**DEKRA CZ a.s.**

**ARVAL CZ s.r.o.**

**ÚDAJE O VOZIDLE**

| RZ: | <b>8AU0652</b> | VIN: | TMBLJ9NS4M8057043 |

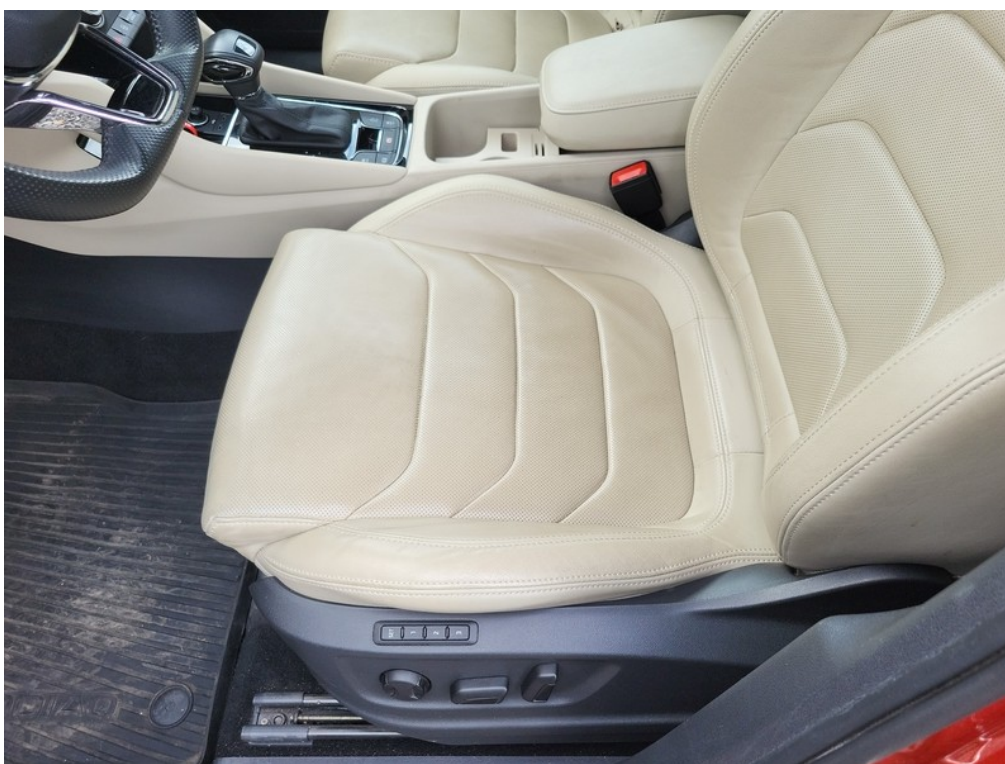
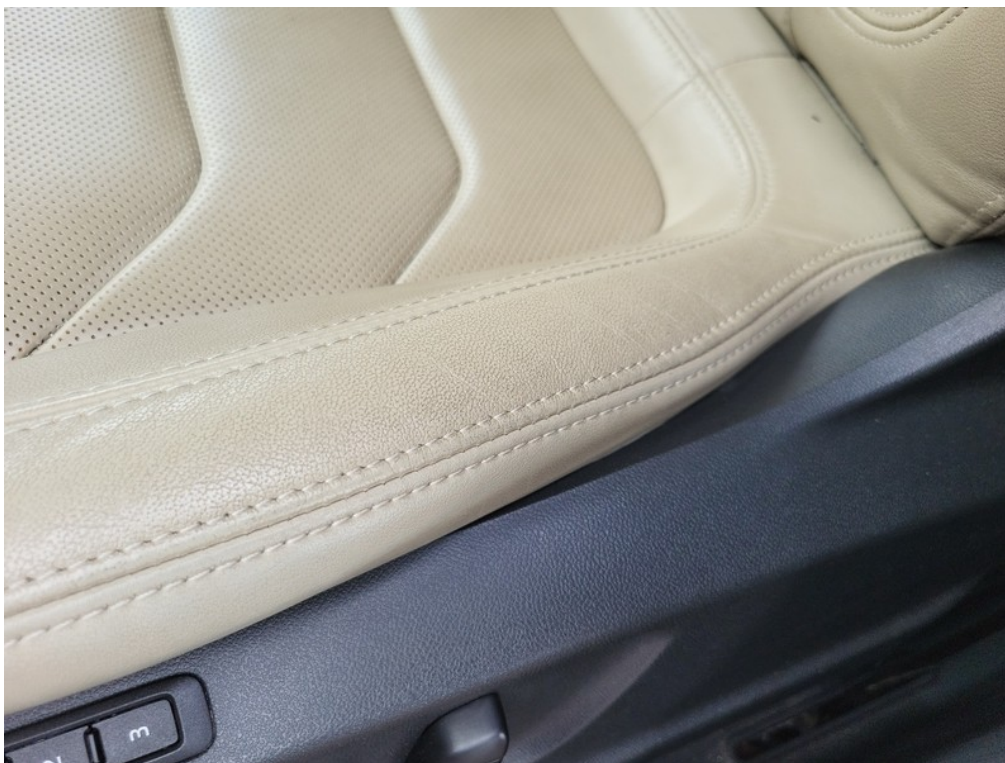
| P.č. | Poškozený díl | Druh poškození |
|---|---|---|
| 13 | Potah sedáku sedadla řidiče | Opotřebení |

**13** **Potah sedáku sedadla řidiče - Opotřebení**  
Umístění: Interiér (vnitřní prostor)

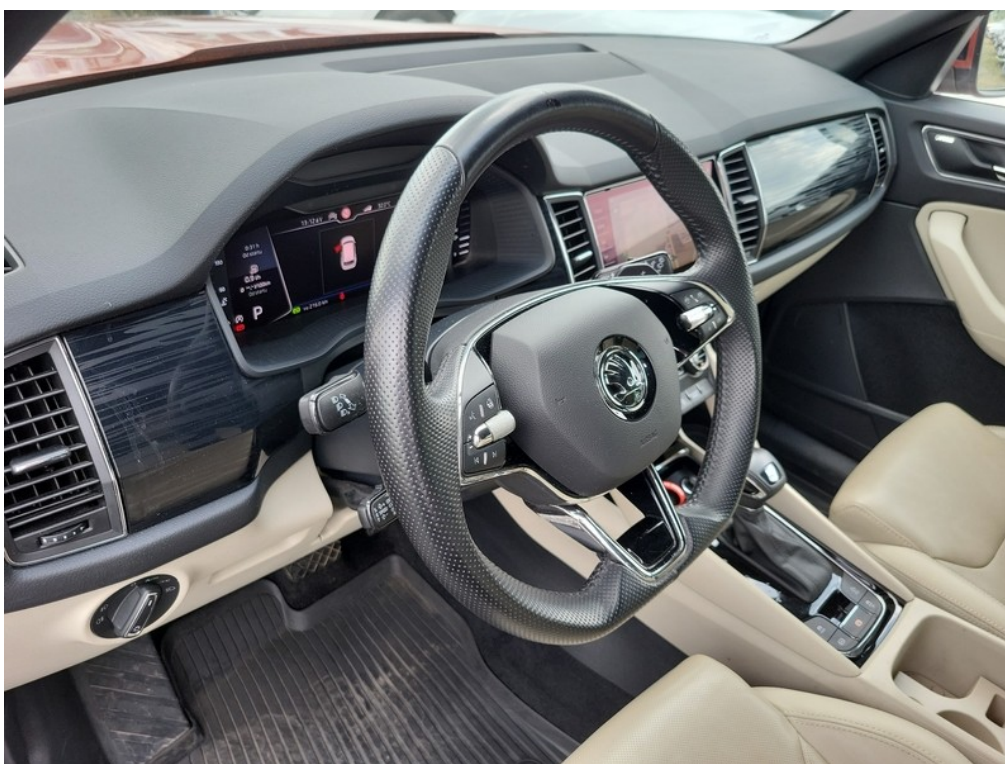
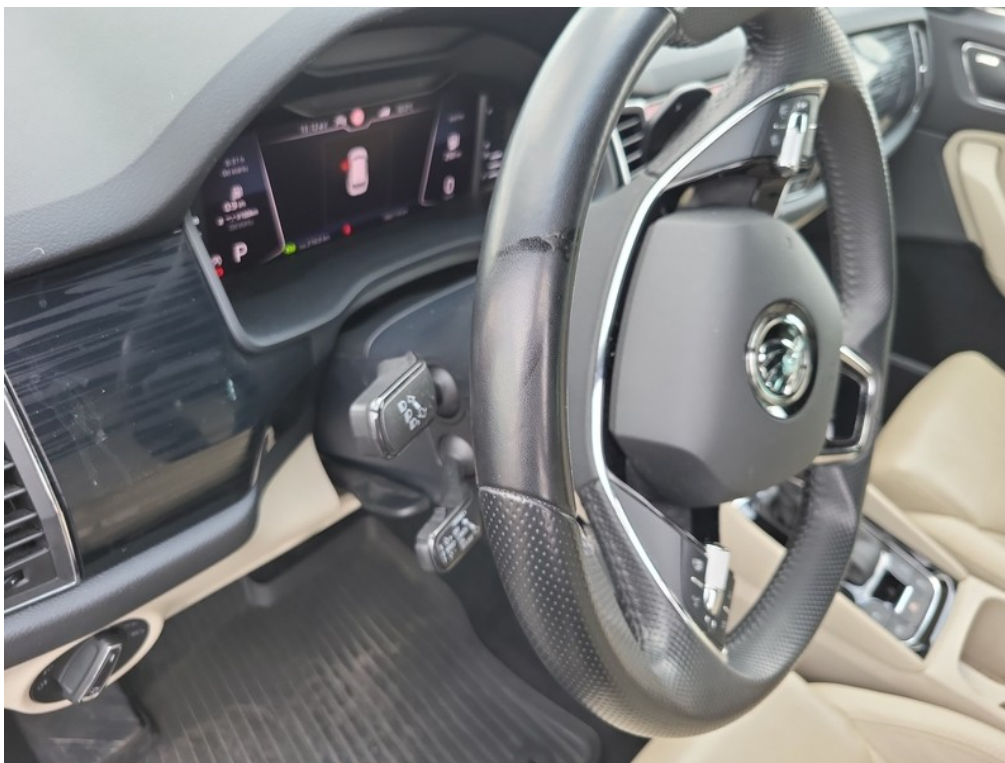
| P.č. | Poškozený díl | Druh poškození |
|---|---|---|
| 15 | Volant | Opotřebení |

**15** Volant - Opatření  
Umístění:

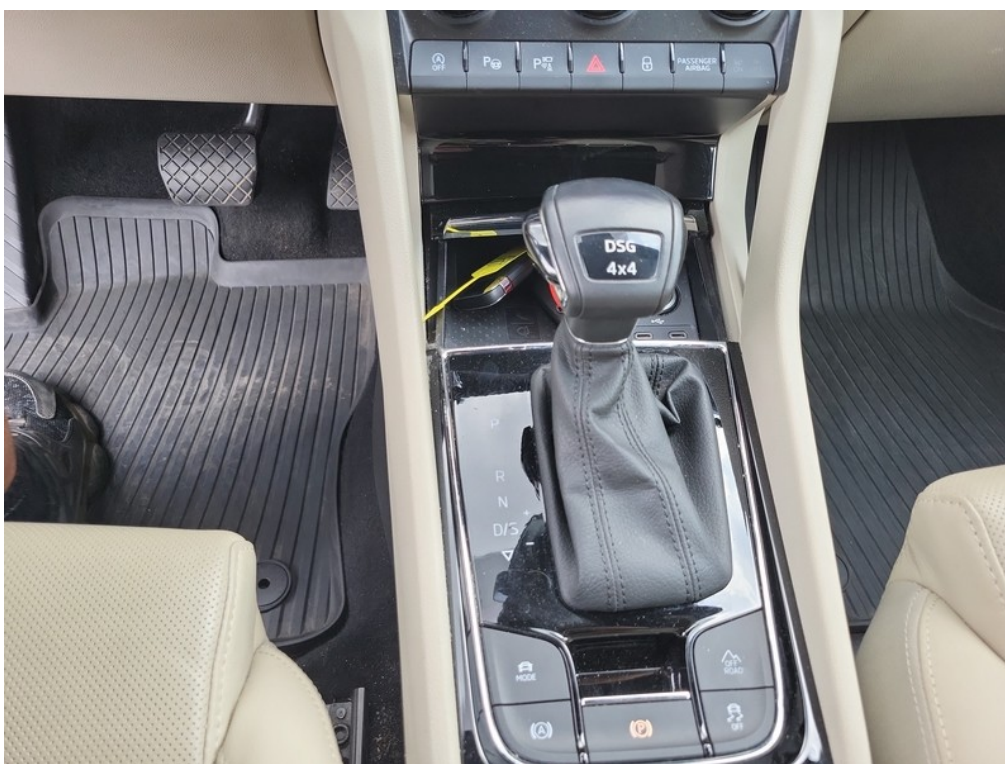
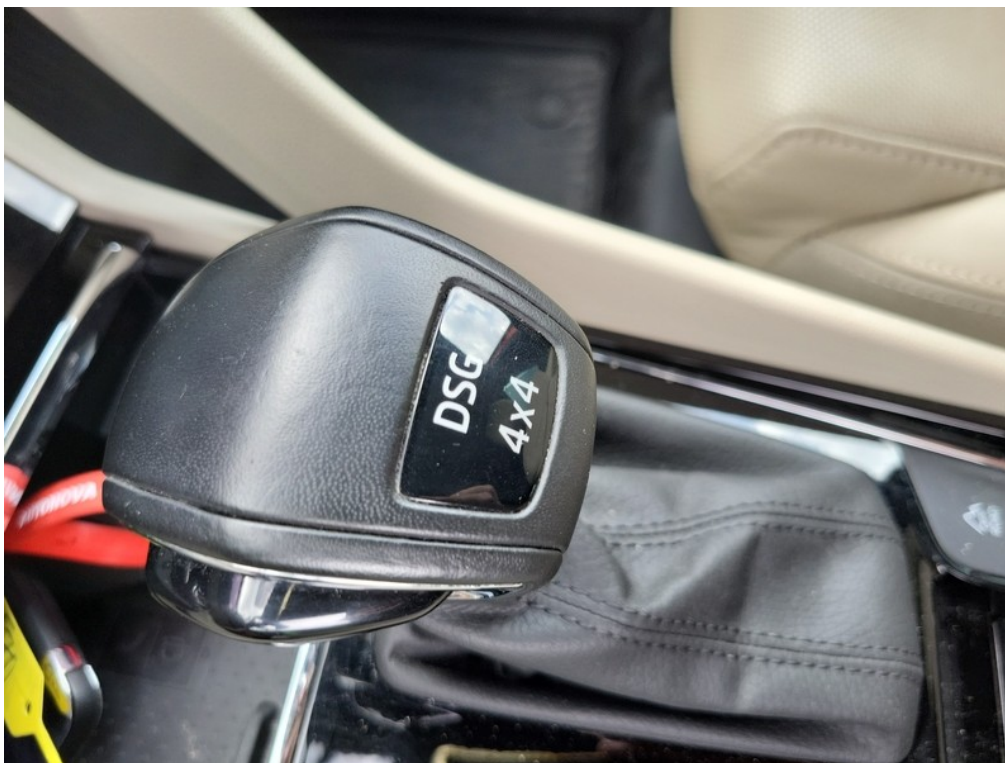
| P.č. | Poškozený díl | Druh poškození |
|---|---|---|
| 16 | Řadicí páka | Opotřebení |

**16** Řadící páka - Opatření  
Umístění:

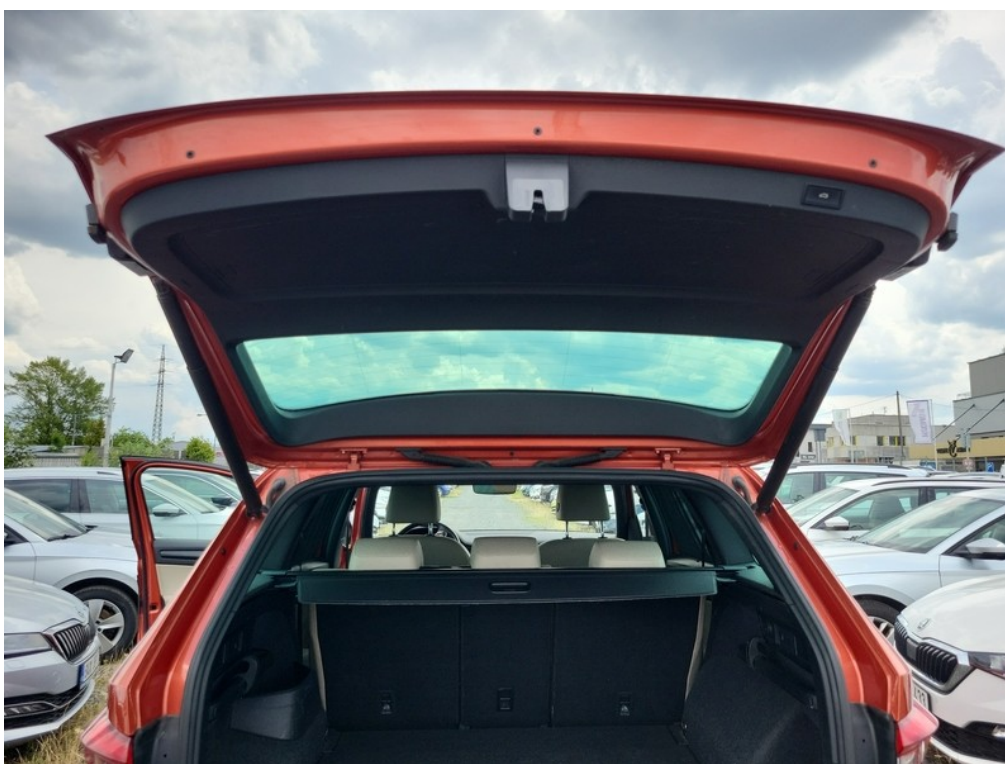
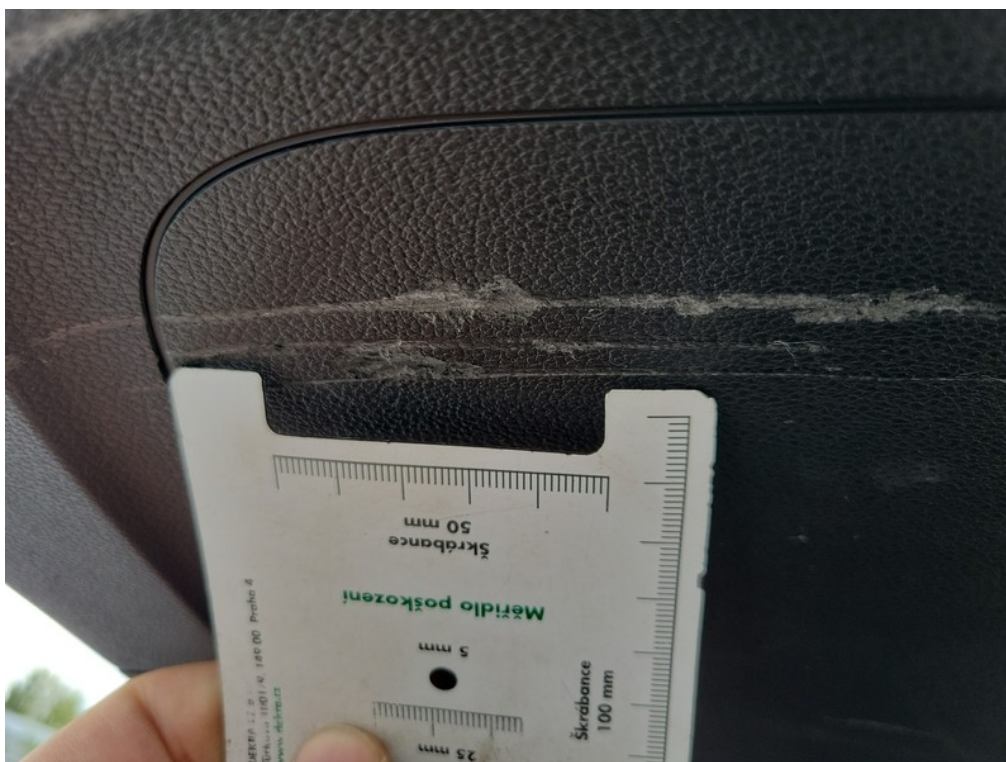
| P.č. | Poškozený díl | Druh poškození |
|---|---|---|
| 17 | Plastový kryt víka zav. prostoru | Škrábance |

**17** **Plastový kryt víka zav. prostoru - Škrábance**  
Umístění: Interiér (vnitřní prostor)

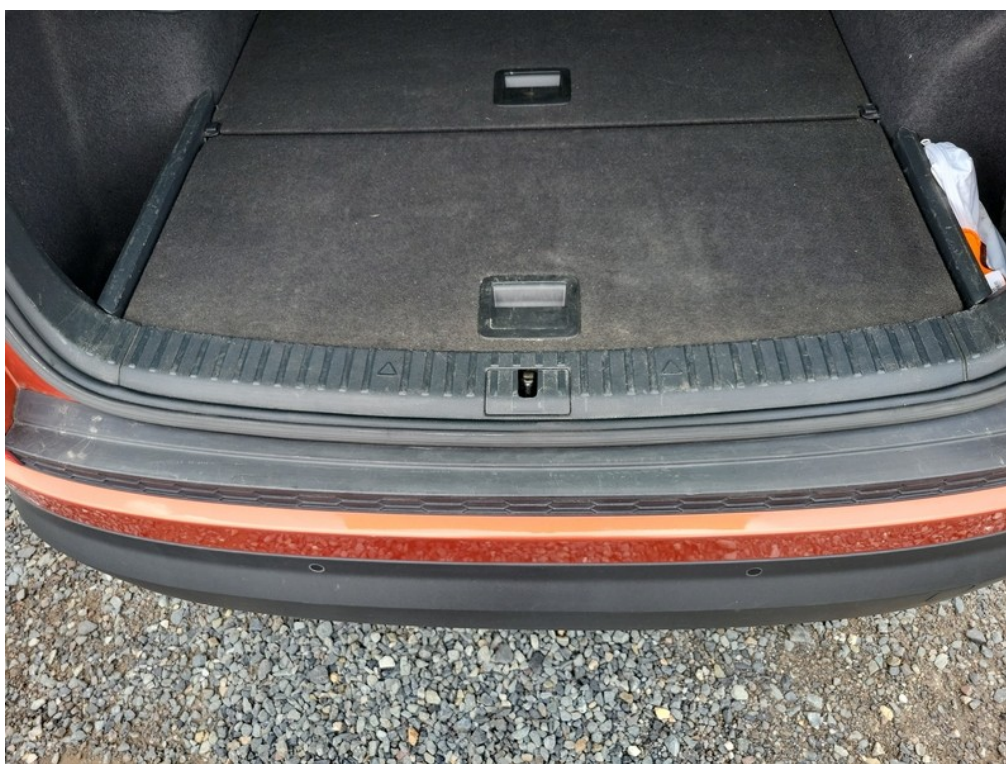
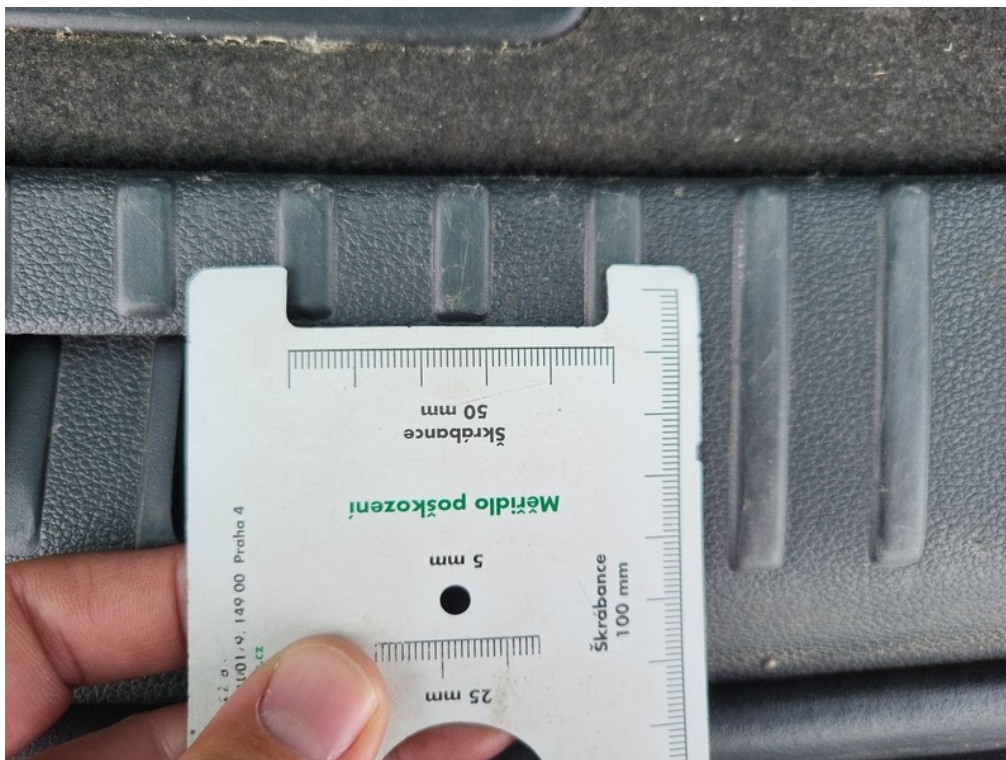
| P.č. | Poškozený díl | Druh poškození |
|---|---|---|
| 18 | Kryt zadního čela | Škrábance |

**18** Kryt zadního čela - Škrábance

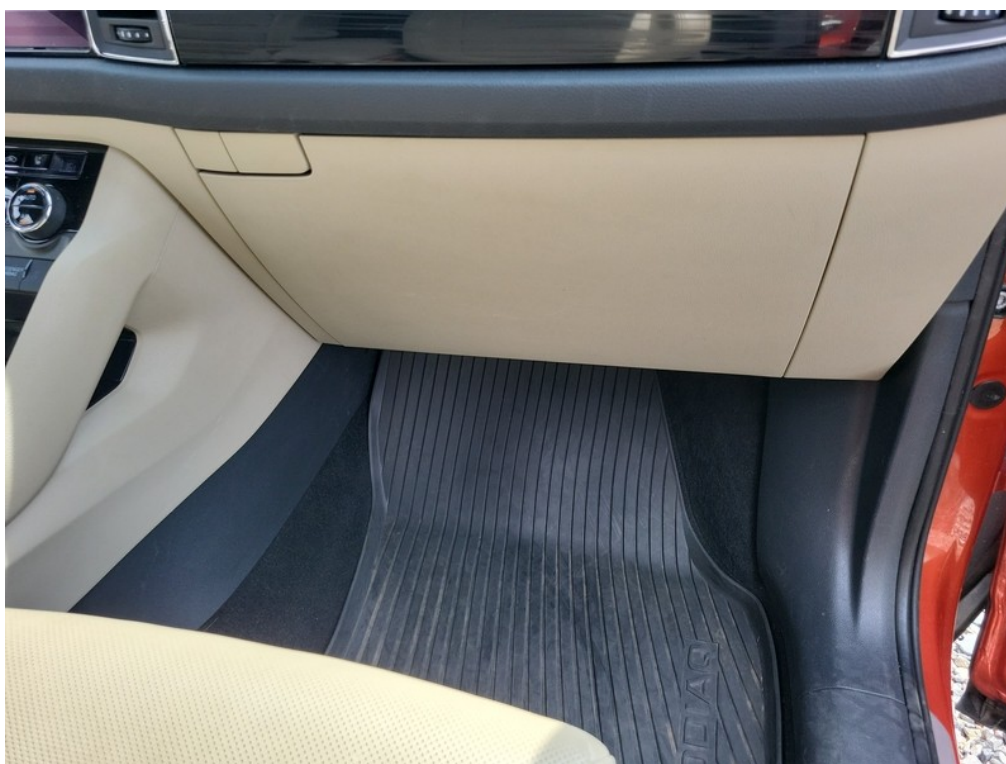
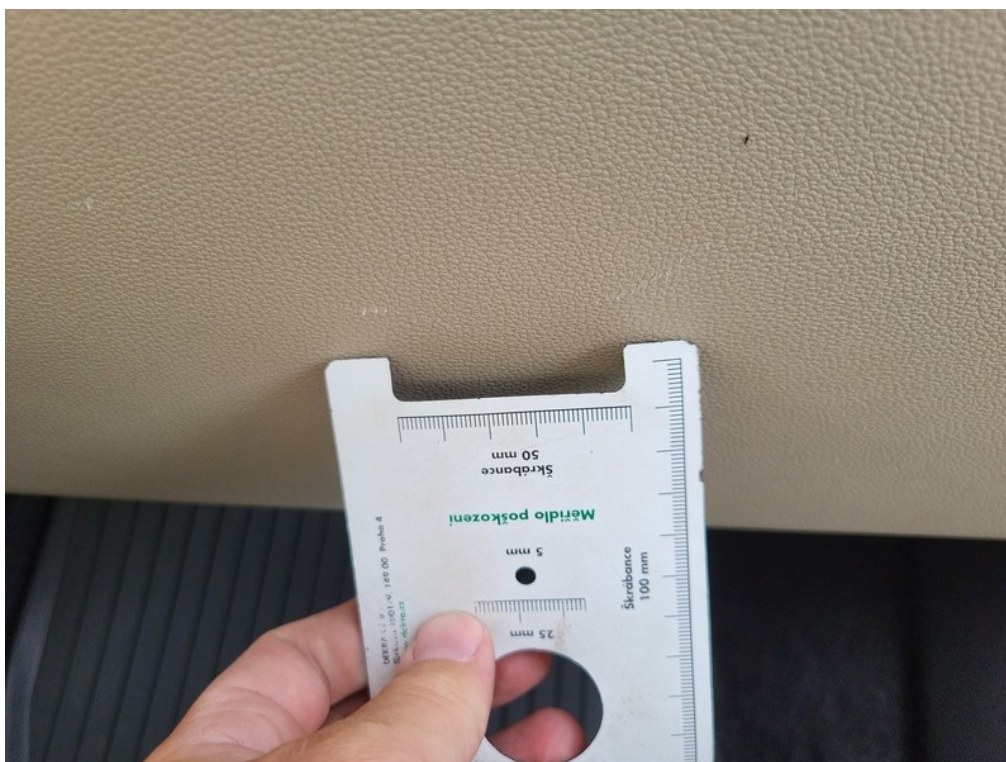
| P.č. | Poškozený díl | Druh poškození |
|---|---|---|
| 19 | Odkládací skříňka - víko | Škrábance |

**19** Odkládací skříňka - víko - Škrábance  
Umístění: Interiér (vnitřní prostor)

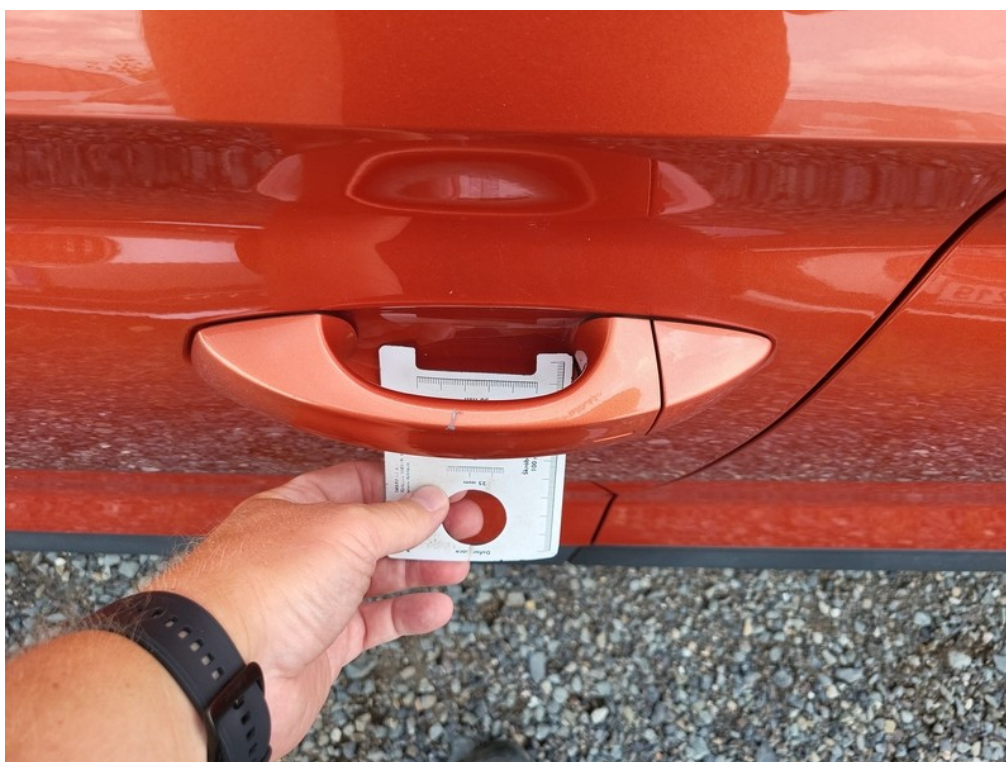
| P.č. | Poškozený díl | Druh poškození |
|---|---|---|
| 20 | Celková plocha karoserie | Škrábance |

20 Celková plocha karoserie - Škrábance  
Umístění: Ostatní

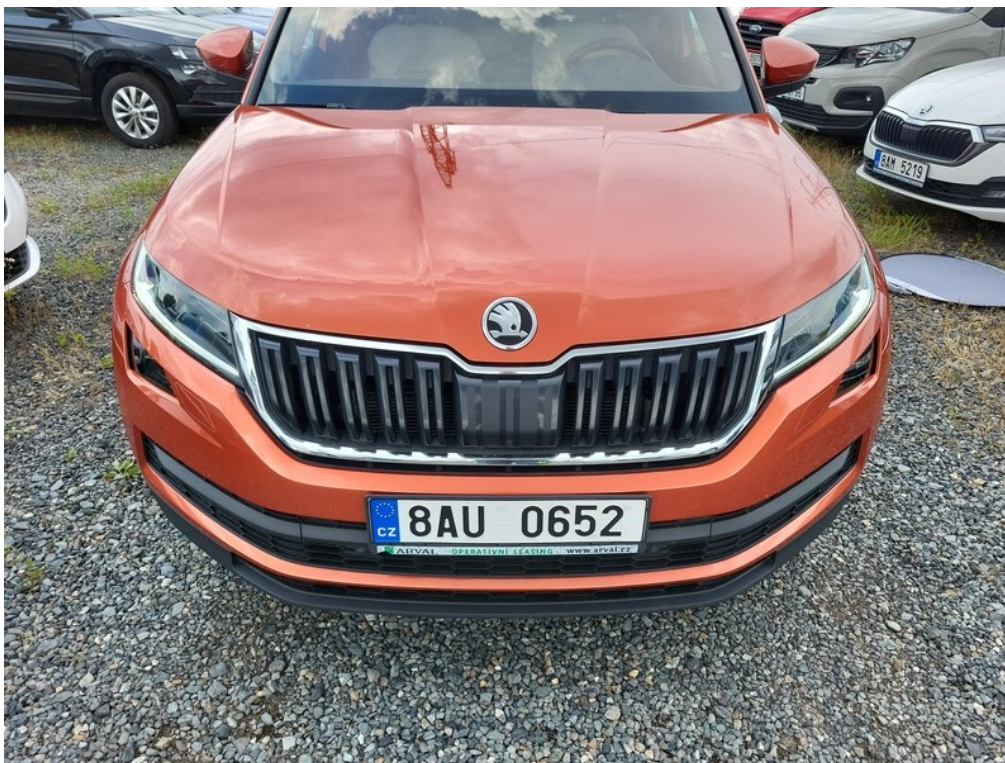
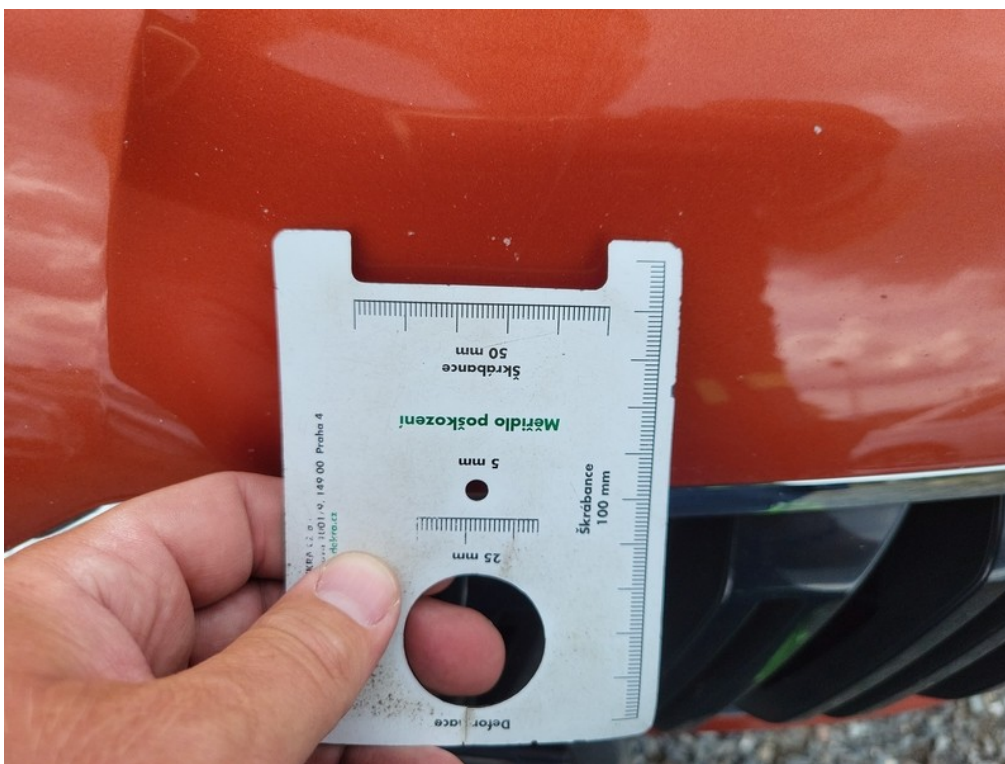
| P.č. | Poškozený díl | Druh poškození |
|---|---|---|
| 21 | Přední část vozidla | Poškození od odletujícího kamení |

**21** Přední část vozidla - Poškození od odletujícího kamení  
Umístění: Ostatní

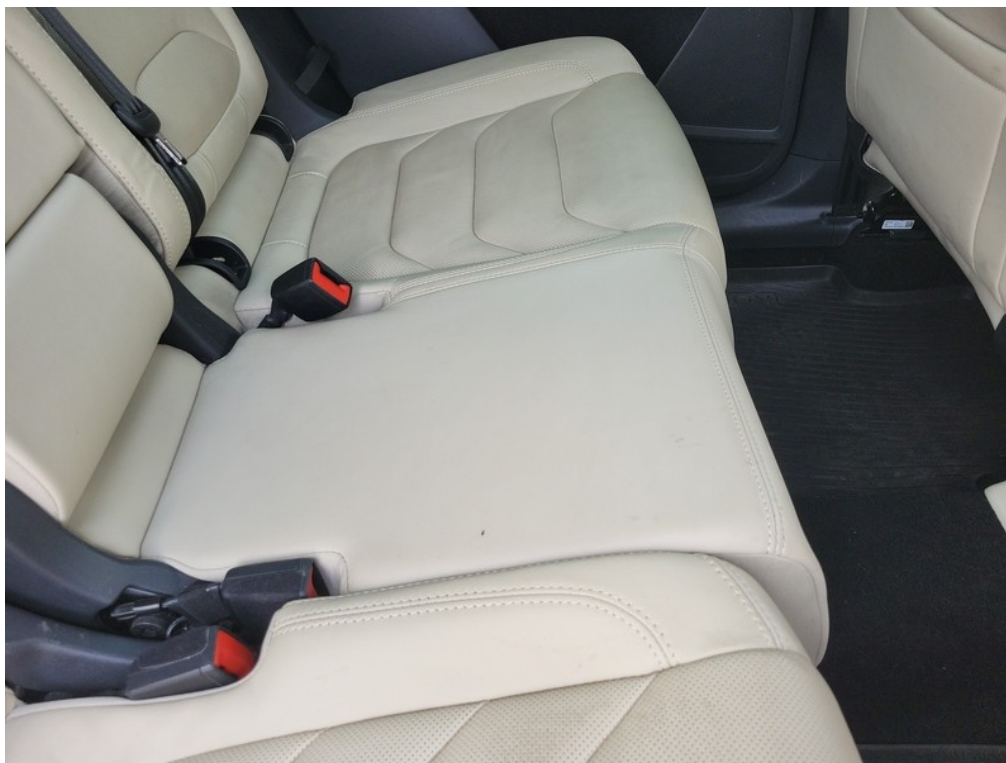
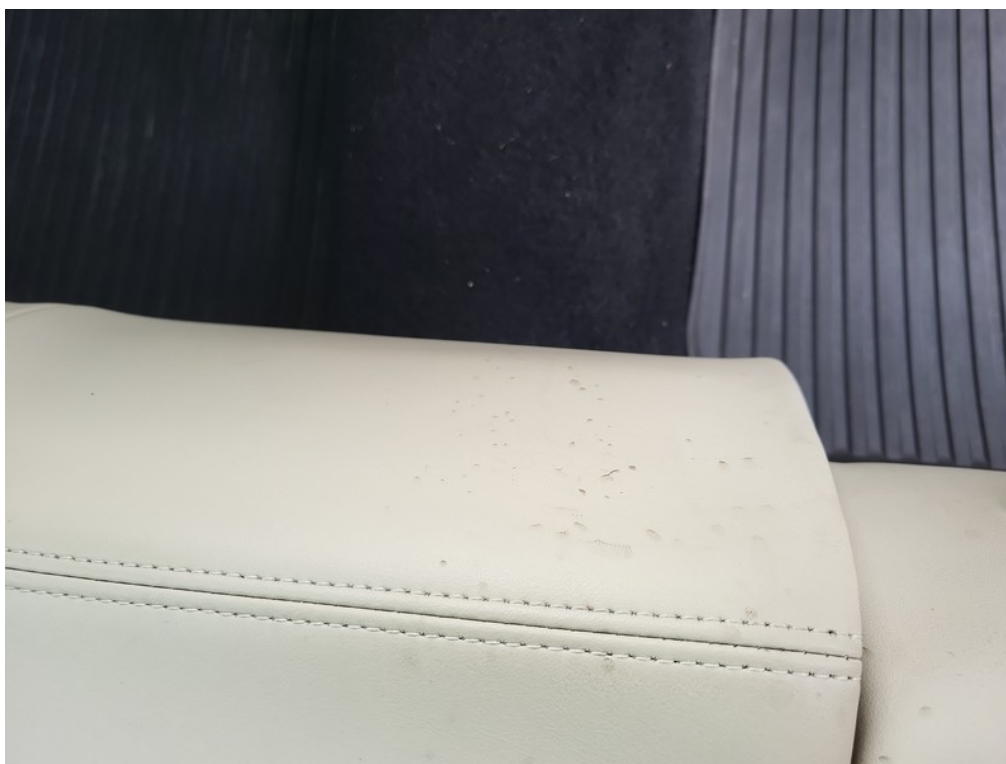
| P.č. | Poškozený díl | Druh poškození |
|---|---|---|
| 22 | Interiér | Znečištěno |

**22** Interiér - Znečištěno  
Umístění:
