Expertise

Protokollnummer: 41359098
Auftrags-Nr / Referenz: 25084328
Besichtigungsdatum: 03.09.2025

Modell: Kodiaq 2.0 TDI 4x4 DSG Sportline

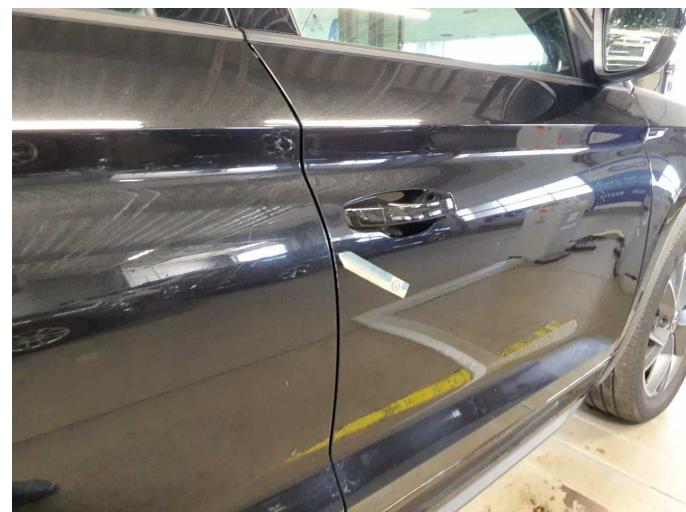
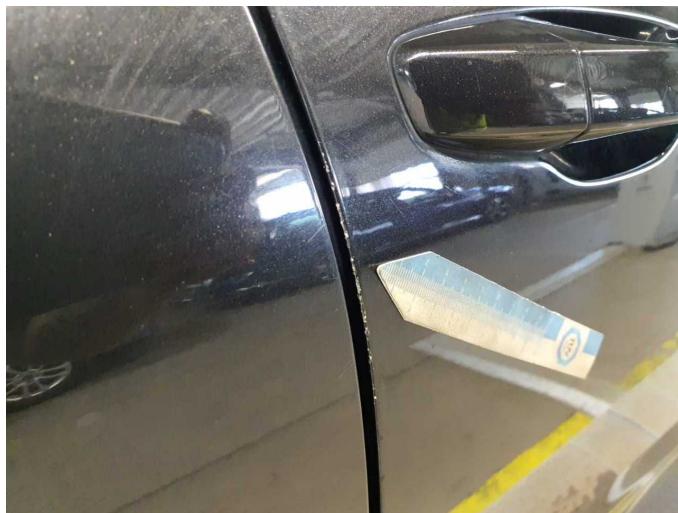
Beschädigung 1: Tür vorn rechts: Türkante - Kratzer - Smart Repair

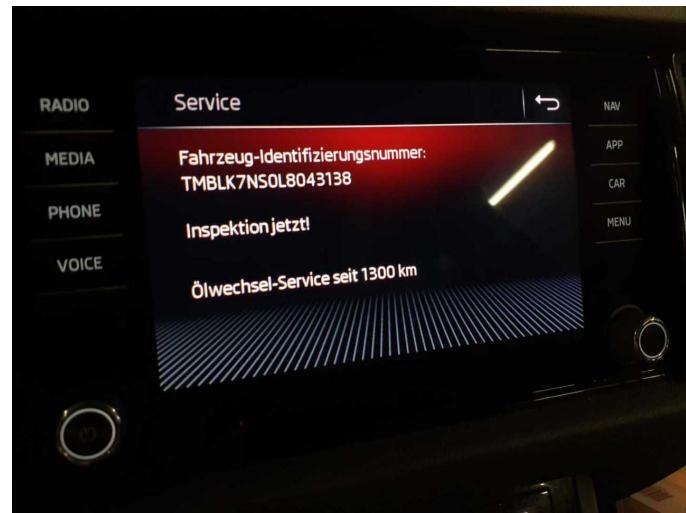
Beschädigung 2: Sonstiges: Inspektion/Wartung - fällig - durchführen

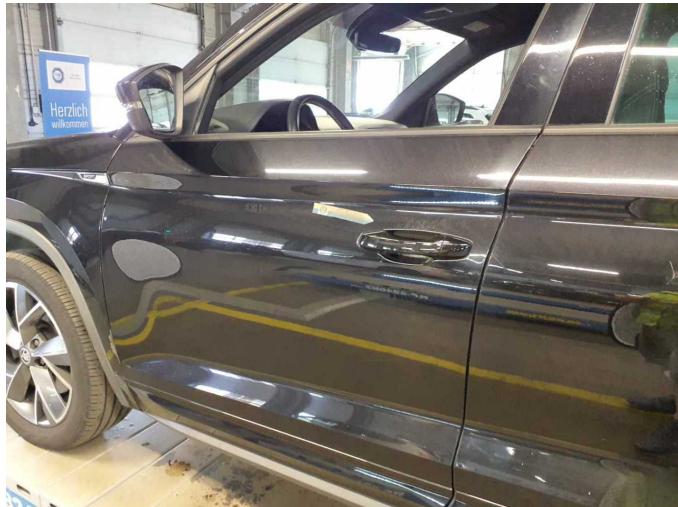
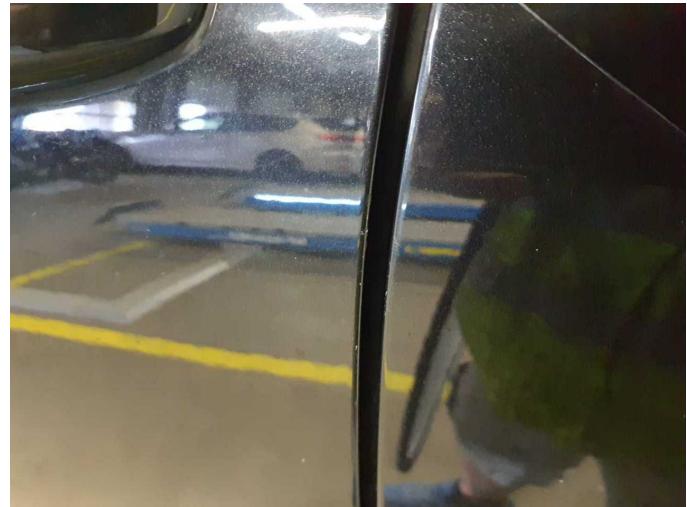
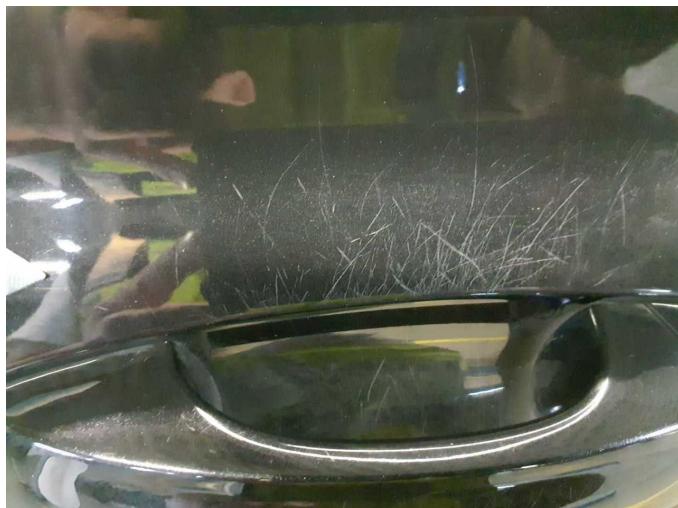
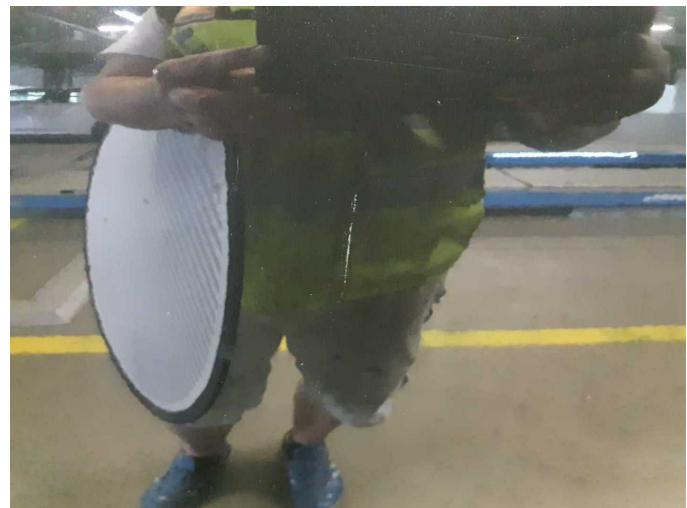
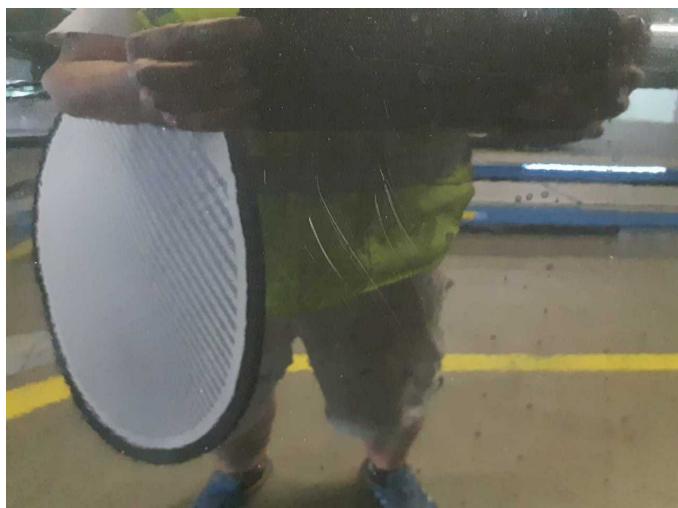
Beschädigung 3: Tür vorn links: Tür - verkratzt / verschürt - lackieren

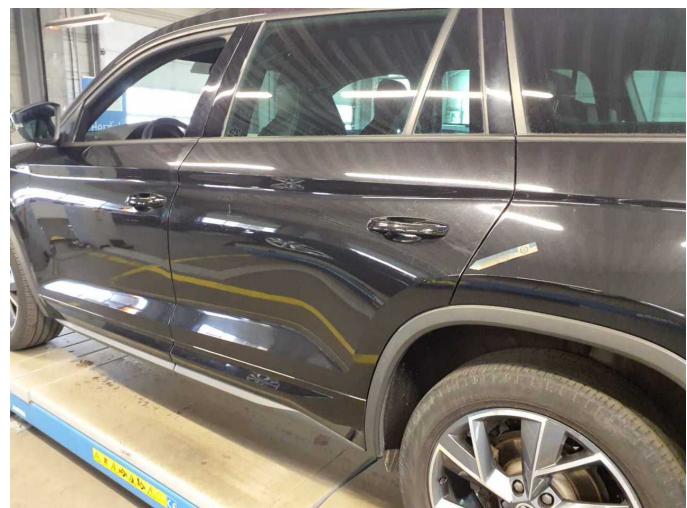
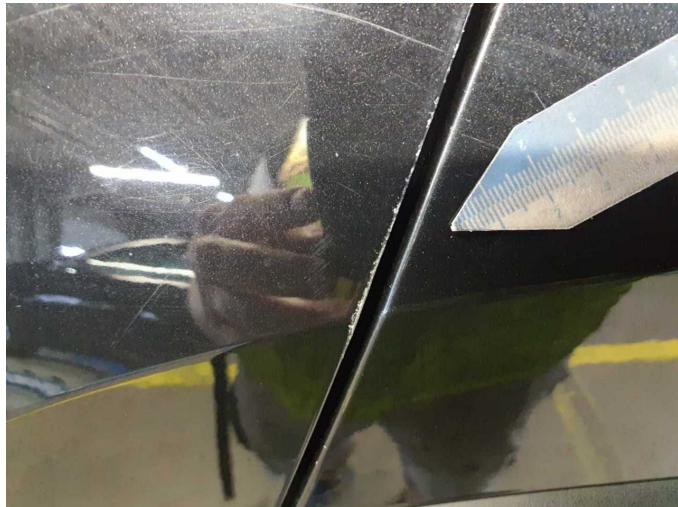
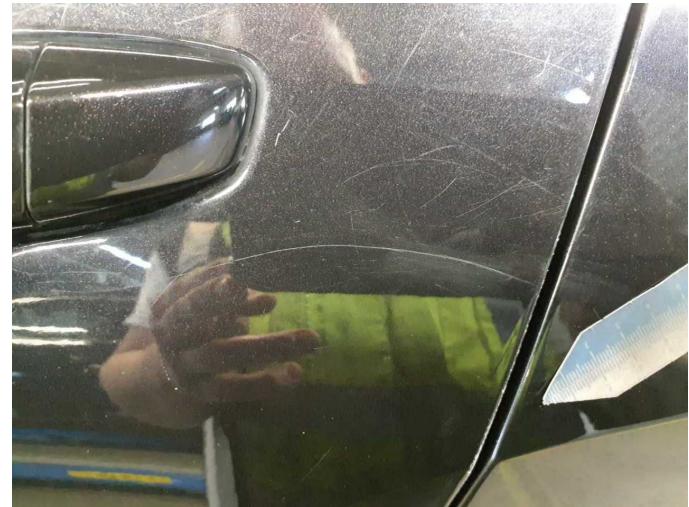
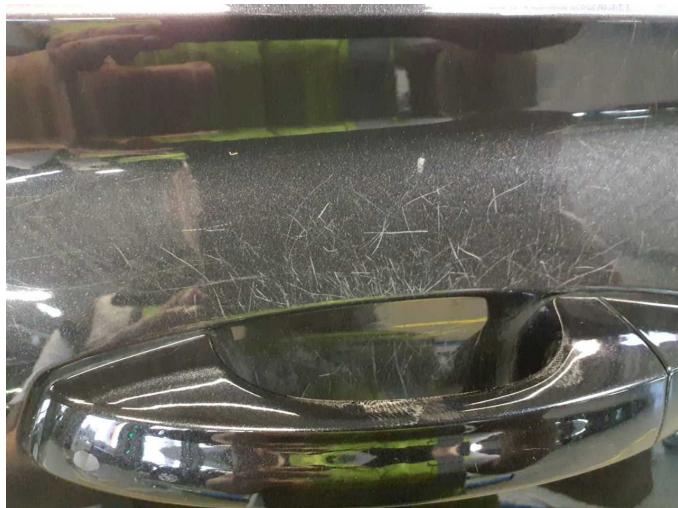
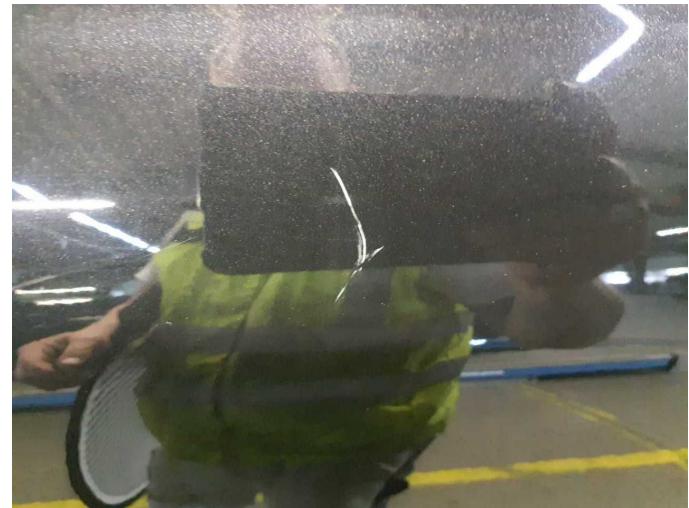
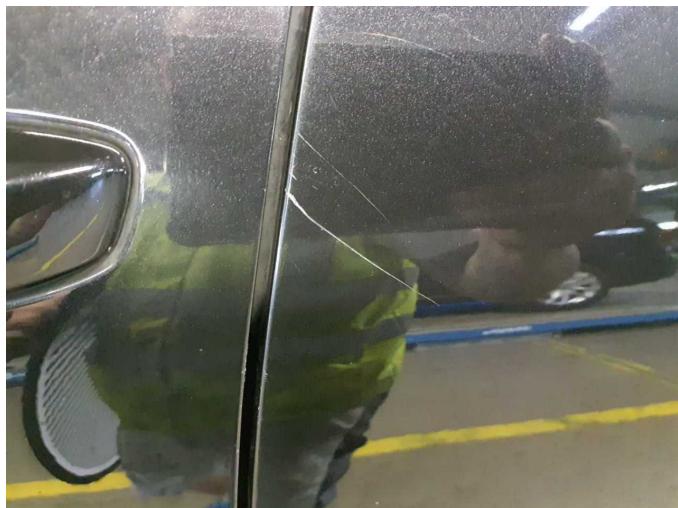
Beschädigung 4: Tür hinten links: Tür - verkratzt / verschürt - lackieren

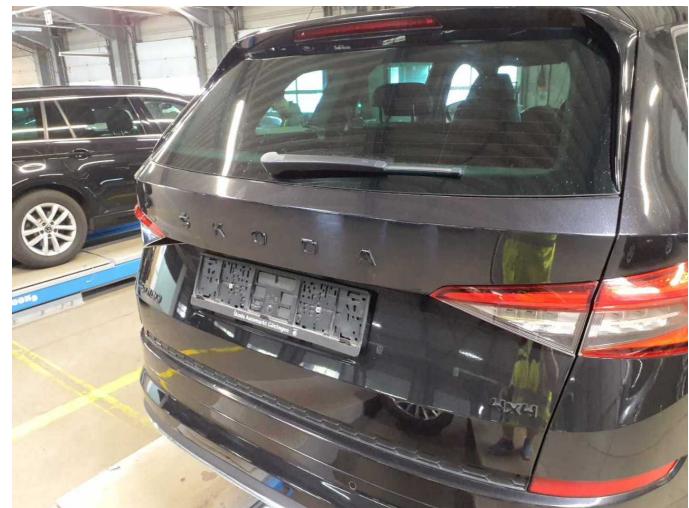
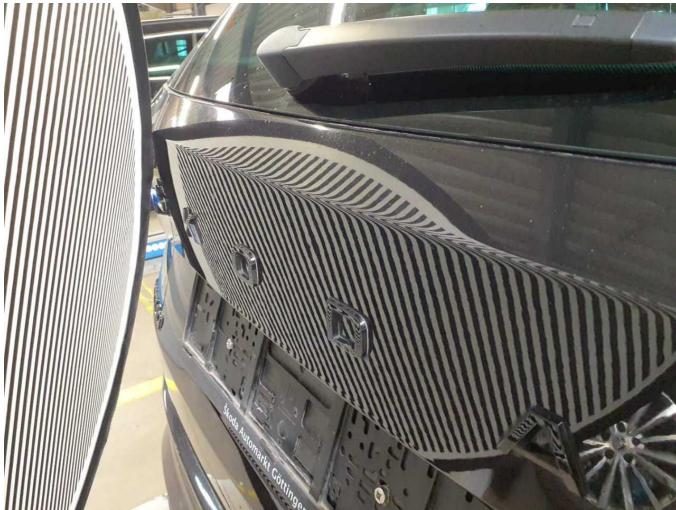
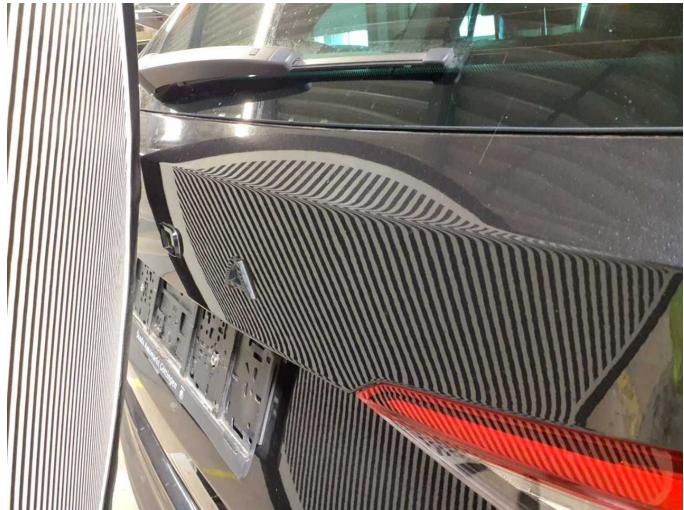
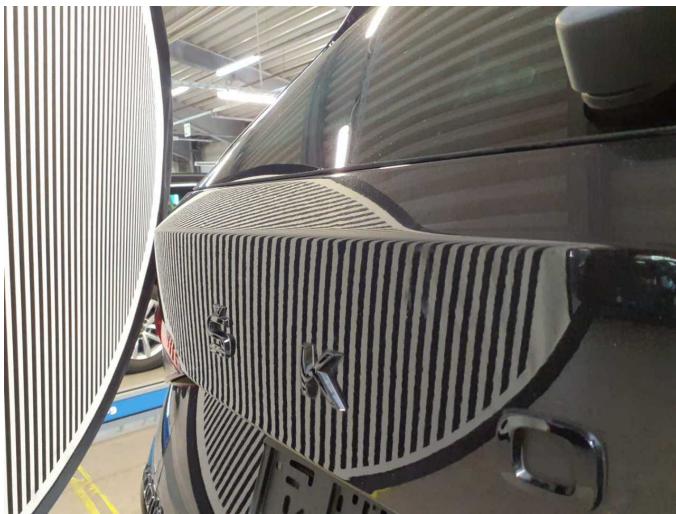
Gebrauchsspur 4: Heckklappe/-tür: Heckklappe - Delle(n) - sanft instandsetzen

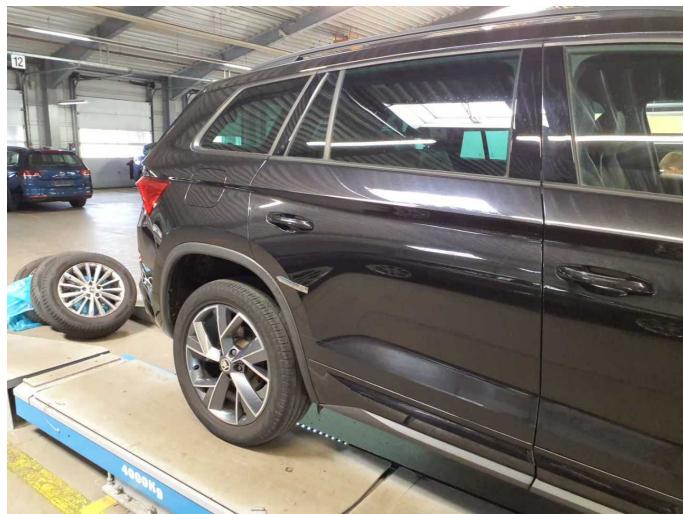
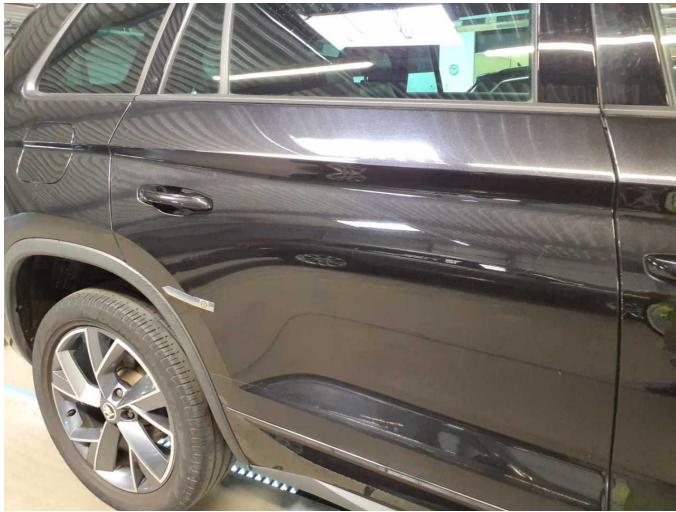
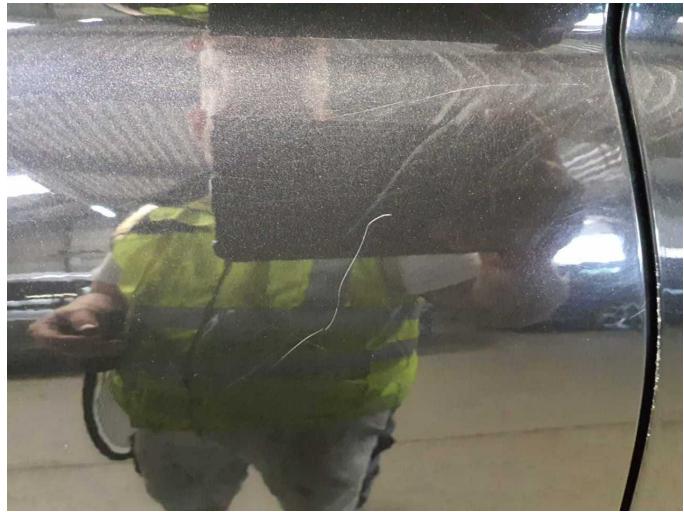
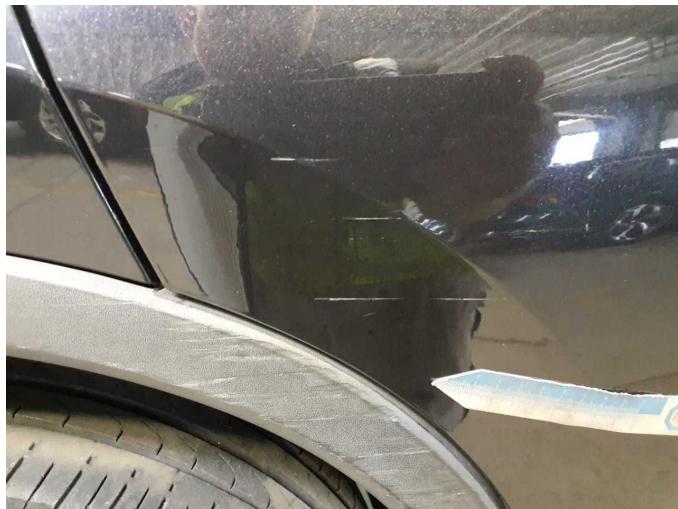
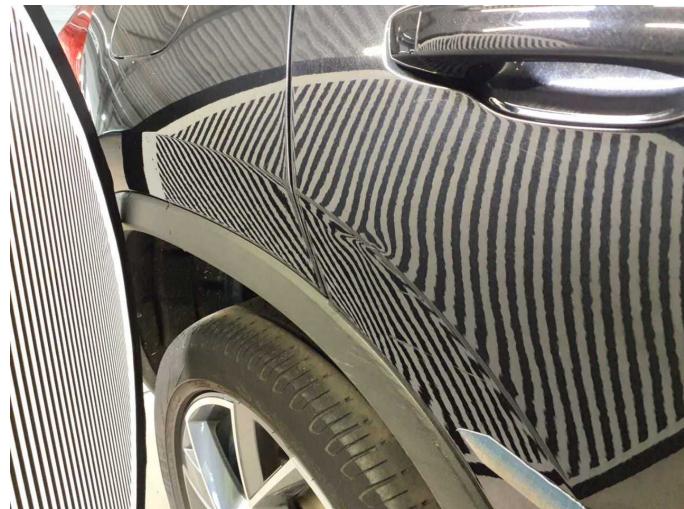
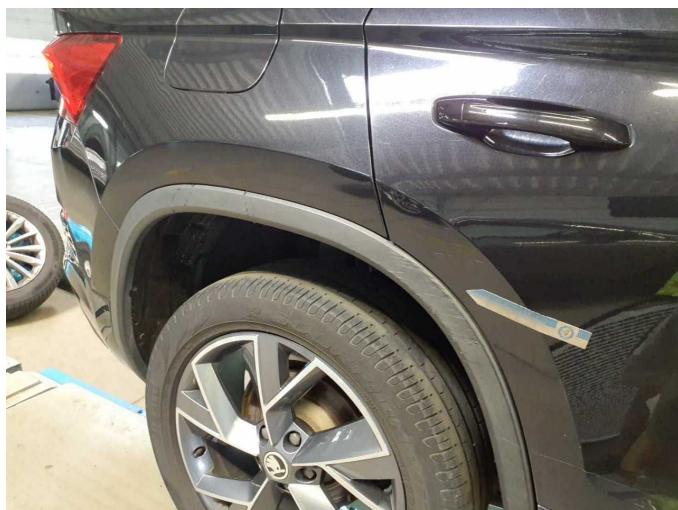
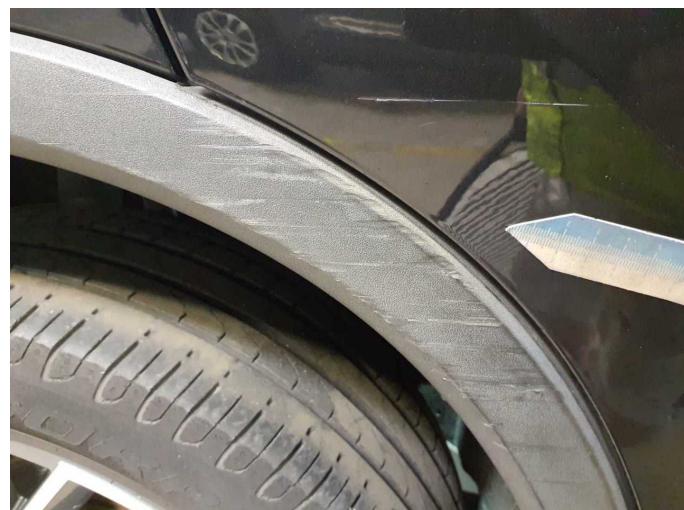
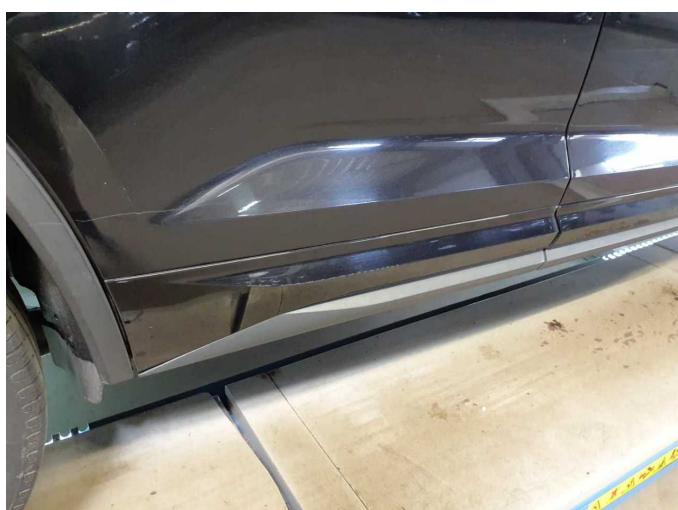
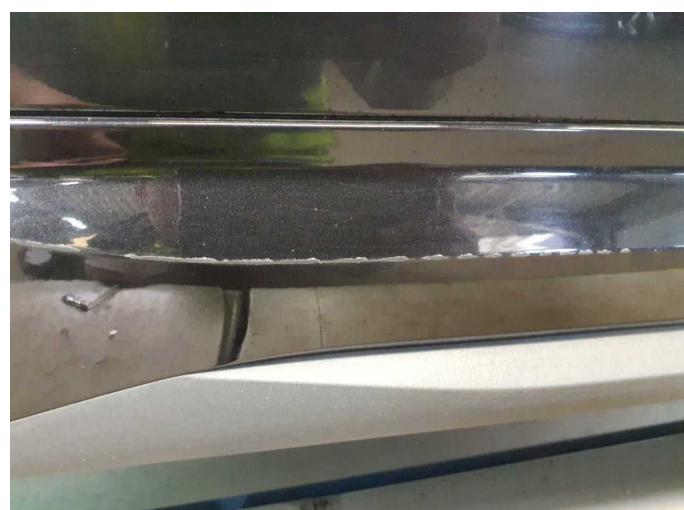
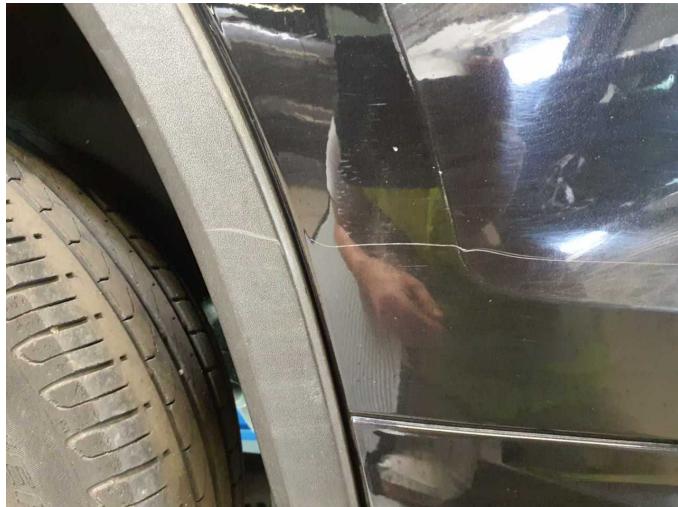
Unfall 1: Seite rechts

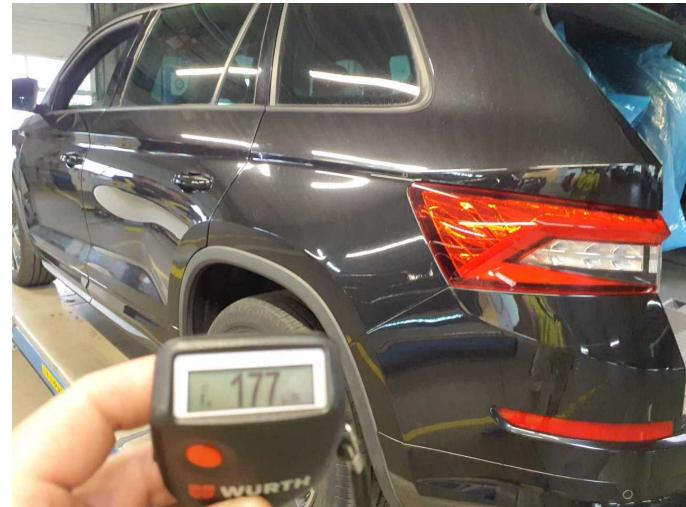
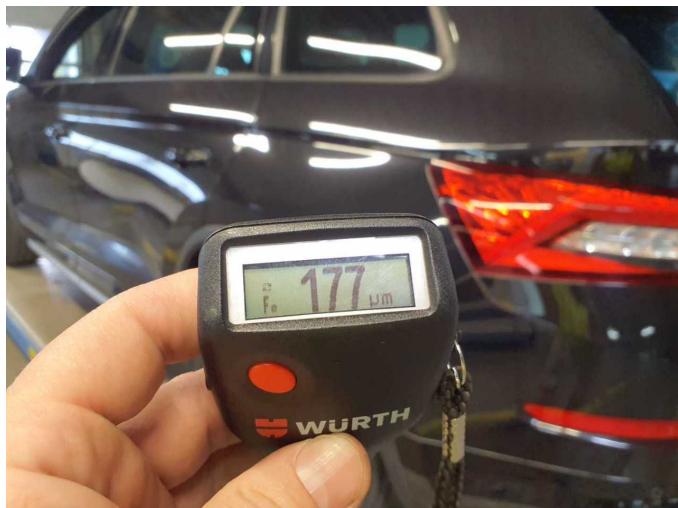
Seitenwand links

177 µm | Seitenwand rechts

Nachlackierung 1: Seitenwand links

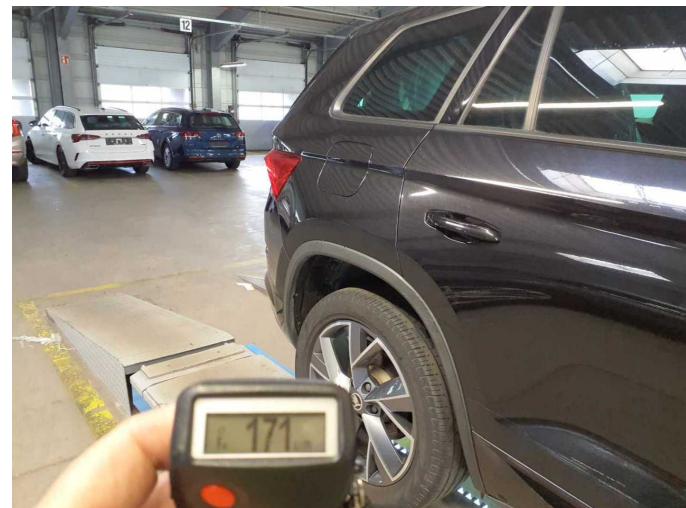
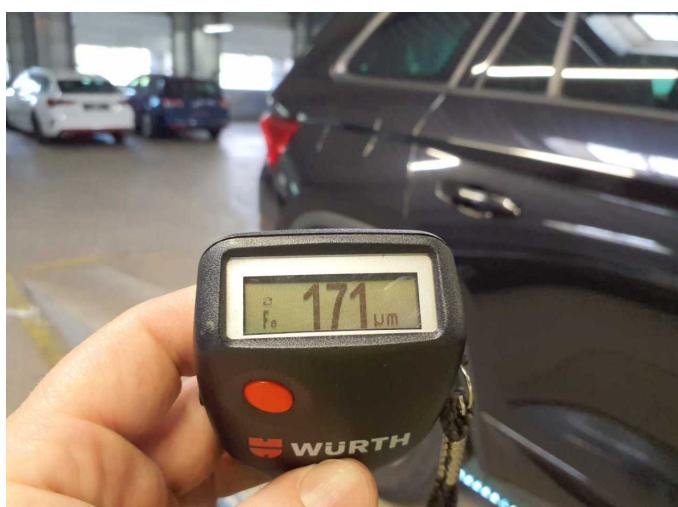
171 µm

Nachlackierung 2: Seitenwand rechts
