**DEKRA CZ a.s.**

**ARVAL CZ s.r.o.**

**ÚDAJE O VOZIDLE**

| Model vozidla: | Škoda Kodiaq (2016) | Provedení: | Kodiaq 2.0TDI 140 Styl. 4x4 AT |

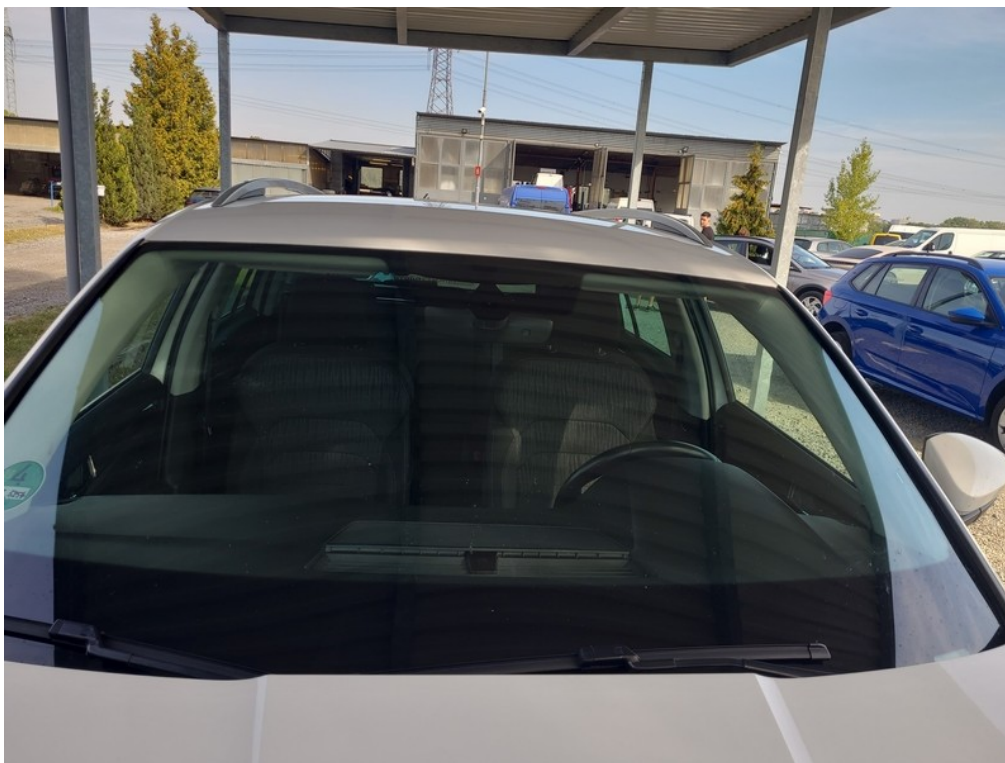
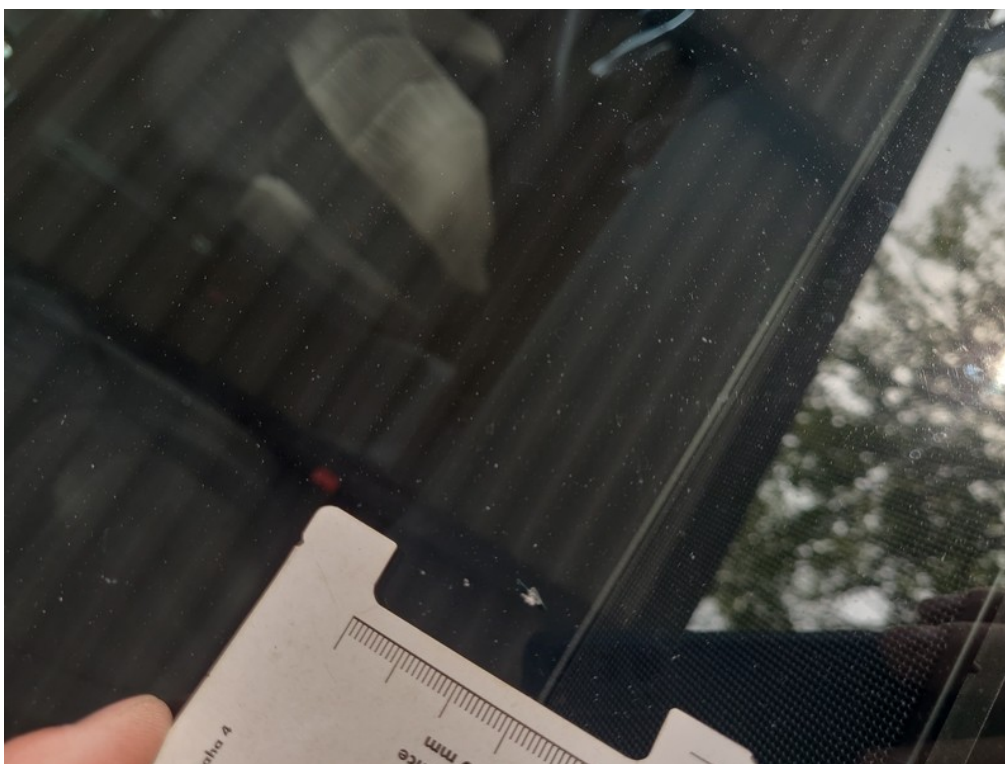
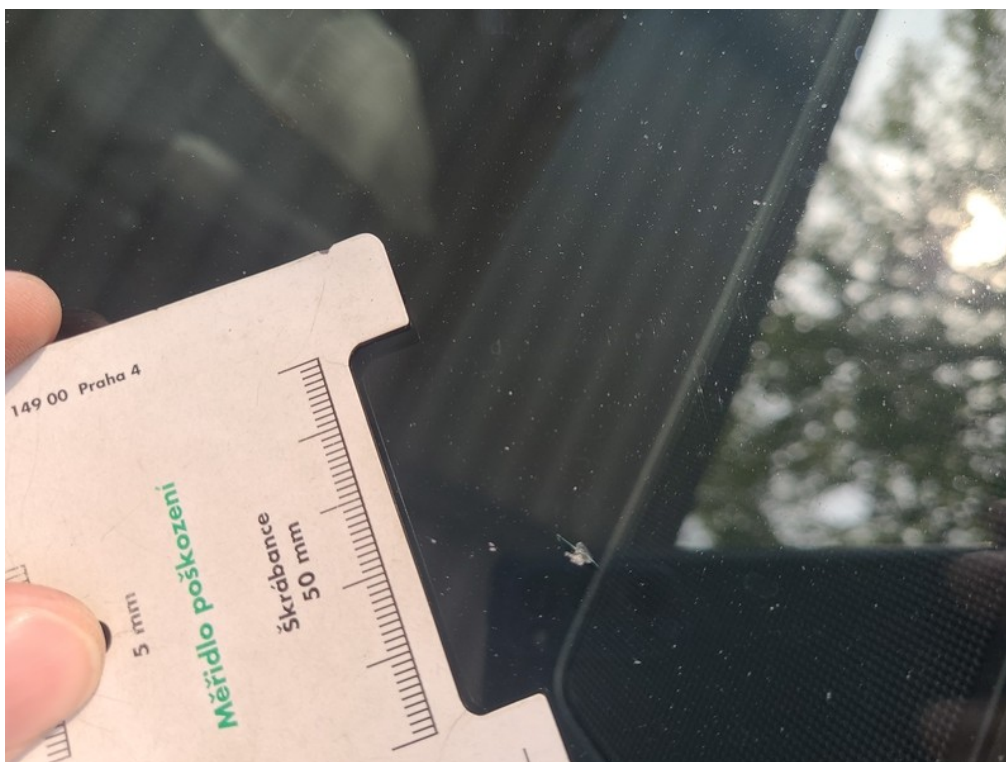
| 1 | Čelní sklo |

**1 Čelní sklo - Štěp**  
Umístění:

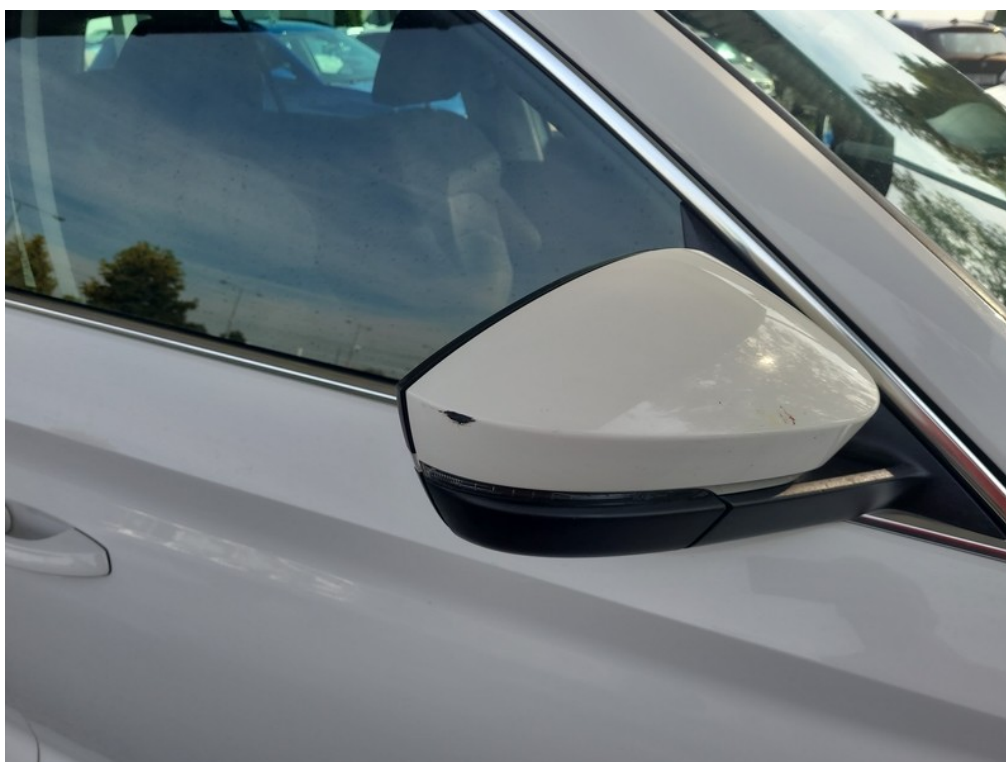
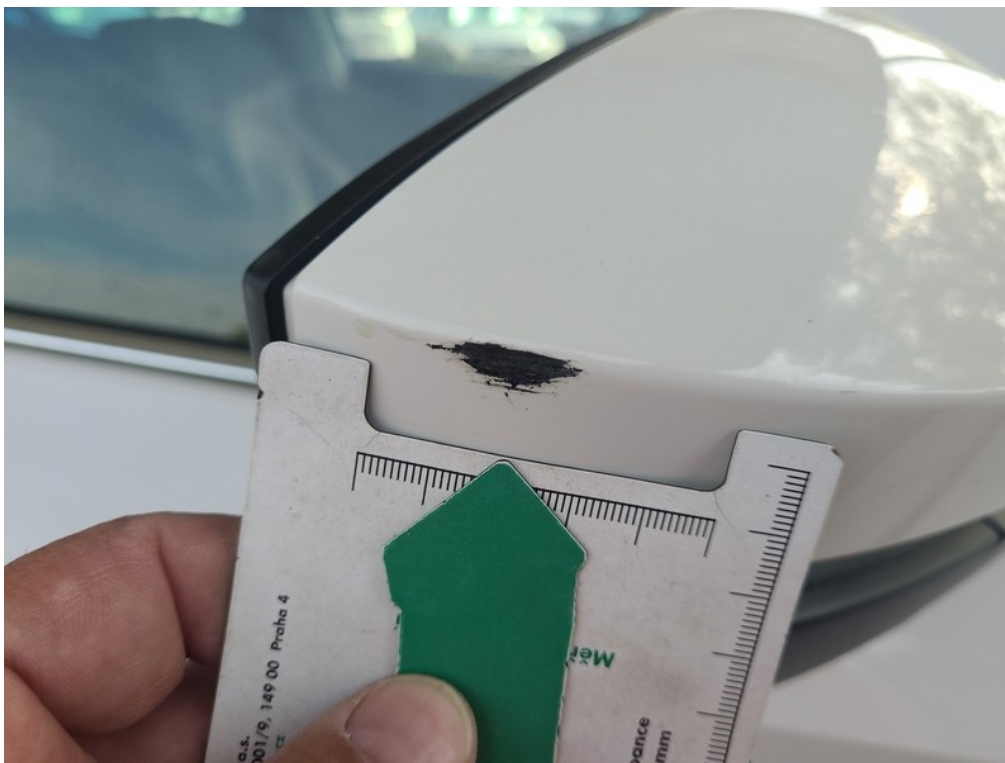
| 2 | Kryt P zpětného zrcátka |

**2 Kryt P zpětného zrcátka - Škrábance**  
Umístění: Exteriér (vnější prostor)

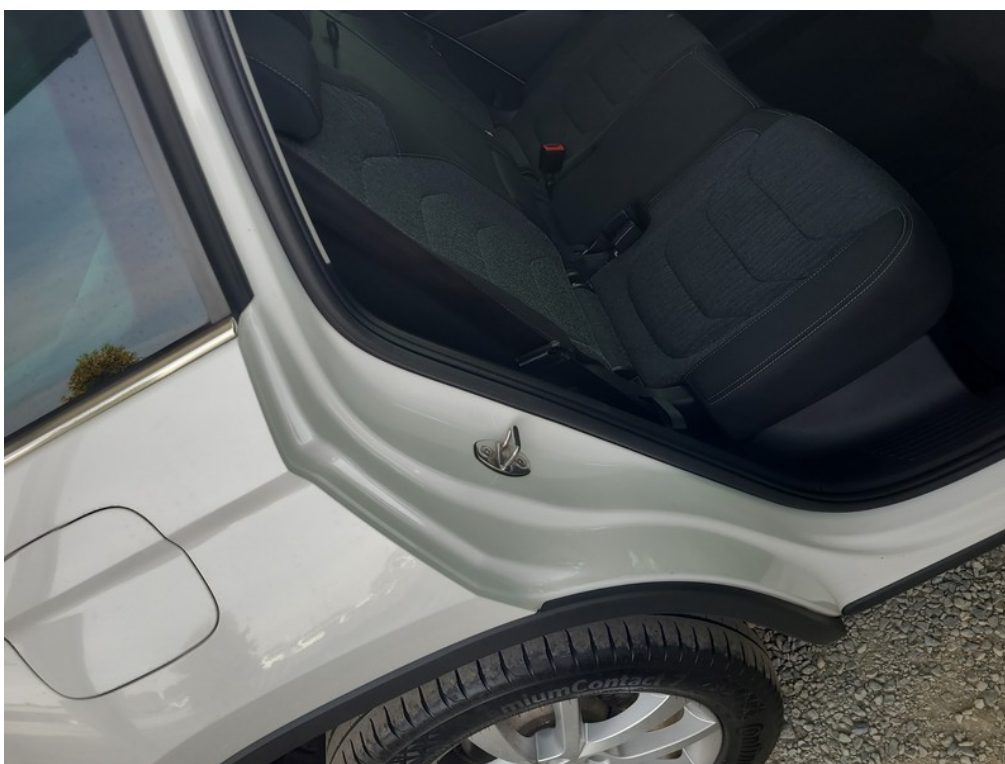
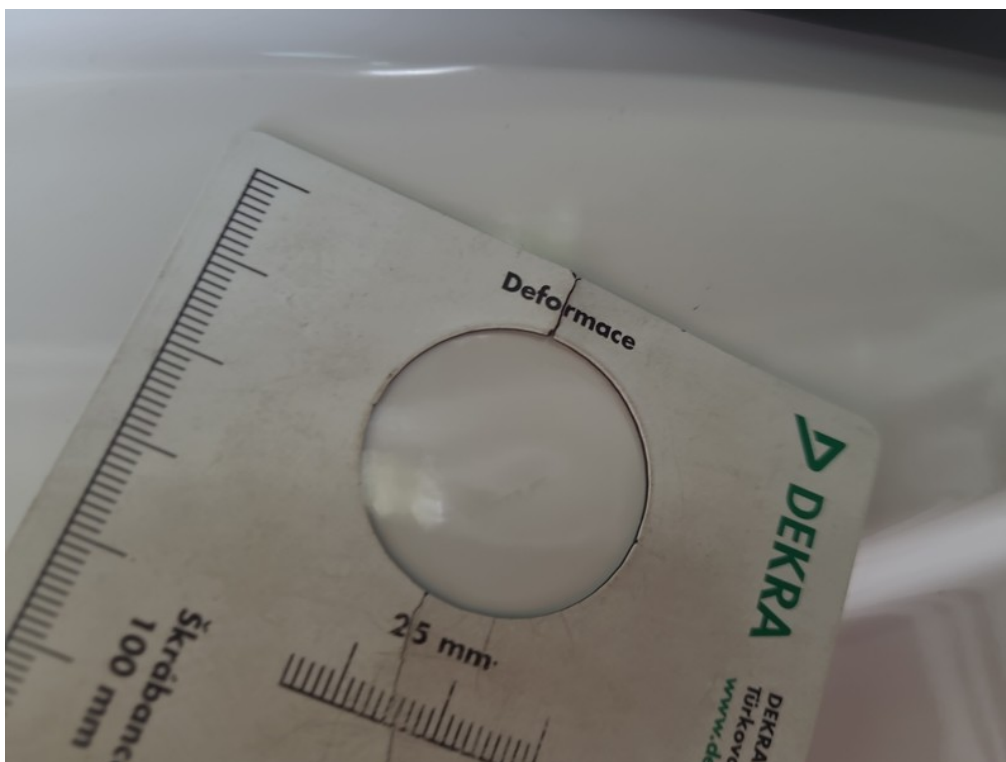
| 3 | C sloupek pravý |

**3 C sloupek pravý - Jamka**  
Umístění:

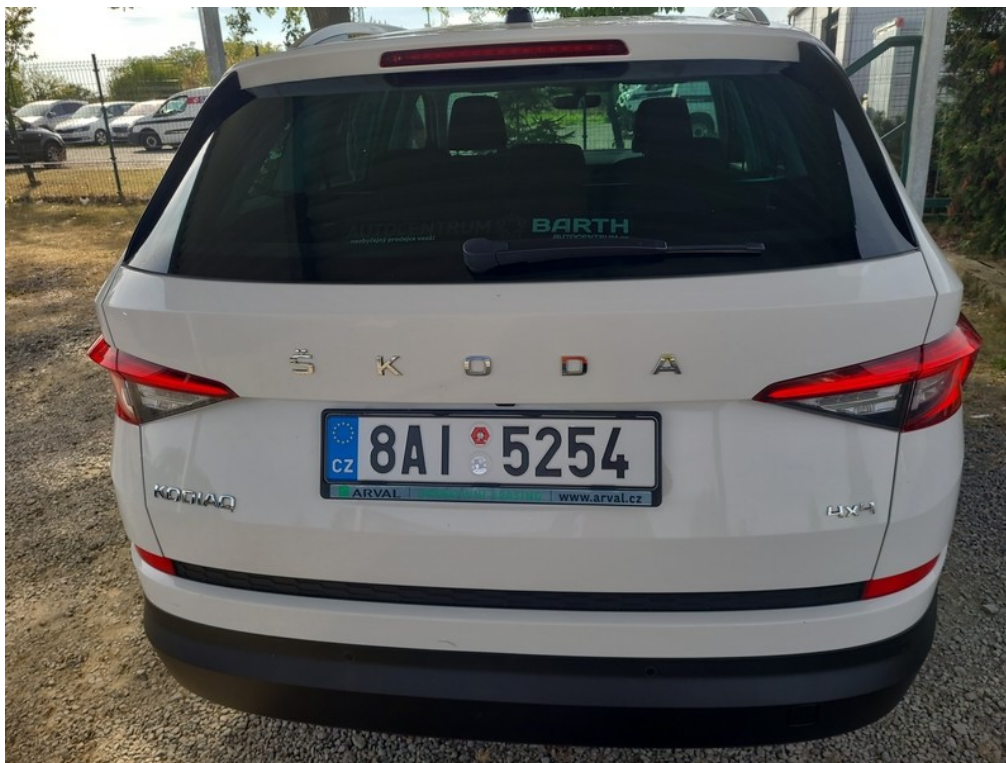
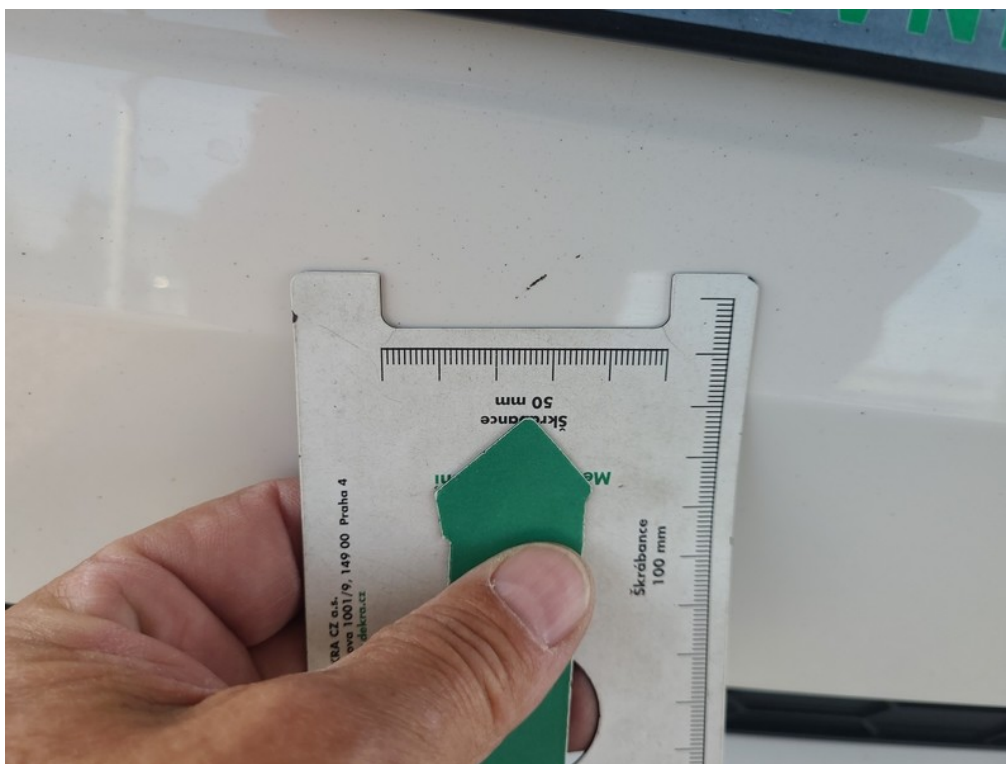
| 4 | Víko zavazadlového prostoru |

**4 Viko zavazadlového prostoru - Škrábance**  
Umístění: Exteriér (vnější prostor)

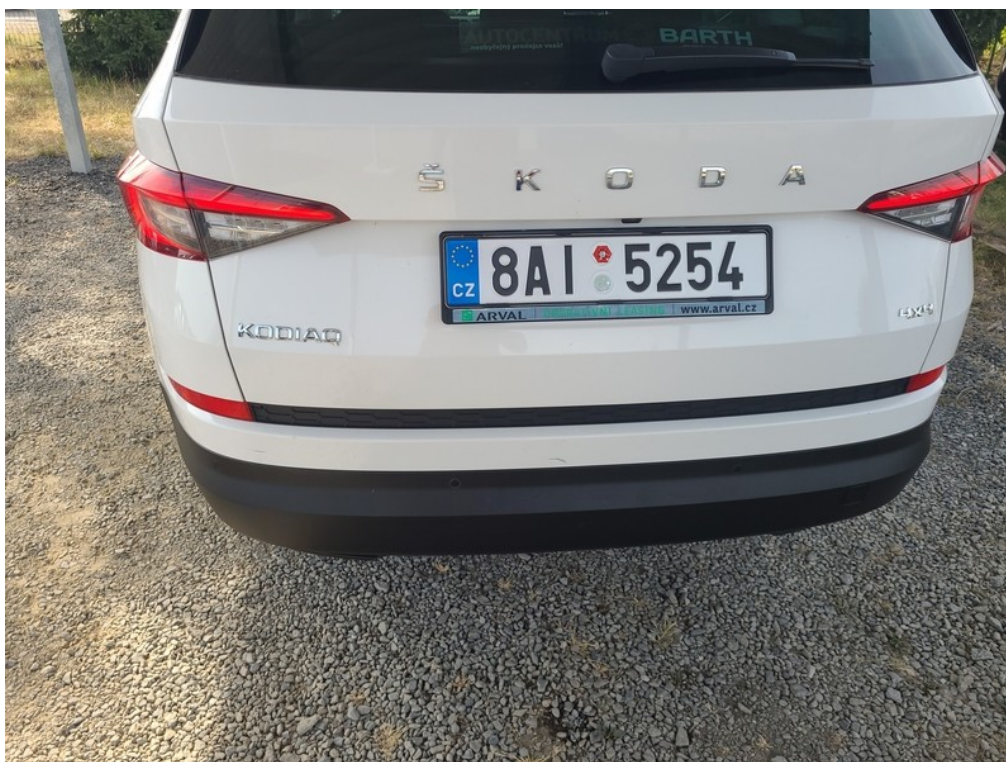
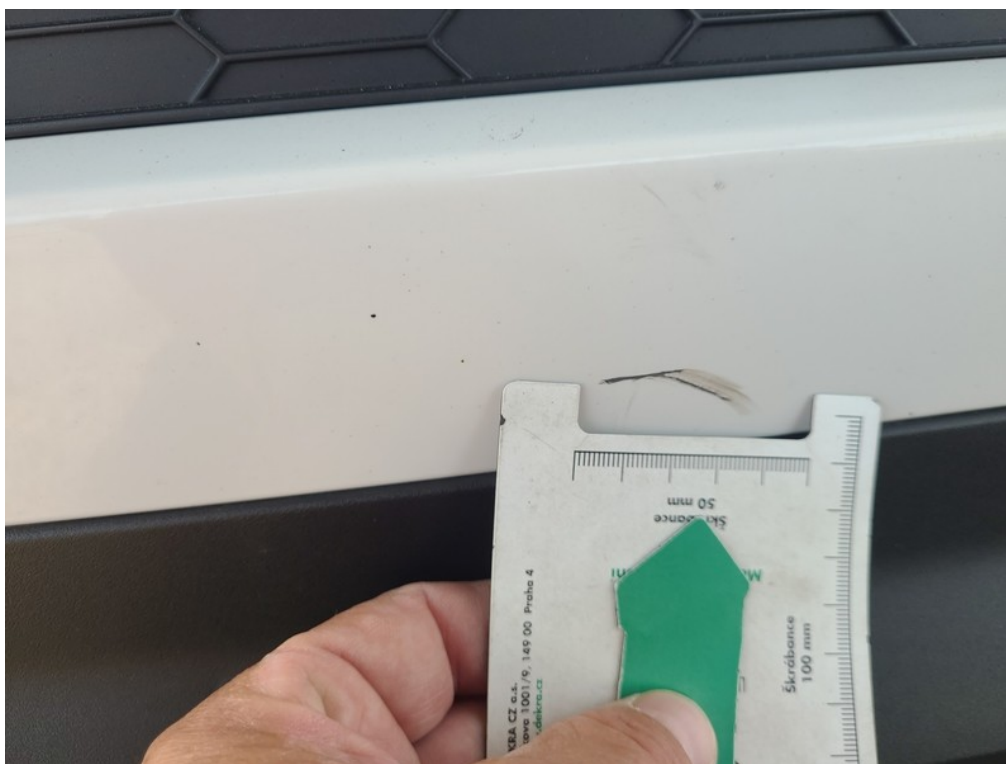
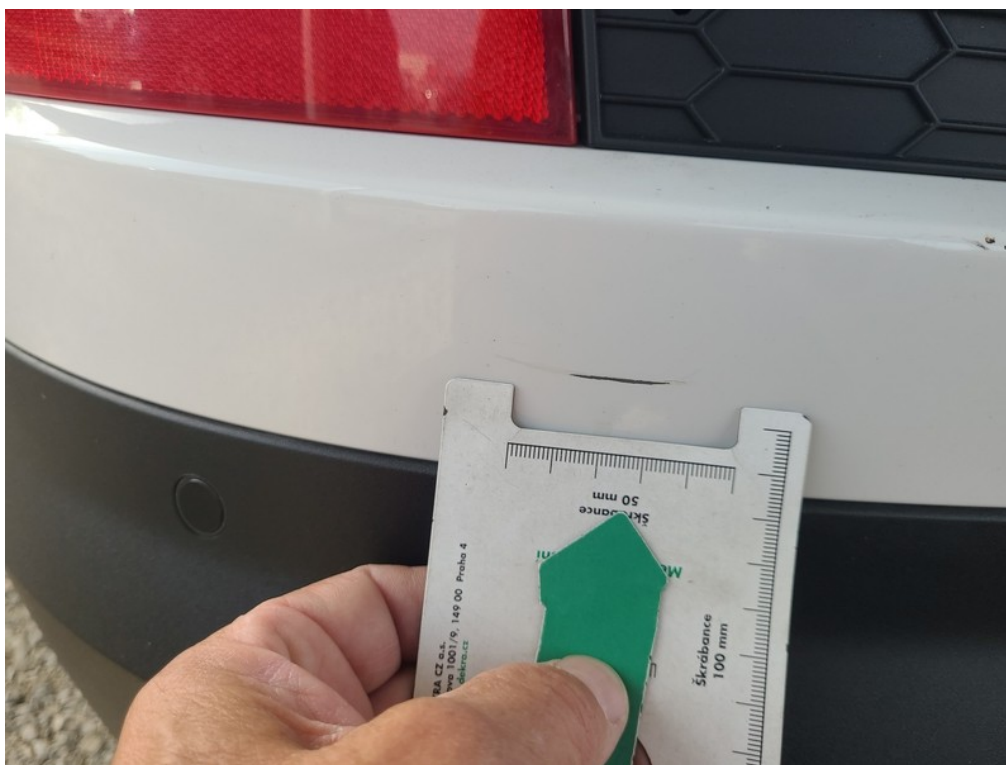
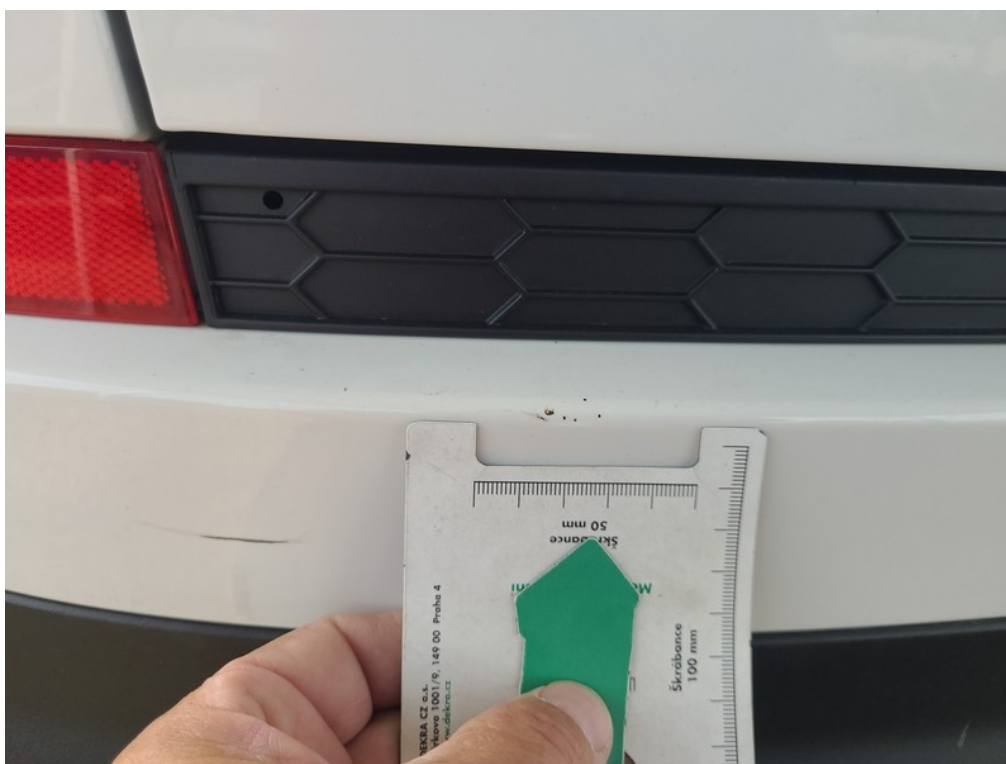
| 5 | Zadní nárazník |

### 5 Zadní nárazník - Škrábance

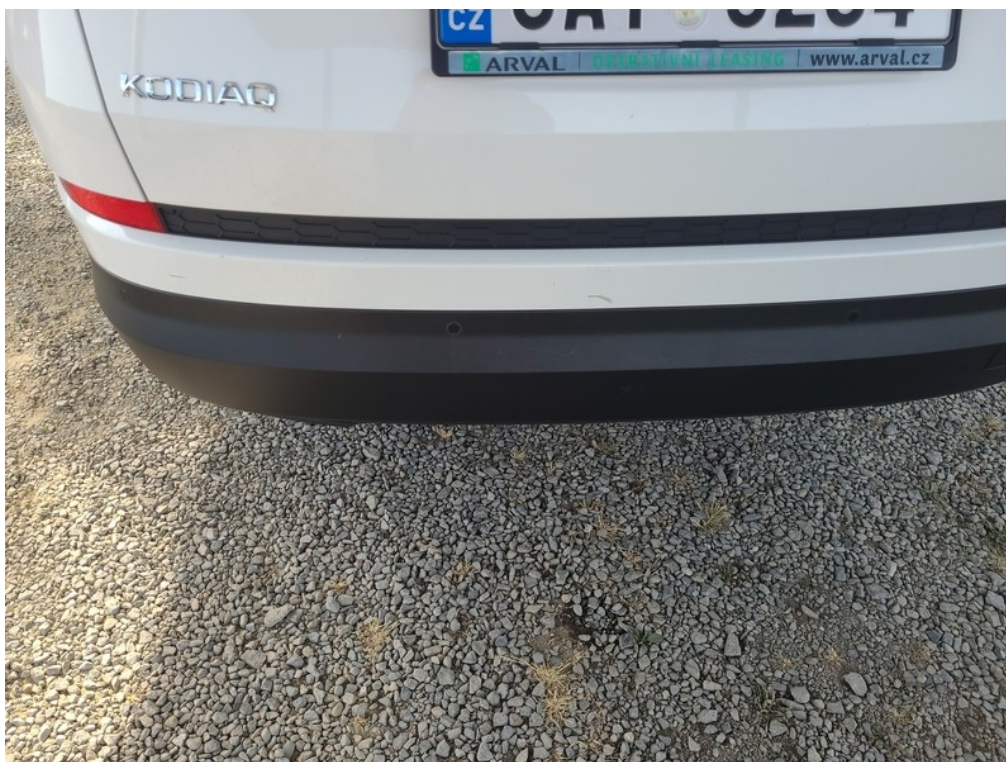
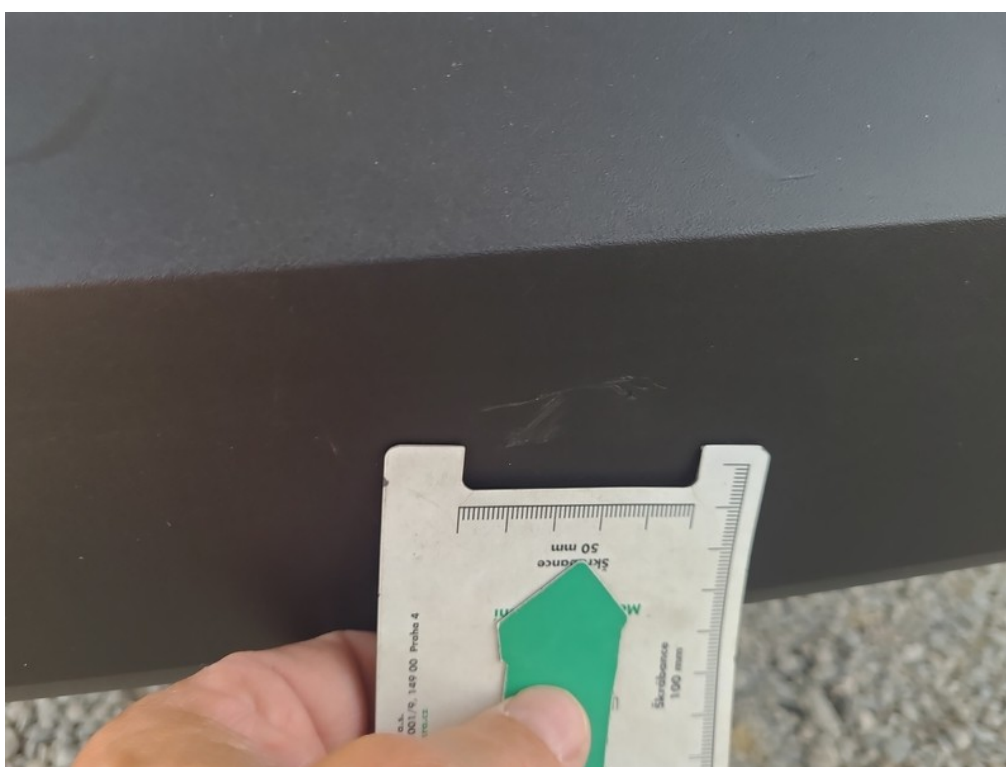
| 6 | Spojler Z nárazníku |

### 6 Spojler Z nárazníku - Škrábance

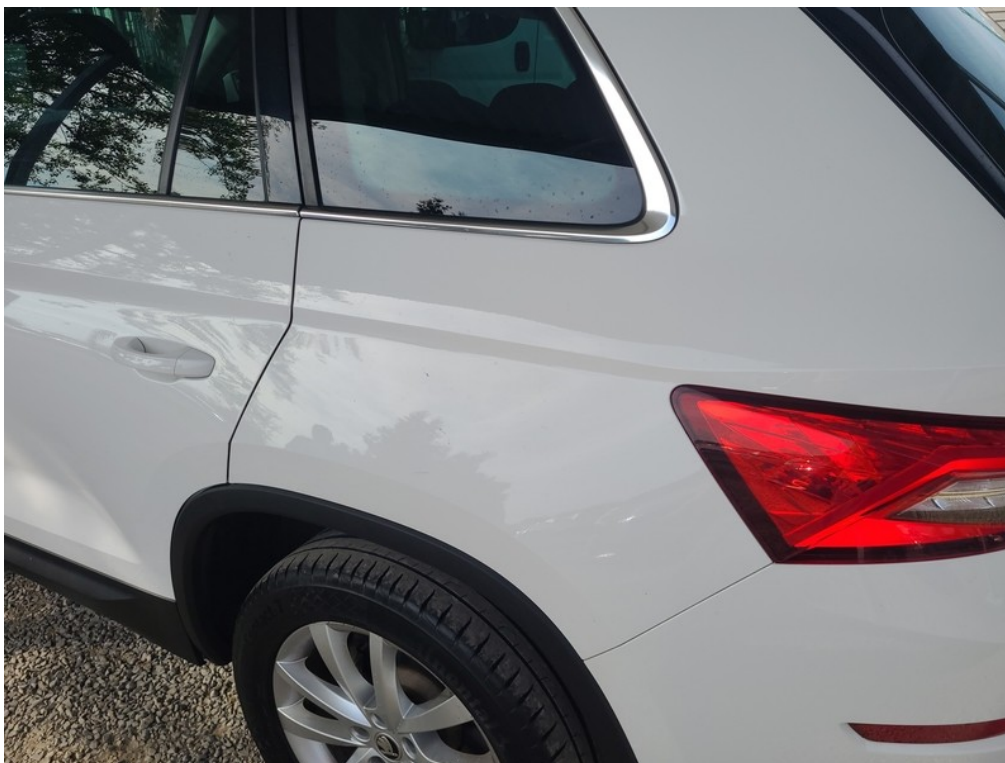
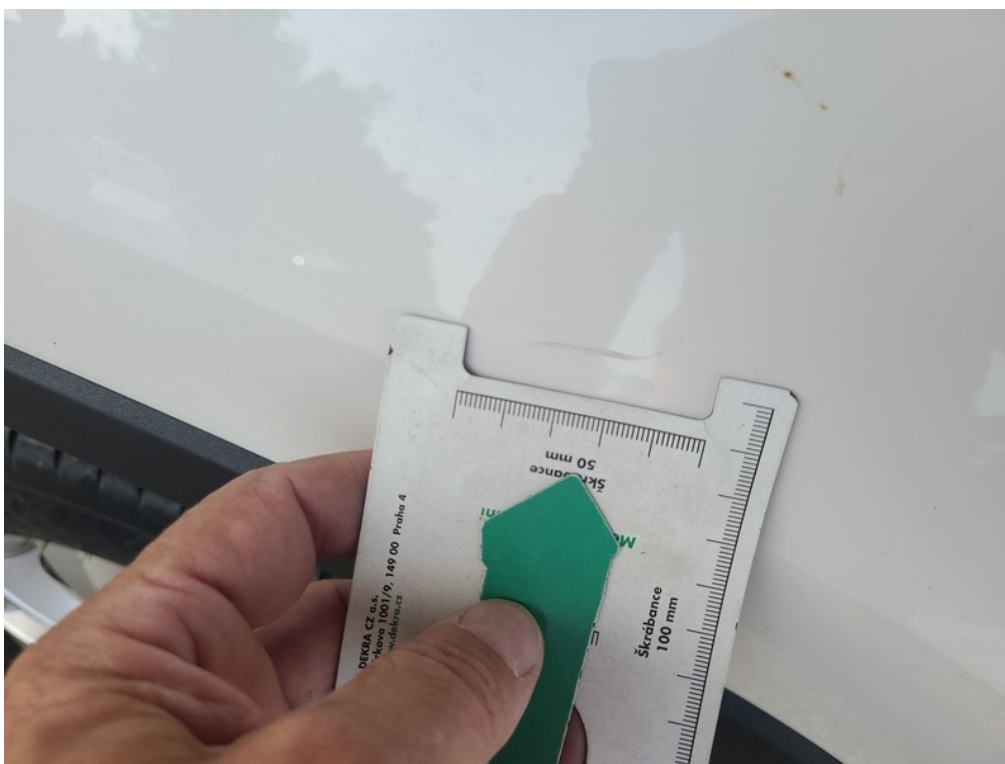
| 7 | Bočnice zadní levá |

**7 Bočnice zadní levá - Škrábance**  
Umístění:

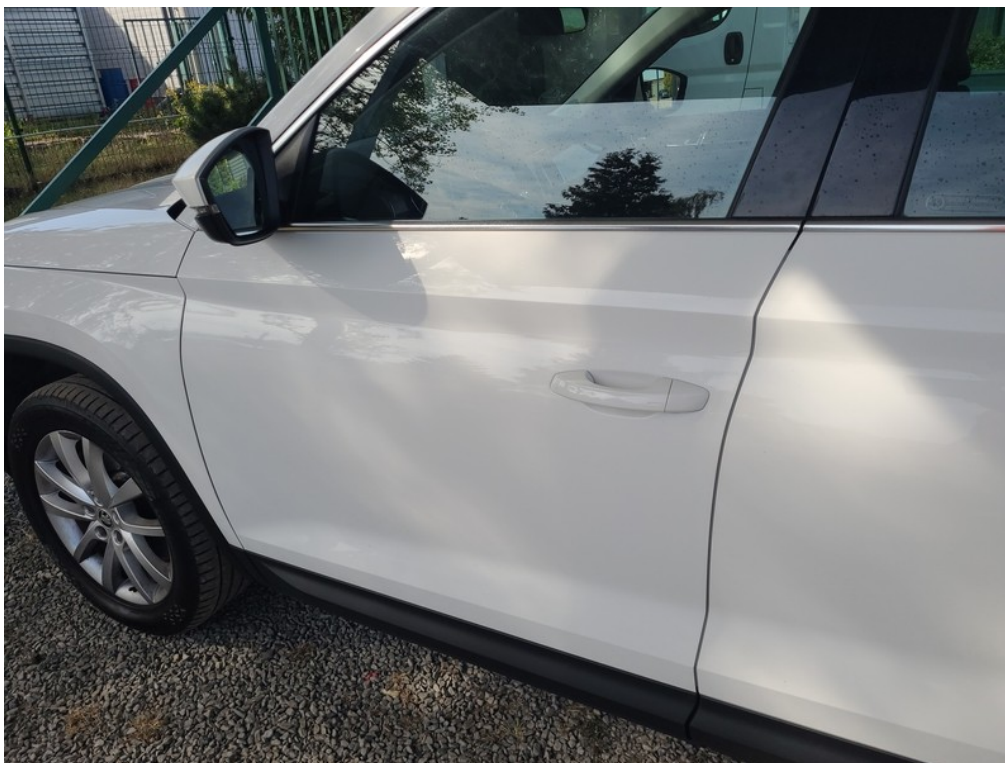
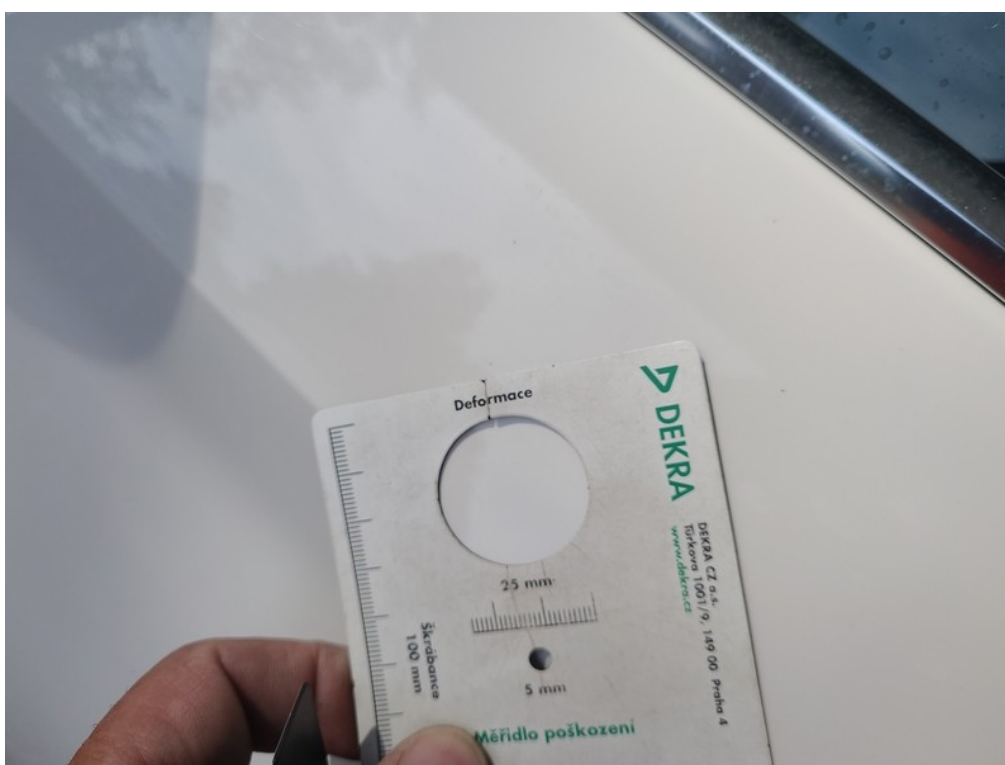
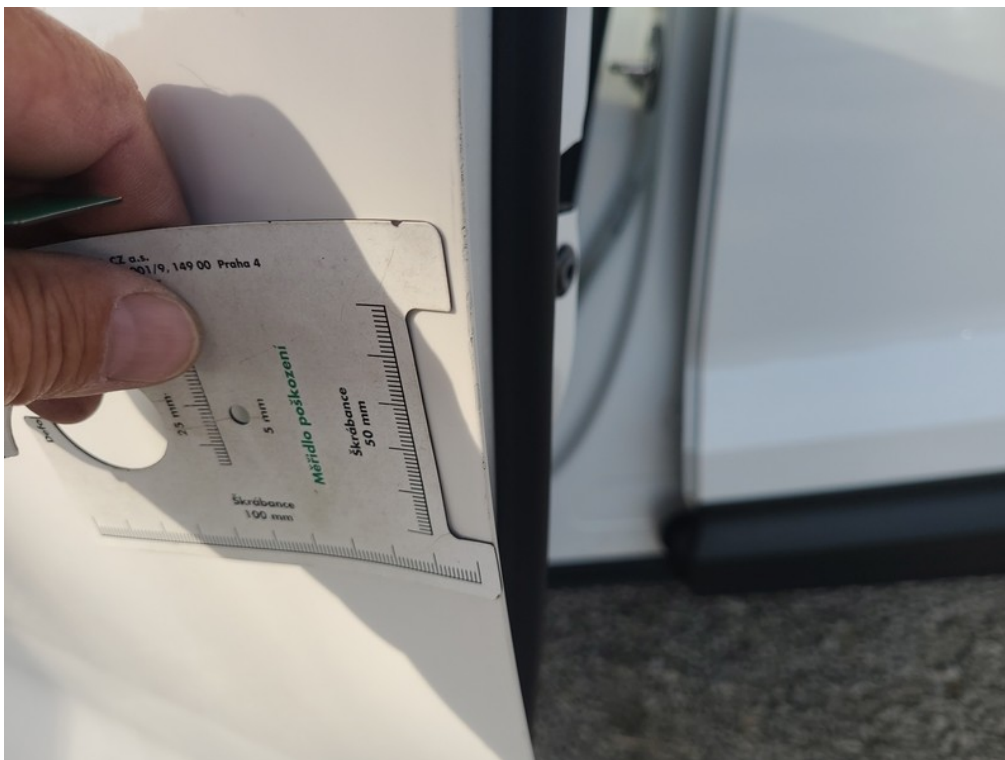
| 8 | Dveře přední levé |

**8 Dveře přední levé - Škrábance**  
Umístění:

Poznámka: Jamka

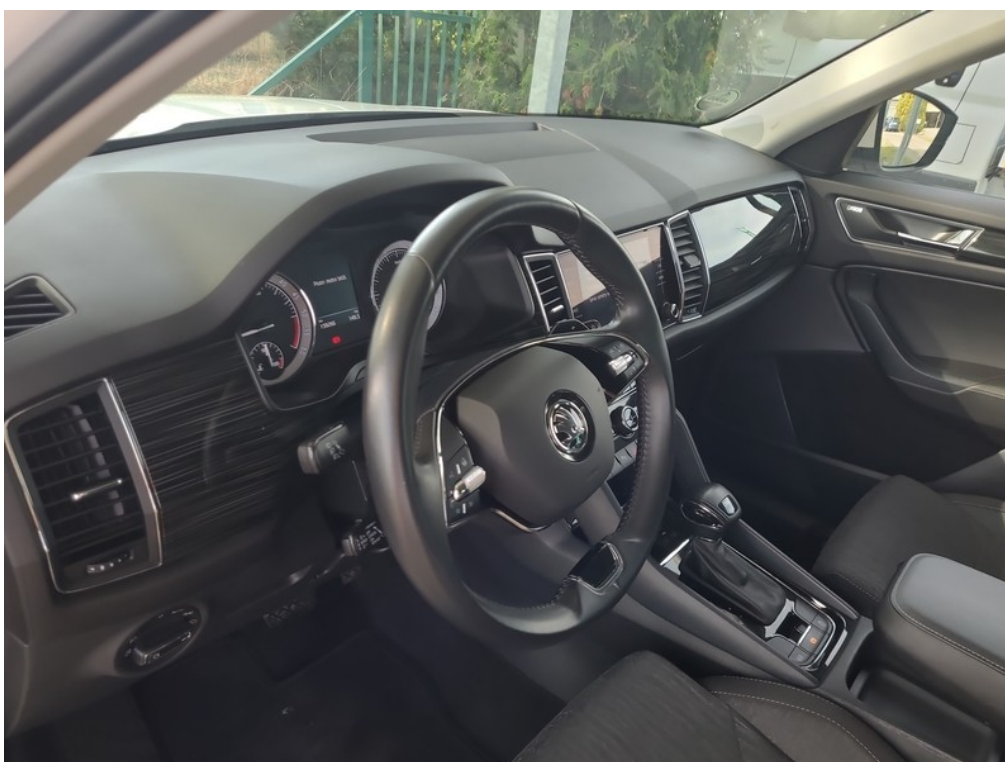
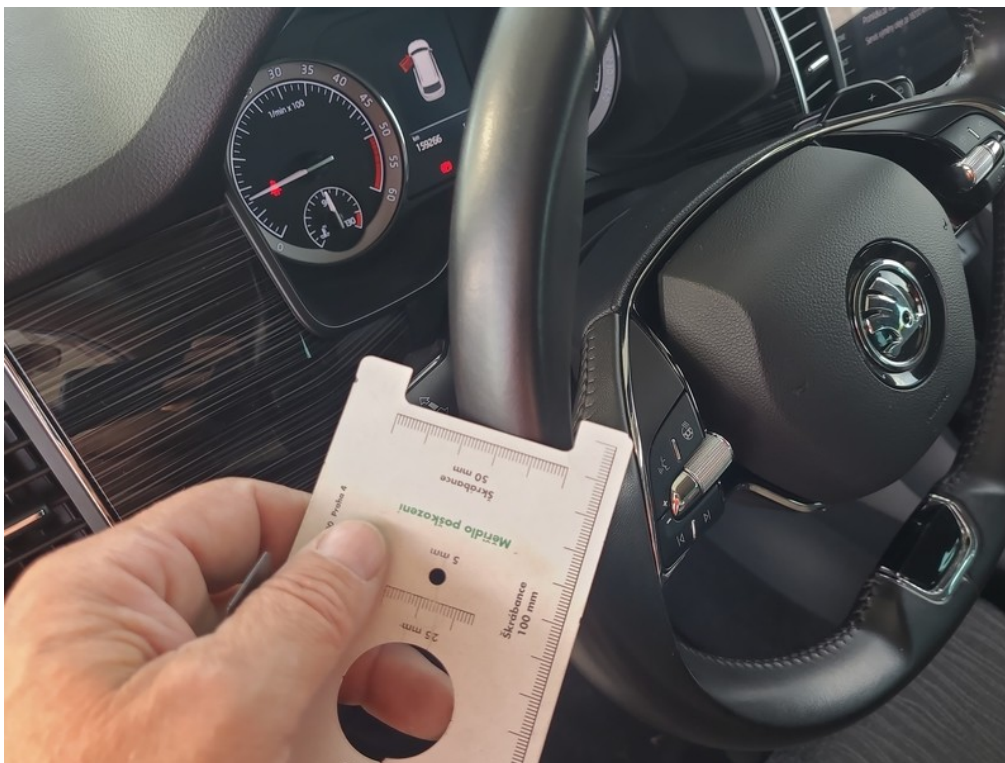
| 9 | Volant |

**9 Volant - Opotřebení**  
Umístění:

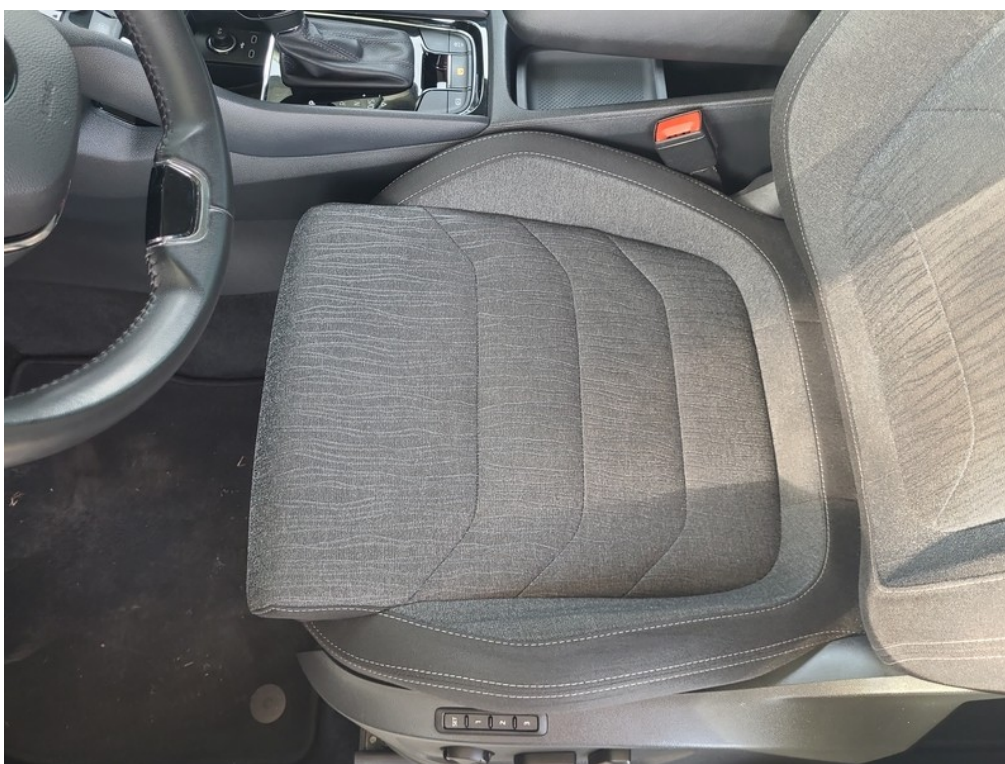
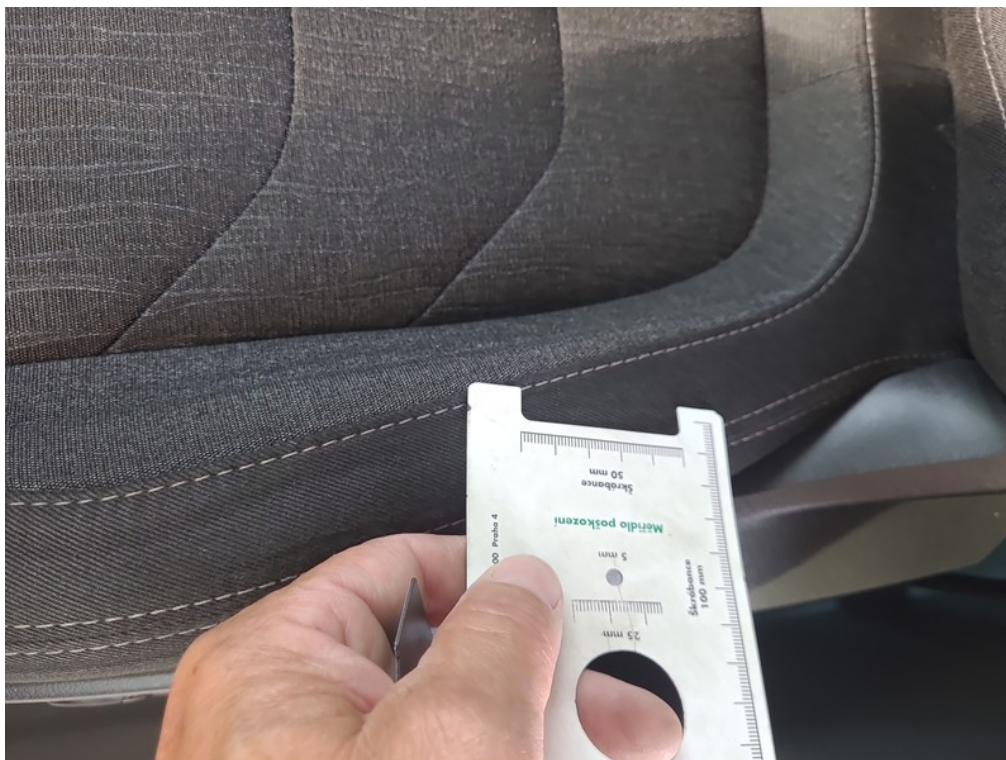
| 10 | Potah sedáku sedadla řidiče |

**10** **Potah sedáku sedadla řidiče - Opatření**  
Umístění: Interiér (vnitřní prostor)

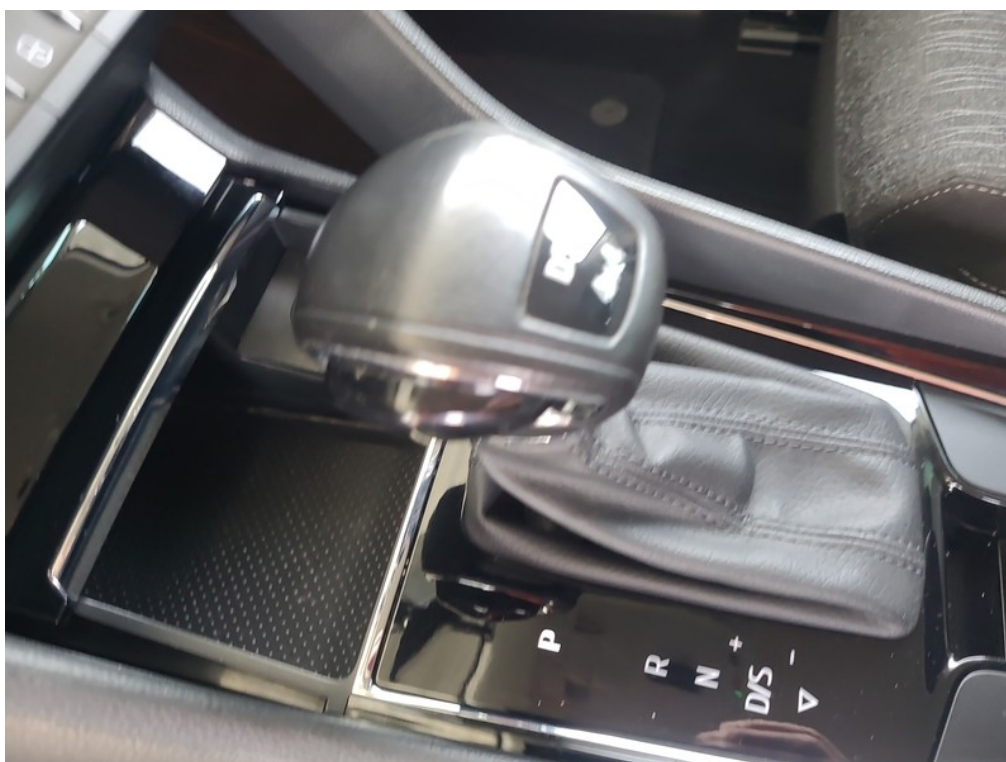
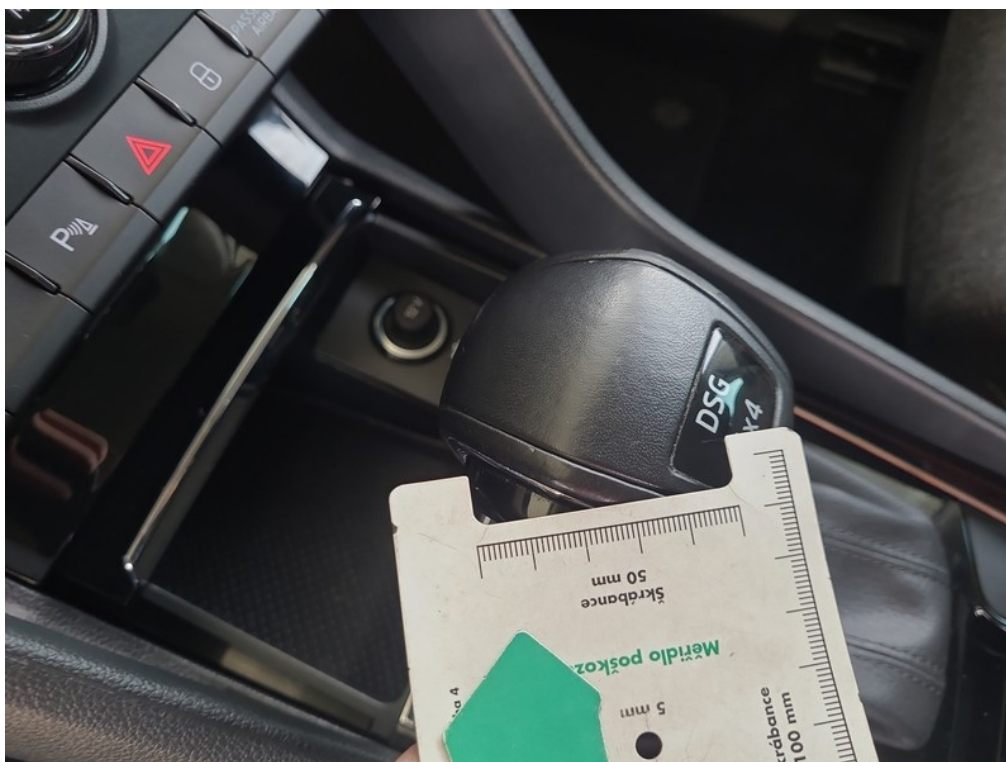
| 11 | Řadicí páka |

**11 Řadící páka - Opatření**  
Umístění:

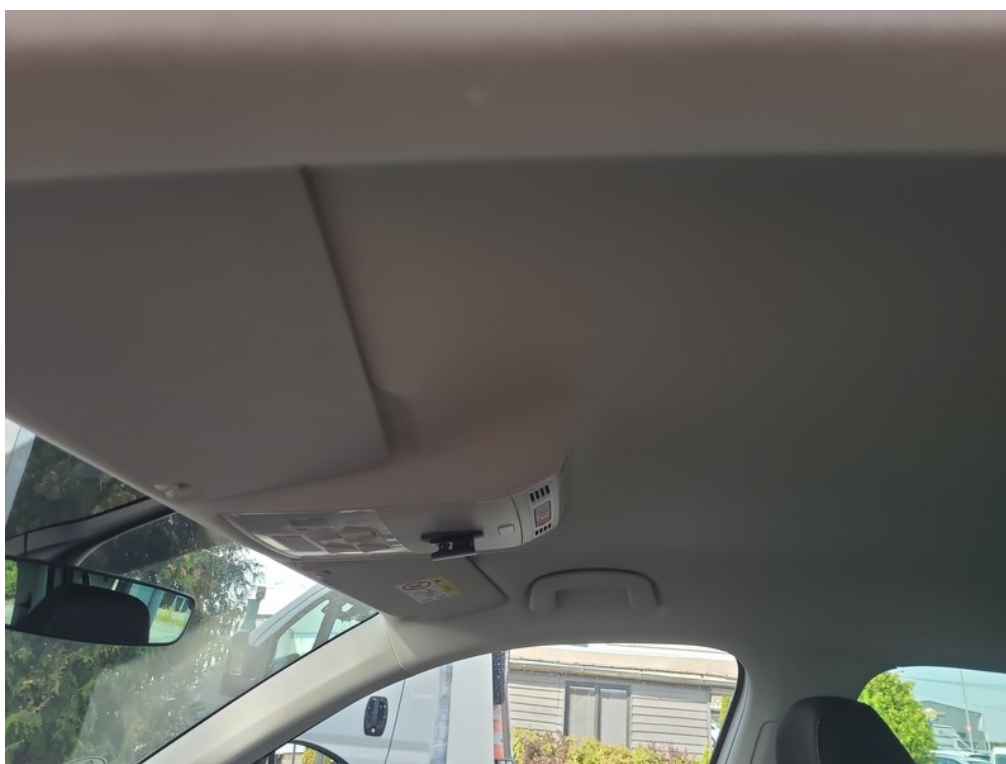
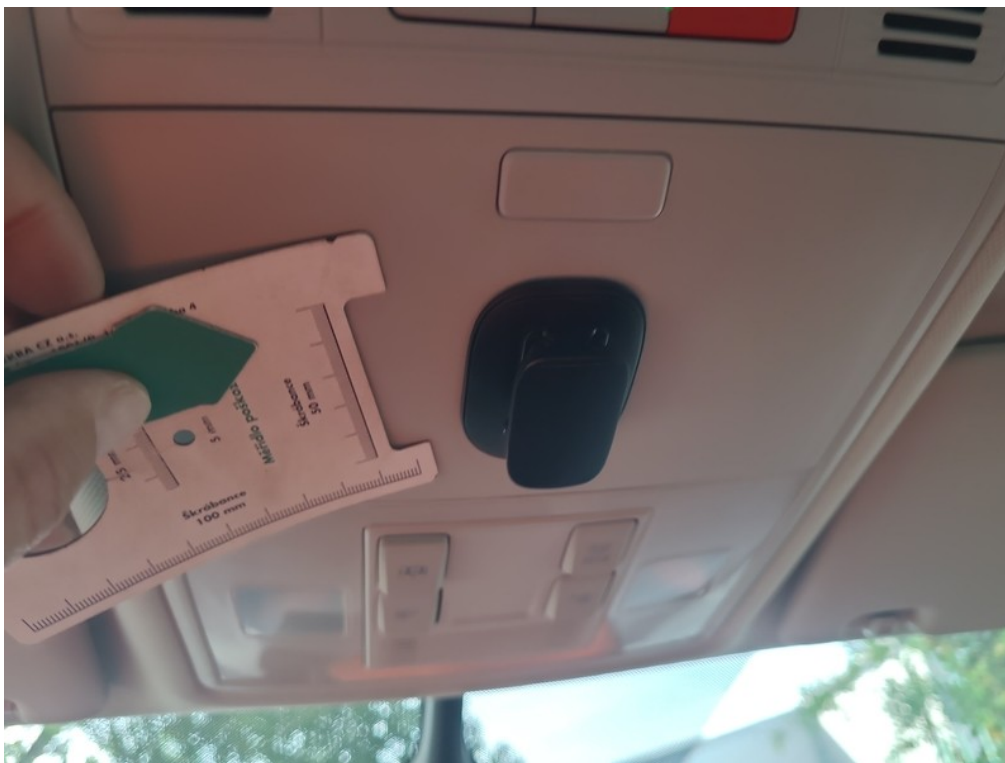
| 12 | Stropnice |

12 **Stropnice - Nadstandardní prvek**  
Umístění: Interiér (vnitřní prostor)

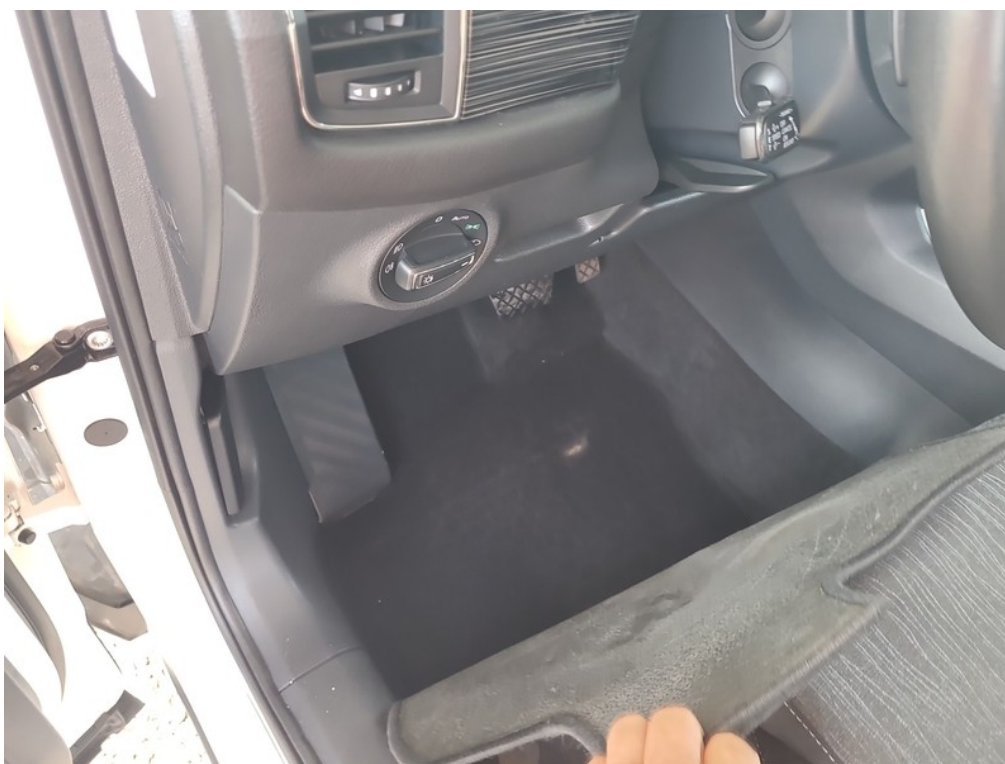
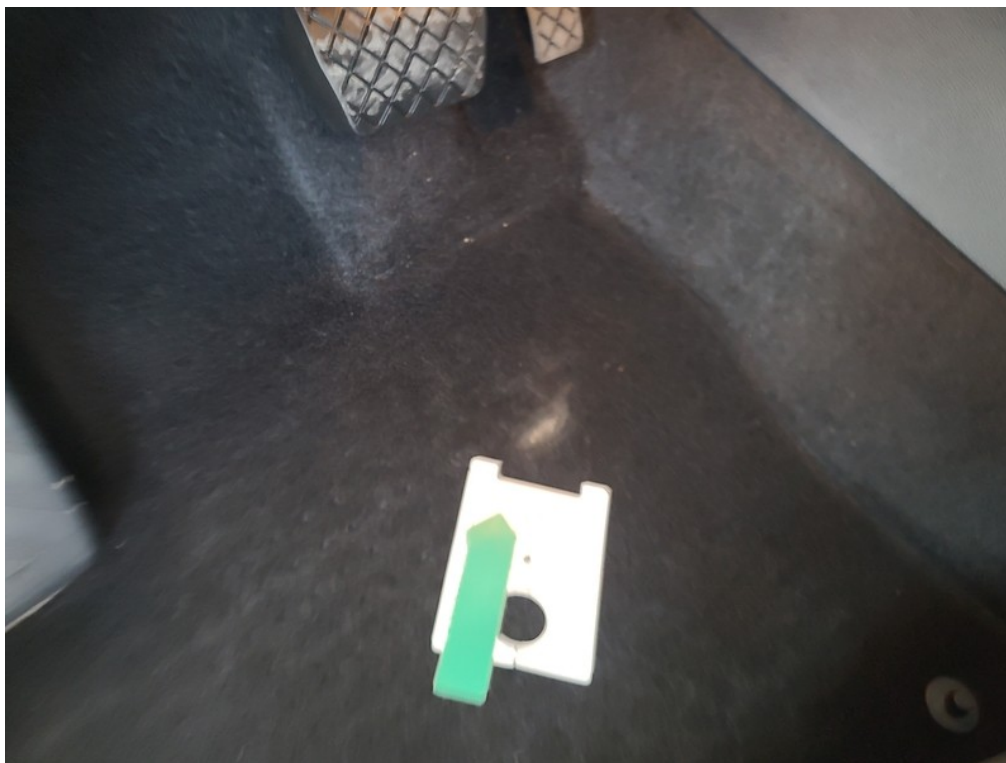
| 13 | Koberce přední |

**13** Koberec přední - Opatření  
Umístění:
