**DEKRA CZ a.s.**

**ARVAL CZ s.r.o.**

**ÚDAJE O VOZIDLE**

| Model vozidla: | Škoda Kodiaq (2016) | Provedení: | Kodiaq 2.0TDI 140 Styl. 4x4 AT |

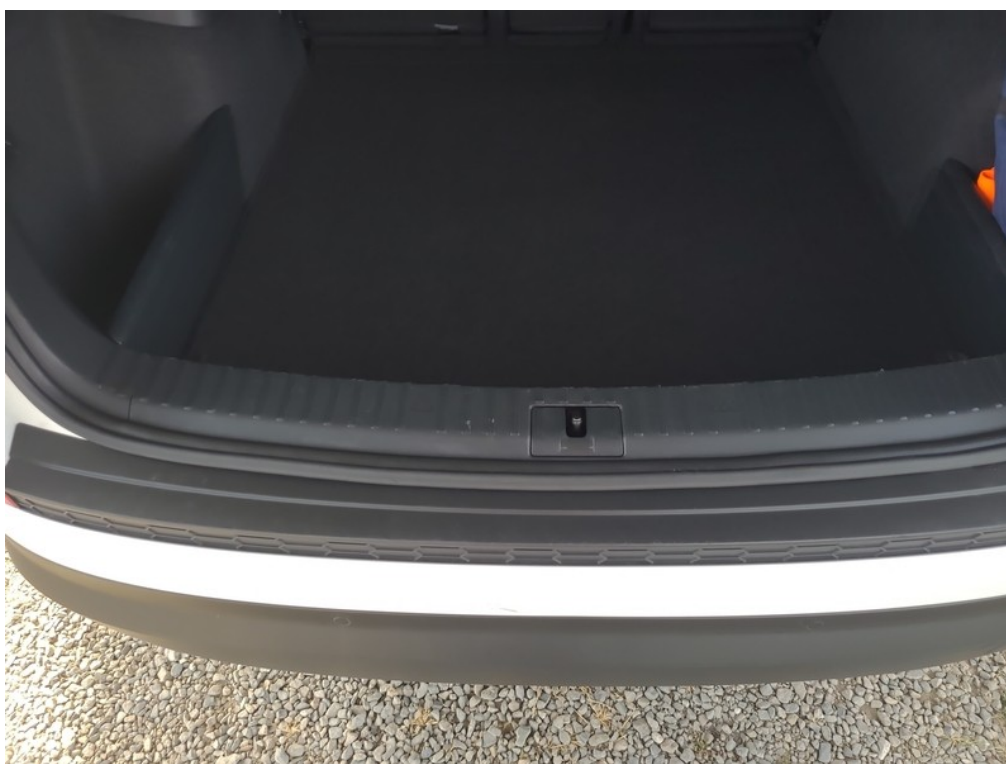
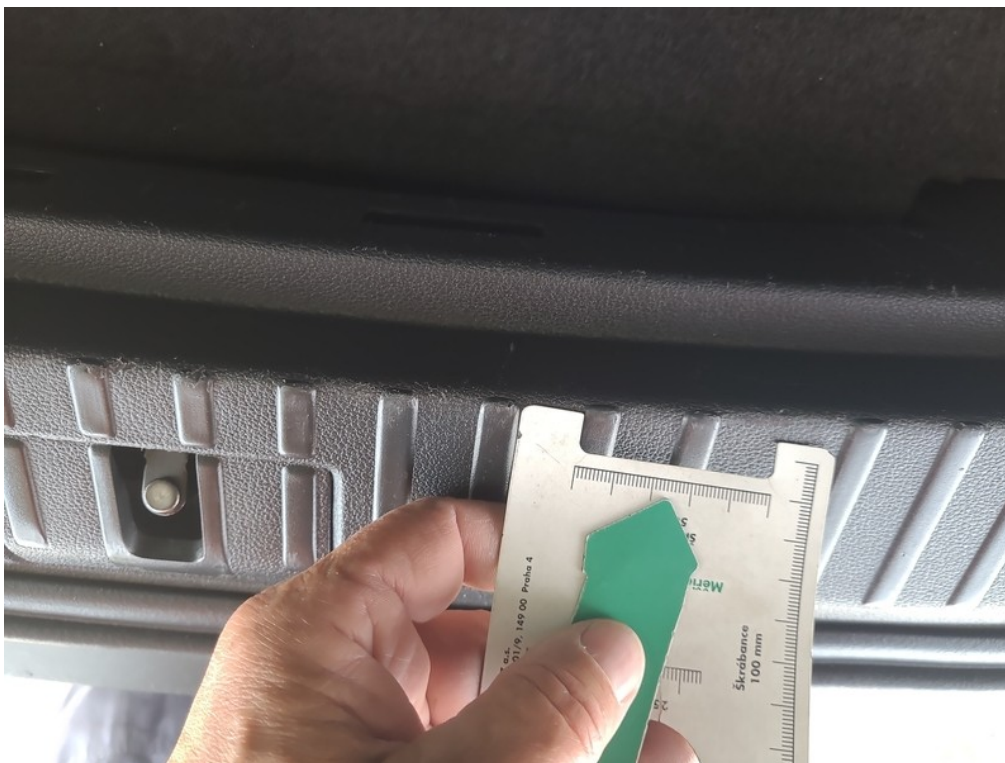
| 14 | Kryt zadního čela |

**14** Kryt zadního čela - Škrábance

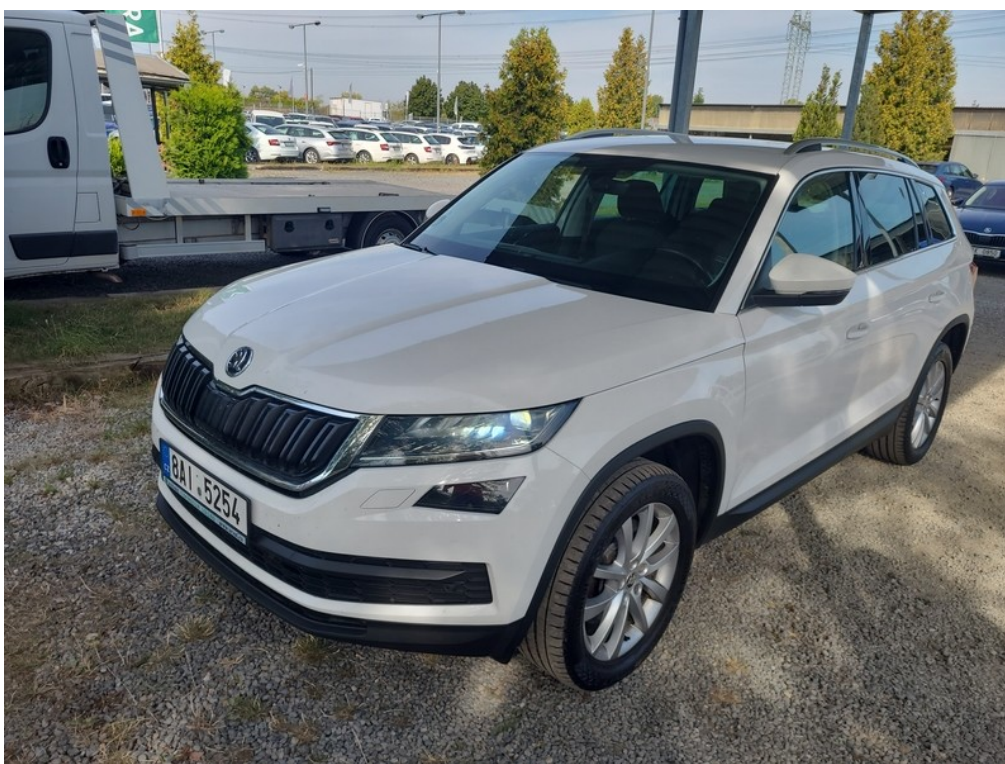
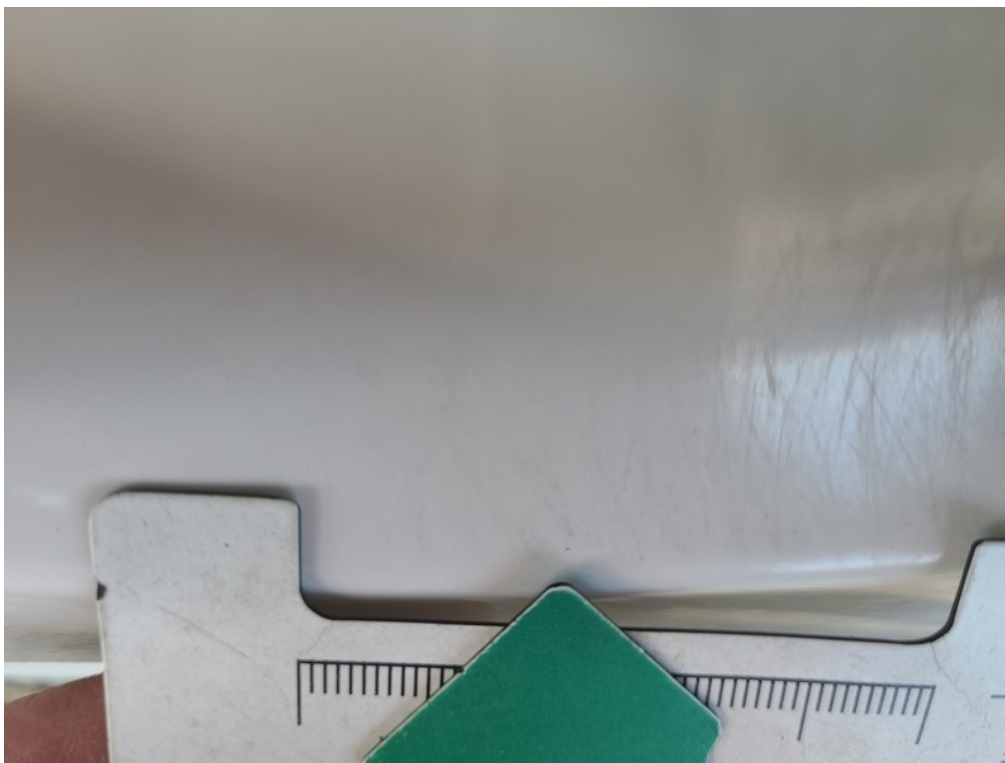
| 15 | Celková plocha karoserie |

15 Celková plocha karoserie - Škrábance  
Umístění: Ostatní

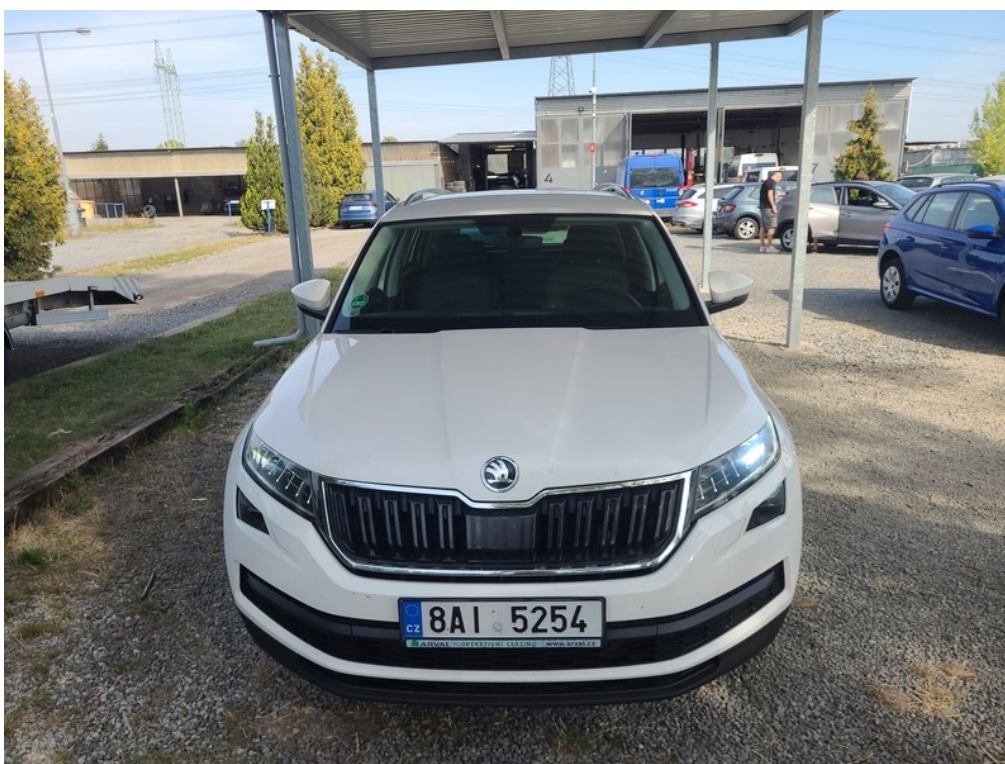
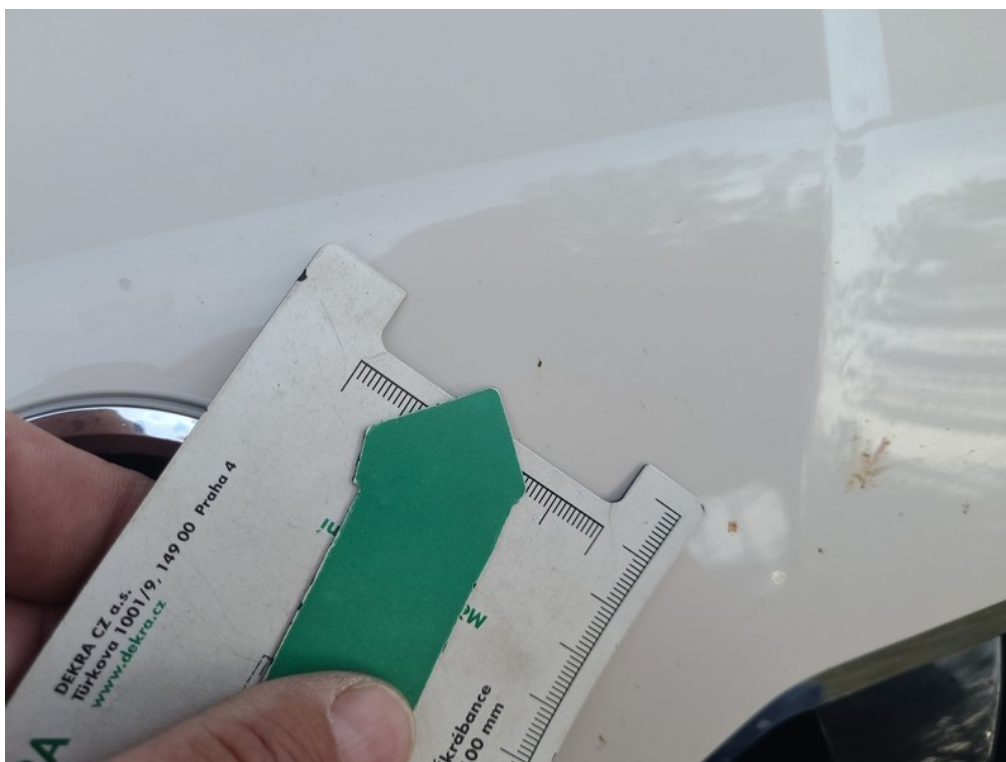
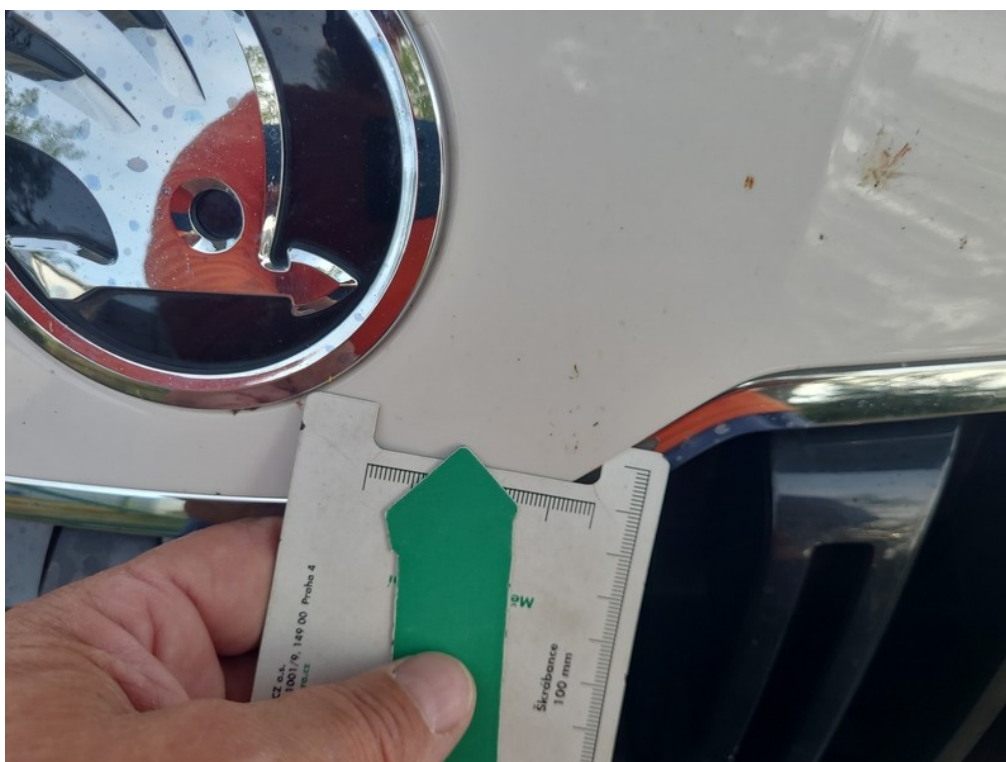
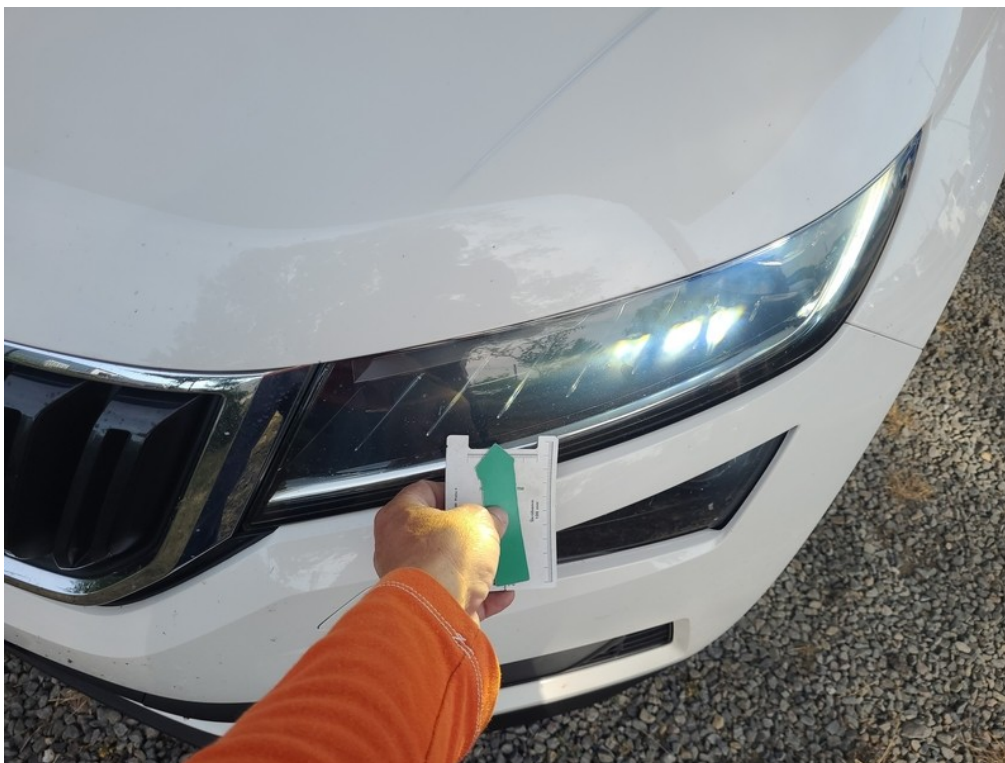
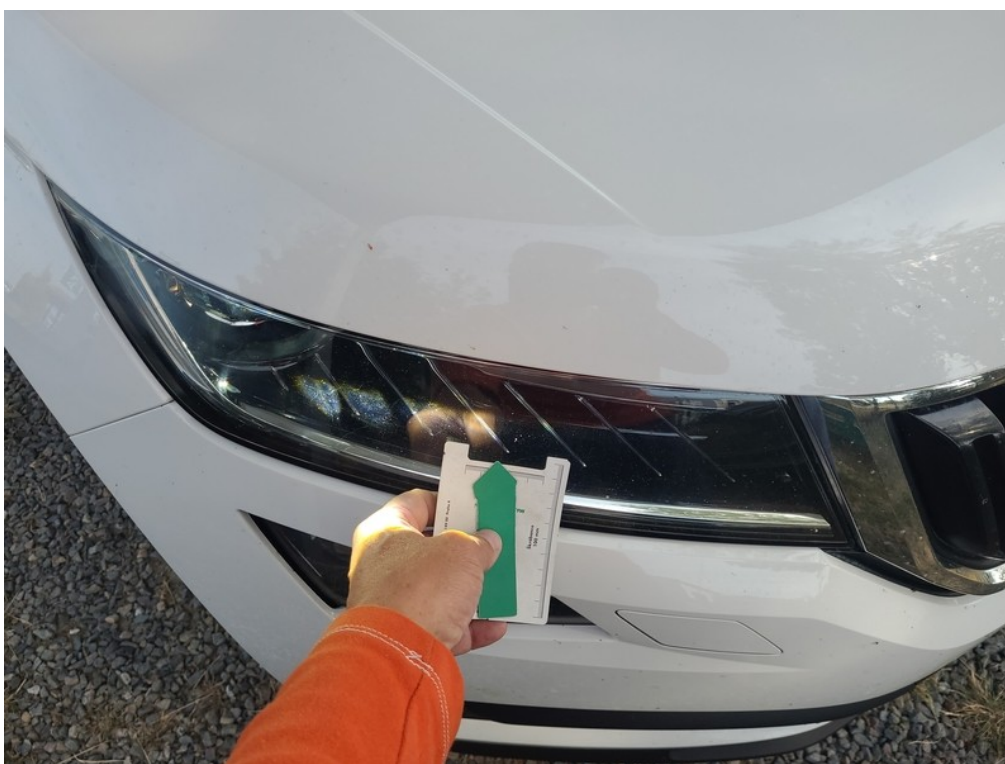
| 16 | Přední část vozidla |

**16** Přední část vozidla - Poškození od odletujícího kamení  
Umístění: Ostatní

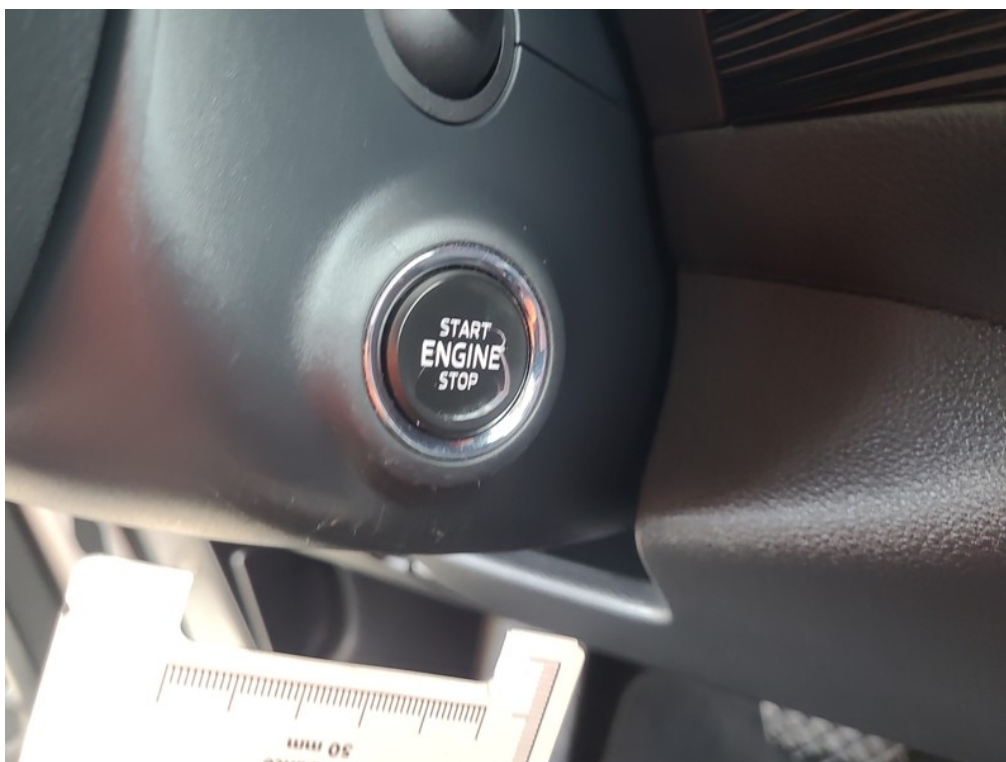
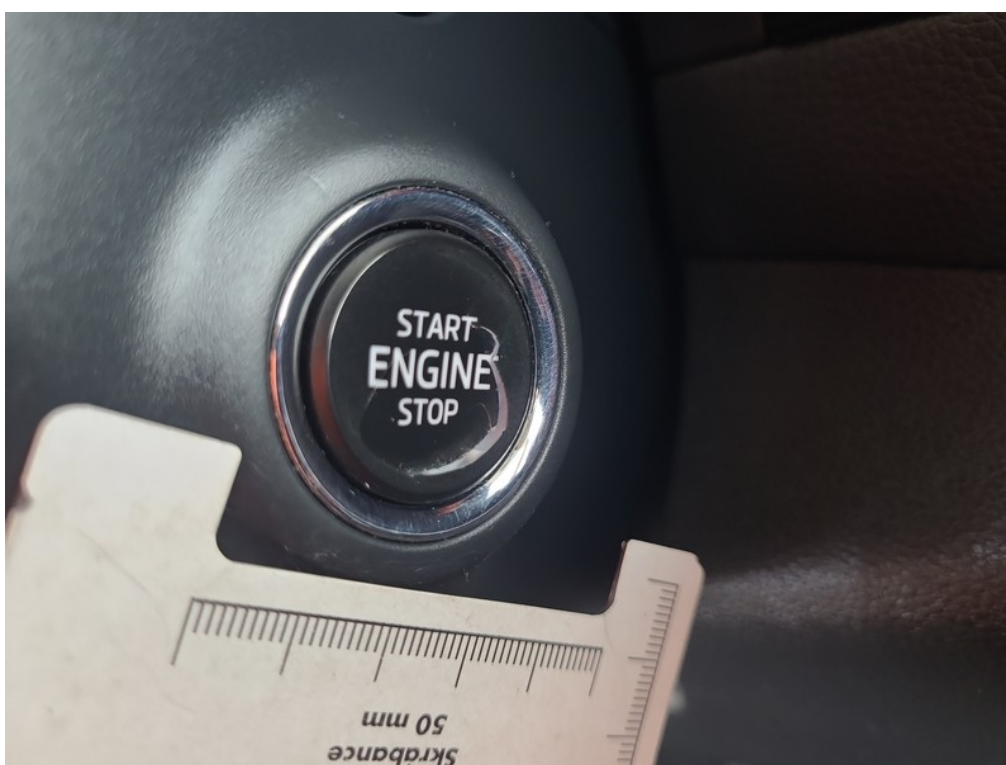
| 17 | Tlačítko start |

**17 Tlačítko start - Prasklina**  
Umístění:
