**DEKRA Slovensko s.r.o.**  
Panónska cesta 47  
851 04 Bratislava

**ARVAL SLOVAKIA, s.r.o.**  
Pribinova 19  
811 09 Bratislava

| RZ: | <b>BL510ZH</b> | VIN: | TMBLK9NE3L0098185 |
| Model vozidla: | Škoda Octavia Combi (5E5)(03.2017->) | Provedení: | Oct.Com.2.0TDI 184 Styl.4x4 AT |

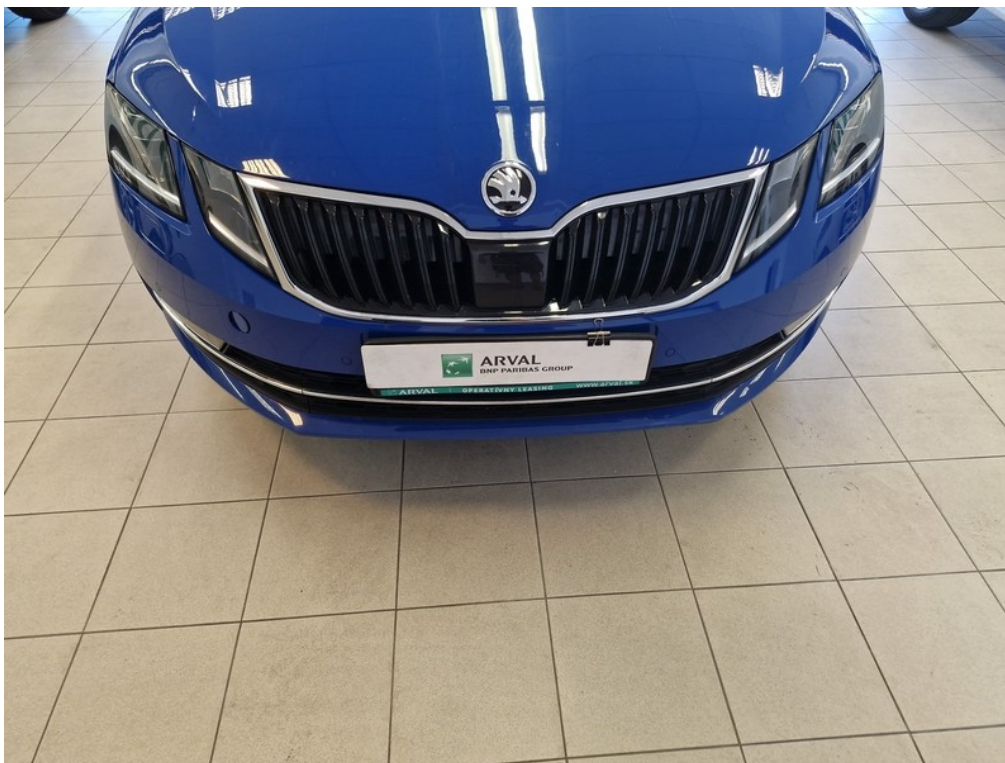
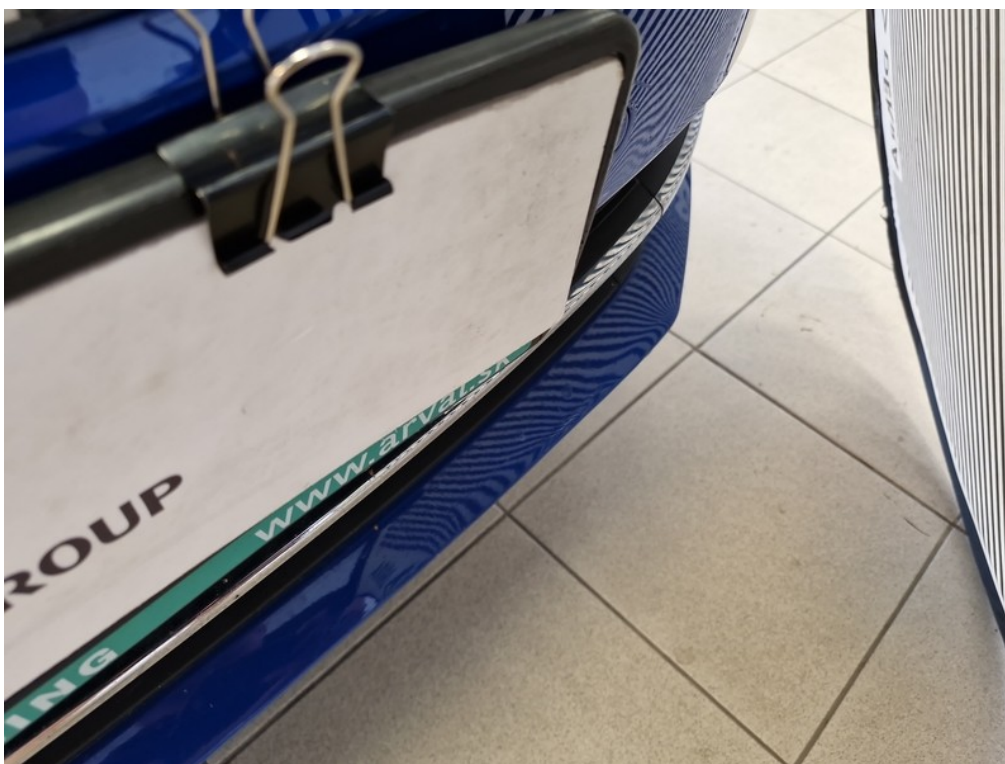
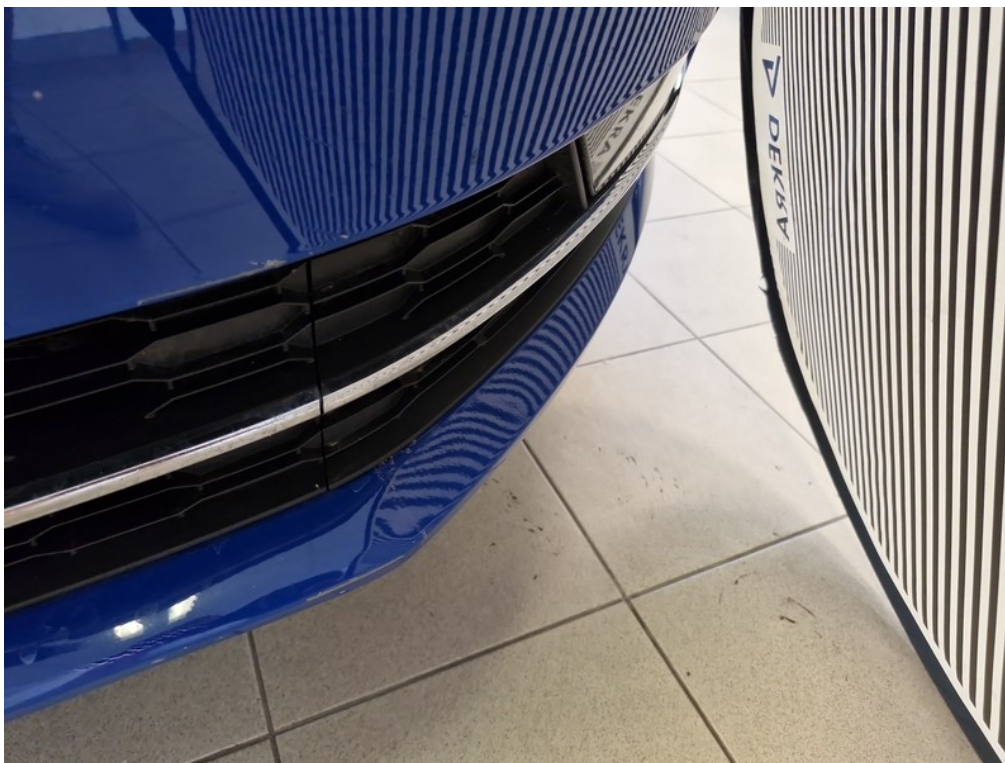
### 1 Přední nárazník - Deformace

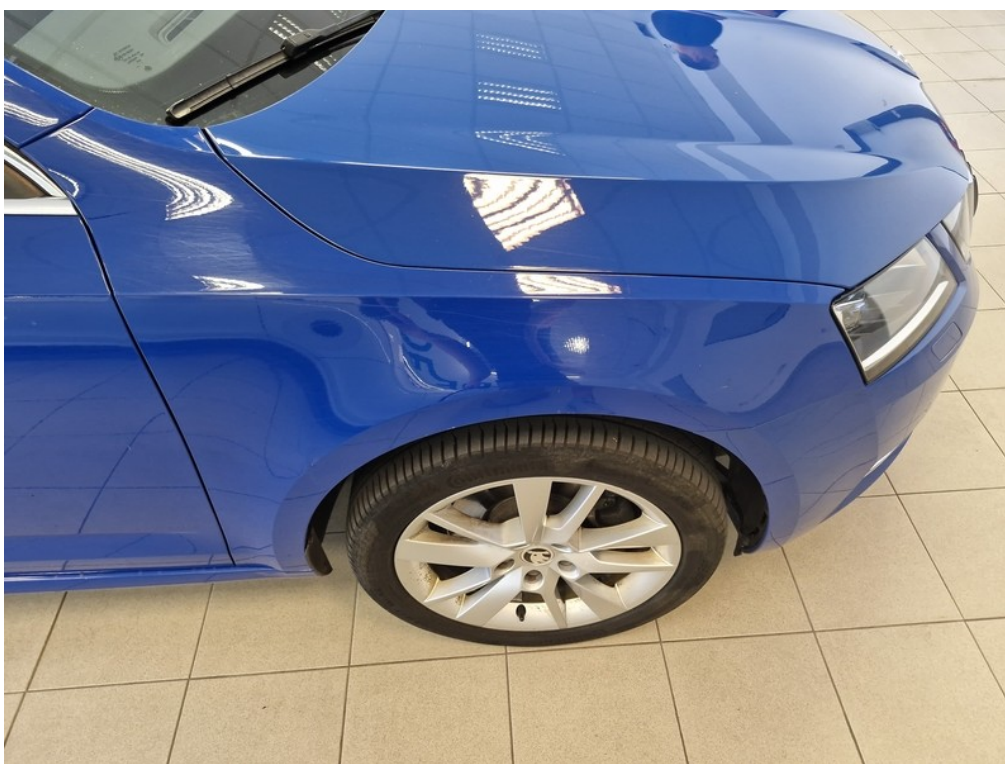
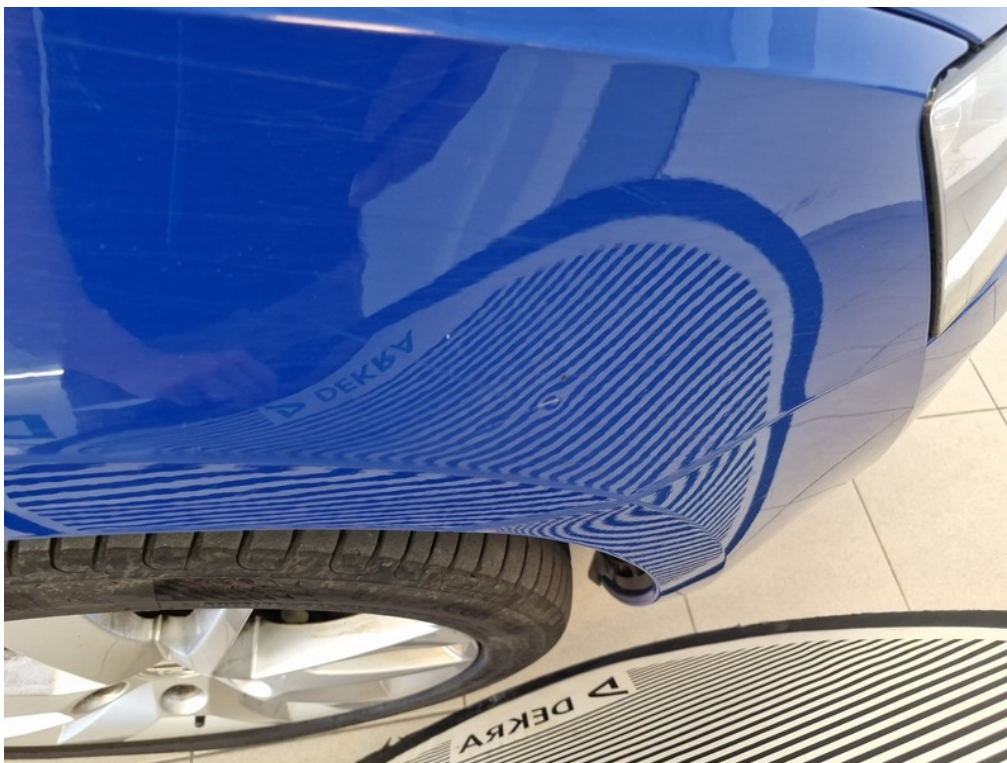
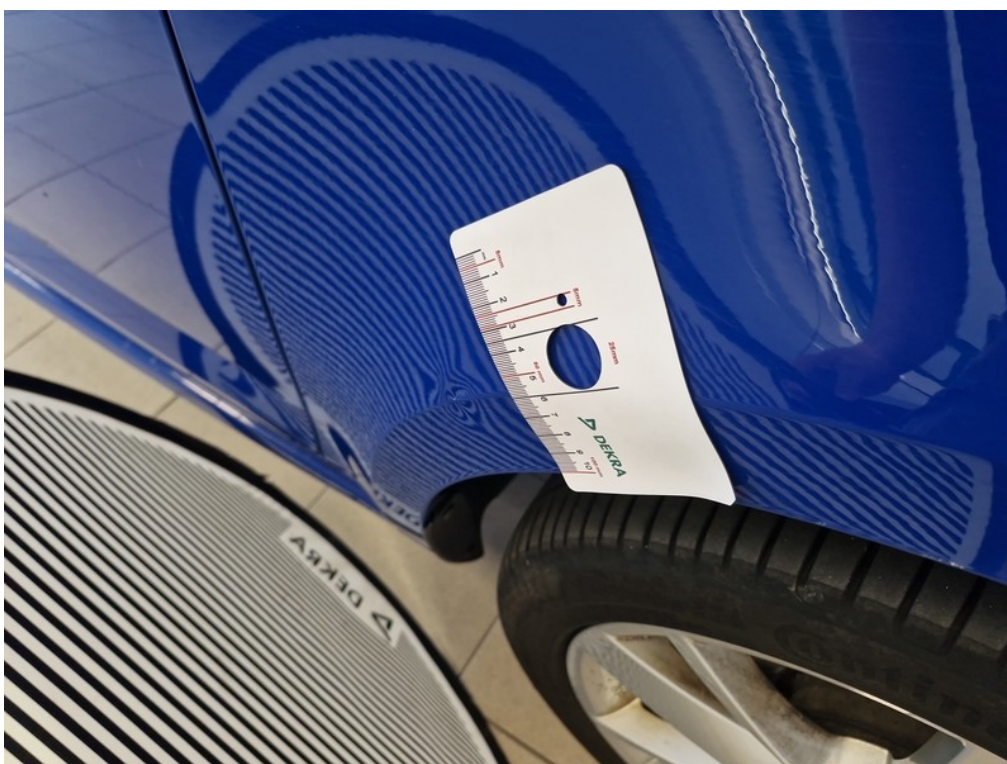
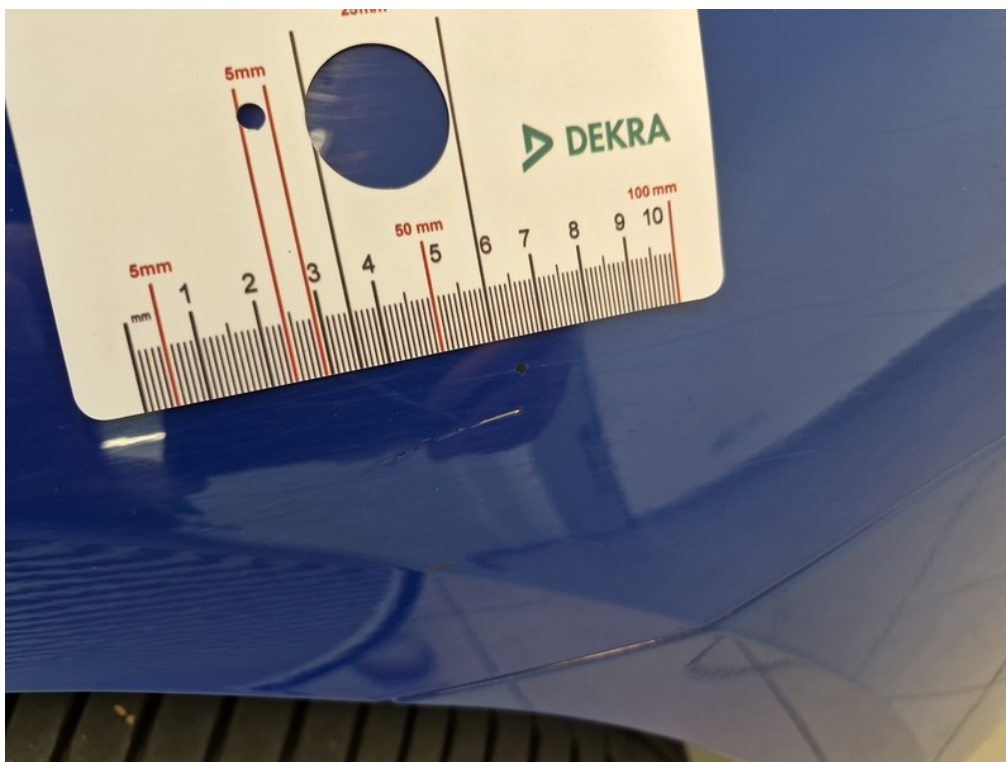
**2** **Blatník přední pravý - Deformace**  
Umístění: Exteriér (vnější prostor)

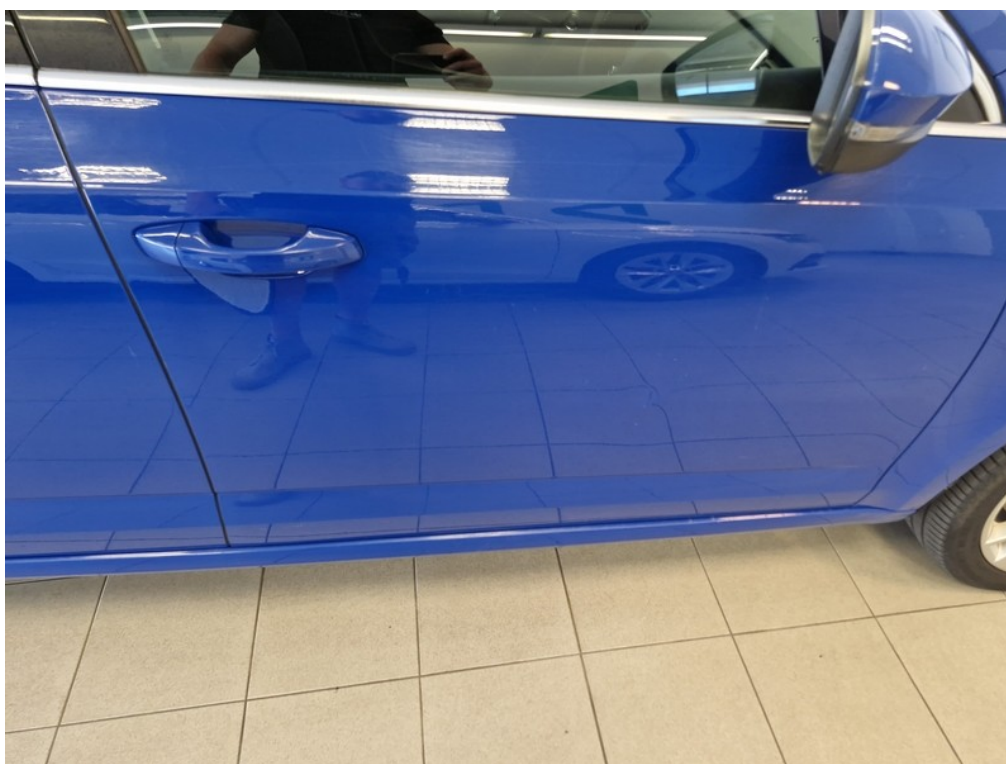
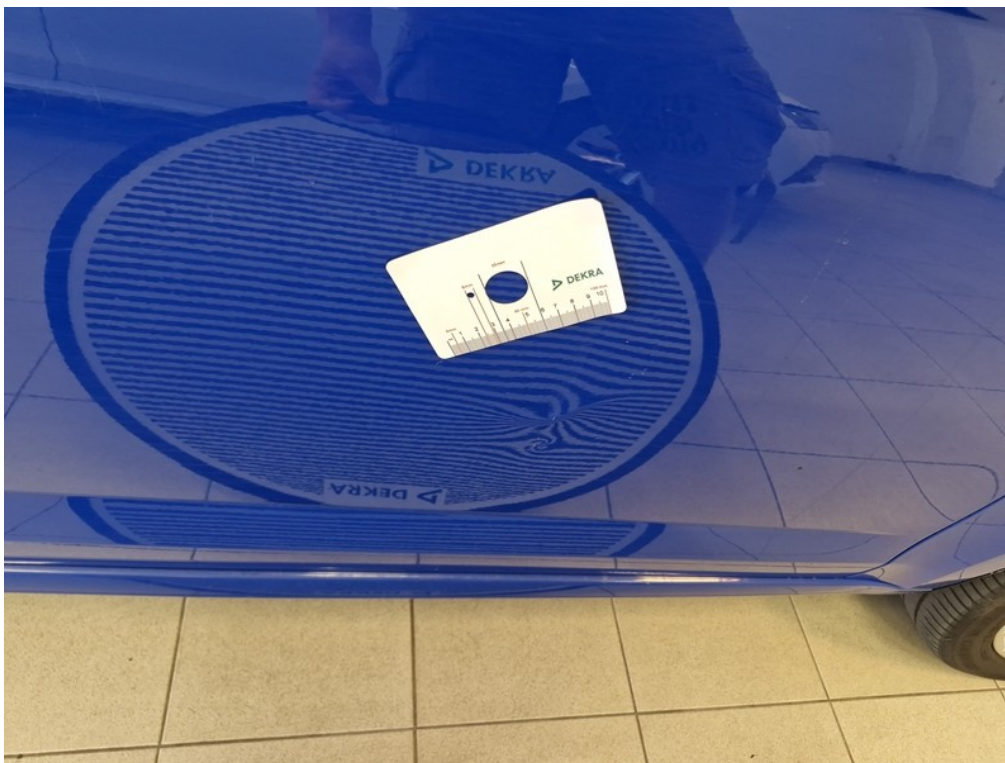
**3 Dveře přední pravé - Deformace**

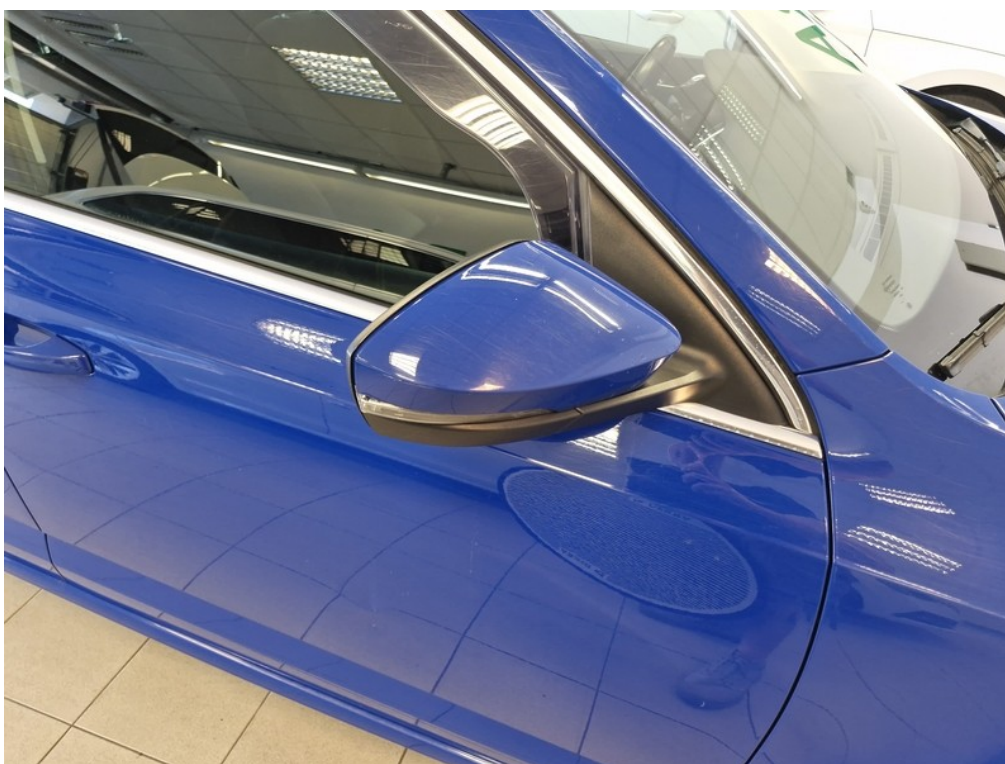
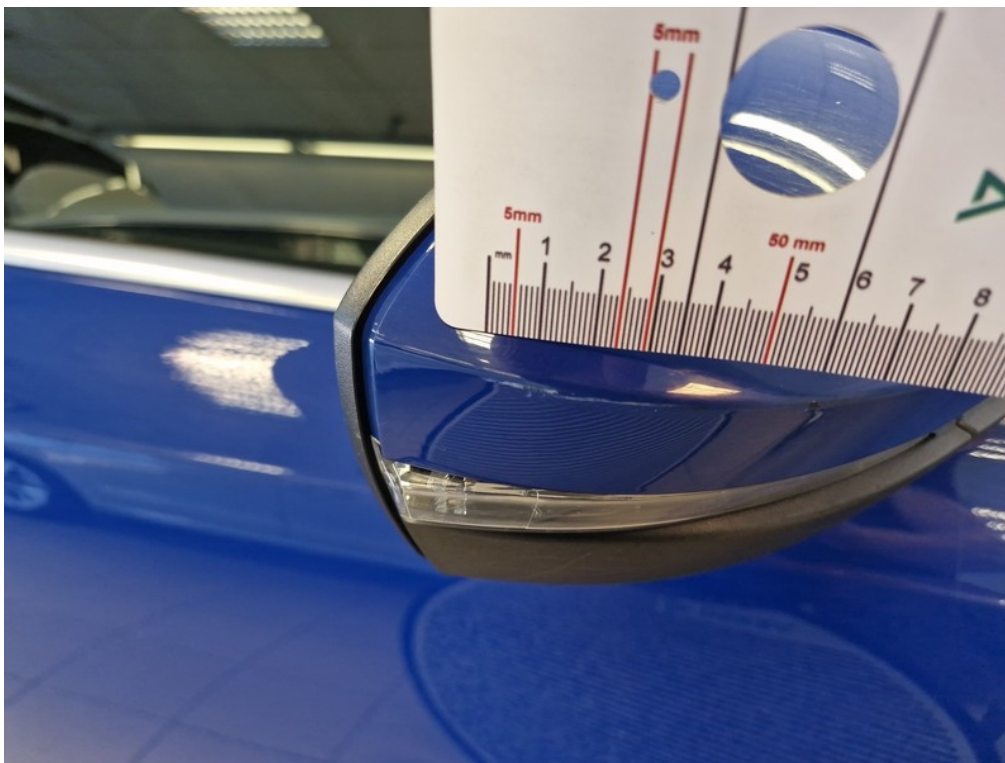
**4**

**Kryt P zpětného zrcátka - Škrábance**

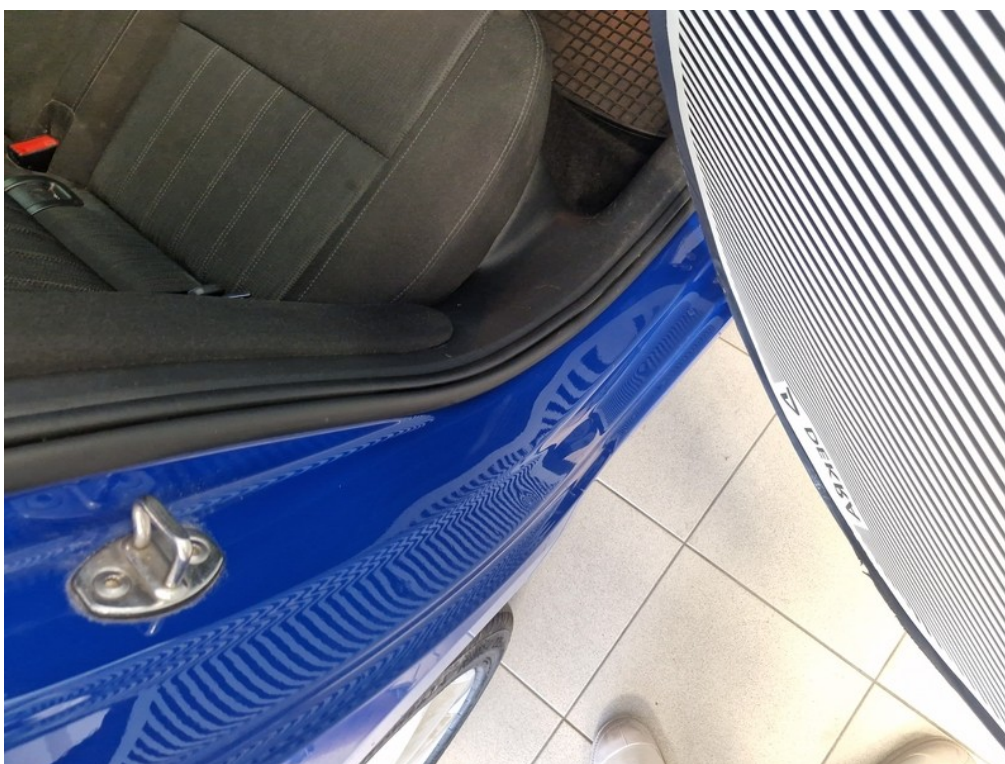
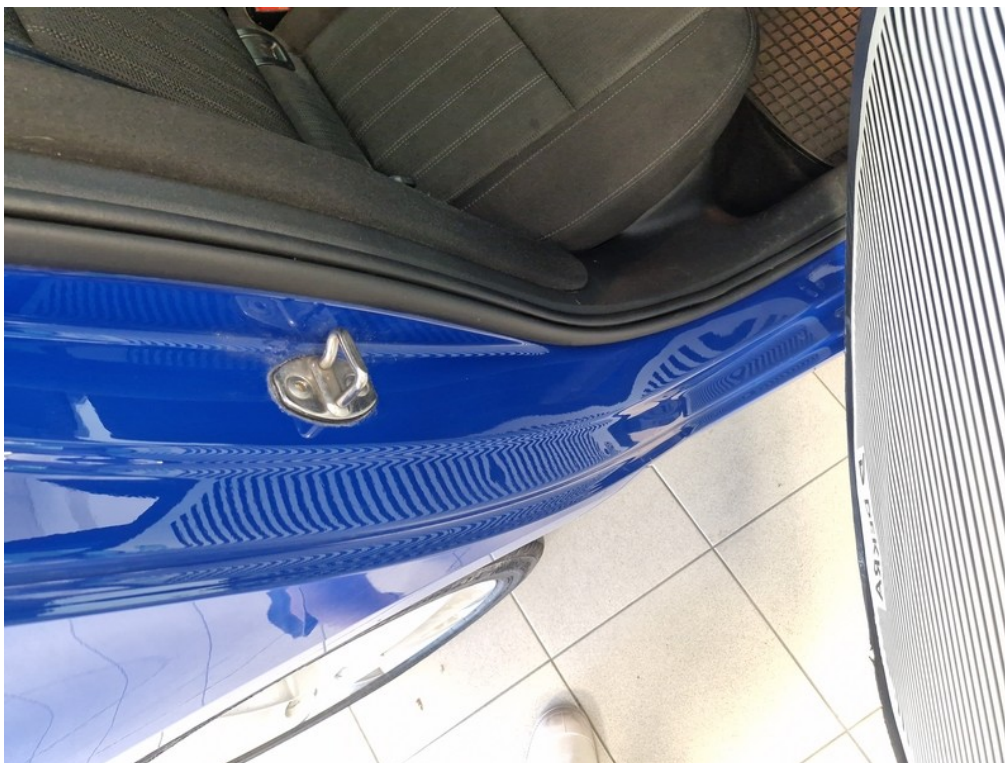
**5 C sloupek pravý - Deformace**  
Umístění:

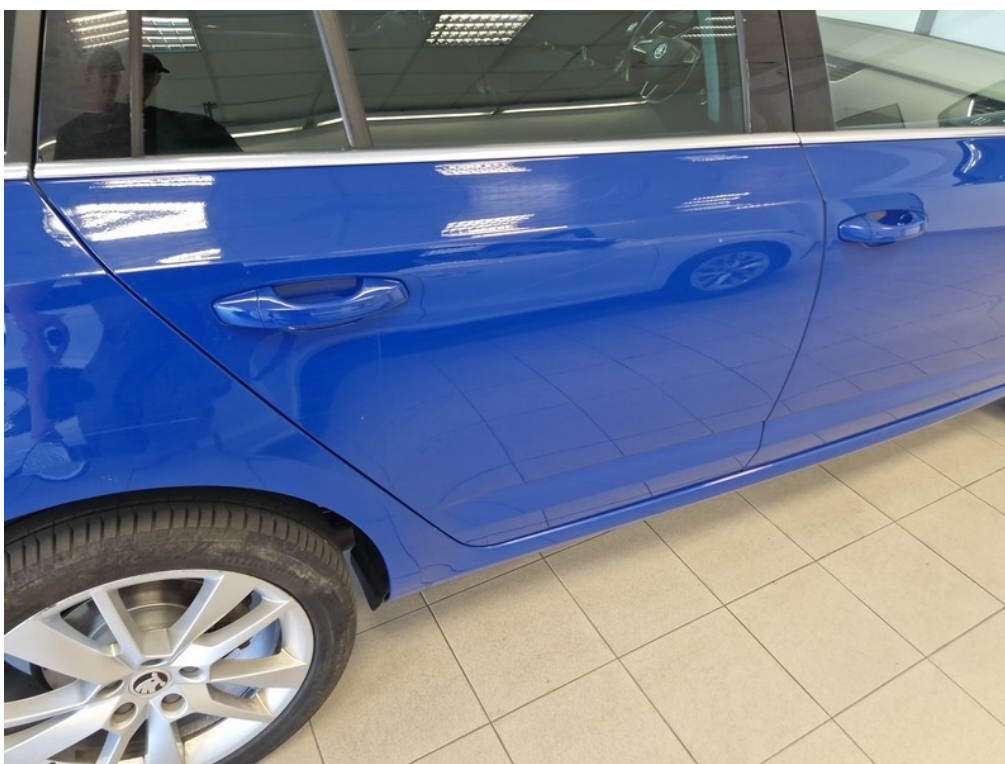
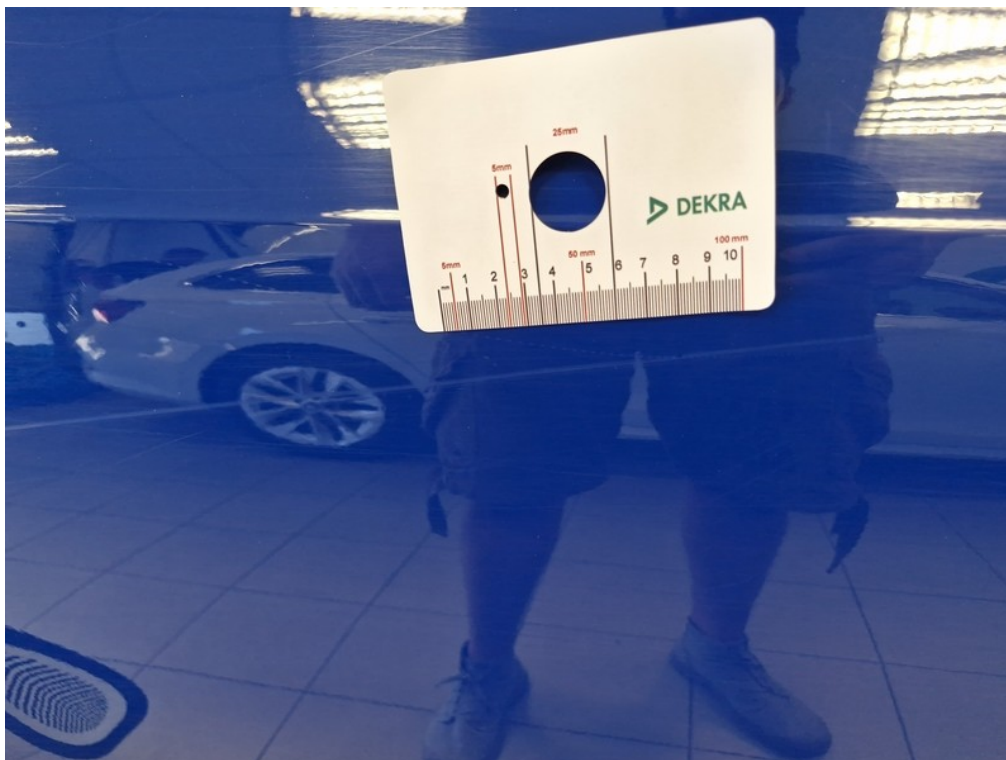
**6 Bočnice zadní pravá - Škrábance**  
Umístění: Exteriér (vnější prostor)

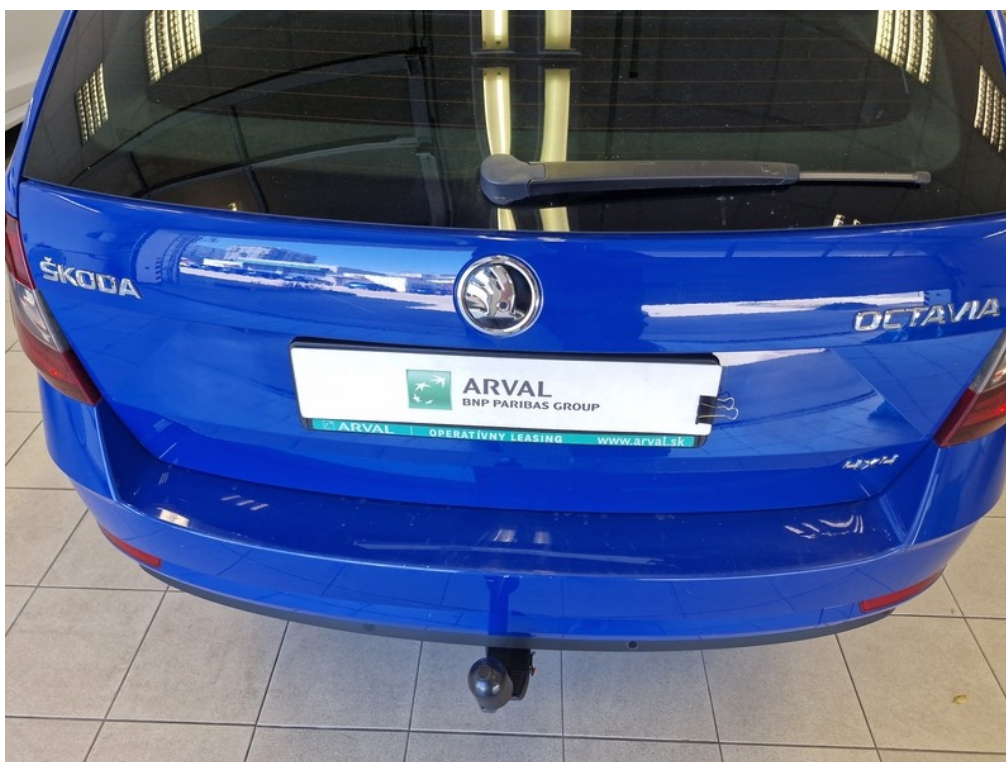
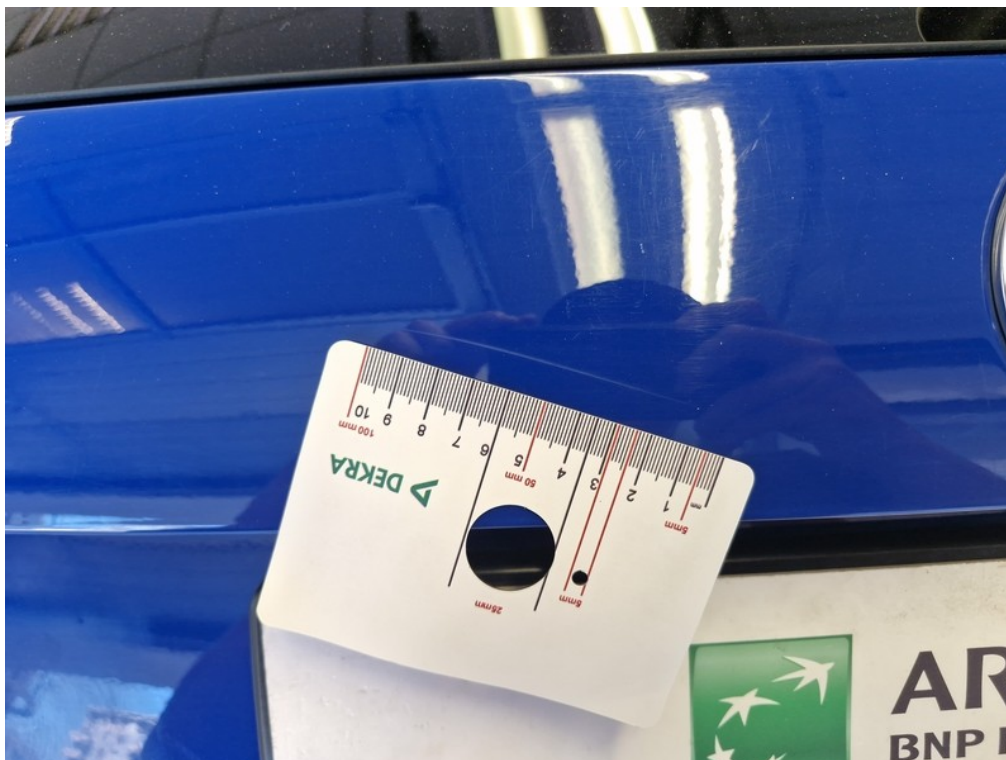
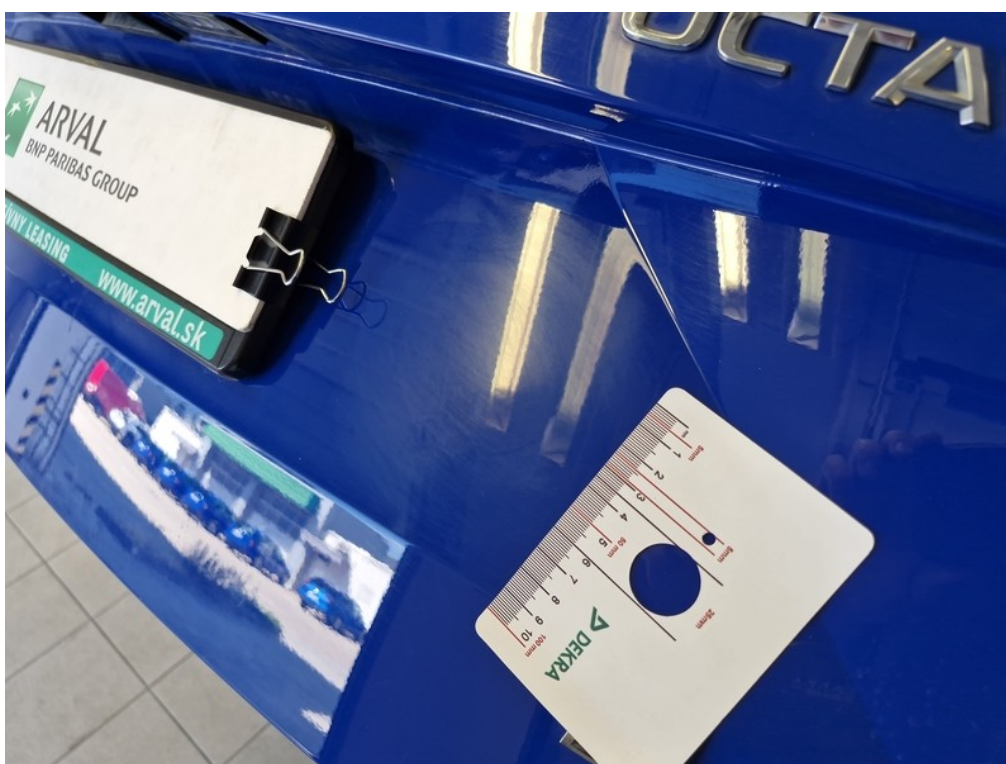
**7 Víko zavazadlového prostoru - Škrábance**  
Umístění: Exteriér (vnější prostor)

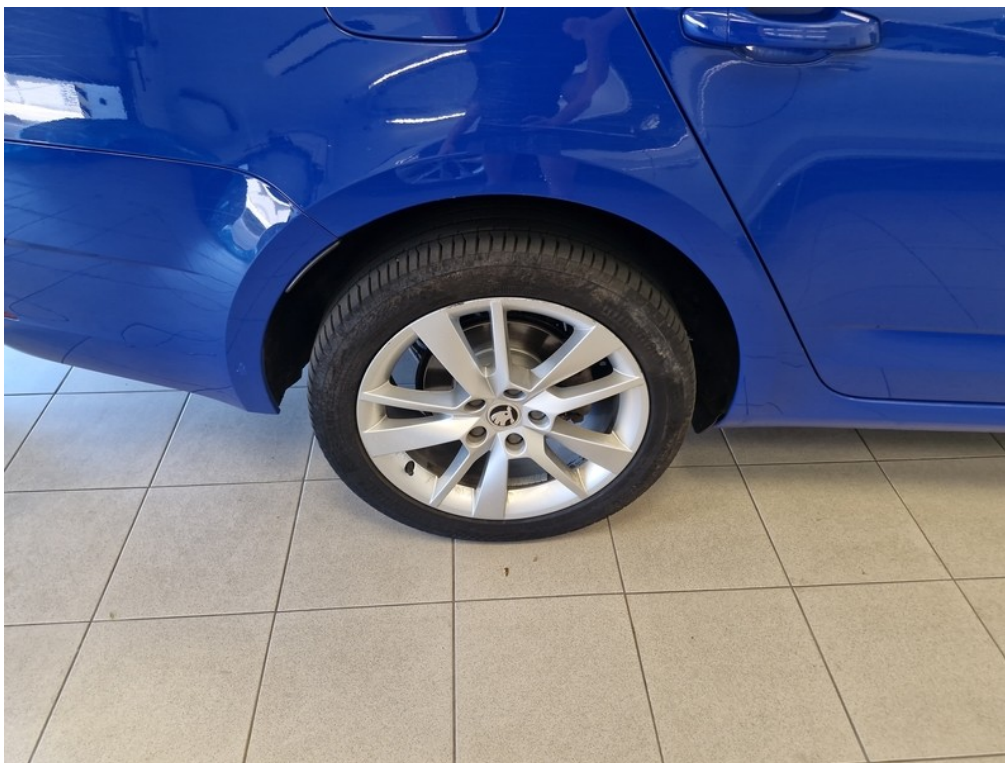
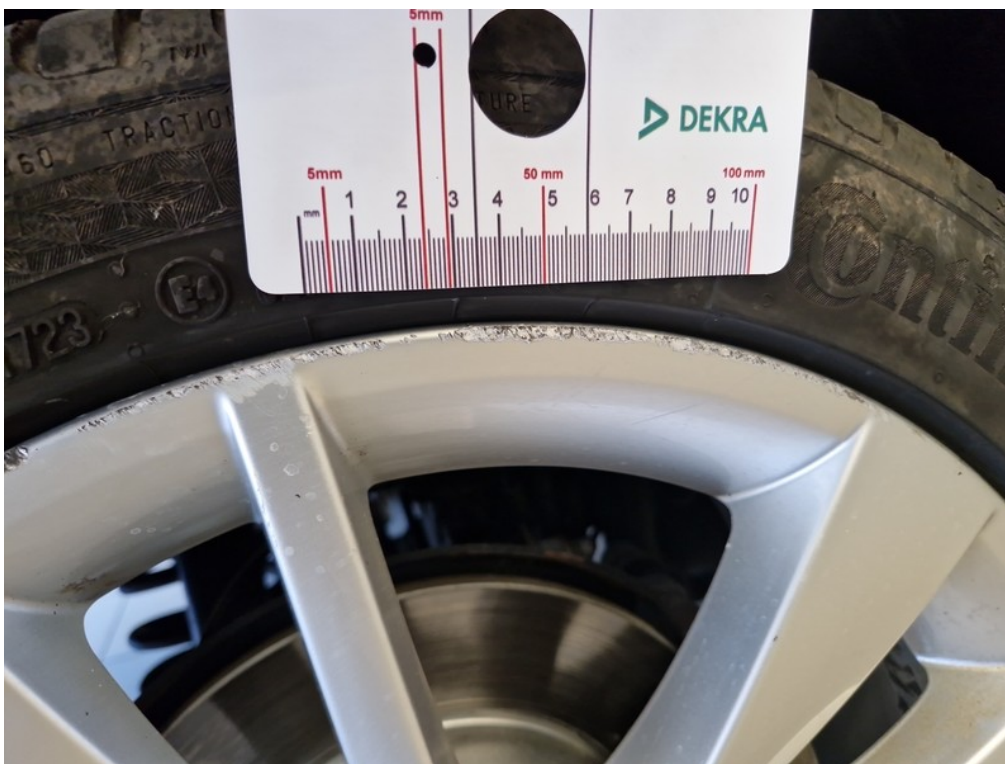
**8 Disk PZ kola - Škrábance**  
Umístění:

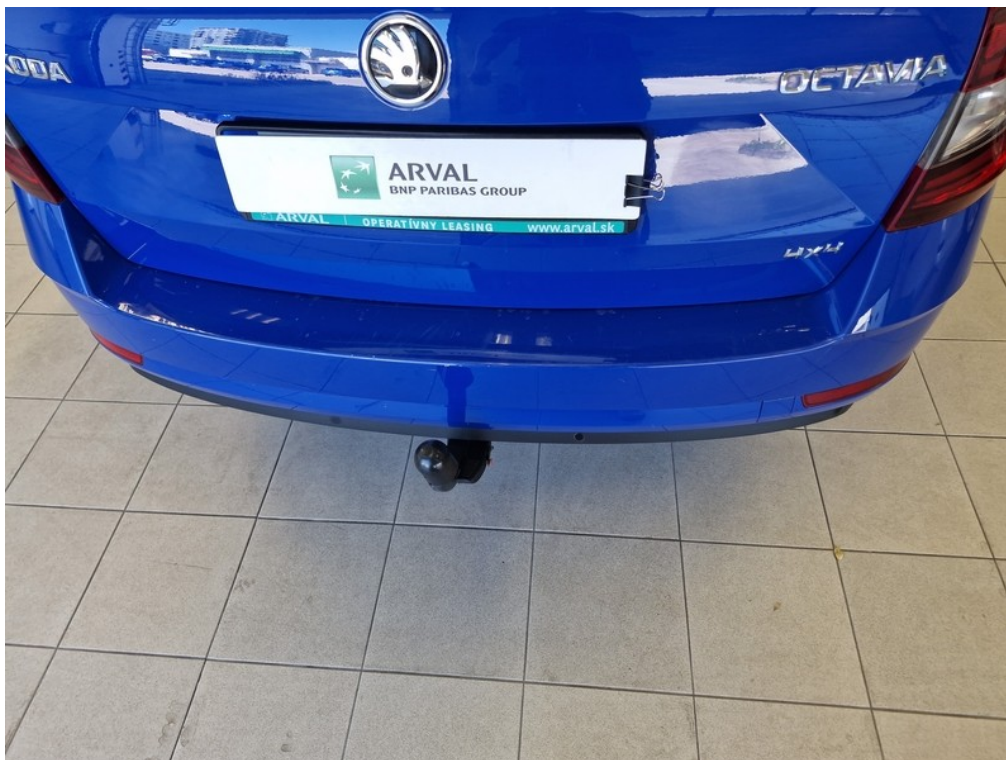
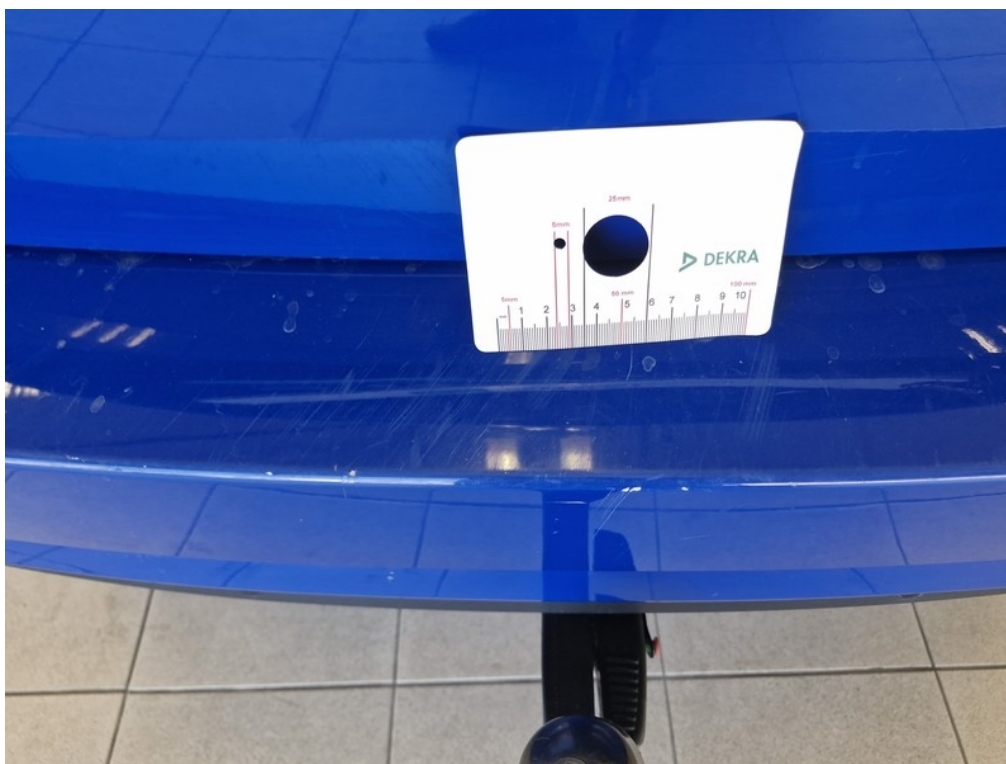
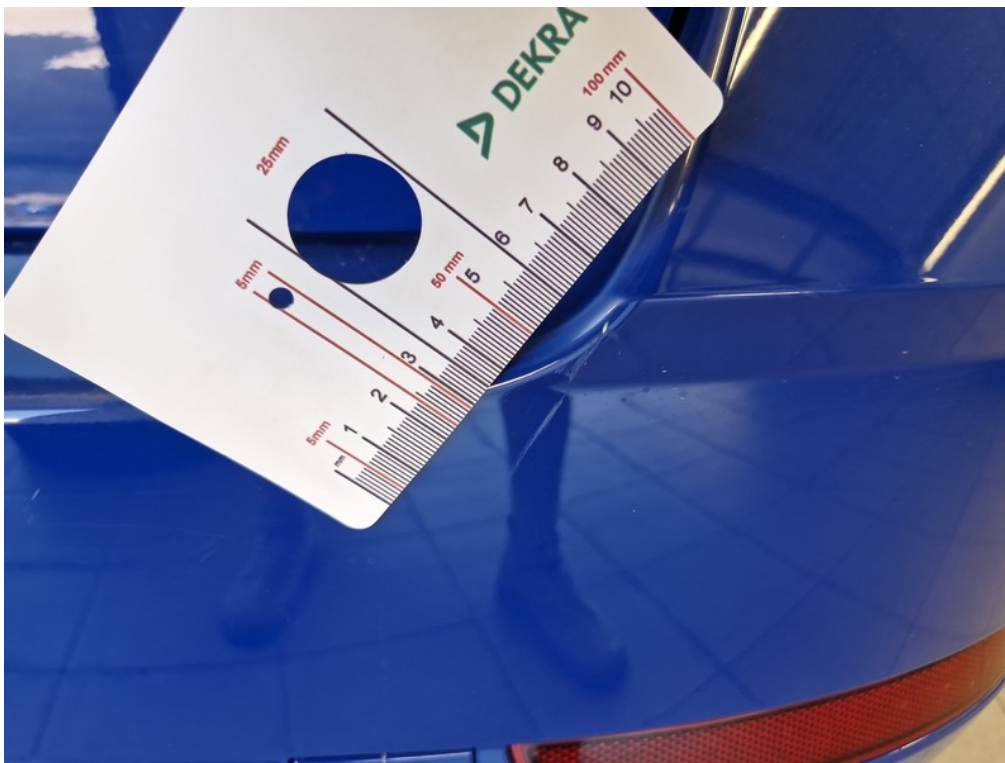
### 9 Zadní nárazník - Škrábance

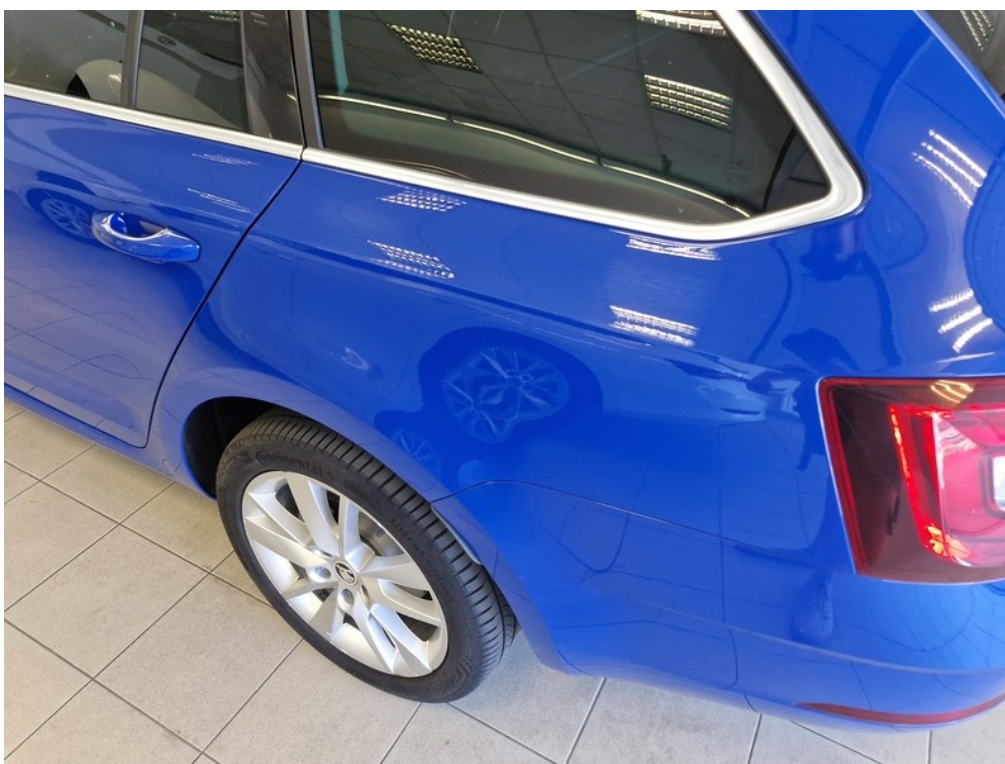
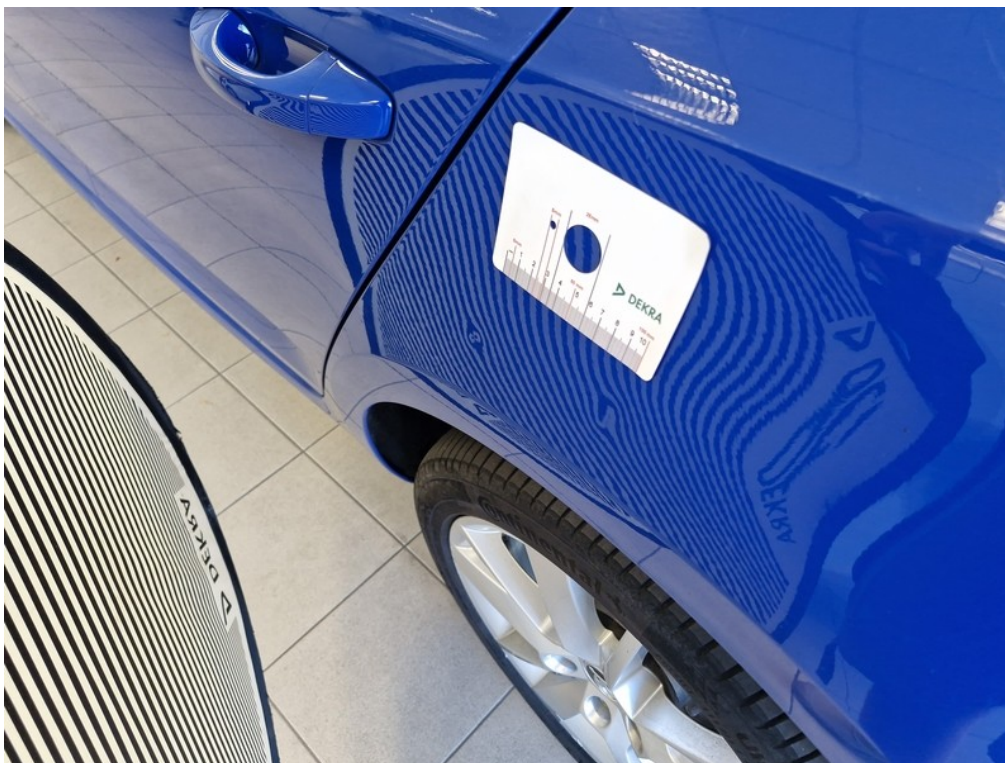
**10** Bočnice zadní levá - Deformace

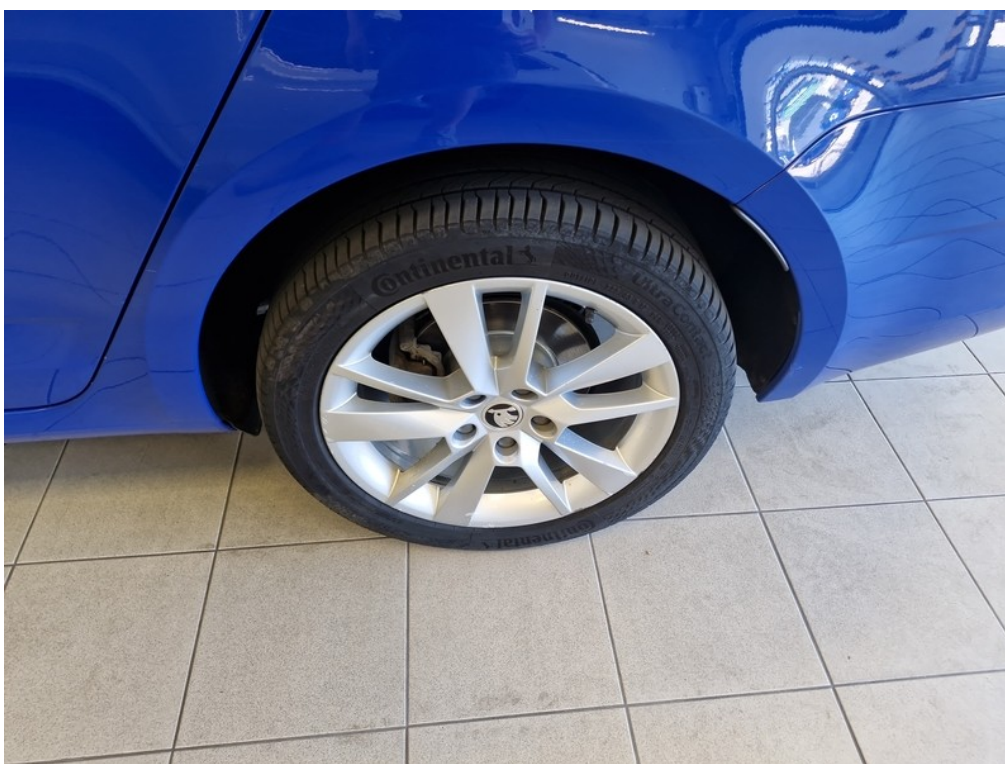
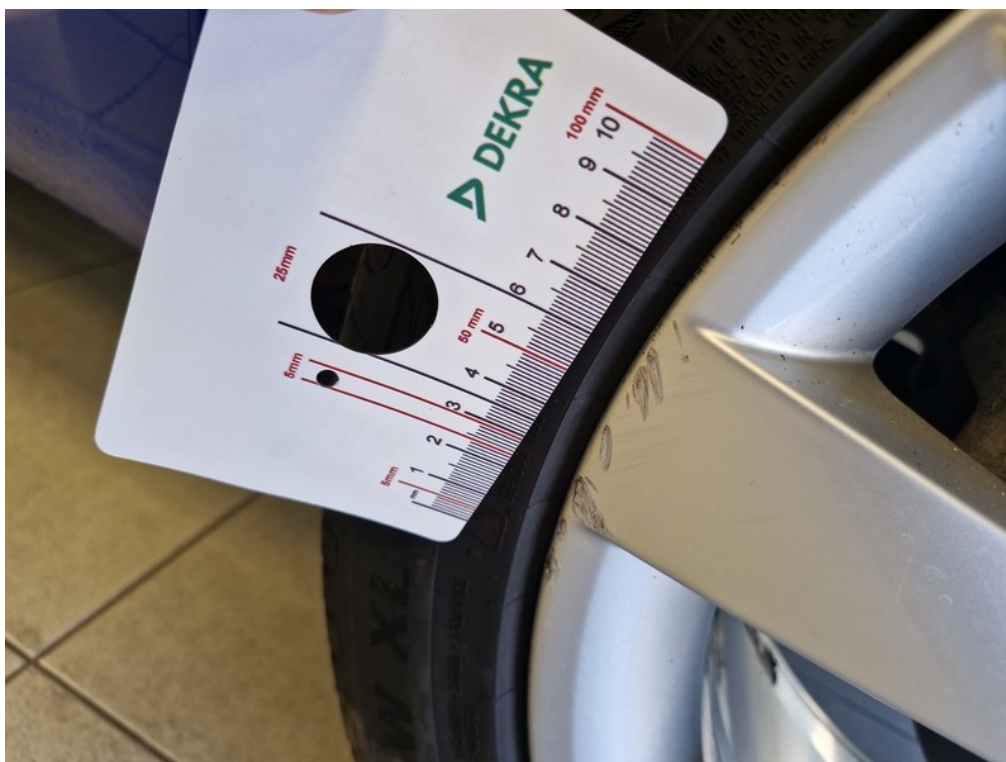
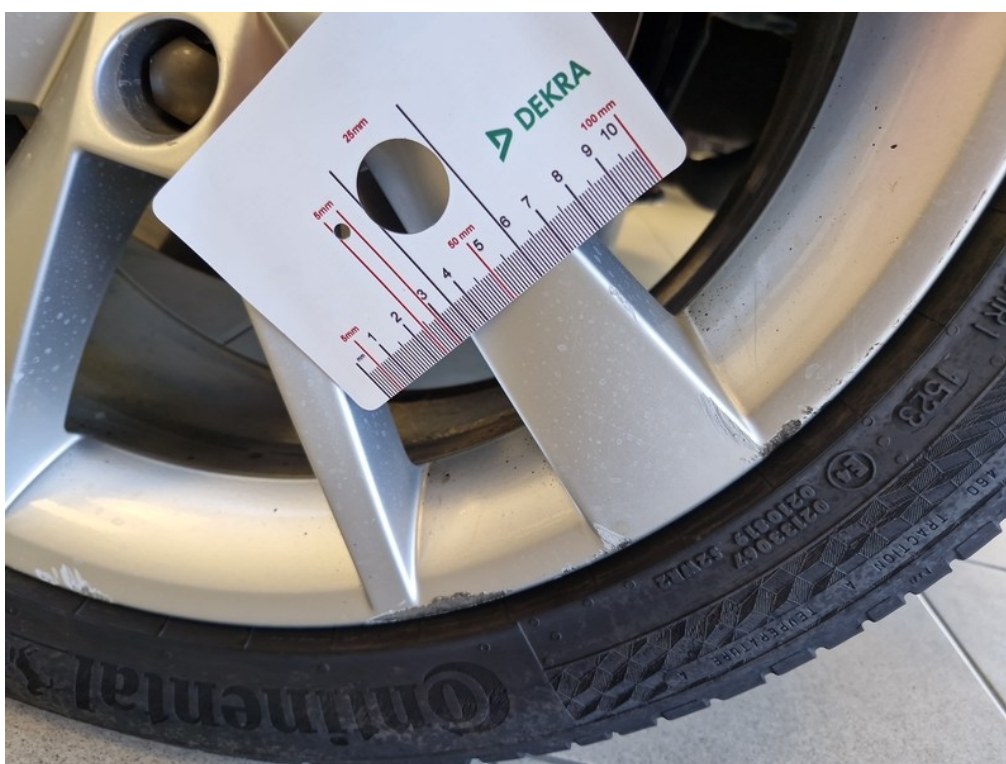
**11 Disk LZ kola - Škrábance**  
Umístění:

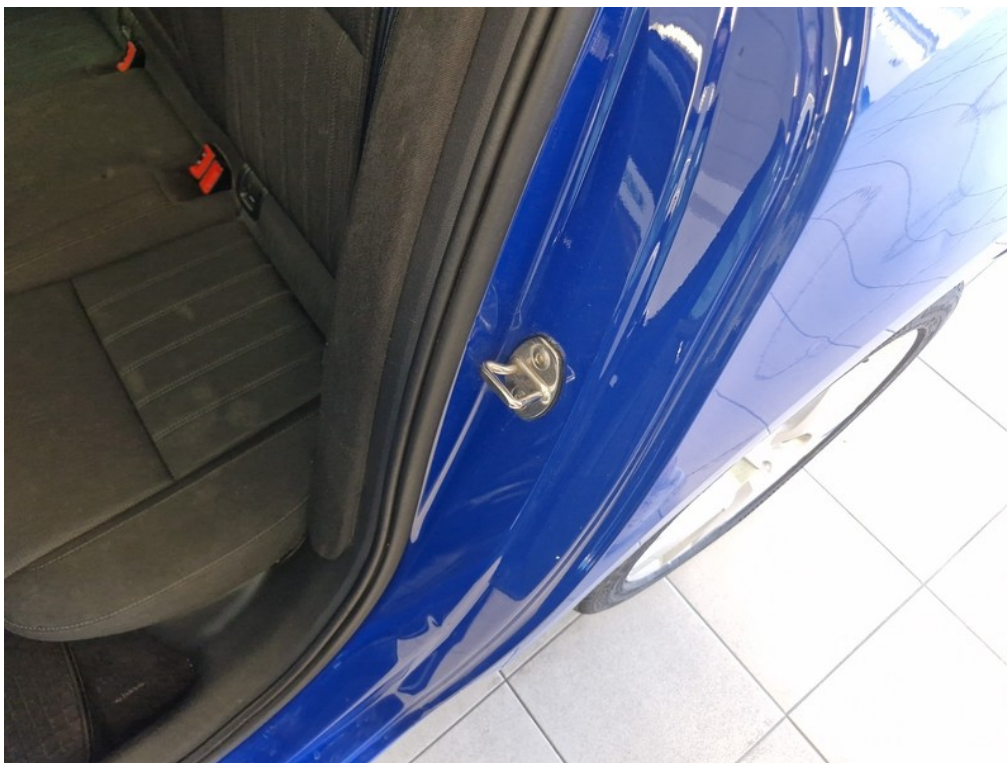
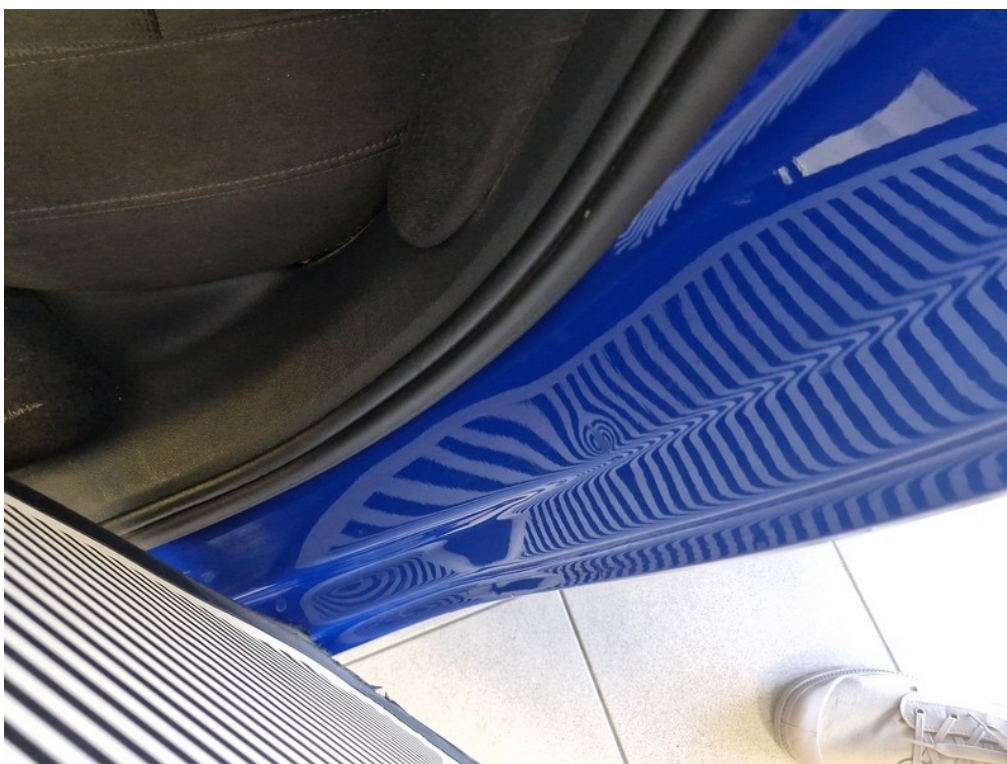
**12 C sloupek levý - Deformace**
