**DEKRA Slovensko s.r.o.**  
Panónska cesta 47  
851 04 Bratislava

**ARVAL SLOVAKIA, s.r.o.**  
Pribinova 19  
811 09 Bratislava

| RZ: | <b>BL510ZH</b> | VIN: | TMBLK9NE3L0098185 |
| Model vozidla: | Škoda Octavia Combi (5E5)(03.2017->) | Provedení: | Oct.Com.2.0TDI 184 Styl.4x4 AT |

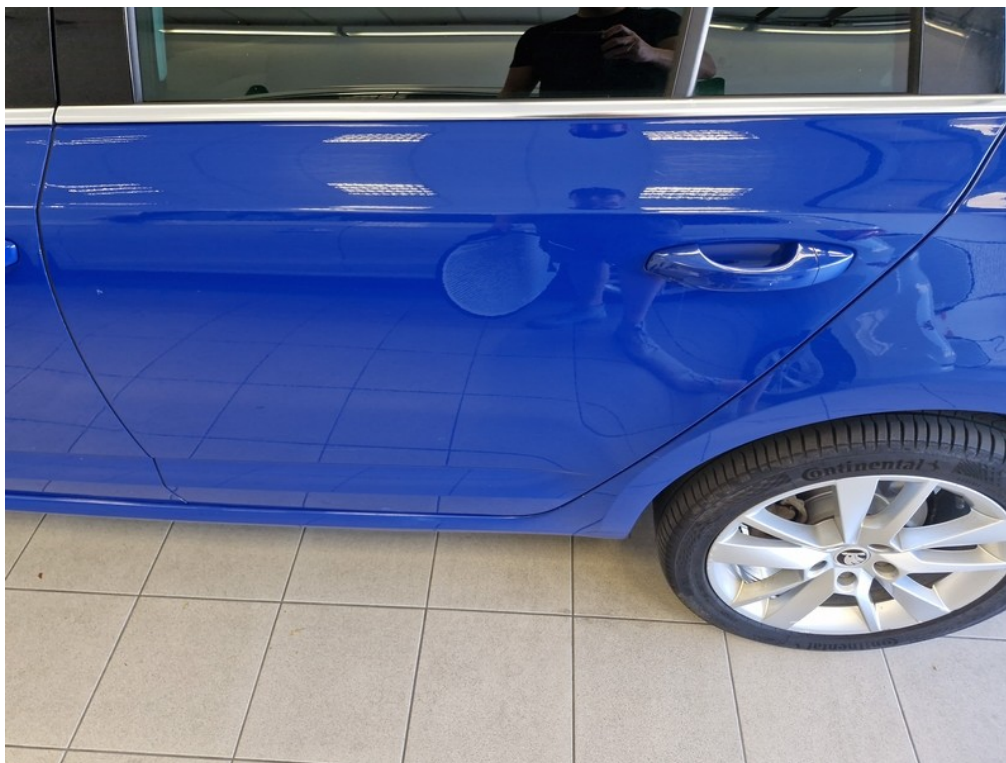
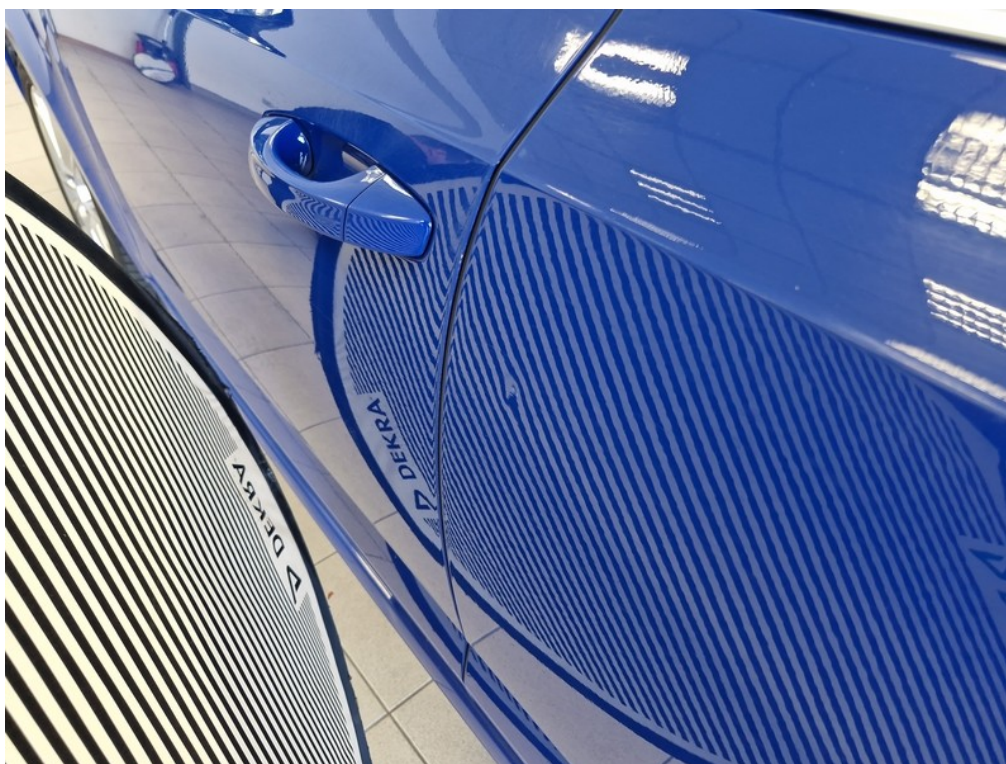
**13 Dveře zadní levé - Deformace**  
Umístění:

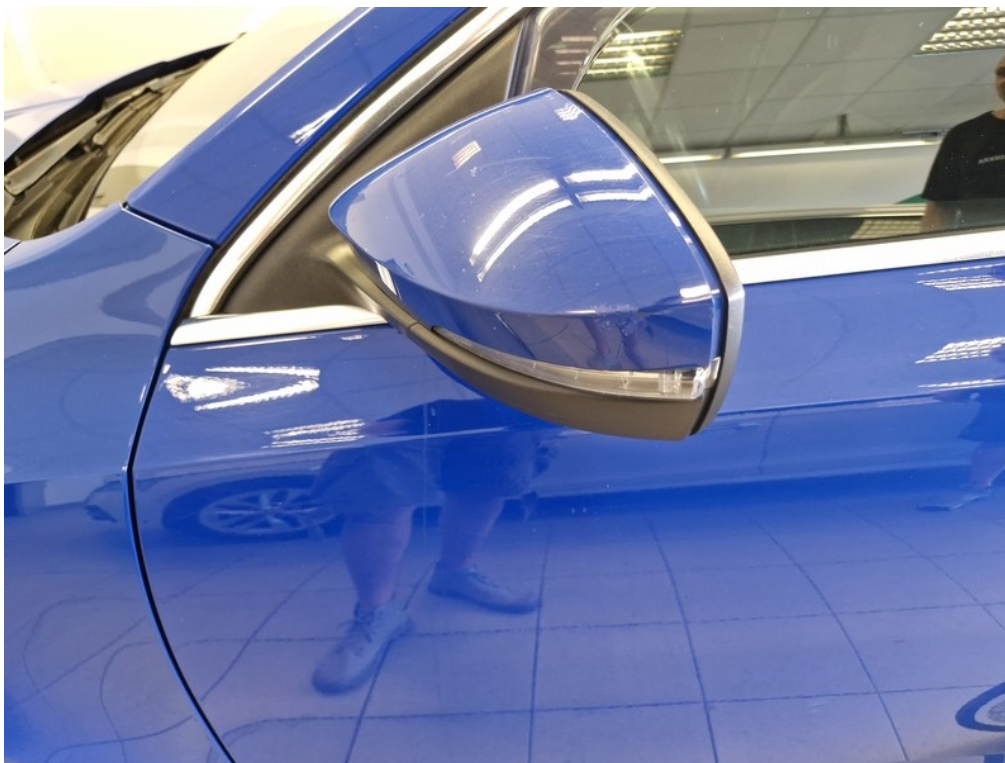
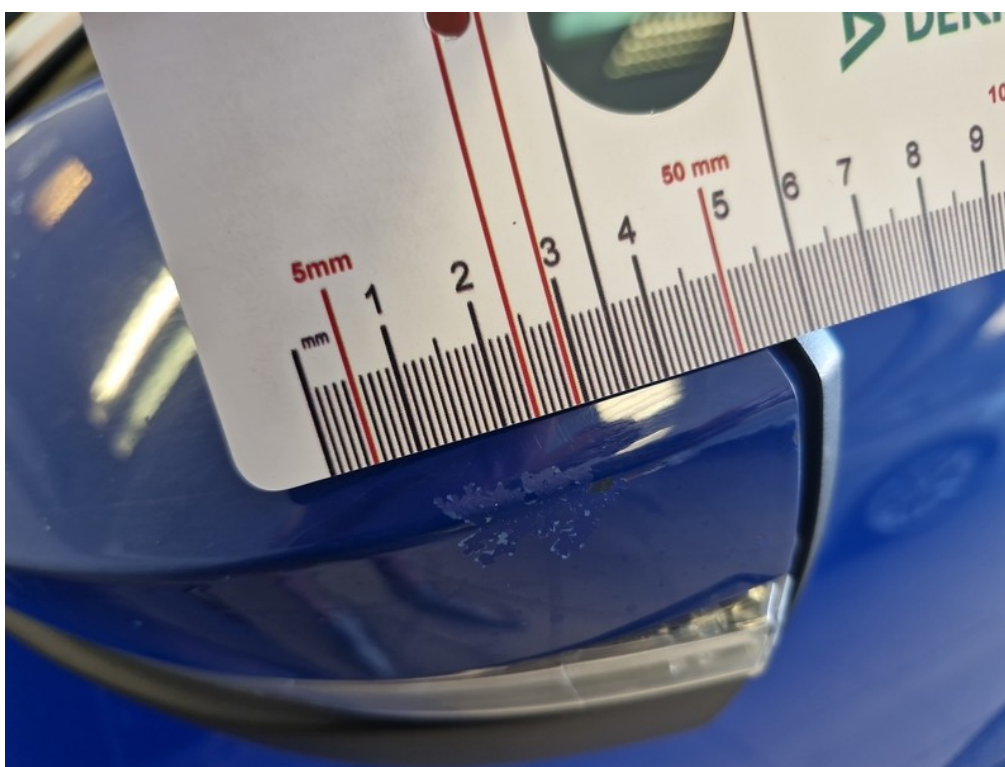
**14** Kryt L zpětného zrcátka - Lak  
Umístění:

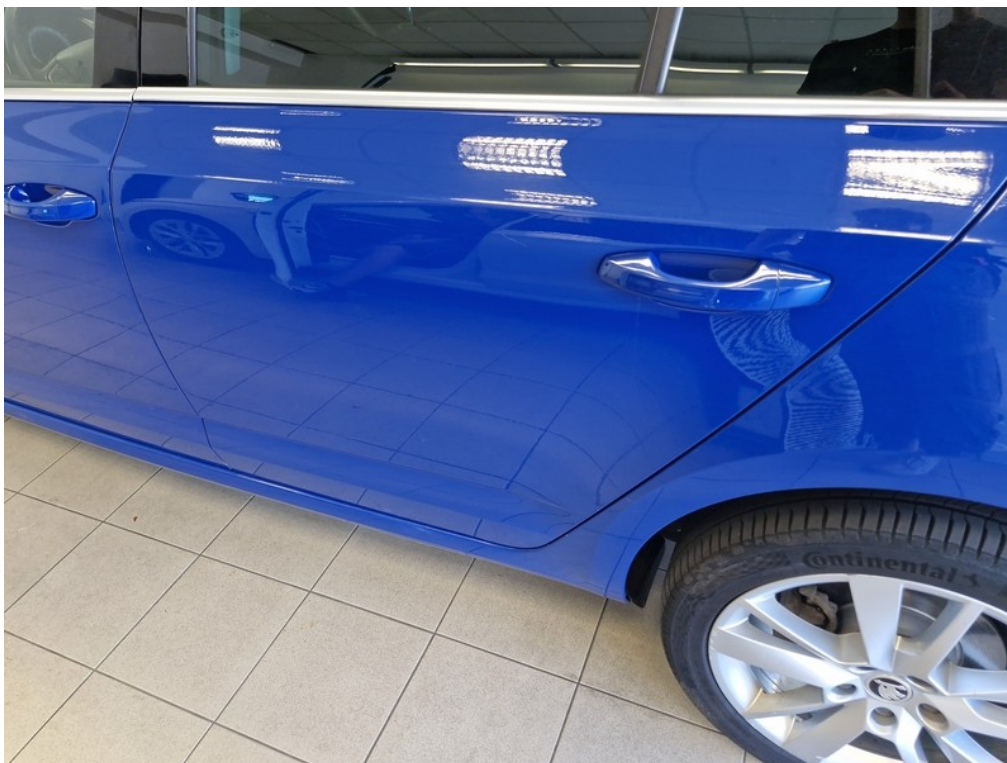
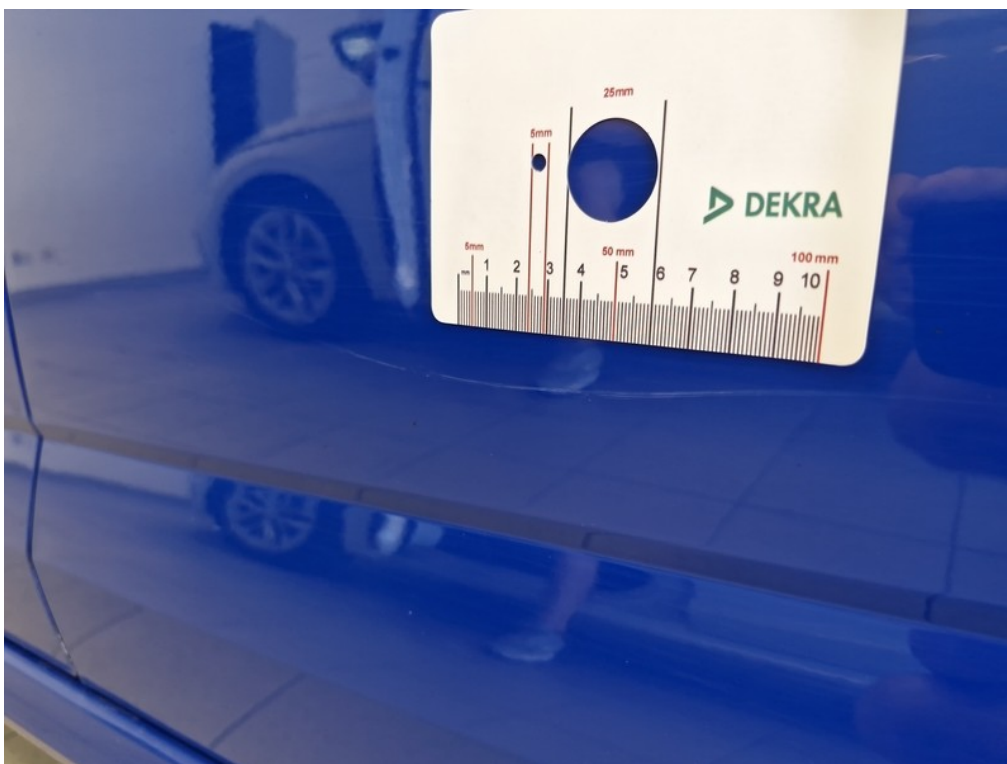
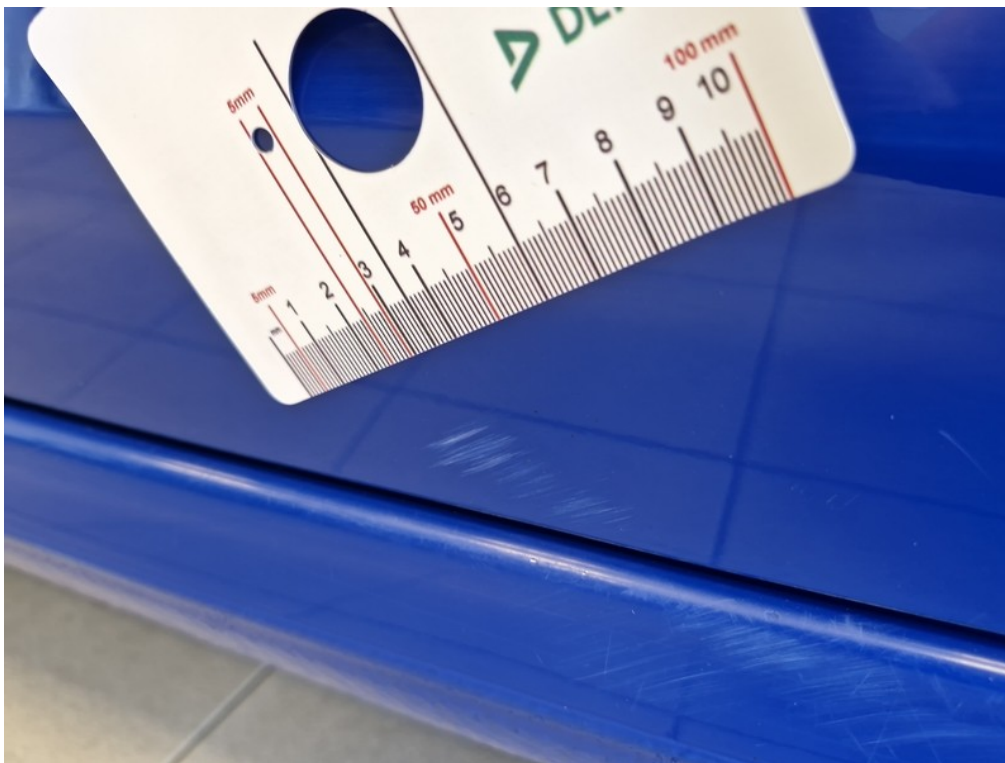
**15 Dveře zadní levé - Škrábance**  
Umístění:

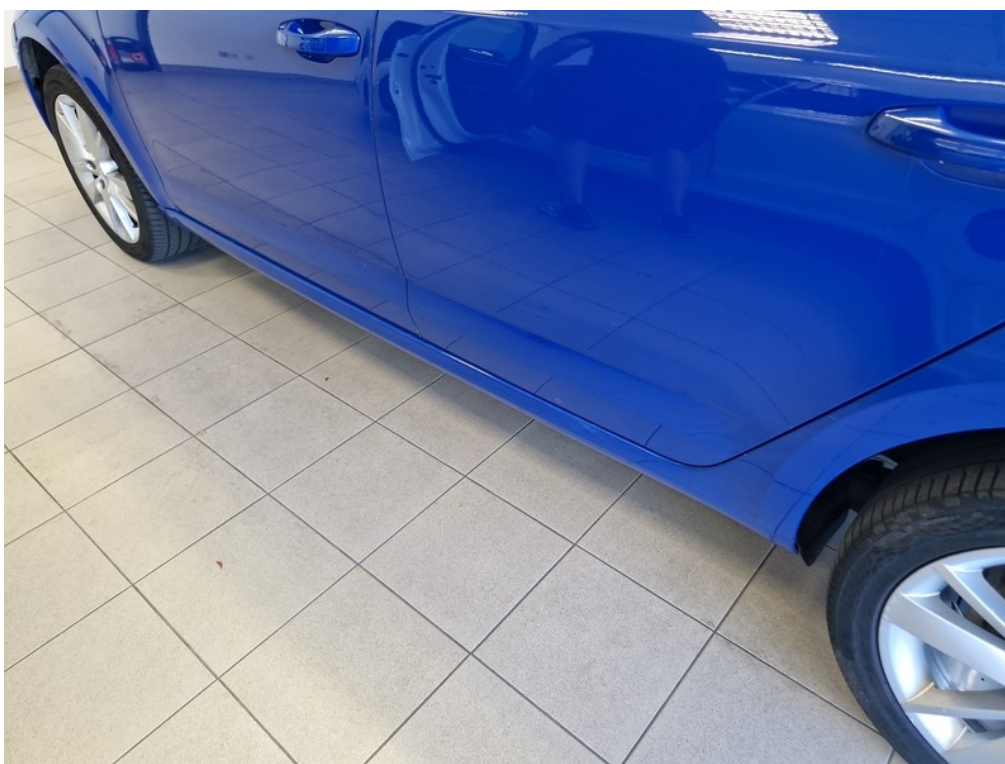
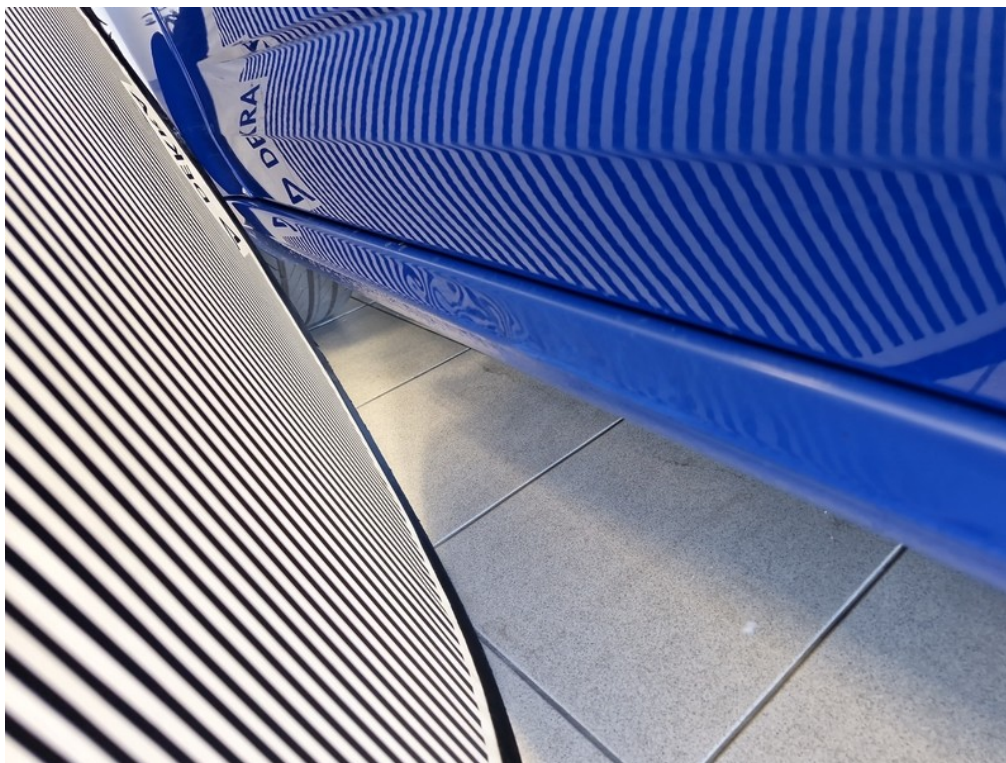
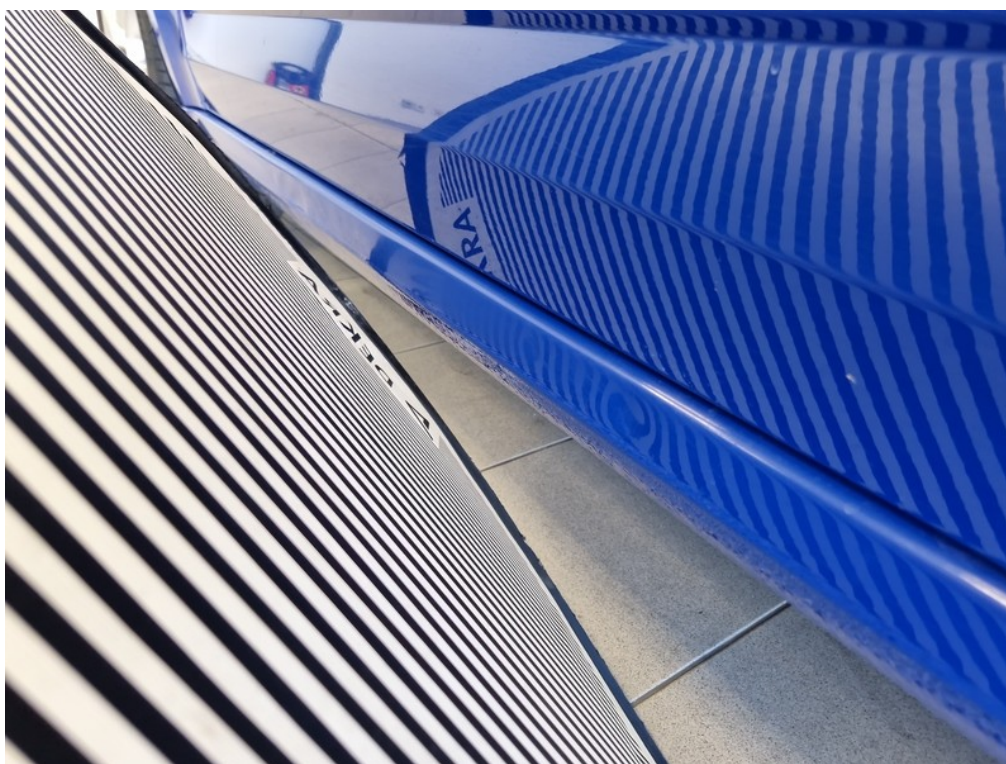
**16** Práh levý - Škrábance  
Umístění:

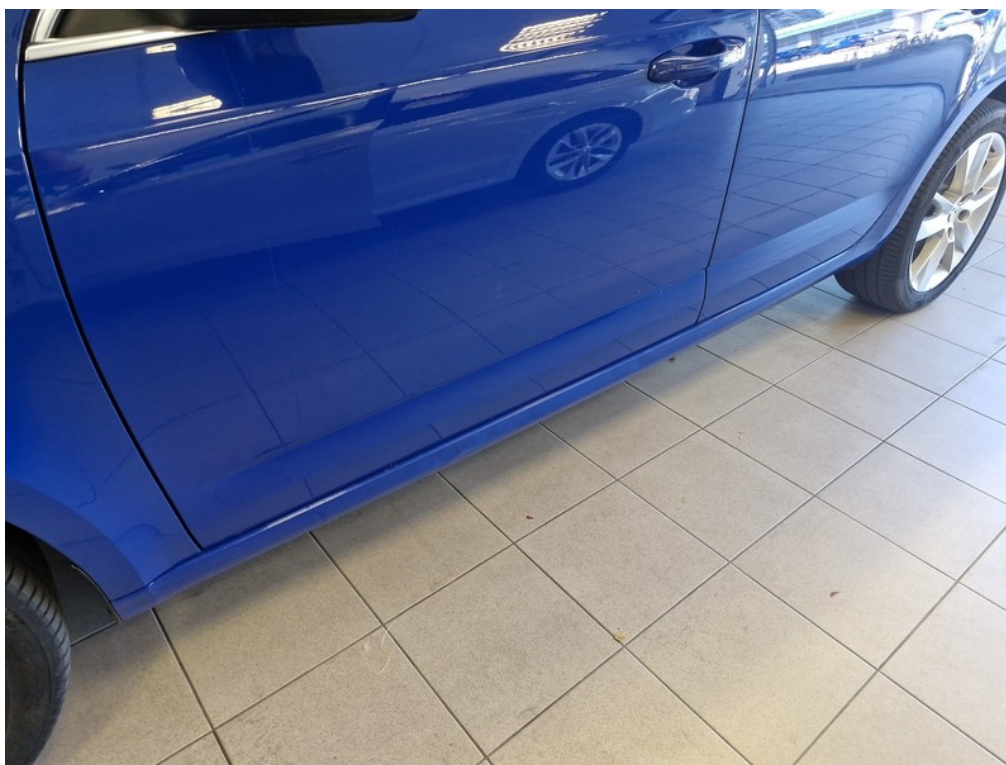
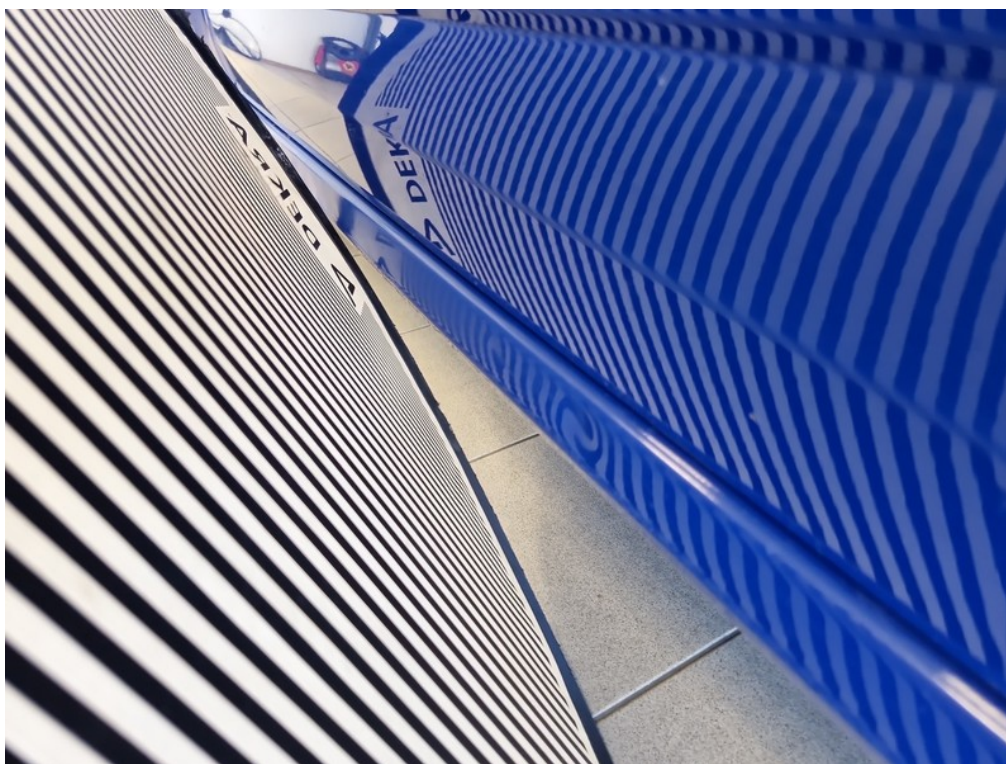
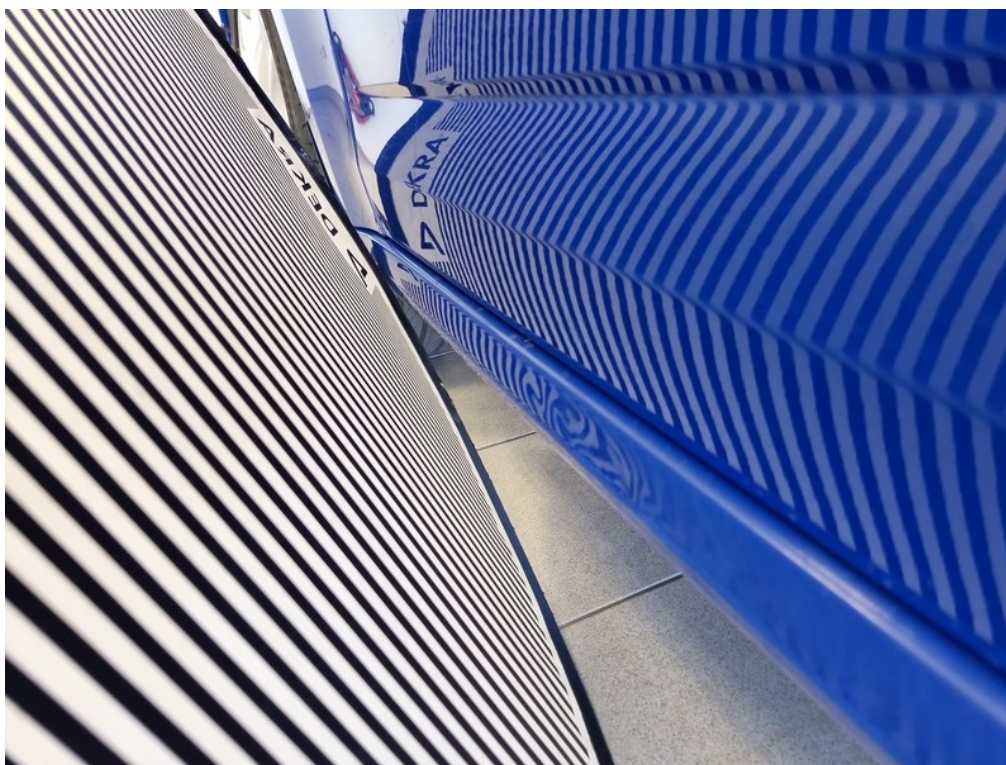
**17** Práh levý - Deformace  
Umístění:

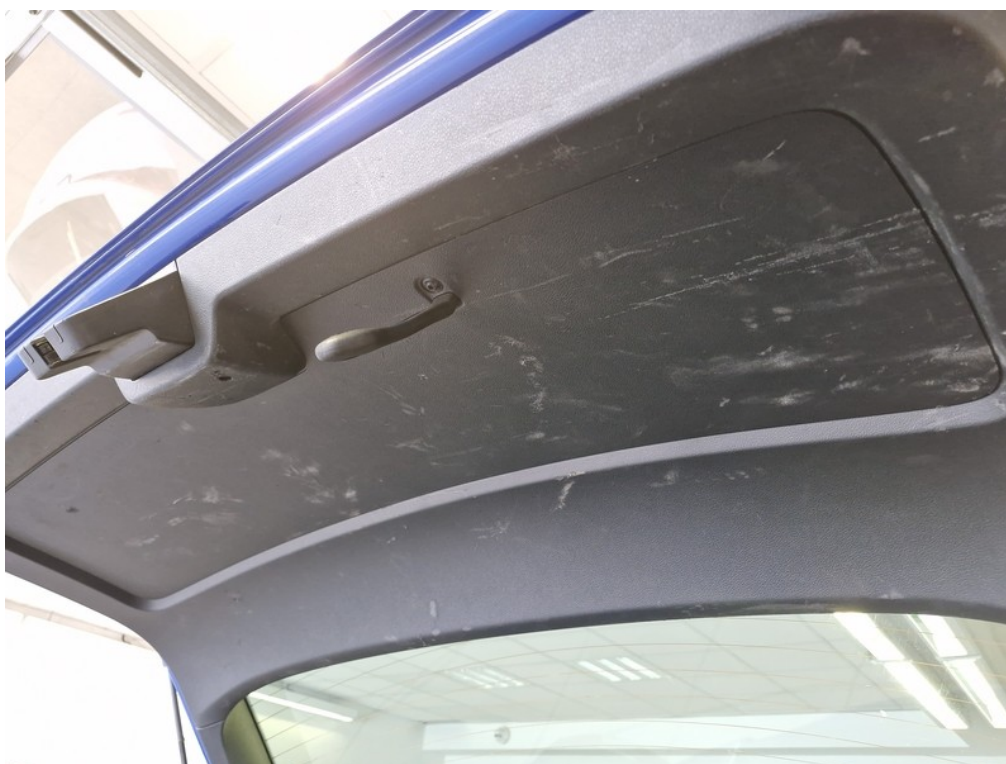
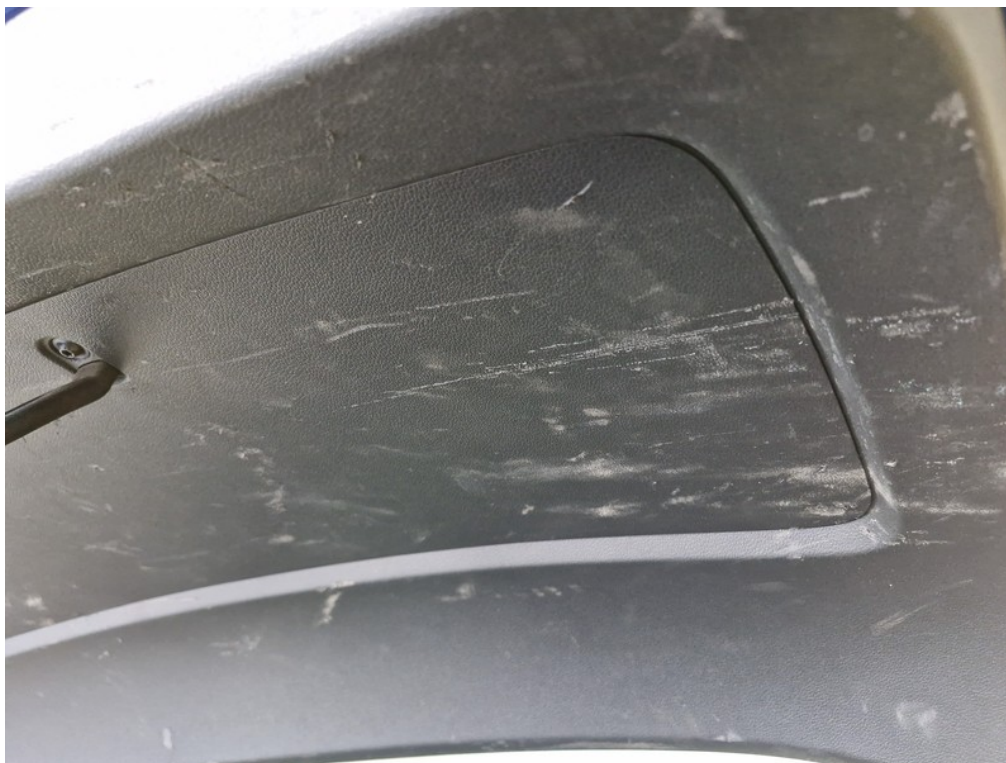
**18** **Plastový kryt víka zav. prostoru - Škrábance**  
Umístění: Interiér (vnitřní prostor)

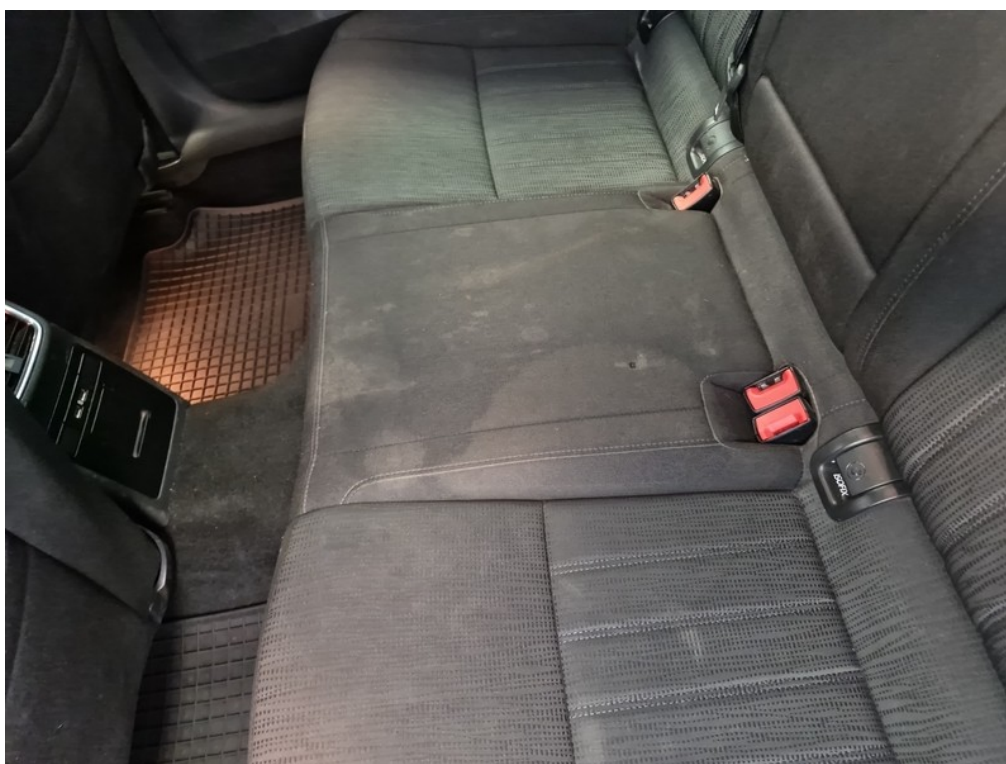
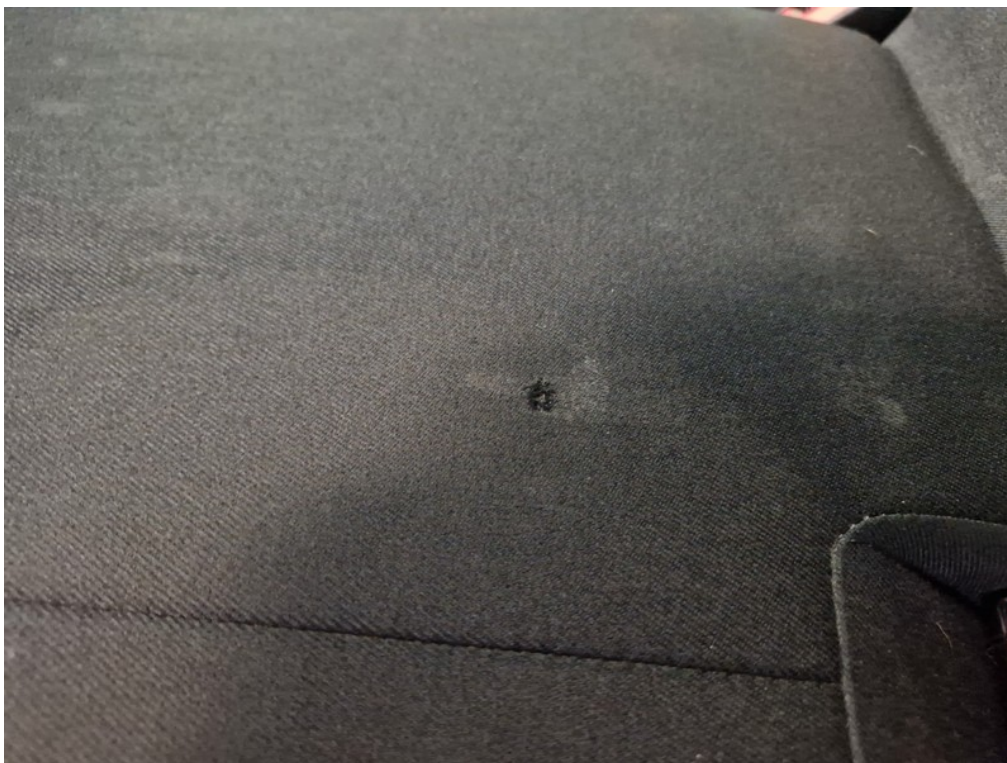
**19** **Potah sedáku zadního pravého sedadla - Otvor**  
Umístění: Interiér (vnitřní prostor)

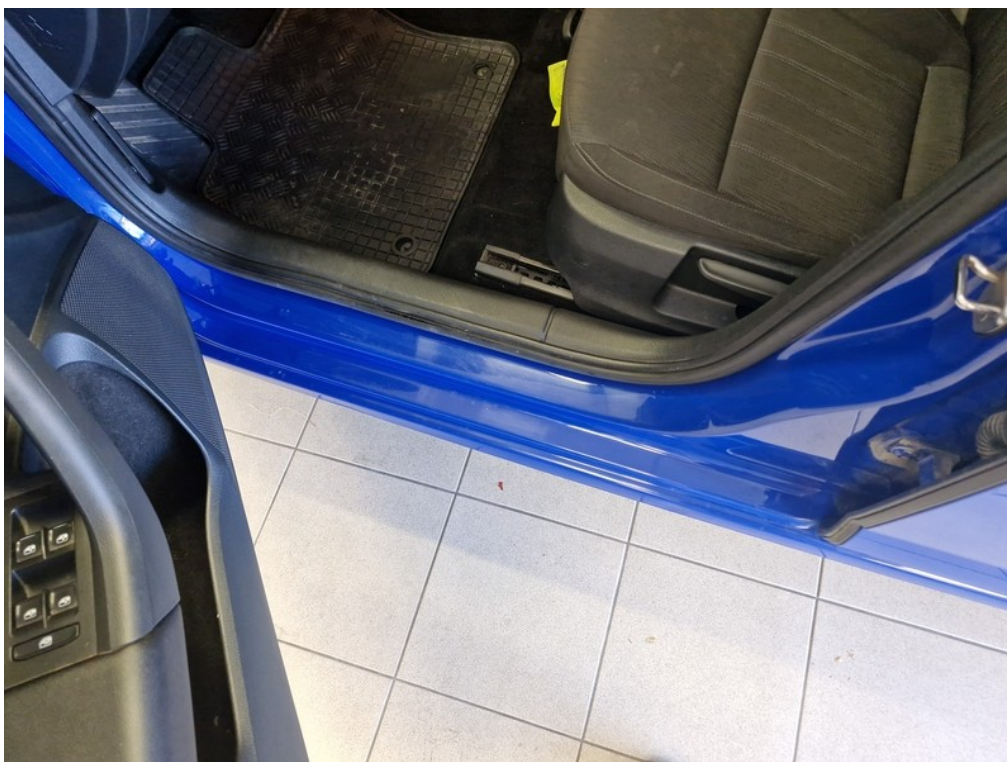
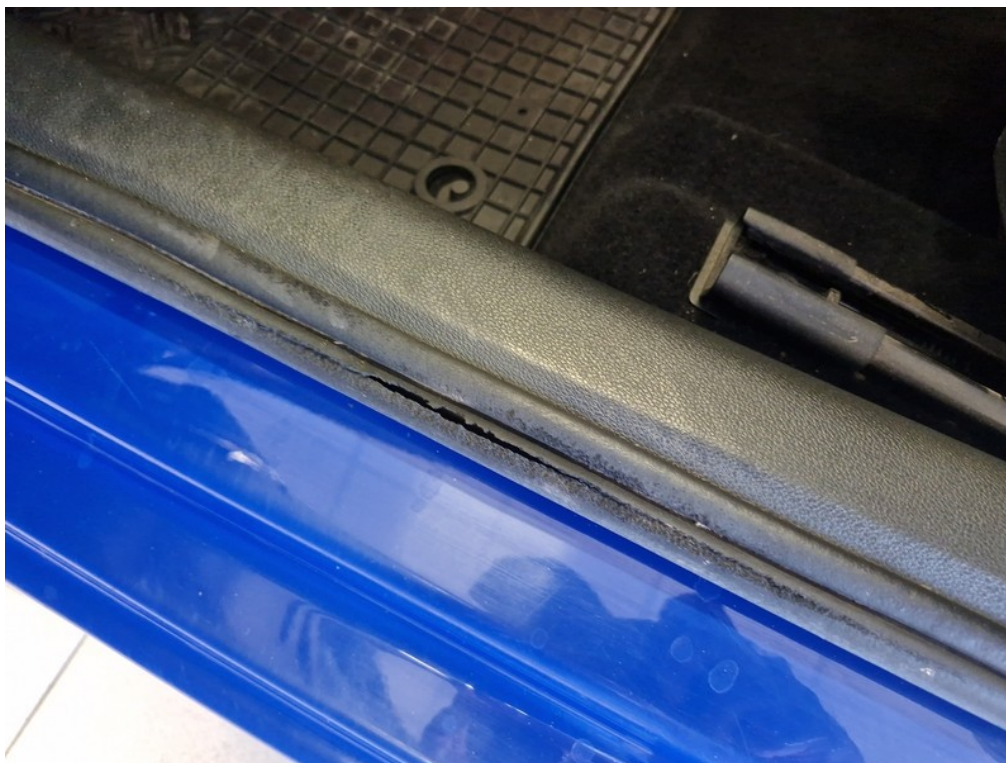
**20** Těsnění LP dveří - Otvor  
Umístění:

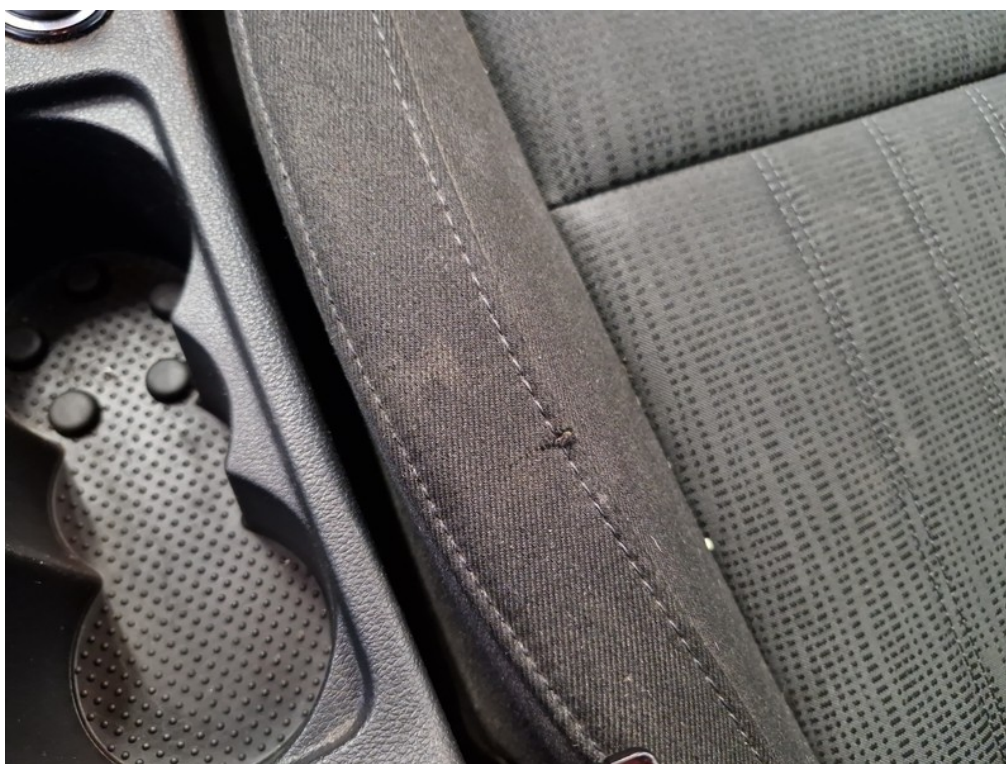
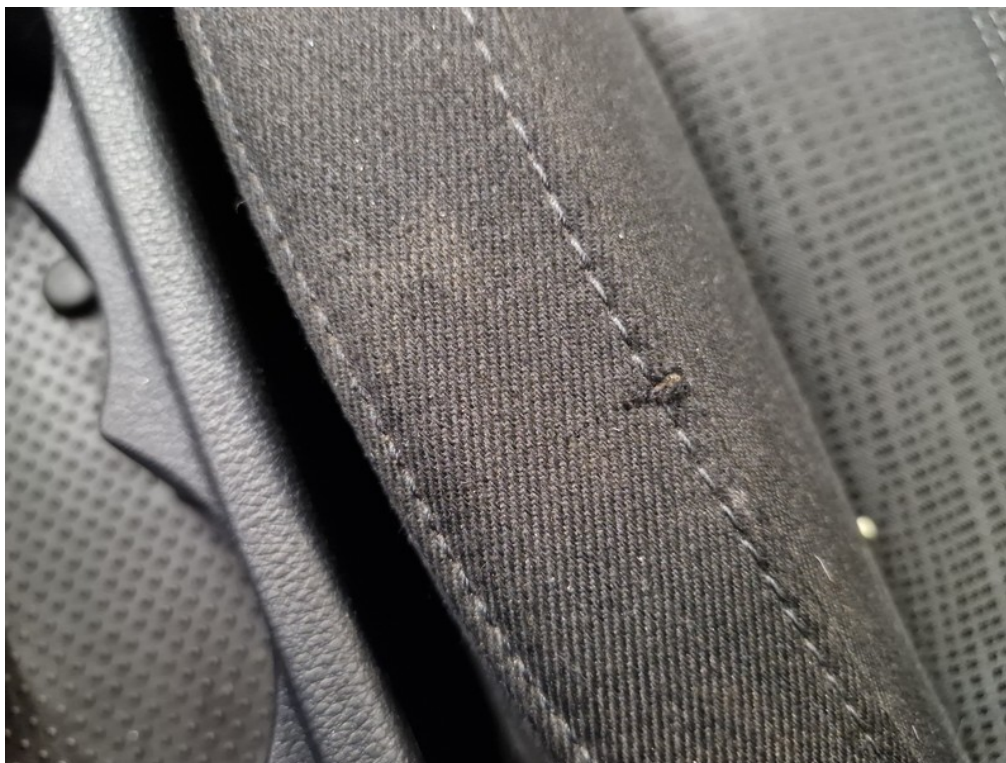
**21** Sedák sedadla spolujezdce - Střih  
Umístění: Interiér (vnitřní prostor)

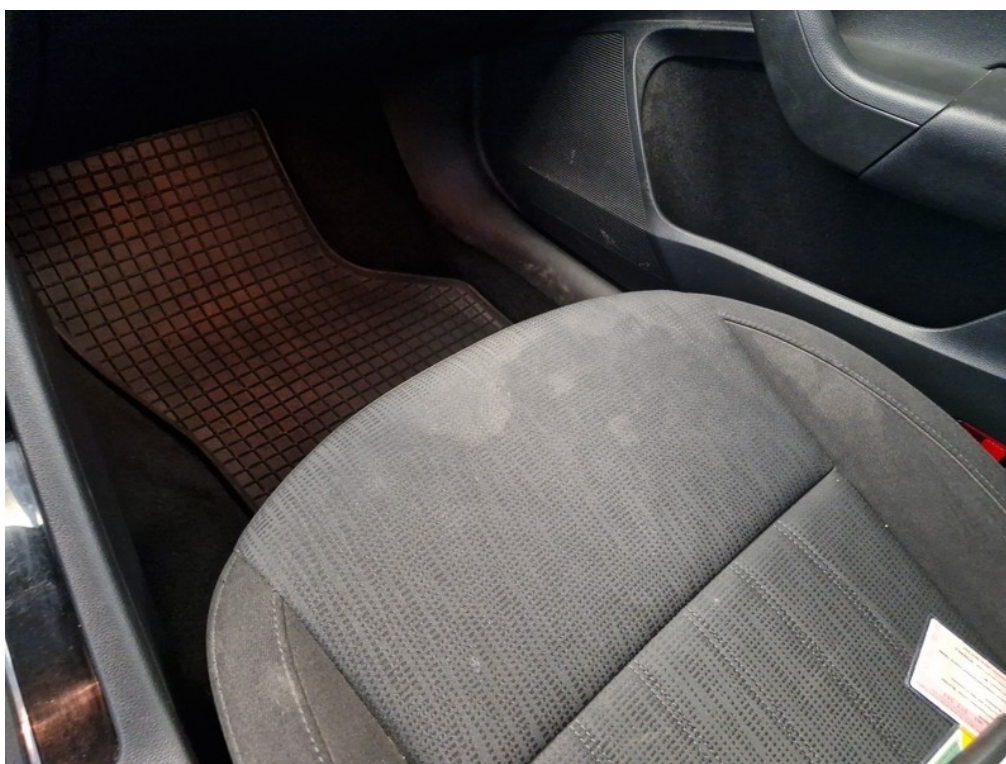
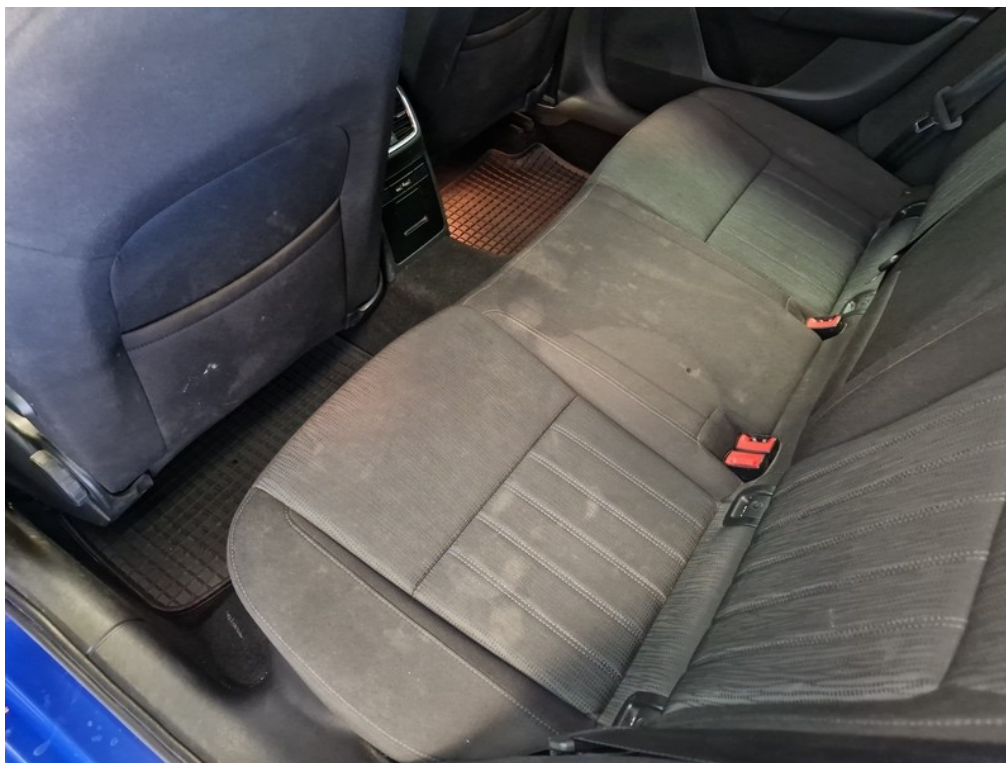
**22** Interiér - Znečištěno  
Umístění:
