**DEKRA Slovensko s.r.o.**  
Panónska cesta 47  
851 04 Bratislava

**ARVAL SLOVAKIA, s.r.o.**  
Pribinova 19  
811 09 Bratislava

## ÚDAJE O PROHLÍDCE

| RZ: | <b>BL589ZH</b> | VIN: | TMBLK9NE4L0094145 |

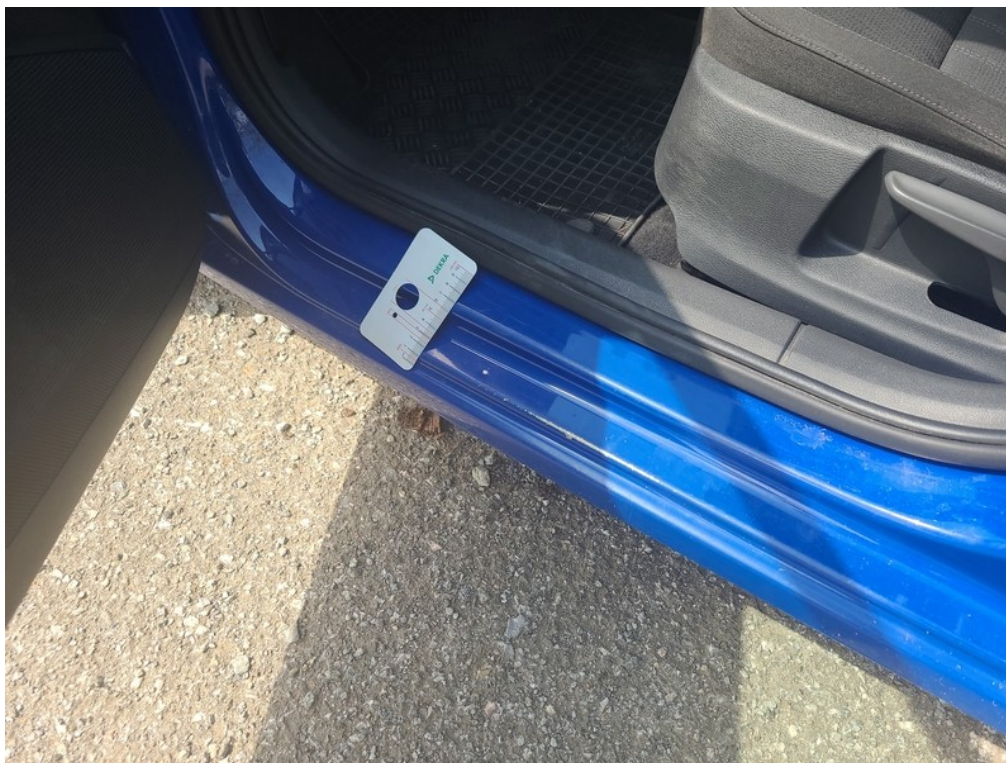
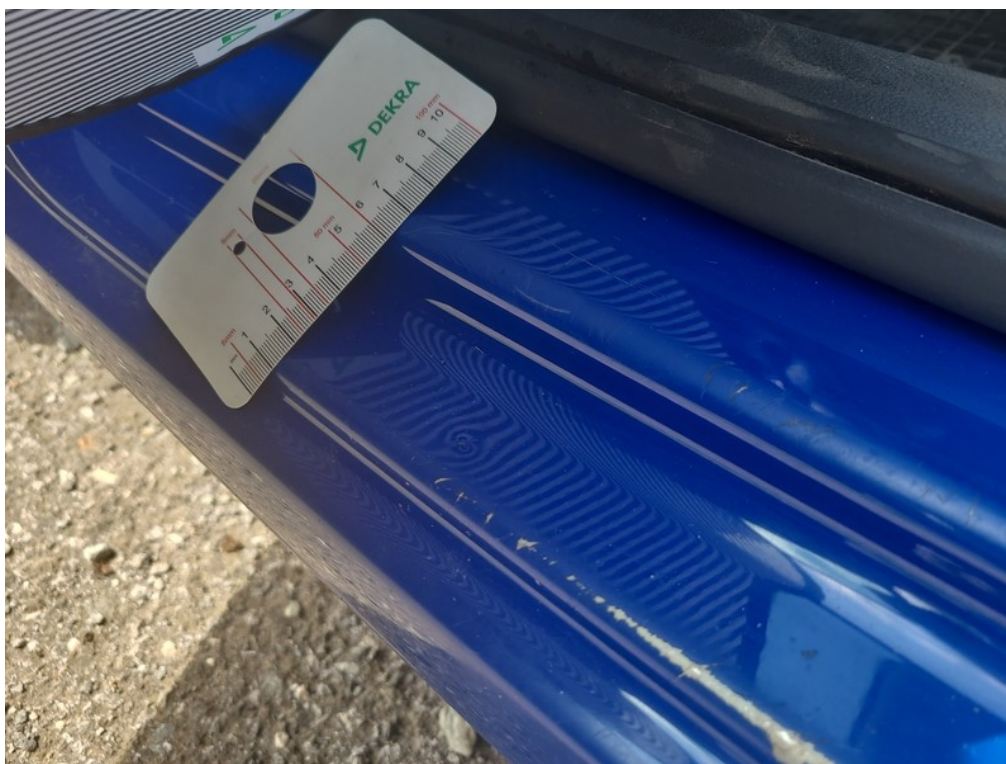
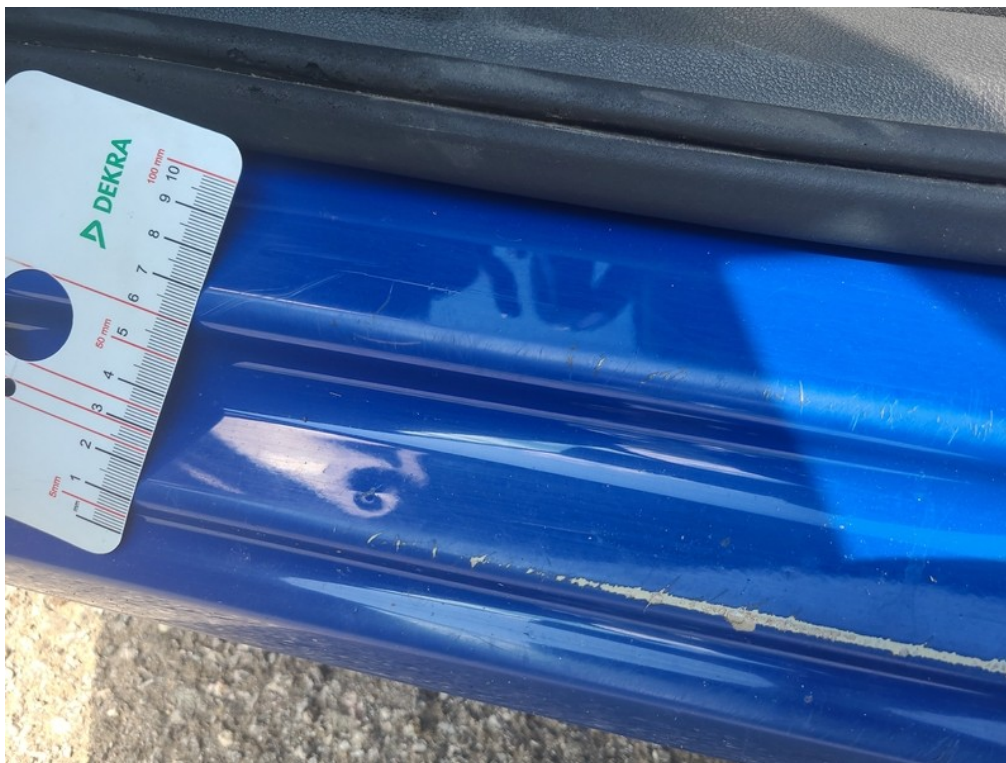
| 1 | Práh levý |

| Deformace |

**1 Práh levý - Deformace**  
Umístění:

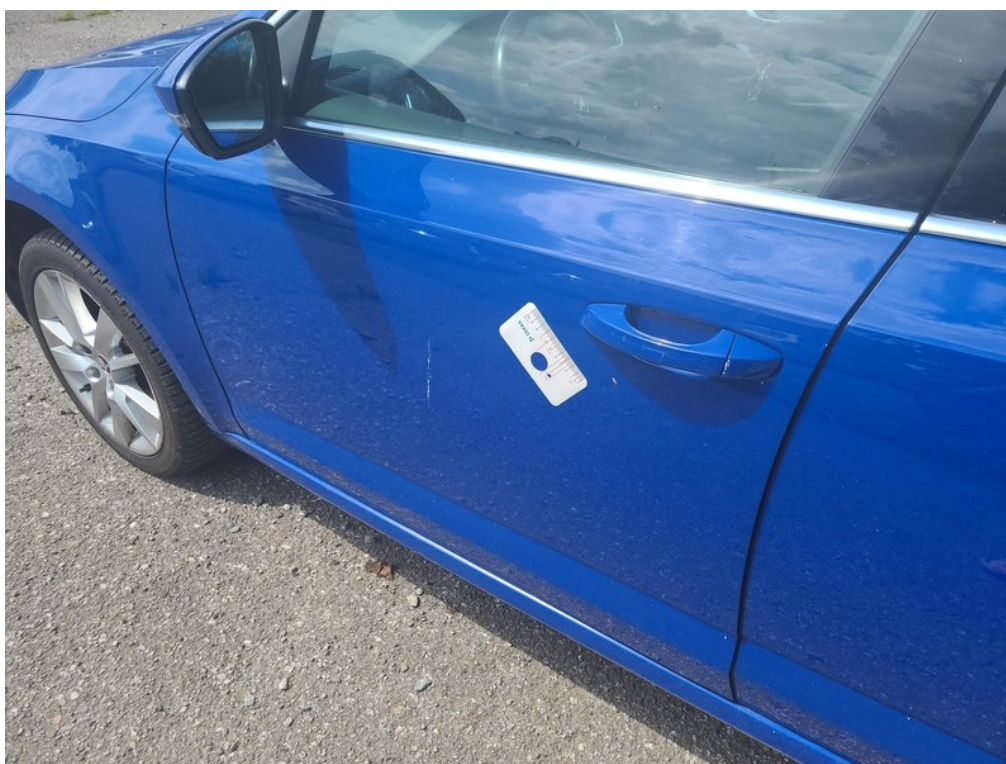
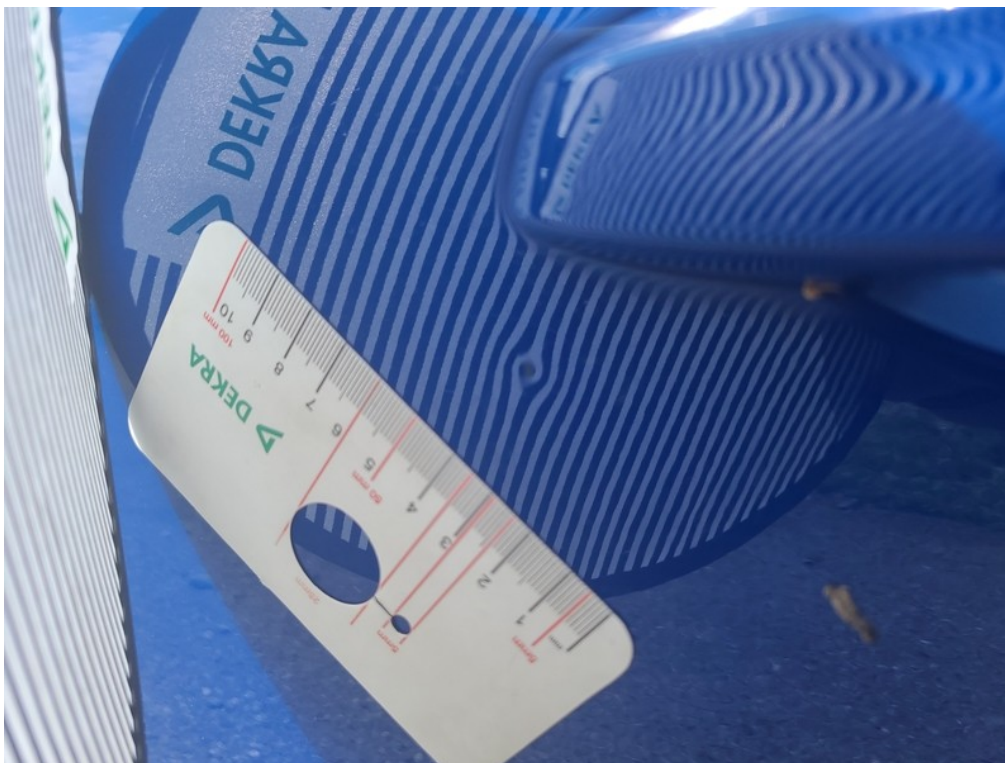
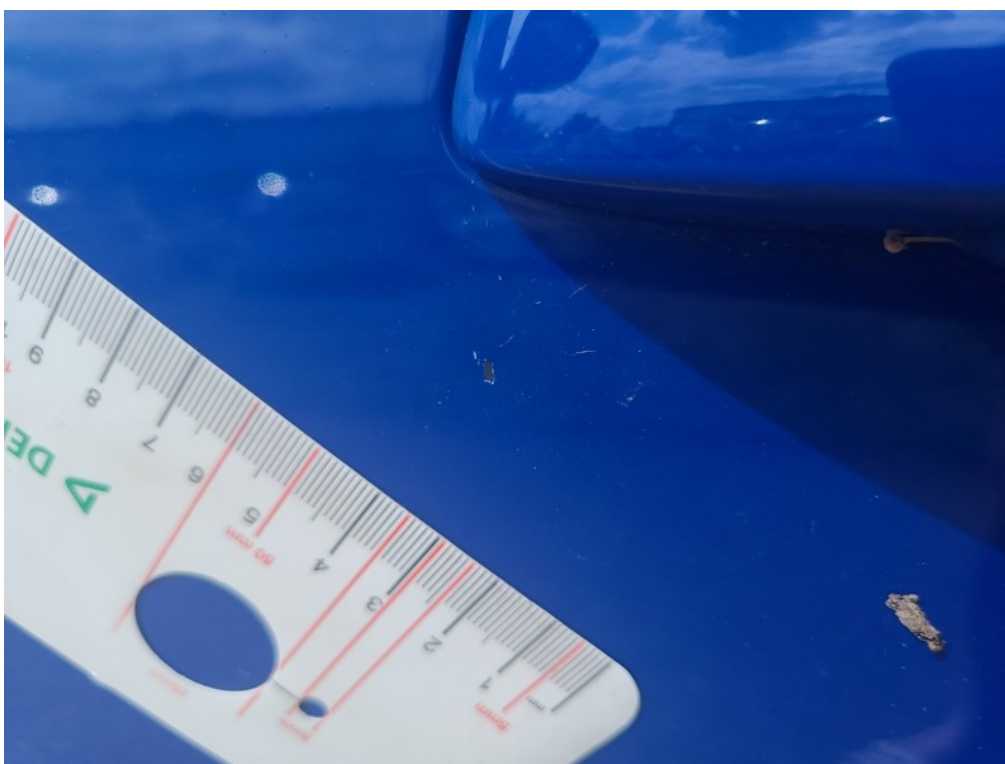
| 2 | Dveře přední levé |

| Deformace |

**2 Dveře přední levé - Deformace**  
Umístění:

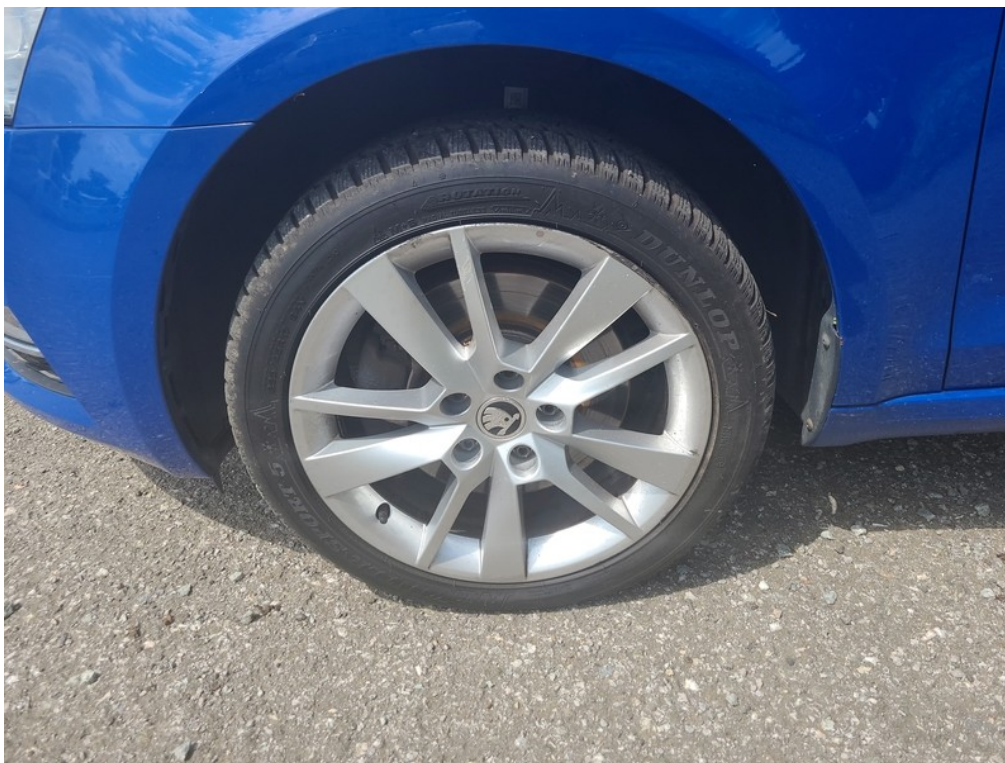
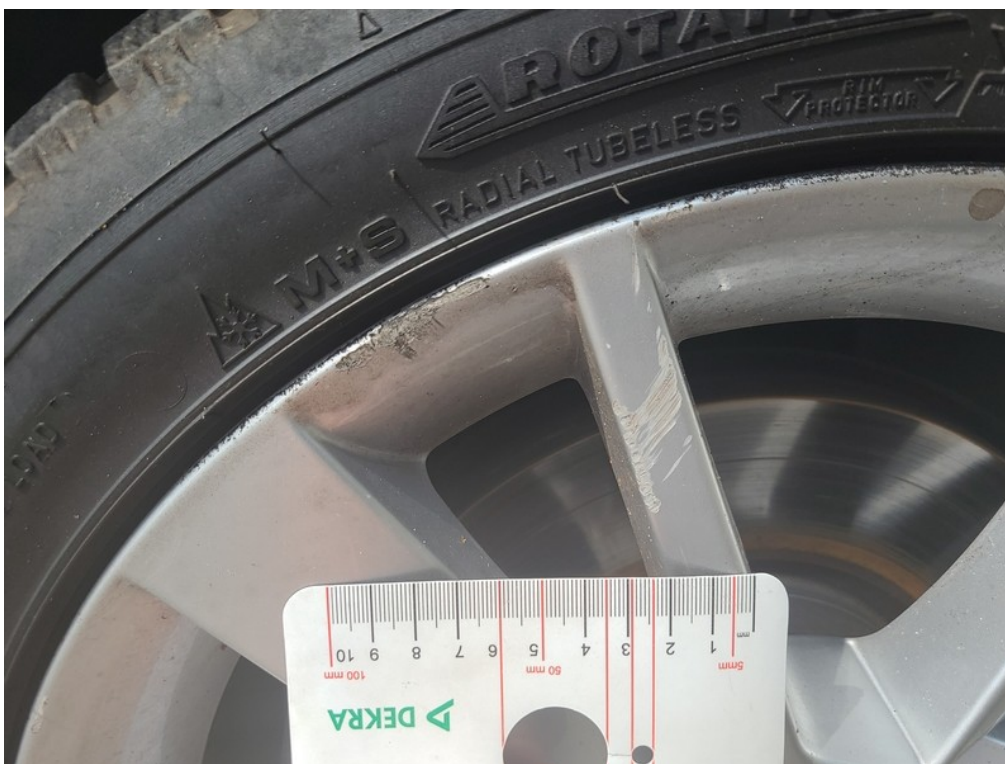
| 3 | Disk LP kola |

**3 Disk LP kola - Škrábance**  
Umístění:

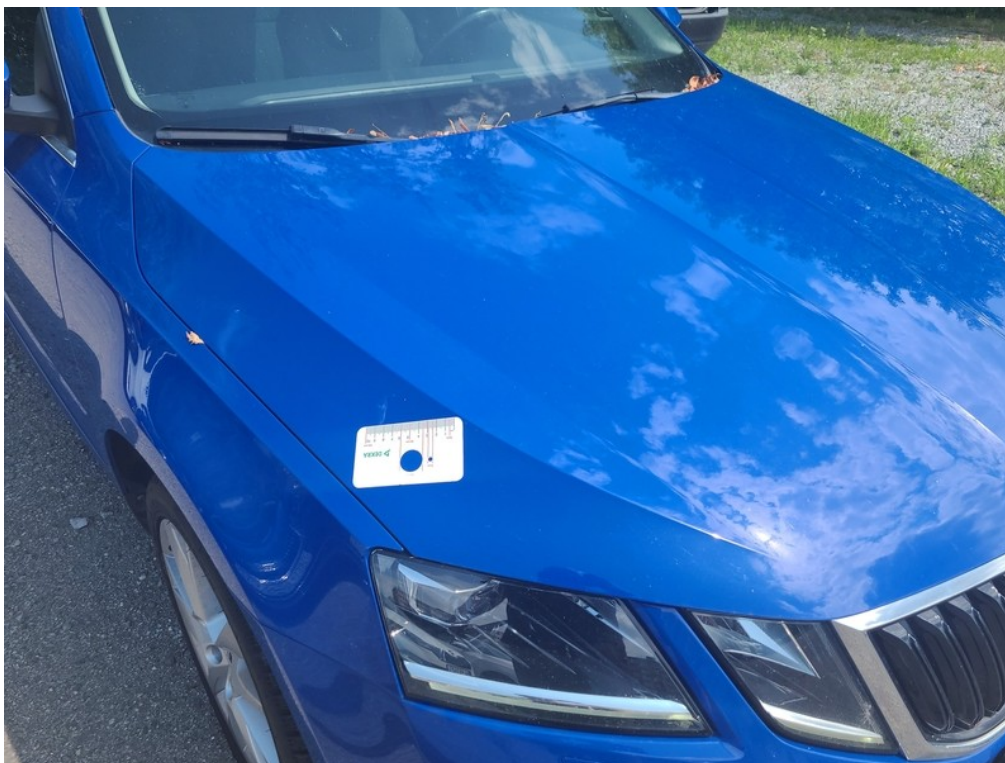
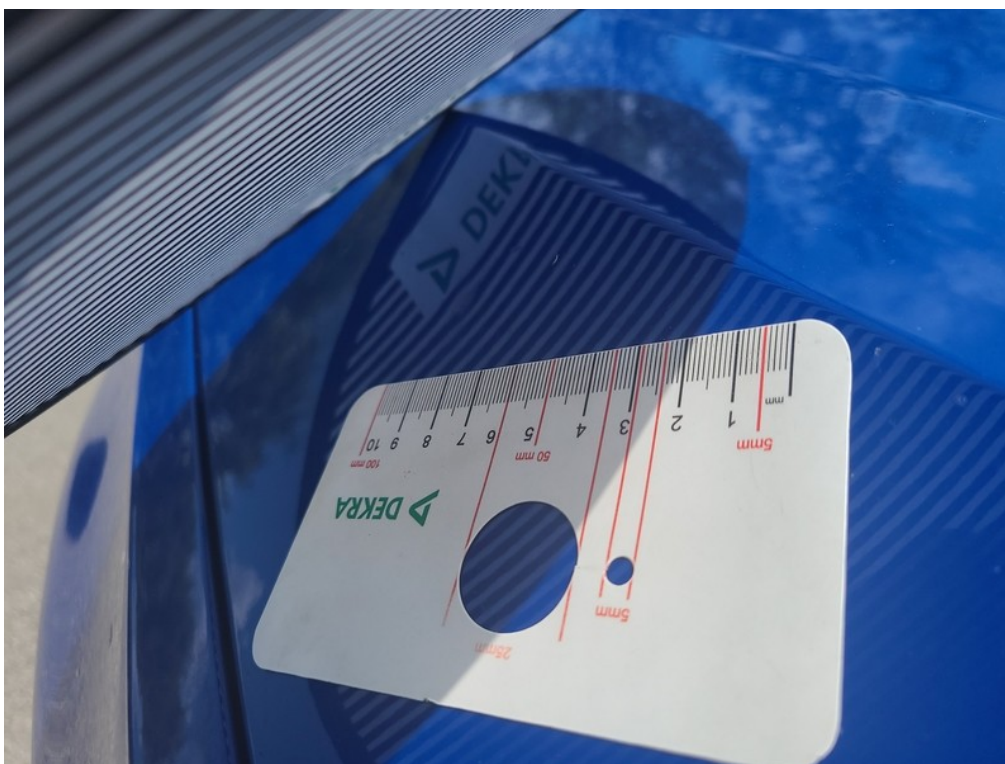
| 4 | Víko motoru |

**4 Viko motoru - Deformace**  
Umístění:

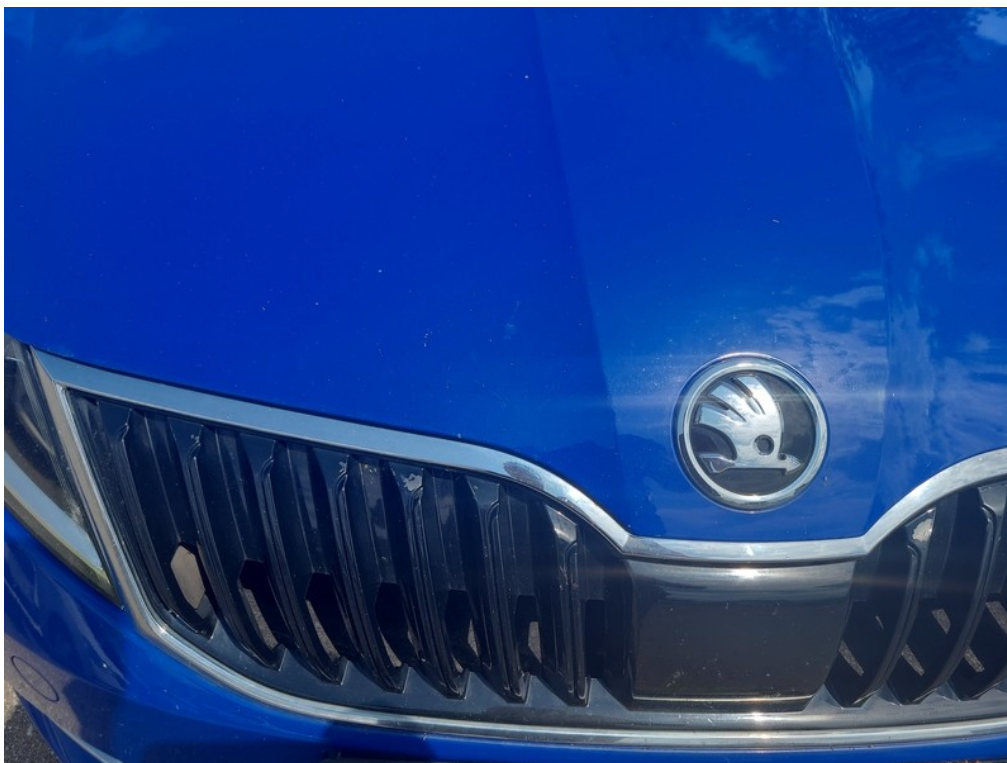
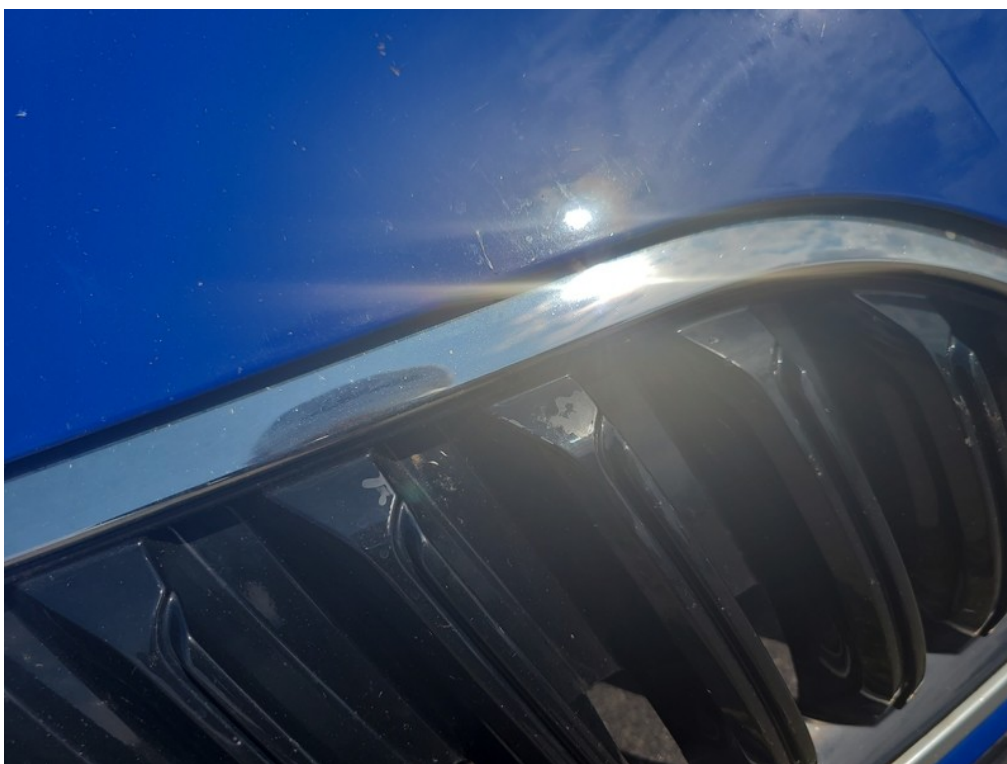
| 5 | Čelní maska |

**5 Čelní maska - Lak**  
Umístění:

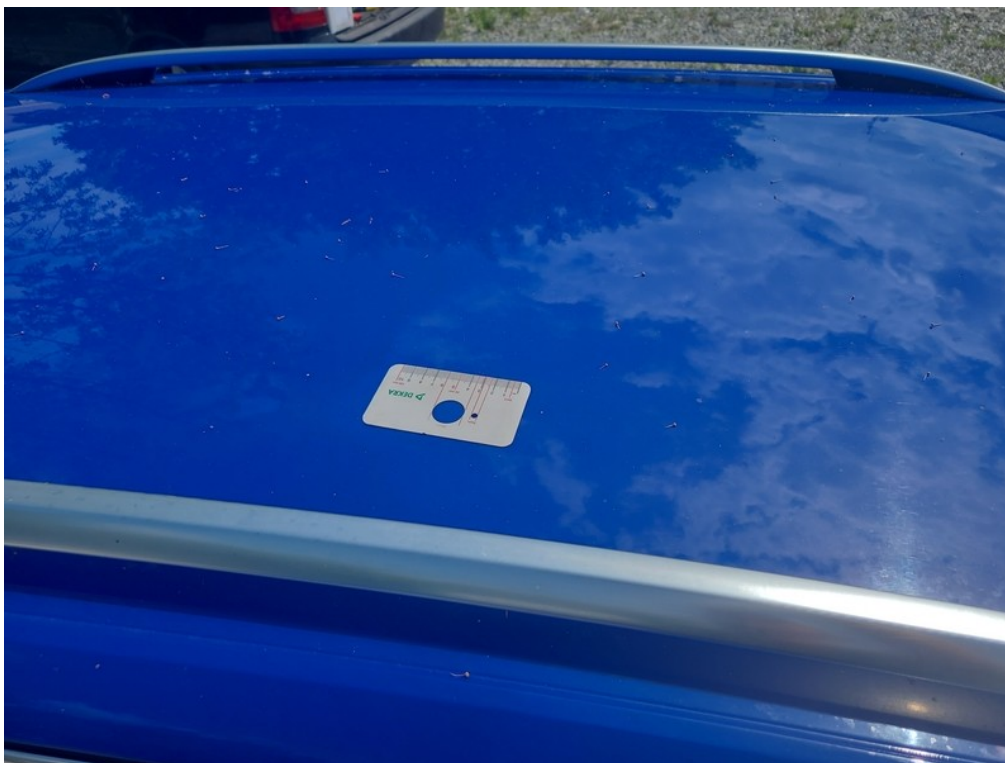
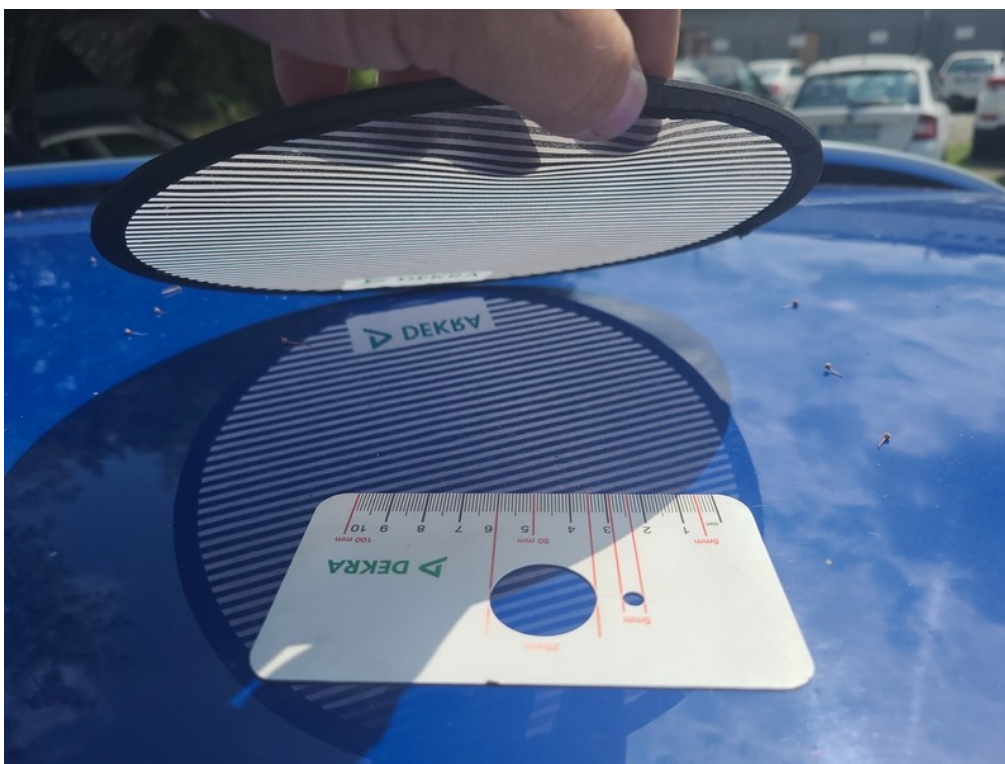
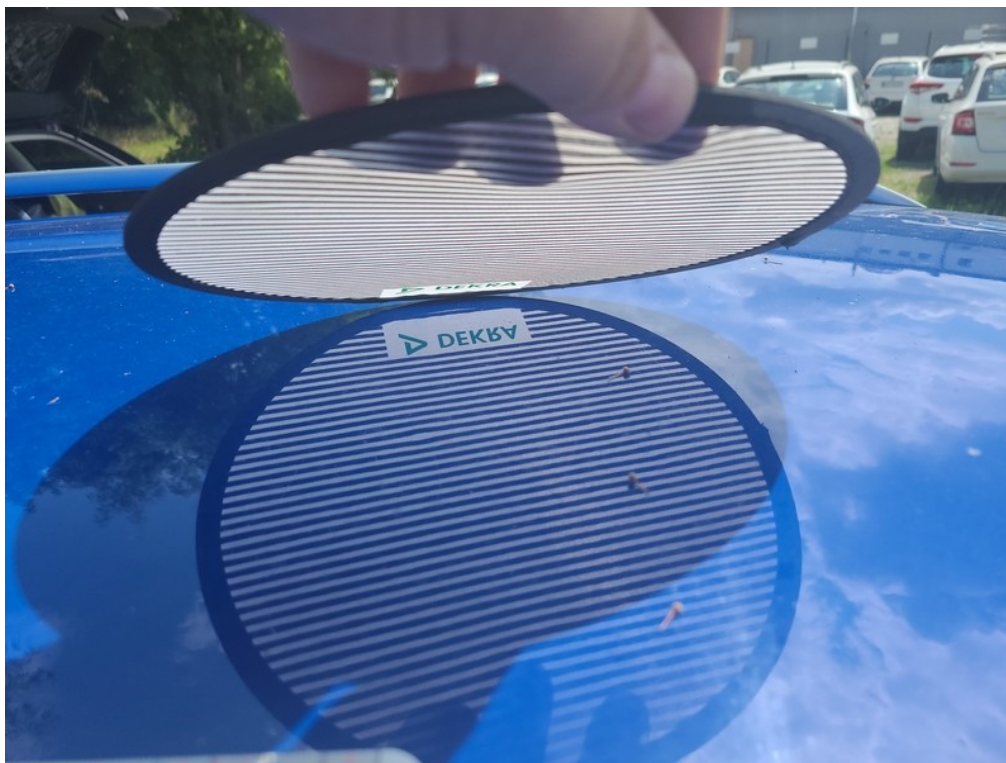
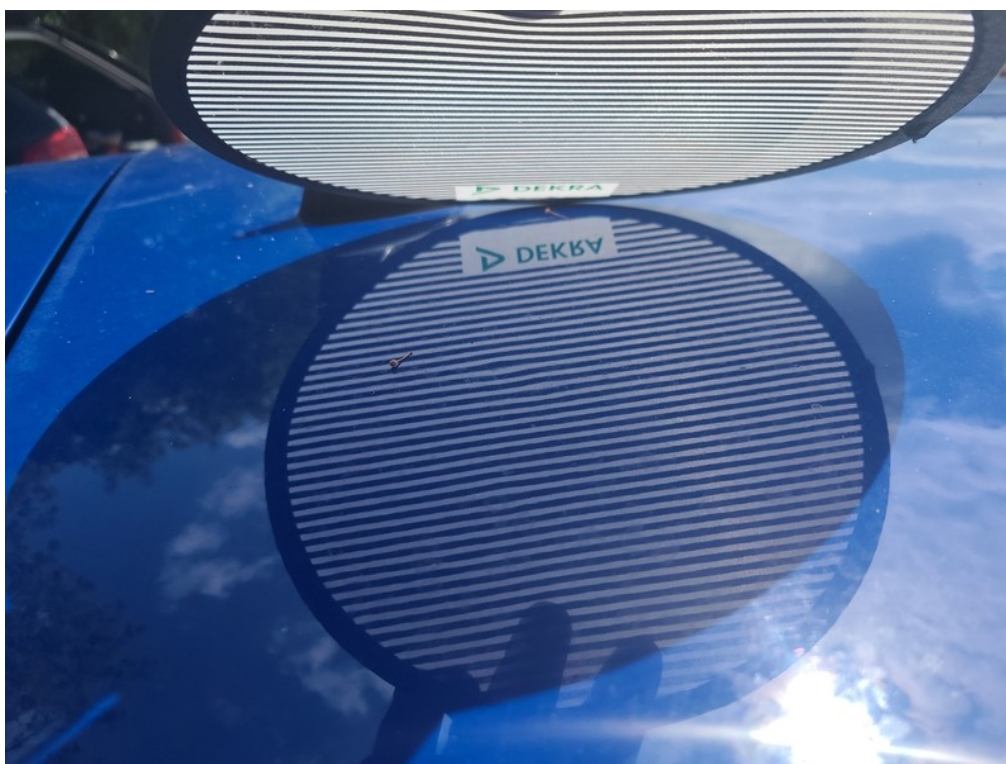
| 6 | Střecha |

**6 Střecha - Jamky od krup**  
Umístění:

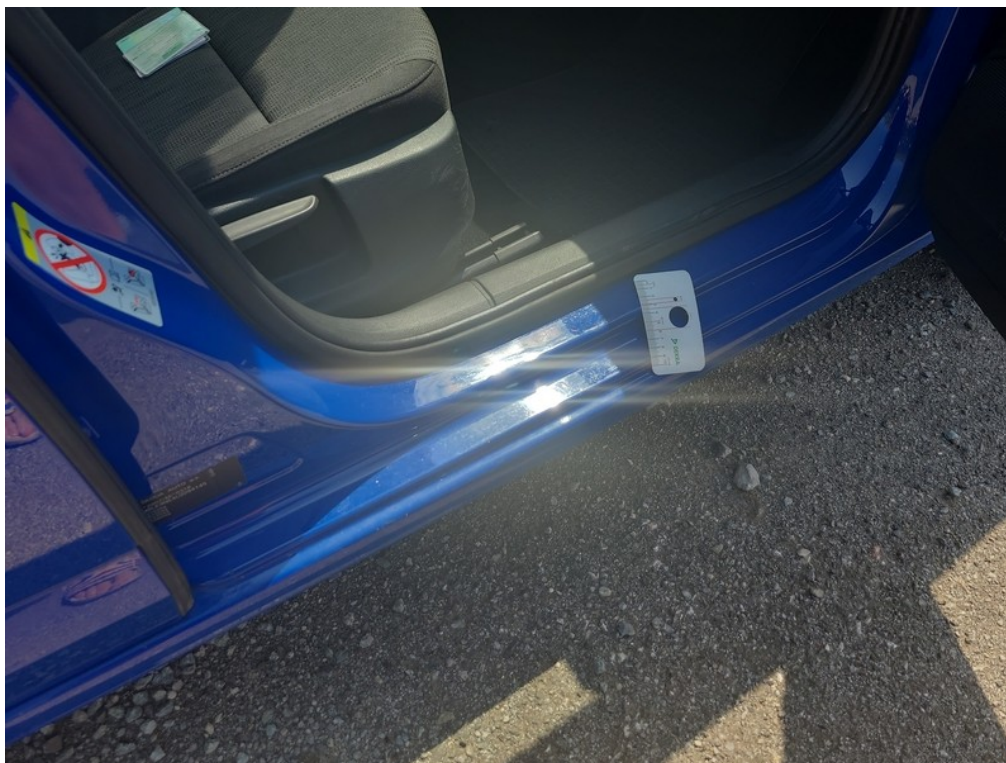
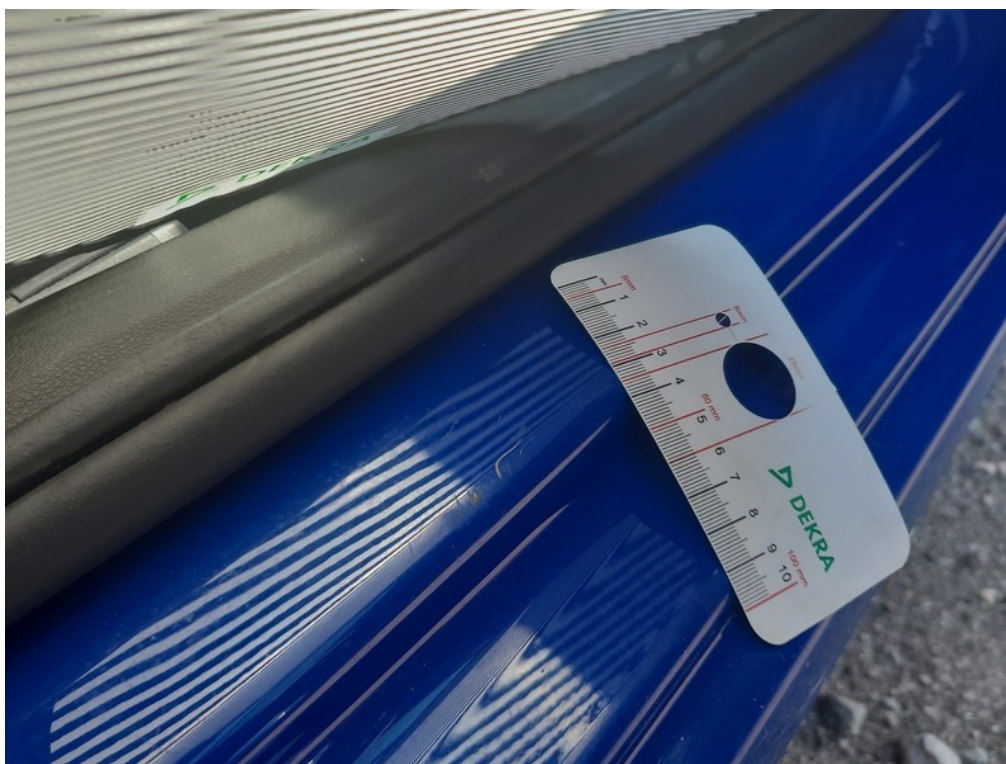
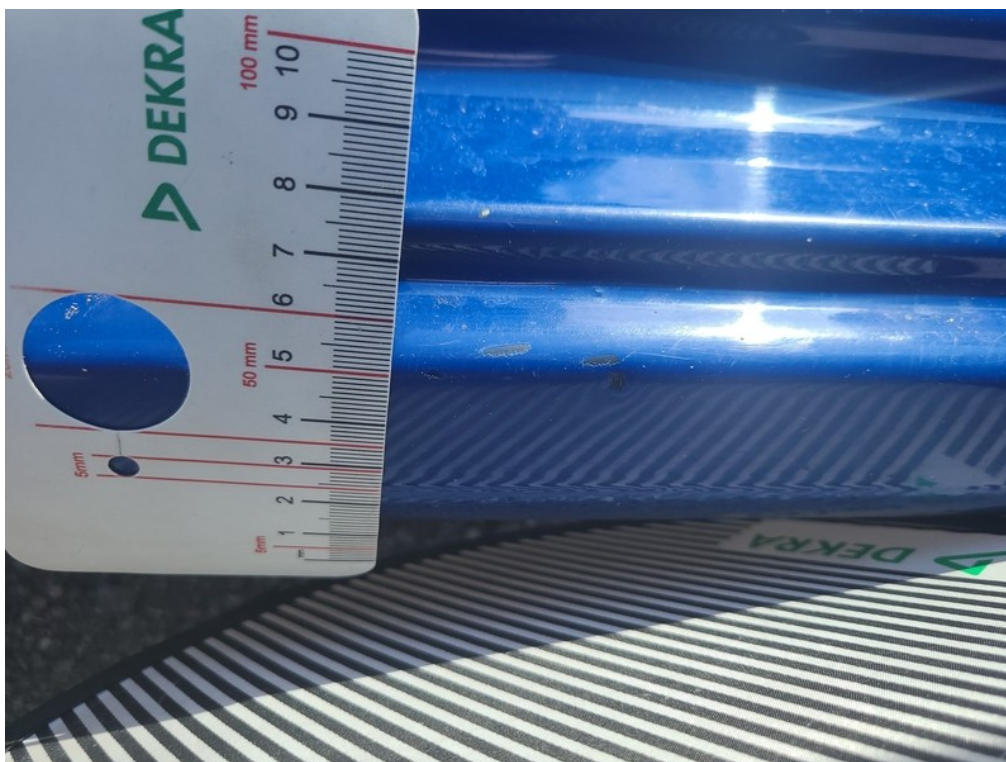
| 7 | Práh pravý |

**7 Práh pravý - Deformace**  
Umístění:

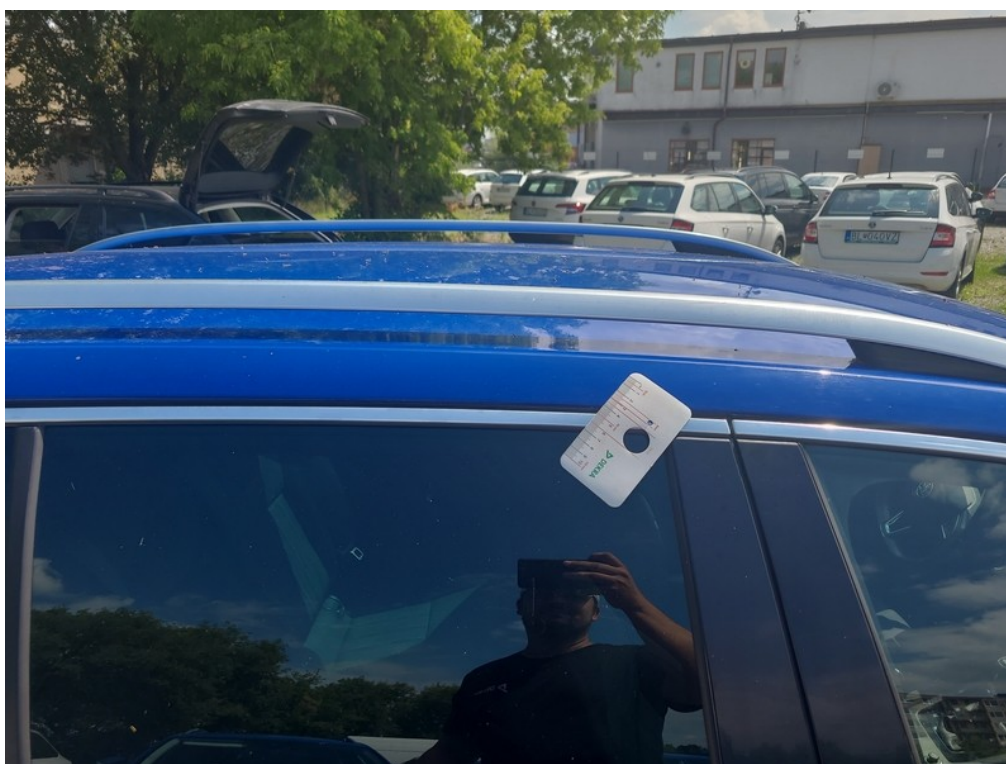
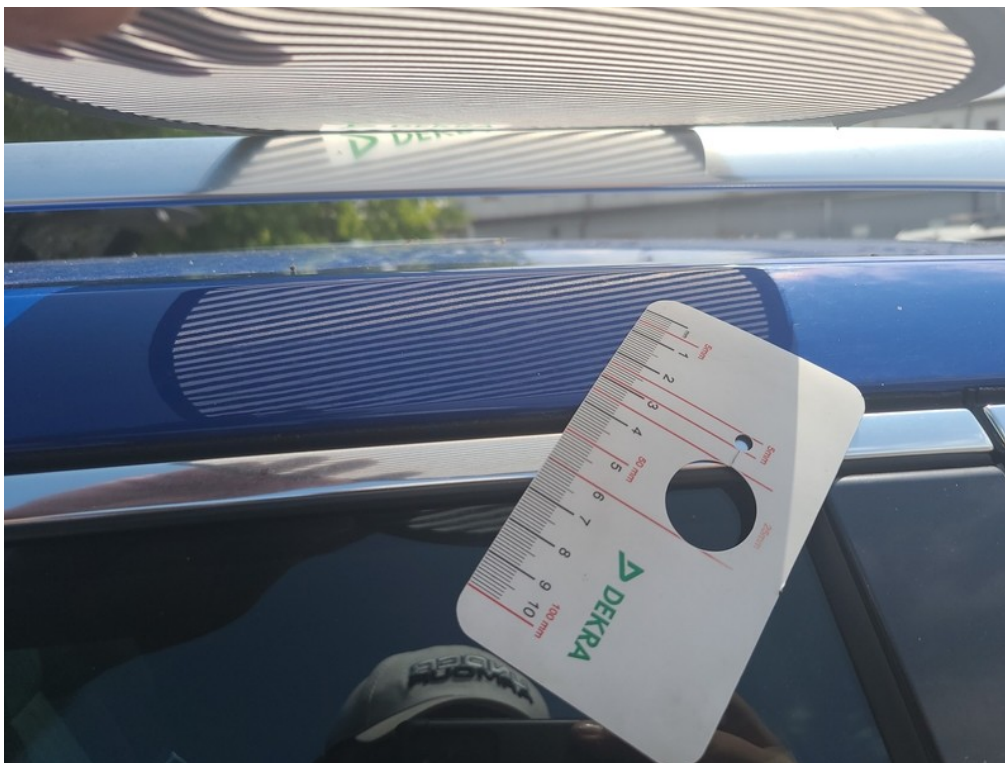
| 8 | Rám dveří pravý |

**8 Rám dveří pravý - Deformace**  
Umístění:

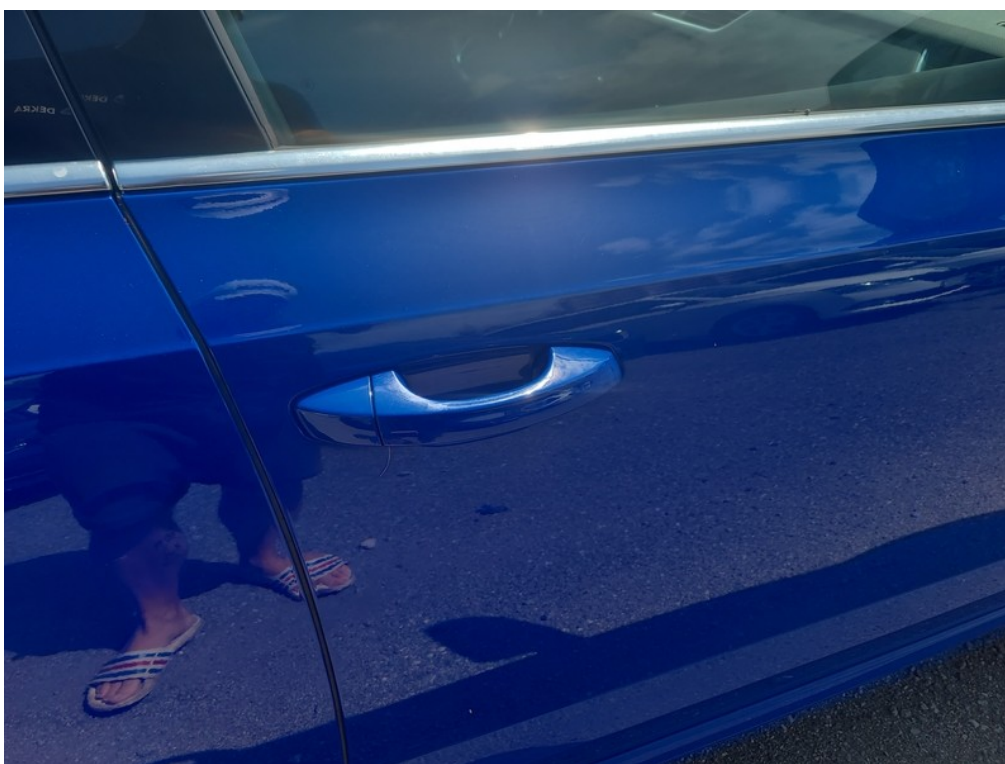
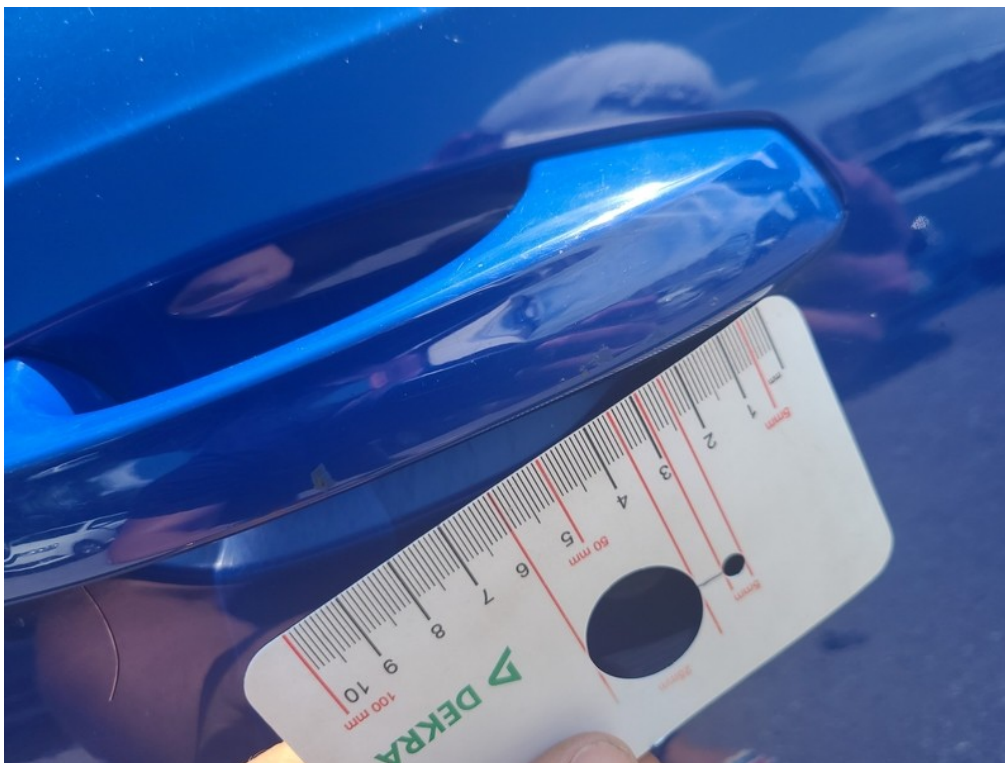
**9**

| 9 | Madlo kliky PP dveří |

**Madlo kliky PP dveří - Škrábance**

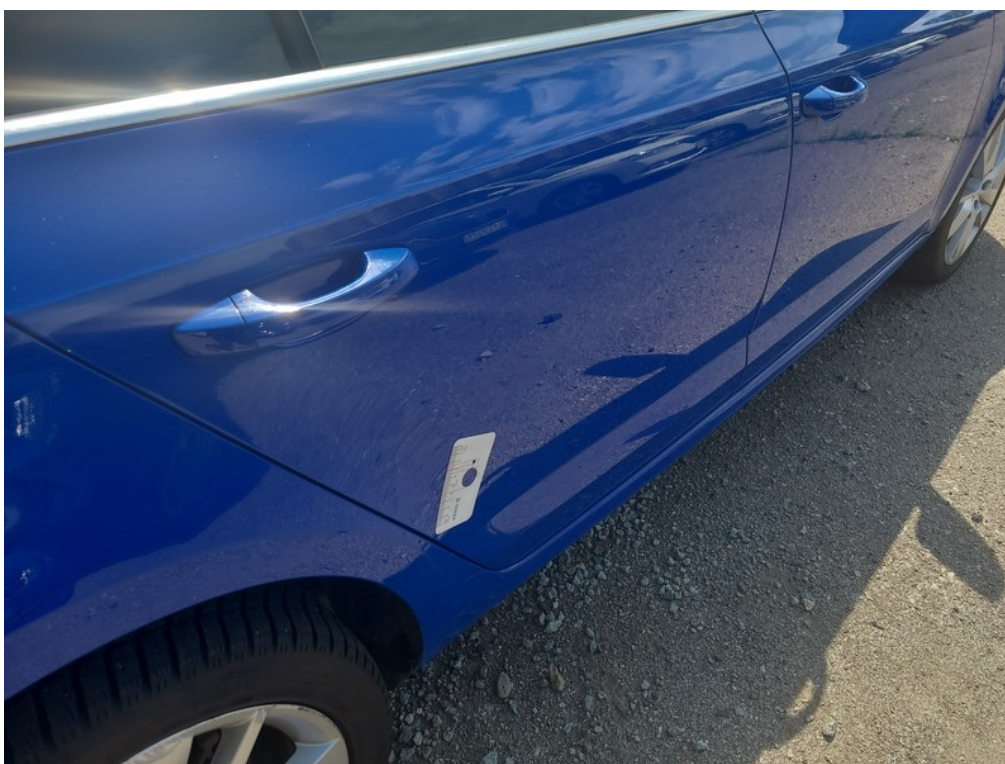
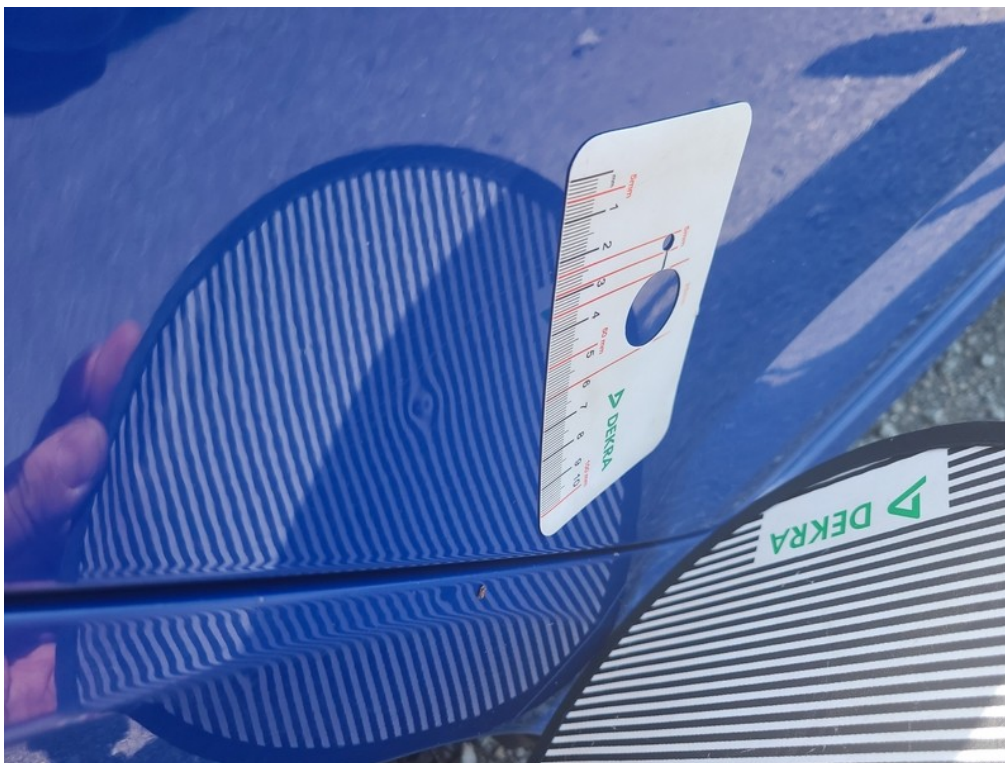
| 10 | Dveře zadní pravé |

10 Dveře zadní pravé - Deformace  
Umístění:

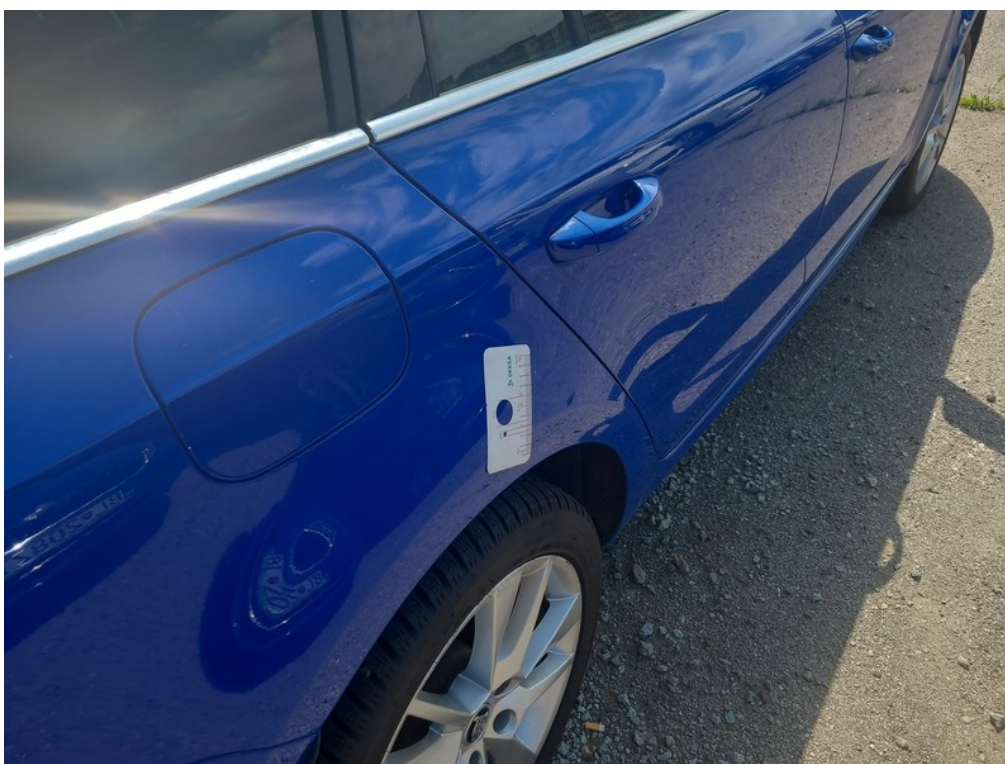
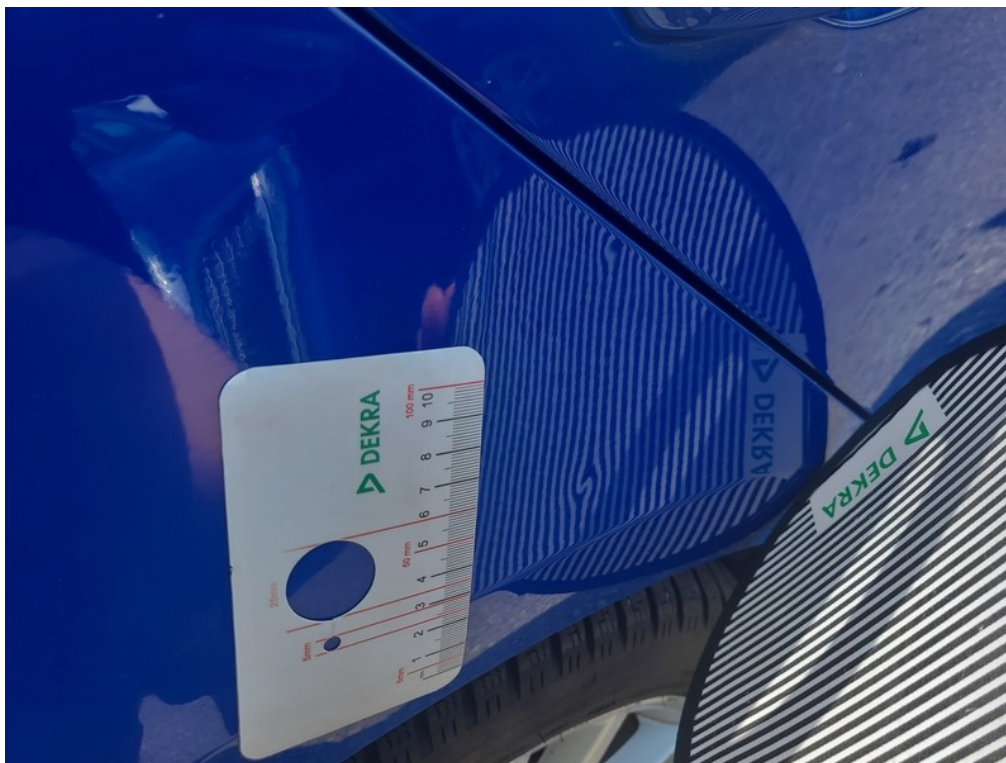
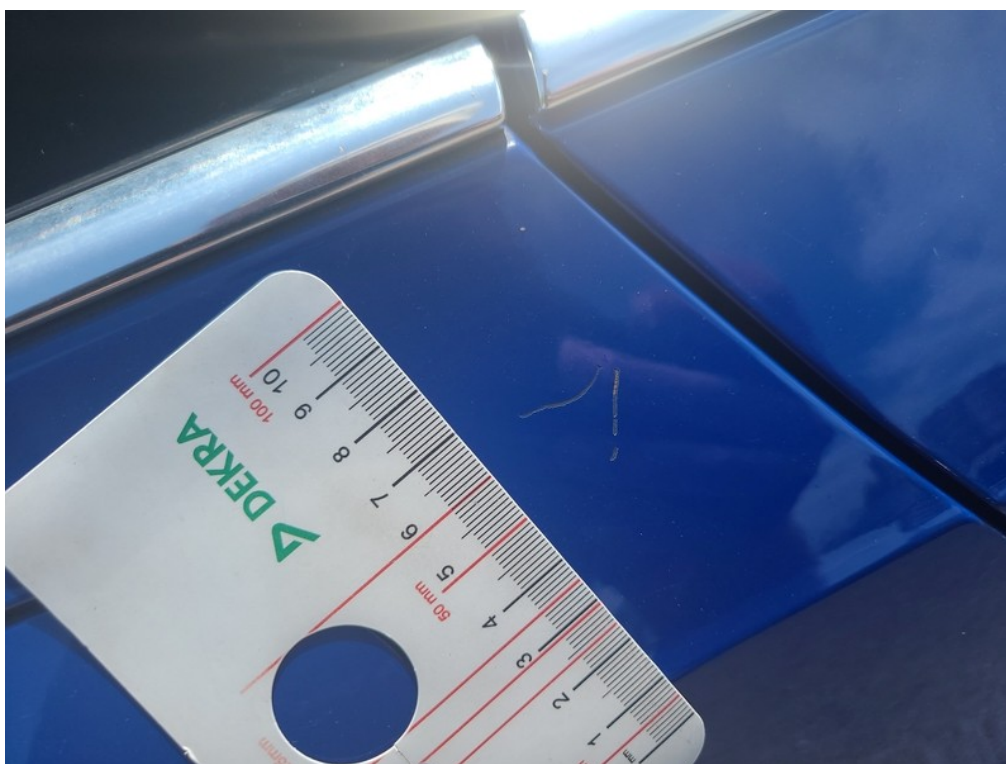
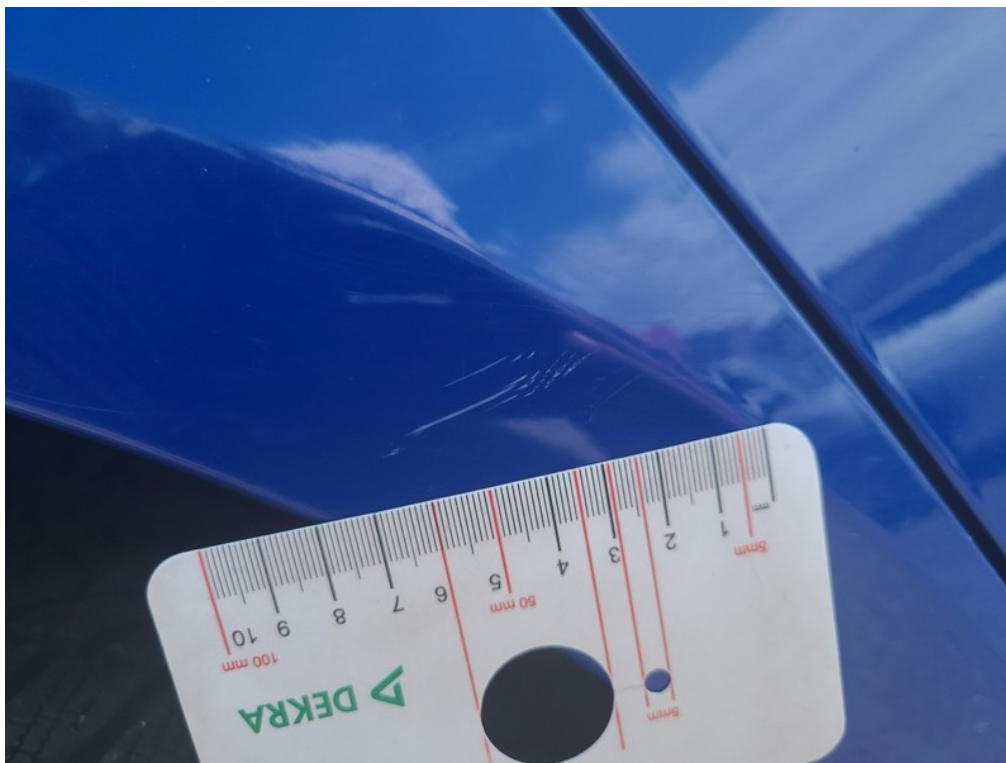
| 11 | Bočnice zadní pravá |

**11 Bočnice zadní pravá - Deformace**  
Umístění: Exteriér (vnější prostor)
