**DEKRA Slovensko s.r.o.**  
Panónska cesta 47  
851 04 Bratislava

**ARVAL SLOVAKIA, s.r.o.**  
Pribinova 19  
811 09 Bratislava

## ÚDAJE O PROHLÍDCE

| RZ: | <b>BL589ZH</b> | VIN: | TMBLK9NE4L0094145 |

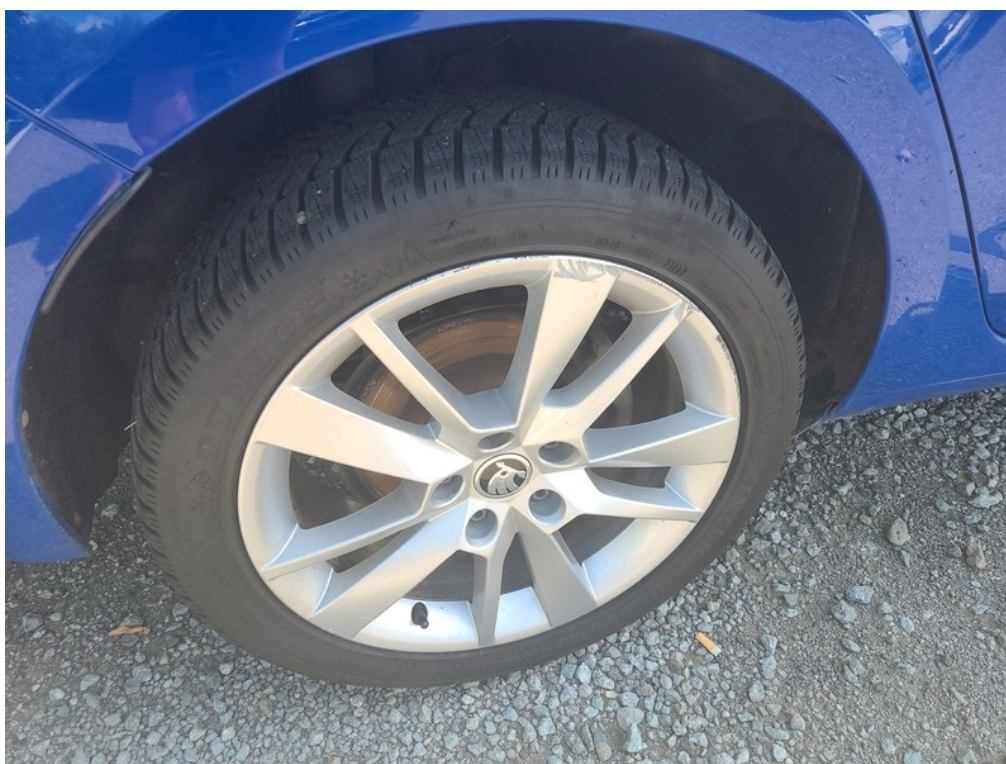
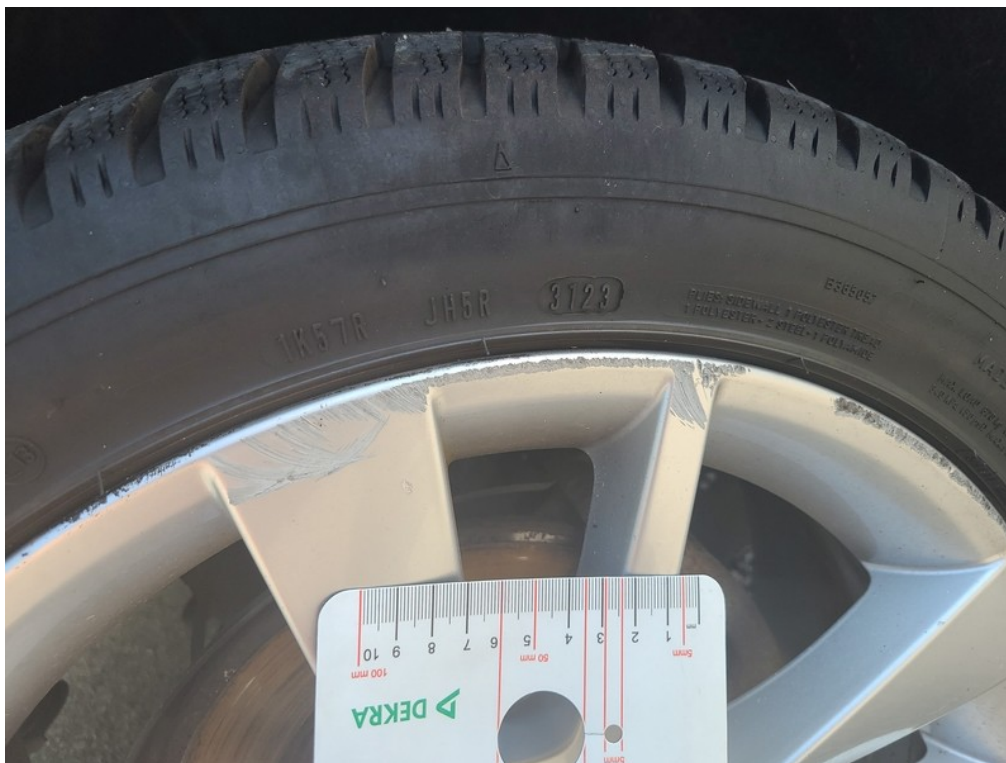
| 12 | Disk PZ kola |

**12** Disk PZ kola - Škrábance  
Umístění:

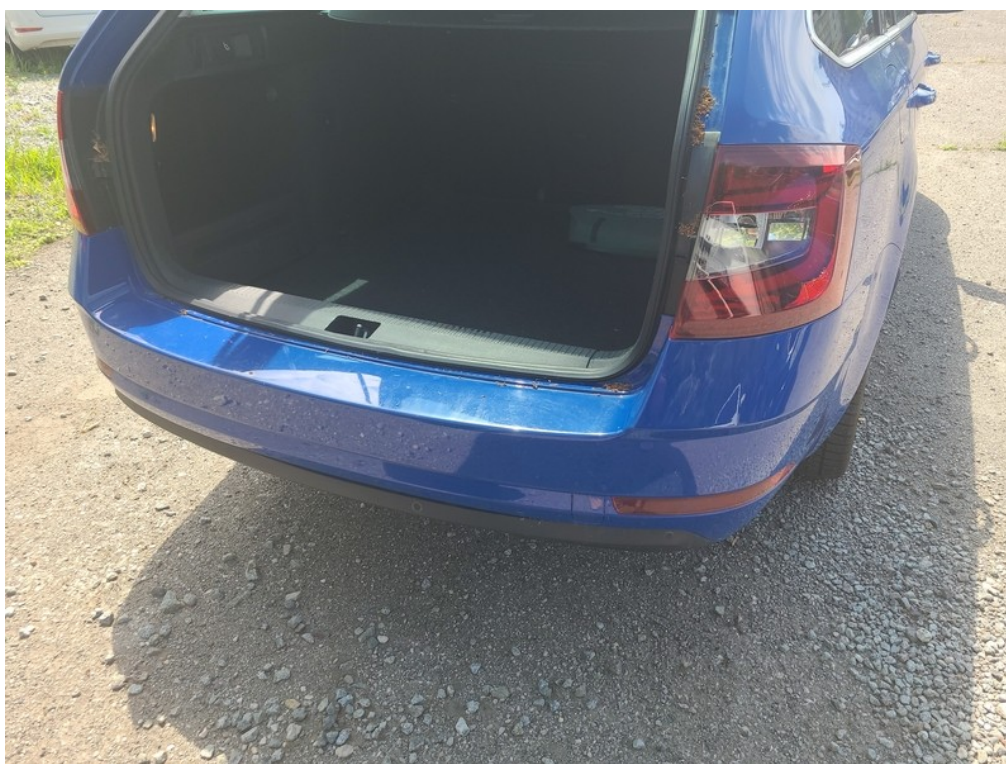
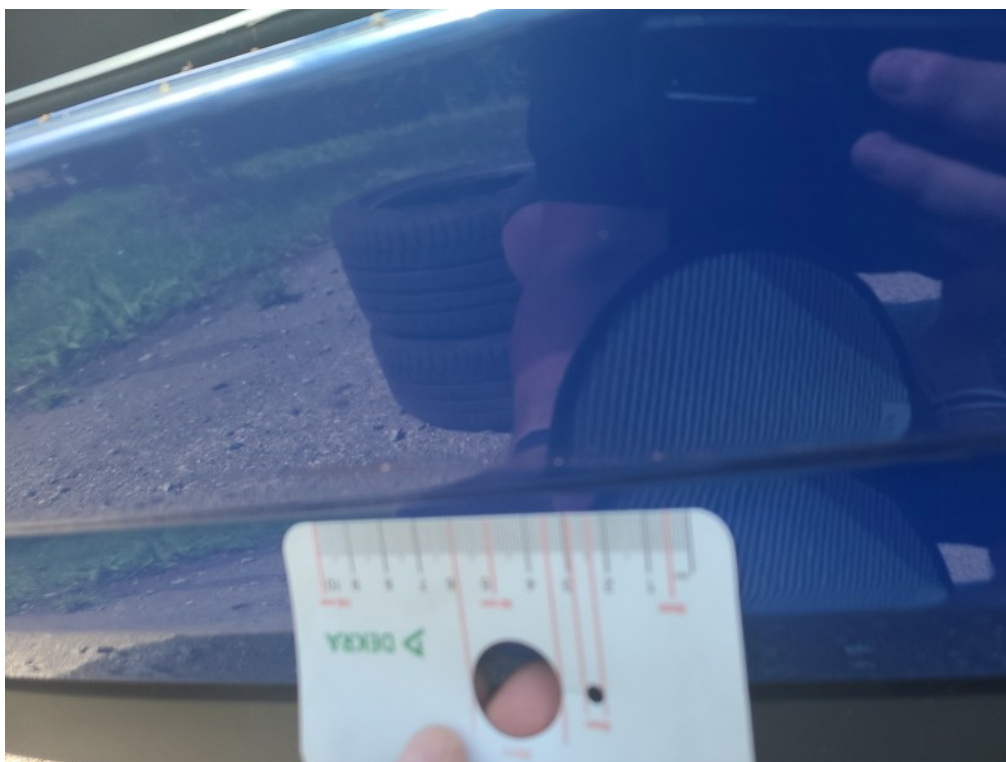
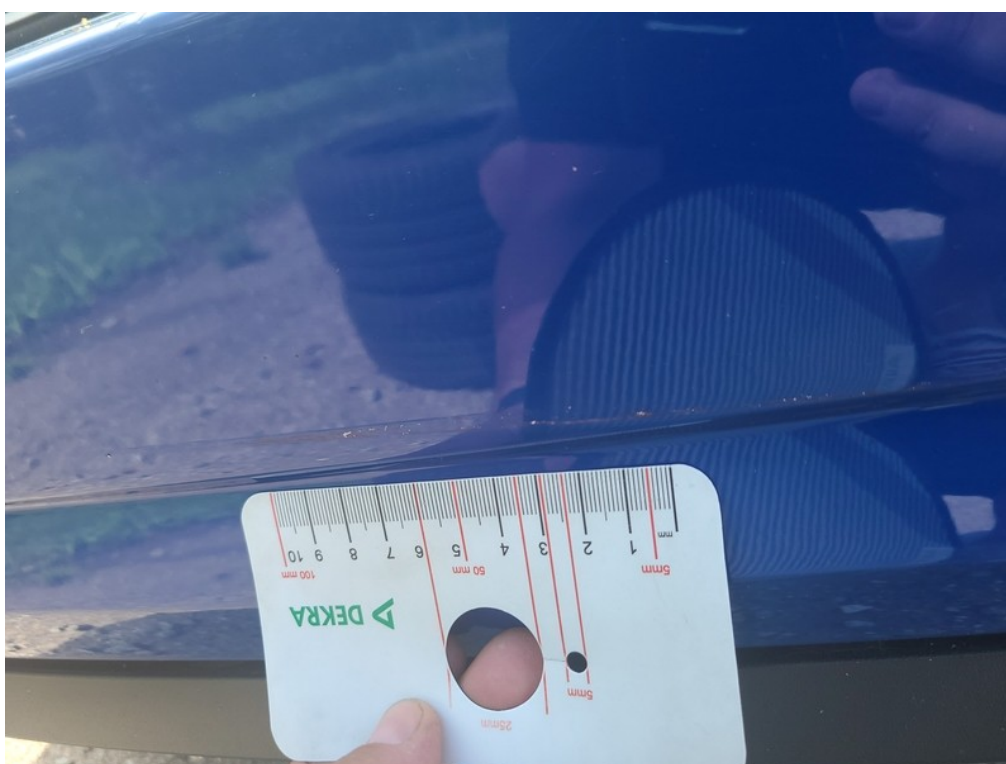
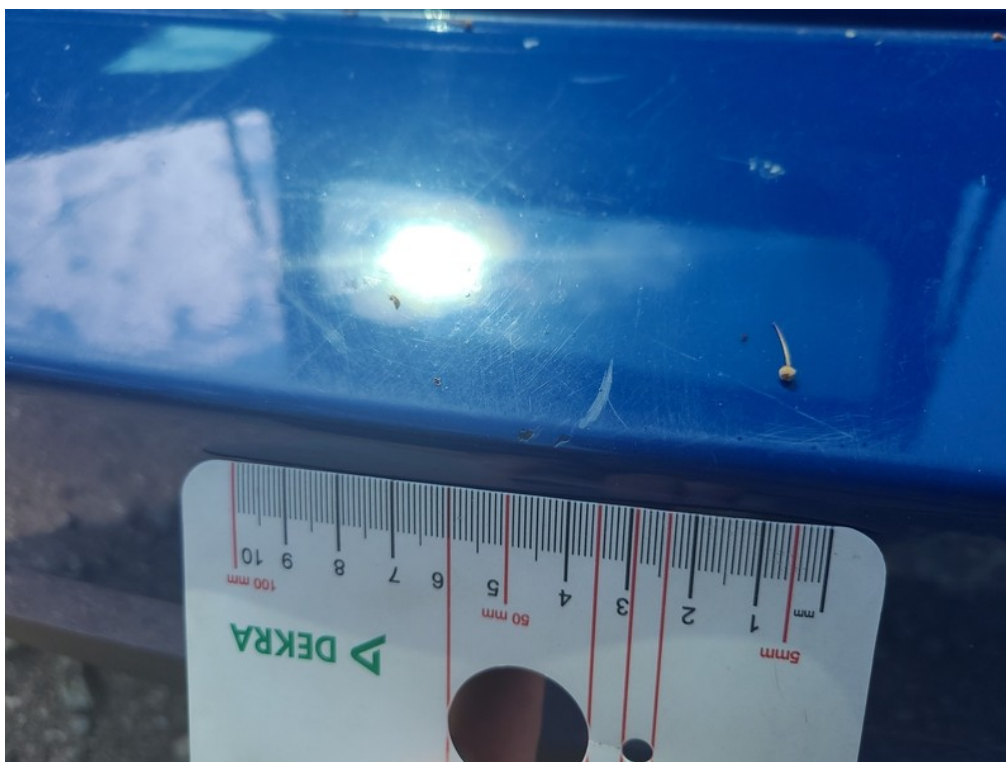
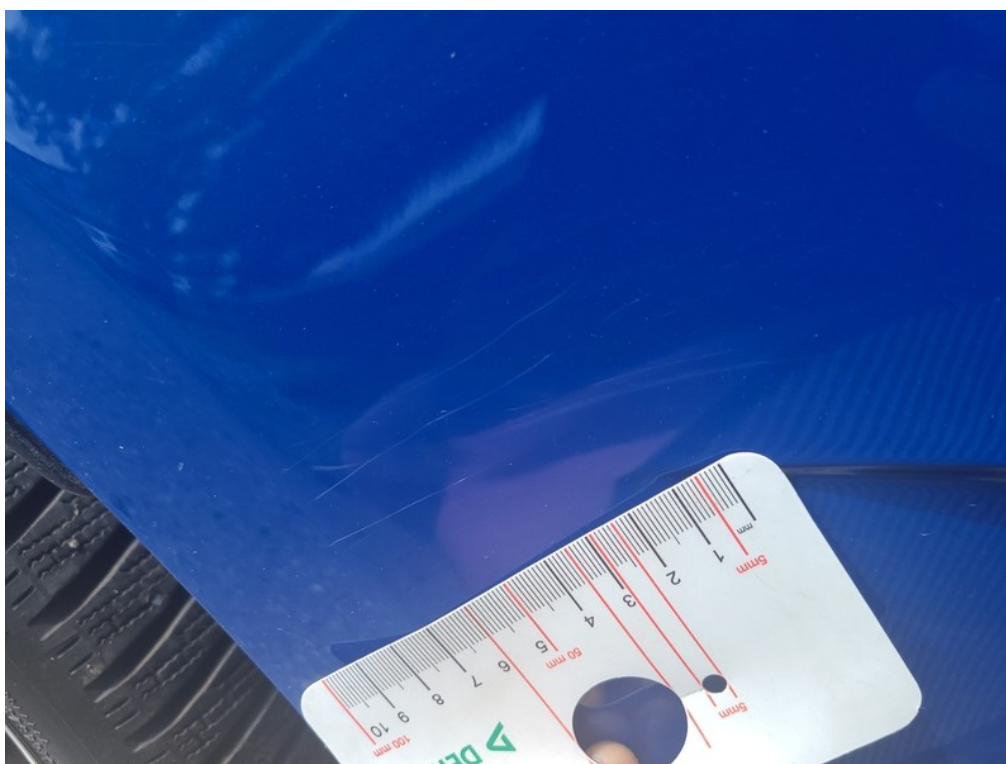
| 13 | Zadní nárazník |

**13** Zadní nárazník - Škrábance

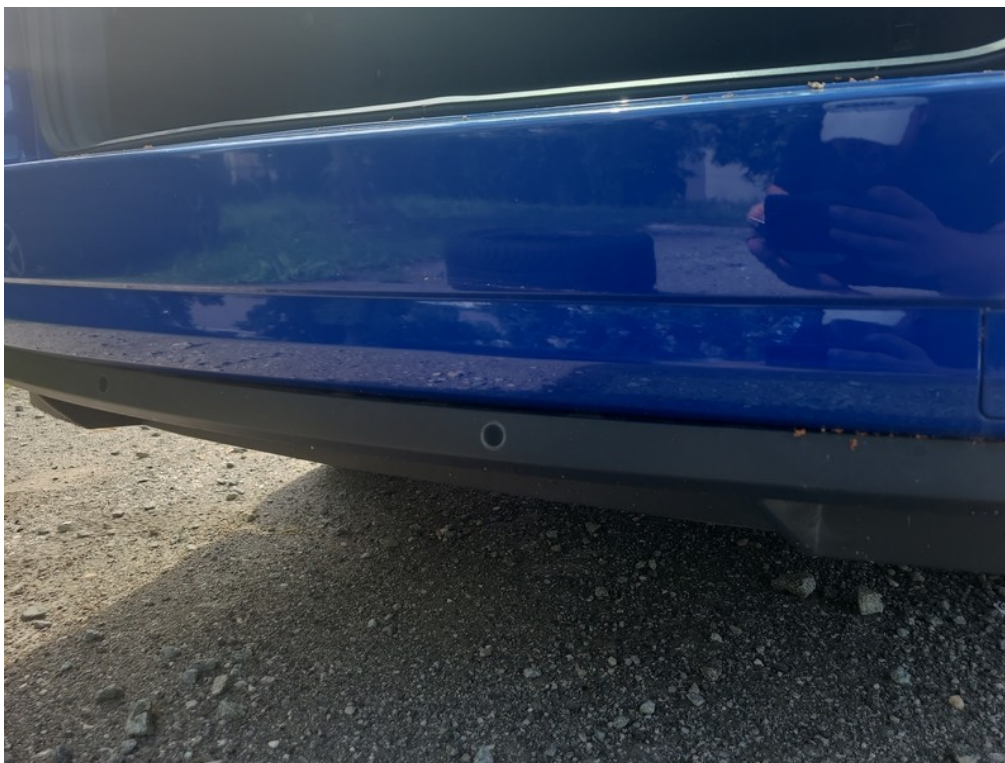
| 14 | Spojler Z nárazníku |

**14** Spojler Z nárazníku - Ke slícování

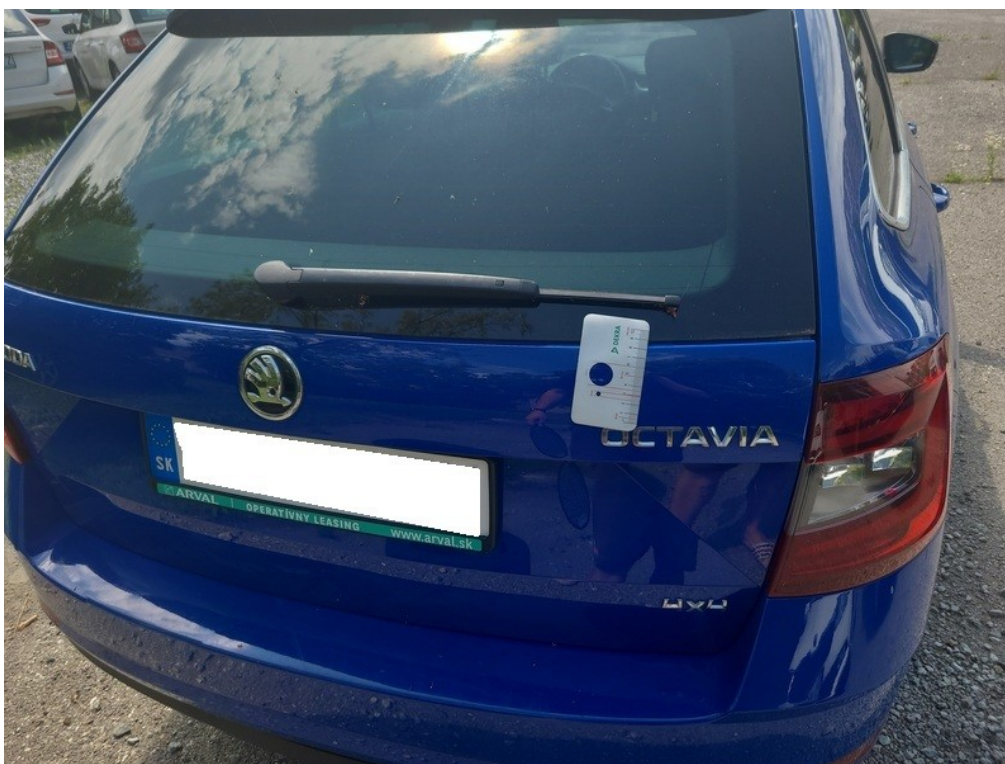
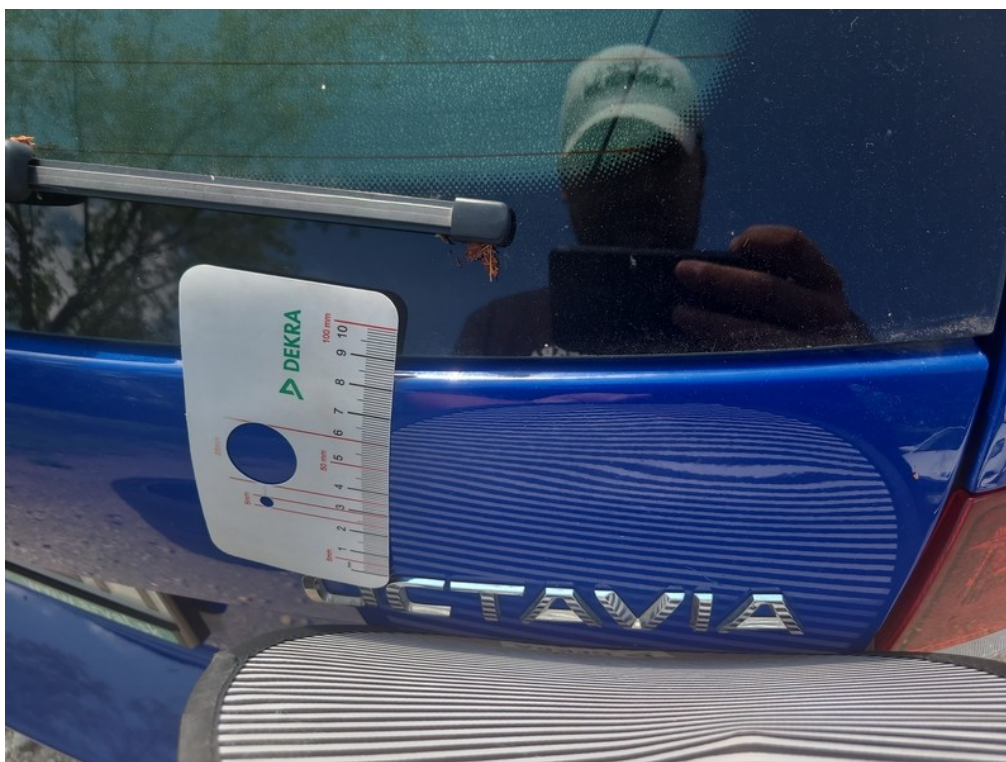
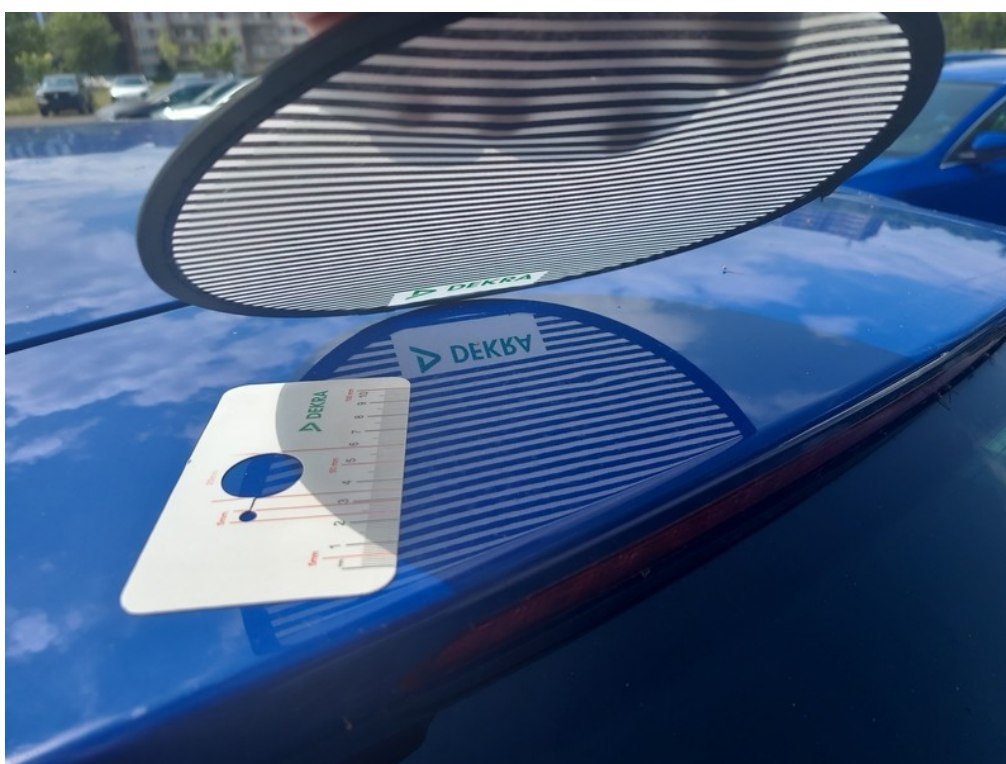
| 15 | Víko zavazadlového prostoru |

**15** Víko zavazadlového prostoru - Deformace

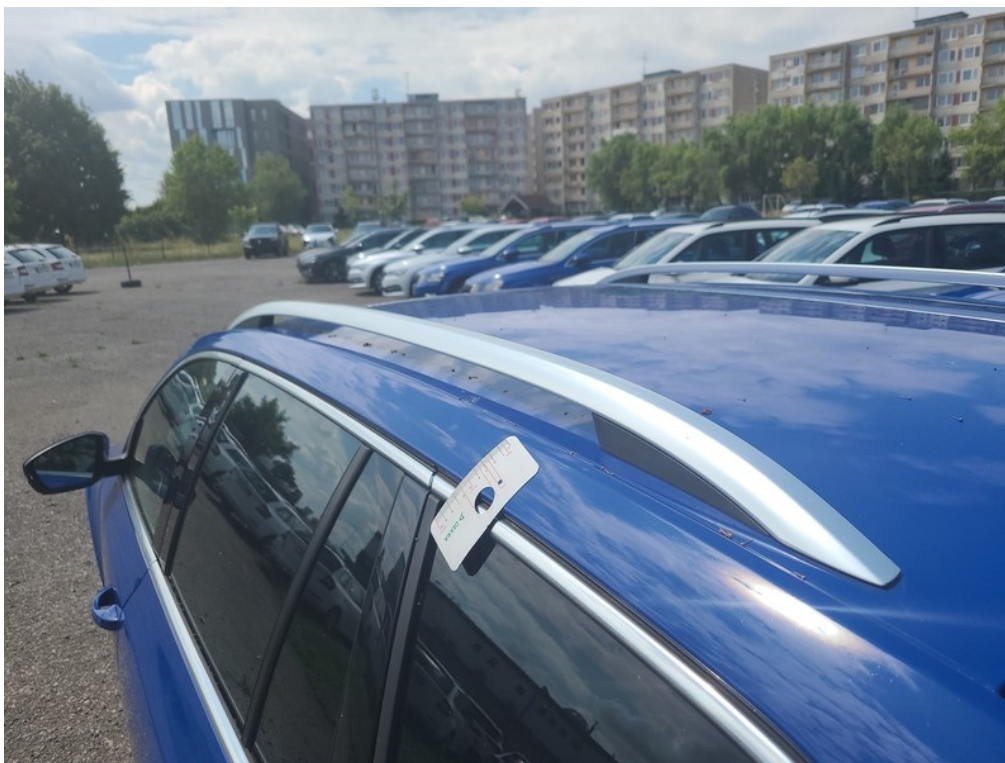
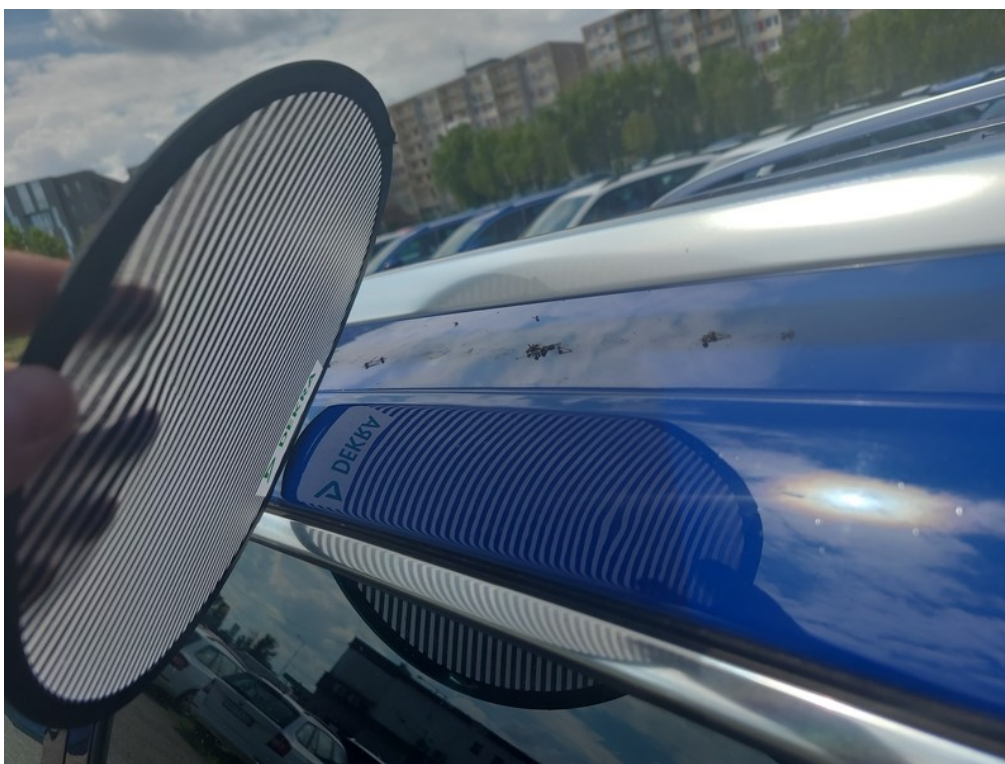
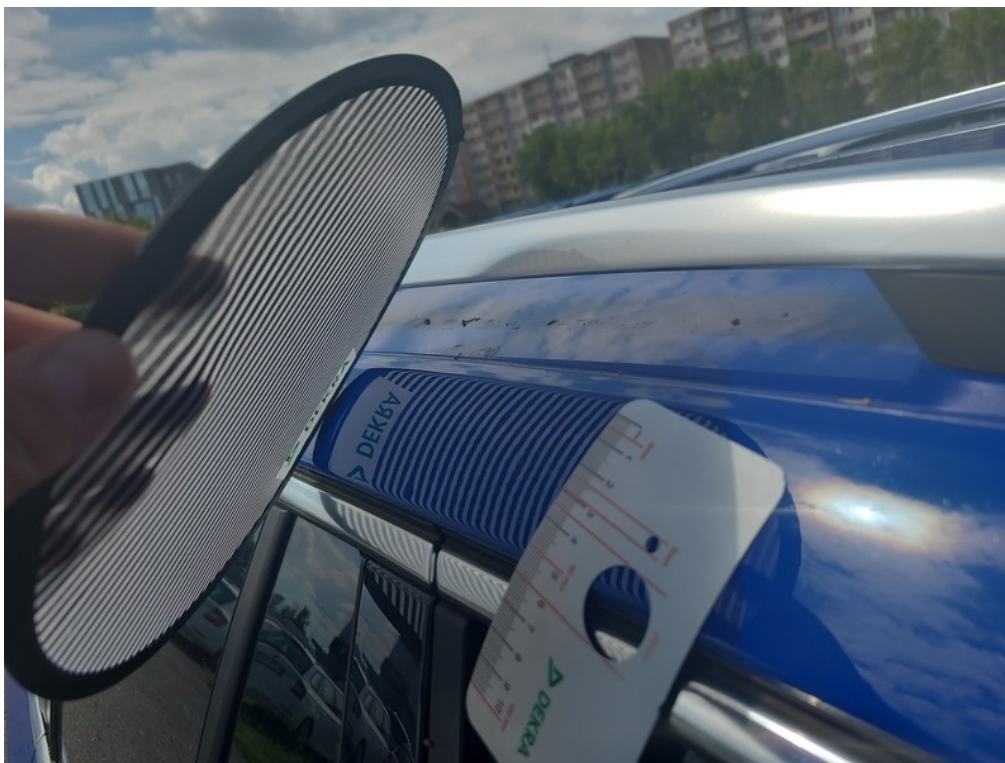
| 16 | Rám dveří levý |

**16** Rám dveří levý - Jamky od krup

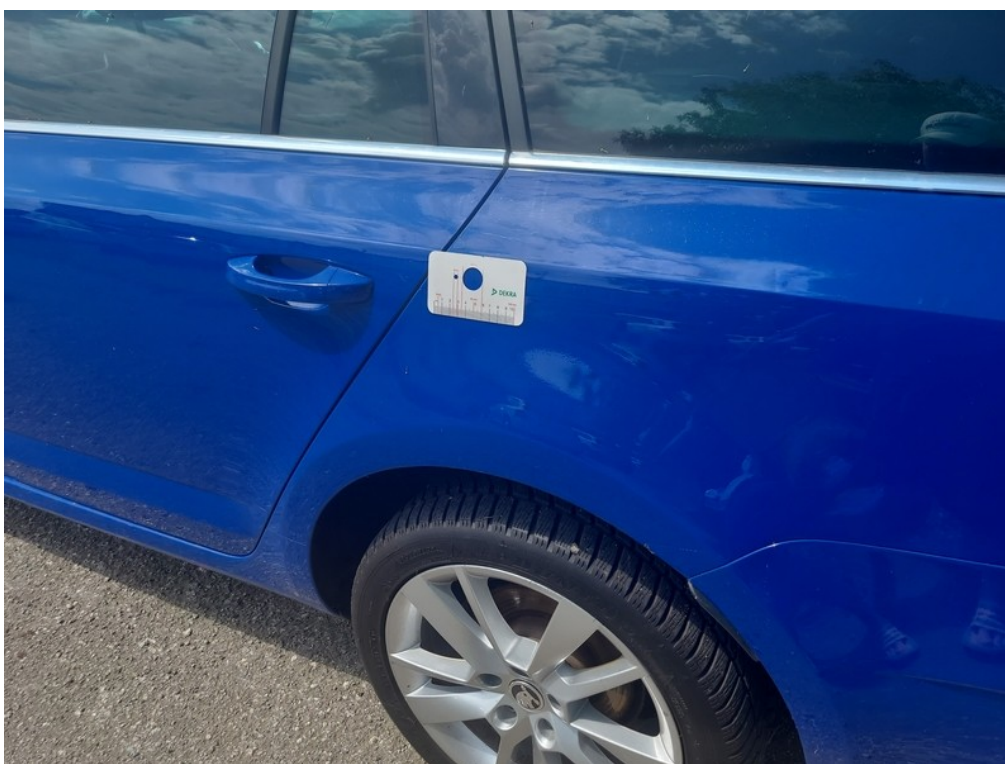
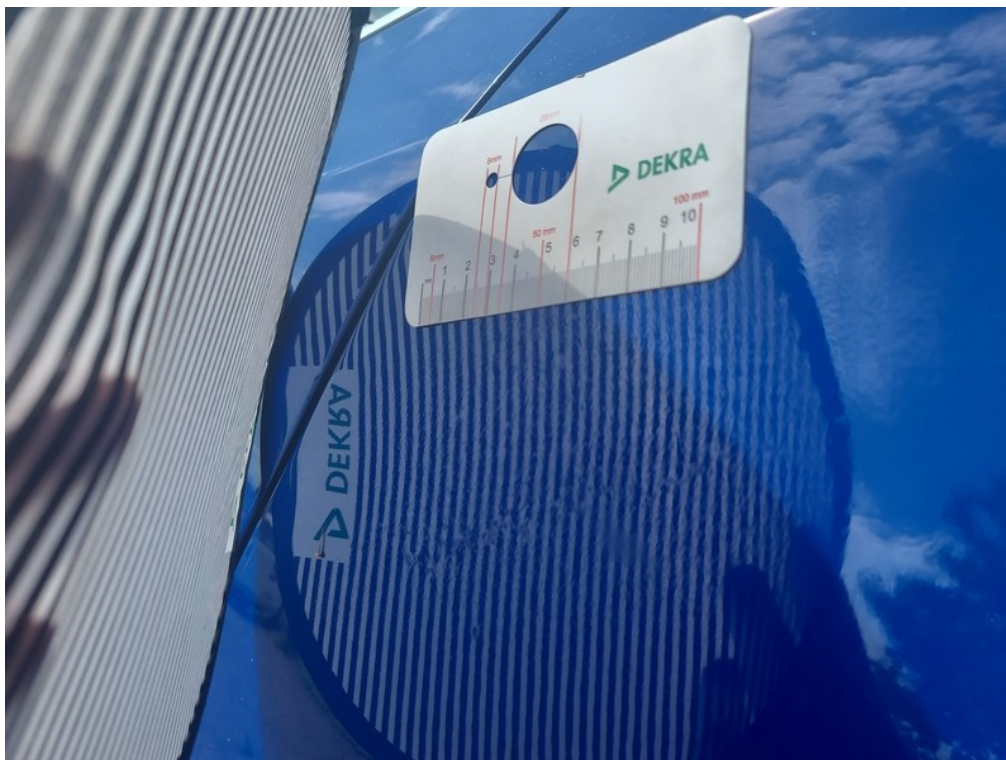
Tloušťka barevné vrstvy - největší hodnota: P víko 100 µm; LP blatník 110 µm; LP dveře 114 µm; LZ dveře 115 µm; LZ bok 970 µm; Z víko 130 µm; PZ bok 114 µm; PZ dveře 112 µm; PP dveře 113 µm; PP blatník 115 µm; Střecha 102 µm;

| 17 | Bočnice zadní levá |

**17 Bočnice zadní levá - Neodborná oprava**  
Umístění: Exteriér (vnější prostor)

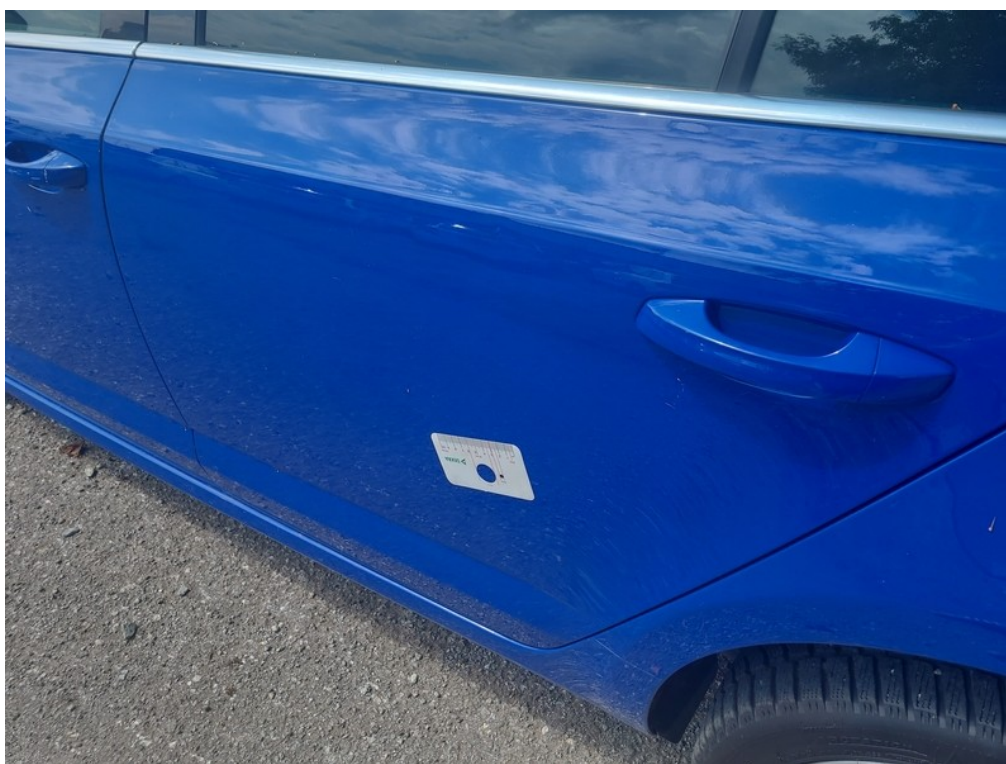
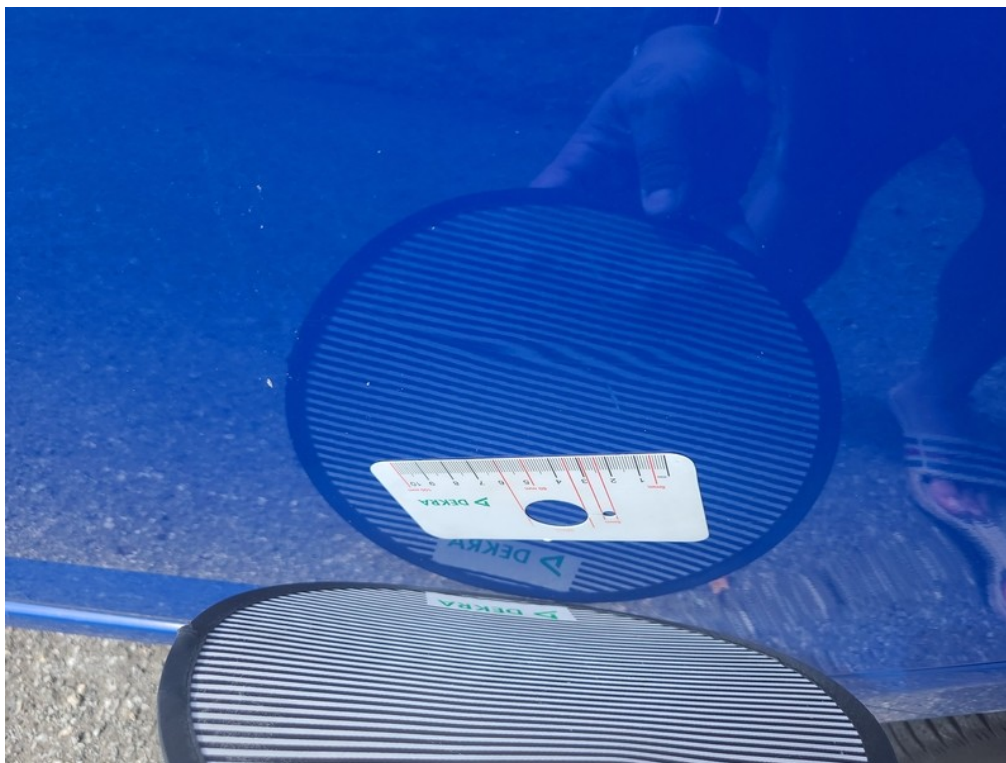
| 18 | Dveře zadní levé |

**18 Dveře zadní levé - Deformace**

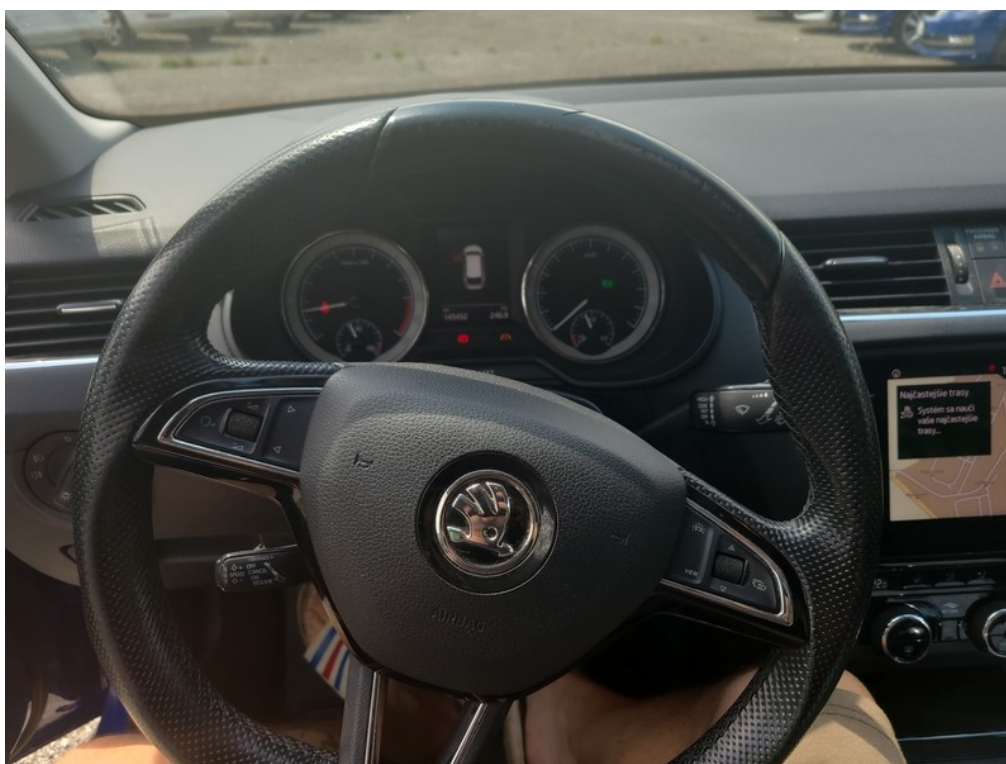
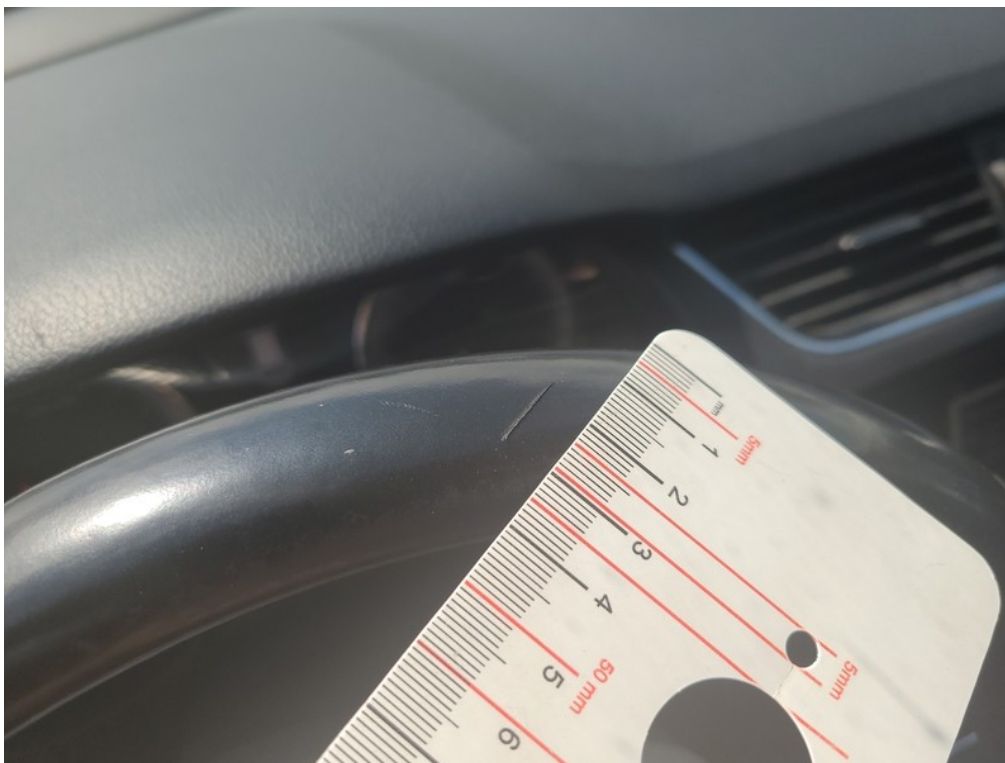
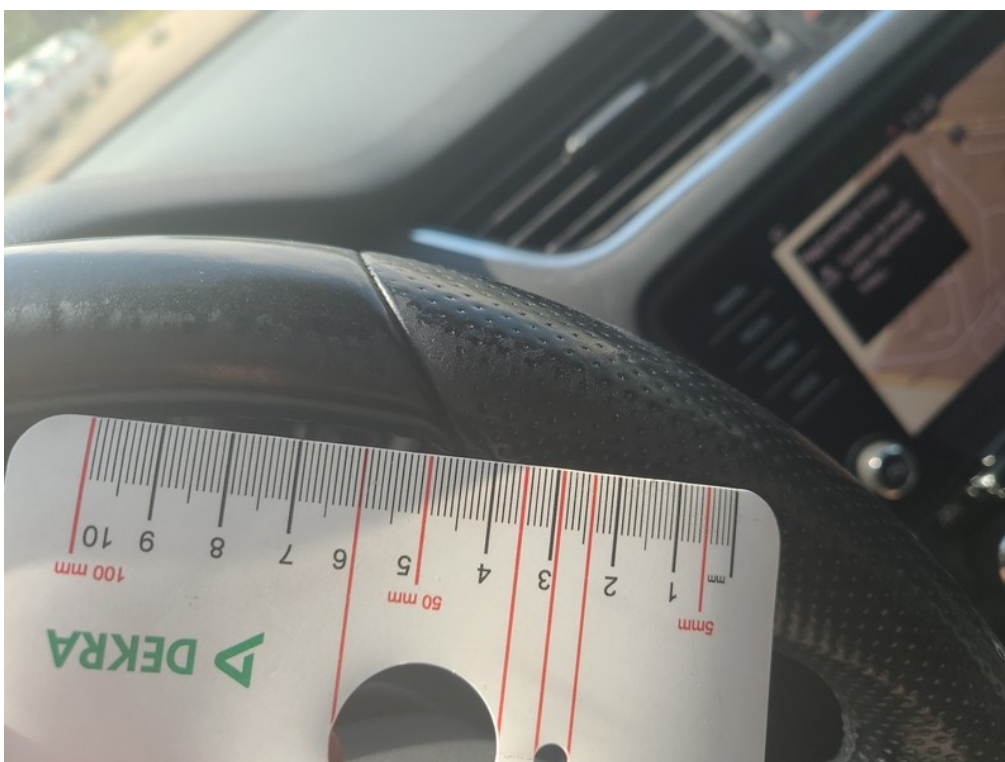
| 19 | Volant |

**19** Volant - Strih  
Umístění:

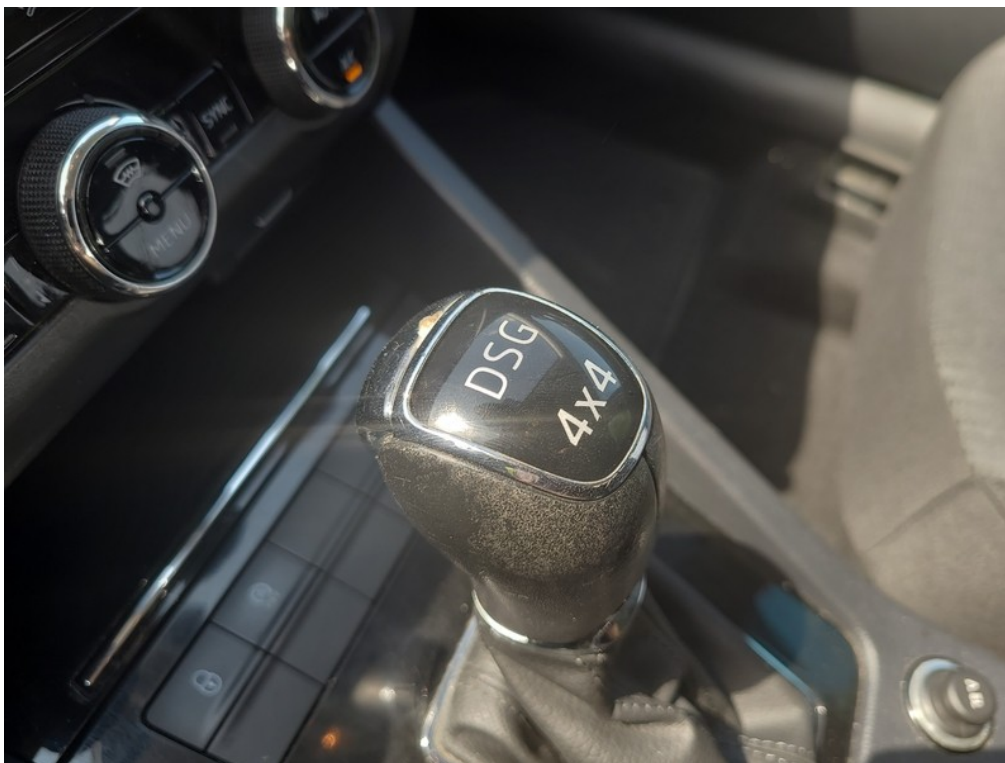
| 20 | Řadicí páka |

**20** Řadicí páka - Opotřebení  
Umístění:

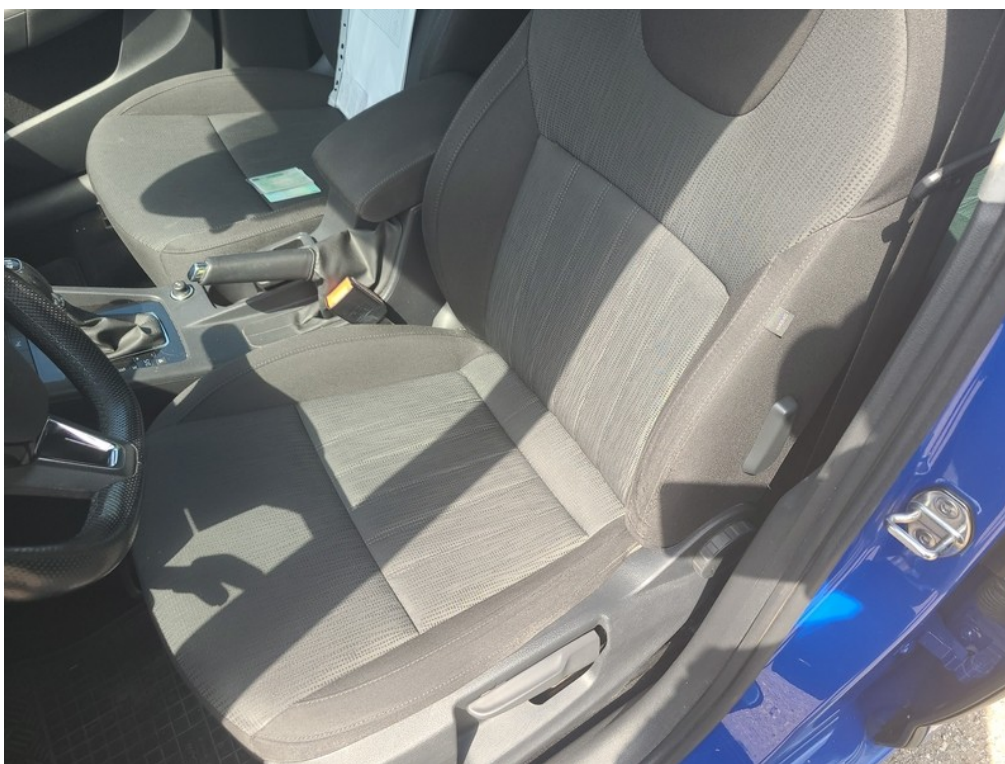
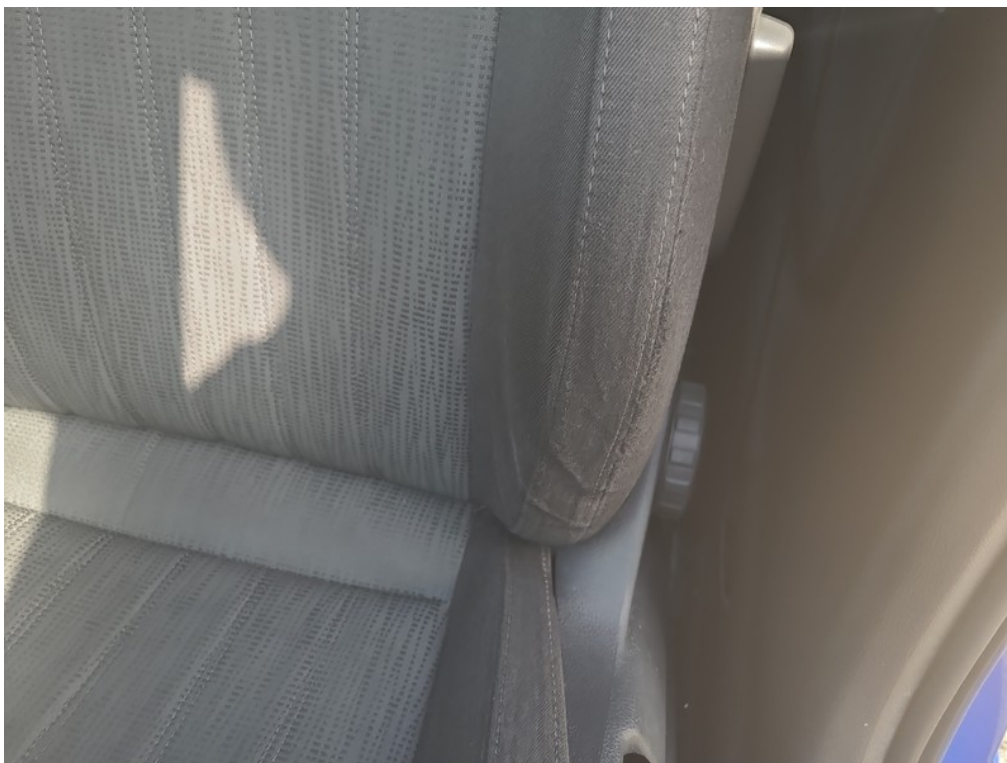
| 21 | Sedadlo řidiče |

**21** Sedadlo řidiče - Opotřebení  
Umístění:

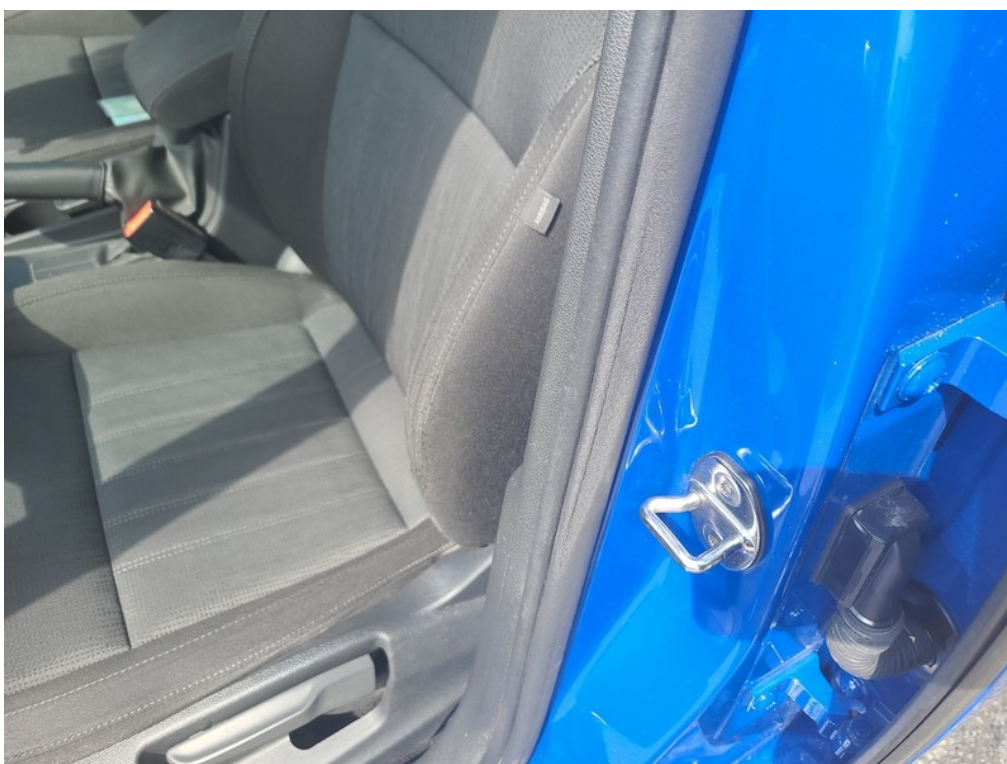
| 22 | Těsnění LP dveří |

**22** Těsnění LP dveří - Opotřebení

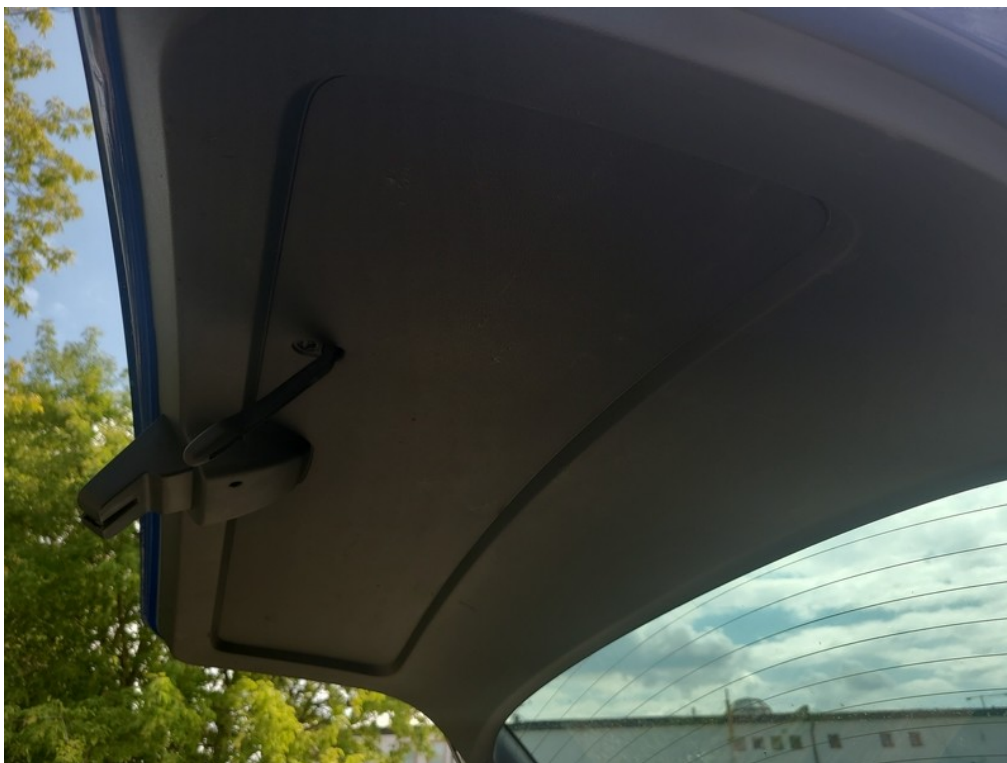
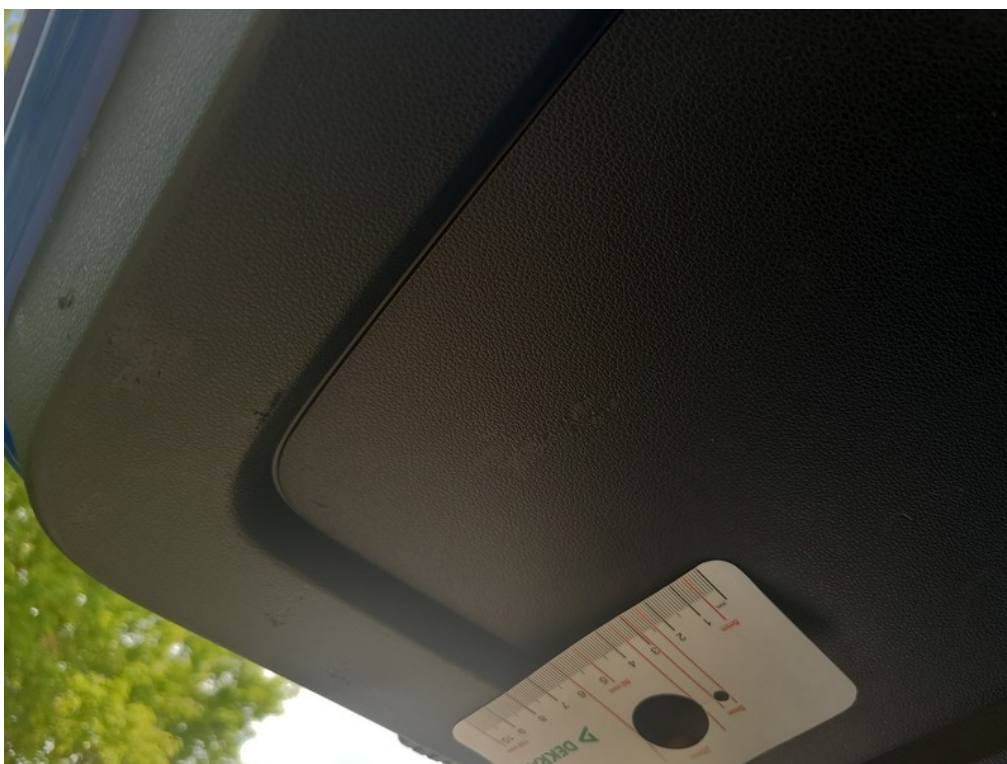
| 23 | Výplň víka zav. prostoru |

**23** Výplň víka zav. prostoru - Škrábance  
Umístění: Interiér (vnitřní prostor)

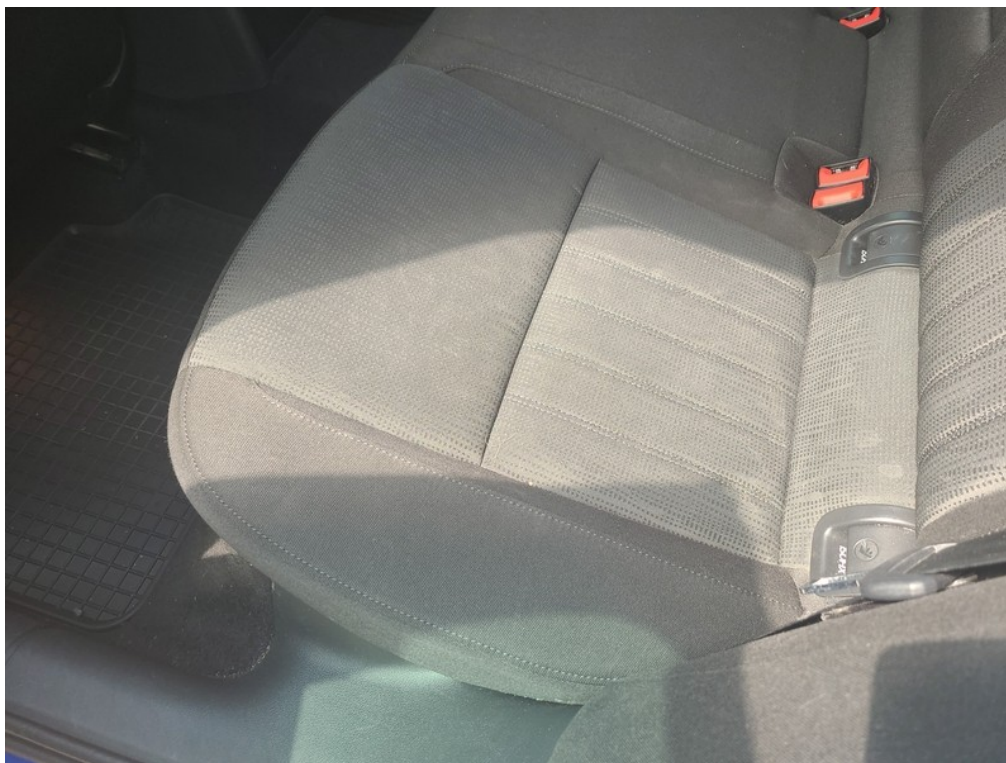
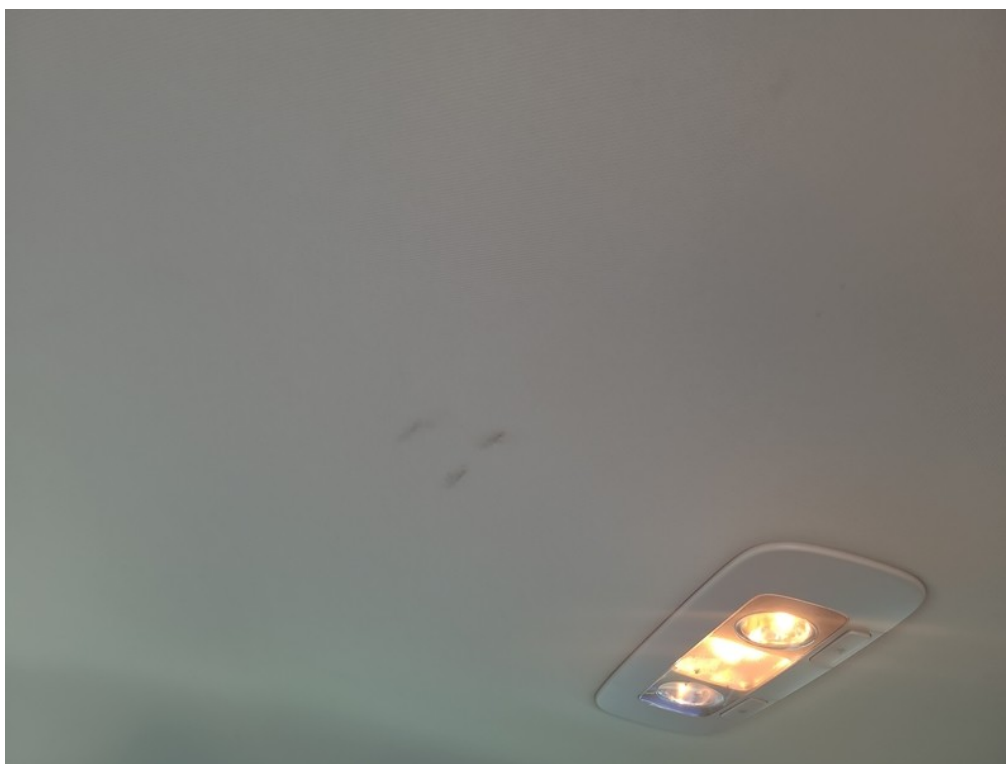
| 24 | Interiér |

**24** Interiér - Znečištěno  
Umístění:
