**DEKRA Slovensko s.r.o.**  
Panónska cesta 47  
851 04 Bratislava

**ARVAL SLOVAKIA, s.r.o.**  
Pribinova 19  
811 09 Bratislava

## ÚDAJE O PROHLÍDCE

| RZ: | <b>BL918ZG</b> | VIN: | TMBLK9NE5L0094266 |

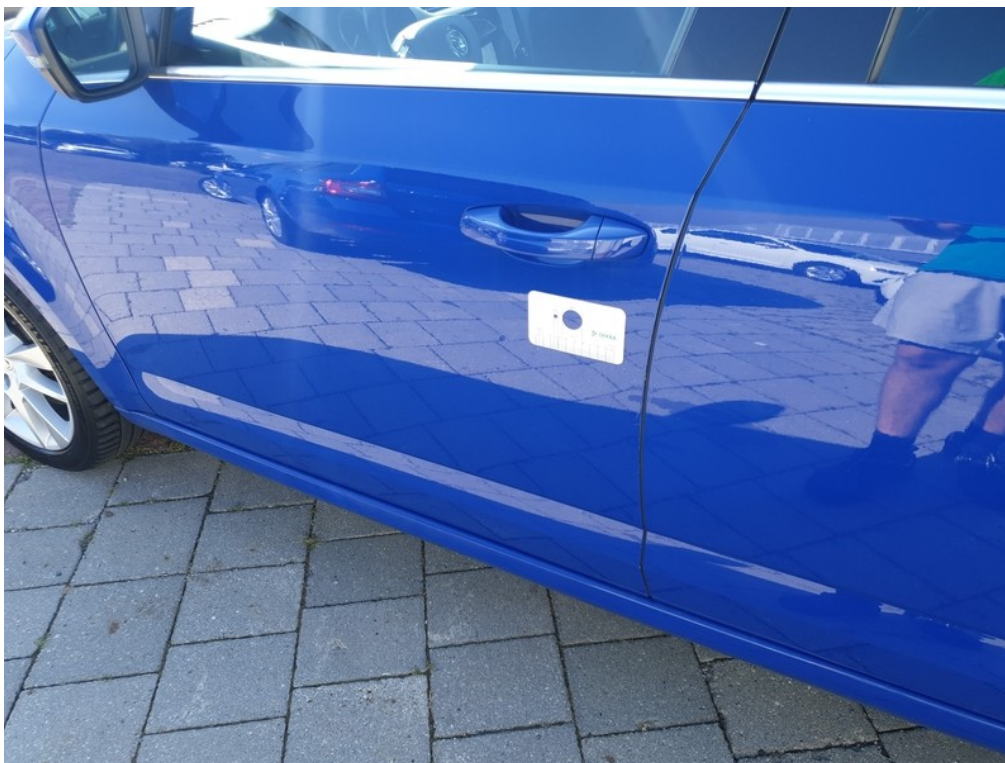
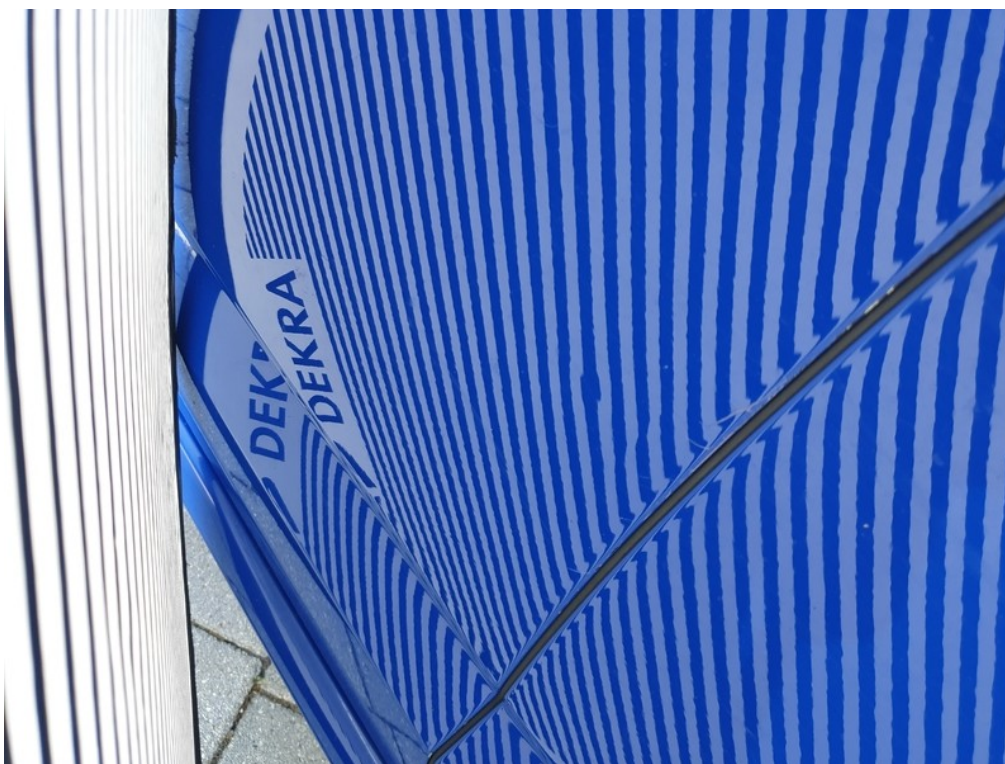
| | Poškozený díl |
|---|---|
| 1 | Dveře přední levé |

Deformace

**1 Dveře přední levé - Deformace**  
Umístění:

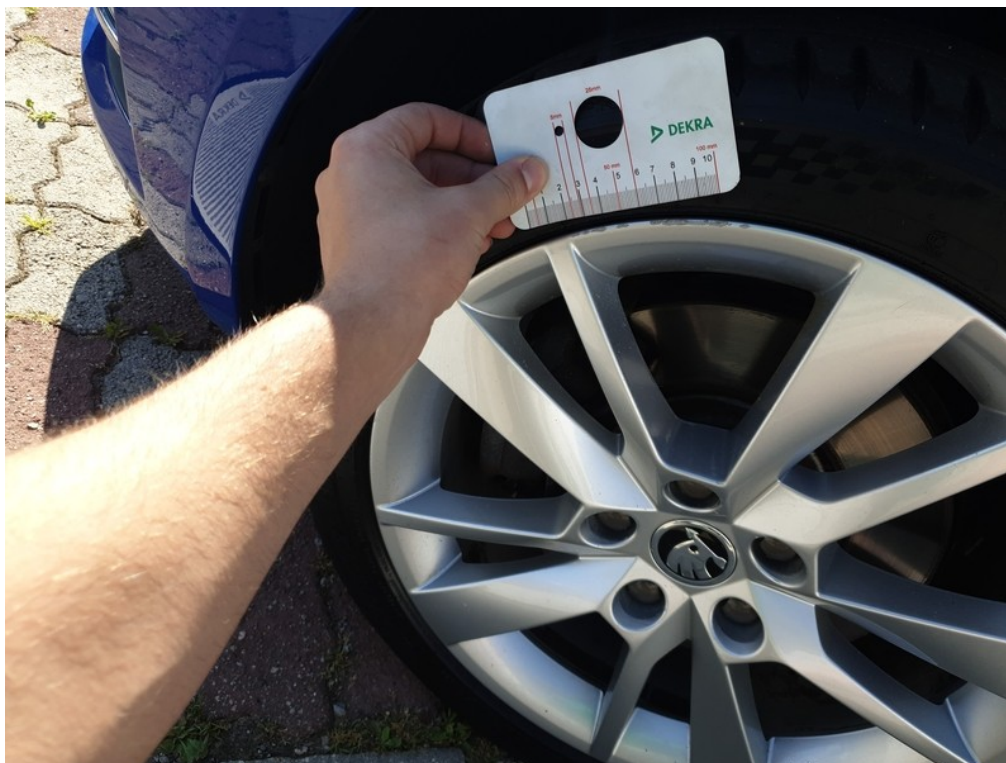
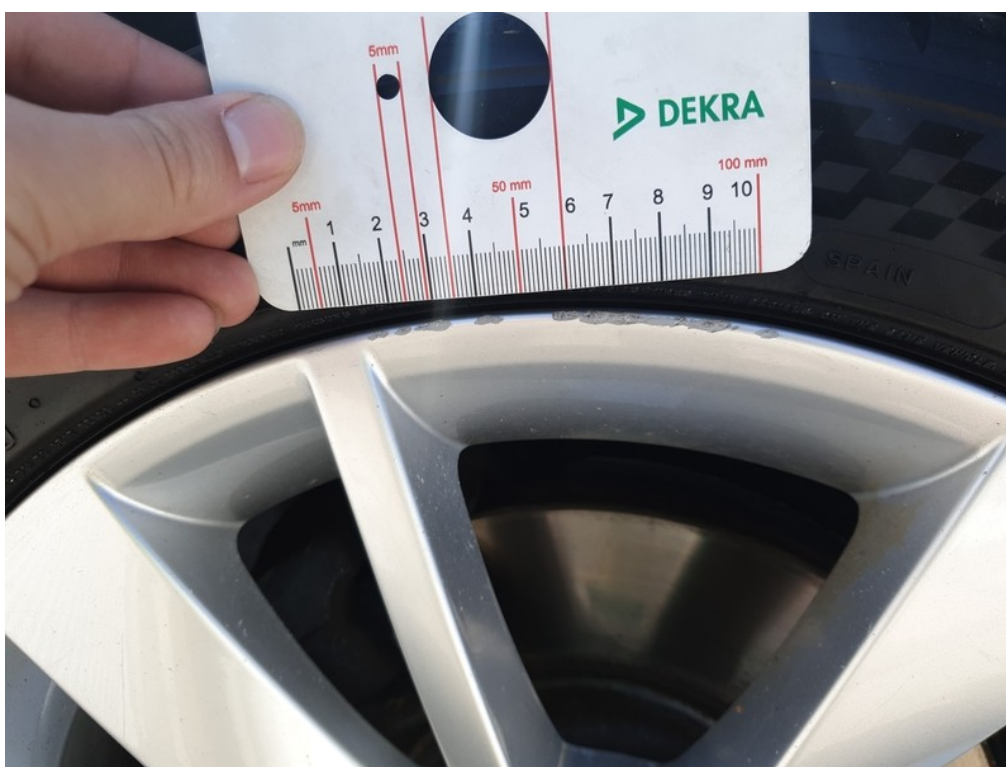
| | Poškozený díl |
|---|---|
| 2 | Disk LP kola |

Škrábance

**2 Disk LP kola - Škrábance**  
Umístění:

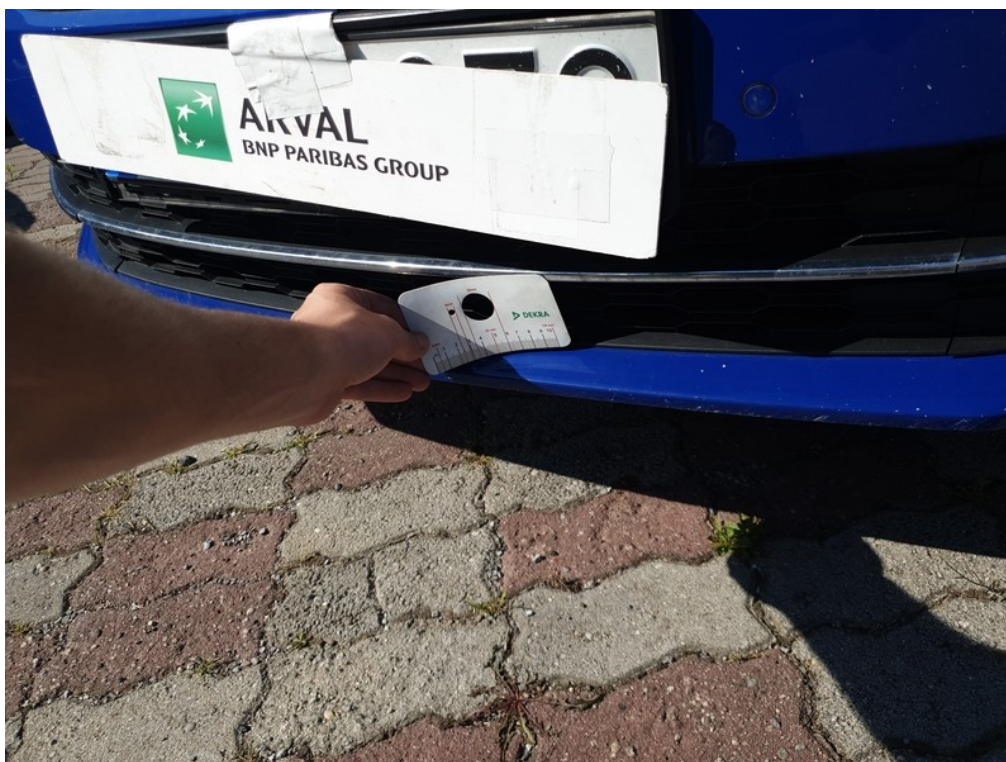
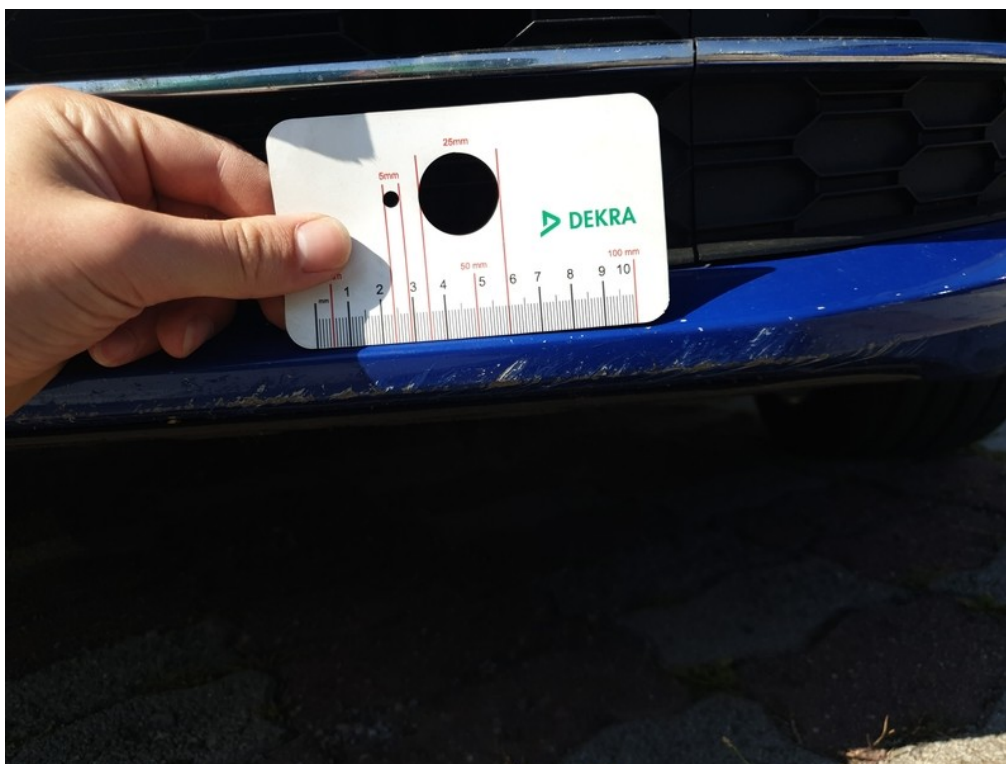
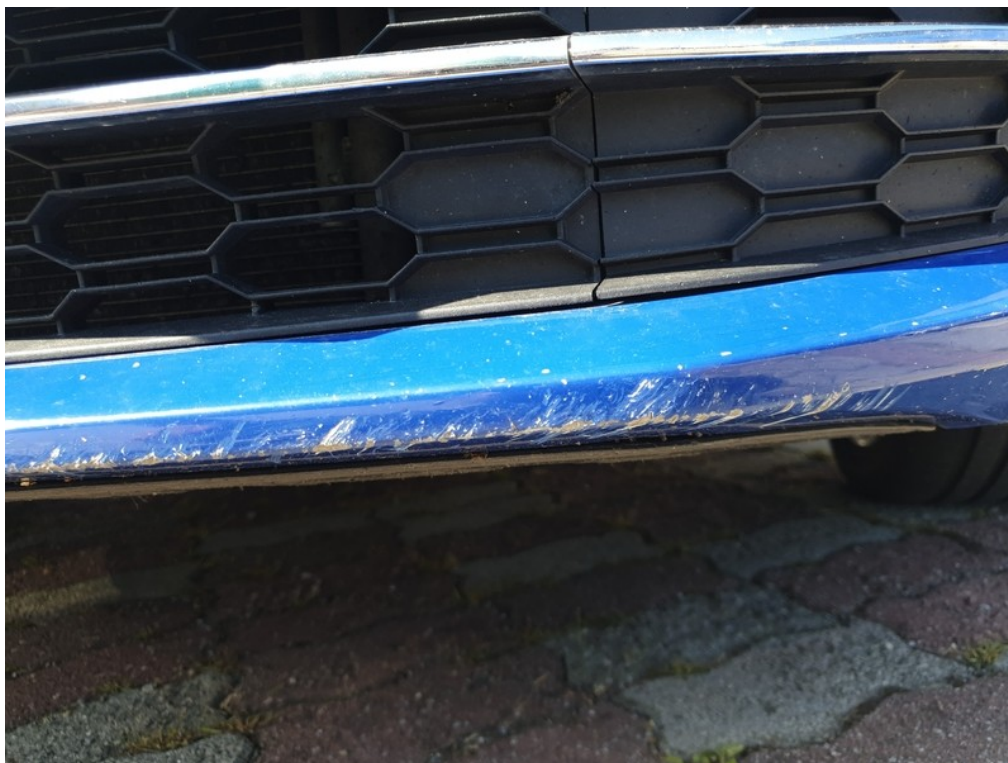
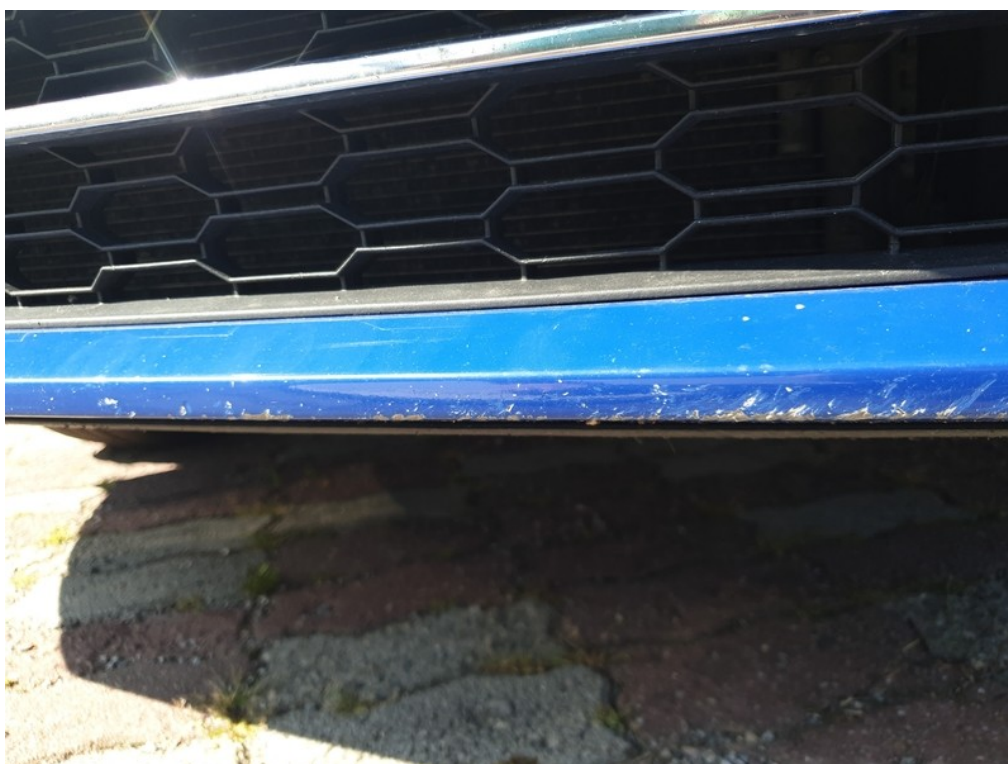
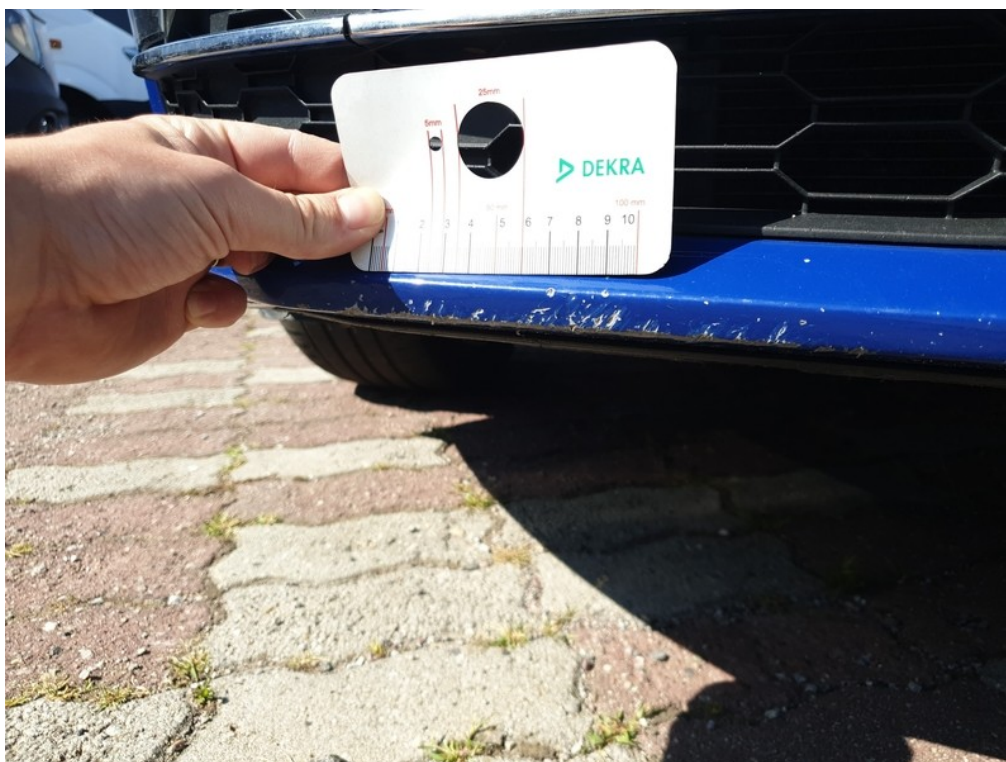
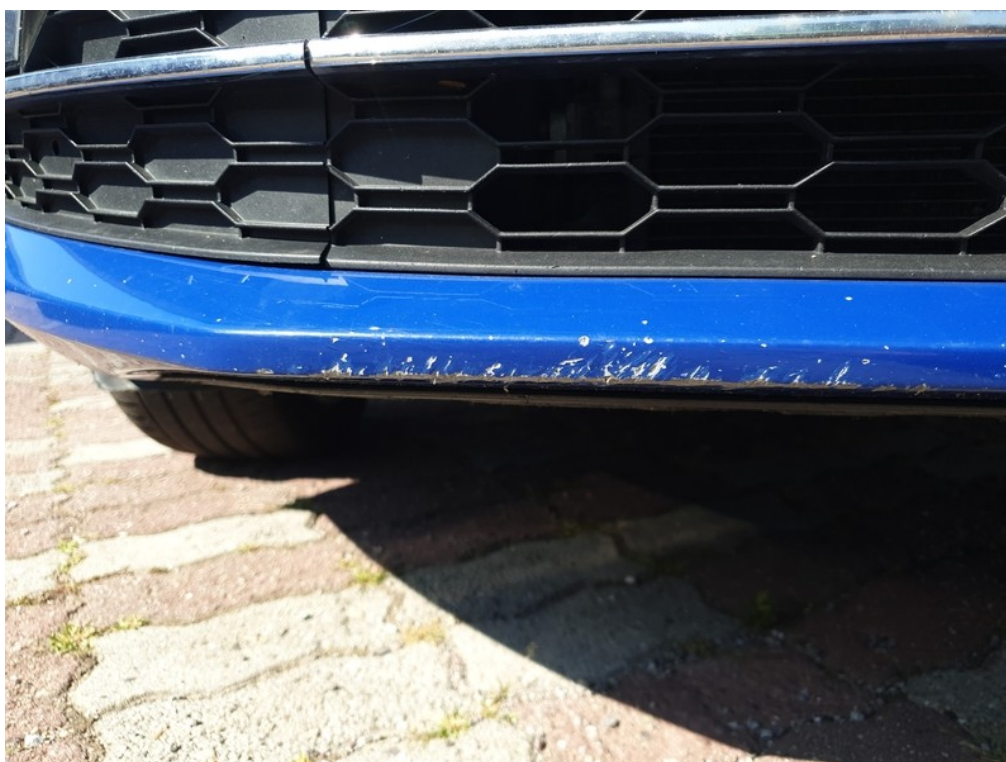
| | Poškozený díl |
|---|---|
| 3 | Přední nárazník |

Škrábance

**3 Přední nárazník - Škrábance**  
Umístění:

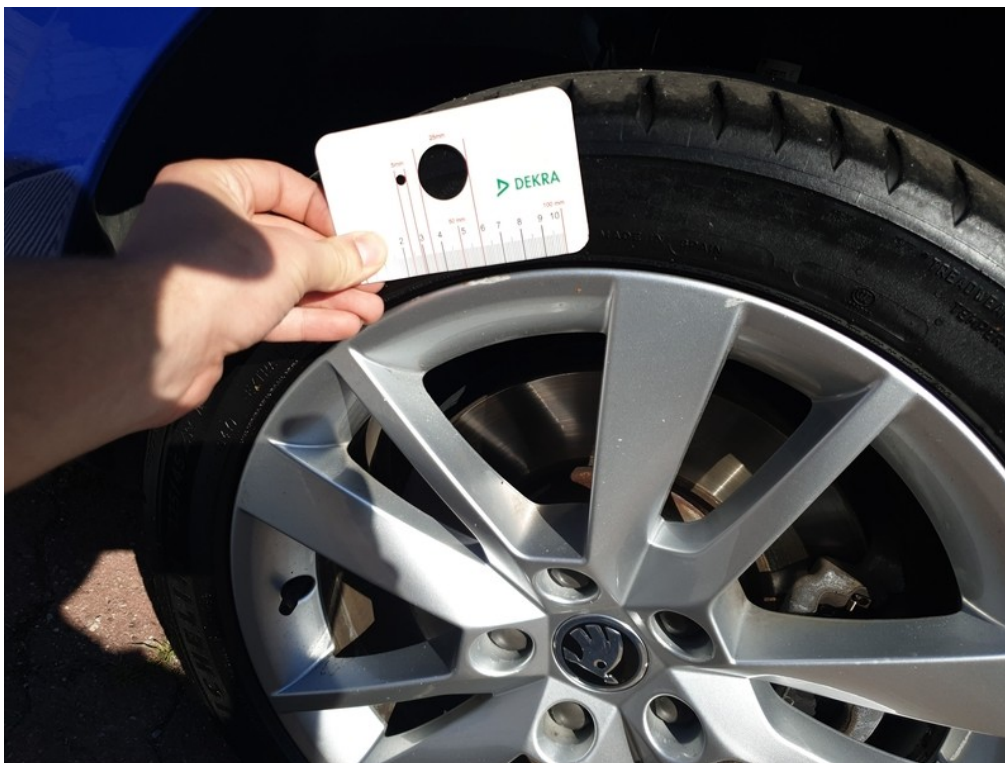
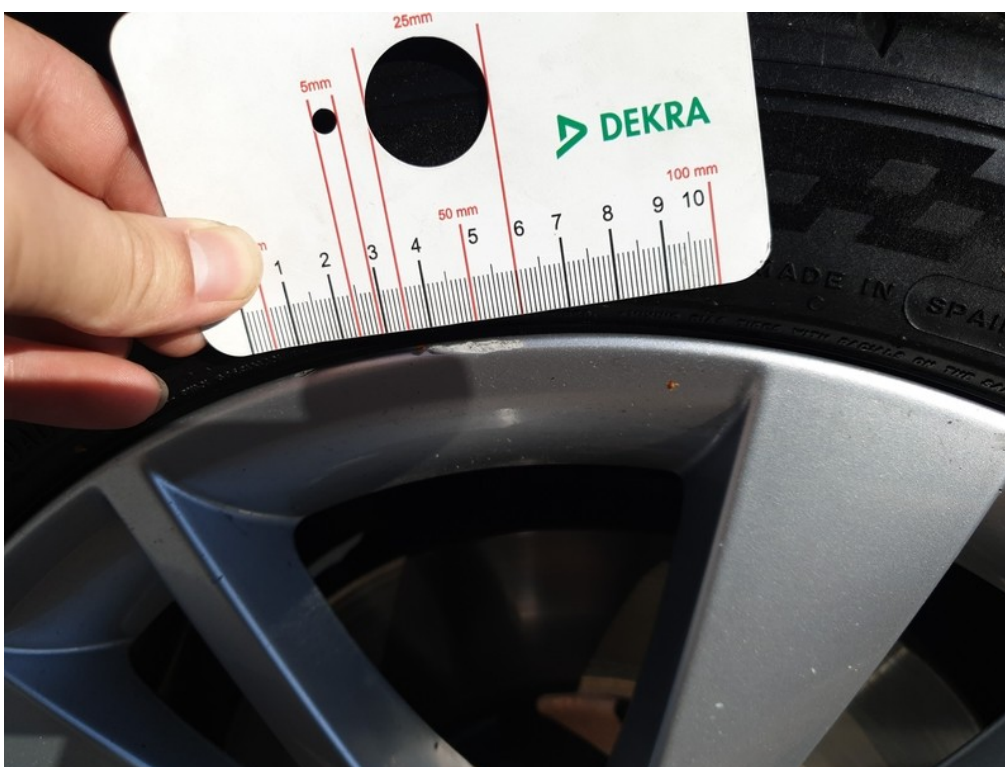
| | Poškozený díl |
|---|---|
| 4 | Disk PP kola |

Škrábance

**4 Disk PP kola - Škrábance**  
Umístění:

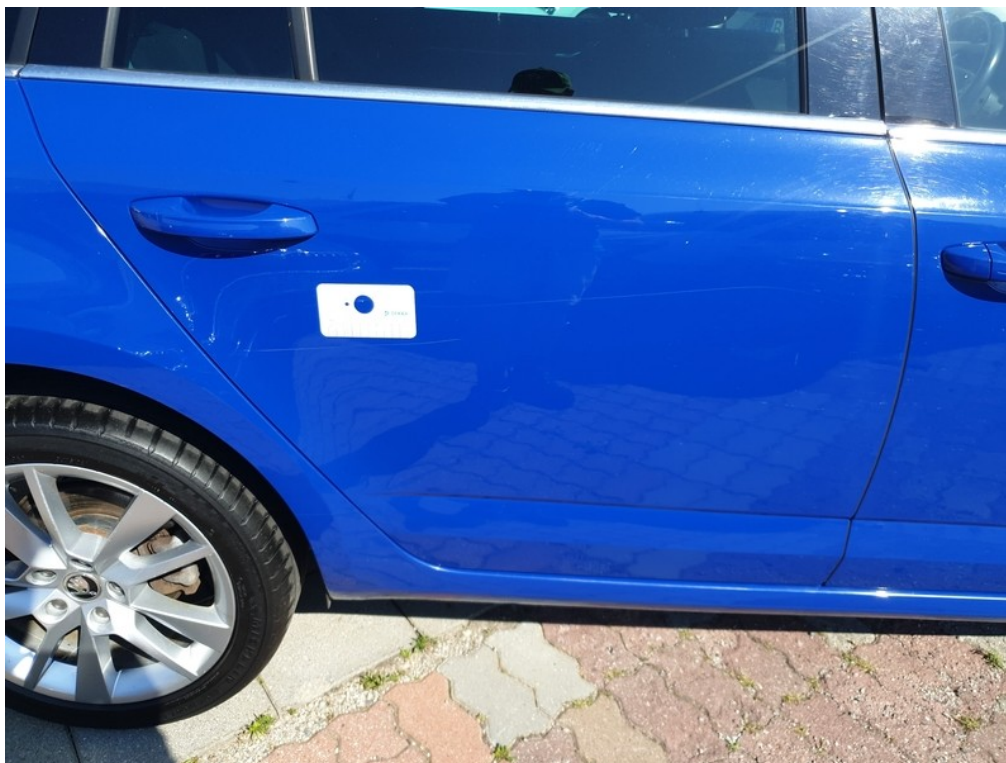
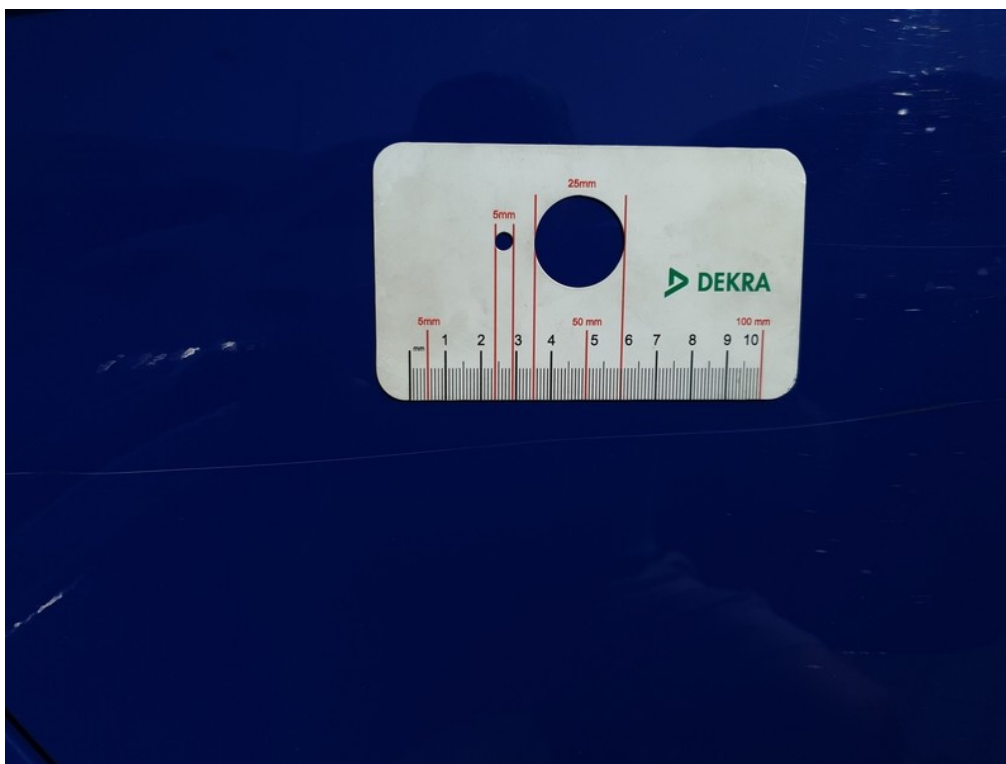
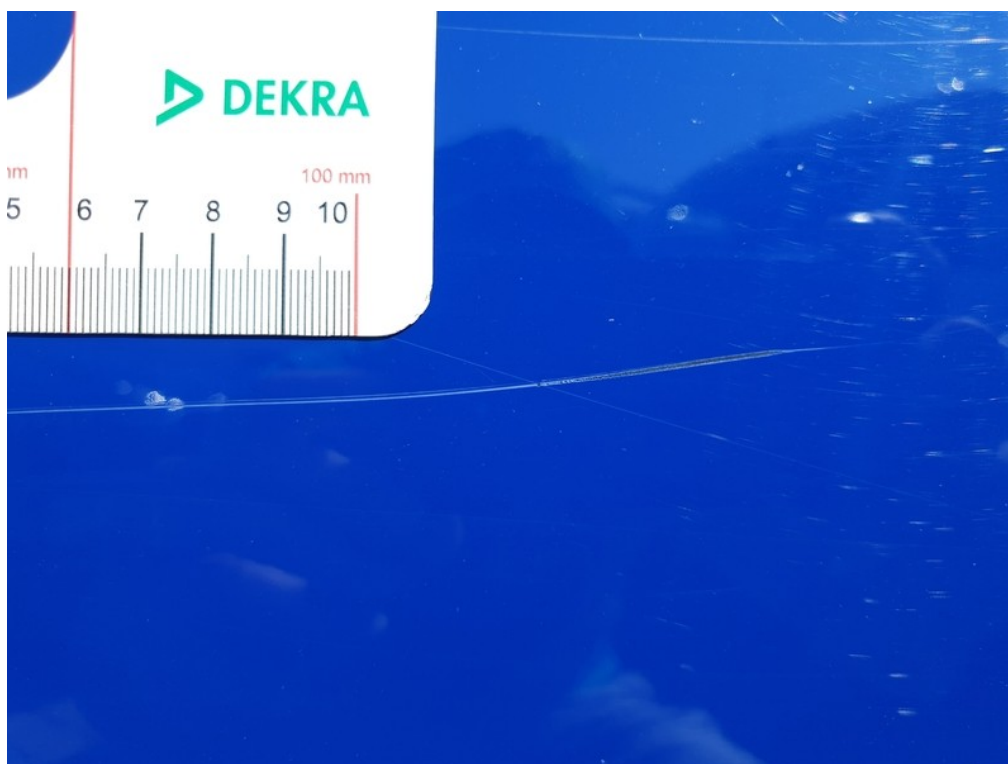
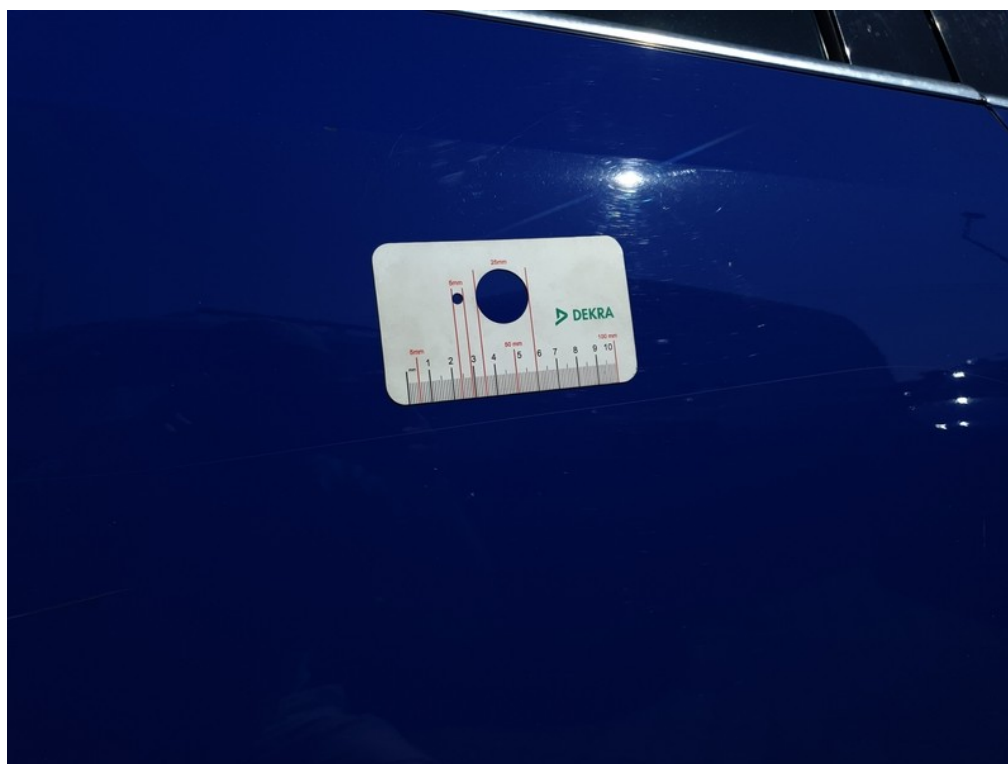
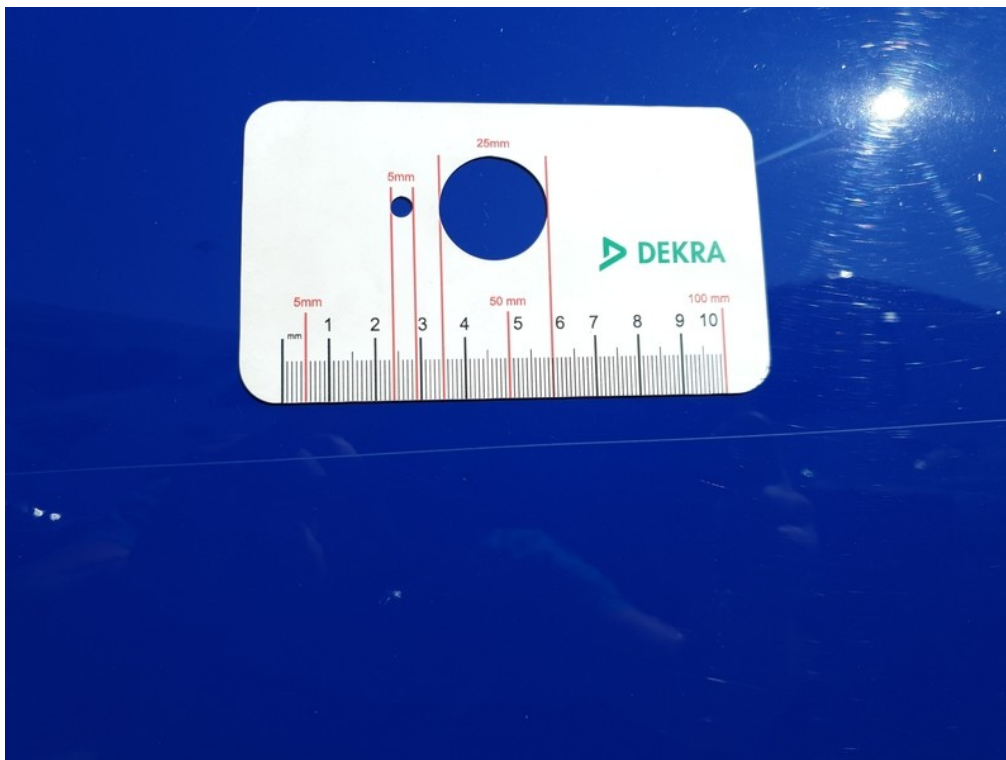
| | Poškozený díl |
|---|---|
| 5 | Dveře zadní pravé |

Škrábance

**5 Dveře zadní pravé - Škrábance**  
Umístění:

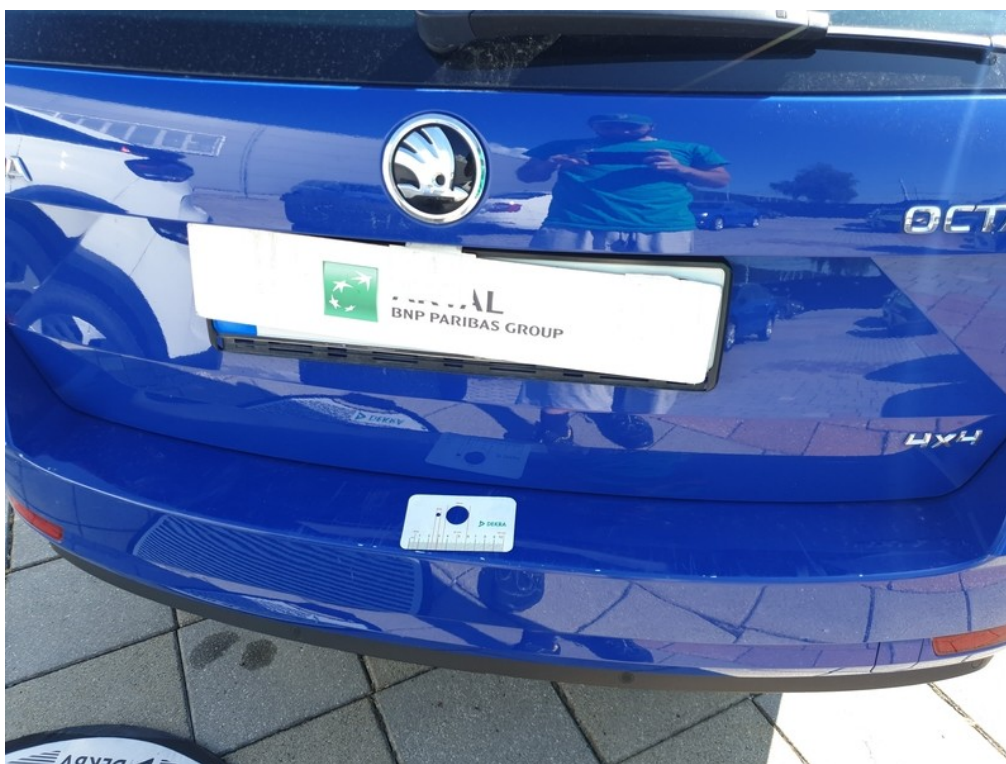
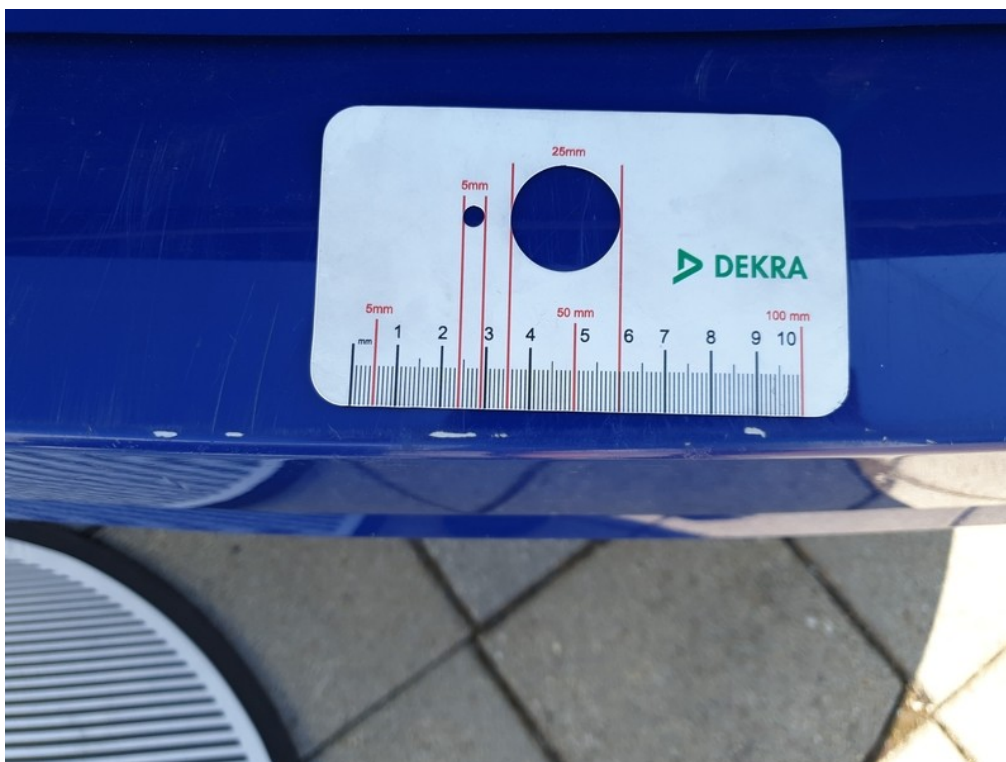
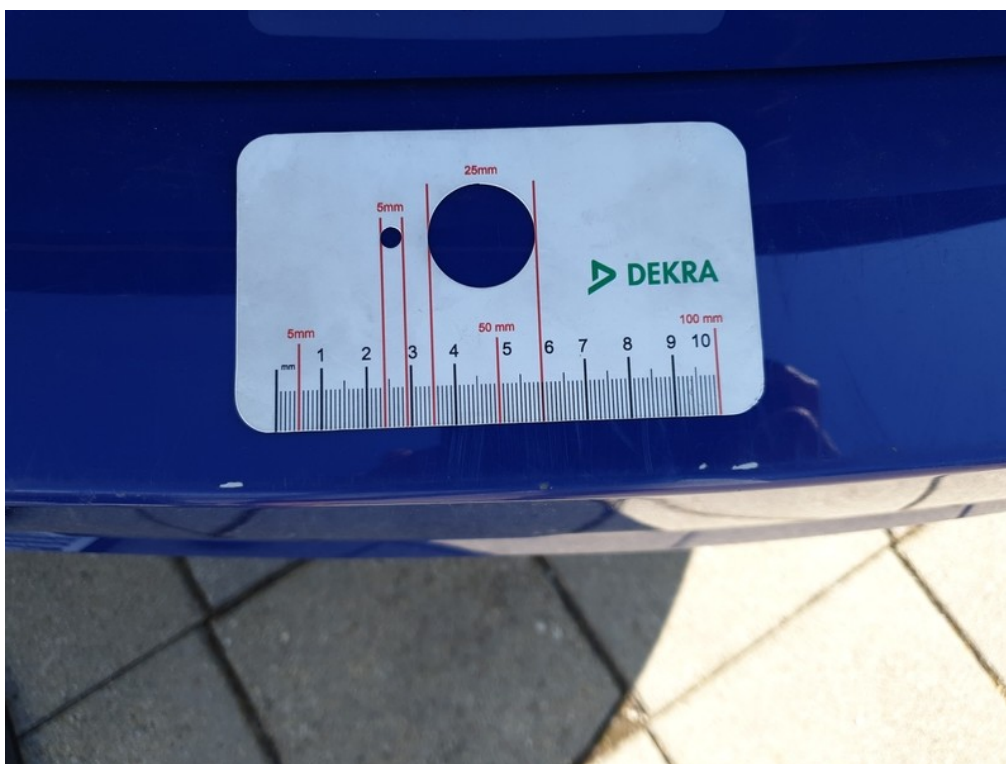
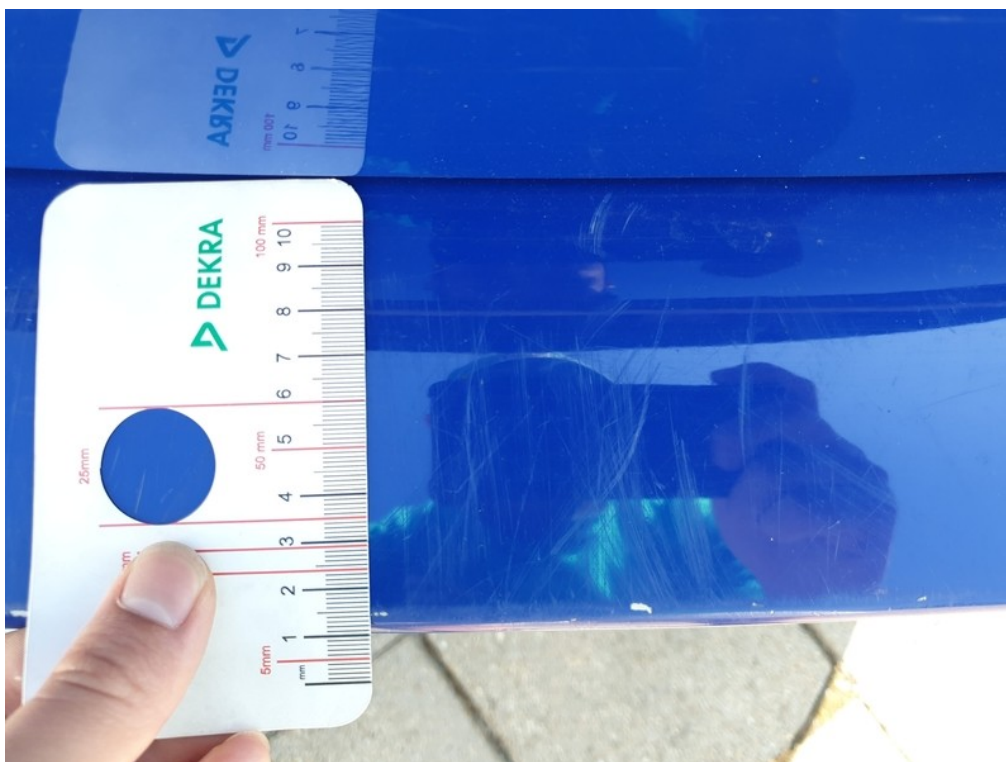
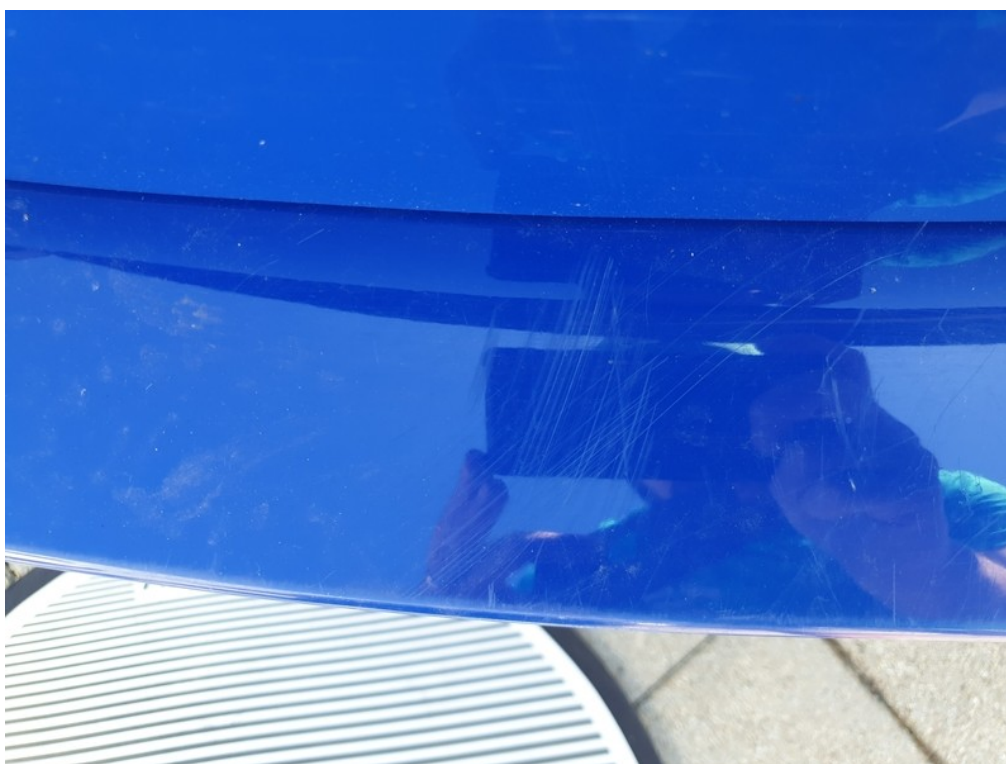
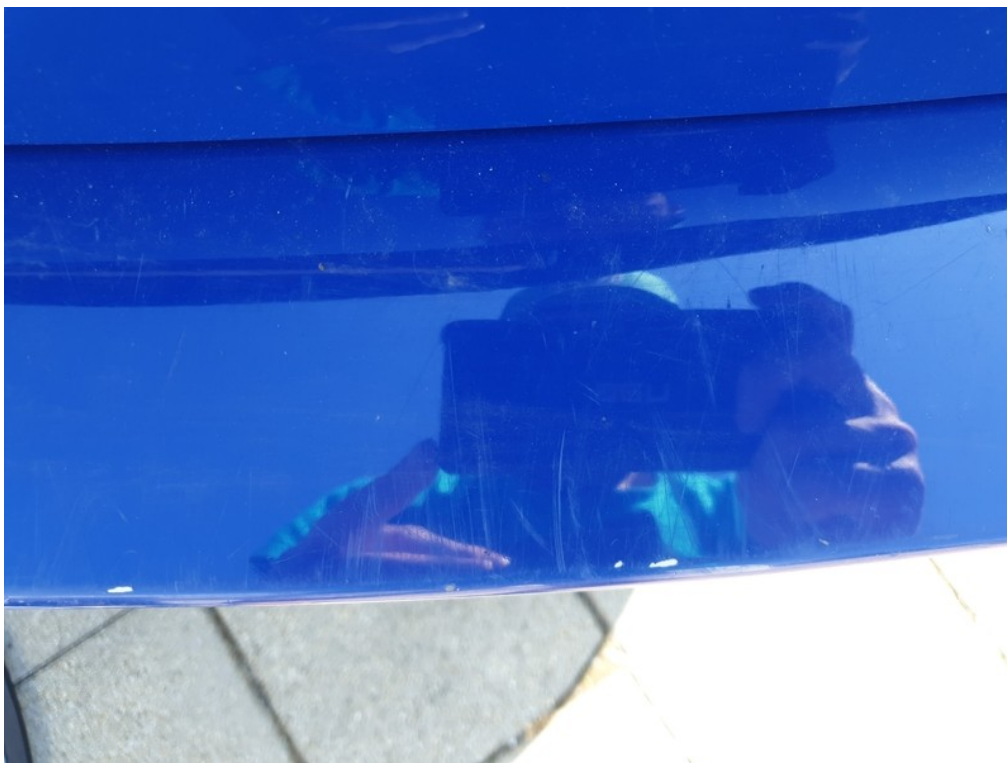
| | Poškozený díl |
|---|---|
| 6 | Zadní nárazník |

Škrábance

**6 Zadní nárazník - Škrábance**  
Umístění:

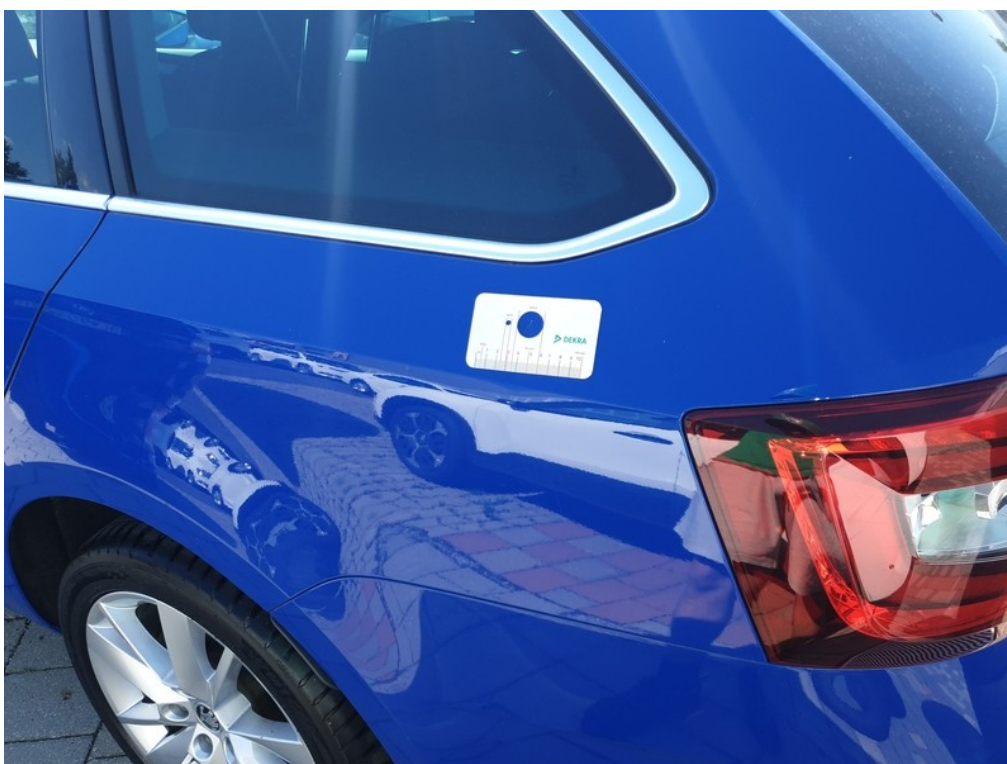
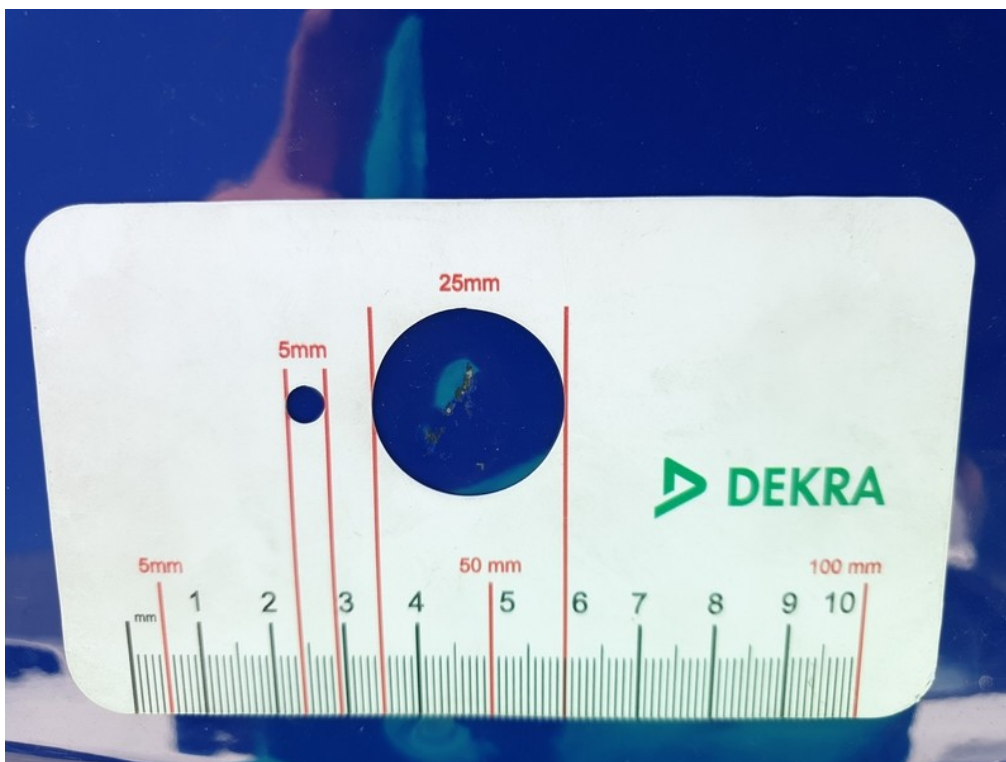
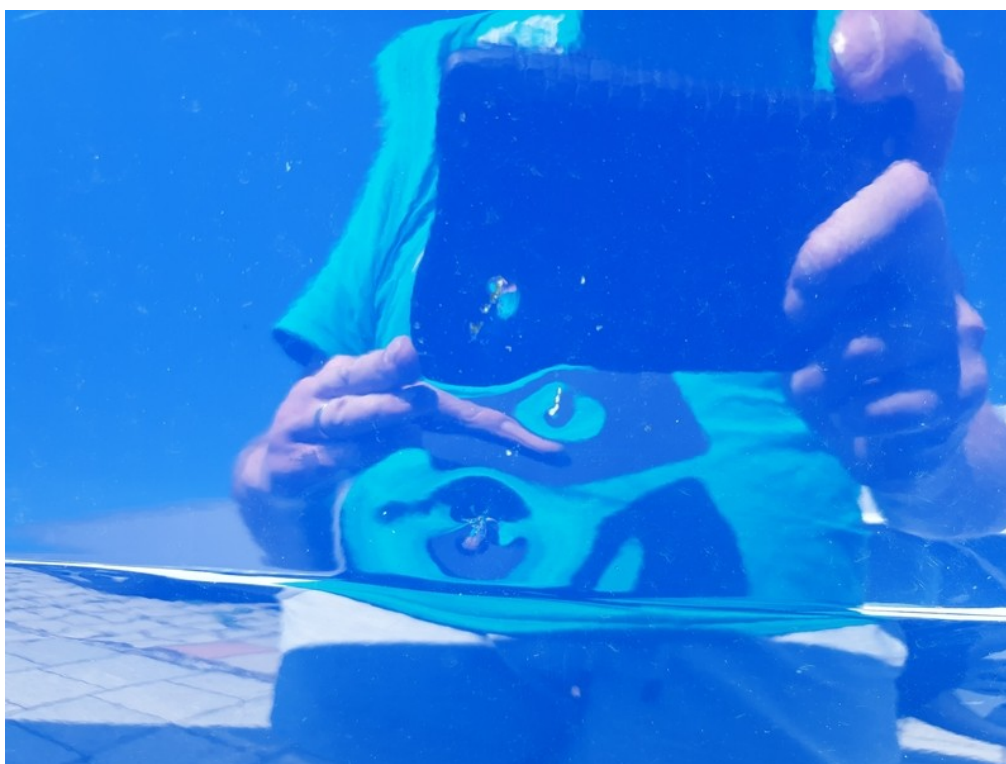
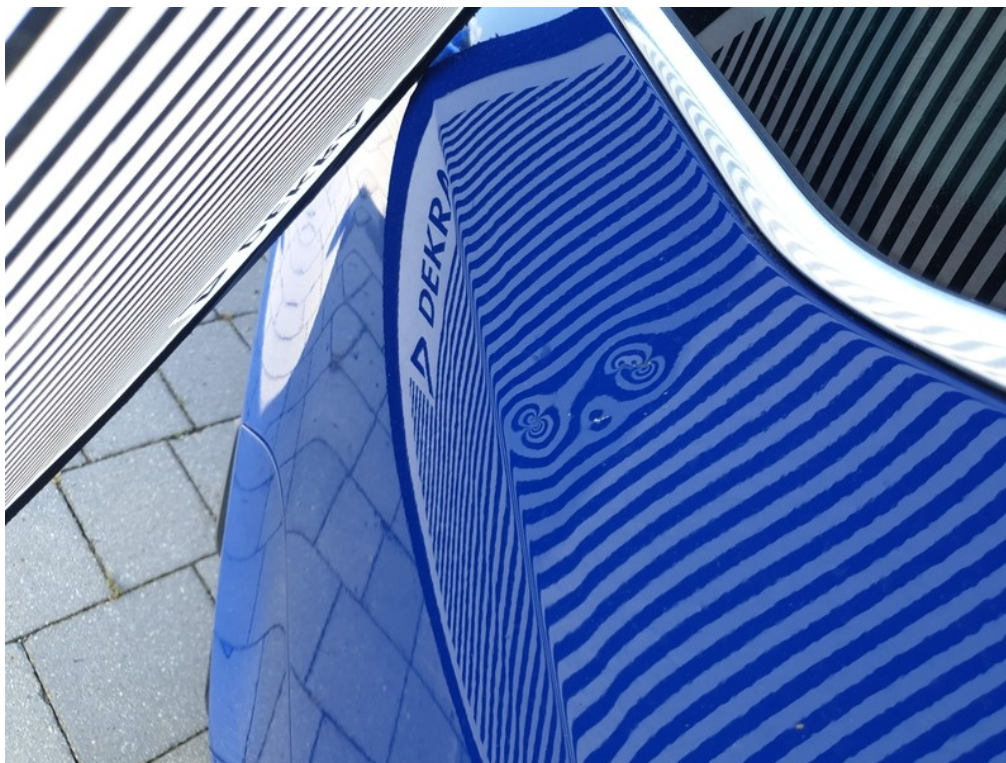
| | Poškozený díl |
|---|---|
| 7 | Bočnice zadní levá |

Deformace

**7 Bočnice zadní levá - Deformace**  
Umístění:

Poznámka: Do základu

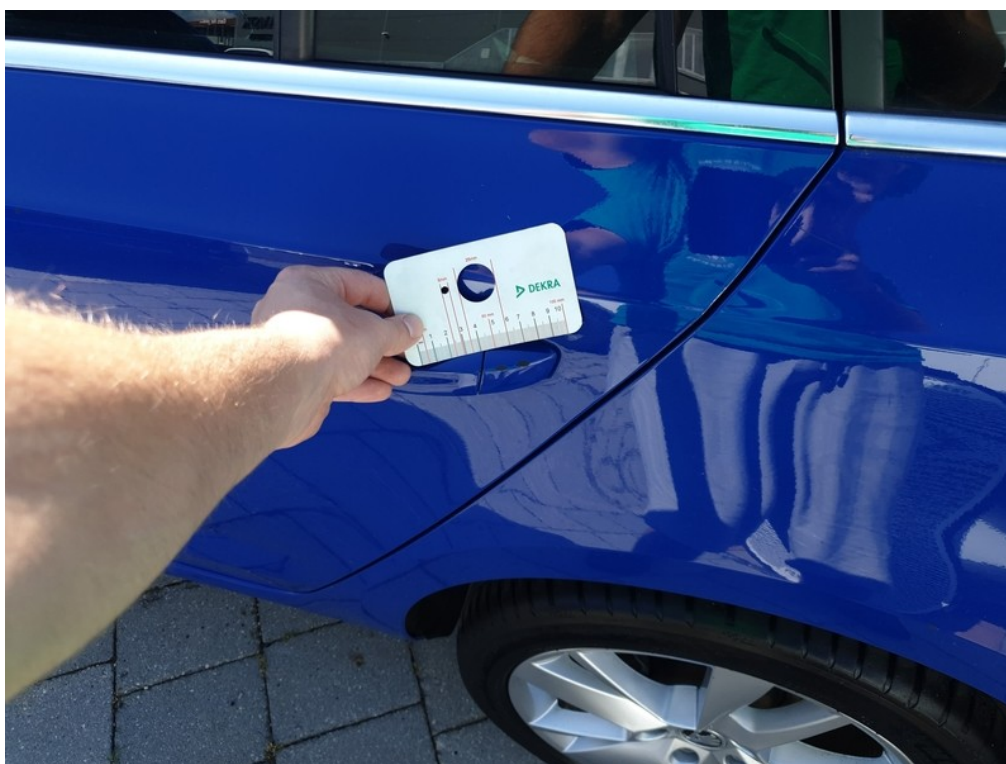
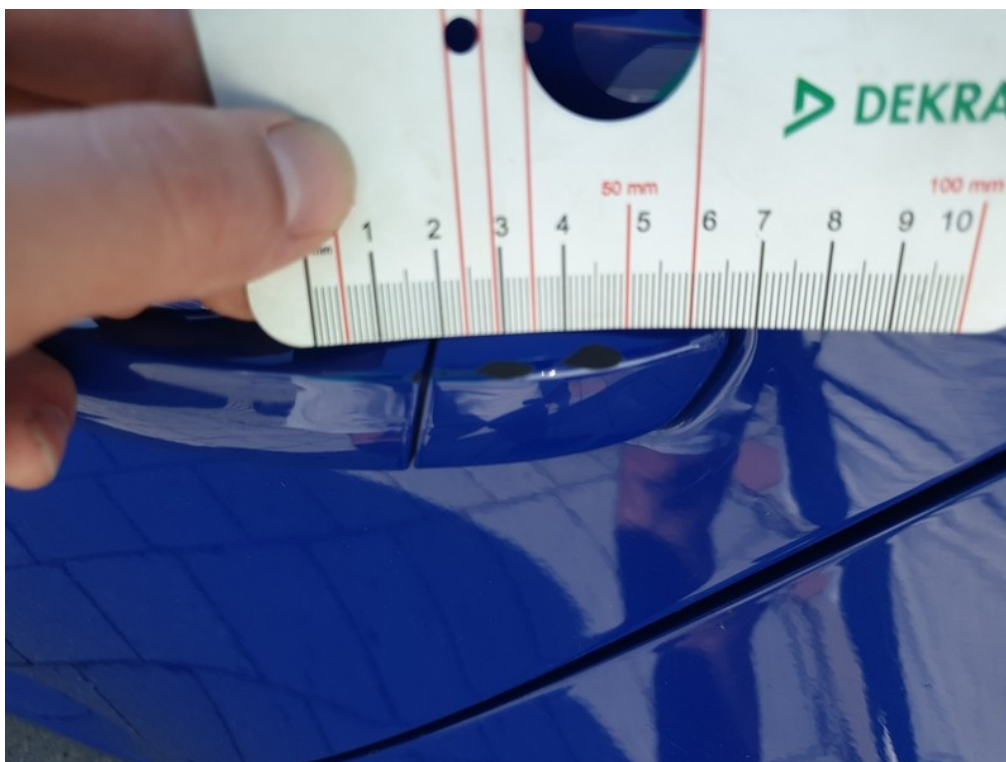
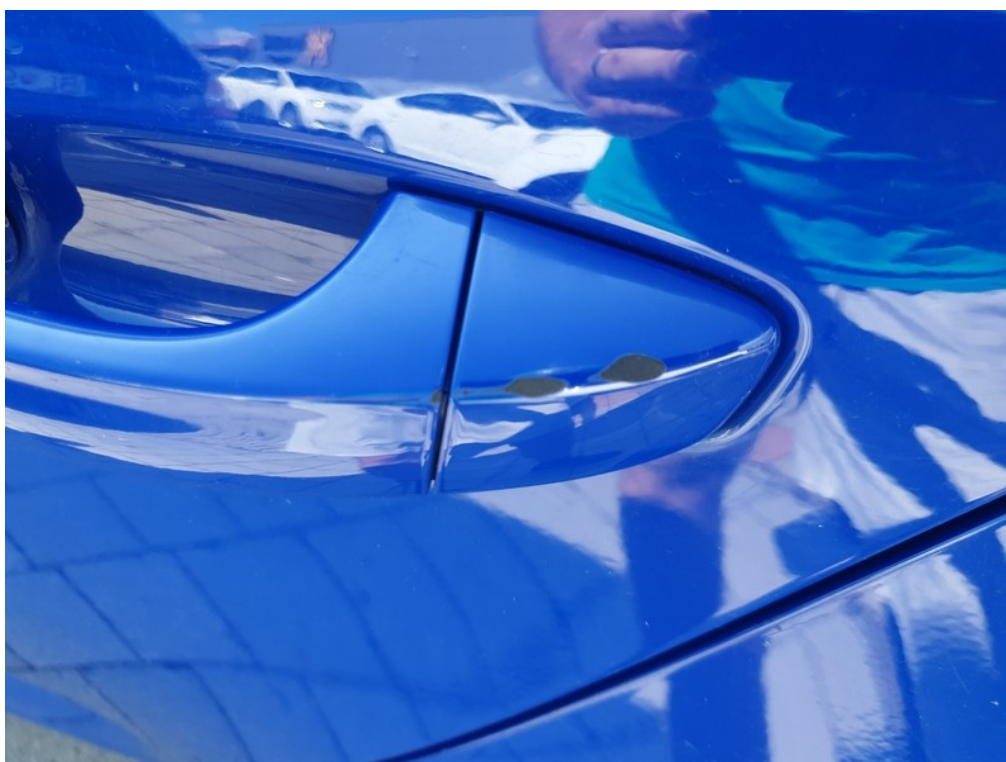
**8 Kryt zámku LZ dveří - Deformace**  
Umístění: Exteriér (vnější prostor)
