**DEKRA Slovensko s.r.o.**  
Panónska cesta 47  
851 04 Bratislava

**ARVAL SLOVAKIA, s.r.o.**  
Pribinova 19  
811 09 Bratislava

## ÚDAJE O PROHLÍDCE

| RZ: | <b>BL918ZG</b> | VIN: | TMBLK9NE5L0094266 |

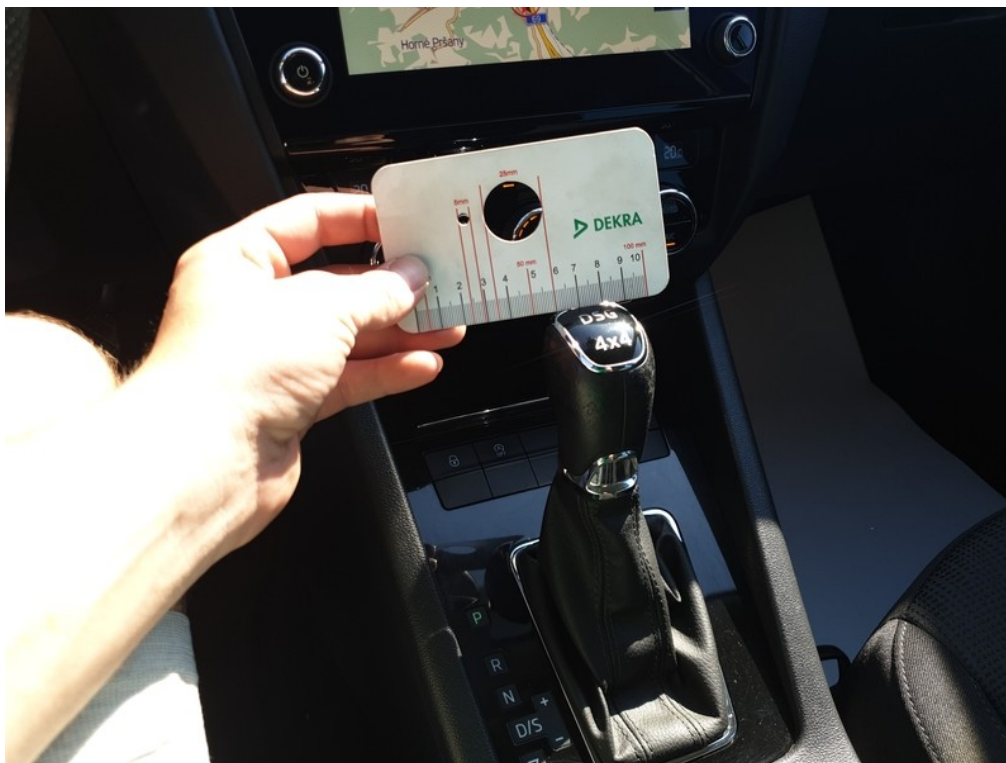
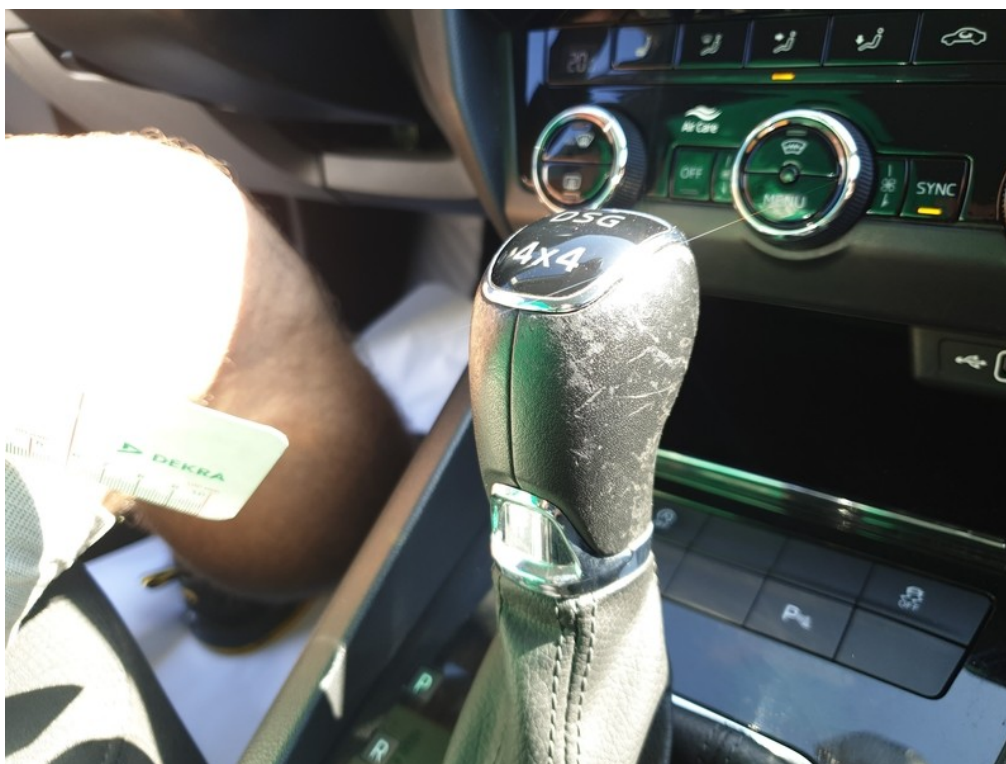
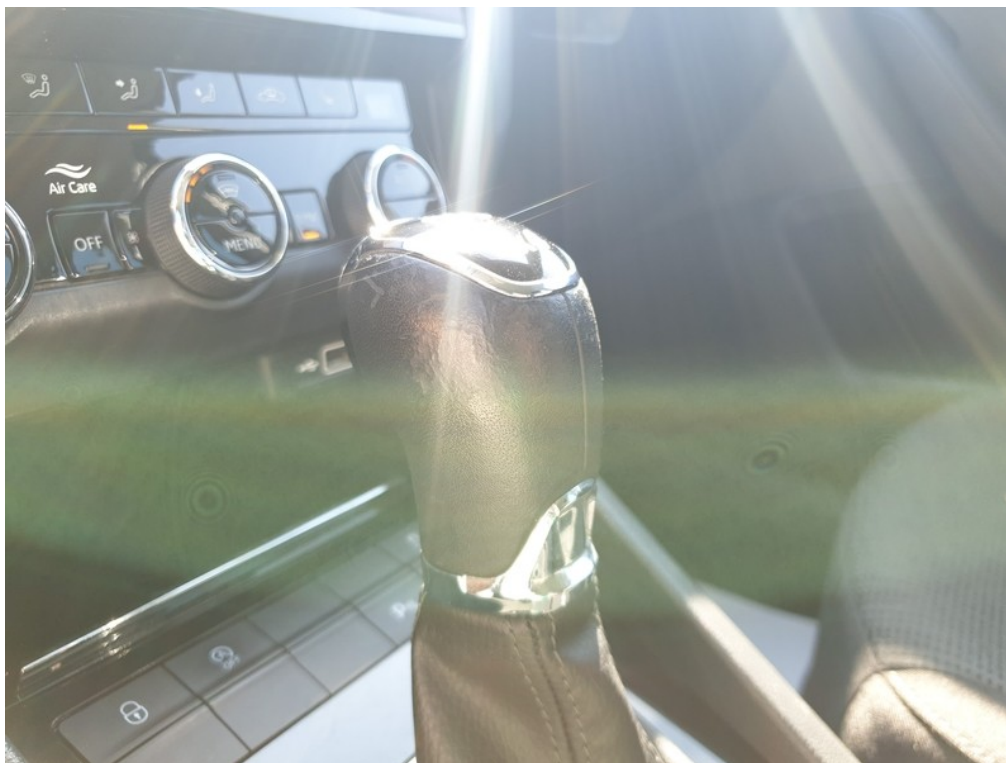
Řadící páka

Opotřebení

**9 Řadicí páka - Opotřebení**  
Umístění:
