**DEKRA Slovensko s.r.o.**  
Panónska cesta 47  
851 04 Bratislava

## ÚDAJE O PROHLÍDCE

## ÚDAJE O VOZIDLE

## SEZNAM POŠKOZENÍ

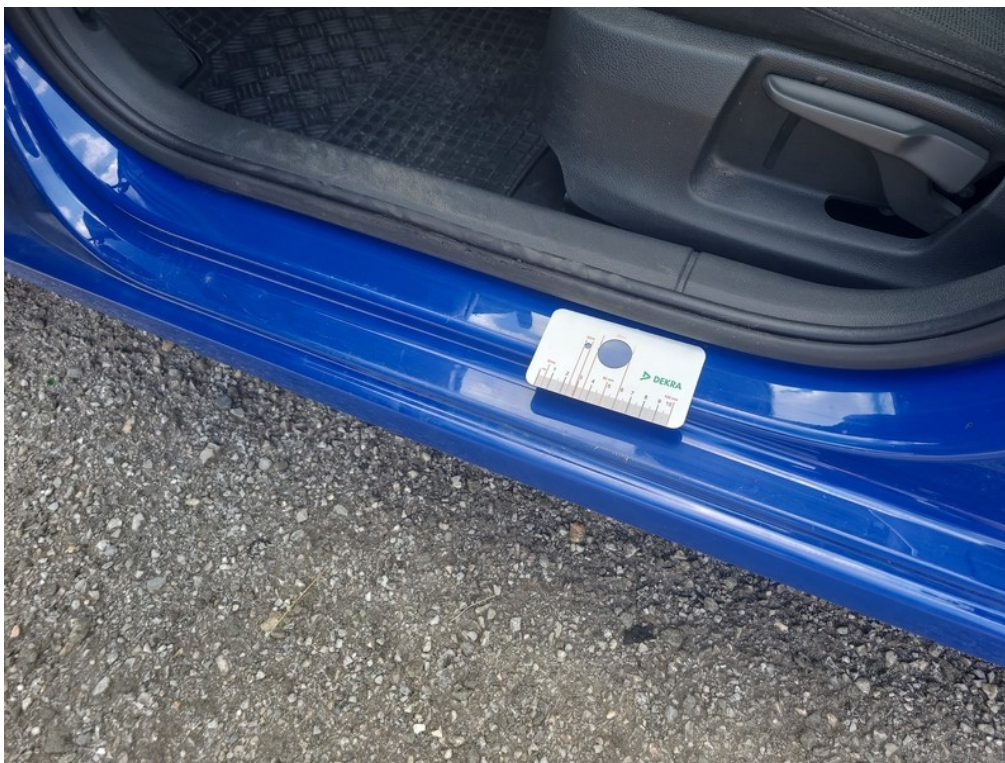
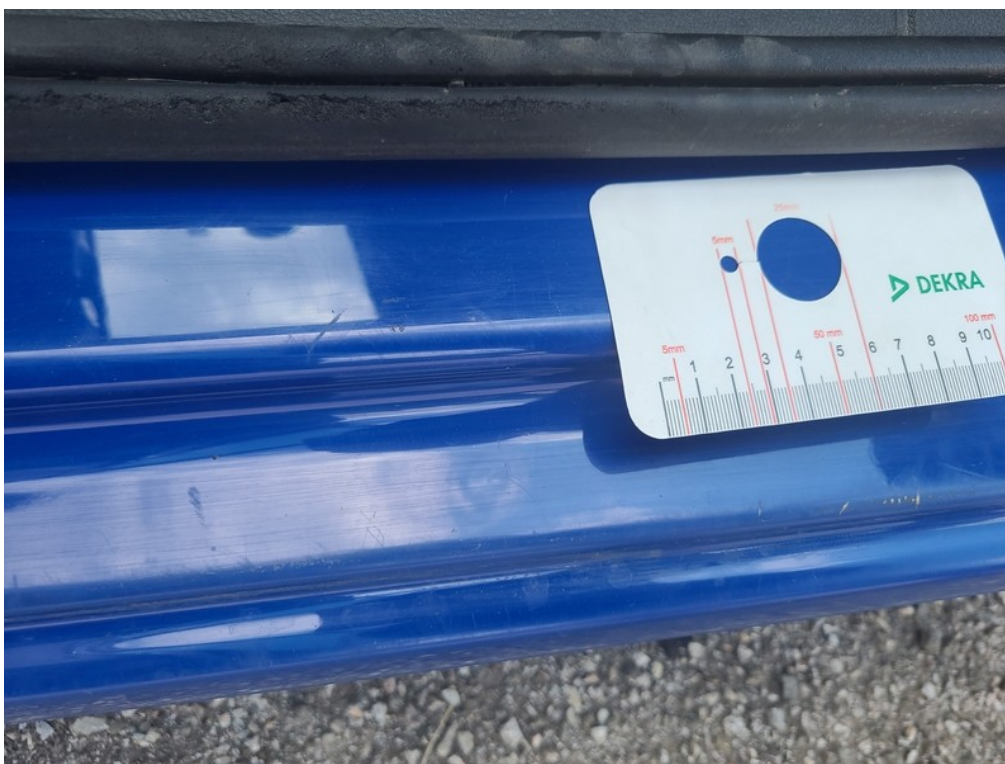
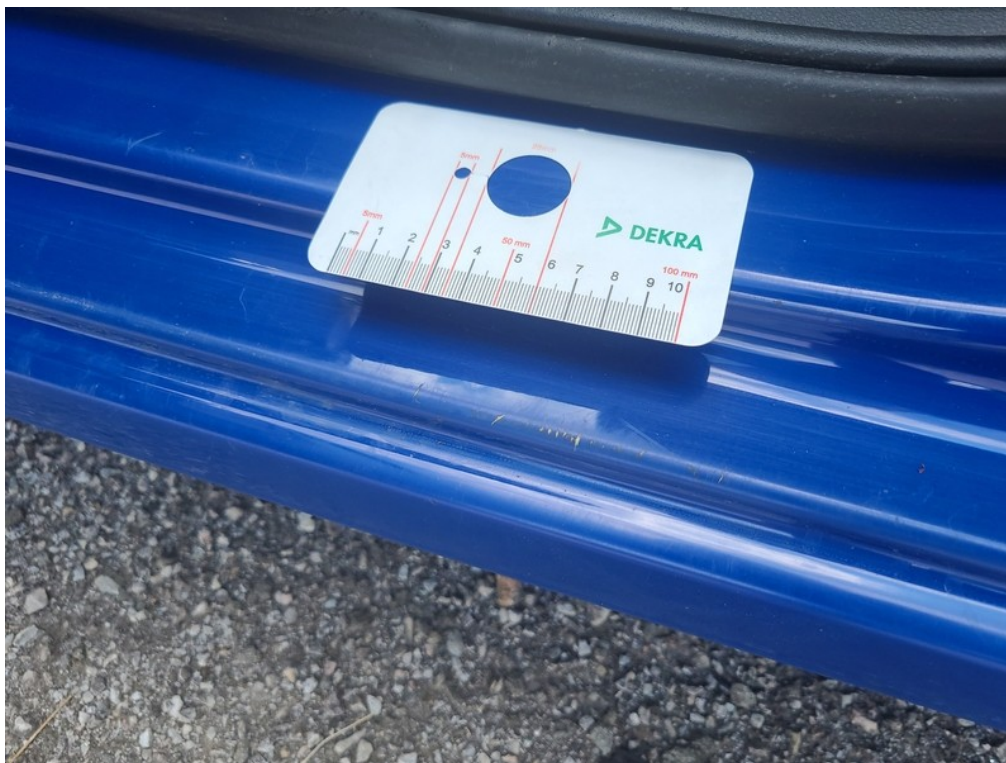
| 1 | Práh levý |

| Deformace |

**1 Práh levý - Deformace**  
Umístění:

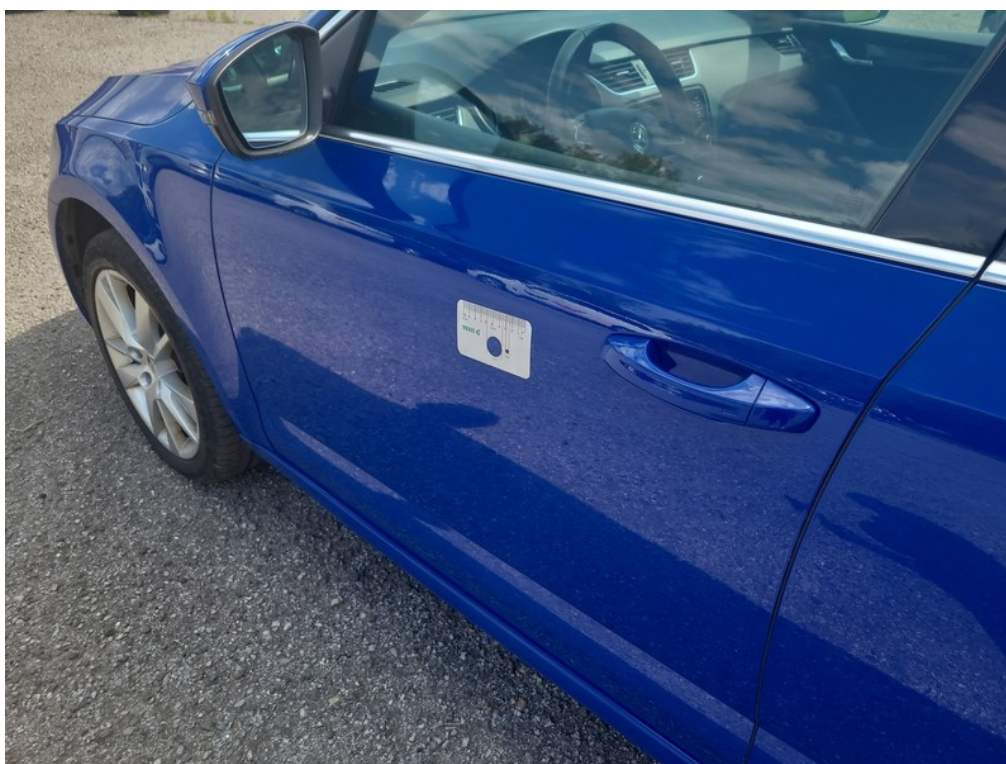
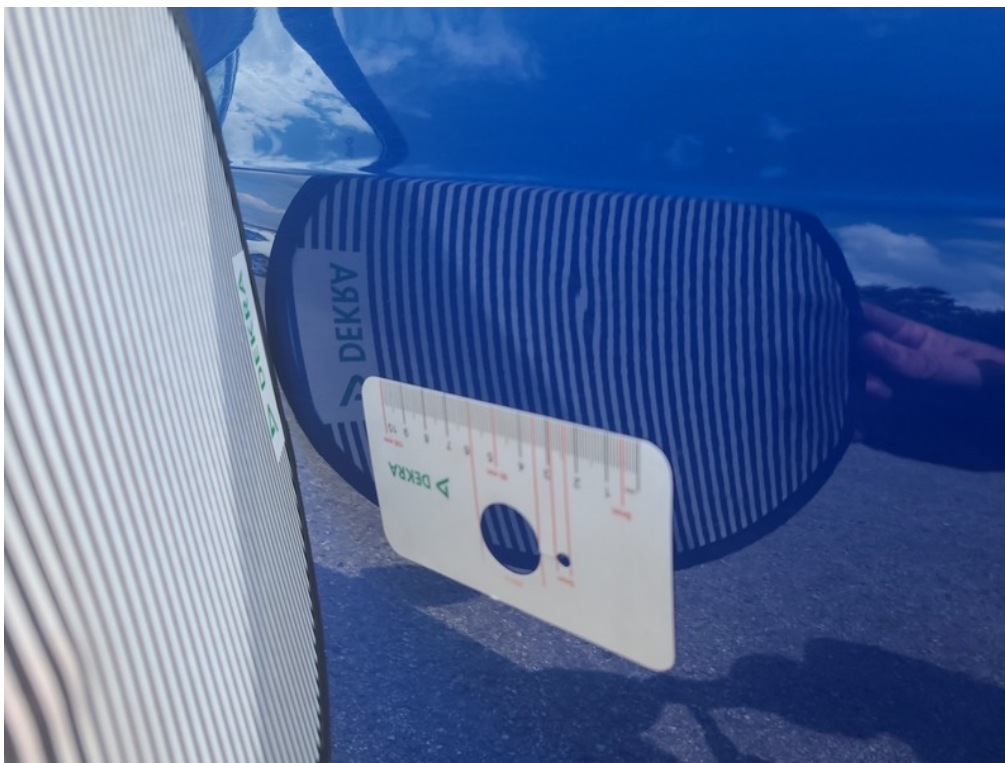
**2 Dveře přední levé - Deformace**  
Umístění:

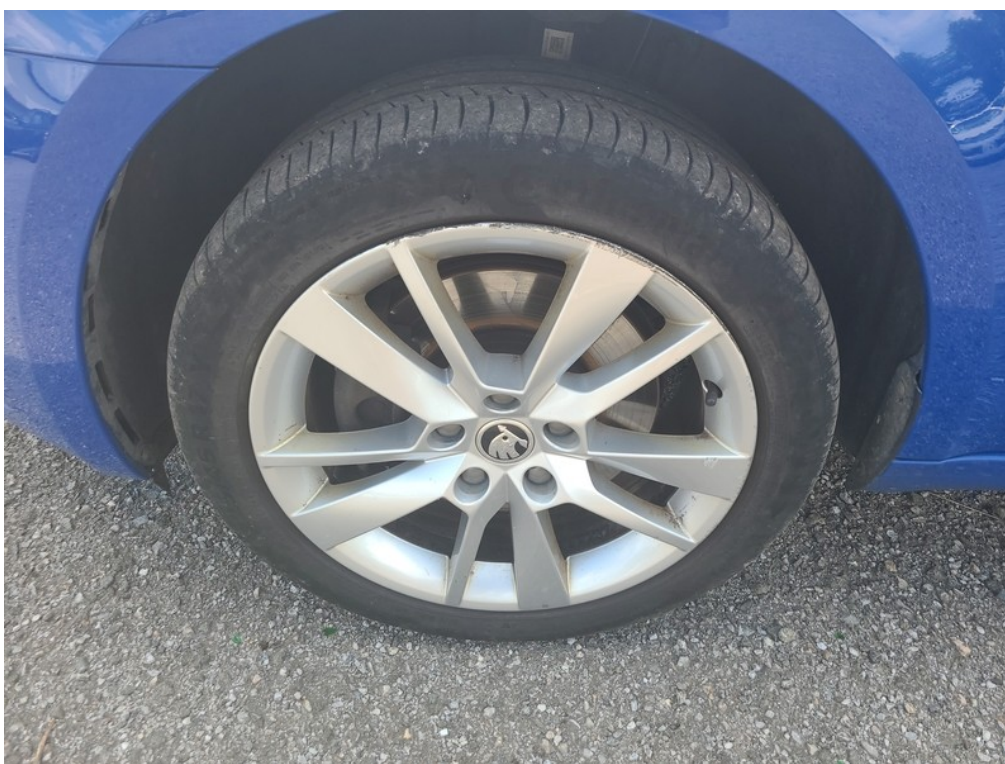
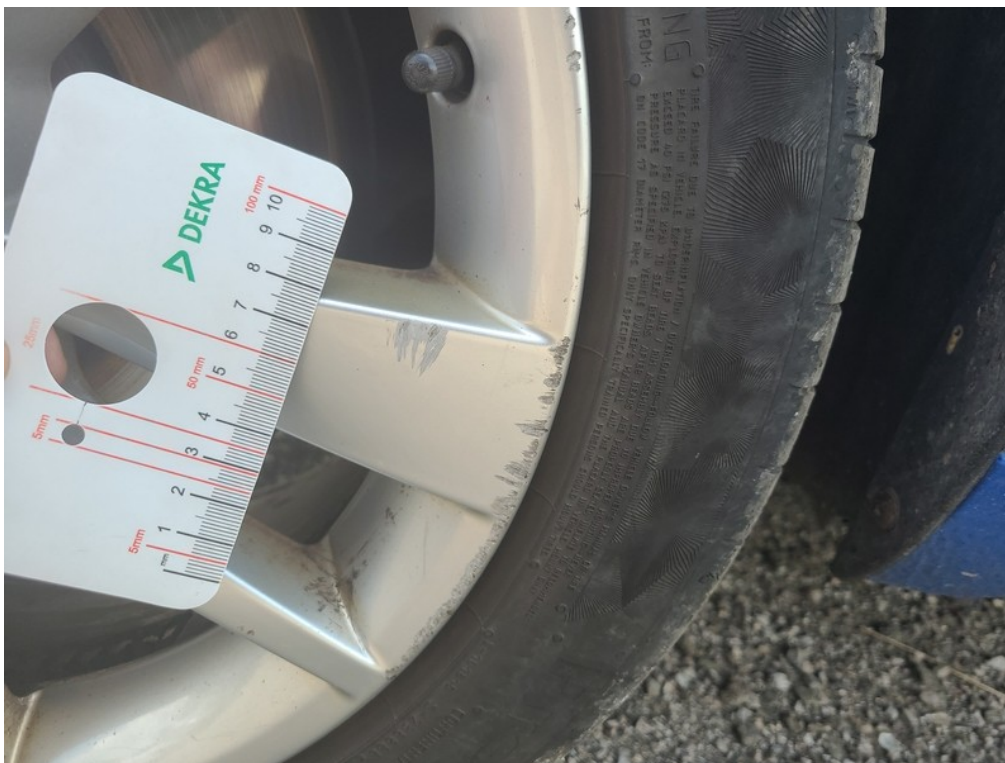
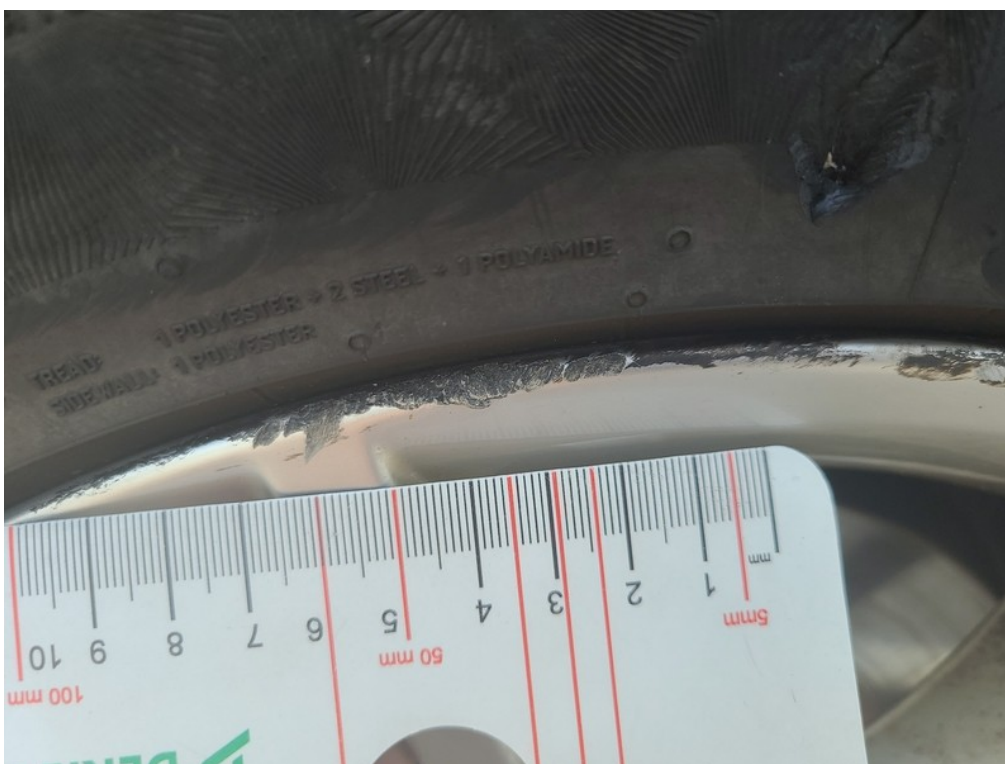
**3 Disk LP kola - Škrábance**  
Umístění:

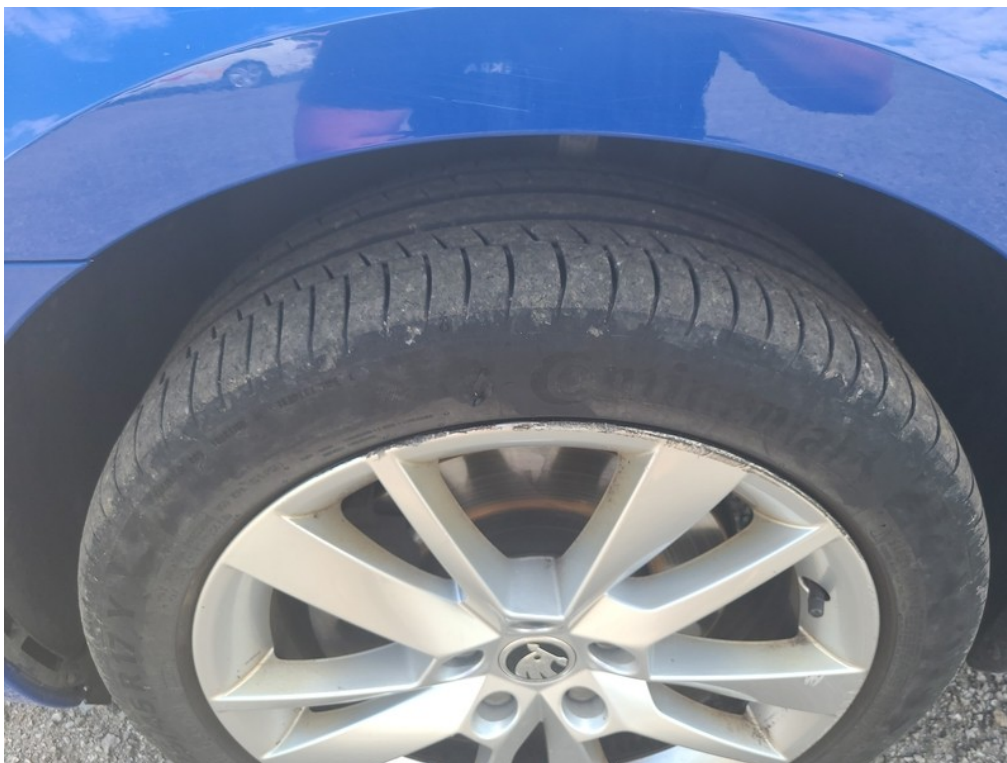
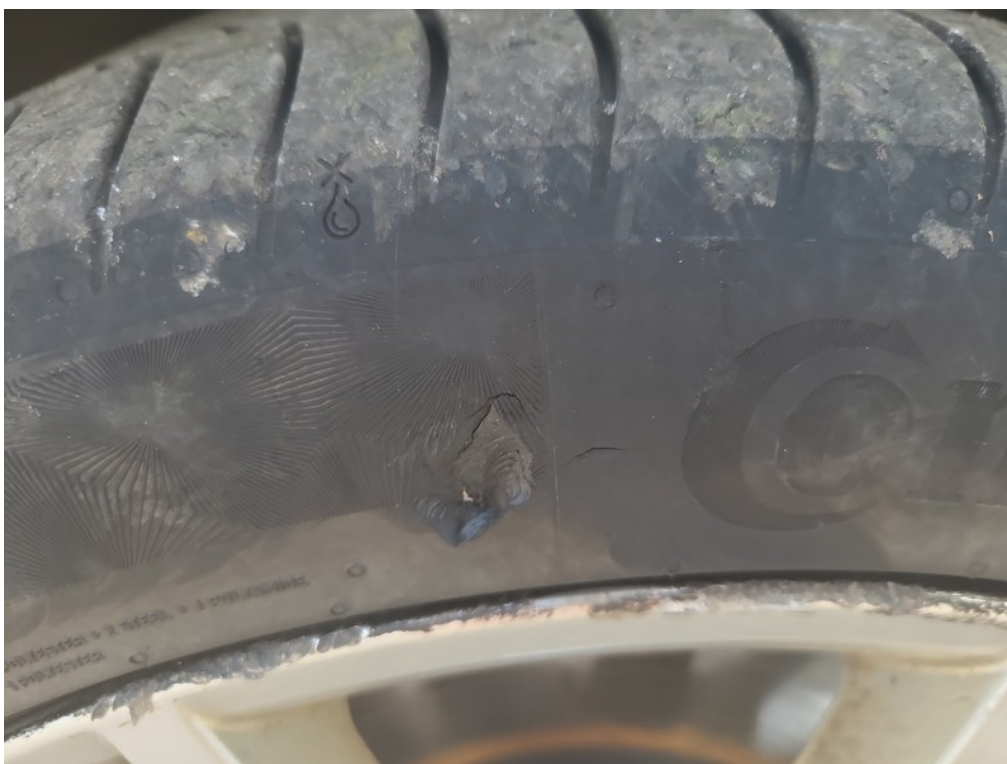
**4 Pneumatika LP kola - Střih**  
Umístění:

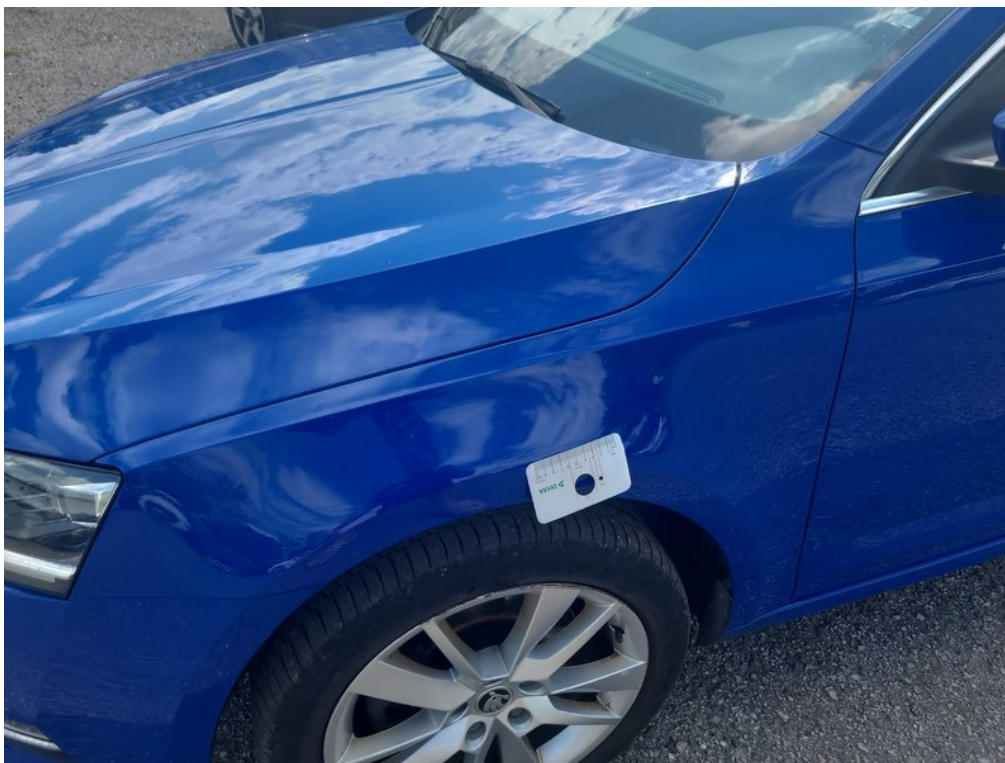
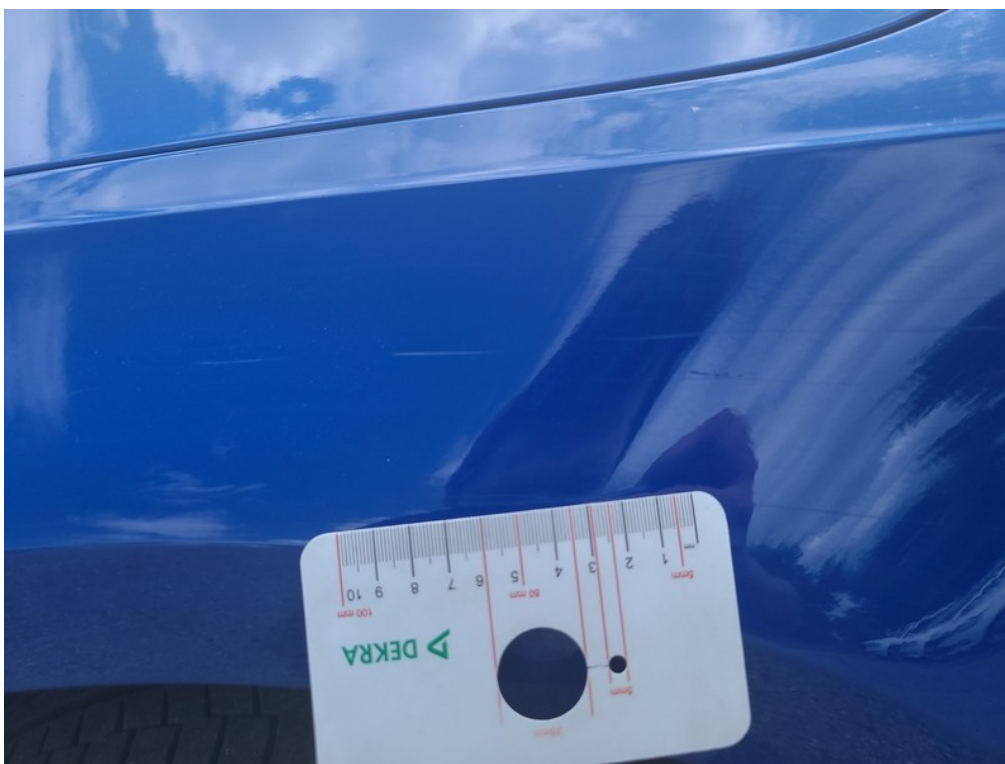
**5** **Blatník přední levý - Škrábance**  
Umístění:

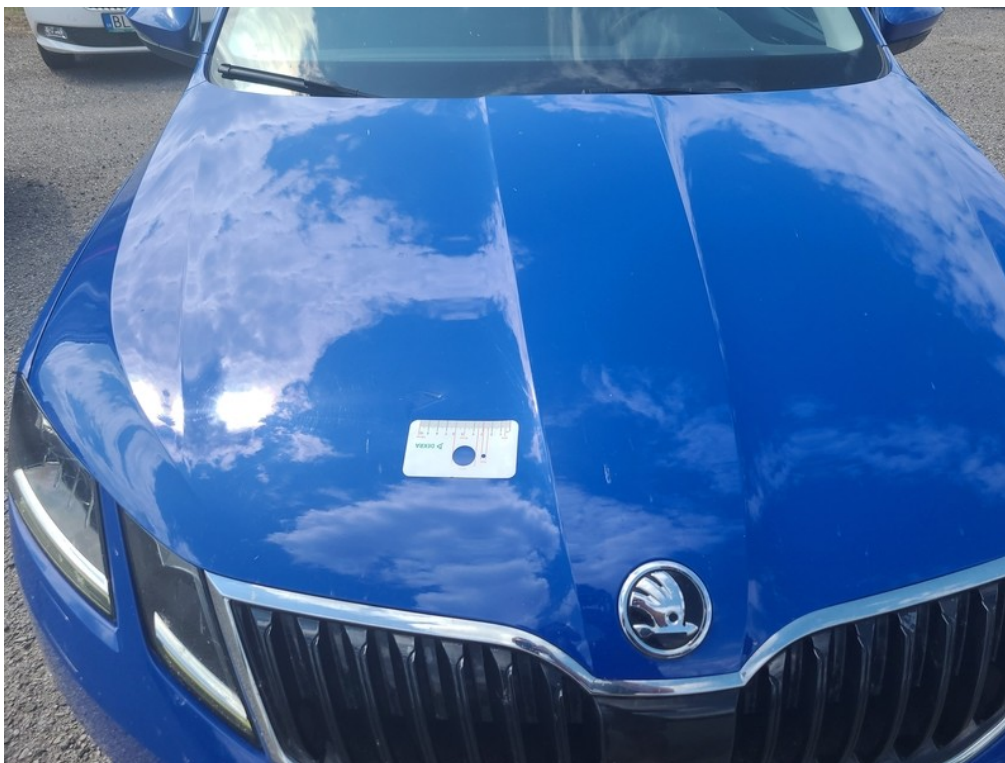
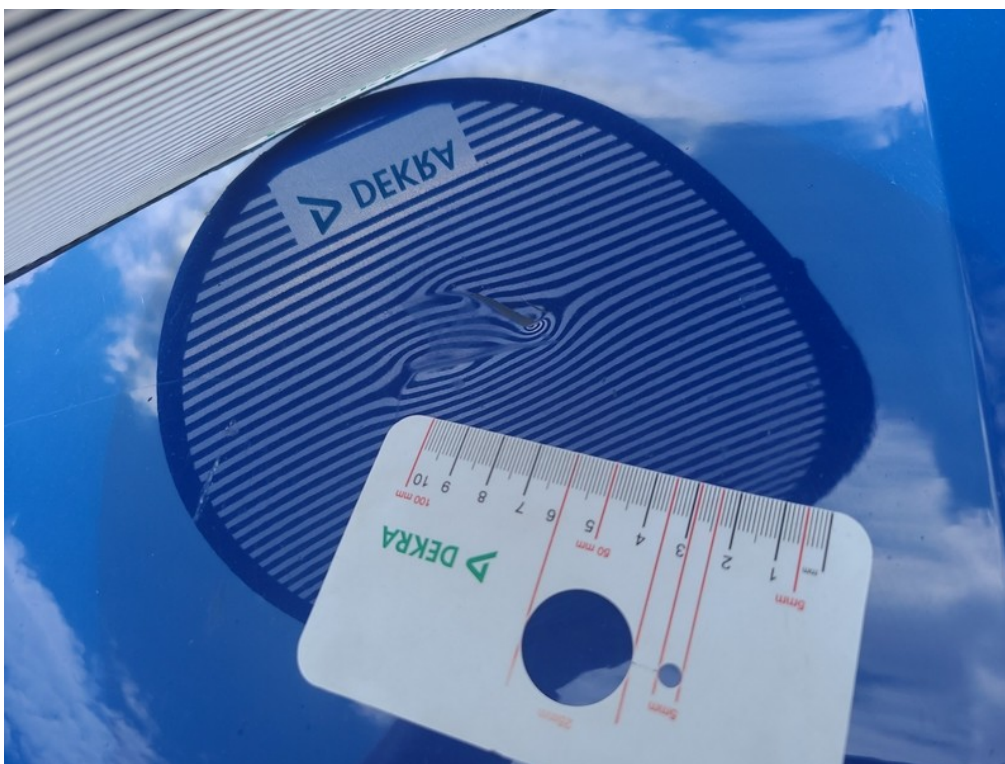
**6 Viko motoru - Deformace**  
Umístění:

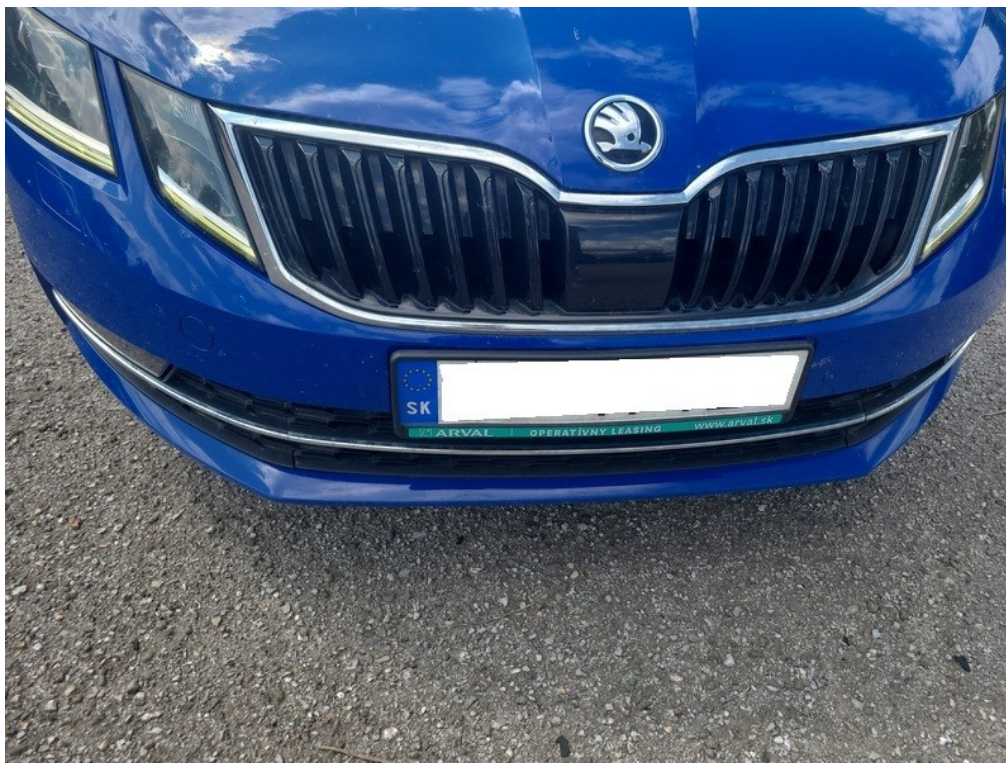
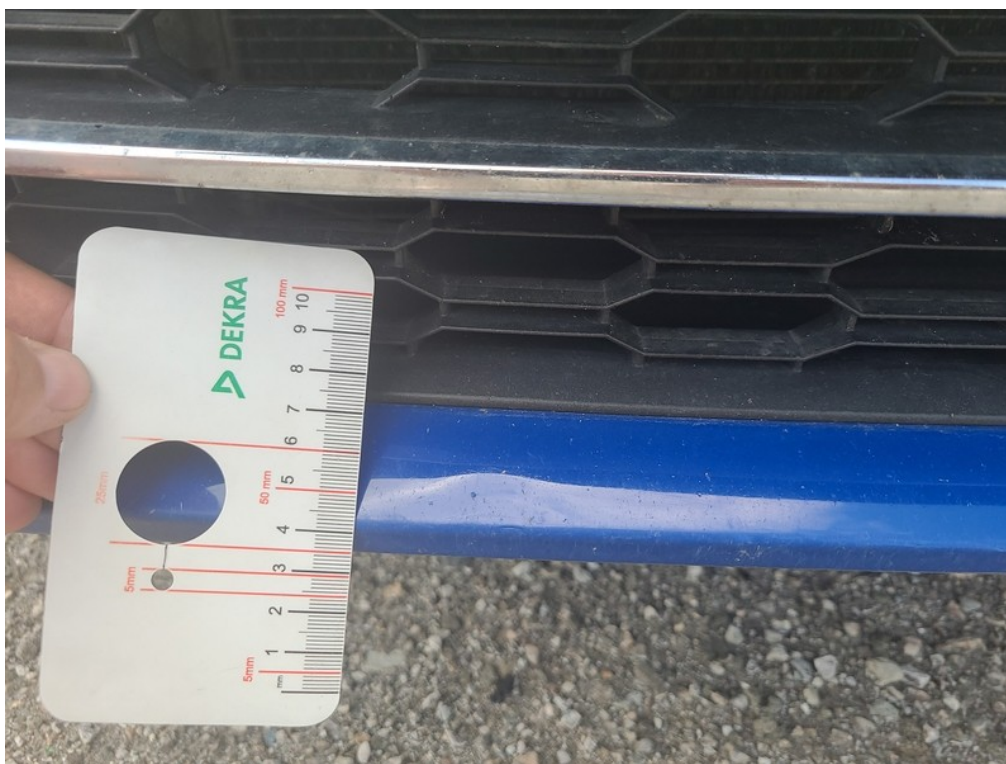
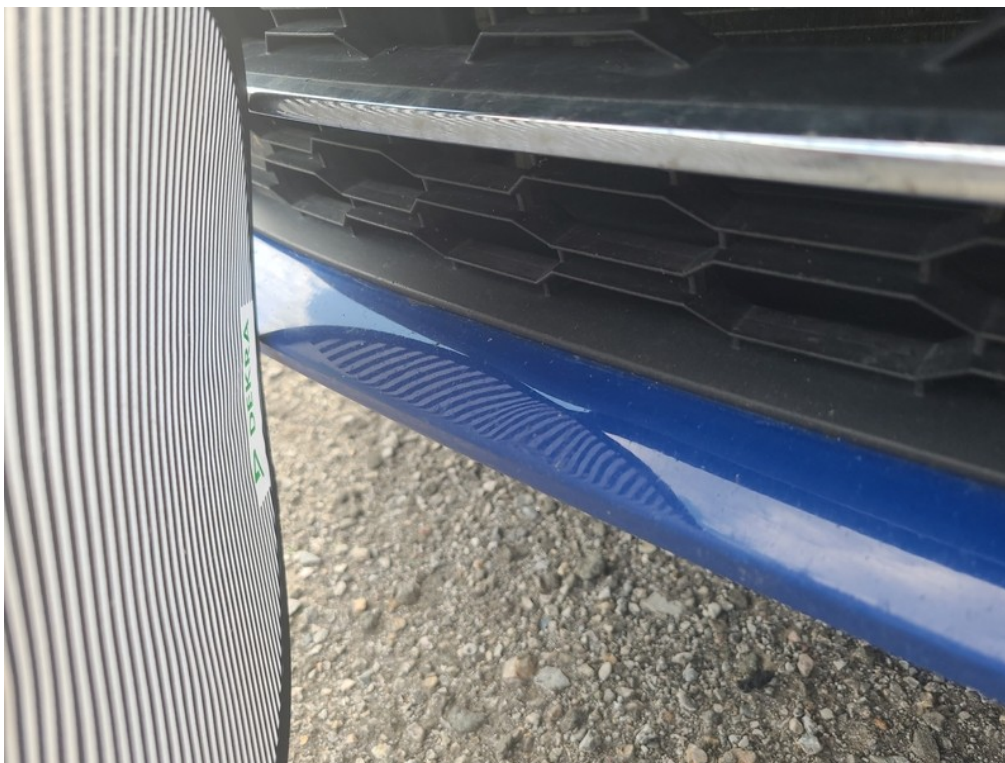
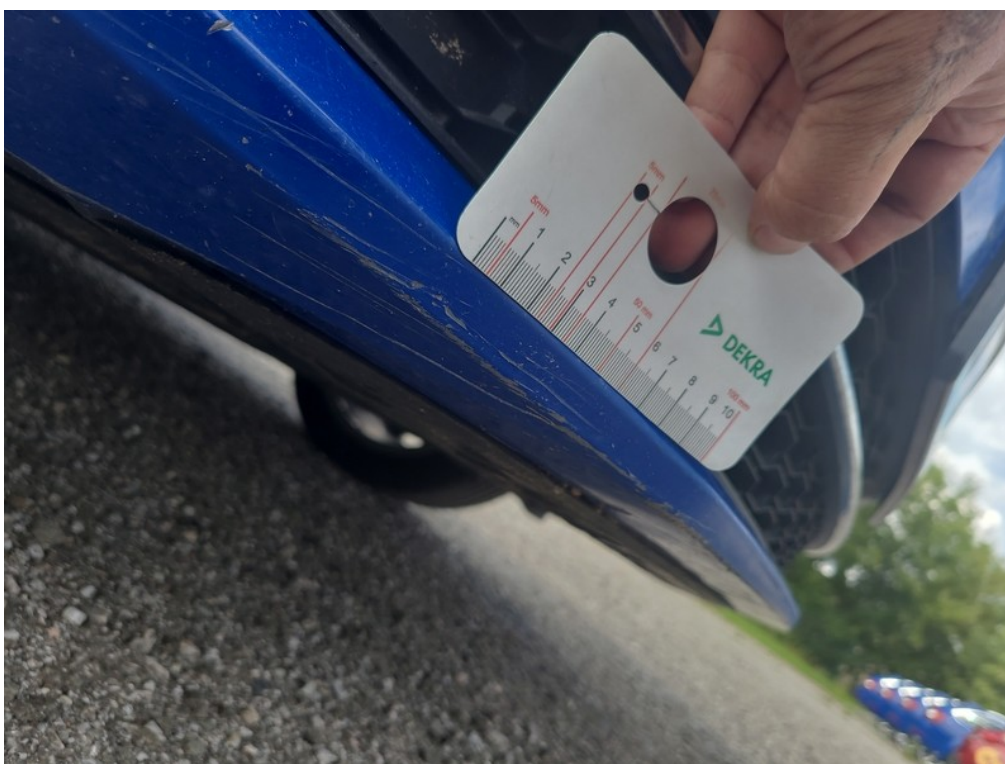
### 7 Přední nárazník - Deformace

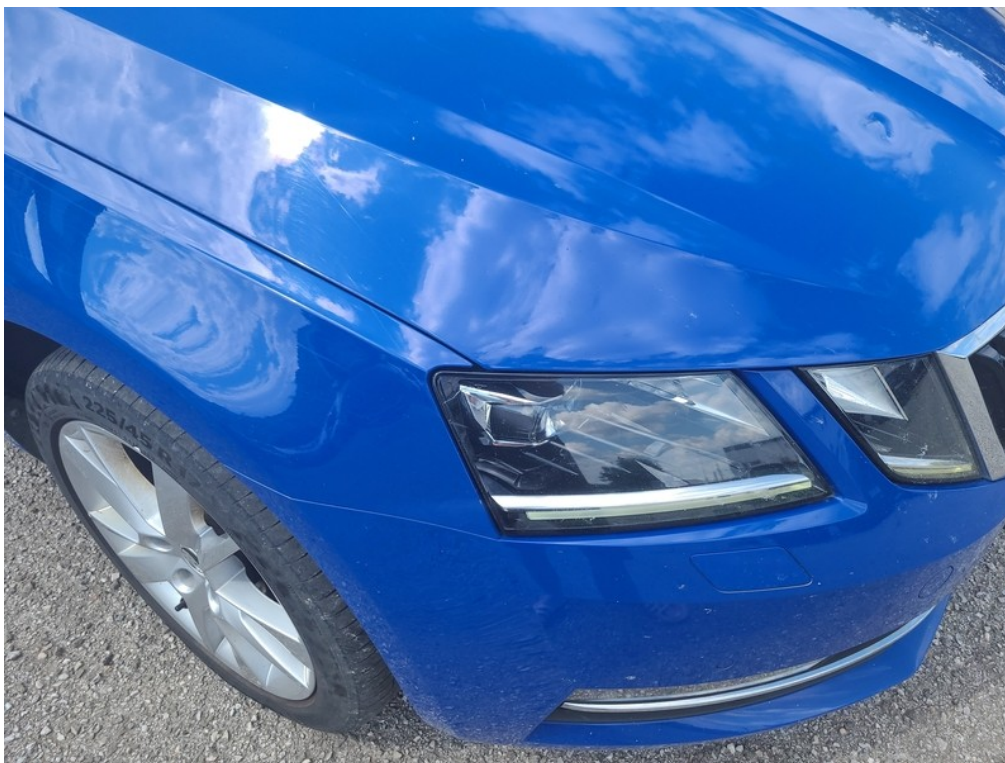
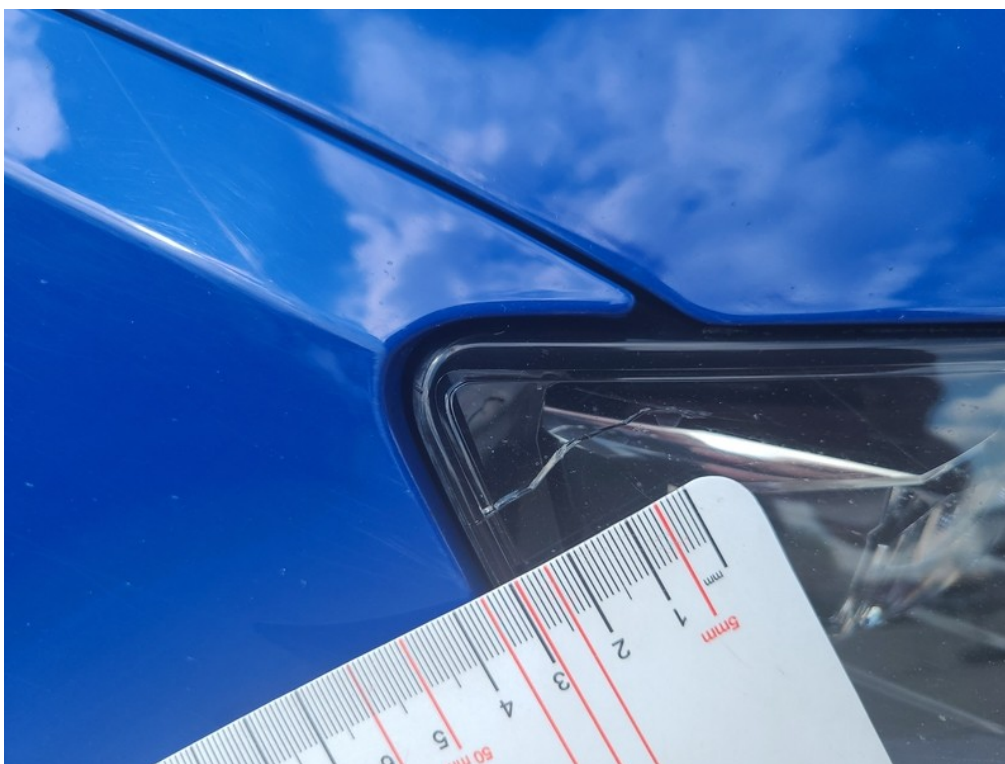
**8 Světlo met pravý - Prasklina**  
Umístění:

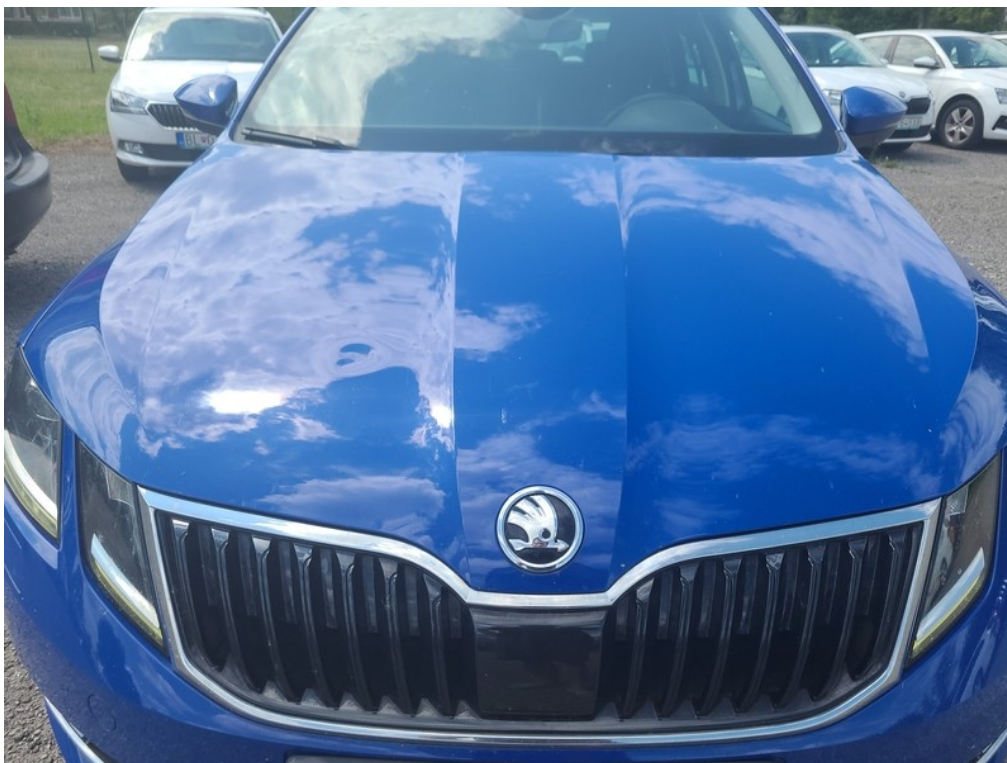
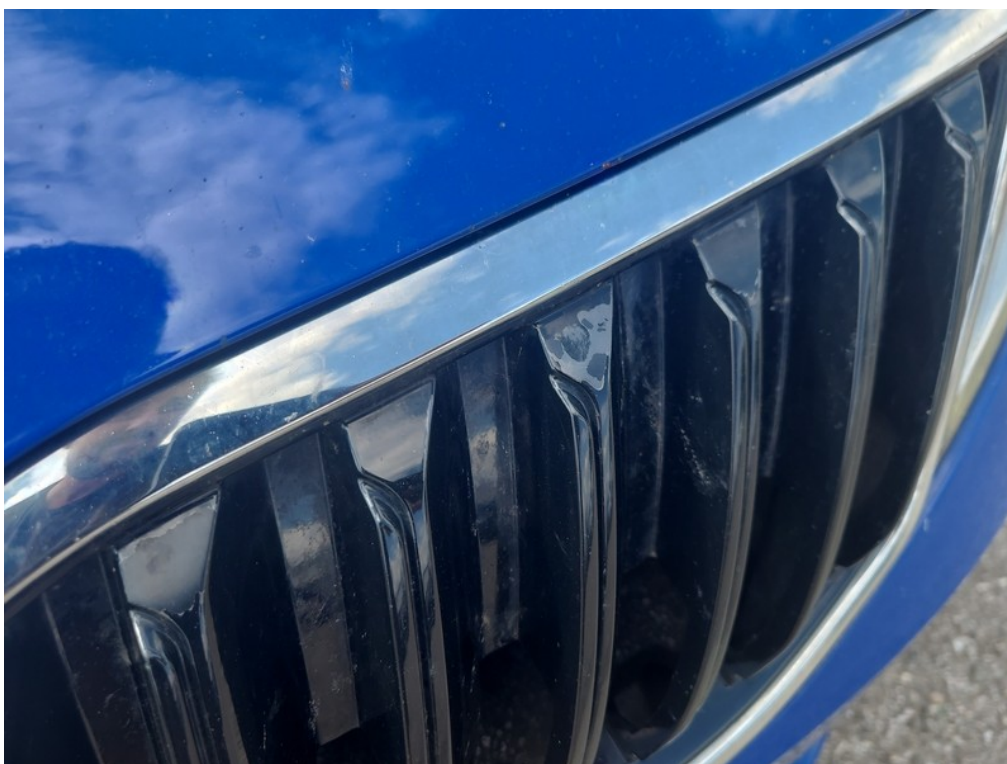
**9 Čelní maska - Lak**  
Umístění:

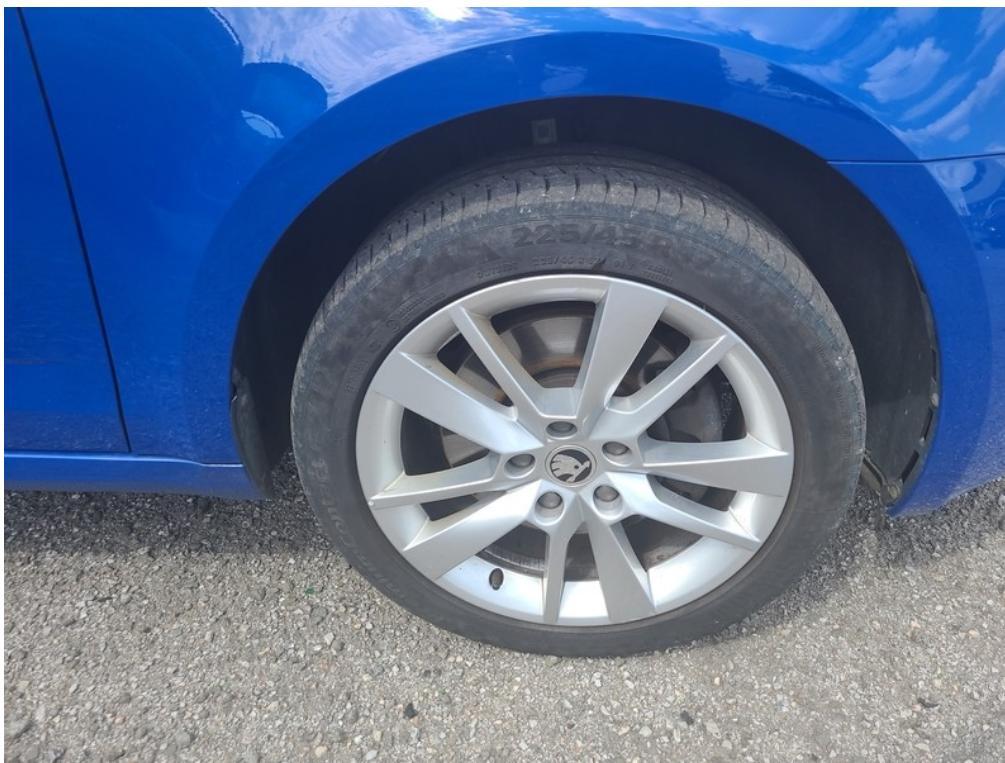
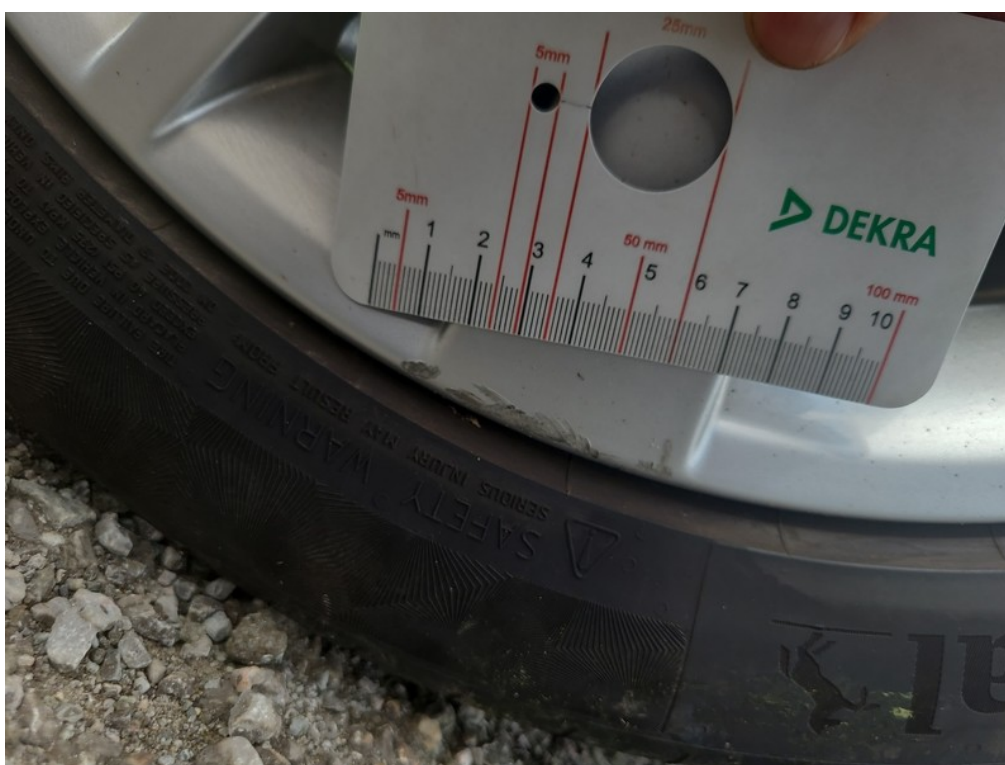
**10** Disk PP kola - Škrábance  
Umístění:

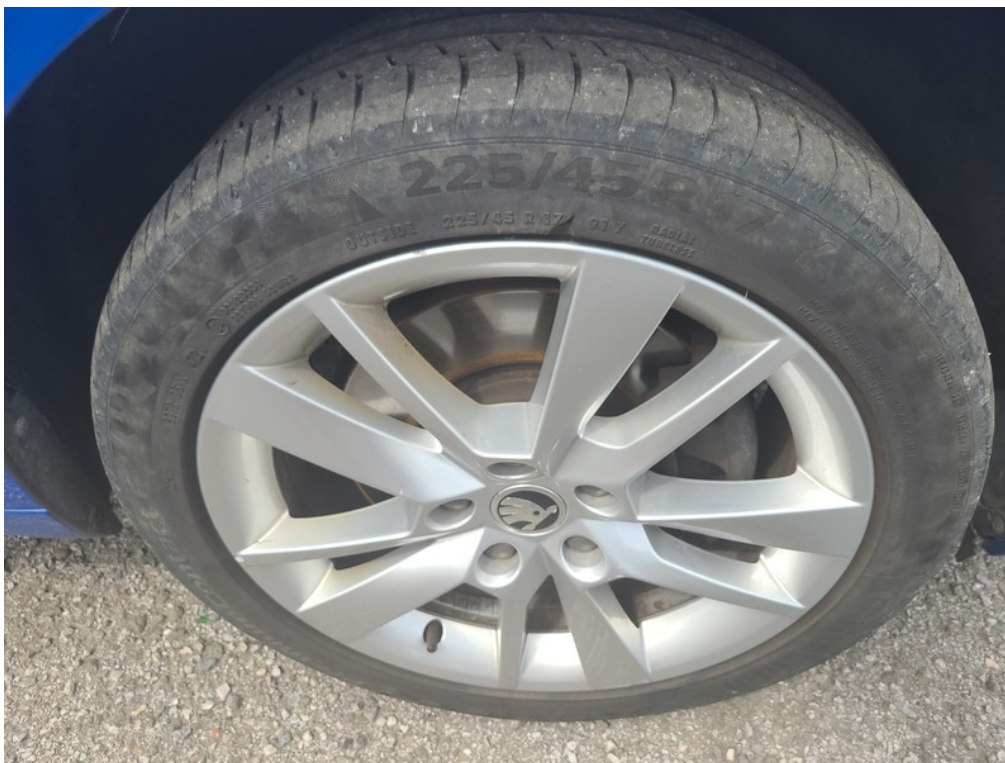
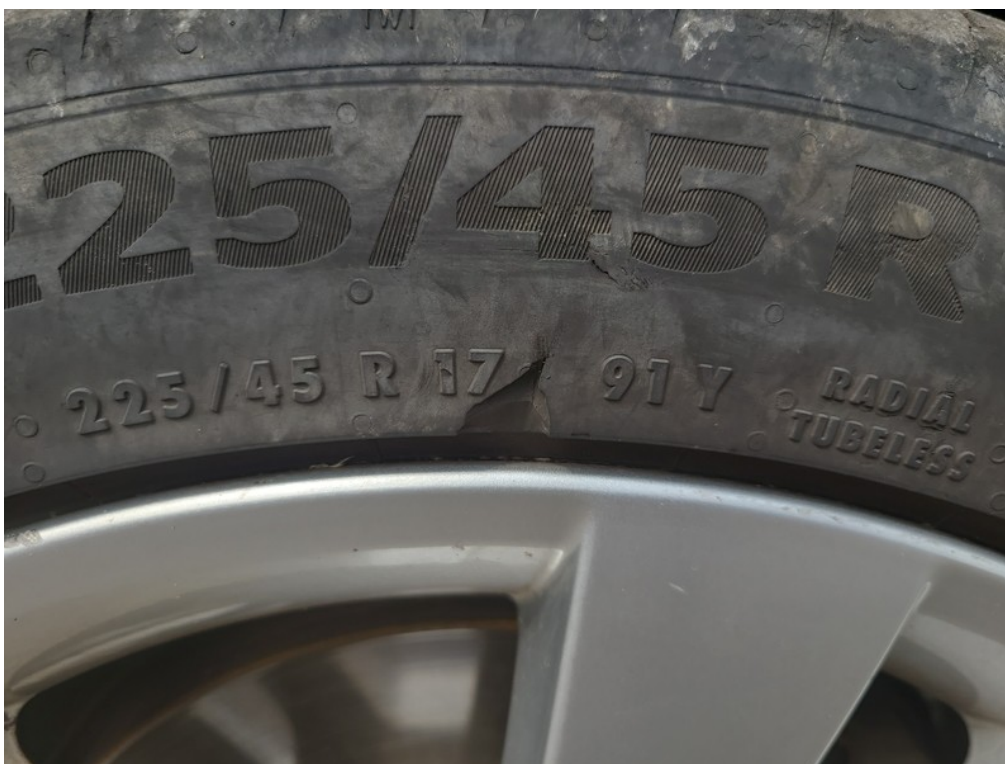
**11 Pneumatika PP kola - Střih**  
Umístění:

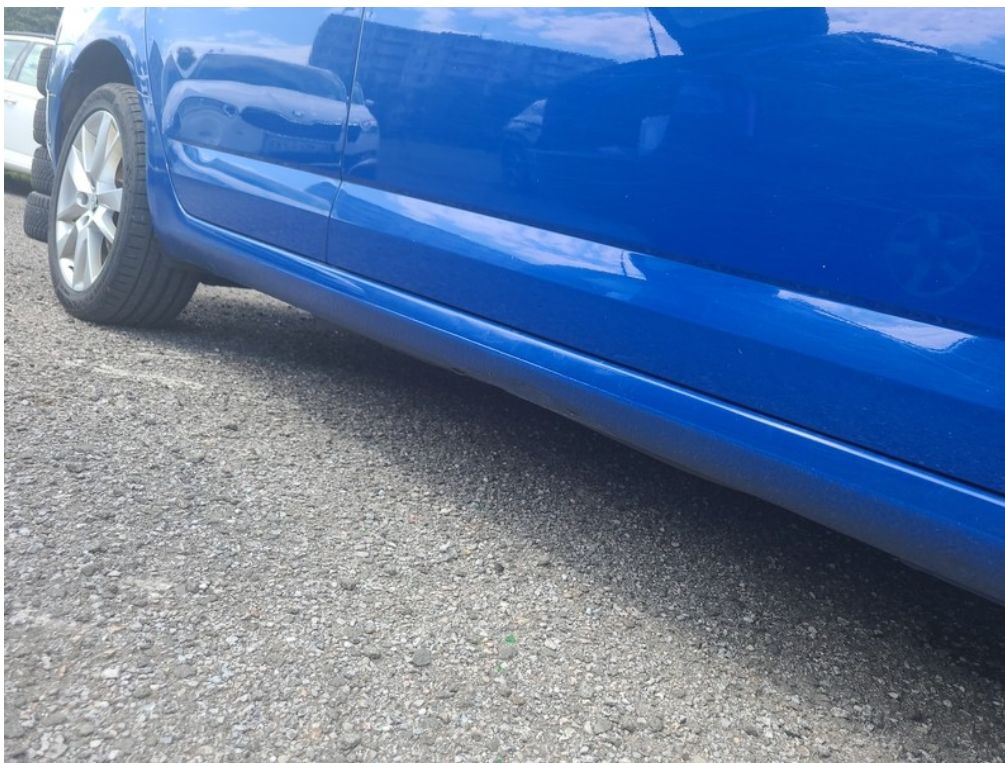
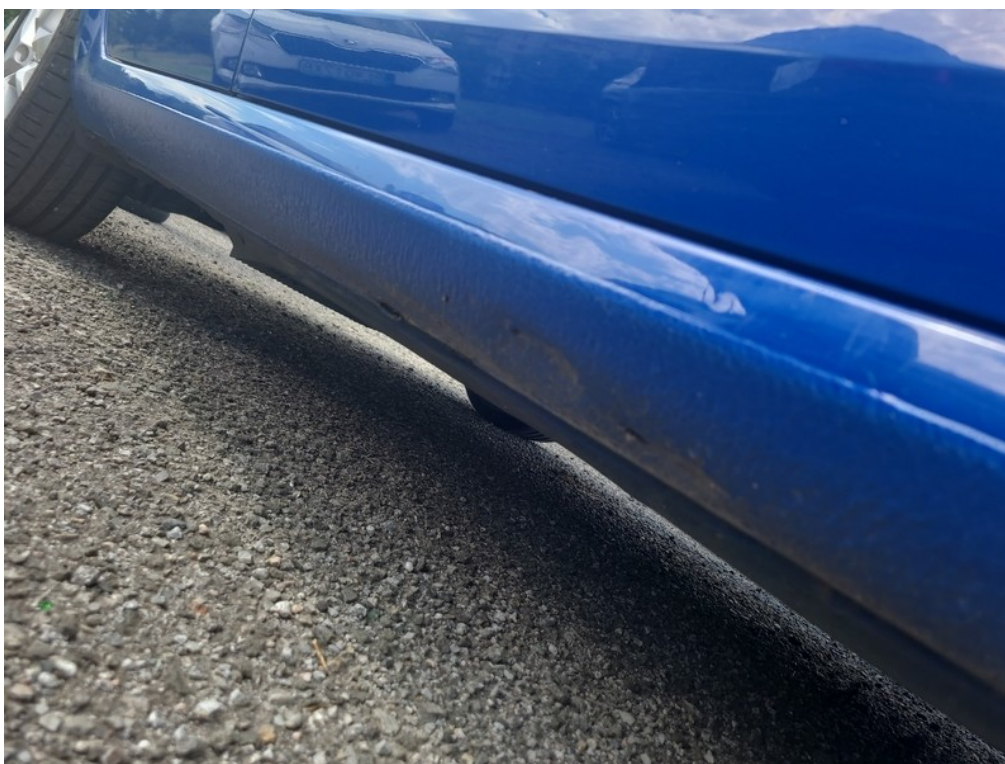
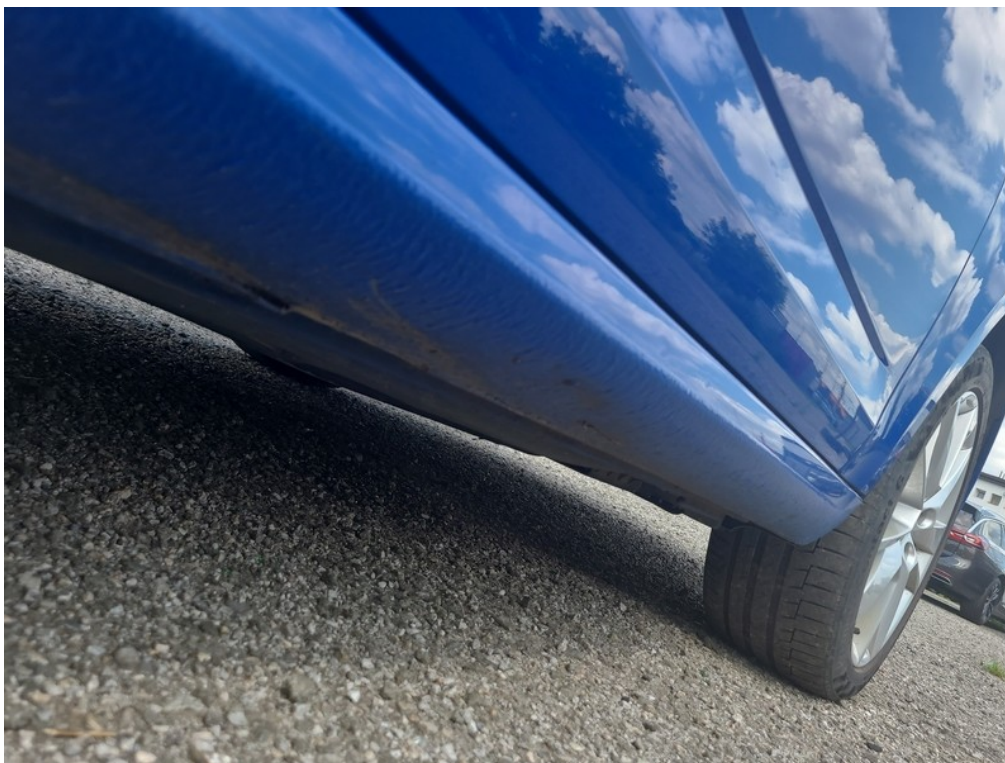
**12** Práh pravý - Deformace  
Umístění:
