**DEKRA Slovensko s.r.o.**  
Panónska cesta 47  
851 04 Bratislava

## ÚDAJE O PROHLÍDCE

## ÚDAJE O VOZIDLE

## SEZNAM POŠKOZENÍ

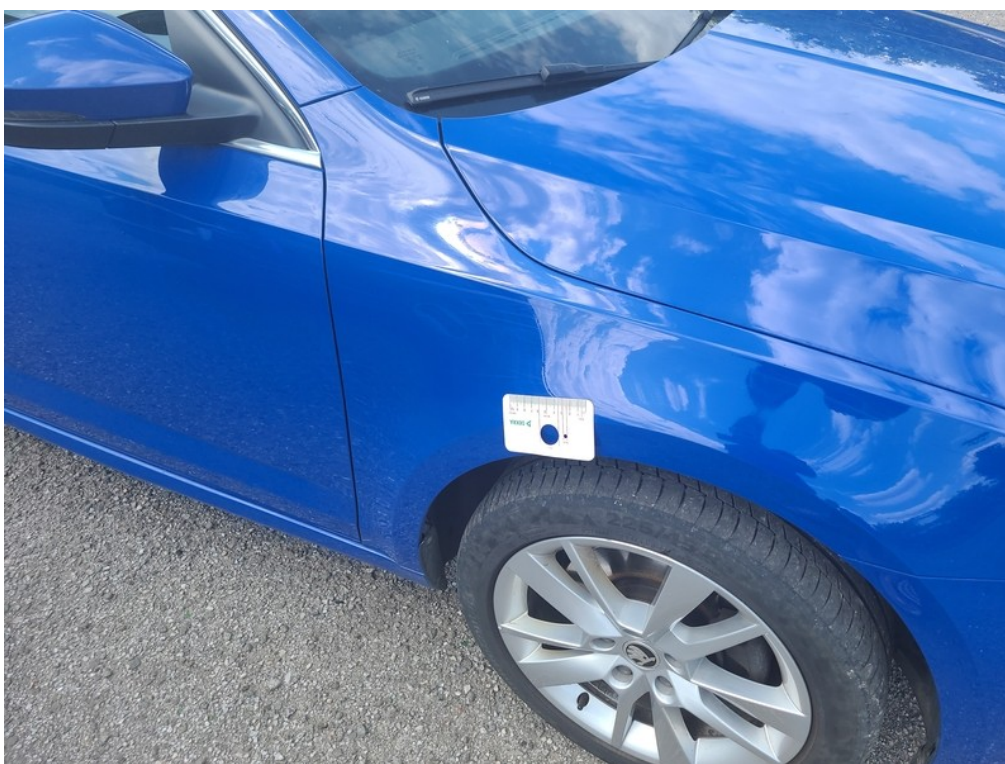
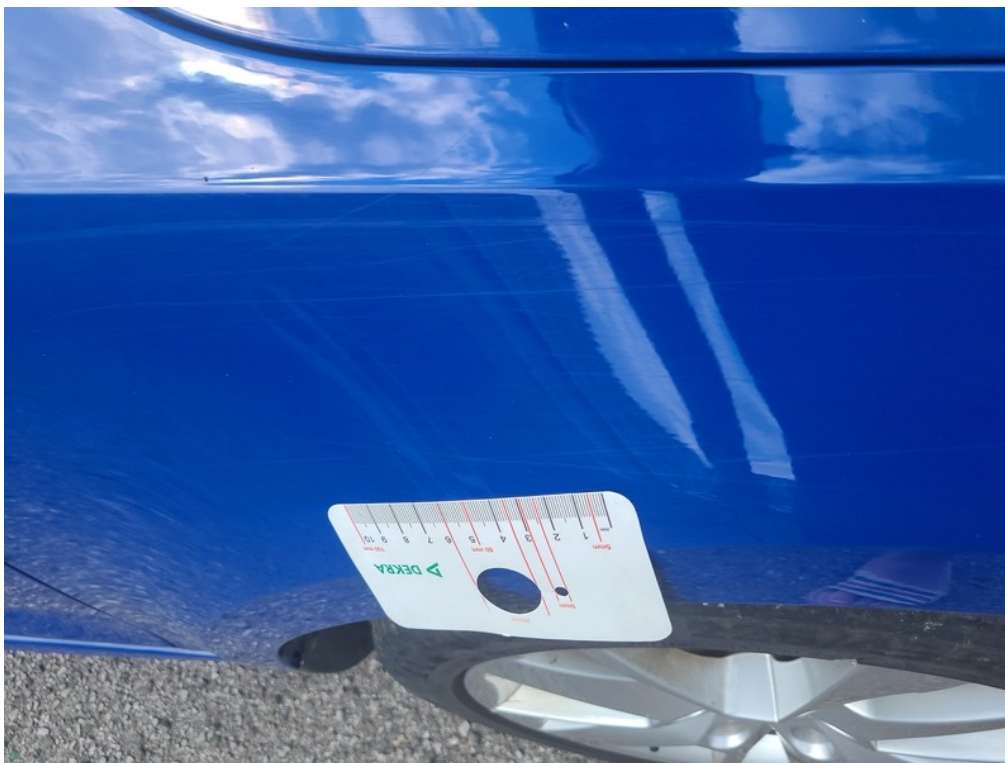
**13** **Blatník přední pravý - Škrábance**  
Umístění: Exteriér (vnější prostor)

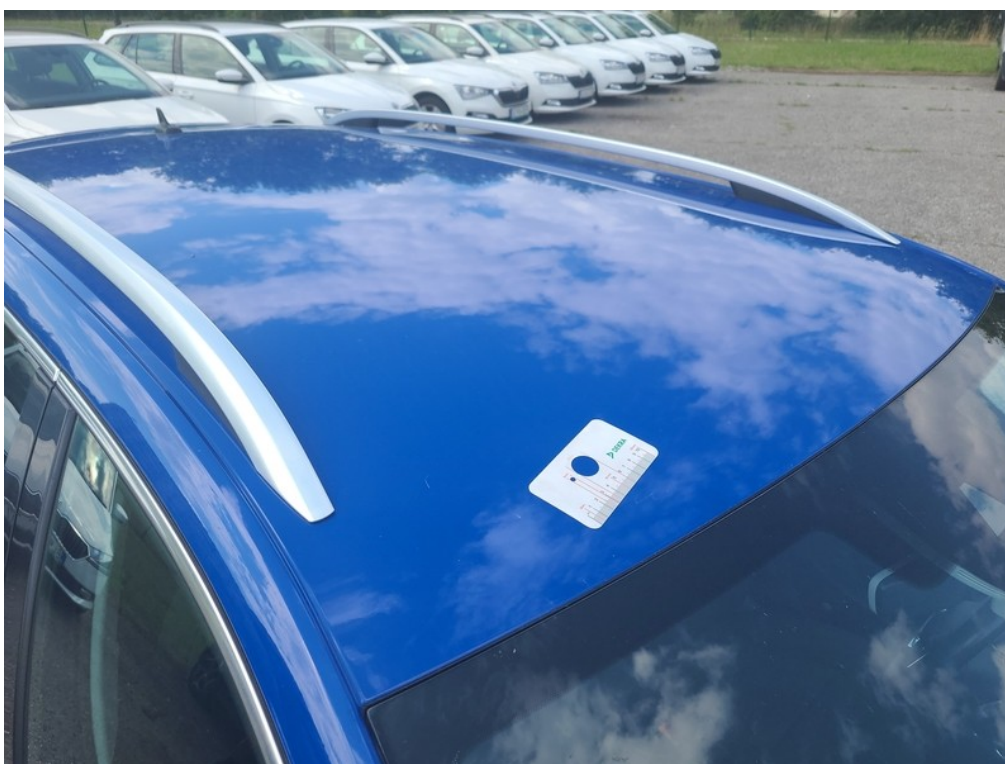
**14** Střecha - Škrábance  
Umístění:

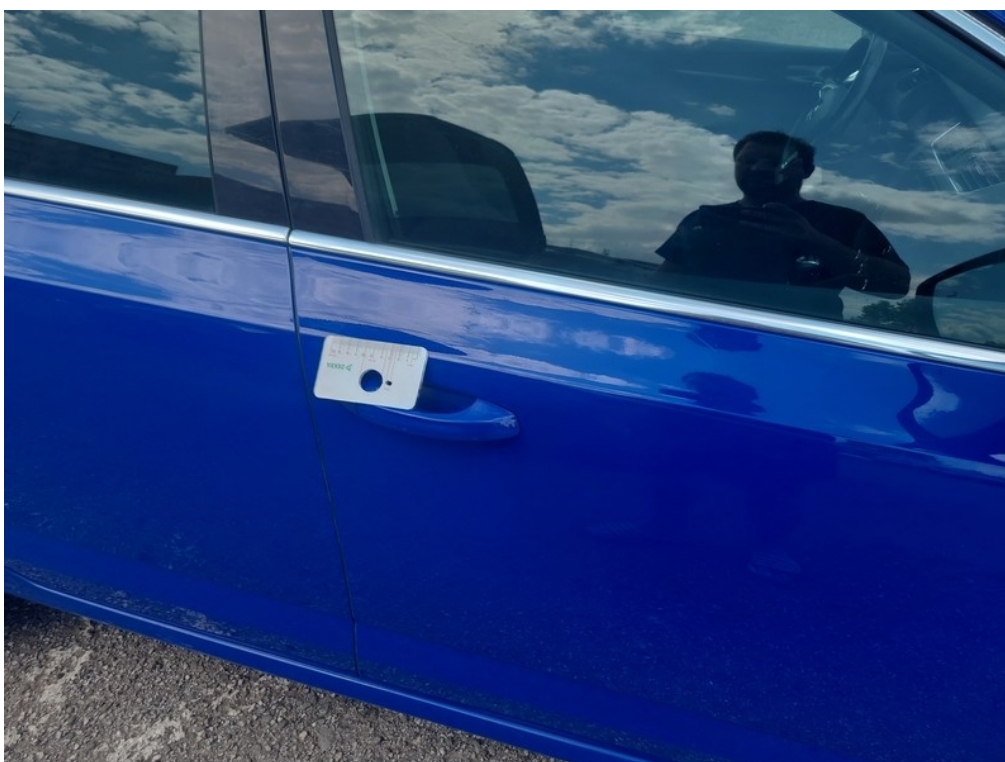
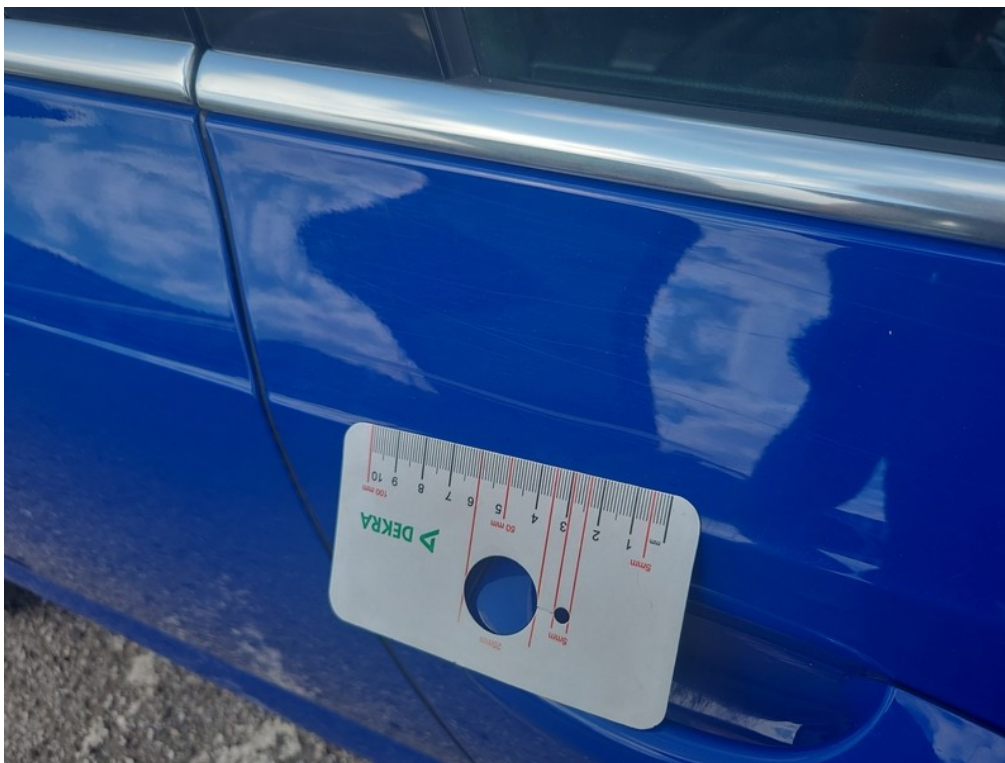
**15 Dveře přední pravé - Škrábance**

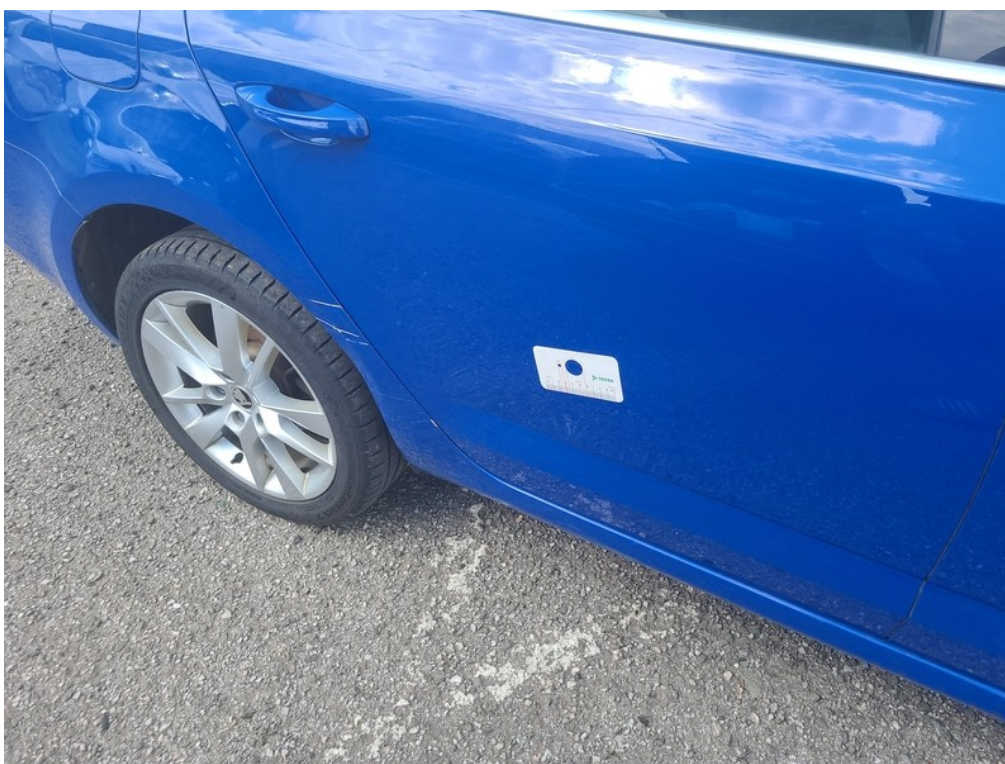
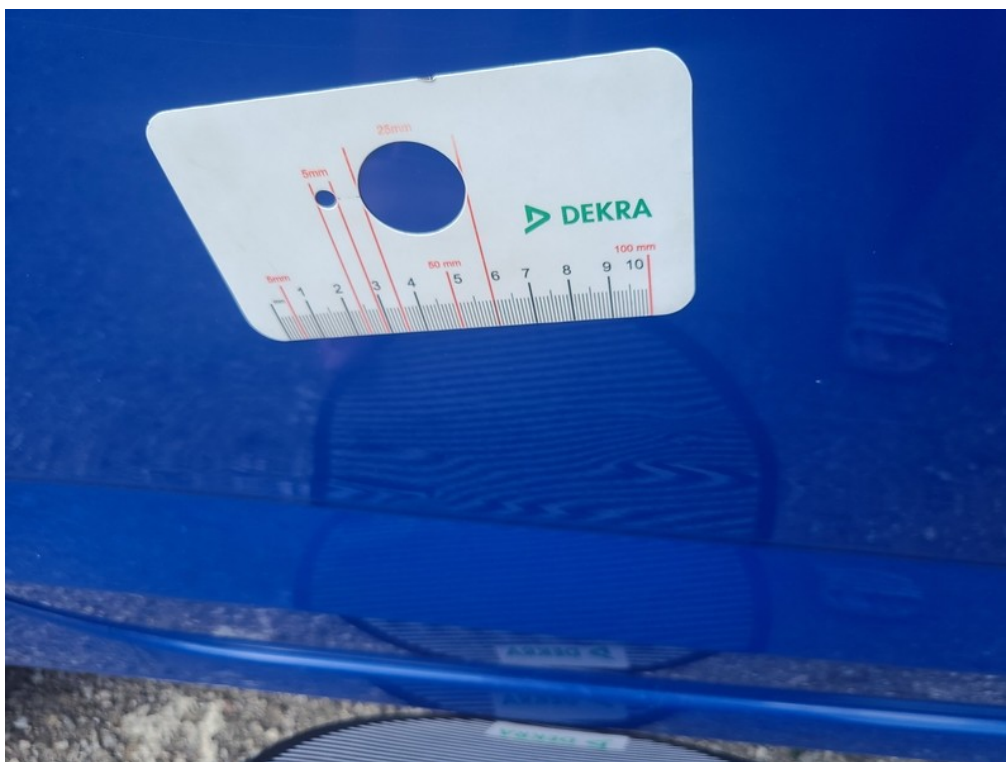
**16 Dveře zadní pravé - Deformace**  
Umístění:

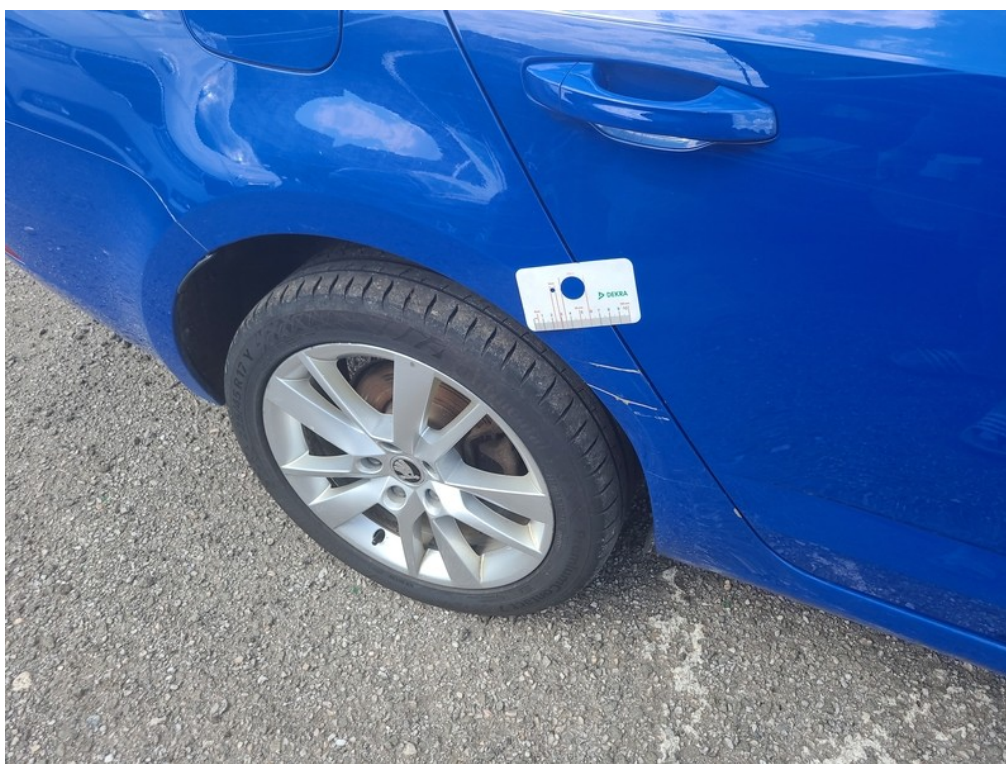
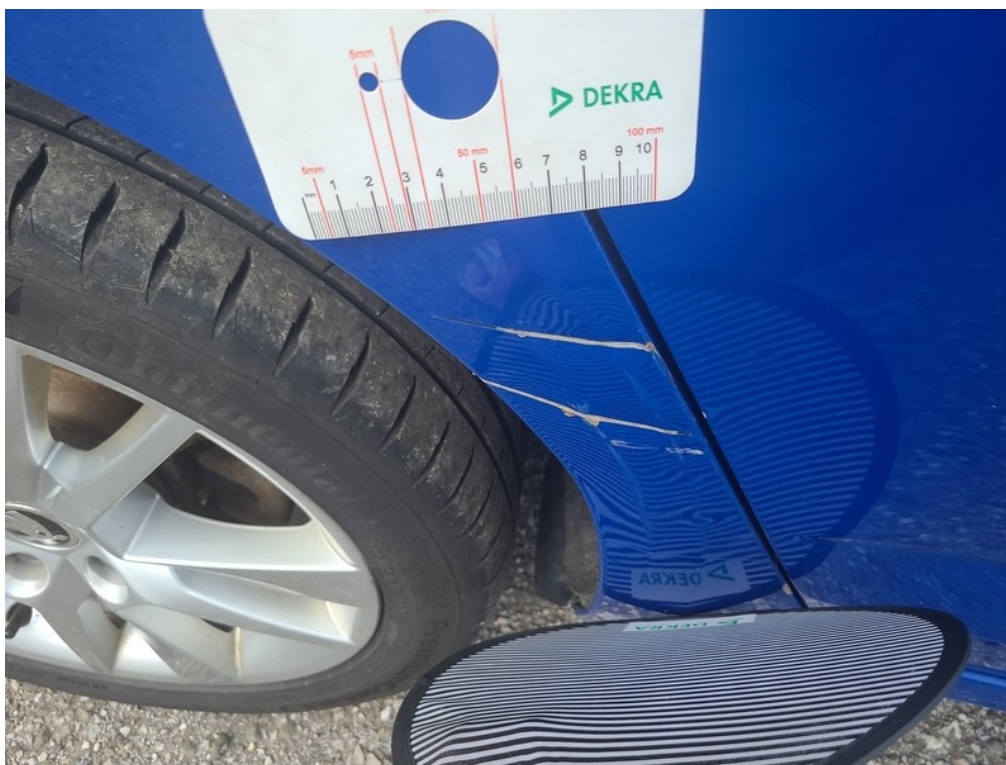
**17 Bočnice zadní pravá - Deformace**  
Umístění: Exteriér (vnější prostor)

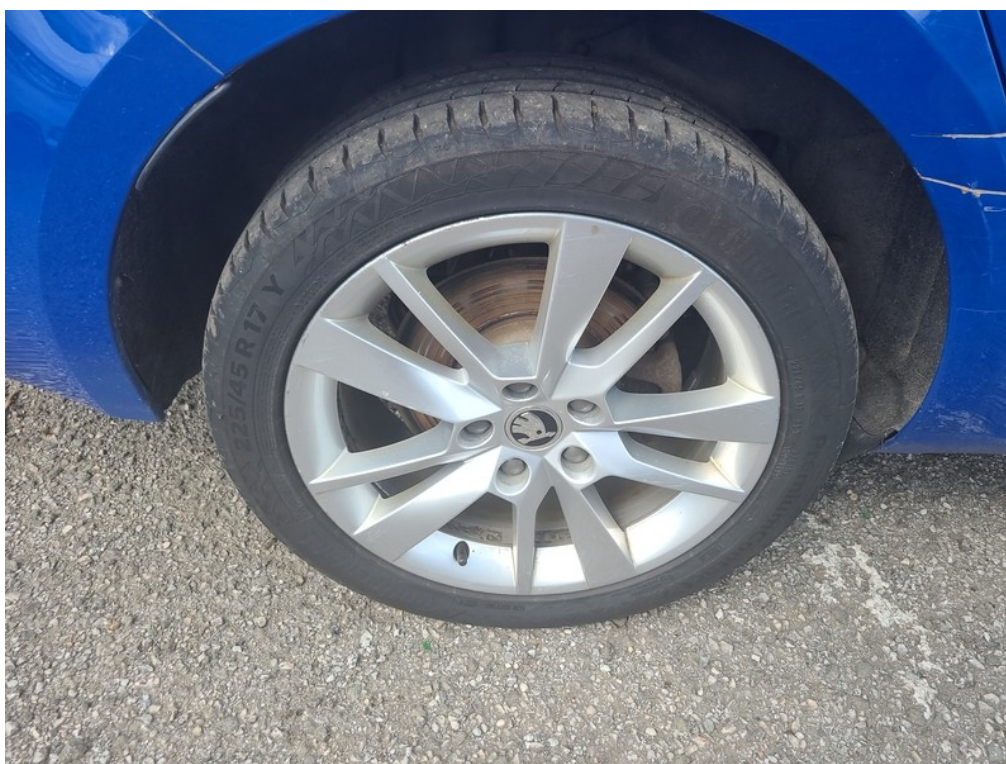
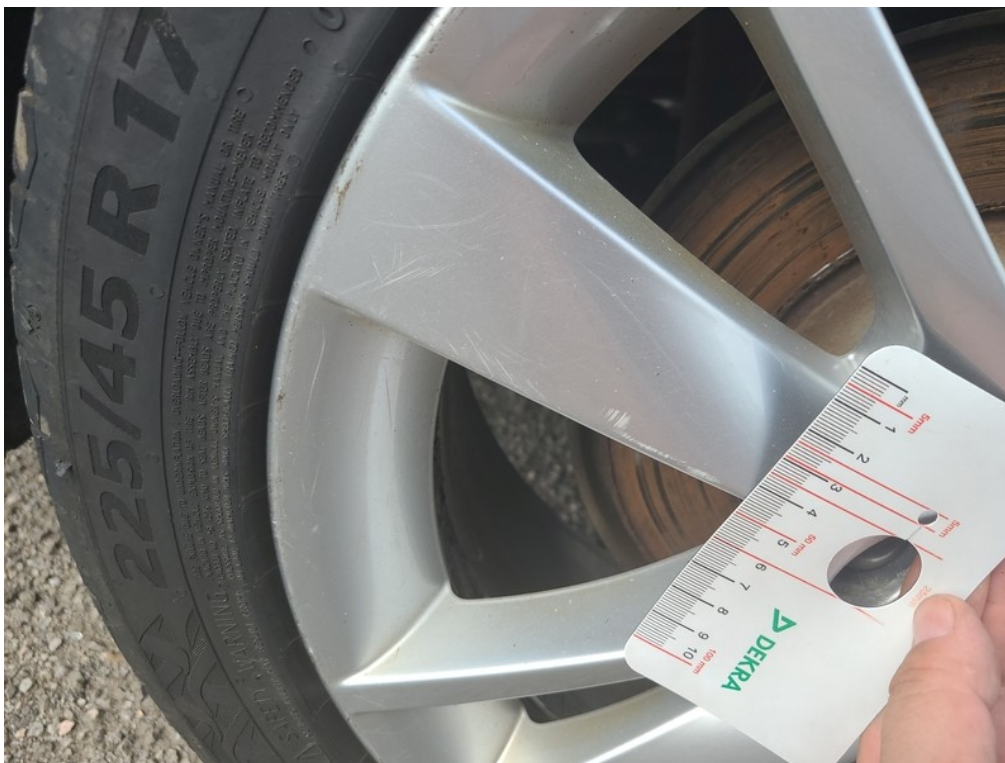
**18** Disk PZ kola - Škrábance  
Umístění:

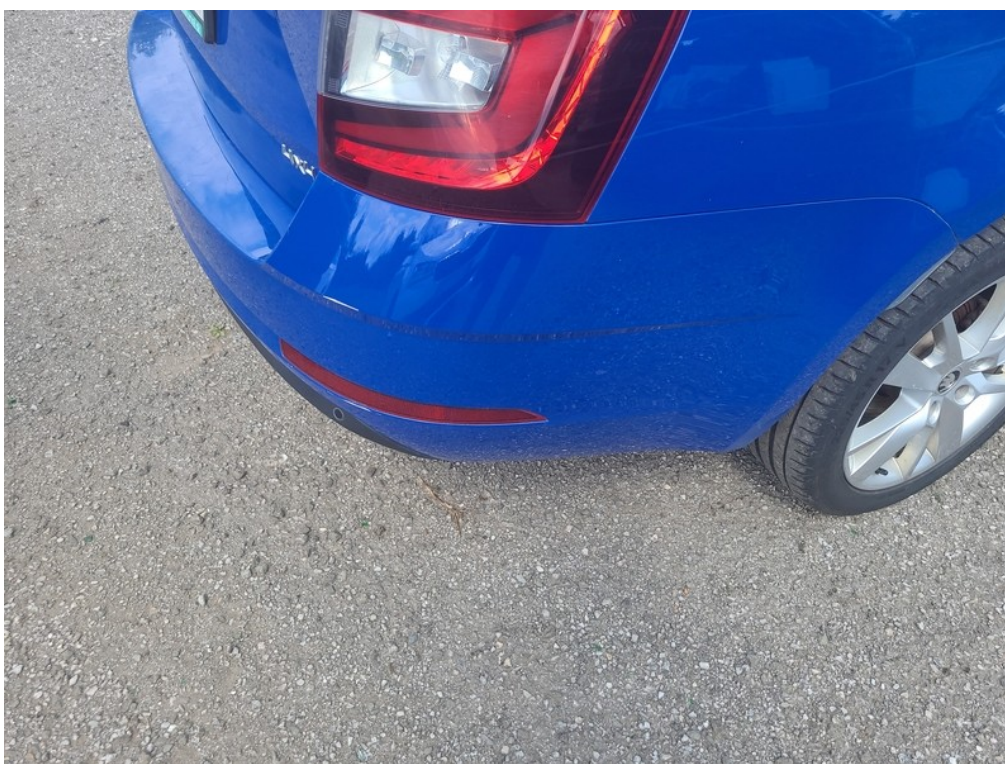
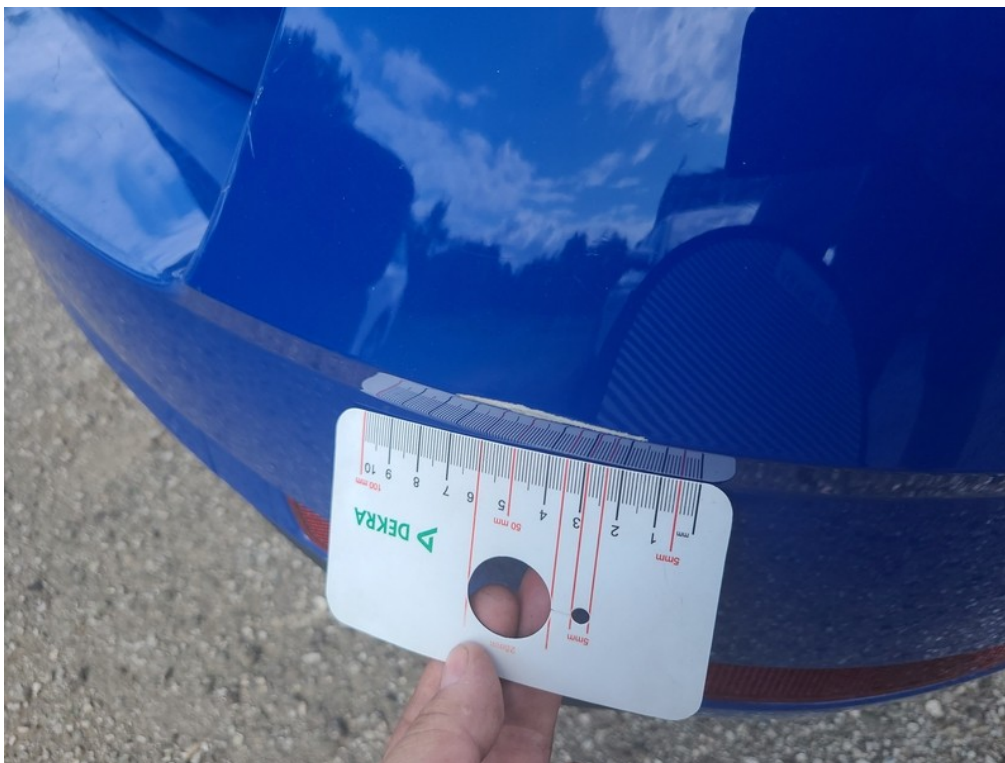
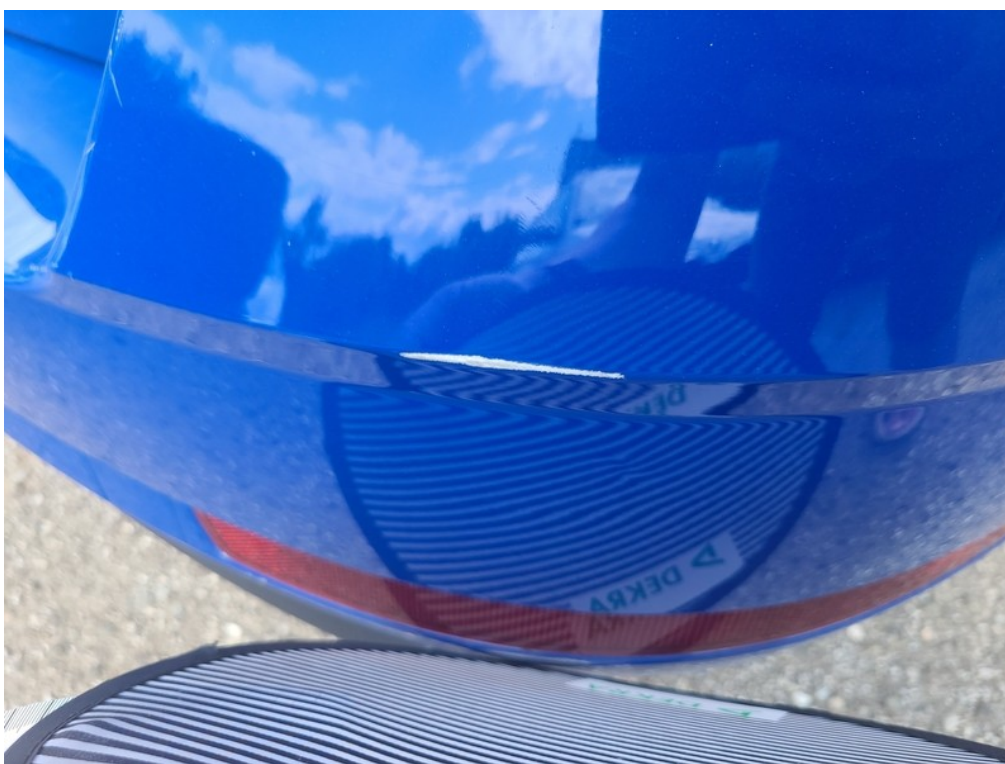
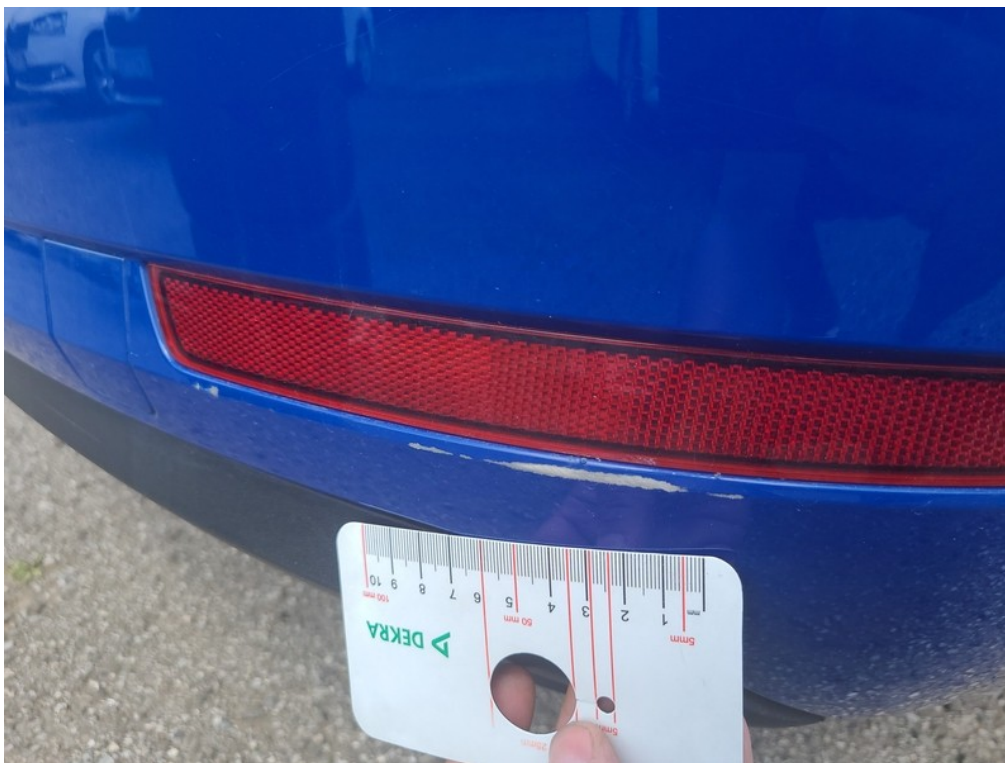
**19** Zadní nárazník - Deformace  
Umístění:

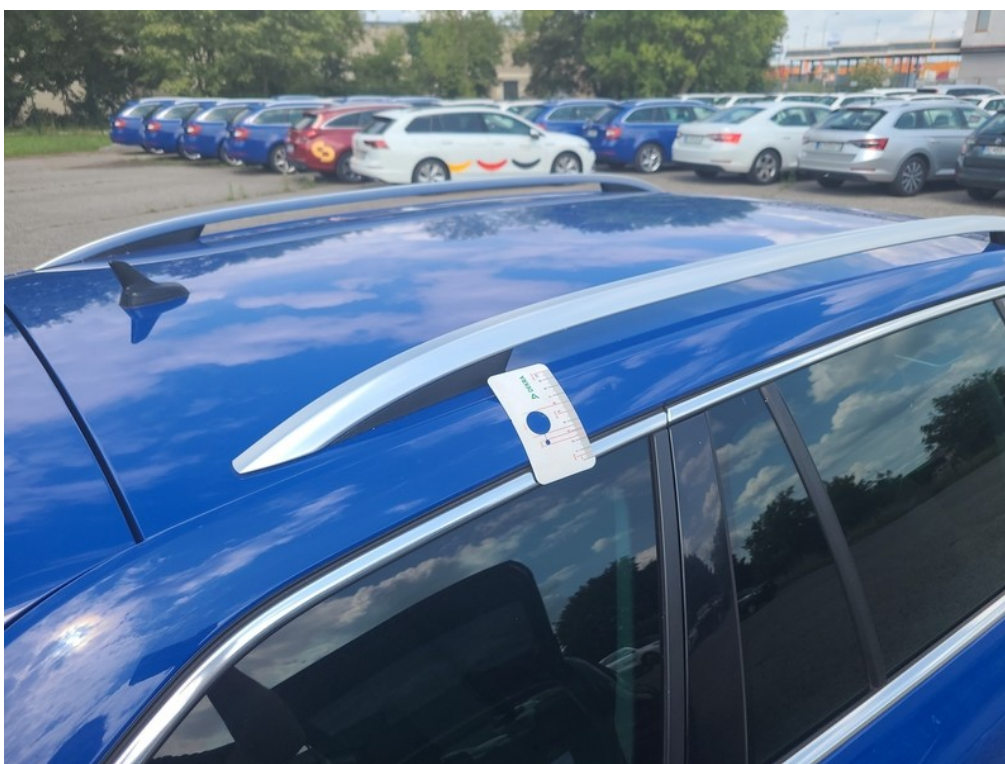
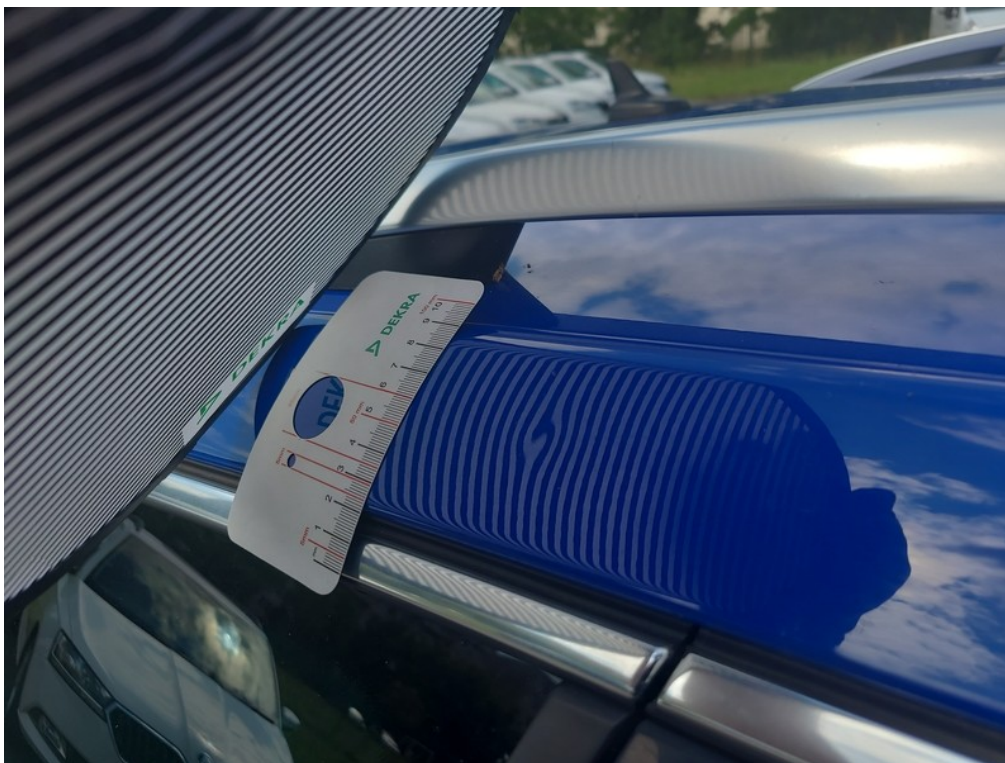
**20** Rám dveří pravý - Deformace  
Umístění:

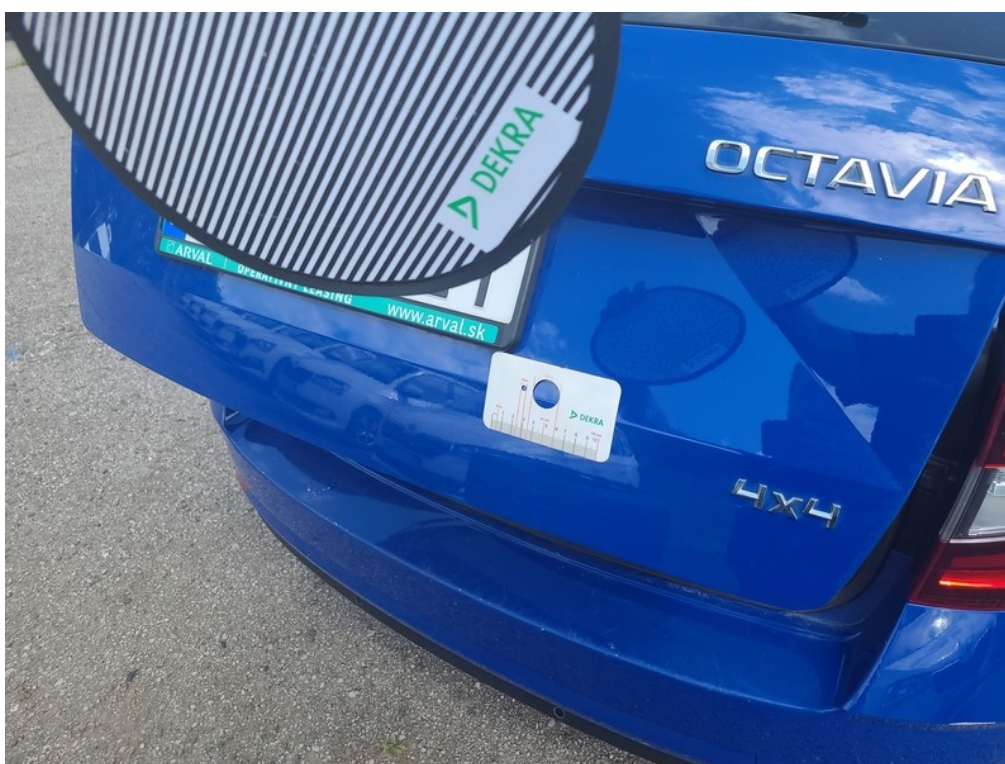
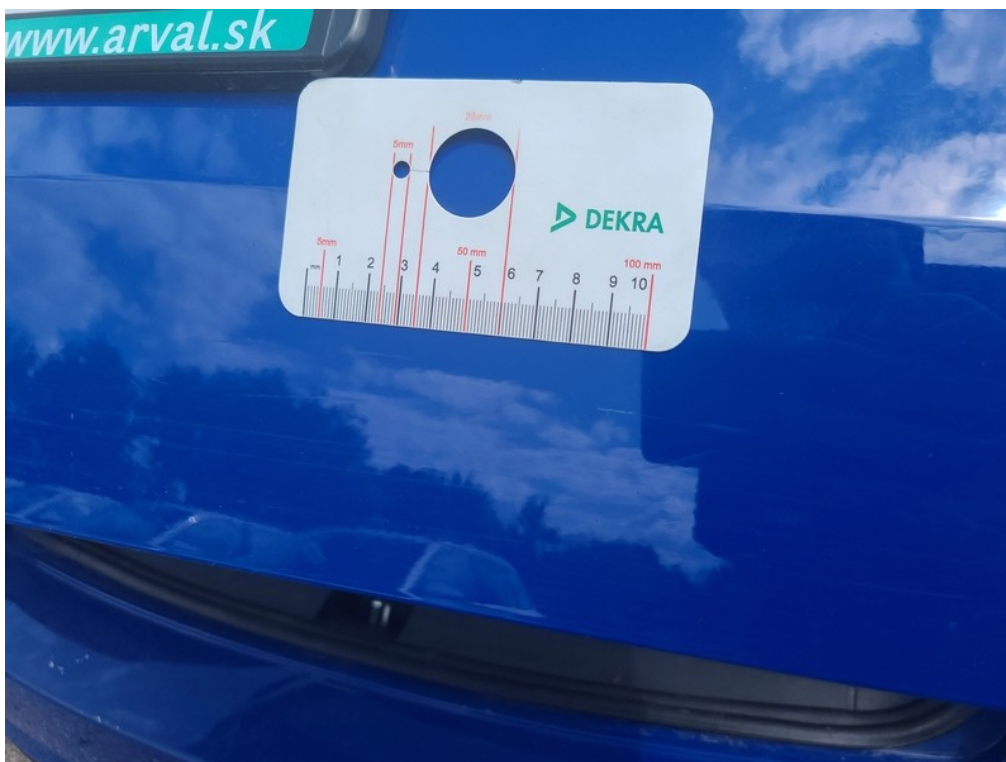
**21** Viko zavazadlového prostoru - Škrábance  
Umístění: Exteriér (vnější prostor)

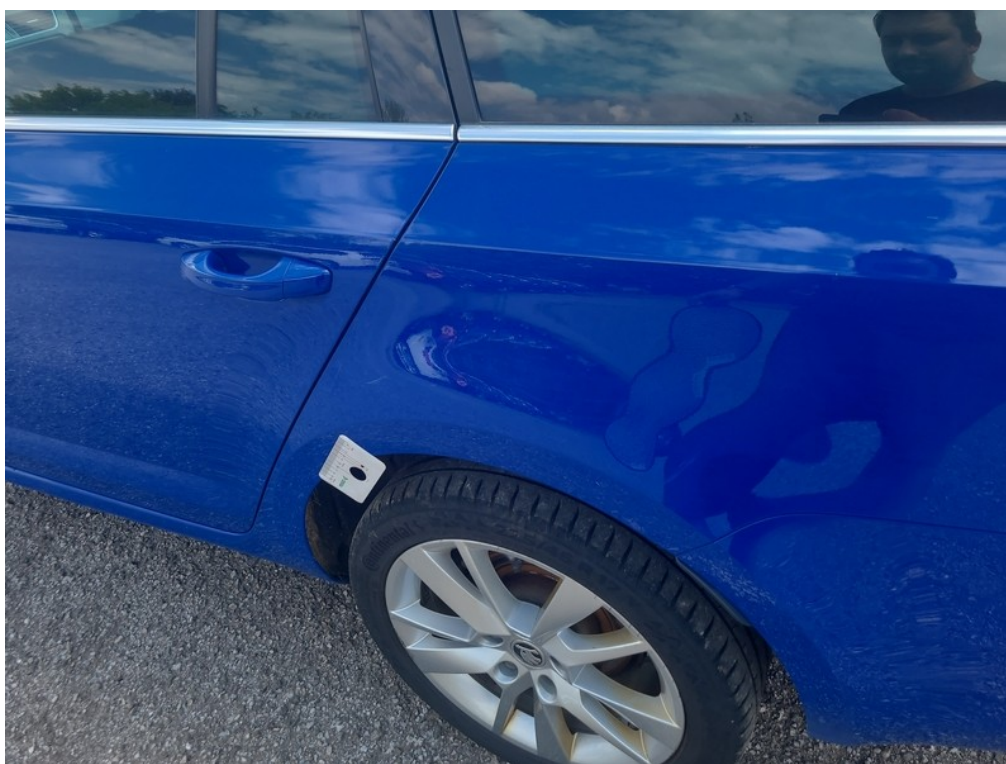
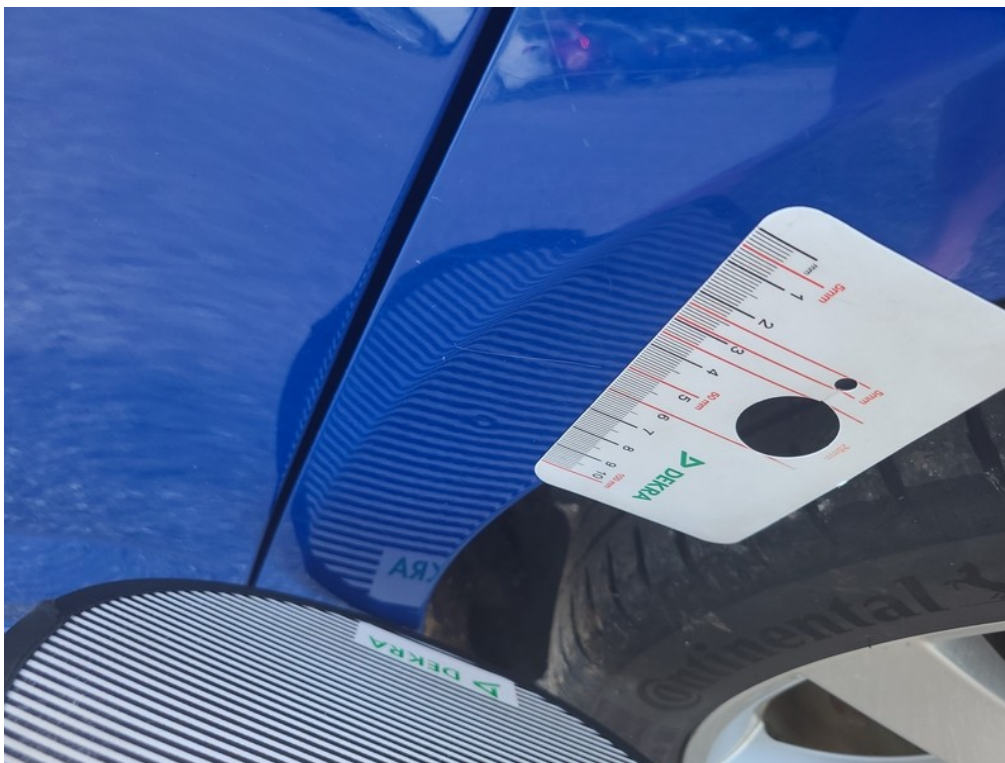
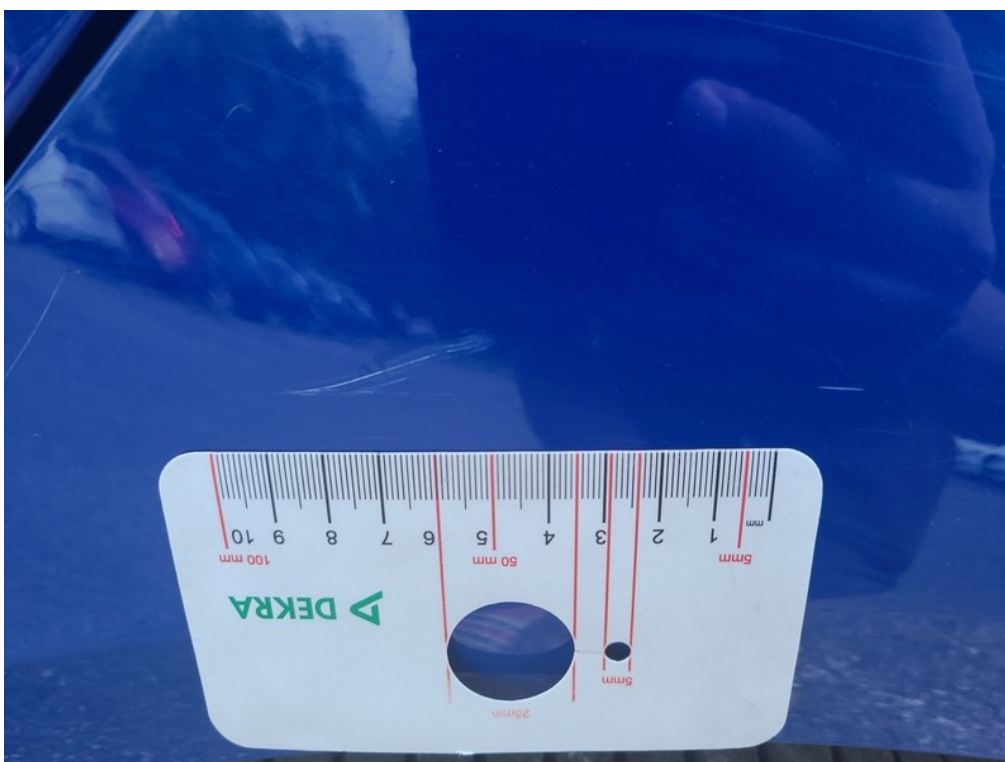
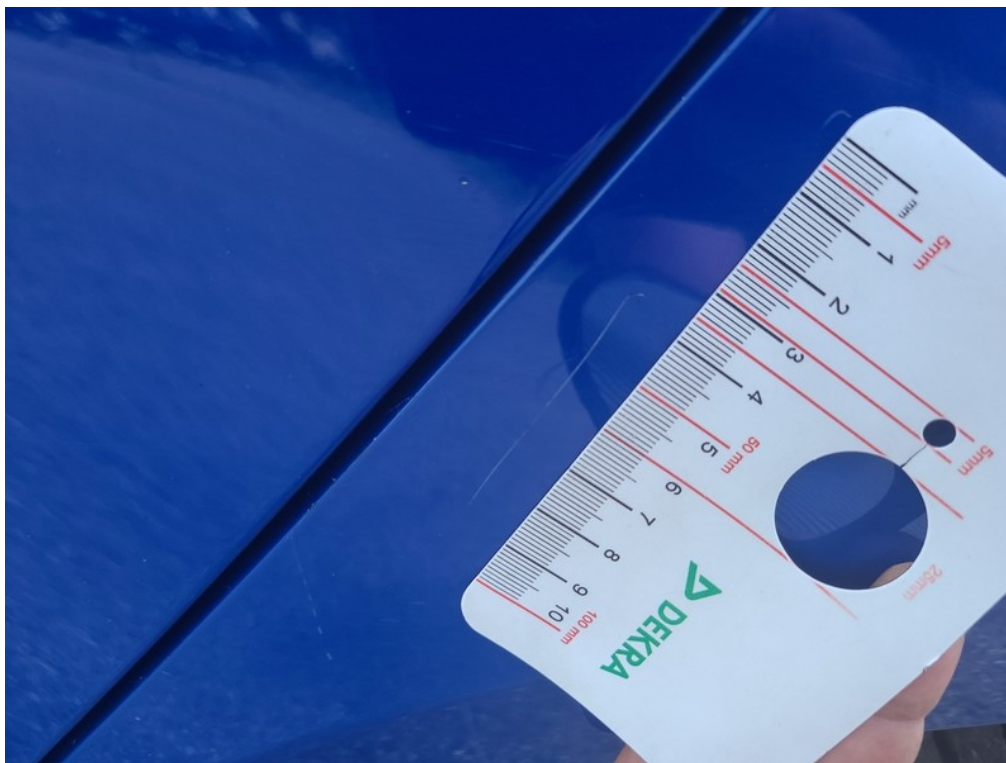
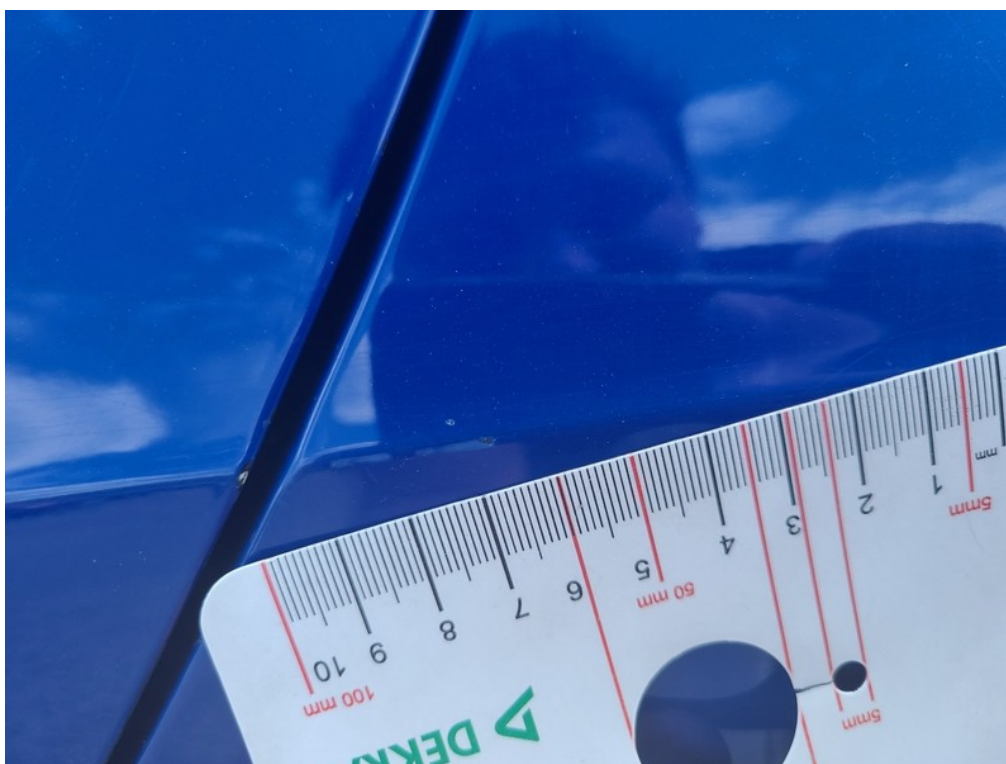
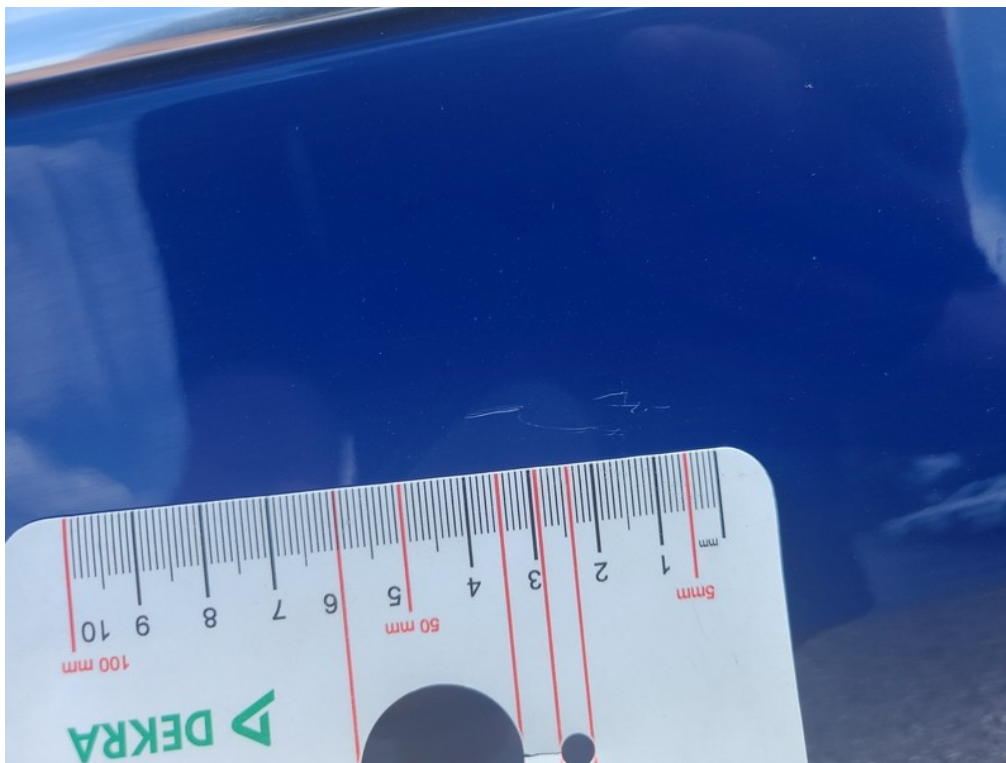
**22** Bočnice zadní levá - Deformace

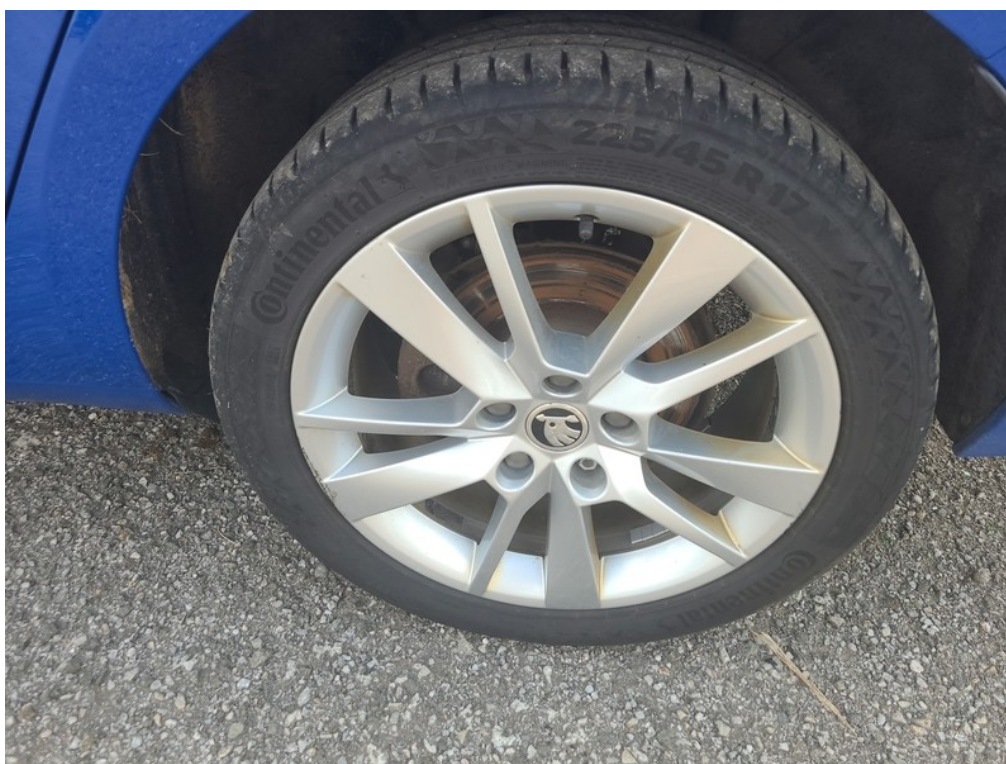
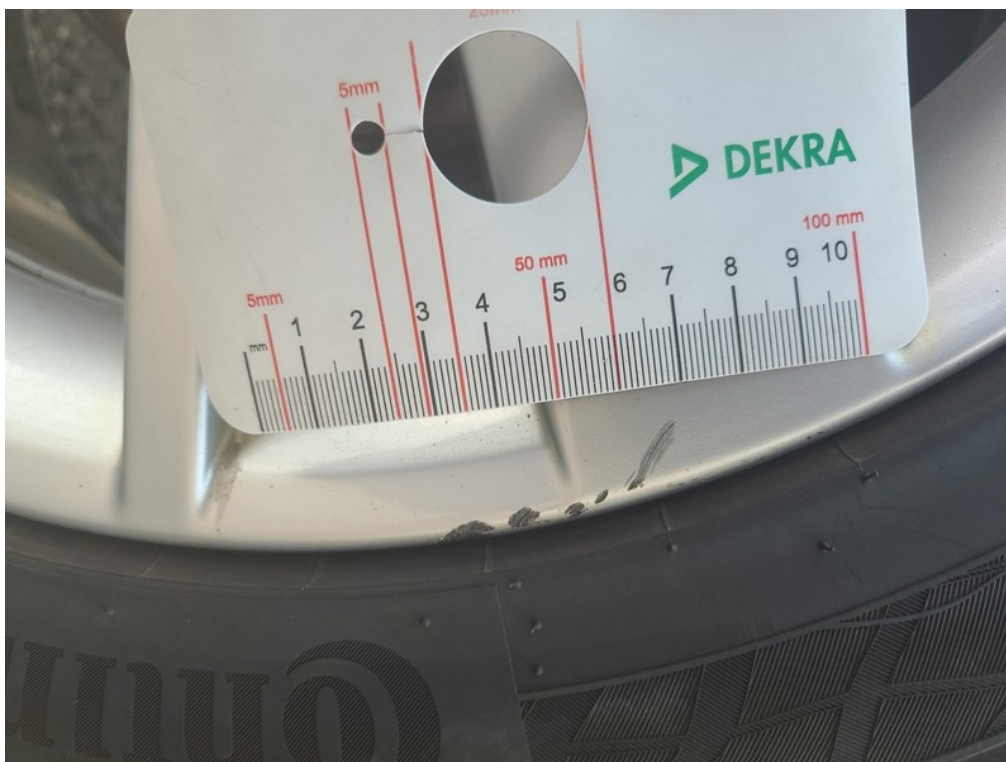
**23** Disk LZ kola - Škrábance  
Umístění:

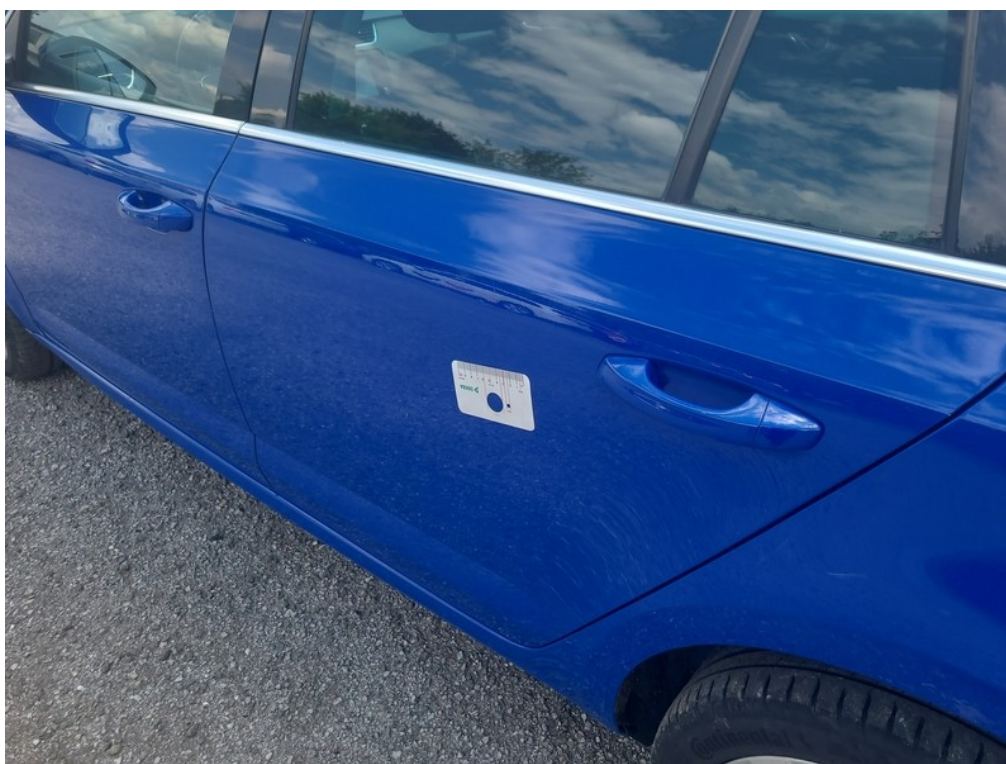
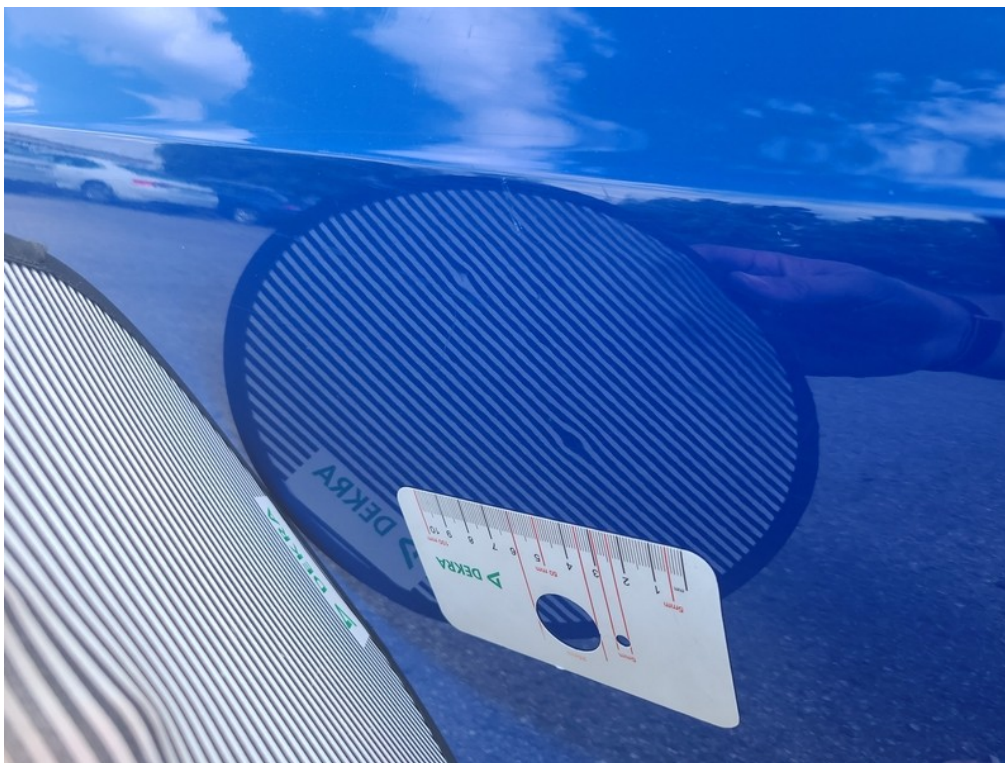
**24 Dveře zadní levé - Deformace**

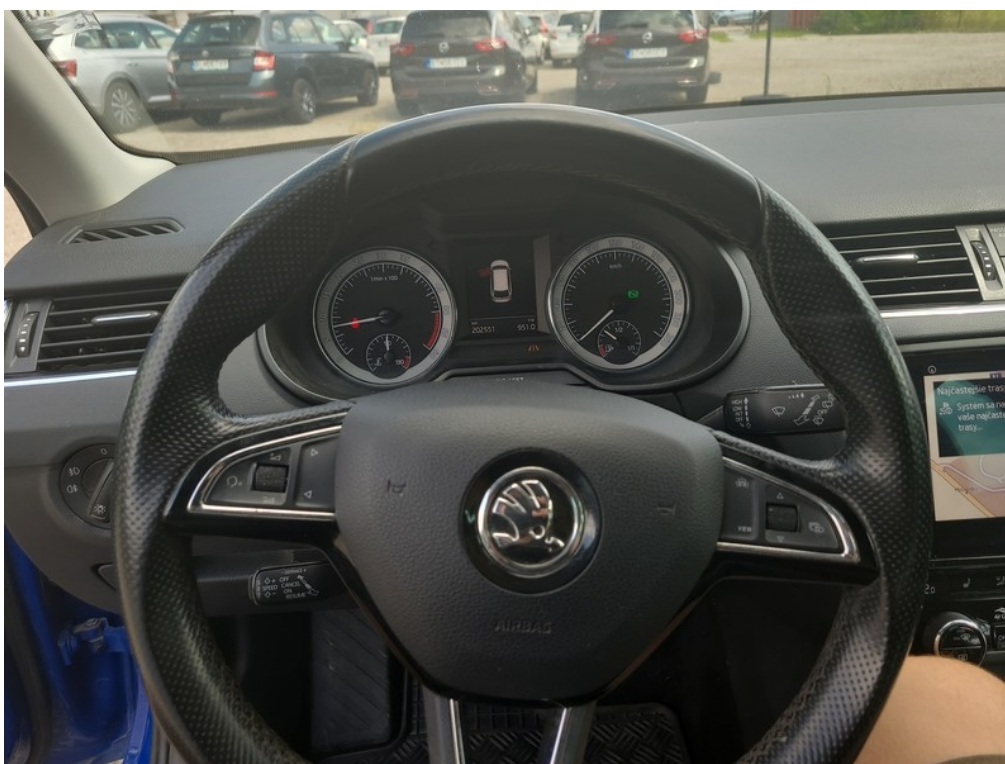
**25** Volant - Opatření  
Umístění:
