**DEKRA Slovensko s.r.o.**  
Panónska cesta 47  
851 04 Bratislava

## ÚDAJE O PROHLÍDCE

## ÚDAJE O VOZIDLE

## SEZNAM POŠKOZENÍ

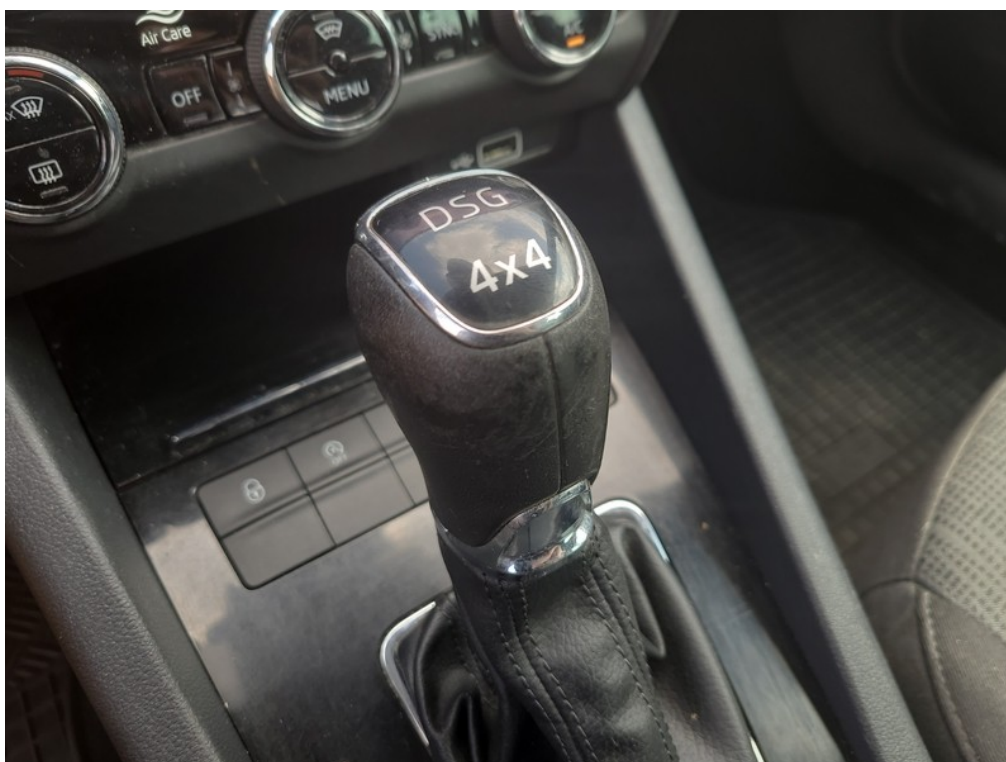
**26** Řadící páka - Opatření  
Umístění:

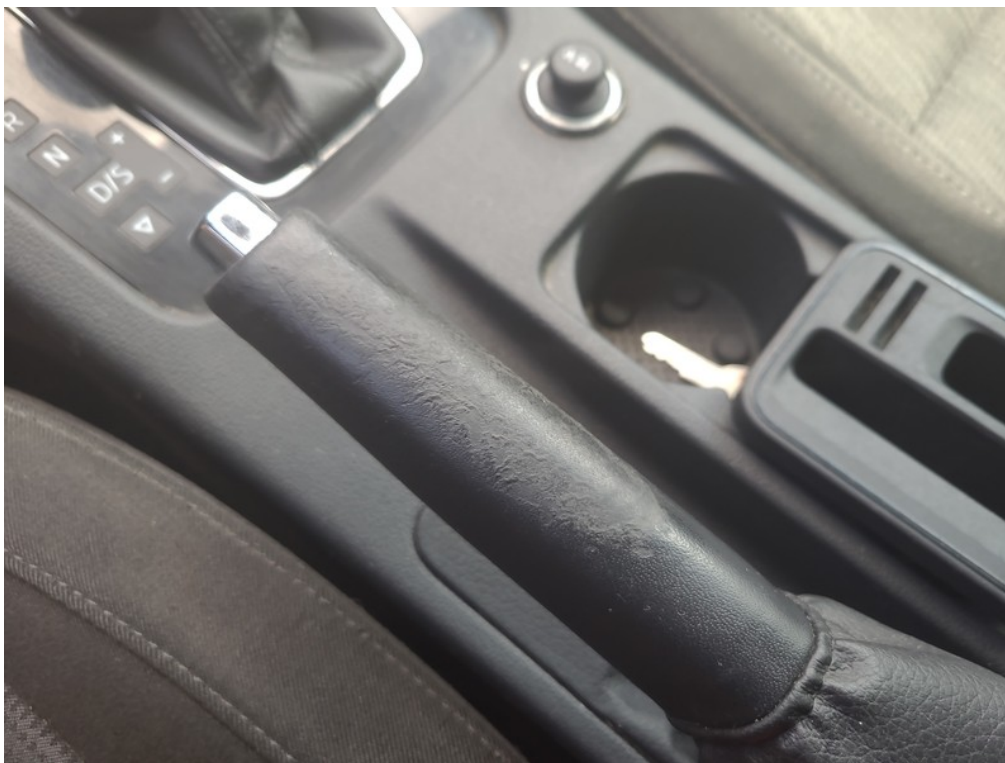
**27 Ovládací páka ruční brzdy - Opotřebení**  
Umístění: Interiér (vnitřní prostor)

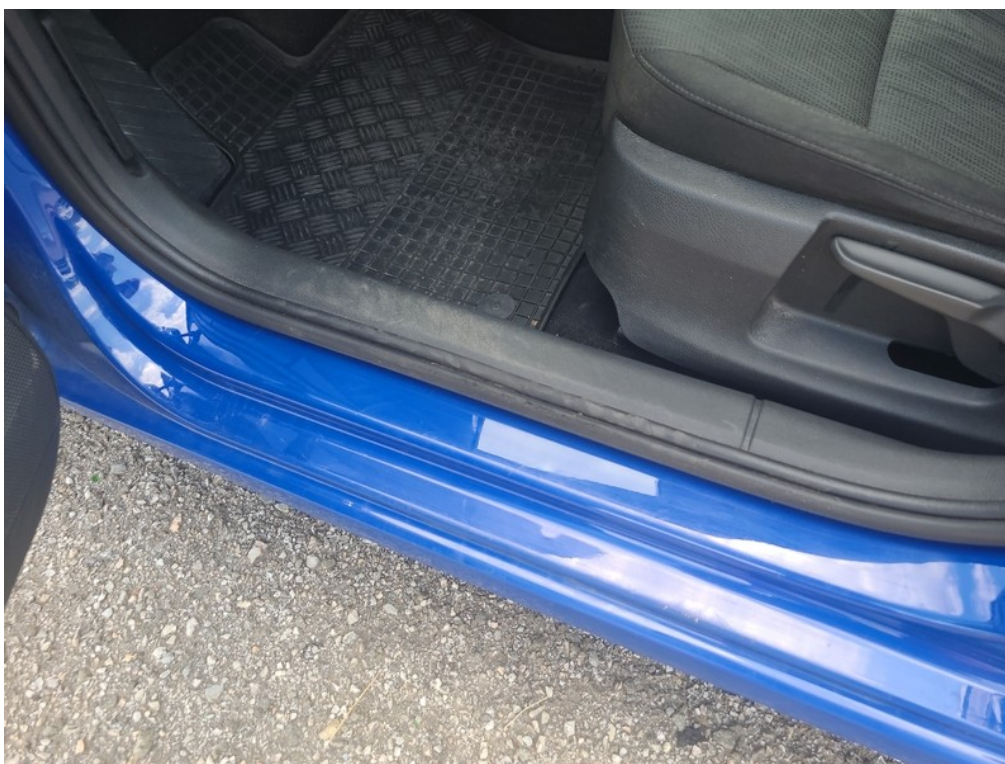
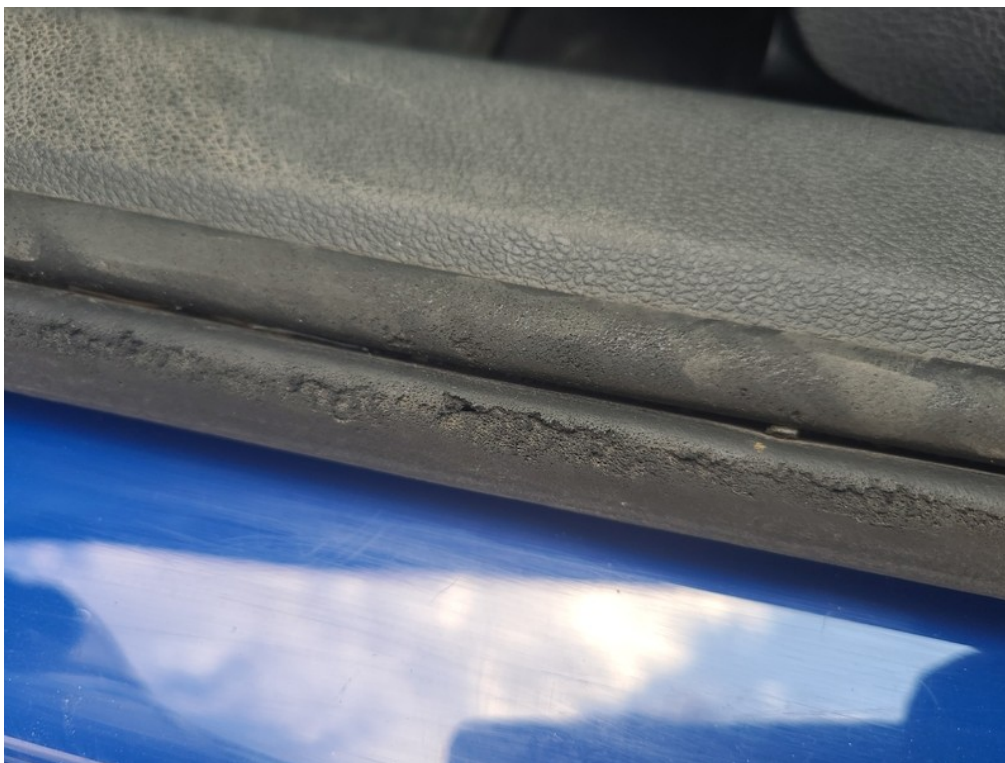
**28 Těsnění LP dveří - Otvor**  
Umístění: Interiér (vnitřní prostor)

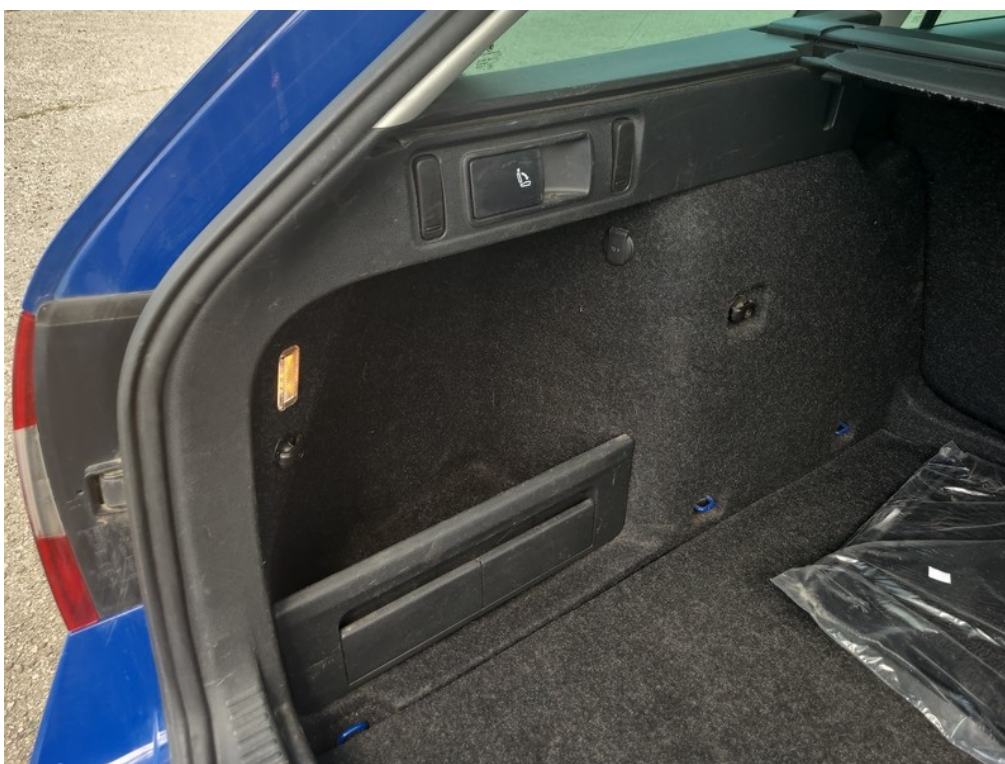
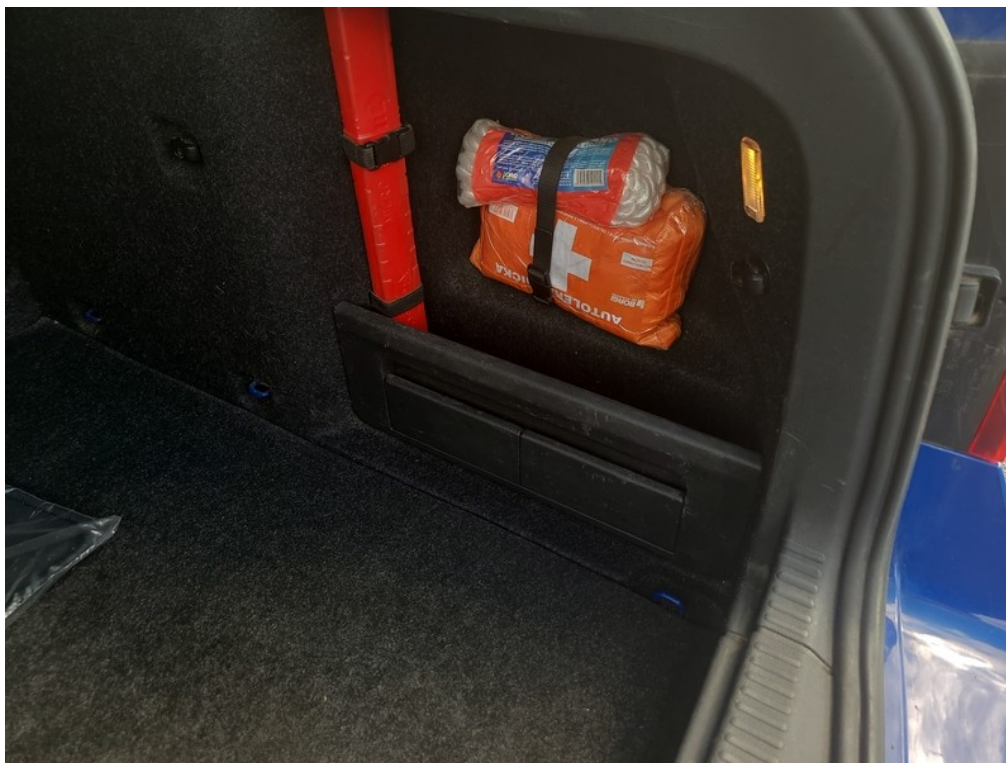
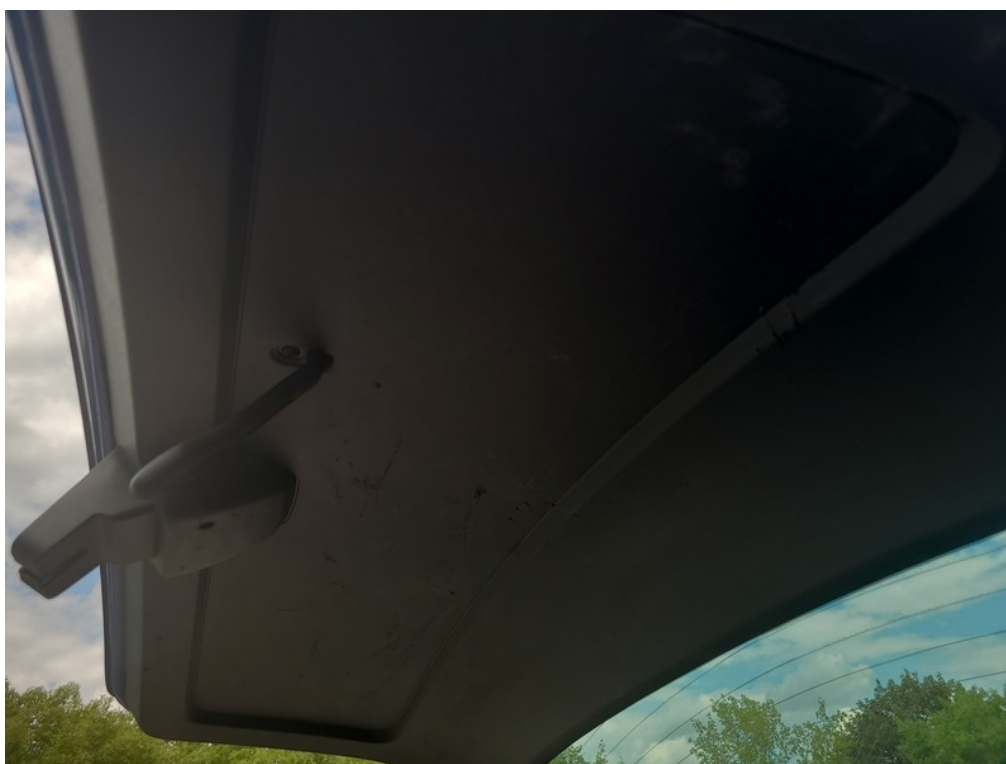
**29** Výplň batožinového priestoru - Škrábance  
Umístění: Interiér (vnitřní prostor)

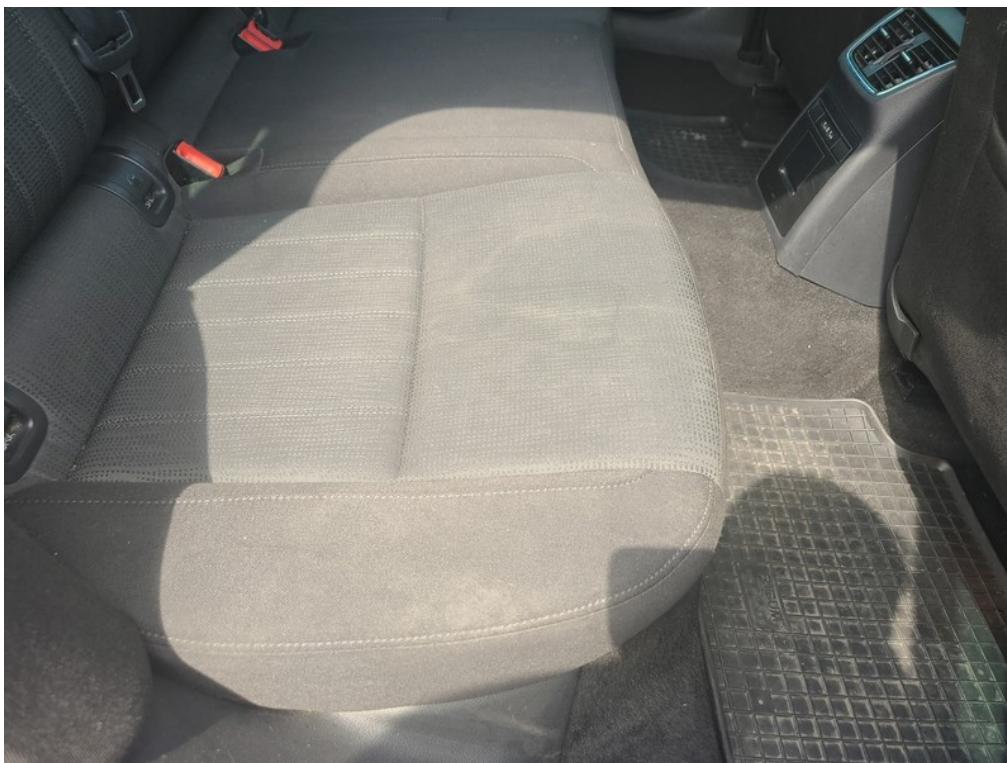
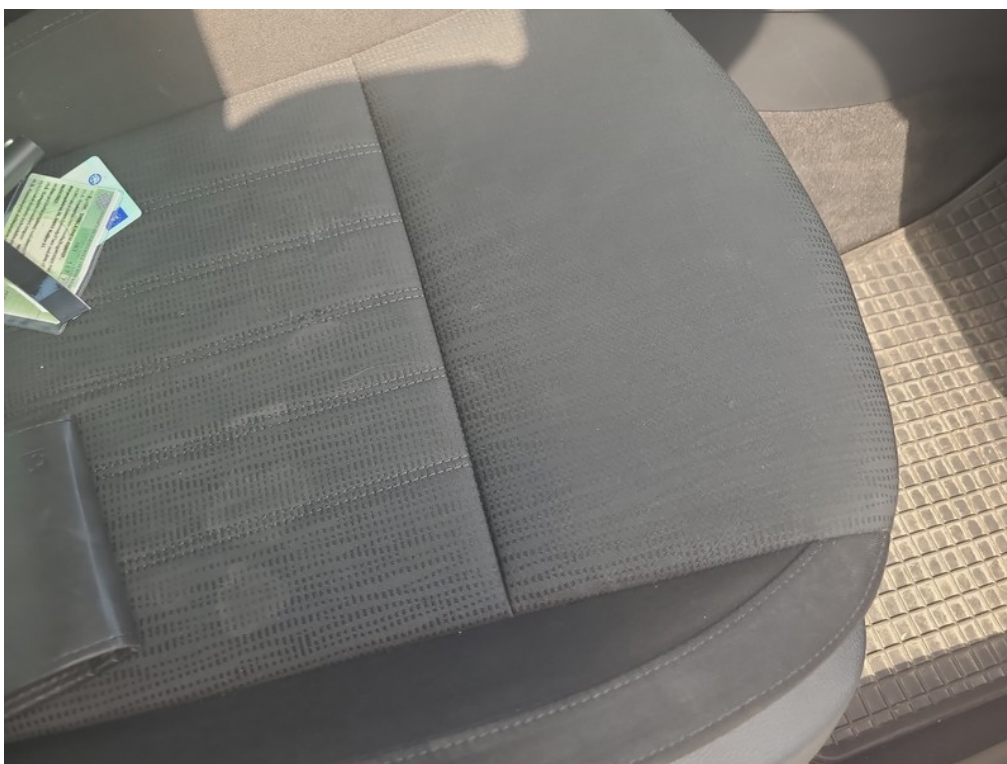
**30** Interiér - Znečištěno  
Umístění:
