## ÚDAJE O PROHLÍDCE

| RZ: | <b>BL184TH</b> | VIN: | TMBLK9NE8J0364216 |
| Model vozidla: | Škoda Octavia Combi (5E5)(03.2017->) | Provedení: | 2.0 |

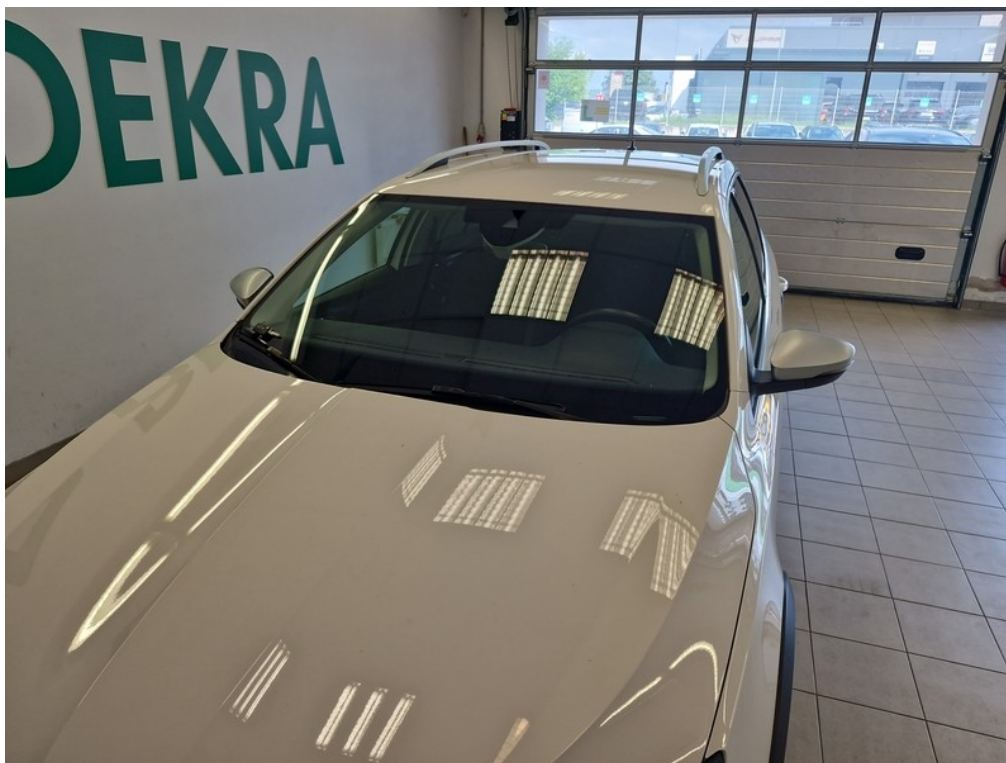
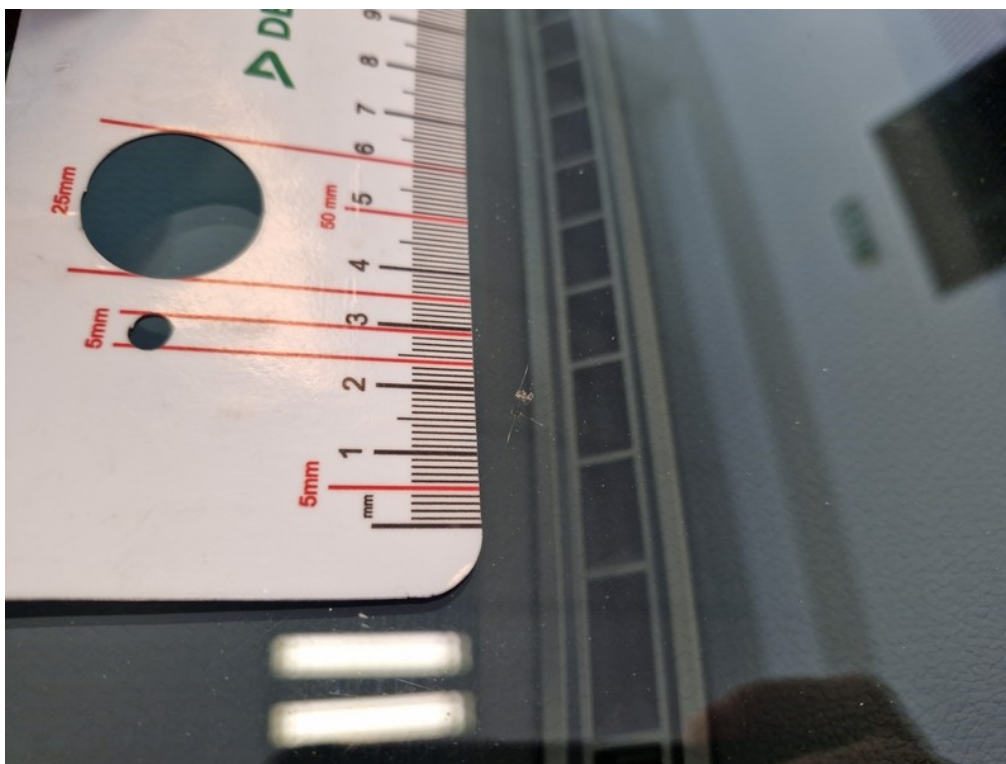
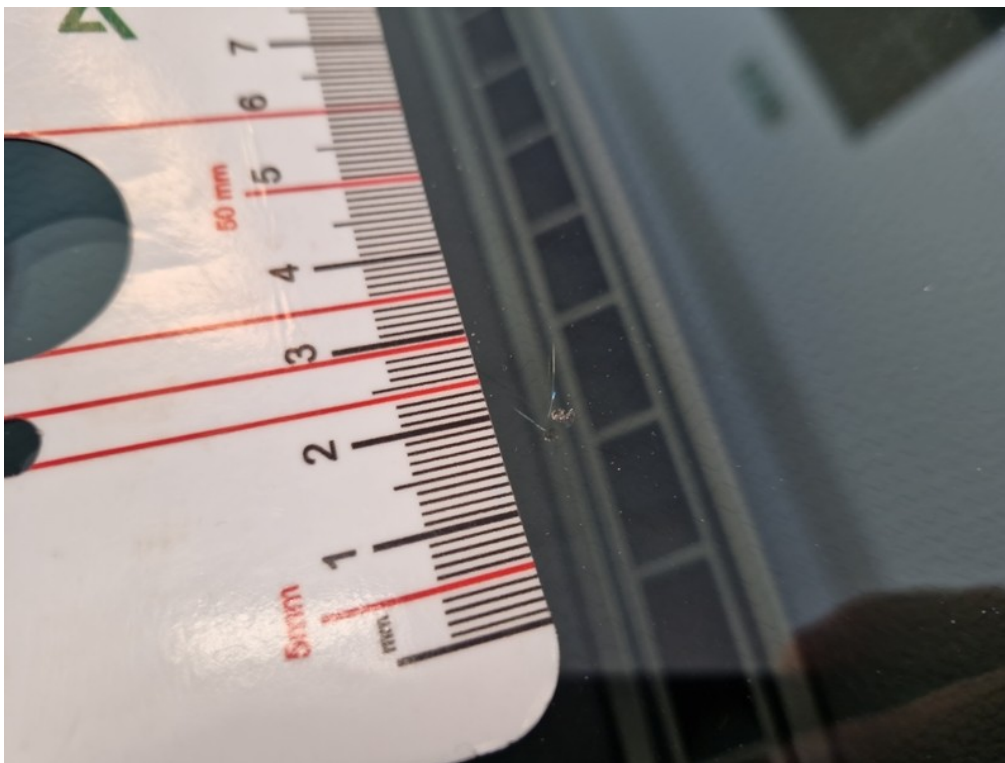
| P.č. | Poškozený díl | Druh poškození |
|---|---|---|
| 1 | Čelní sklo | Prasklina |

**1 Čelní sklo - Prasklina**  
Umístění:

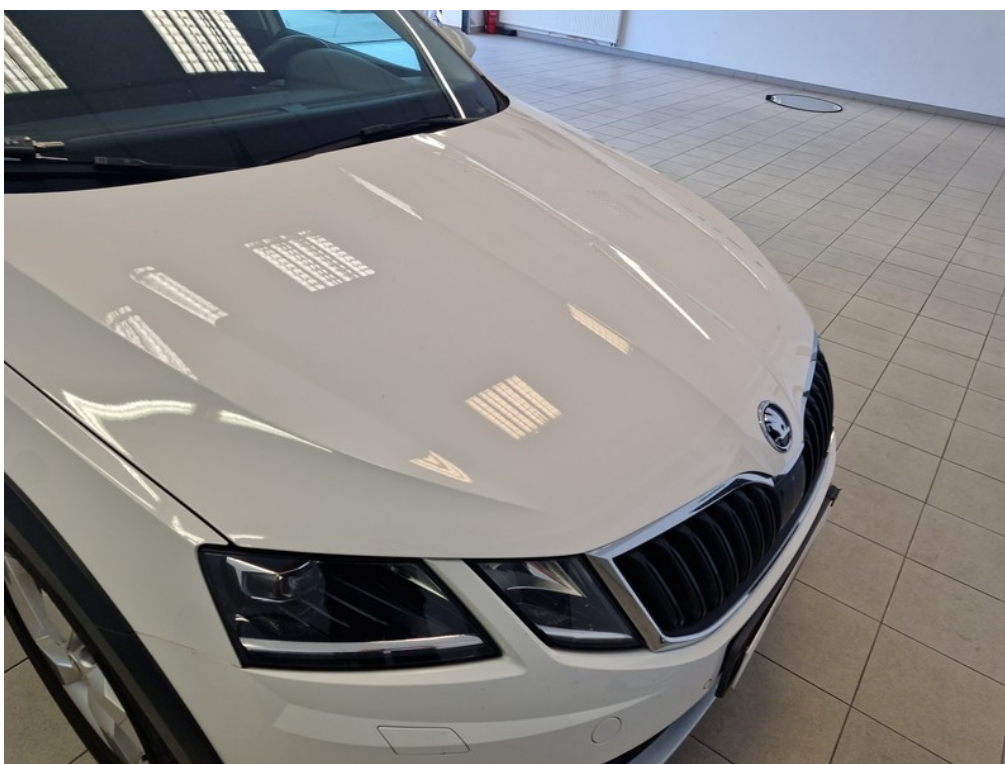
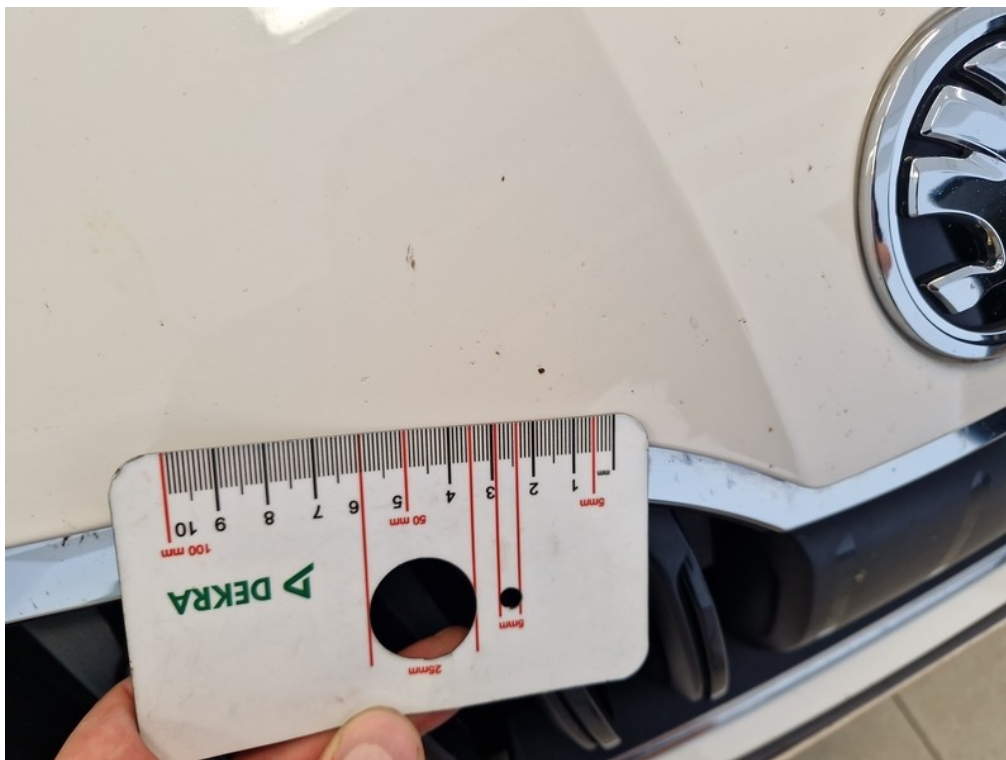
| P.č. | Poškozený díl | Druh poškození |
|---|---|---|
| 2 | Víko motoru | Poškození od odletujícího kamení |

**2 Víko motoru - Poškození od odletujícího kamení**  
Umístění: Exteriér (vnější prostor)

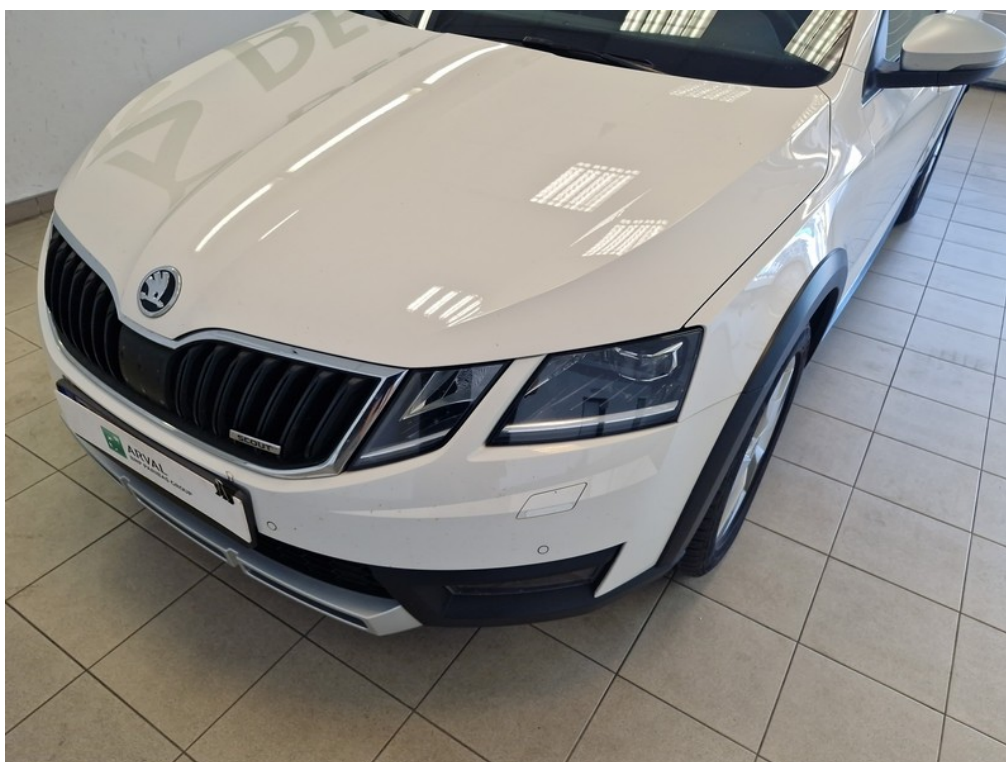
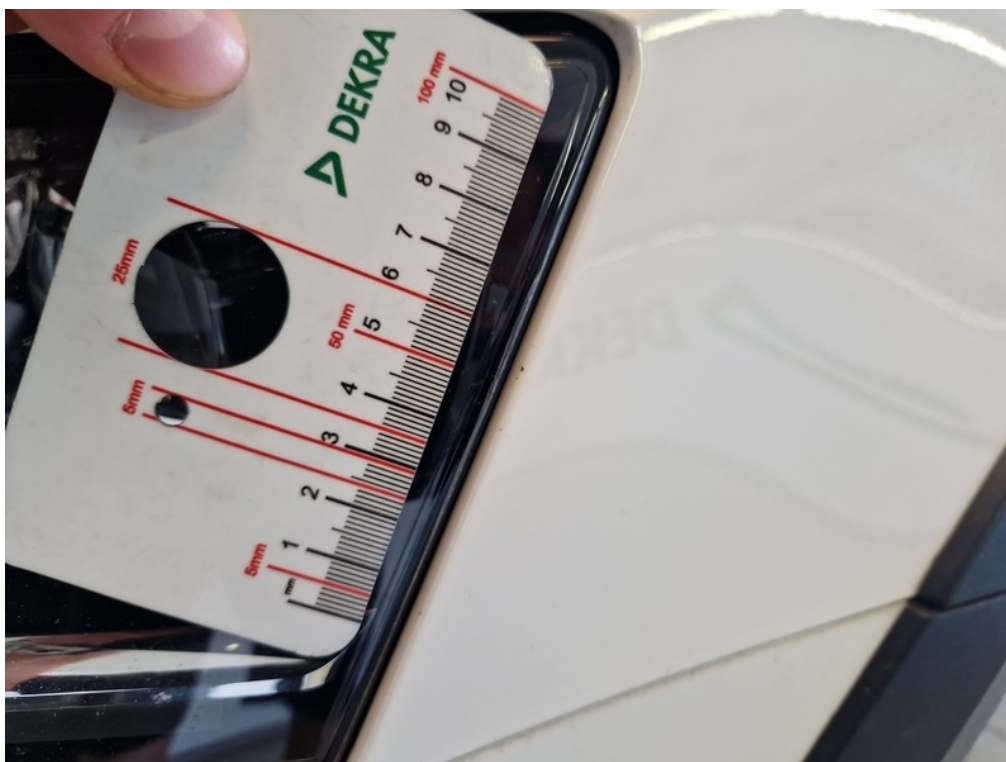
| P.č. | Poškozený díl | Druh poškození |
|---|---|---|
| 3 | Světlomet levý | Opotřebení |

**3 Světlo met levý - Opatření**  
Umístění:

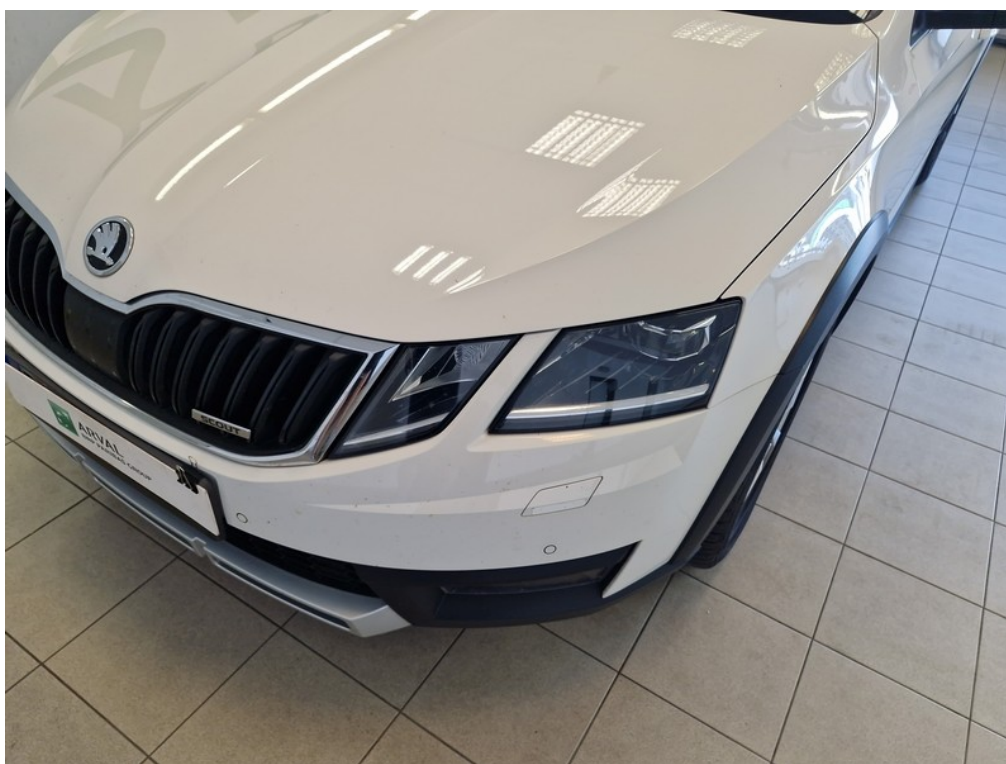
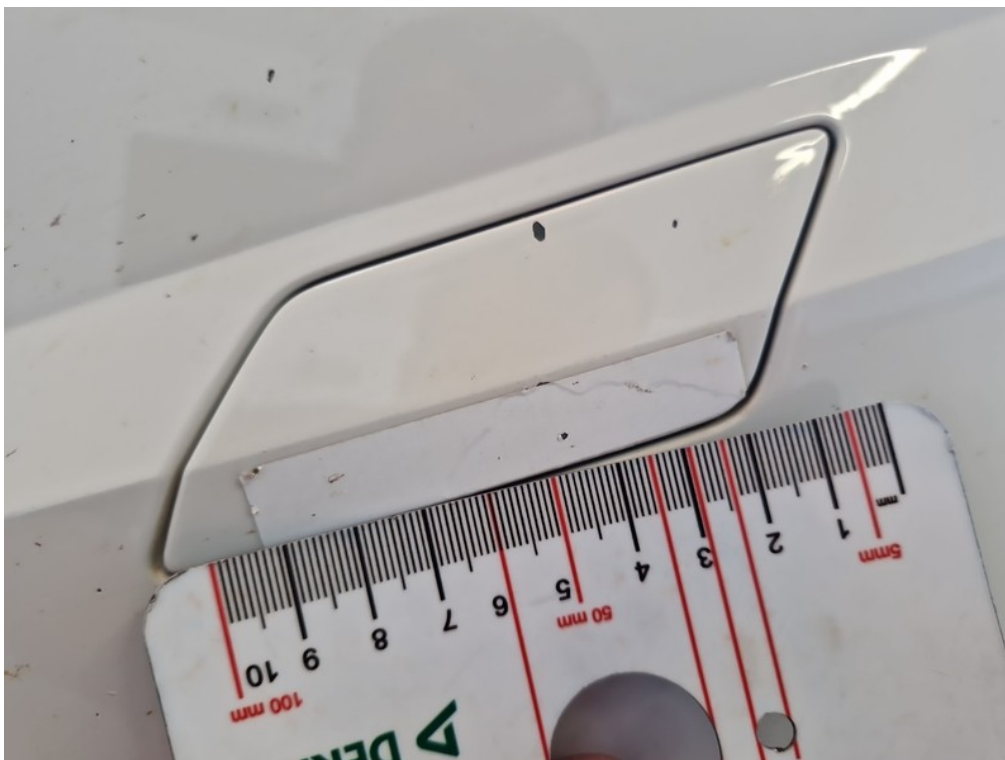
| P.č. | Poškozený díl | Druh poškození |
|---|---|---|
| 4 | Krytka ostříkovače L světlometu | Lak |

**4 Krytka ostřikovače L světlometu - Lak**  
Umístění: Exteriér (vnější prostor)

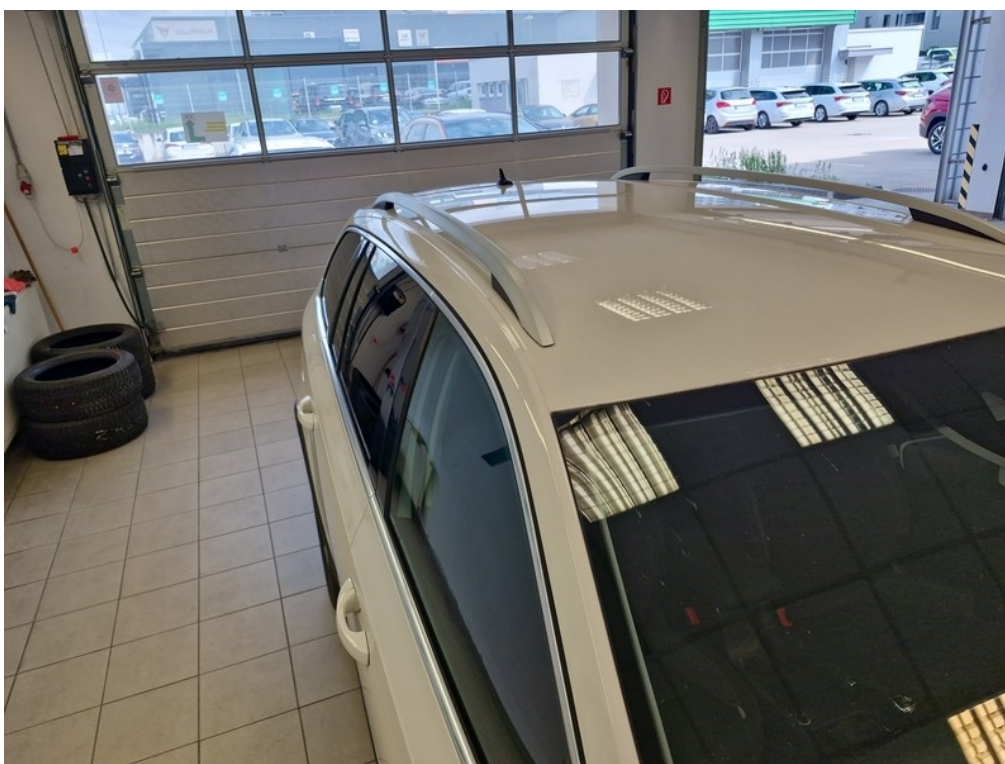
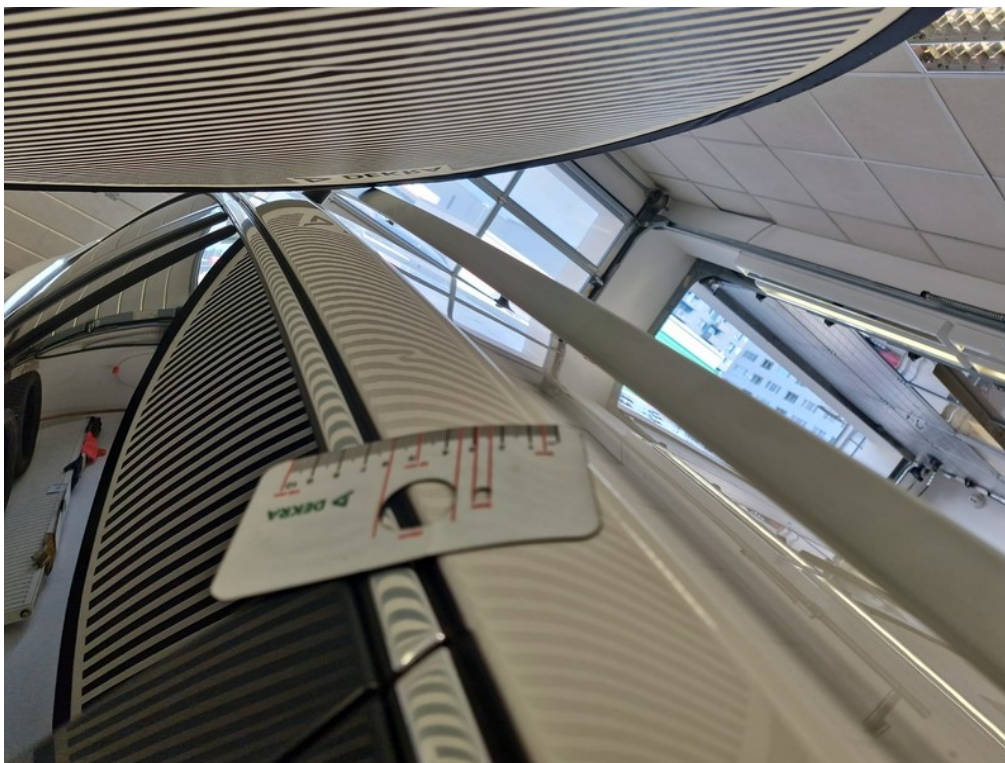
| P.č. | Poškozený díl | Druh poškození |
|---|---|---|
| 5 | Rám dveří pravý | Deformace |

**5 Rám dveří pravý - Deformace**  
Umístění:

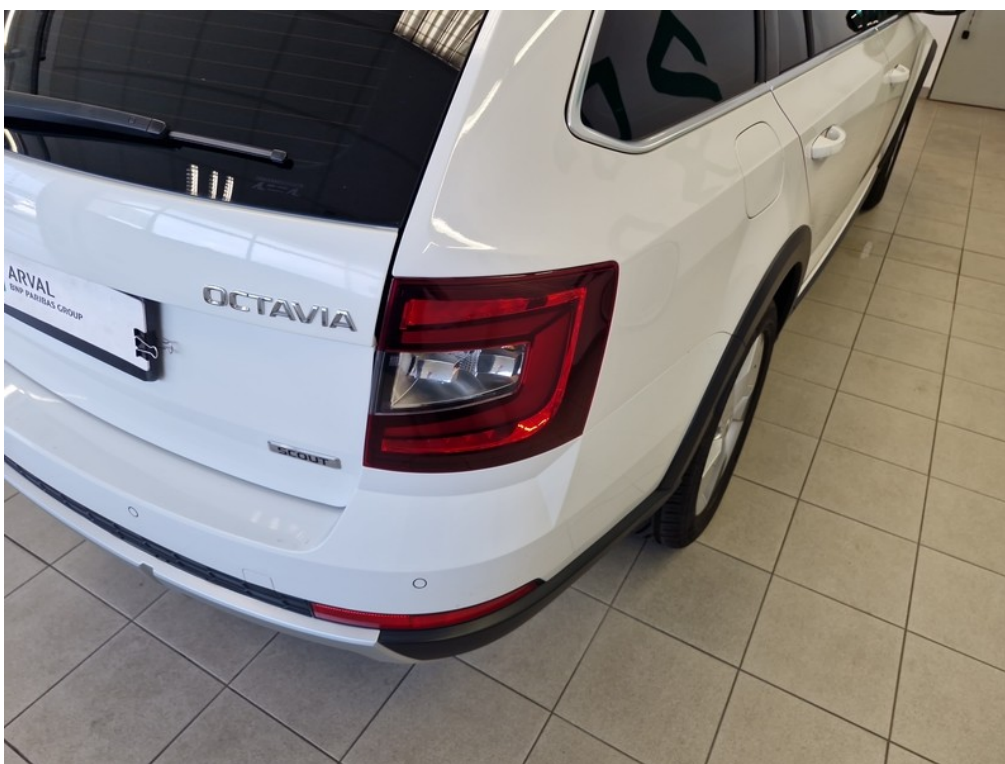
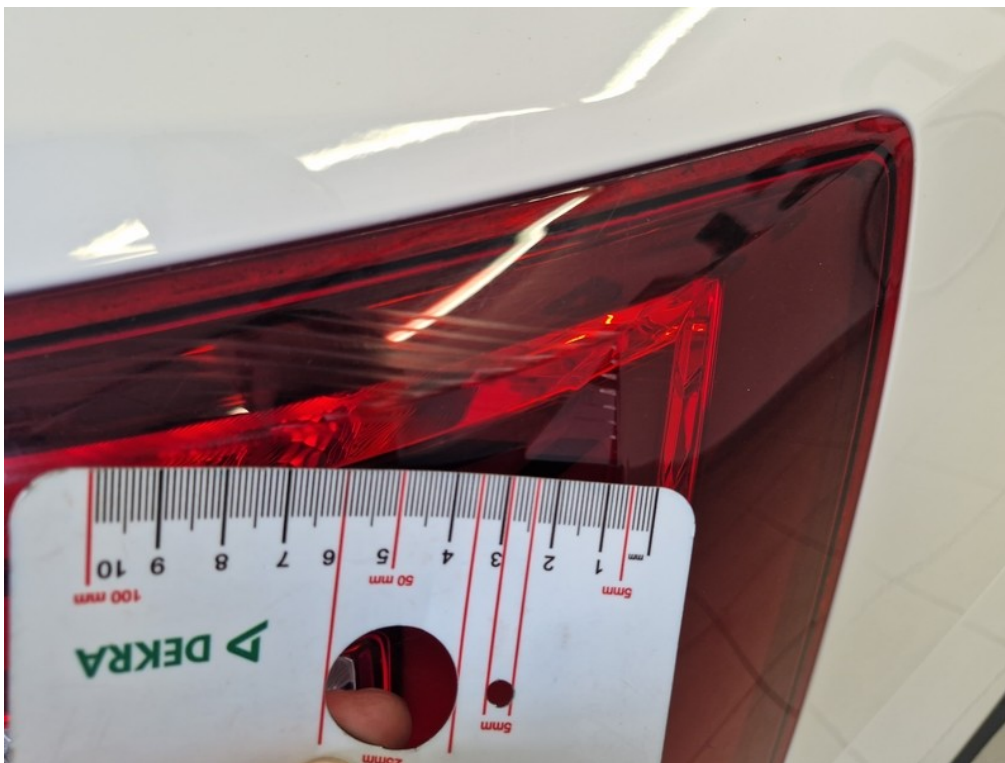
| P.č. | Poškozený díl | Druh poškození |
|---|---|---|
| 6 | Koncové světlo pravé | Škrábance |

**6** **Koncové světlo pravé - Škrábance**  
Umístění: Exteriér (vnější prostor)

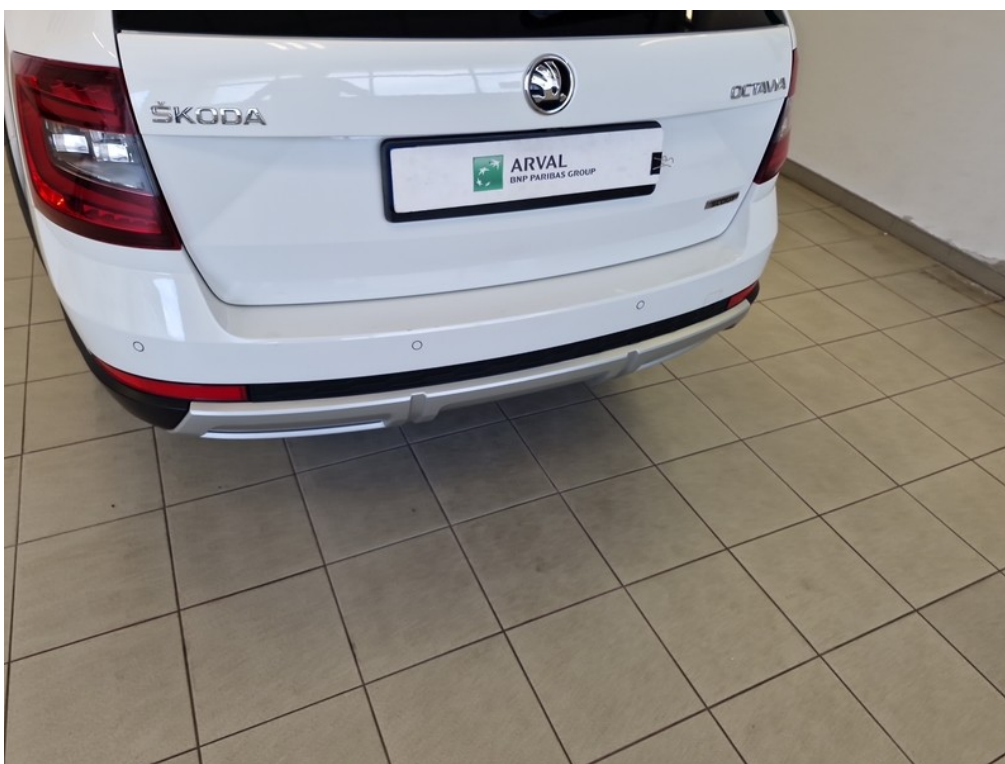
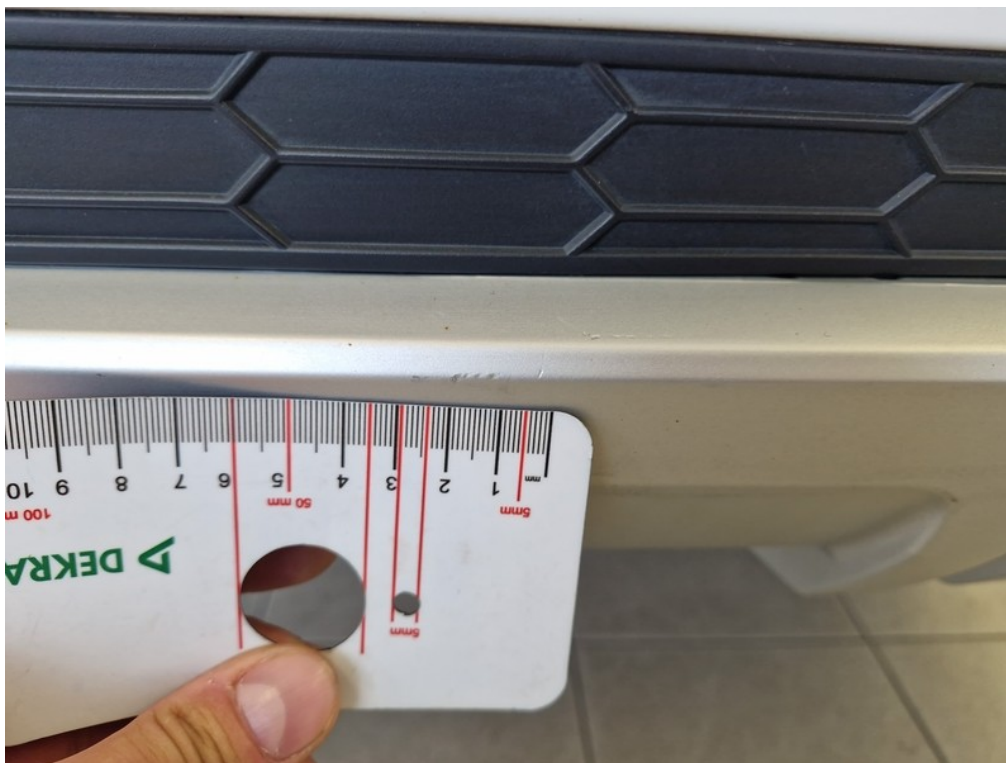
| P.č. | Poškozený díl | Druh poškození |
|---|---|---|
| 7 | Spojler Z nárazníku | Škrábance |

**7 Spojler Z nárazníku - Škrábance**

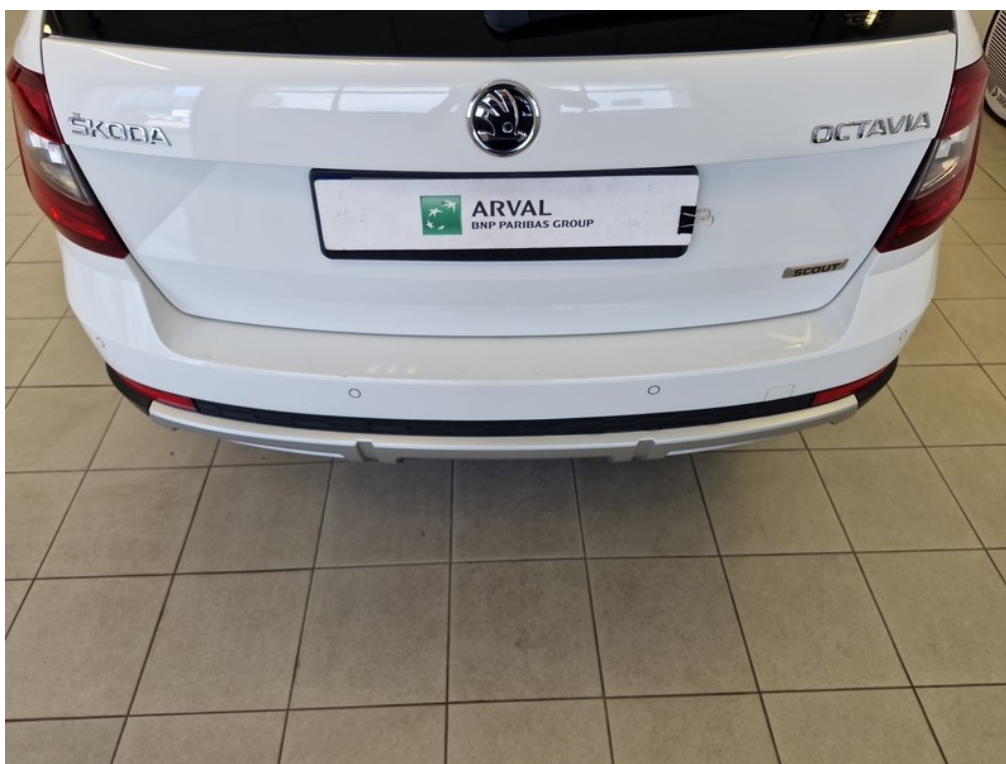
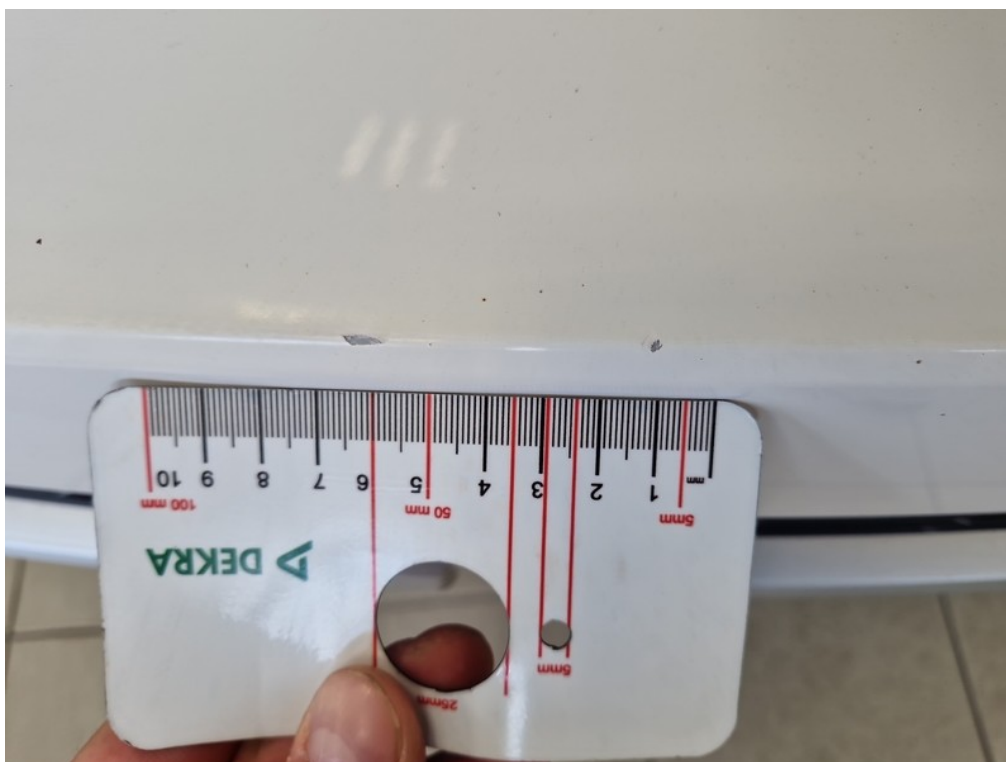
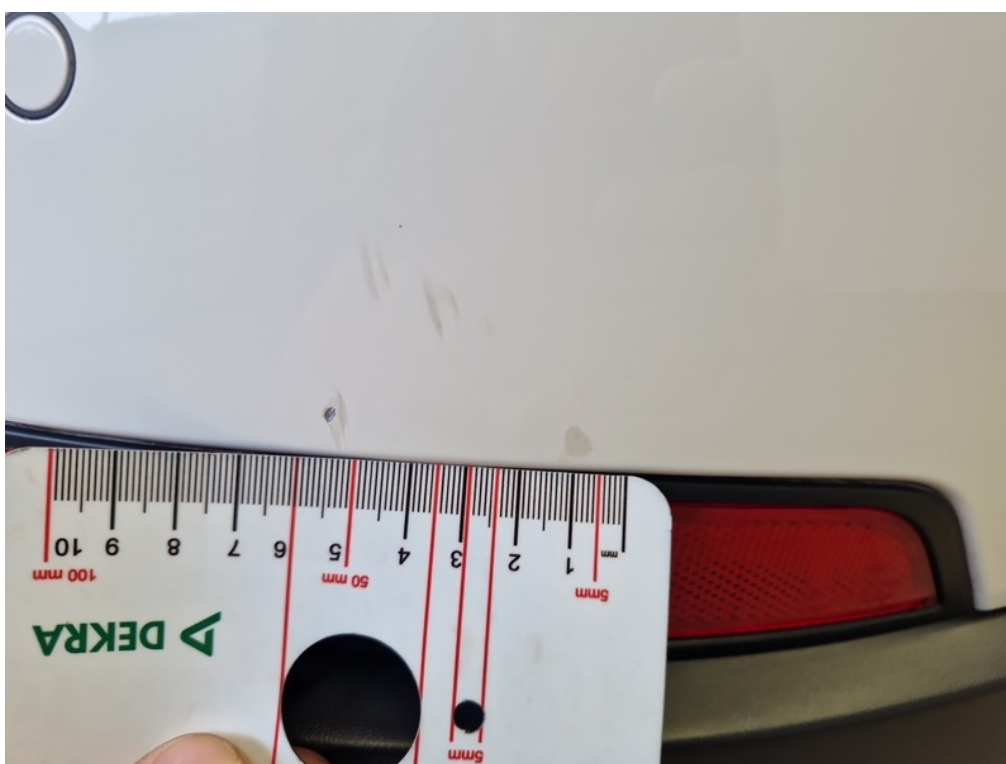
| P.č. | Poškozený díl | Druh poškození |
|---|---|---|
| 8 | Zadní nárazník | Škrábance |

**8 Zadní nárazník - Škrábance**  
Umístění:

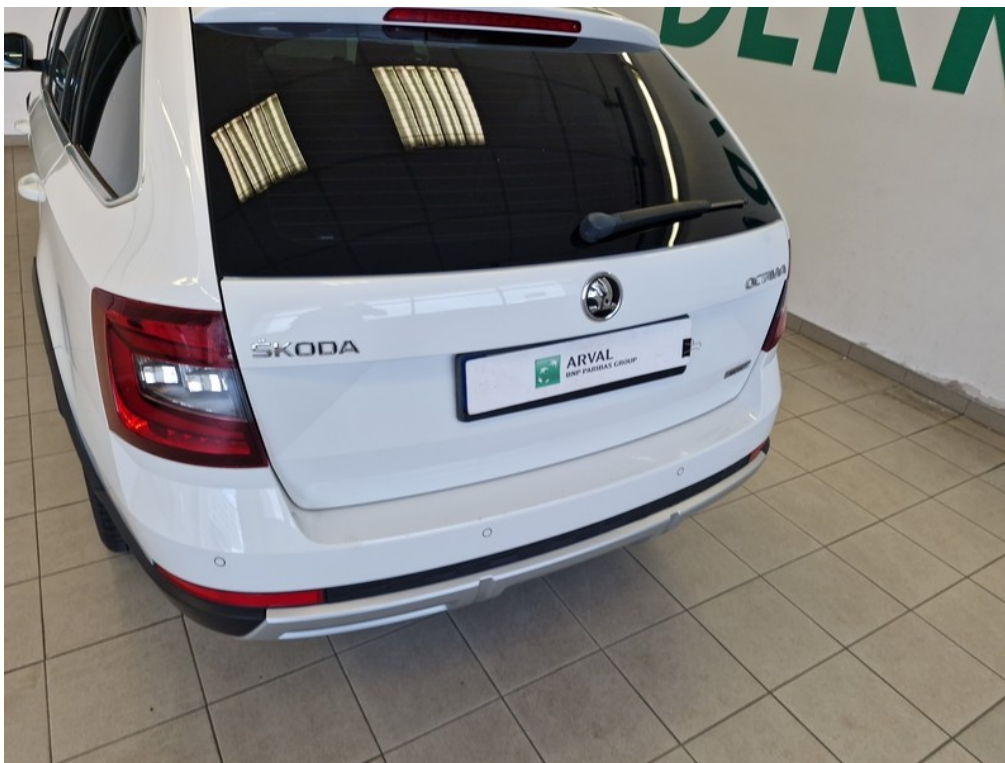
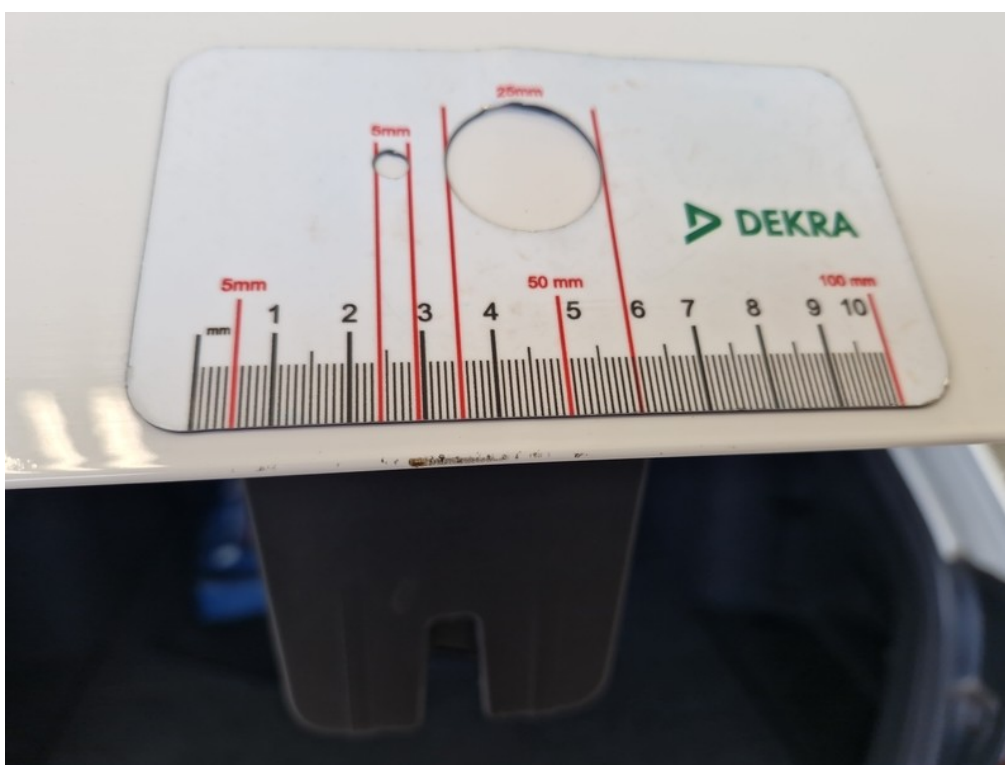
| P.č. | Poškozený díl | Druh poškození |
|---|---|---|
| 9 | Víko zavazadlového prostoru | Škrábance |

**9 Víko zavazadlového prostoru - Škrábance**  
Umístění: Exteriér (vnější prostor)

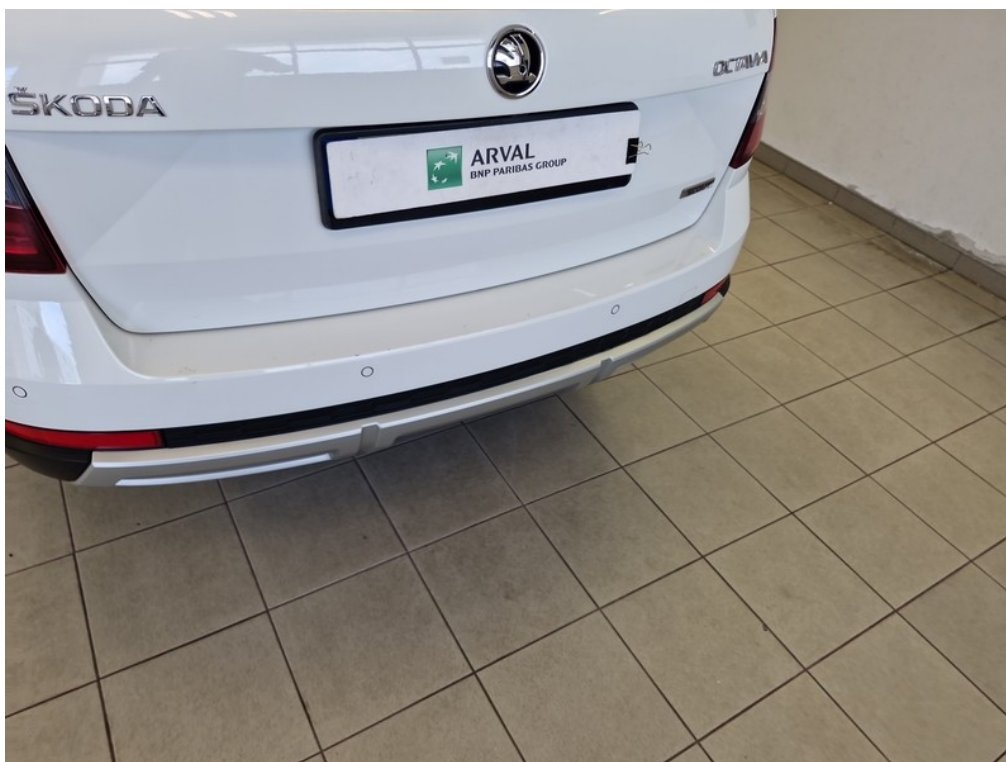
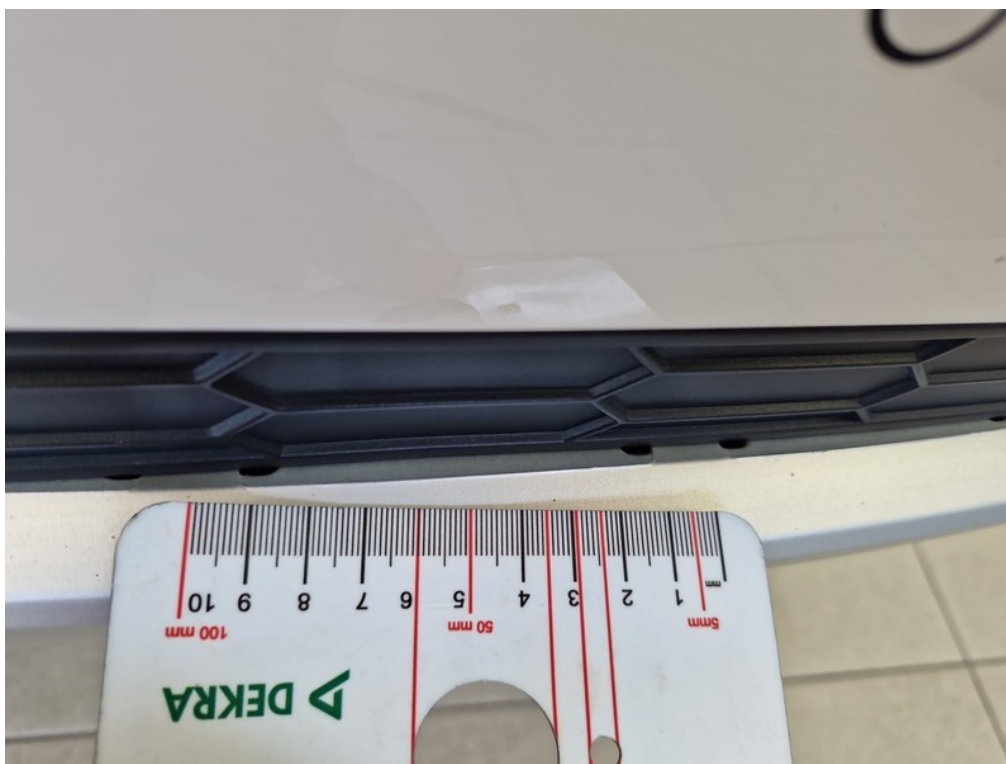
| P.č. | Poškozený díl | Druh poškození |
|---|---|---|
| 10 | Spojler Z nárazníku | Ke slícování |

**10** Spojler Z nárazníku - Ke slícování  
Umístění: Exteriér (vnější prostor)

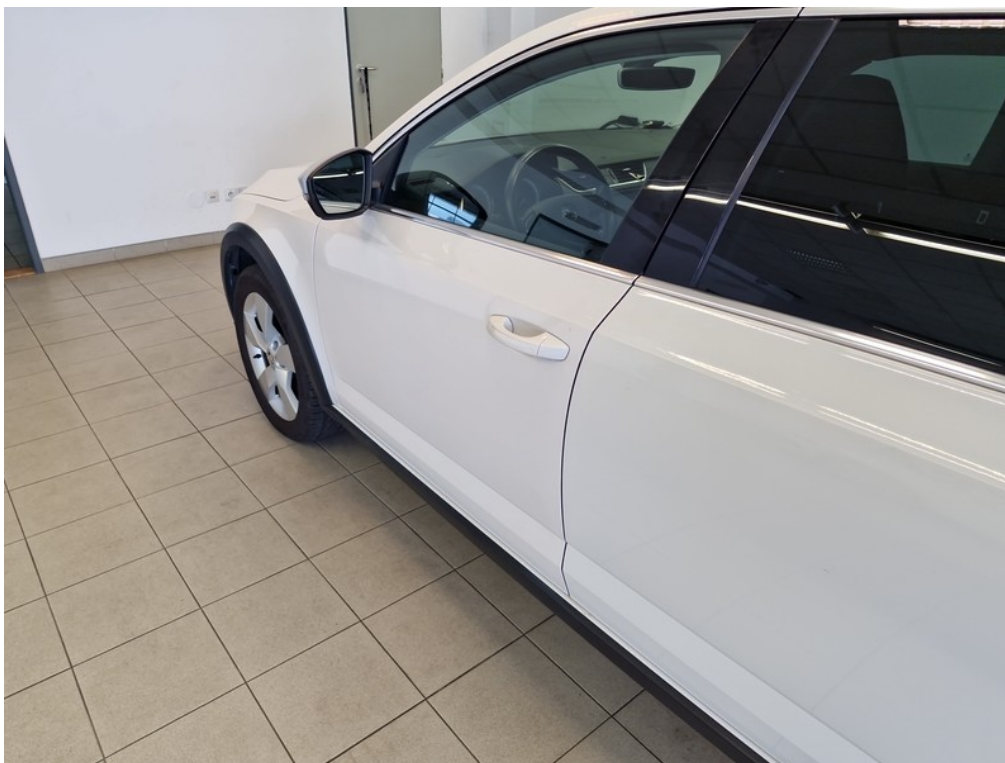
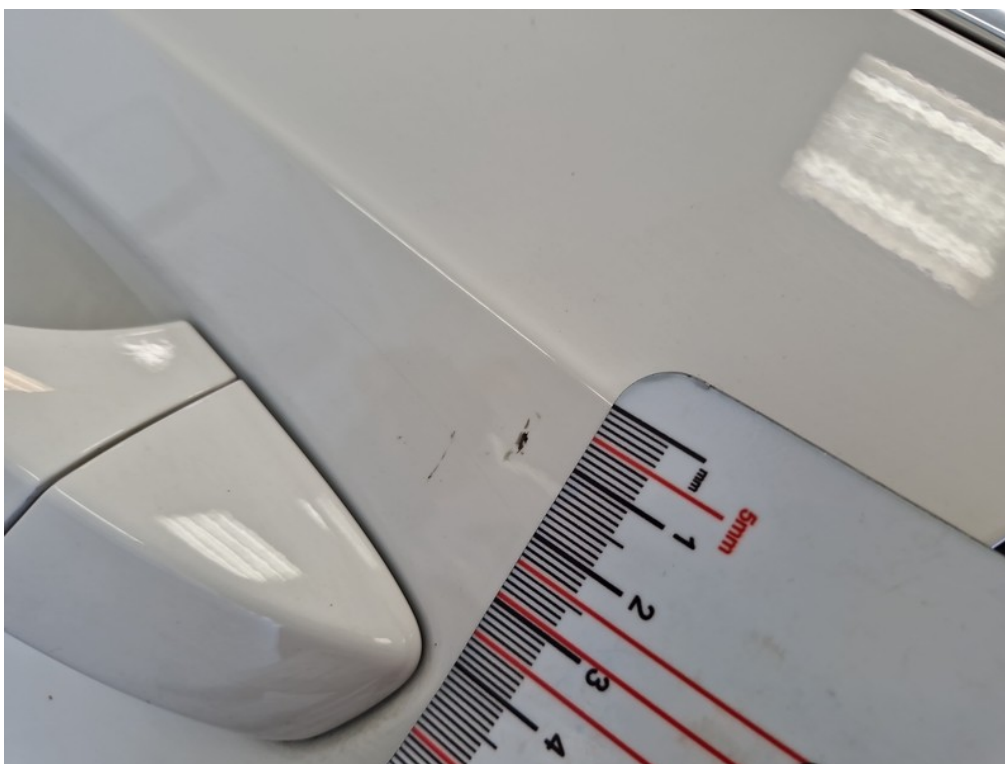
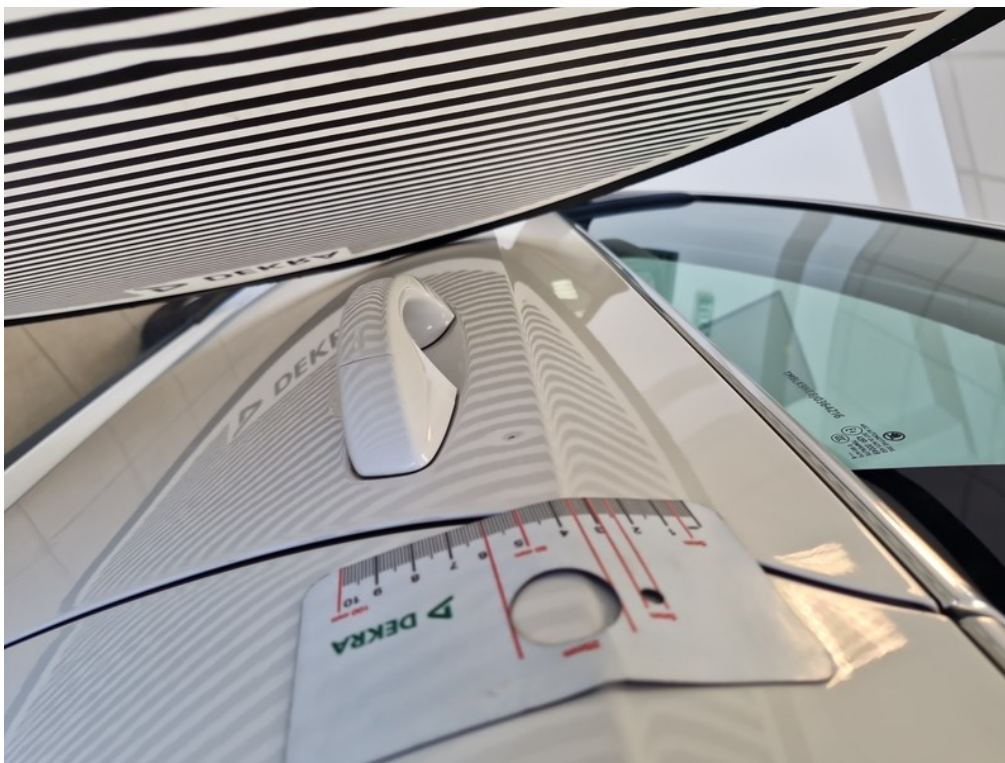
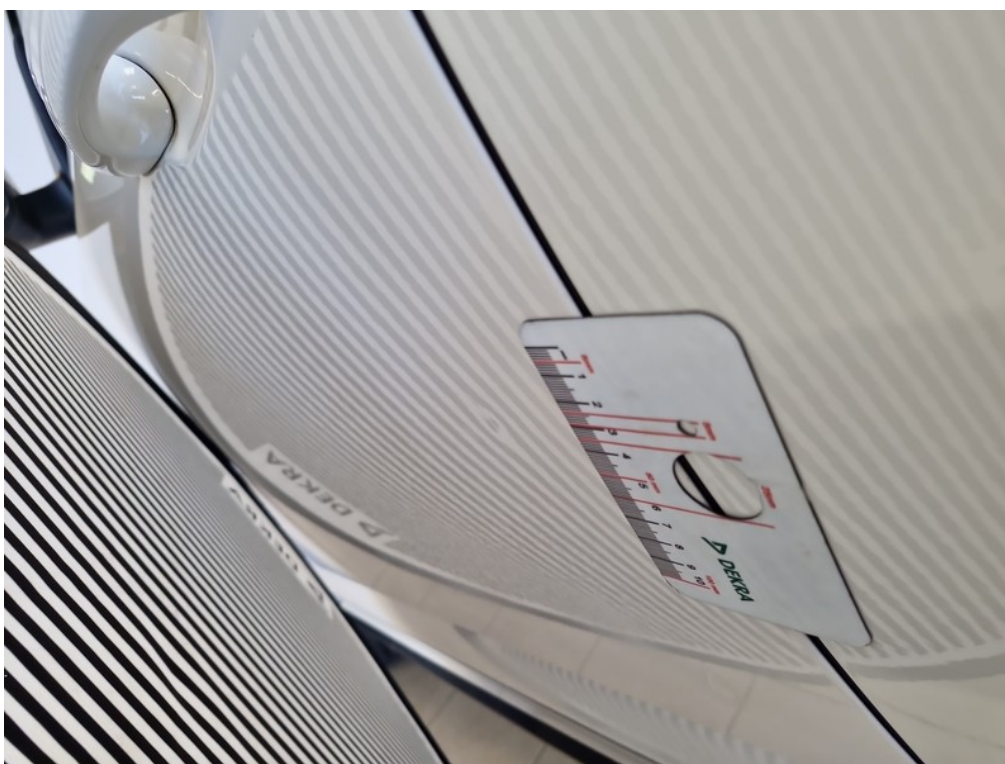
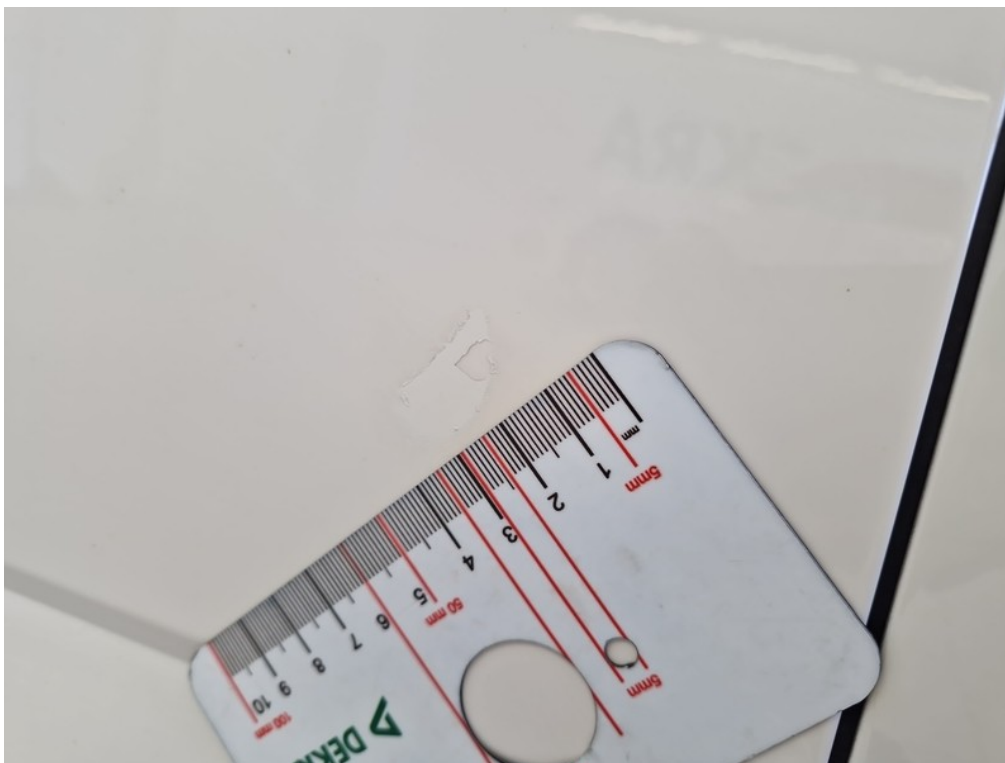
| P.č. | Poškozený díl | Druh poškození |
|---|---|---|
| 11 | Dveře přední levé | Deformace |

**11 Dveře přední levé - Deformace**  
Umístění:

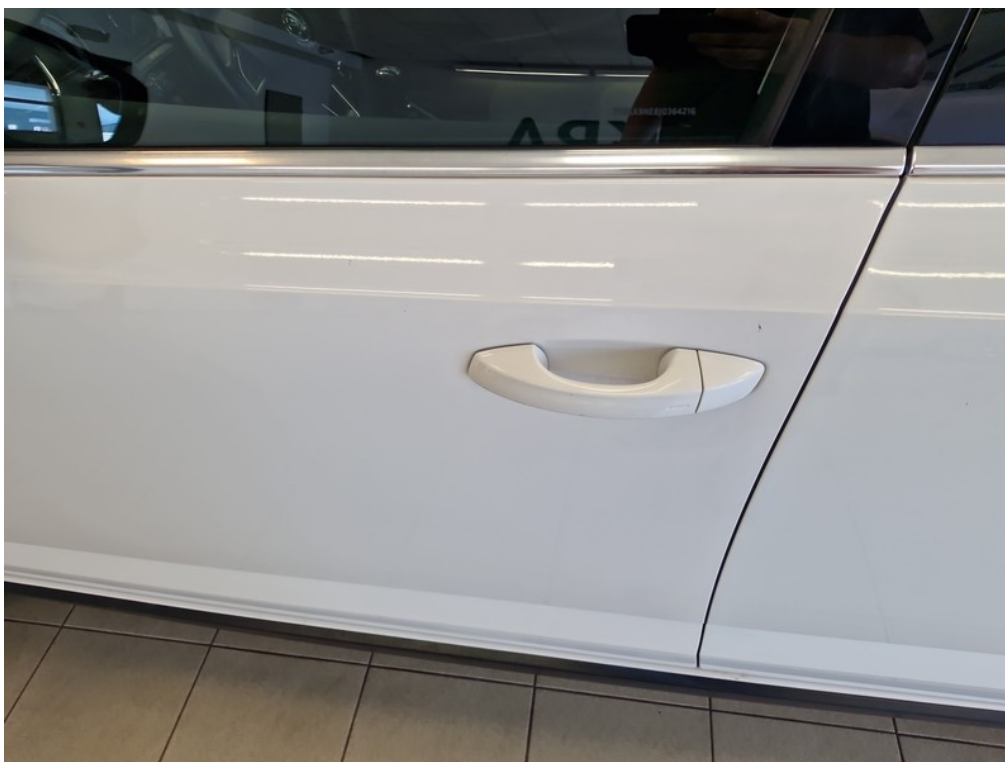
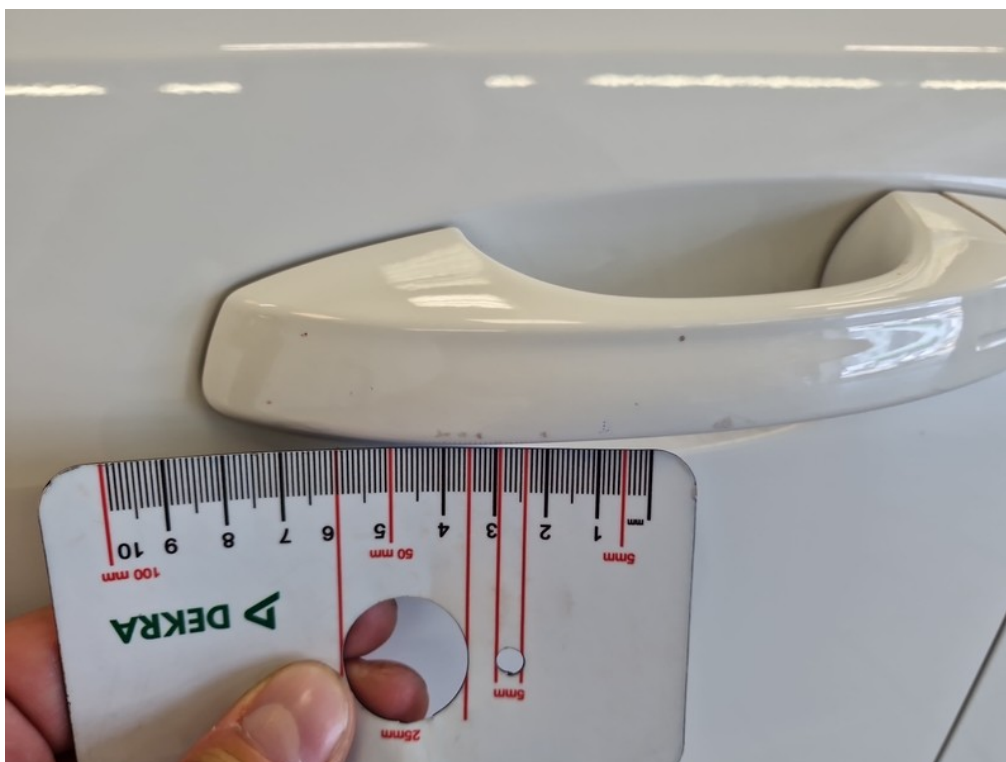
| P.č. | Poškozený díl | Druh poškození |
|---|---|---|
| 12 | Madlo kliky LP dveří | Škrábance |

**12 Madlo kliky LP dveří - Škrábance**  
Umístění: Exteriér (vnější prostor)
