## ÚDAJE O PROHLÍDCE

| RZ: | <b>BL184TH</b> | VIN: | TMBLK9NE8J0364216 |
| Model vozidla: | Škoda Octavia Combi (5E5)(03.2017->) | Provedení: | 2.0 |

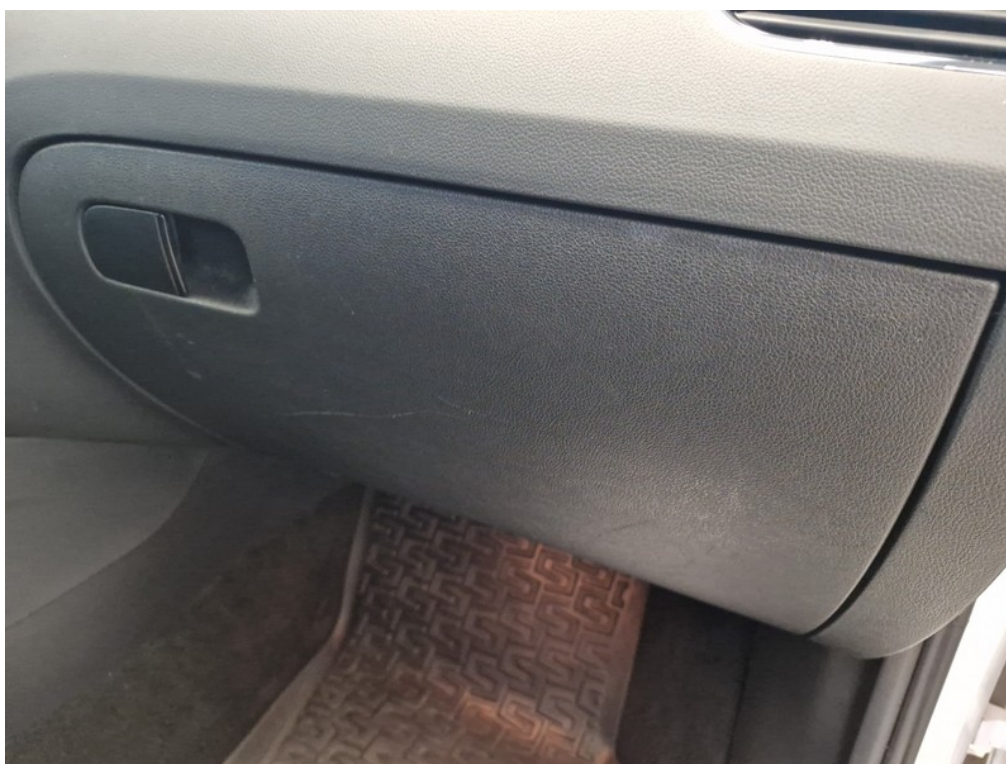
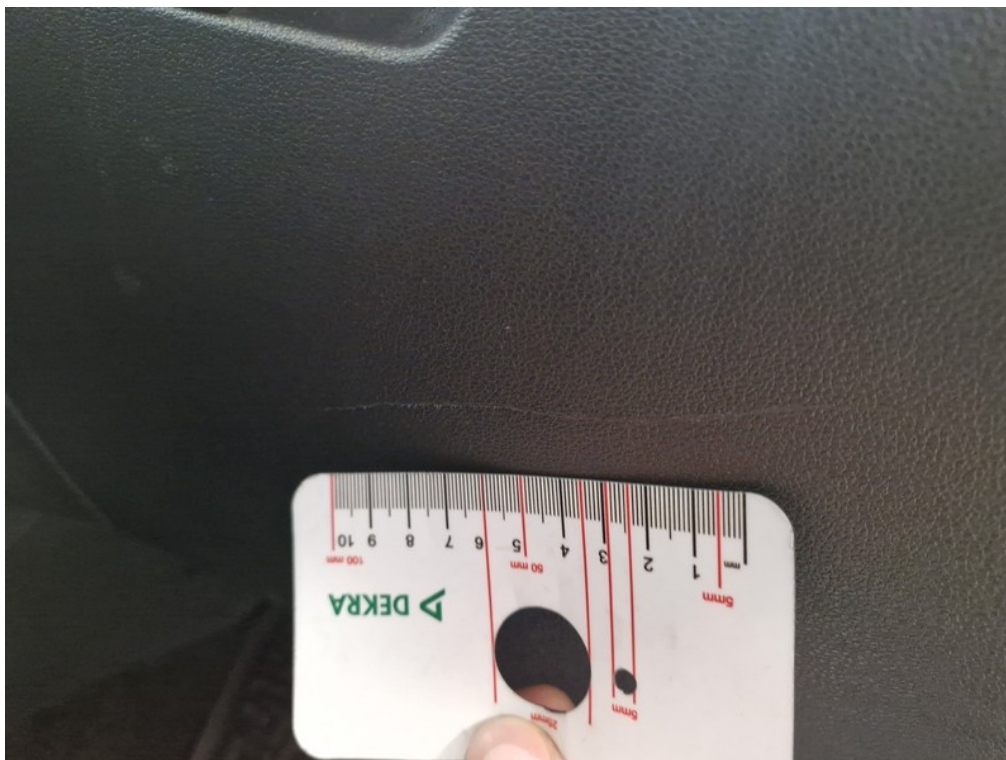
| P.č. | Poškozený díl | Druh poškození |
|---|---|---|
| 13 | Odkládací skříňka - víko | Škrábance |

**13** Odkládací skříňka - víko - Škrábance  
Umístění: Interiér (vnitřní prostor)

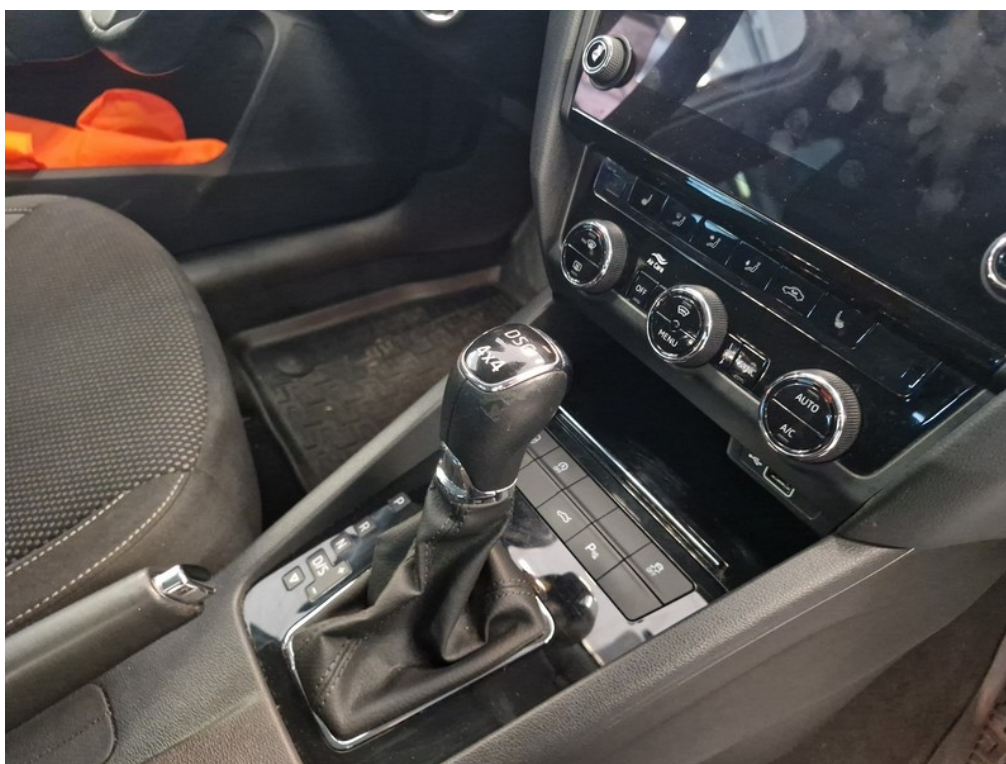
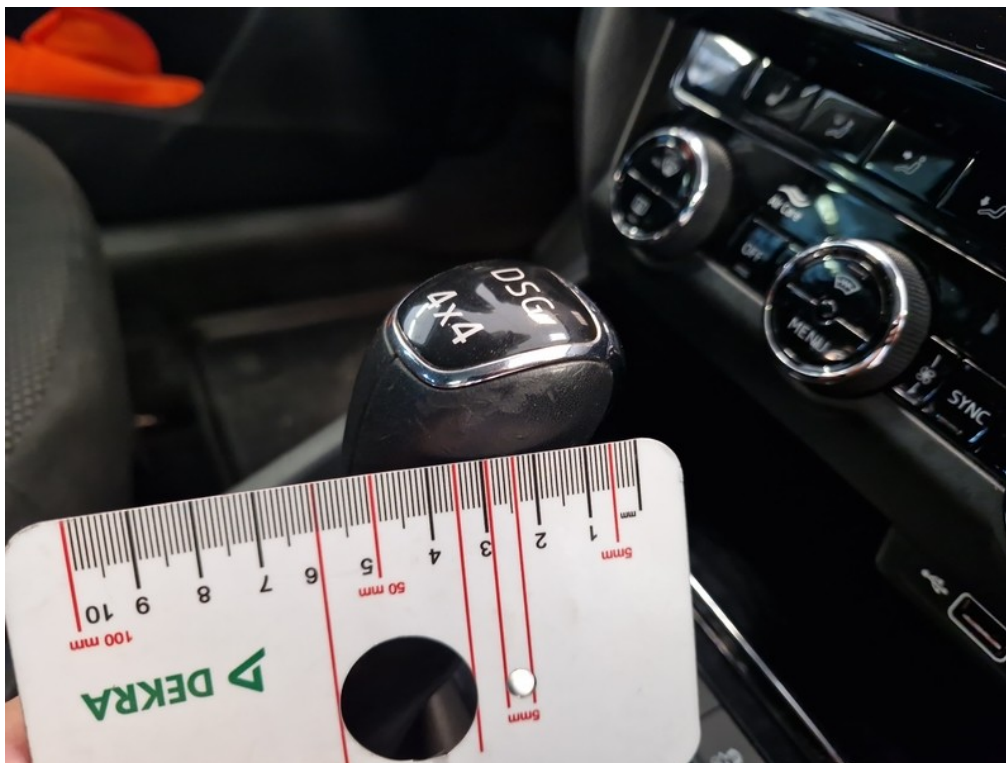
| P.č. | Poškozený díl | Druh poškození |
|---|---|---|
| 14 | Řadicí páka | Opotřebení |

**14** Řadící páka - Opotřebení  
Umístění:

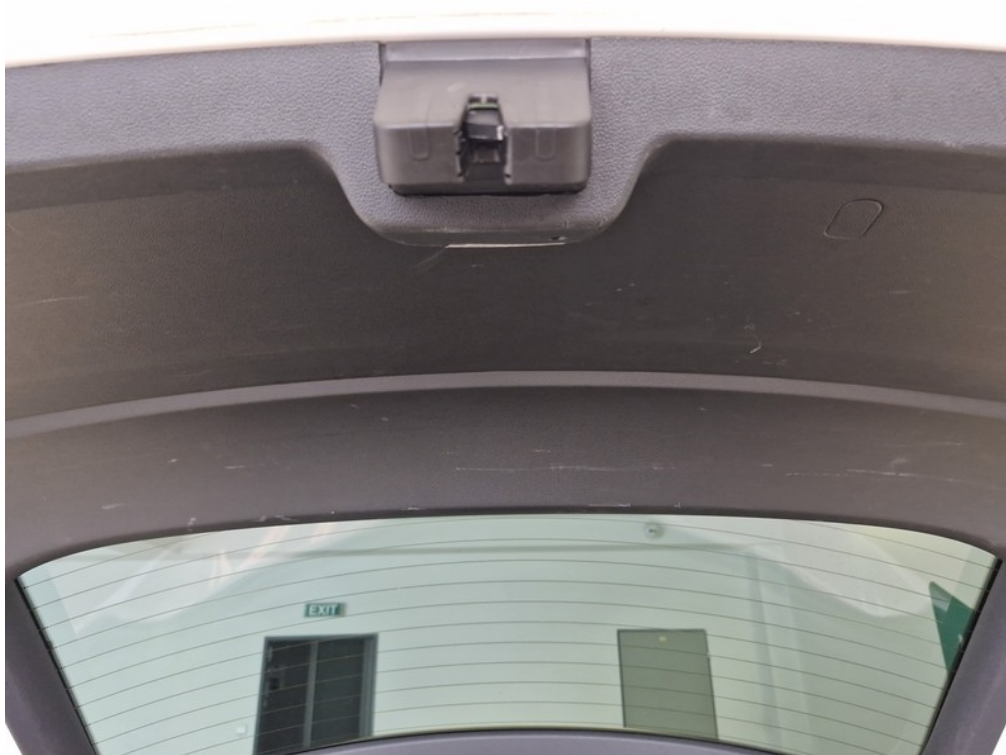
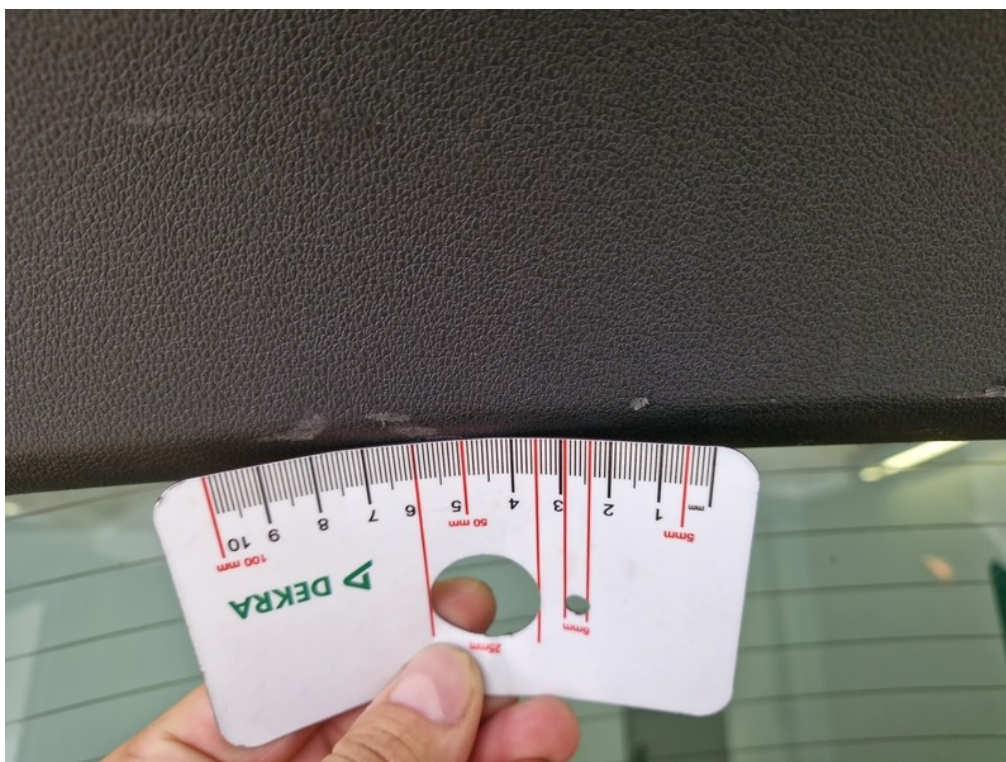
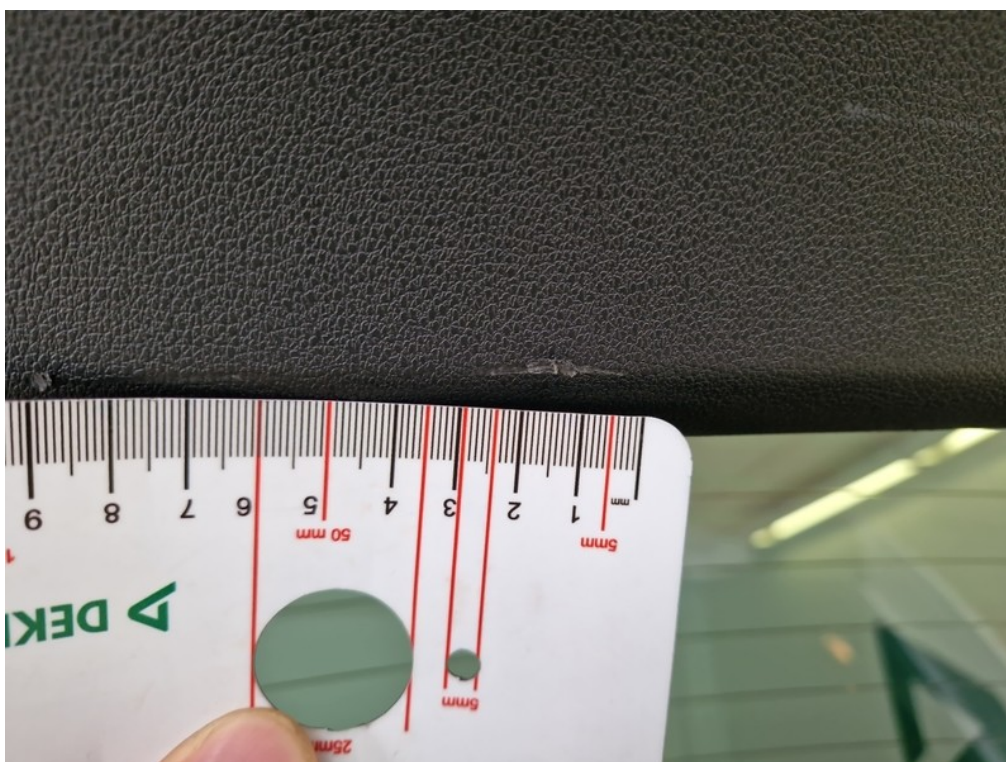
| P.č. | Poškozený díl | Druh poškození |
|---|---|---|
| 15 | Plastový kryt víka zav. prostoru | Škrábance |

**15** Plastový kryt víka zav. prostoru - Škrábance  
Umístění: Interiér (vnitřní prostor)
