**DEKRA Slovensko s.r.o.**  
Panónska cesta 47  
851 04 Bratislava

## ÚDAJE O PROHLÍDCE

| RZ: | BL904ZH | VIN: | TMBLK9NE9L0099308 |
| Model vozidla: | Škoda Octavia Combi (5E5)(03.2017->) | Provedení: | Oct.Com.2.0TDI 184 |

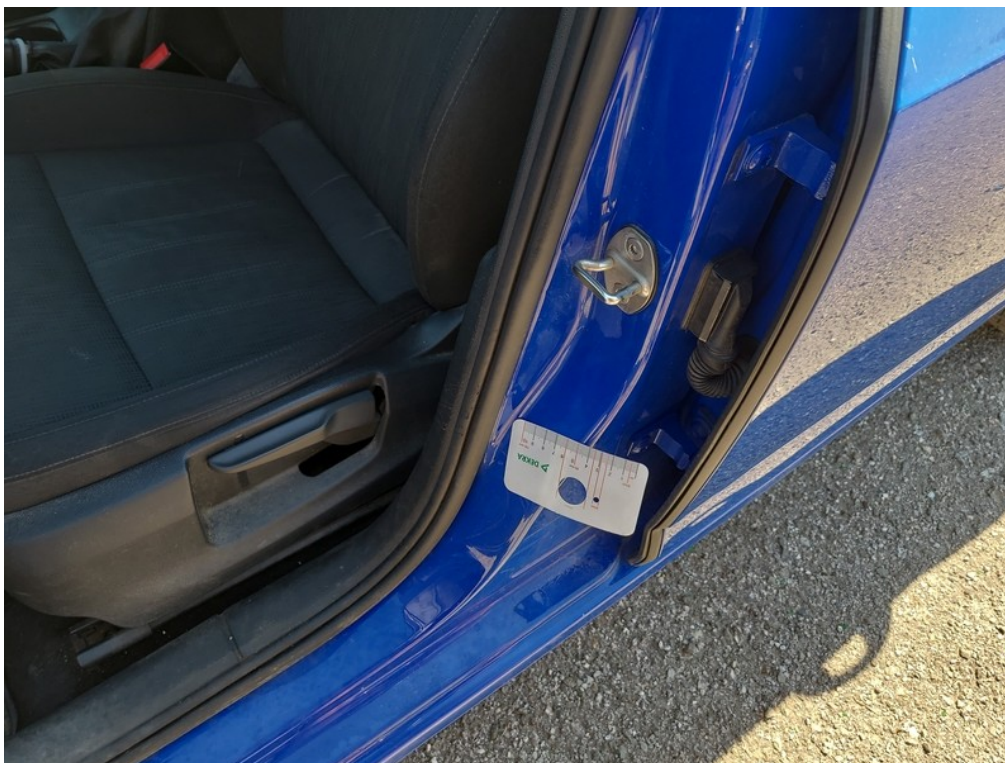
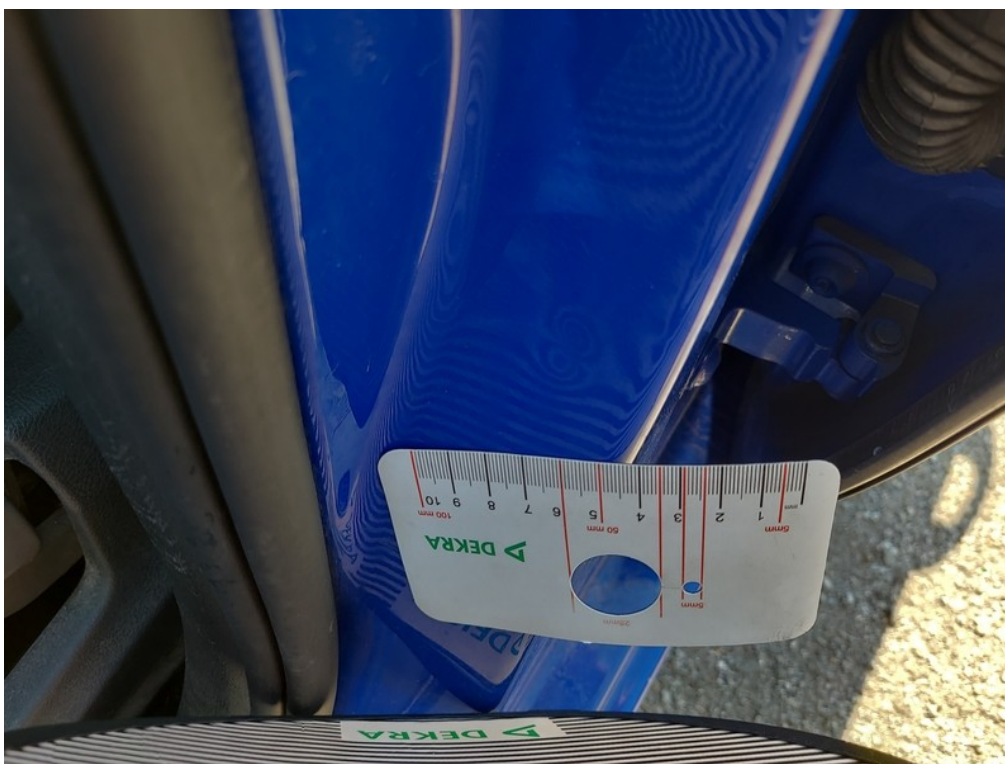
| P.č. | Poškozený díl | Druh poškození |
|---|---|---|
| 1 | B sloupek levý | Deformace |

**1 B sloupek levý - Deformace**  
Umístění:

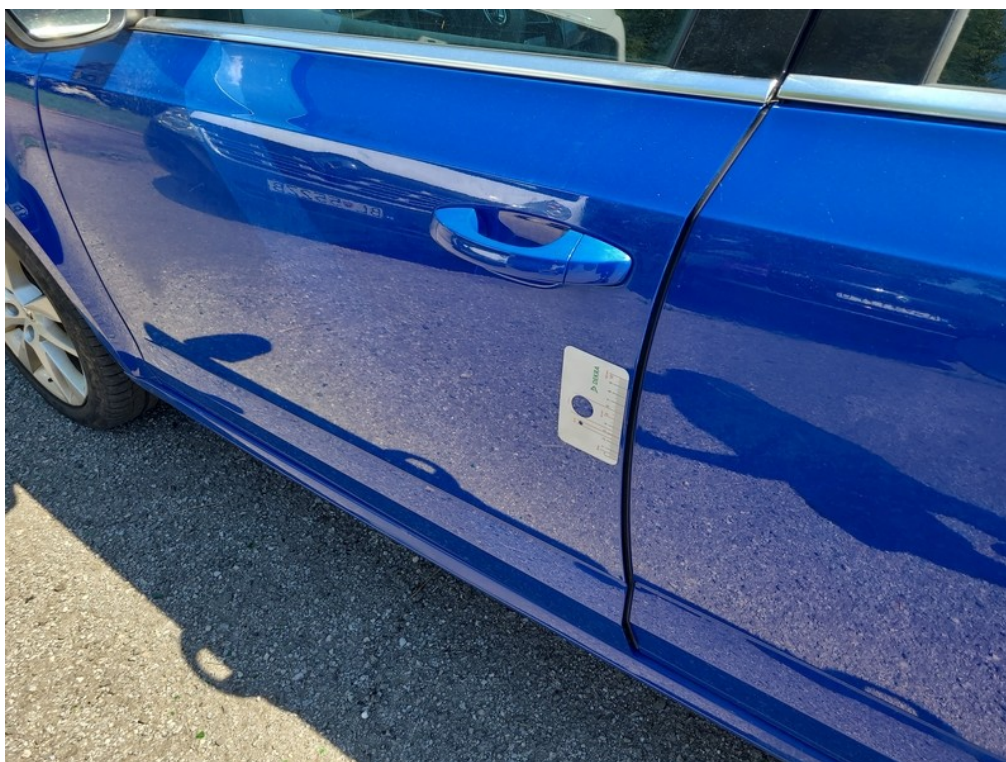
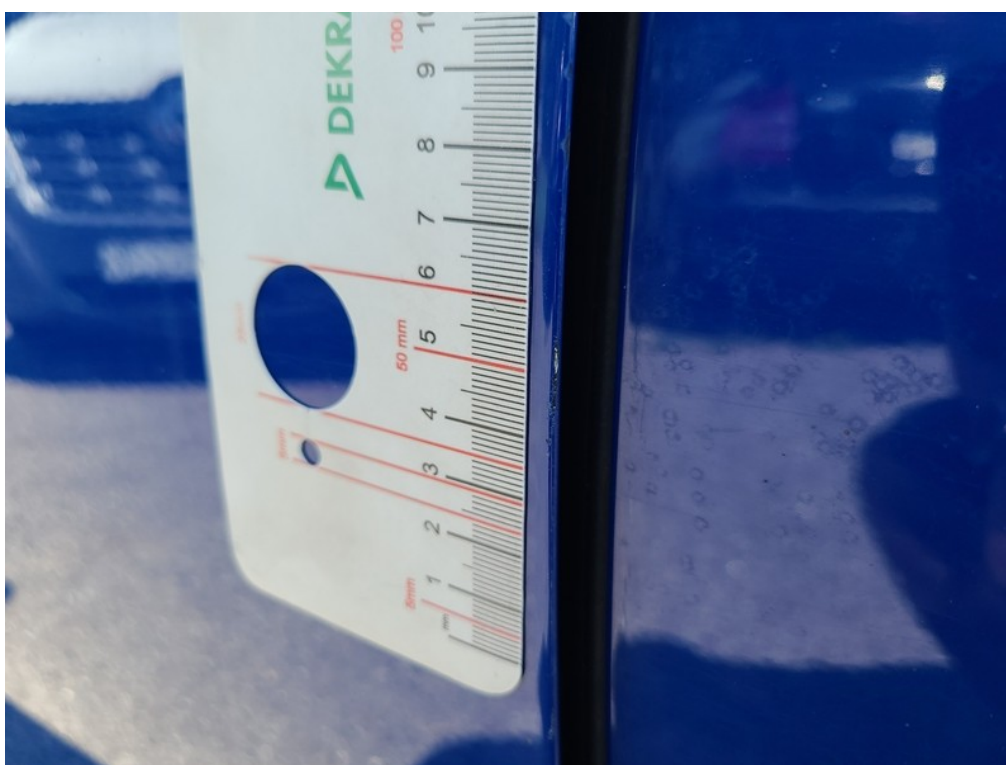
| P.č. | Poškozený díl | Druh poškození |
|---|---|---|
| 2 | Hrana LP dveří | Škrábance |

**2 Hrana LP dveří - Škrábance**  
Umístění:

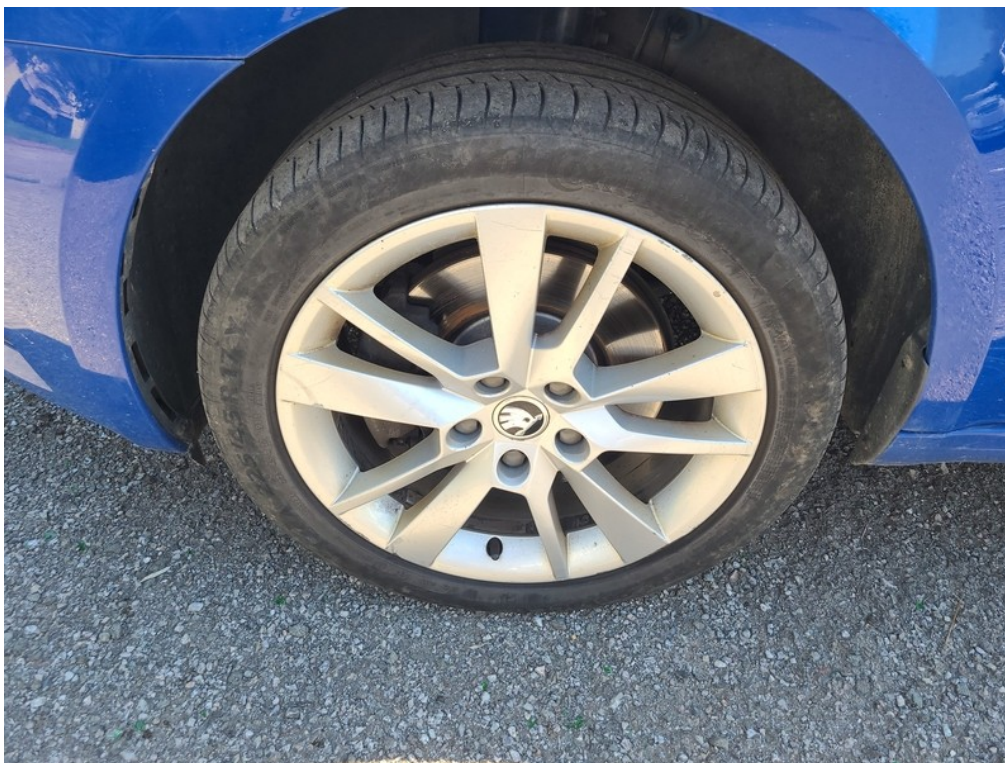
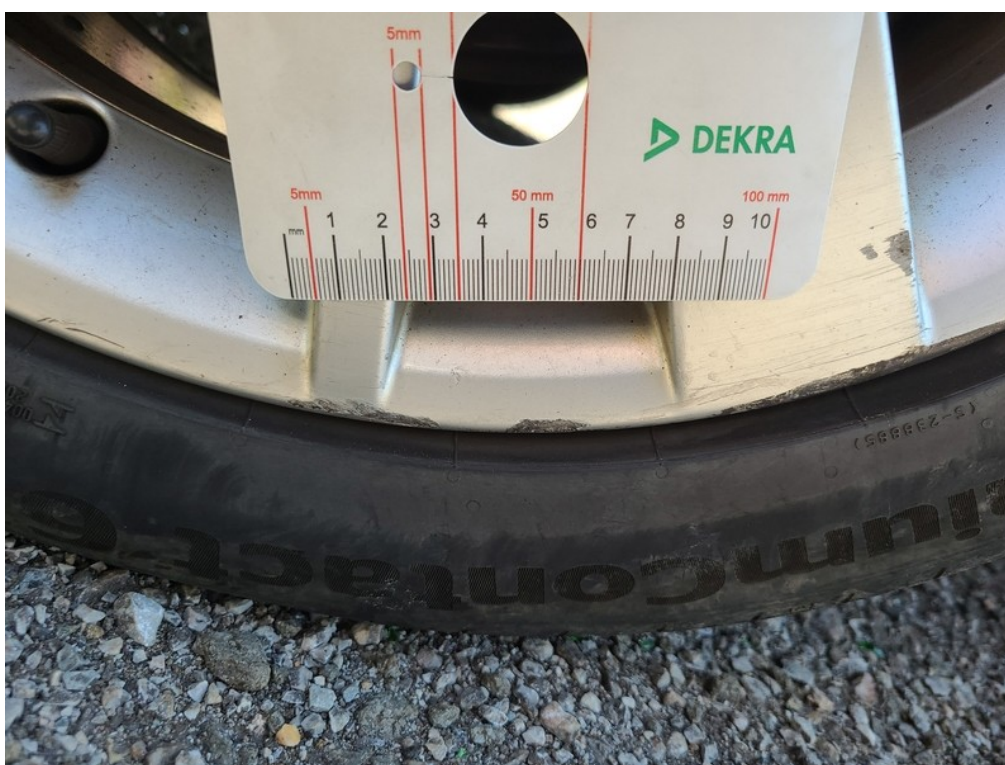
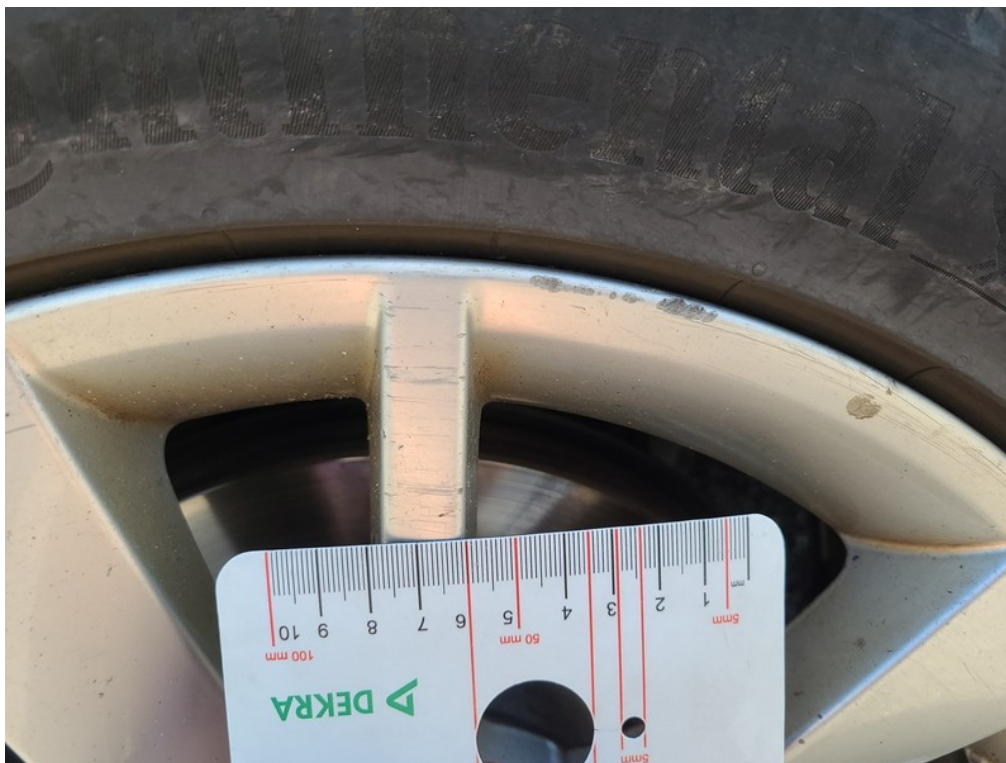
| P.č. | Poškozený díl | Druh poškození |
|---|---|---|
| 3 | Disk LP kola | Škrábance |

**3 Disk LP kola - Škrábance**  
Umístění:

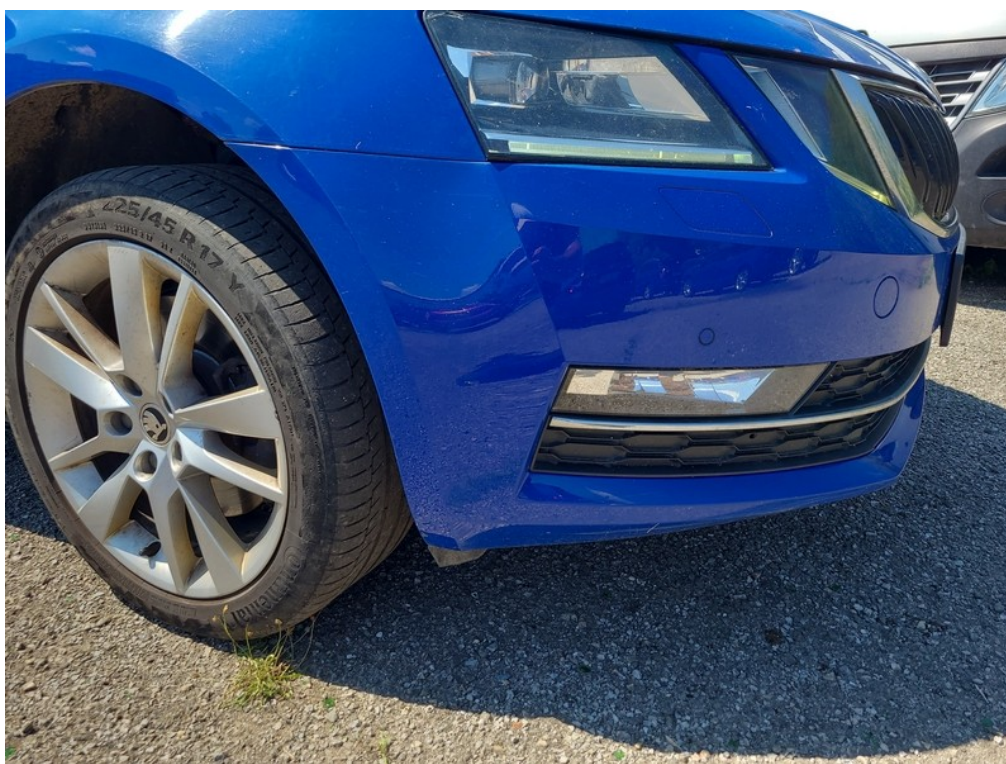
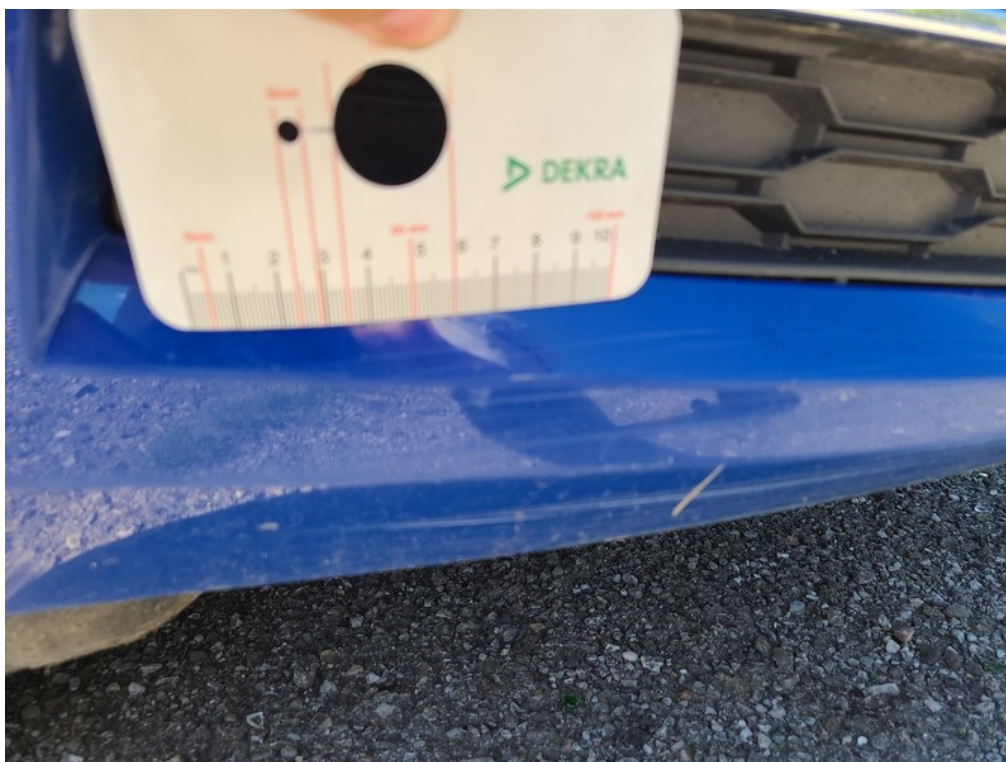
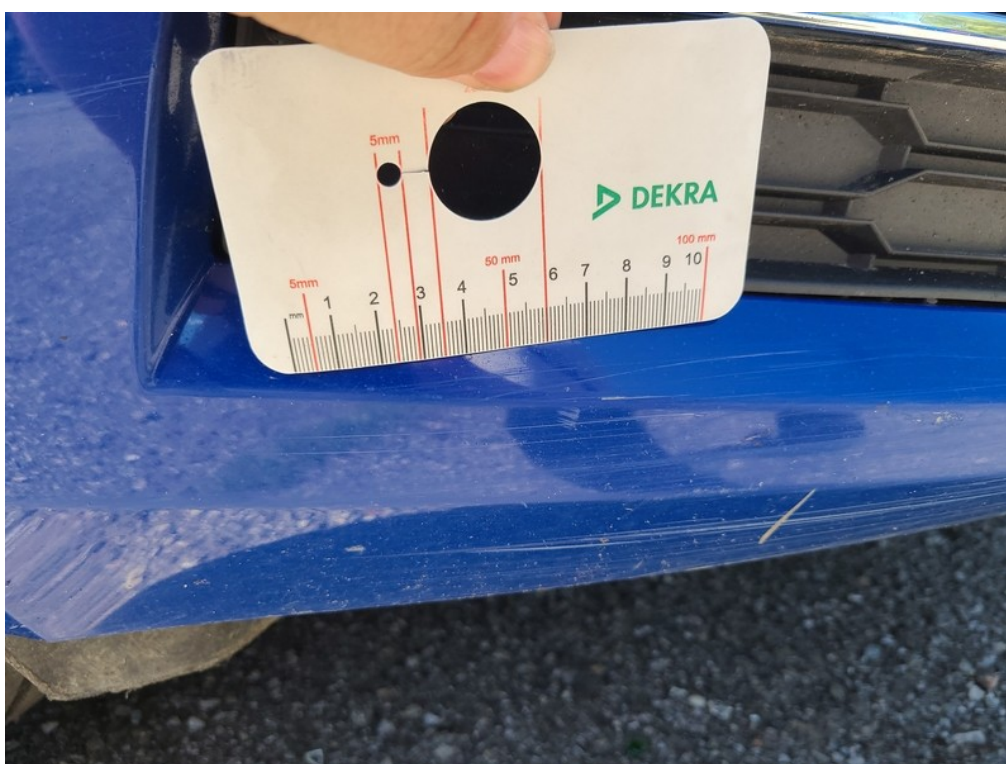
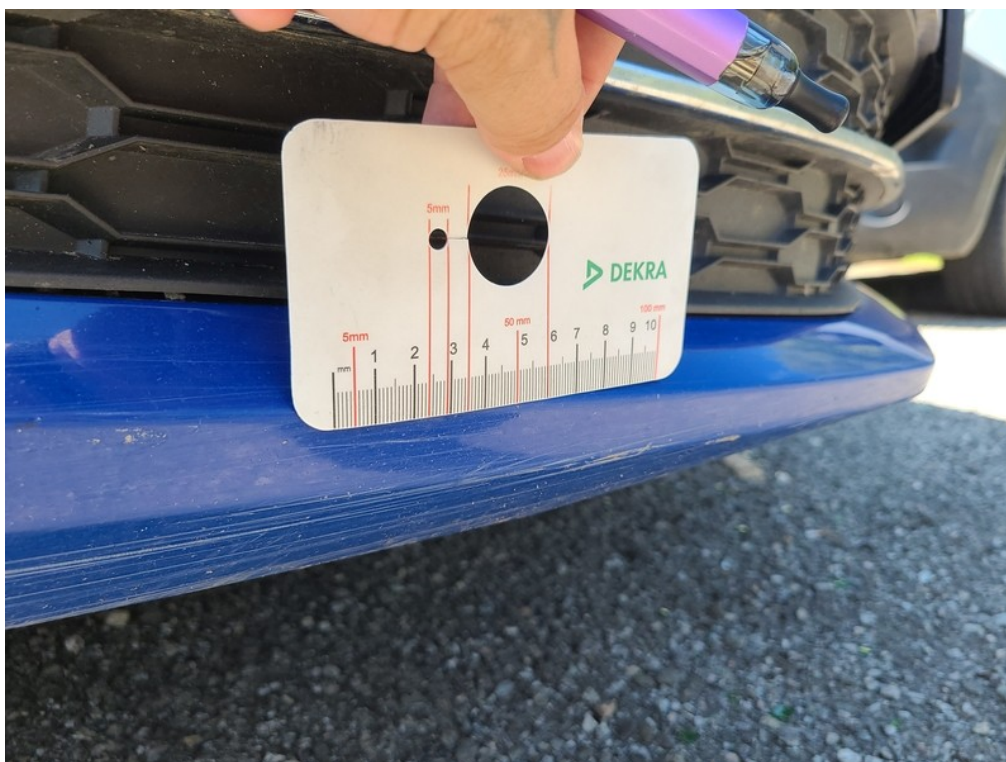
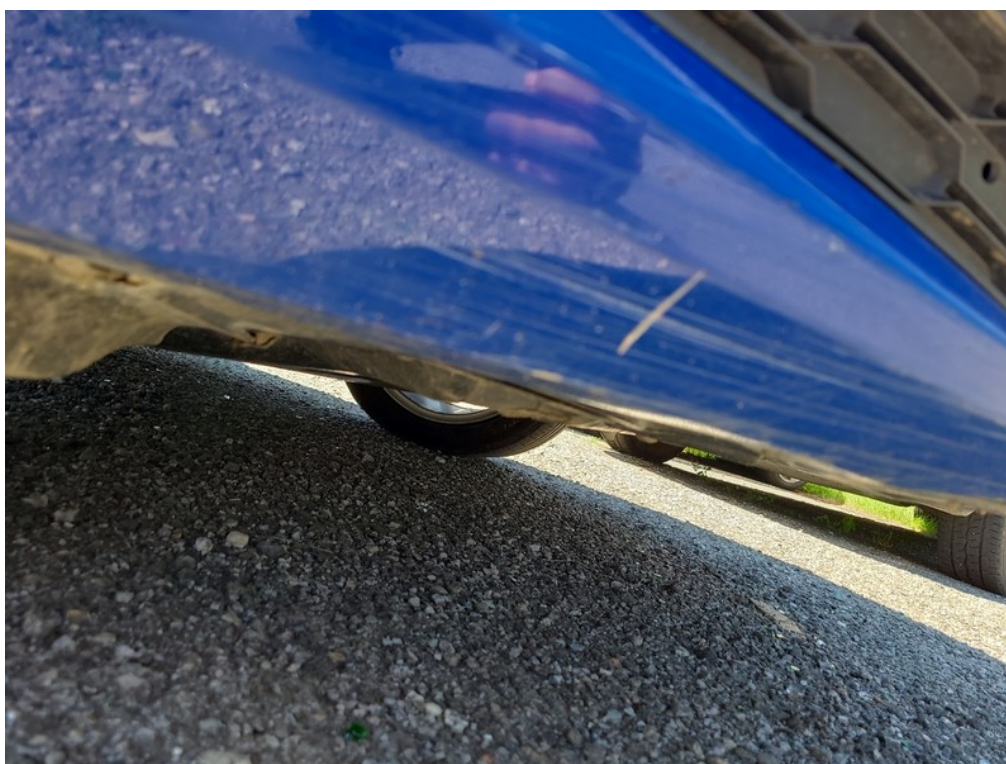
| P.č. | Poškozený díl | Druh poškození |
|---|---|---|
| 4 | Přední nárazník | Škrábance |

**4 Přední nárazník - Škrábance**  
Umístění:

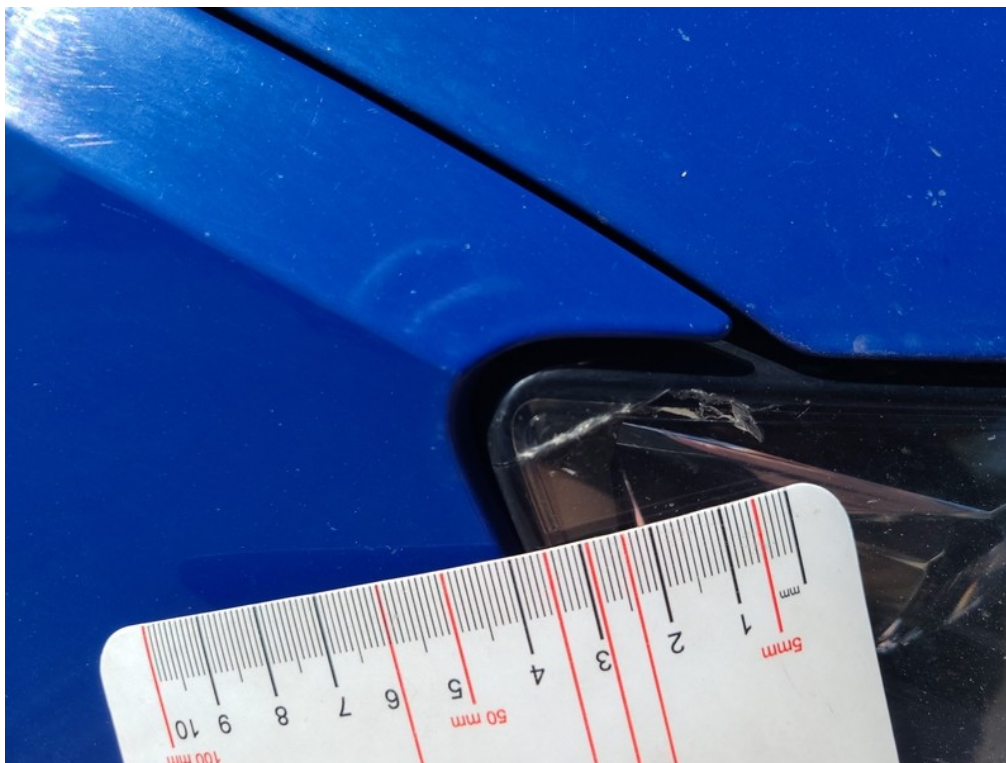
| P.č. | Poškozený díl | Druh poškození |
|---|---|---|
| 5 | Světlomet pravý | Prasklina |

**5 Světlomet pravý - Prasklina**  
Umístění:

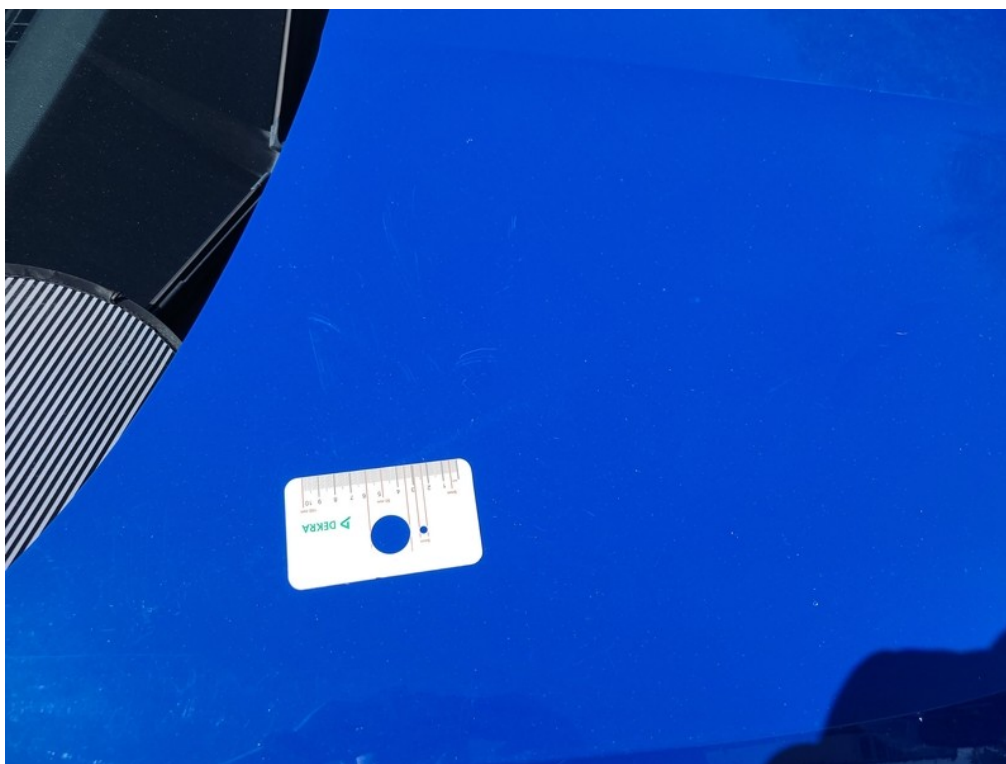
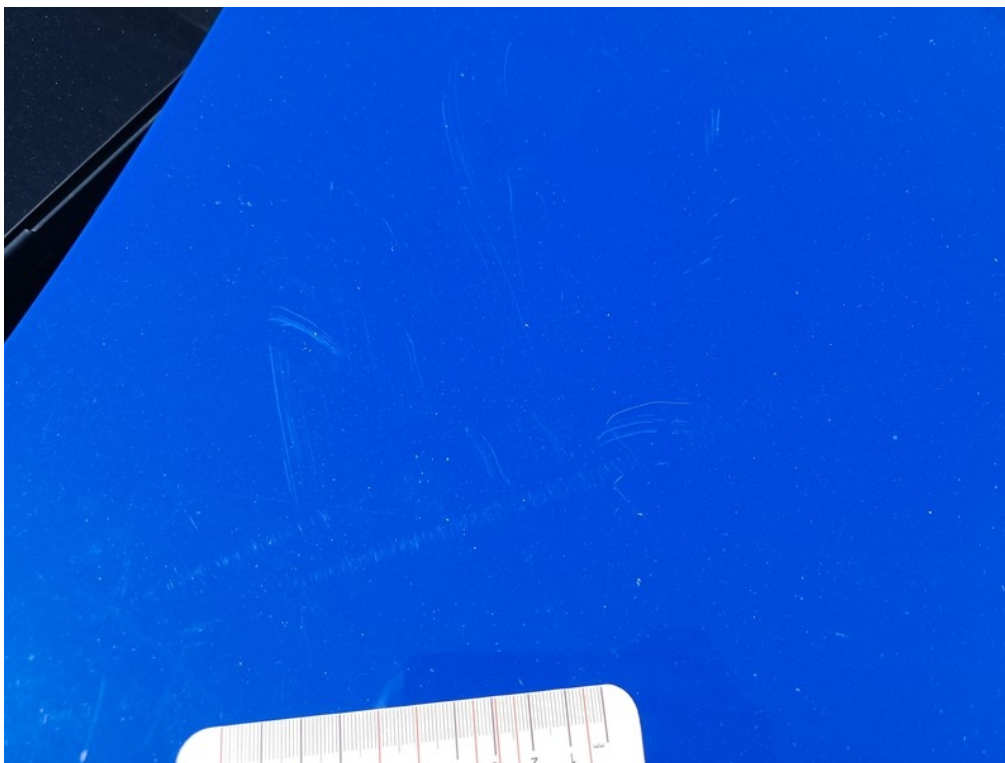
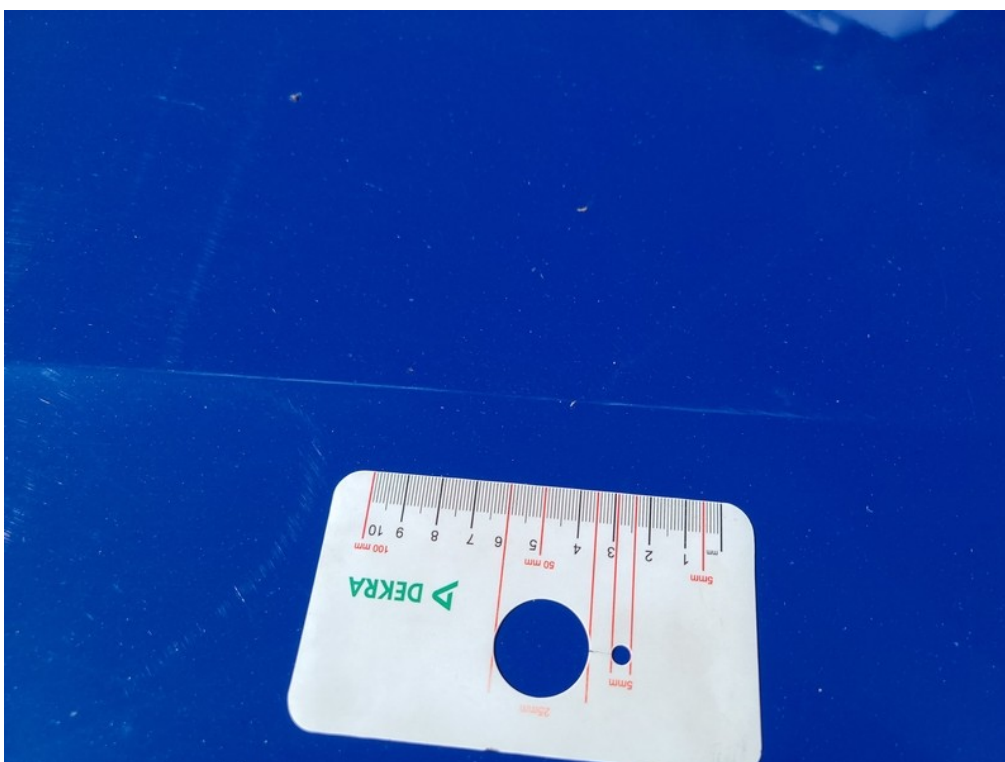
| P.č. | Poškozený díl | Druh poškození |
|---|---|---|
| 6 | Víko motoru | Škrábance |

**6 Víko motoru - Škrábance**  
Umístění:

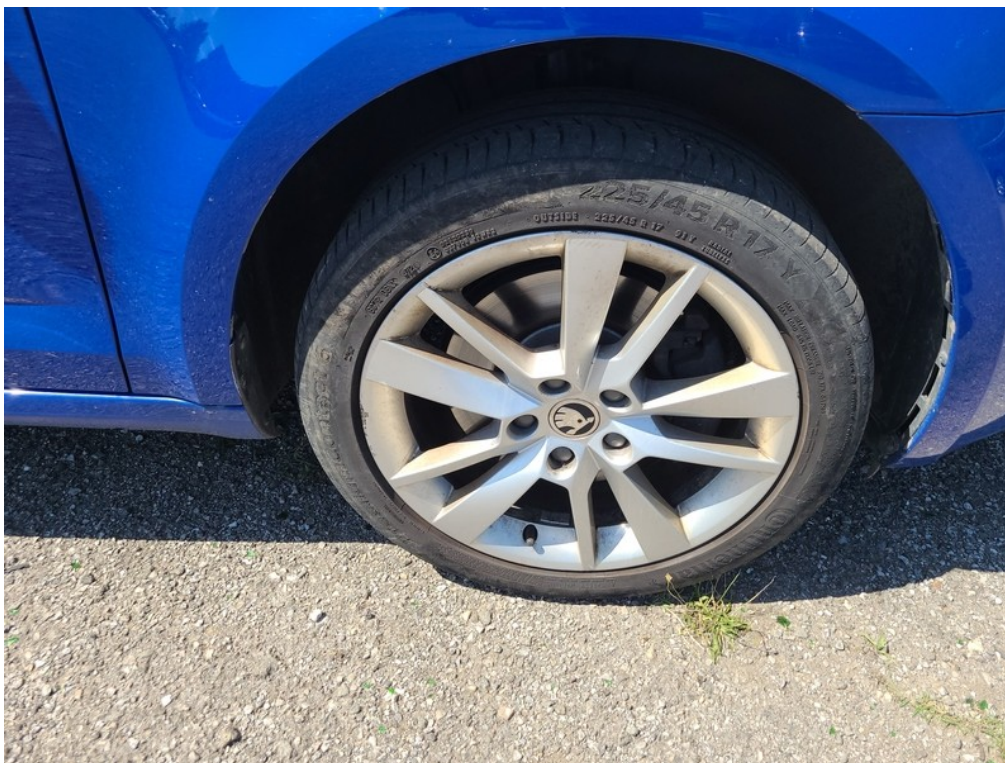
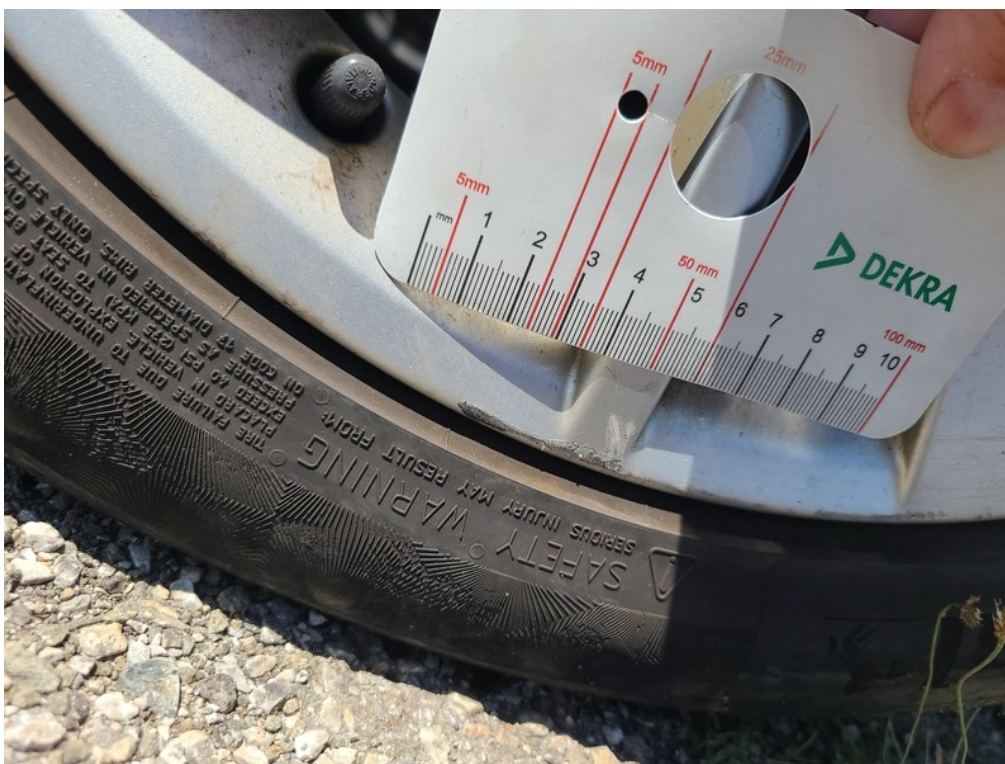
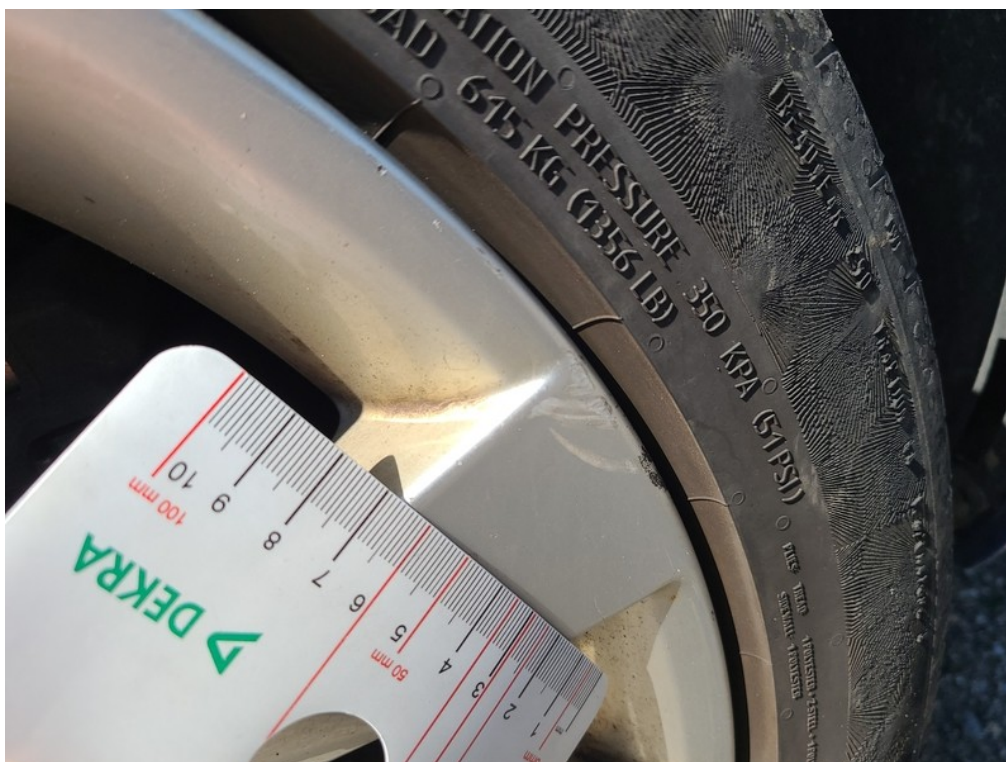
| P.č. | Poškozený díl | Druh poškození |
|---|---|---|
| 7 | Disk PP kola | Škrábance |

**7 Disk PP kola - Škrábance**  
Umístění:

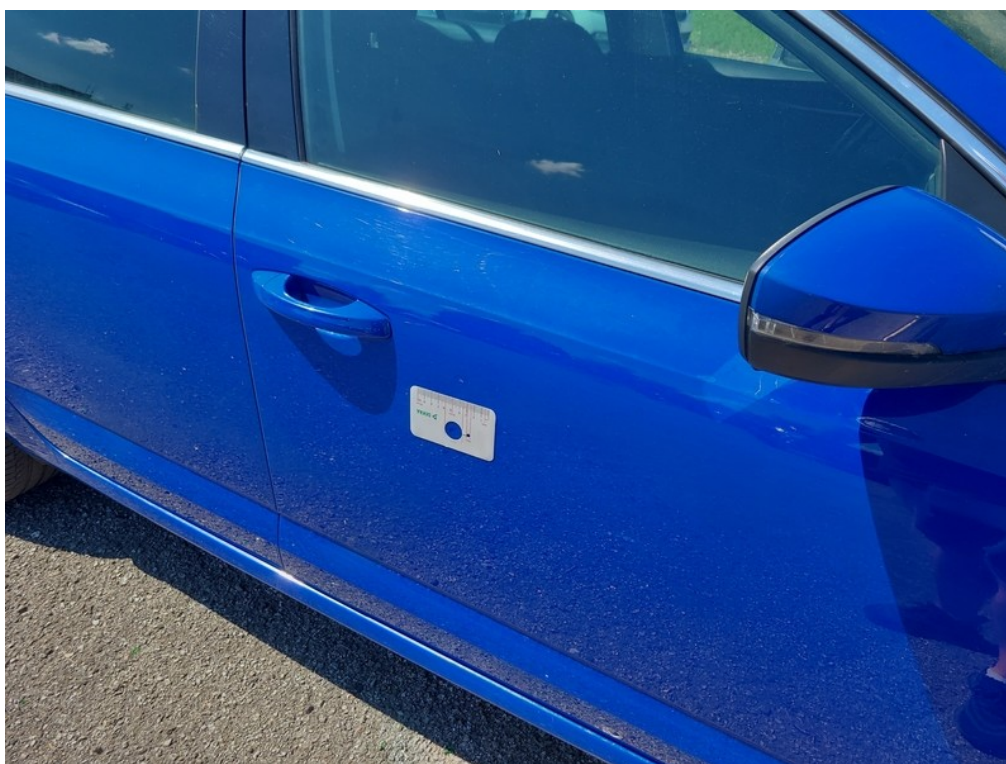
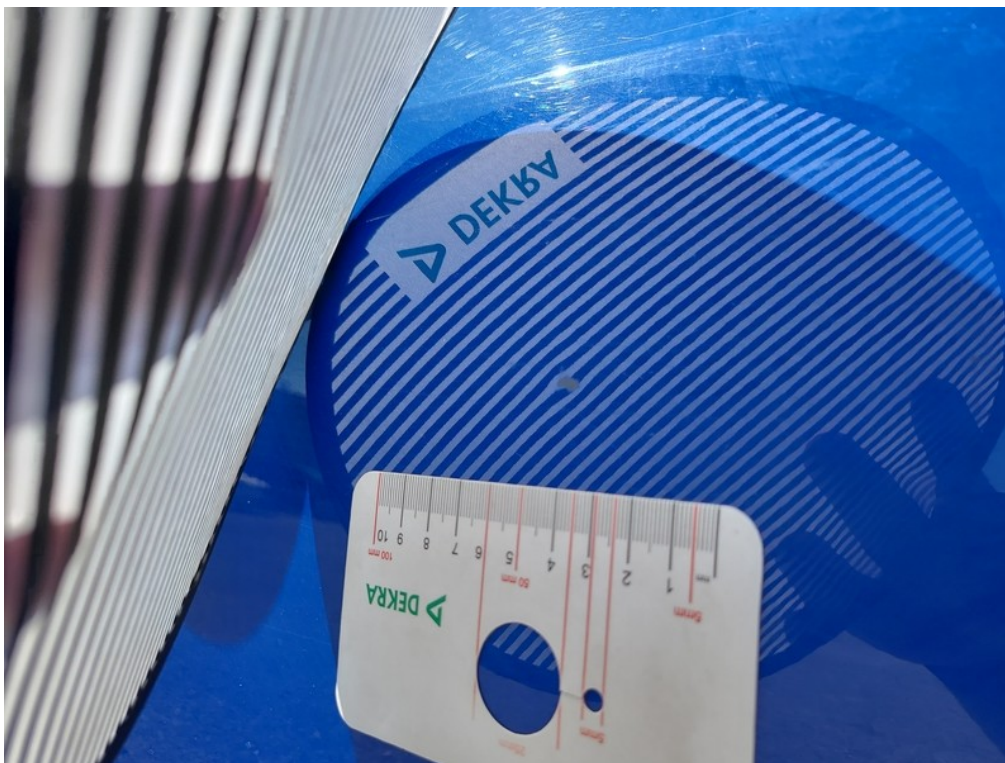
| P.č. | Poškozený díl | Druh poškození |
|---|---|---|
| 8 | Dveře přední pravé | Deformace |

**8 Dveře přední pravé - Deformace**  
Umístění: Exteriér (vnější prostor)

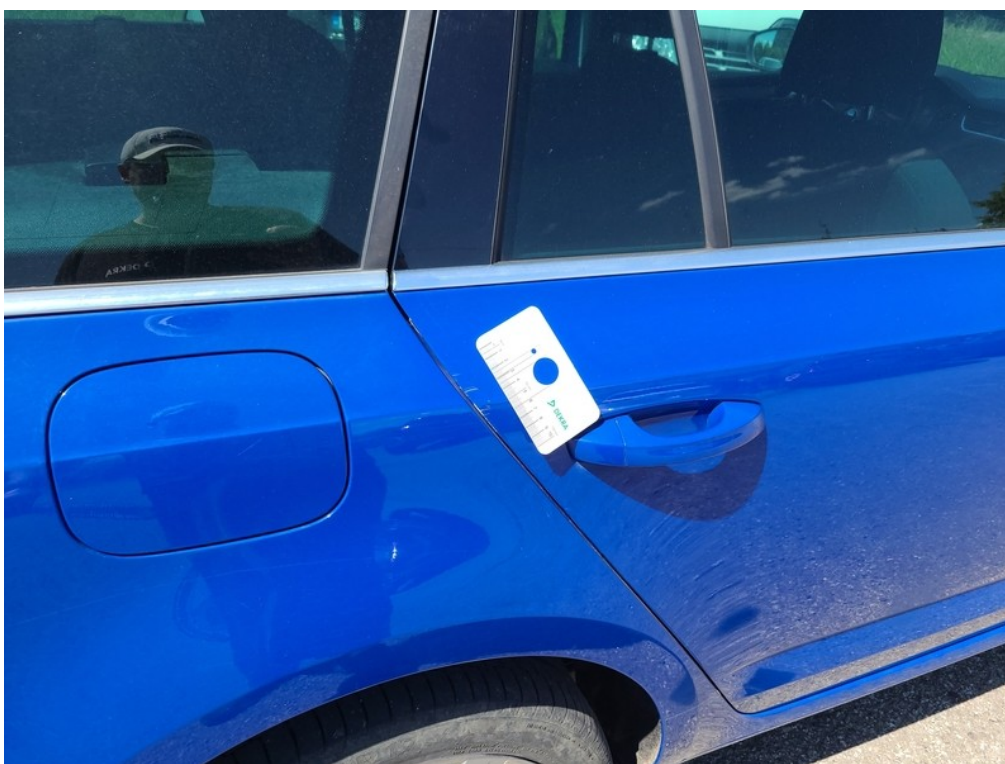
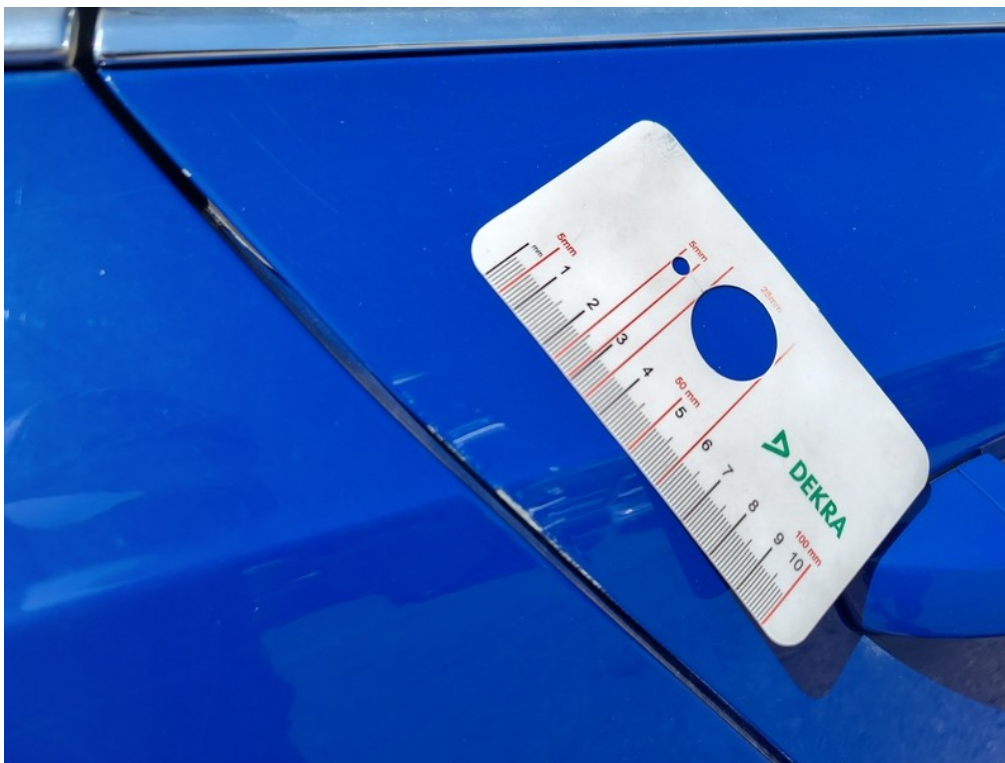
| P.č. | Poškozený díl | Druh poškození |
|---|---|---|
| 9 | Dveře zadní pravé | Škrábance |

**9 Dveře zadní pravé - Škrábance**  
Umístění:

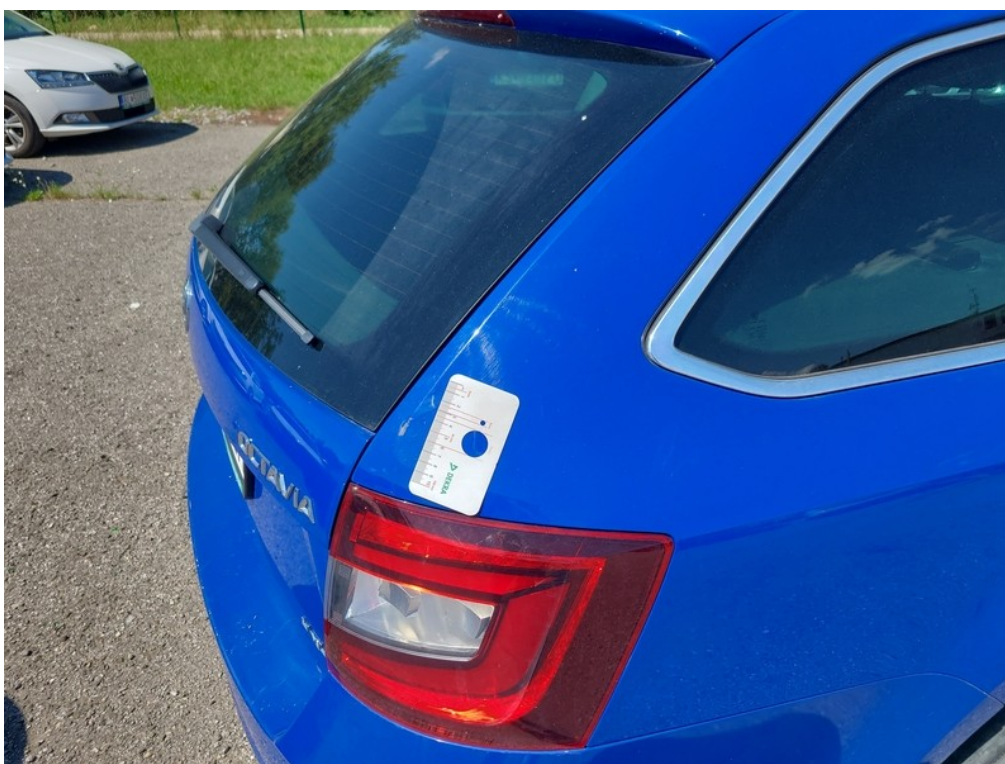
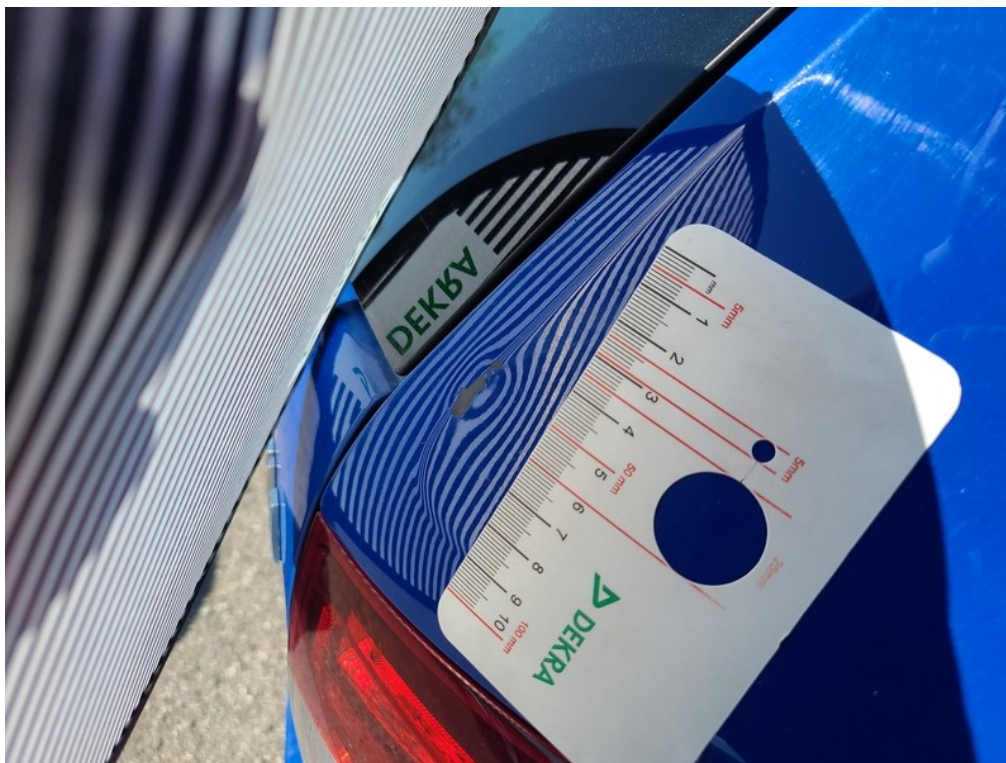
| P.č. | Poškozený díl | Druh poškození |
|---|---|---|
| 10 | Bočnice zadní pravá | Deformace |

**10** Bočnice zadní pravá - Deformace  
Umístění: Exteriér (vnější prostor)

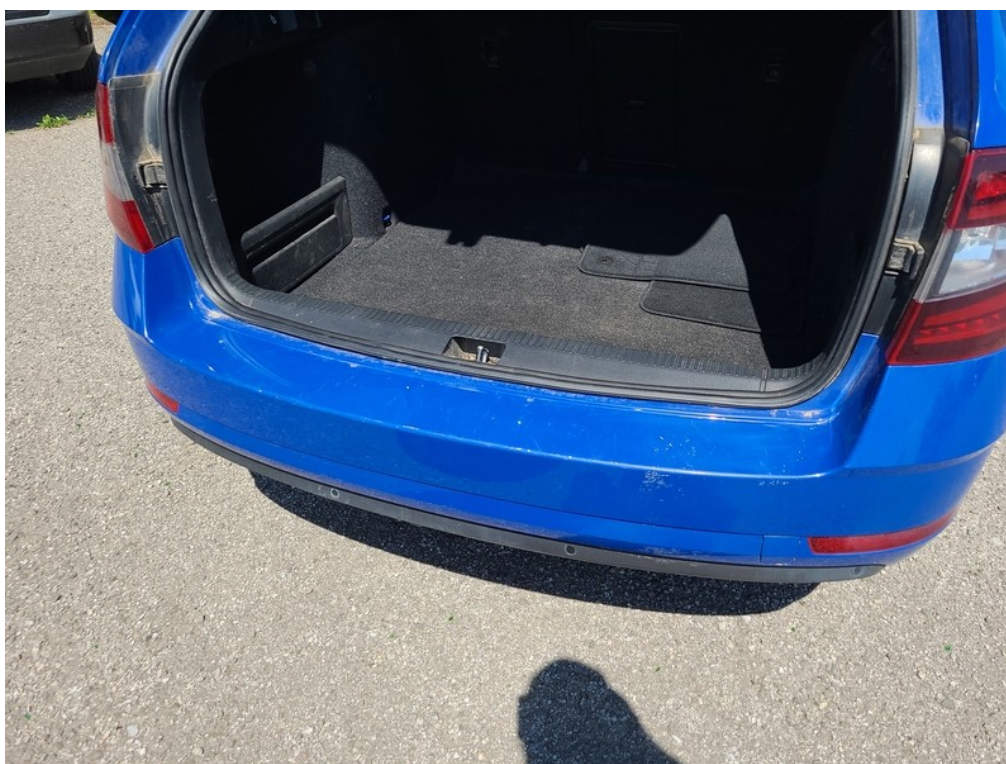
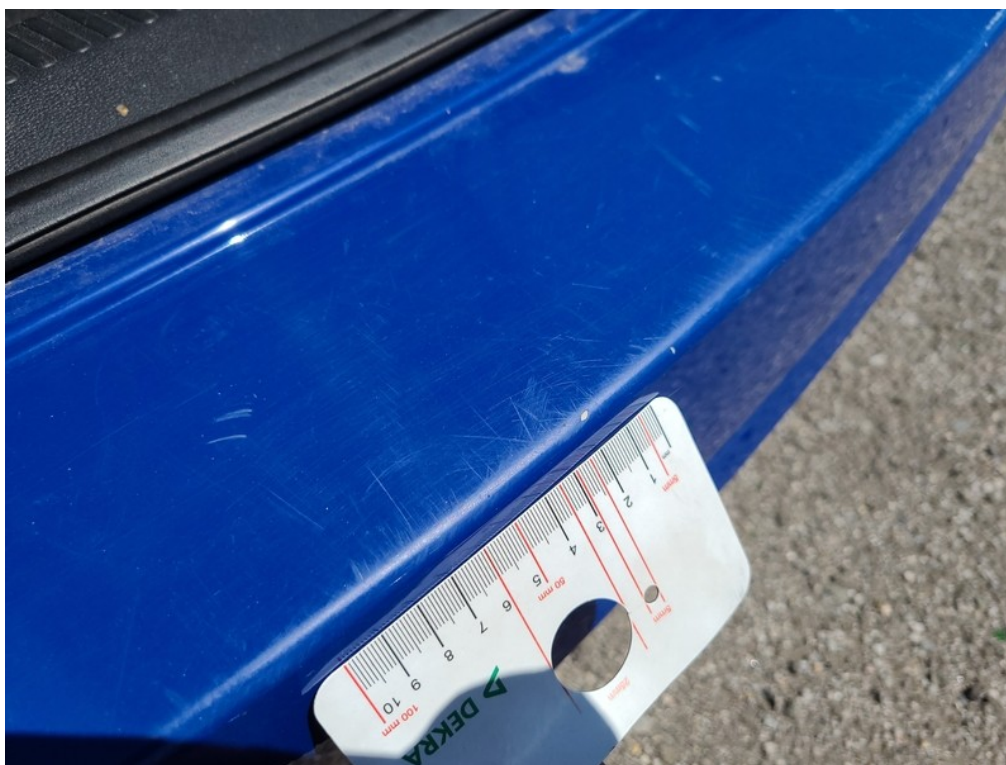
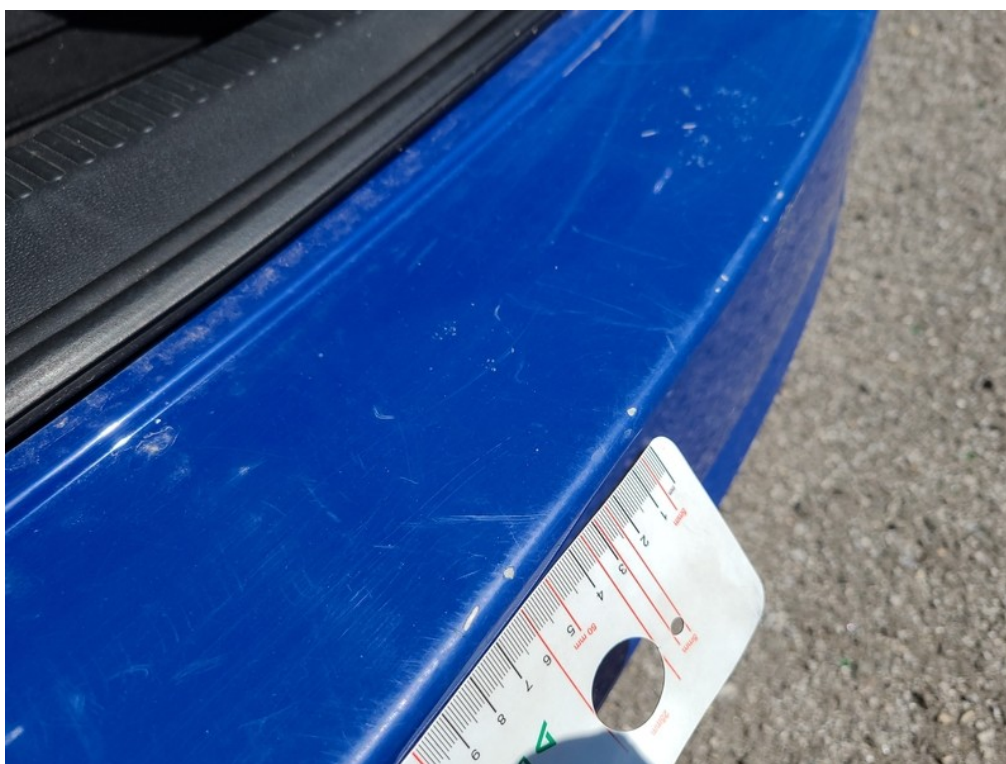
| P.č. | Poškozený díl | Druh poškození |
|---|---|---|
| 11 | Zadní nárazník | Škrábance |

**11 Zadní nárazník - Škrábance**  
Umístění:
