**DEKRA Slovensko s.r.o.**  
Panónska cesta 47  
851 04 Bratislava

## ÚDAJE O PROHLÍDCE

| RZ: | BL904ZH | VIN: | TMBLK9NE9L0099308 |
| Model vozidla: | Škoda Octavia Combi (5E5)(03.2017->) | Provedení: | Oct.Com.2.0TDI 184 |

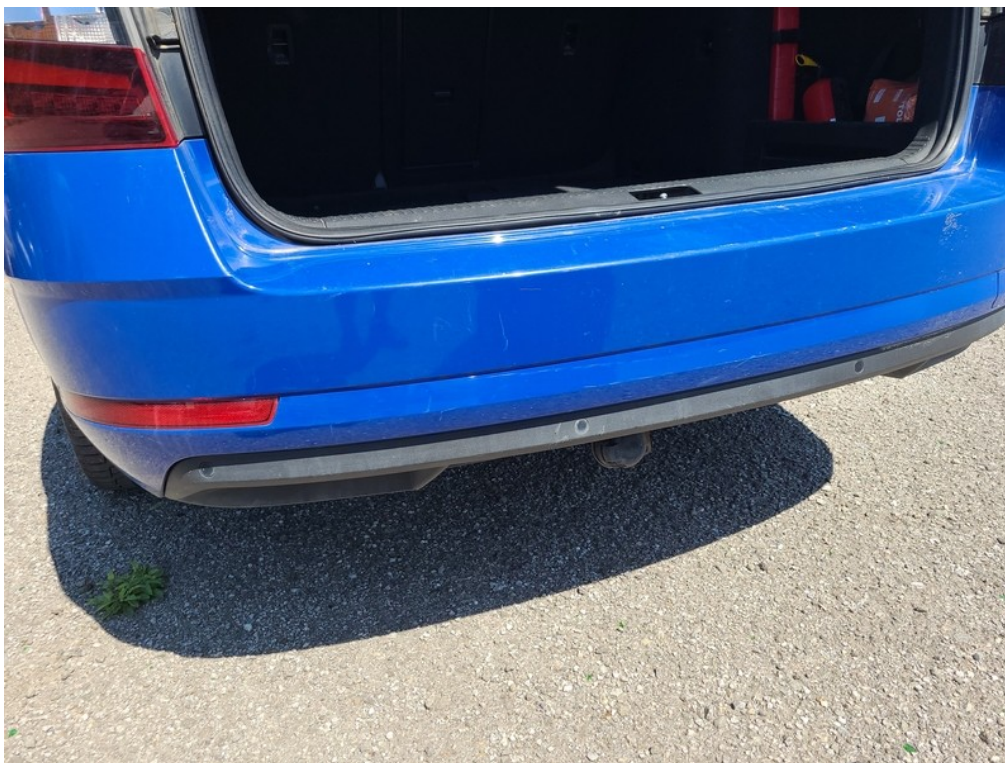
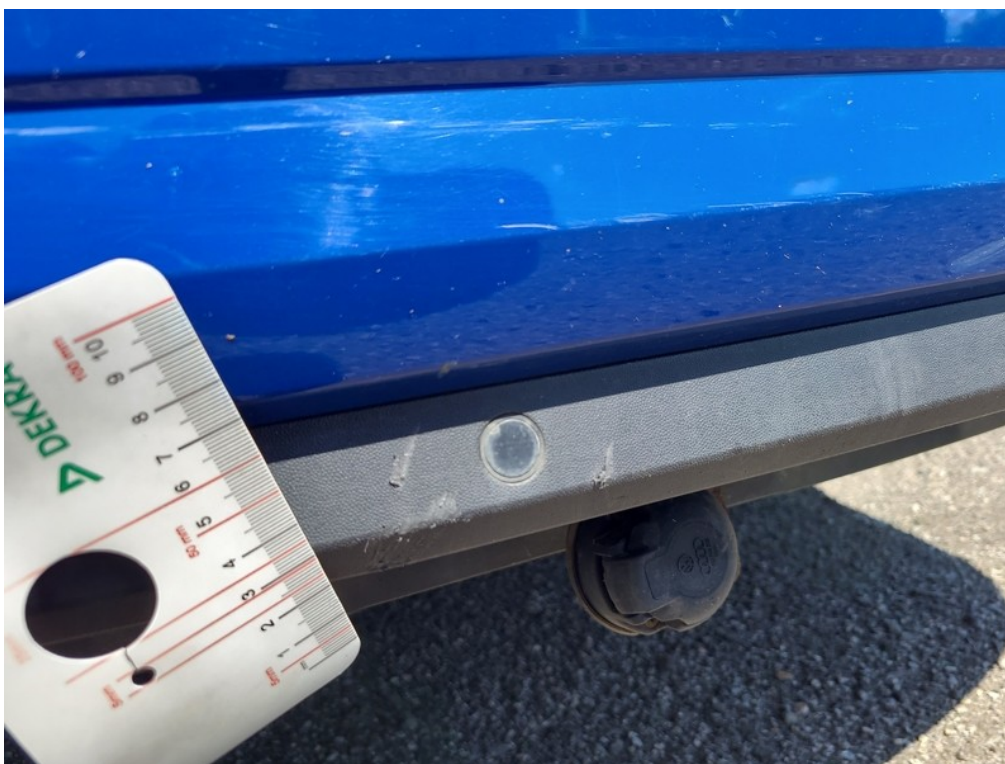
| P.č. | Poškozený díl | Druh poškození |
|---|---|---|
| 12 | Spojler Z nárazníku | Škrábance |

**12 Spojler Z nárazníku - Škrábance**  
Umístění: Exteriér (vnější prostor)

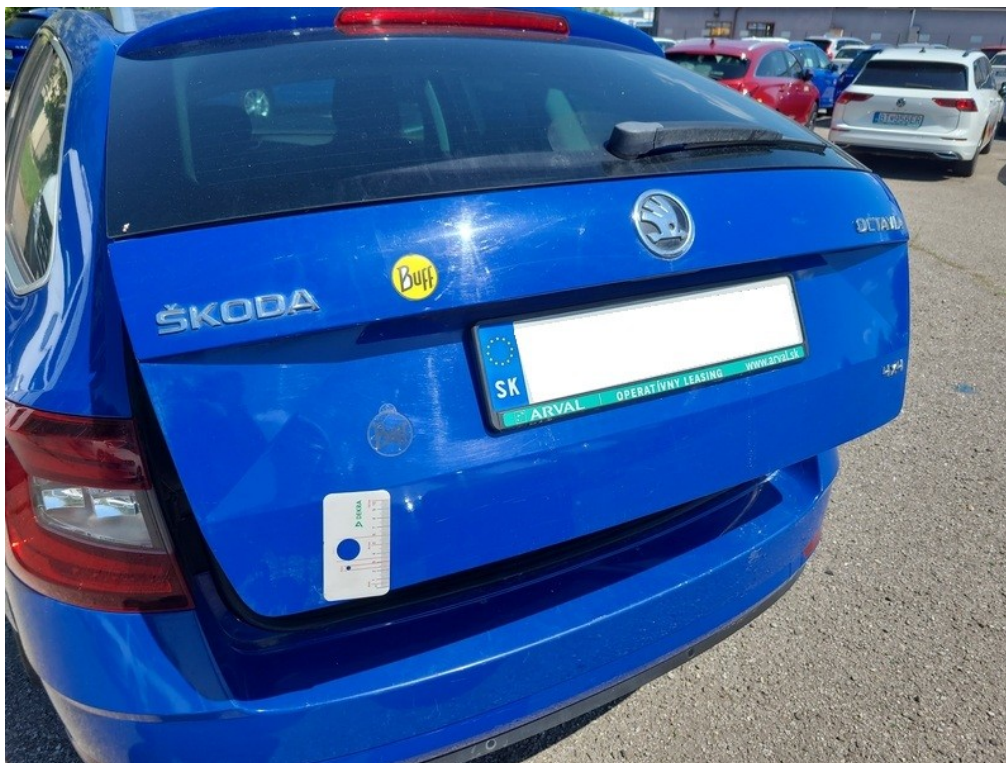
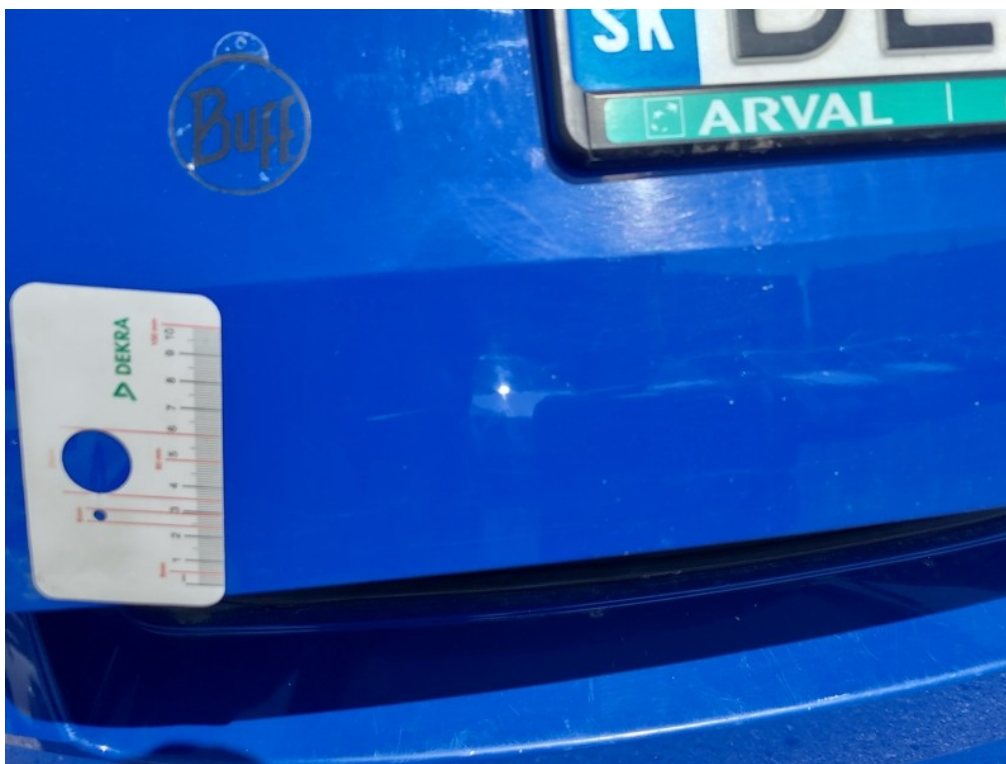
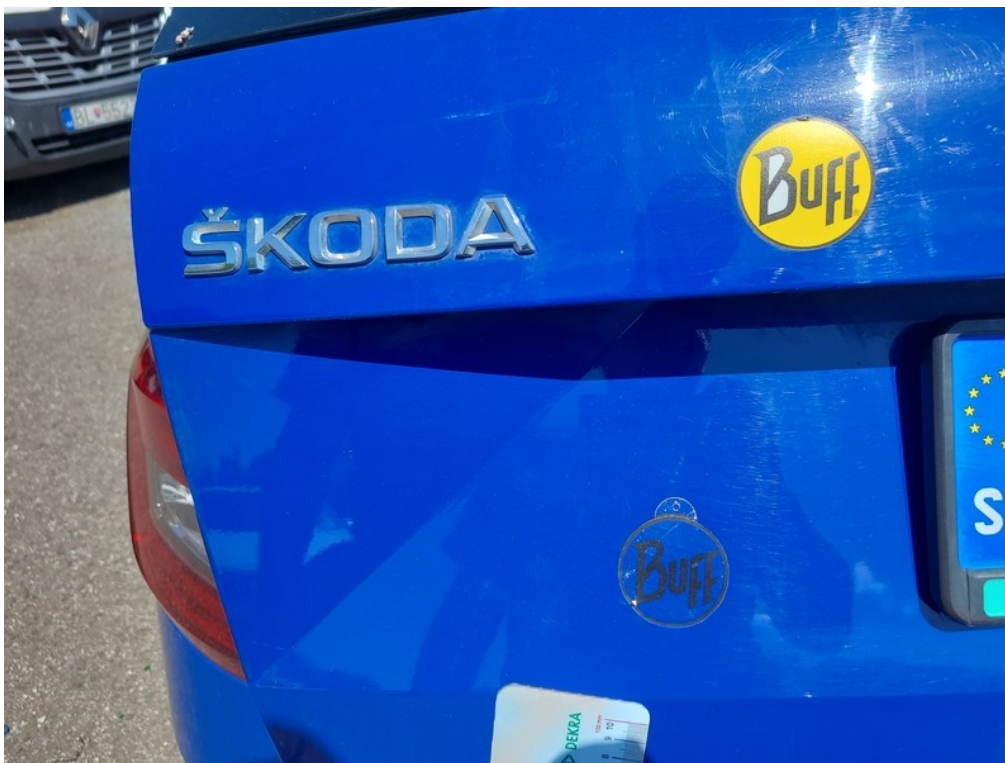
| P.č. | Poškozený díl | Druh poškození |
|---|---|---|
| 13 | Víko zavazadlového prostoru | Škrábance |

**13** Viko zavazadlového prostoru - Škrábance  
Umístění: Exteriér (vnější prostor)

Poznámka: +nalepky

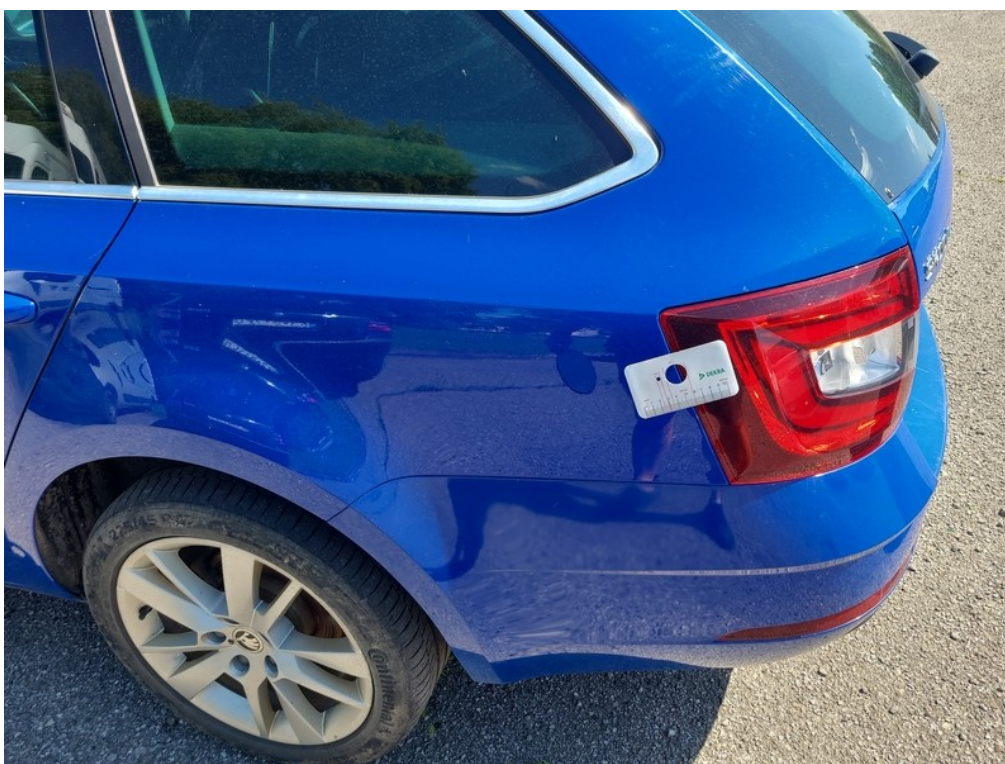
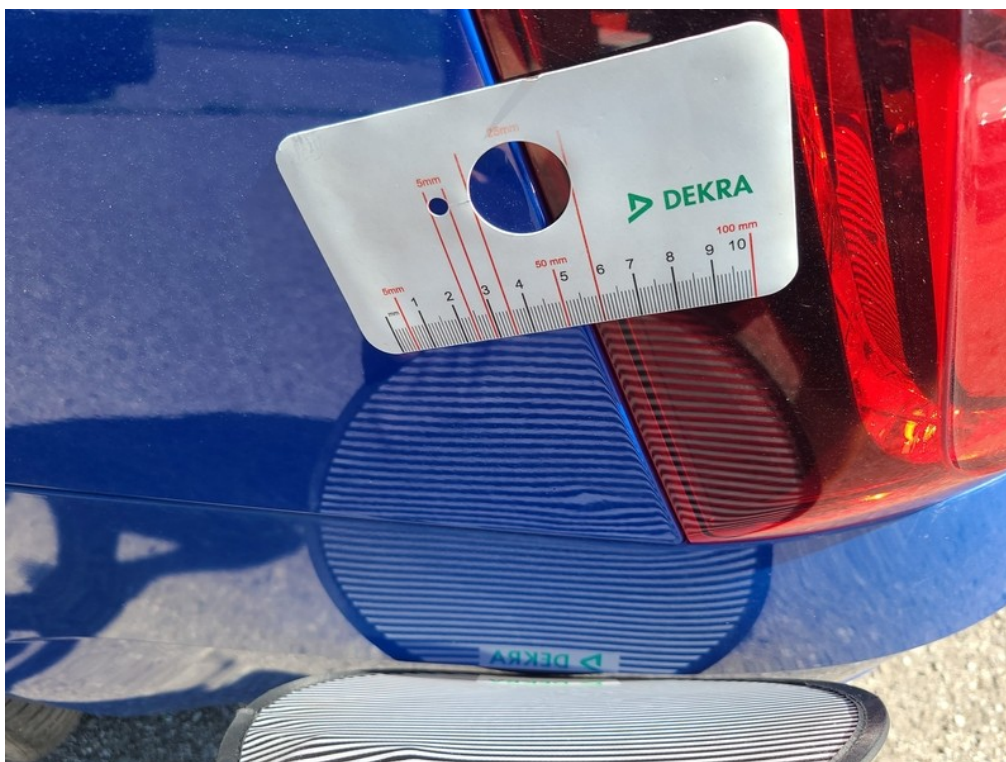
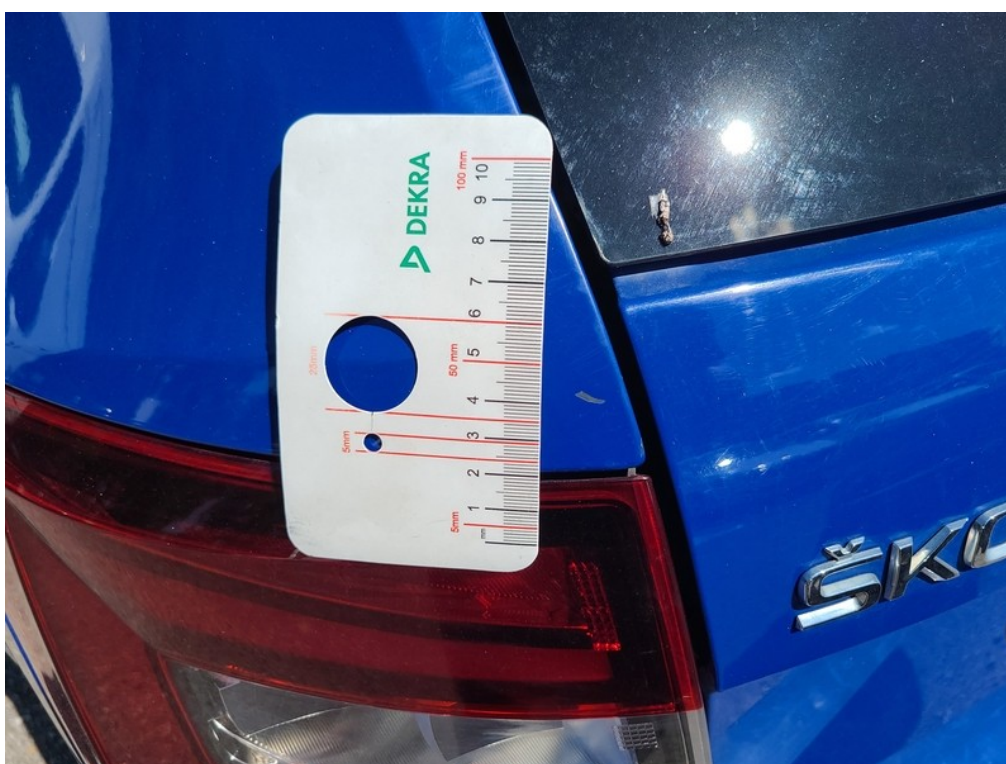
| P.č. | Poškozený díl | Druh poškození |
|---|---|---|
| 14 | Bočnice zadní levá | Deformace |

**14** Bočnice zadní levá - Deformace

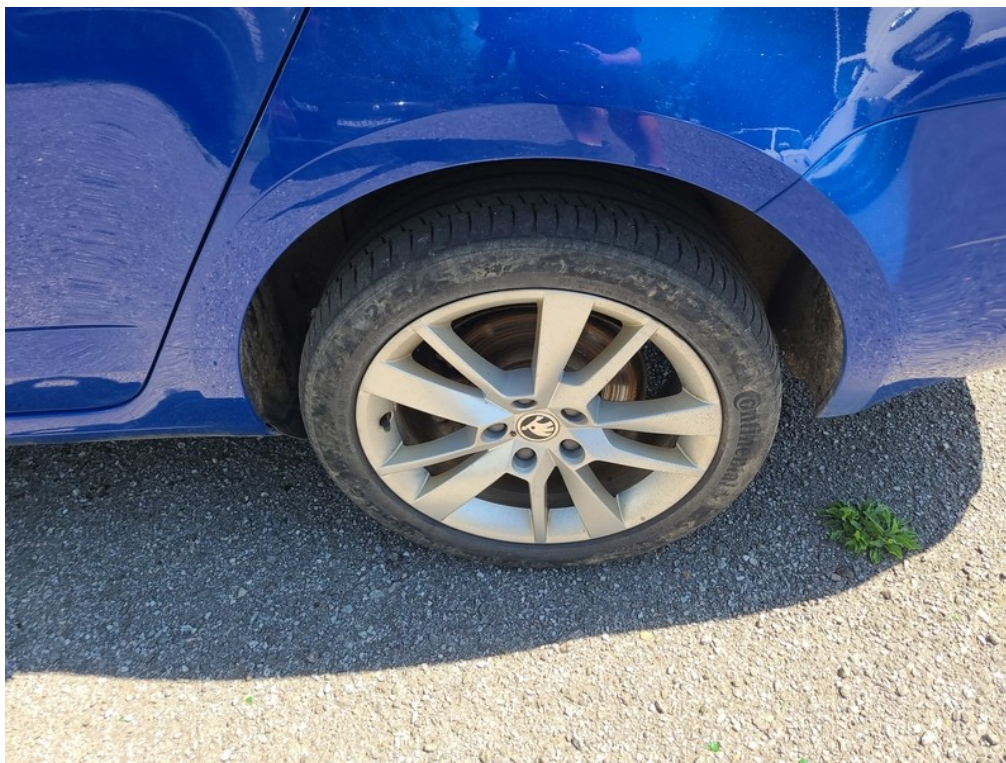
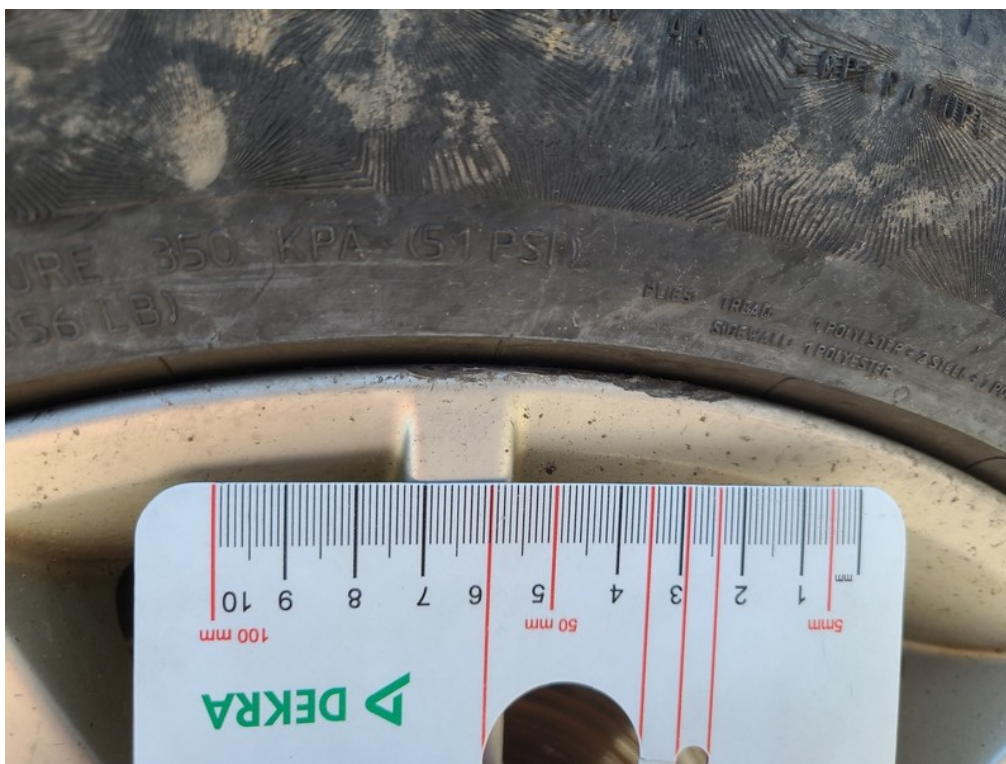
| P.č. | Poškozený díl | Druh poškození |
|---|---|---|
| 15 | Disk LZ kola | Škrábance |

**15** Disk LZ kola - Škrábance  
Umístění:

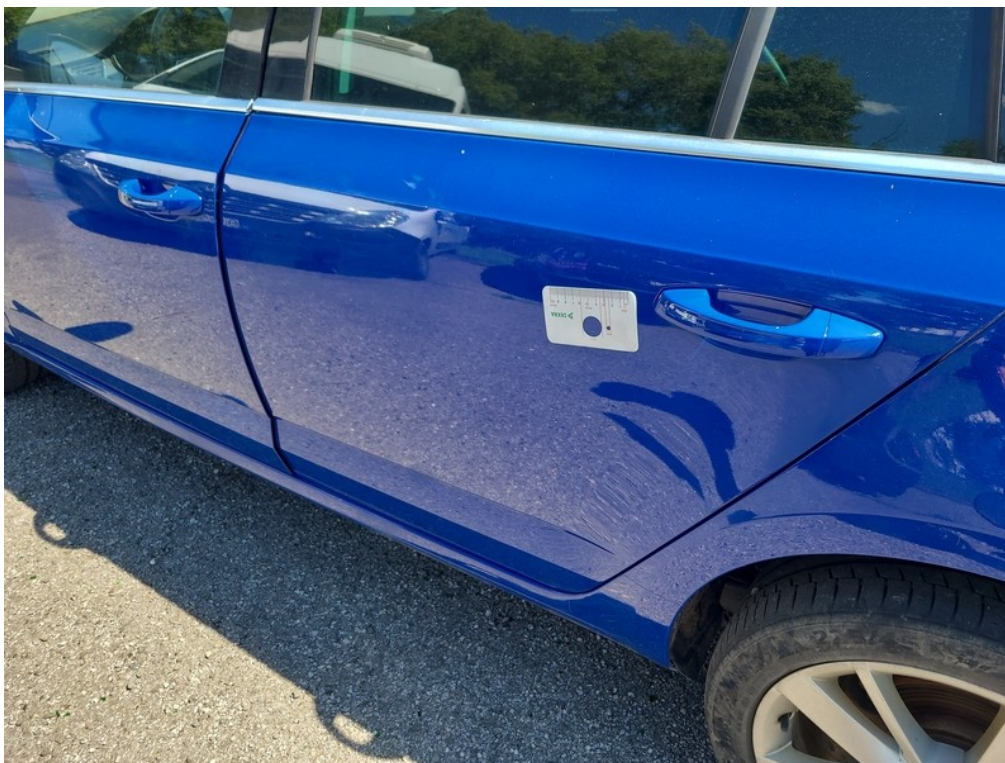
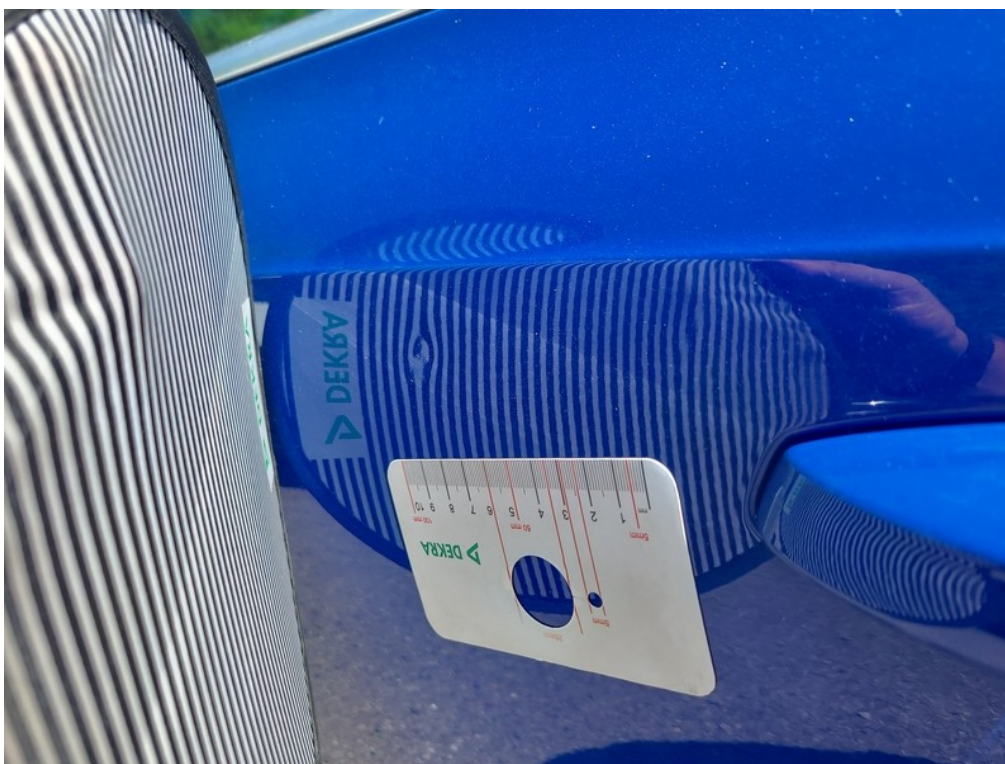
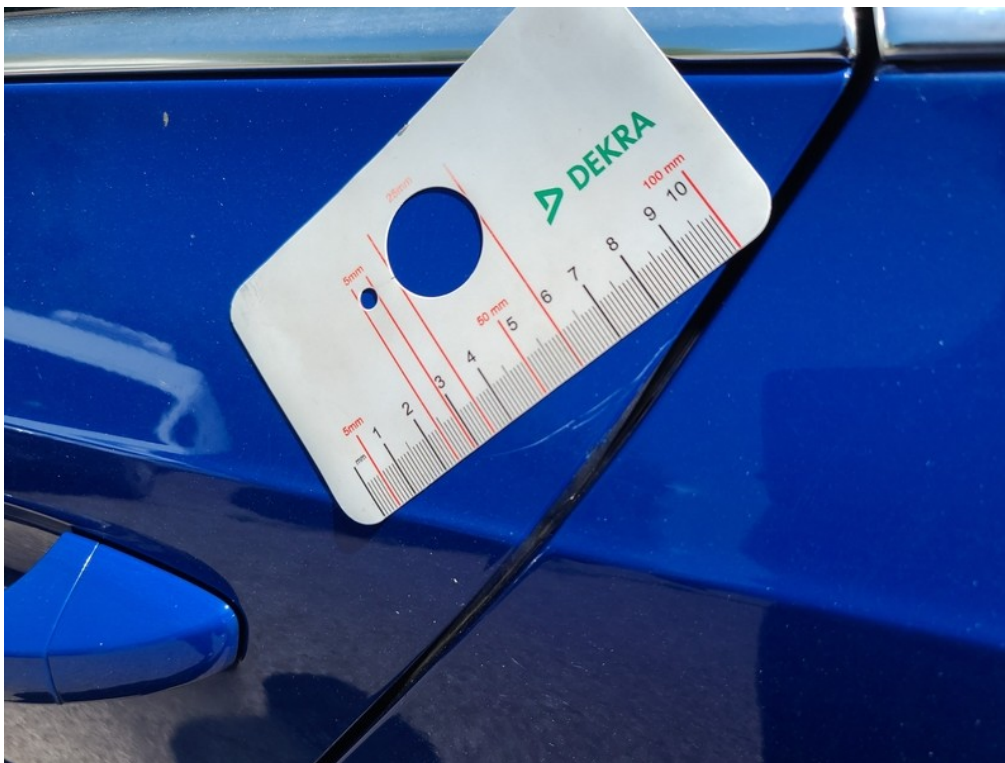
| P.č. | Poškozený díl | Druh poškození |
|---|---|---|
| 16 | Dveře zadní levé | Deformace |

**16 Dveře zadní levé - Deformace**  
Umístění:

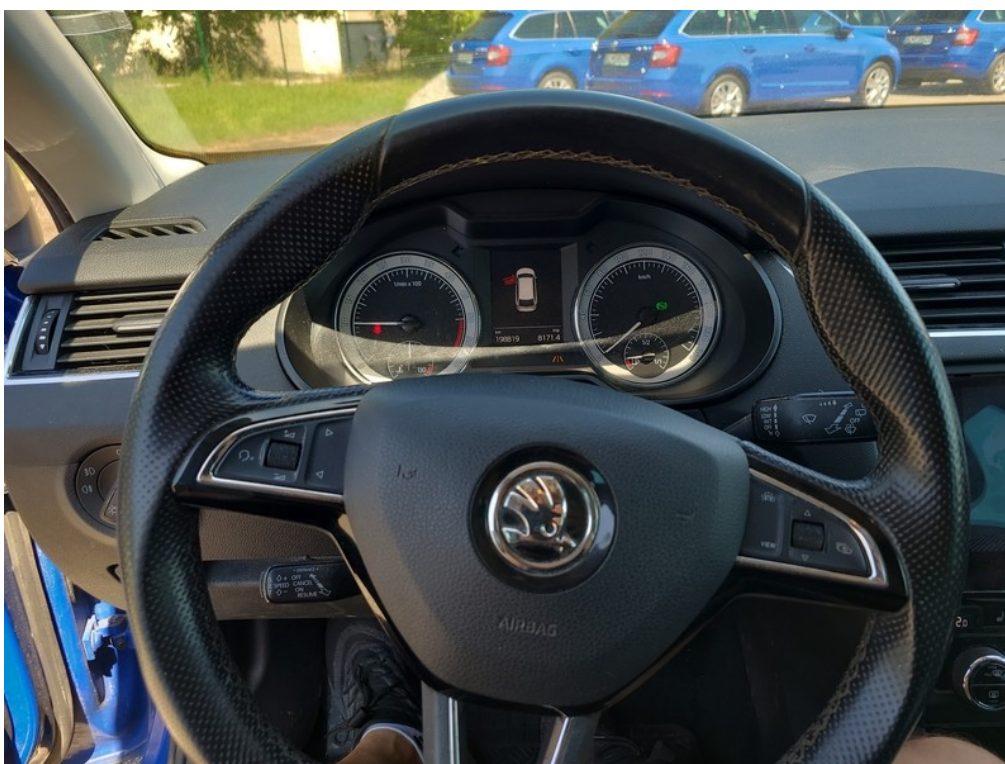
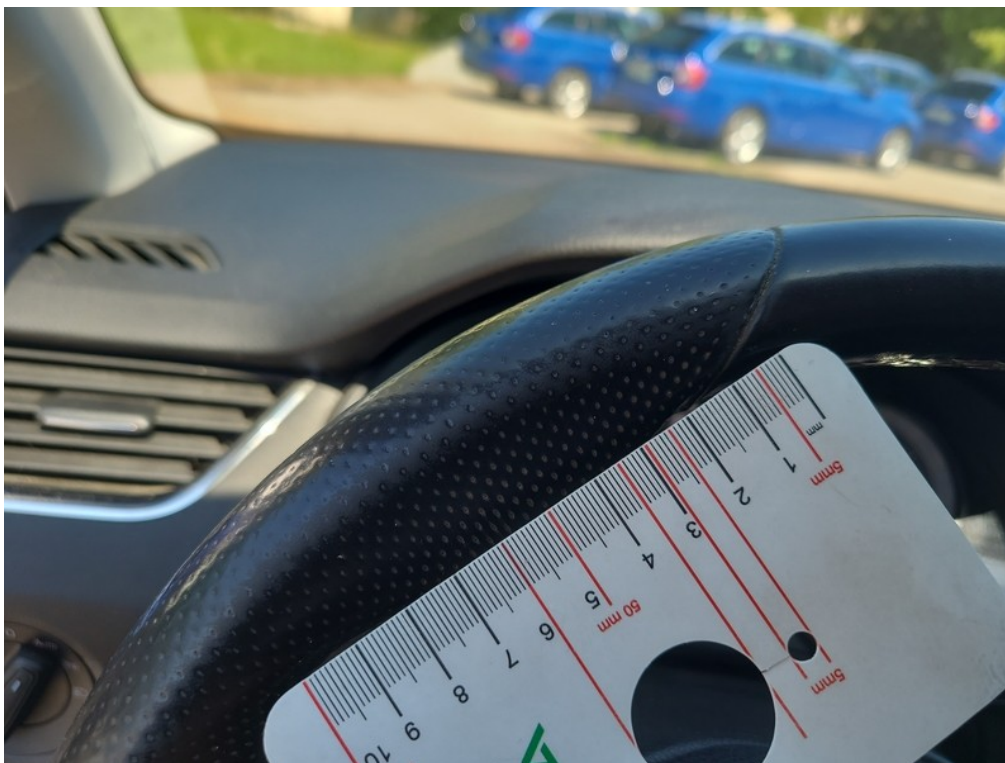
| P.č. | Poškozený díl | Druh poškození |
|---|---|---|
| 17 | Volant | Opotřebení |

**17** Volant - Opatření  
Umístění:

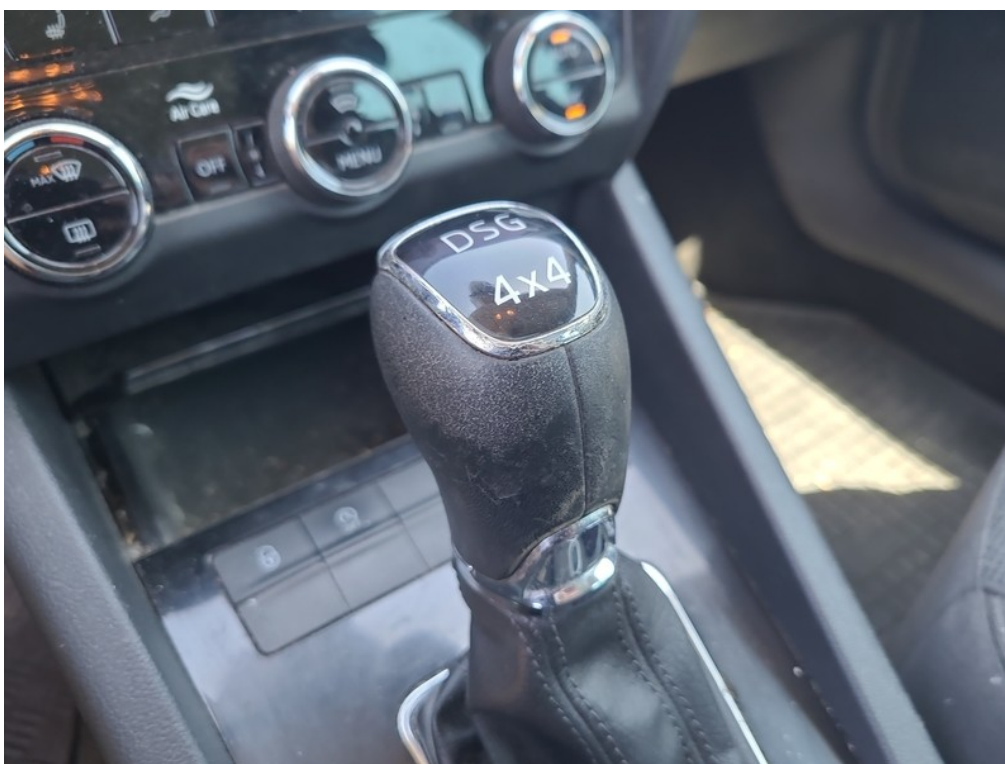
| P.č. | Poškozený díl | Druh poškození |
|---|---|---|
| 18 | Řadicí páka | Opotřebení |

18 Řadící páka - Opatření  
Umístění:

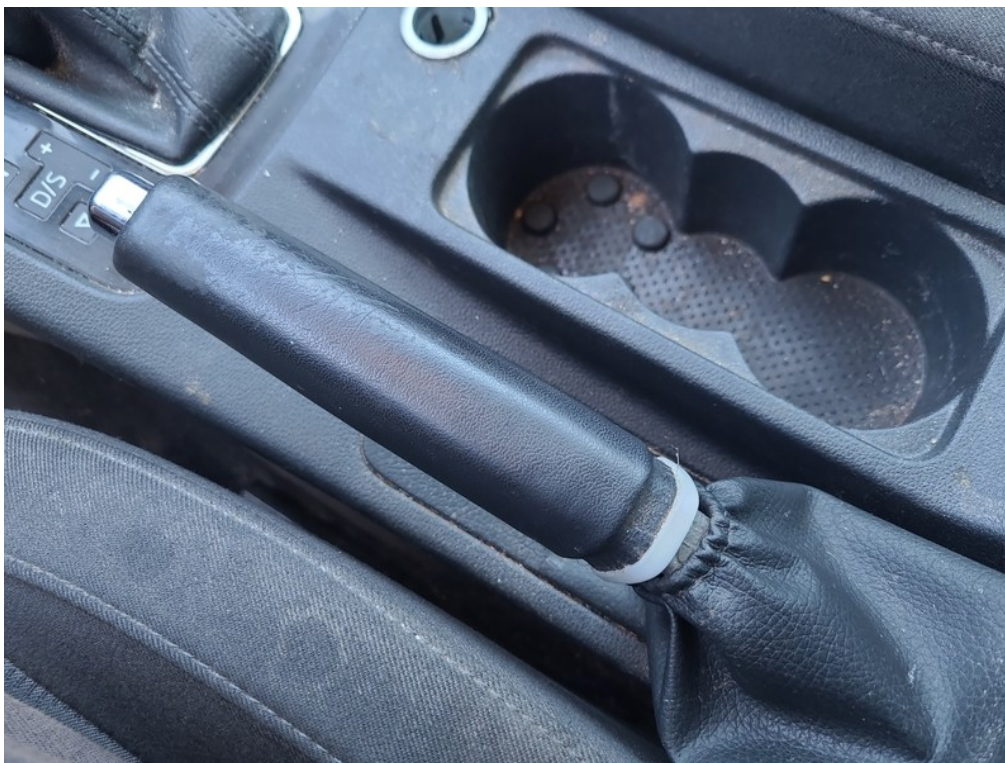
| P.č. | Poškozený díl | Druh poškození |
|---|---|---|
| 19 | Ovládací páka ruční brzdy | Závada |

**19 Ovládací páka ruční brzdy - Závada**  
Umístění: Interiér (vnitřní prostor)

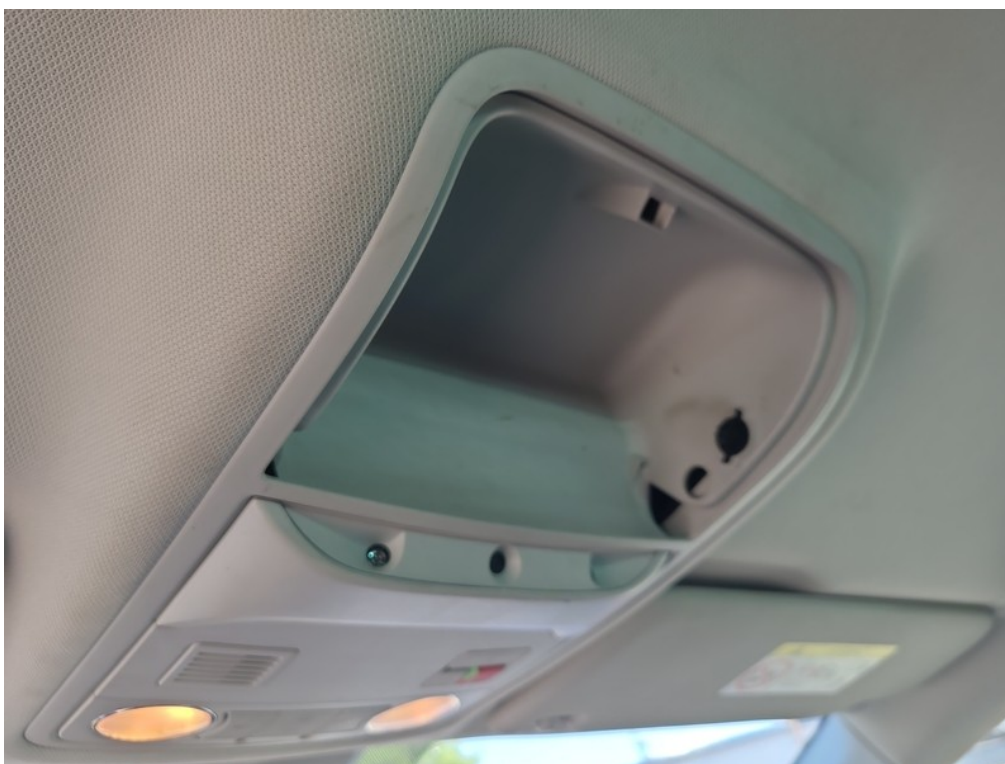
| P.č. | Poškozený díl | Druh poškození |
|---|---|---|
| 20 | Odkládací schránka | Nekompletní |

**20 Odkládací schránka - Nekompletní**  
Umístění: Interiér (vnitřní prostor)

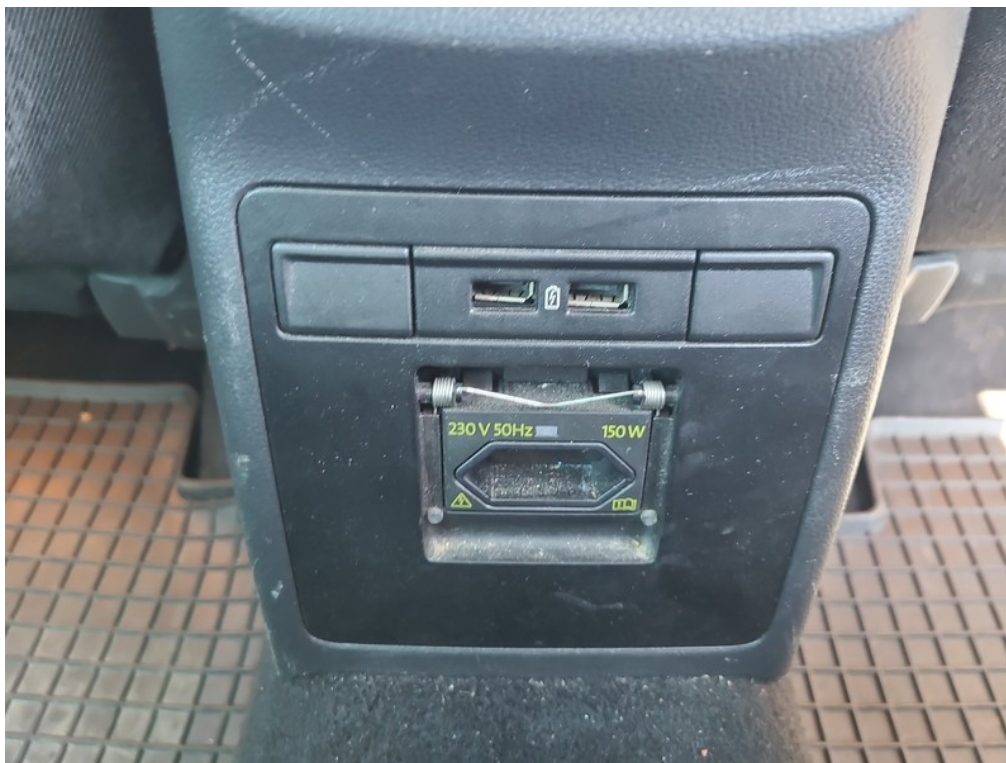
| P.č. | Poškozený díl | Druh poškození |
|---|---|---|
| 21 | Zásuvka zadná 230V | Nekompletní |

**21** Zásuvka zadná 230V - Nekompletní  
Umístění: Interiér (vnitřní prostor)

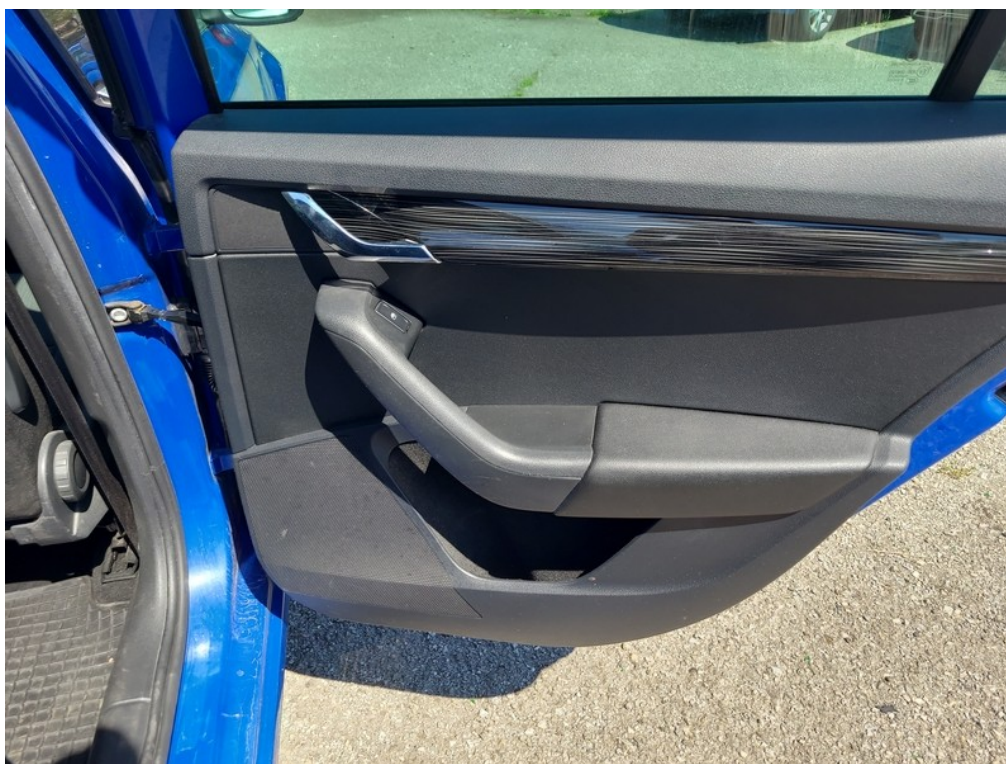
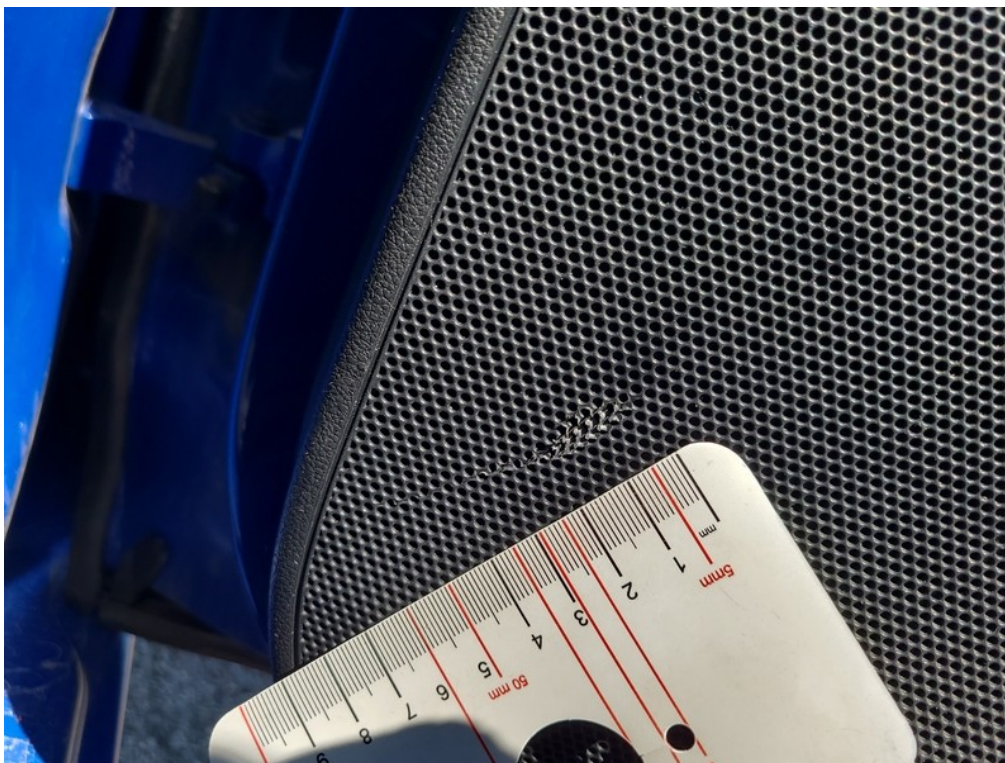
| P.č. | Poškozený díl | Druh poškození |
|---|---|---|
| 22 | Výplň PZ dveří | Škrábance |

**22** Výplň PZ dveří - Škrábance  
Umístění: Interiér (vnitřní prostor)

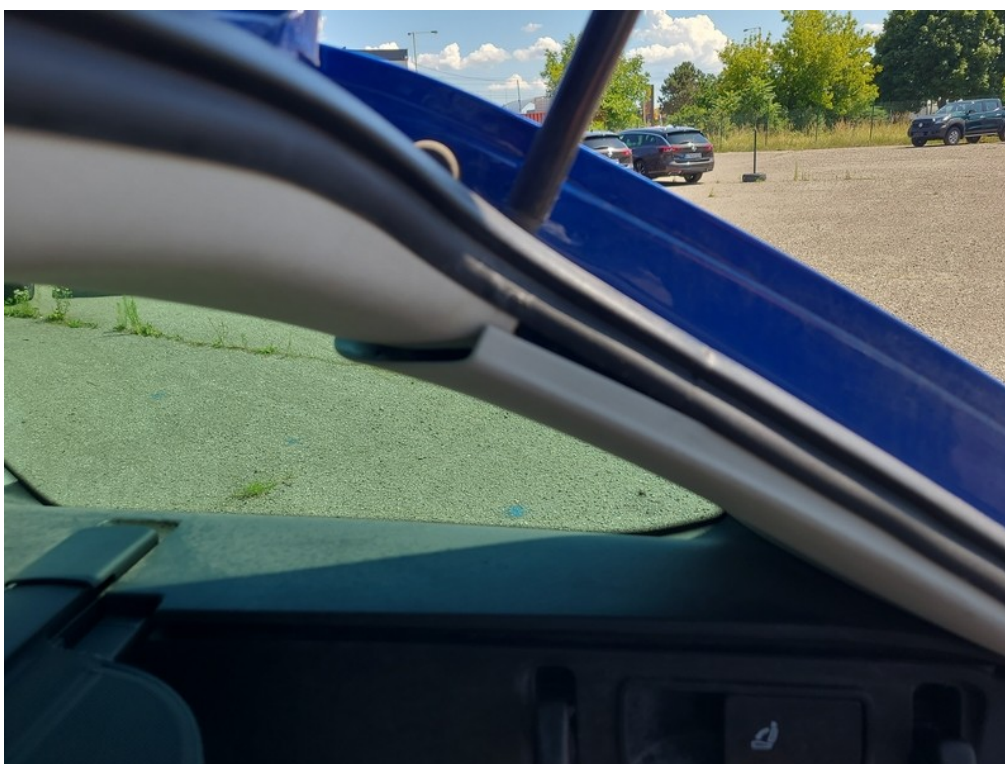
| P.č. | Poškozený díl | Druh poškození |
|---|---|---|
| 23 | Vnitřní kryt pravého D-sloupku horní | Ke slícování |

**23** Vnitřní kryt pravého D-sloupku horní - Ke slícování  
Umístění: Interiér (vnitřní prostor)

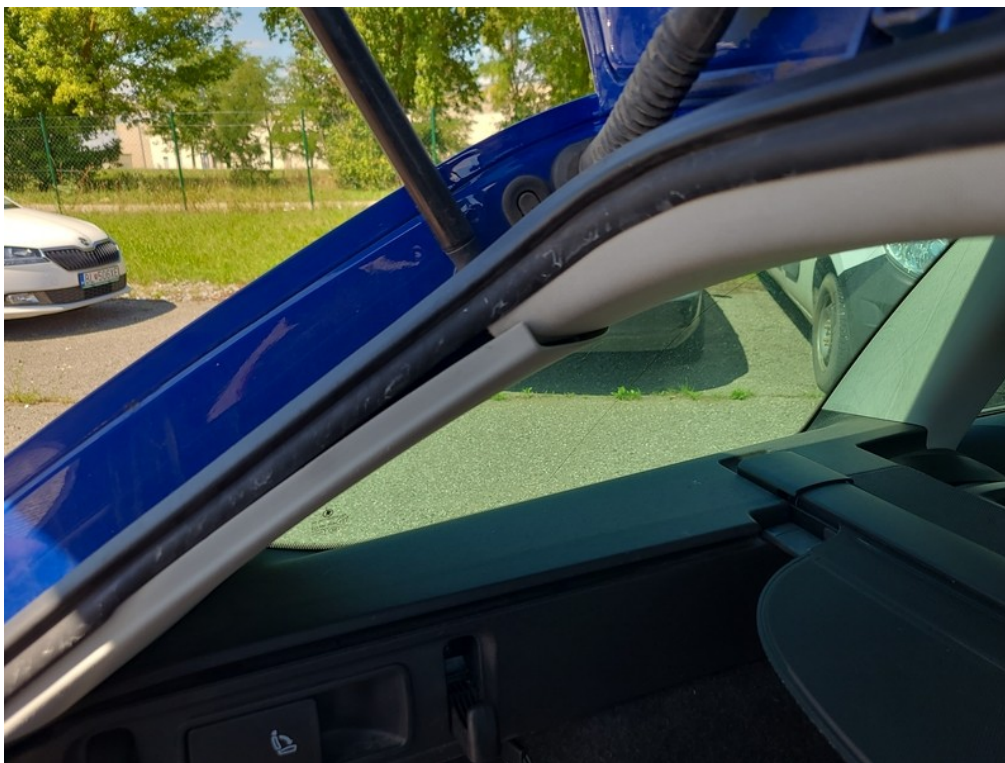
| P.č. | Poškozený díl | Druh poškození |
|---|---|---|
| 24 | Vnitřní kryt levého D-sloupku horní | Ke slícování |

**24** Vnitřní kryt levého D-sloupku horní - Ke slícování  
Umístění: Interiér (vnitřní prostor)

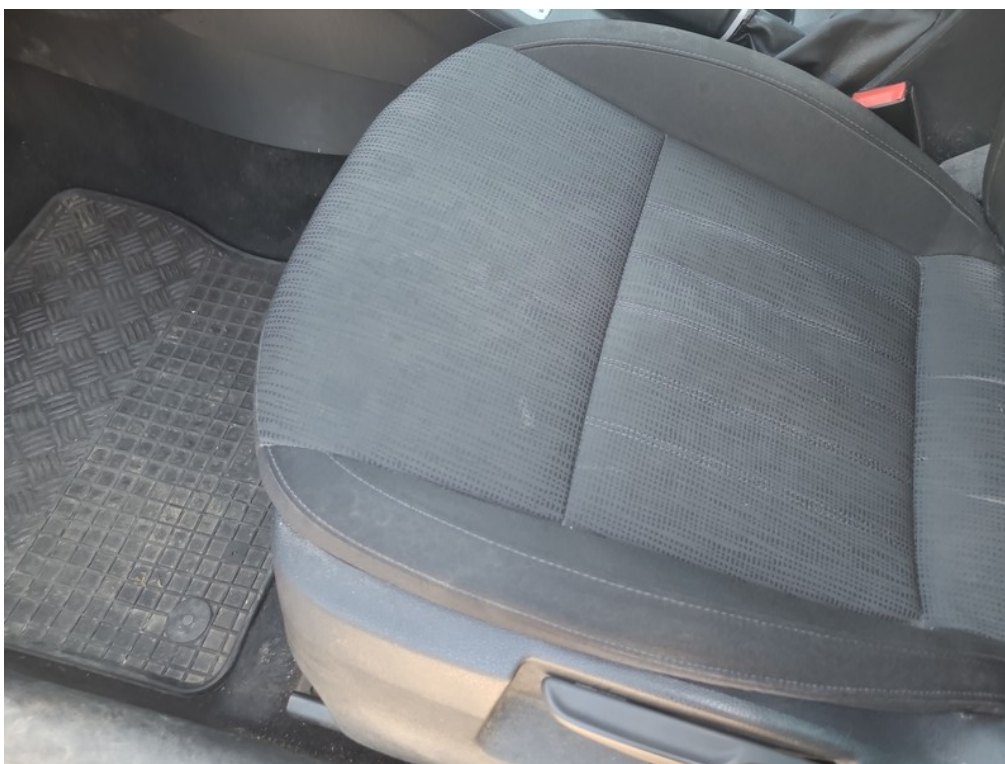
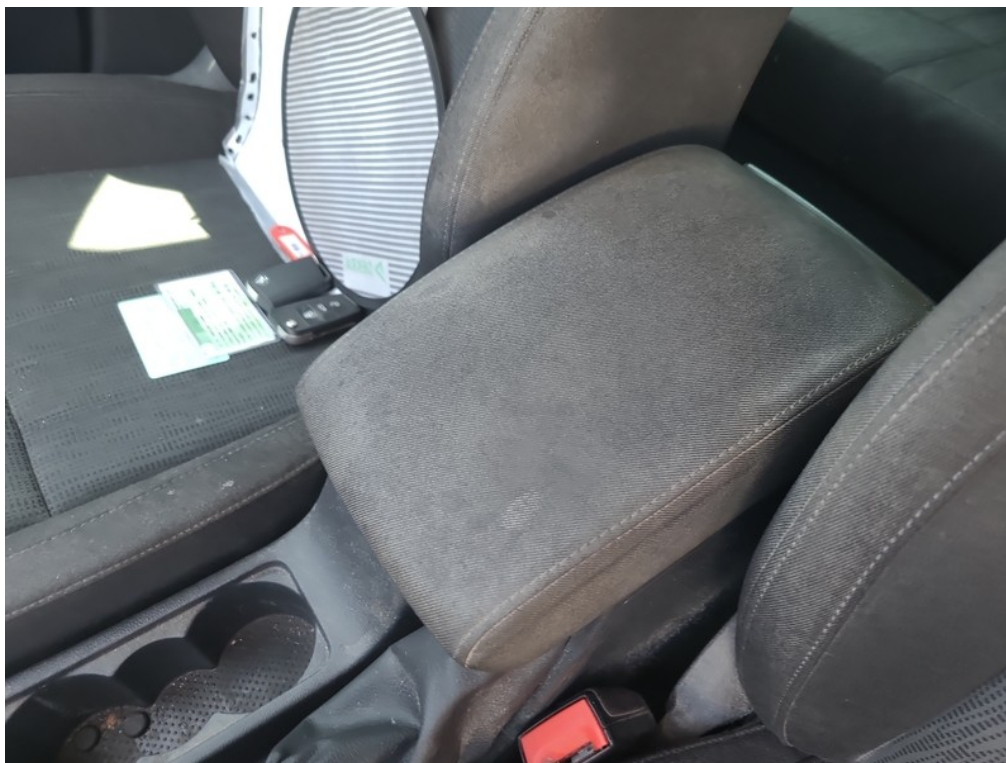
| P.č. | Poškozený díl | Druh poškození |
|---|---|---|
| 25 | Interiér | Znečištěno |

**25** Interiér - Znečištěno  
Umístění:

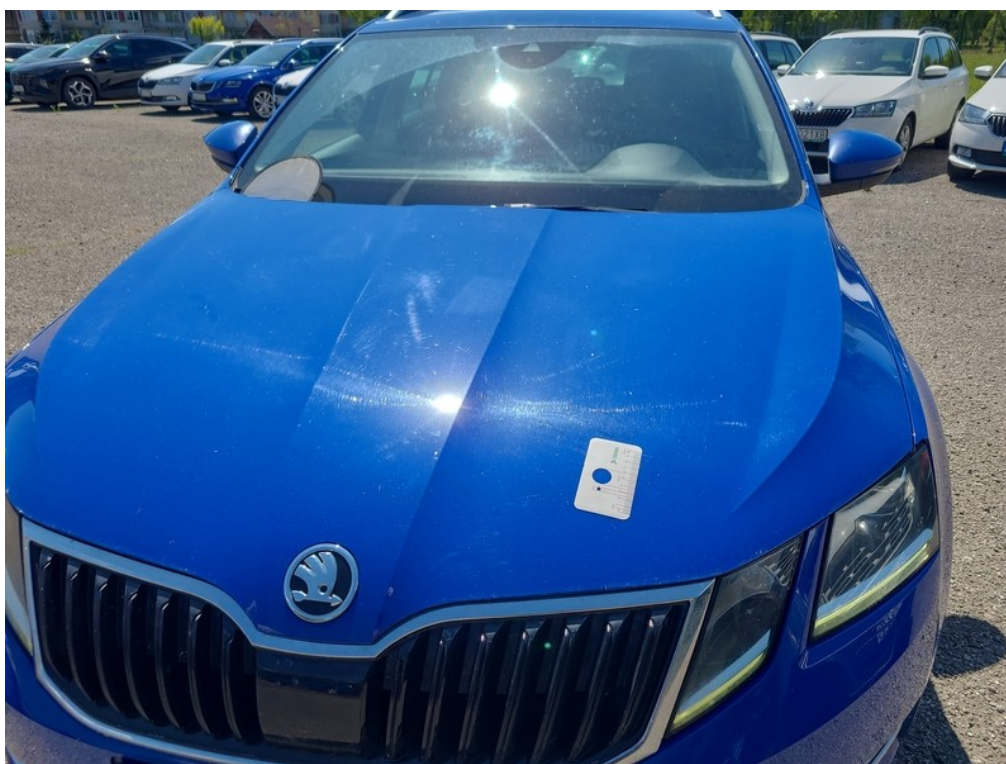
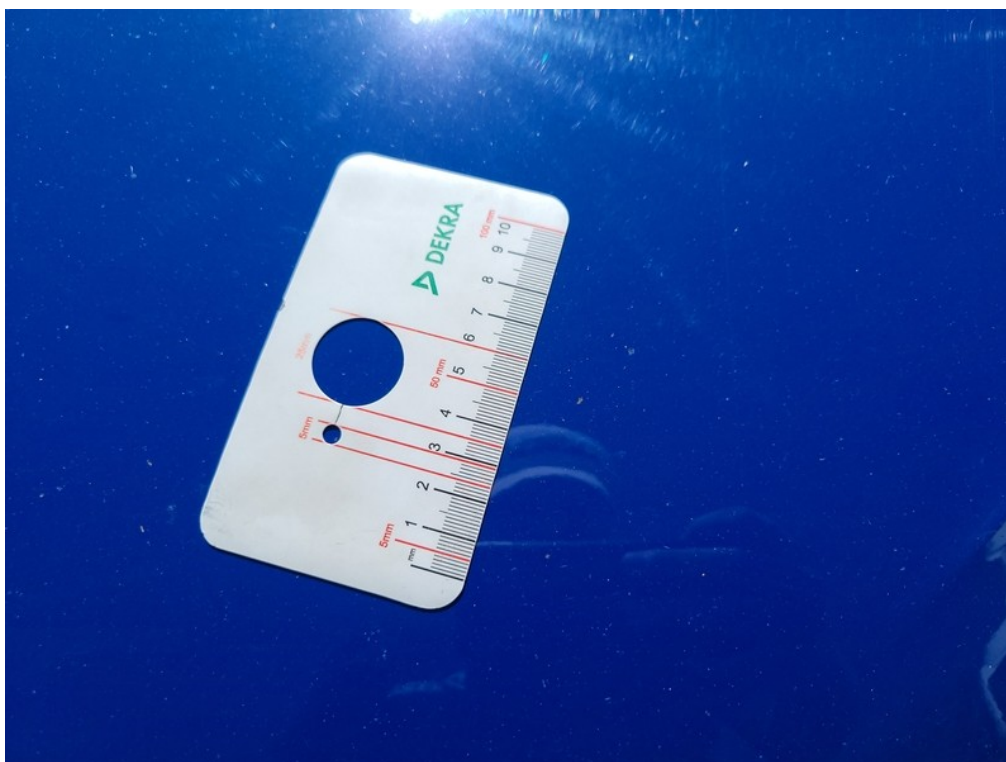
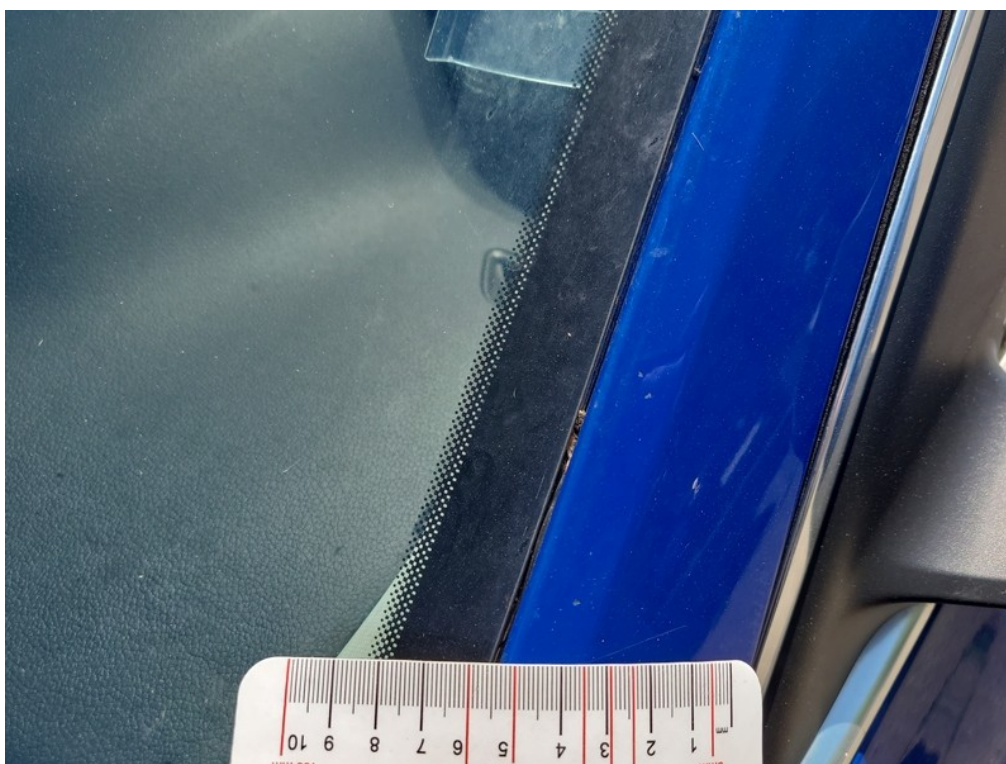
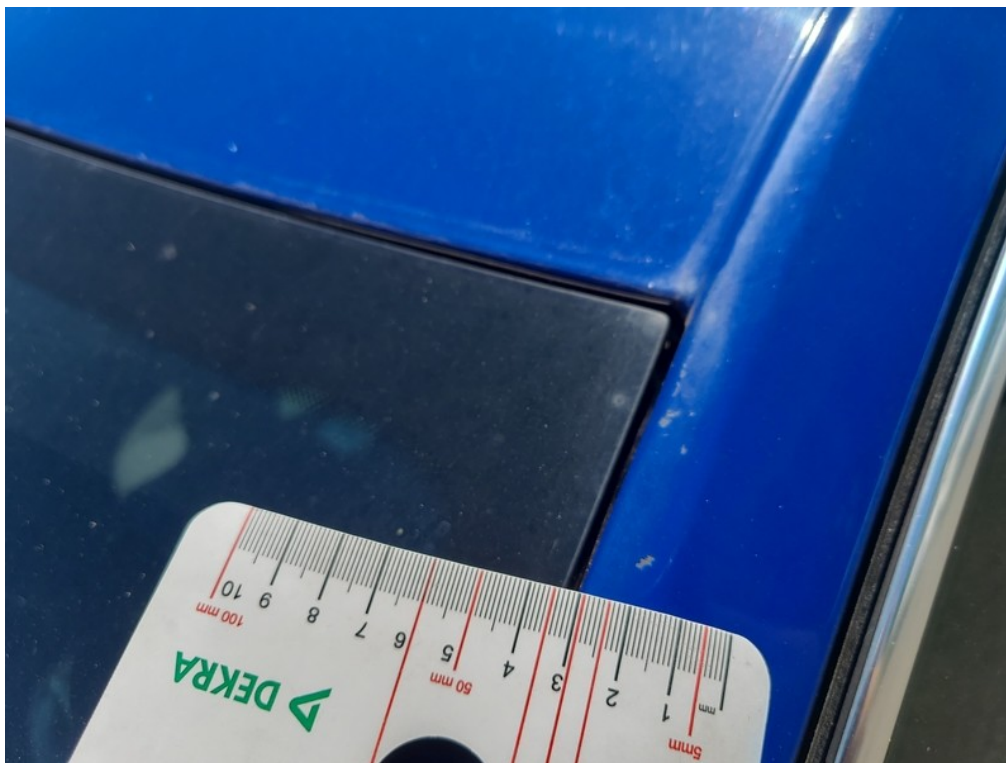
| P.č. | Poškozený díl | Druh poškození |
|---|---|---|
| 26 | Přední část vozidla | Poškození od odletujícího kamení |

**26** Přední část vozidla - Poškození od odletujícího kamení  
Umístění: Ostatní
