**DEKRA CZ a.s.**

**ARVAL CZ s.r.o.**

**ÚDAJE O VOZIDLE**

| Model vozidla: | Škoda Kodiaq (2016) | Provedení: | Kodiaq 2.0 TDI 147 L&K 4x4 AT |

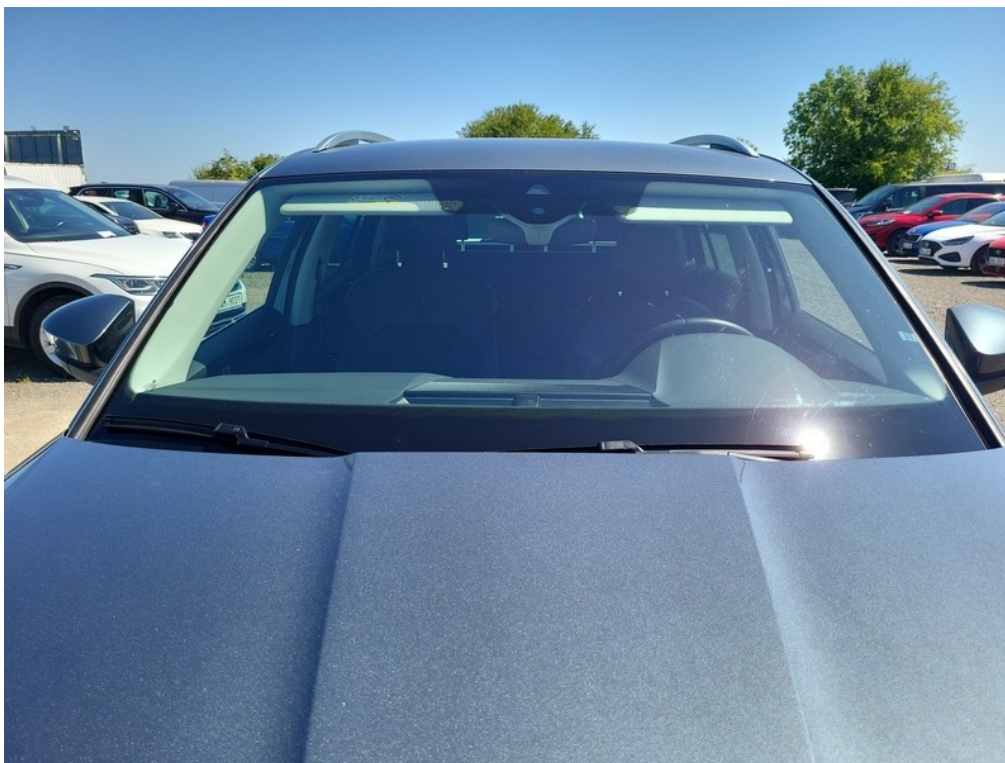
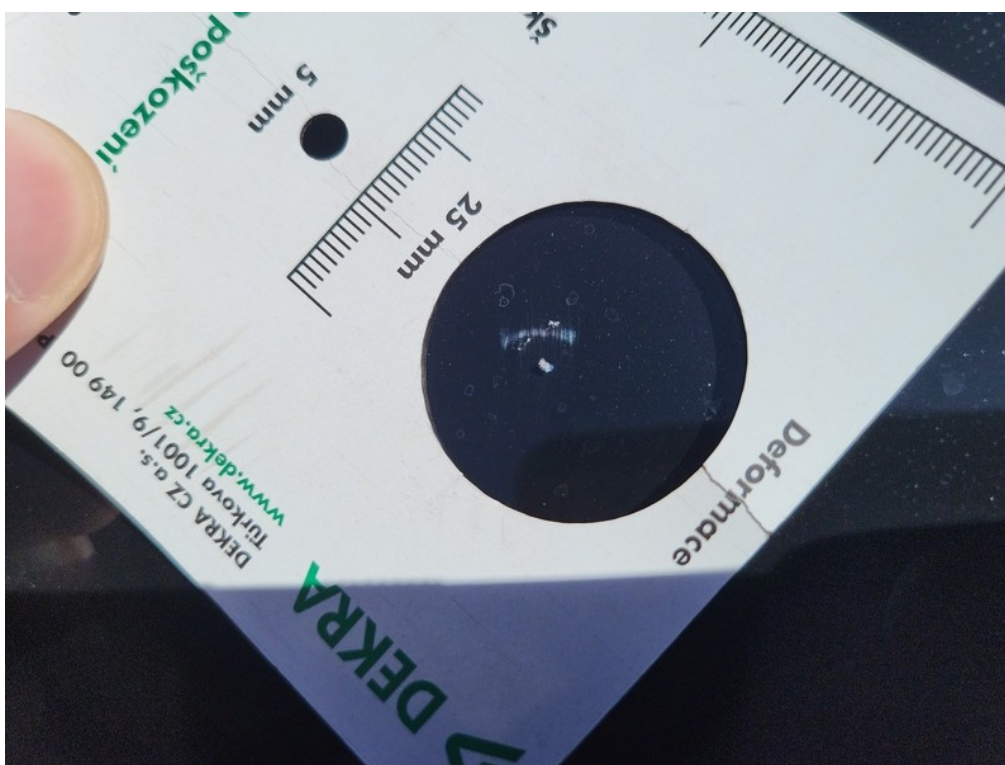
| P.č. | Poškozený díl | Druh poškození |
|---|---|---|
| 1 | Čelní sklo | Poškození od odletujícího kamení |

**1 Čelní sklo - Poškození od odletujícího kamení**  
Umístění: Exteriér (vnější prostor)

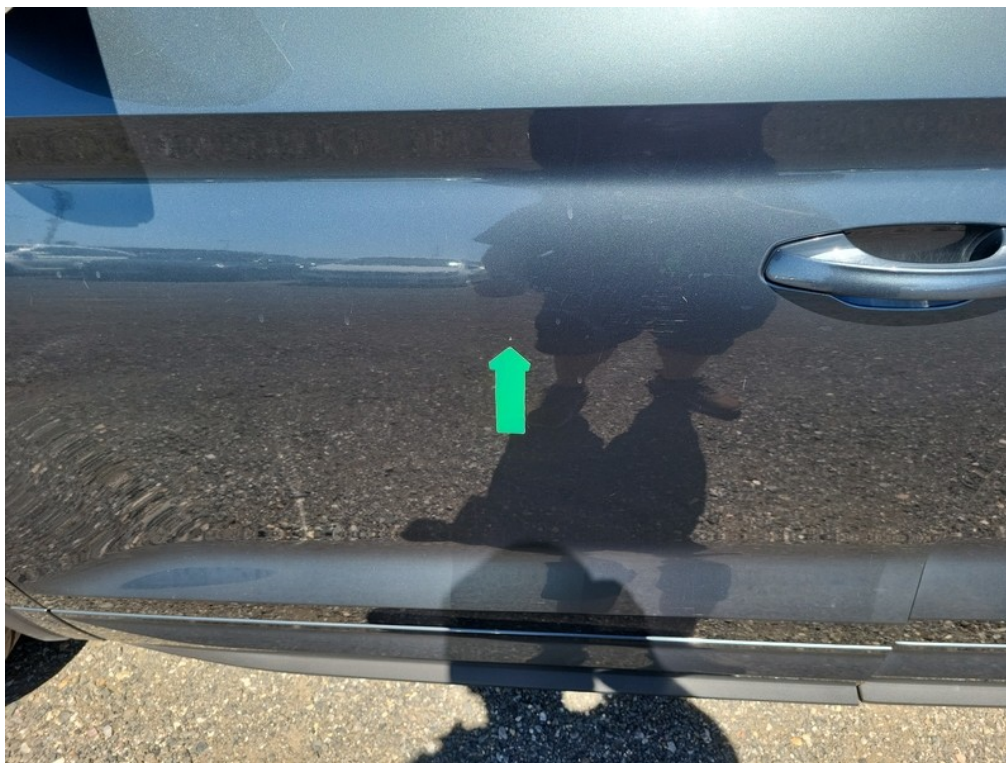
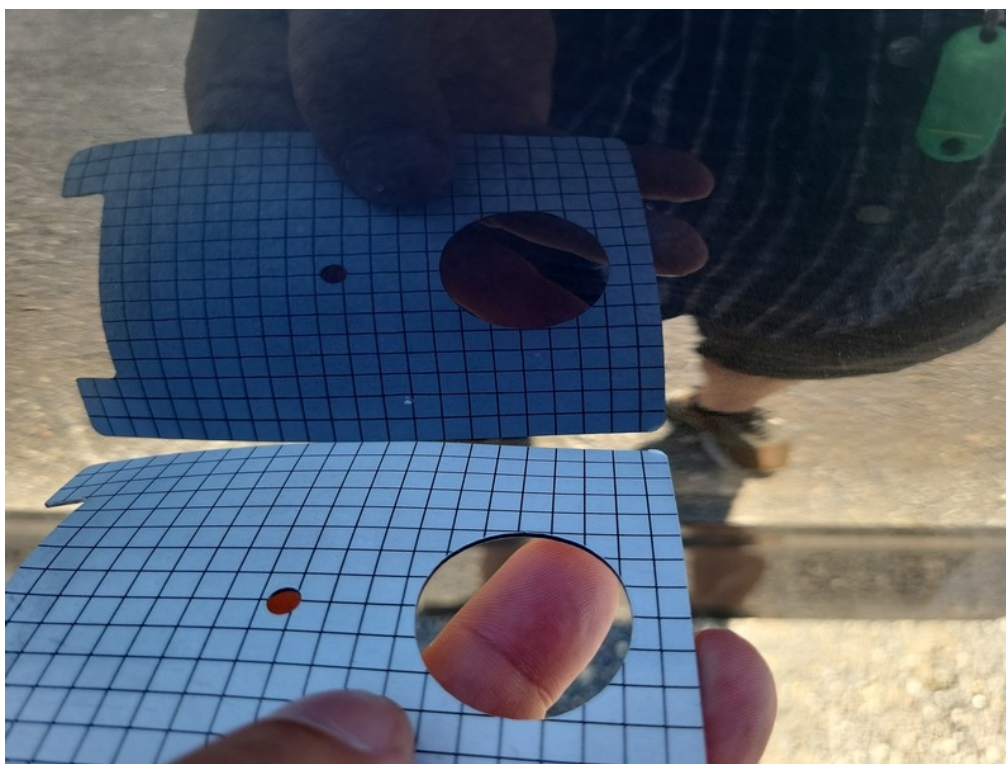
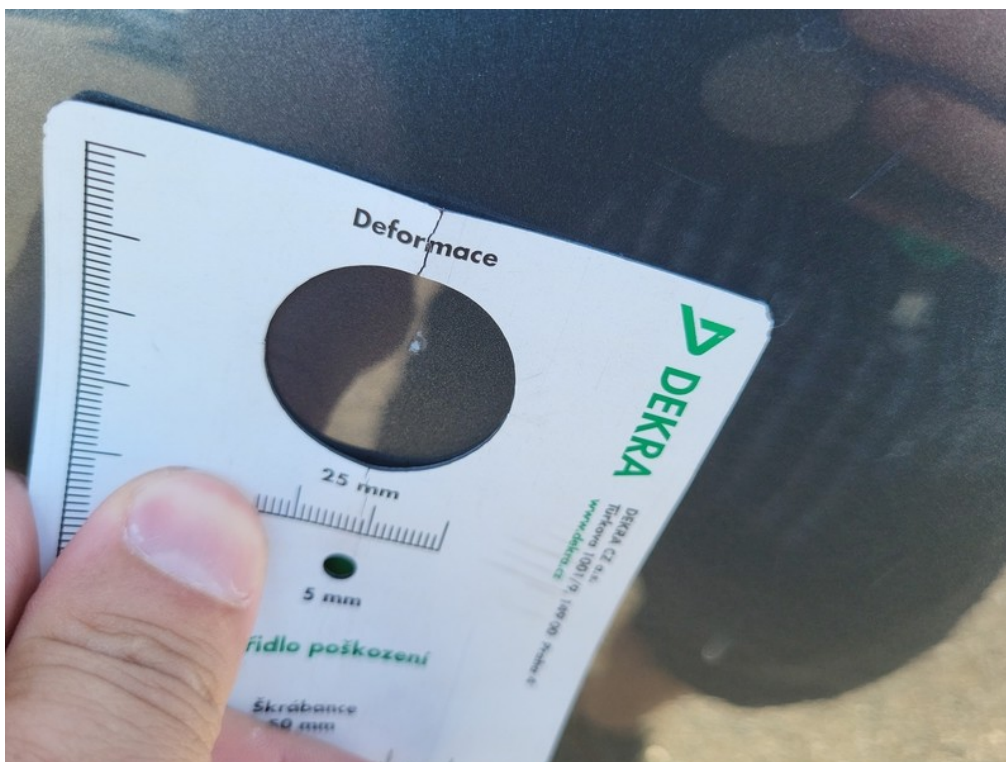
| P.č. | Poškozený díl | Druh poškození |
|---|---|---|
| 2 | Dveře přední levé | Jamka |

**2 Dveře přední levé - Jamka**  
Umístění:

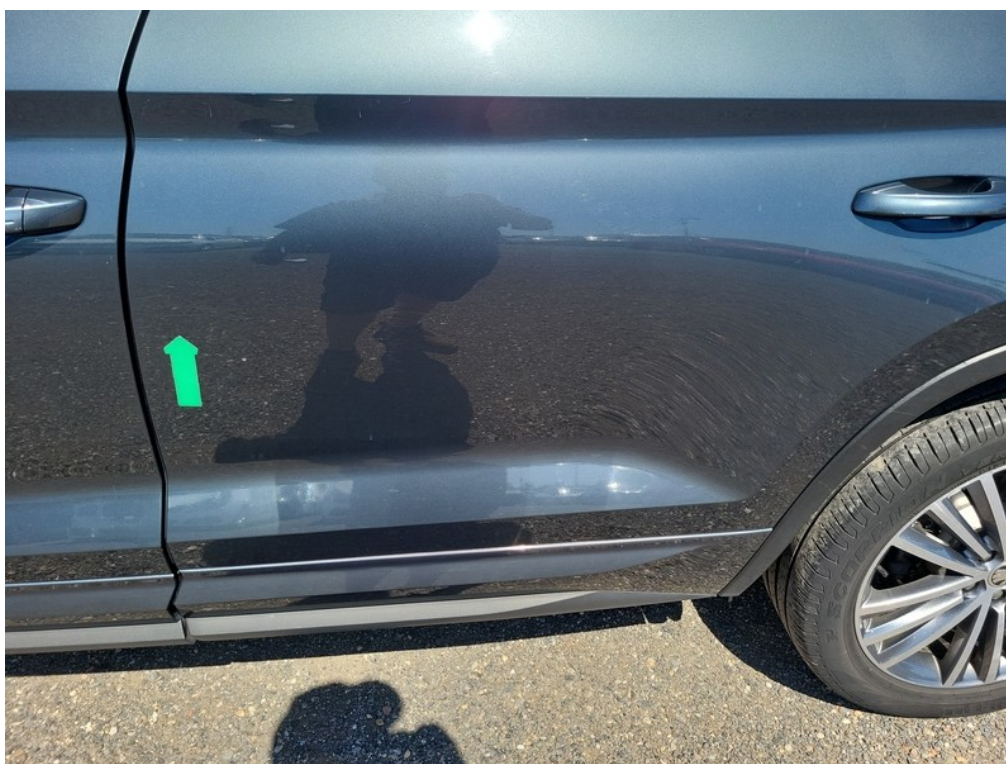
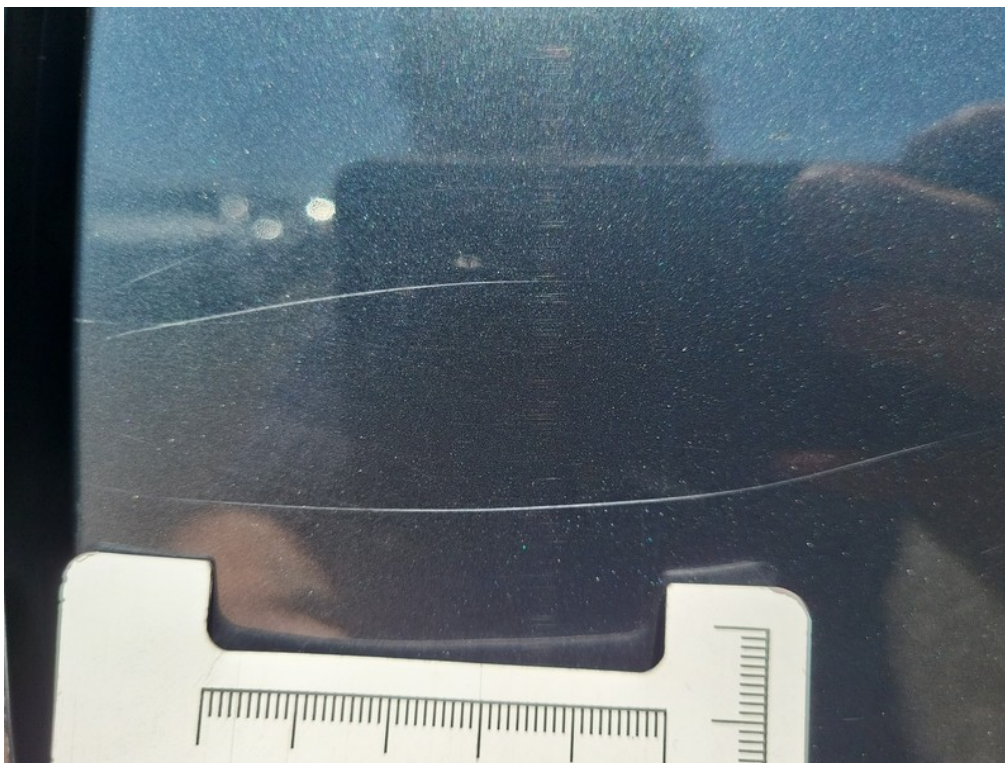
| P.č. | Poškozený díl | Druh poškození |
|---|---|---|
| 3 | Dveře zadní levé | Škrábance |

**3 Dveře zadní levé - Škrábance**  
Umístění:

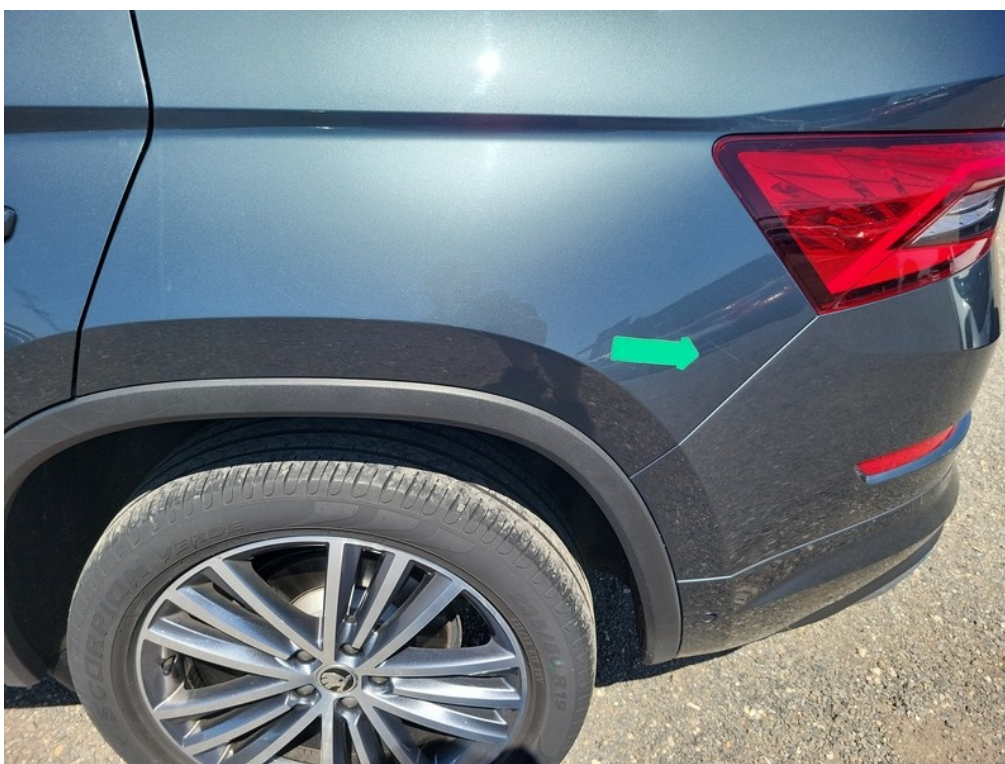
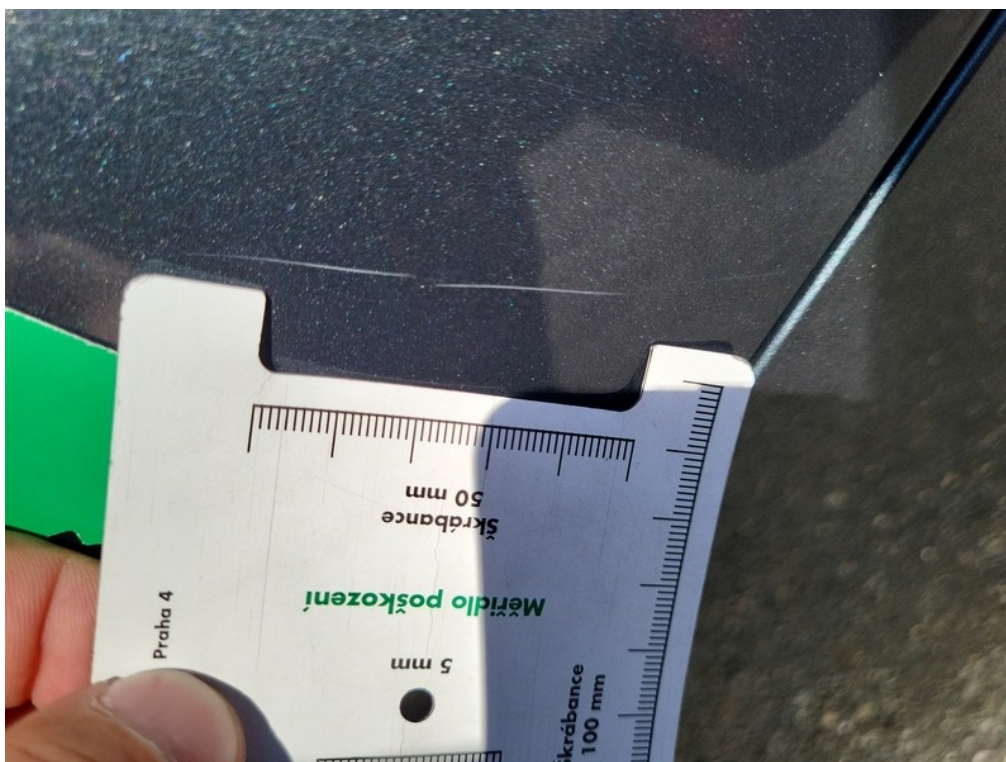
| P.č. | Poškozený díl | Druh poškození |
|---|---|---|
| 4 | Bočnice zadní levá | Škrábance |

**4** Bočnice zadní levá - Škrábance  
Umístění:

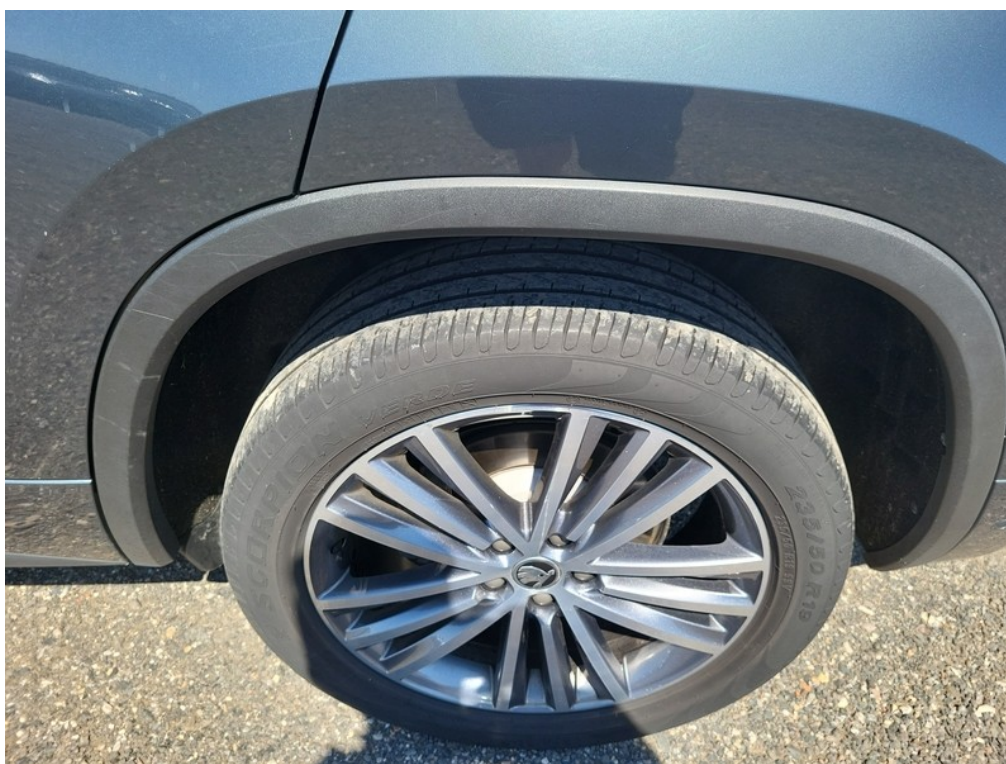
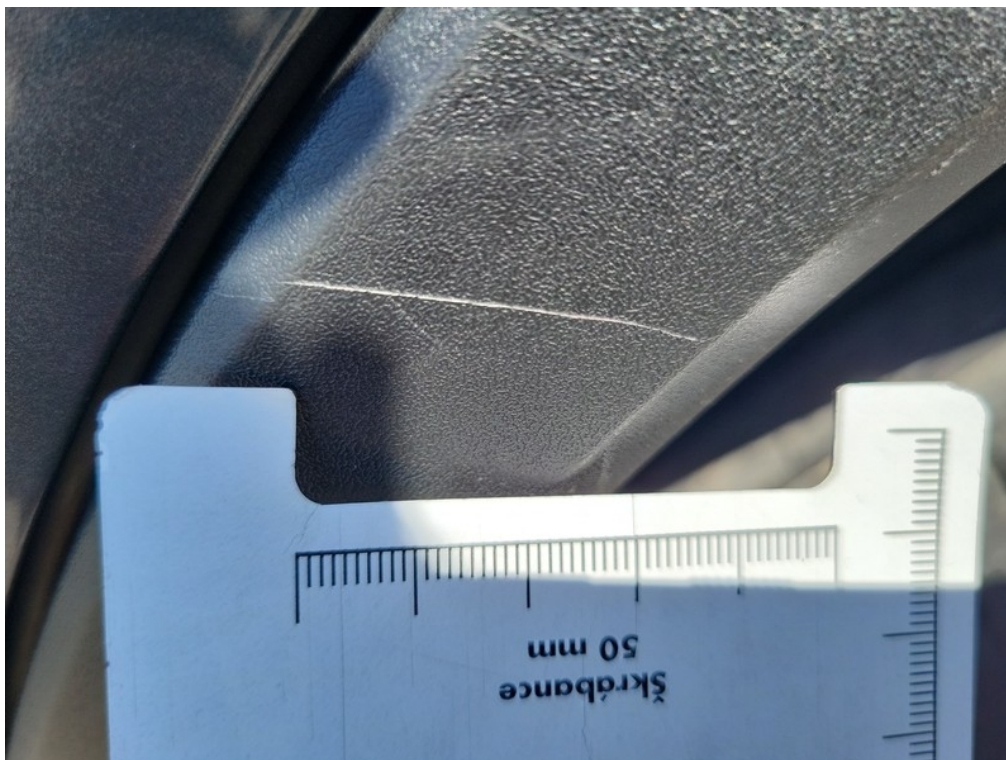
| P.č. | Poškozený díl | Druh poškození |
|---|---|---|
| 5 | Lem kola LZ bočnice | Škrábance |

**5** **Lem kola LZ bočnice - Škrábance**  
Umístění: Exteriér (vnější prostor)

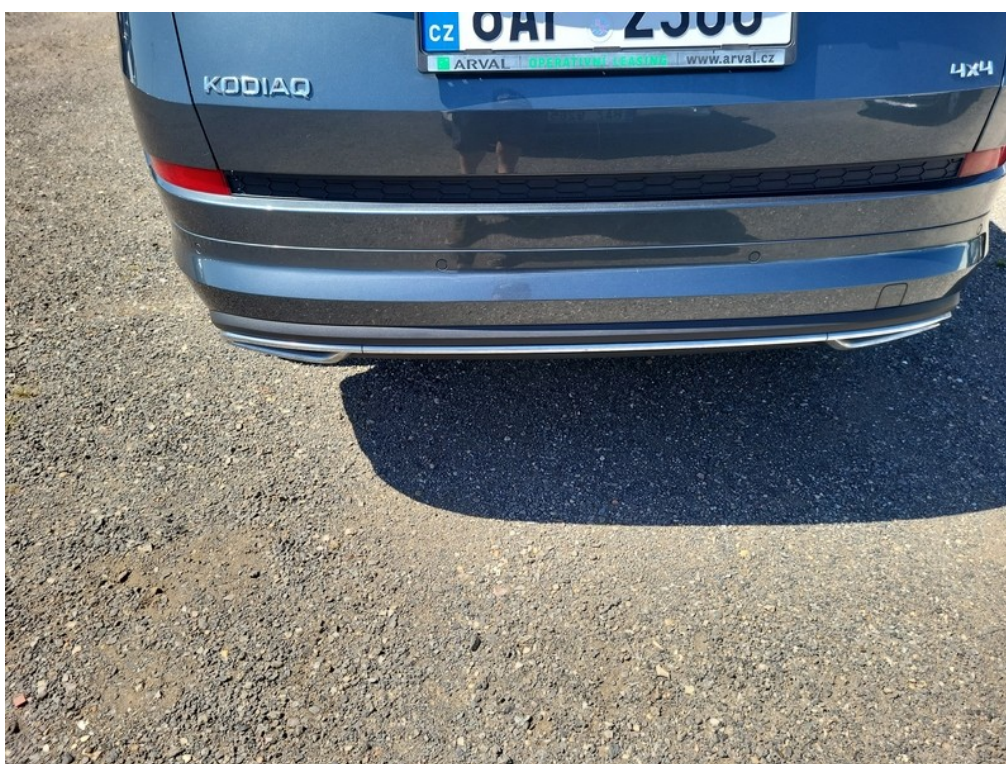
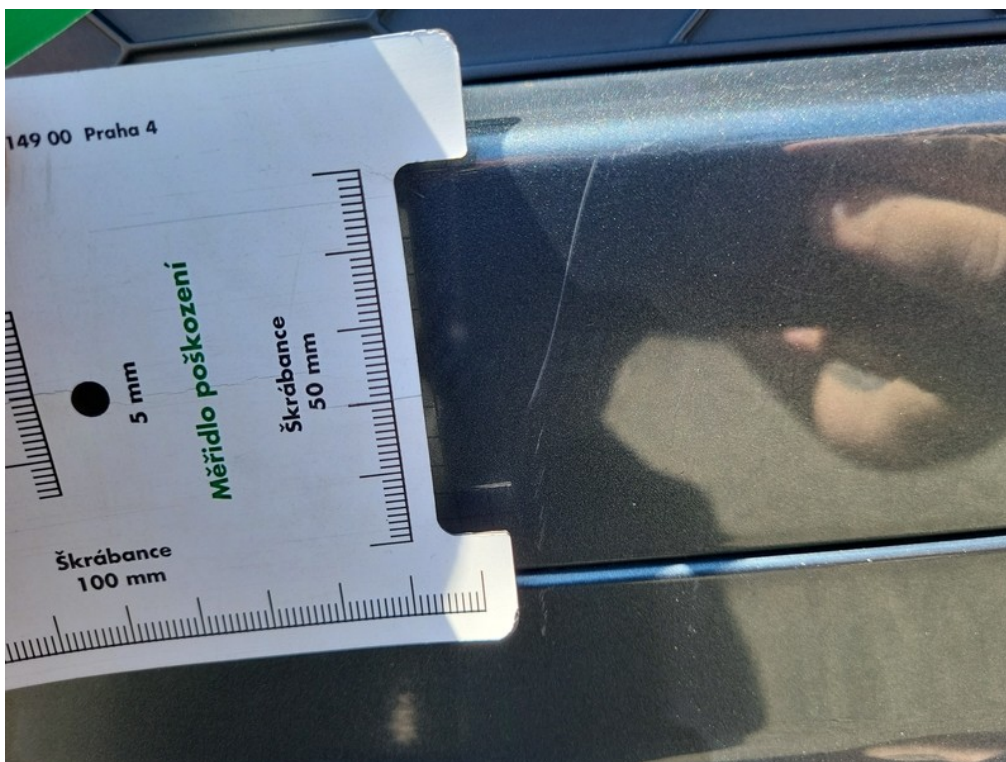
| P.č. | Poškozený díl | Druh poškození |
|---|---|---|
| 6 | Zadní nárazník | Škrábance |

**6** Zadní nárazník - Škrábance  
Umístění:

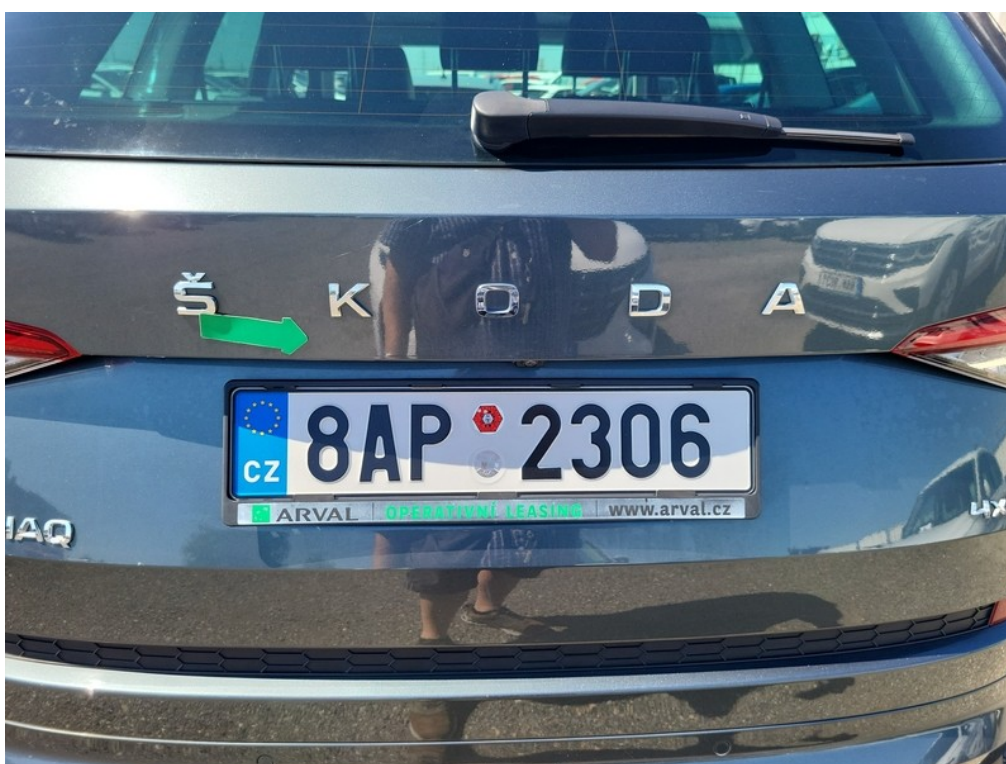
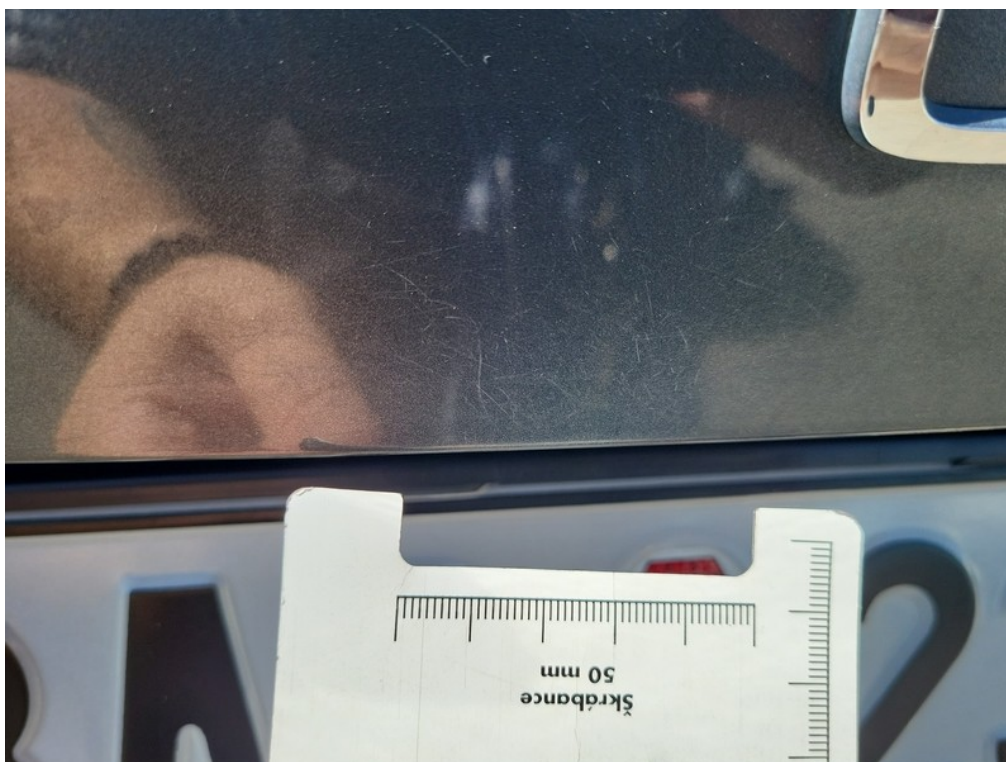
| P.č. | Poškozený díl | Druh poškození |
|---|---|---|
| 7 | Víko zavazadlového prostoru | Škrábance |

**7 Víko zavazadlového prostoru - Škrábance**  
Umístění: Exteriér (vnější prostor)

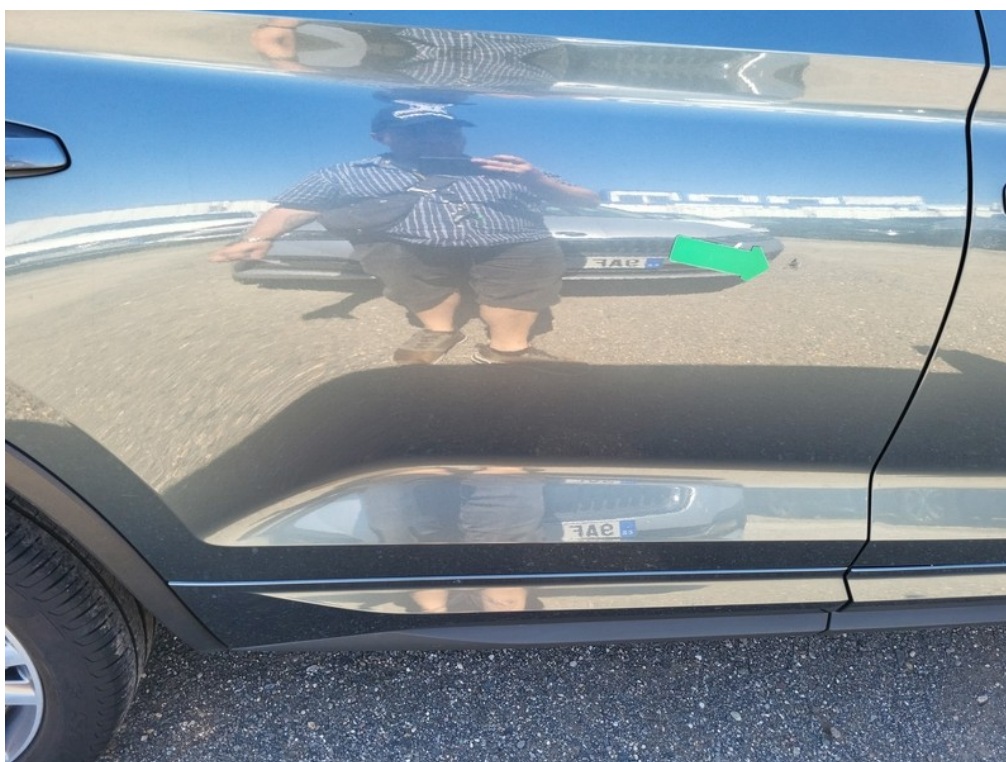
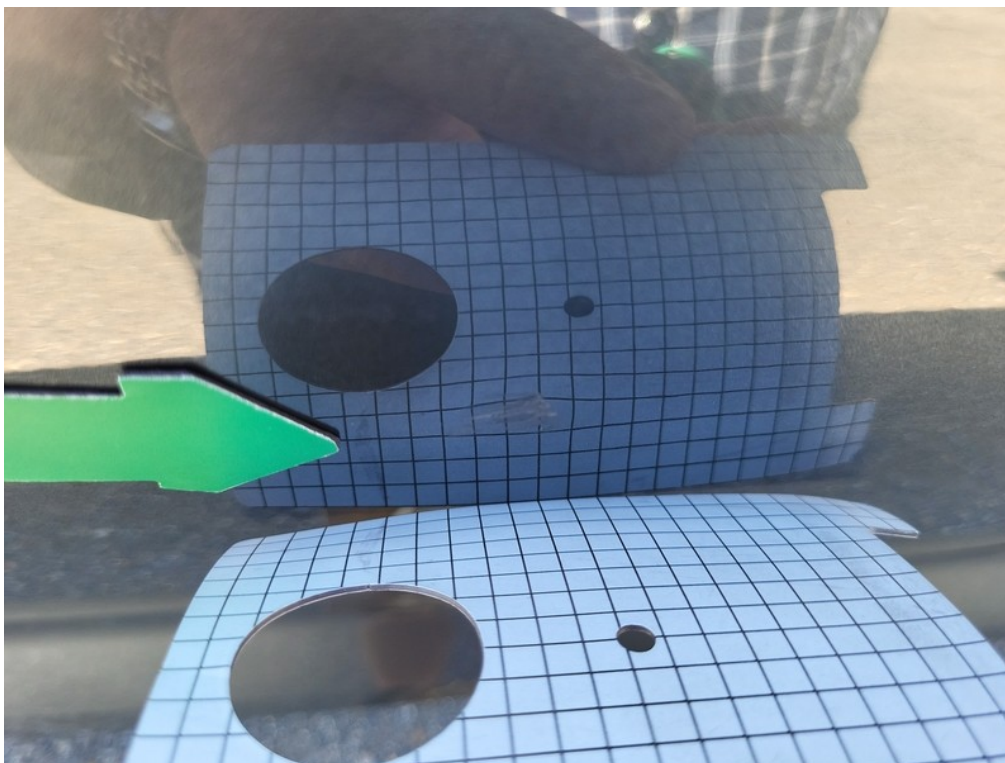
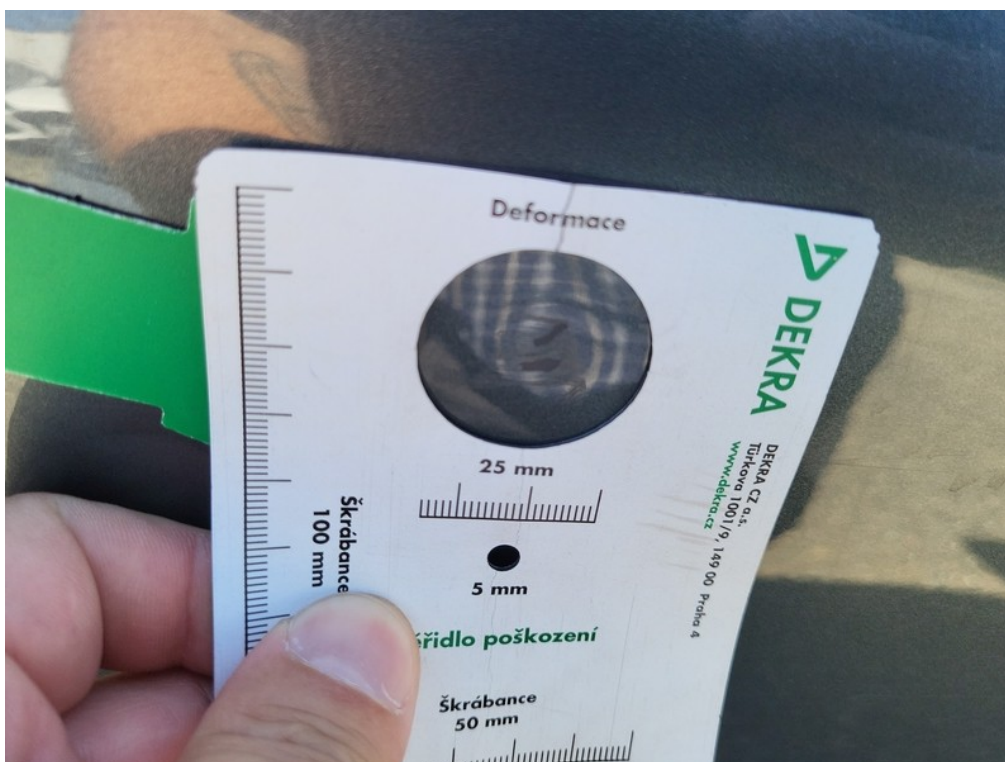
| P.č. | Poškozený díl | Druh poškození |
|---|---|---|
| 8 | Dveře zadní pravé | Jamka |

**8 Dveře zadní pravé - Jamka**  
Umístění:

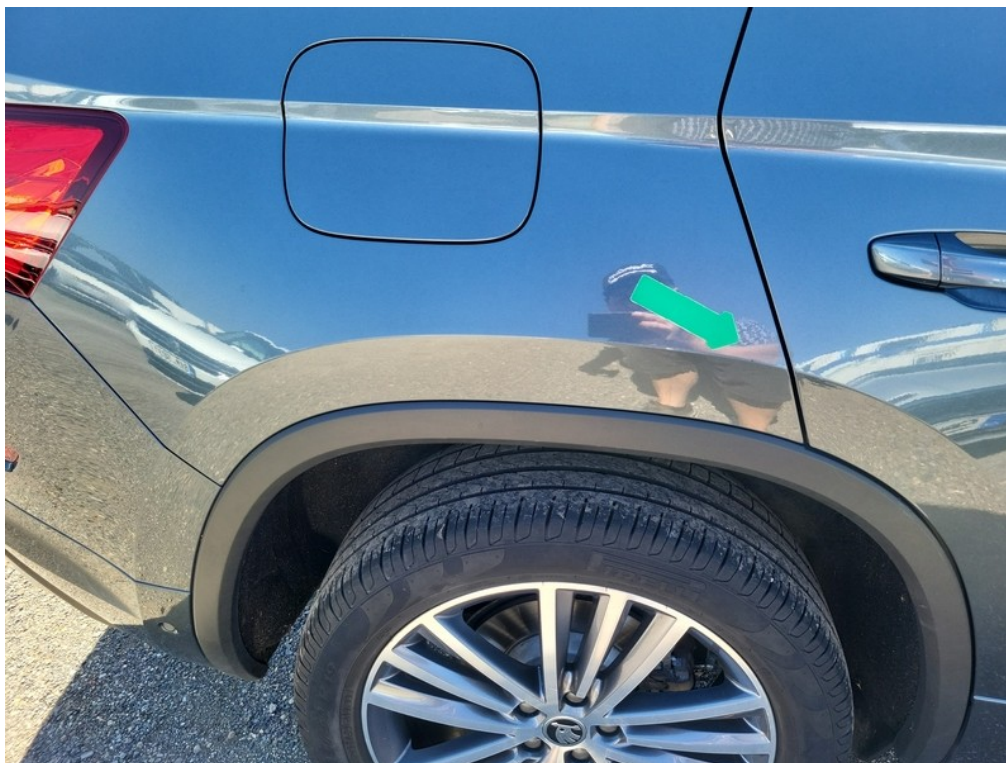
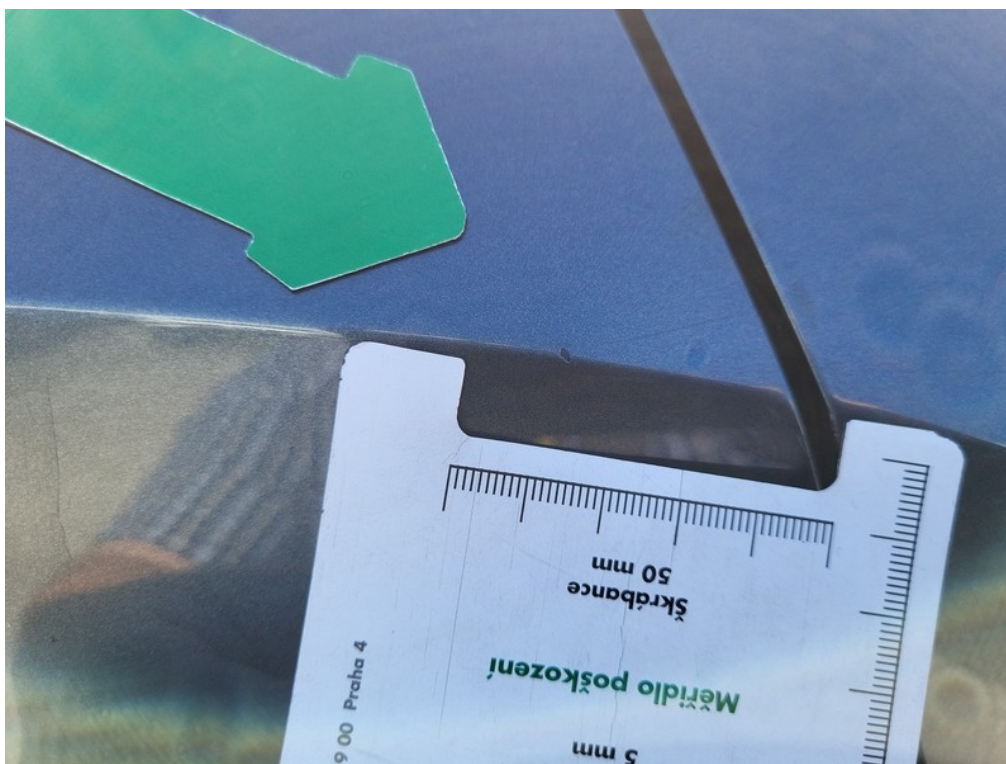
| P.č. | Poškozený díl | Druh poškození |
|---|---|---|
| 9 | Bočnice zadní pravá | Škrábance |

**9 Bočnice zadní pravá - Škrábance**  
Umístění:

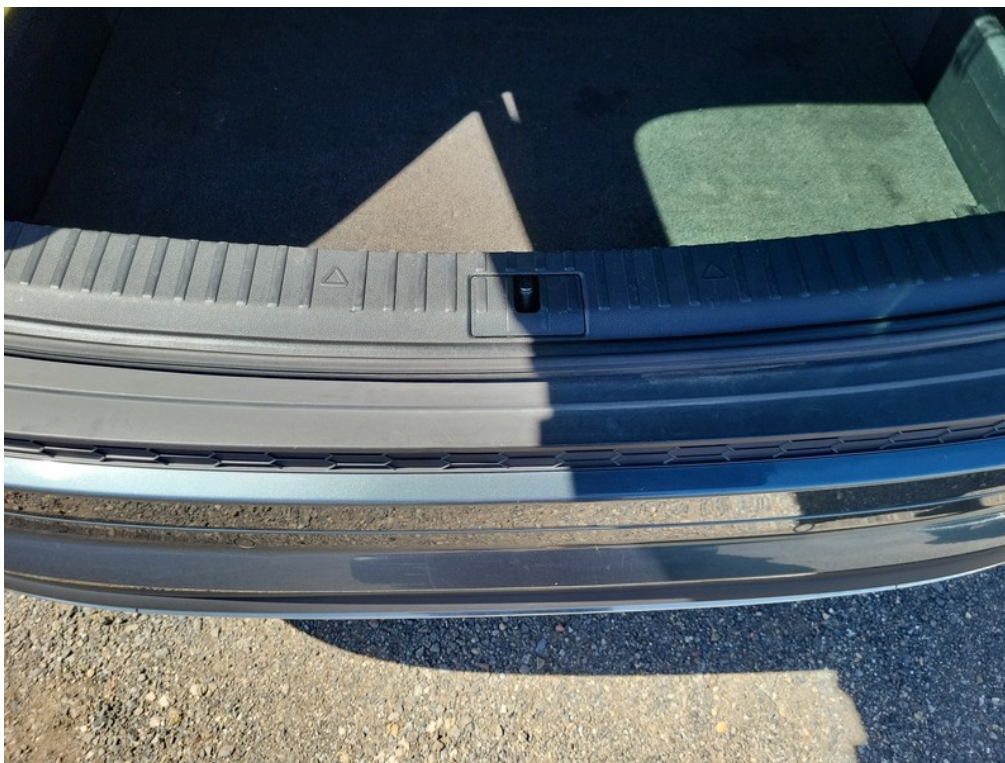
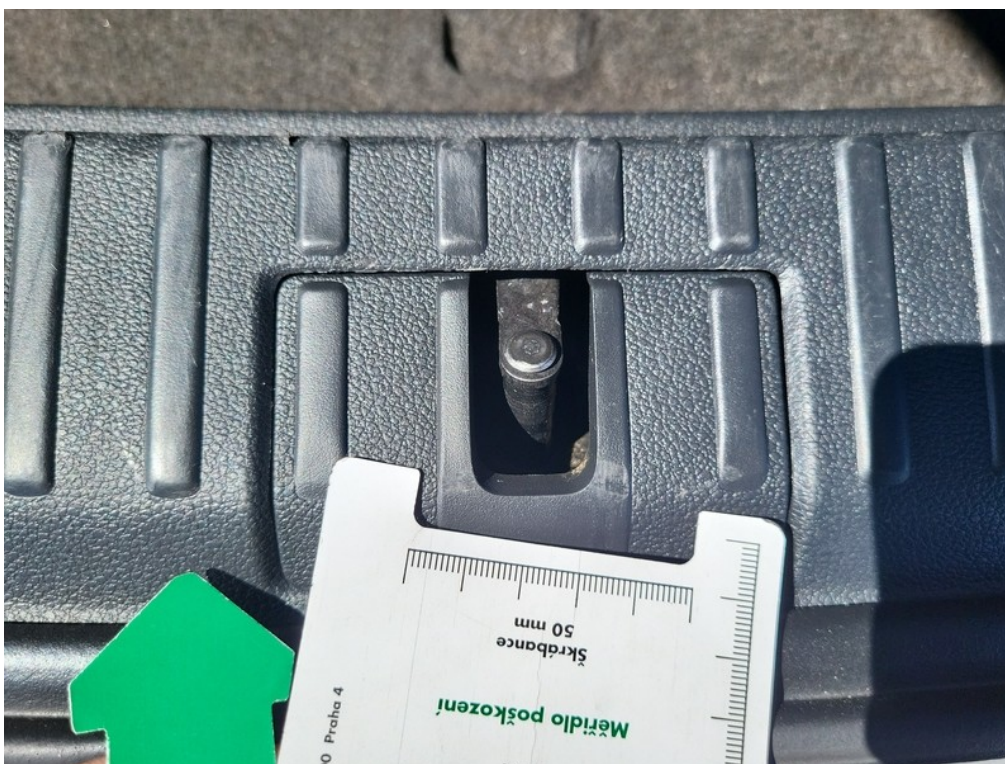
| P.č. | Poškozený díl | Druh poškození |
|---|---|---|
| 10 | Kryt zadního čela | Škrábance |

**10** Kryt zadního čela - Škrábance  
Umístění:

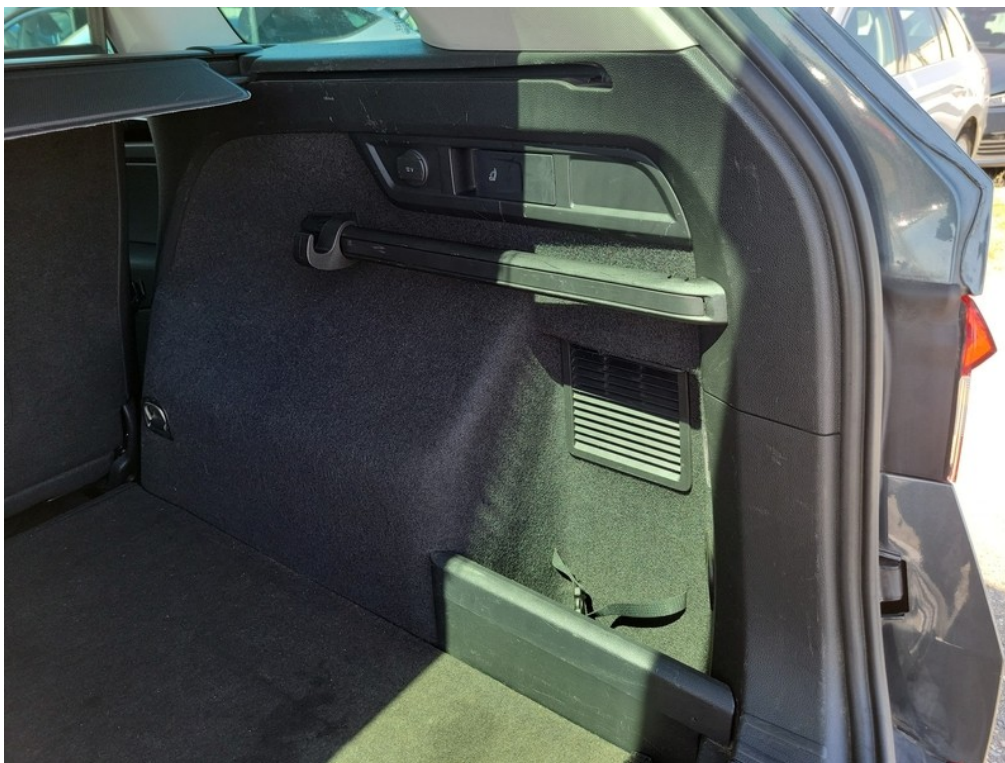
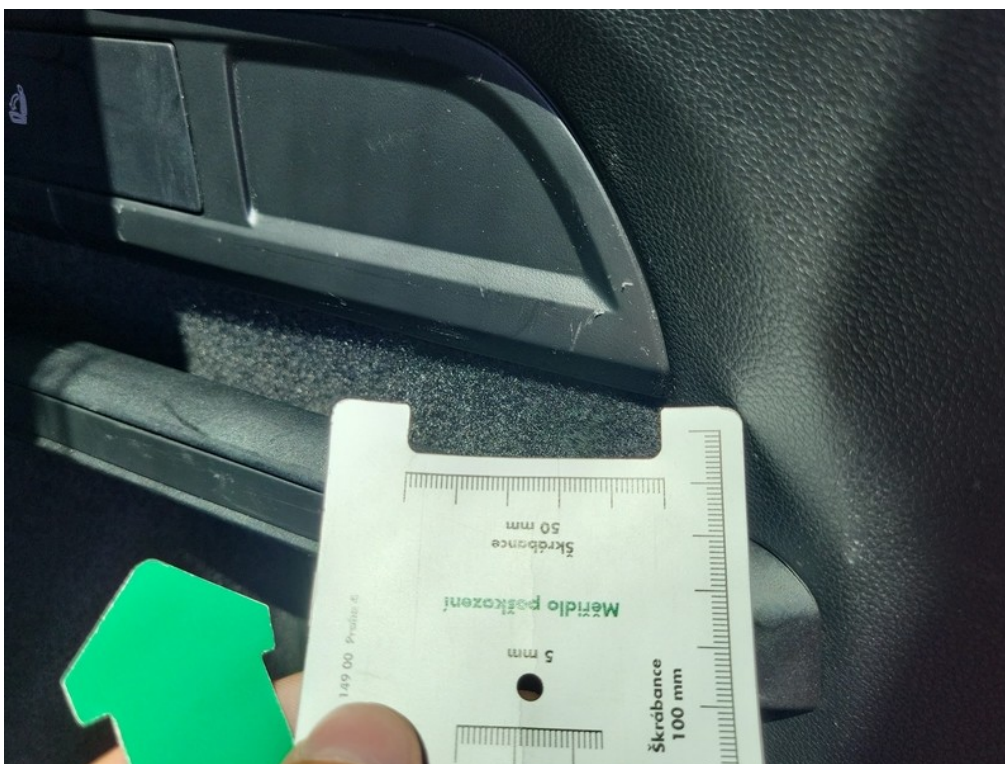
| P.č. | Poškozený díl | Druh poškození |
|---|---|---|
| 11 | Boční výplň zav. prostoru P | Škrábance |

**11** Boční výplň zav. prostoru P - Škrábance  
Umístění: Interiér (vnitřní prostor)

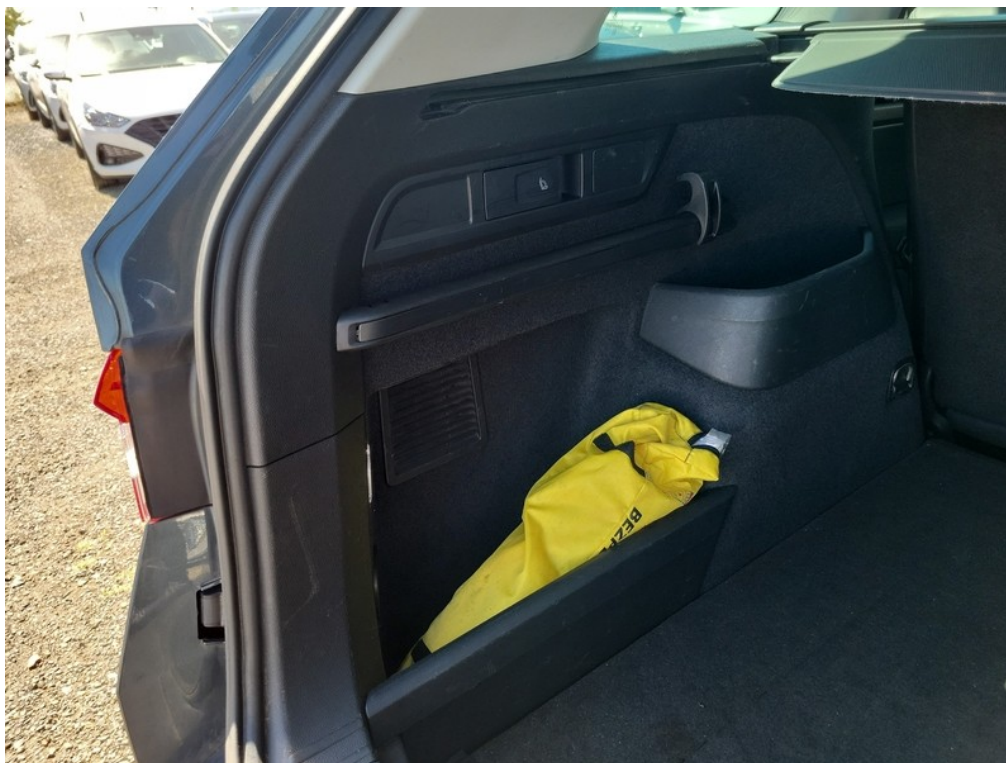
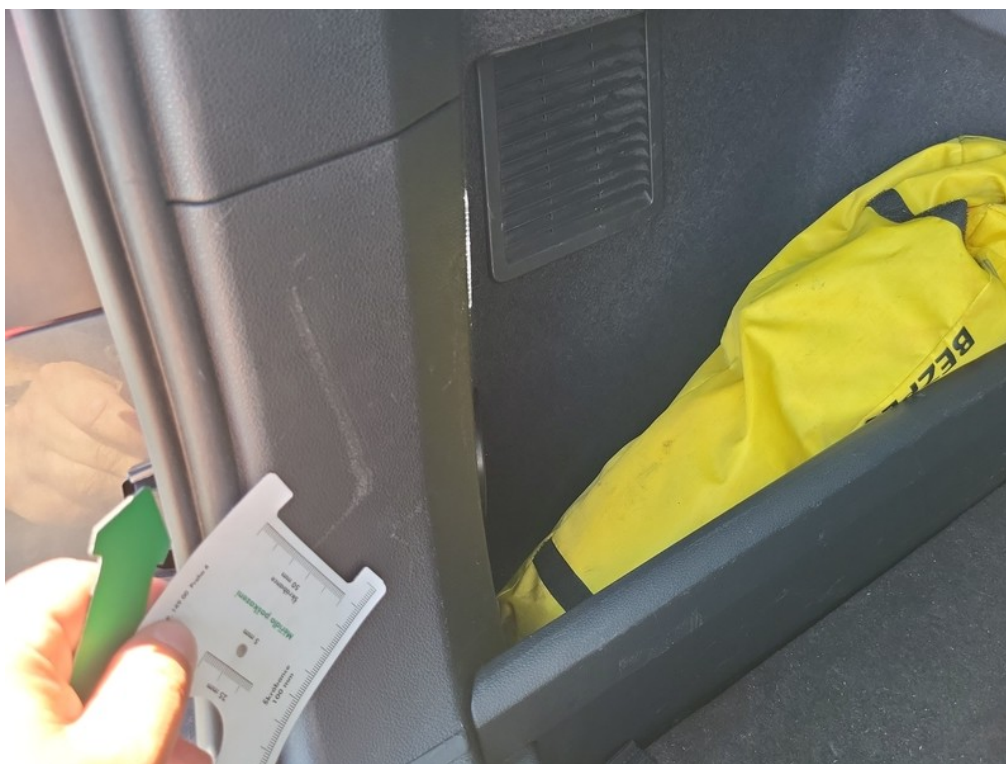
| P.č. | Poškozený díl | Druh poškození |
|---|---|---|
| 12 | Boční výplň zav. prostoru L | Škrábance |

**12** Boční výplň zav. prostoru L - Škrábance  
Umístění: Interiér (vnitřní prostor)

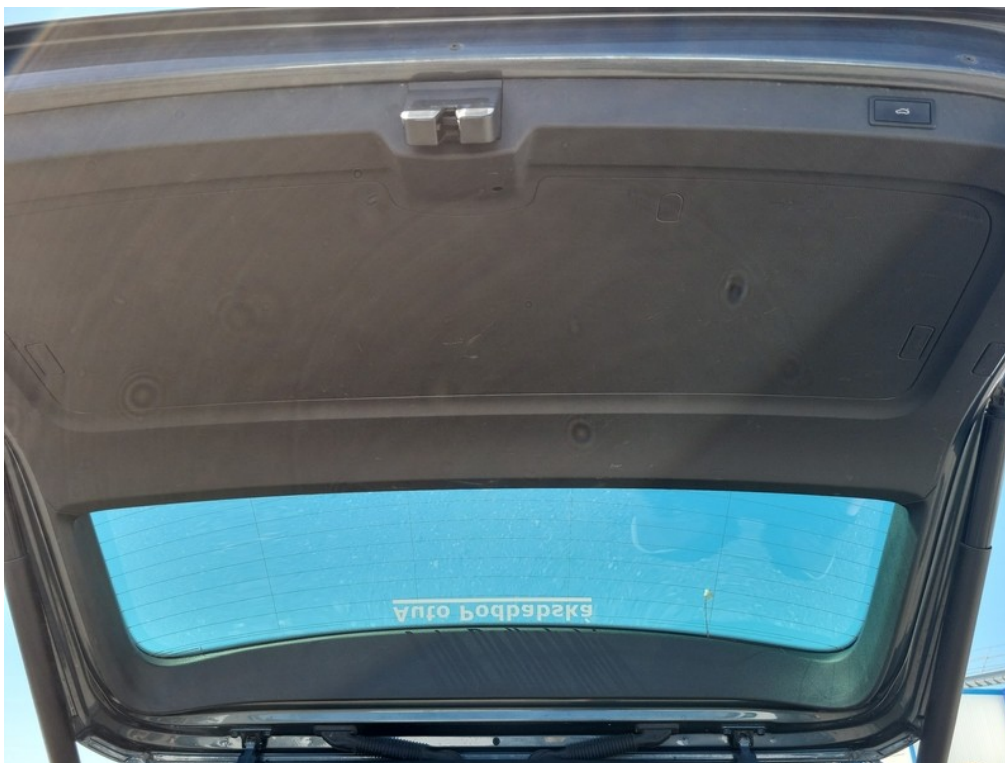
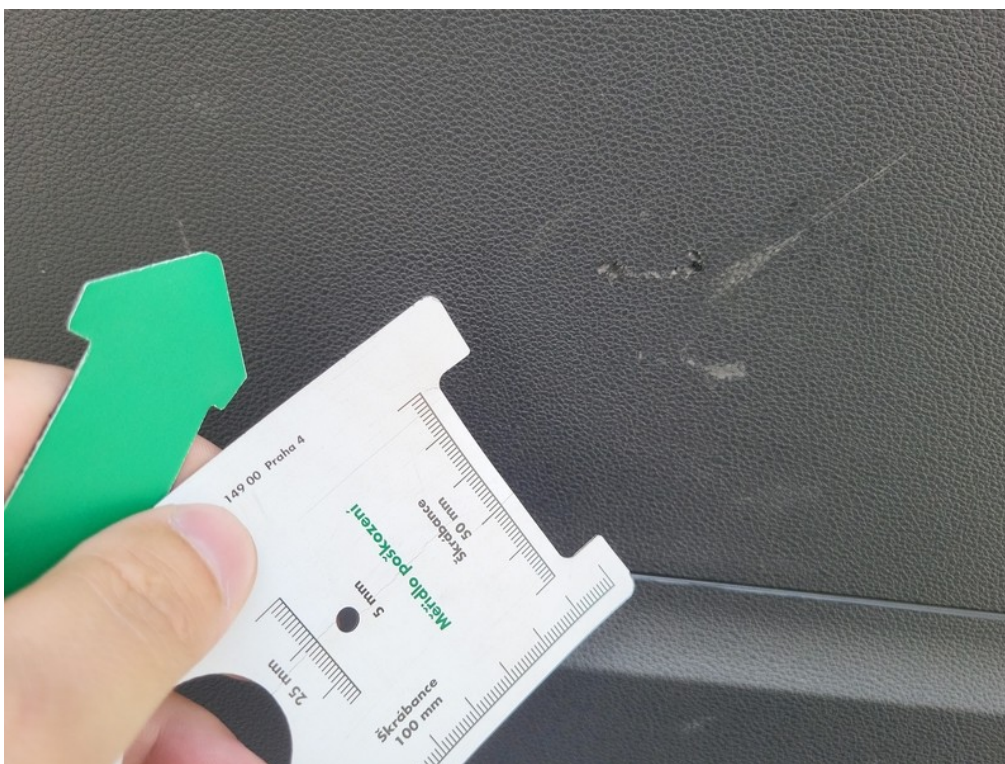
| P.č. | Poškozený díl | Druh poškození |
|---|---|---|
| 13 | Plastový kryt víka zav. prostoru | Škrábance |

**13** **Plastový kryt víka zav. prostoru - Škrábance**  
Umístění: Interiér (vnitřní prostor)

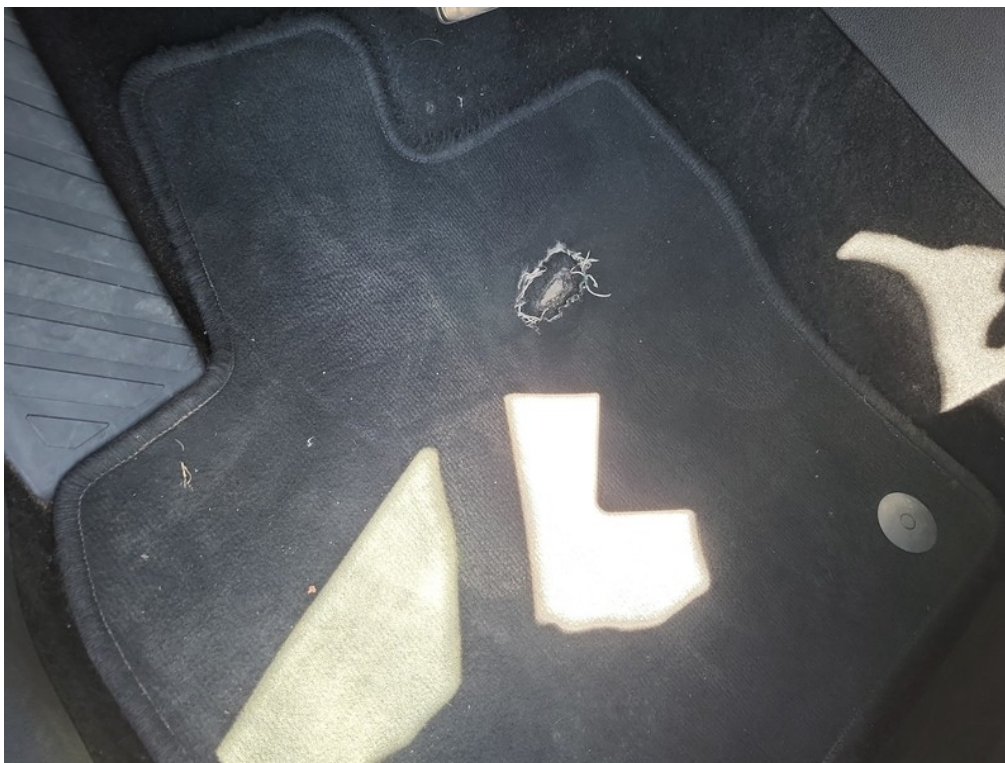
| P.č. | Poškozený díl | Druh poškození |
|---|---|---|
| 14 | Přídavný koberec LP | Opotřebení |

**14** **Přídavný koberec LP - Opotřebení**  
Umístění: Interiér (vnitřní prostor)
