**DEKRA CZ a.s.**

**ARVAL CZ s.r.o.**

**ÚDAJE O VOZIDLE**

| Model vozidla: | Škoda Kodiaq (2016) | Provedení: | Kodiaq 2.0 TDI 147 L&K 4x4 AT |

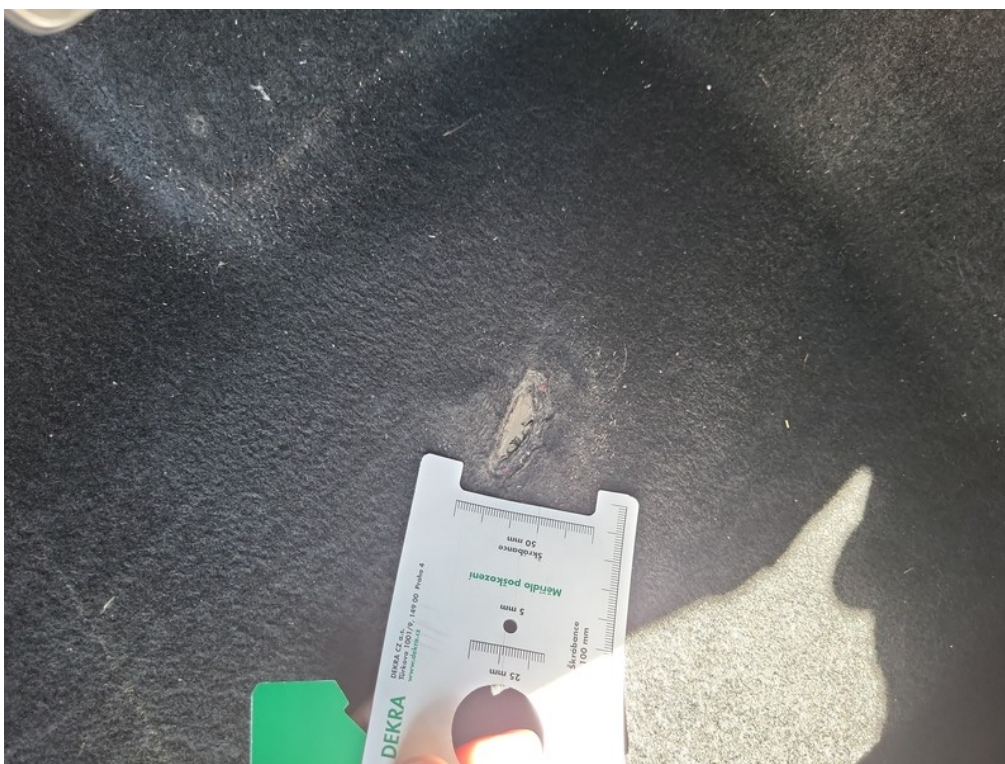
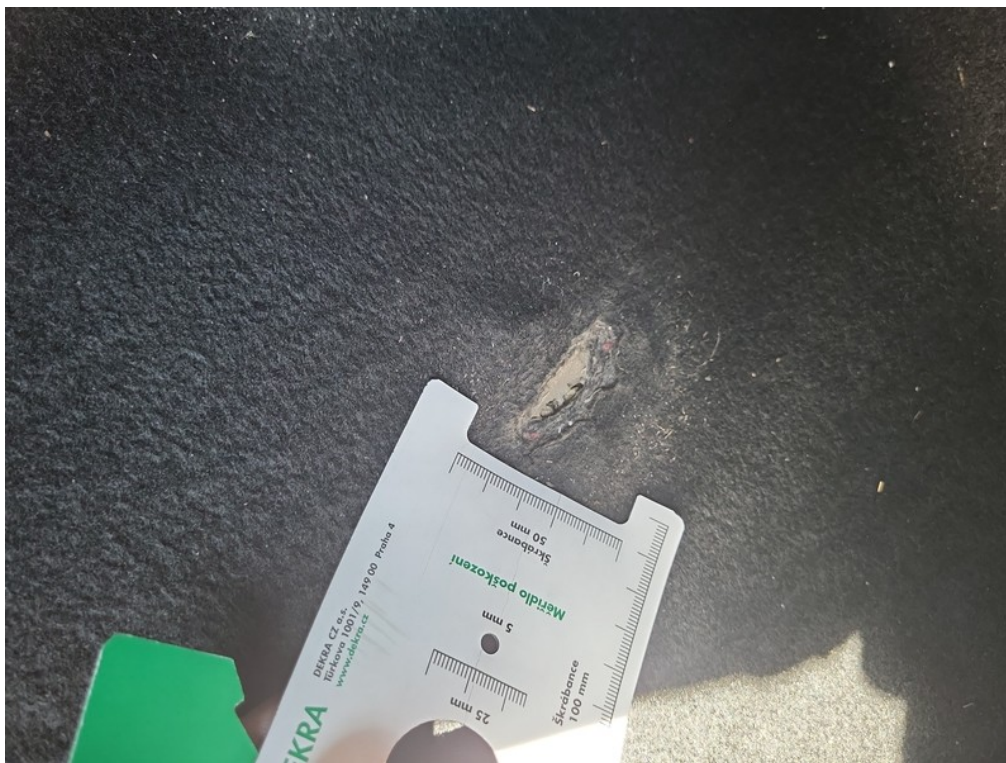
| P.č. | Poškozený díl | Druh poškození |
|---|---|---|
| 15 | Koberec přední | Prasklina |

**15** **Koberec přední - Prasklina**  
Umístění: Interiér (vnitřní prostor)

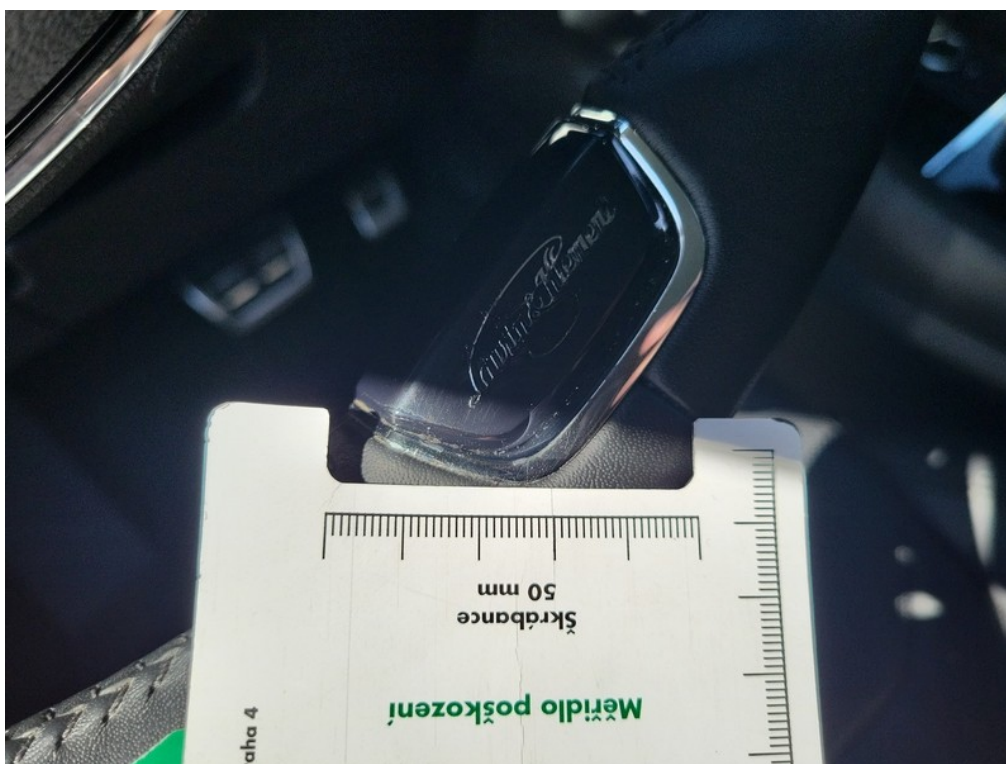
| P.č. | Poškozený díl | Druh poškození |
|---|---|---|
| 16 | Volant | Škrábance |

16 Volant - Škrábance  
Umístění:

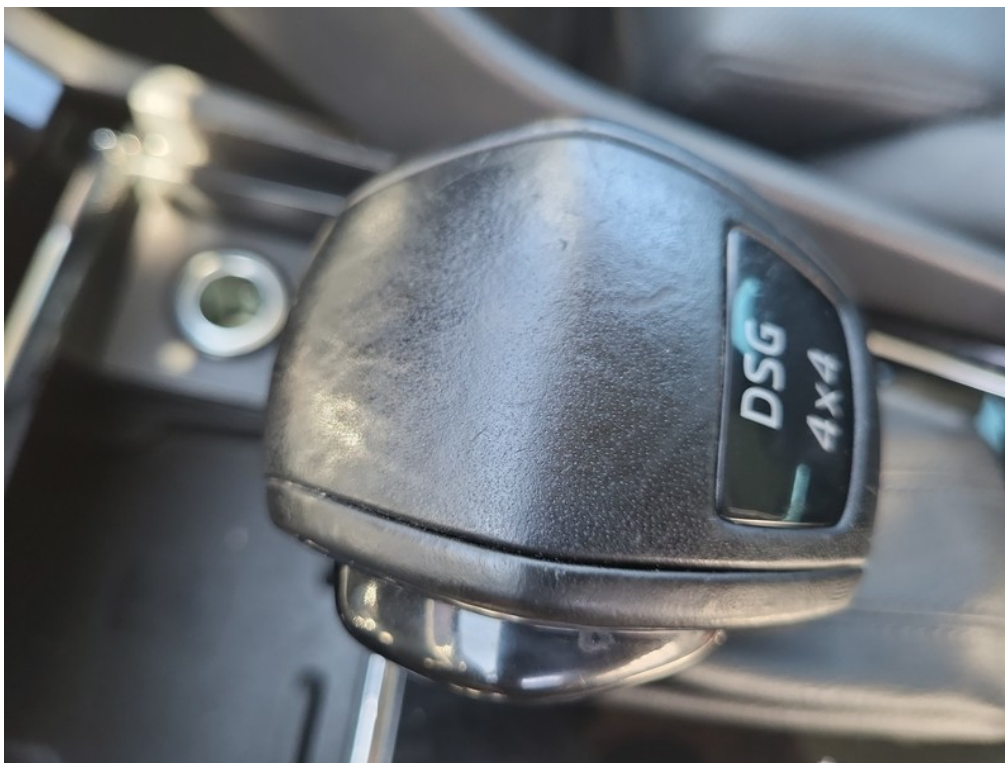
| P.č. | Poškozený díl | Druh poškození |
|---|---|---|
| 17 | Řadicí páka | Škrábance |

**17** Řadicí páka - Škrábance  
Umístění:

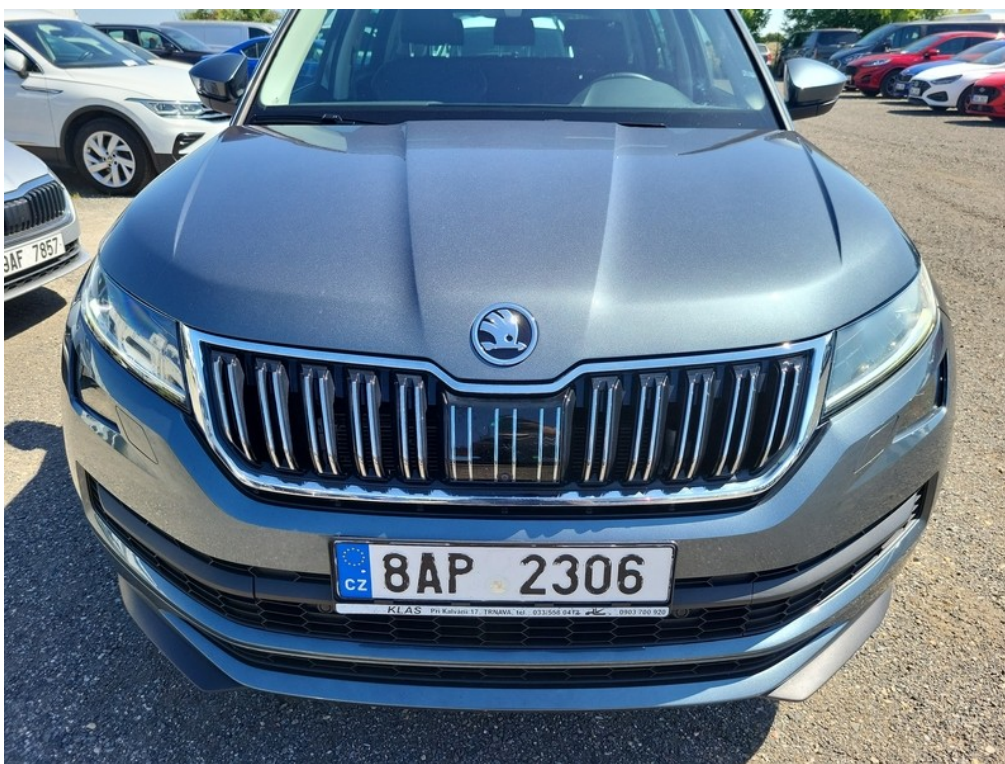
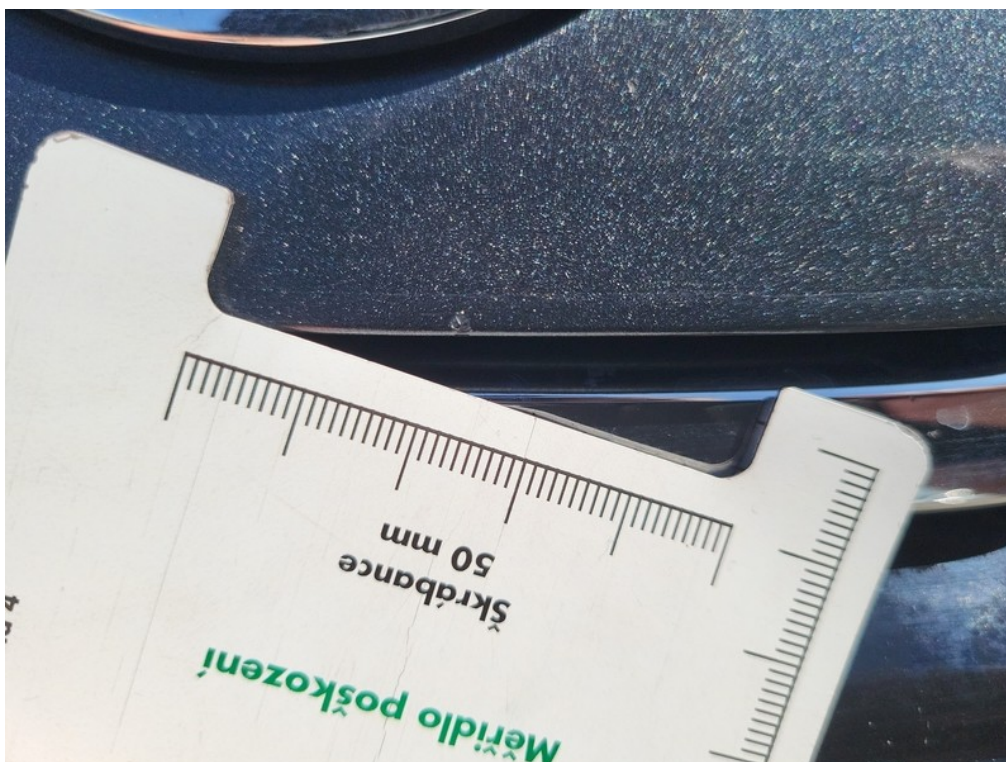
| P.č. | Poškozený díl | Druh poškození |
|---|---|---|
| 18 | Přední část vozidla | Poškození od odletujícího kamení |

**18** Přední část vozidla - Poškození od odletujícího kamení  
Umístění:

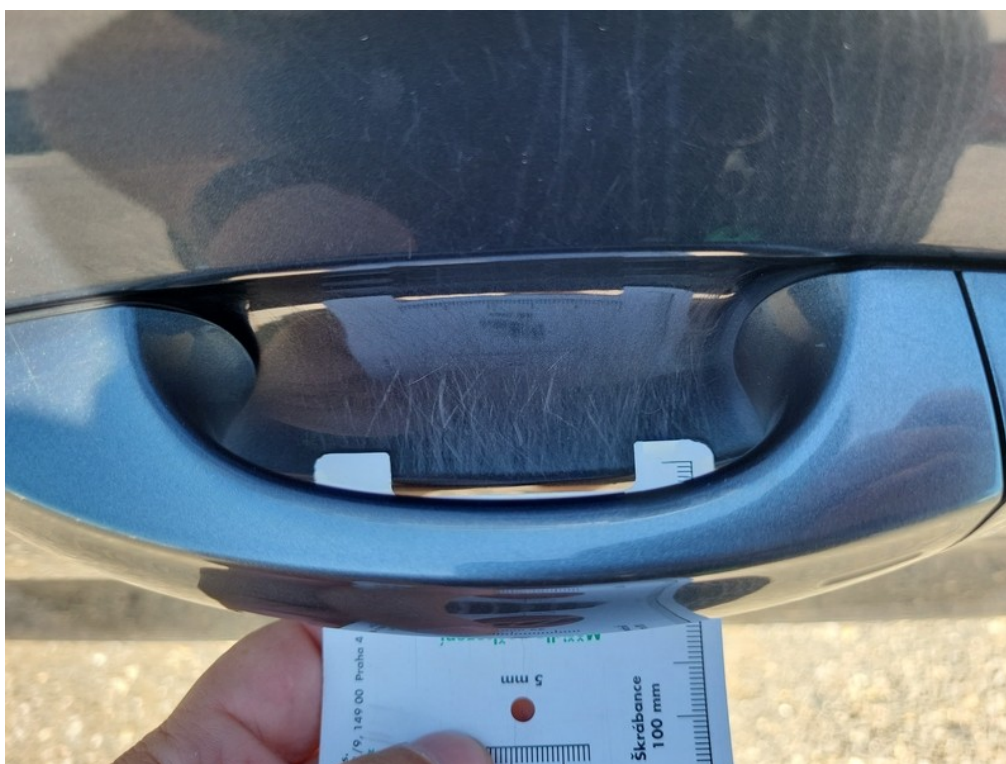
| P.č. | Poškozený díl | Druh poškození |
|---|---|---|
| 19 | Celková plocha karoserie | Škrábance |

19 Celková plocha karoserie - Škrábance  
Umístění: Ostatní
