DEKRA CZ a.s.

ARVAL CZ s.r.o.

ÚDAJE O VOZIDLE

SEZNAM POŠKOZENÍ

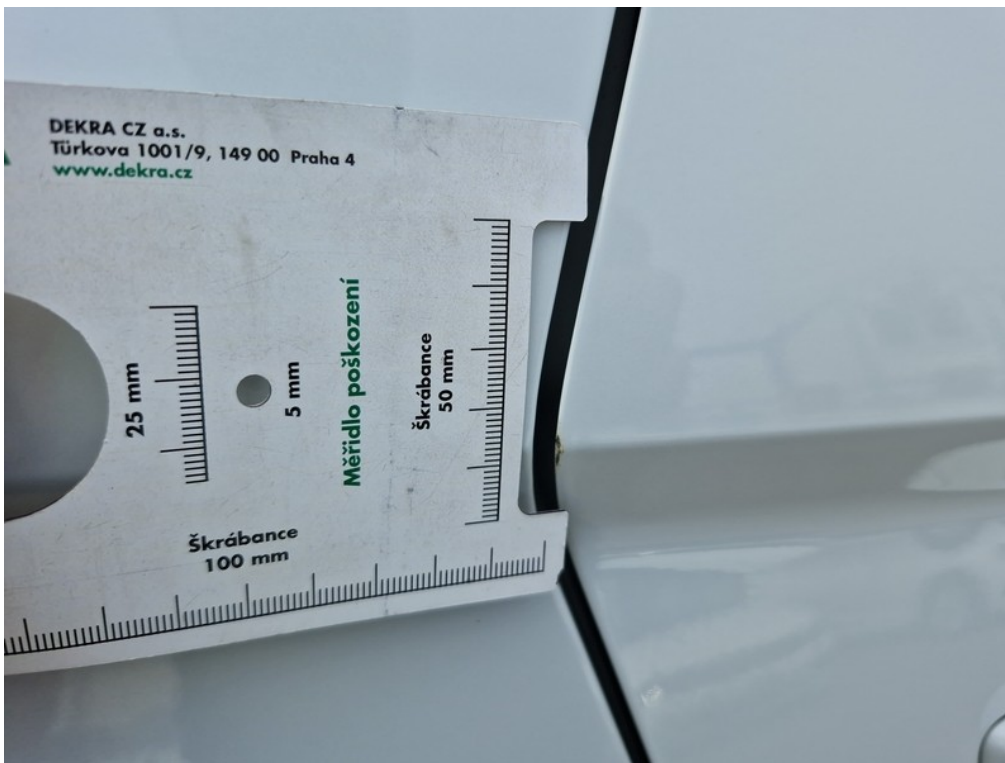
1 Dveře zadní pravé - Škrábance

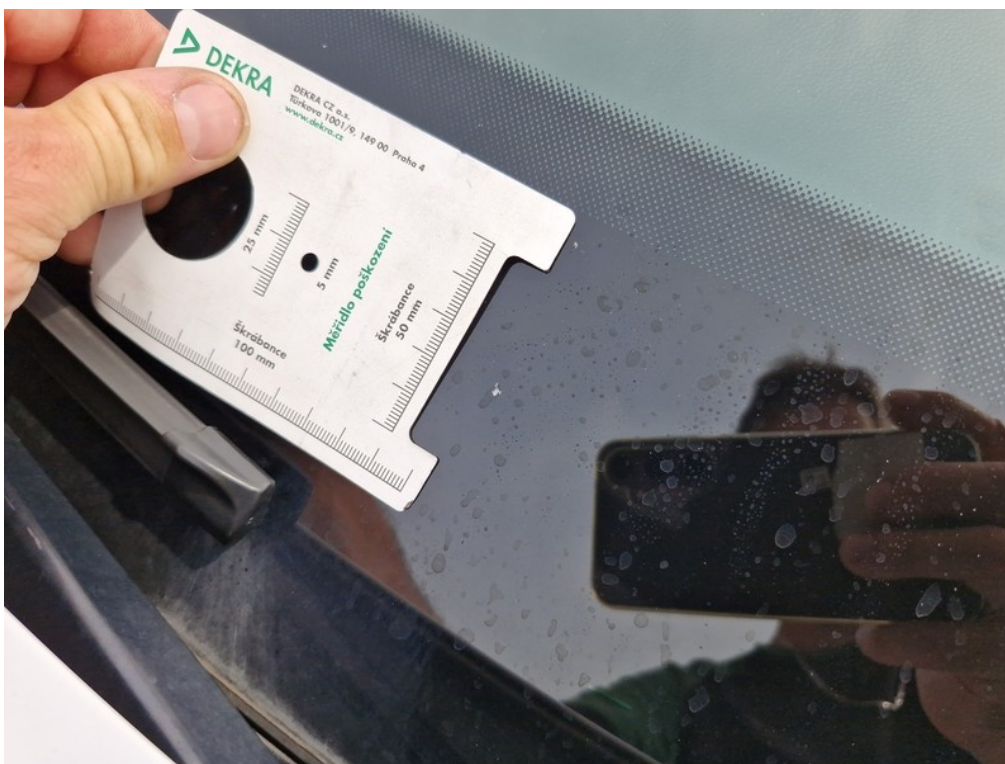
2 Čelní sklo - Poškození od odletujícího kamení

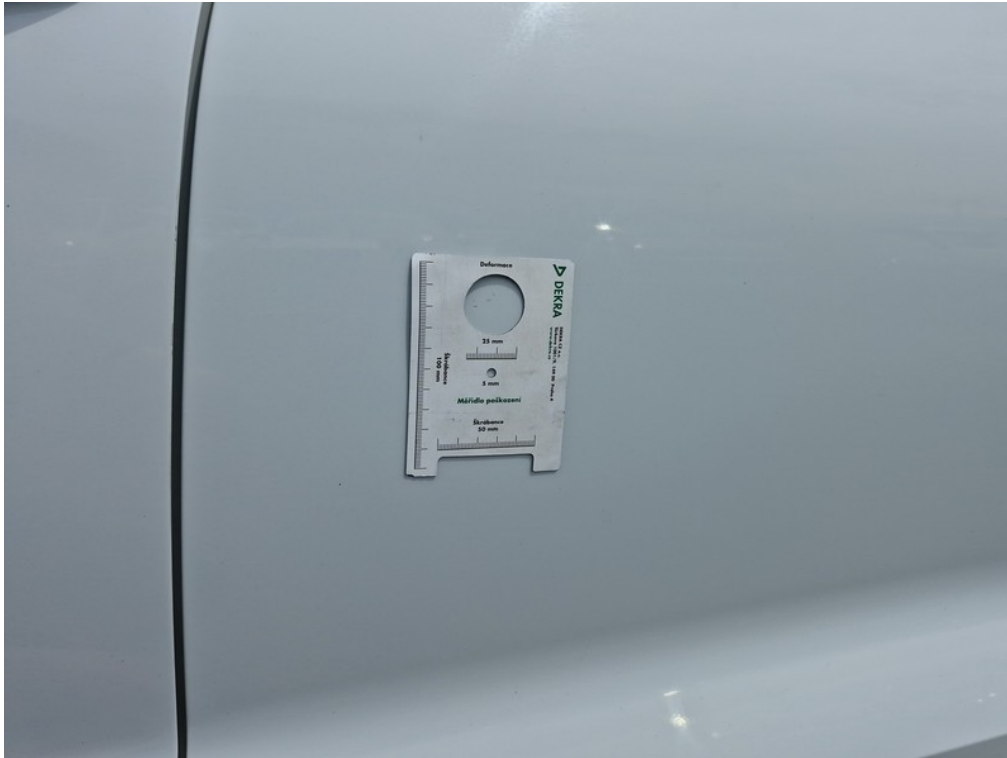
3 Dveře zadní levé - Jamka
Umístění:

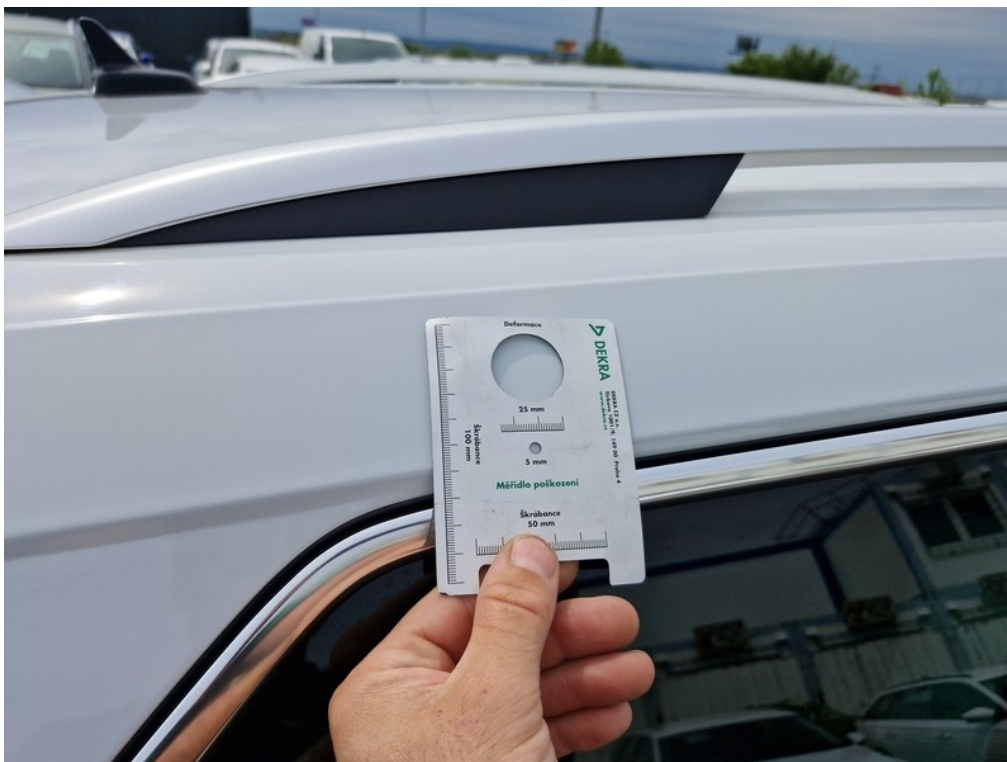
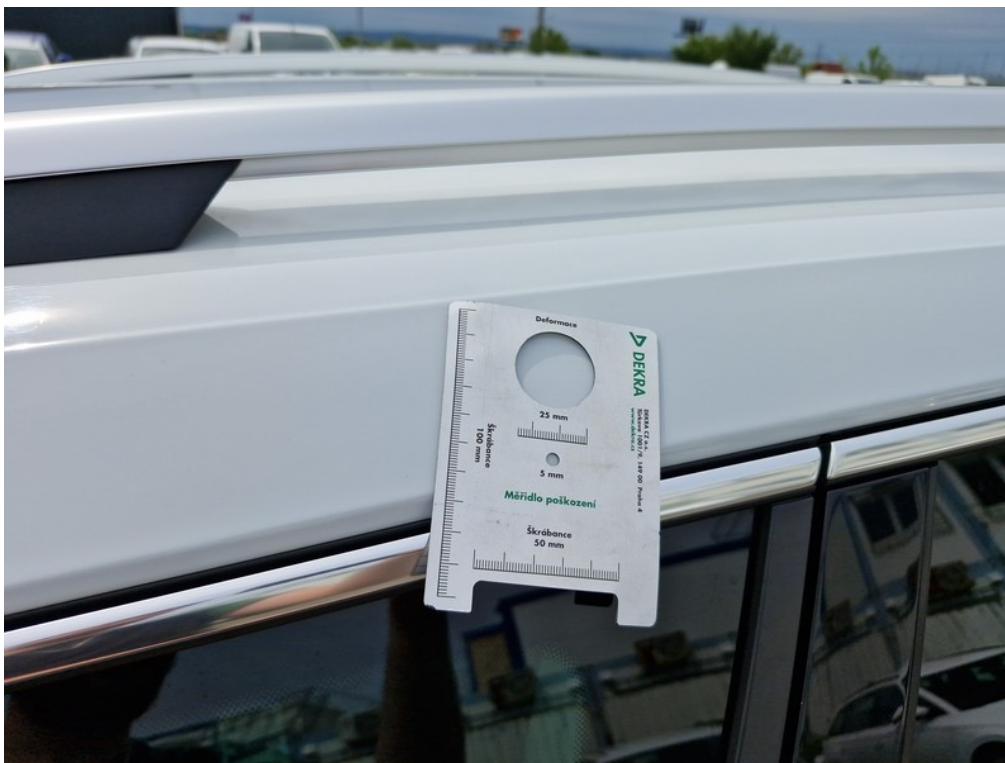
4 Rám dveří pravý - Jamka
Umístění:

Viz popis k poškození č. 4

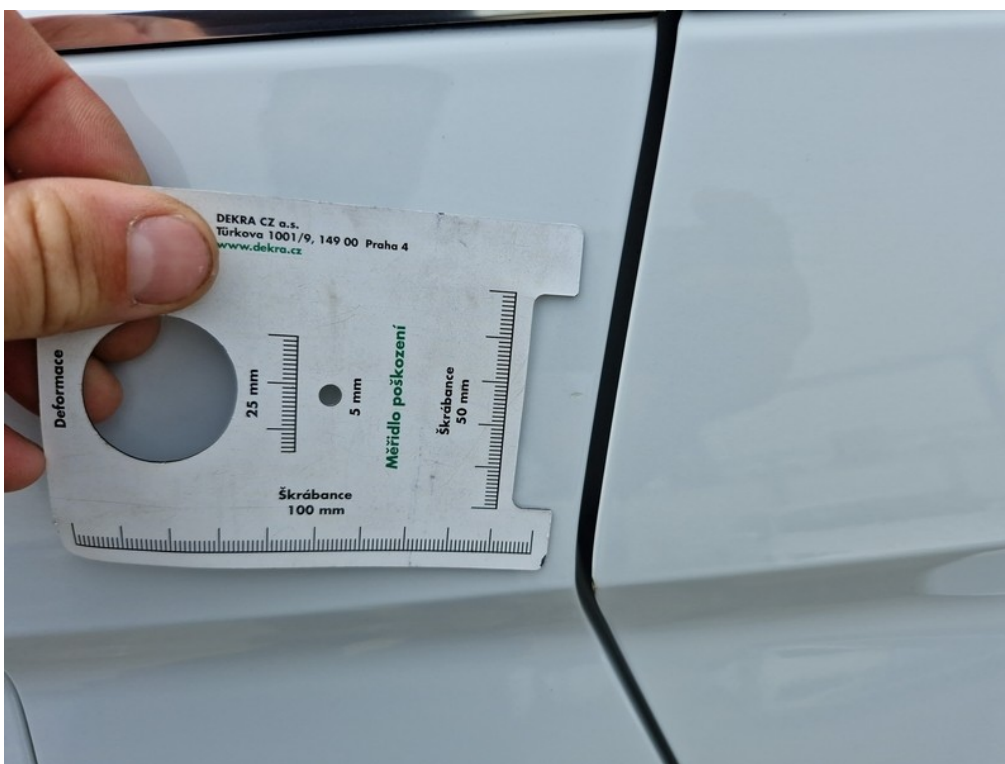
5 Bočnice zadní pravá - Škrábance

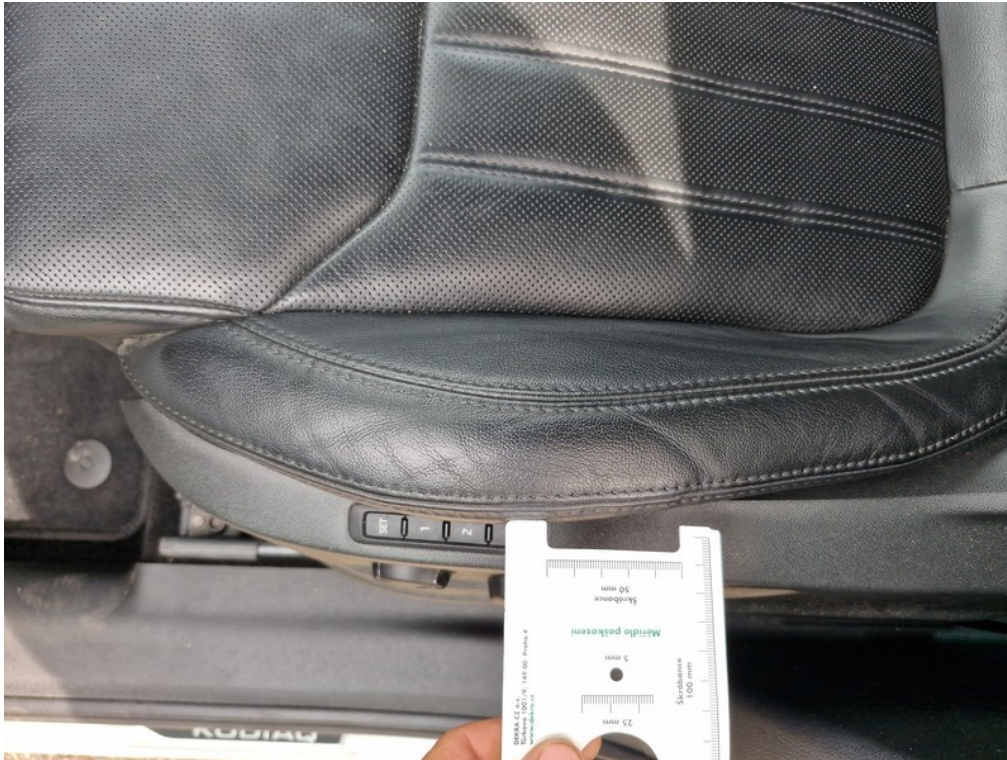
6 Potah sedáku sedadla řidiče - Opotřebení
Umístění: Interiér (vnitřní prostor)

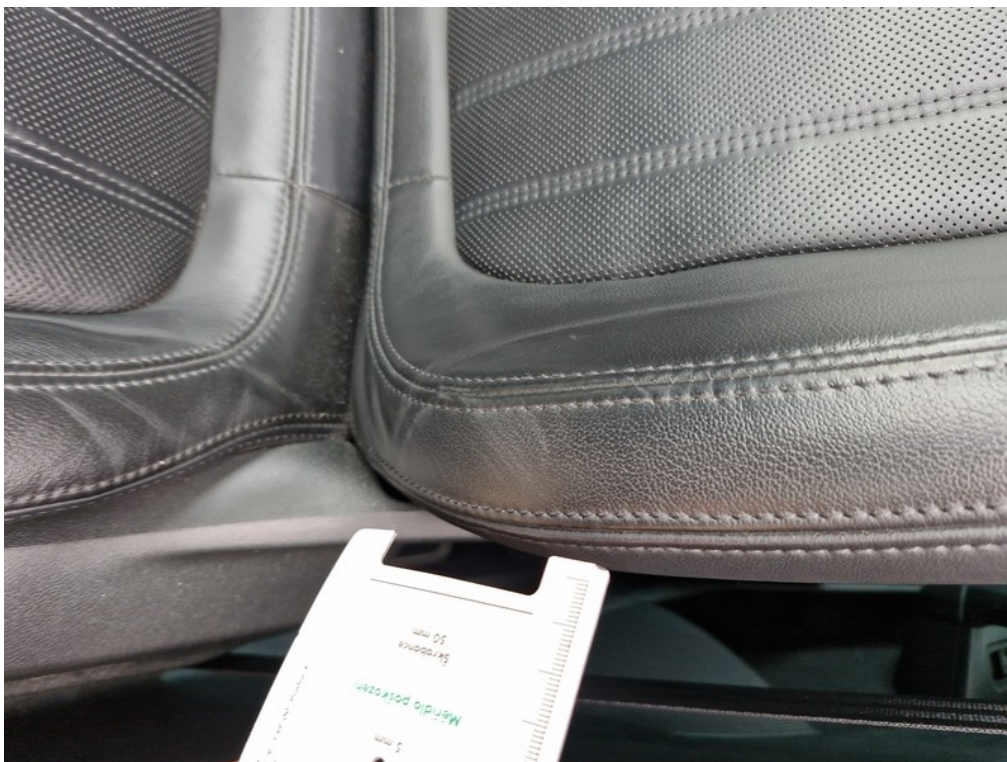
7 Potah opěradla sedadla řidiče - Opotřebení
Umístění: Interiér (vnitřní prostor)

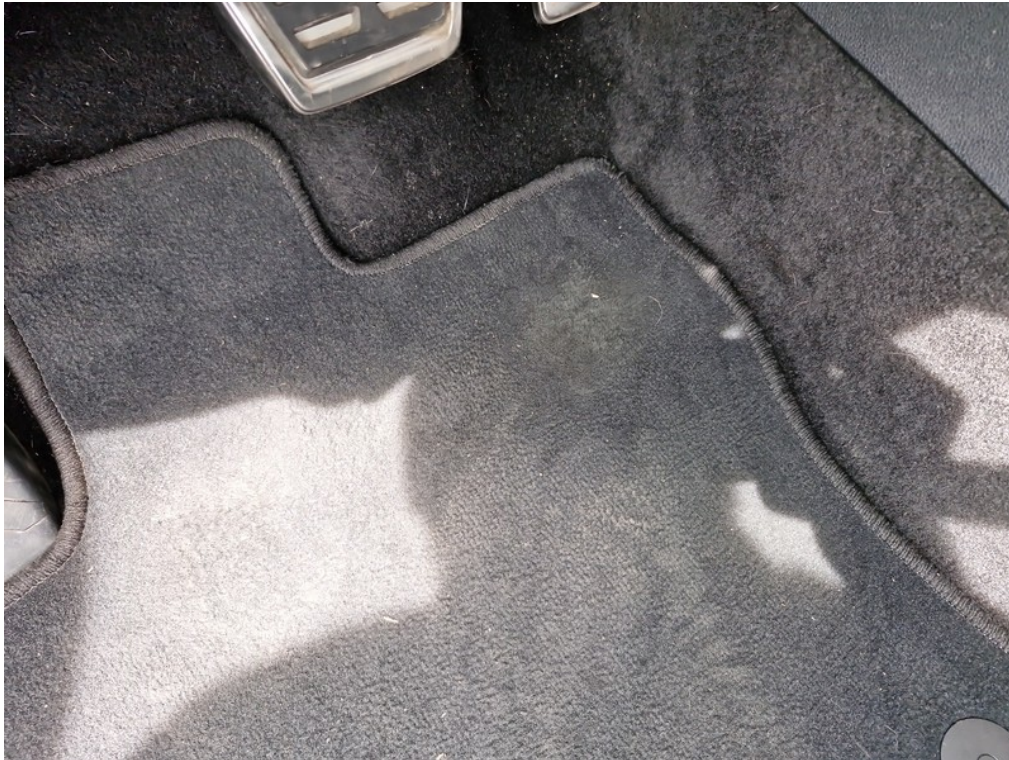
8 **Přídavný koberec LP - Opotřebení**
Umístění: Interiér (vnitřní prostor)

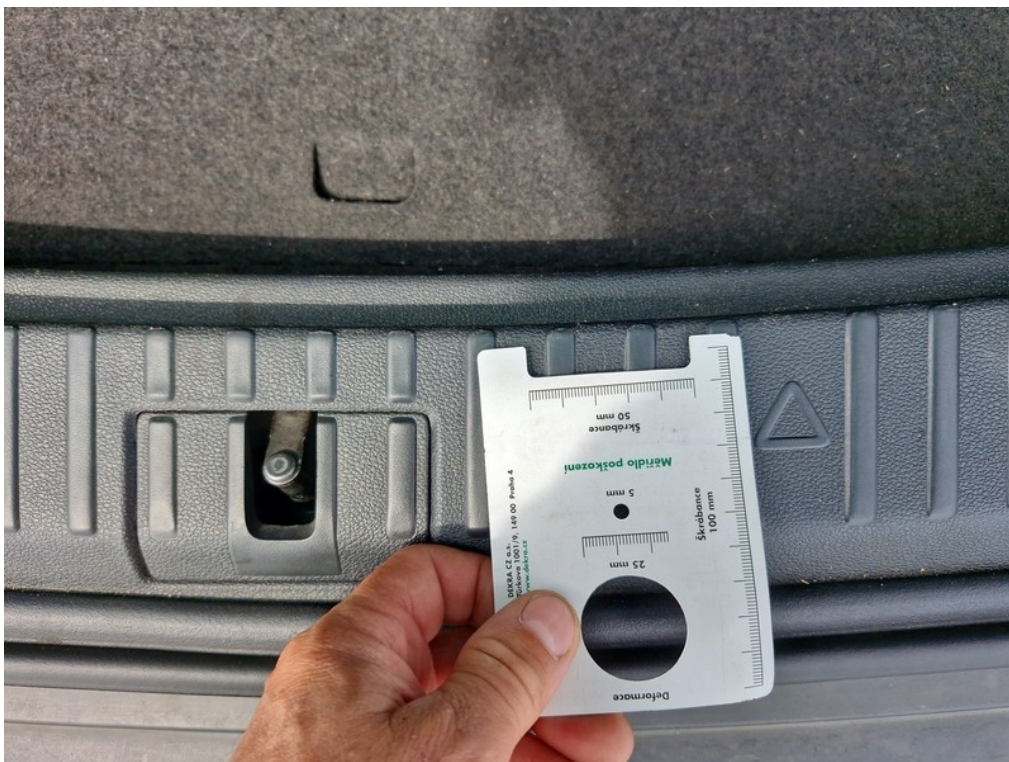
9 **Kryt zadního čela - Škrábance**
Umístění: Interiér (vnitřní prostor)

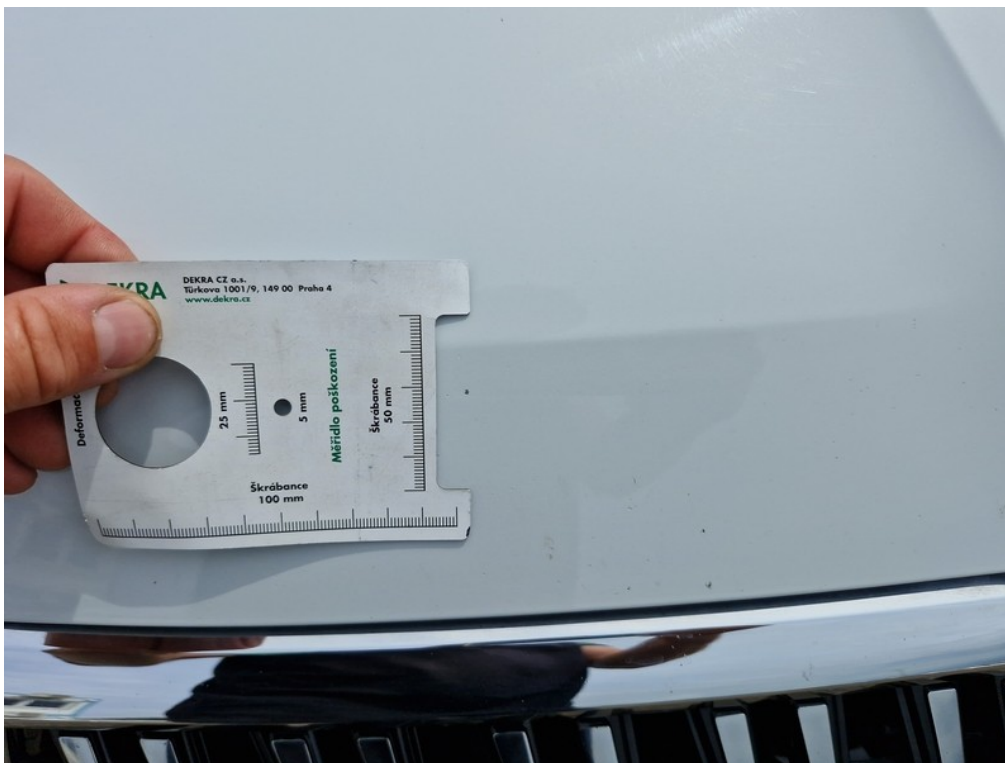
10 Přední část vozidla - Poškození od odletujícího kamení

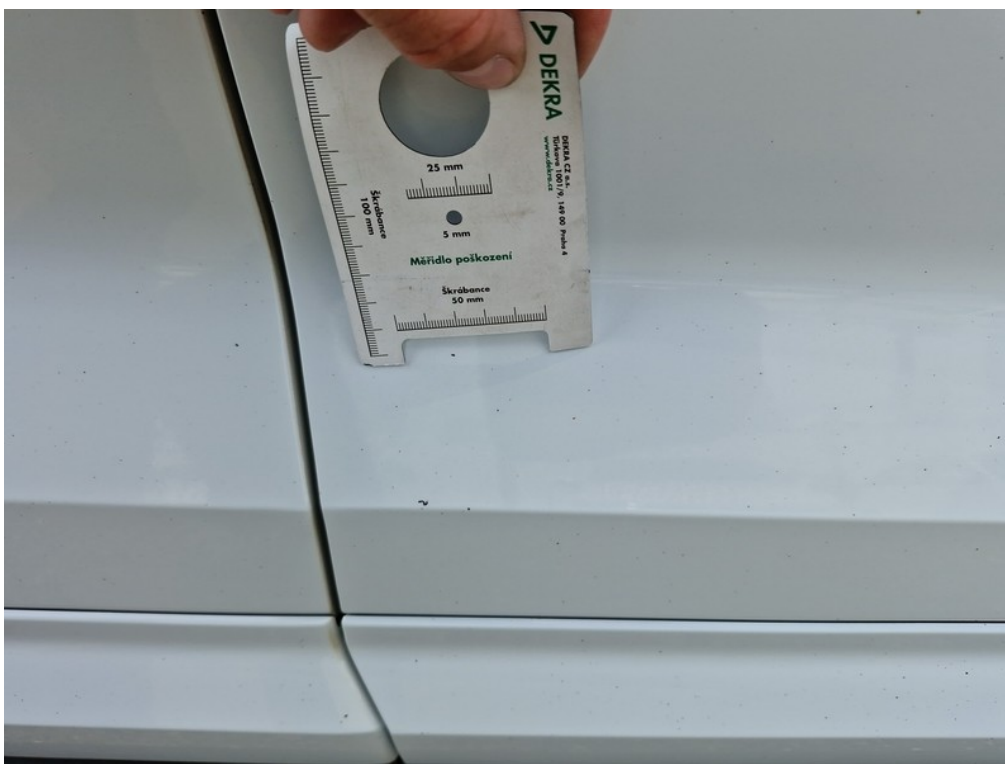
11 Celková plocha karoserie - Škrábance

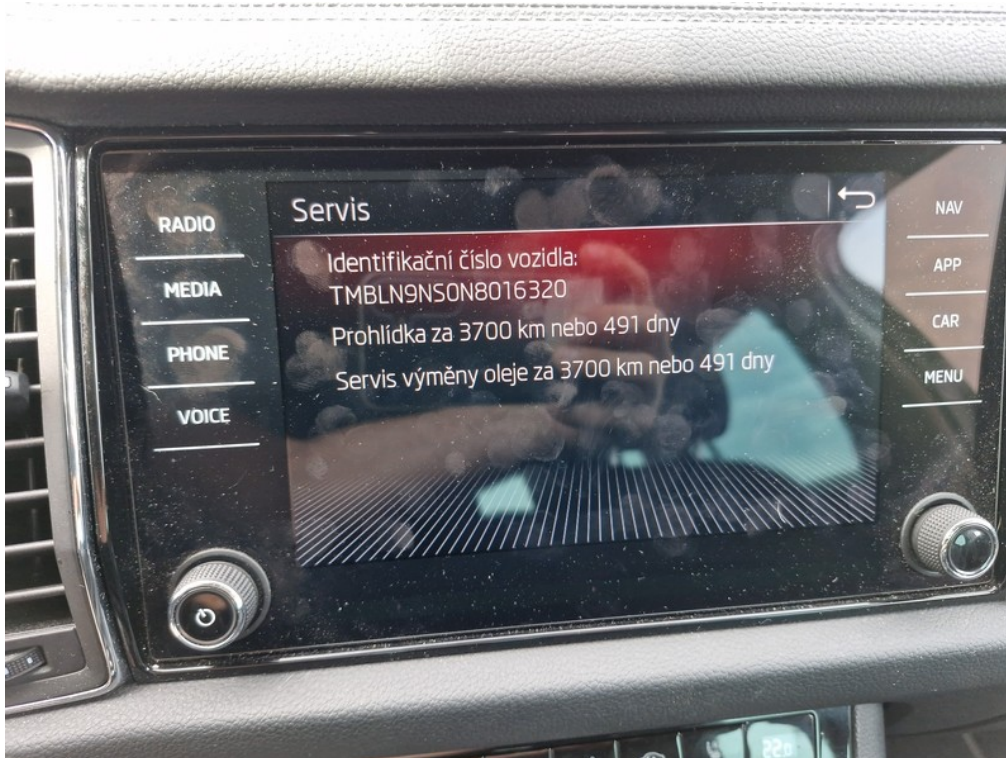
12 Servisní prohlídka - Chybí
Umístění:

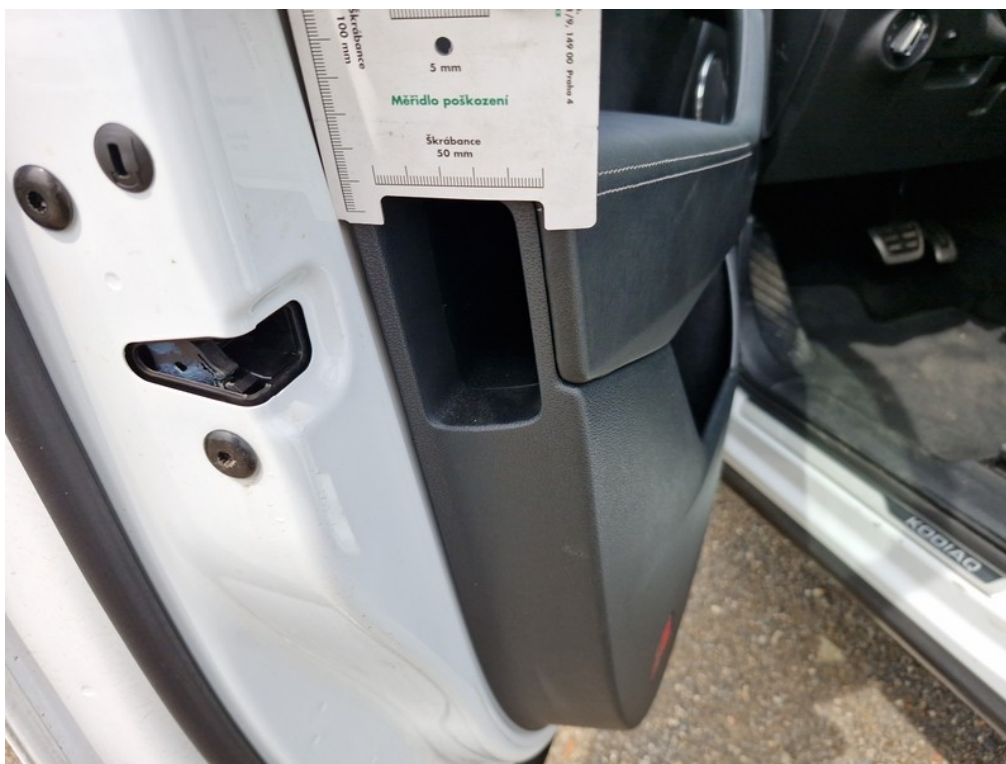
13 Deštník - Chybí
Umístění:
