**DEKRA CZ a.s.**

**ARVAL CZ s.r.o.**

**ÚDAJE O VOZIDLE**

## SEZNAM POŠKOZENÍ

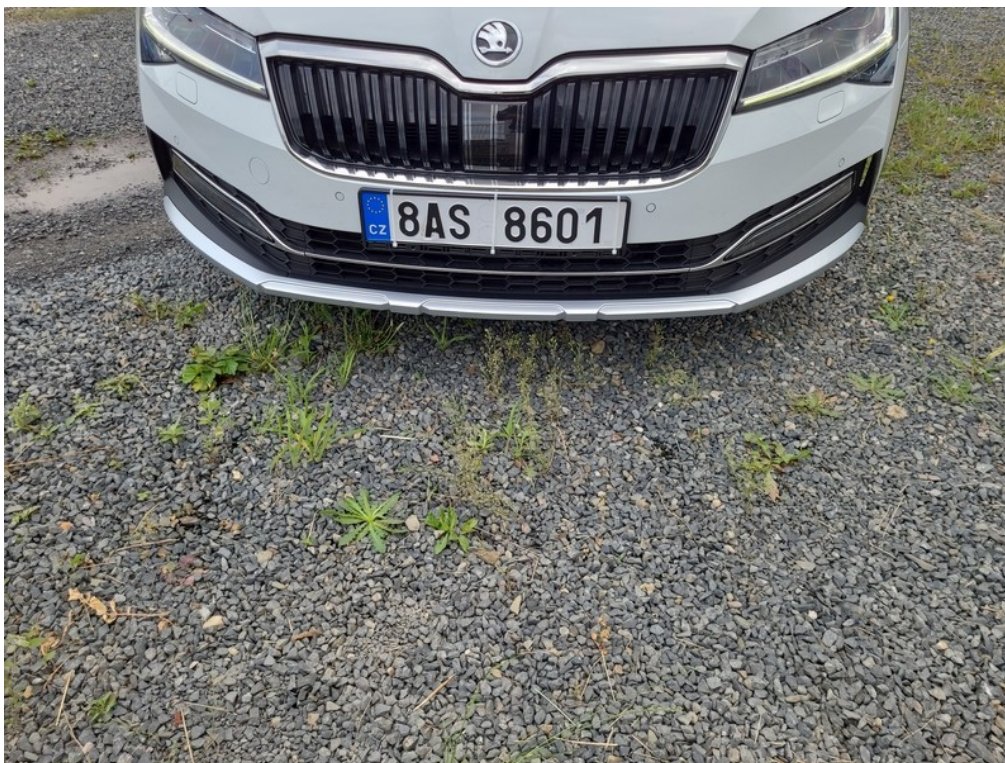
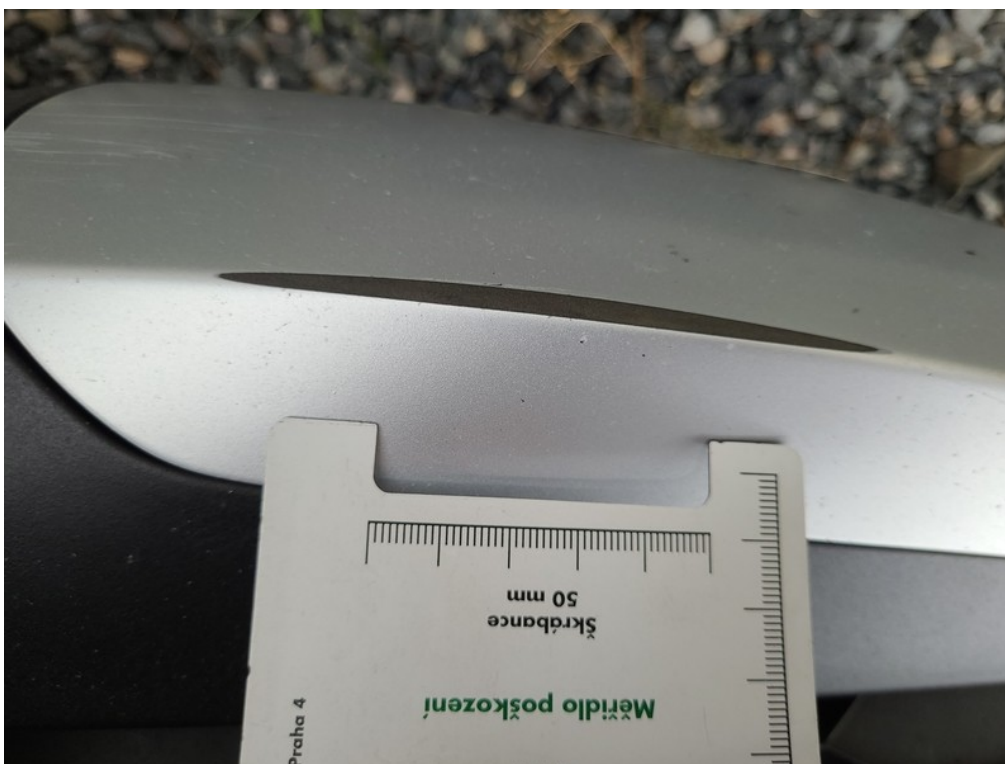
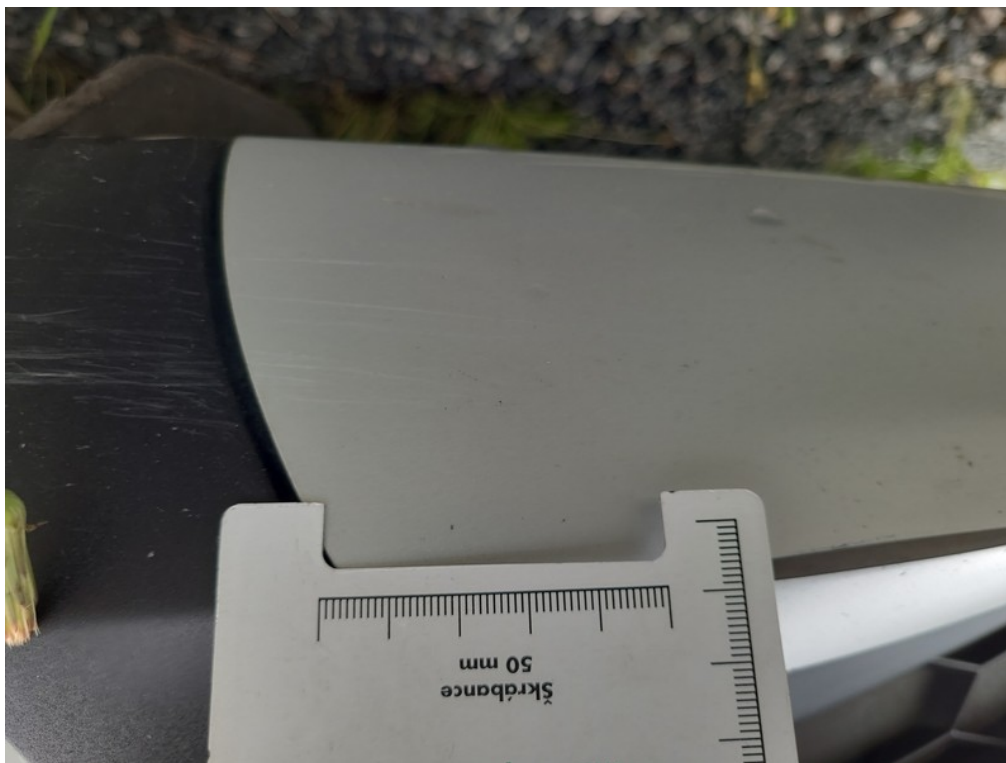
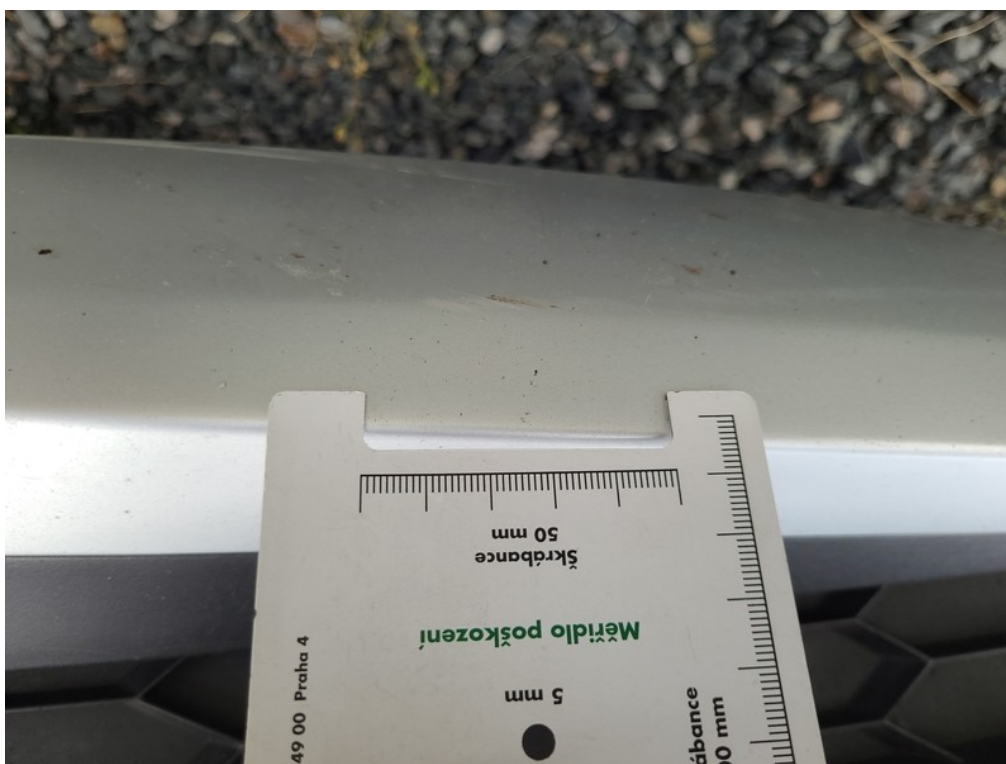
| P.č. | Poškozený díl | Druh poškození |
|---|---|---|
| 1 | Spojler P nárazníku | Škrábance |

### 1 Spojler P nárazníku - Škrábance

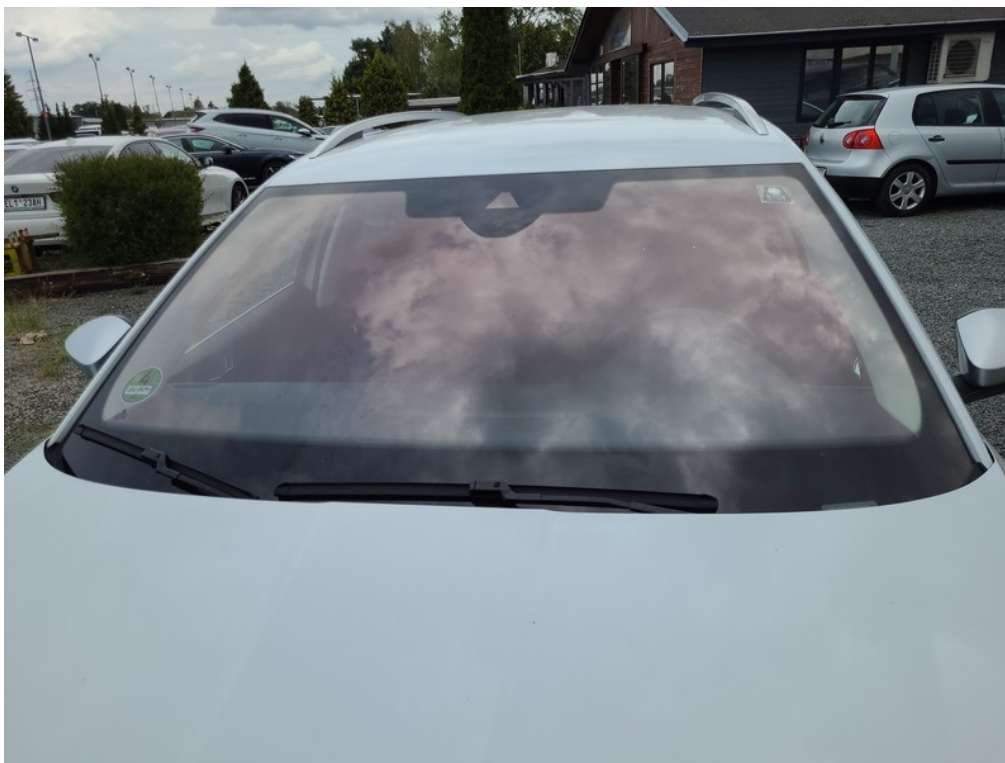
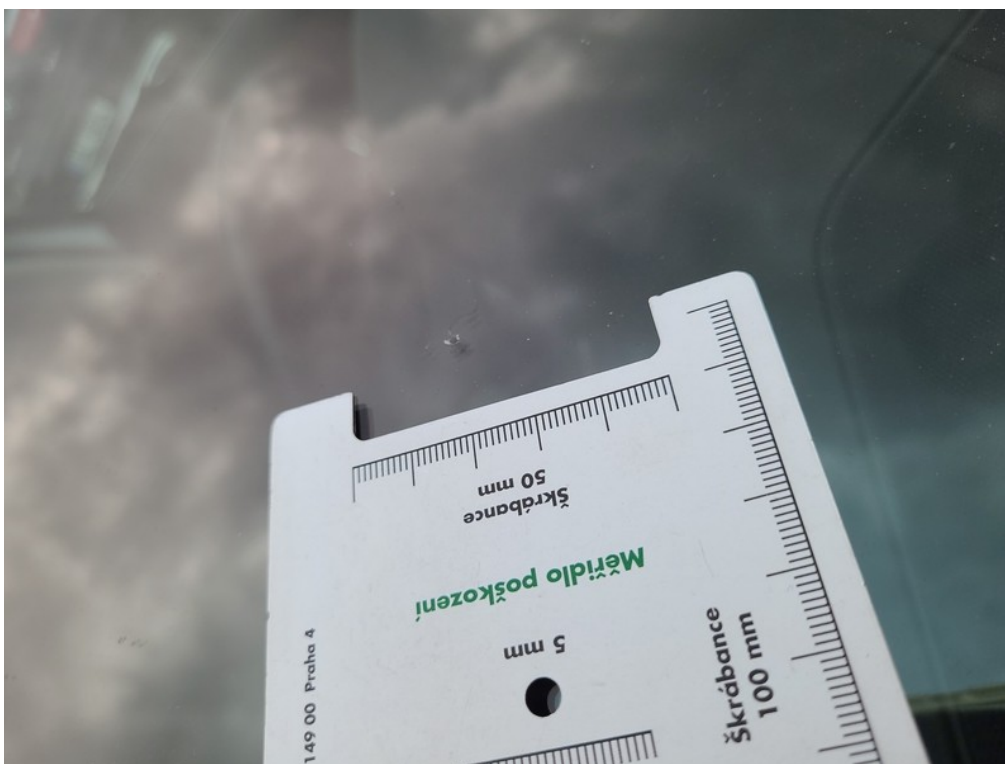
**2 Čelní sklo - Štěp**  
Umístění:

Poznámka: 3x po opravě  
certifikát

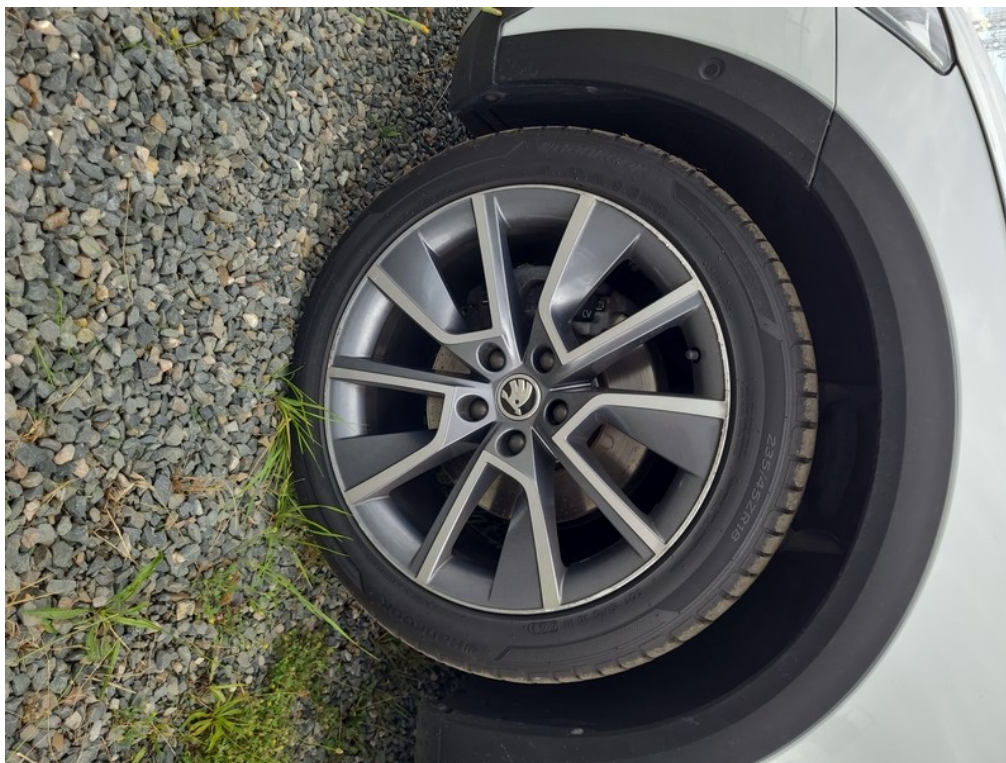
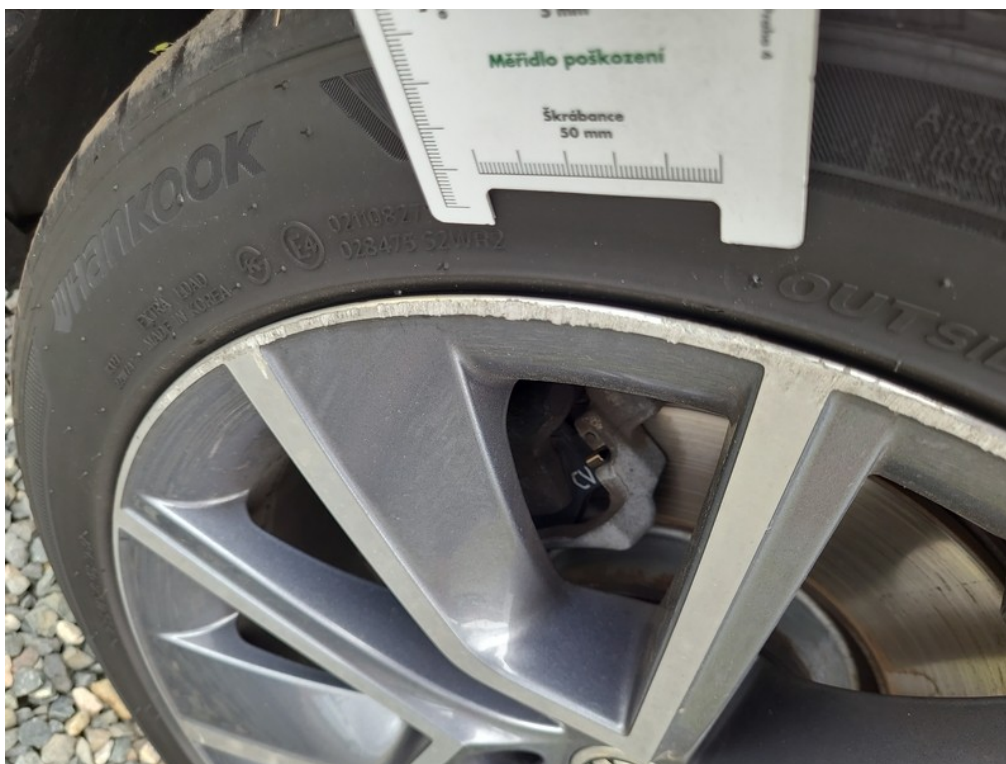
**3 Disk LP kola - Škrábance**  
Umístění:

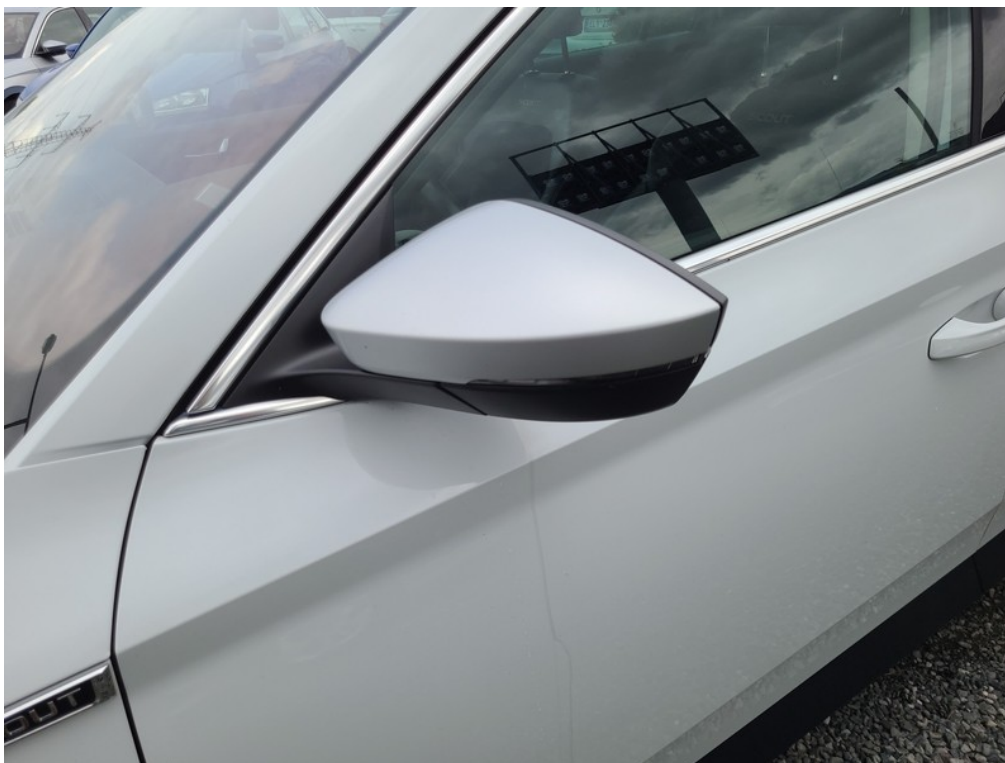
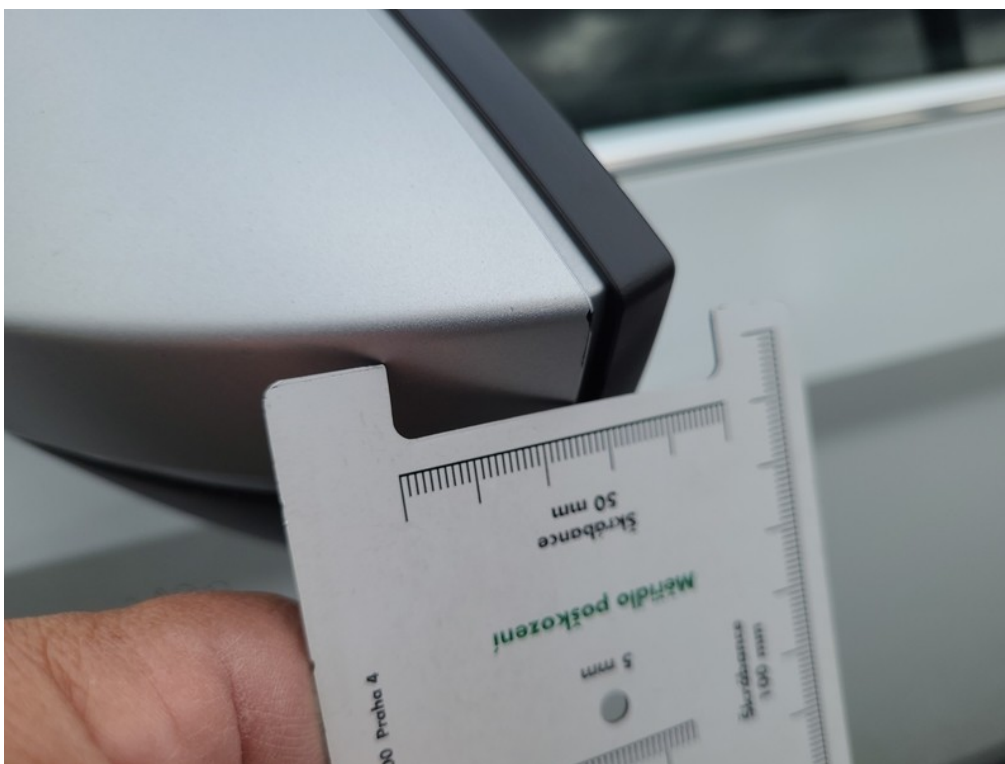
**4 Kryt L zpětného zrcátka - Škrábance**  
Umístění: Exteriér (vnější prostor)

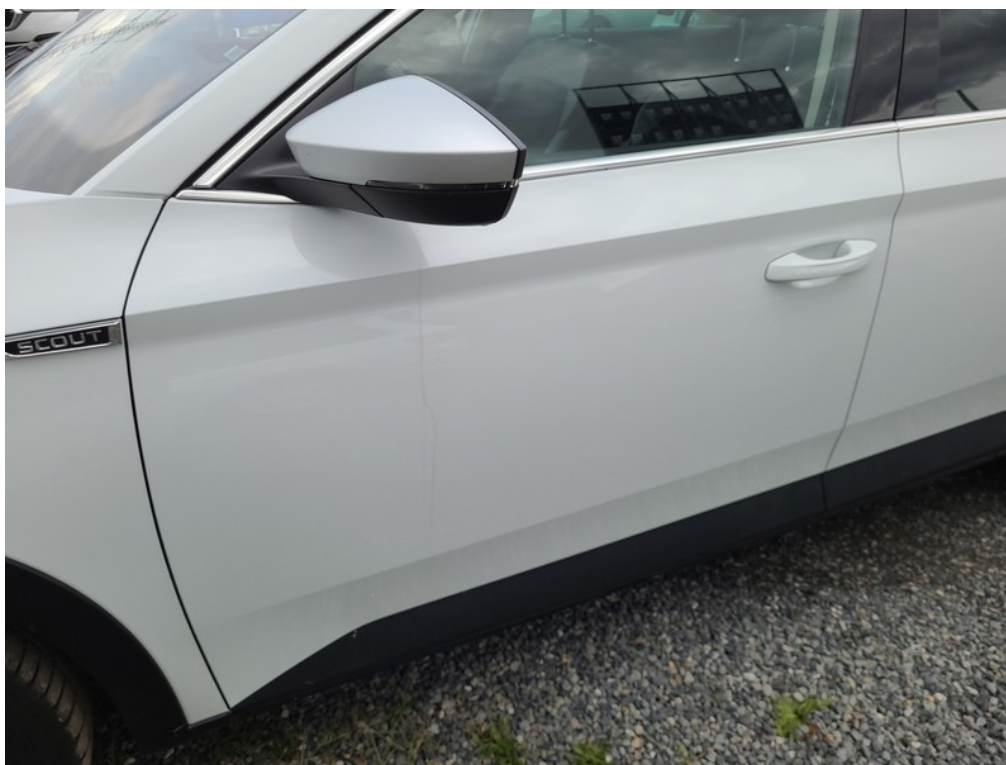
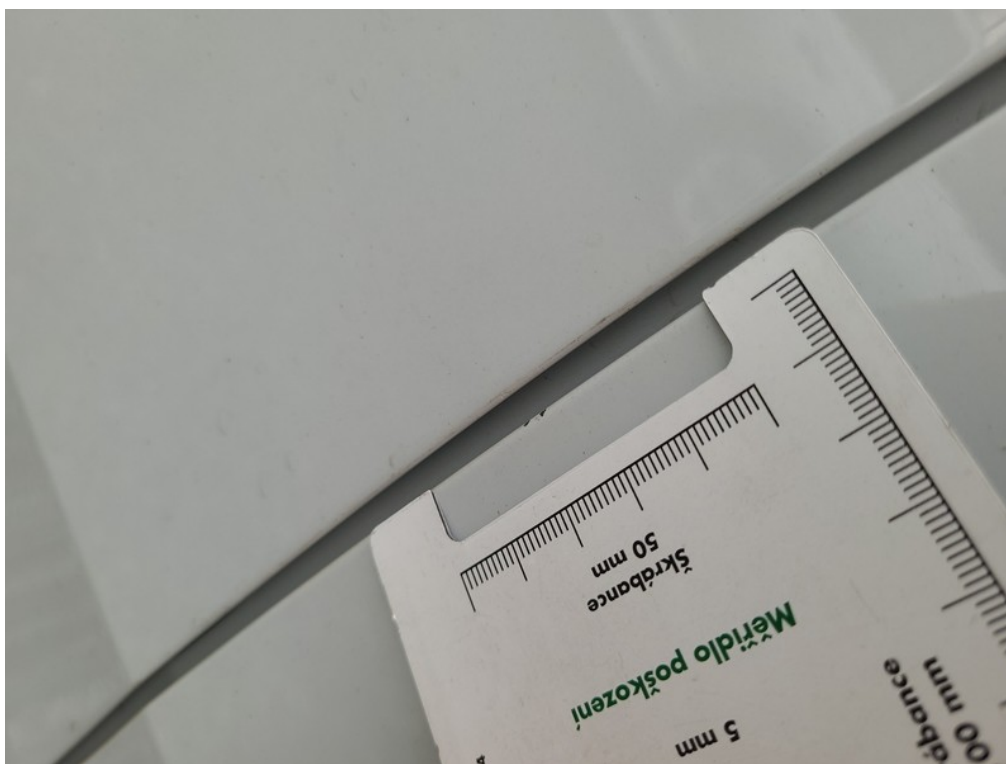
**5 Dveře přední levé - Škrábance**  
Umístění:

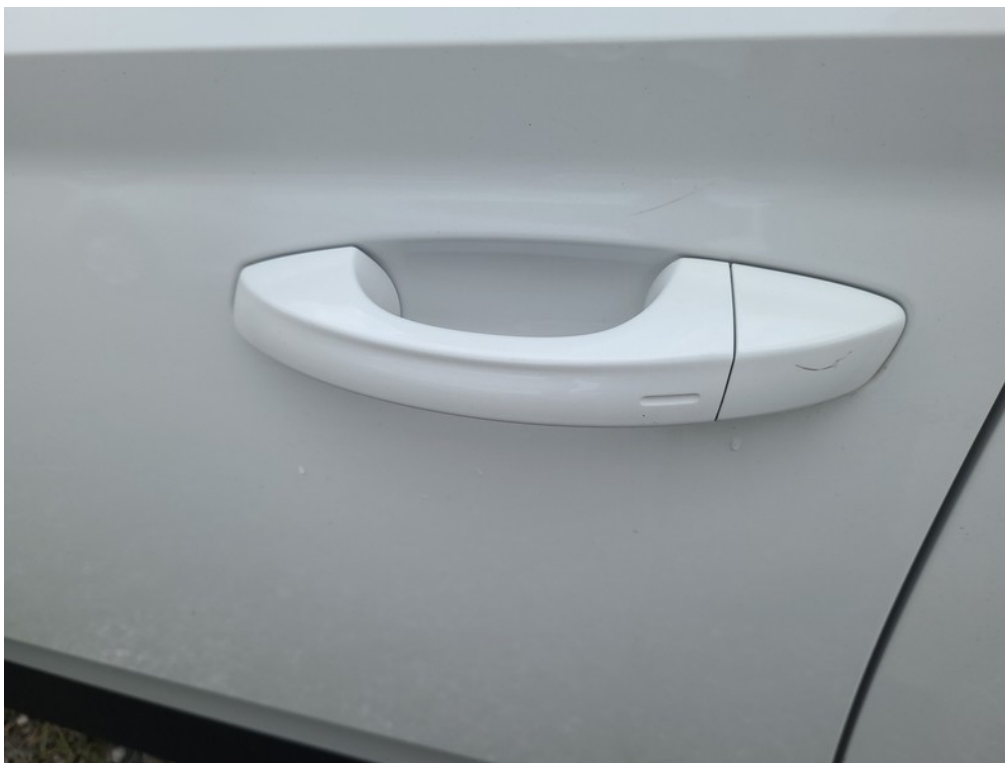
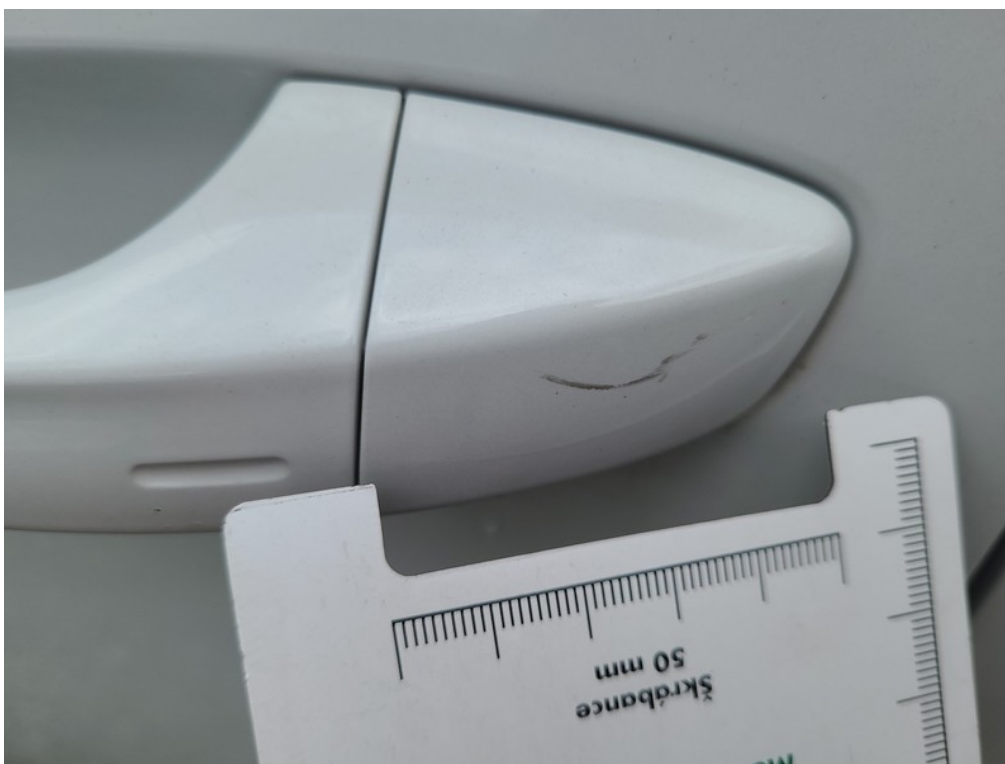
**6 Madlo kliky LP dveří - Škrábance**  
Umístění: Exteriér (vnější prostor)

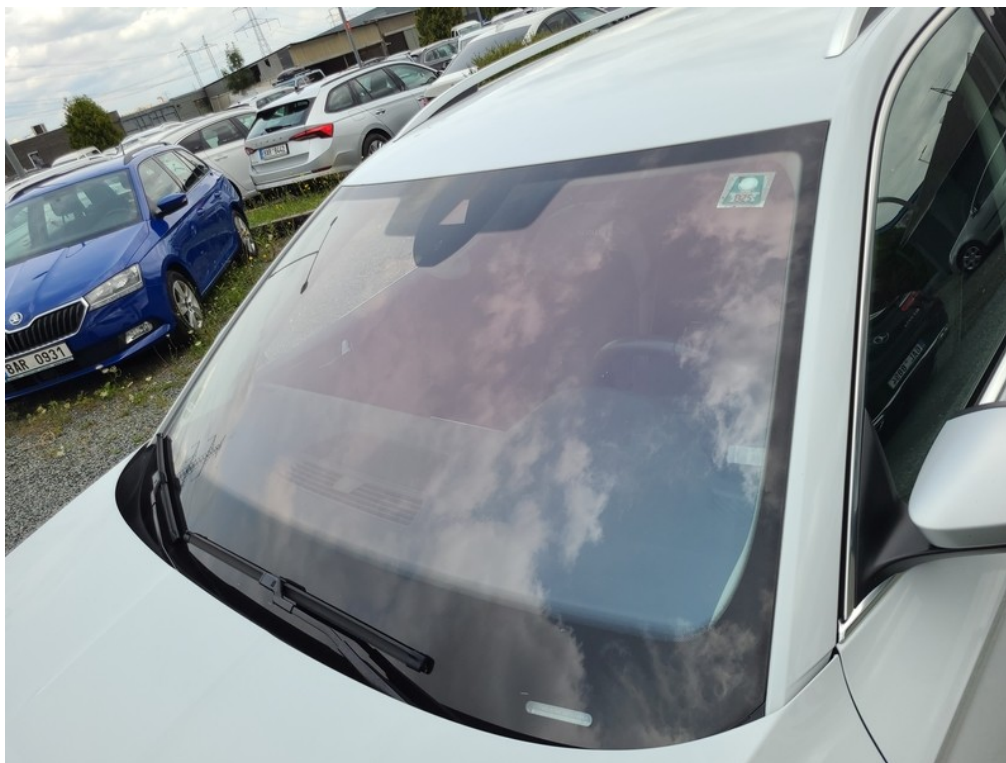
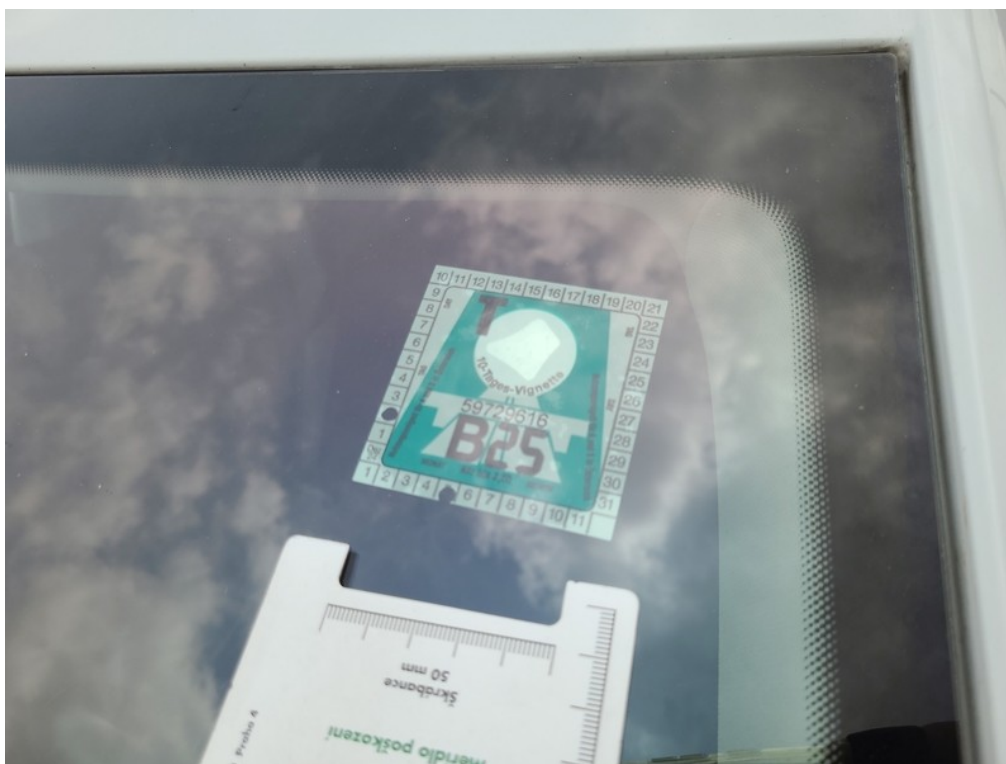
**7 Čelní sklo - Polepy**  
Umístění:

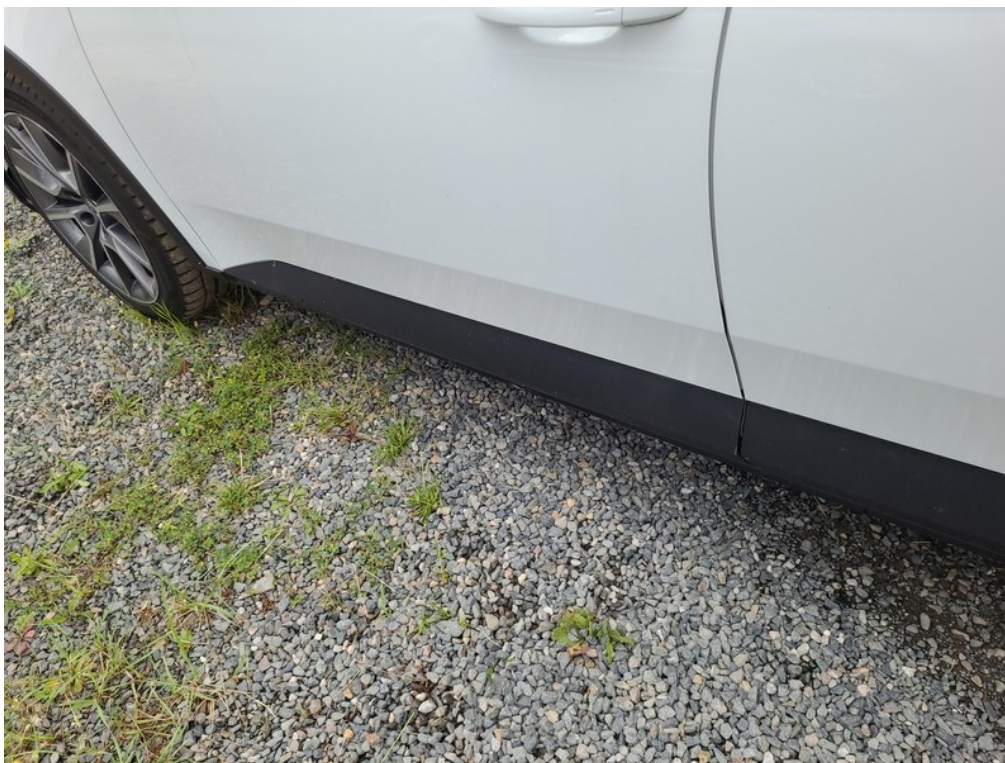
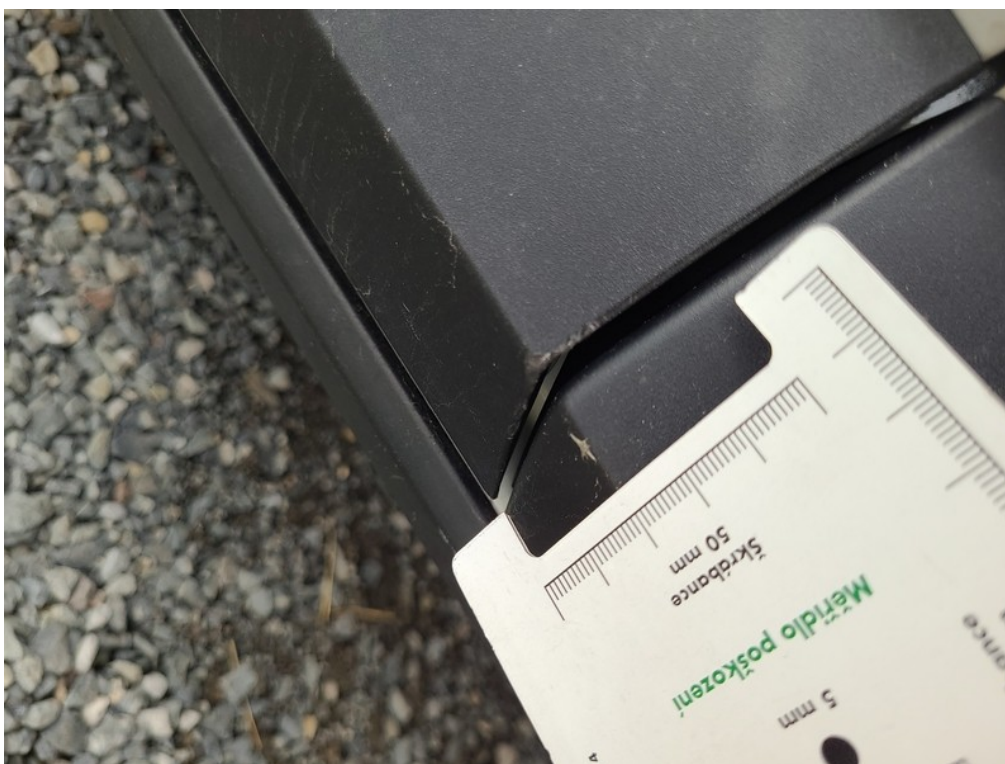
**8 Ozdobná lišta LP dveří spodní - Škrábance**  
Umístění: Exteriér (vnější prostor)

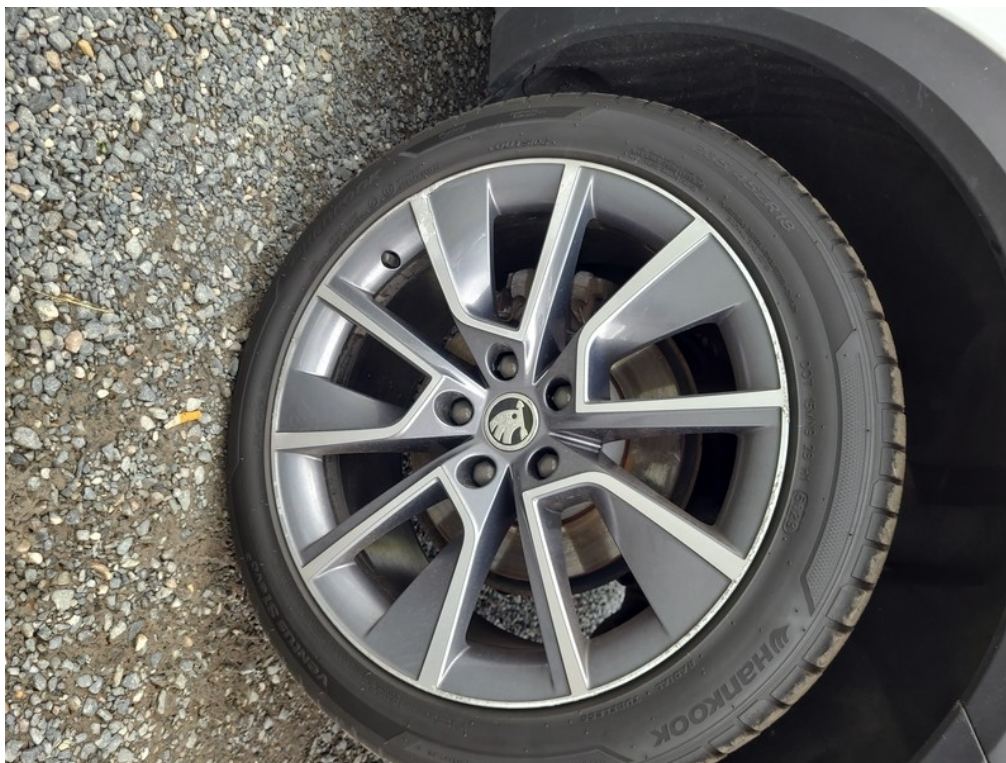
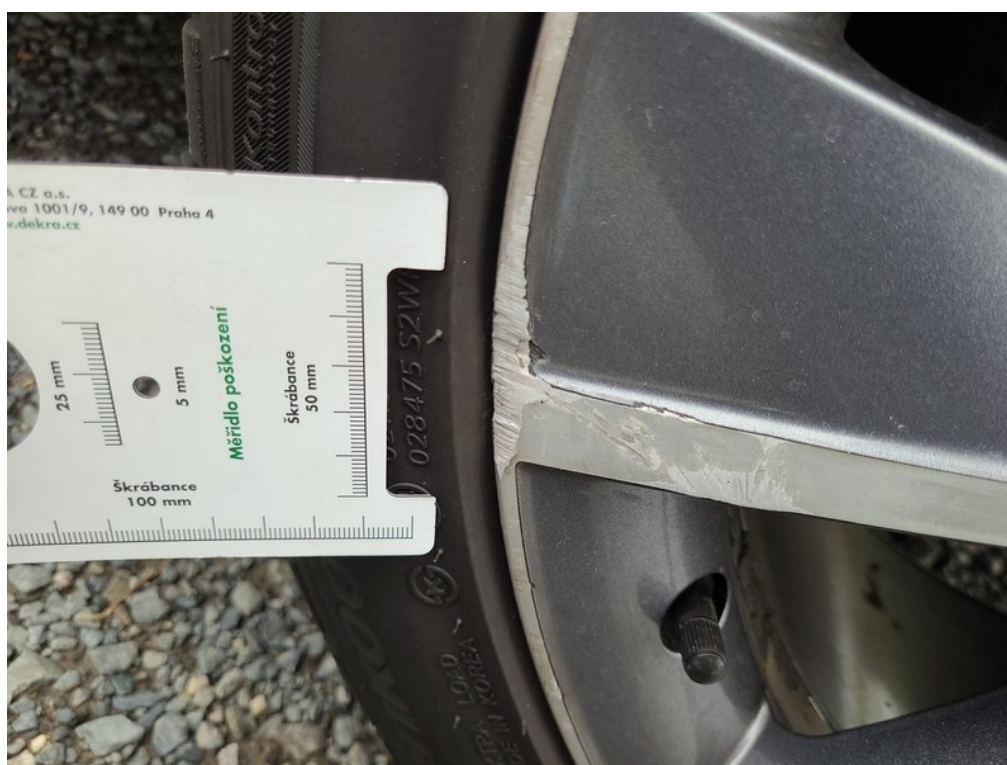
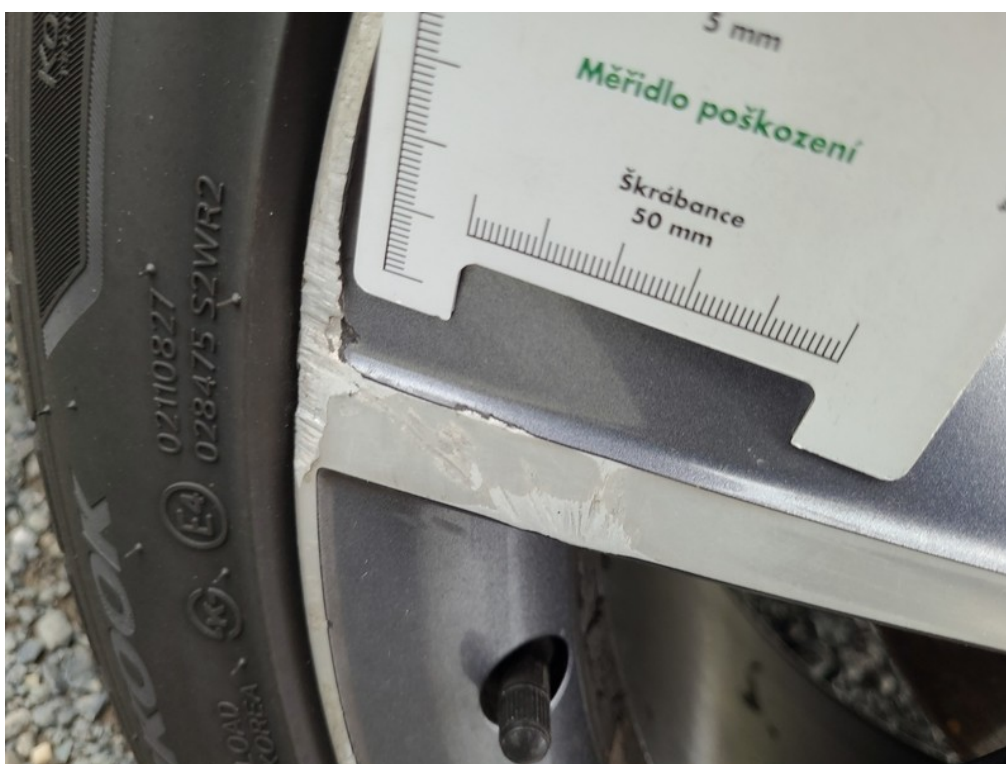
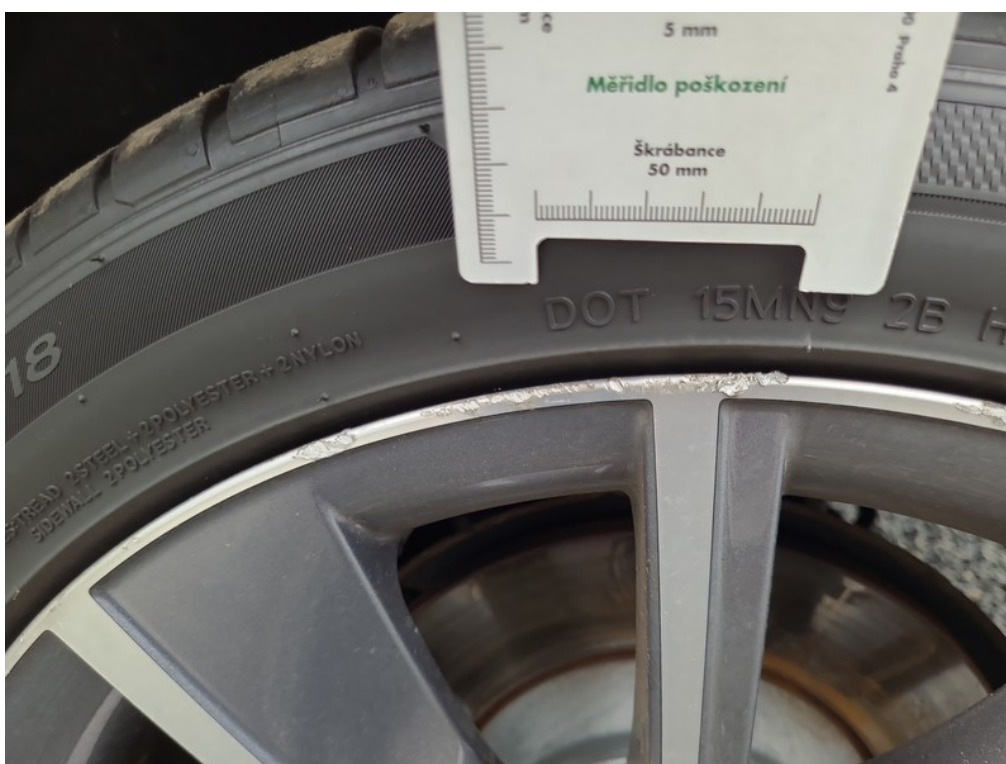
**9 Disk LZ kola - Škrábance**  
Umístění:

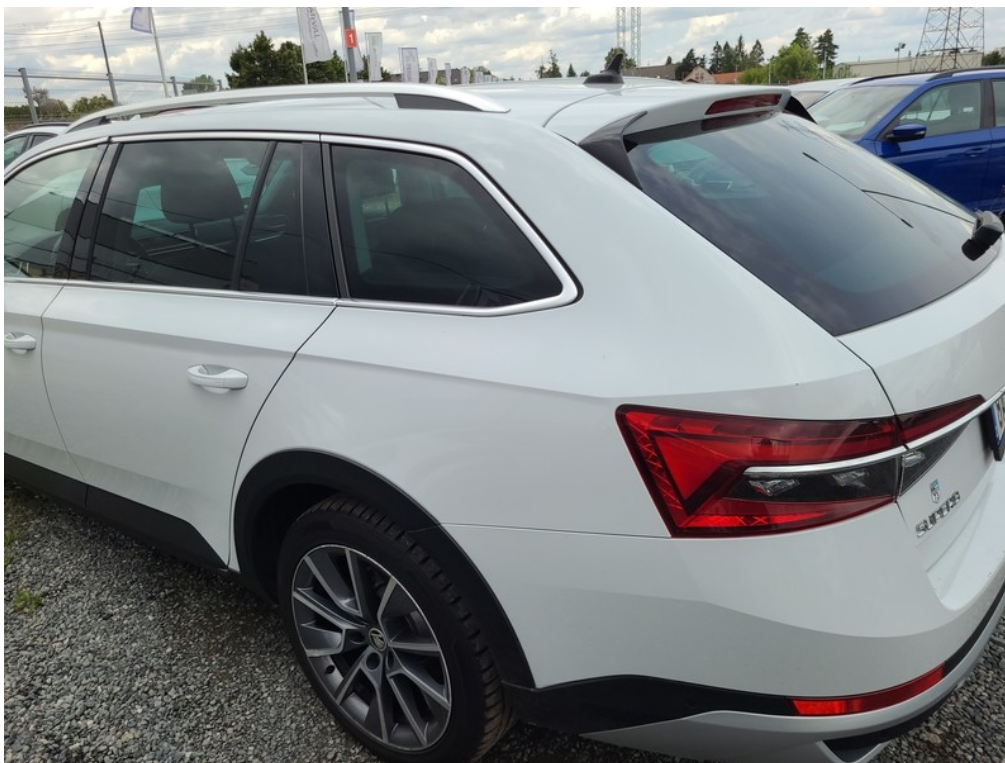
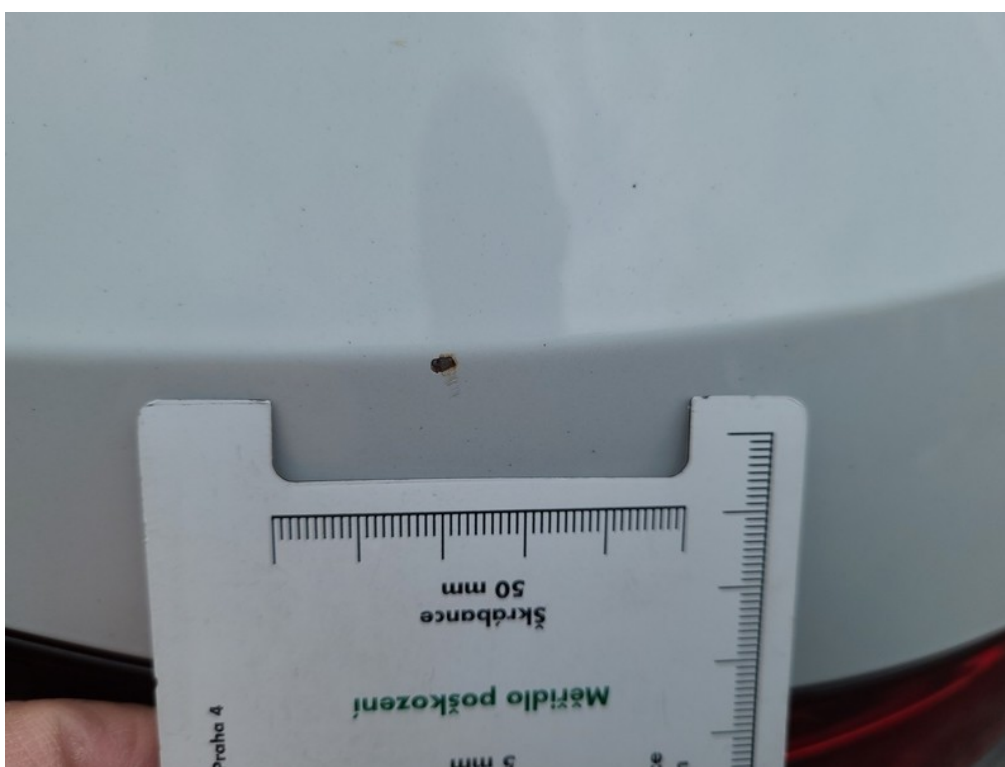
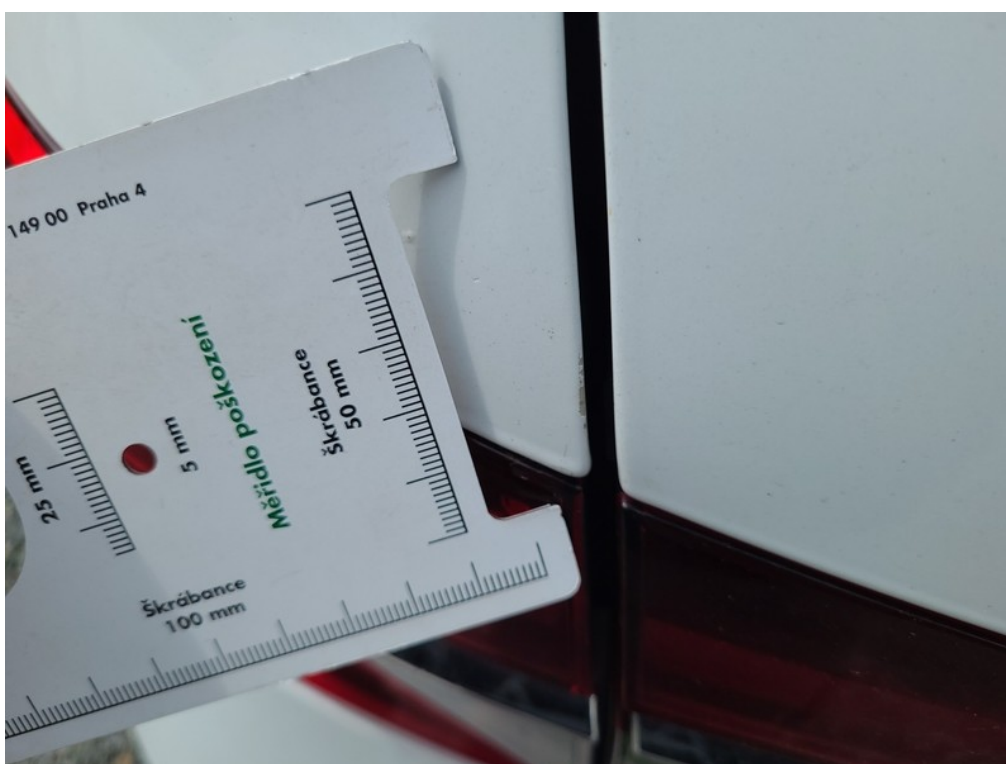
**10** Bočnice zadní levá - Koroze  
Umístění:

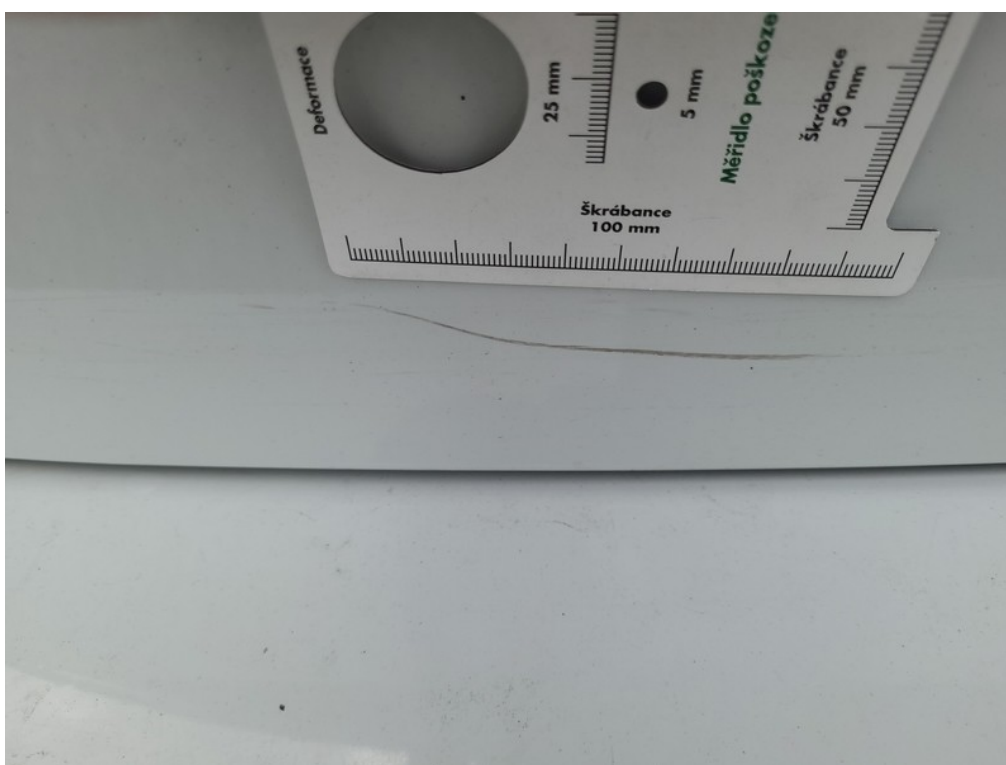
**11 Víko zavazadlového prostoru - Škrábance**  
Umístění: Exteriér (vnější prostor)

Poznámka: Částečně rozleštitelné
