**DEKRA CZ a.s.**

**ARVAL CZ s.r.o.**

**ÚDAJE O VOZIDLE**

## SEZNAM POŠKOZENÍ

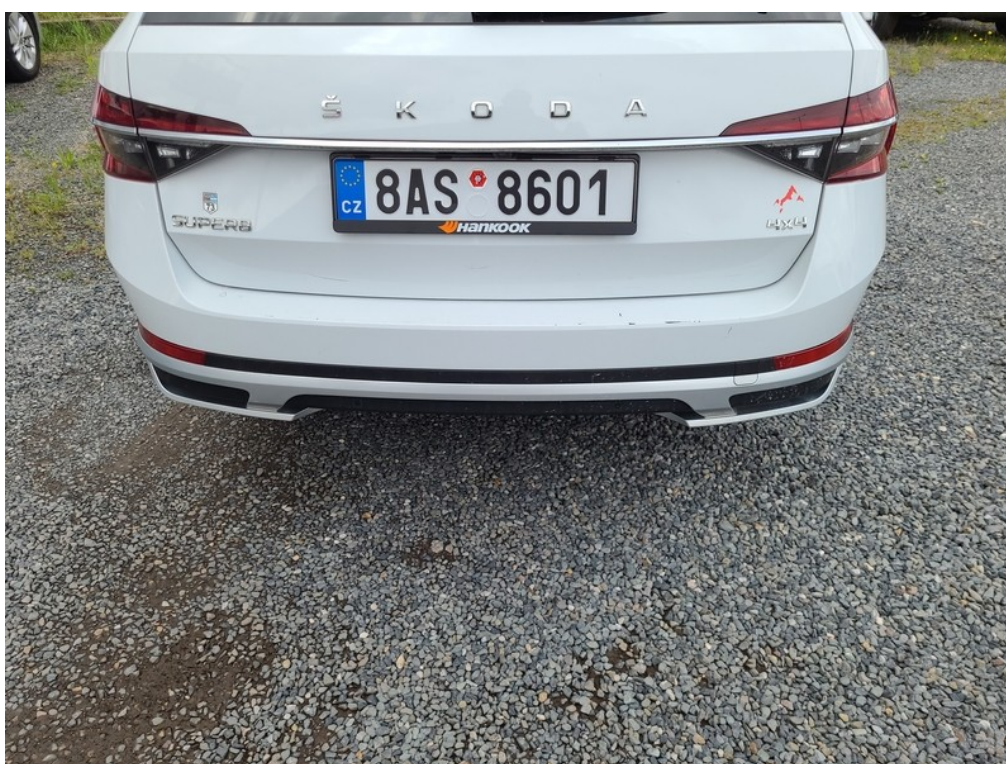
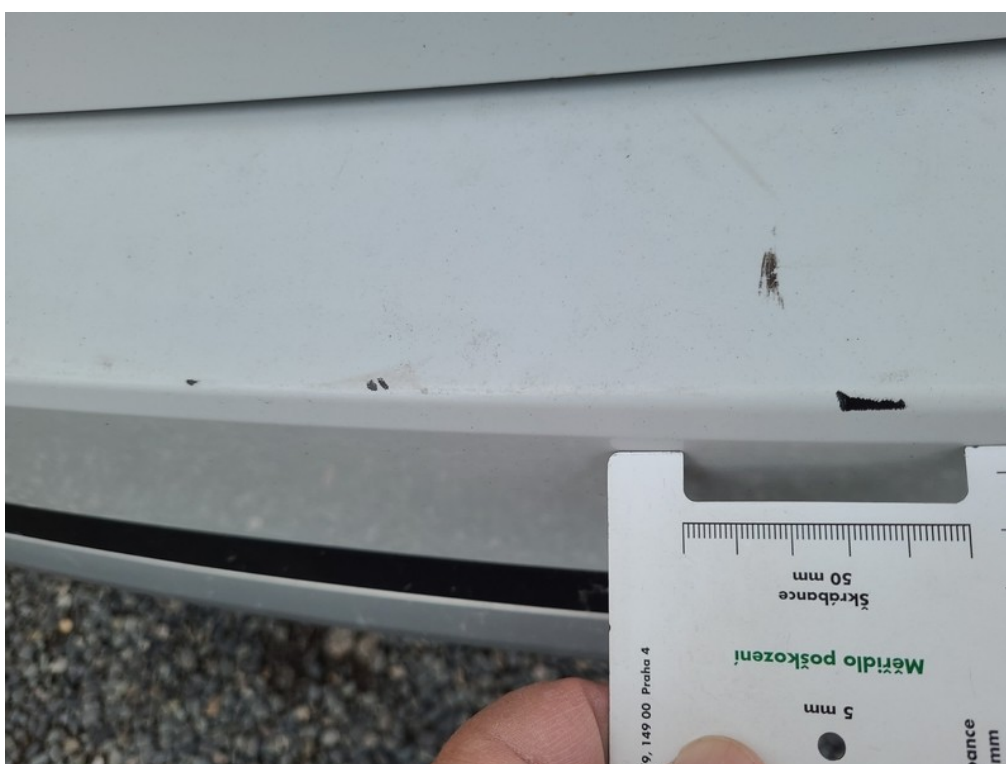
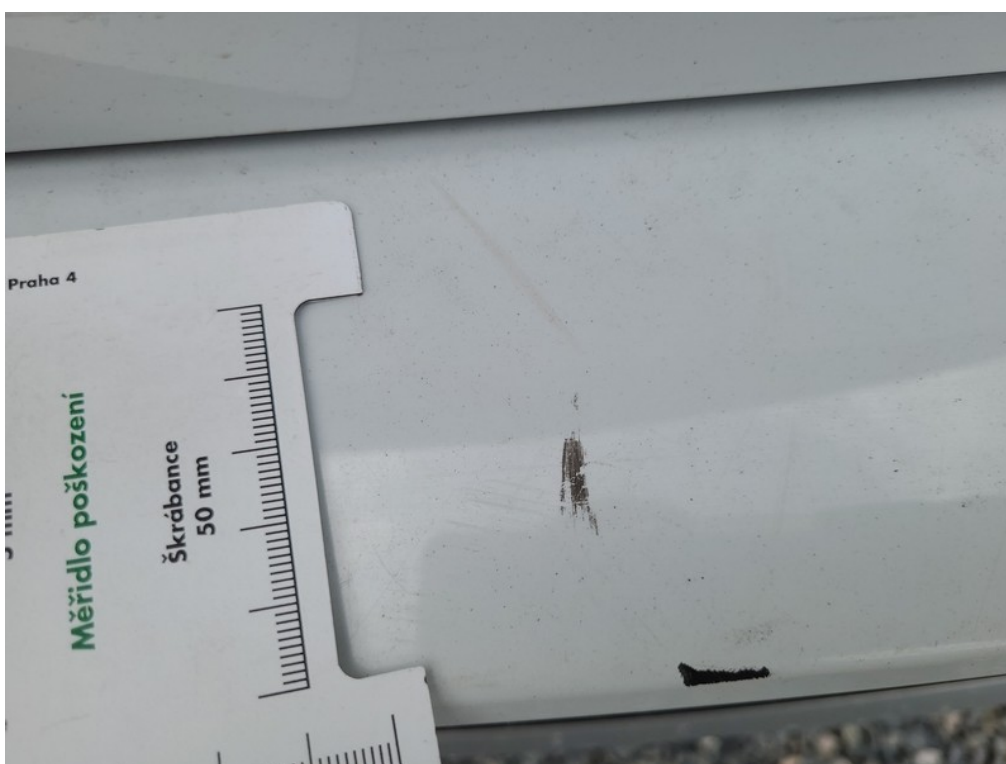
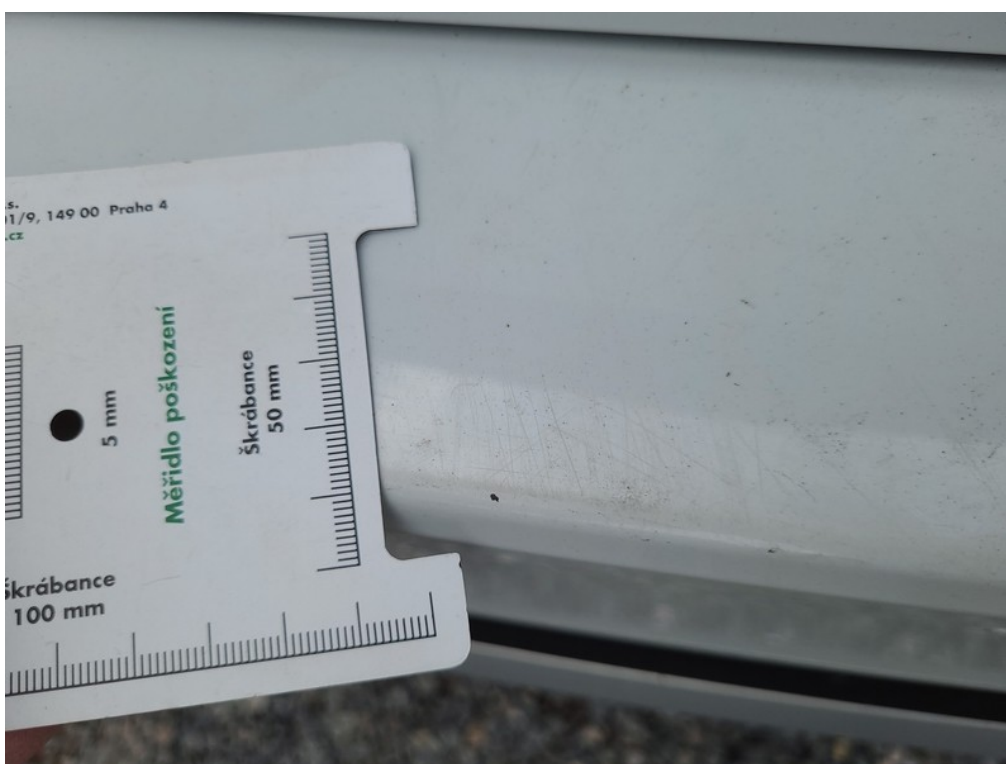
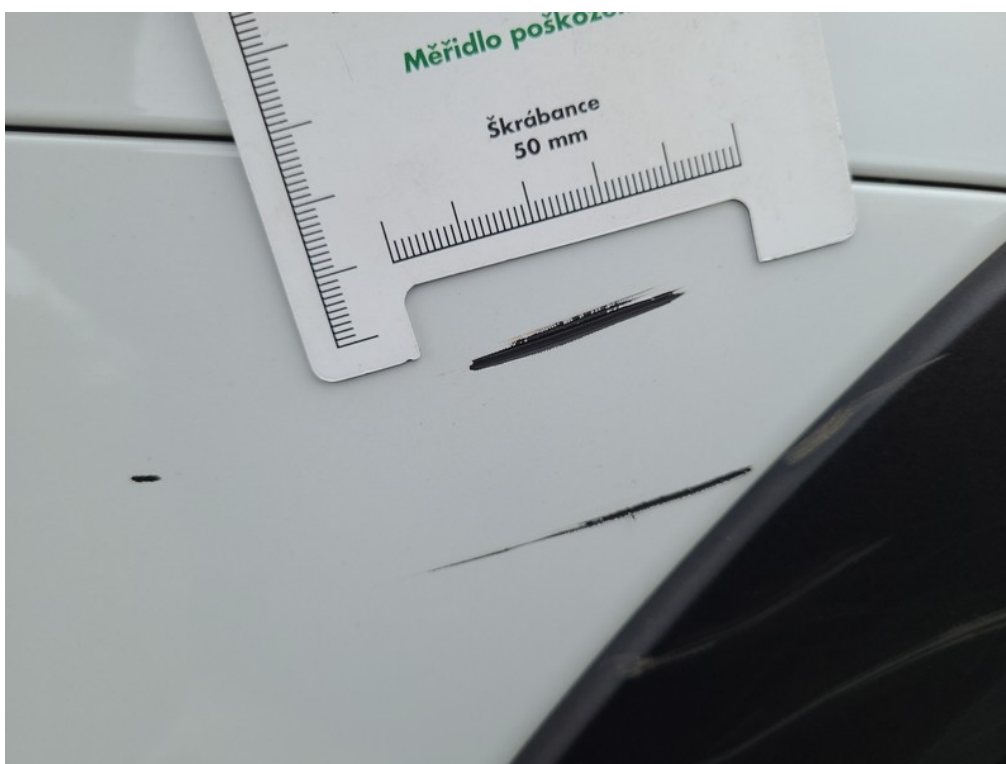
12 **Zadní nárazník - Škrábance**  
Umístění:

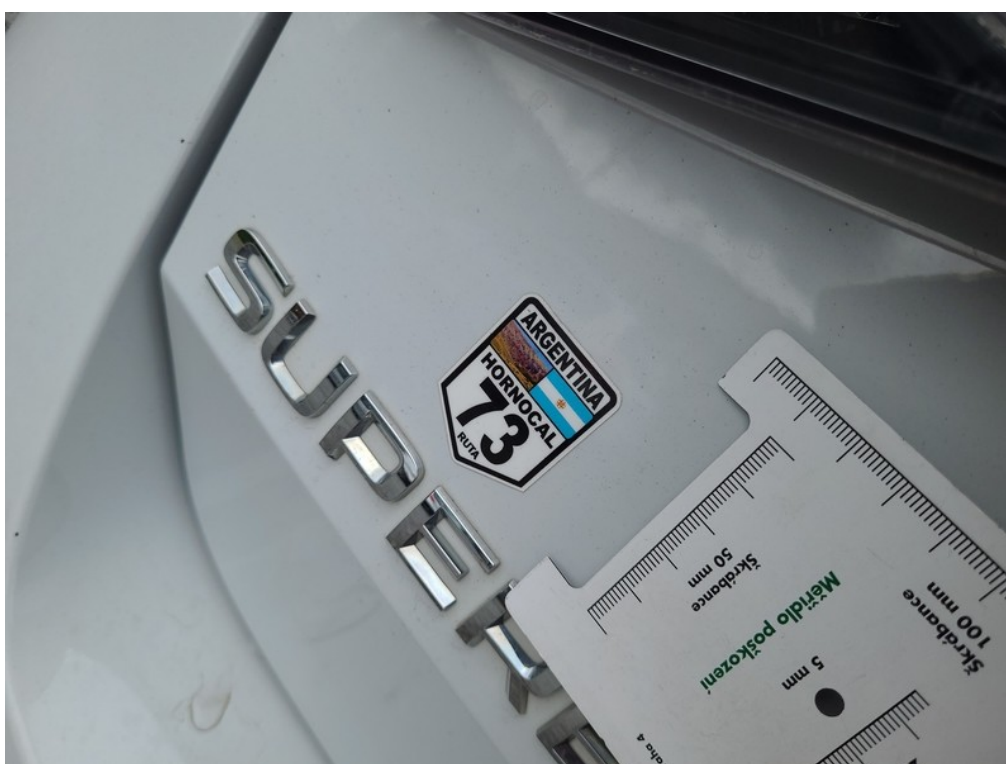
**13** Viko zavazadlového prostoru - Polepy  
Umístění: Exteriér (vnější prostor)

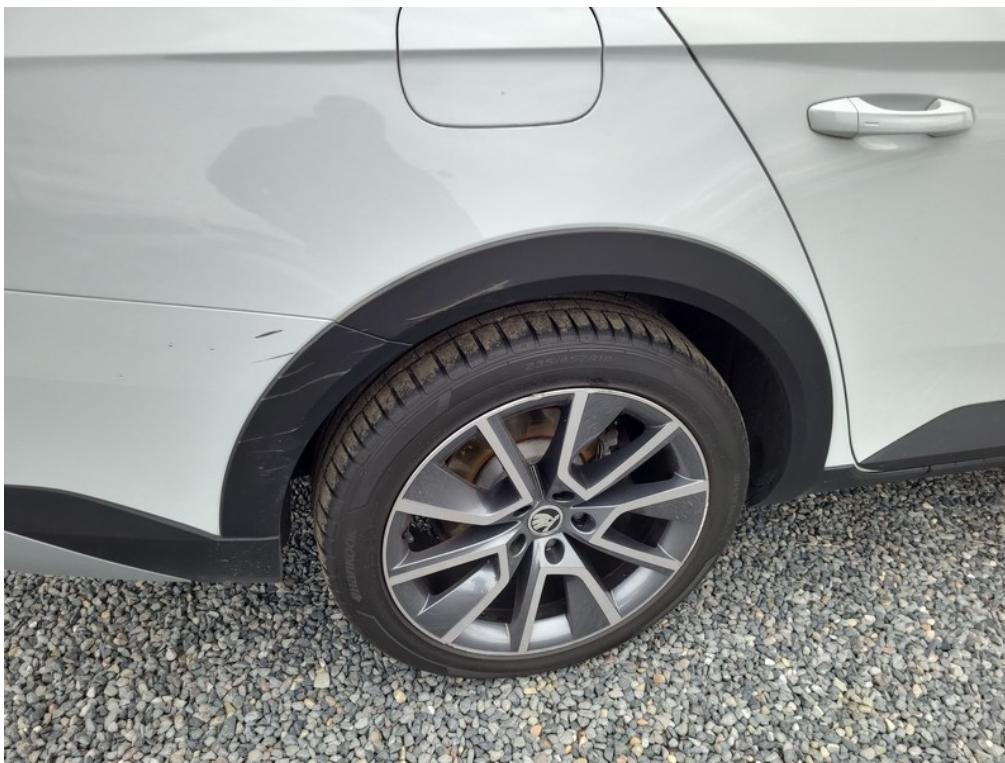
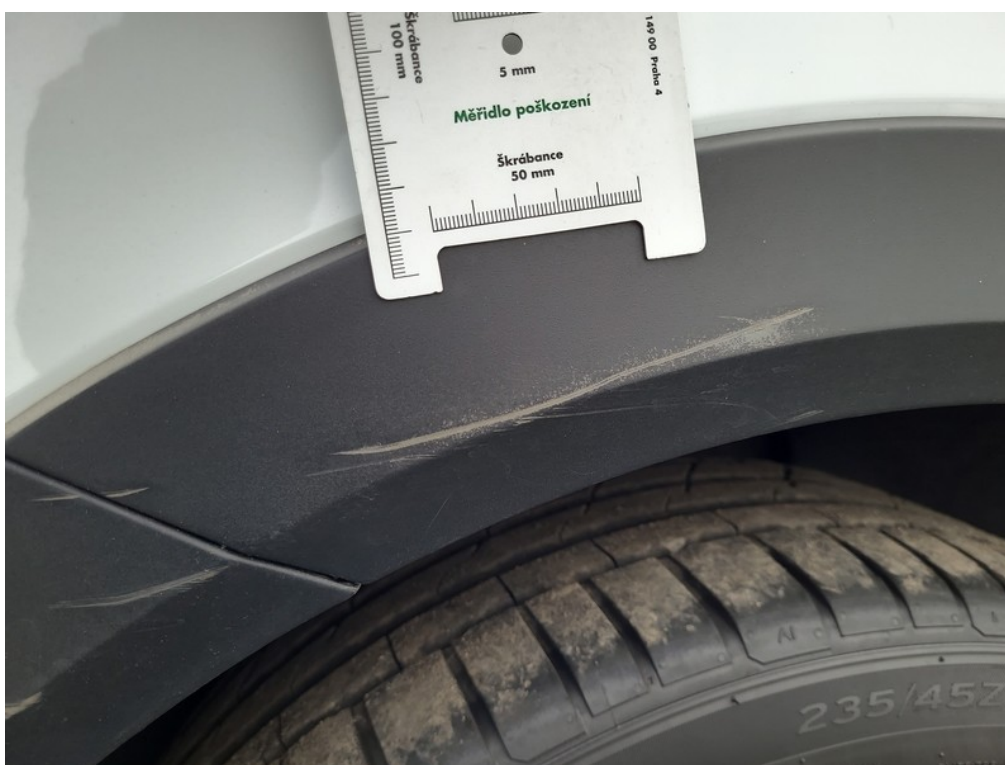
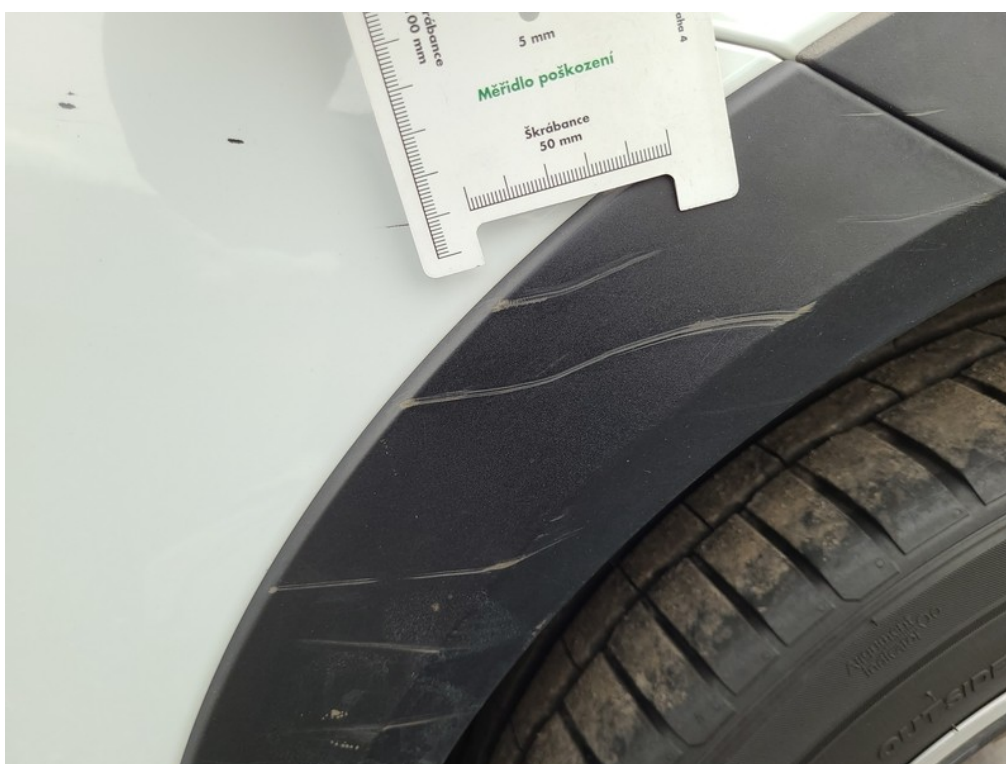
**14** Lem kola PZ bočnice - Škrábance  
Umístění:

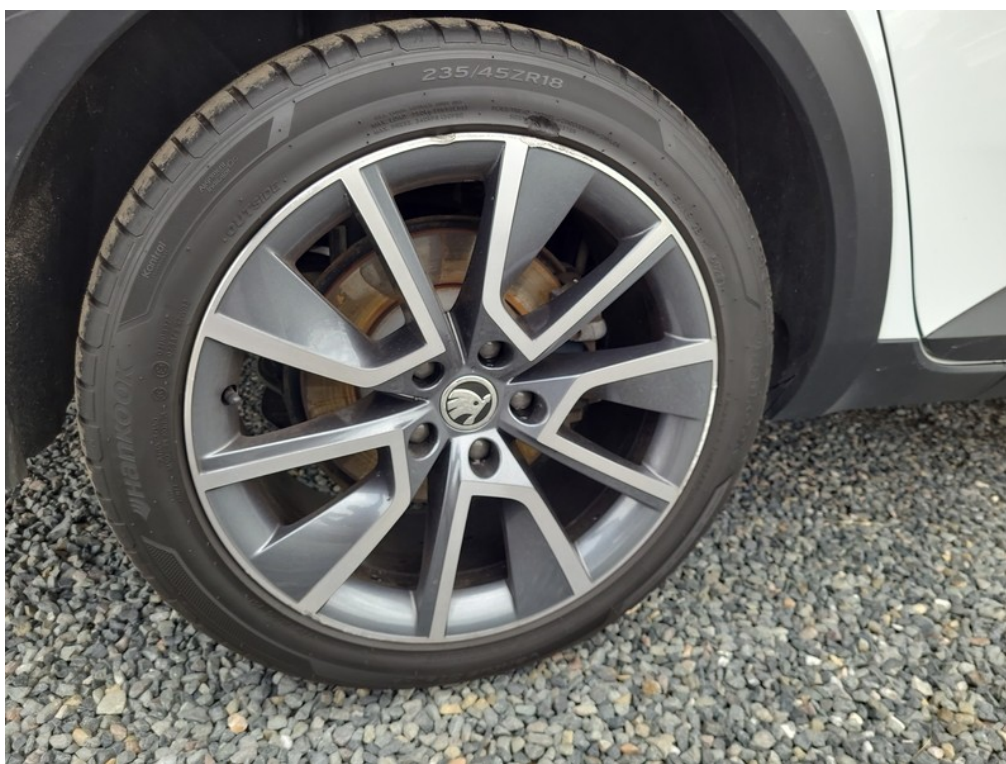
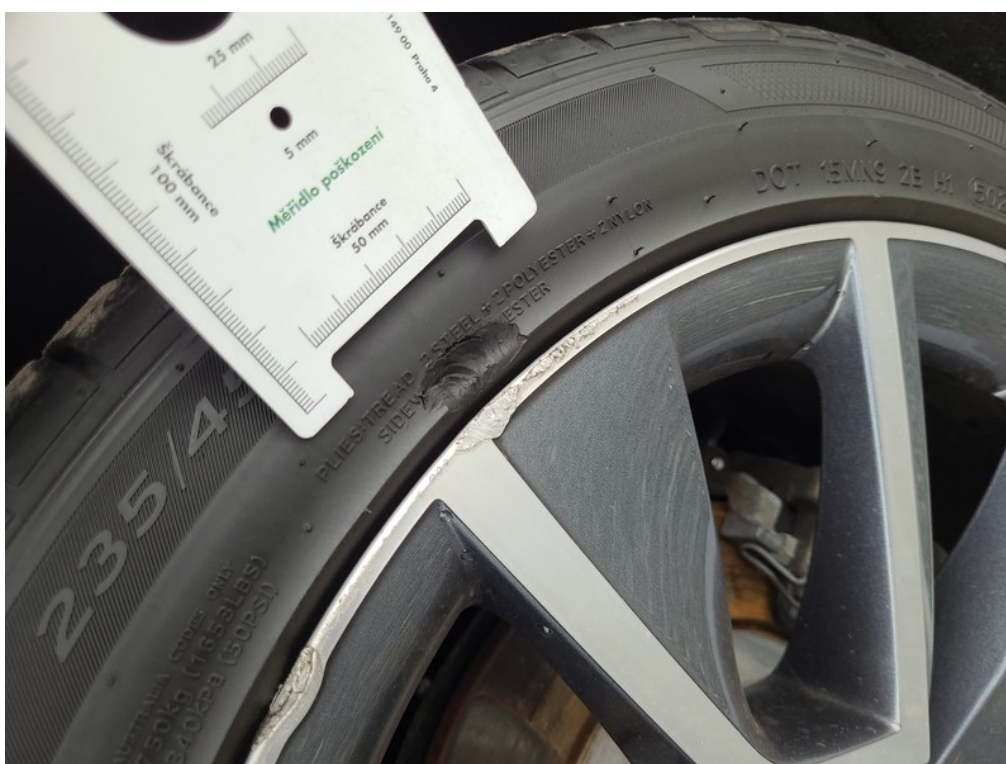
**15** Disk PZ kola - Škrábance  
Umístění:

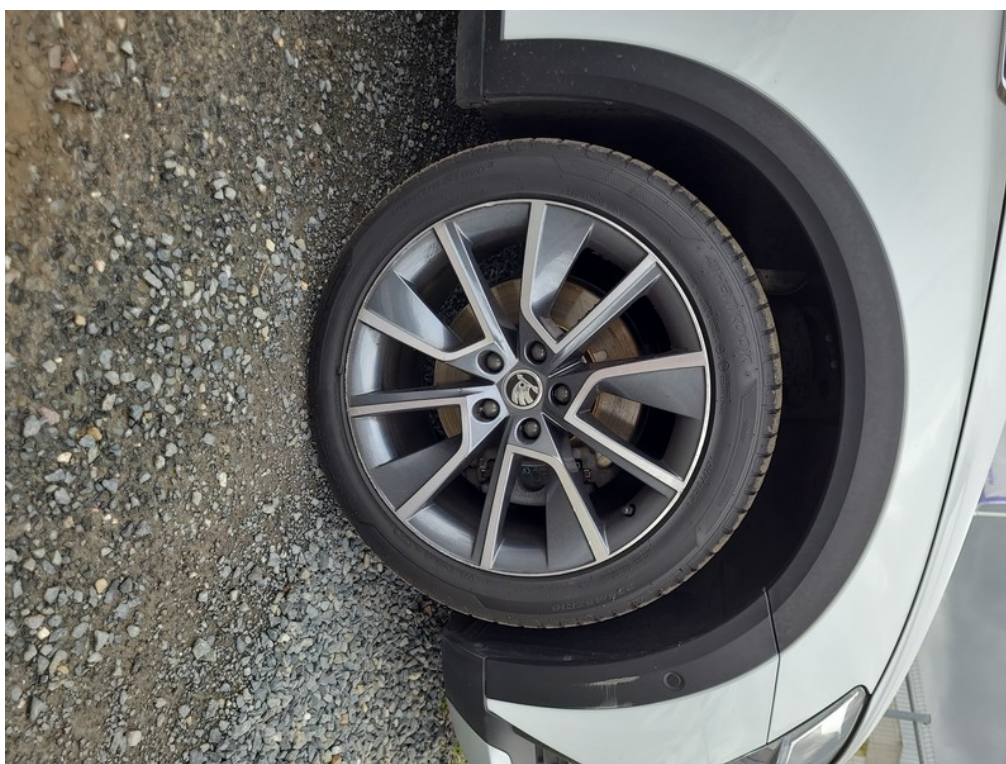
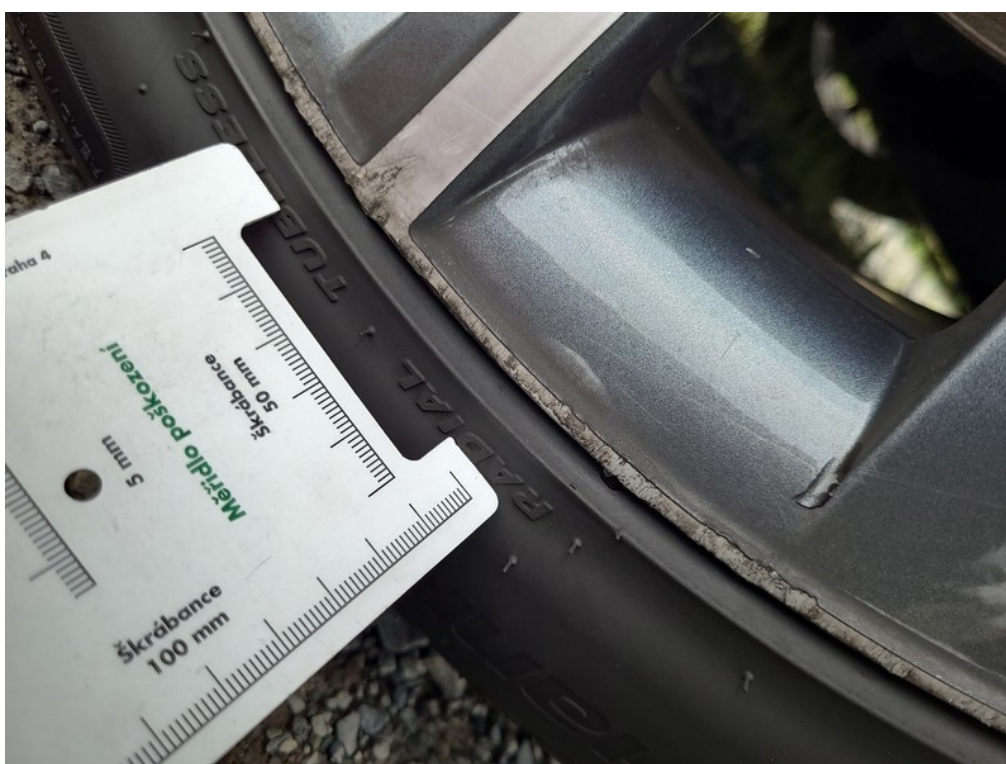
**16** Disk PP kola - Škrábance  
Umístění:

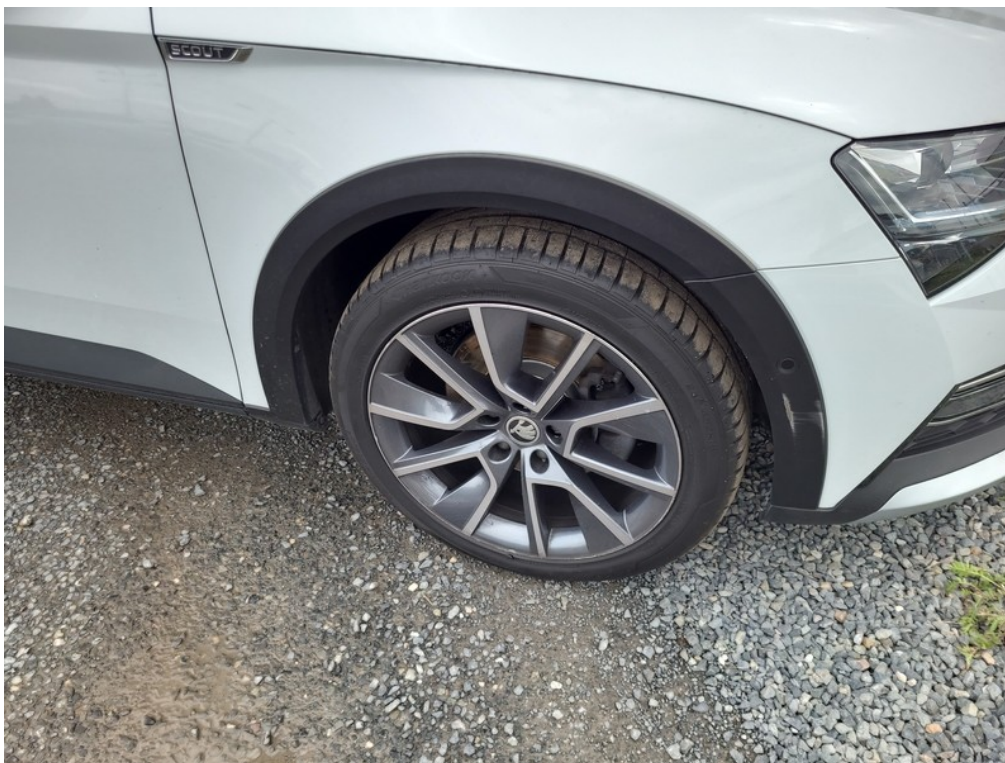
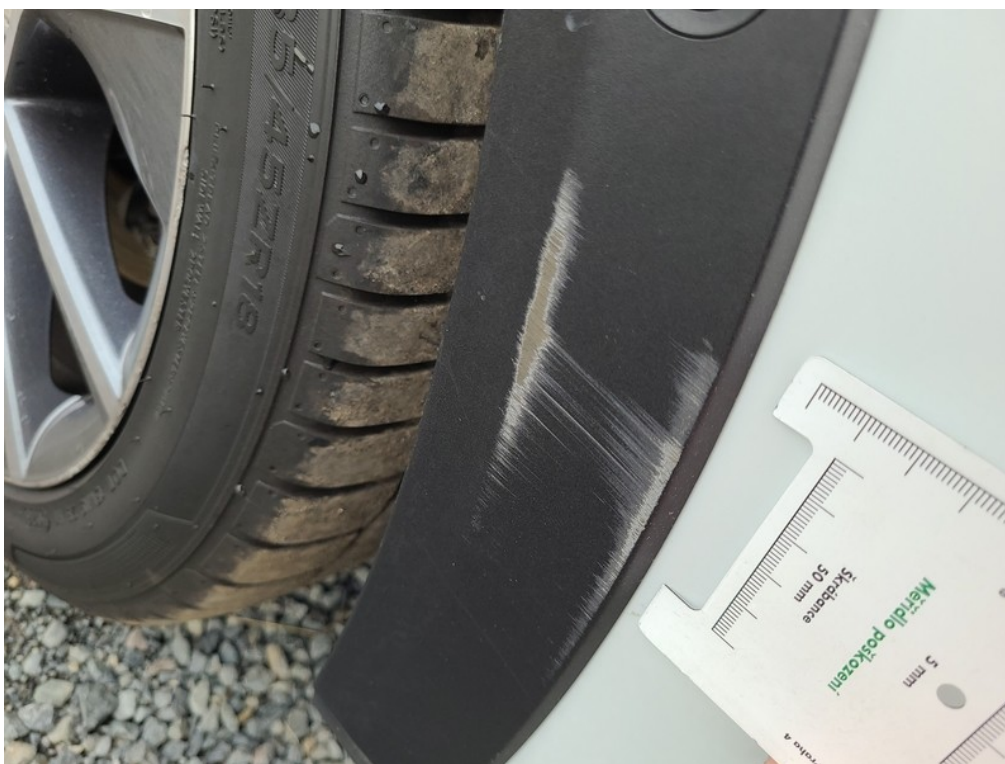
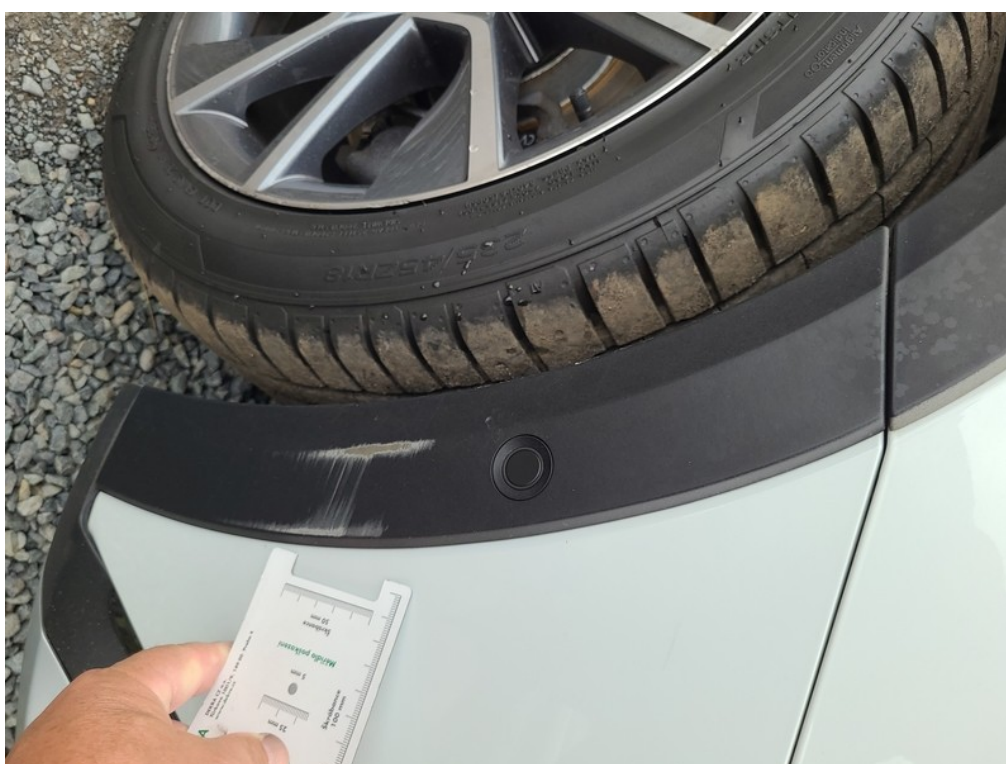
**17** Lem kola PP blatníku - Škrábance

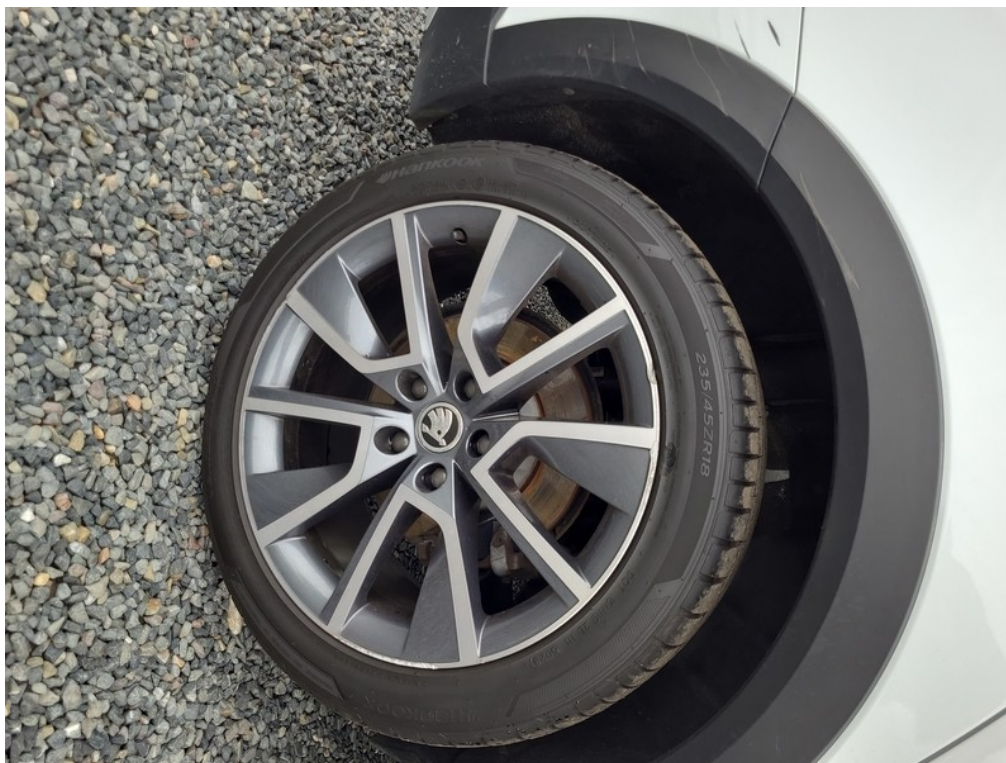
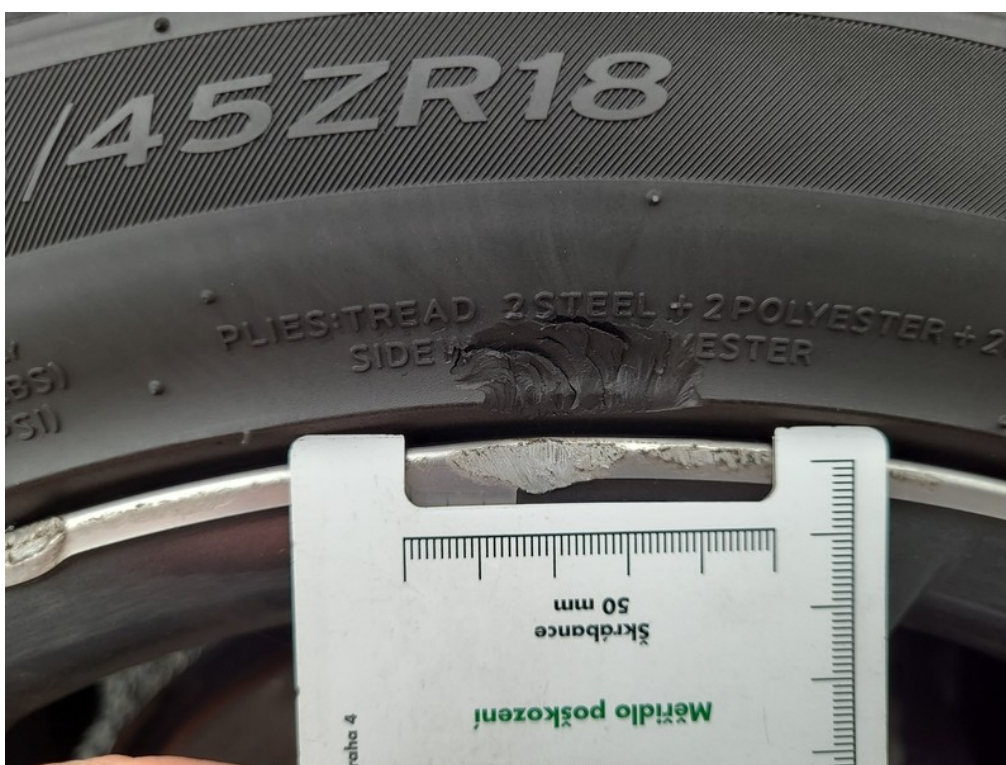
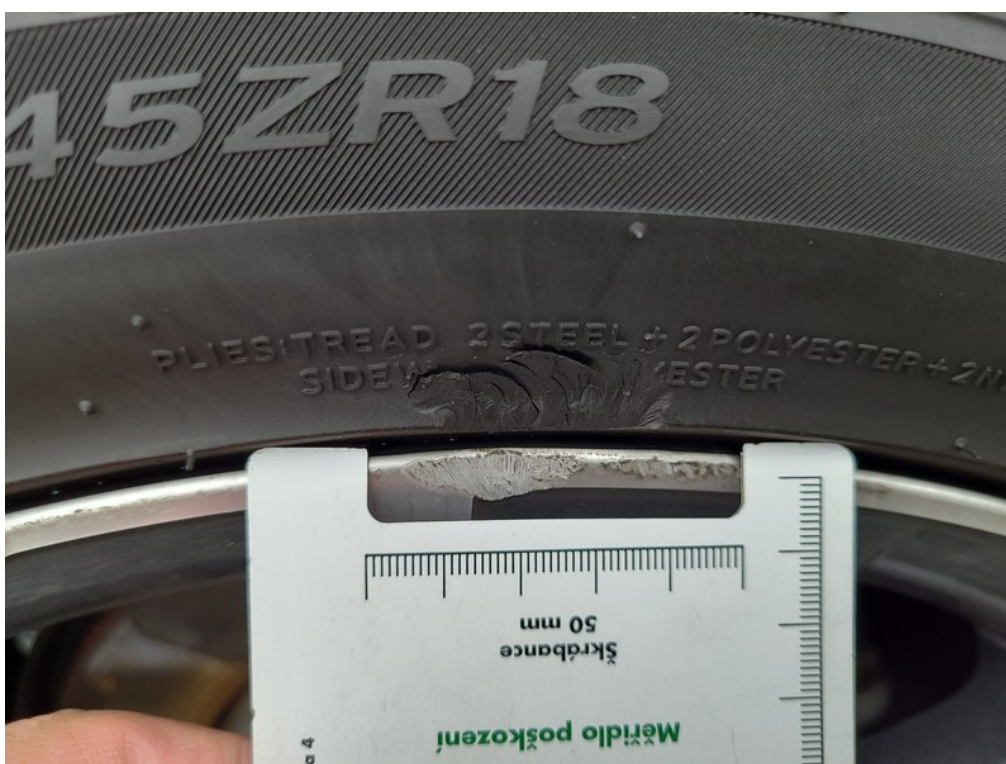
**18** Pneumatika PZ kola - Prasklina

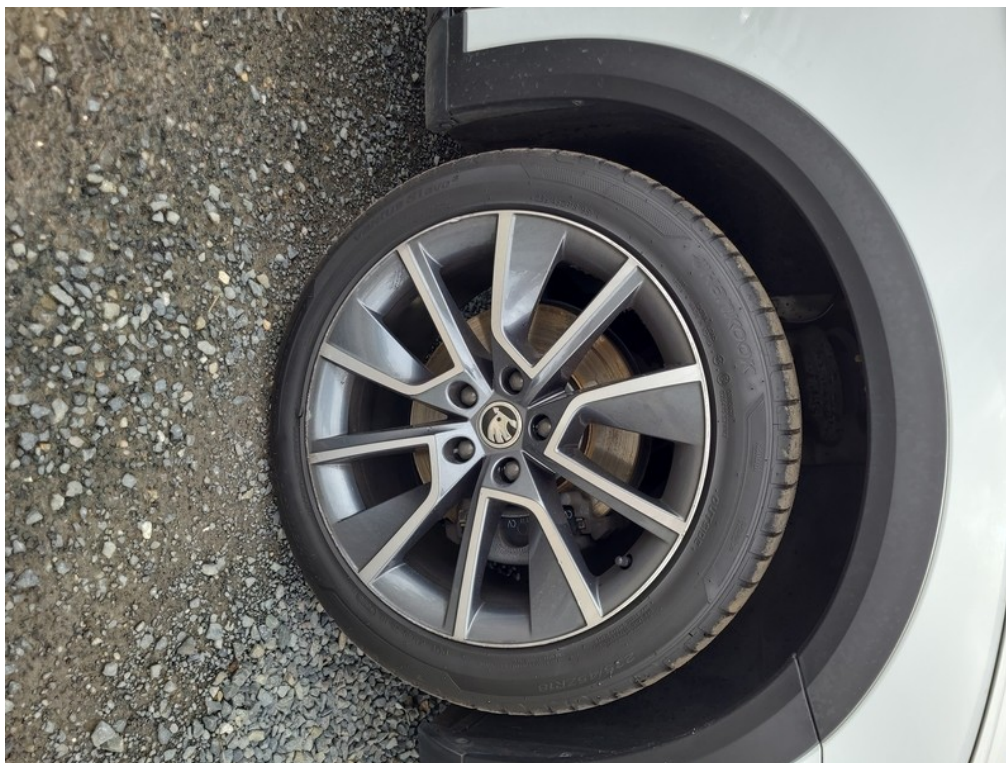
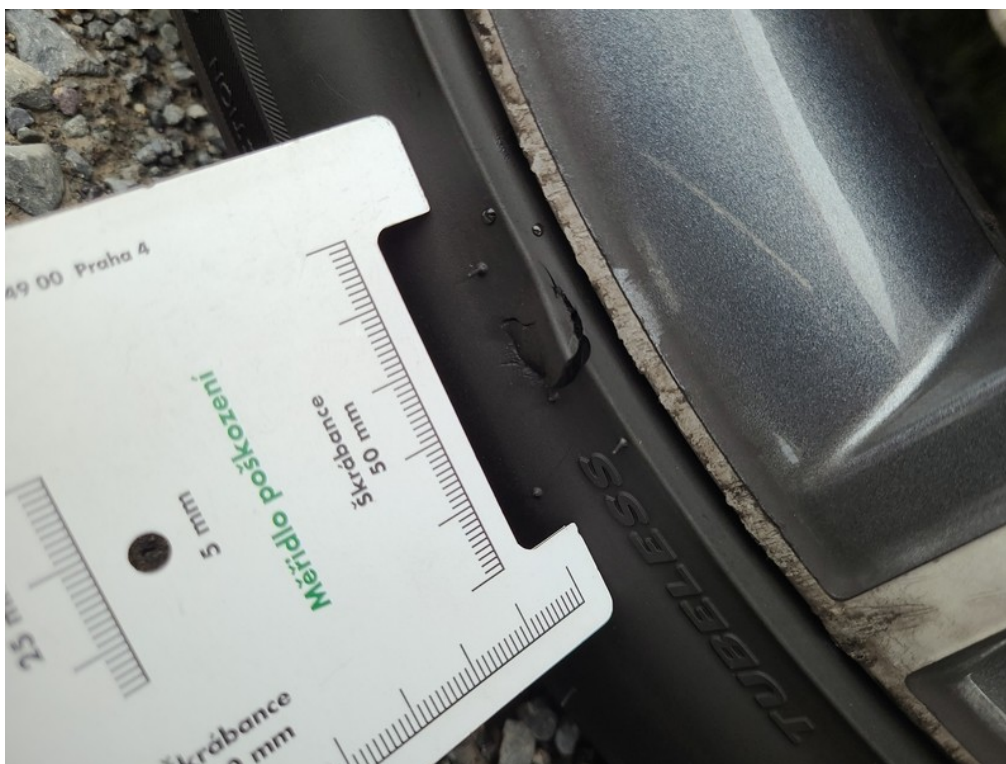
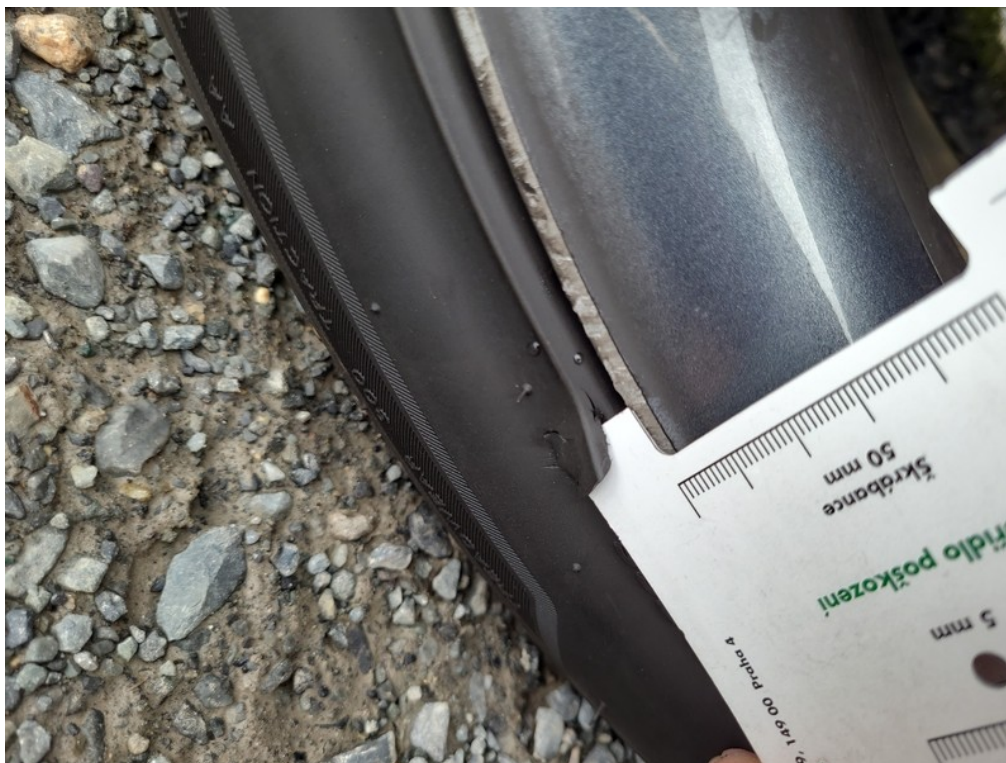
**19** Pneumatika PP kola - Prasklina

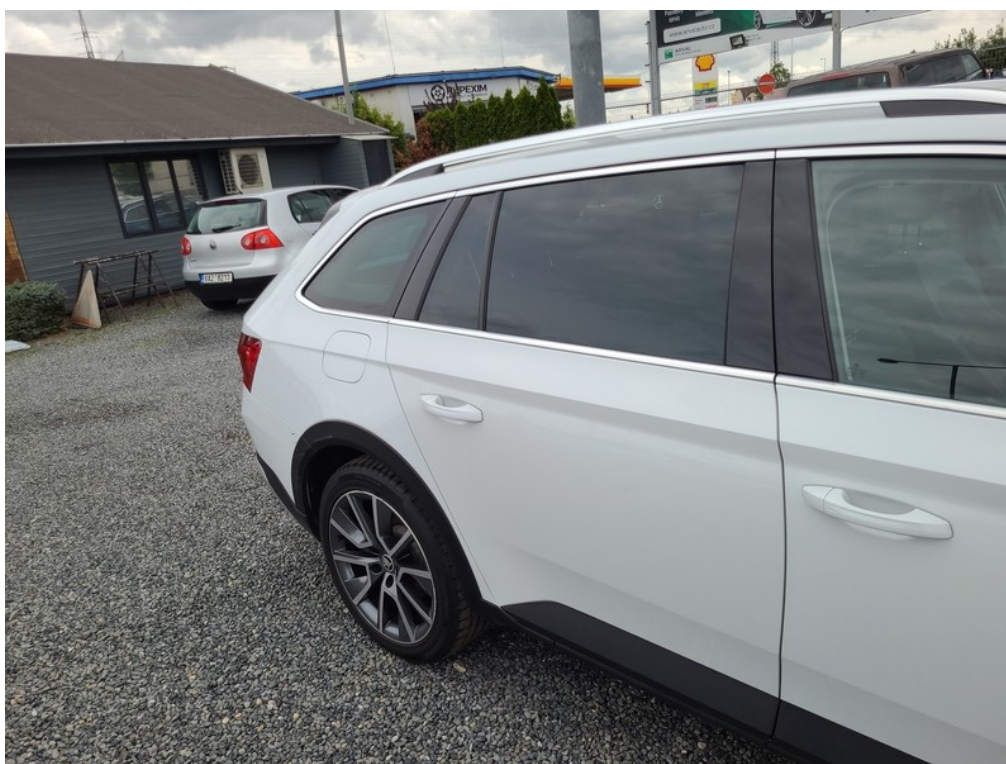
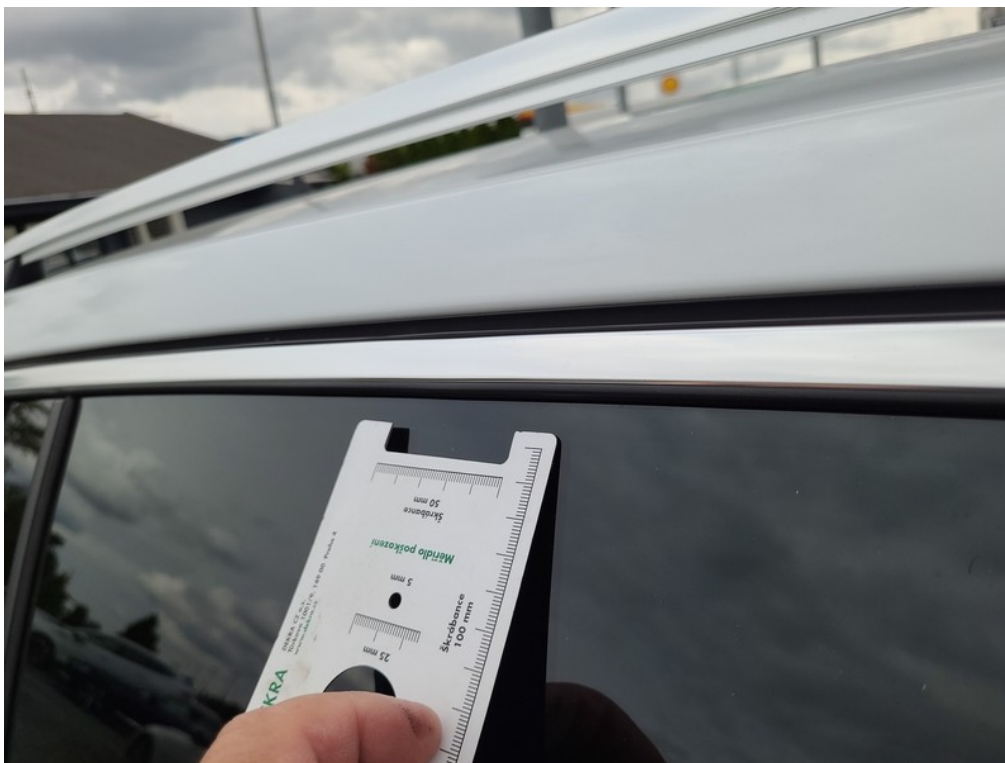
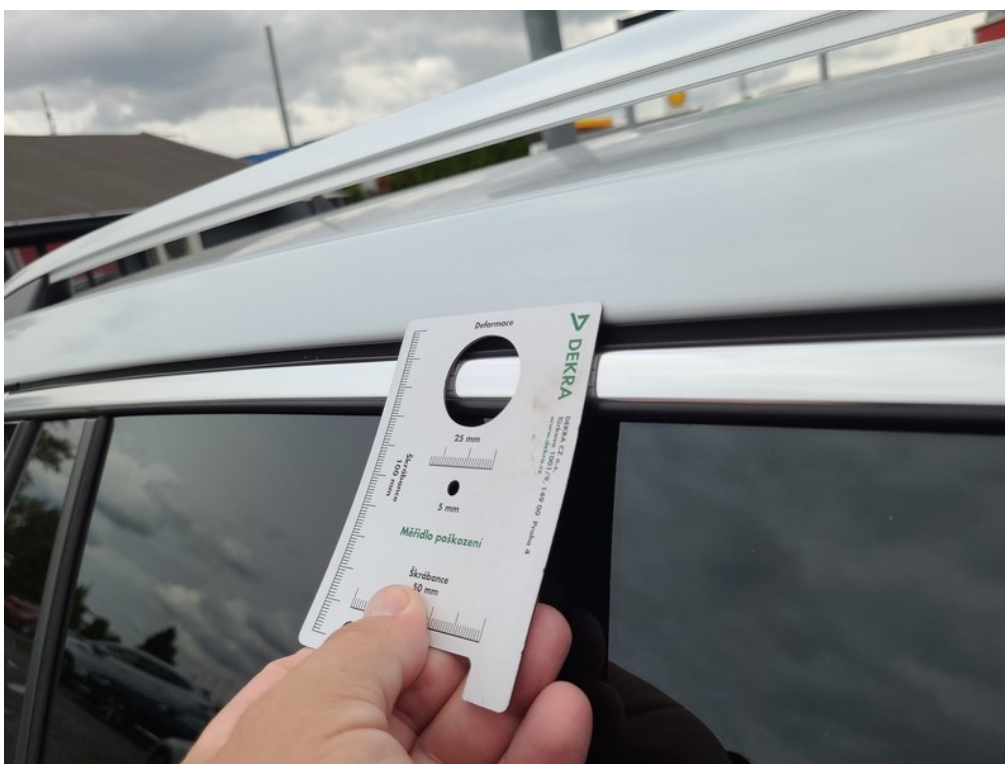
**20** Ozdobná lišta PZ dveří - Deformace  
Umístění: Exteriér (vnější prostor)

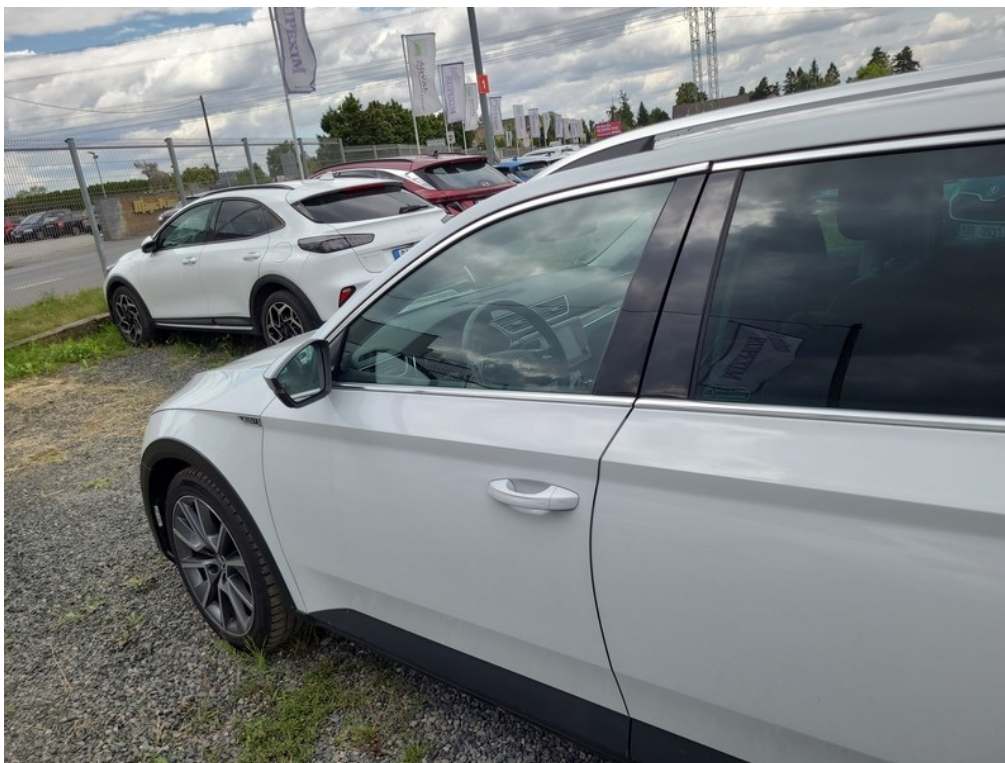
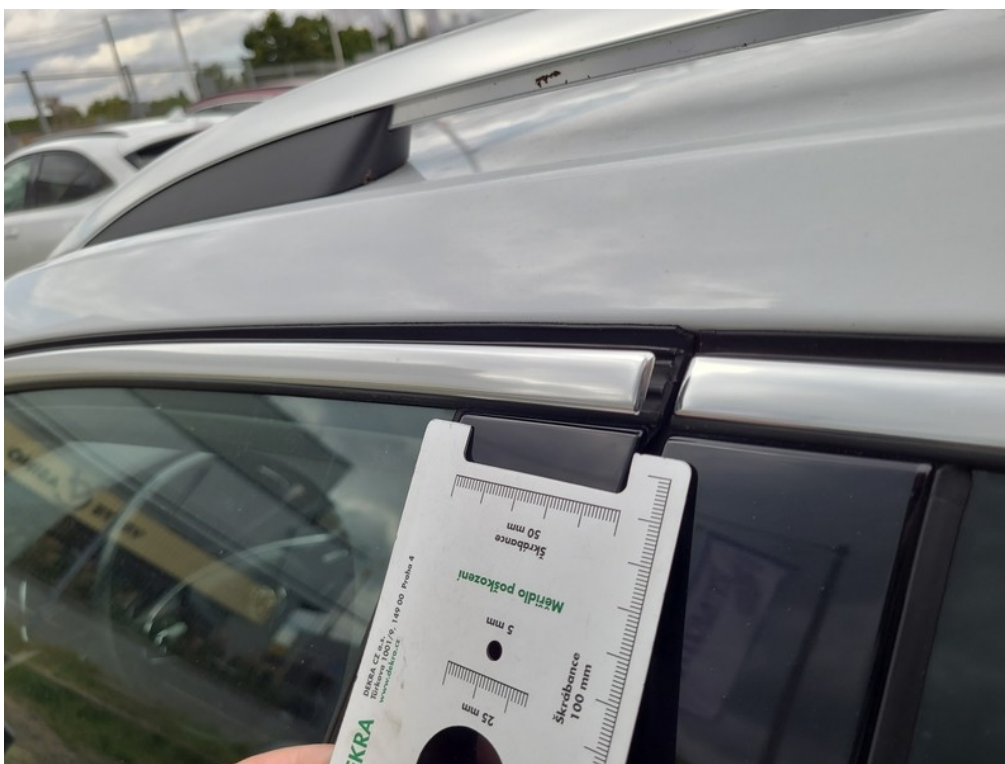
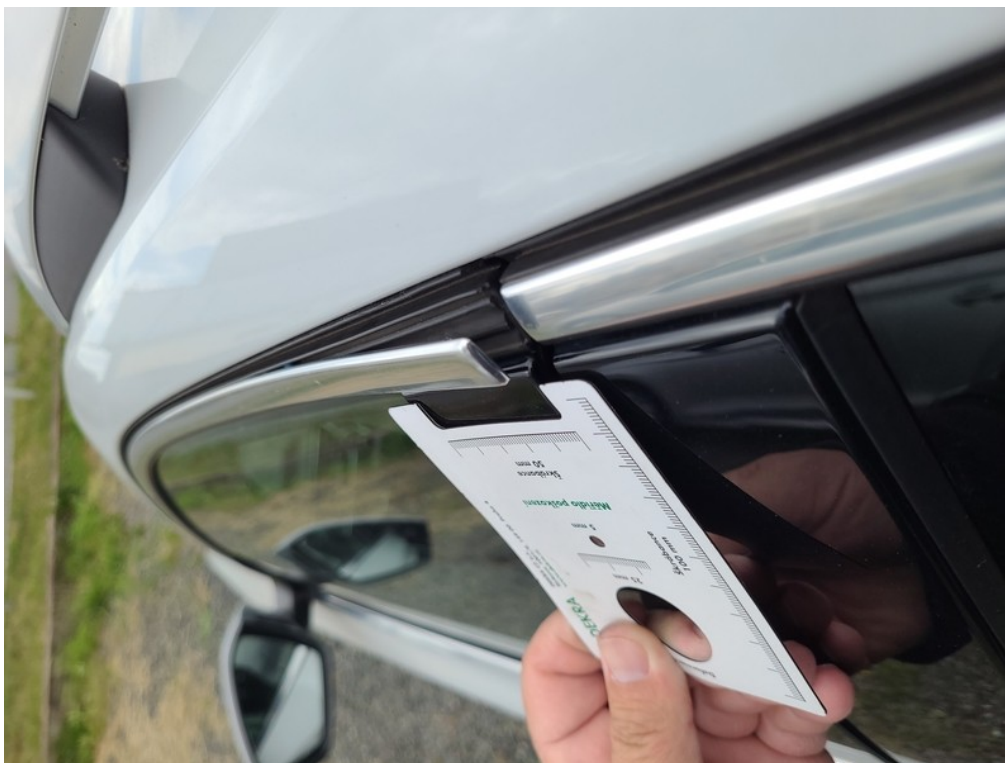
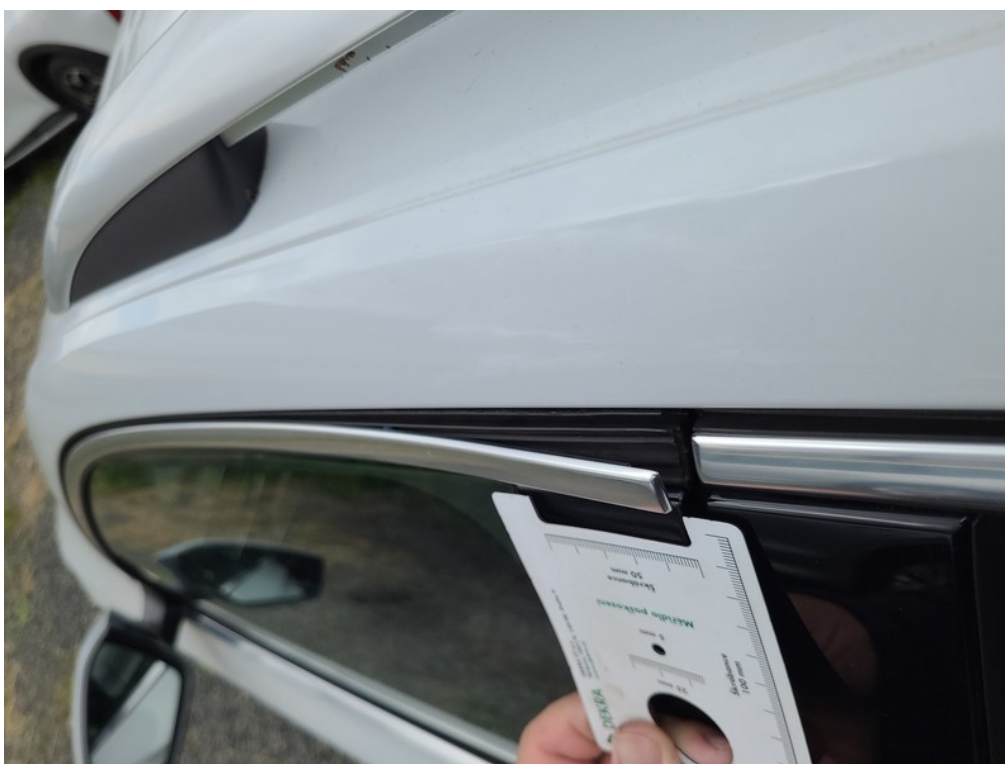
**21** Ozdobná lišta LP dveří - Závada

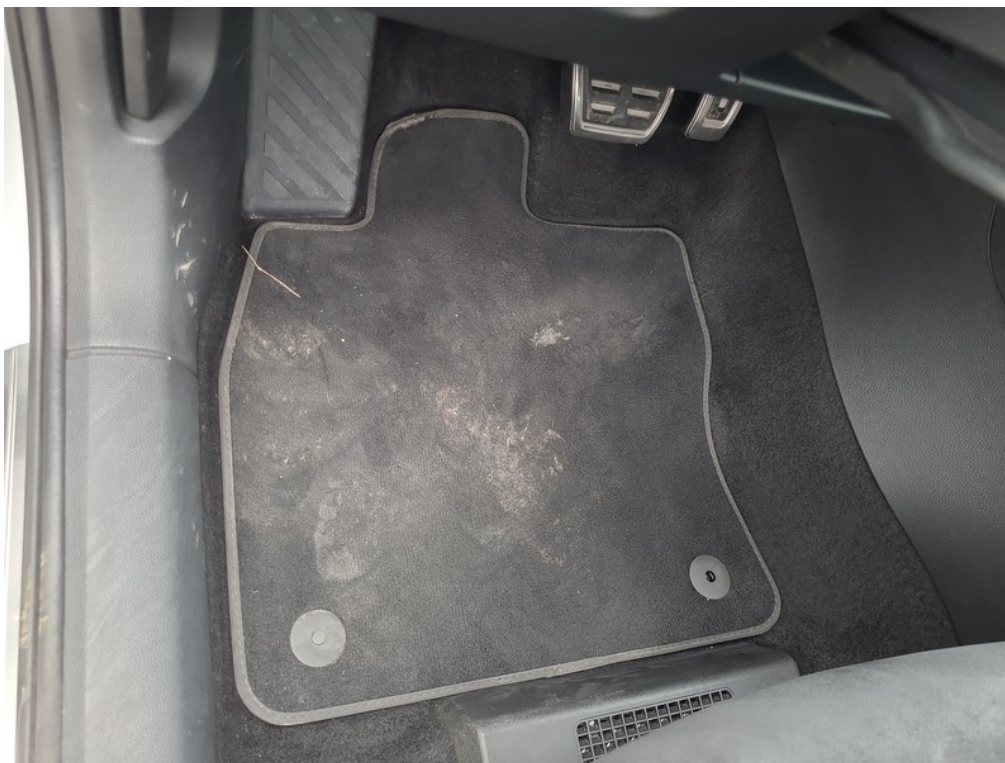
**22** **Přídavný koberec LP - Opotřebení**
