**DEKRA CZ a.s.**

**ARVAL CZ s.r.o.**

**ÚDAJE O VOZIDLE**

## SEZNAM POŠKOZENÍ

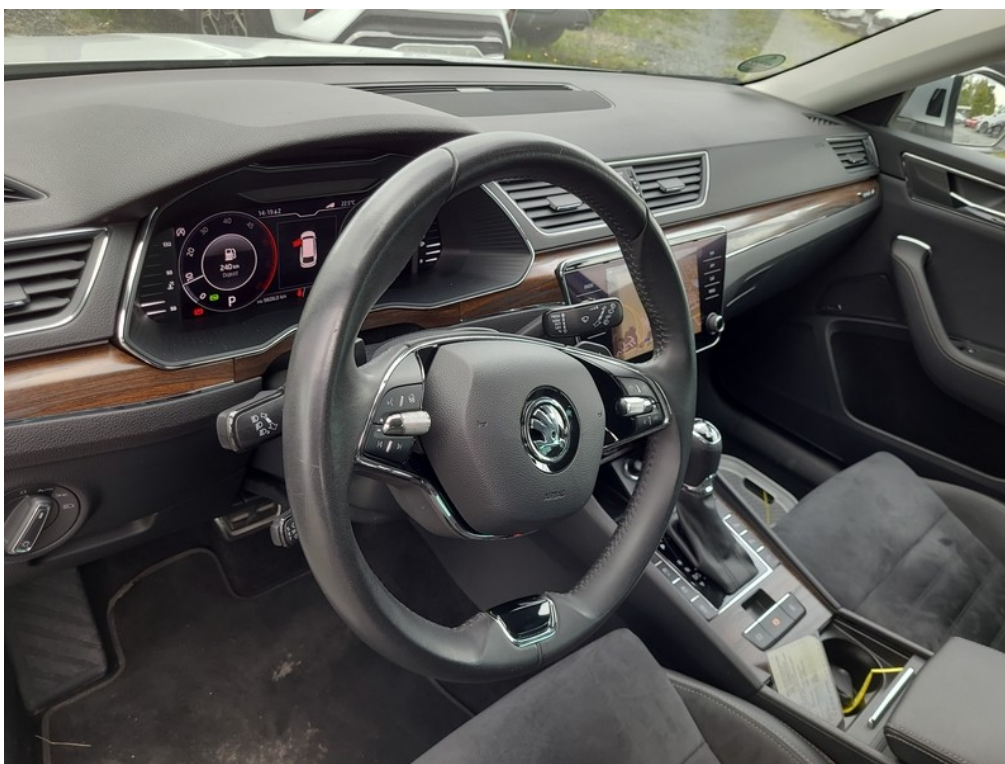
**23** **Volant - Opotřebení**

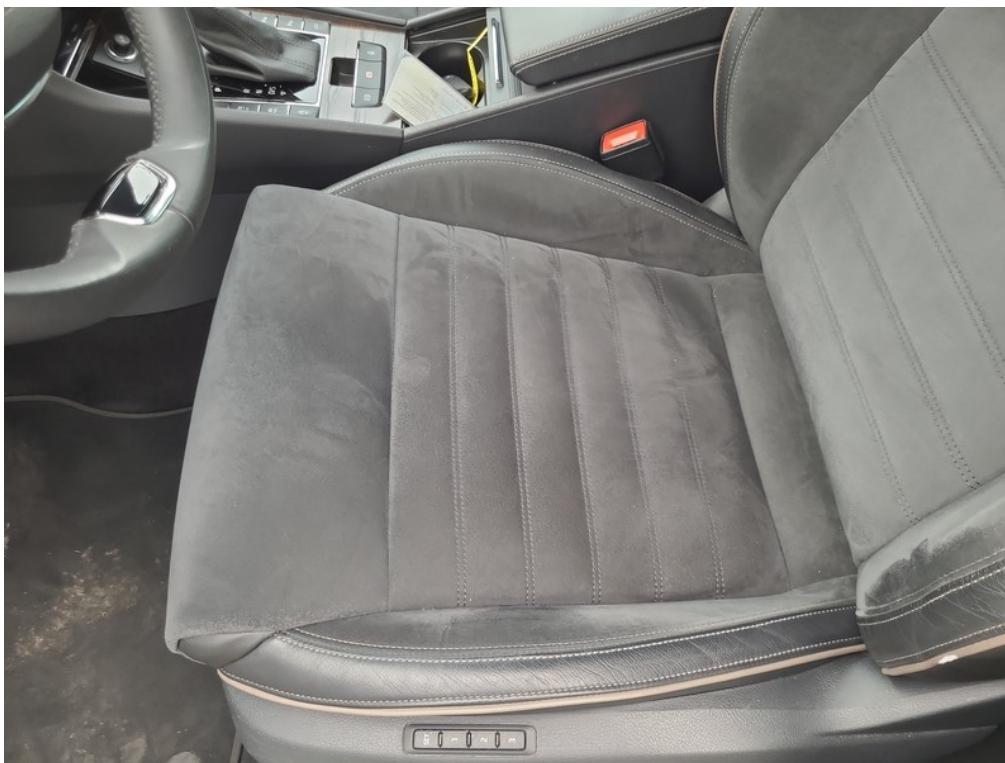
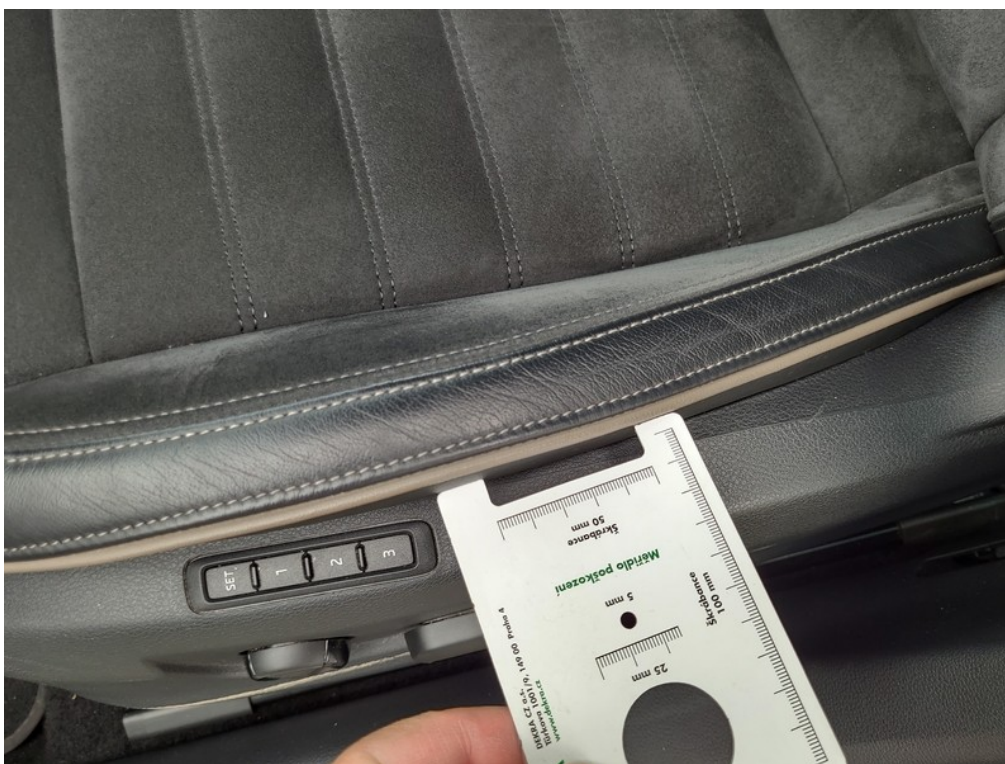
**25** Potah sedáku sedadla řidiče - Opotřebení  
Umístění: Interiér (vnitřní prostor)

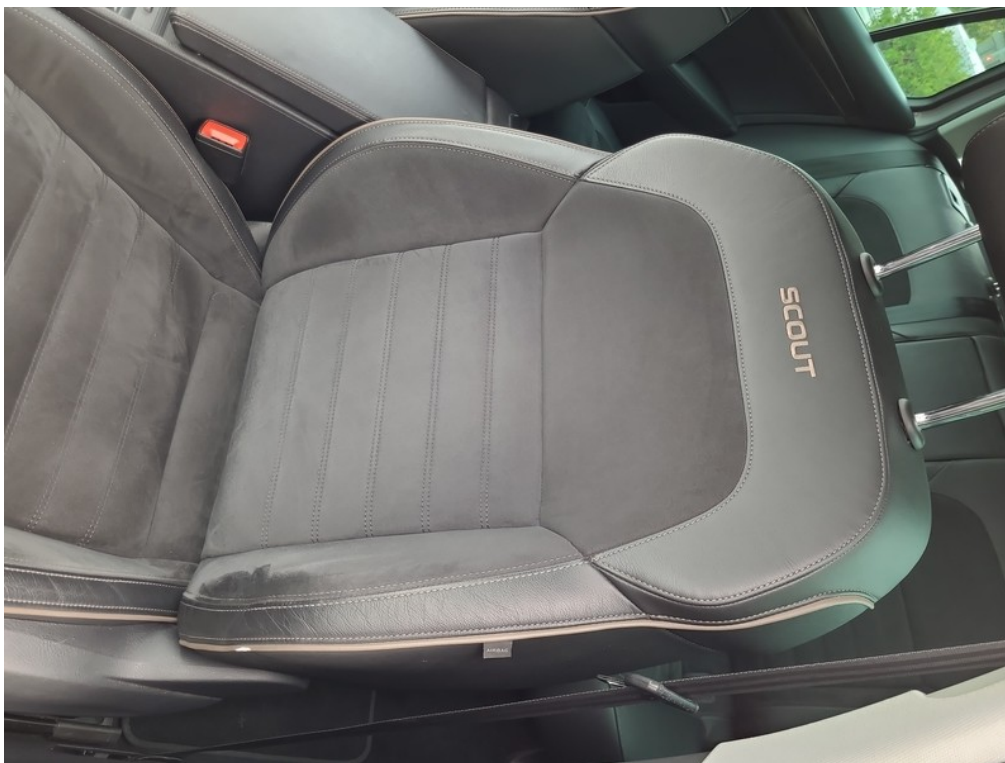
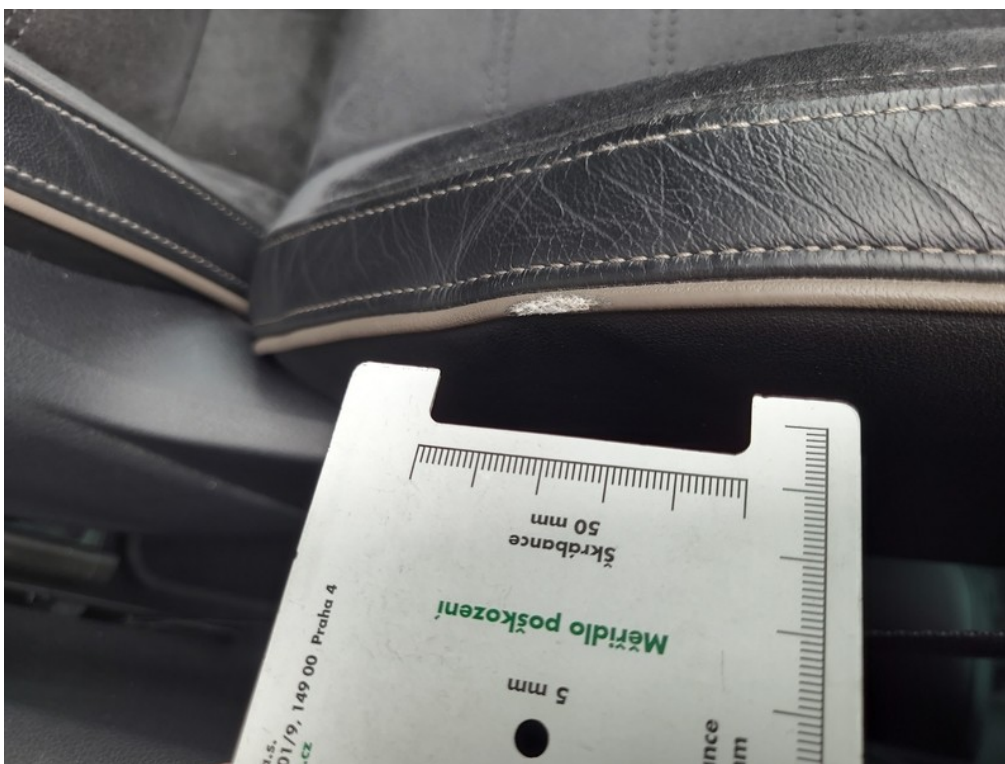
**26** **Potah opěradla sedadla řidiče - Opotřebení**  
Umístění: Interiér (vnitřní prostor)

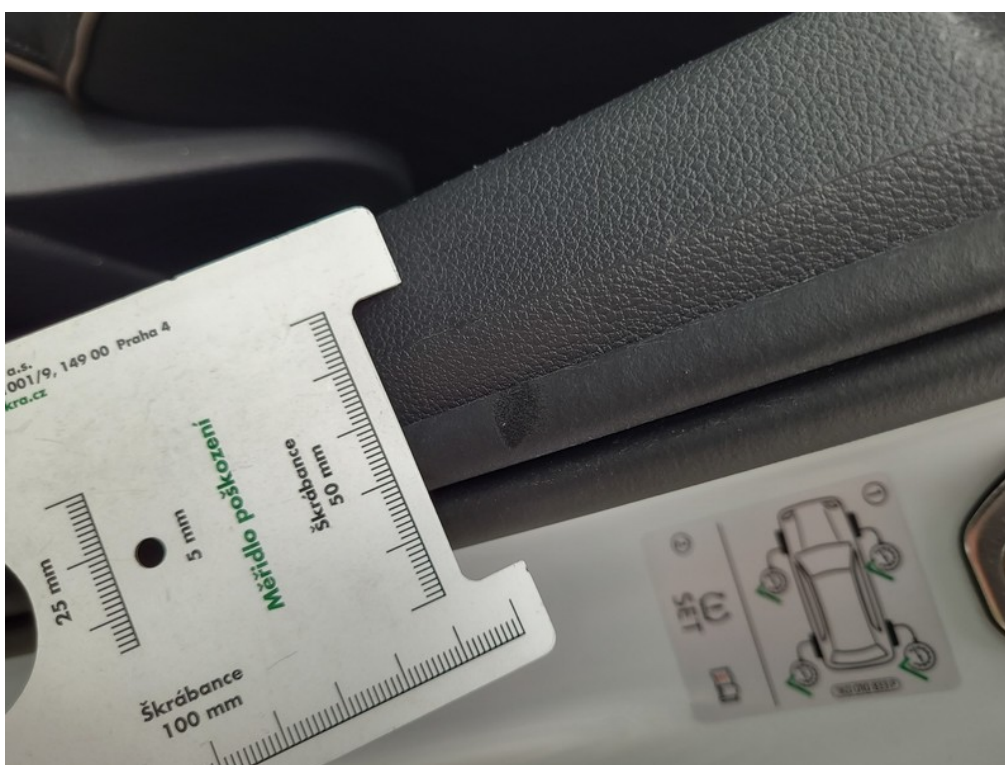
**27** Těsnění LP dveří - Opotřebení

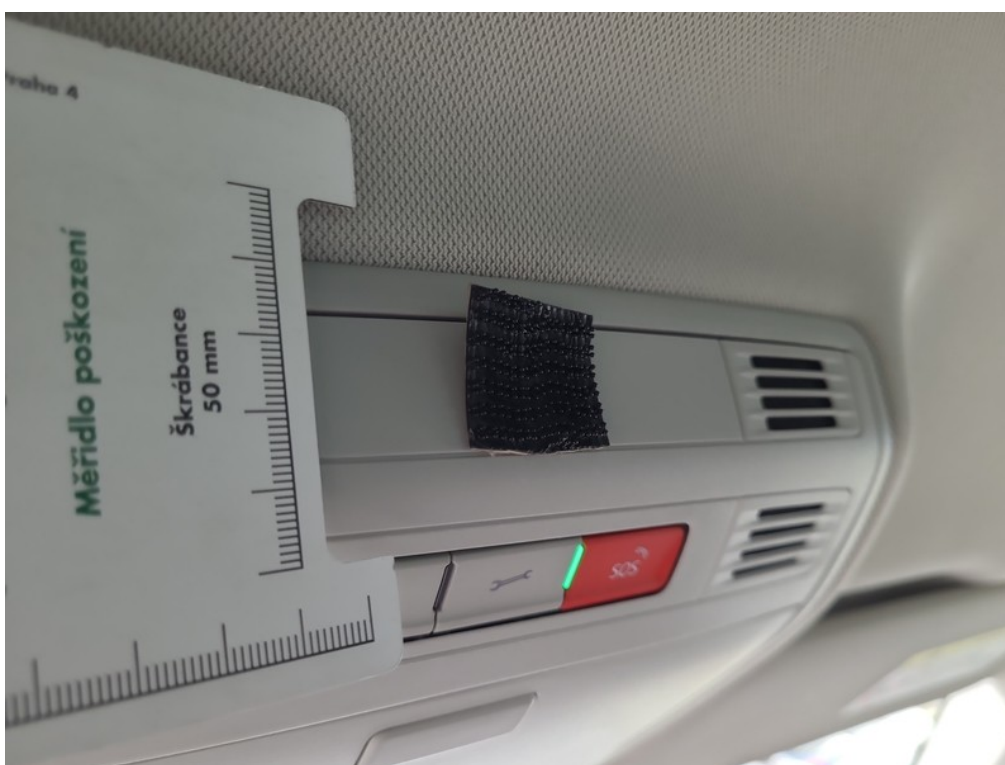
**28** Osvětlení stropnice přední - Polepy  
Umístění: Interiér (vnitřní prostor)

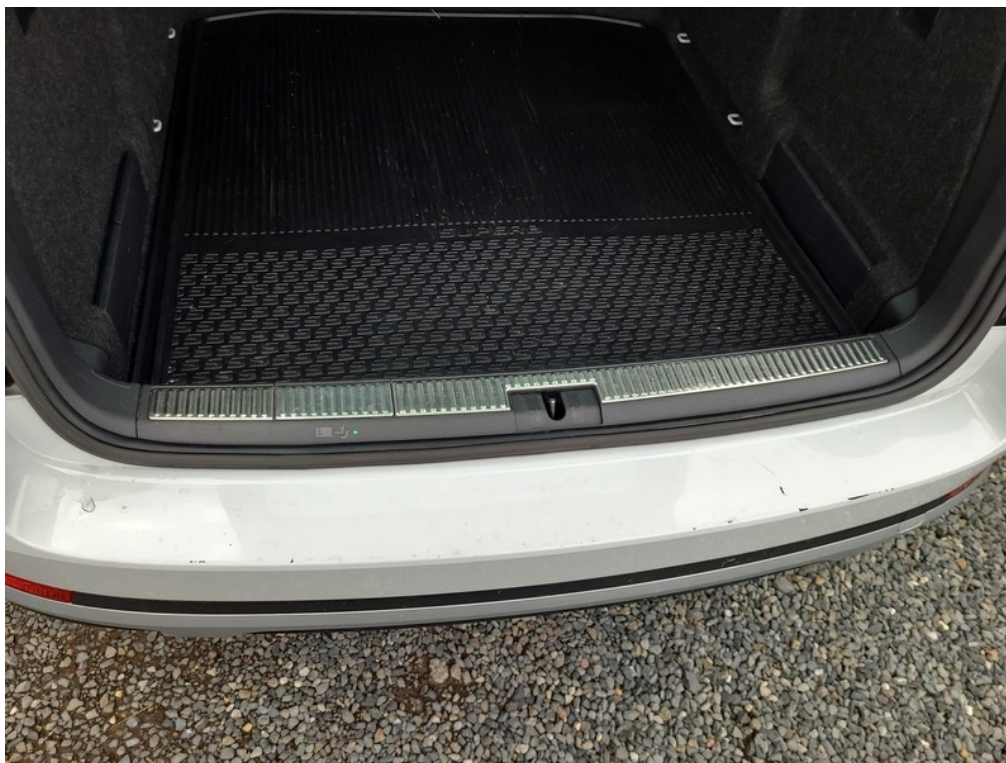
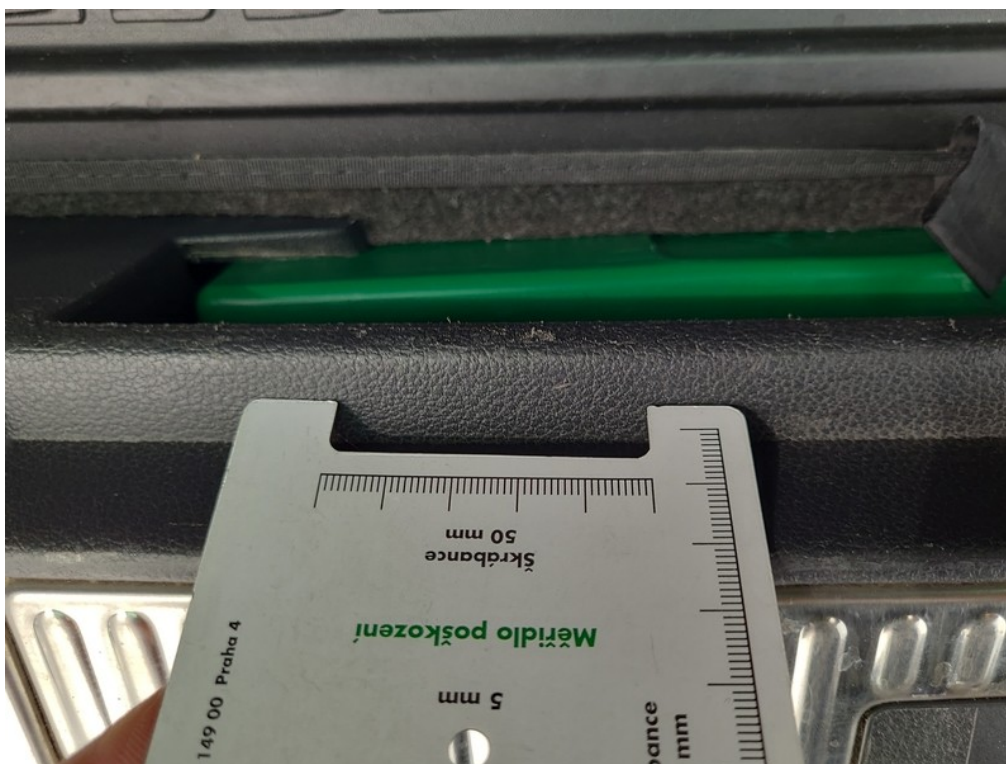
**29** Kryt zadního čela - Škrábance  
Umístění:

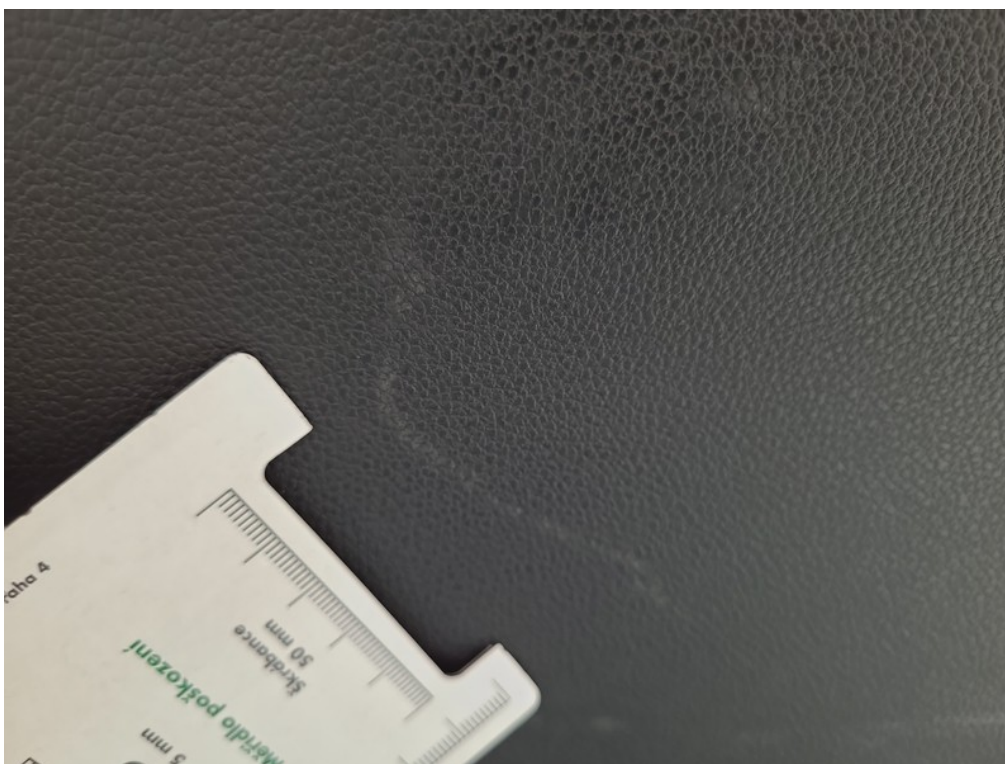
**30** **Plastový kryt víka zav. prostoru - Škrábance**  
Umístění: Interiér (vnitřní prostor)

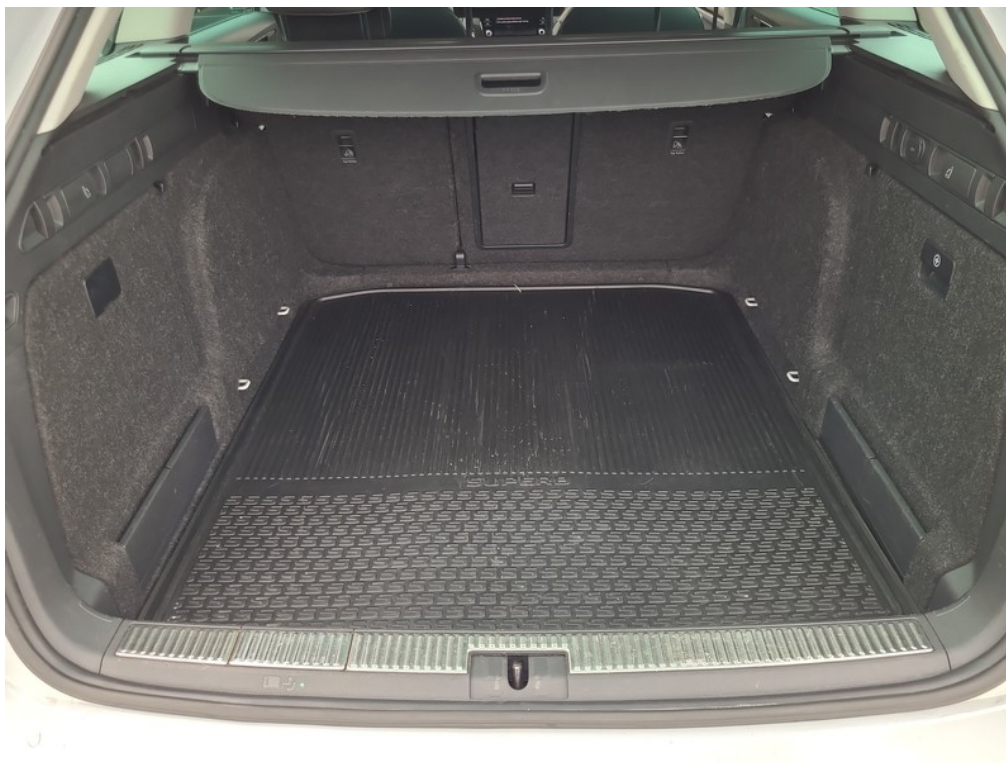
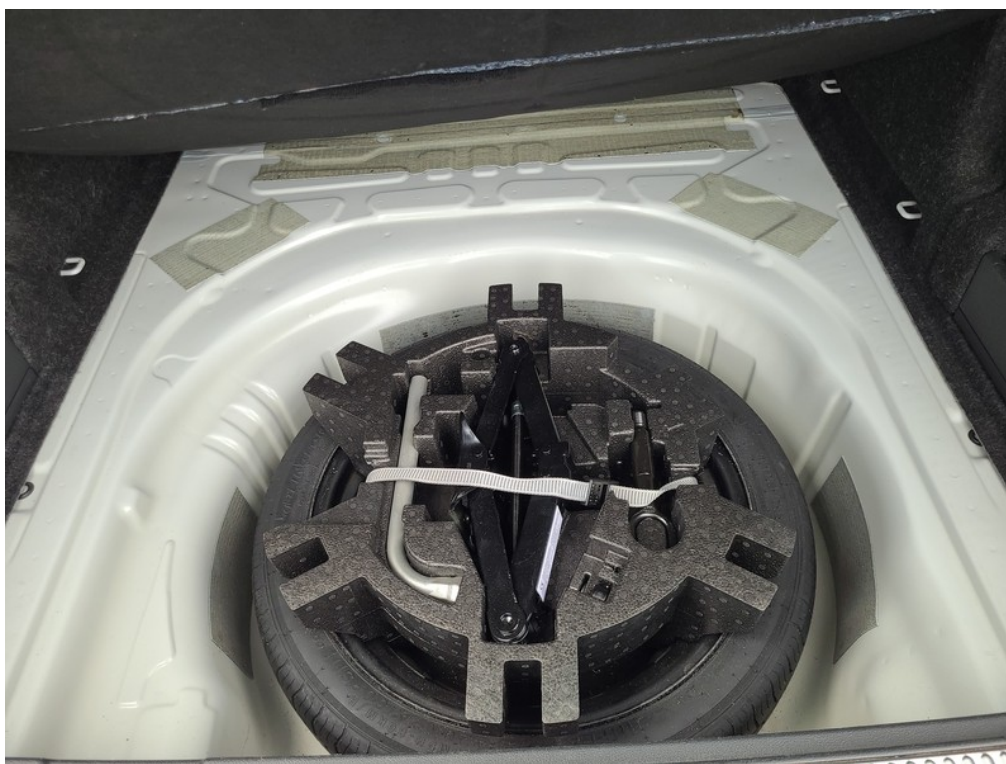
**31** **3 RZ - Chybí**  
Umístění:

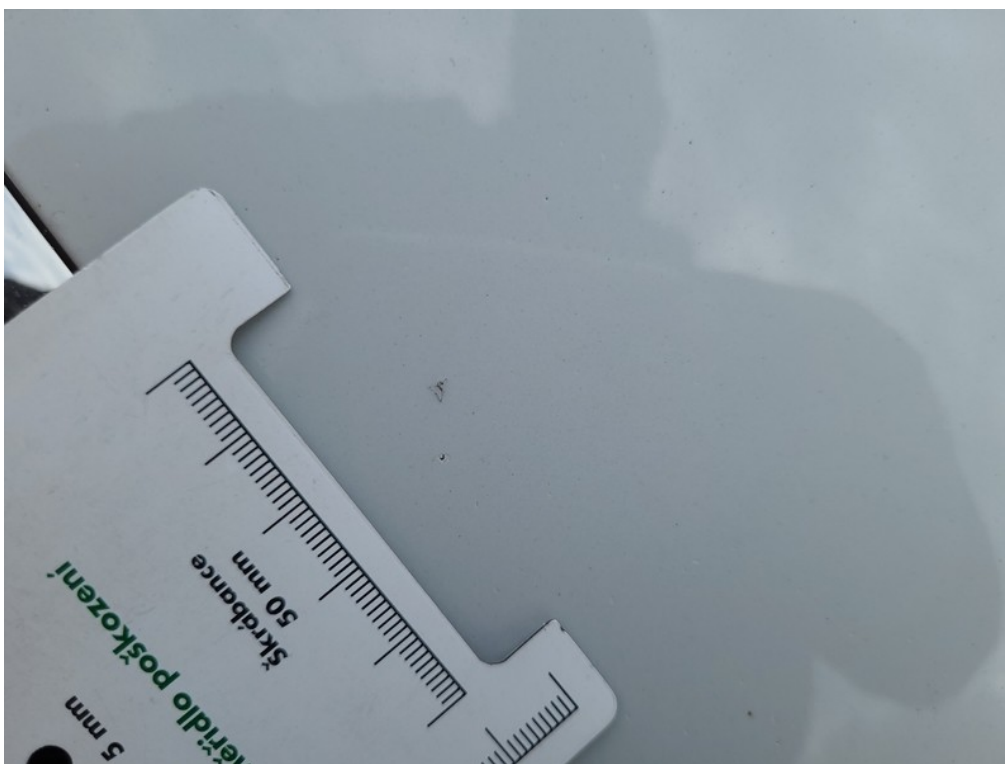
**32** Přední část vozidla - Poškození od odletujícího kamení  
Umístění: Ostatní

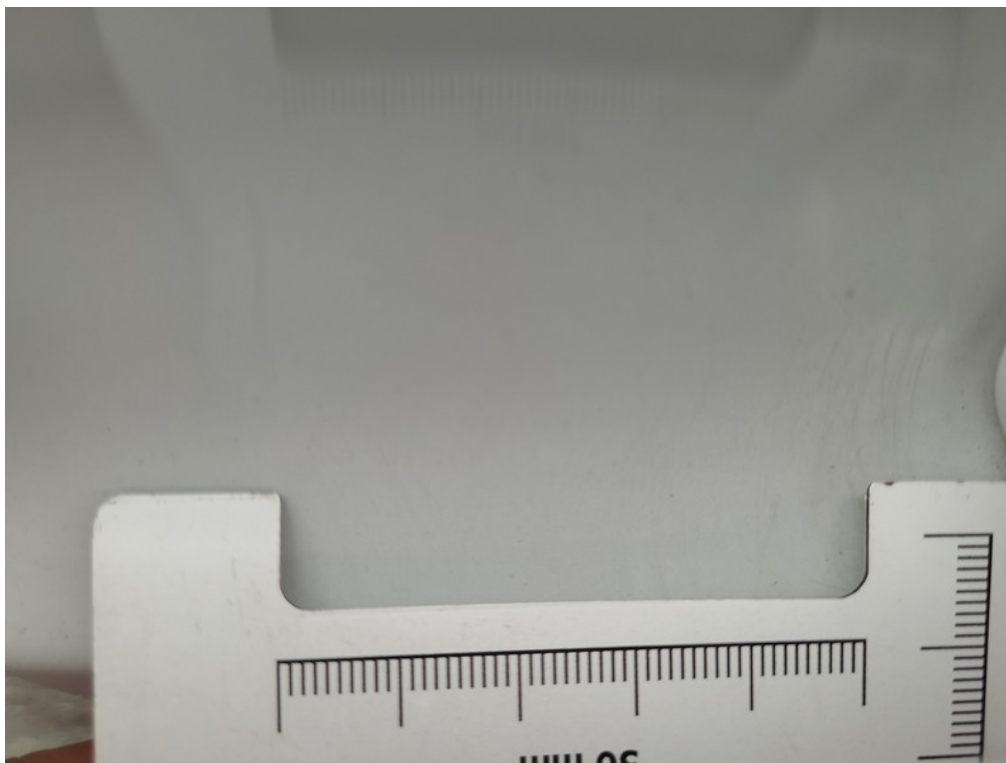
**33** Celková plocha karoserie - Škrábance  
Umístění: Ostatní
