**DEKRA CZ a.s.**

**ARVAL CZ s.r.o.**

**ÚDAJE O VOZIDLE**

| RZ: | <b>8AK2241</b> | VIN: | TMBLR9NP0M7021439 |

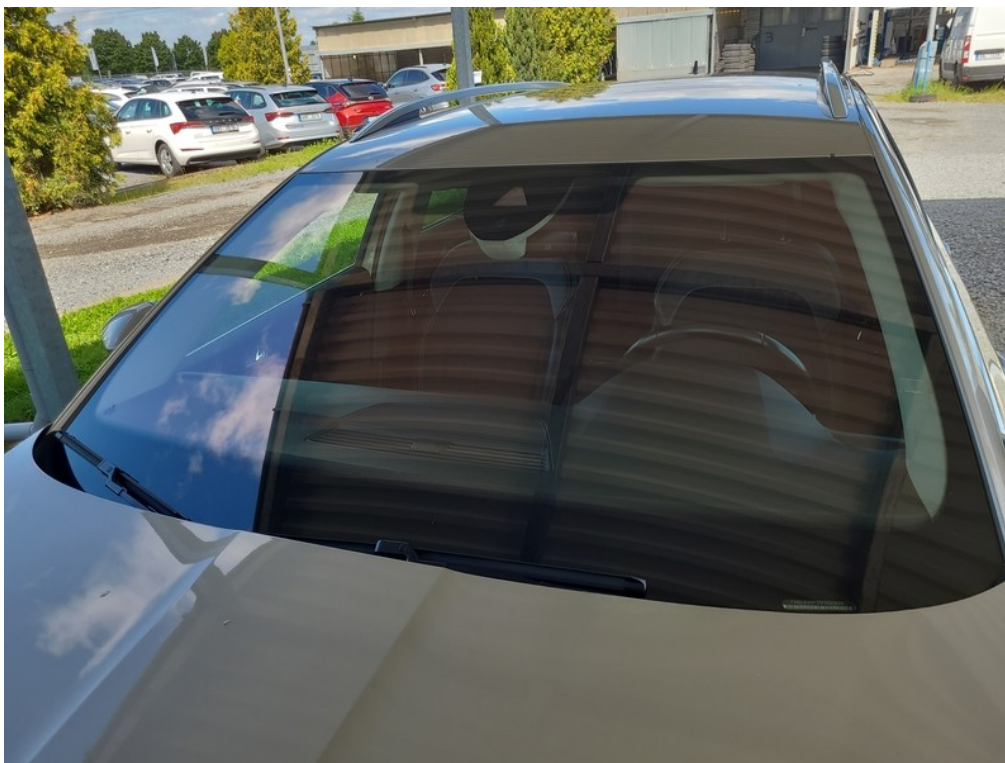
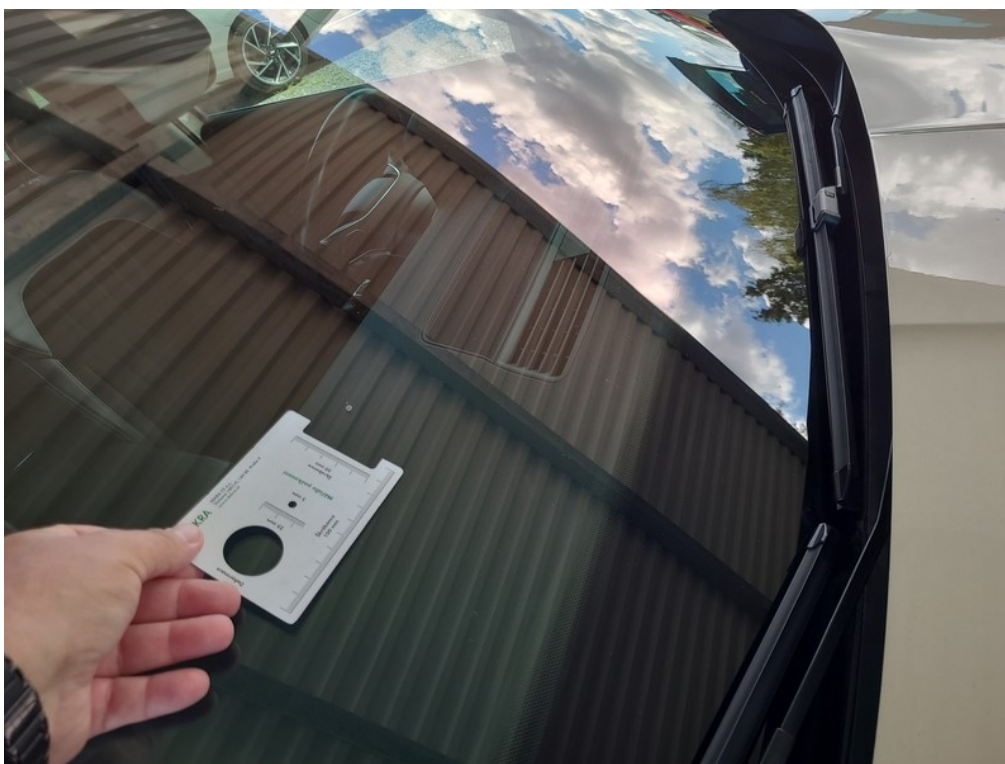
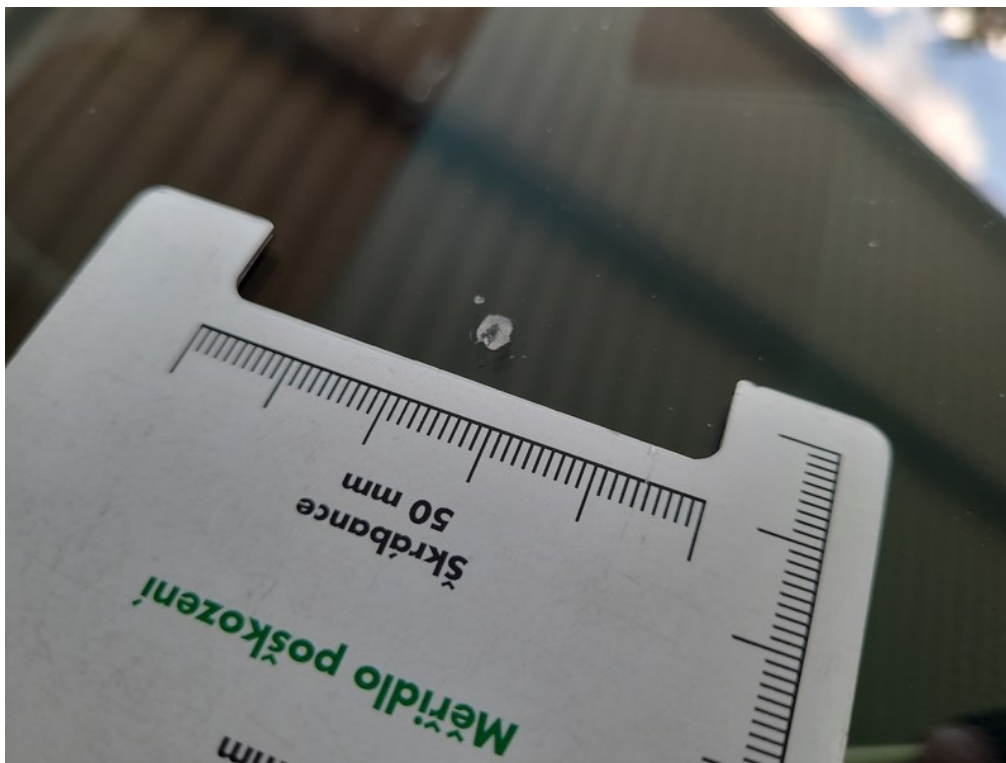
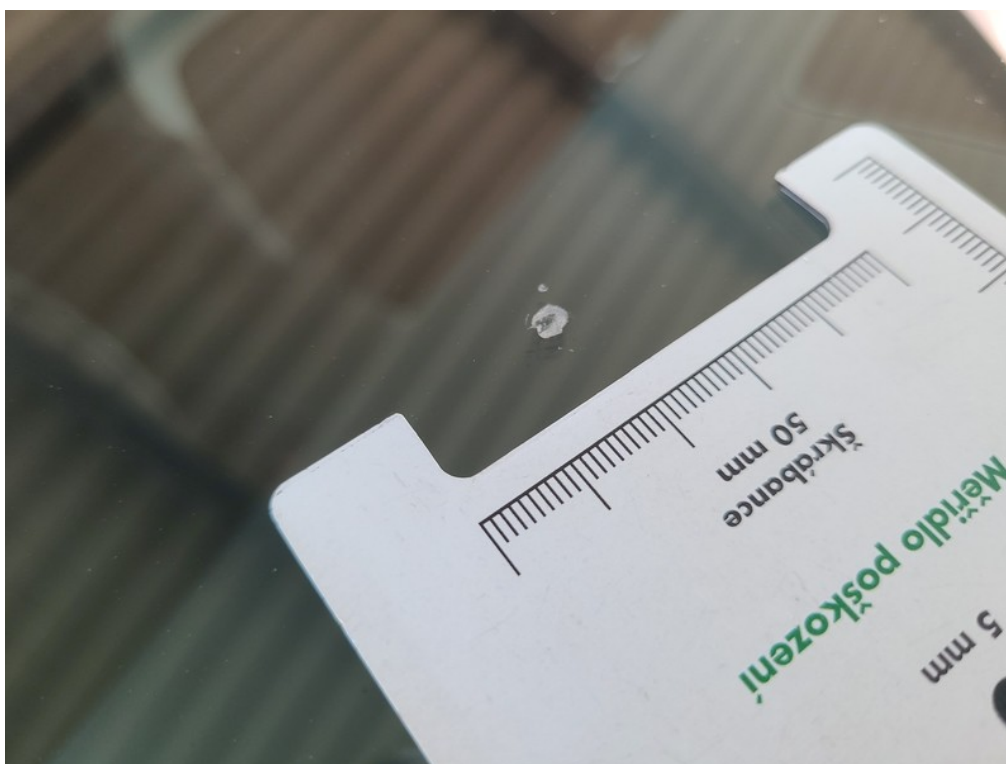
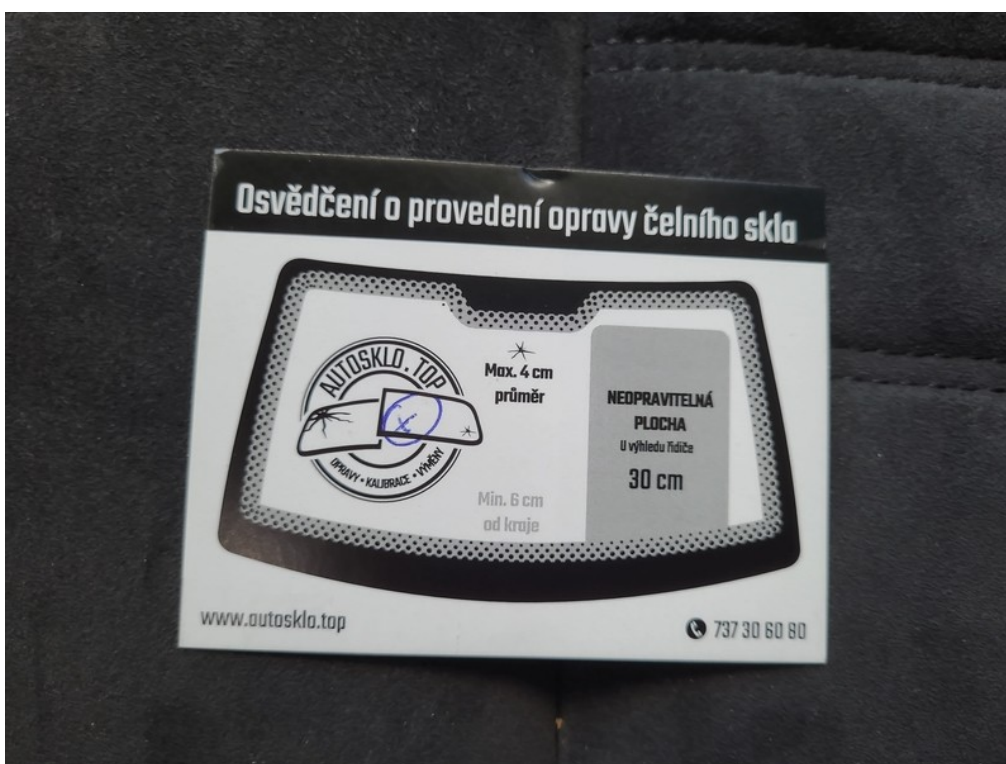
**1 Čelní sklo - Štěp**  
Umístění:

Poznámka: Po opravě certifikát

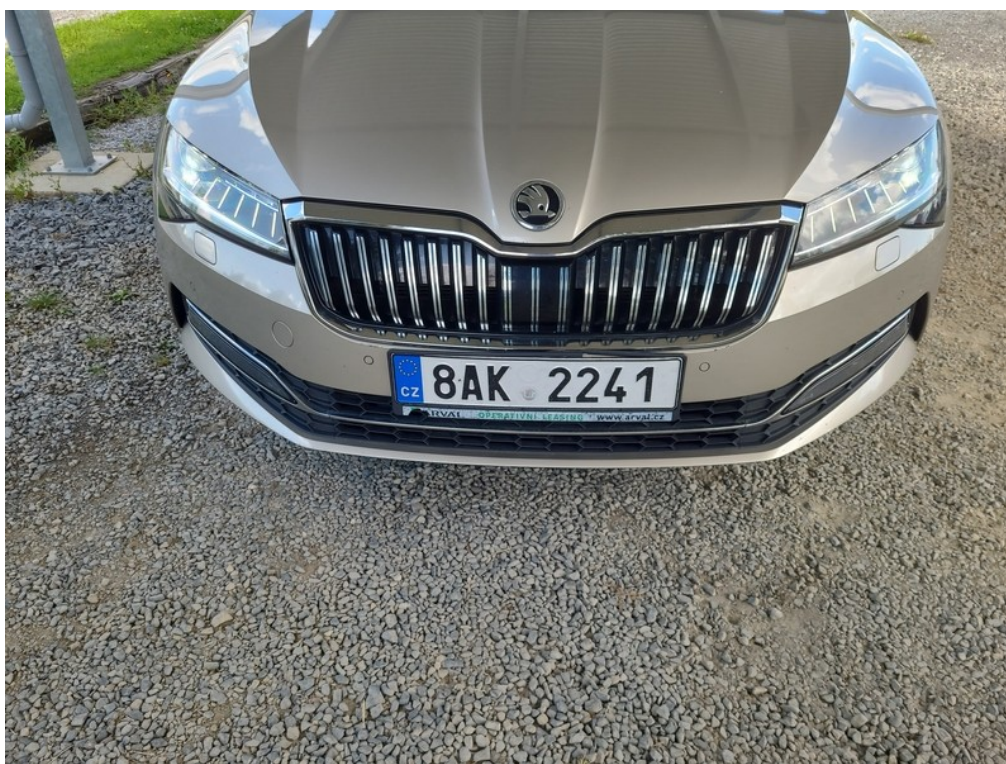
**3** Přední nárazník - Škrábance  
Umístění:

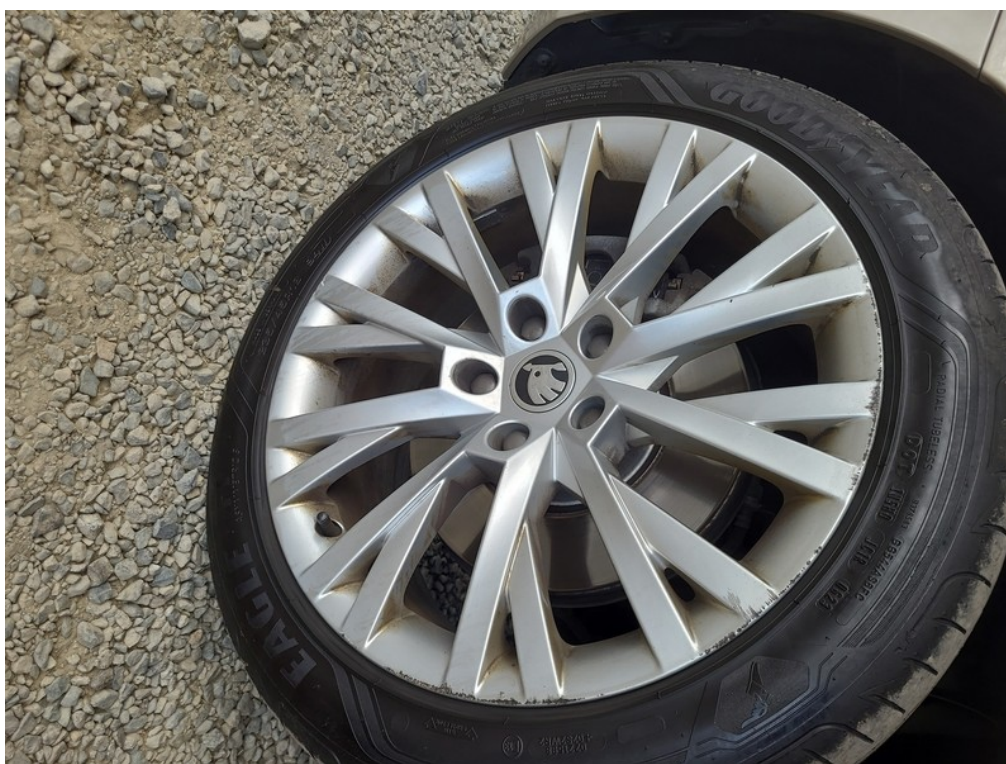
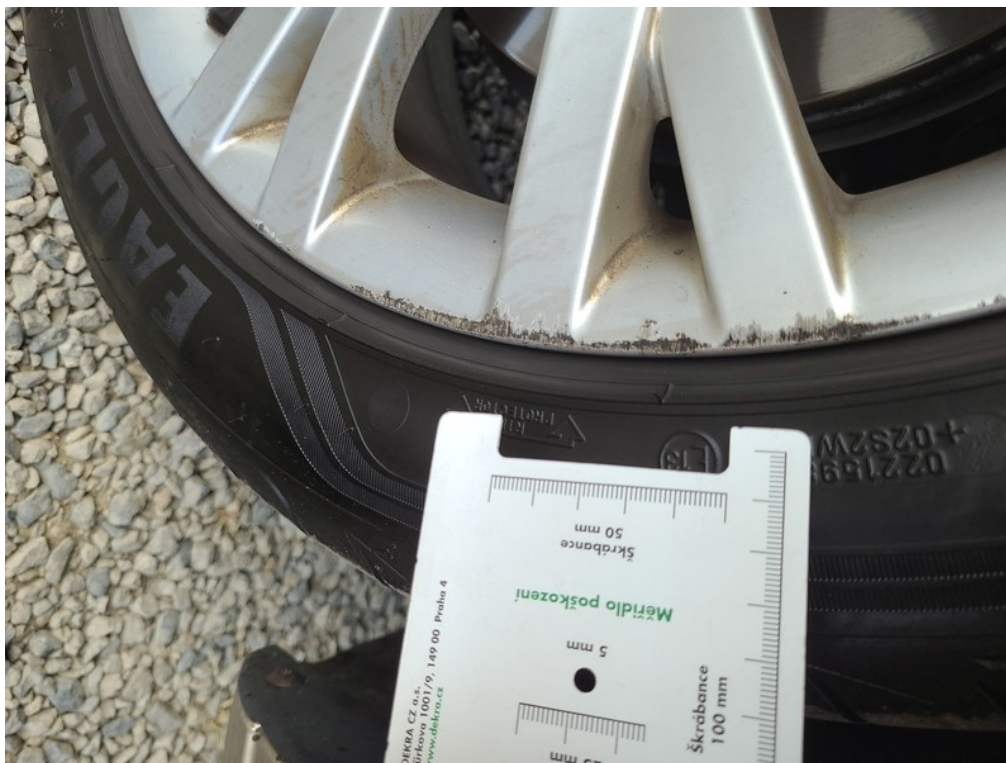
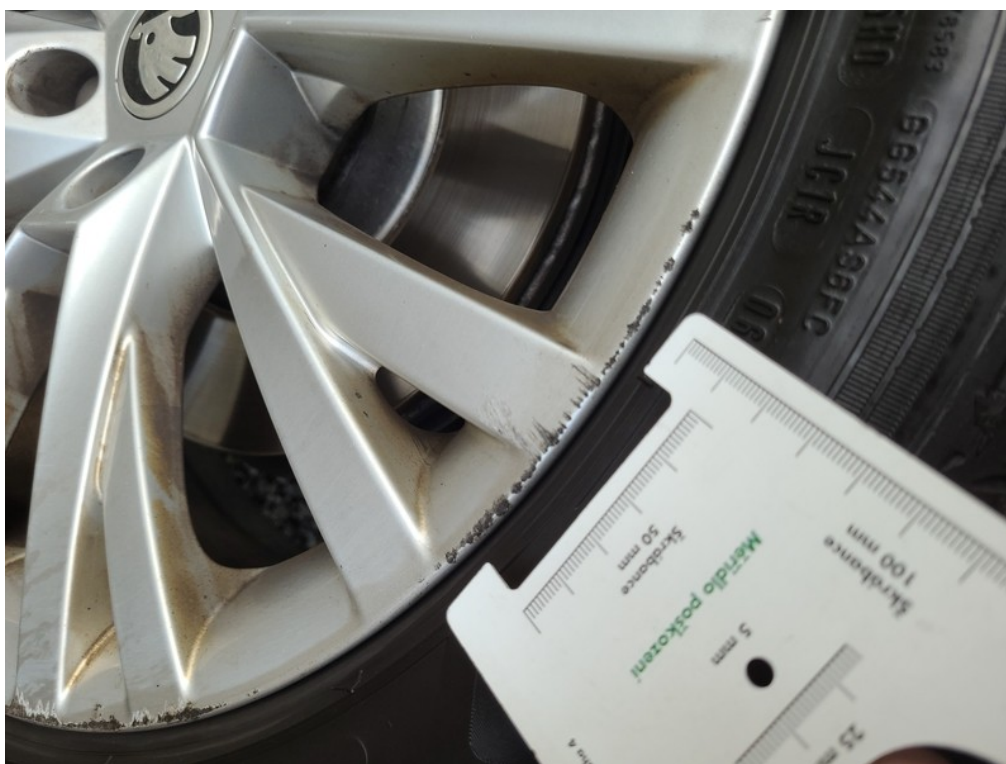
**4 Disk LP kola - Škrábance**  
Umístění:

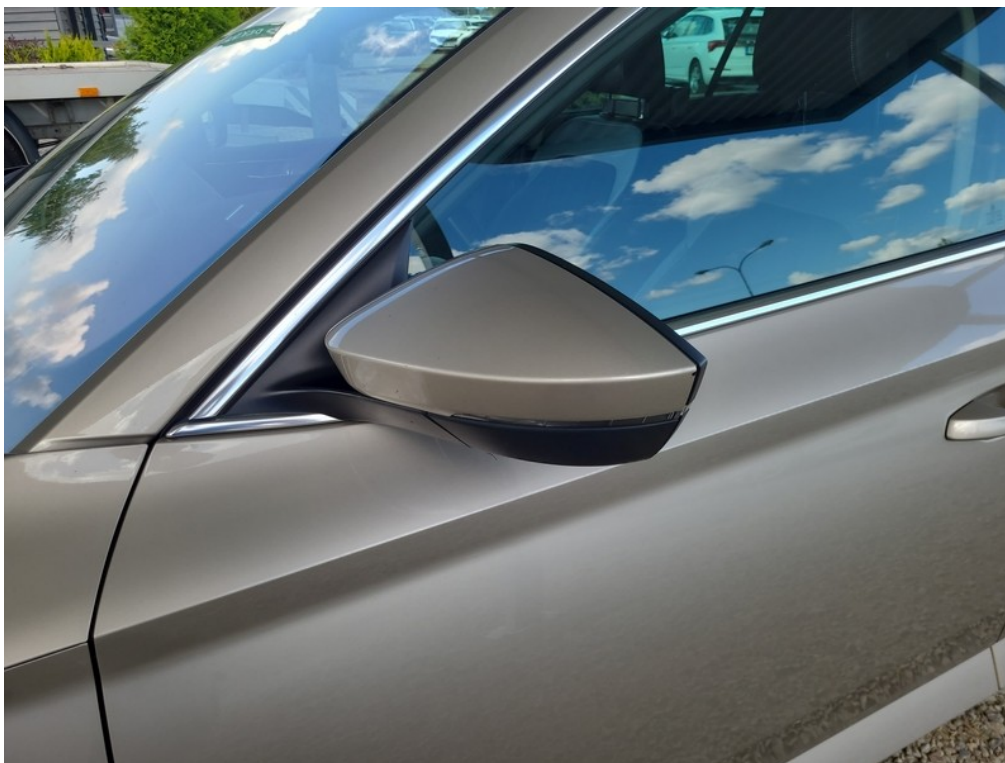
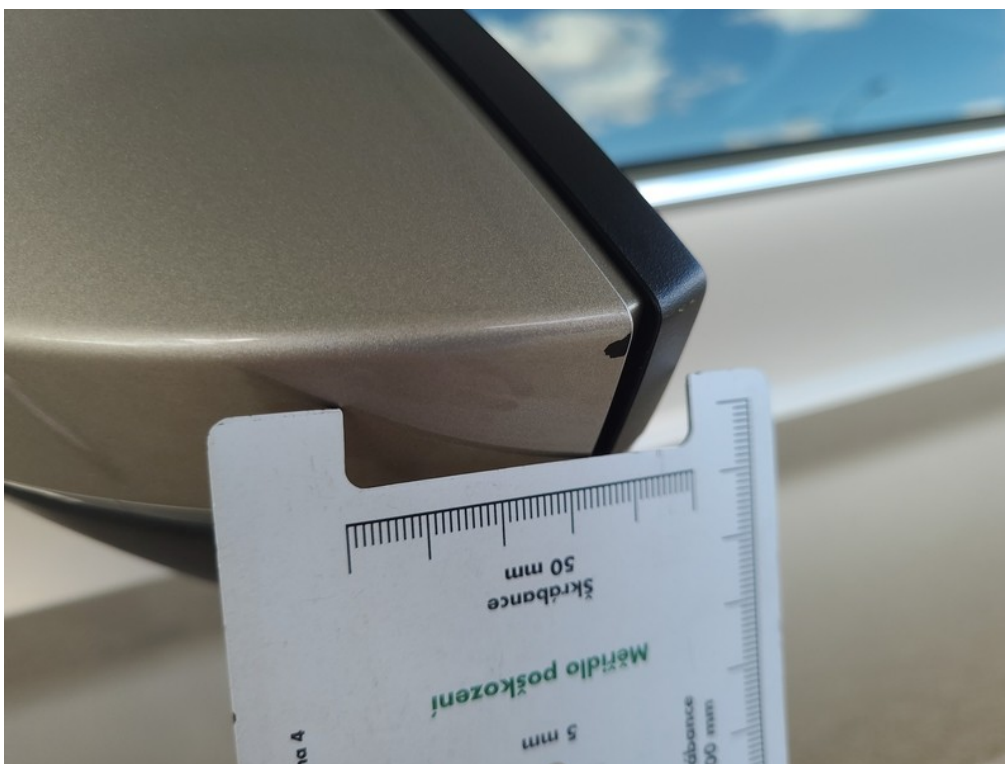
### 5 Zpětné zrcátko levé - Škrábance

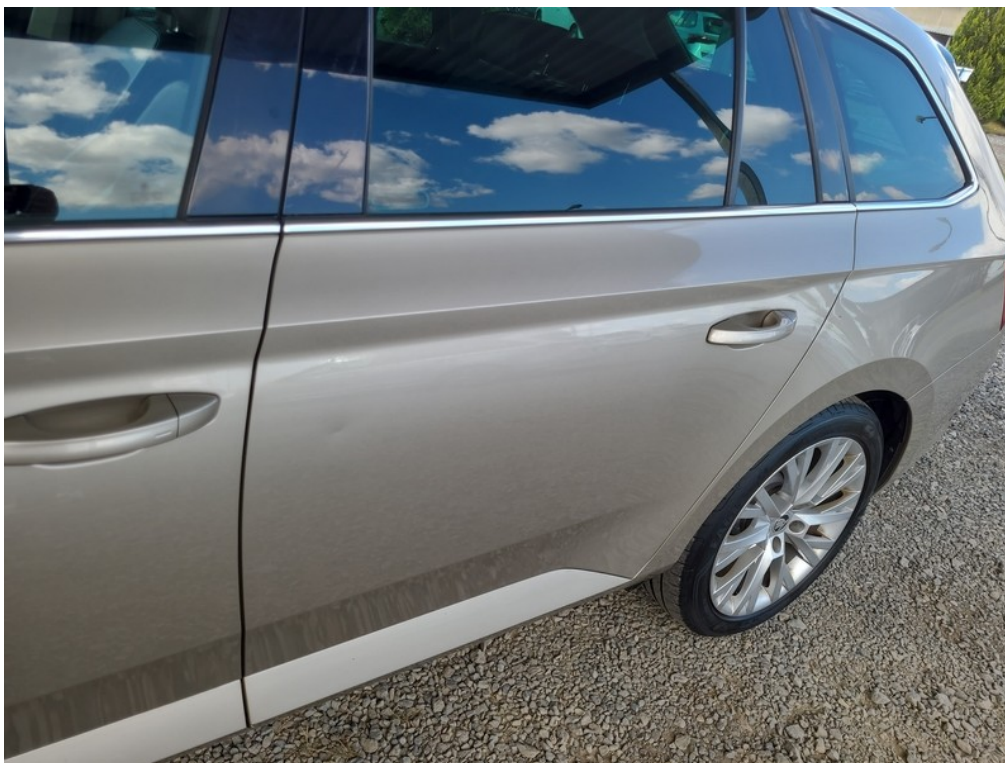
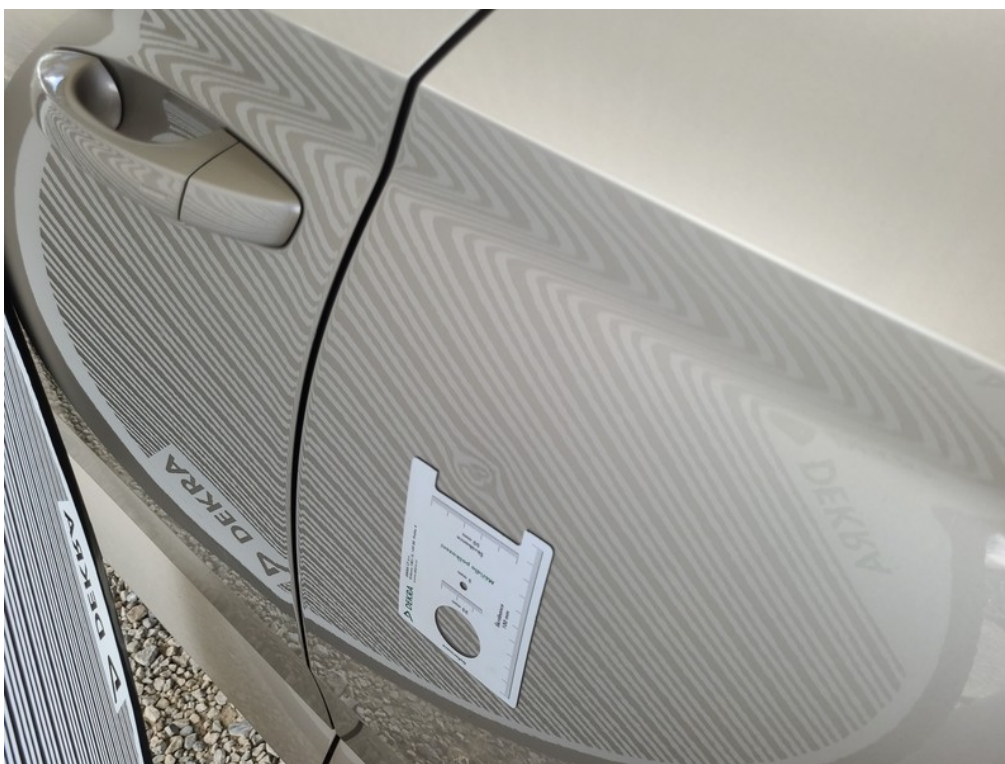
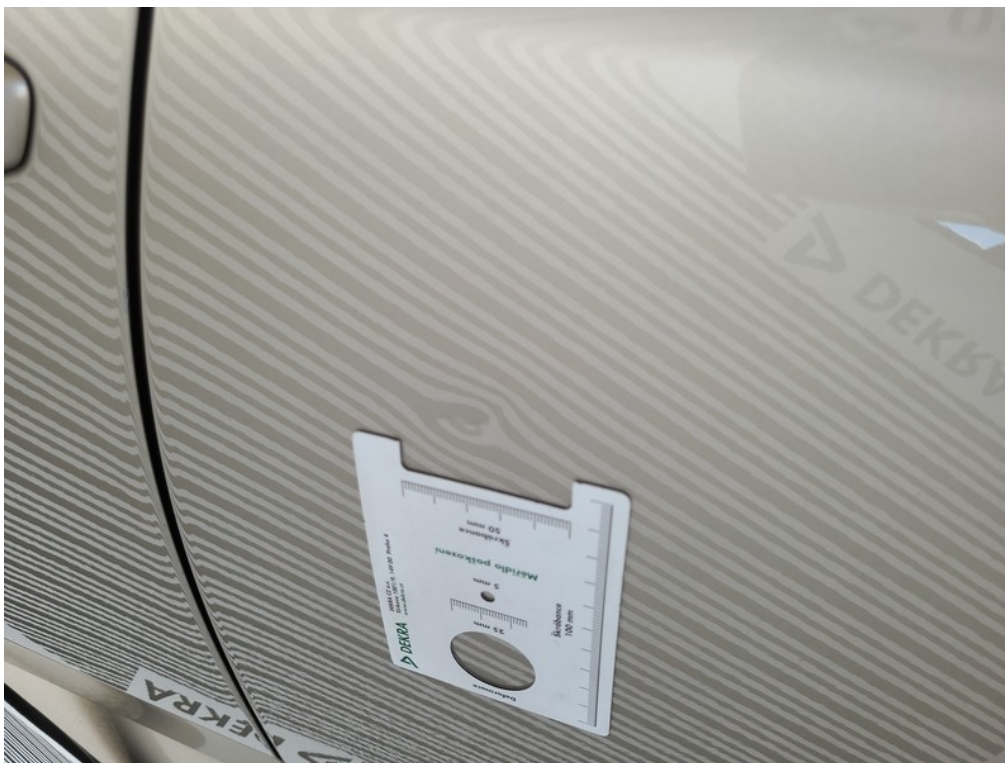
**6 Dveře zadní levé - Jamka**  
Umístění:

Poznámka: Lak

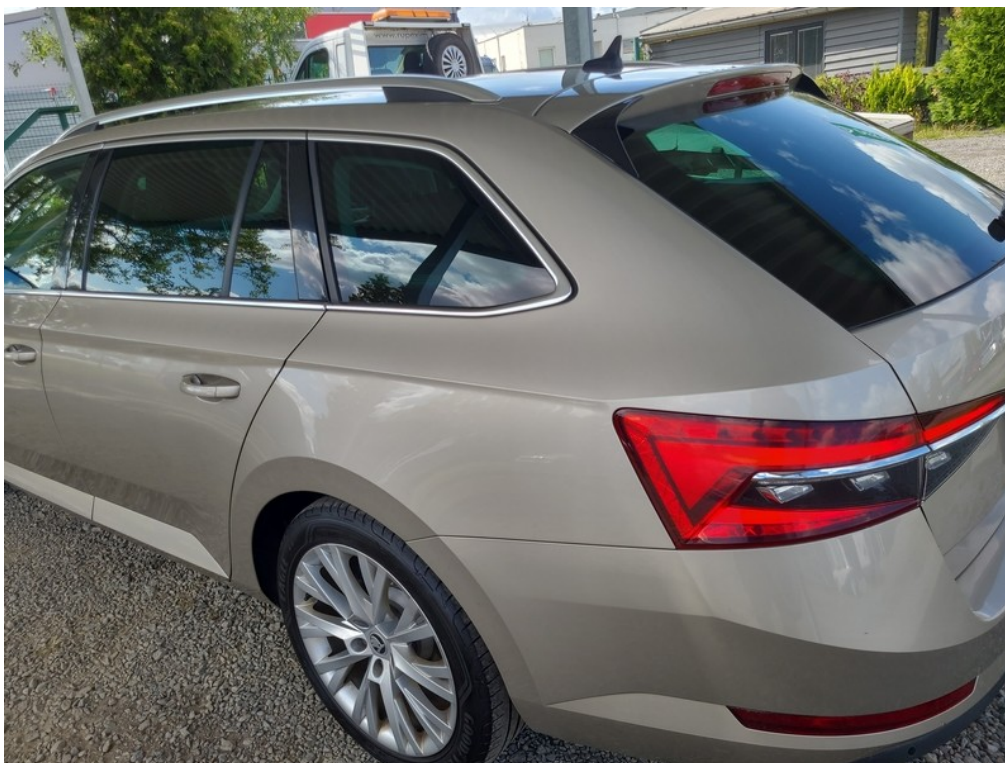
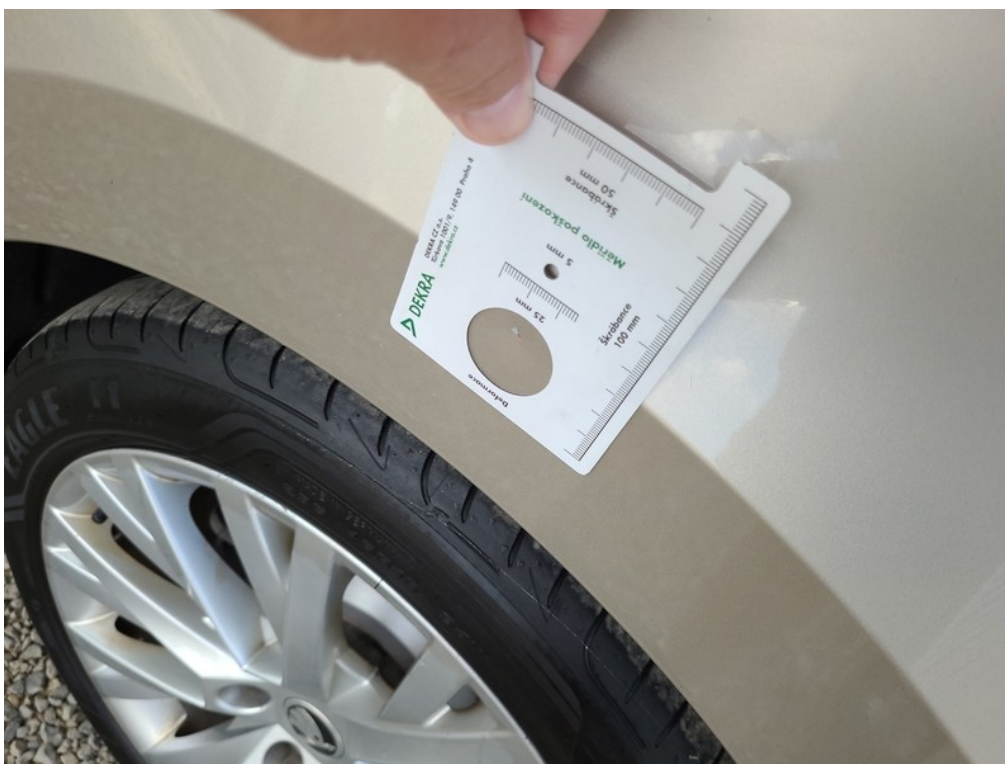
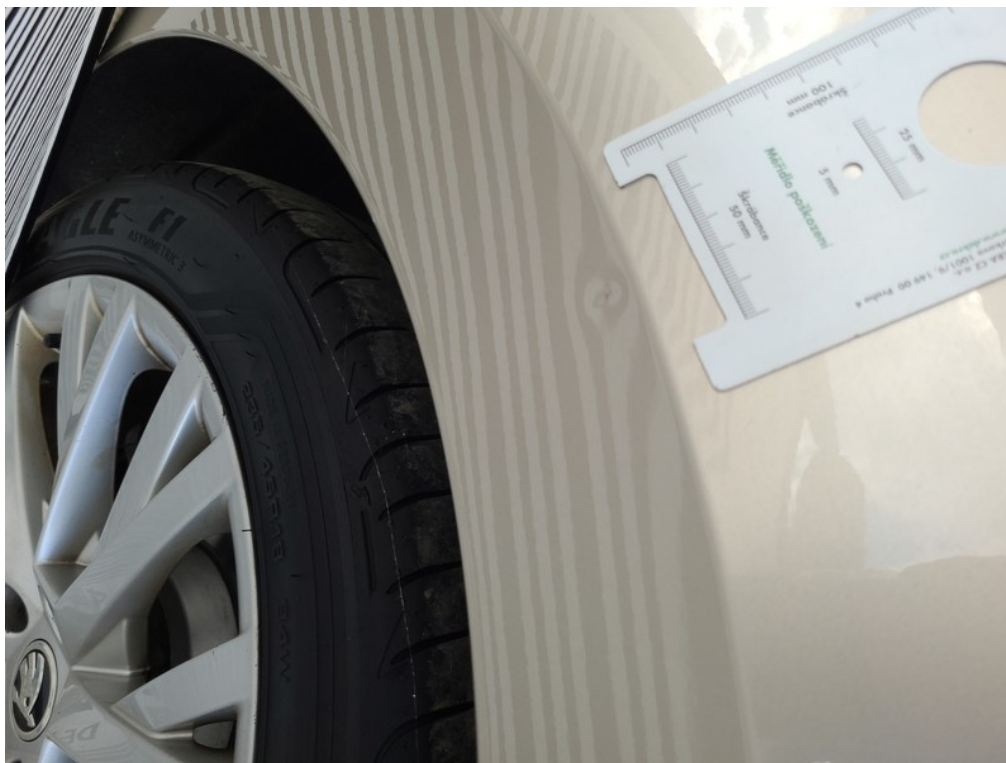
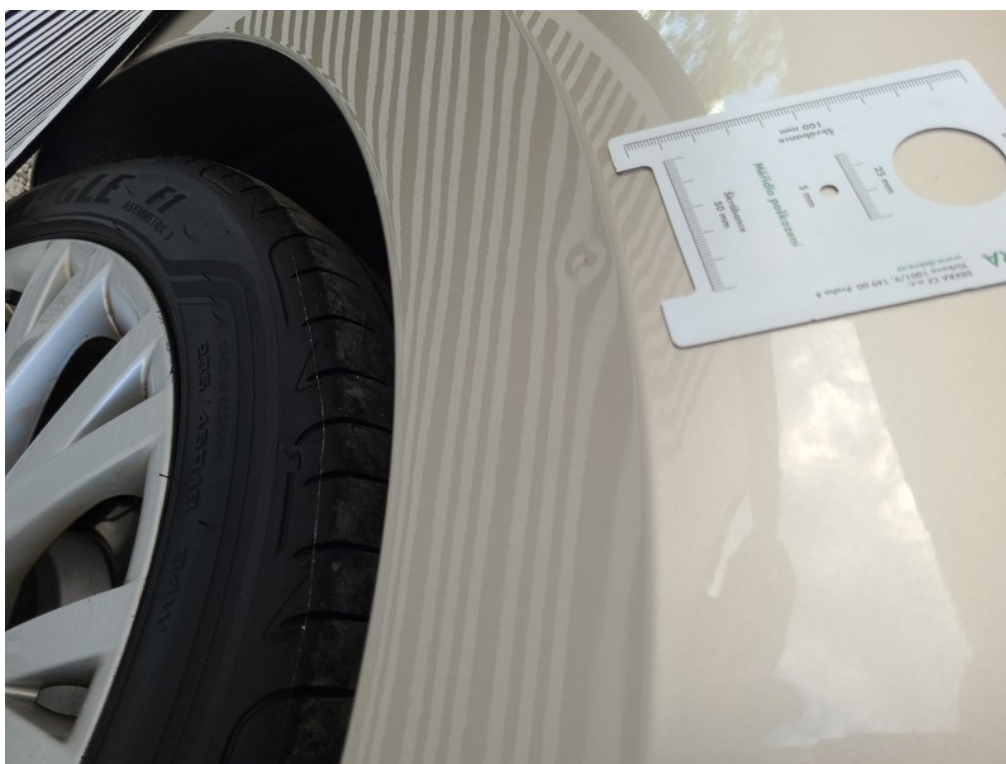
**7 Bočnice zadní levá - Jamka**  
Umístění:

Poznámka: Lak

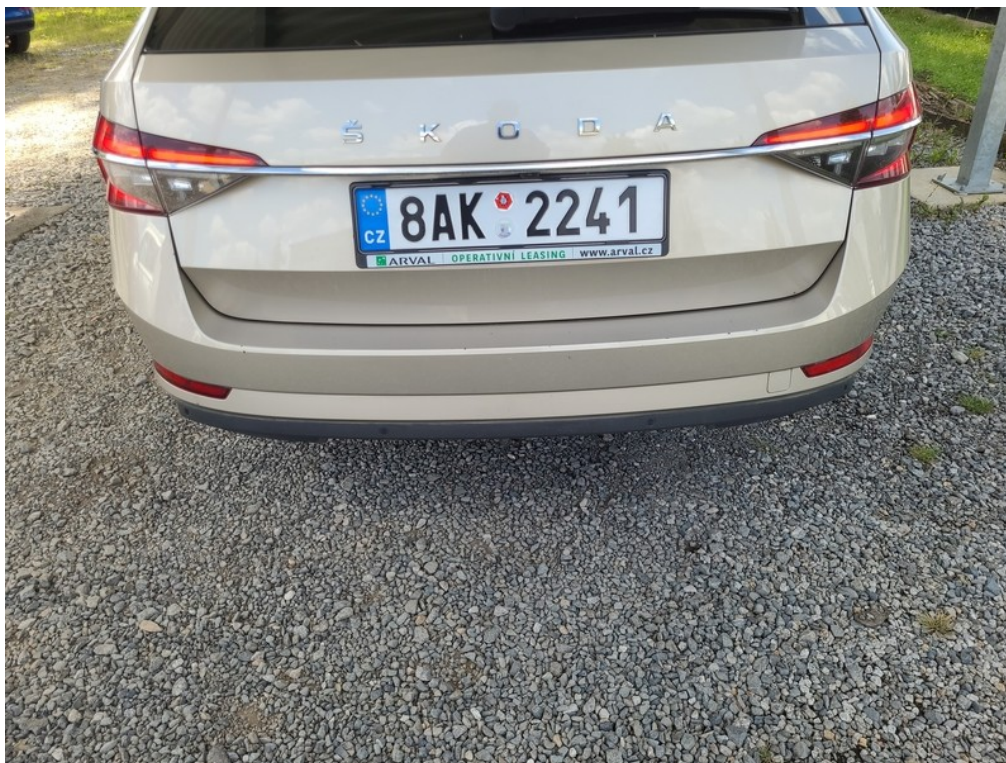
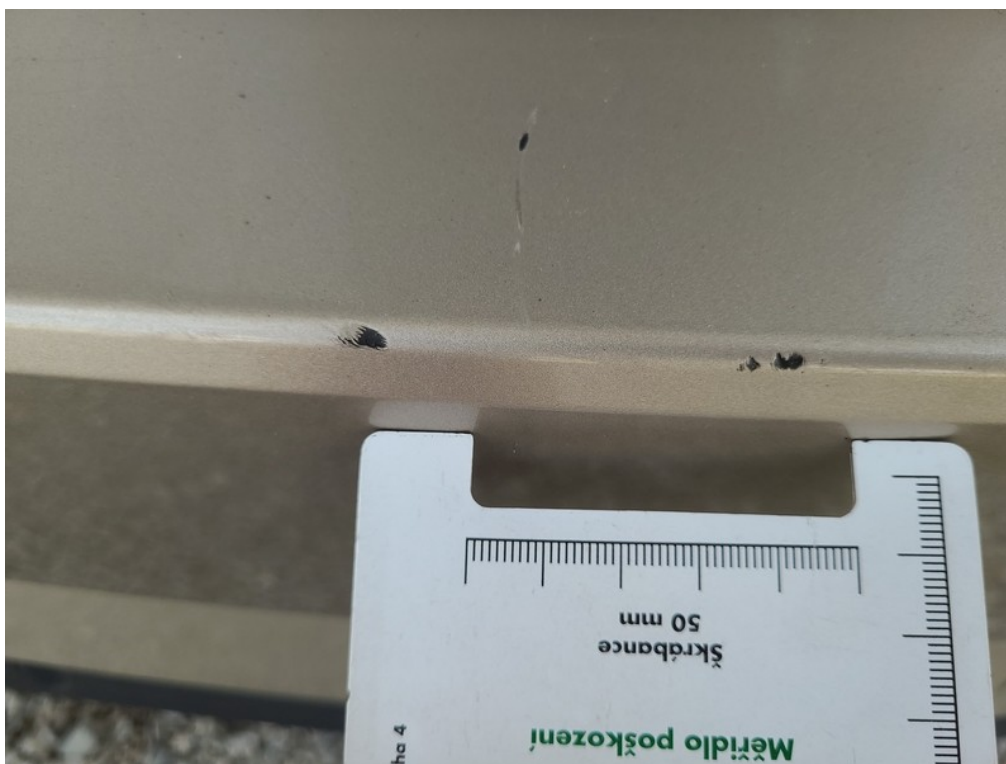
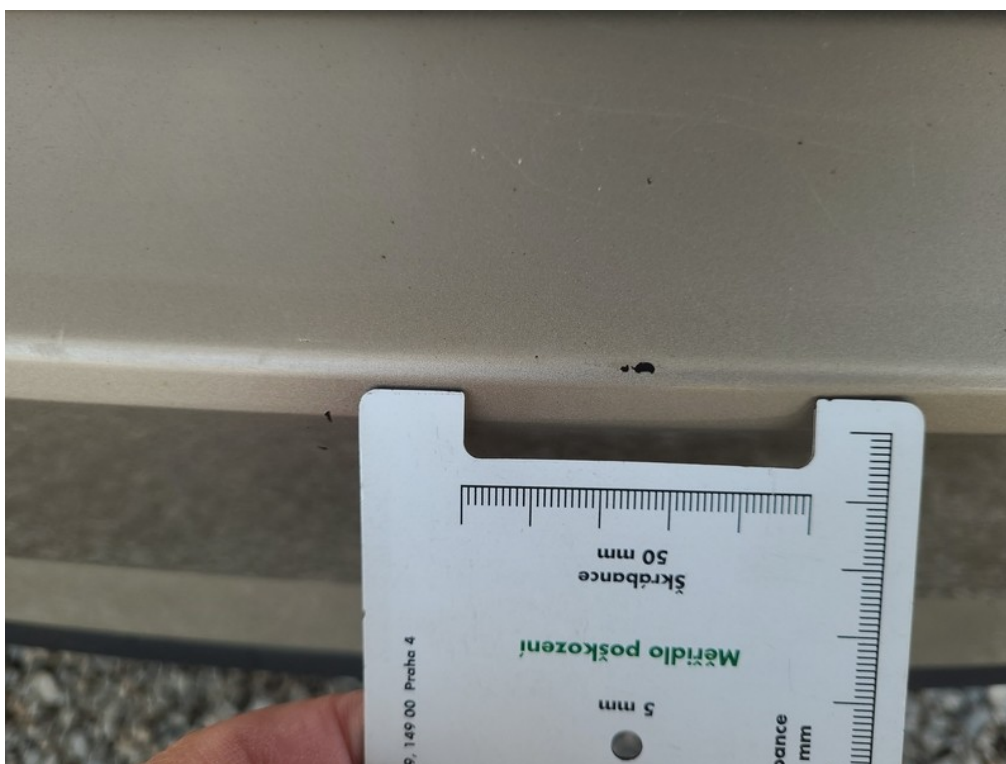
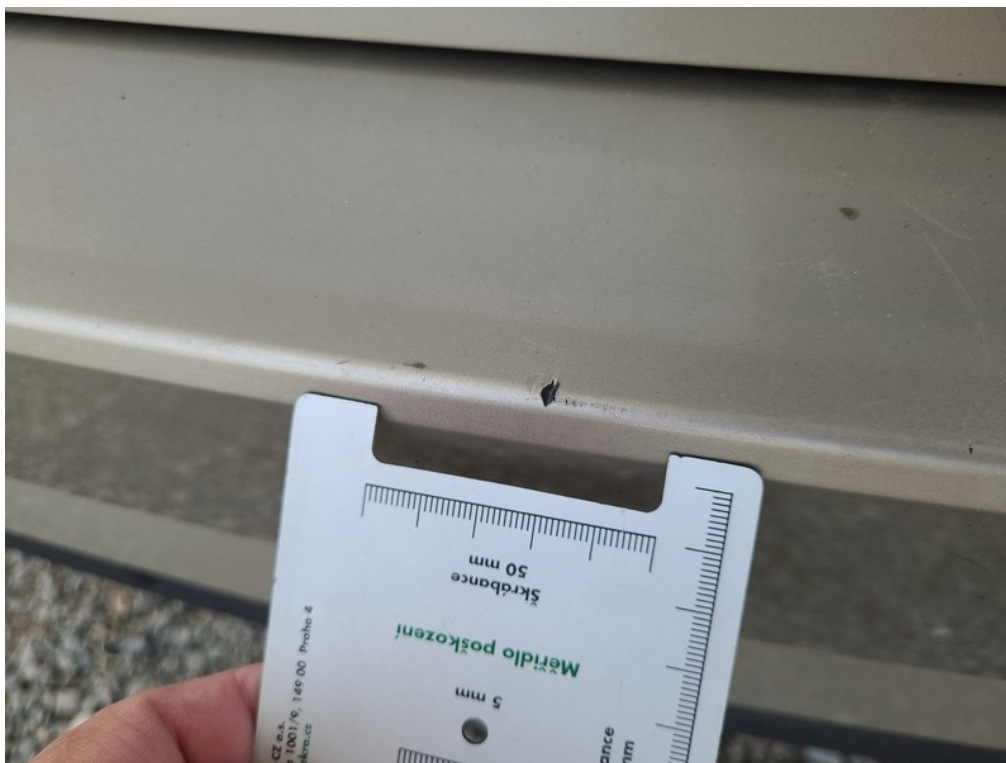
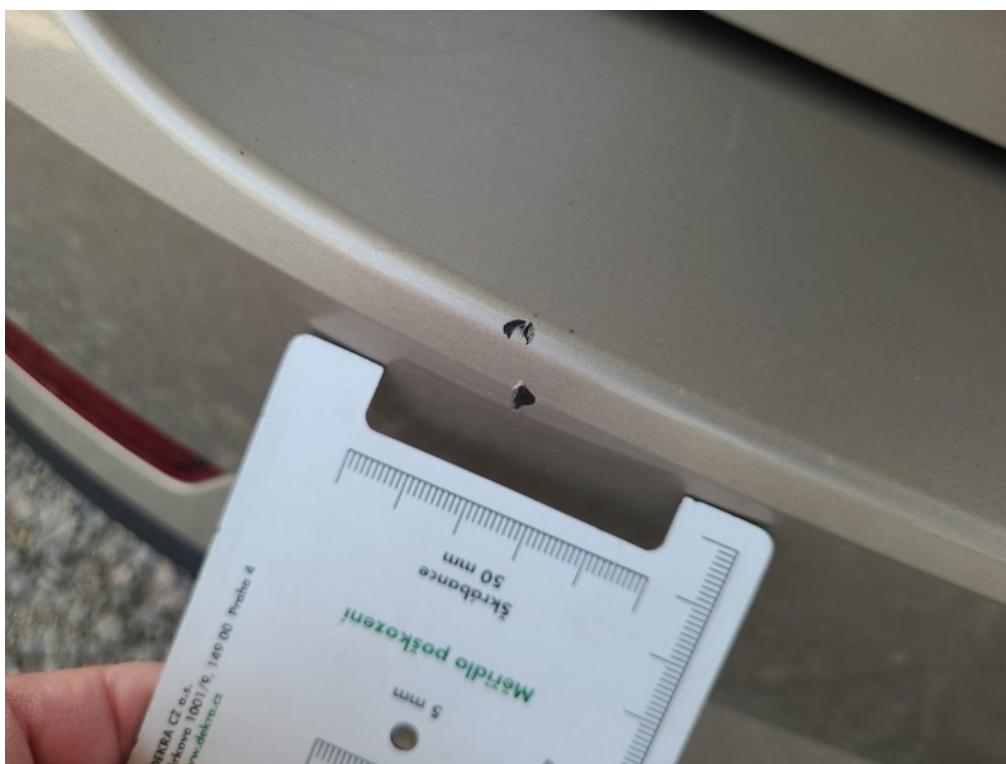
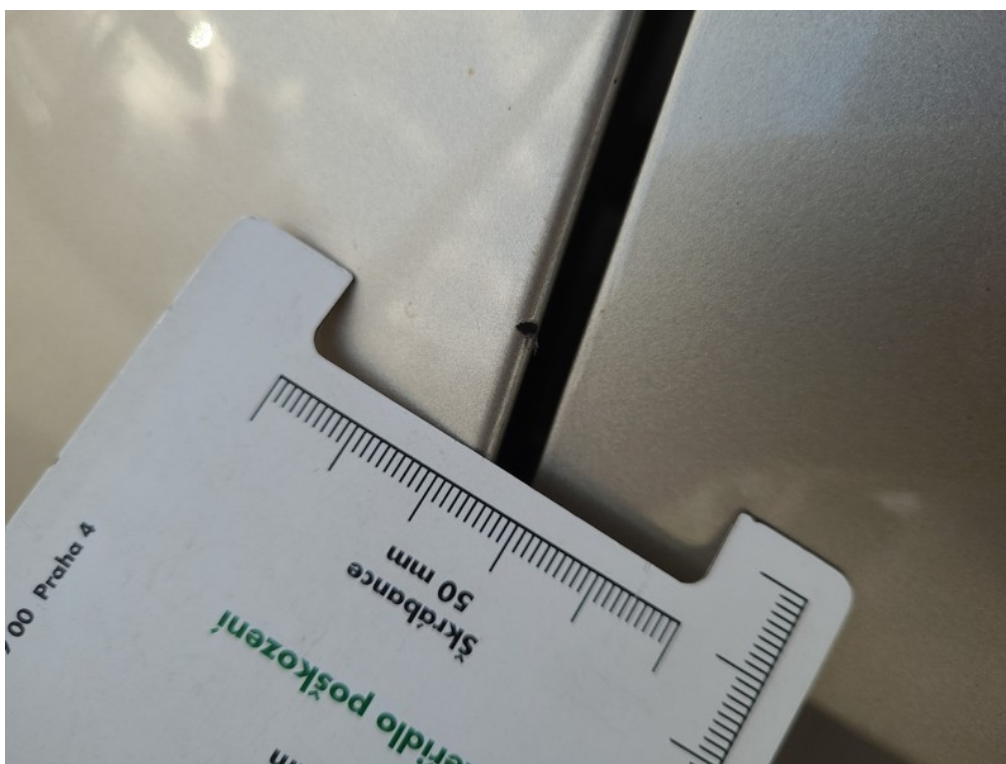
**8 Zadní nárazník - Škrábance**  
Umístění:

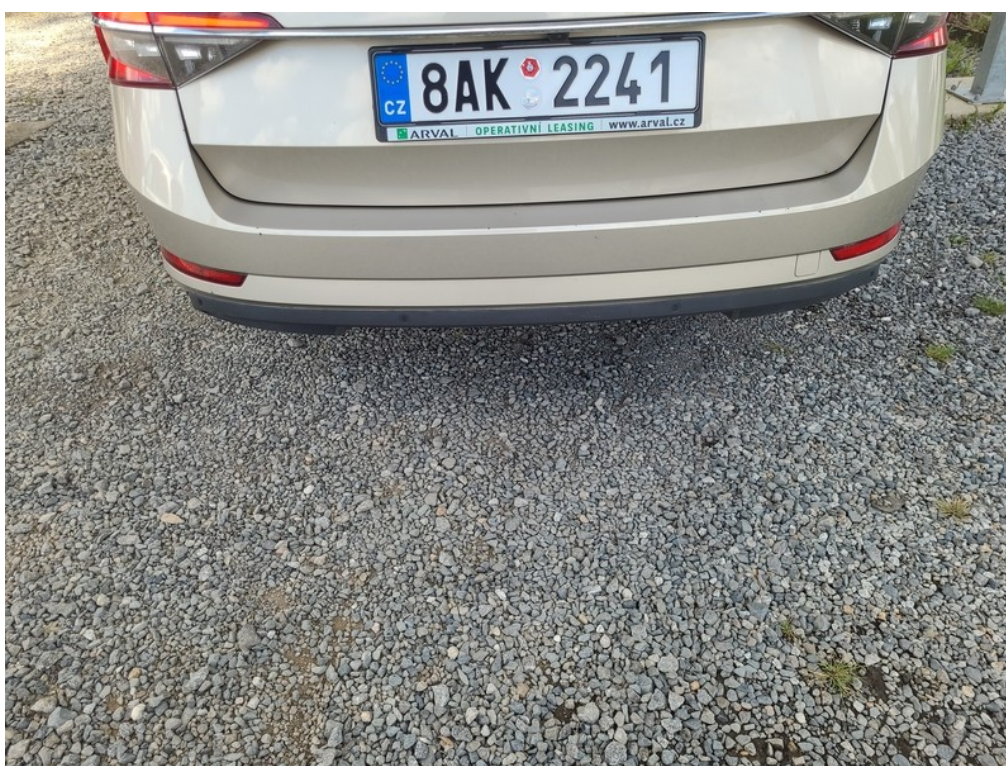
**9 Spoiler Z nárazníku - Škrábance**  
Umístění:

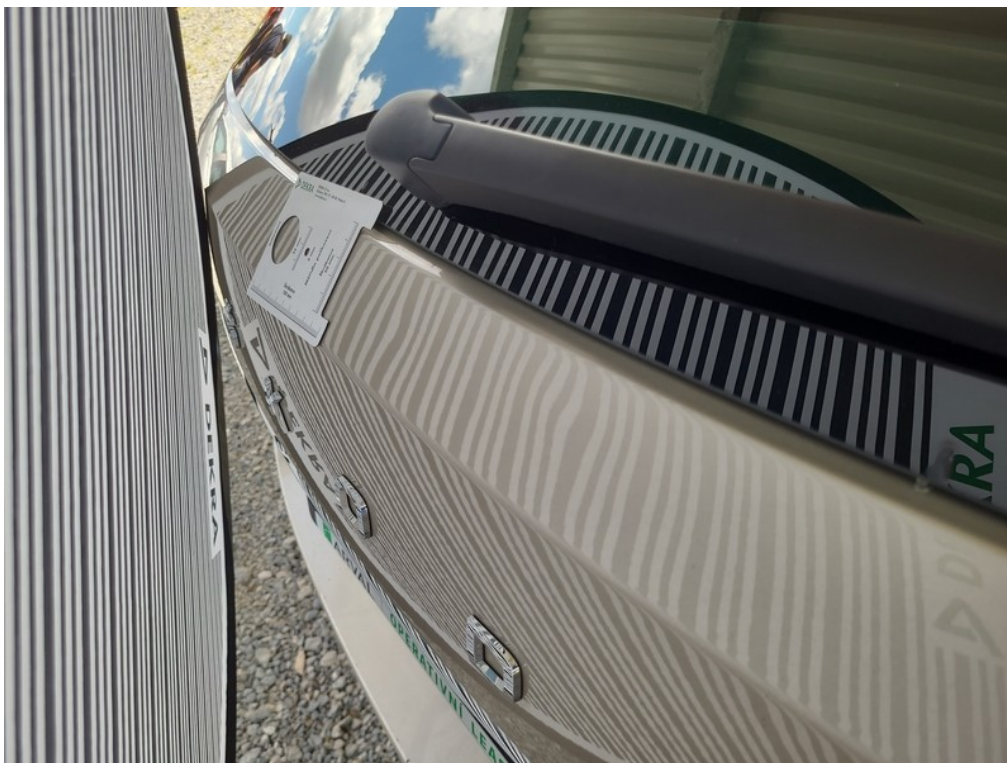
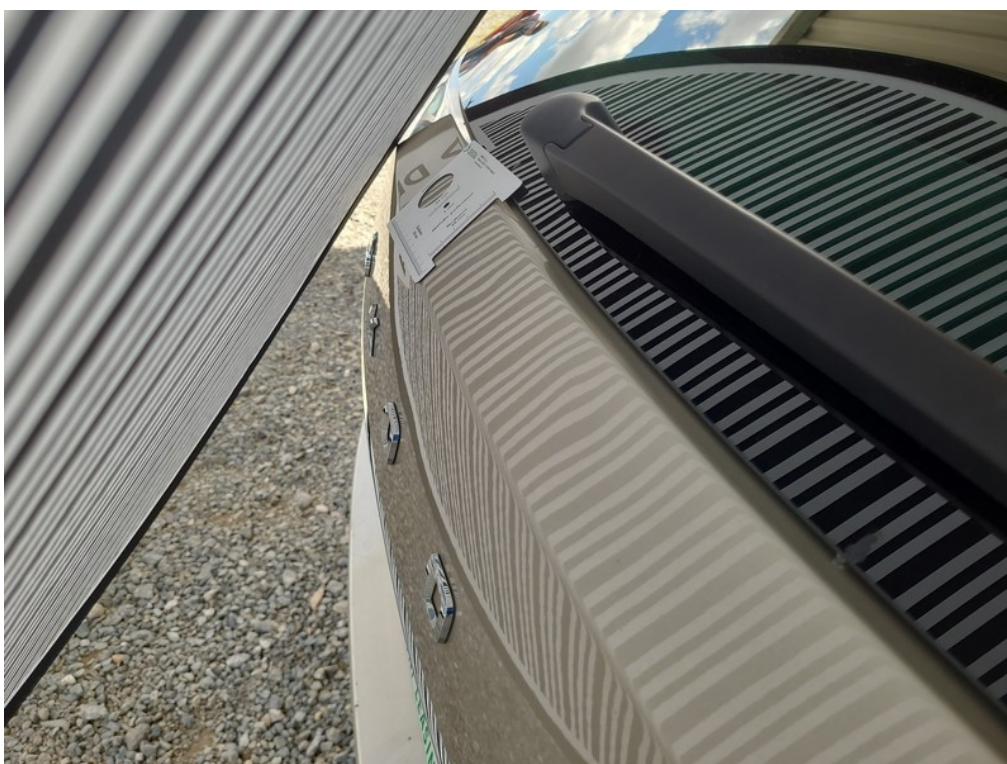
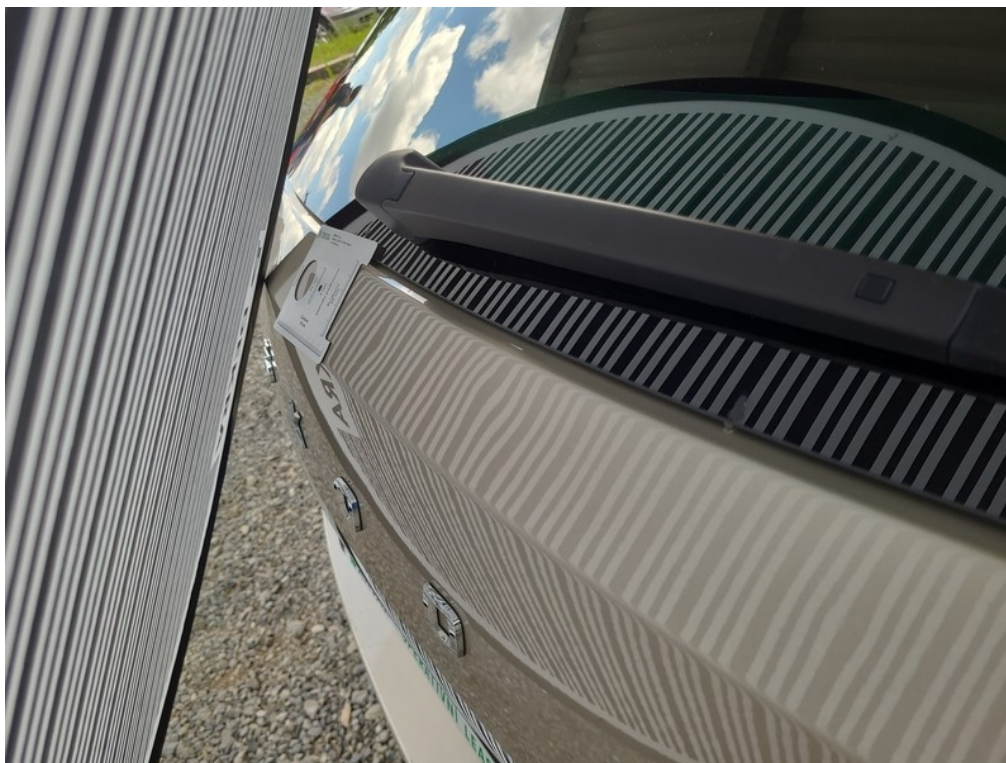
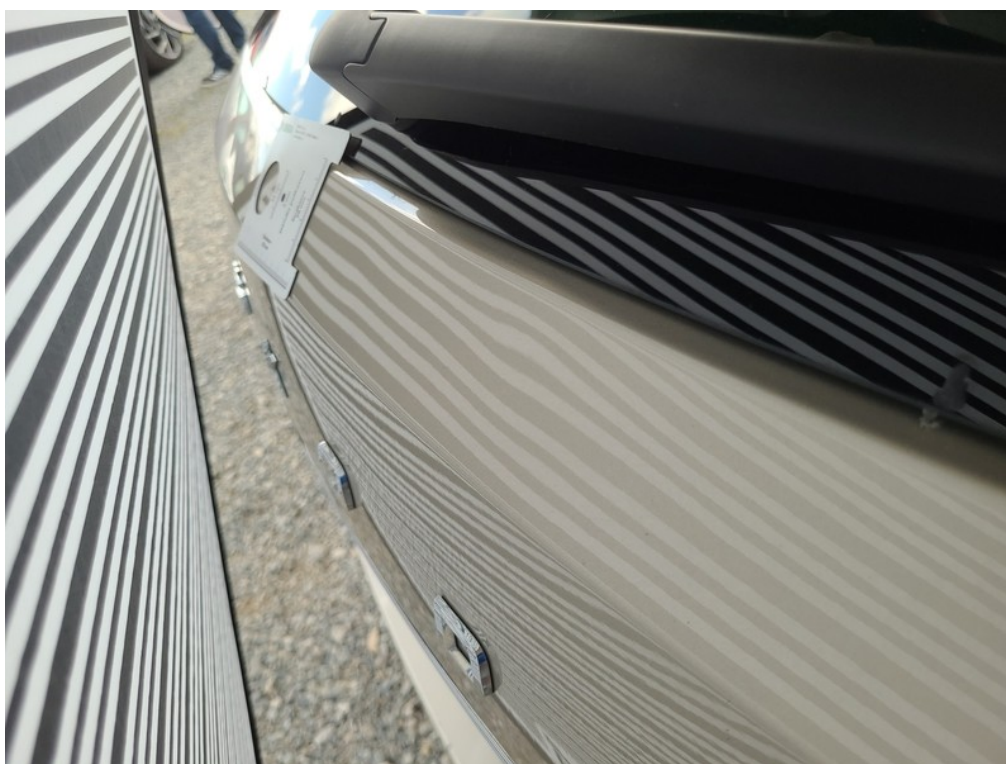
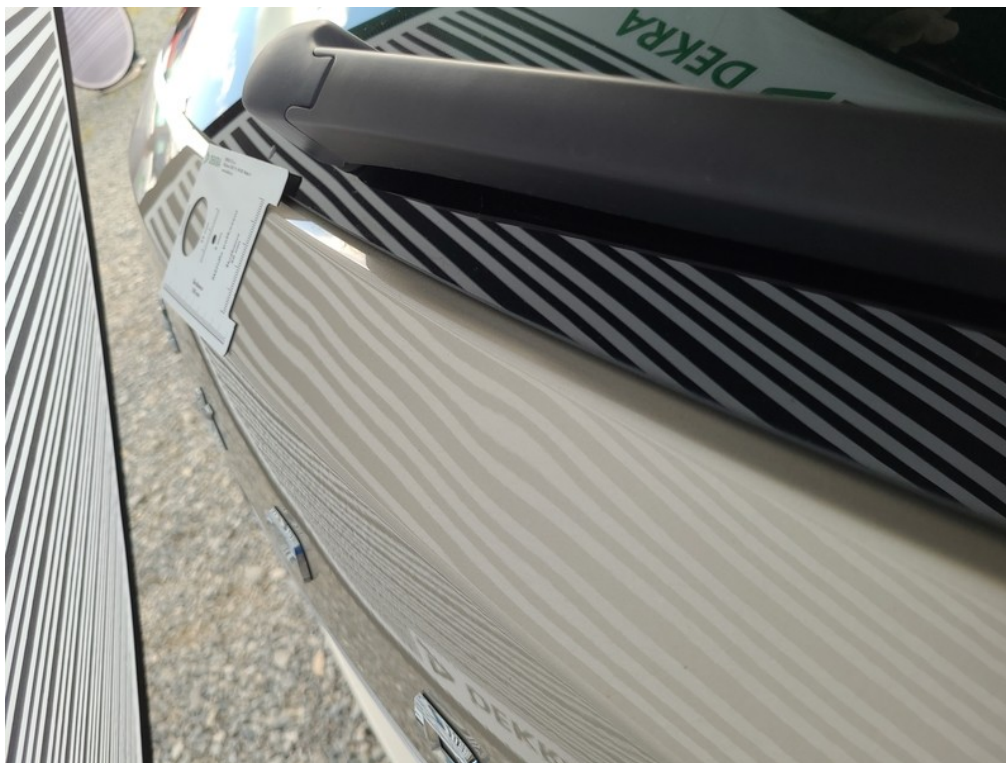
10 **Víko zavazadlového prostoru - Jamka**  
Umístění: Exteriér (vnější prostor)
