**DEKRA CZ a.s.**

**ARVAL CZ s.r.o.**

**ÚDAJE O VOZIDLE**

| RZ: | <b>8AK2241</b> | VIN: | TMBLR9NP0M7021439 |

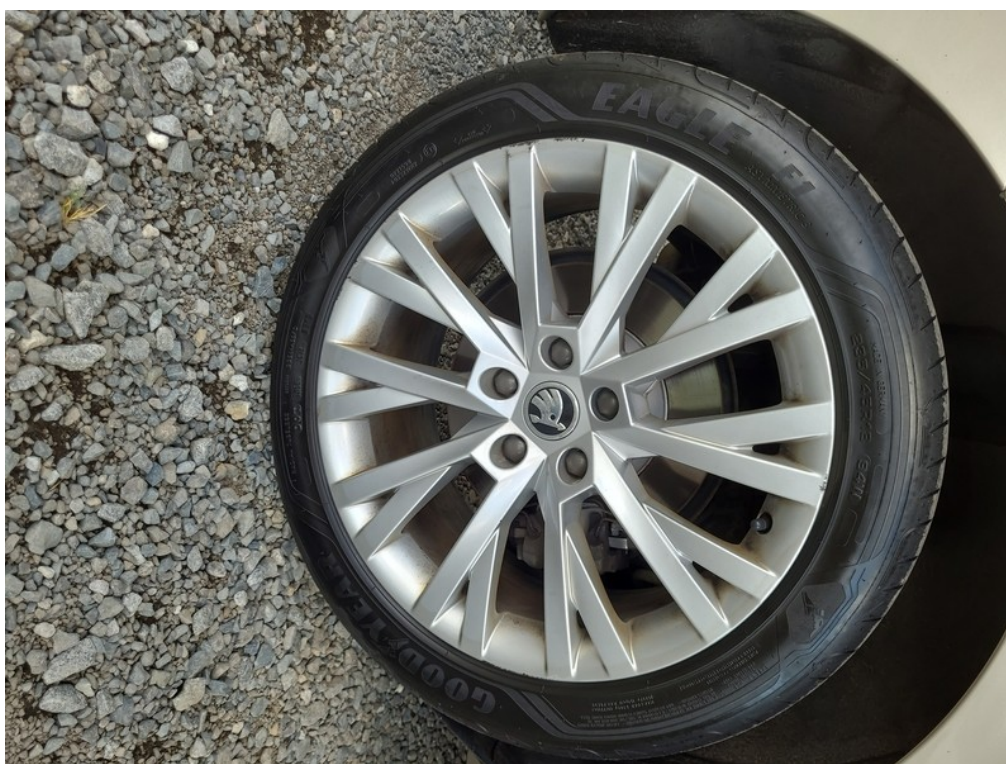
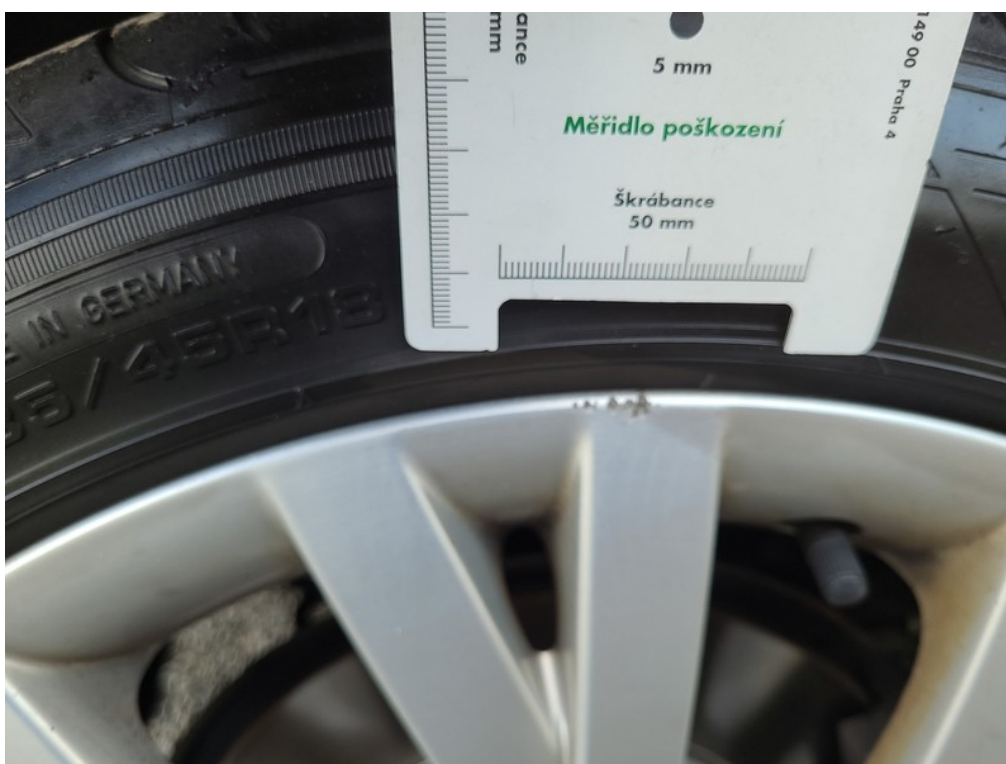
**11 Disk PZ kola - Škrábance**  
Umístění:

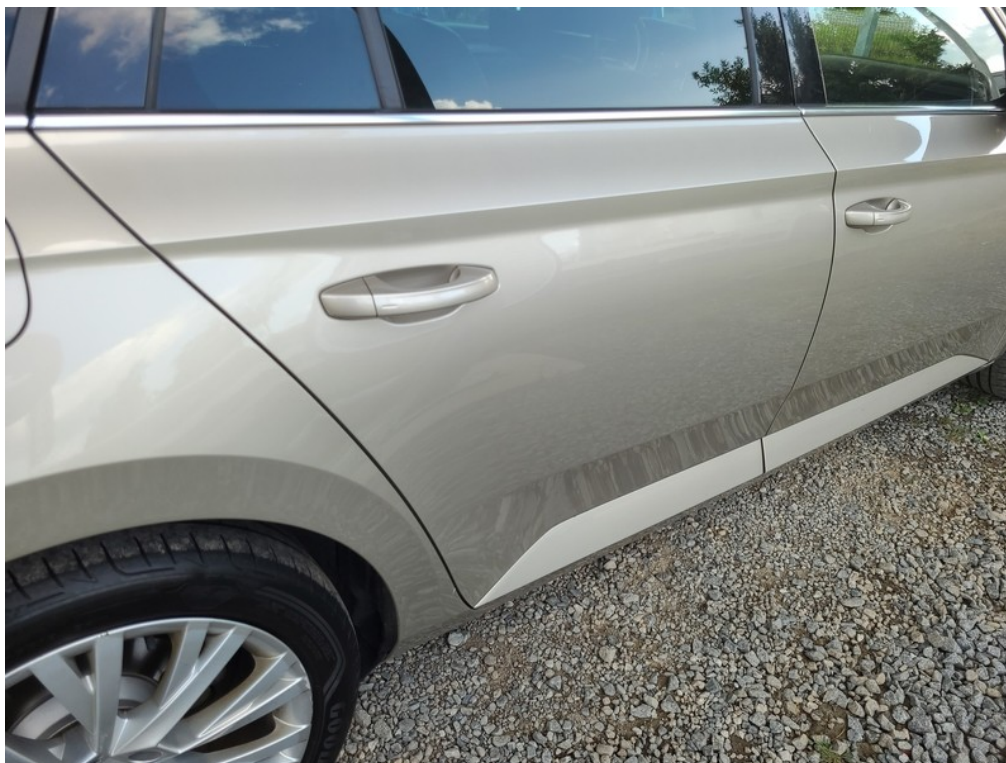
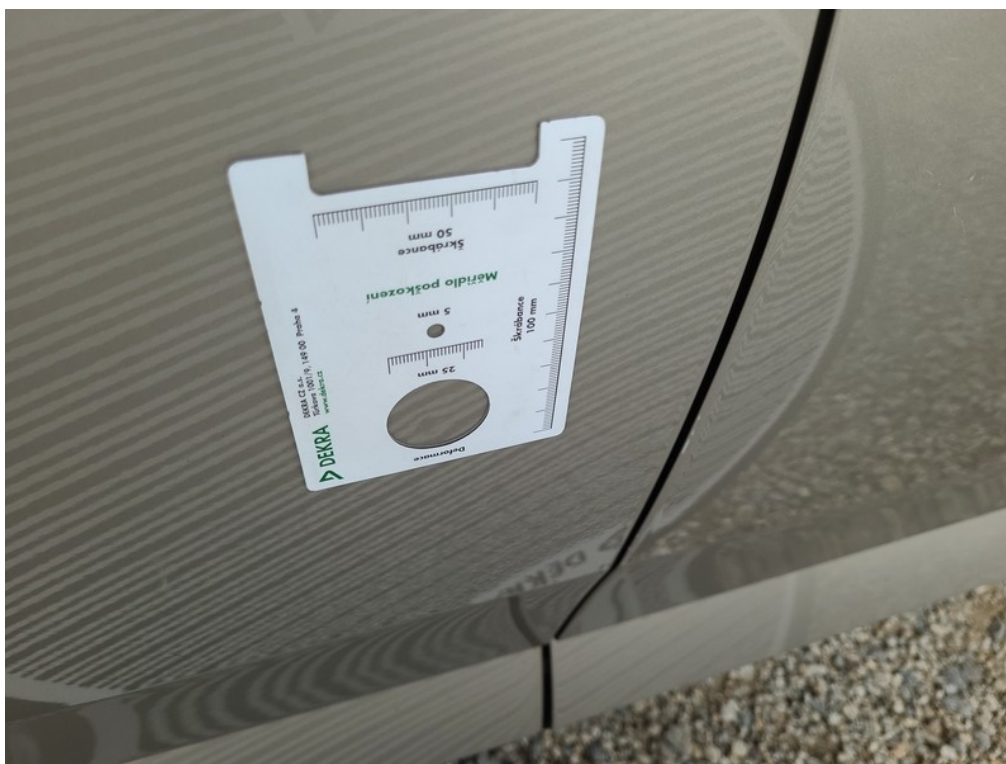
**12 Dveře zadní pravé - Jamka**  
Umístění:

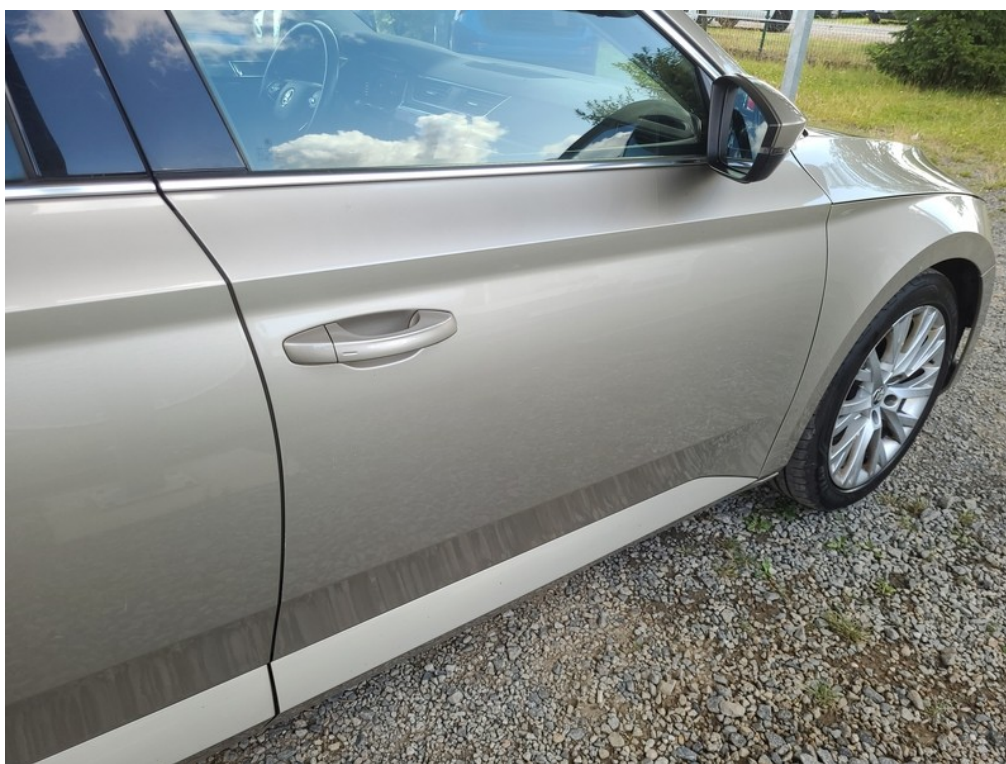
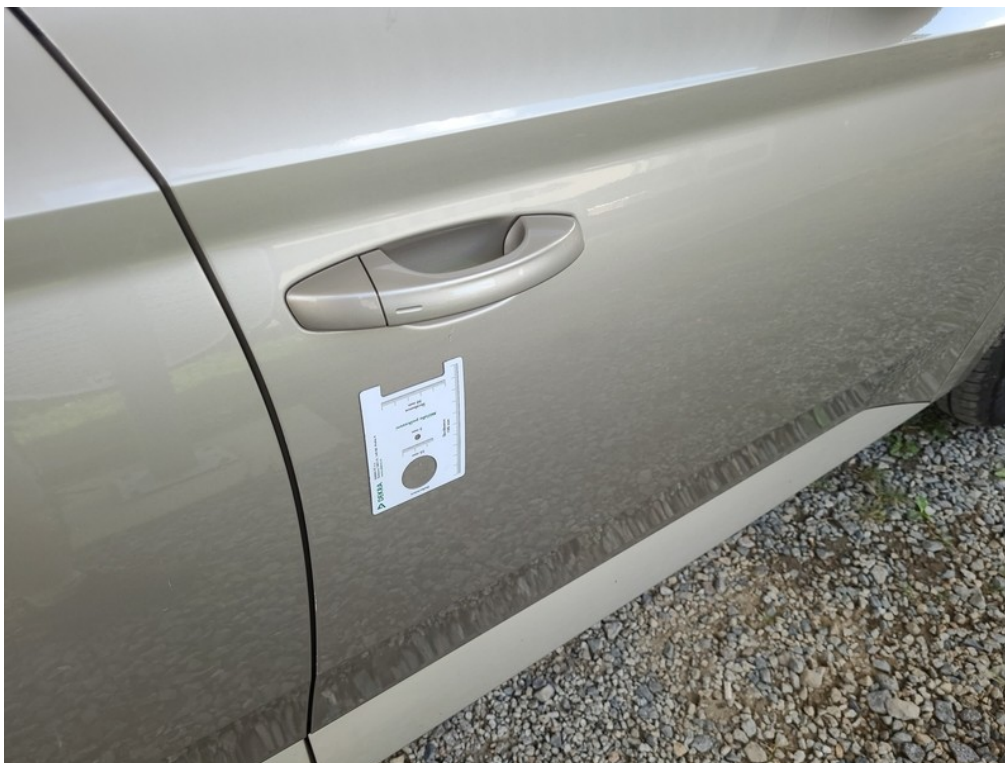
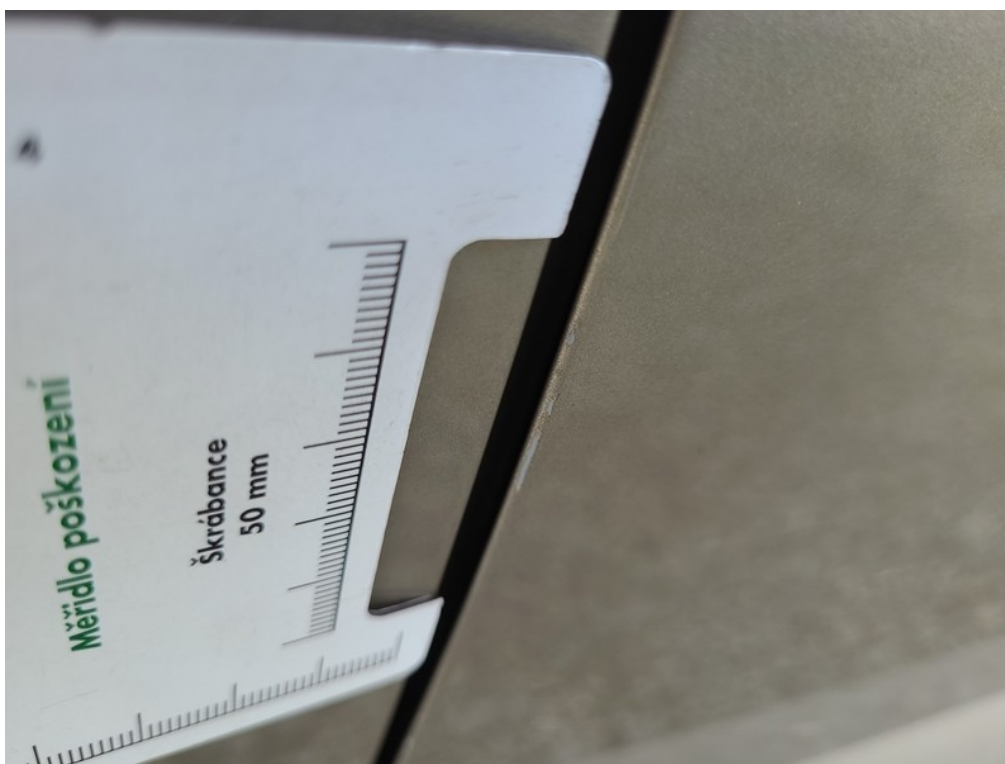
**13 Dveře přední pravé - Jamka**  
Umístění:

Poznámka: Škrábance

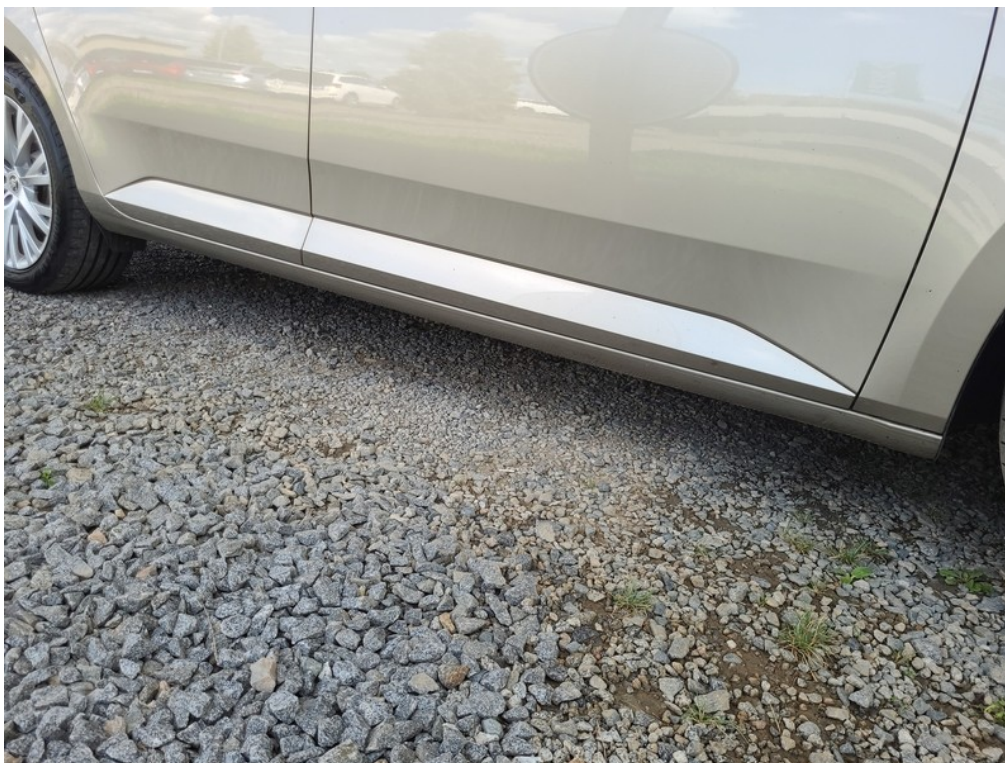
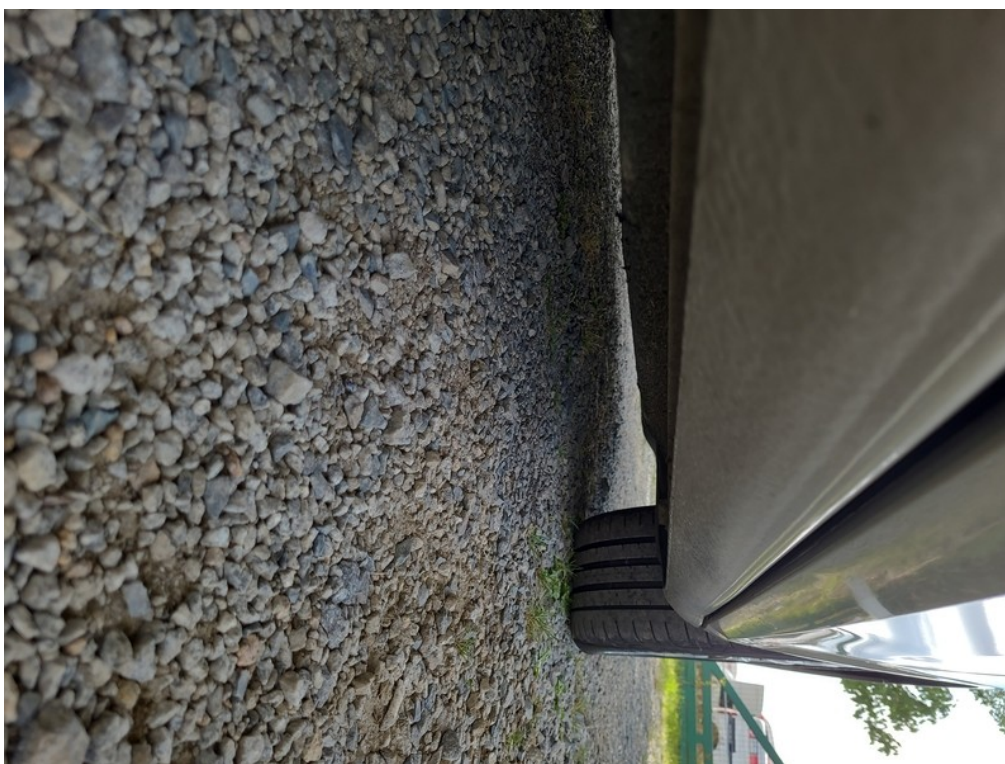
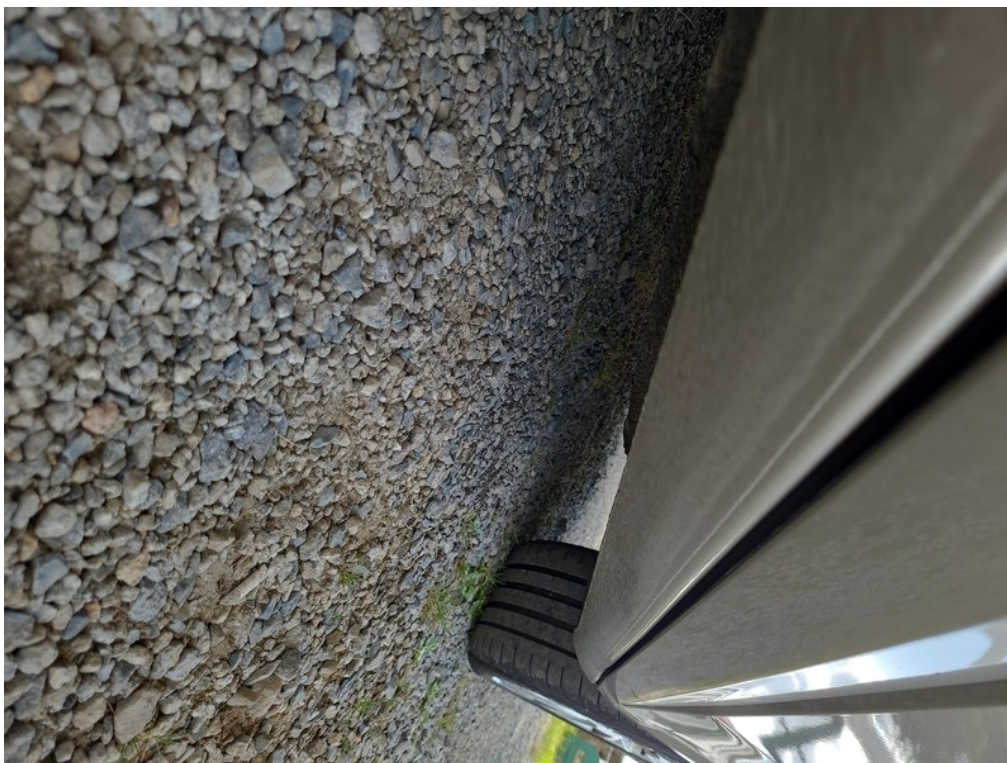
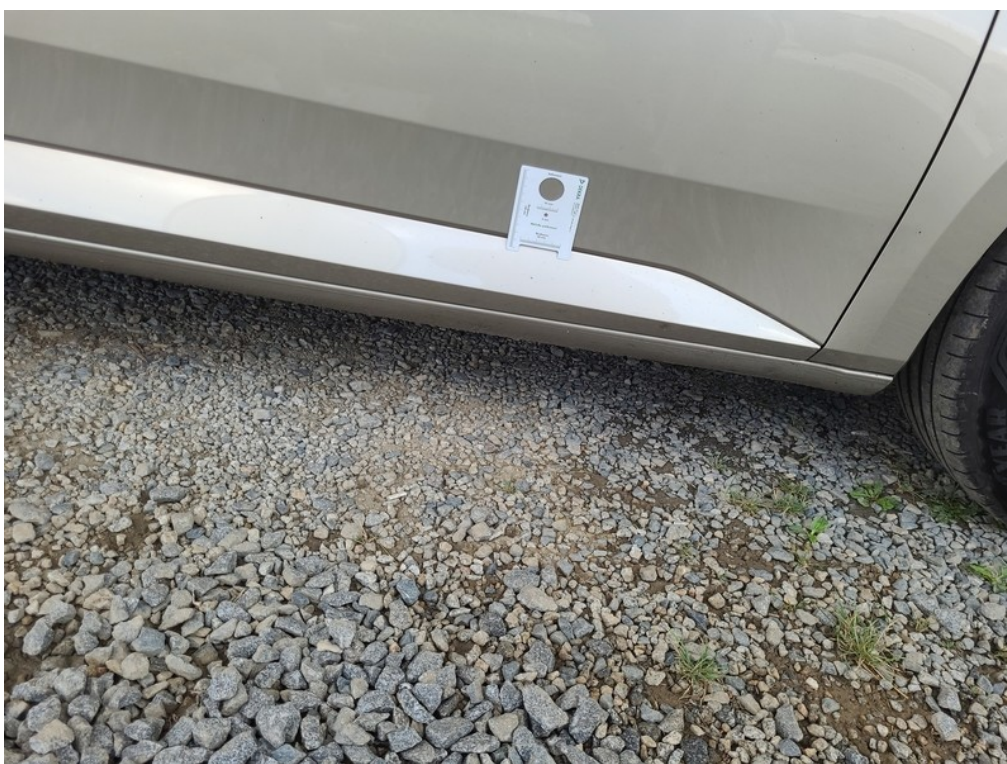
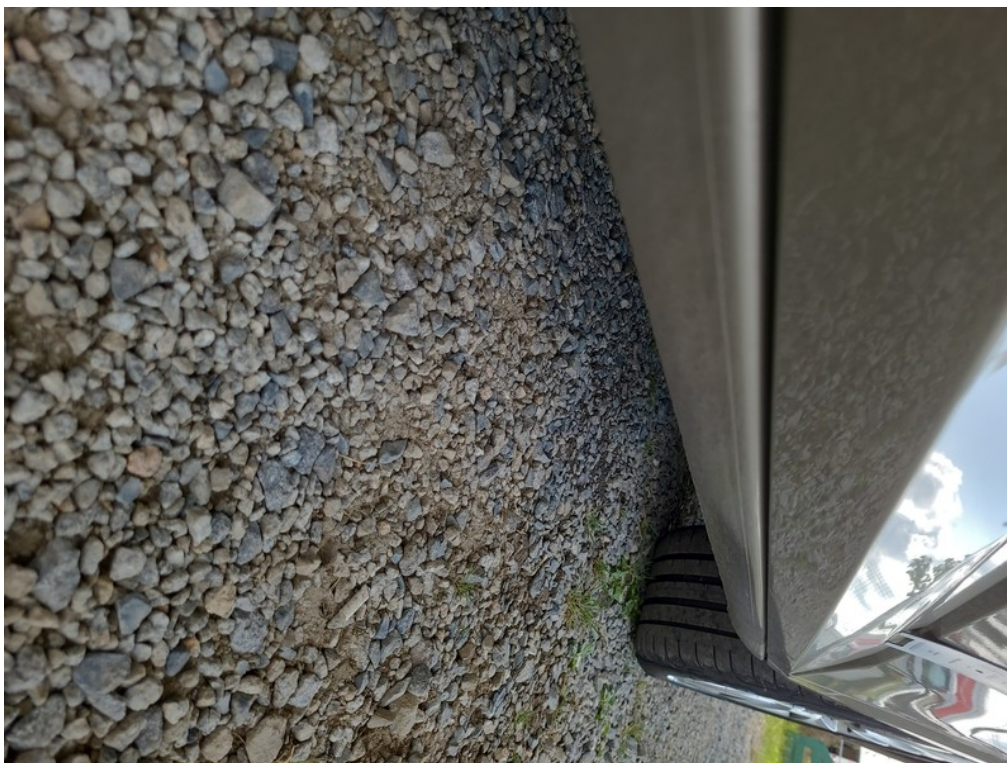
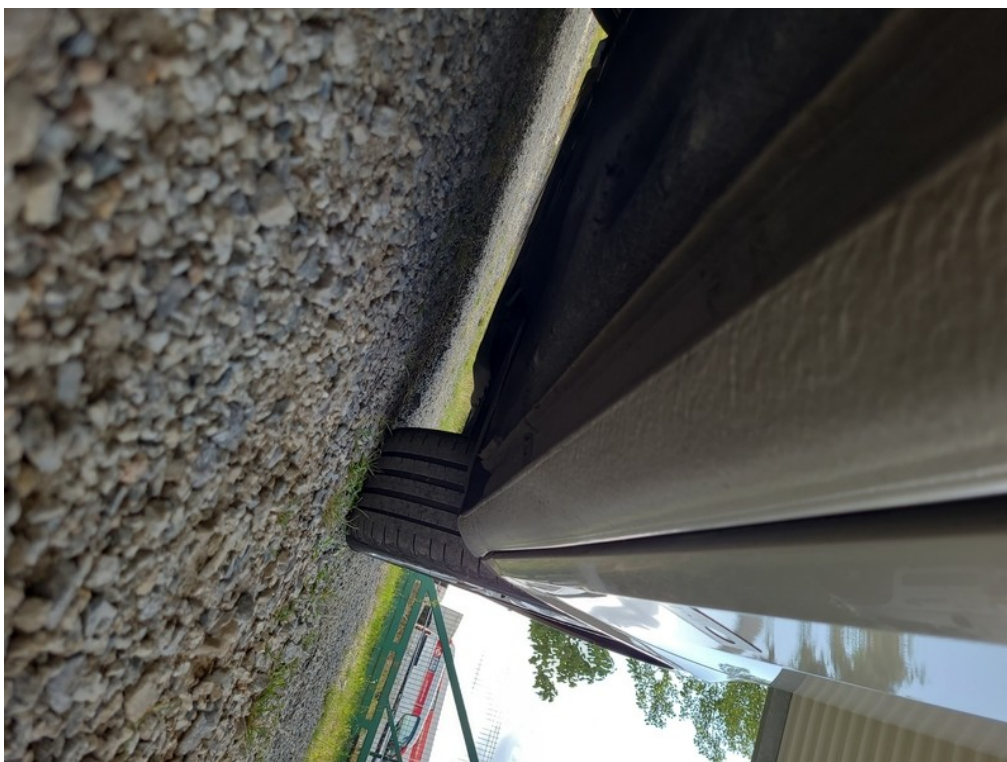
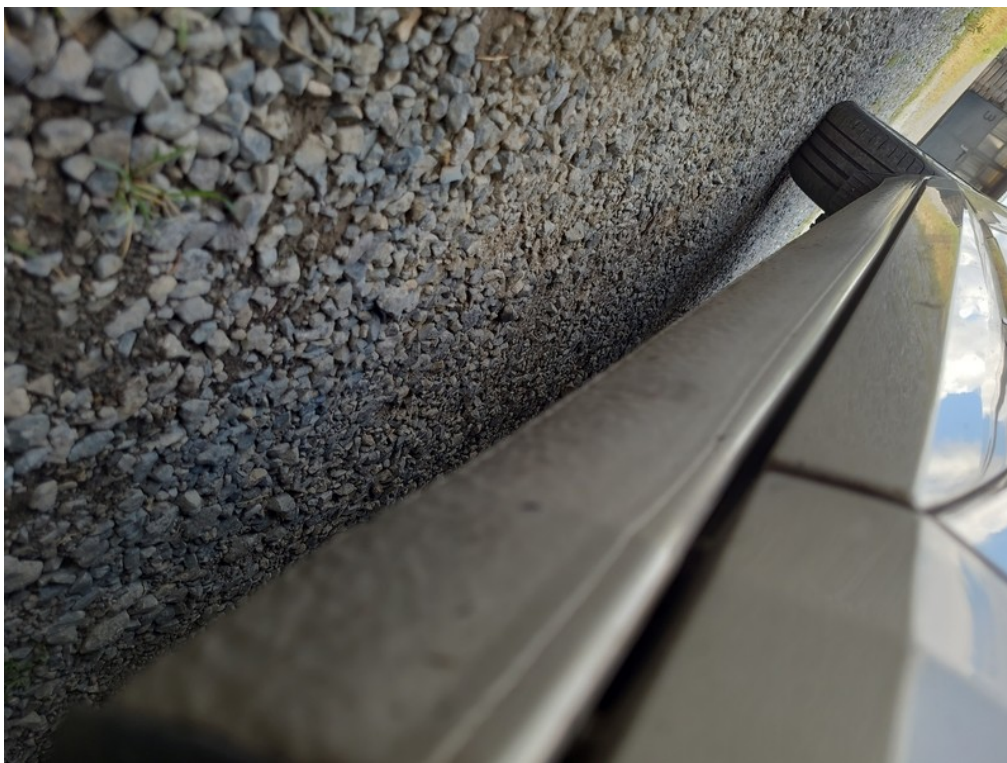
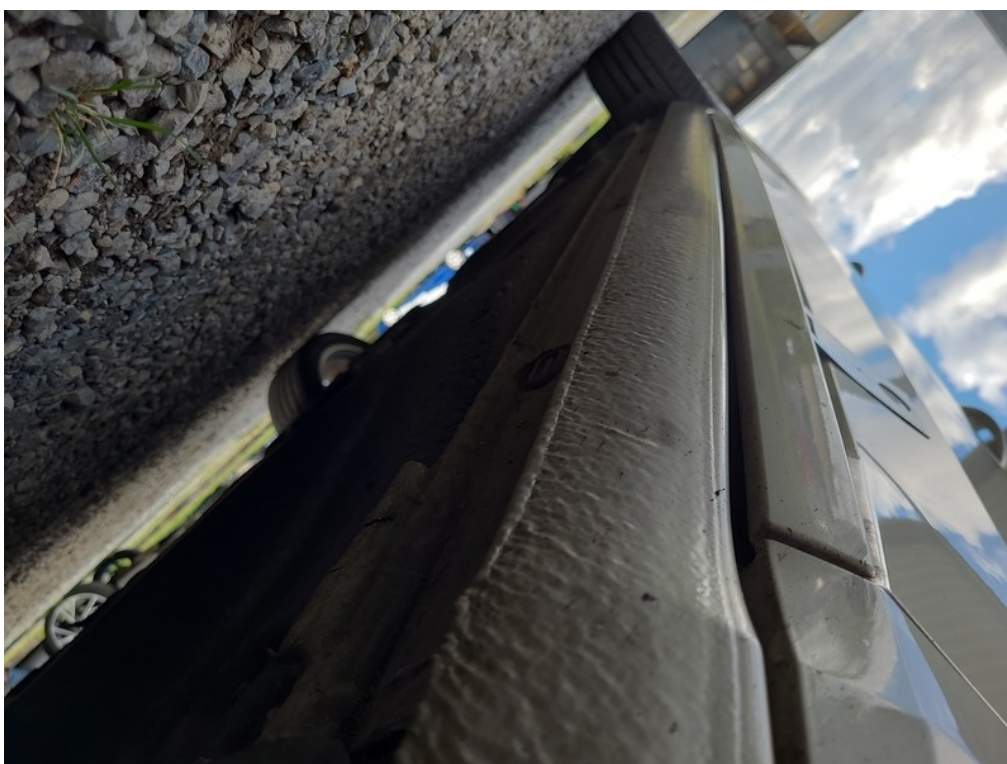
**14** Práh pravý - Deformace  
Umístění:

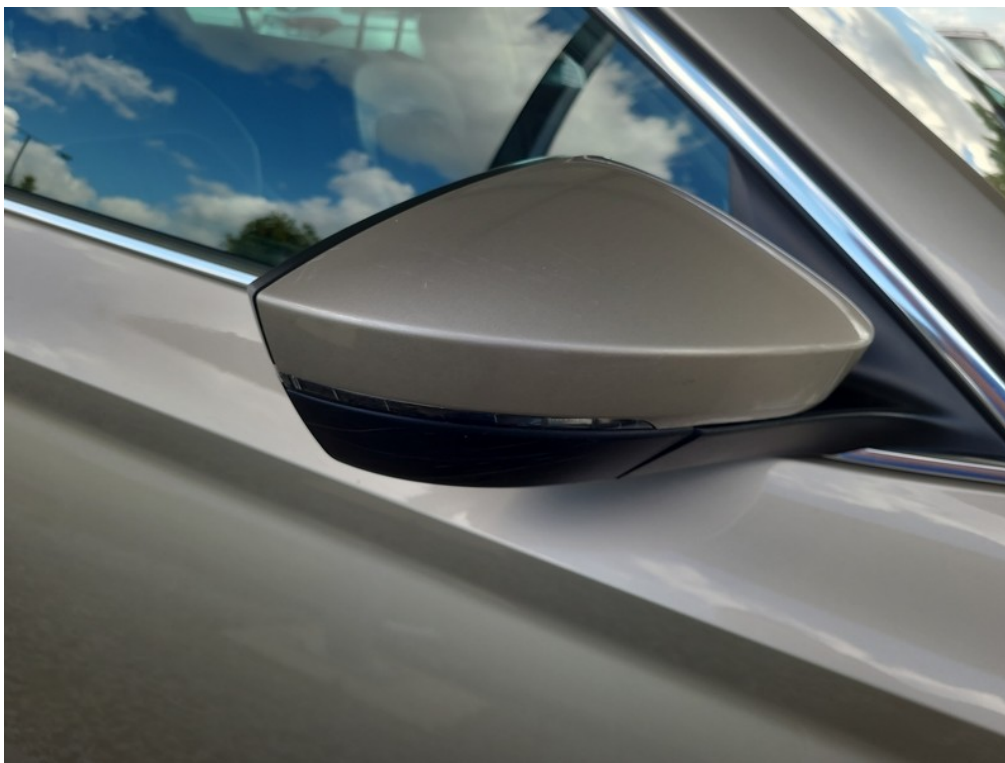
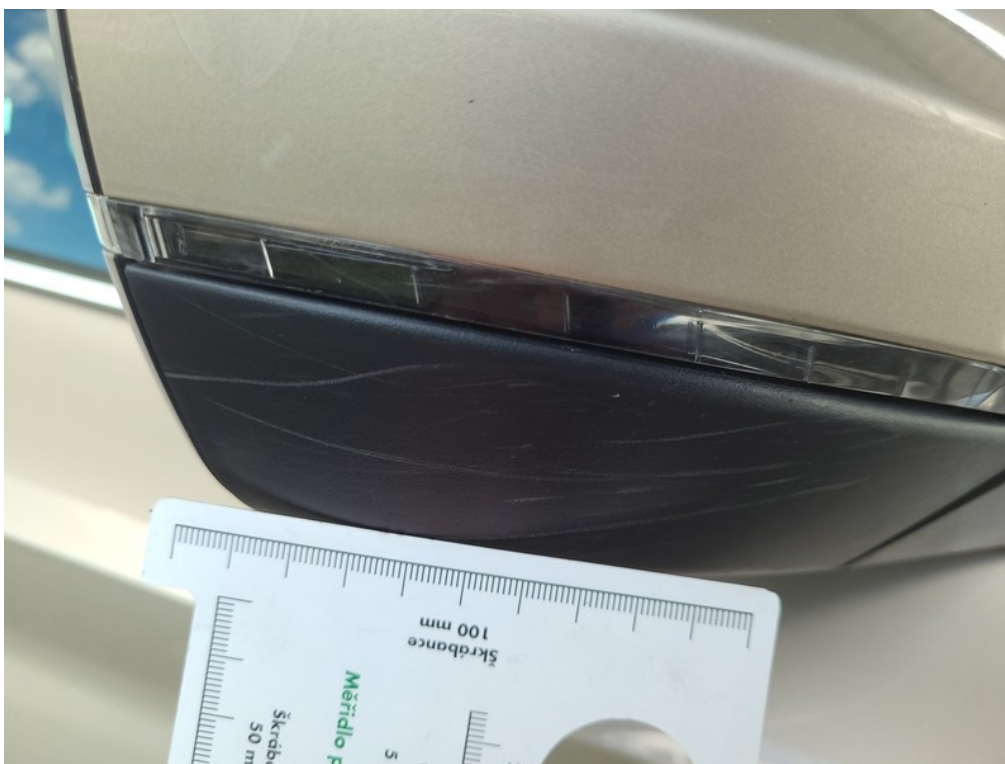
**15** Zpětné zrcátko pravé - Škrábance  
Umístění: Exteriér (vnější prostor)

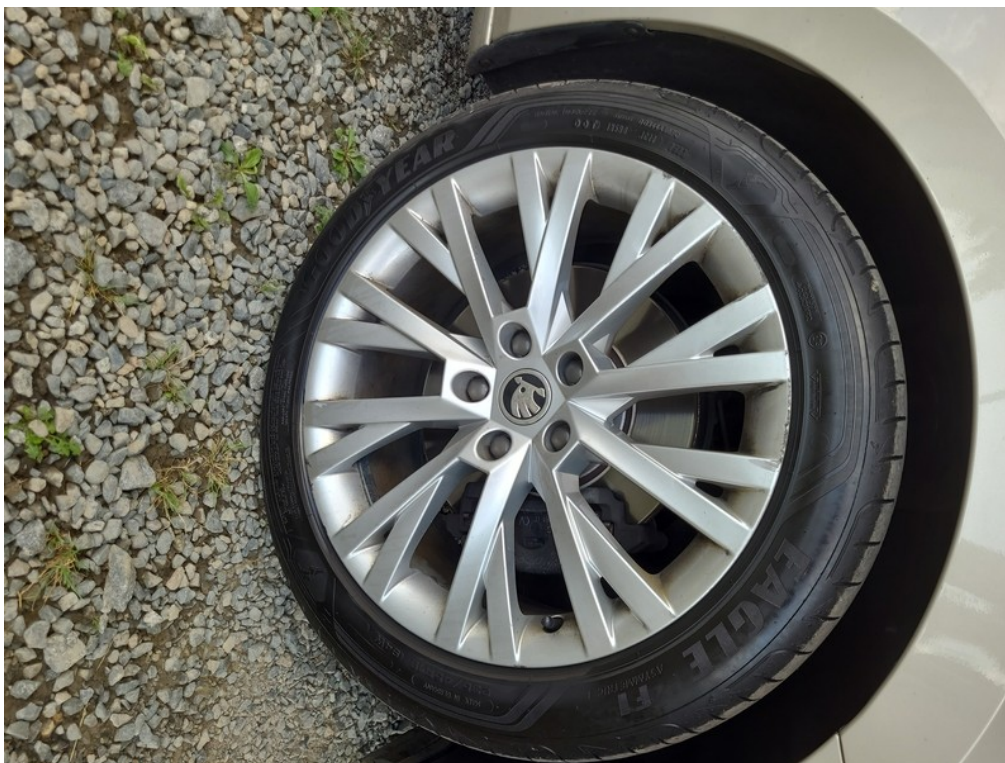
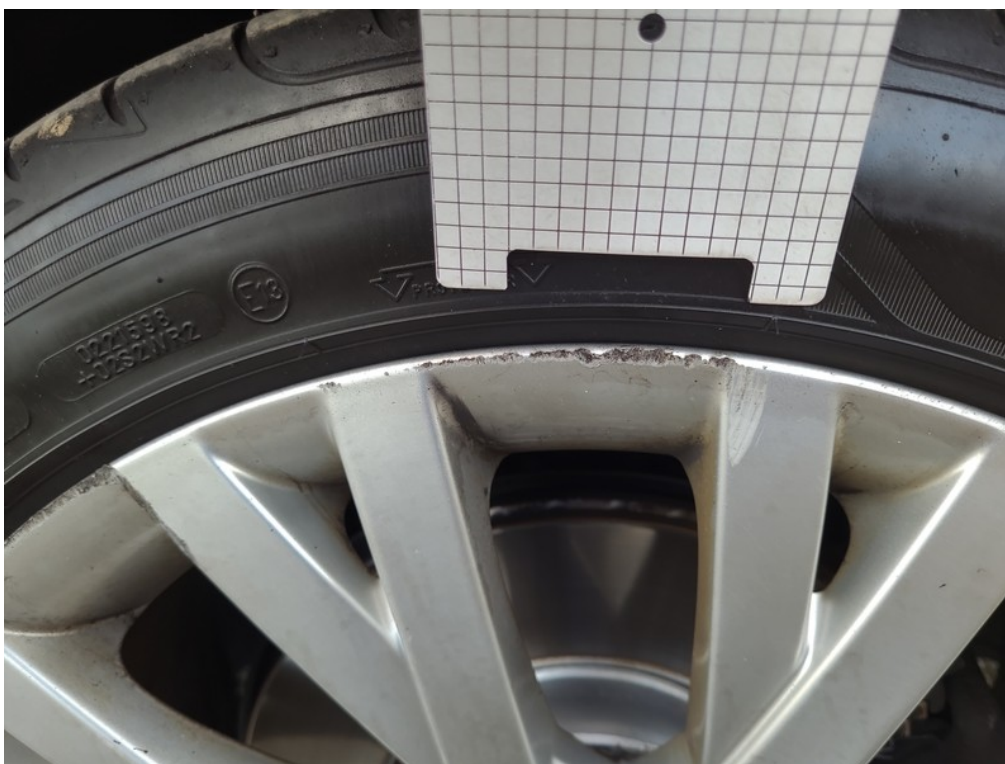
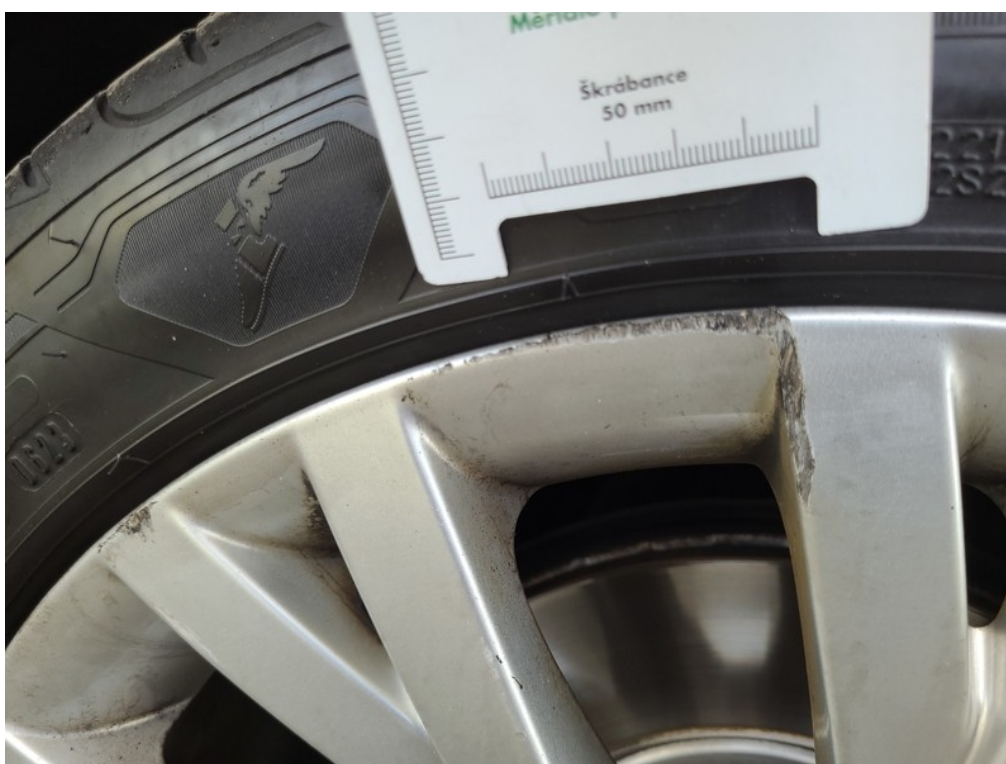
**16** Disk PP kola - Škrábance  
Umístění:

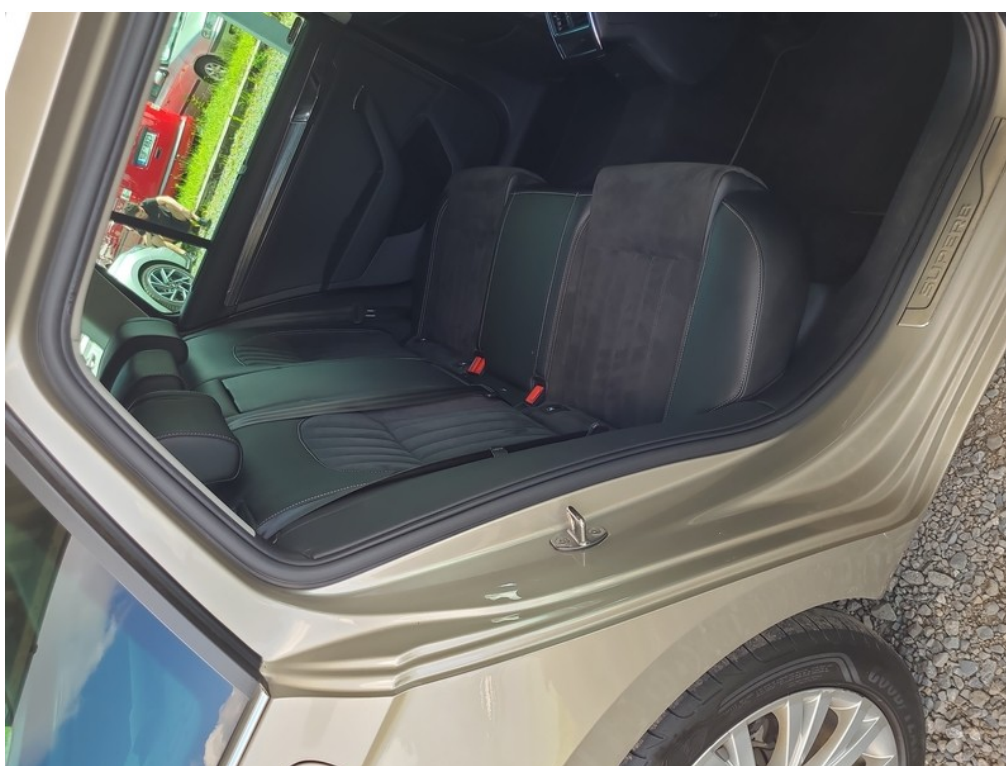
**17C sloupek pravý - Škrábance**  
Umístění:

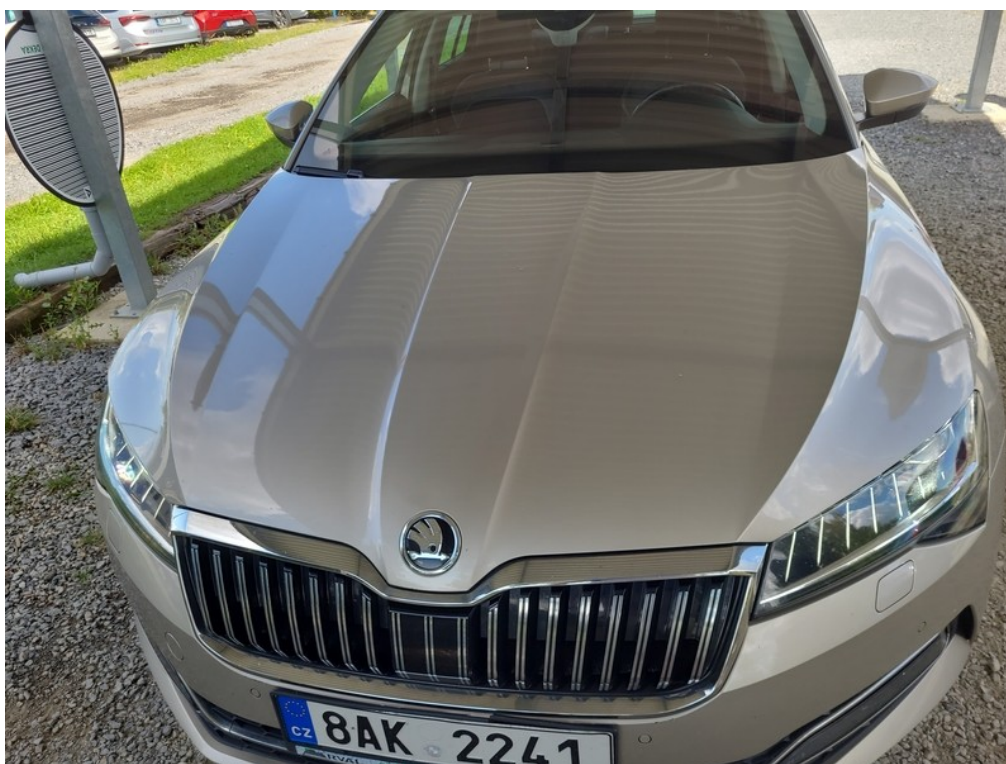
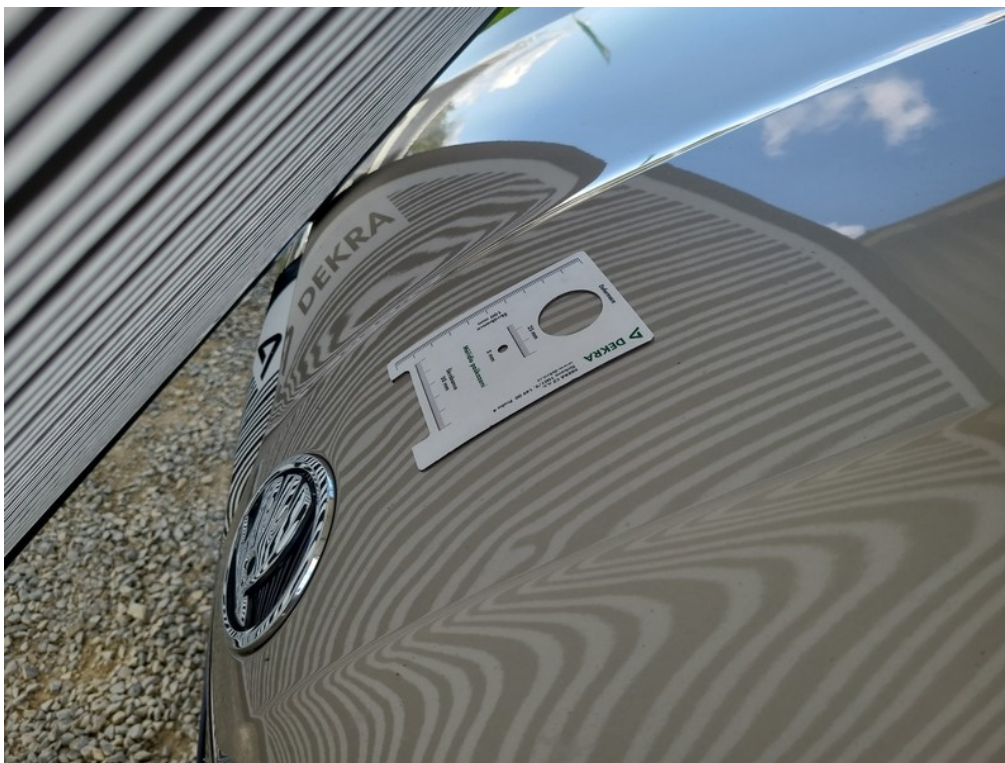
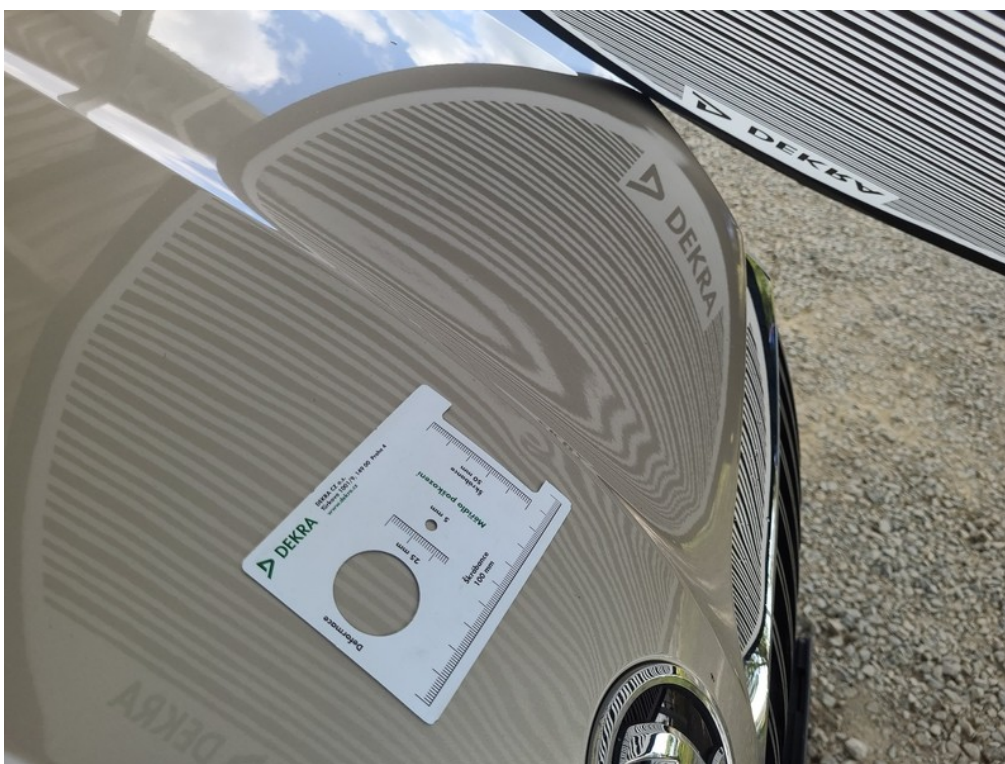
**18** Viko motoru - Deformace  
Umístění:

Poznámka: × 2x jamka

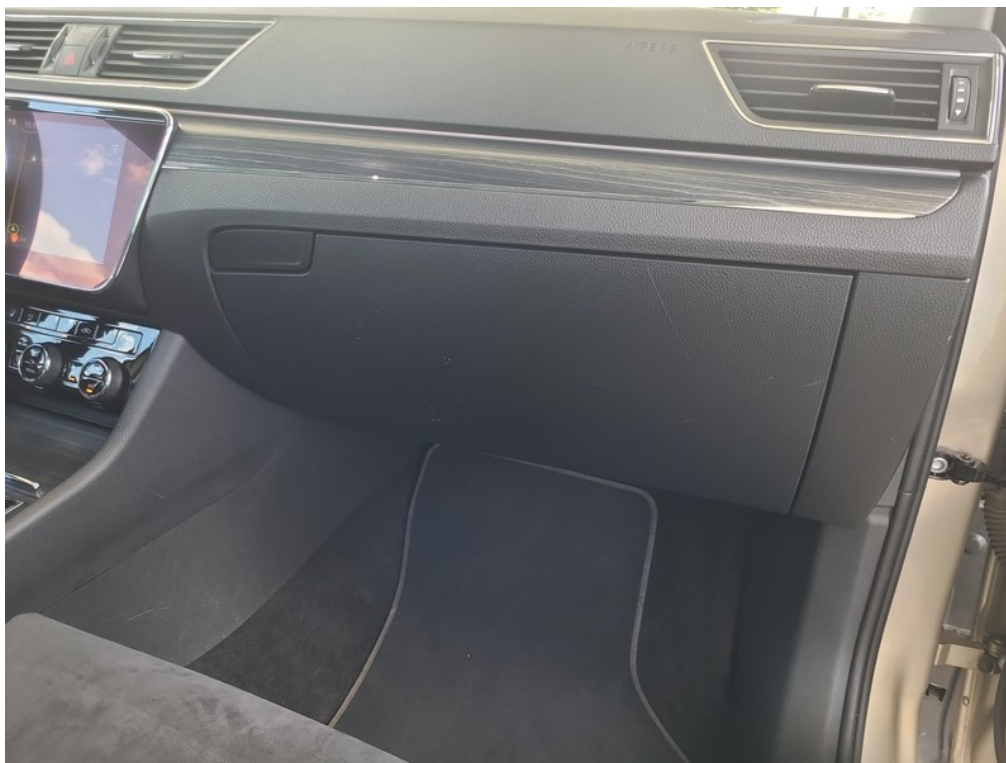
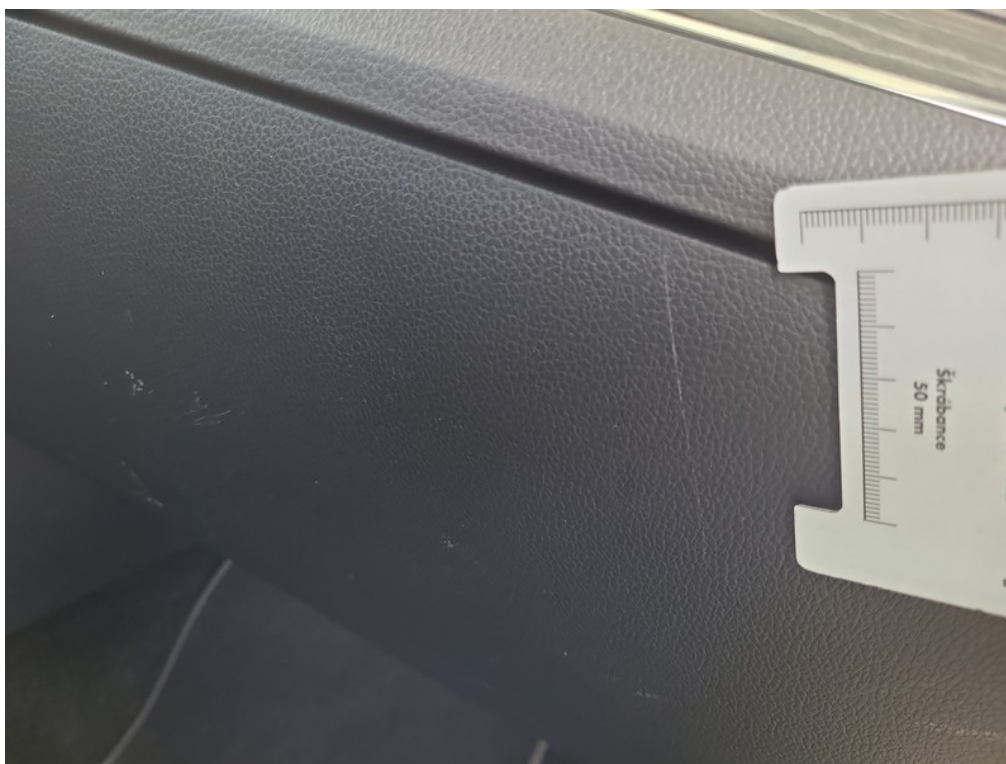
**19** Odkládací skříňka - víko - Škrábance  
Umístění: Interiér (vnitřní prostor)

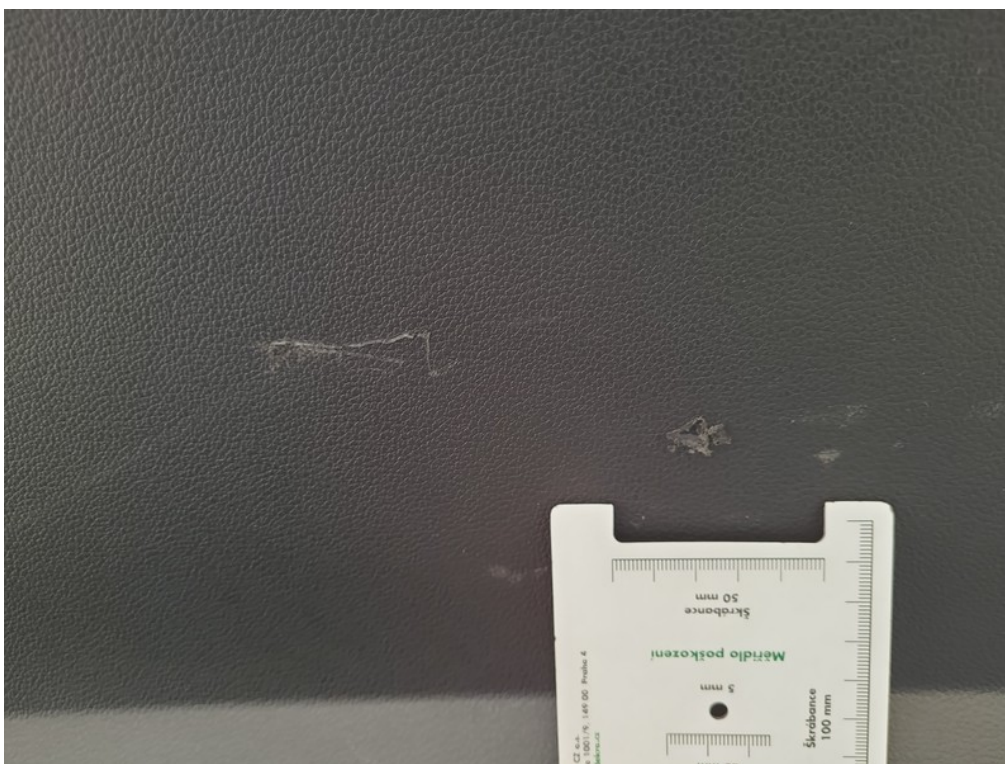
**20** **Plastový kryt víka zav. prostoru - Škrábance**  
Umístění: Interiér (vnitřní prostor)

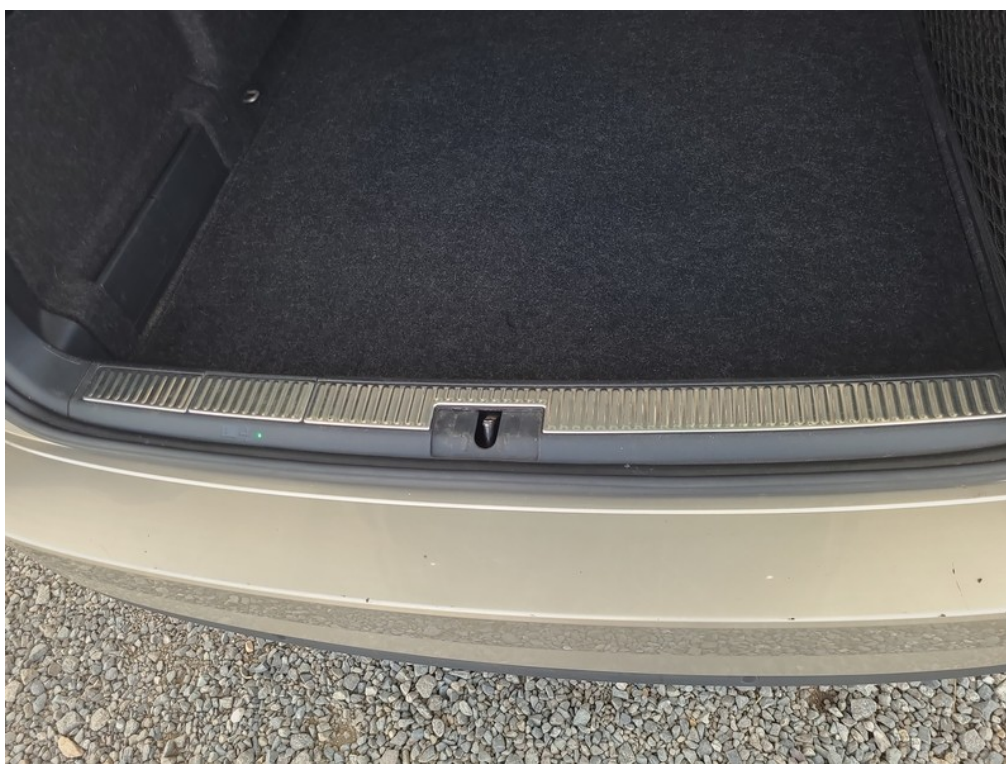
**21 Kryt zadního čela - Škrábance**  
Umístění:

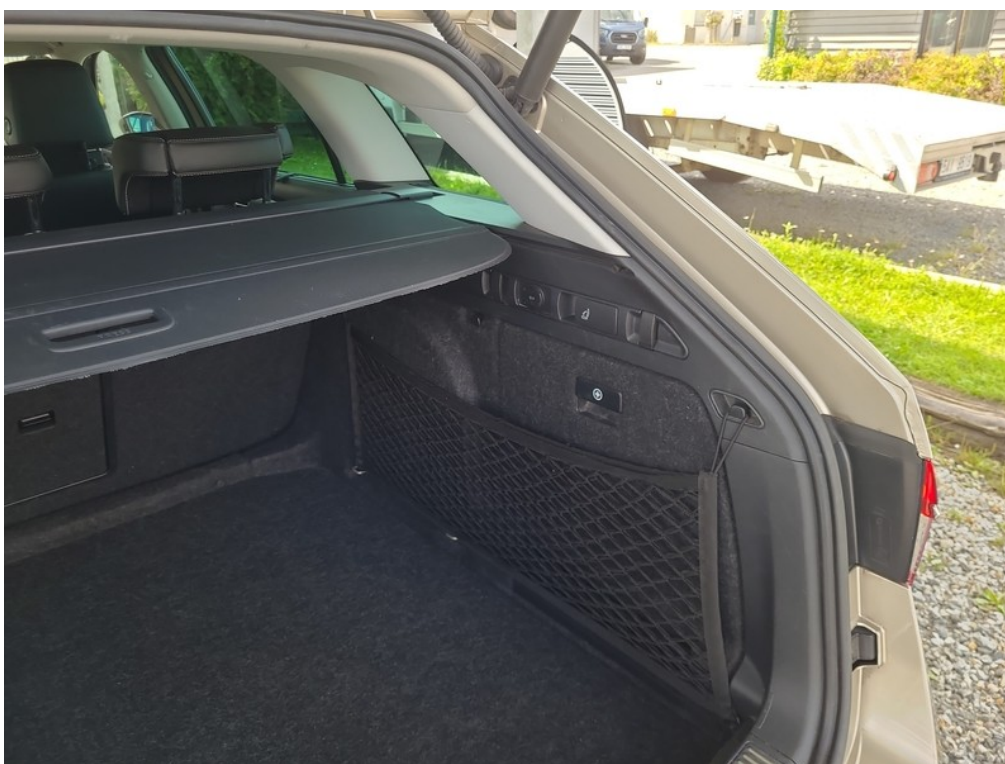
**22** **Plastový kryt zadní P - Škrábance**  
Umístění: Interiér (vnitřní prostor)

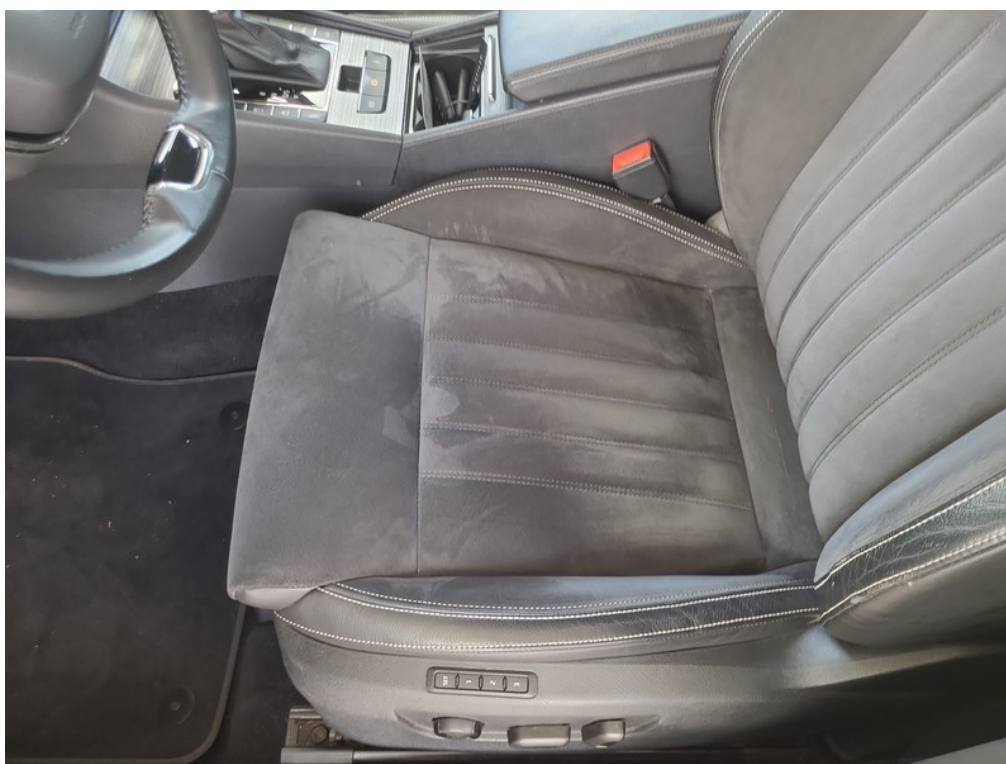
**24** **Potah sedáku sedadla řidiče - Opotřebení**  
Umístění: Interiér (vnitřní prostor)
