**DEKRA CZ a.s.**

**ARVAL CZ s.r.o.**

**ÚDAJE O VOZIDLE**

| RZ: | <b>8AK2241</b> | VIN: | TMBLR9NP0M7021439 |

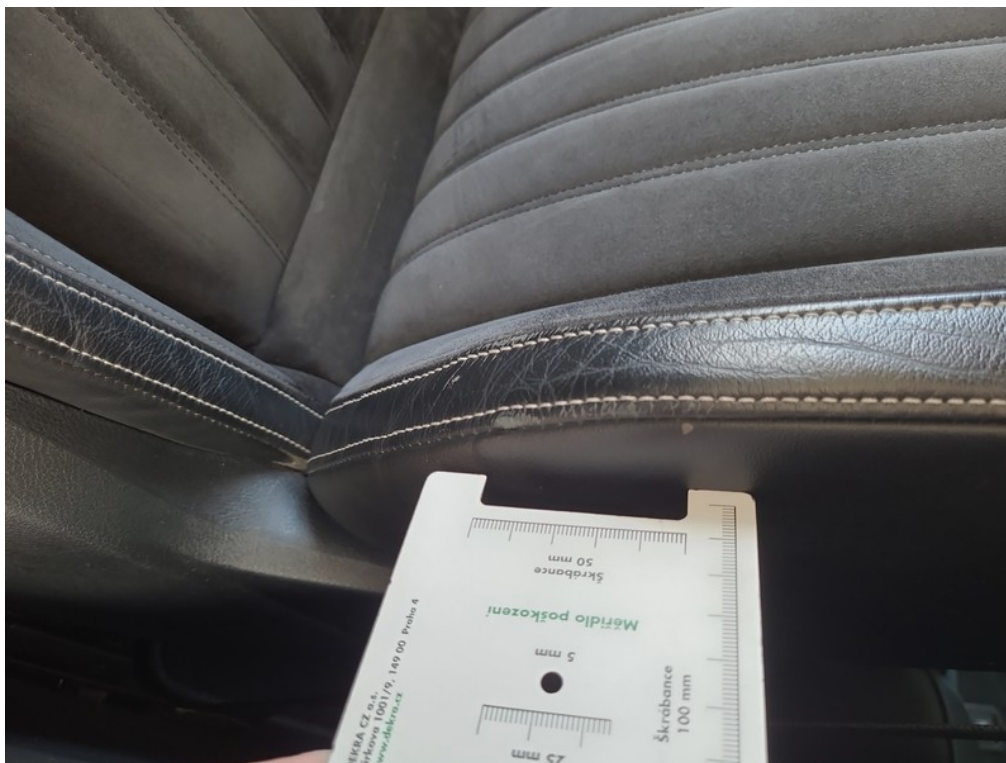
**25** **Potah opěradla sedadla řidiče - Opatření**  
Umístění: Interiér (vnitřní prostor)

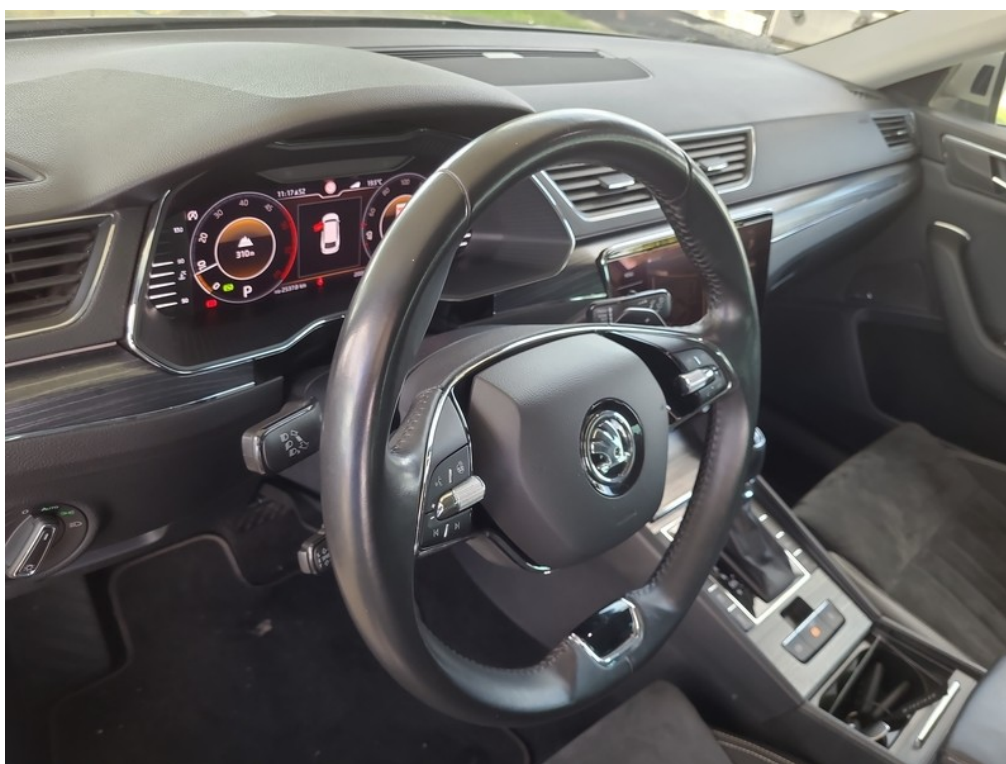
**26** Volant - Opotřebení  
Umístění:

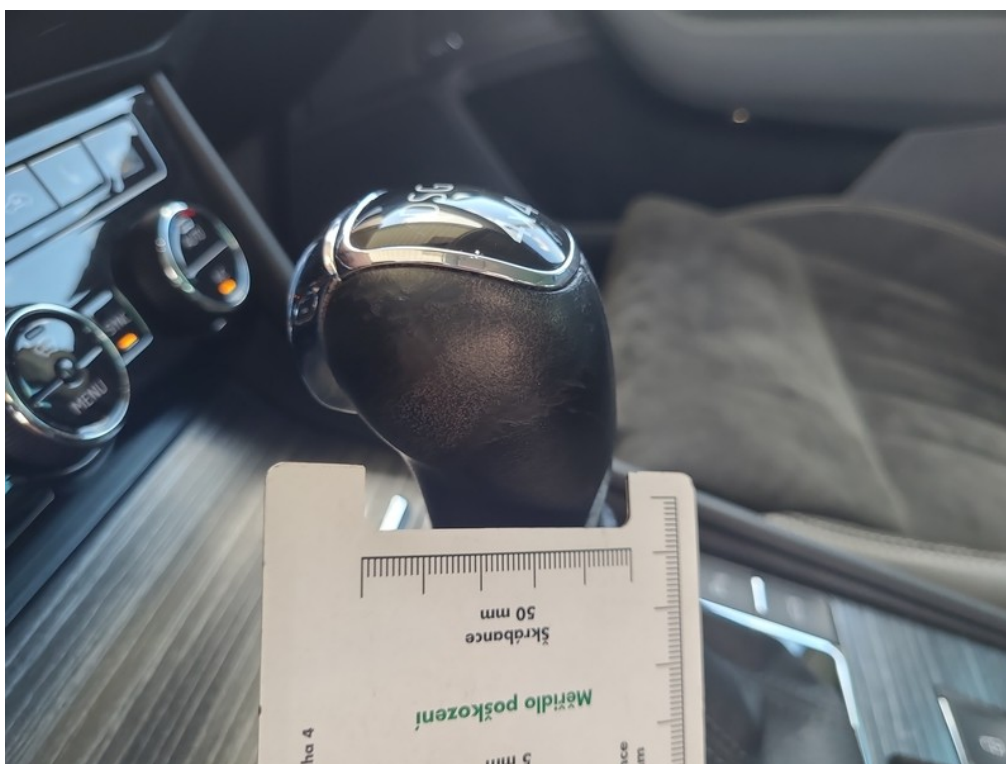
**27** Řadící páka - Opatření  
Umístění:

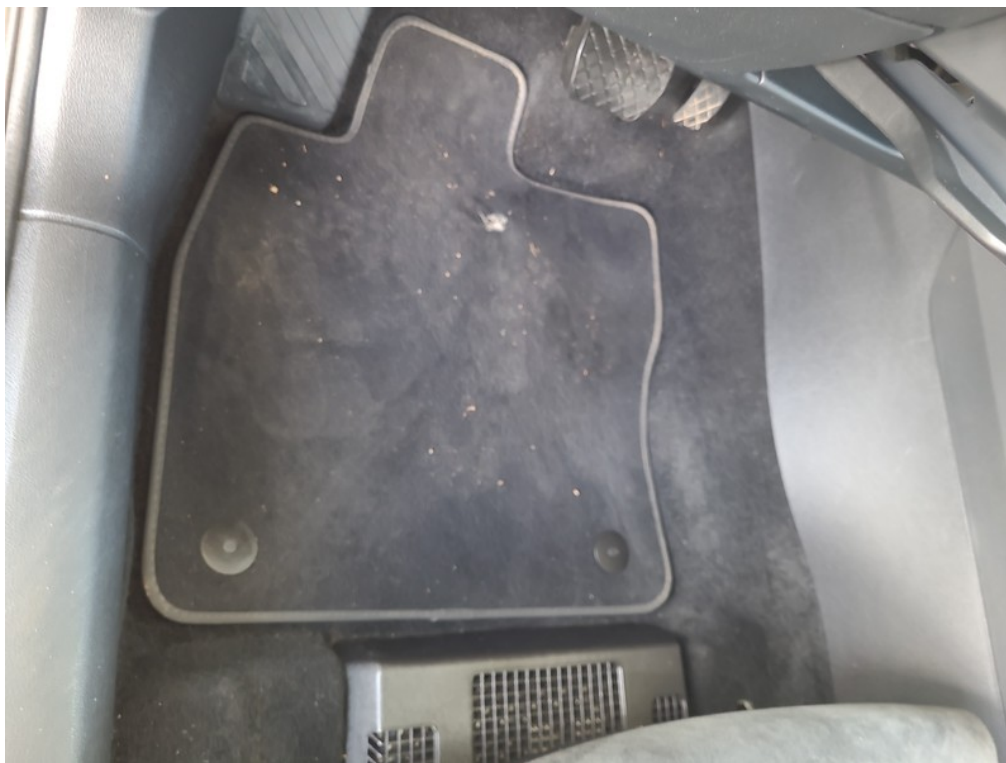
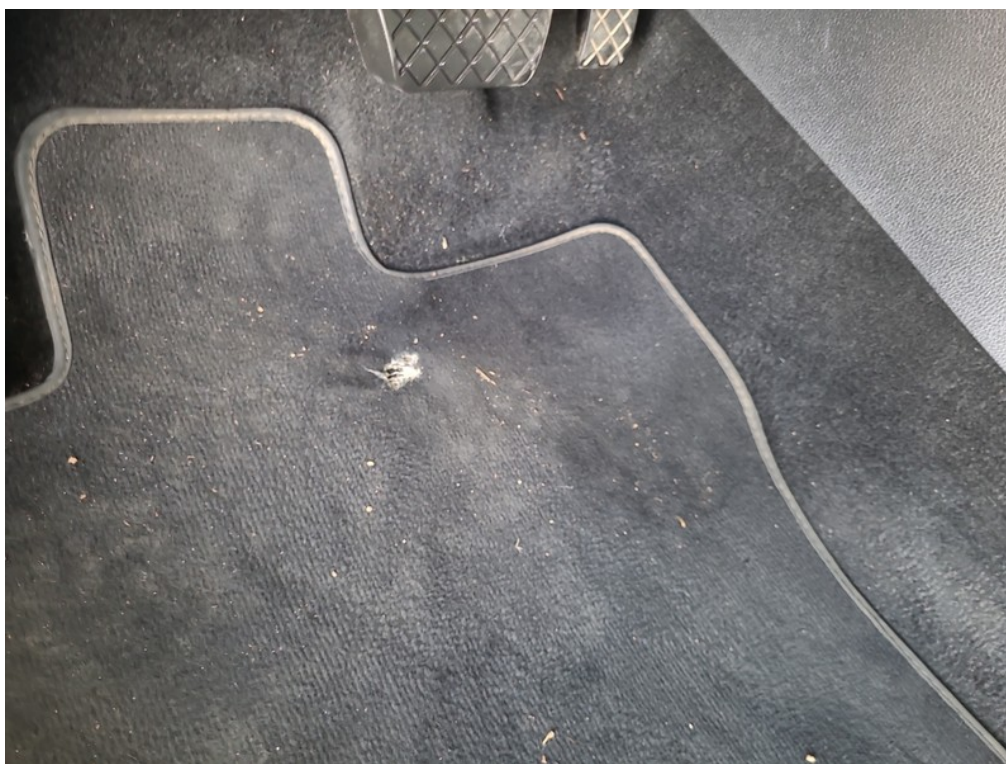
**28** Přídavný koberec LP - Opotřebení

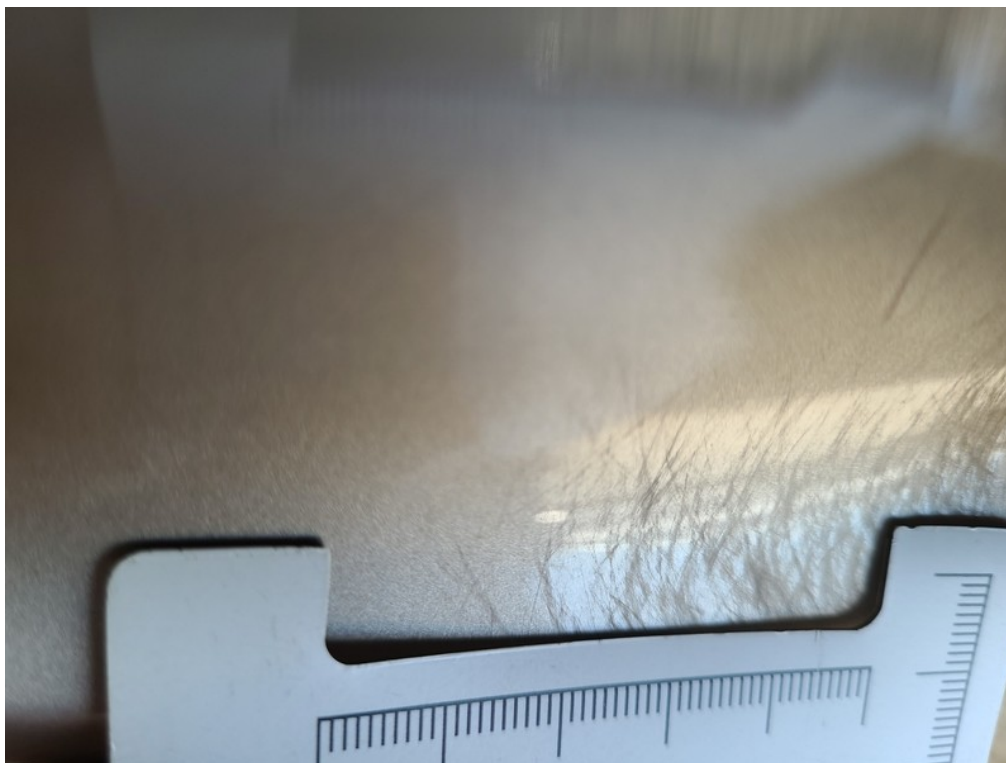
**29 Celková plocha karoserie - Škrábance**  
Umístění: Ostatní

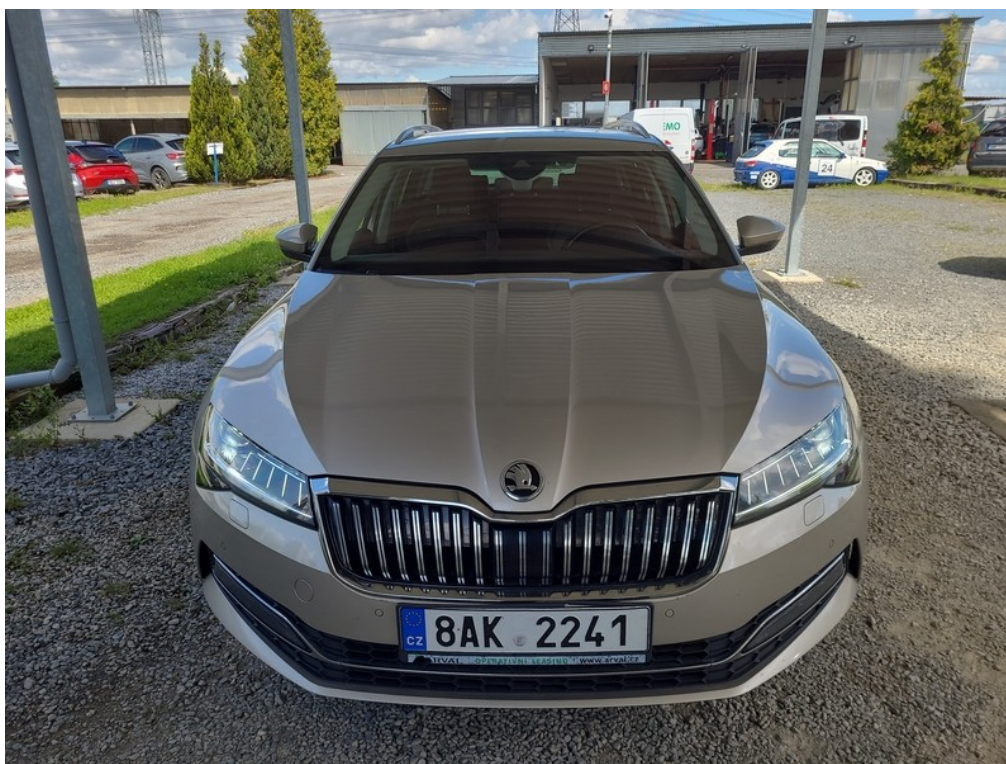
**30 Přední část vozidla - Poškození od odletujícího kamení**  
Umístění: Ostatní

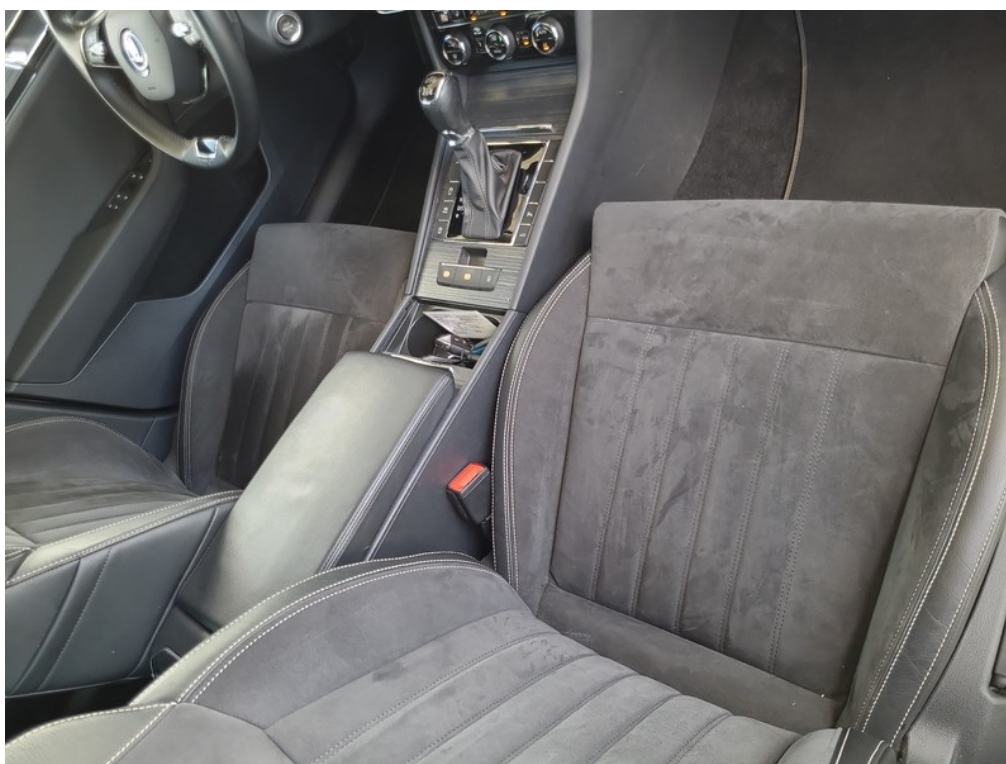
**31** Interiér - Znečištěno  
Umístění:
