## DEKRA CZ a.s.

## ÚDAJE O VOZIDLE

| RZ: | 8AK7593 | VIN: | TMBLR9NP4M7030757 |
| Model vozidla: | Škoda Superb Combi (3V5)(2015) | Provedení: | Sup.C.FL2.0TDI 140 Sty. 4x4 AT |

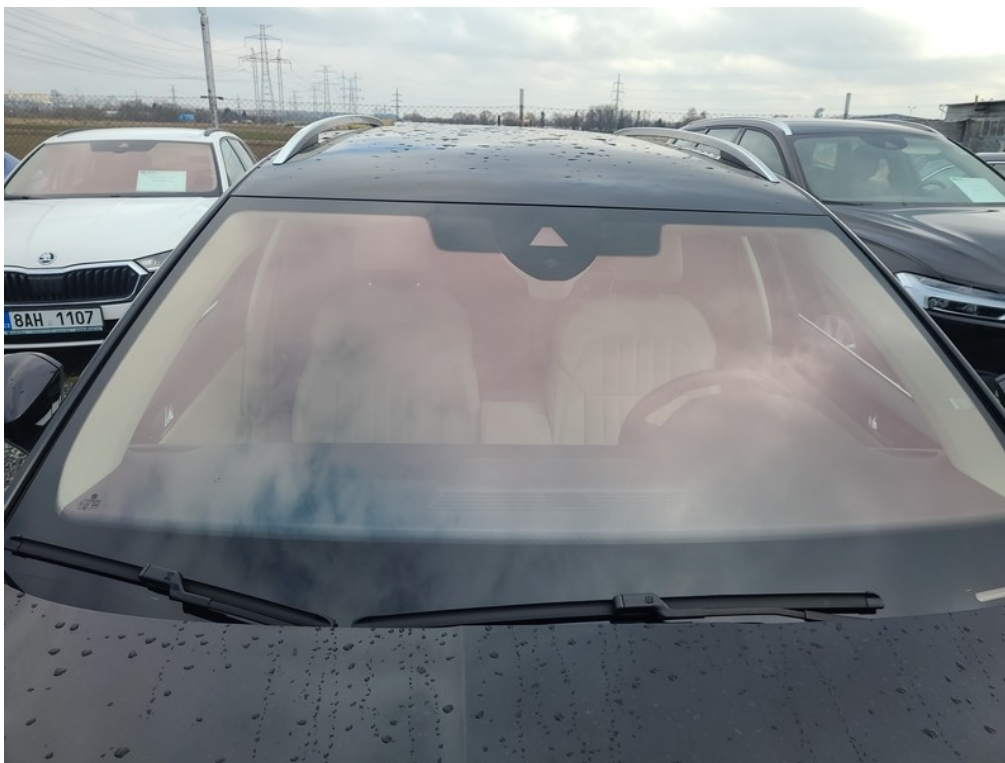
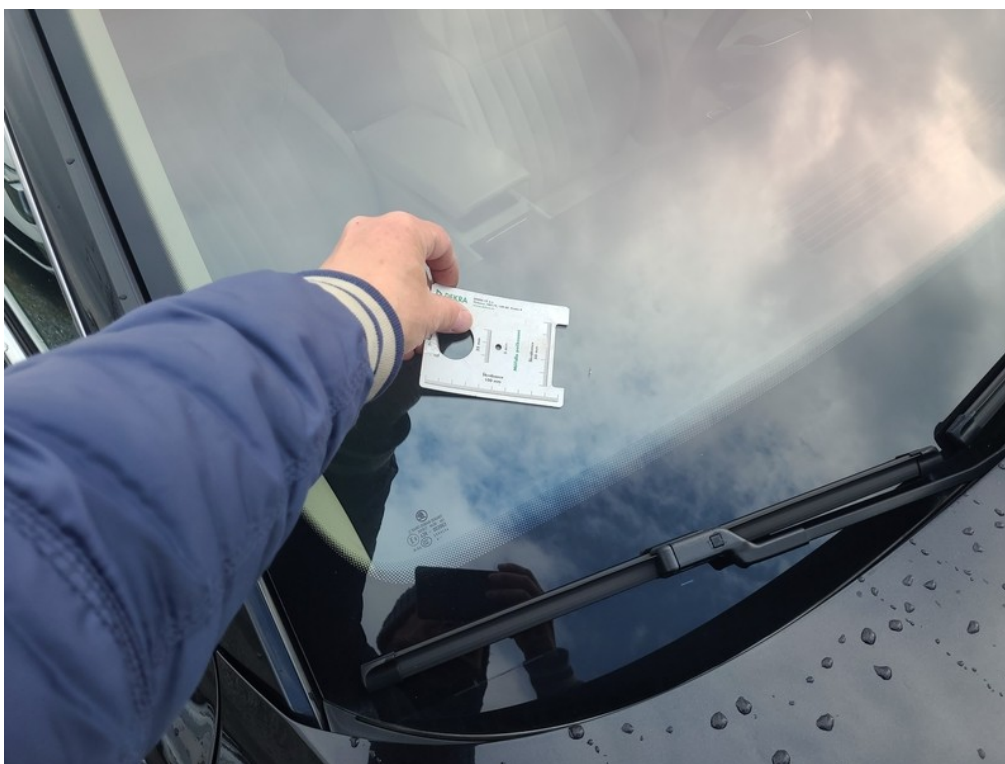
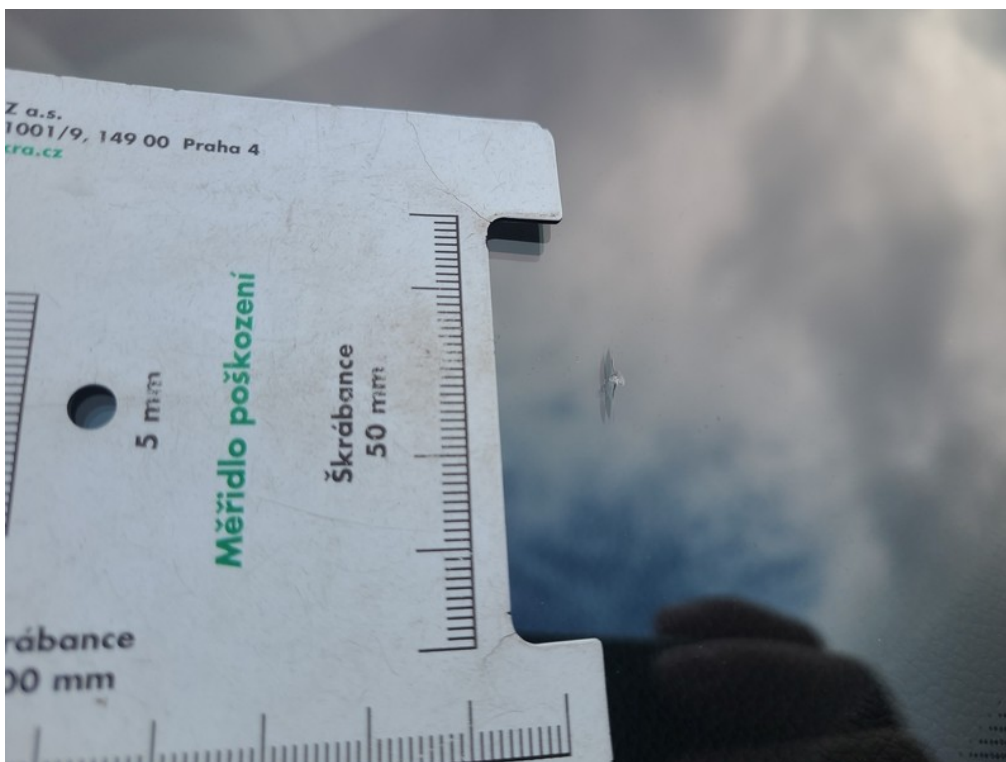
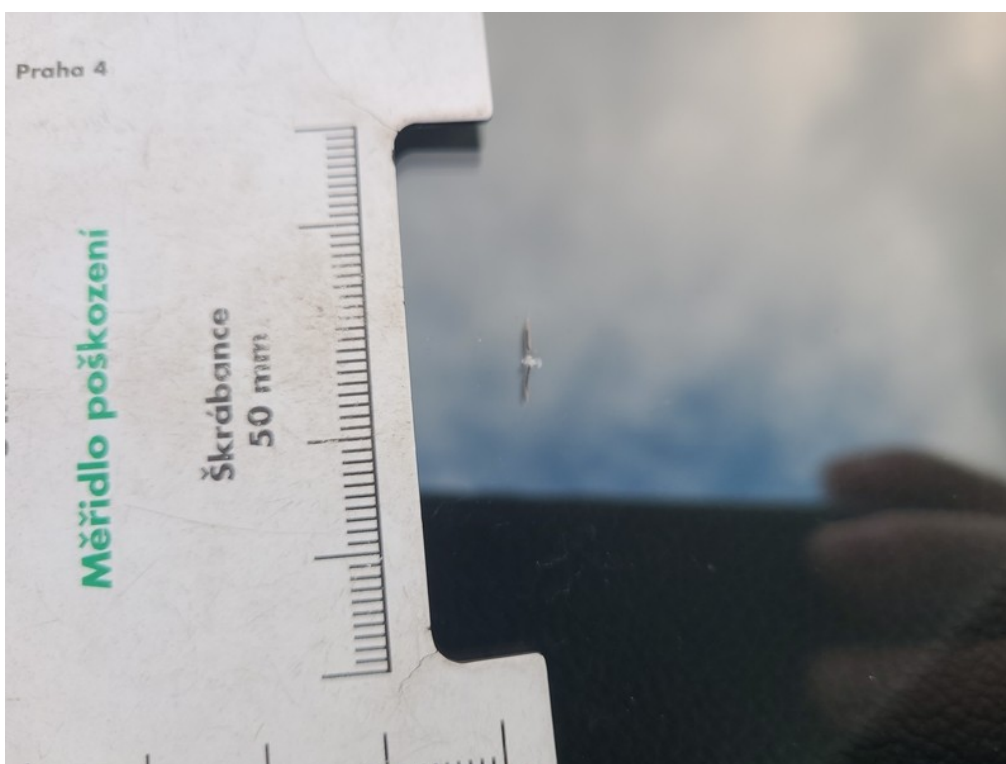
| P.č. | Poškozený díl | Druh poškození |
|---|---|---|
| 1 | Čelní sklo | Štěp |

**1 Čelní sklo - Štěp**  
Umístění:

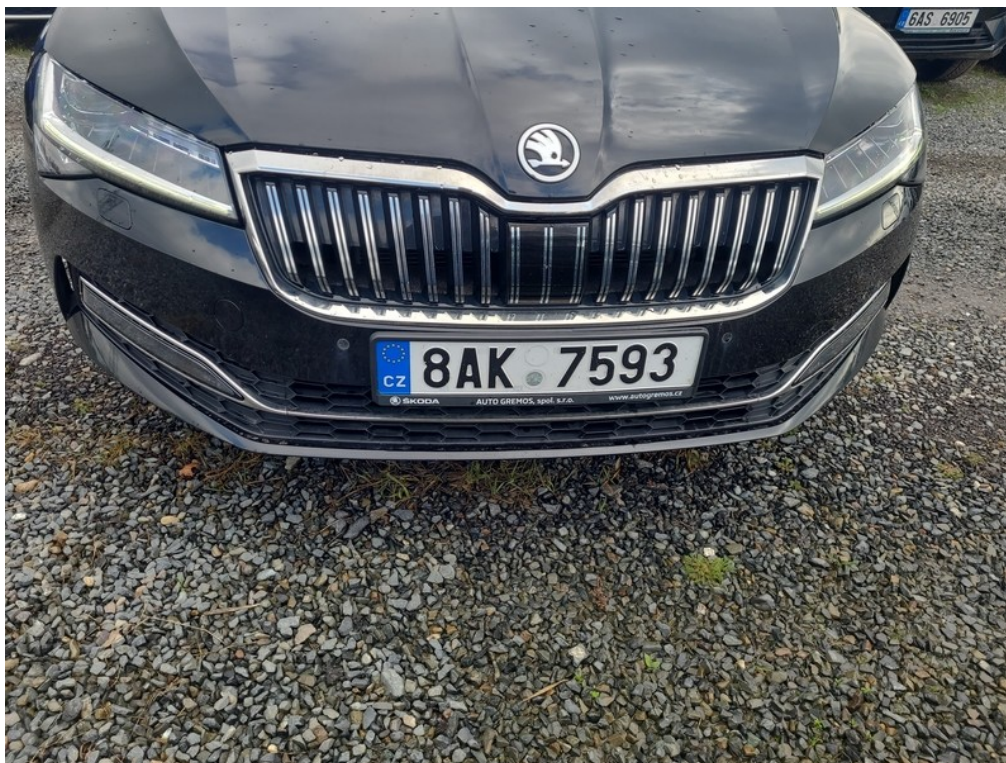
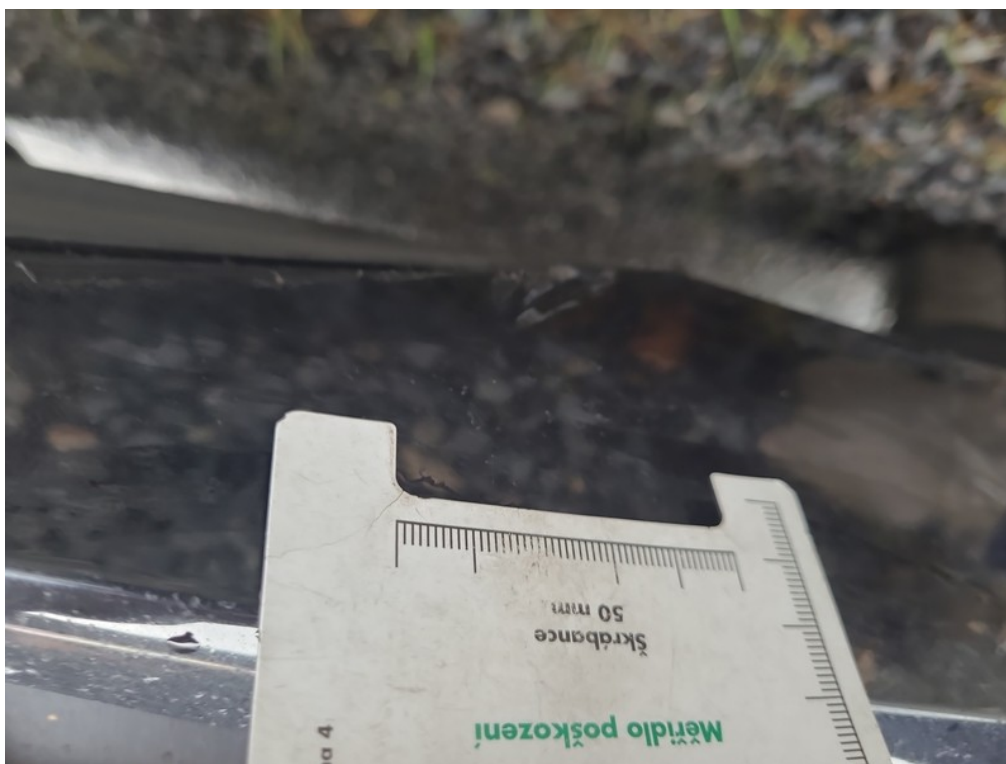
| P.č. | Poškozený díl | Druh poškození |
|---|---|---|
| 2 | Přední nárazník | Škrábance |

**2 Přední nárazník - Škrábance**  
Umístění:

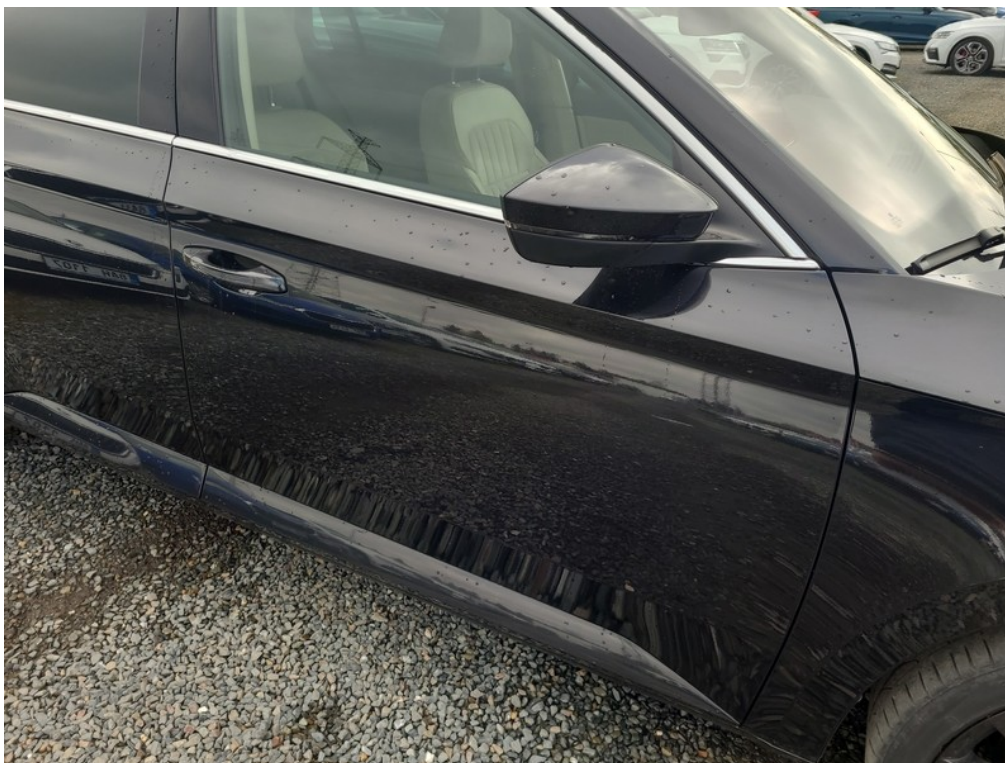
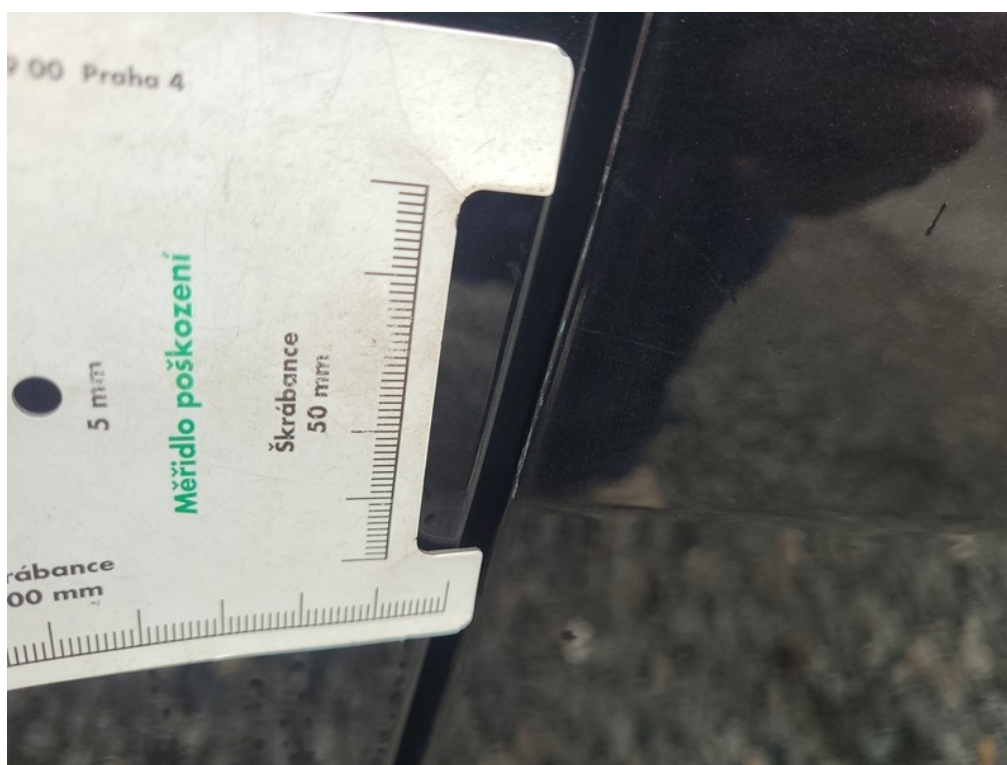
| P.č. | Poškozený díl | Druh poškození |
|---|---|---|
| 3 | Dveře přední pravé | Škrábance |

**3 Dveře přední pravé - Škrábance**  
Umístění:

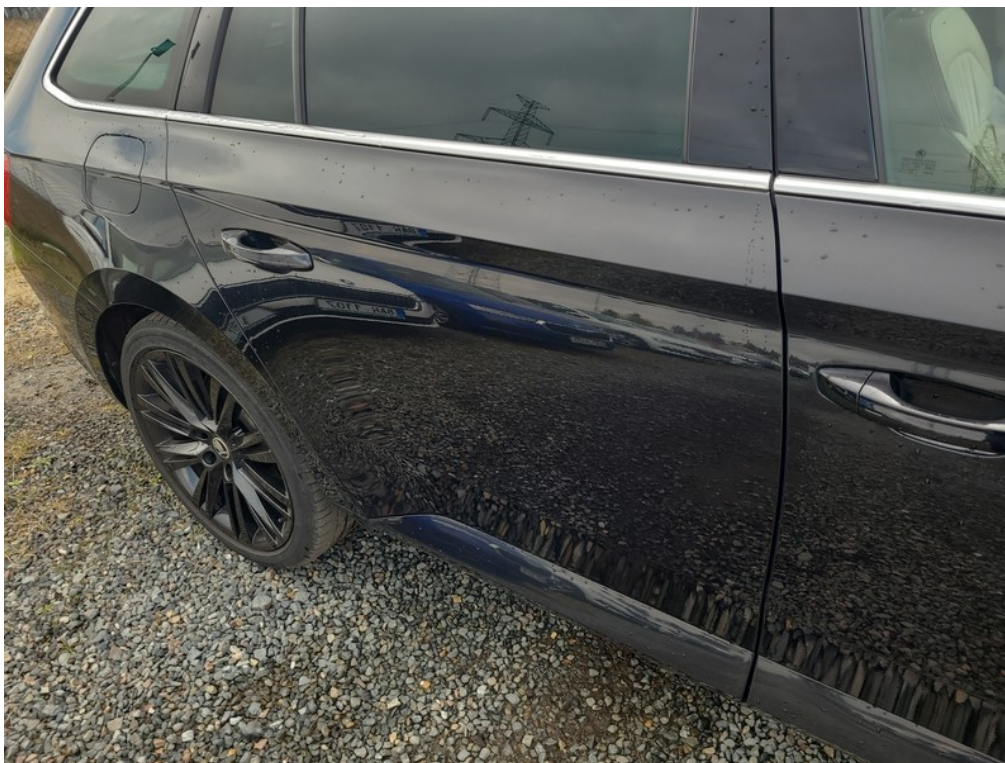
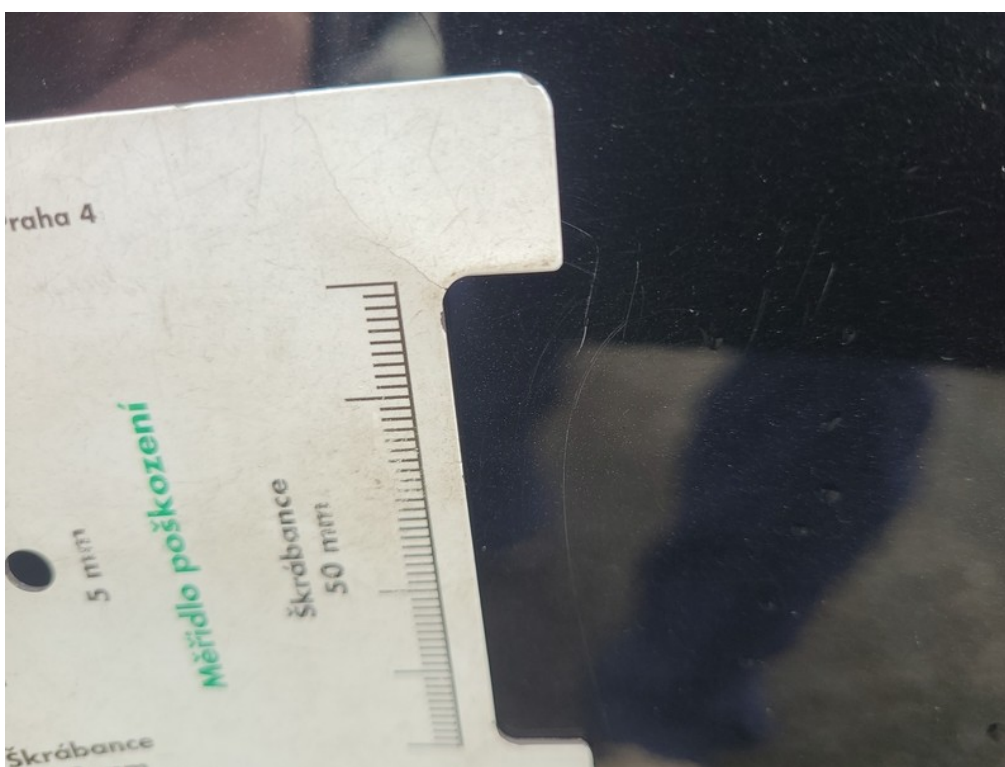
| P.č. | Poškozený díl | Druh poškození |
|---|---|---|
| 4 | Dveře zadní pravé | Škrábance |

### 4 Dveře zadní pravé - Škrábance

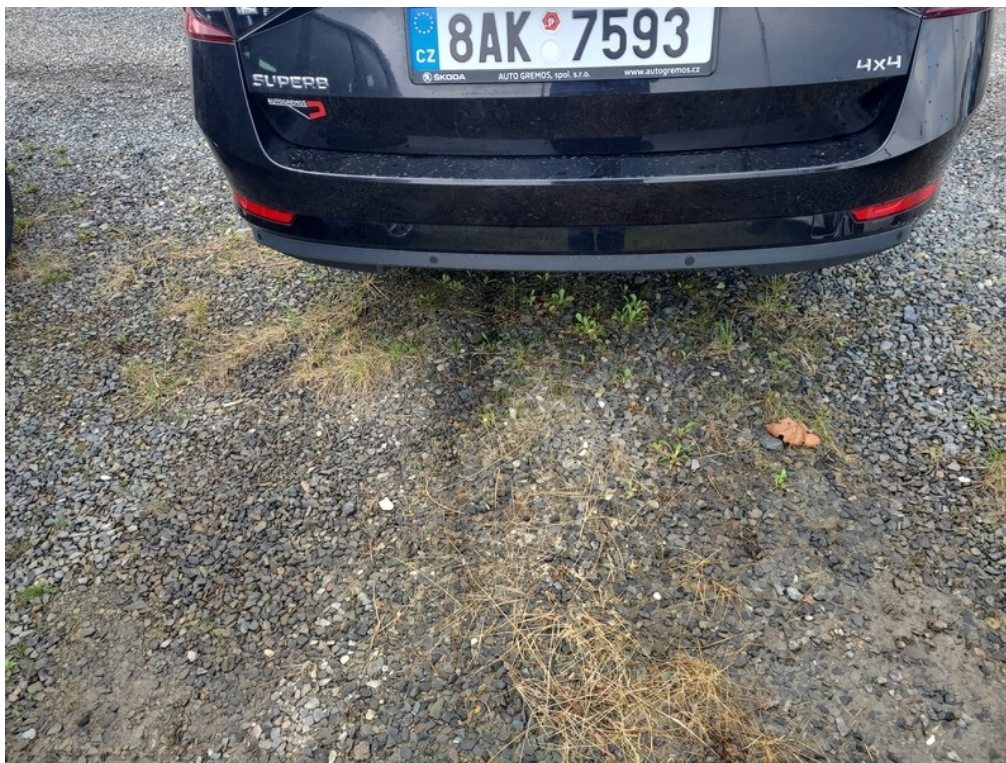
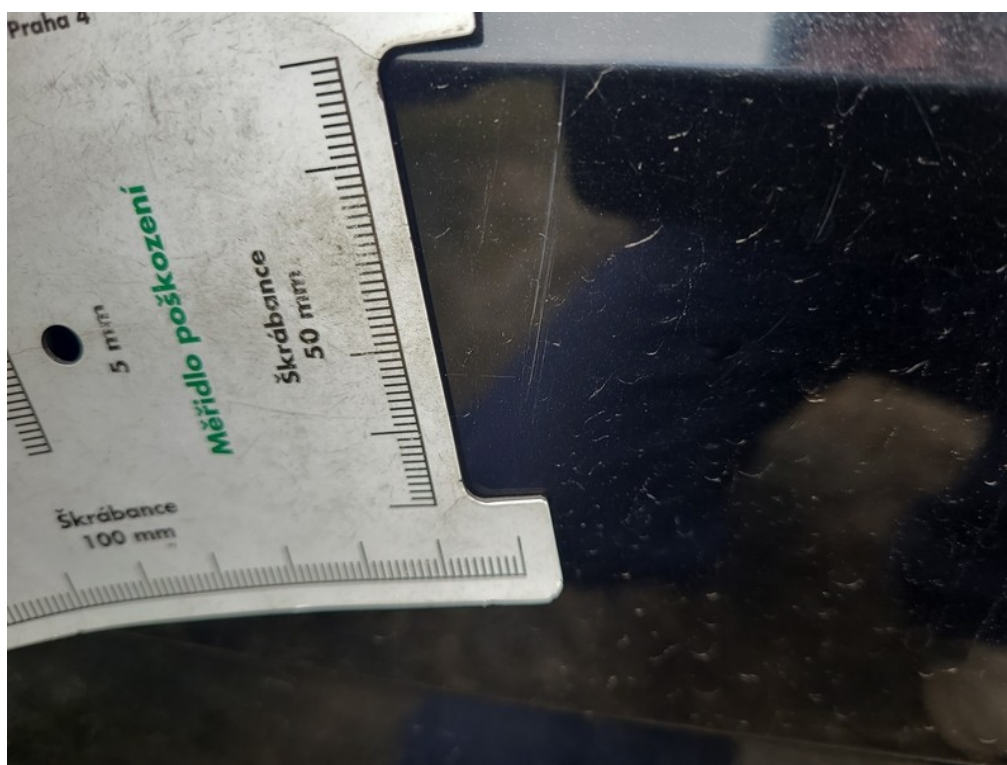
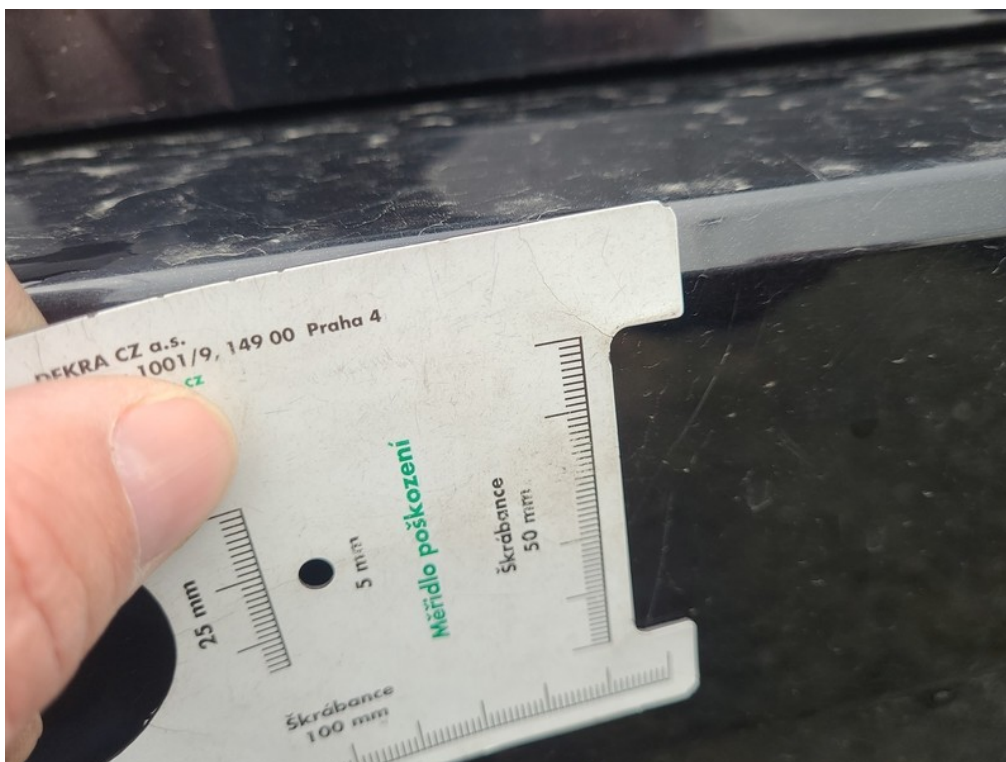
| P.č. | Poškozený díl | Druh poškození |
|---|---|---|
| 5 | Zadní nárazník | Škrábance |

**5 Zadní nárazník - Škrábance**  
Umístění:

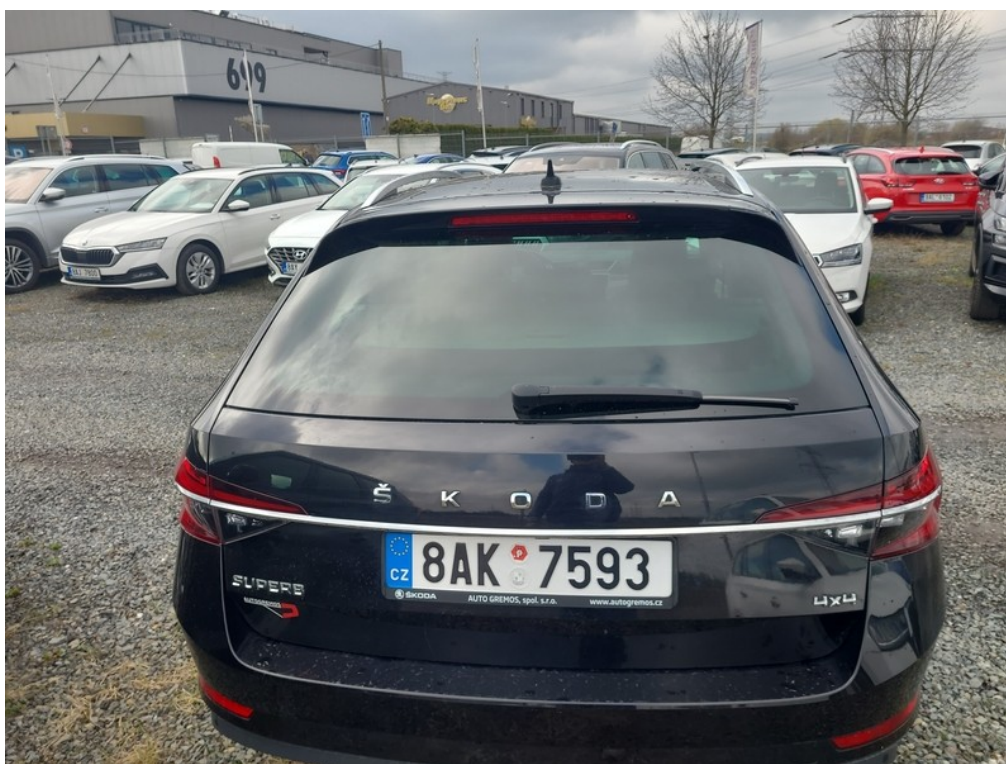
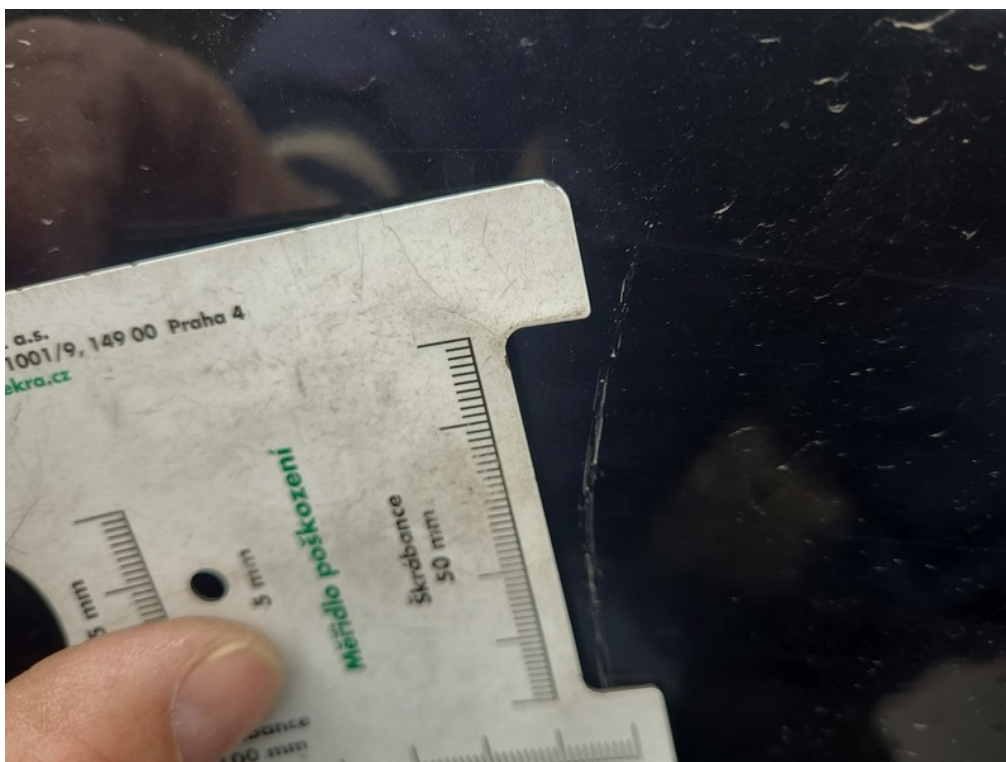
| P.č. | Poškozený díl | Druh poškození |
|---|---|---|
| 6 | Víko zavazadlového prostoru | Škrábance |

**6 Víko zavazadlového prostoru - Škrábance**  
Umístění: Exteriér (vnější prostor)

Poznámka: Částečně rozleštit

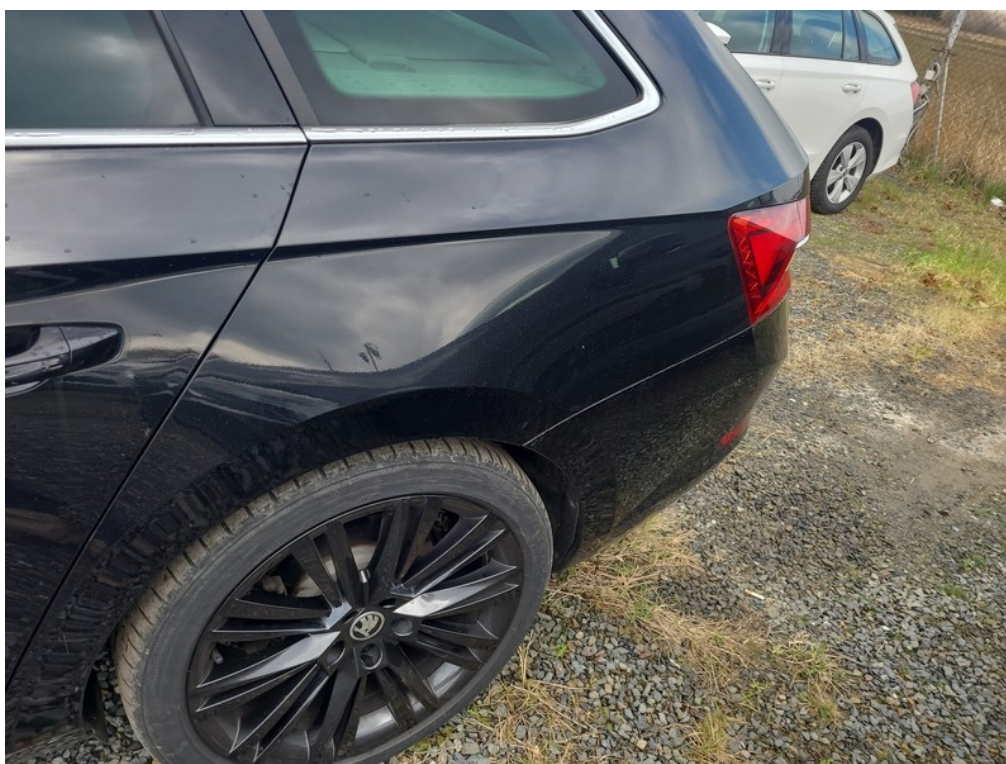
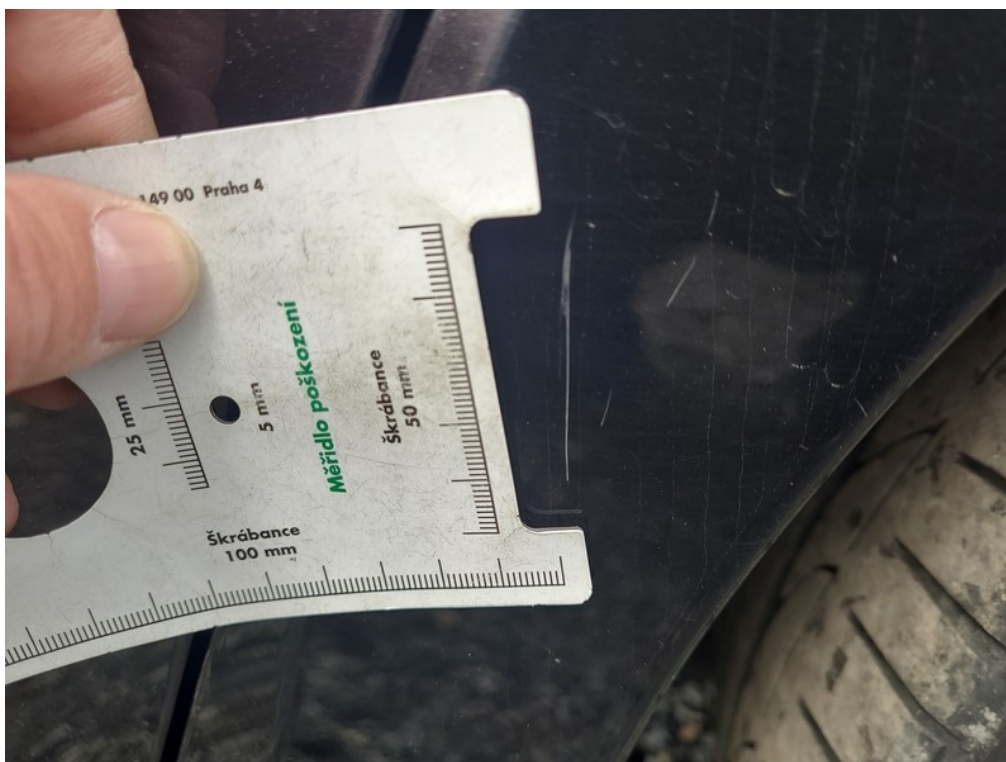
| P.č. | Poškozený díl | Druh poškození |
|---|---|---|
| 7 | Bočnice zadní levá | Škrábance |

**7 Bočnice zadní levá - Škrábance**  
Umístění:

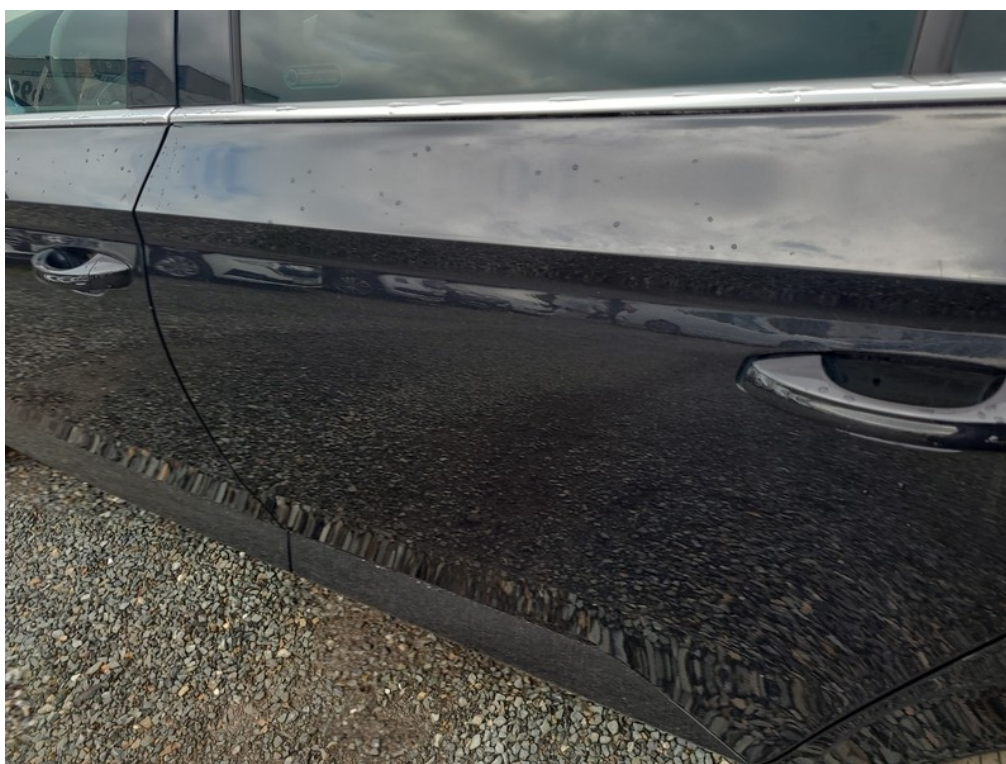
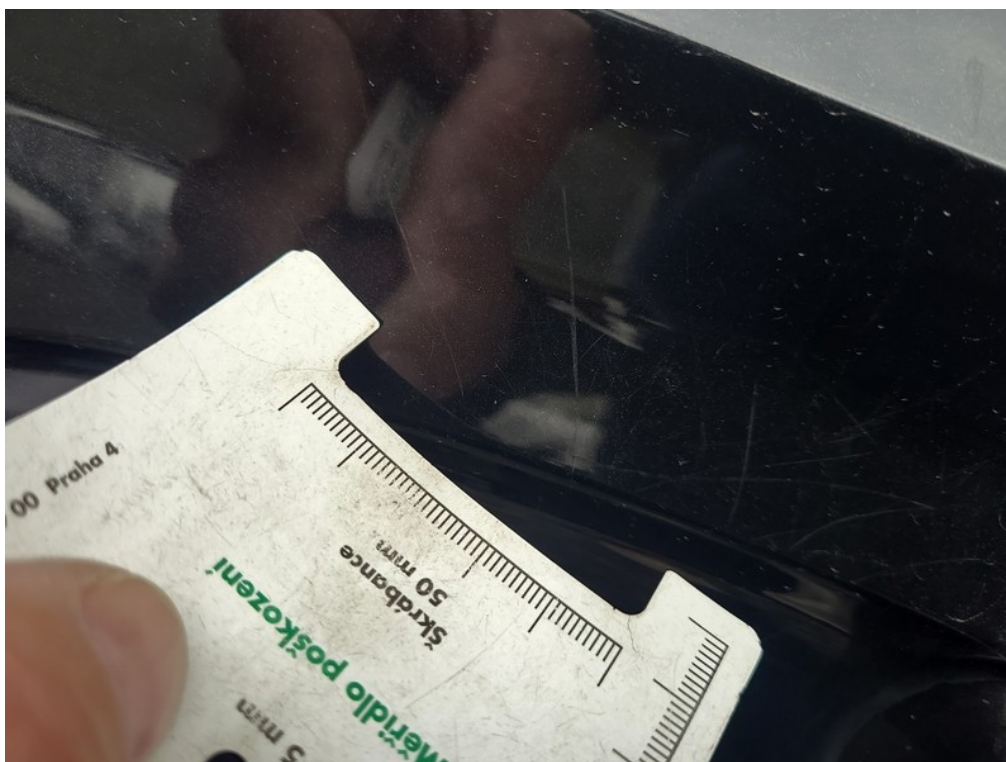
| P.č. | Poškozený díl | Druh poškození |
|---|---|---|
| 8 | Dveře zadní levé | Škrábance |

**8 Dveře zadní levé - Škrábance**  
Umístění:

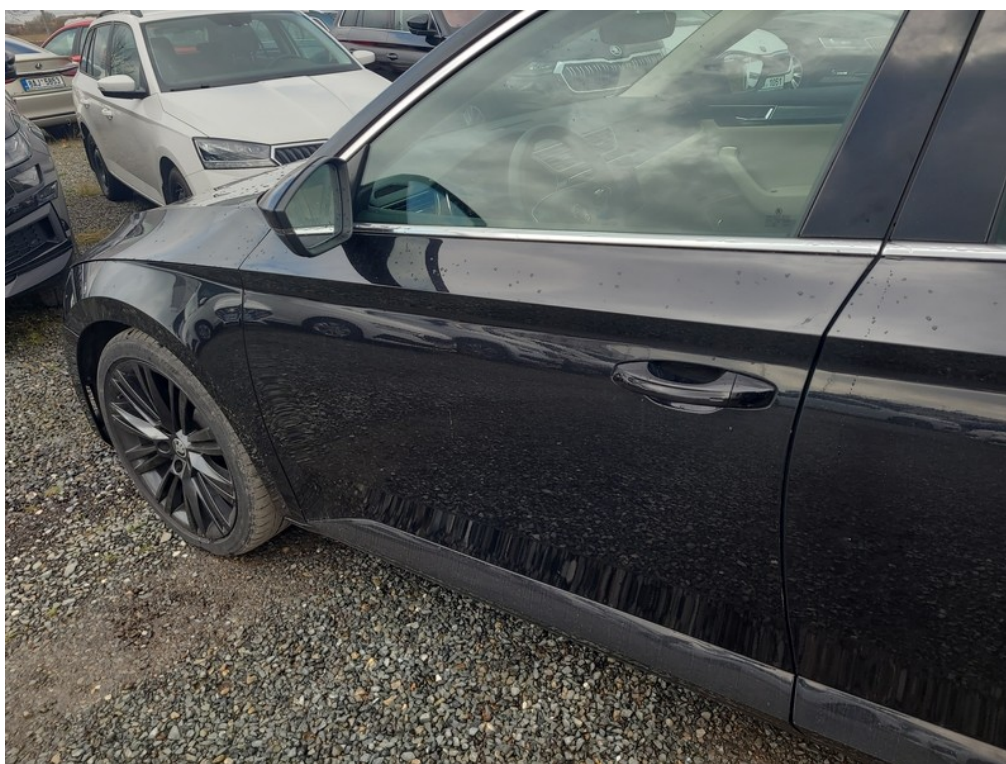
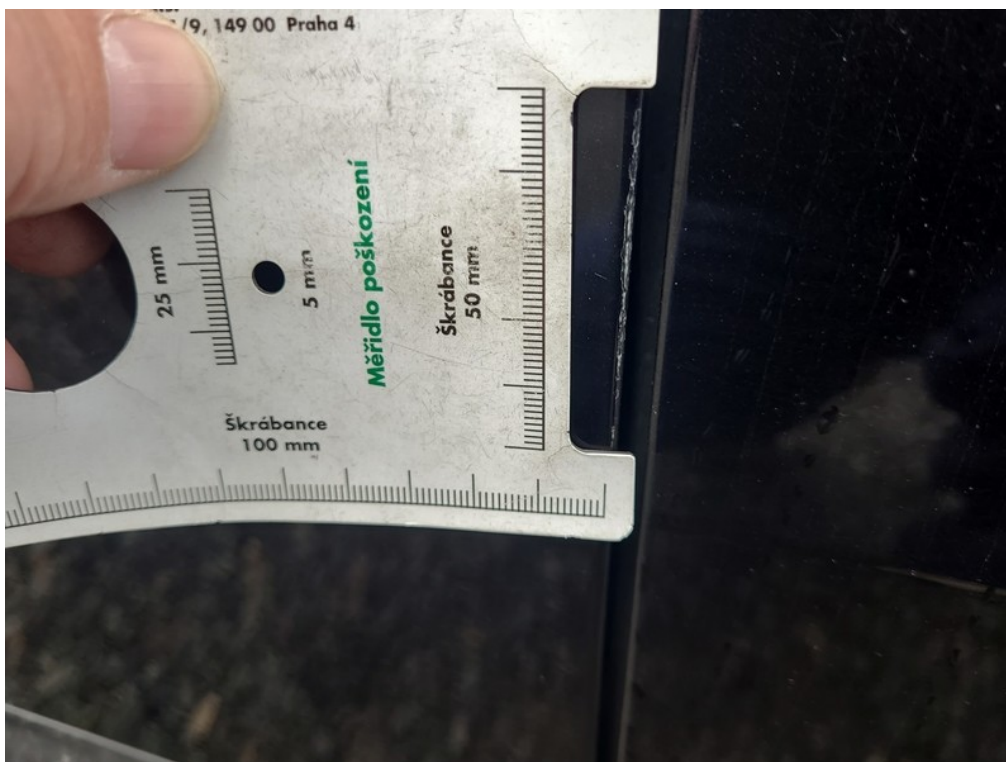
| P.č. | Poškozený díl | Druh poškození |
|---|---|---|
| 9 | Dveře přední levé | Škrábance |

**9 Dveře přední levé - Škrábance**  
Umístění:

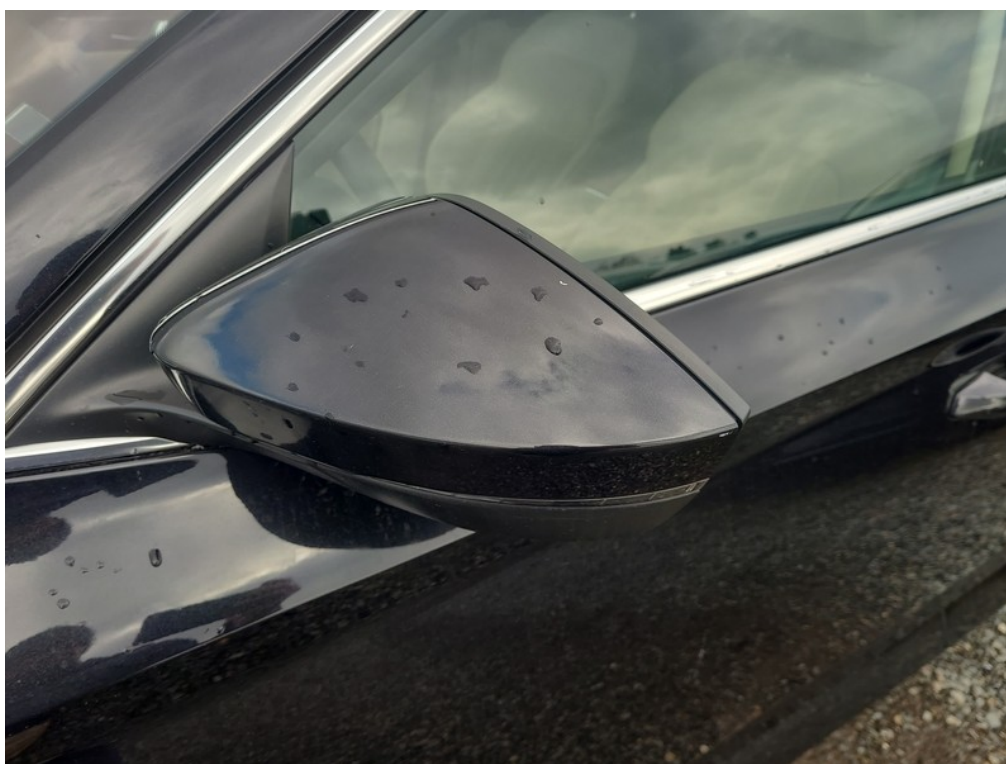
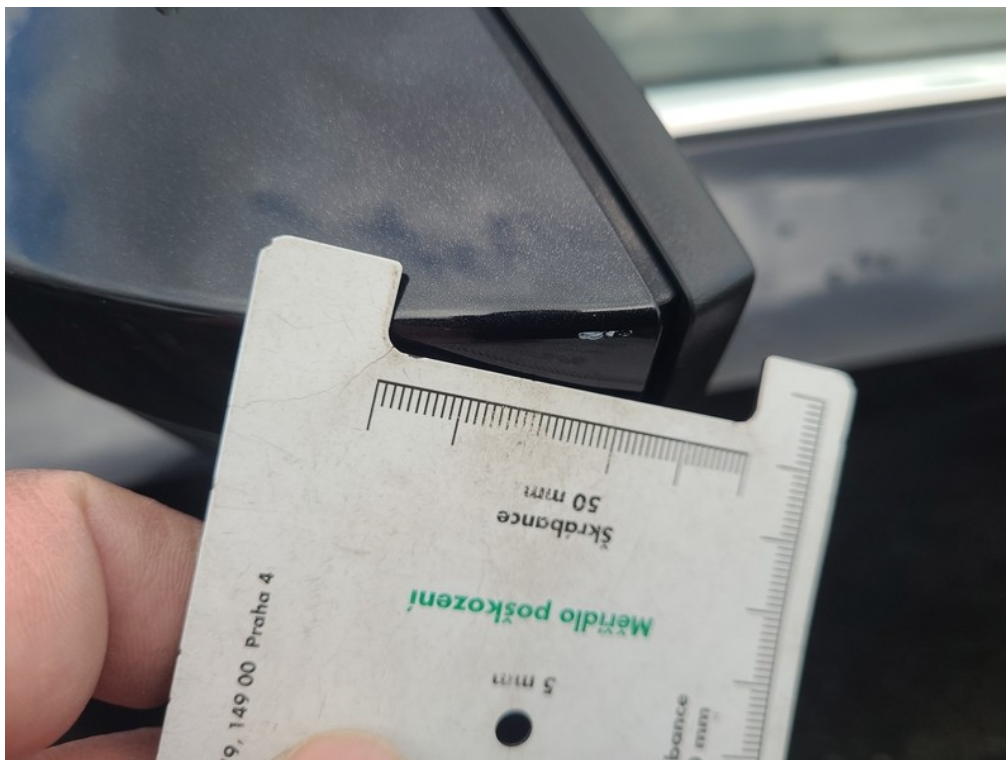
| P.č. | Poškozený díl | Druh poškození |
|---|---|---|
| 10 | Kryt L zpětného zrcátka | Škrábance |

10 Kryt L zpětného zrcátka - Škrábance  
Umístění: Exteriér (vnější prostor)

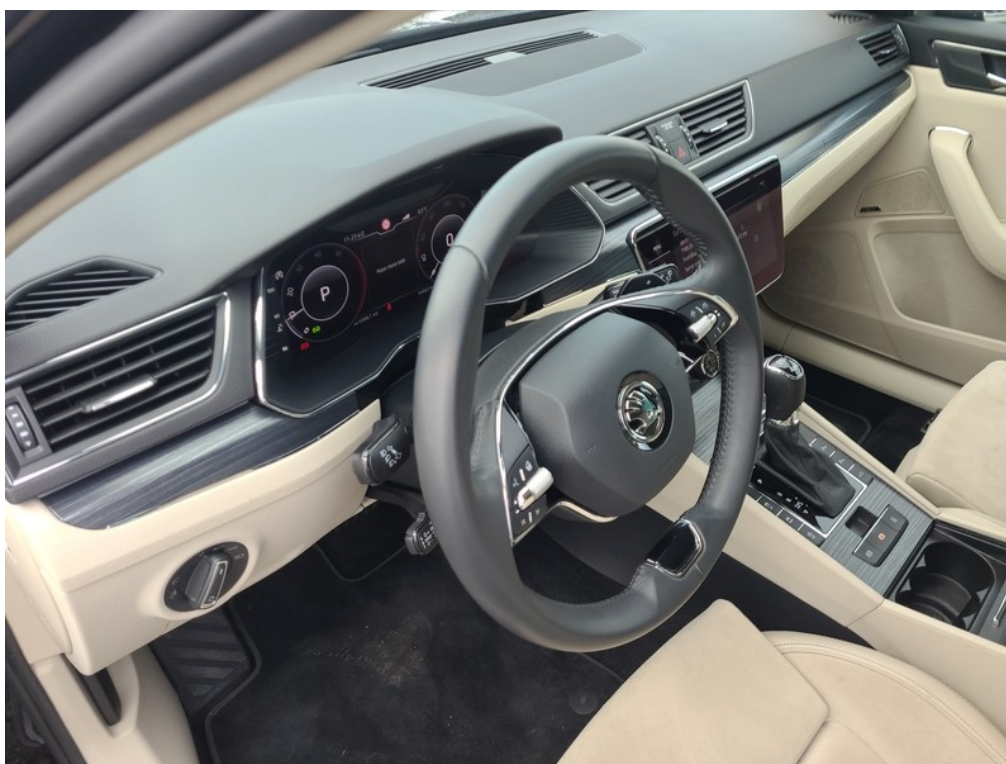
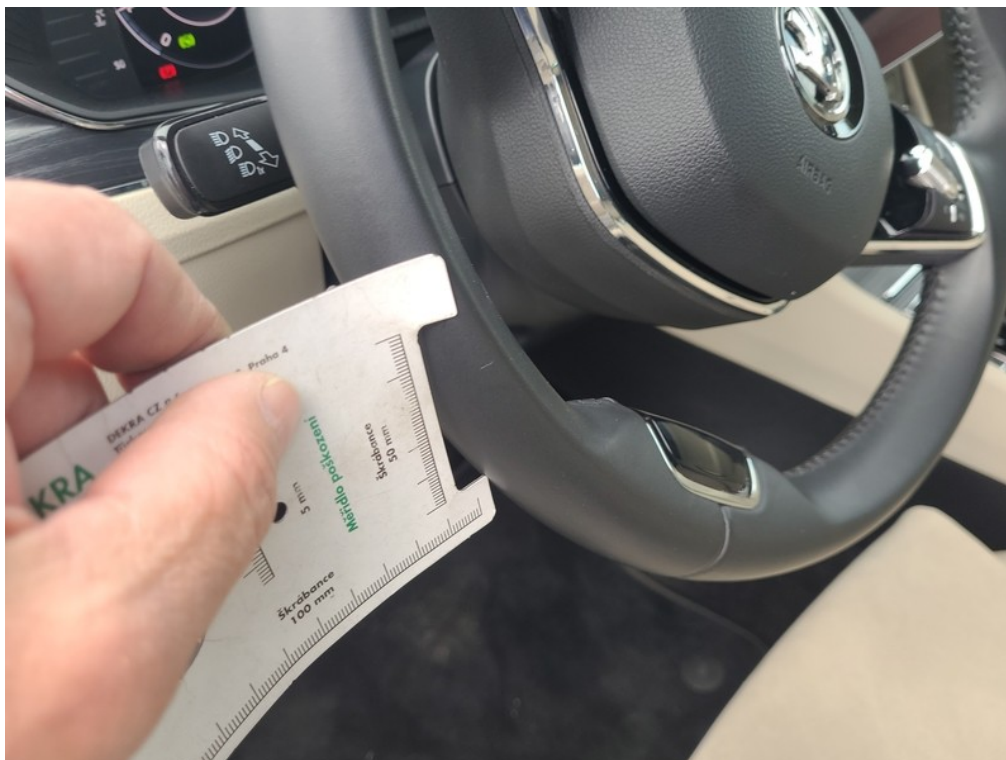
| P.č. | Poškozený díl | Druh poškození |
|---|---|---|
| 11 | Volant | Opotřebení |

**11 Volant - Opatření**  
Umístění:

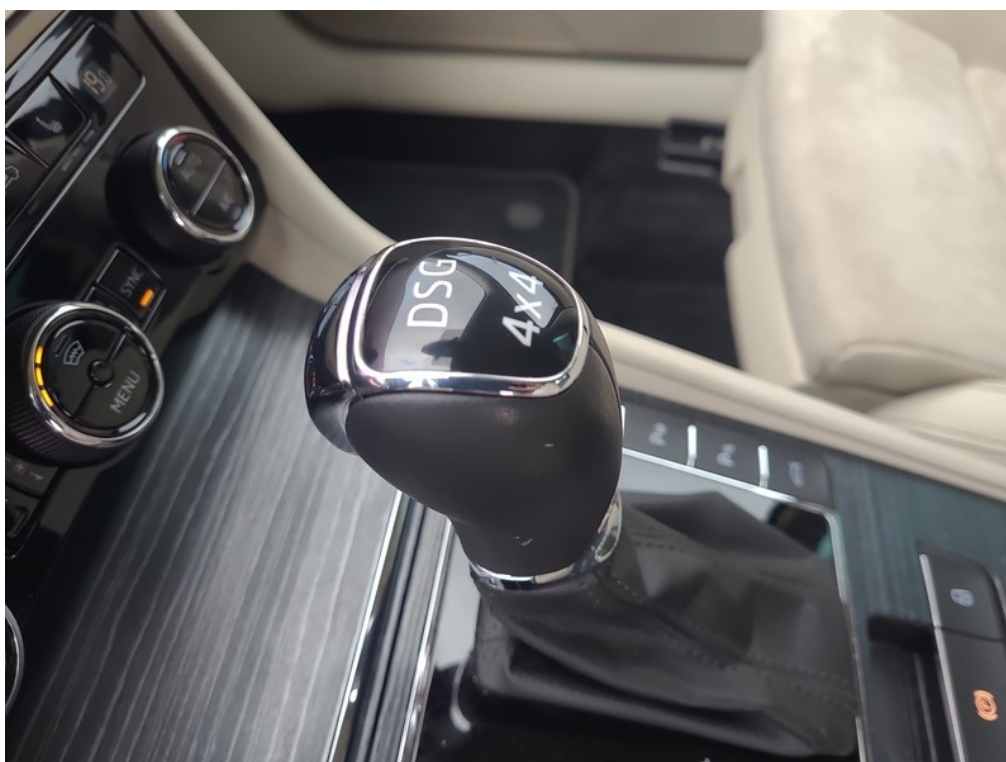
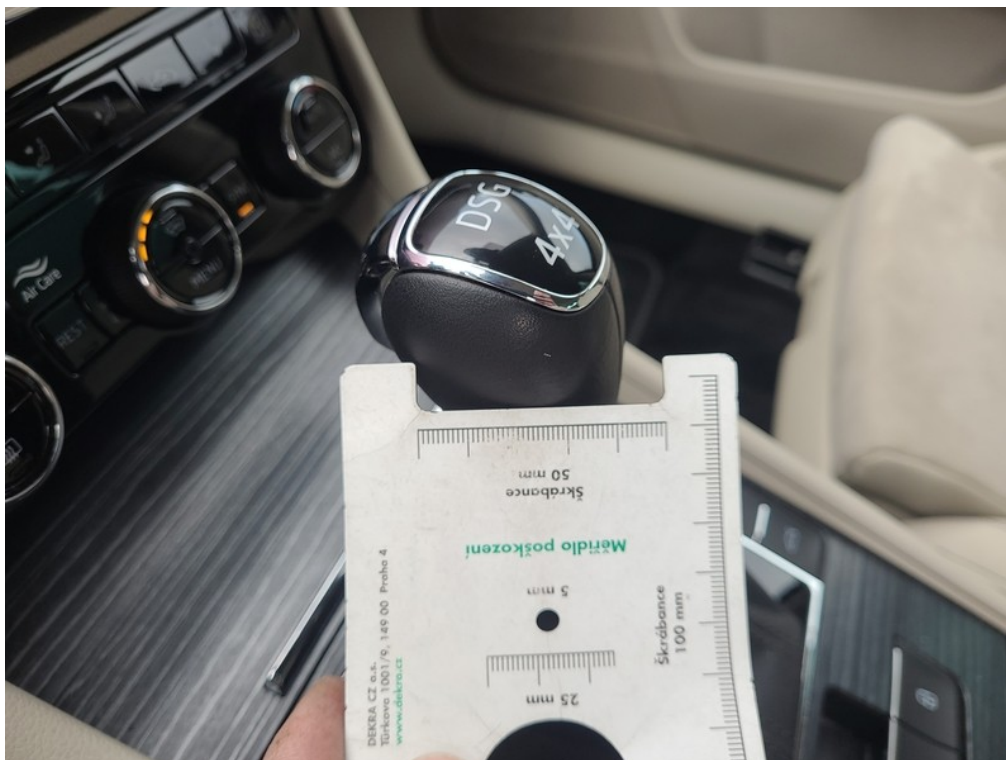
| P.č. | Poškozený díl | Druh poškození |
|---|---|---|
| 12 | Řadicí páka | Opotřebení |

12 **Řadící páka - Opotřebení**  
Umístění:

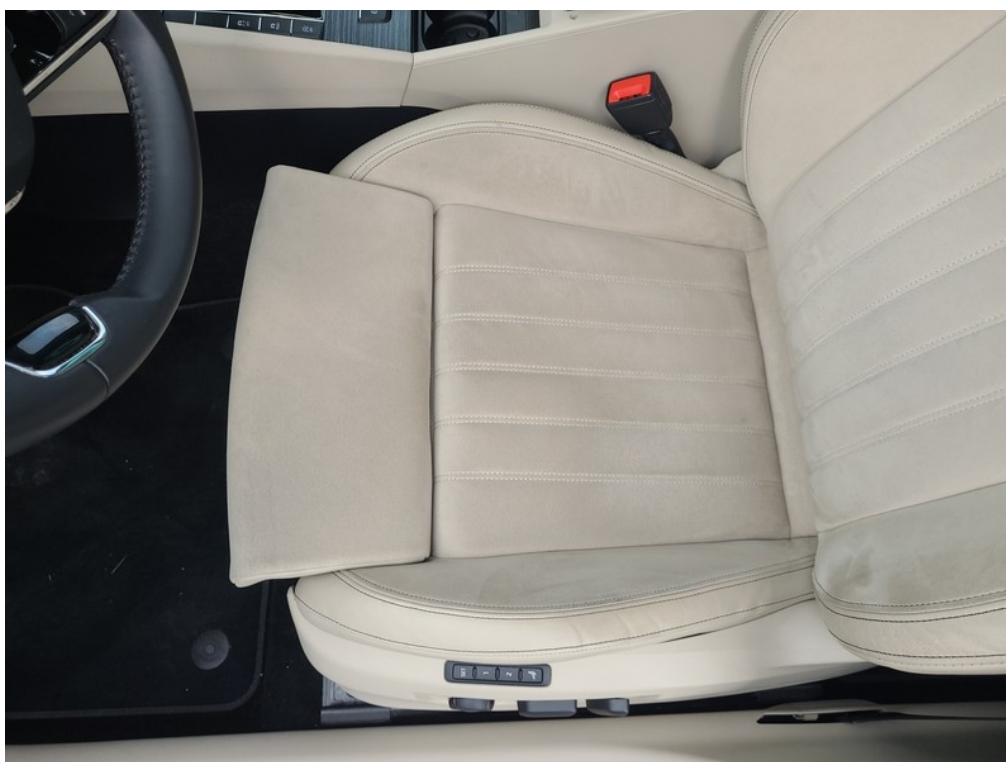
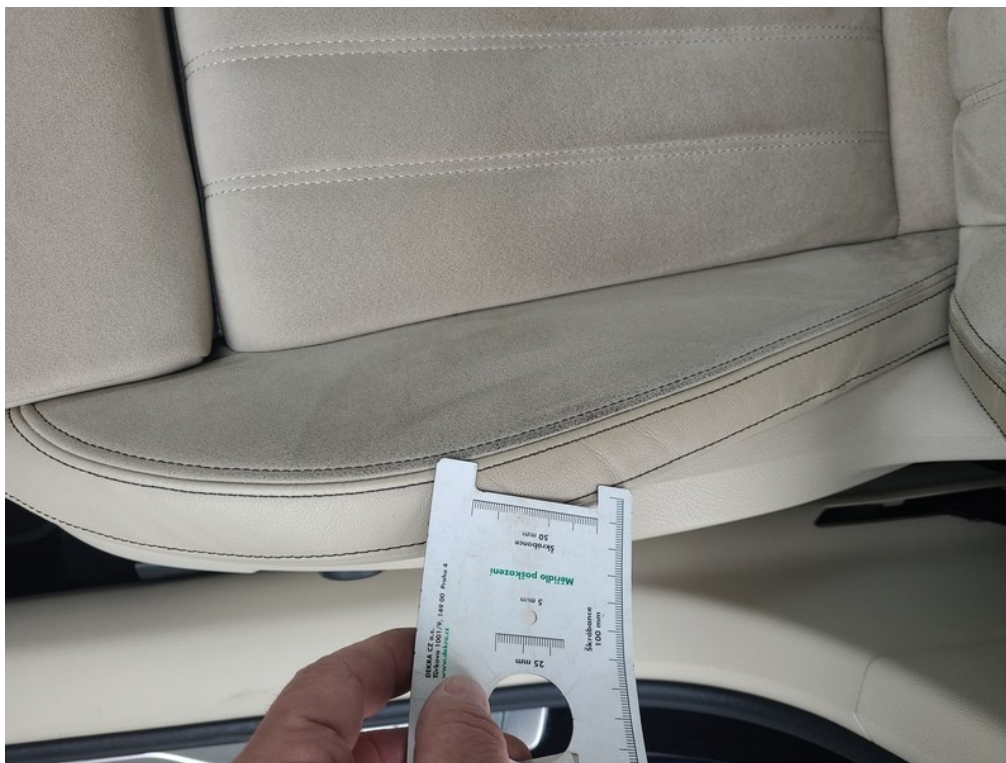
| P.č. | Poškozený díl | Druh poškození |
|---|---|---|
| 13 | Potah sedáku sedadla řidiče | Opotřebení |

**13** Potah sedáku sedadla řidiče - Opotřebení  
Umístění: Interiér (vnitřní prostor)
