## DEKRA CZ a.s.

## ÚDAJE O VOZIDLE

| RZ: | 8AK7593 | VIN: | TMBLR9NP4M7030757 |
| Model vozidla: | Škoda Superb Combi (3V5)(2015) | Provedení: | Sup.C.FL2.0TDI 140 Sty. 4x4 AT |

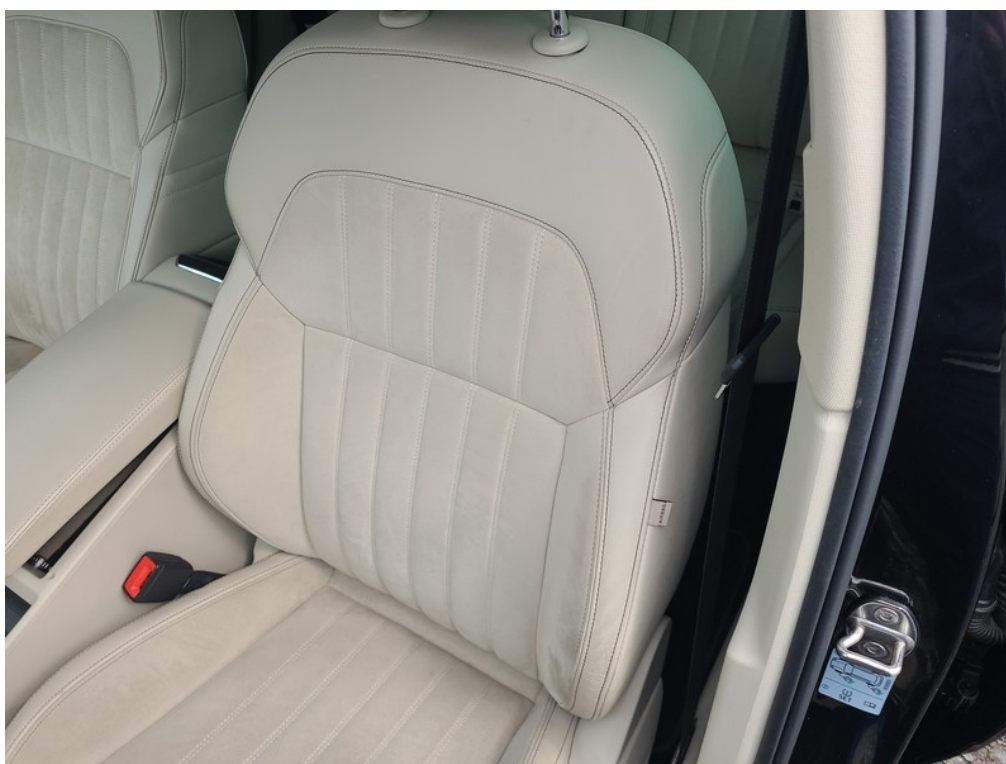
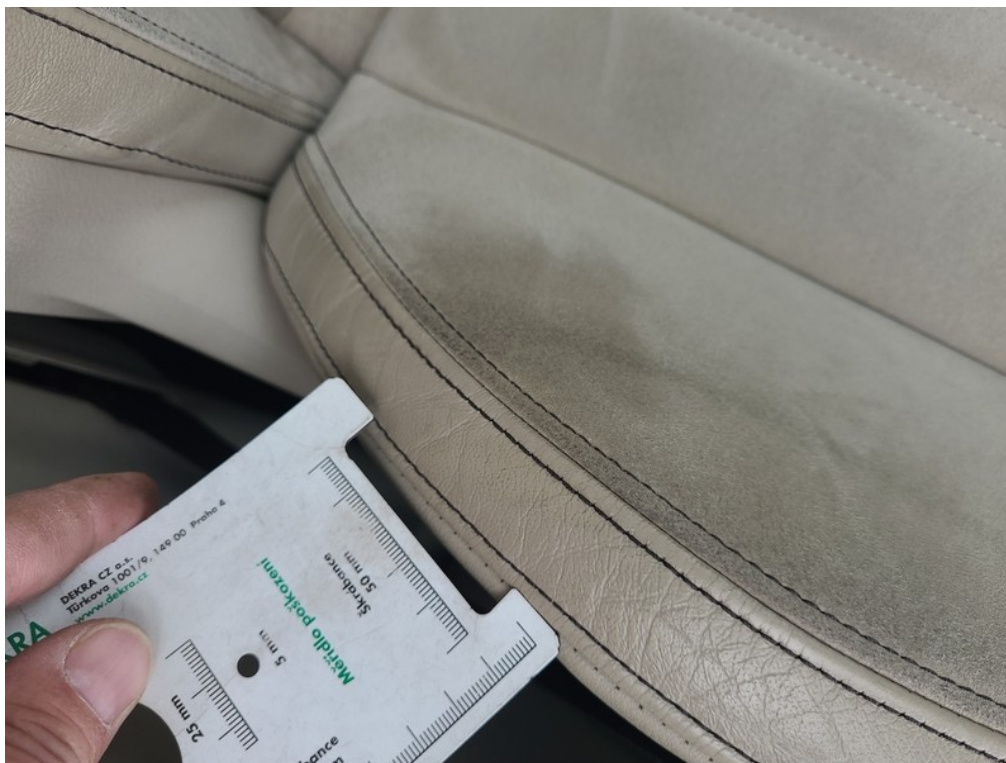
| P.č. | Poškozený díl | Druh poškození |
|---|---|---|
| 14 | Potah opěradla sedadla řidiče | Opotřebení |

**14** **Potah opěradla sedadla řidiče - Opatření**  
Umístění: Interiér (vnitřní prostor)

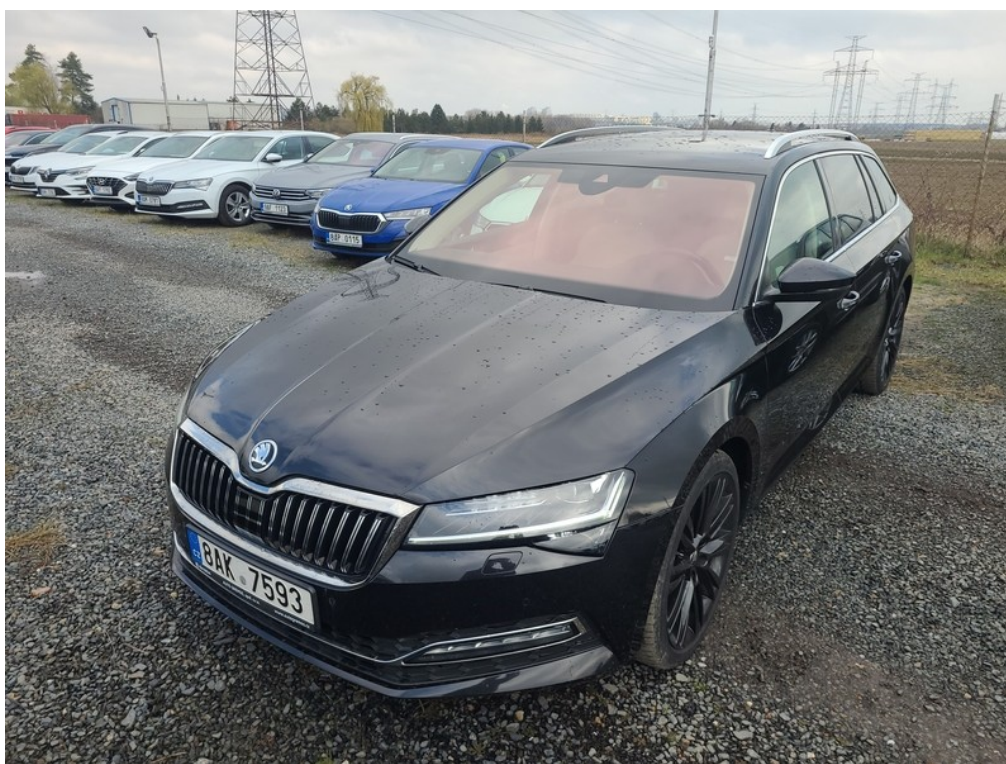
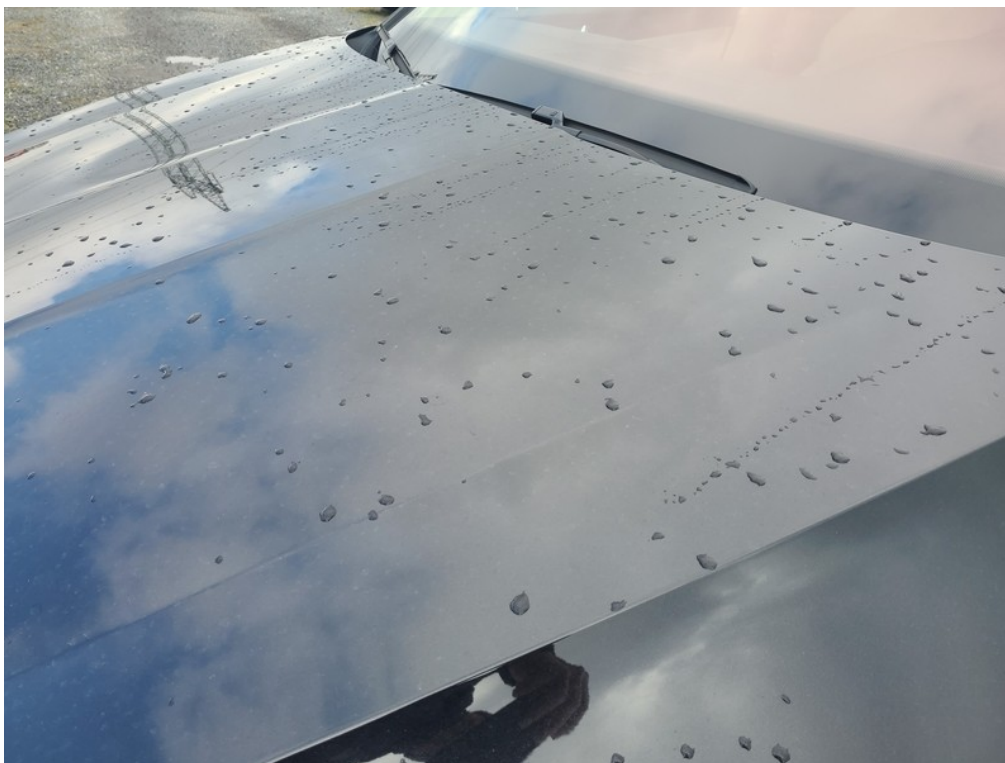
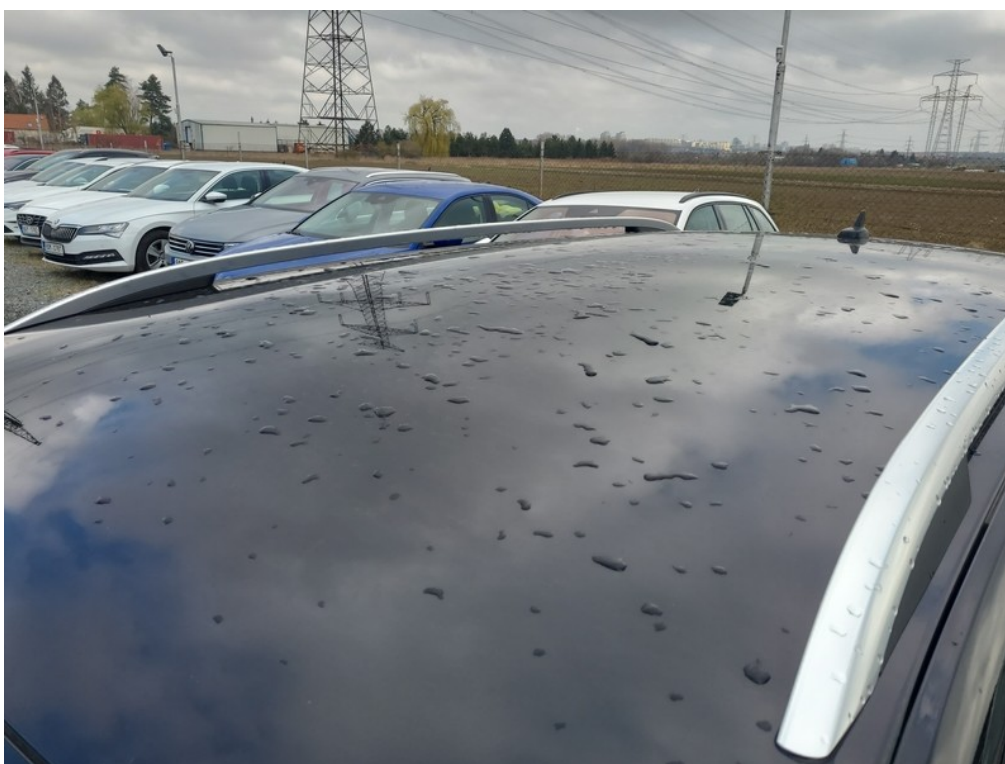
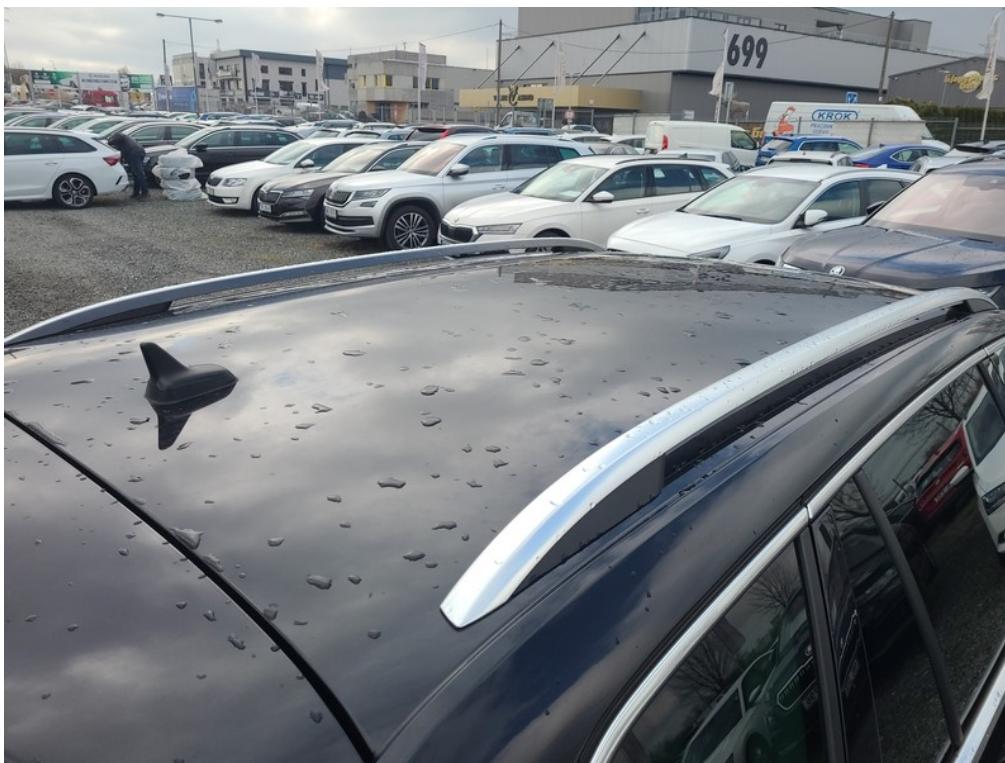
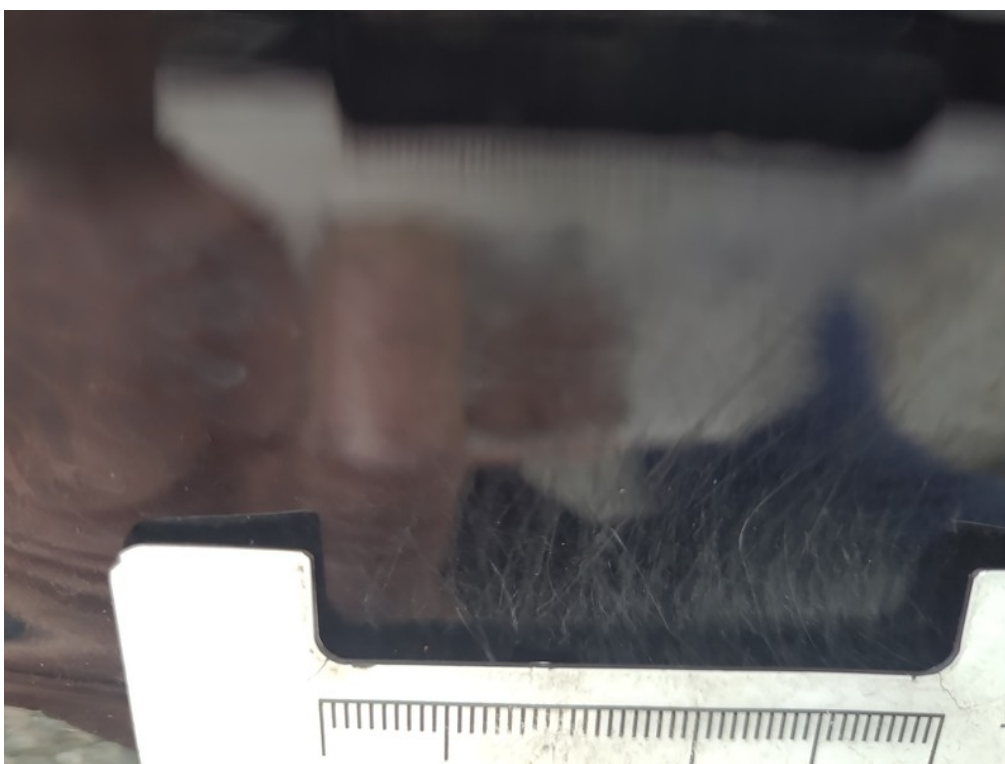
| P.č. | Poškozený díl | Druh poškození |
|---|---|---|
| 15 | Celková plocha karoserie | Škrábance |

15 Celková plocha karoserie - Škrábance  
Umístění: Ostatní

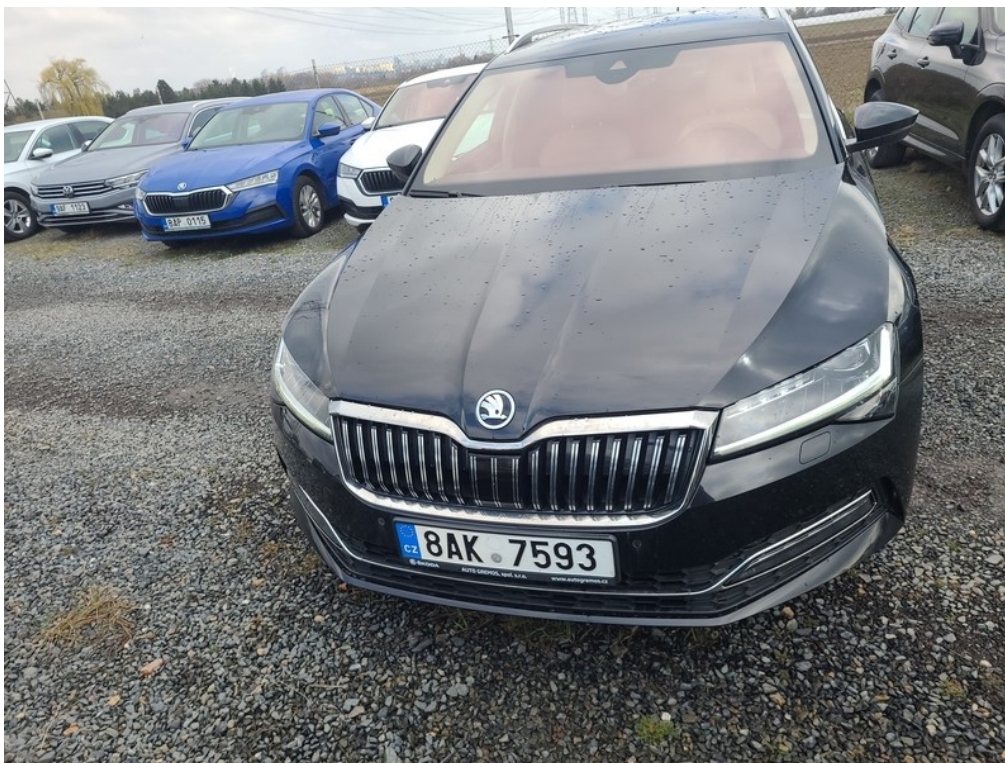
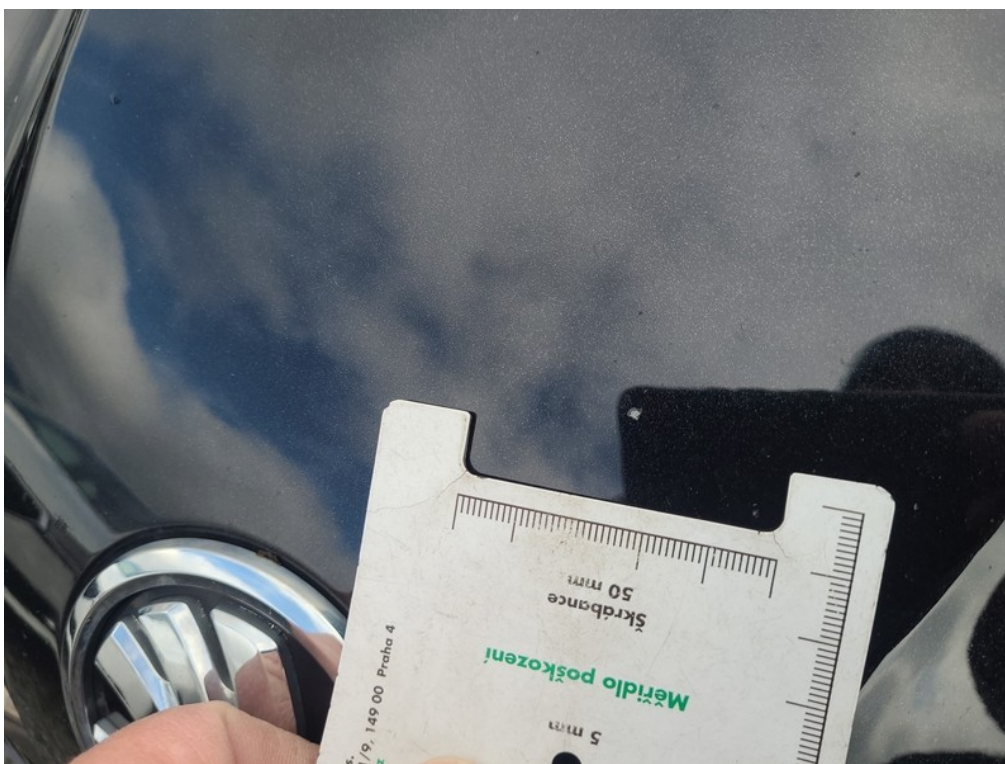
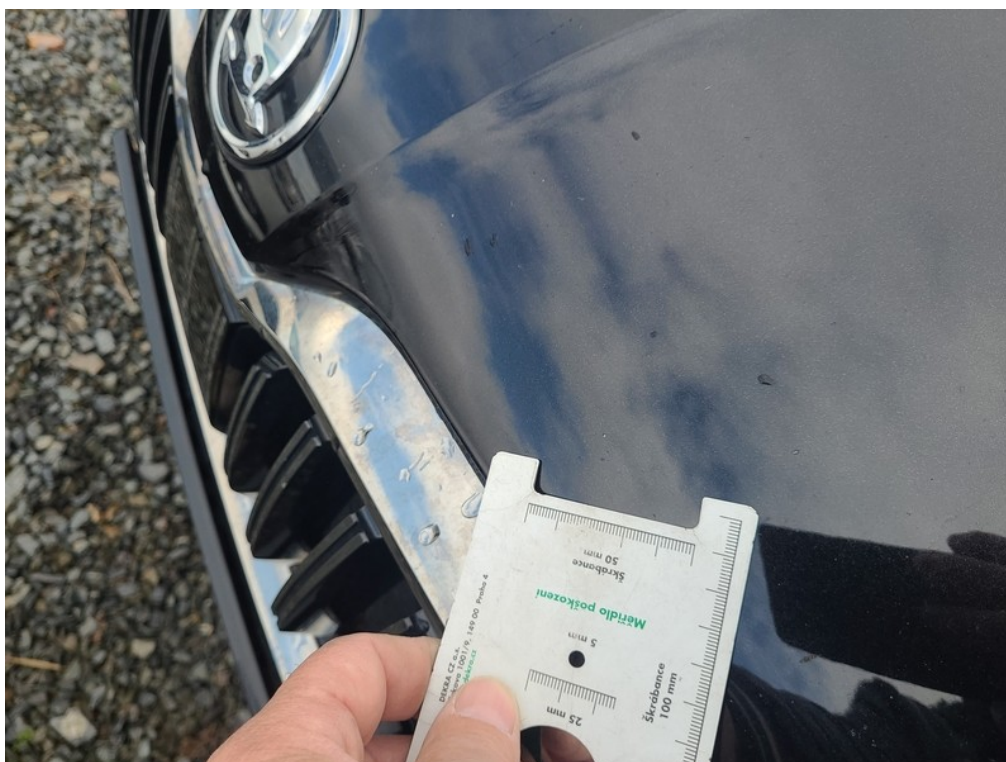
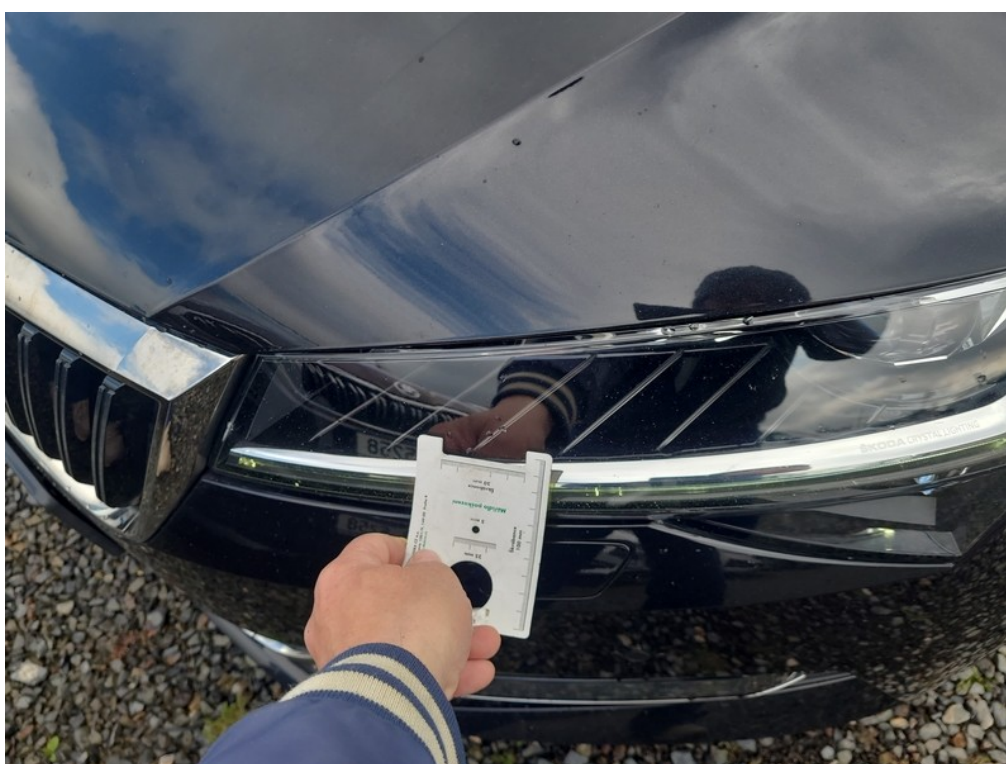
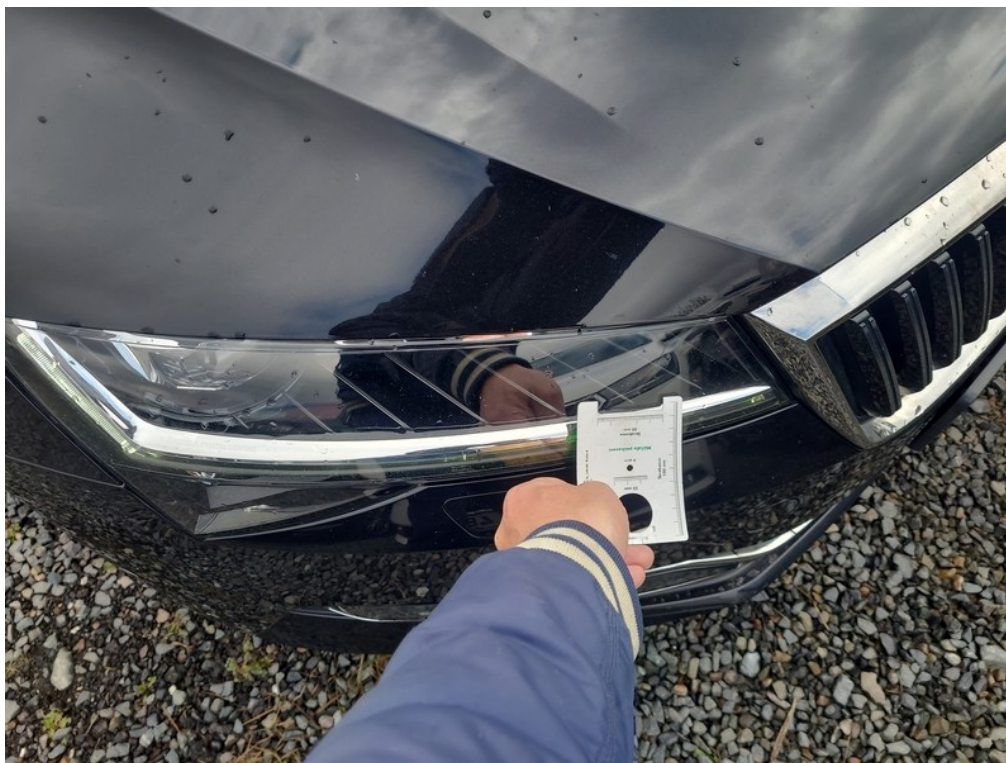
| P.č. | Poškozený díl | Druh poškození |
|---|---|---|
| 16 | Přední část vozidla | Poškození od odletujícího kamení |

**16** Přední část vozidla - Poškození od odletujícího kamení  
Umístění: Ostatní
