## DEKRA CZ a.s.

## ÚDAJE O VOZIDLE

| RZ: | 9AU2553 | VIN: | TMBLU9NS0P8038937 |
| Model vozidla: | Škoda Kodiaq (2016) | Provedení: | Kodiaq 2.0TSI 180 RS 4x4 AT |

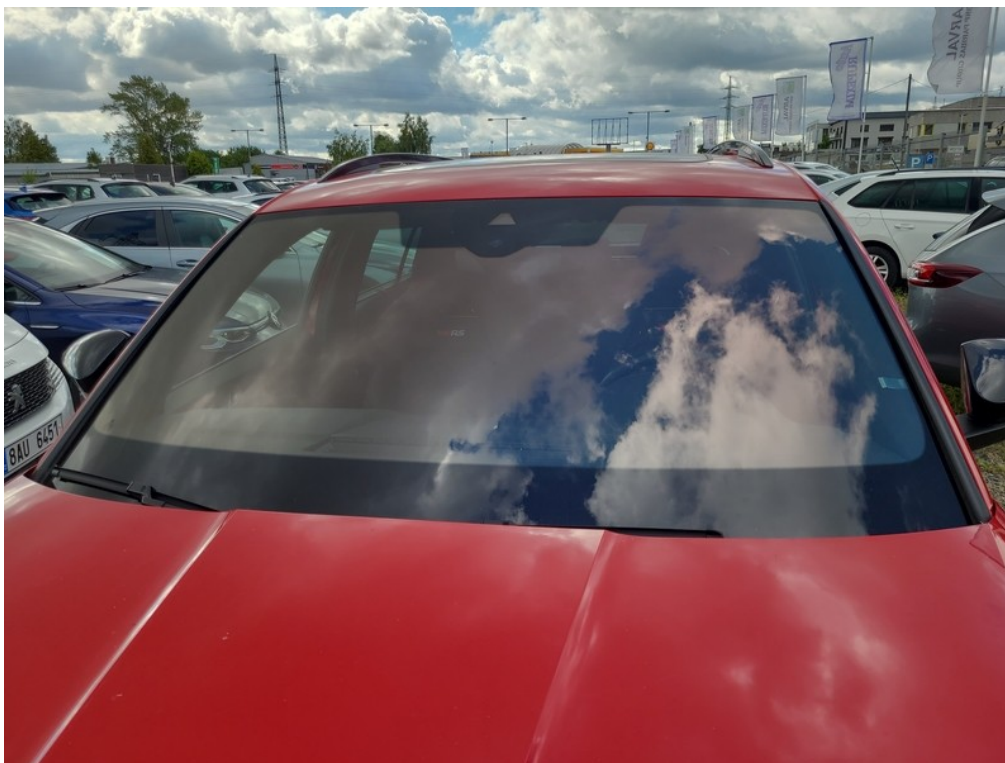
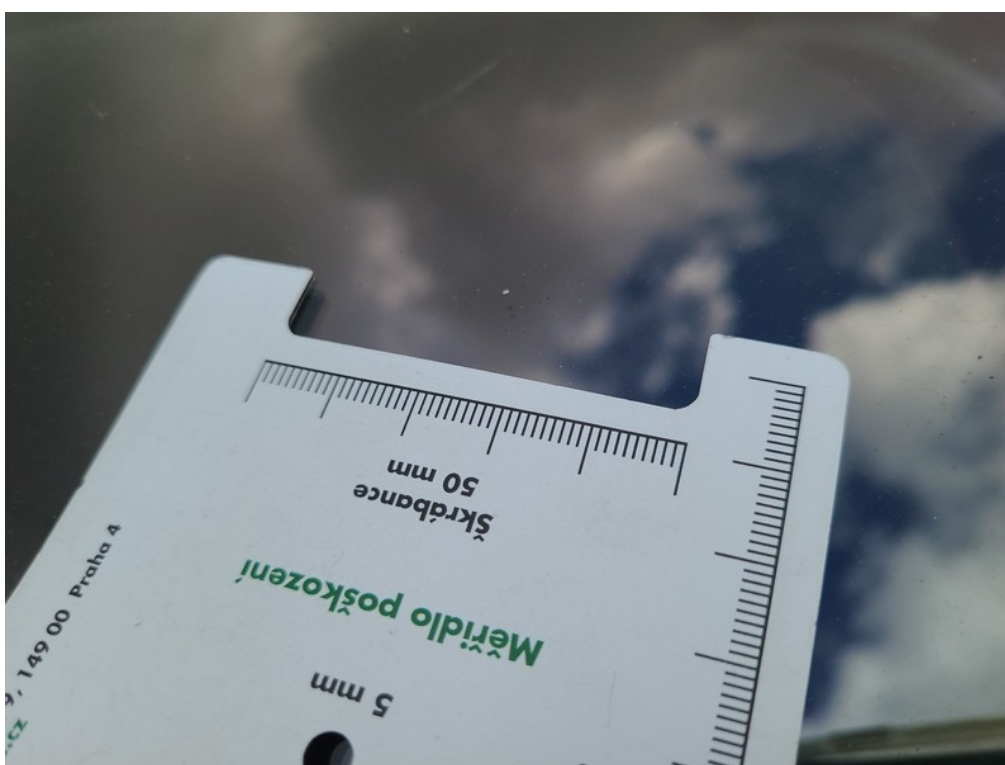
| P.č. | Poškozený díl | Druh poškození |
|---|---|---|
| 1 | Čelní sklo | Poškození od odletujícího kamení |

**1 Čelní sklo - Poškození od odletujícího kamení**  
Umístění: Exteriér (vnější prostor)

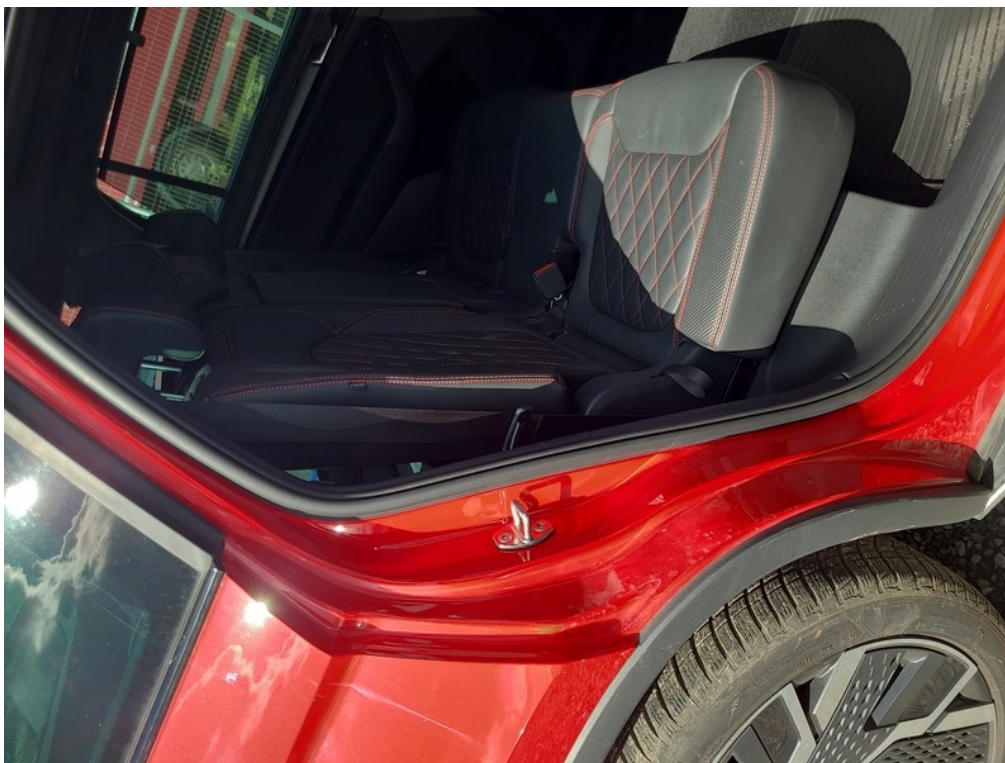
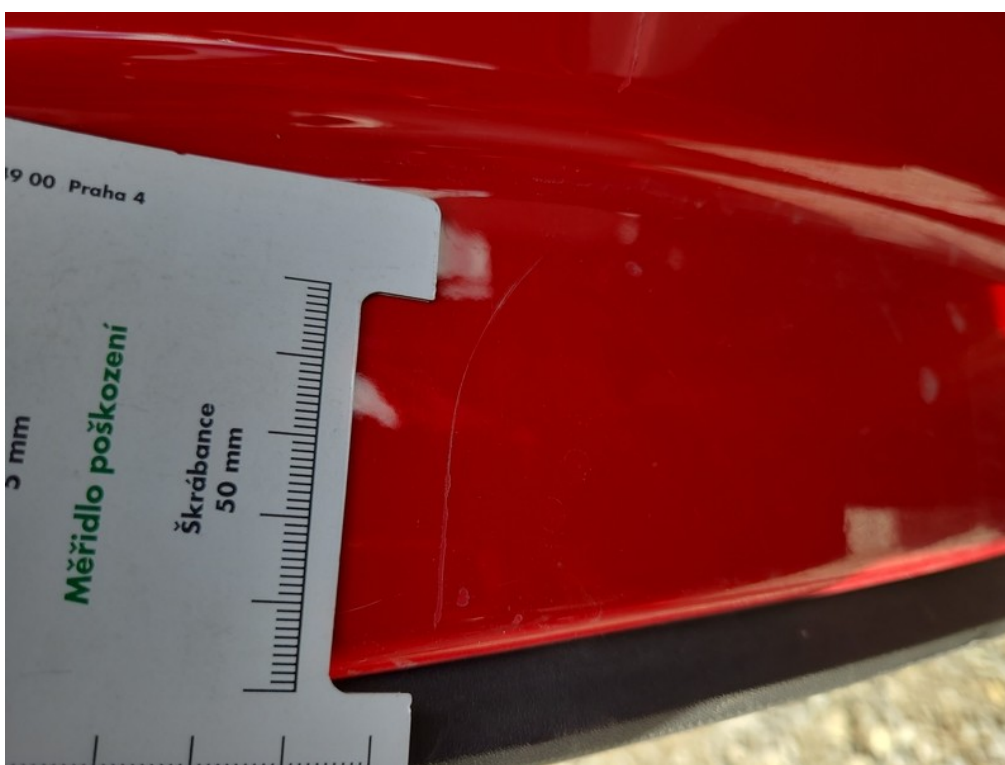
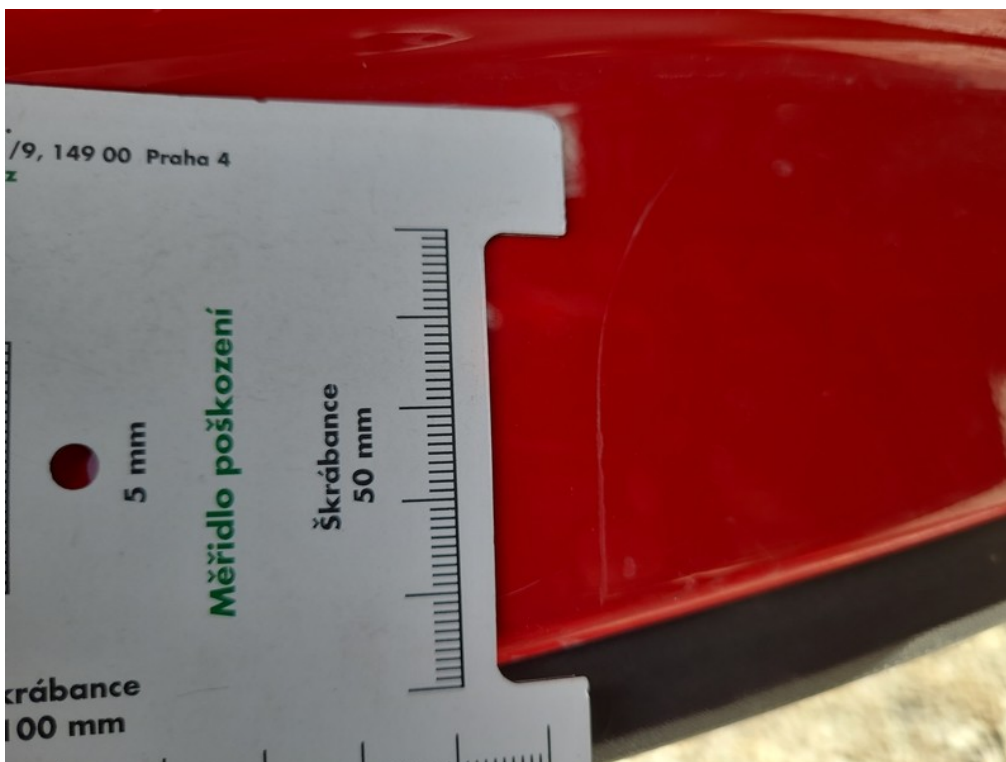
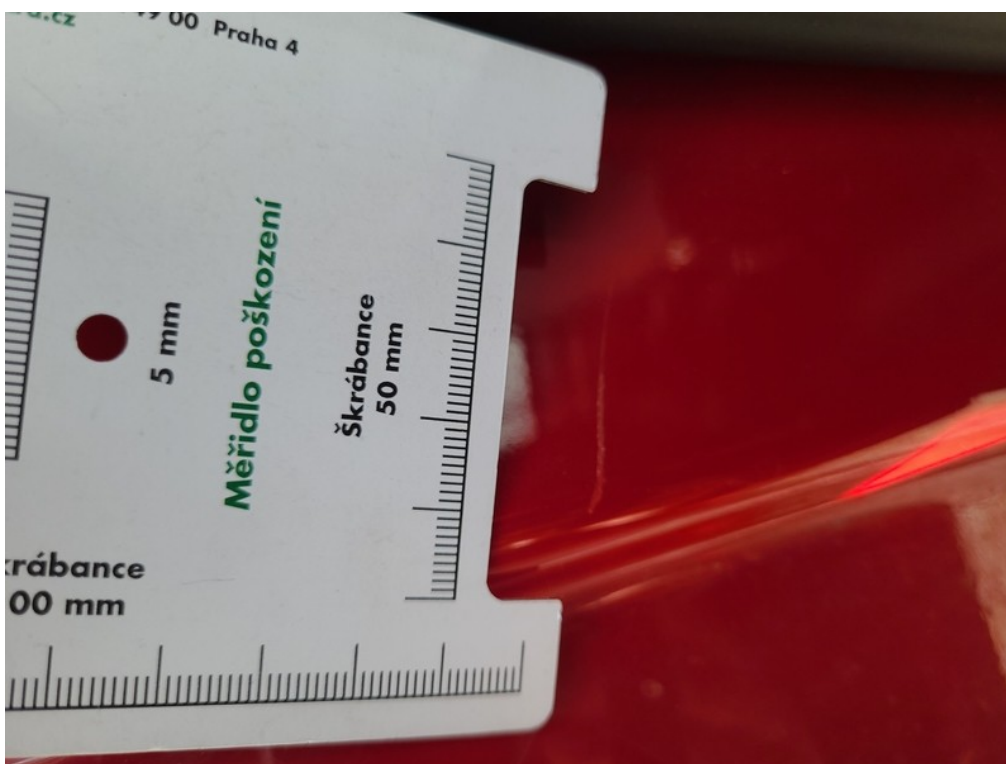
| P.č. | Poškozený díl | Druh poškození |
|---|---|---|
| 2 | C sloupek pravý | Škrábance |

**2 C sloupek pravý - Škrábance**  
Umístění:

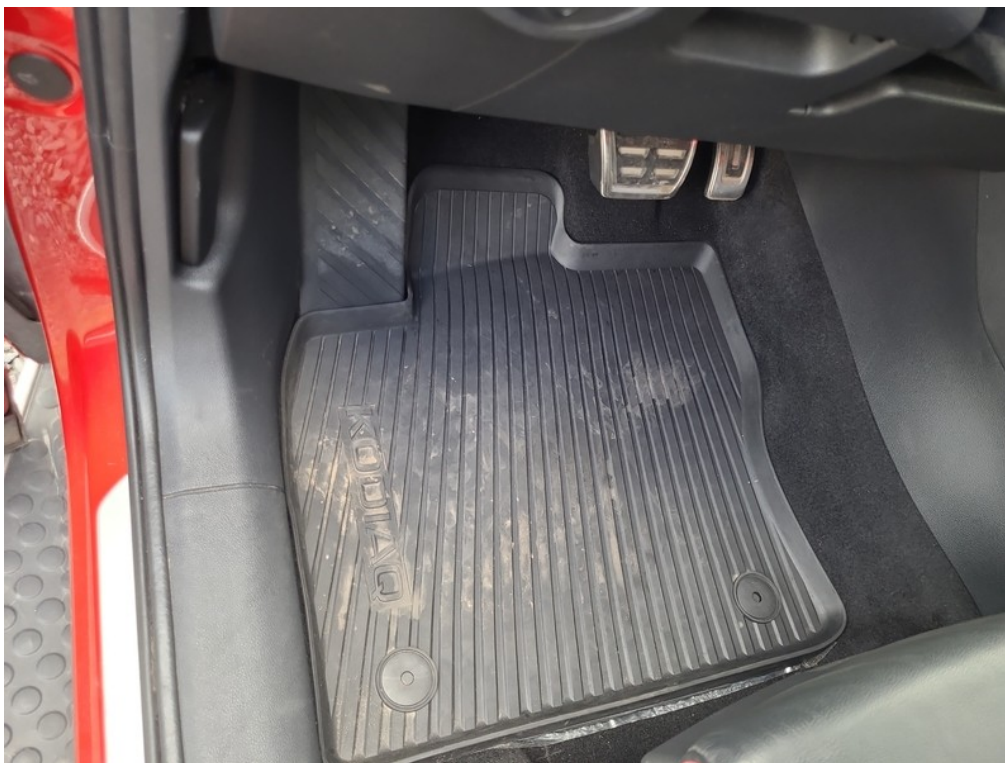
| P.č. | Poškozený díl | Druh poškození |
|---|---|---|
| 3 | Přídavný koberec LP | Opotřebení |

### 3 Přídavný koberec LP - Opotřebení

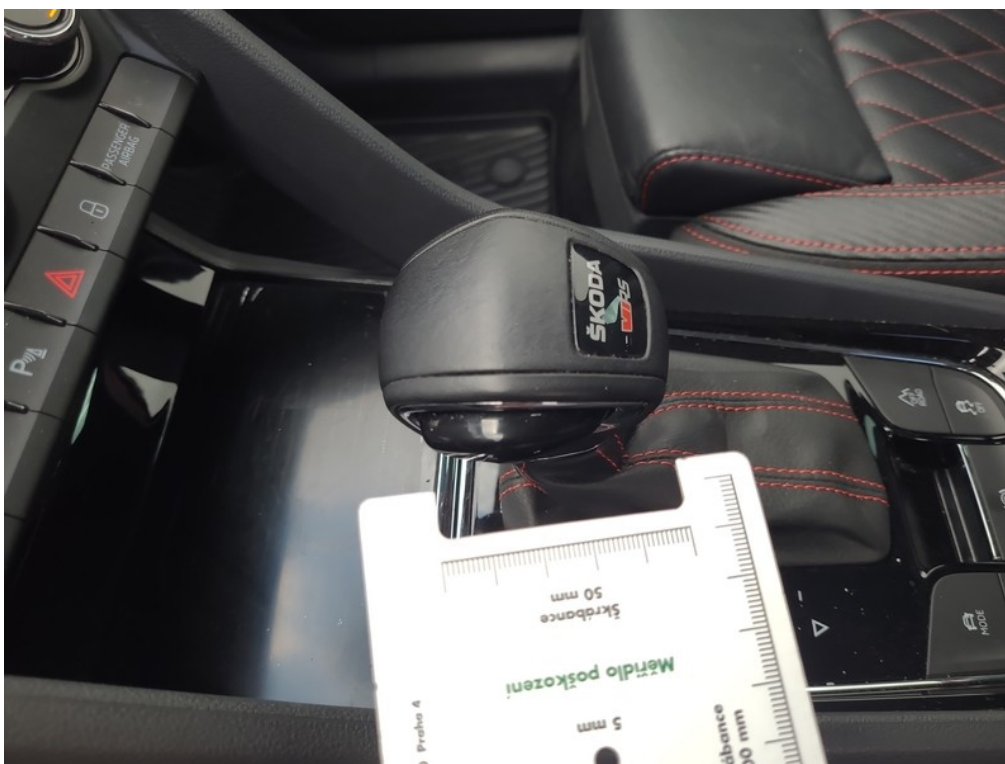
| P.č. | Poškozený díl | Druh poškození |
|---|---|---|
| 4 | Řadicí páka | Opotřebení |

### 4 Řadicí páka - Opotřebení

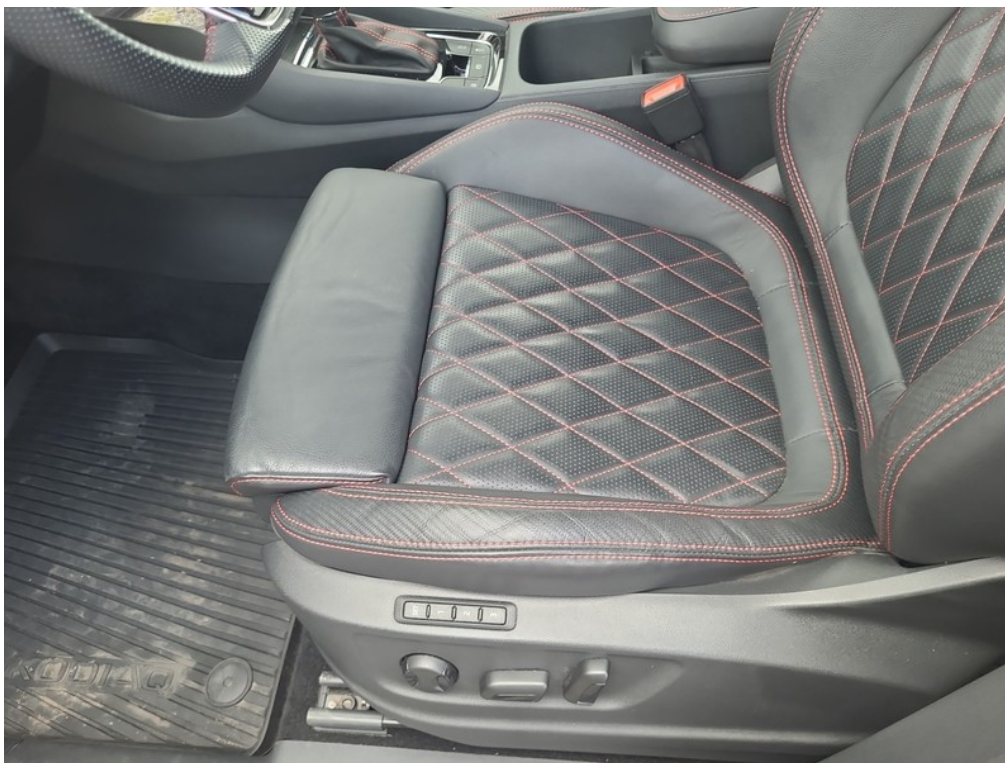
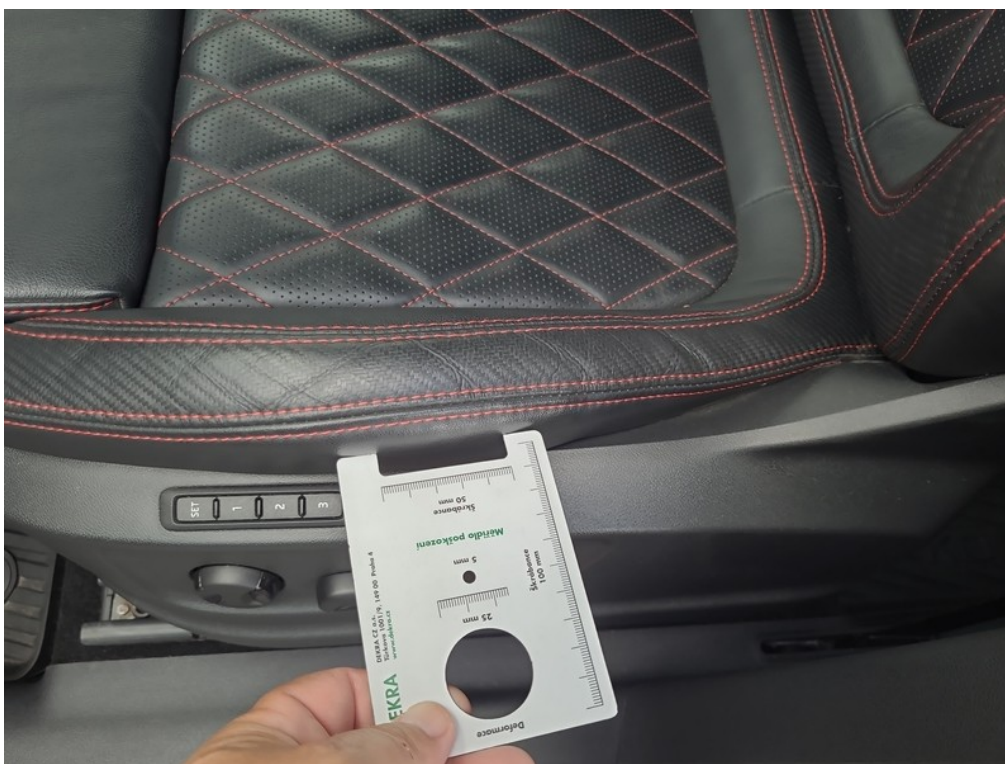
| P.č. | Poškozený díl | Druh poškození |
|---|---|---|
| 5 | Potah sedáku sedadla řidiče | Opotřebení |

### 5 Potah sedáku sedadla řidiče - Opotřebení

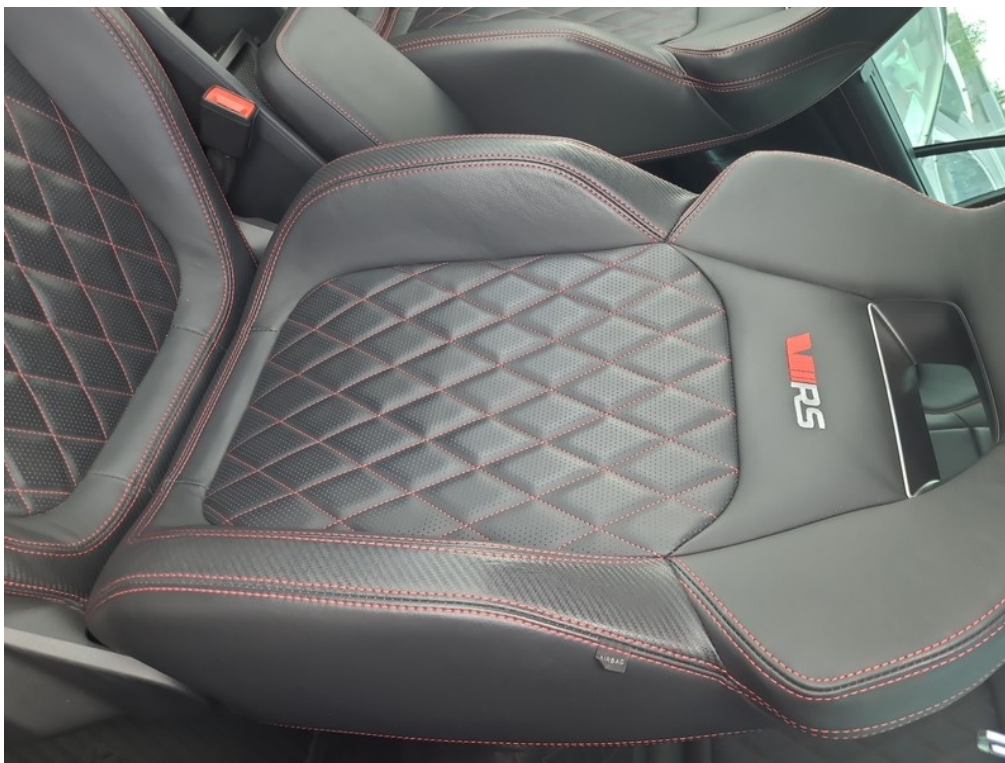
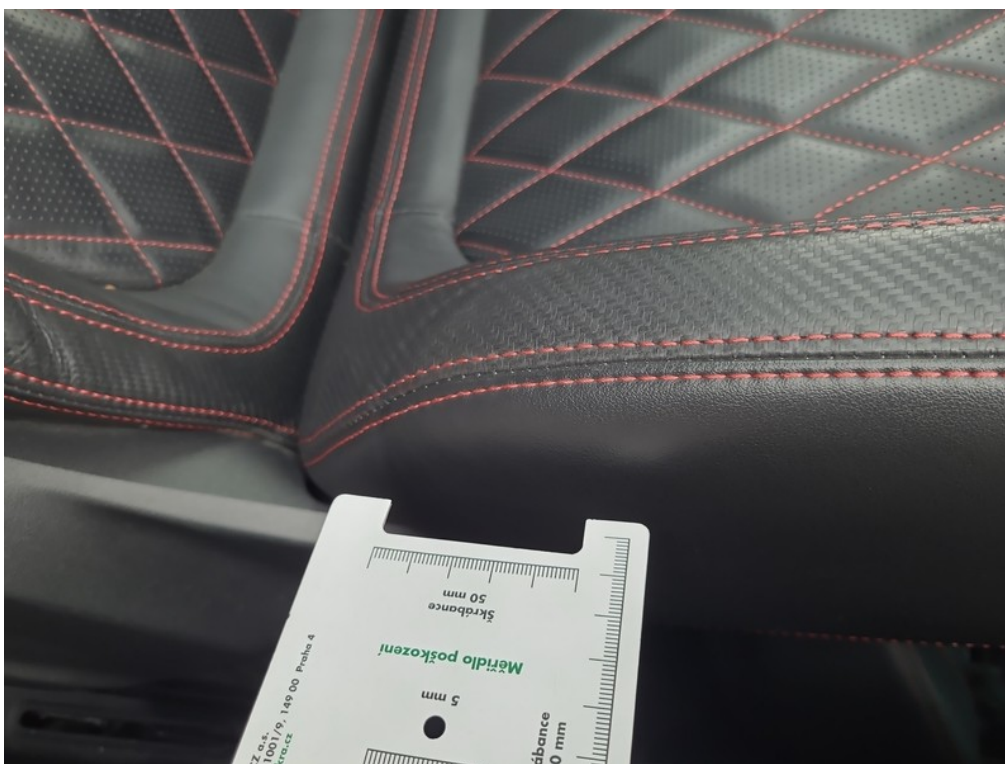
| P.č. | Poškozený díl | Druh poškození |
|---|---|---|
| 6 | Potah opěradla sedadla řidiče | Opotřebení |

**6 Potah opěradla sedadla řidiče - Opotřebení**  
Umístění: Interiér (vnitřní prostor)

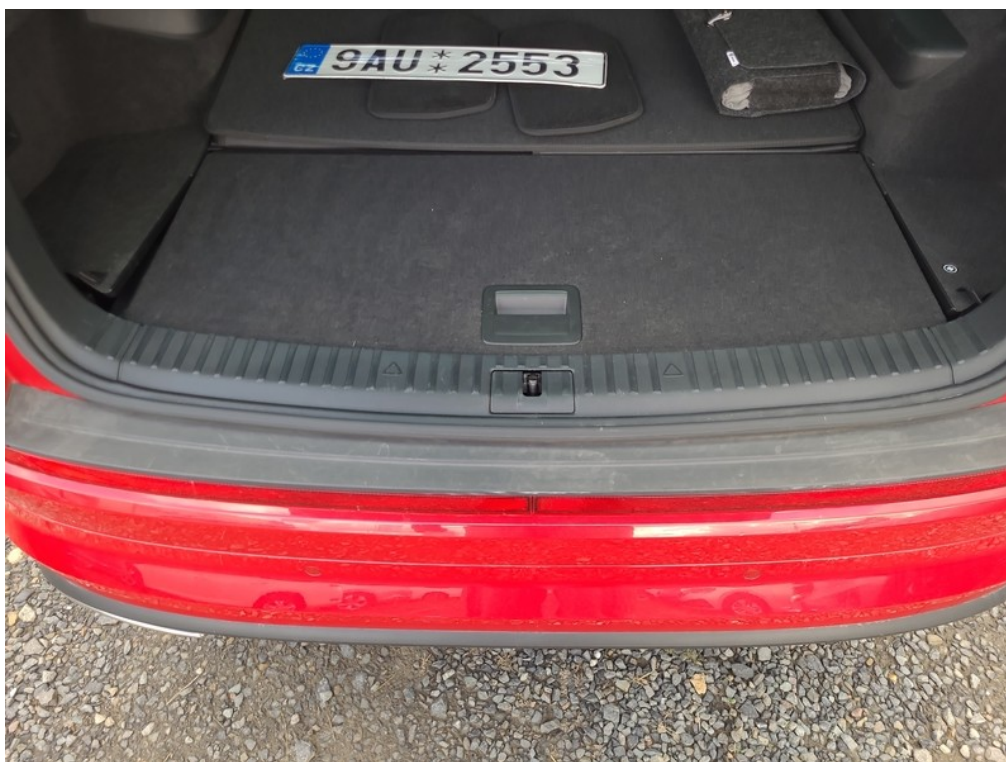
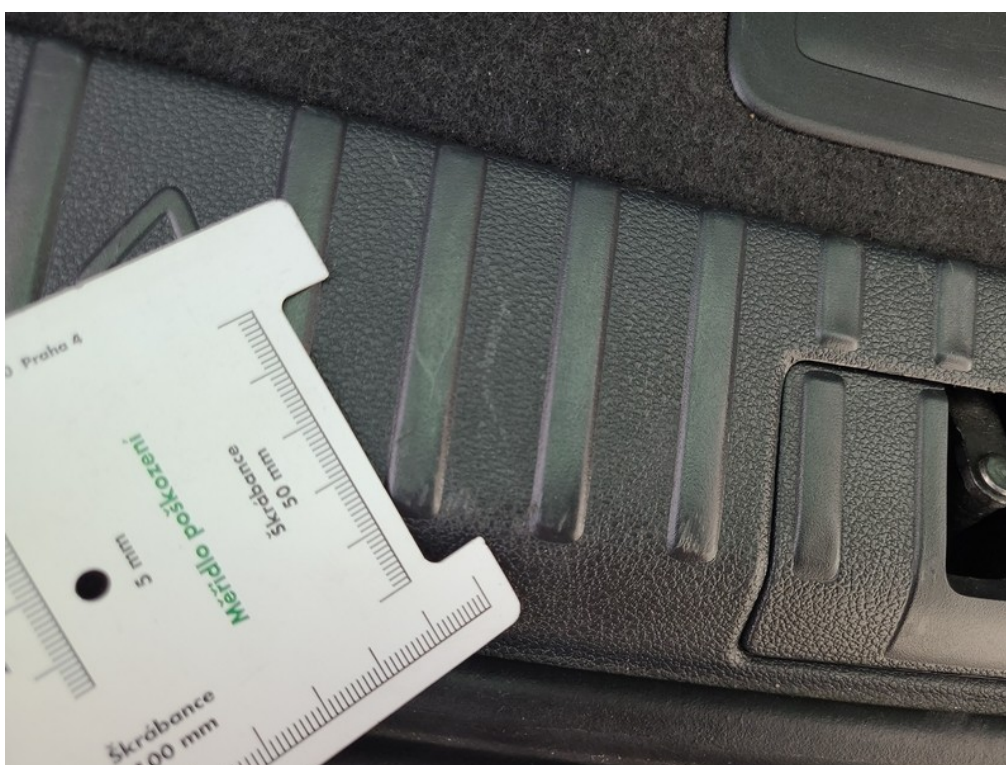
| P.č. | Poškozený díl | Druh poškození |
|---|---|---|
| 7 | Kryt zadního čela | Škrábance |

### 7 Kryt zadního čela - Škrábance

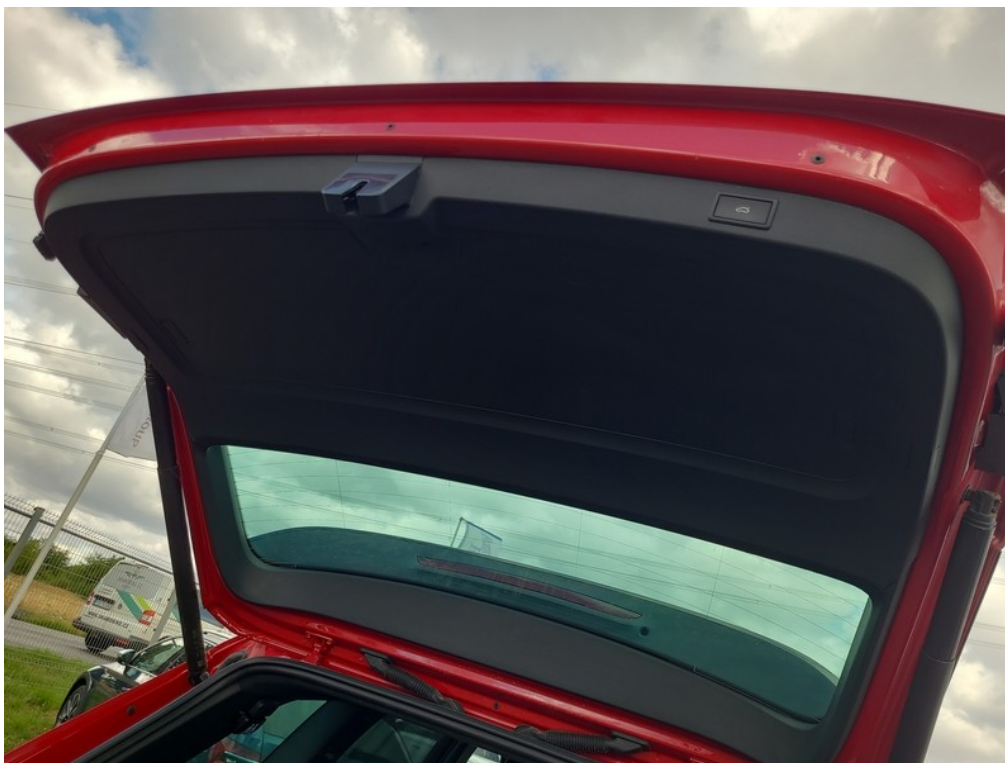
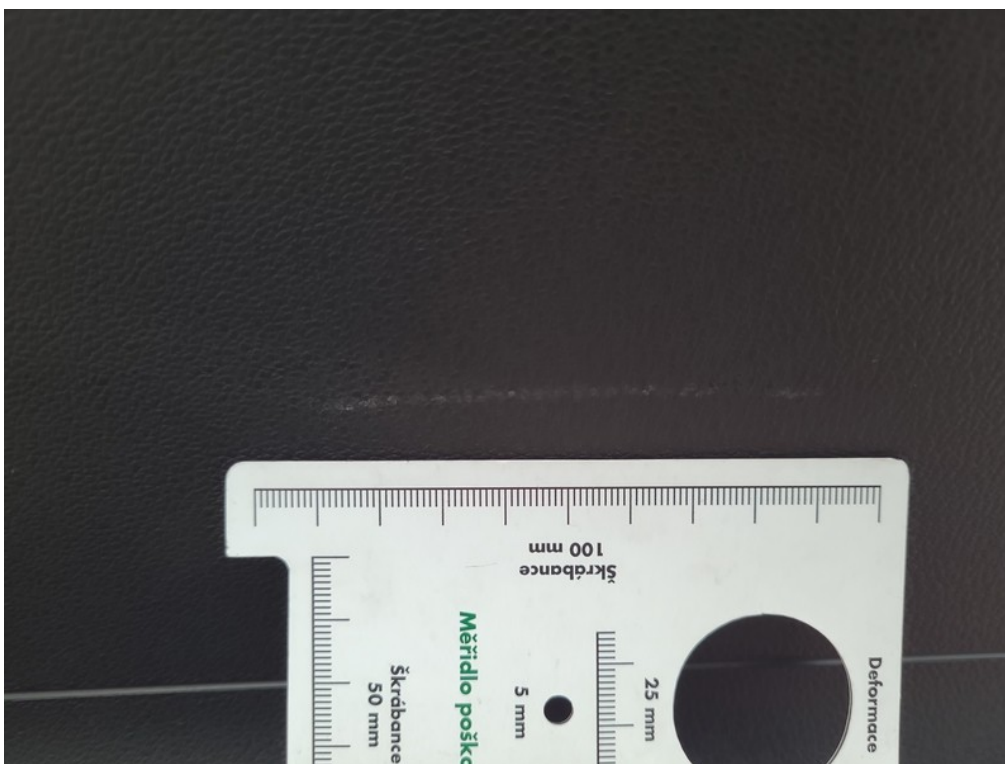
| P.č. | Poškozený díl | Druh poškození |
|---|---|---|
| 8 | Plastový kryt víka zav. prostoru | Škrábance |

**8** **Plastový kryt víka zav. prostoru - Škrábance**  
Umístění: Interiér (vnitřní prostor)

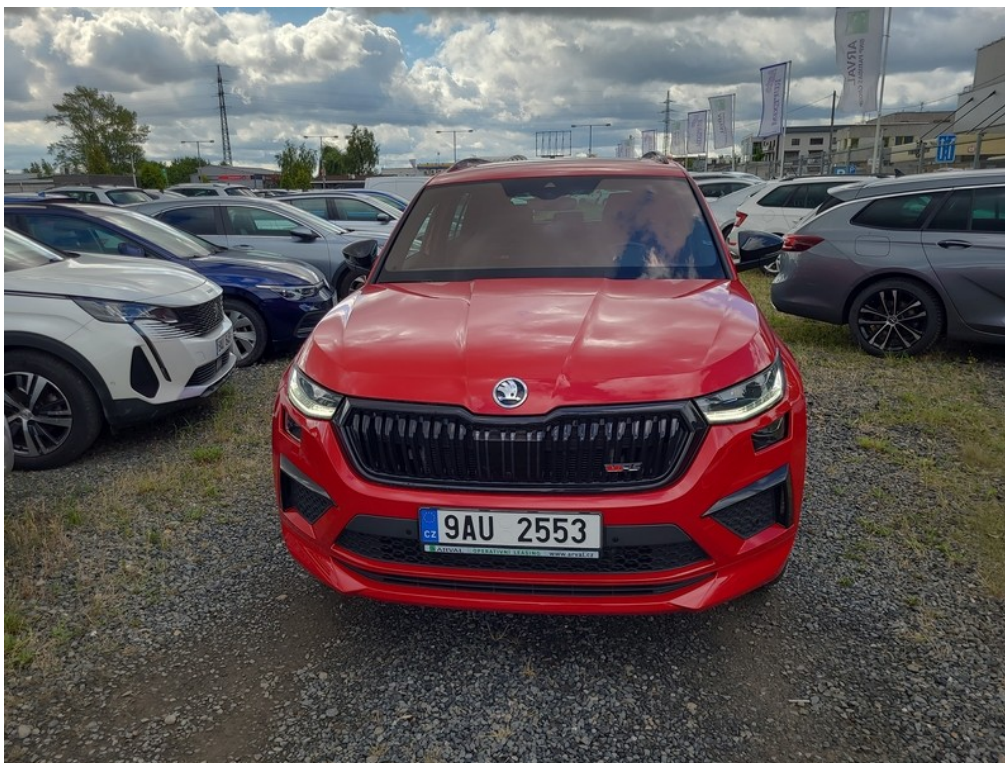
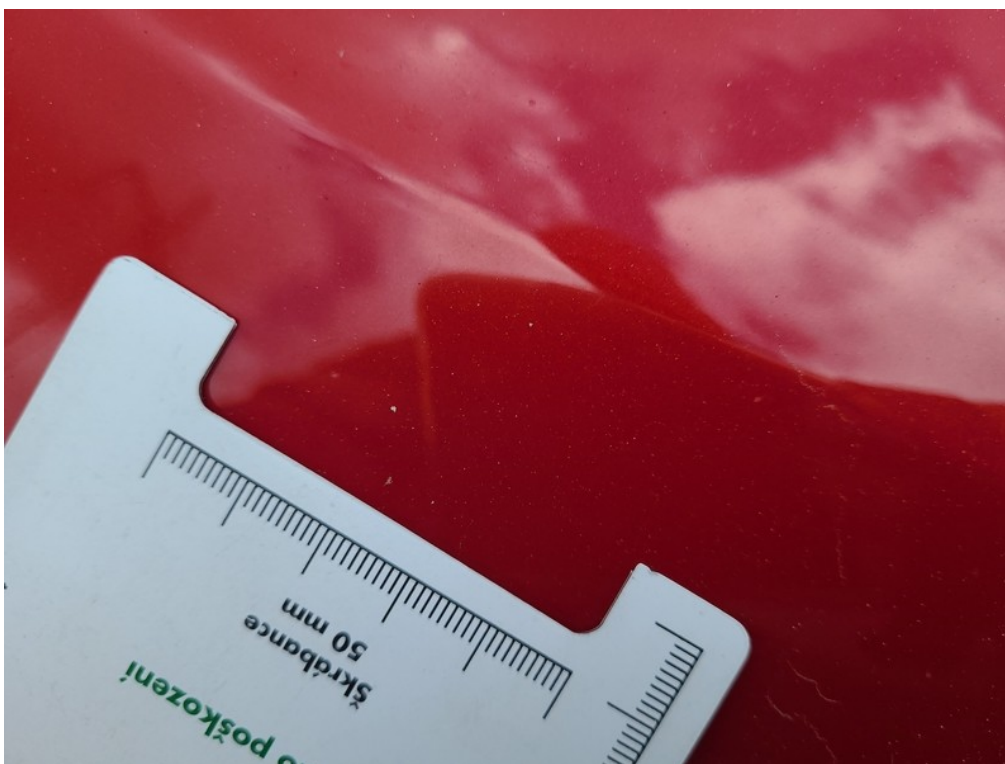
| P.č. | Poškozený díl | Druh poškození |
|---|---|---|
| 9 | Přední část vozidla | Poškození od odletujícího kamení |

**9 Přední část vozidla - Poškození od odletujícího kamení**  
Umístění: Ostatní

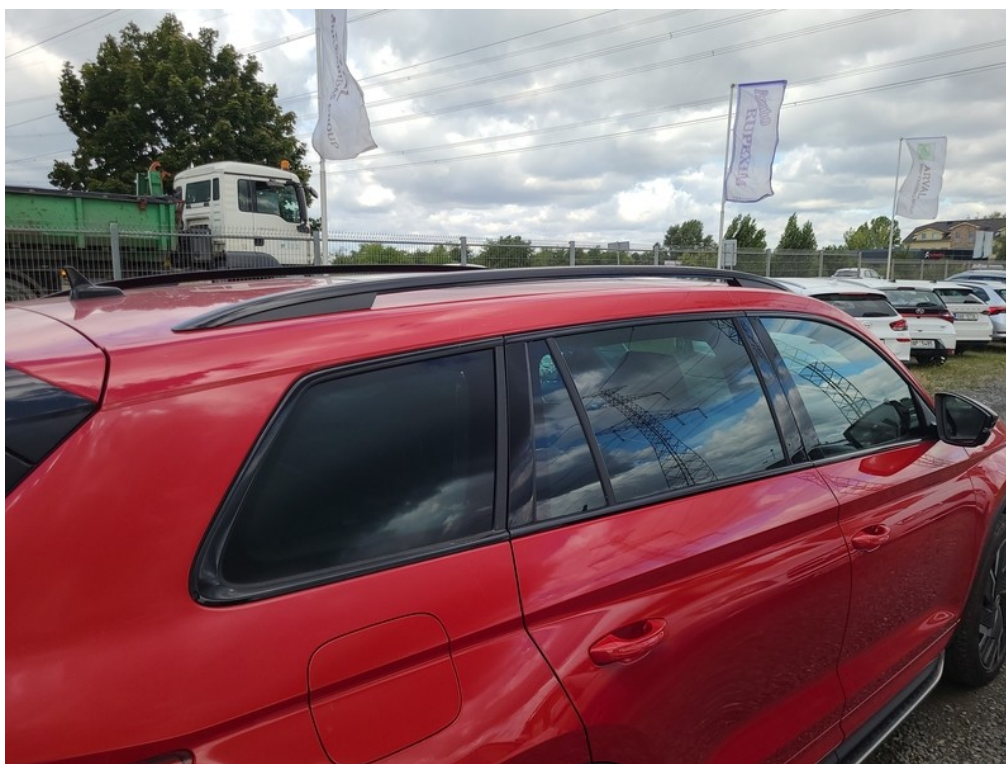
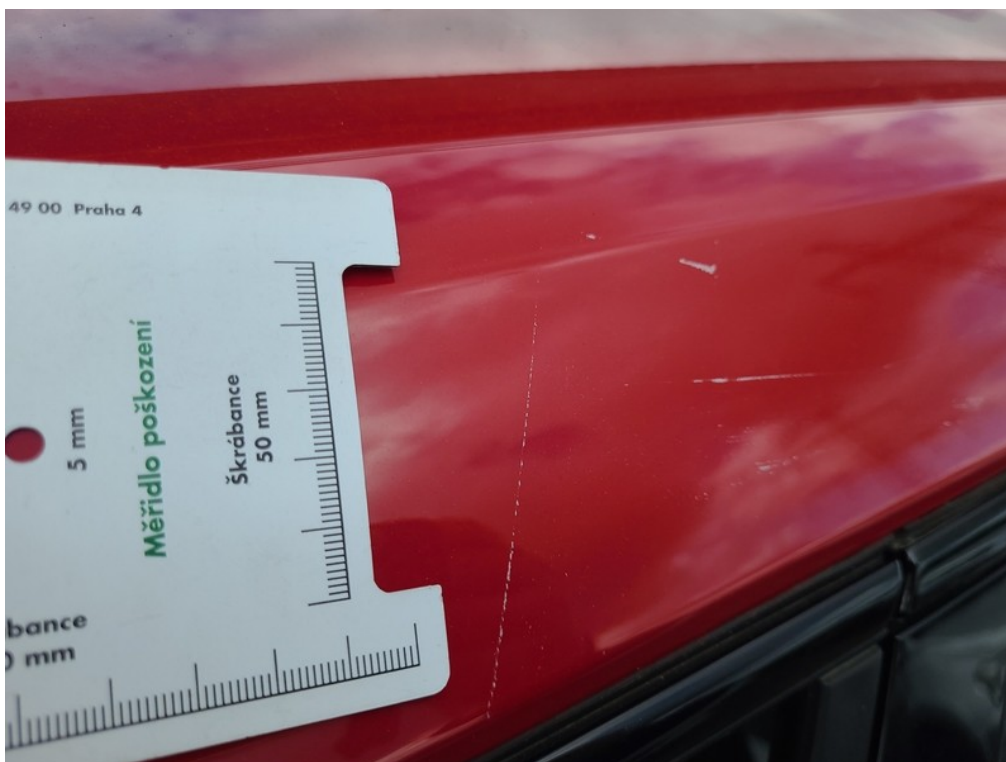
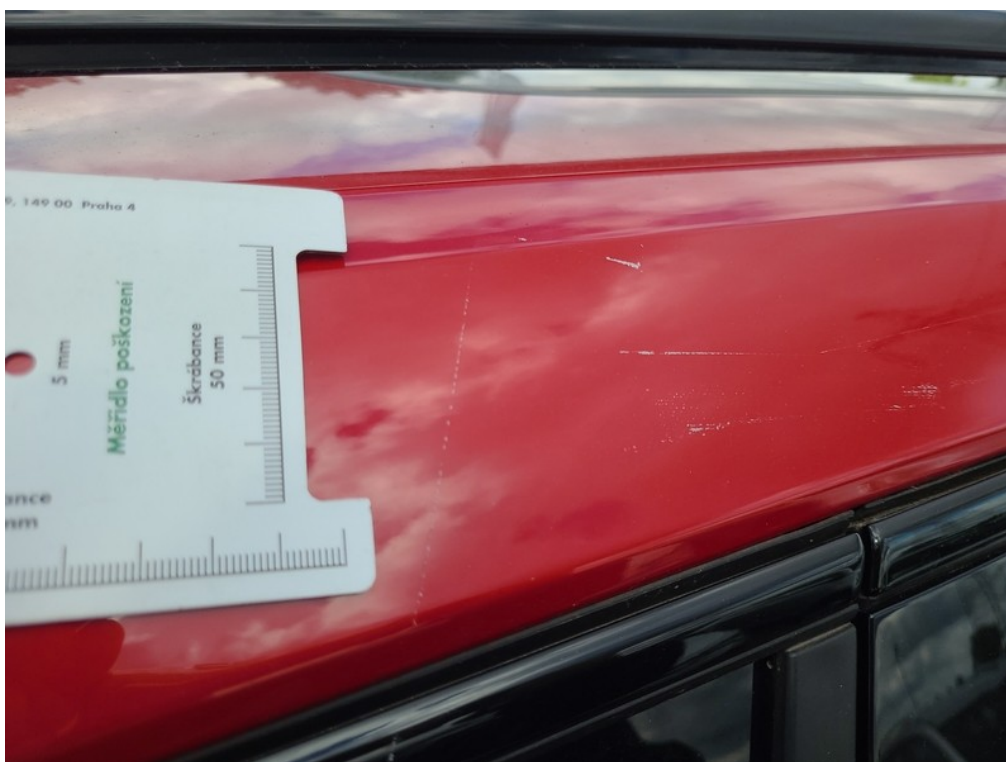
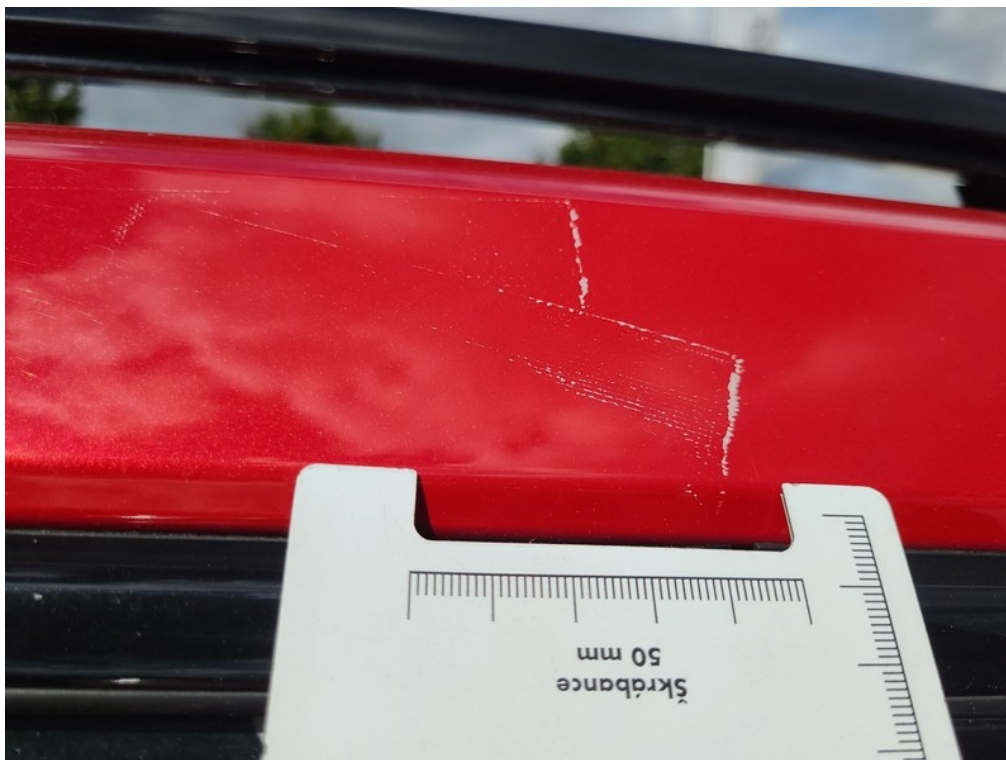
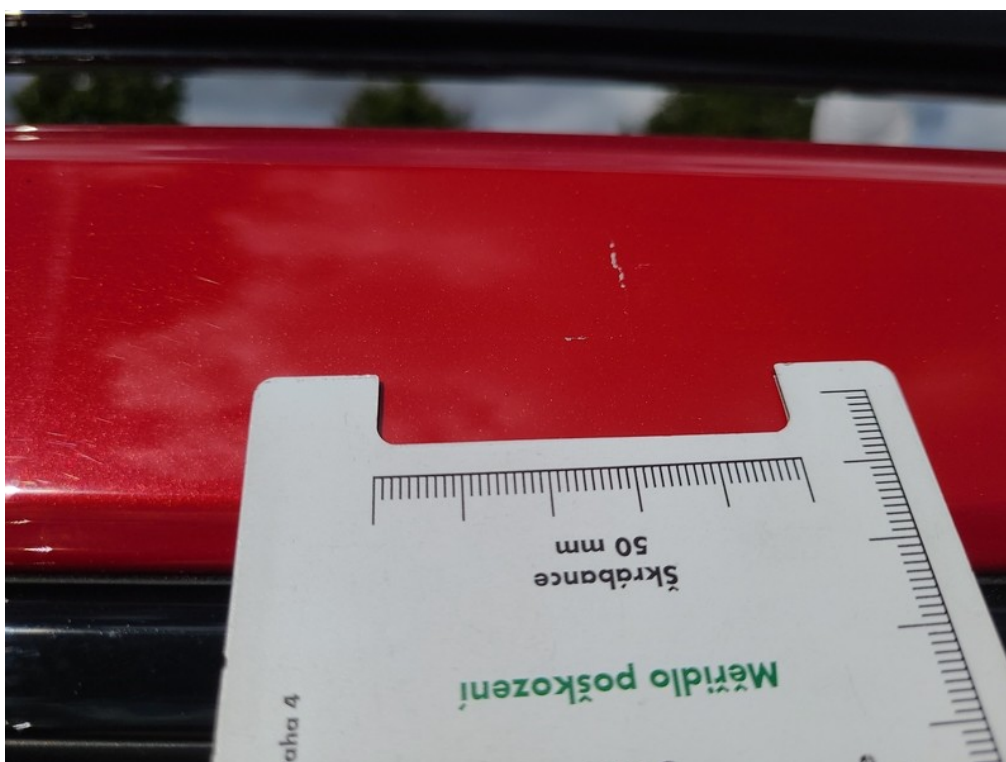
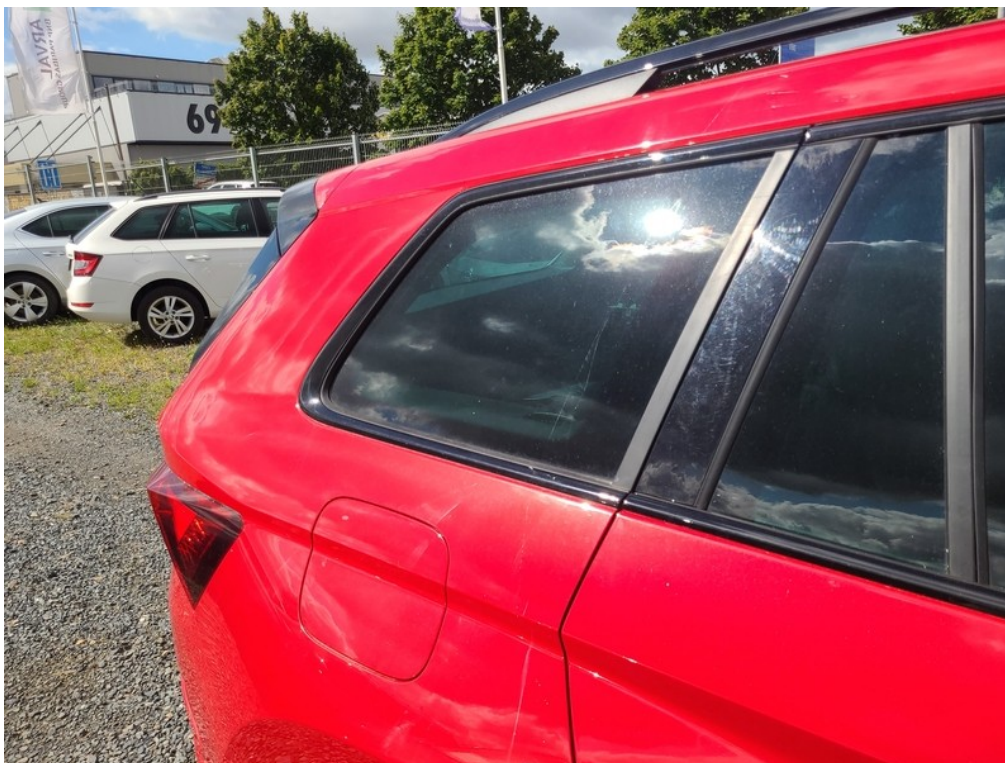
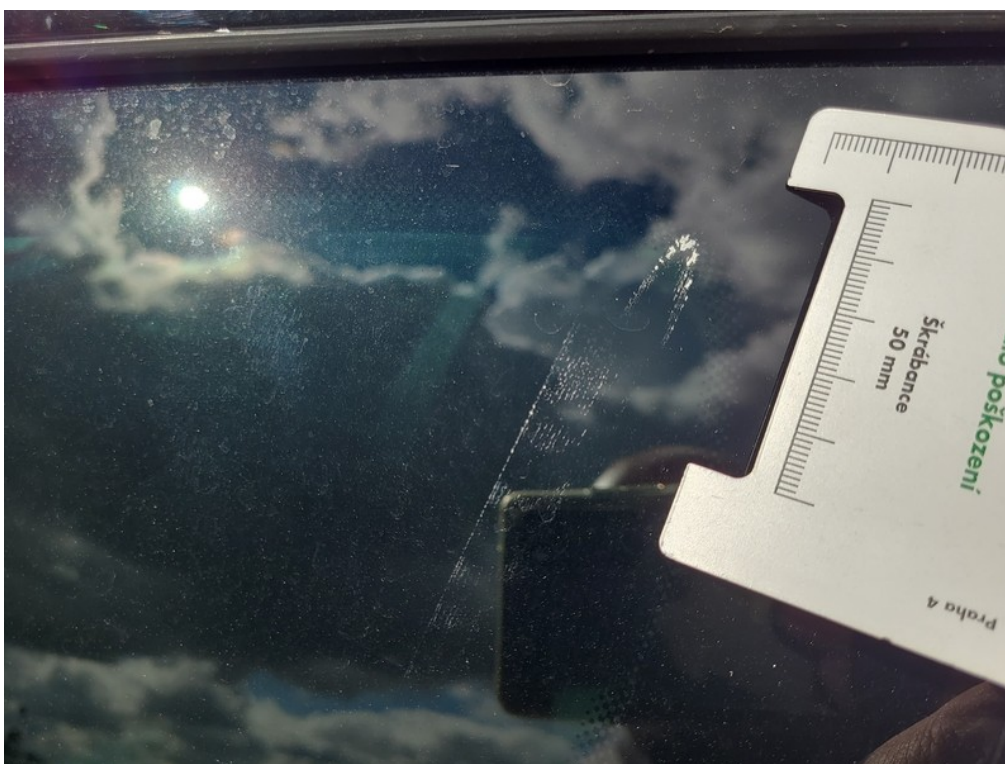
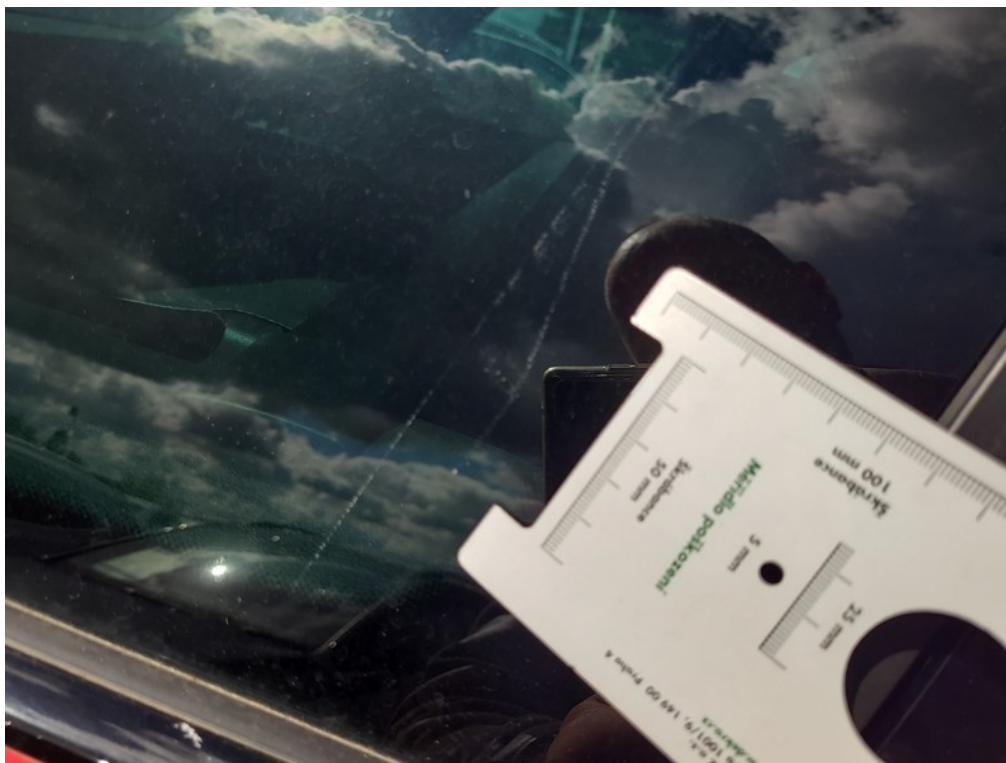
| P.č. | Poškozený díl | Druh poškození |
|---|---|---|
| 10 | Celková plocha karoserie | Škrábance |

**10 Celková plocha karoserie - Škrábance**  
Umístění: Ostatní

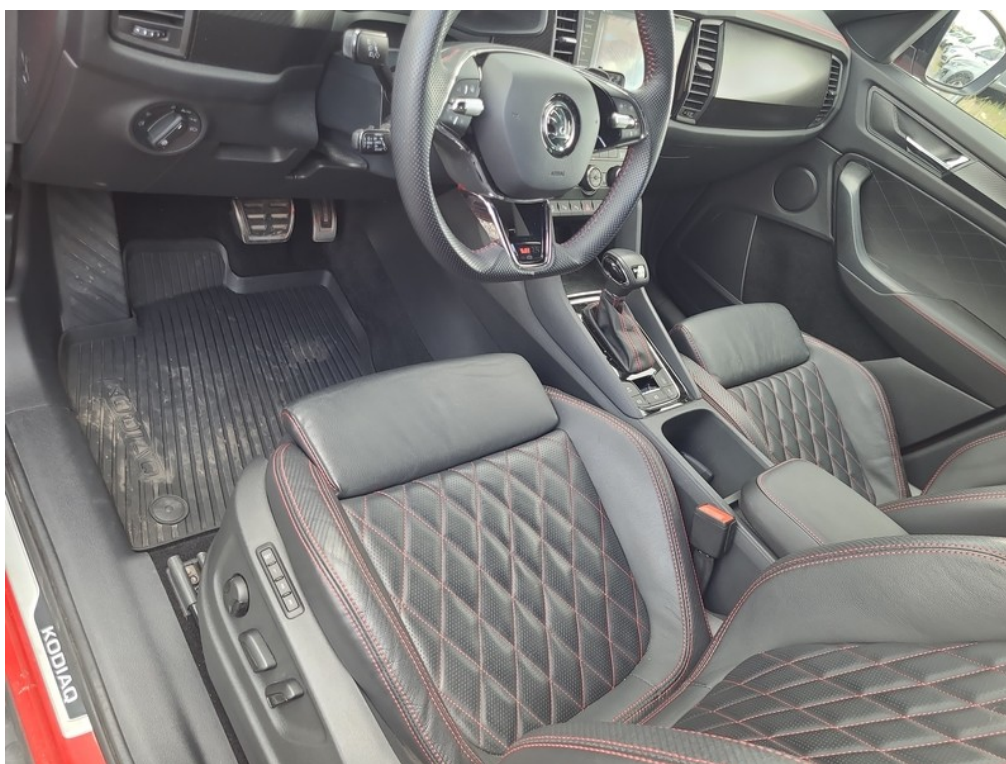
| P.č. | Poškozený díl | Druh poškození |
|---|---|---|
| 11 | Interiér | Znečištěno |

**11** Interiér - Znečištěno  
Umístění:
