# Beschrijvingsformulier

Kenteken: 2BPC273 (chassisnr: U5YH5819AML095603)

## KIA CEED SPORTSWAGON 1.6 CRDI NAVI EDITION

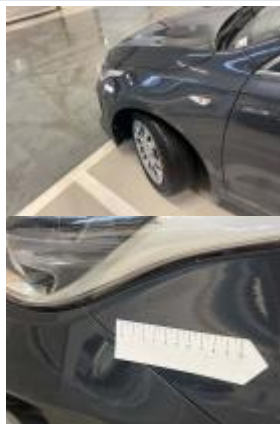
Scherf linksvoor

Krasje

Bijwerken

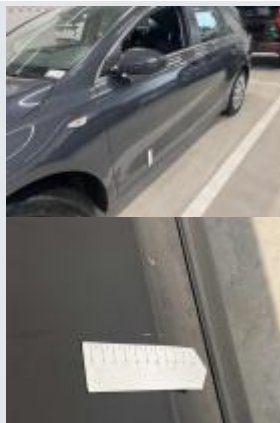
Portier linksvoor

Gekrast

Spuiten

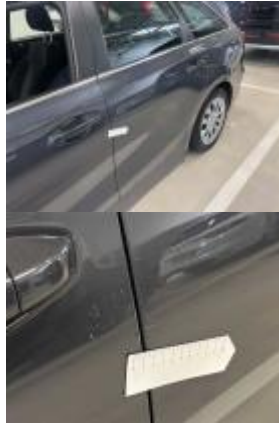
Portier linksachter

Krasjes

Bijwerken en polijsten

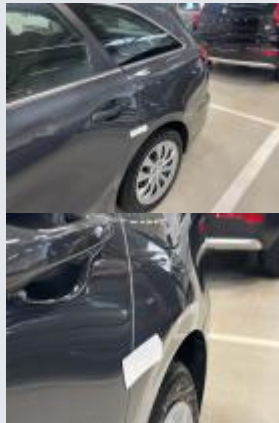
Scherp linksachter

Deukje en krasjes

Restylen en bijwerken

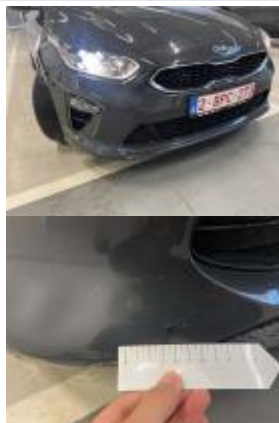
Bumper voor

Deuk en krassen

Herstellen en spuiten

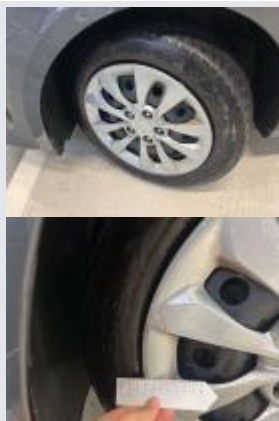
Wieldop linksvoor

Geschaafd

Vervangen

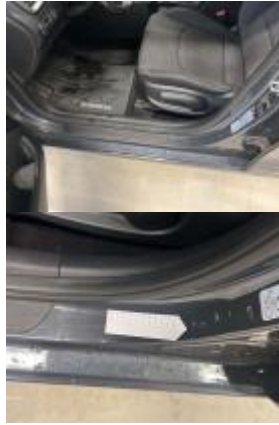
Sponningen lv

Gedeukt

Spotrepair

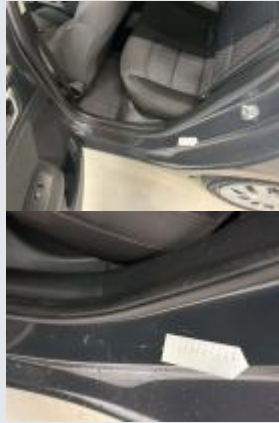
Sponningen la

Gedeukt

Restylen en bijwerken

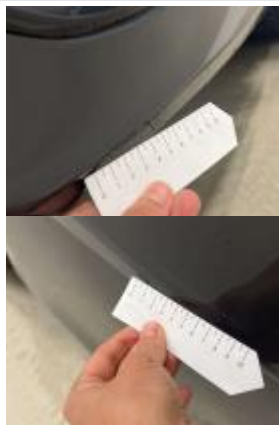
Bumper achter

Slecht hersteld

Herstellen en spuiten

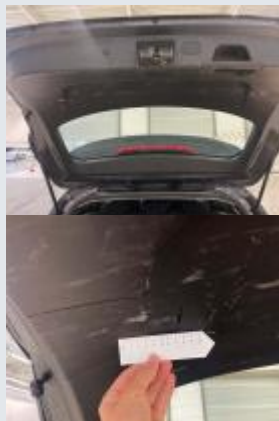
Bagageruimte

Gekrast

Vervangen

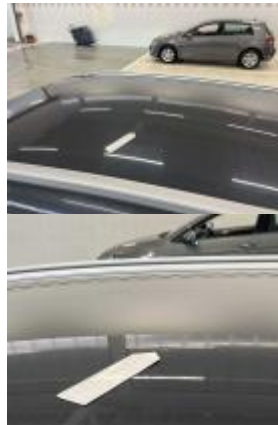
Dak

Hagelschade

Herstellen

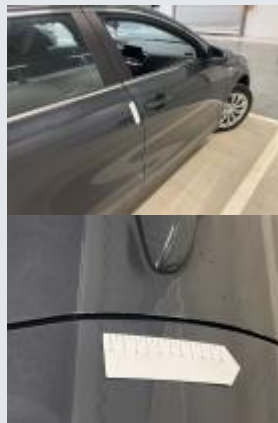
Deurpanelen

Gekrast

Kunststofreparatie
