Zustandsbericht

Kunde :	Allane SE HCBE	Amtl. Kennzeichen :	N-SI 302
Berichtsnummer :	0000000833733-DE968		
Referenznummer:	30921151

Kia XCeed (2019->) Vision Plug-in Hybrid

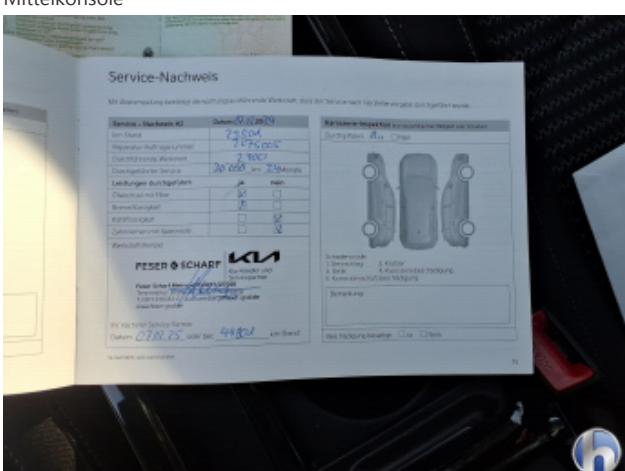
Serviceheft/Nachweis

Klimaanlage:	Die Klimaanlage konnte bei der Besichtigung nur eingeschränkt geprüft werden.
Lichtanlage:	Die Lichtanlage konnte zum Besichtigungszeitpunkt nur eingeschränkt geprüft werden.
Sonnendach/ Verdeck:	Nicht vorhanden
Sitzheizung:	Nicht geprüft
Bremsanlage:	Die Bremsanlage wurde durch eine Inaugenscheinnahme geprüft.
Motorlauf:	Die Überprüfung des Motorlaufs war nur eingeschränkt möglich. Dabei wurden keine akustischen bzw. visuellen Auffälligkeiten festgestellt.
Hinweis:	*Serviceintervall nach Herstellervorgaben überzogen (12 Monate / 15.000 km) Service 02/2025 nicht durchgeführt. Wertminderung sowie Verlust der Herstellergarantie und jeglicher Kulanz.

6.	Wartung	Fällig	Erneuern
----	---------	--------	----------

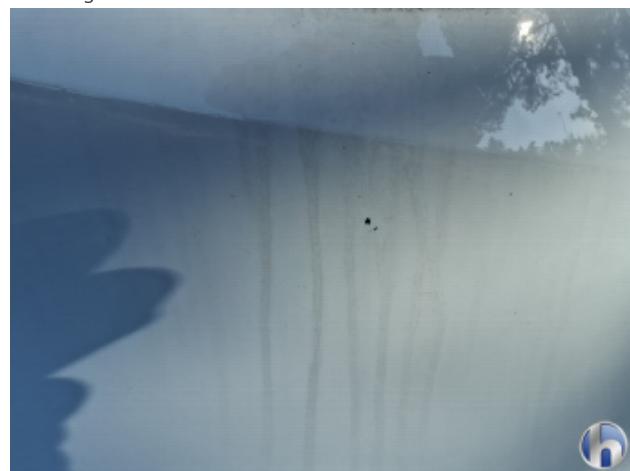
1. Seitenwand - Hinten - Rechts
Gebrauchsspuren - Ohne Reparatur

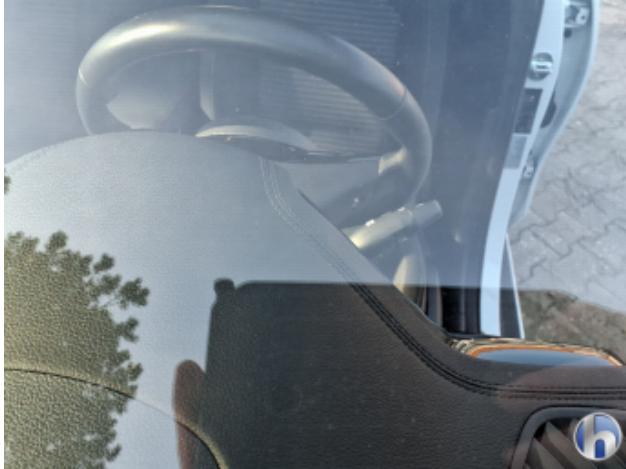
2. Windschutzscheibe
Gebrauchsspuren - Ohne Reparatur

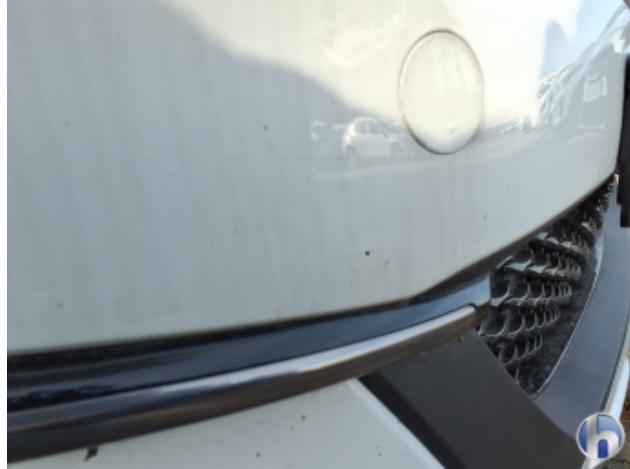
3. Stoßfänger Vorne
Gebrauchsspuren - Ohne Reparatur

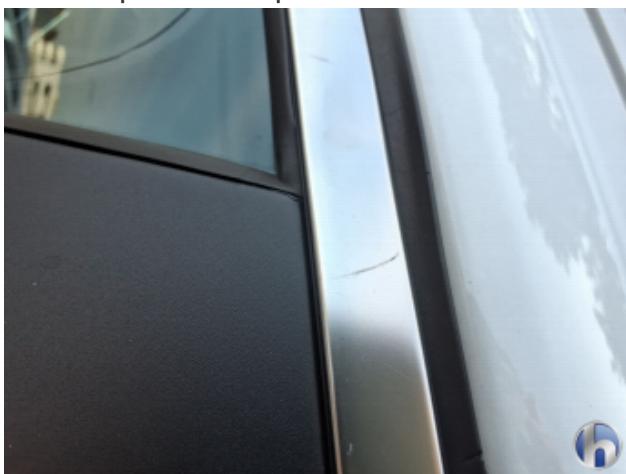
5. Zierleiste Tür li.vo.
Gebrauchsspuren - Ohne Reparatur
