Zustandsbericht

Kunde :	Allane SE HCBE	Amtl. Kennzeichen :	N-SI 334
Berichtsnummer :	0000000833867-DE968		
Referenznummer:	30920891

Kia XCeed (2019->) Vision Plug-in Hybrid

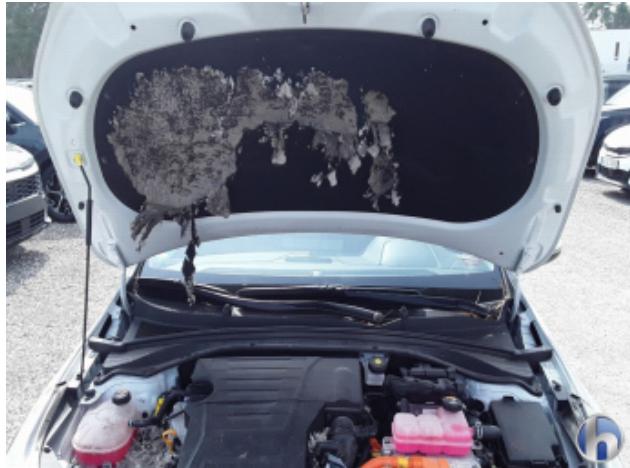
3. Motordämmmaterial
Beschädigt - Erneuern
