Zustandsbericht

Kunde :	Allane SE HCBE	Amtl. Kennzeichen :	N-SI 335E
Berichtsnummer :	0000000833880-DE968		
Referenznummer:	30920885

Kia XCeed (2019->) Vision Plug-in Hybrid

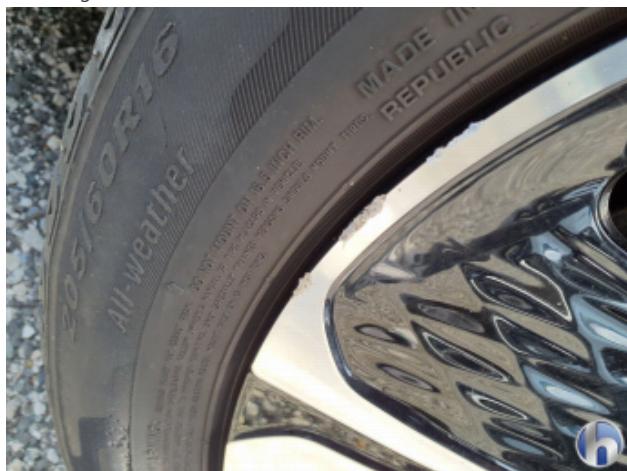
1. Felge Vorne - Rechts
Kratzer - Smart Repair

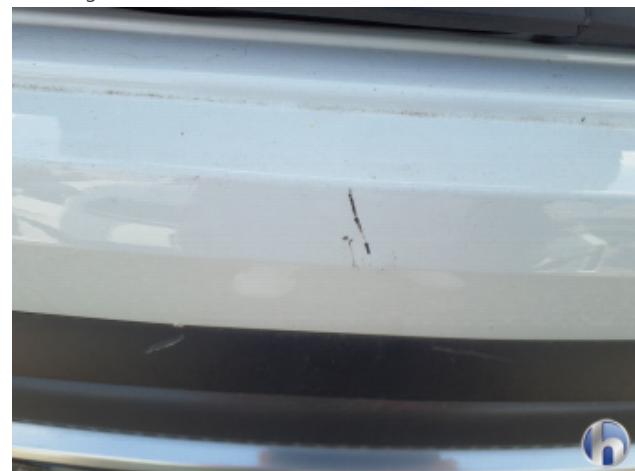
2. Stoßfänger Hinten
Kratzer - Smart Repair

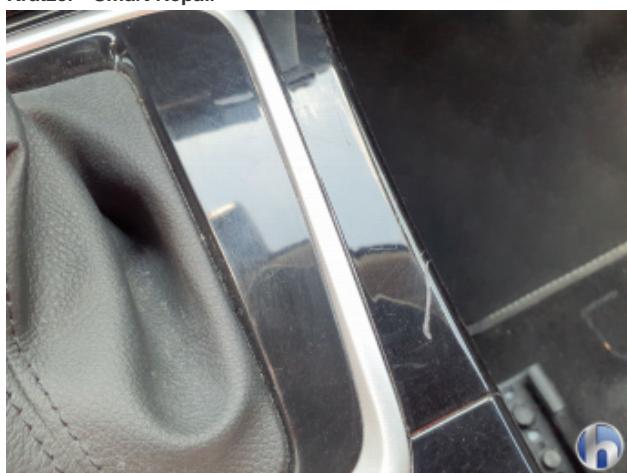
3. Mittelkonsole Innenraum vorne mit
Gebrauchsspuren - Ohne Reparatur
