Zustandsbericht

Kunde :	Allane SE HCBE	Amtl. Kennzeichen :	N-SI 366
Berichtsnummer :	0000000833745-DE968		
Referenznummer:	30921131

Kia XCeed (2019->) Vision Plug-in Hybrid

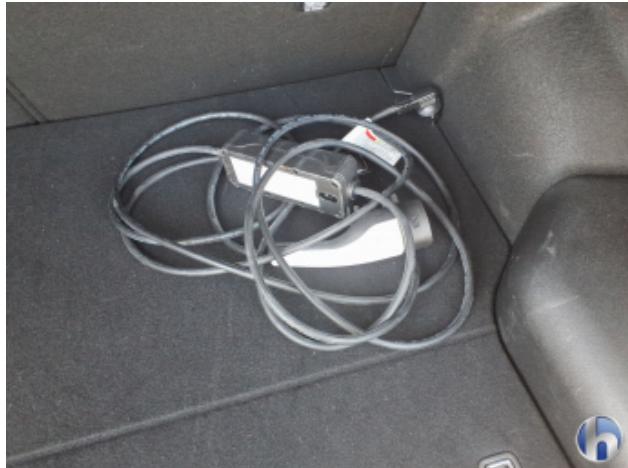
Sonstiges

Bauteil	Schaden	Rep.-Art
1. Tire-fit Füllmittel	Fehlt	Erneuern
2. Tire-fit Kompressor	Fehlt	Erneuern
