Zustandsbericht / Minderwertgutachten

Auftraggeber ALD AutoLeasing D GmbH Kooperationen, Nedderfeld 95, 22529 Hamburg
Besichtigung 06.10.2025

Erstzulassung	29.09.2022	Fahrzeugart	Personenkraftwagen
Hersteller	Kia	Typ / Verkaufsbez.	XCeed (2019->) / Xceed 1.6 Plug-in Hybrid Vision (EURO 6d)
Aufbauart	Limousine	Fahrzeug-Ident.-Nr.	U5YH5F1AGPL034386
HSN / TSN	2234 / ABE	DAT Europa-Code®	014250870320001
DAT Marktindex	DE003 6327	Km-Stand abgelesen	39471
Nächste HU §29 StVZO	09 / 2027	Energiequelle / Kraftstoff	Hybr.B/E ext.aufl.
Zylinderanzahl	/	Leistung (kW)	77
Hubraum (ccm)	1580	Schadstoffklasse:	EURO6;WLTP;AP;PI/CI; M, N1 I
Getriebe	Automatik /	Felgen	Leichtmetall
Farbe / Farbe	(WD) CARARRAWEISS / Uni / WD / Weiß		
Es wird unterstellt, dass die Gesamtaufleistung dem abgelesenen Km-Stand entspricht.

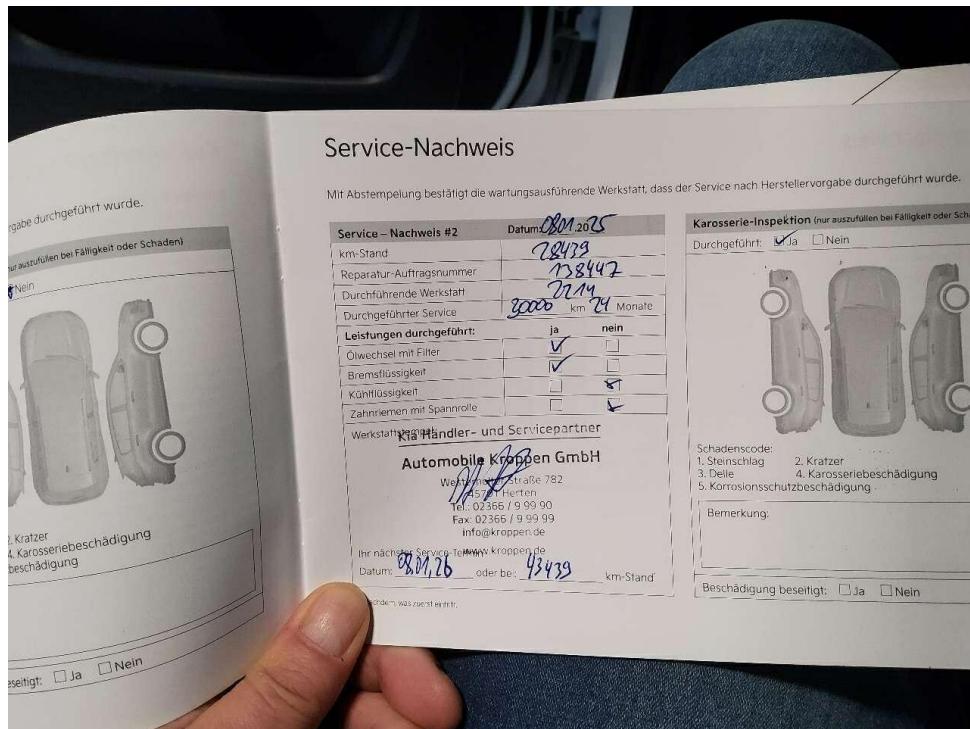
Wartungsnachweis: lückenhaft
letzte Wartung: am 08.01.2025 bei Kilometerstand 28.439

Bild 7 : Wartungsnachweise

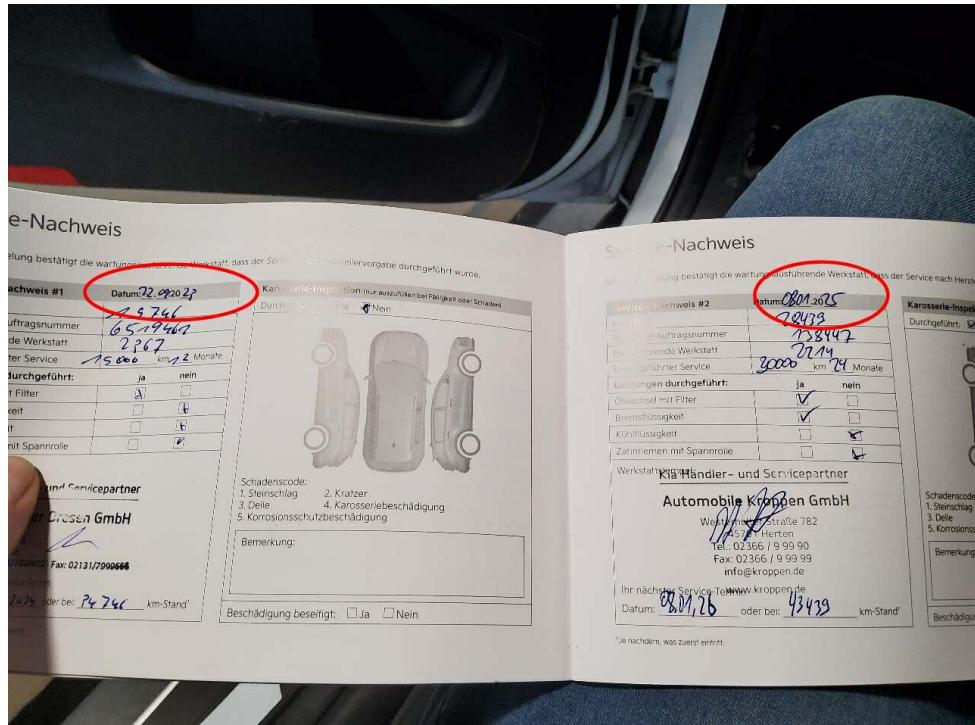
1. Beklebung, entfernen,
2. Entfall der uneingeschränkten Herstellergarantie (Service Zeitintervall überschritten), (Bild 9, 10)

Bild 9 : Entfall der uneingeschränkten Herstellergarantie (Service Zeitintervall überschritten)

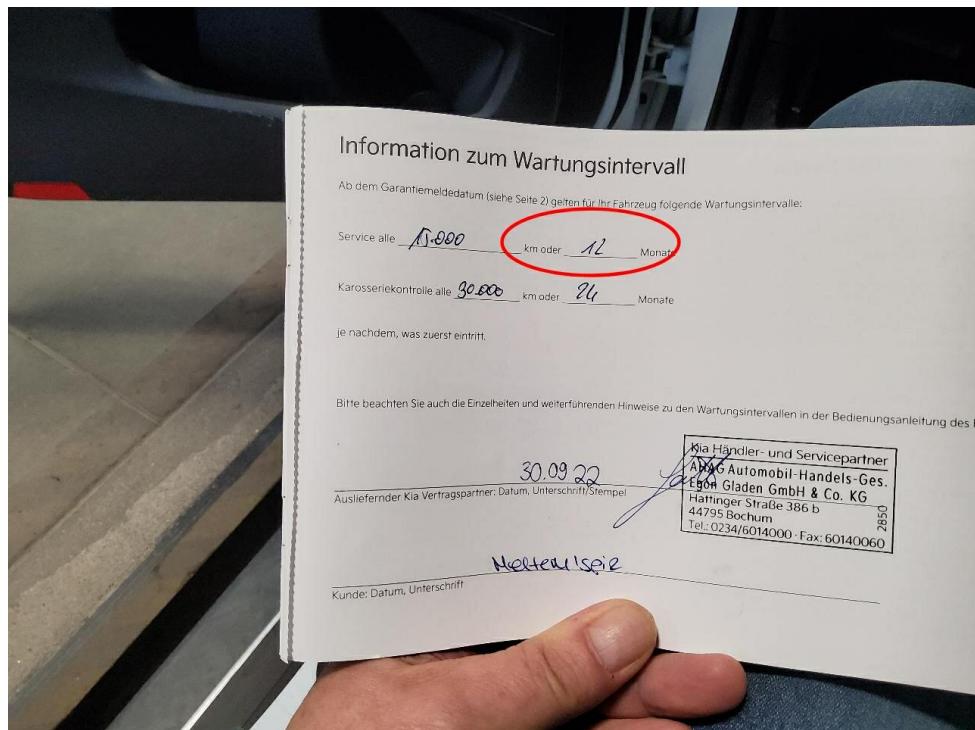
Bild 10 : Entfall der uneingeschränkten Herstellergarantie (Service Zeitintervall überschritten)

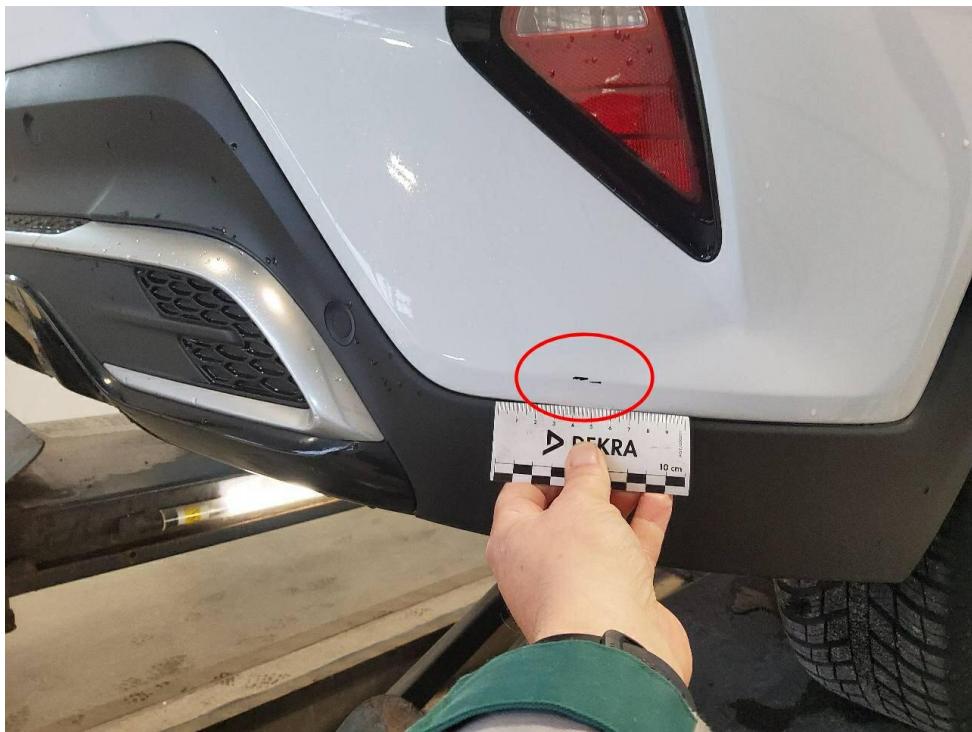
Stoßfänger hinten, verschrammt,
Gebrauchsspur, (Bild 11)

Bild 11 : Stoßfänger hinten, verschrammt, Gebrauchsspur
