Zustandsbericht / Minderwertgutachten

Auftraggeber
Besichtigung ALD AutoLeasing D GmbH Kooperationen, Nedderfeld 95, 22529 Hamburg
16.04.2025

Erstzulassung Hersteller	14.04.2021 Kia	Fahrzeugart Typ / Verkaufsbez.	Personenkraftwagen Sportage (QL)(2016->) / Sportage 1.6 T-GDI Vision 2WD (EURO 6d)
Aufbauart	Geländewagen	Türen	5
Fahrzeug-Ident.-Nr. DAT Europa-Code®	U5YPH816GML010428 014250270130007	HSN / TSN DAT Marktindex	1260 / ADY DE00D 6131
Km-Stand abgelesen	140733	Nächste HU §29 StVZO	05 / 2026
Energiequelle / Kraftstoff	Benzin	Zylinderanzahl	4 /
Leistung (kW)	130	Hubraum (ccm)	1591
Getriebe / Gänge	Automatik / 7	Felgen	Leichtmetall
Farbe	(WD) CARRARAWEISS / Uni / WD	Es wird unterstellt, dass die Gesamtaufleistung dem abgelesenen Km-Stand entspricht.

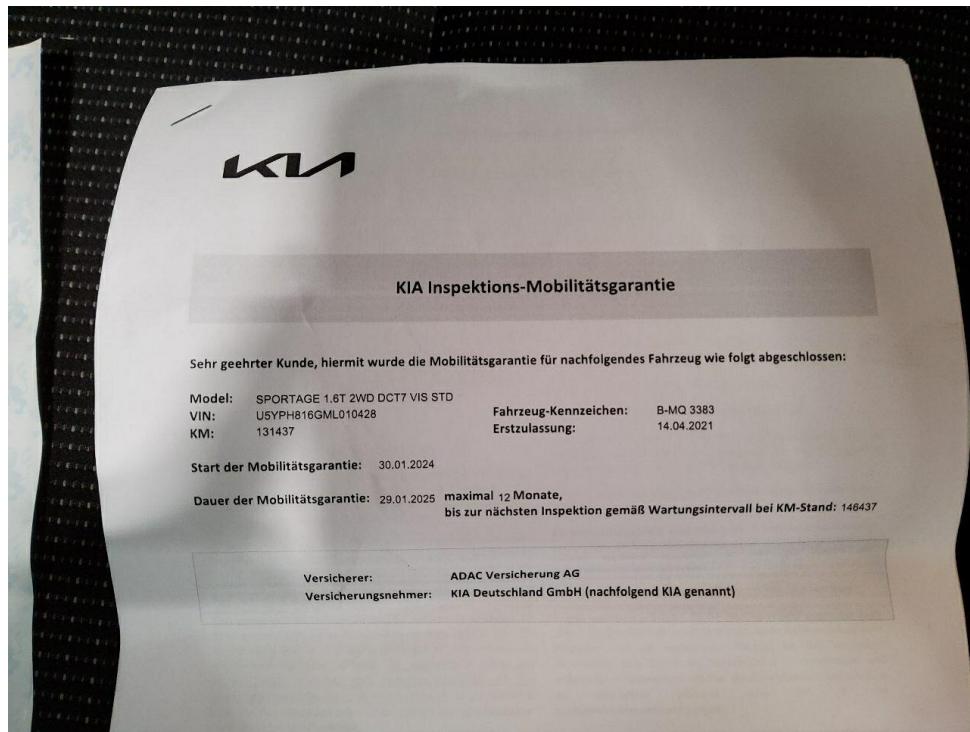
Vorgeschrriebene Wartungsnachweise lückenhaft, Serviceheft nicht vorhanden, dadurch Entfall der uneingeschränkten Herstellergarantie.

Wartungsnachweis:
letzte Wartung: lückenhaft
am 30.01.2024 bei Kilometerstand 131.437

Bild 5 : Wartungsnachweise
einiger Wartungsnachweis, Serviceheft nicht vorhanden

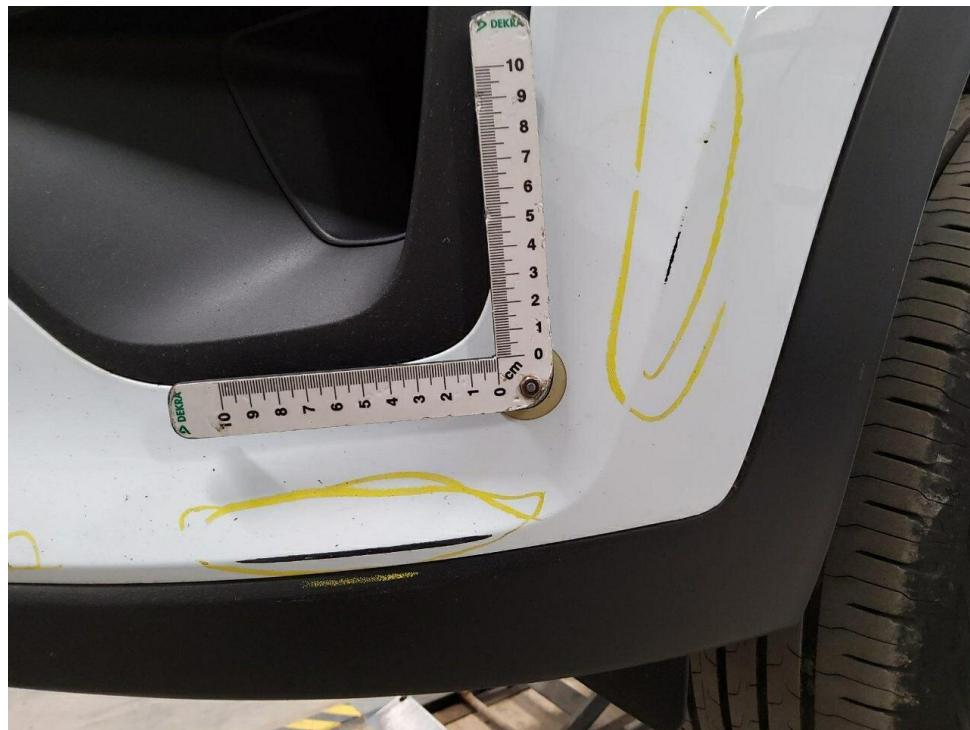
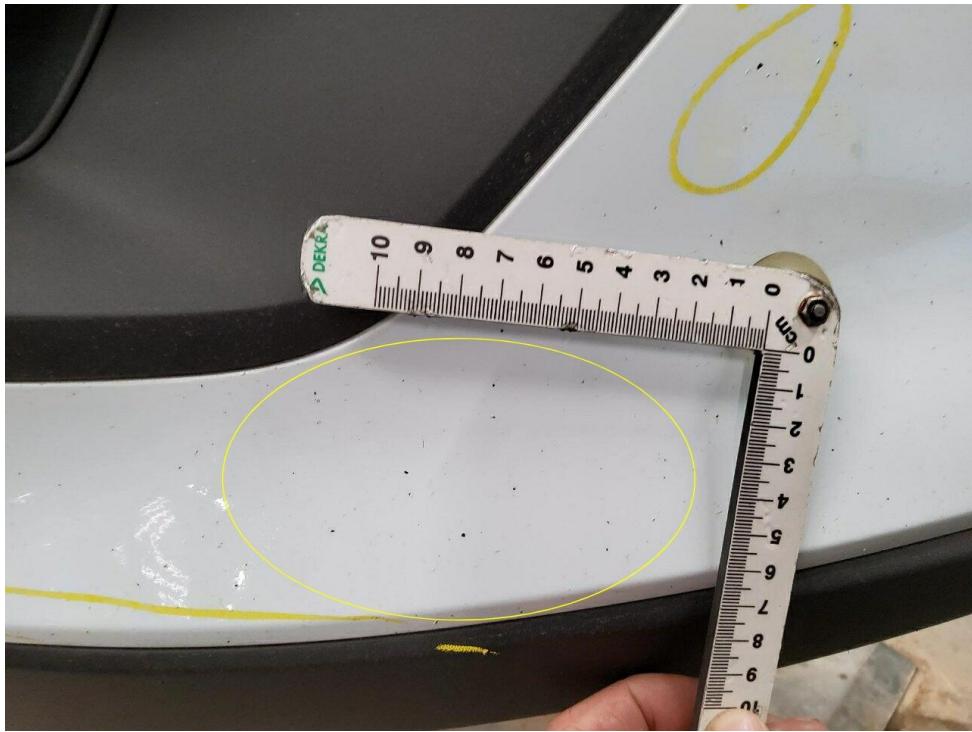
1. Batterie tiefentladen, erneuern
2. Wartung fällig, (Bild 10)
3. Entfall der uneingeschränkten Herstellergarantie,
4. Stoßfänger vorne Lackierung, viele Steinschläge und Kratzer, lackieren (Bild 6, 7)

Bild 6 : Stoßfänger vorne Lackierung, viele Steinschläge und Kratzer, lackieren

Bild 7 : Stoßfänger vorne Lackierung, viele Steinschläge und Kratzer, lackieren

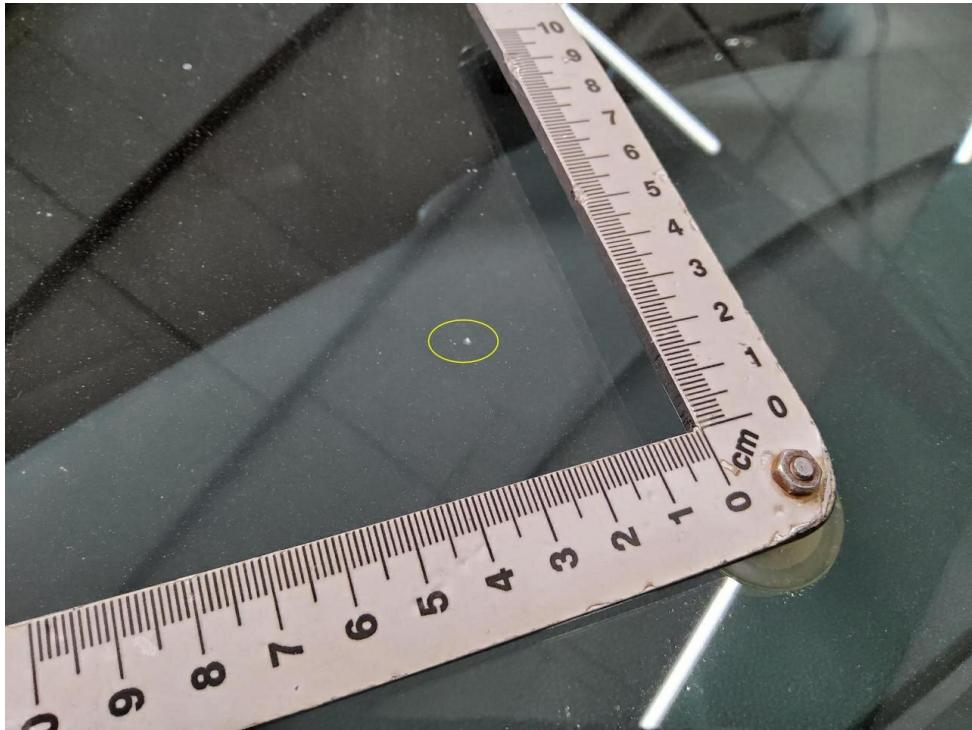
Frontspoiler leicht eingekerbt, (Bild 11)
Motorhaube Lackierung, Steinschlag,
Gebrauchsspur (Bild 9)
Frontscheibe, Steinschlag, Gebrauchsspur
(Bild 8)

Bild 8 : Frontscheibe, Steinschlag, Gebrauchsspur

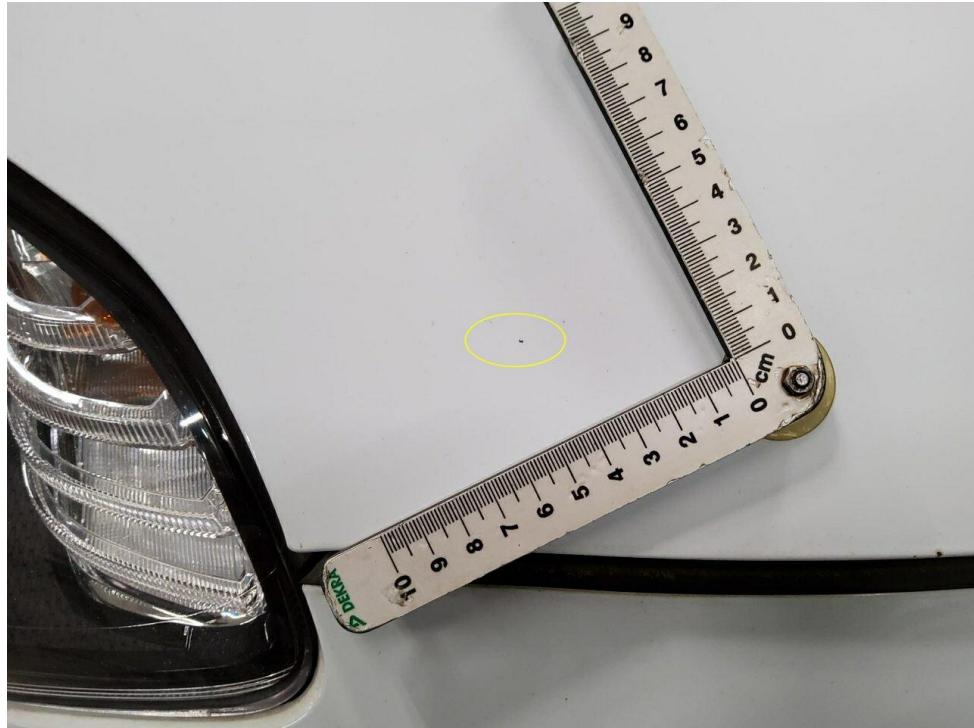
Bild 9 : Motorhaube Lackierung, Steinschlag, Gebrauchsspur

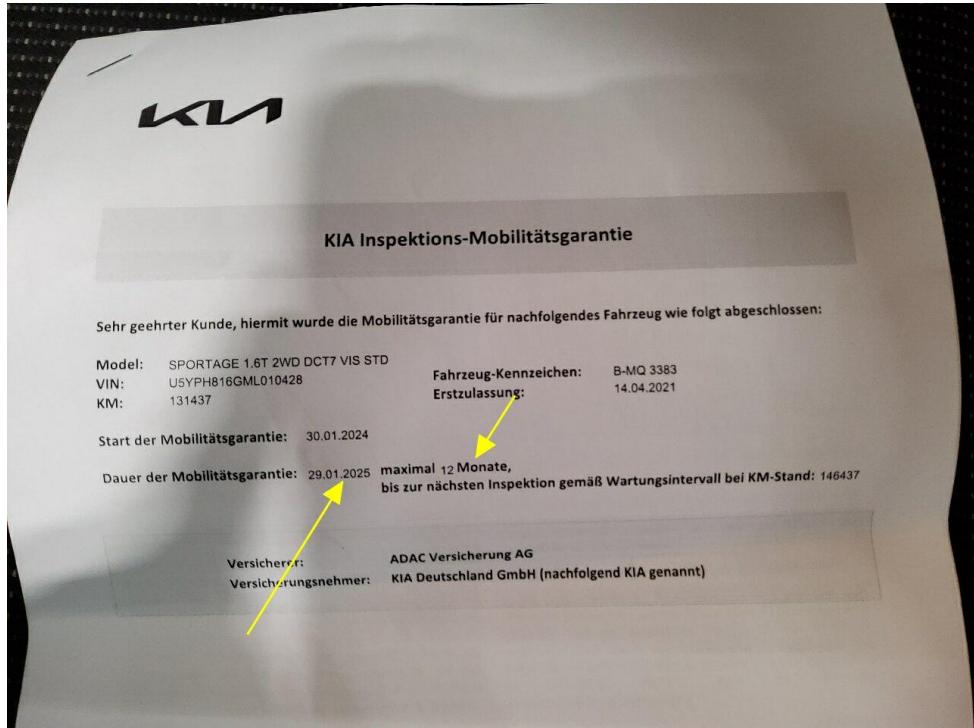
Bild 10 : Wartung fällig

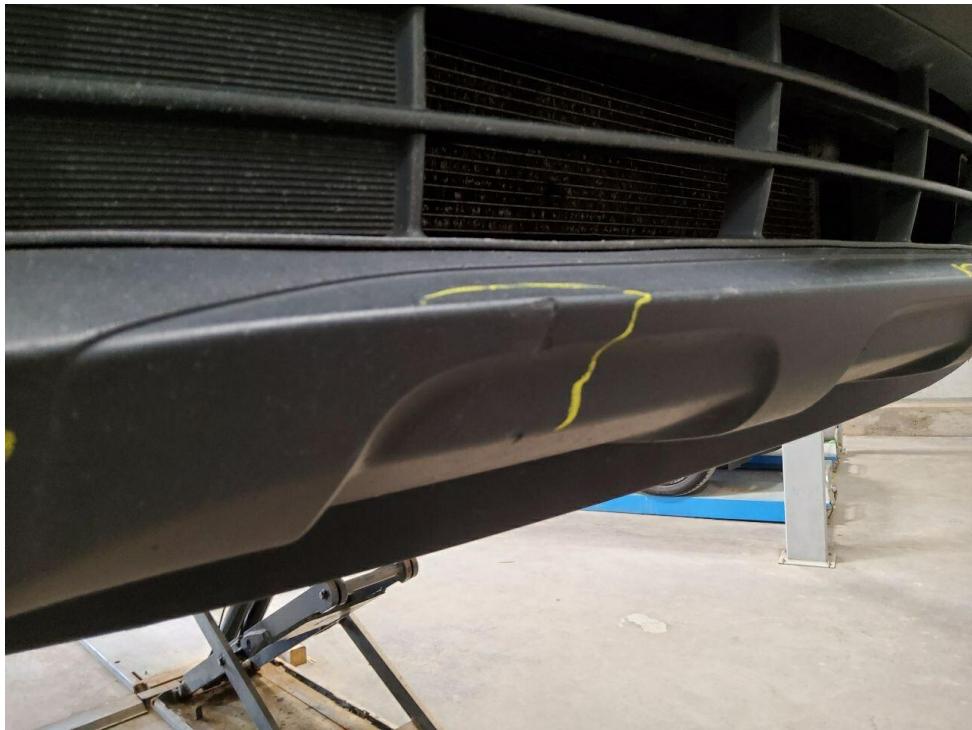
Bild 11 : Frontspoiler leicht eingekerbt
