Zustandsbericht / Minderwertgutachten

Auftraggeber ALD AutoLeasing D GmbH Kooperationen, Nedderfeld 95, 22529 Hamburg
 Besichtigung 10.04.2025

DEKRA-Nr: 0223 / 027588 / 2025 / B083948000075

vom 22.04.2025

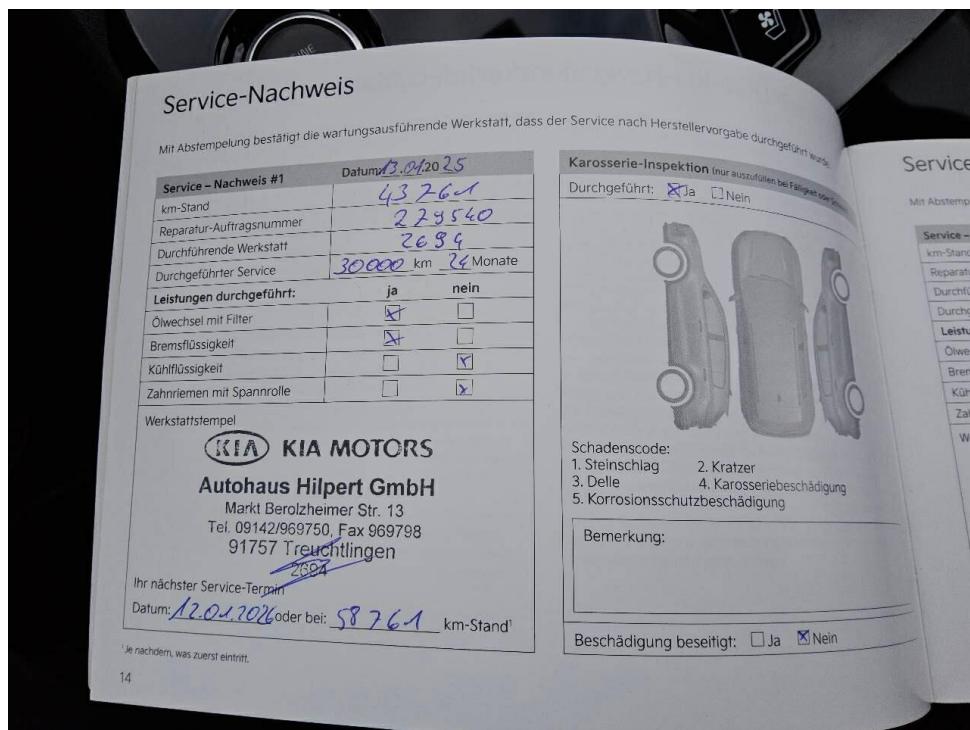
Bild 5 : Wartungsnachweise
Wartungsintervalle überzogen, Entfall der uneingeschränkten Herstellergarantie

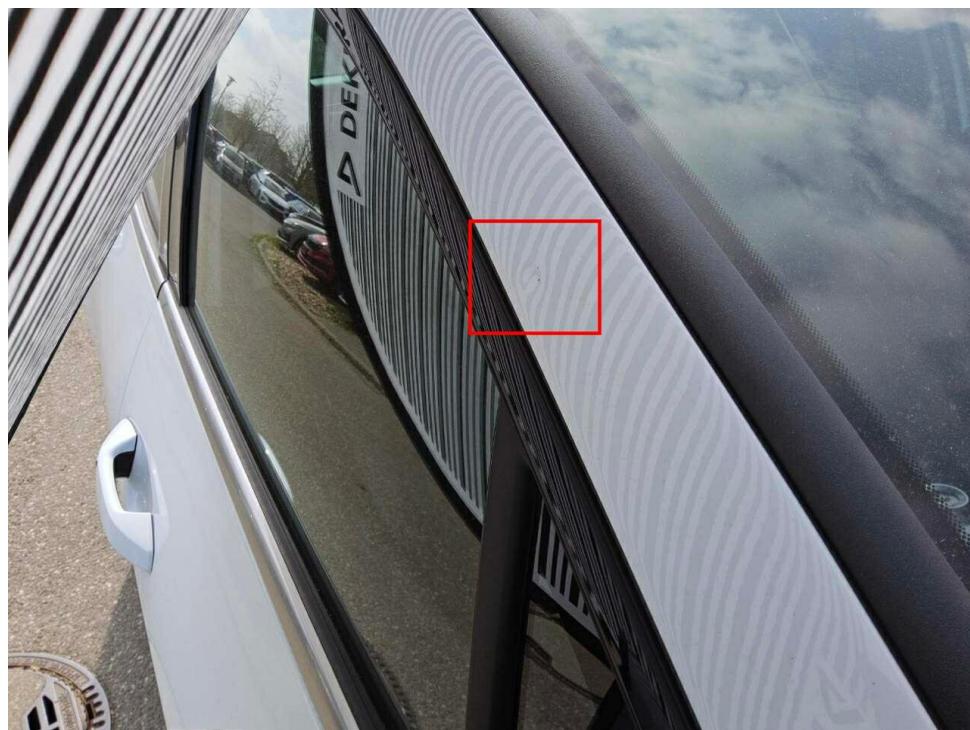
Bild 6 : A-Säule rechts, Delle, instandsetzen und lackieren mit Lackaufbau

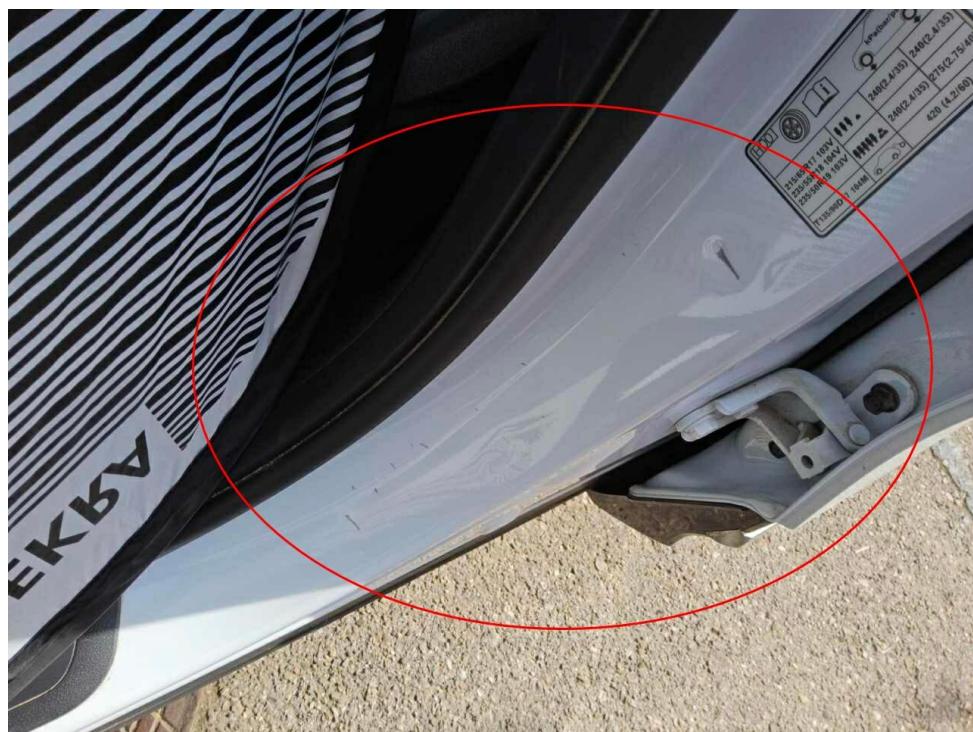
Bild 7 : Tür vorne links Einstieg, Delle und Kratzer, instandsetzen und lackieren mit Lackaufbau

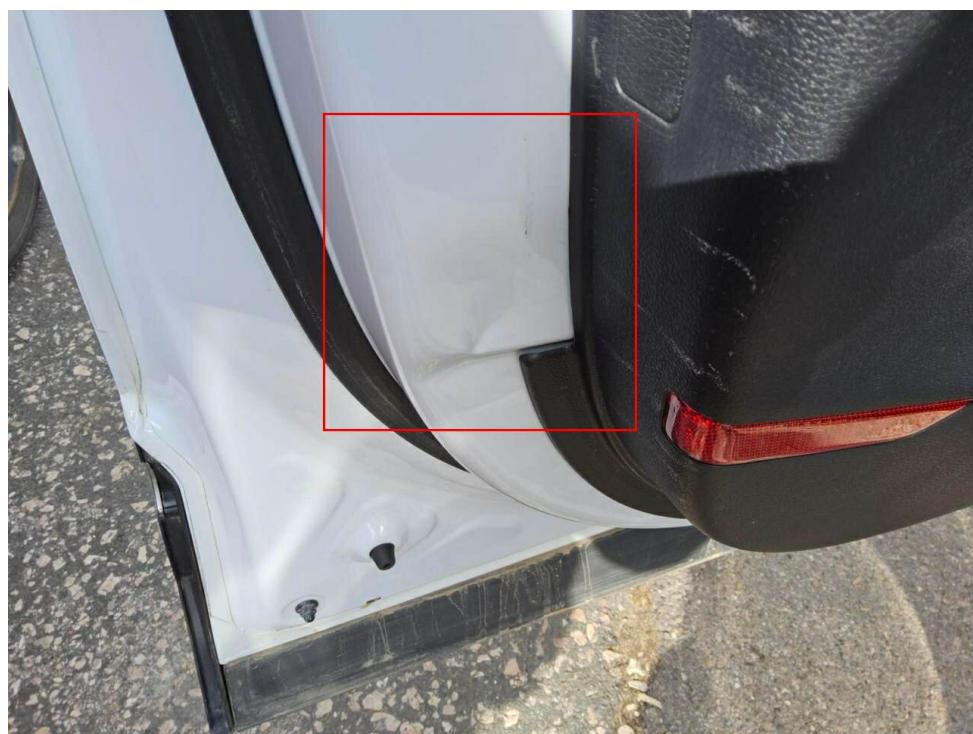
Bild 8 : Tür vorne links Innenseite, deformiert, instandsetzen und lackieren mit Lackaufbau

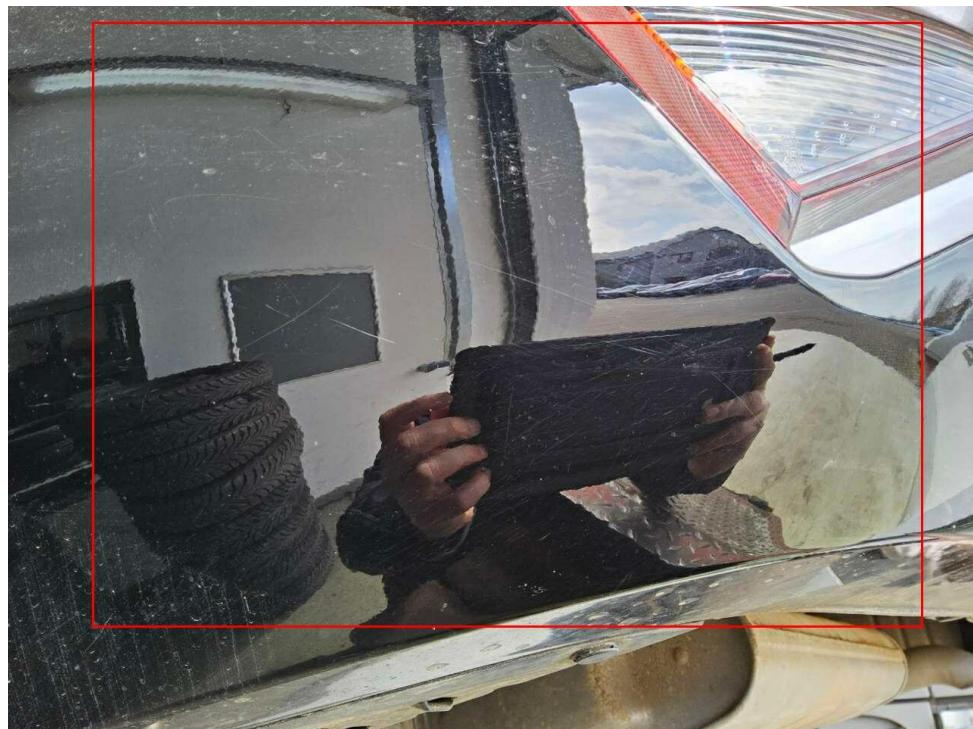
Bild 9 : Stoßfänger hinten Lackierung, zerkratzt, smart repair

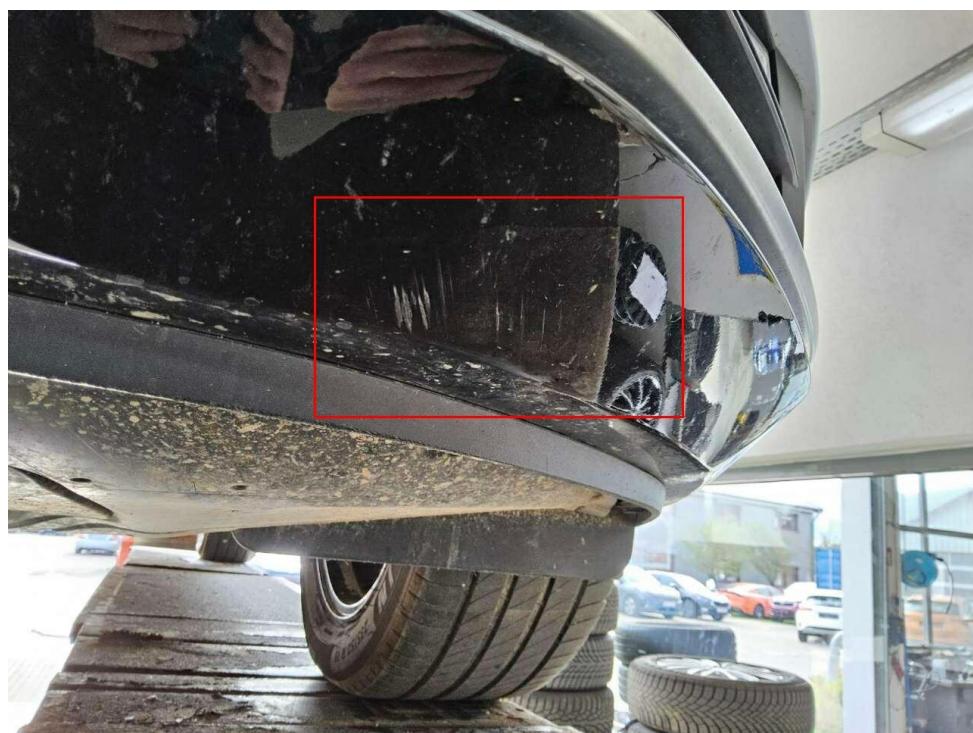
Bild 10 : Frontspoiler Lackierung, Kratzer, instandsetzen und lackieren mit Lackaufbau

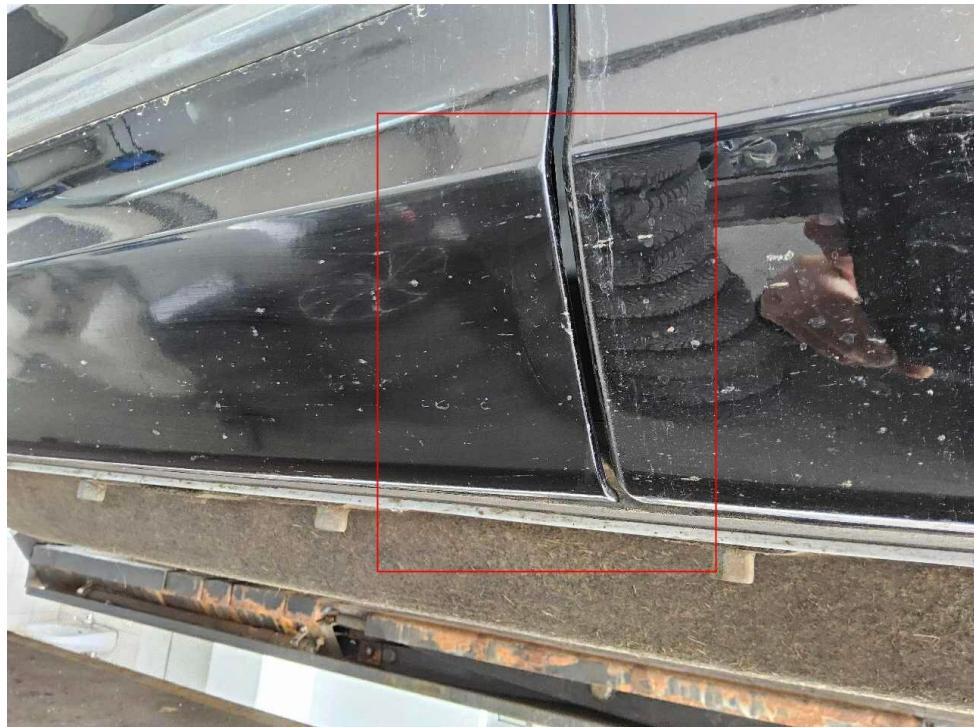
Bild 11 : Flankenschutz Tür vorne links gestaucht
