**DEKRA CZ a.s.**

**ÚDAJE O VOZIDLE**

| RZ: | <b>EL689BJ</b> | VIN: | U5YPX81HDPL085192 |
| Model vozidla: | Kia Sportage (NQ5)(2022->) | Provedení: | Sport.1.6PHEV 195 GTL 4x4 AT |

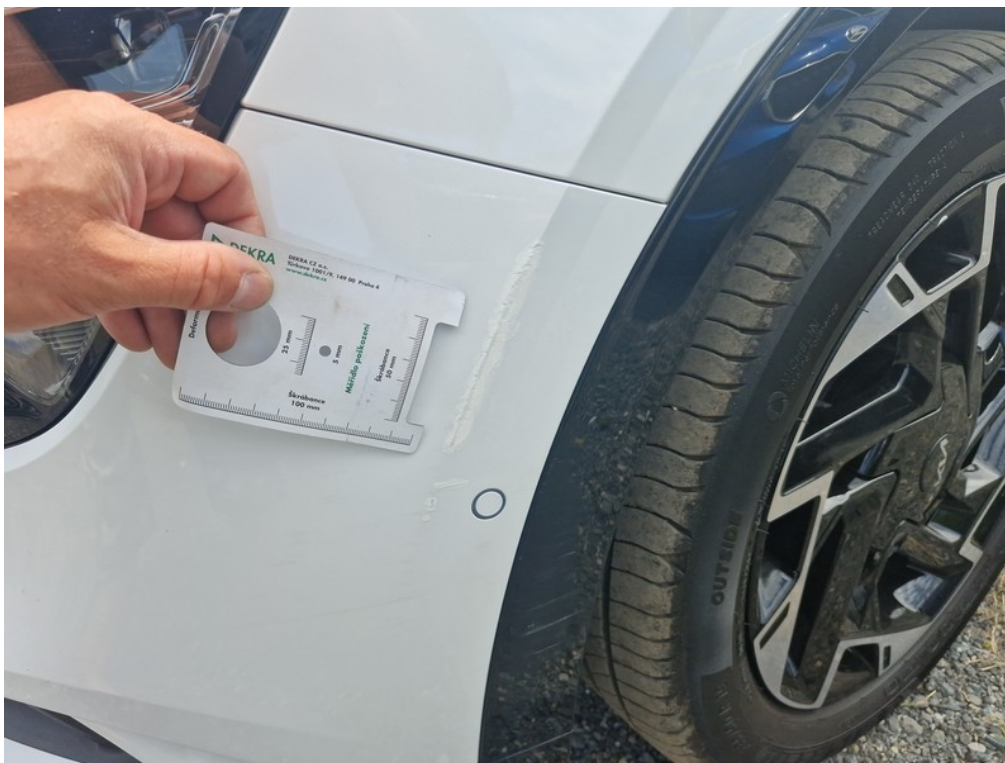
| P.č. | Poškozený díl | Druh poškození |
|---|---|---|
| 1 | Přední nárazník | Škrábance |

### 1 Přední nárazník - Škrábance

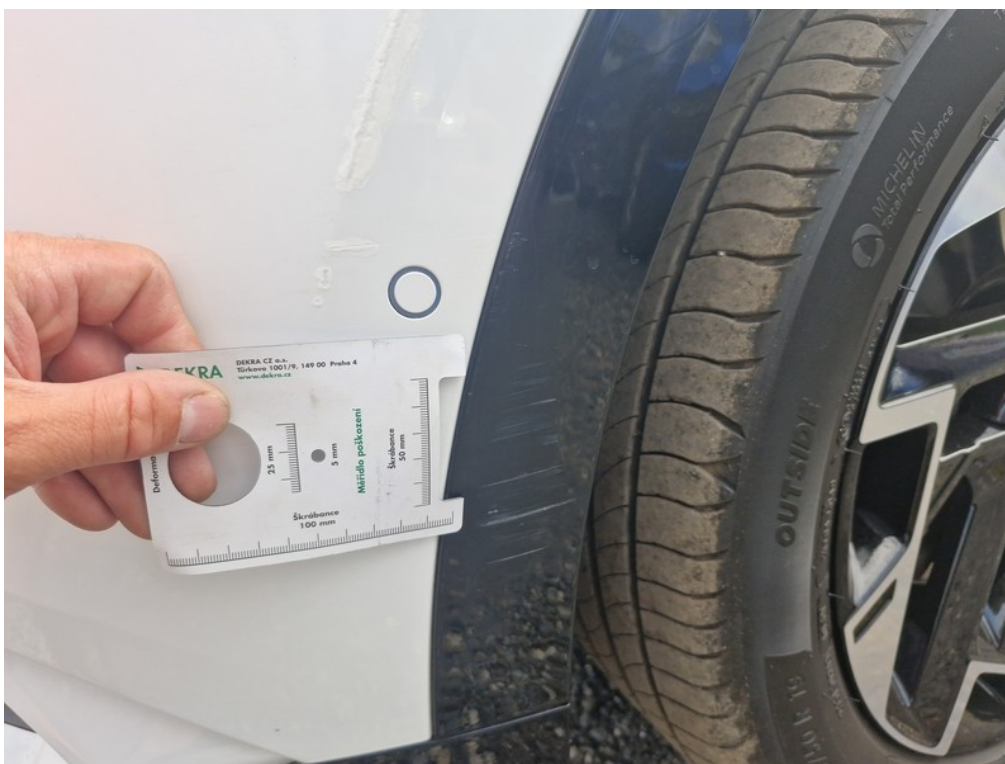
| P.č. | Poškozený díl | Druh poškození |
|---|---|---|
| 2 | Lem kola LP blatníku | Škrábance |

### 2 Lem kola LP blatníku - Škrábance

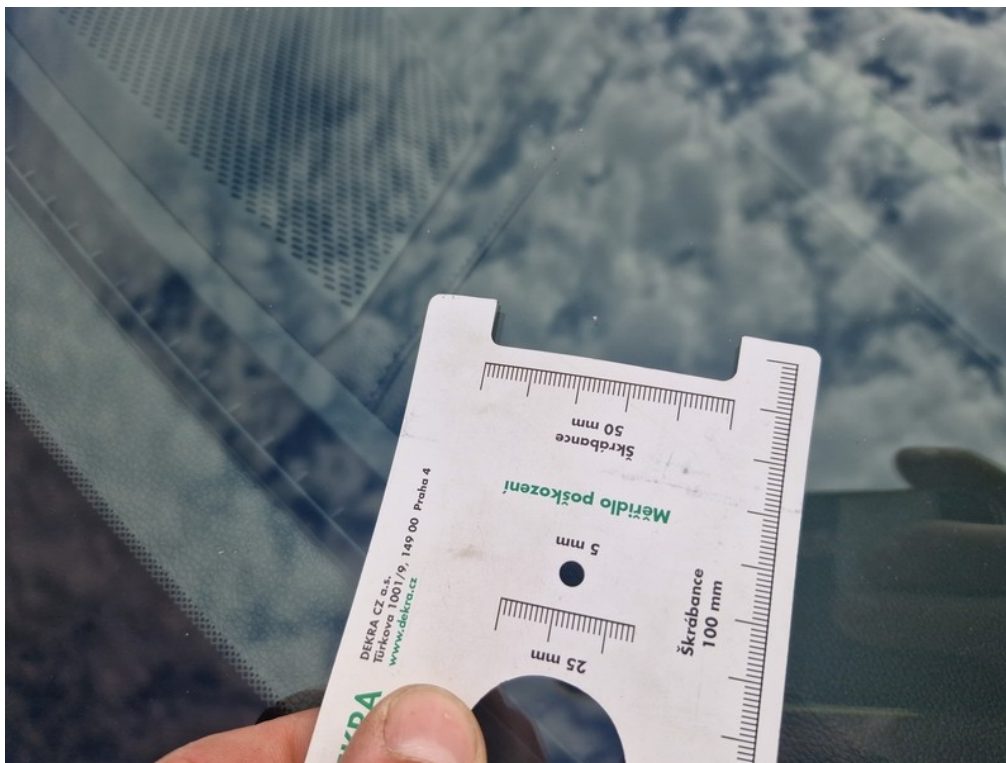
| P.č. | Poškozený díl | Druh poškození |
|---|---|---|
| 3 | Čelní sklo | Poškození od odletujícího kamení |

**3 Čelní sklo - Poškození od odletujícího kamení**  
Umístění: Exteriér (vnější prostor)

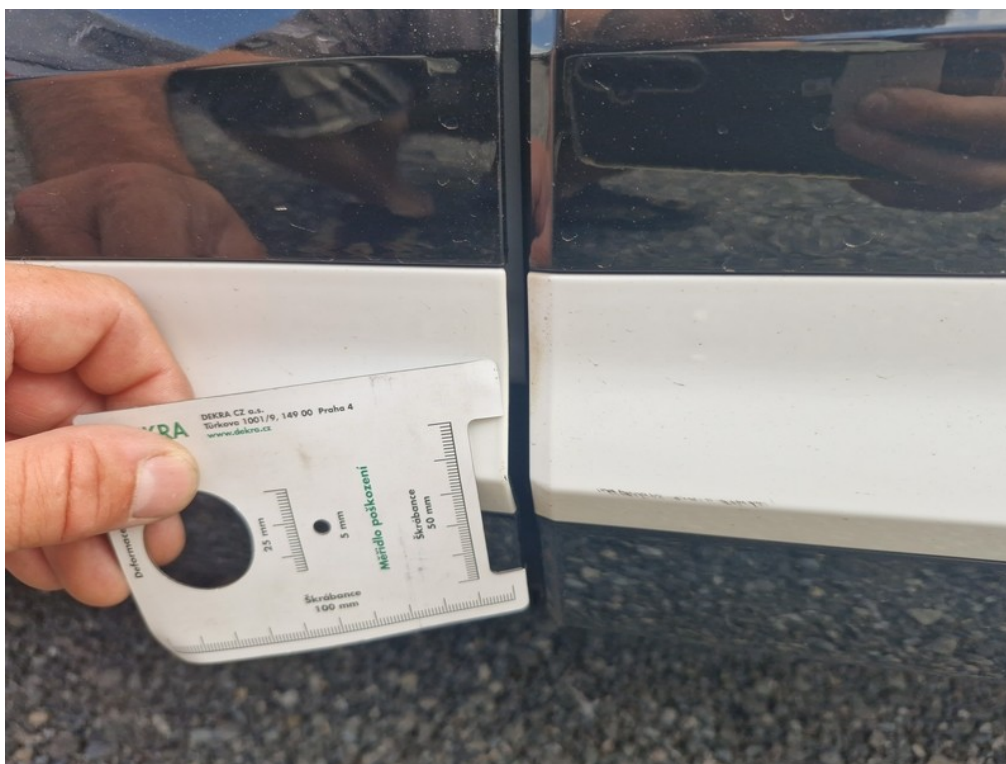
| P.č. | Poškozený díl | Druh poškození |
|---|---|---|
| 4 | Ozdobná lišta LP dveří spodní | Škrábance |

**4 Ozdobná lišta LP dveří spodní - Škrábance**  
Umístění: Exteriér (vnější prostor)

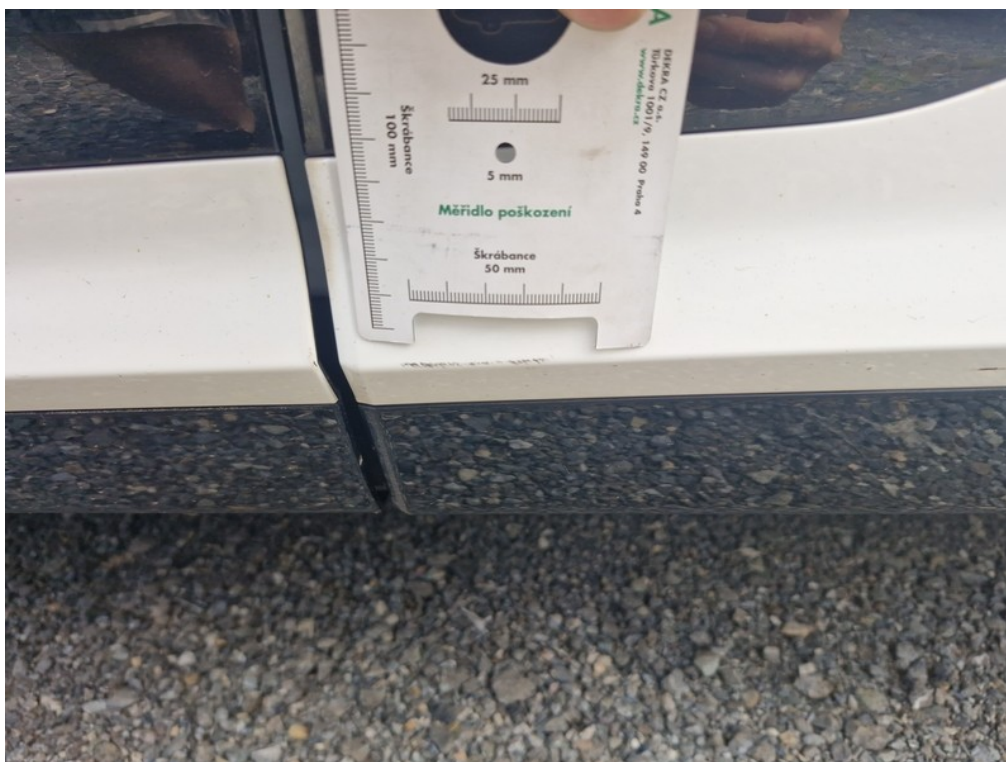
| P.č. | Poškozený díl | Druh poškození |
|---|---|---|
| 5 | Ozdobná lišta LZ dveří spodní | Škrábance |

**5 Ozdobná lišta LZ dveří spodní - Škrábance**  
Umístění: Exteriér (vnější prostor)

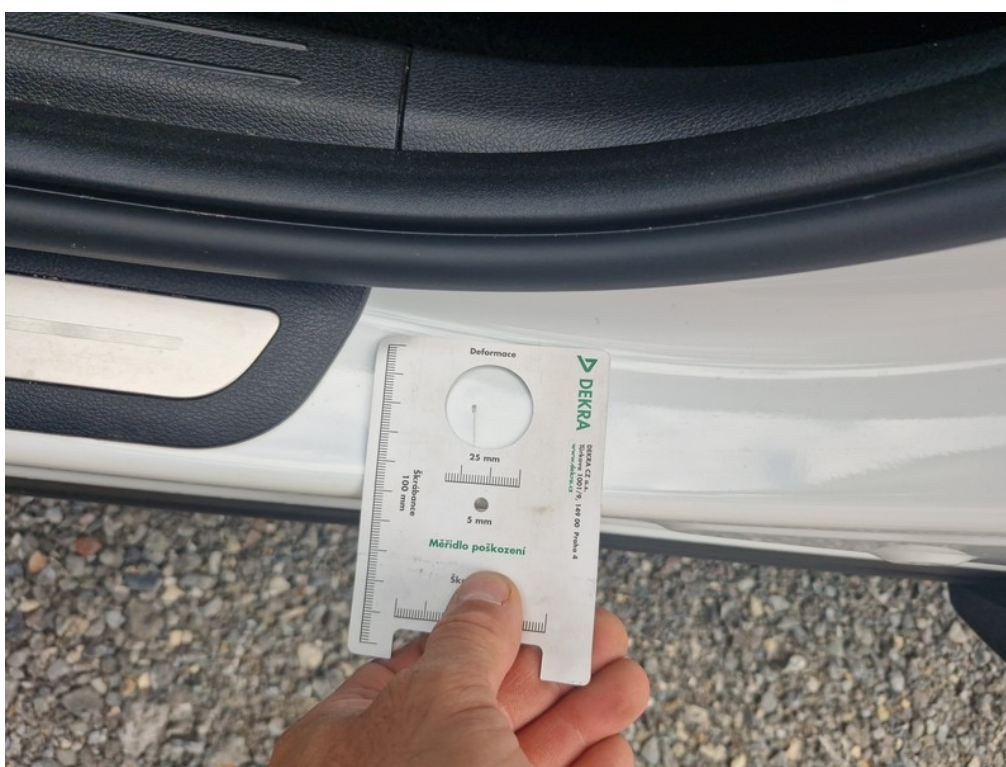
| P.č. | Poškozený díl | Druh poškození |
|---|---|---|
| 6 | Práh levý | Jamka |

**6 Práh levý - Jamka**  
Umístění: Exteriér (vnější prostor)

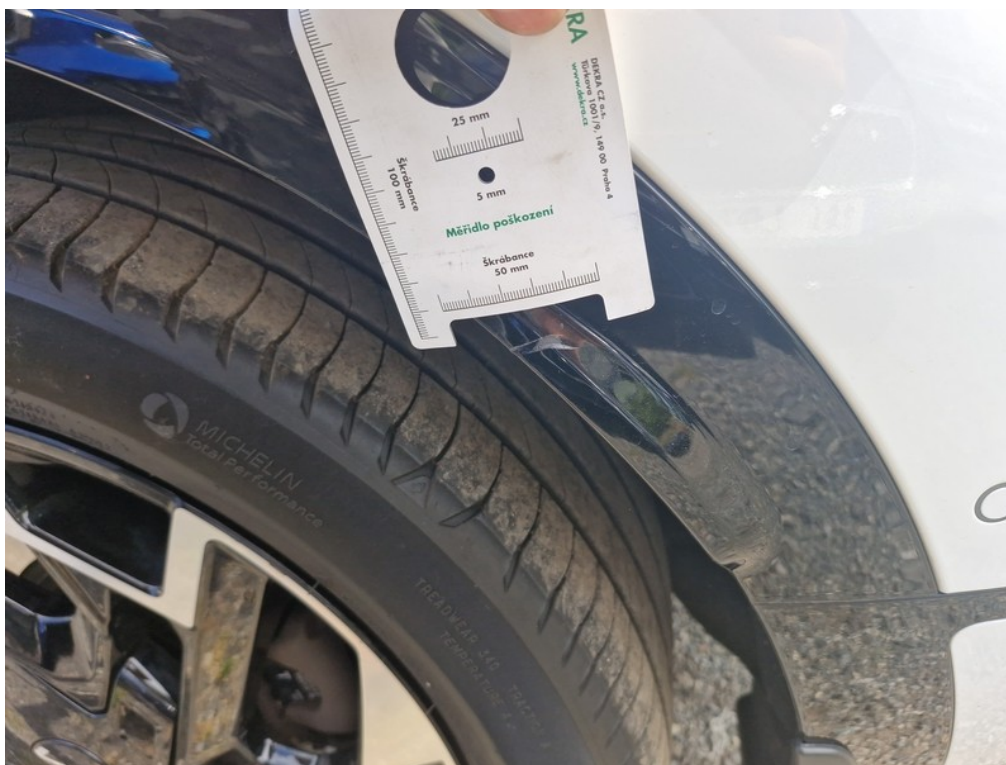
| P.č. | Poškozený díl | Druh poškození |
|---|---|---|
| 7 | Lem kola LZ bočnice | Škrábance |

### 7 Lem kola LZ bočnice - Škrábance

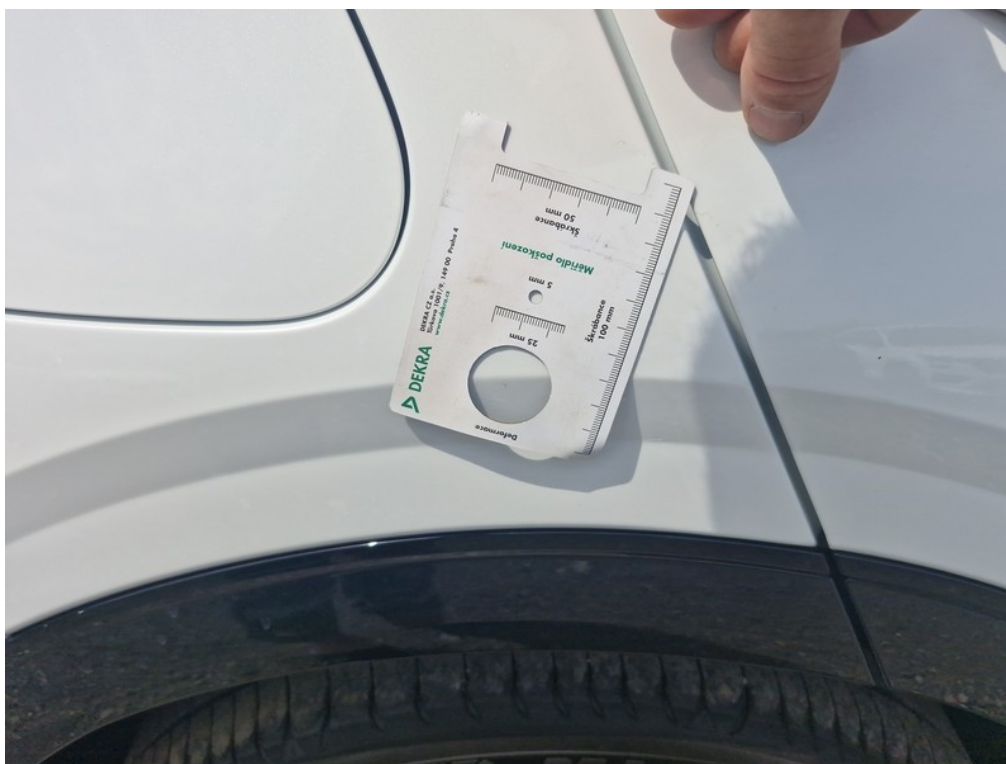
| P.č. | Poškozený díl | Druh poškození |
|---|---|---|
| 8 | Bočnice zadní pravá | Jamka |

### 8 Bočnice zadní pravá - Jamka

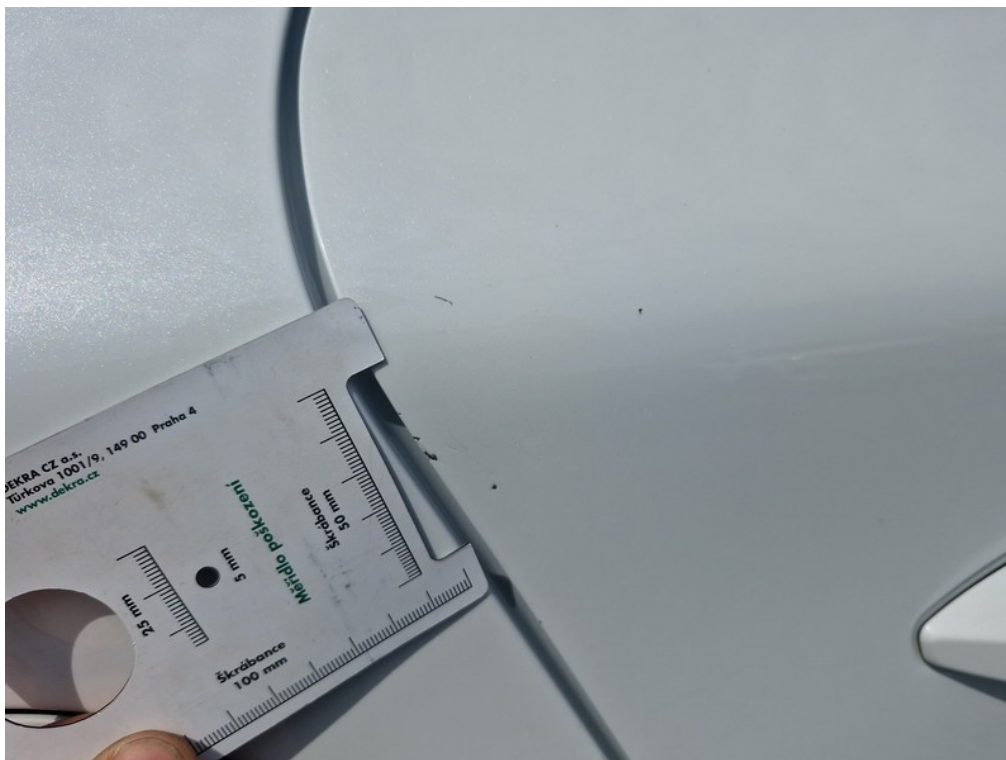
| P.č. | Poškozený díl | Druh poškození |
|---|---|---|
| 9 | Dveře zadní pravé | Škrábance |

### 9 Dveře zadní pravé - Škrábance

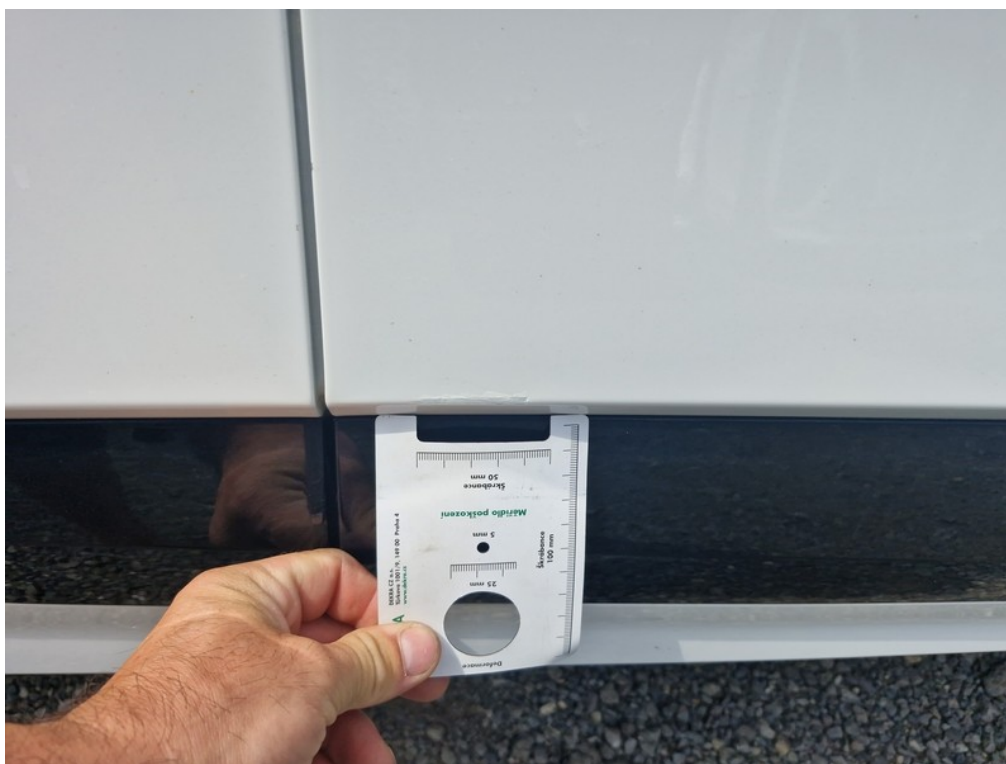
| P.č. | Poškozený díl | Druh poškození |
|---|---|---|
| 10 | Dveře přední pravé | Neodborná oprava |

### 10 Dveře přední pravé - Neodborná oprava

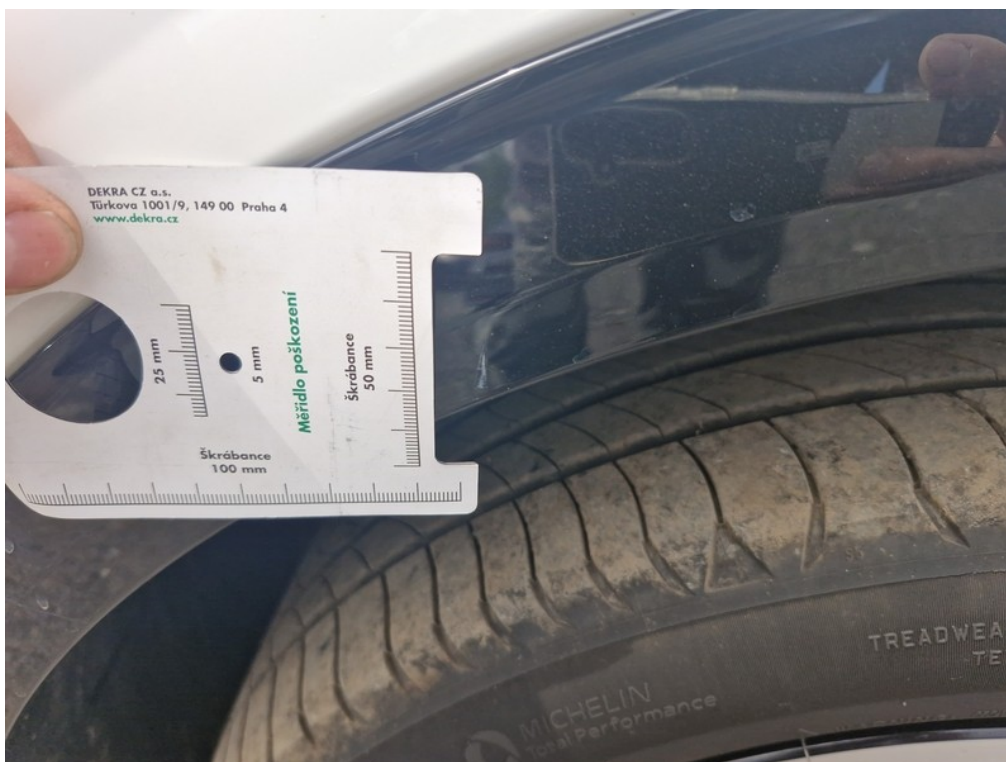
| P.č. | Poškozený díl | Druh poškození |
|---|---|---|
| 11 | Lem kola PP blatníku | Škrábance |

**11** **Lem kola PP blatníku - Škrábance**  
Umístění: Exteriér (vnější prostor)

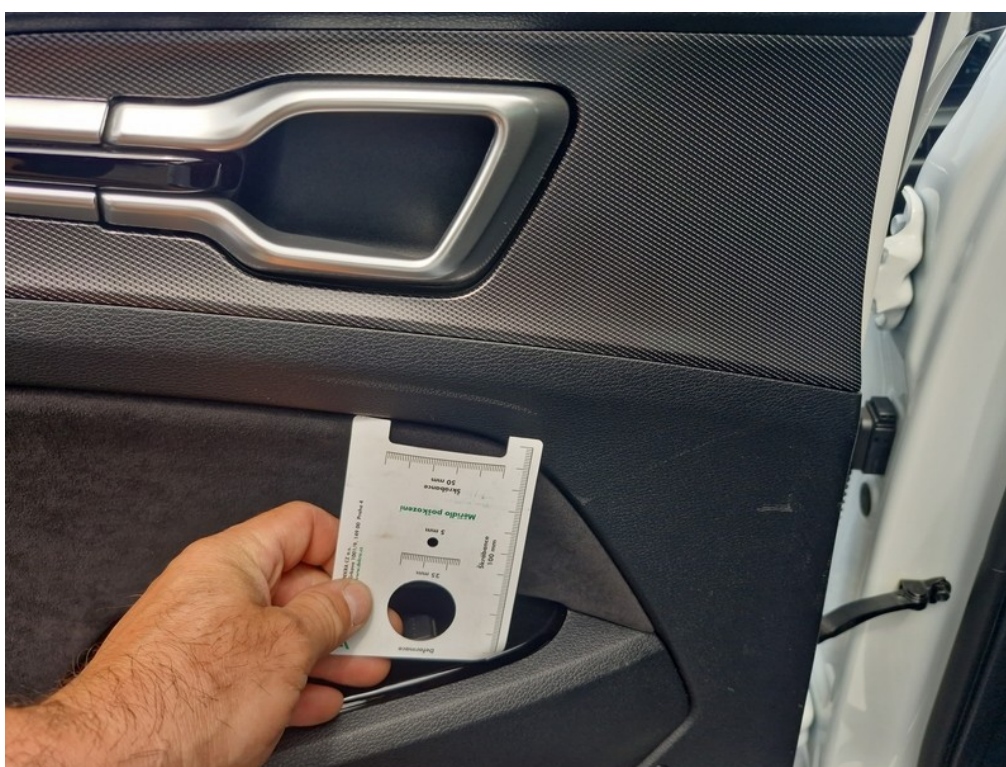
| P.č. | Poškozený díl | Druh poškození |
|---|---|---|
| 12 | Výplň LZ dveří | Škrábance |

**12** **Výplň LZ dveří - Škrábance**  
Umístění: Interiér (vnitřní prostor)

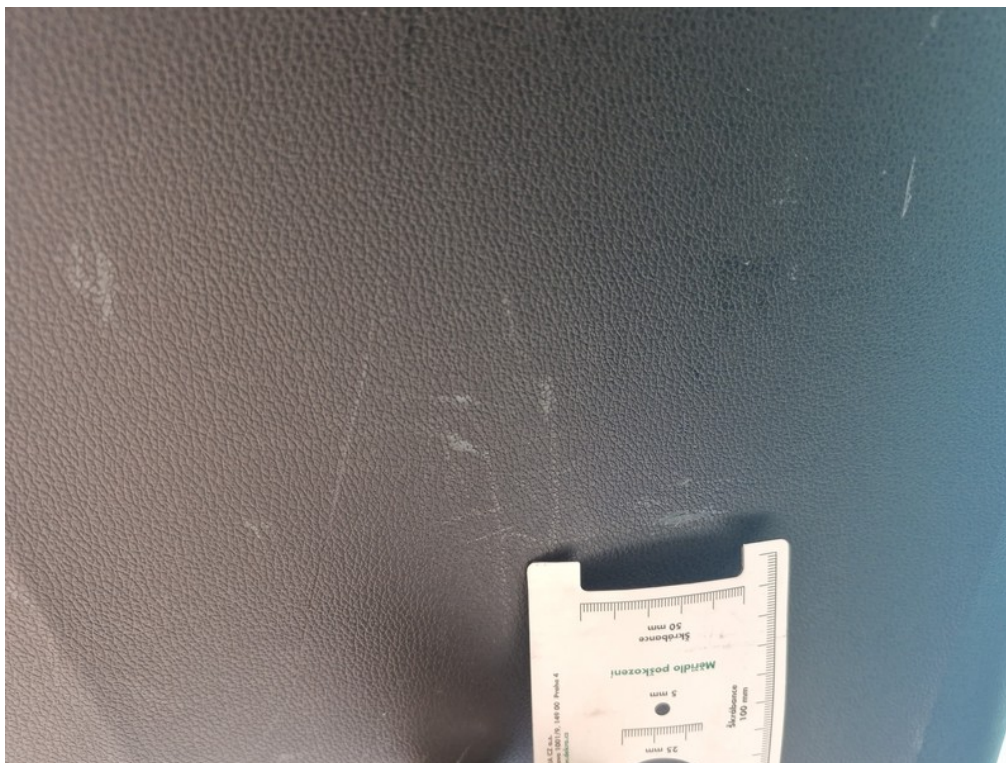
| P.č. | Poškozený díl | Druh poškození |
|---|---|---|
| 13 | Výplň víka zav. prostoru | Škrábance |

**13 Výplň víka zav. prostoru - Škrábance**  
Umístění: Interiér (vnitřní prostor)

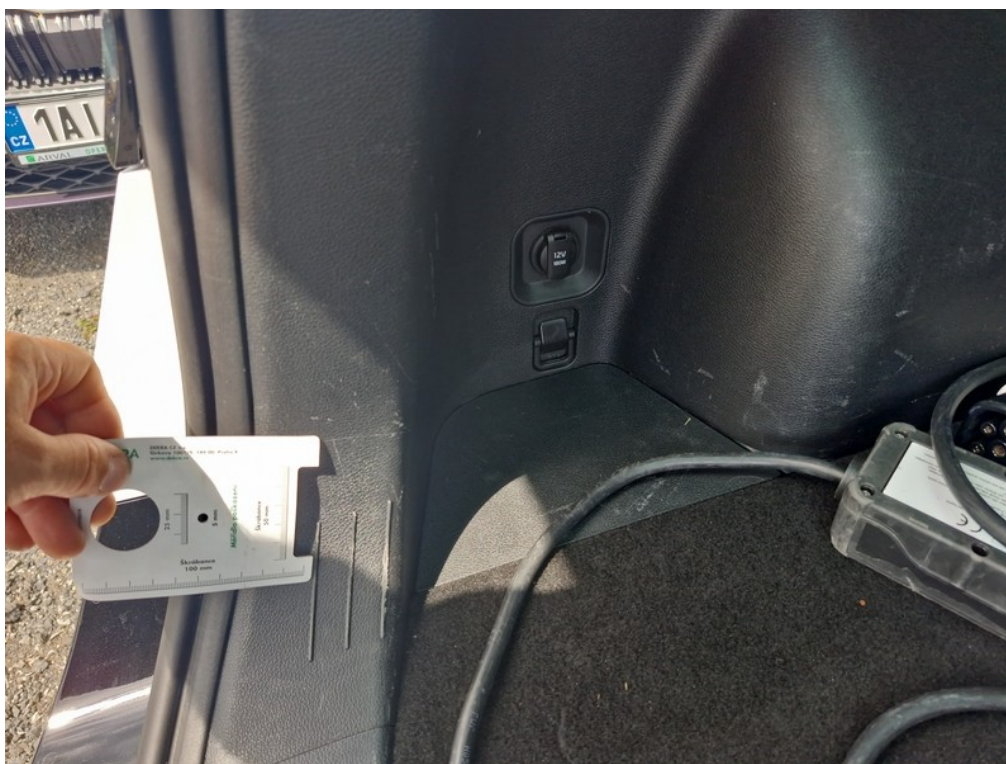
| P.č. | Poškozený díl | Druh poškození |
|---|---|---|
| 14 | Boční výplň zav. prostoru L | Škrábance |

**14 Boční výplň zav. prostoru L - Škrábance**  
Umístění: Interiér (vnitřní prostor)

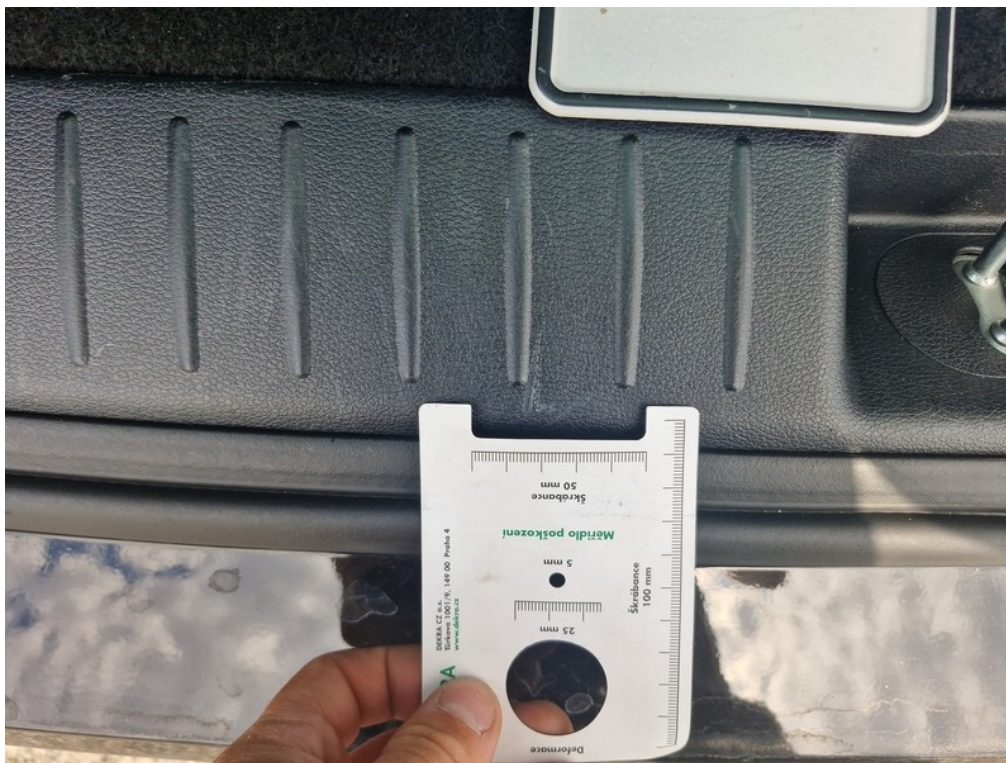
| P.č. | Poškozený díl | Druh poškození |
|---|---|---|
| 15 | Kryt zadního čela | Škrábance |

**15** Kryt zadního čela - Škrábance

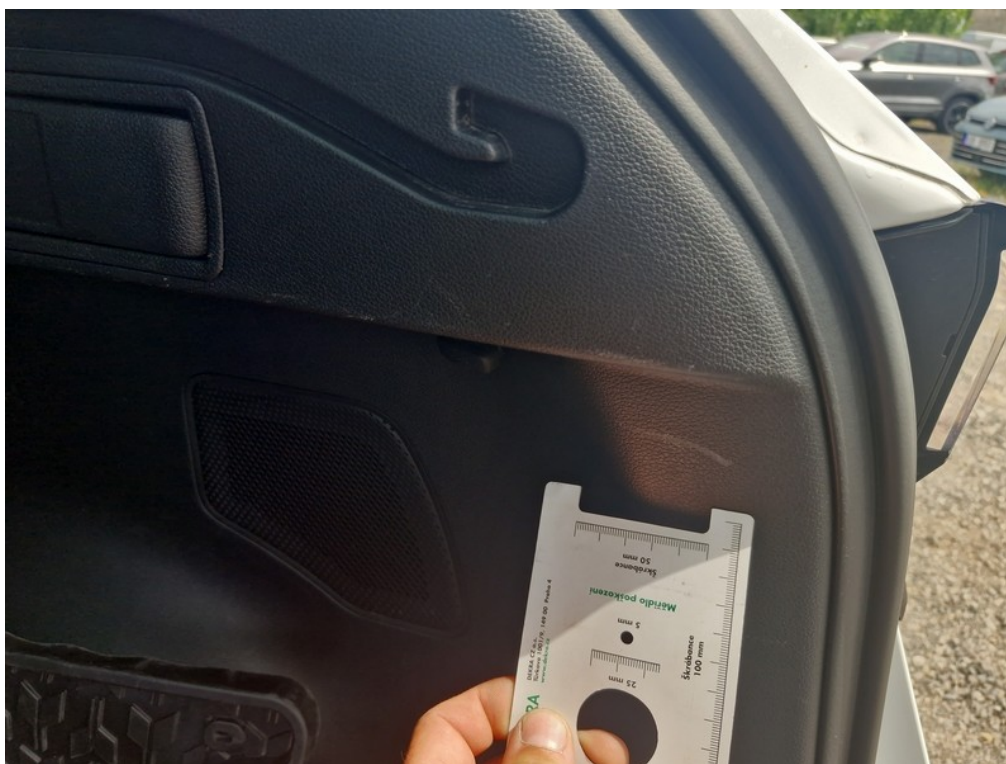
| P.č. | Poškozený díl | Druh poškození |
|---|---|---|
| 16 | Boční výplň zav. prostoru P | Škrábance |

**16** Boční výplň zav. prostoru P - Škrábance

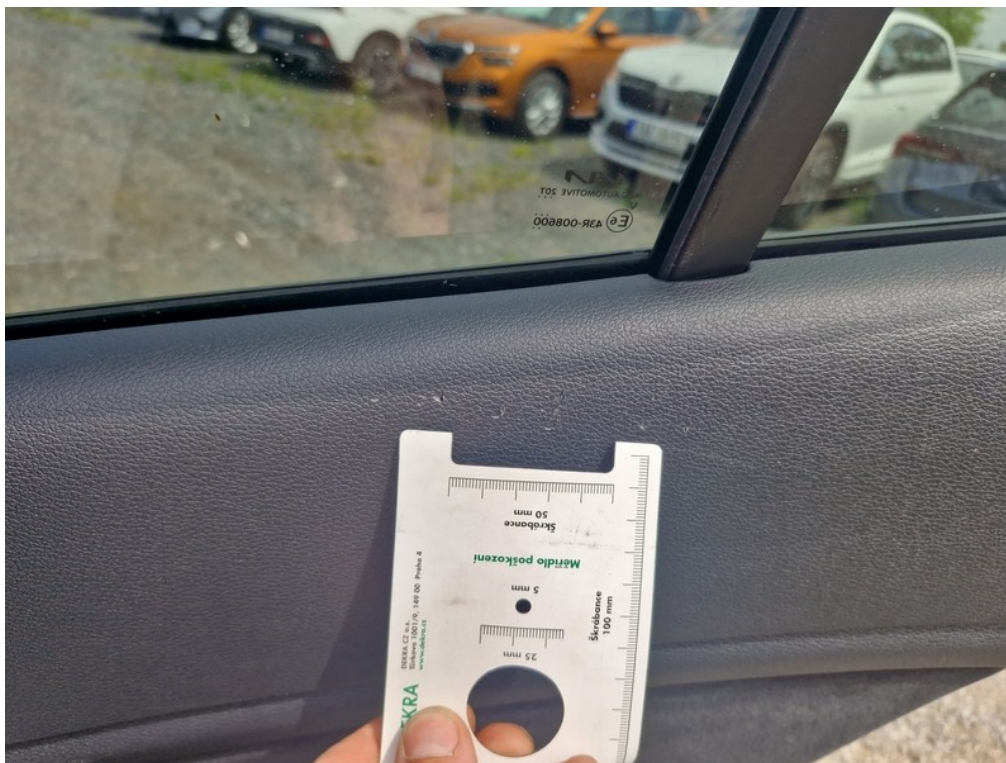
| P.č. | Poškozený díl | Druh poškození |
|---|---|---|
| 17 | Výplň PZ dveří | Škrábance |

**17 Výplň PZ dveří - Škrábance**  
Umístění:

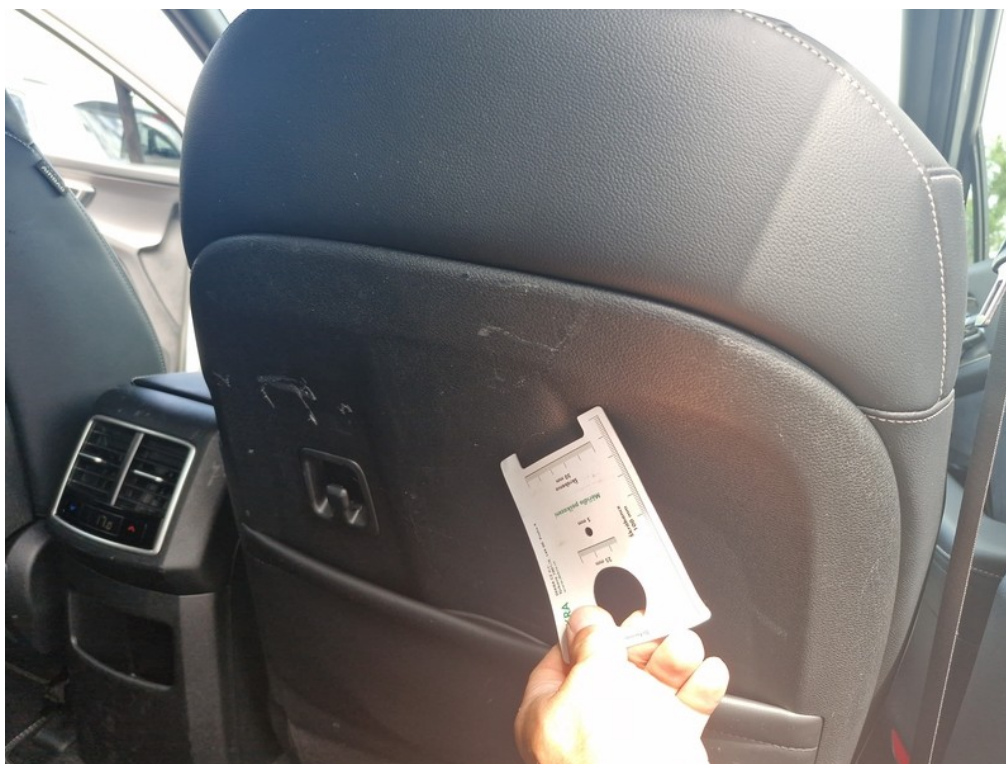
| P.č. | Poškozený díl | Druh poškození |
|---|---|---|
| 18 | Opěradlo sedadla spolujezdce | Škrábance |

**18 Opěradlo sedadla spolujezdce - Škrábance**  
Umístění:

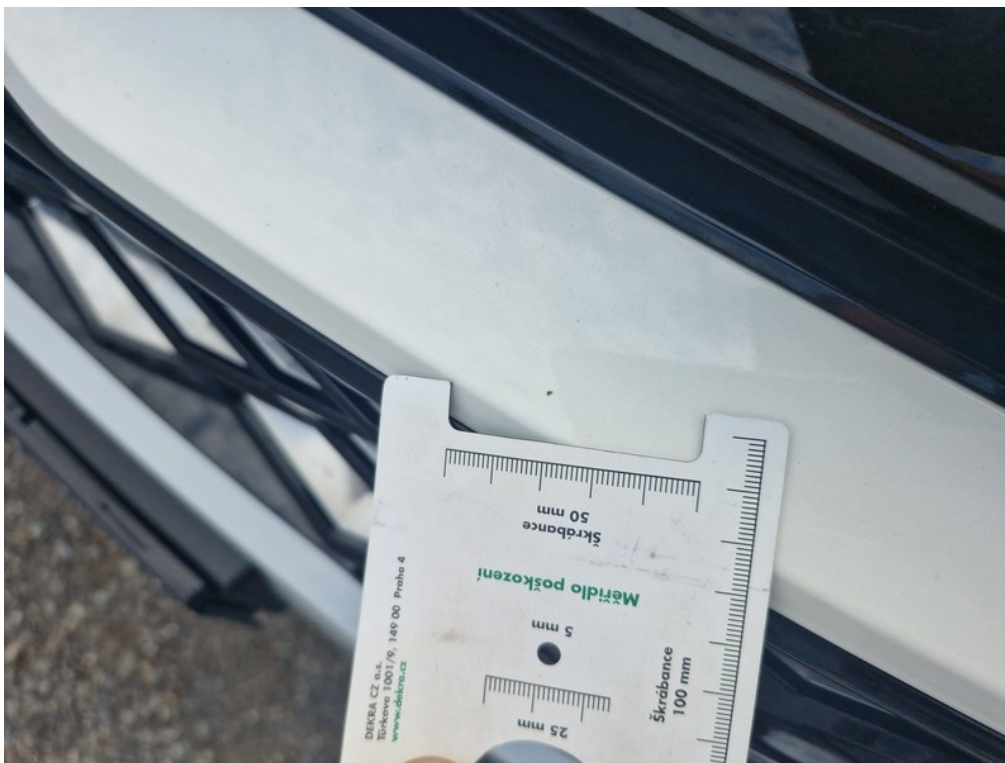
| P.č. | Poškozený díl | Druh poškození |
|---|---|---|
| 19 | Přední část vozidla | Poškození od odletujícího kamení |

**19** Přední část vozidla - Poškození od odletujícího kamení  
Umístění: Ostatní

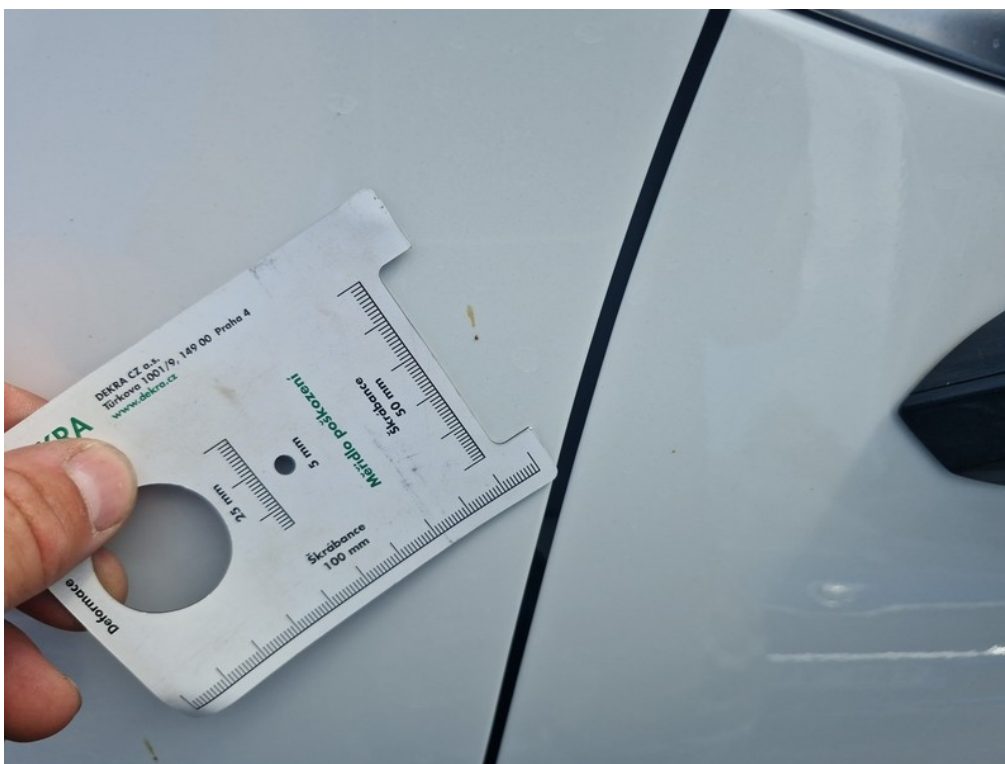
| P.č. | Poškozený díl | Druh poškození |
|---|---|---|
| 20 | Celková plocha karoserie | Škrábance |

**20** Celková plocha karoserie - Škrábance  
Umístění: Ostatní

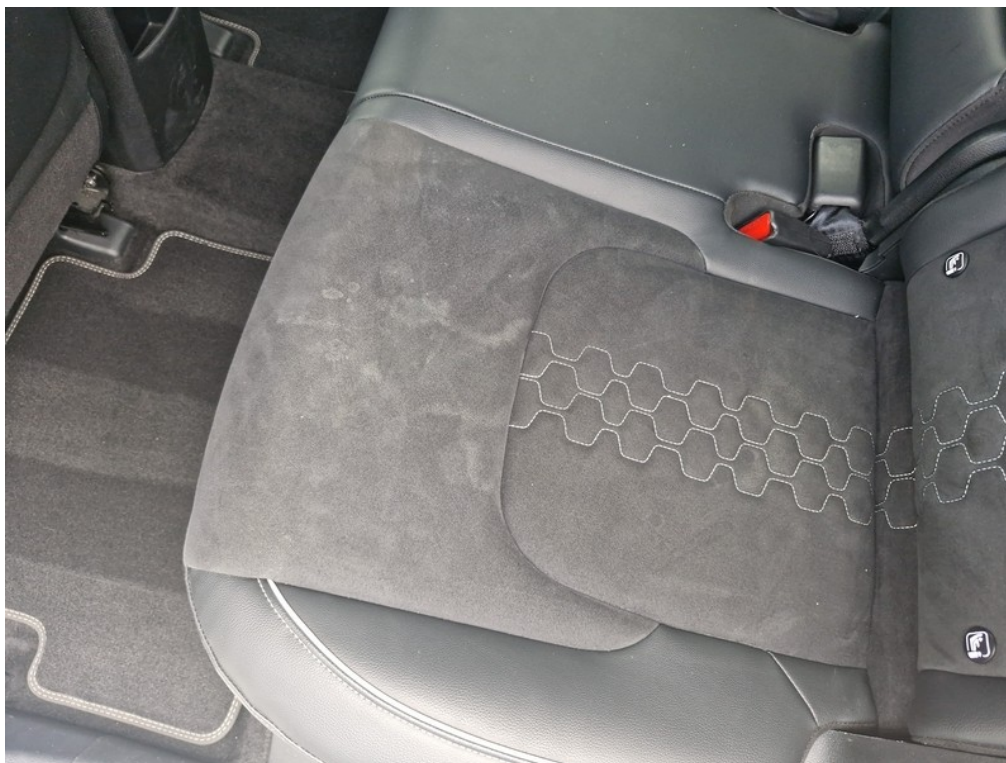
| P.č. | Poškozený díl | Druh poškození |
|---|---|---|
| 21 | Interiér | Znečištěno |

**21** Interiér - Znečištěno  
Umístění:
