Zustandsbericht / Minderwertgutachten

ALD AutoLeasing D GmbH Kooperationen, Nedderfeld 95, 22529 Hamburg
21.05.2025

Erstzulassung	15.05.2020	Fahrzeugart	Personenkraftwagen
Hersteller	Renault	Typ / Verkaufsbez.	Zoe (06.2012->) / Zoe R110
Aufbauart	Limousine	Türen	Life R110/Z.E. 50
Fahrzeug-Ident.-Nr.	VF1AG000665332468	HSN / TSN	(Miet-Batterie)
DAT Europa-Code®	017201170020003	DAT Marktindex	5
Km-Stand abgelesen	46836	Nächste HU §29 StVZO	3333 / BMT
Energiequelle / Kraftstoff	Elektro	Leistung (kW)	DE00G 6020
Getriebe / Gänge	Automatik / 3	Felgen	07 / 2025
Farbe	GLETSCHERWEISS / Uni / OV369		51
	Es wird unterstellt, dass die Gesamtleistung dem abgelesenen Km-Stand entspricht.		Stahl mit Radzierblende

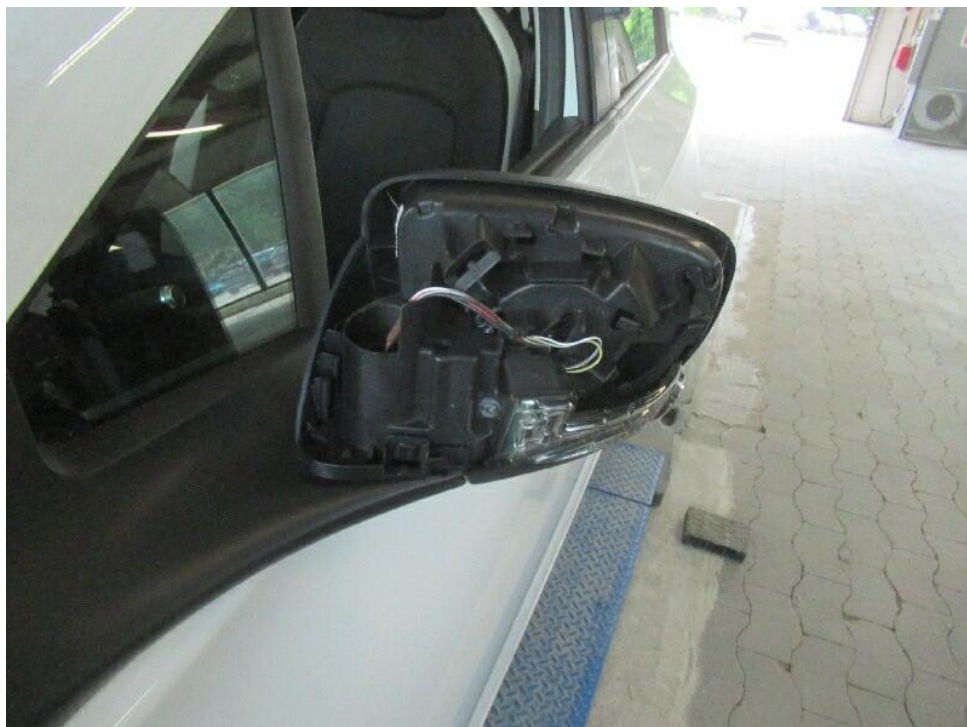
Bild 6 : Kappe Außenspiegel links fehlt, ersetzen

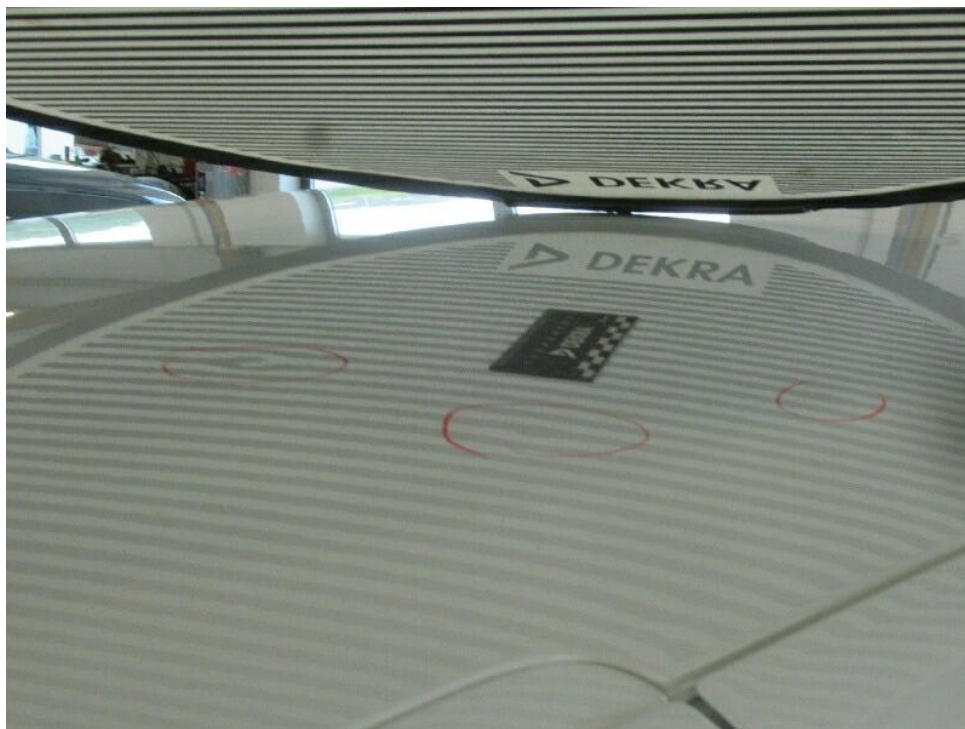
Bild 7 : Dach mehrfach eingedellt, smart repair

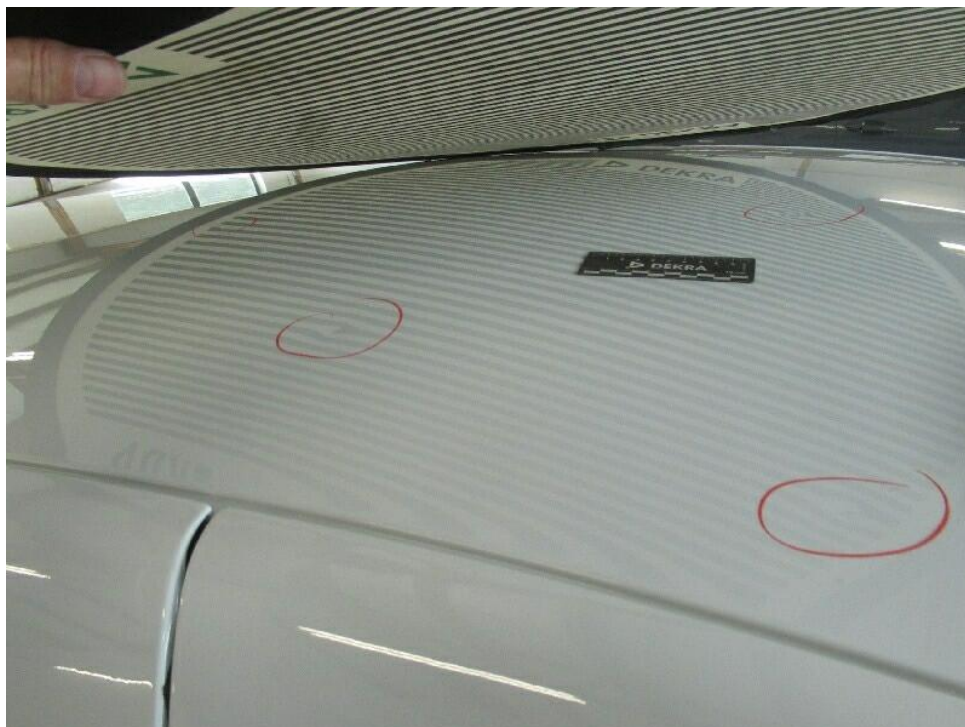
Bild 8 : Dach mehrfach eingedellt, smart repair

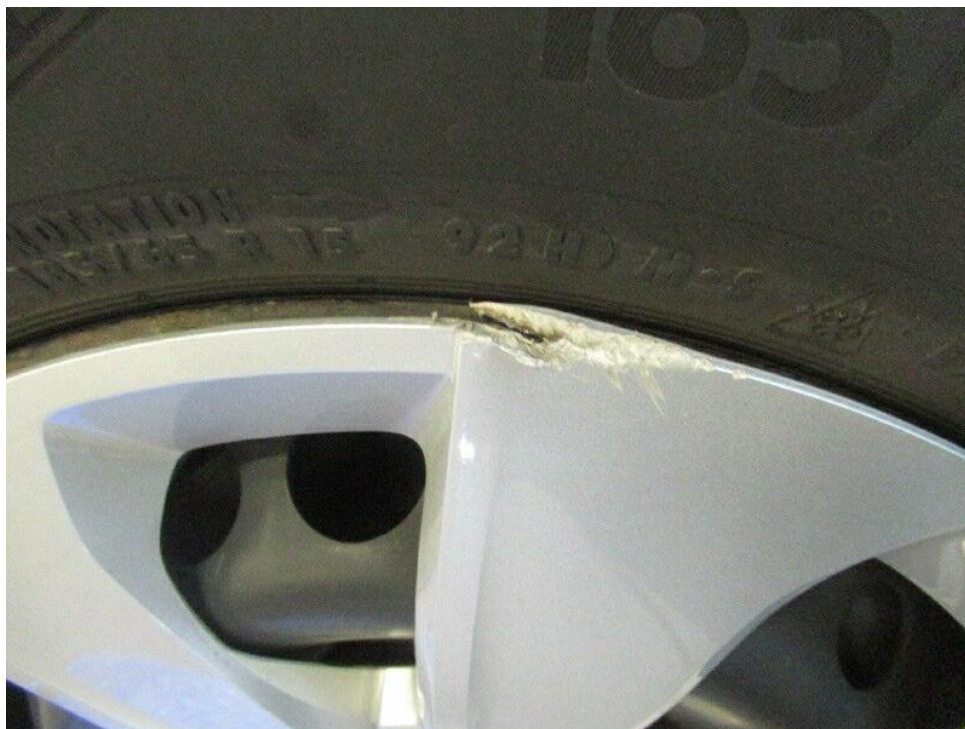
Bild 9 : Felge vorne rechts Radzierdeckel, zerbrochen, erneuern

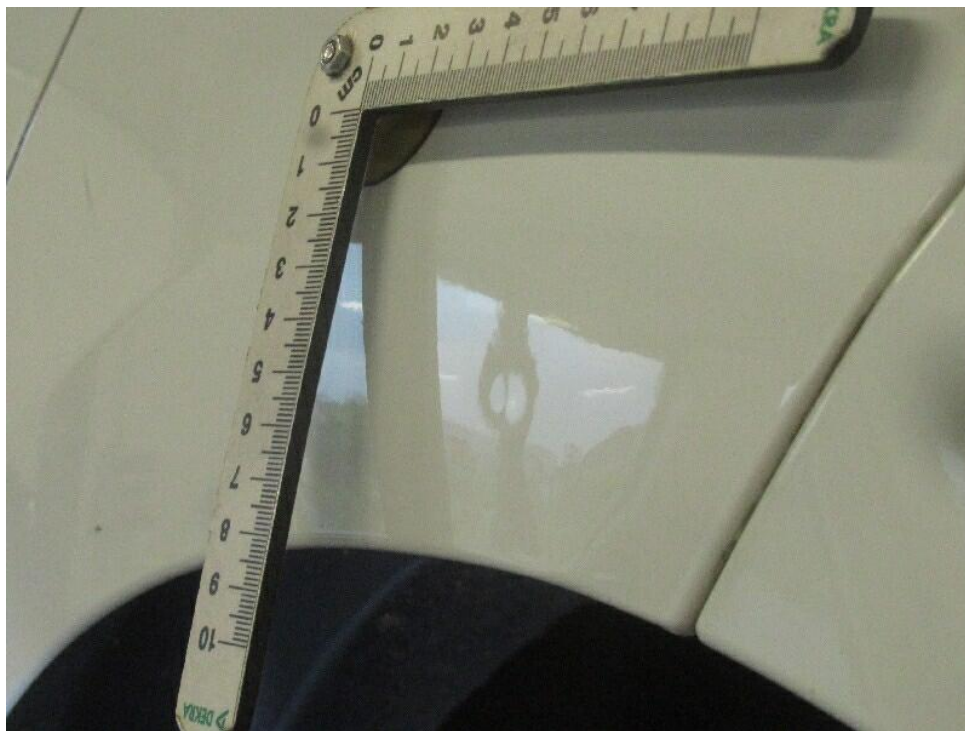
Bild 10 : Seitenteil hinten links, eingedellt, smart repair
