Expertise

Protokollnummer: 38334422
Auftrags-Nr / Referenz: 24080456
Besichtigungsdatum: 10.02.2025

Hersteller: Renault

Modell: Twingo Electric INTENS

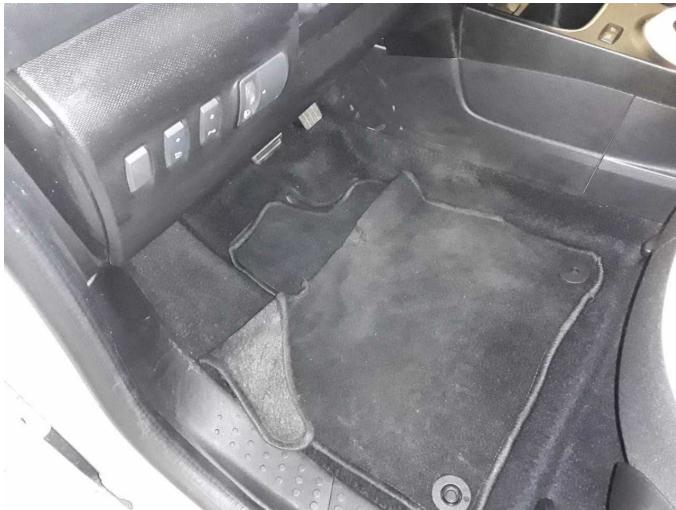
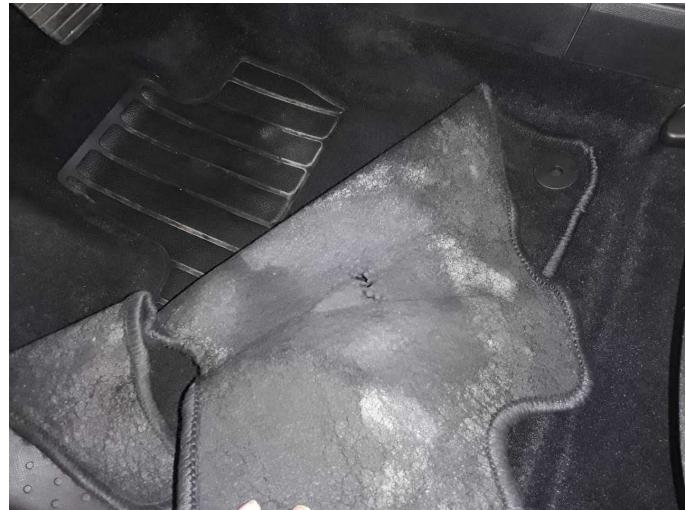
Beschädigung 1: Verkleidungen/Abdeckungen: Fußmatten (Vorn links) - gebrochen / gerissen - erneuern

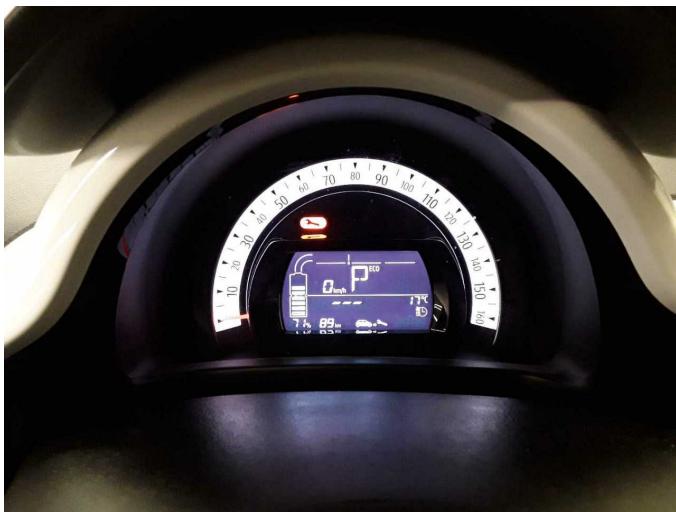
Beschädigung 2: Sonstiges: Inspektion/Wartung - fällig - durchführen

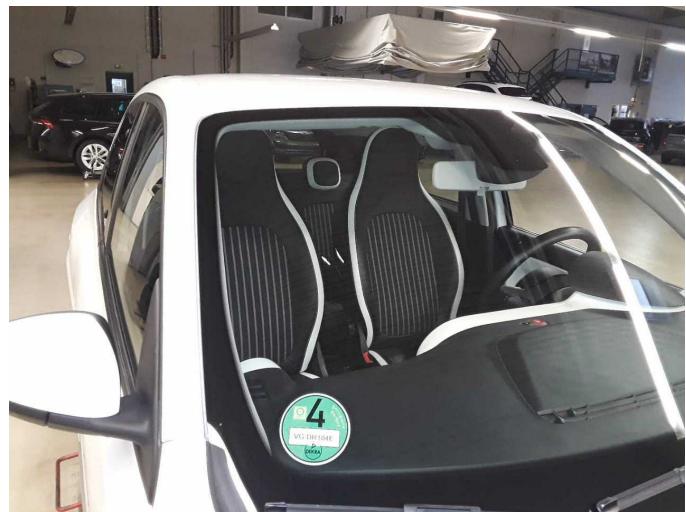
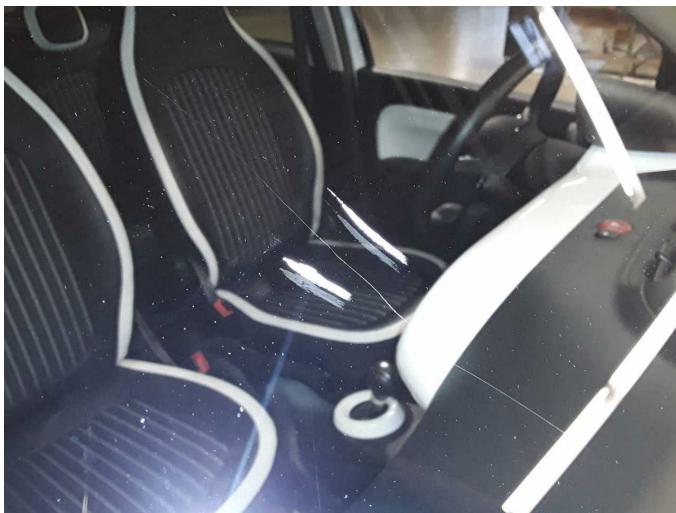
Beschädigung 3: Verglasung: Frontscheibe - Kratzer - Wertminderung

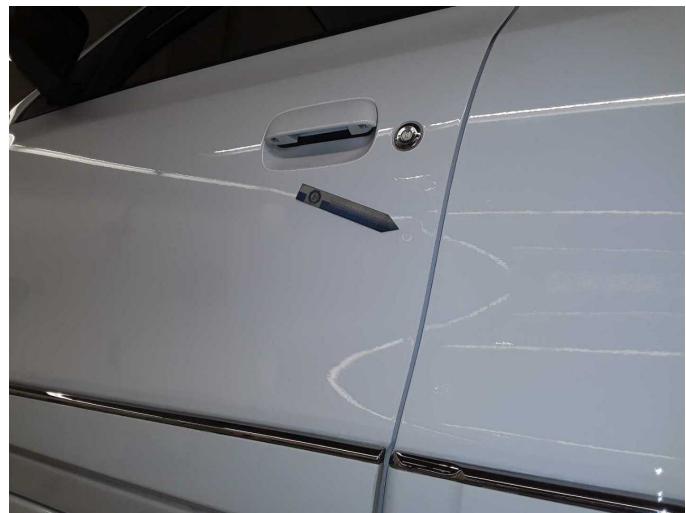
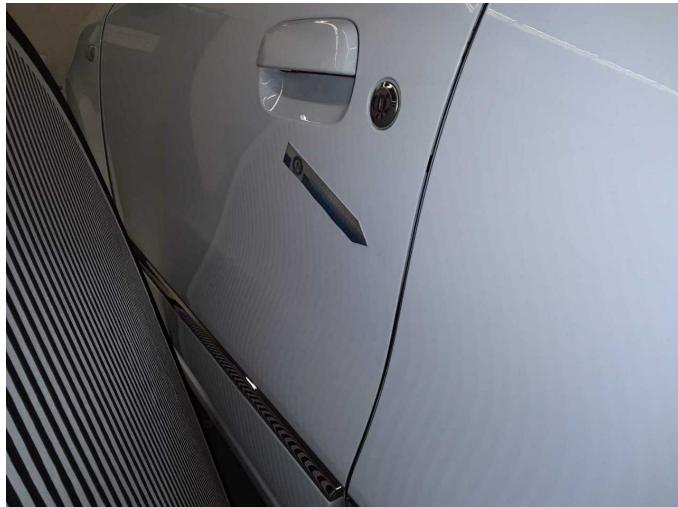
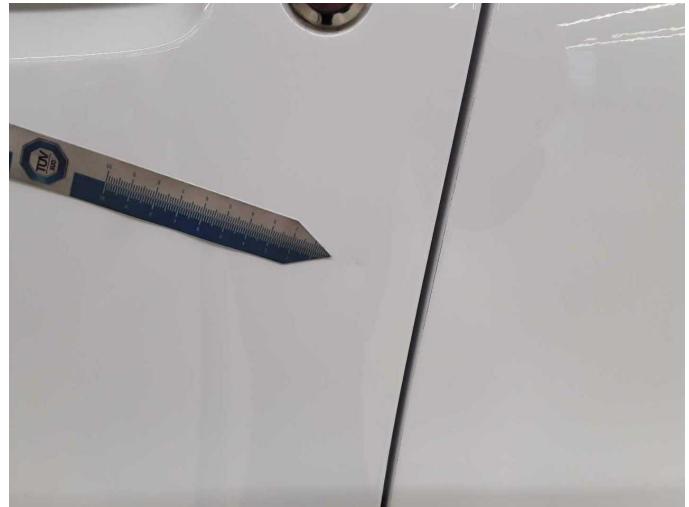
Beschädigung 4: Tür vorn links: Tür - Delle / Lackschaden - Smart Repair

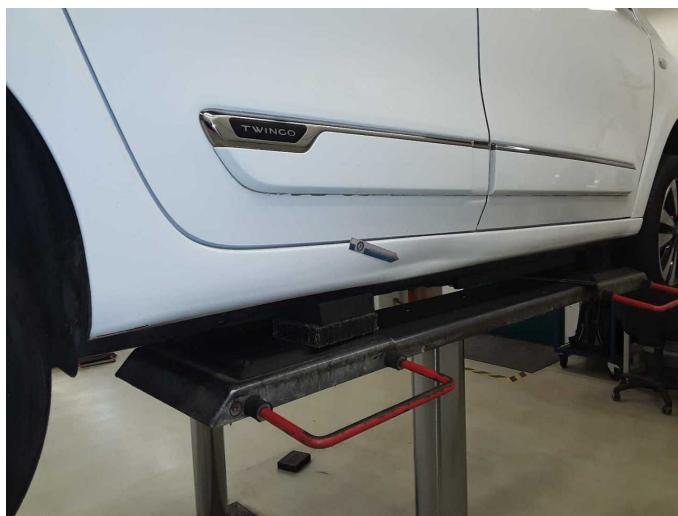
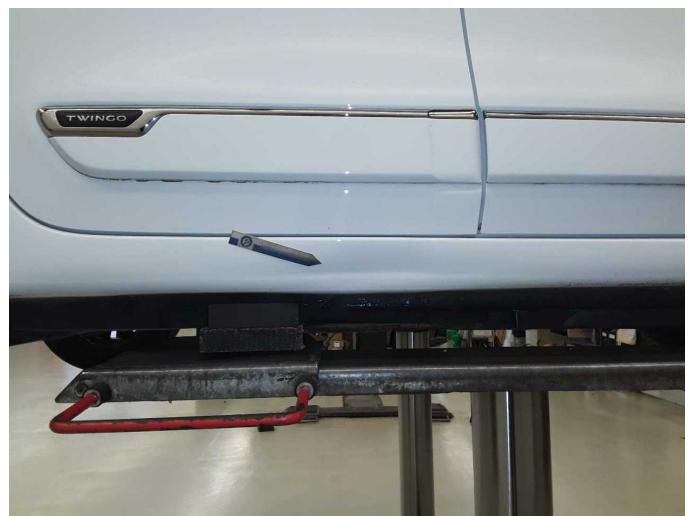
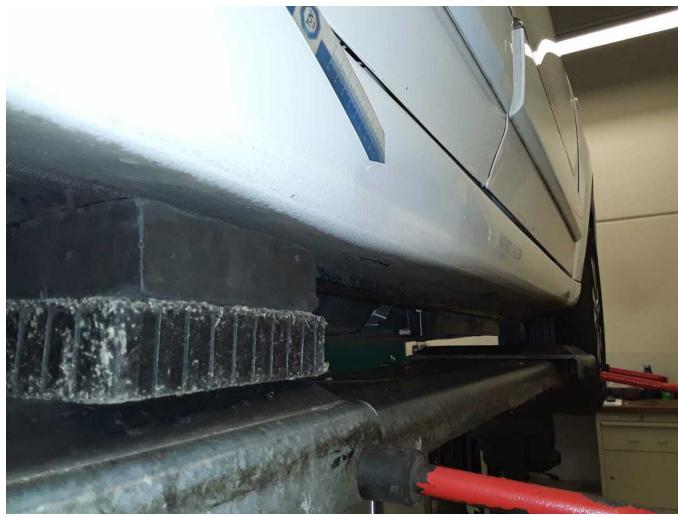
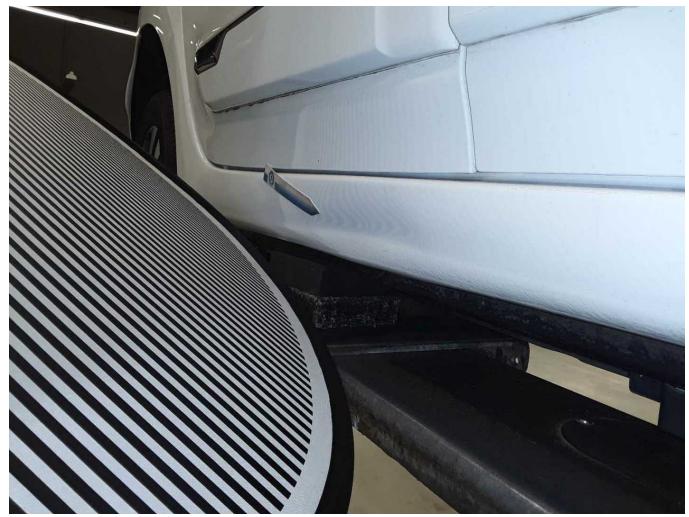
Beschädigung 5: Schweller rechts: Schweller - Delle(n) - instandsetzen und lackieren

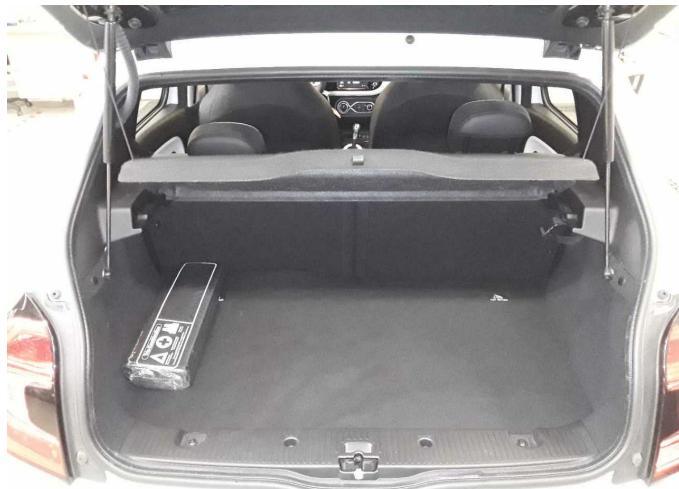
Fehlteil 1: Ausrüstung: Tirefit komplett - fehlt - erneuern

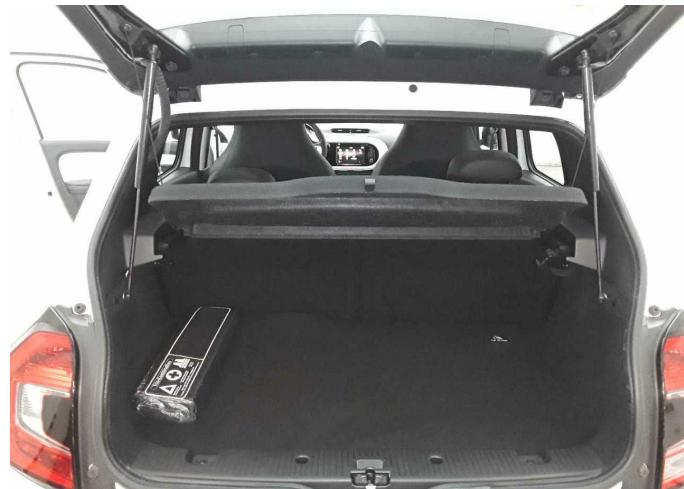
Fehlteil 2: Ausrüstung: Ladekabel - fehlt - erneuern
