DEKRA Slovensko s.r.o.  
Panónska cesta 47  
851 04 BratislavaARVAL SLOVAKIA, s.r.o.  
Pribinova 19  
811 09 Bratislava

## ÚDAJE O PROHLÍDCE

## ÚDAJE O VOZIDLE

| Model vozidla: | Renault Trafic Combi (2014) | Provedení: | Traf.BdCi 130 L1H1P1 Extra 4d |

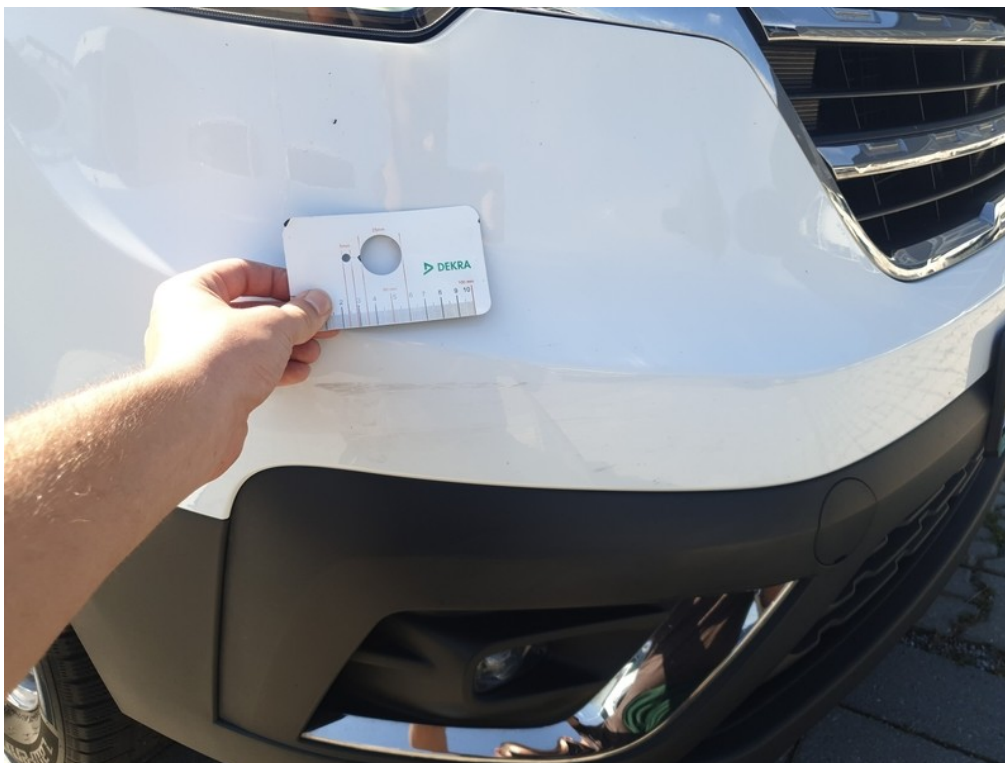
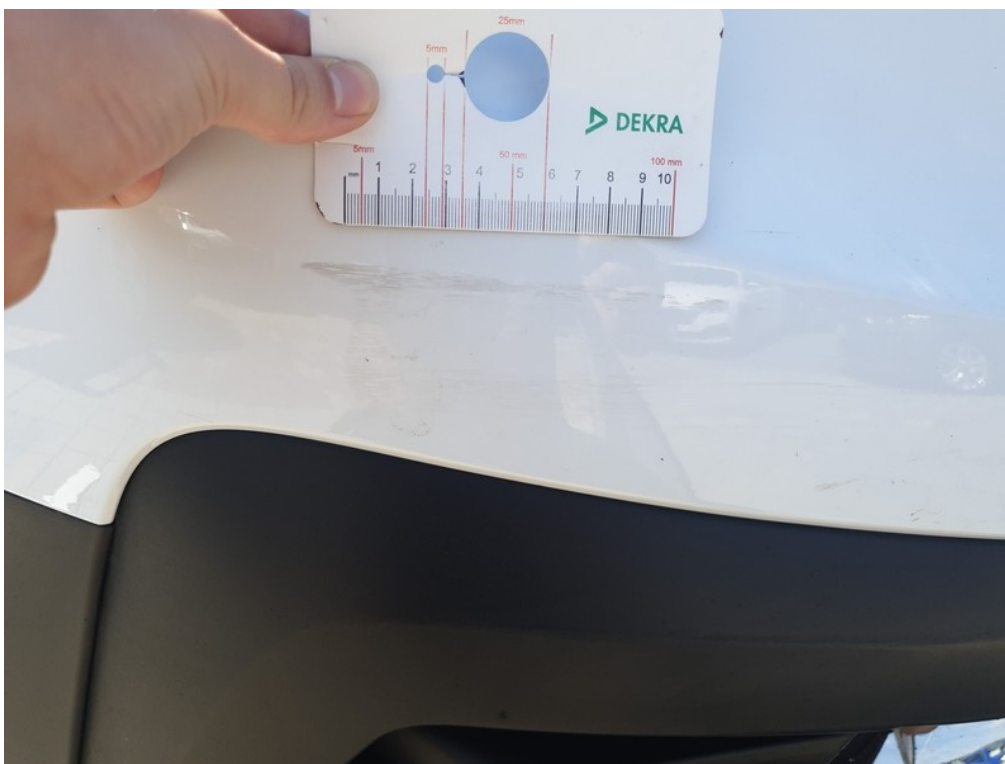
| 1 | Přední nárazník |

**1 Přední nárazník - Škrábance**  
Umístění:

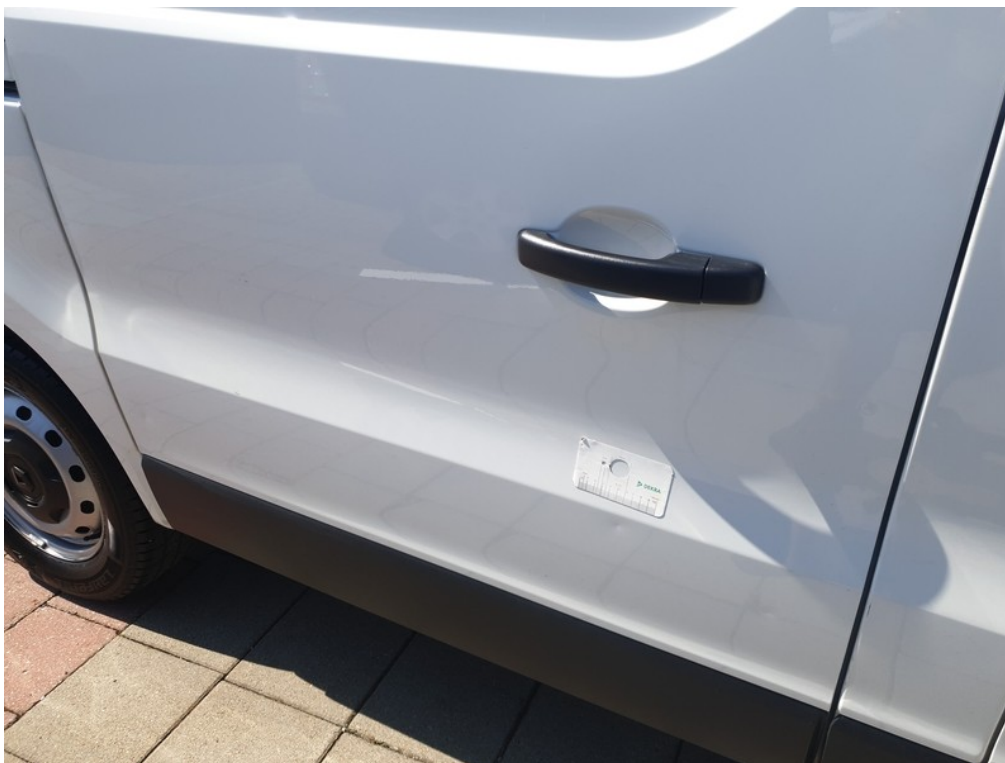
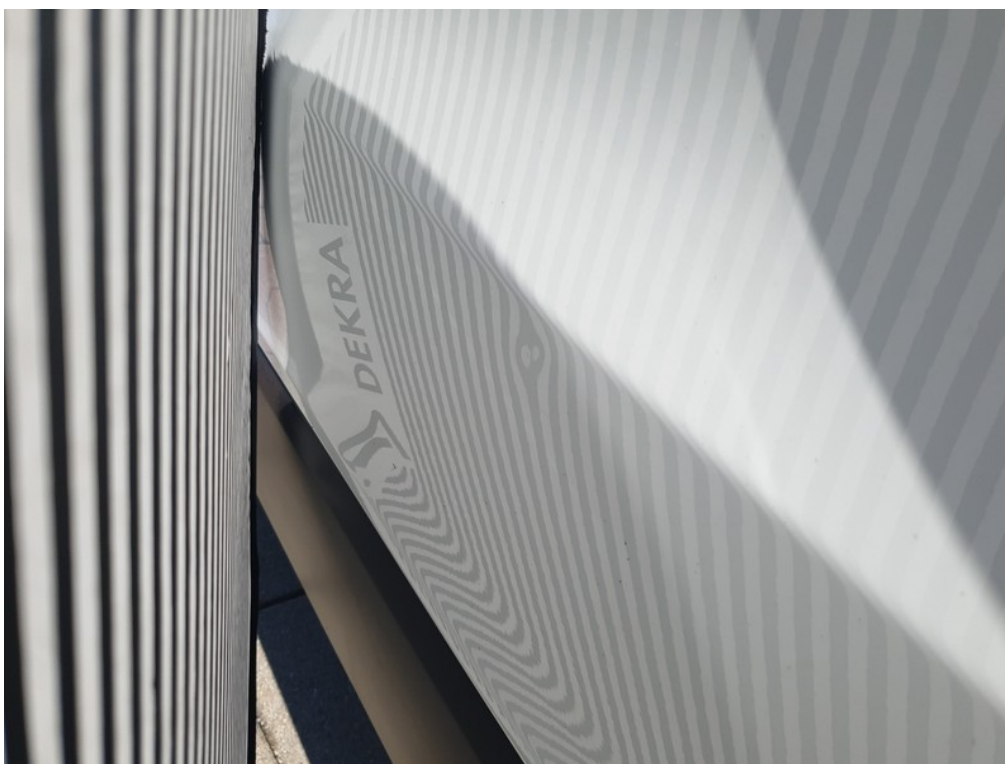
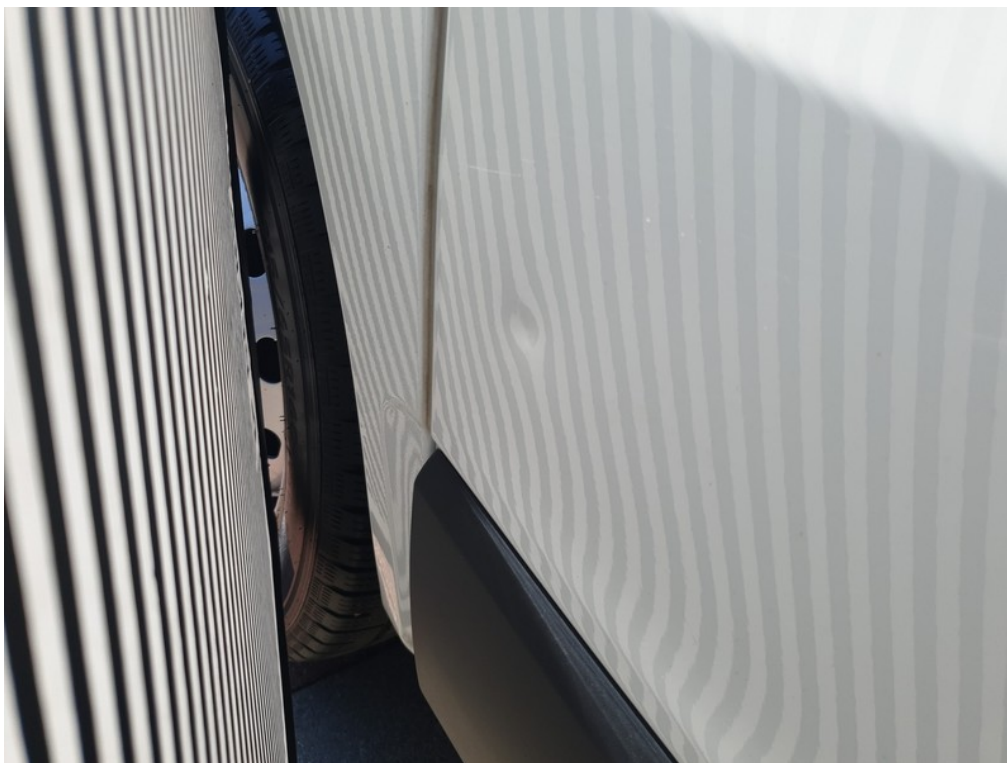
| 2 | Dveře boční posuvné P |

**2 Dveře boční posuvné P - Deformace**

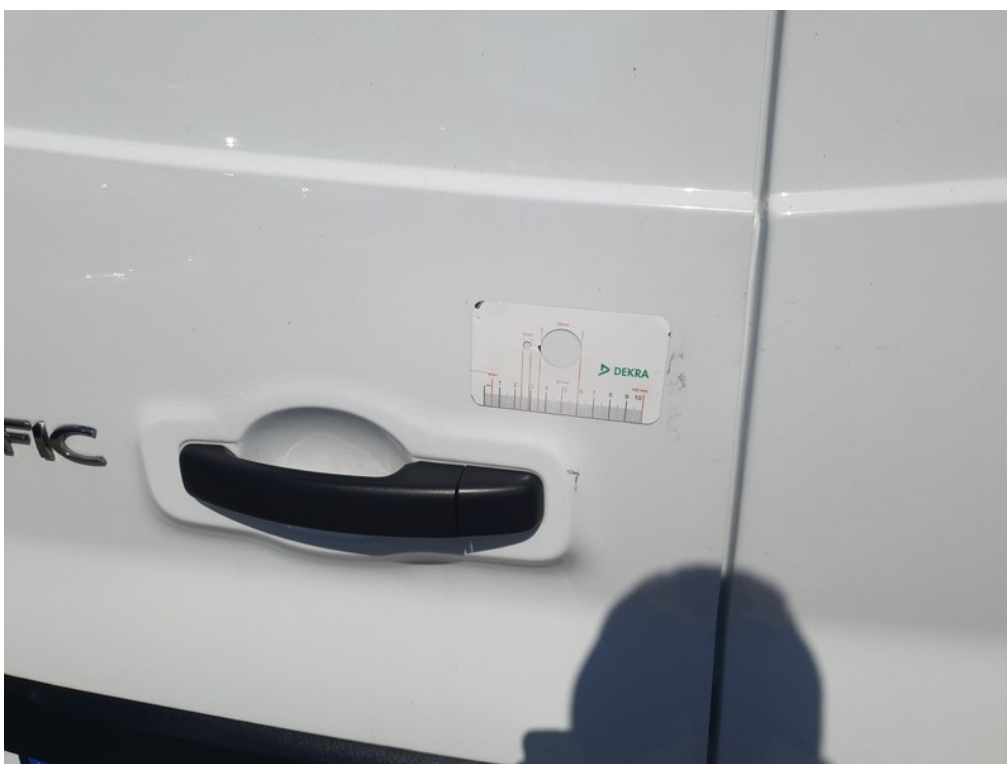
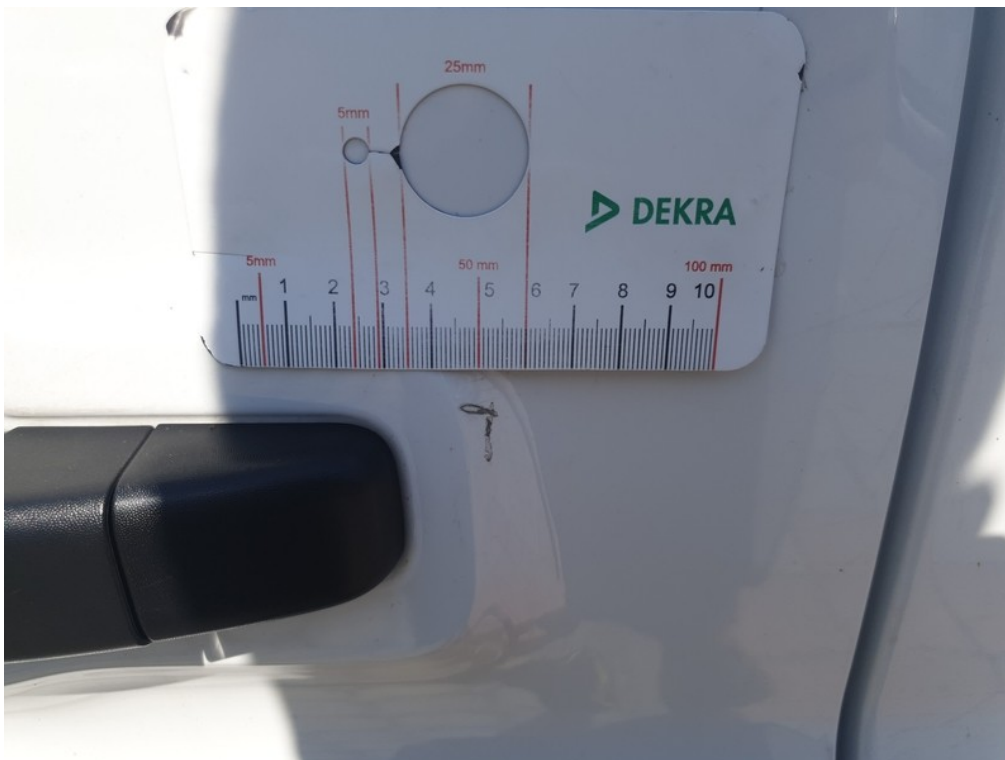
| 3 | Dveře zadní nákladové L křídlo |

**3 Dveře zadní nákladové L křídlo - Škrábance**  
Umístění: Exteriér (vnější prostor)

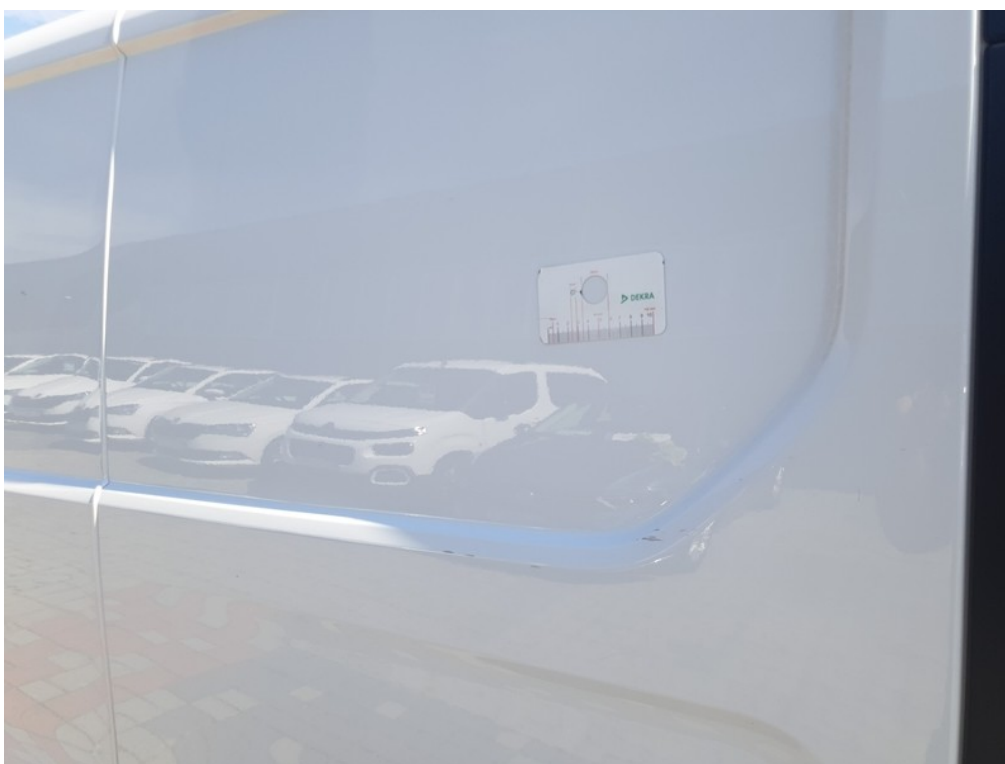
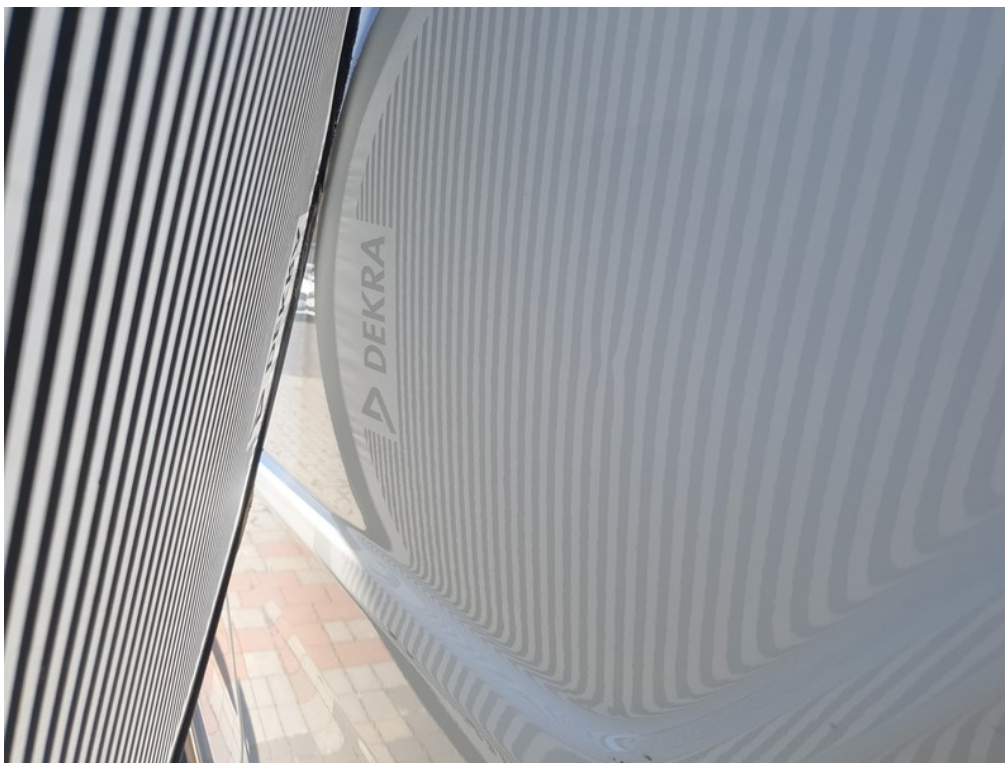
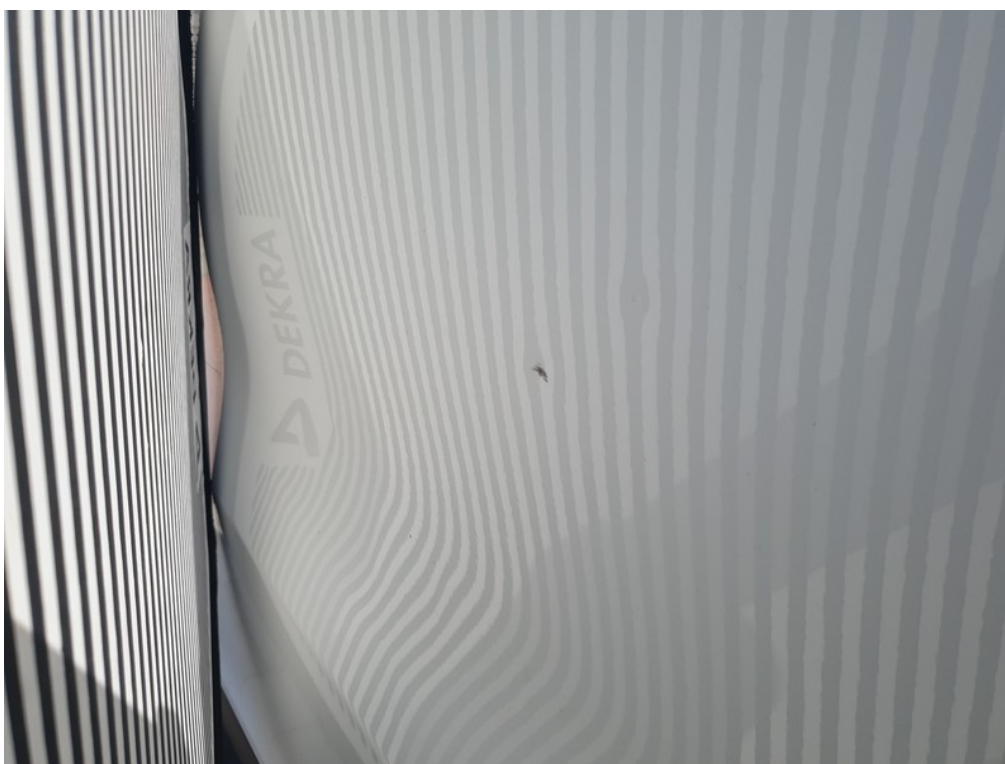
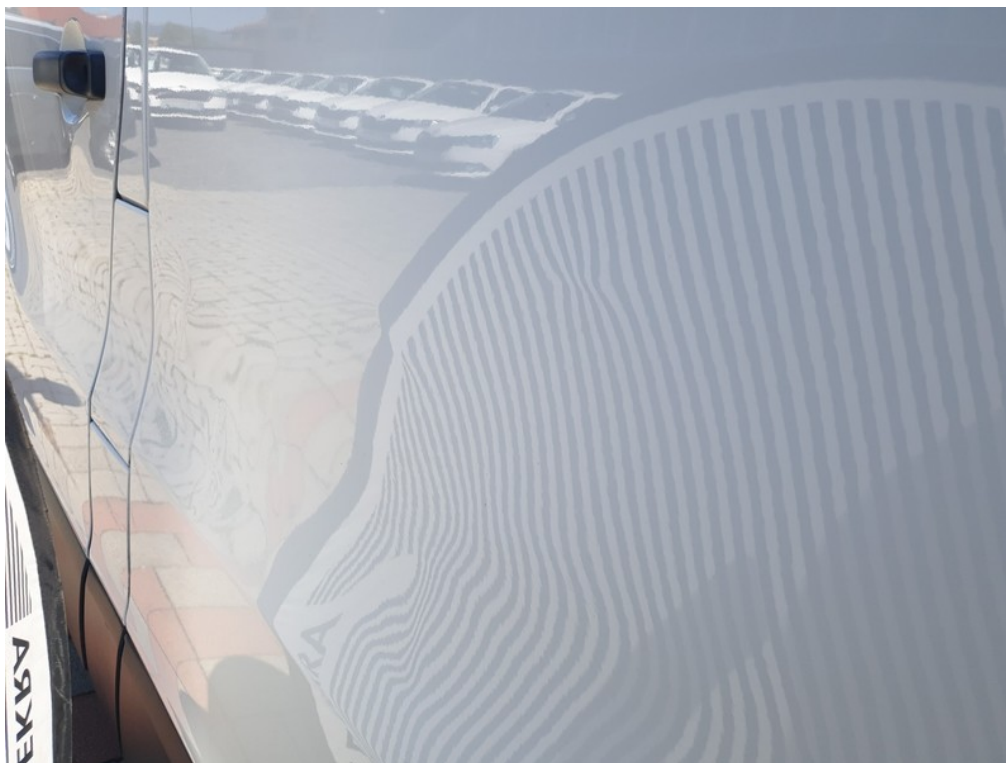
| 4 | Bočnice zadní levá |

**4 Bočnice zadní levá - Deformace**  
Umístění:
