Zustandsbericht

TÜV NORD

Besichtigungsdatum: 6.5.2025
Auftragsnummer: 1004525909

Datenquelle:	VIN-Abfrage	HU vorhanden bis:	01/27
Hersteller:	Renault	Antrieb:	Diesel
Typ:	Kangoo 1.5 dCi 90 FAP	Getriebe / Gänge:	Schaltgetriebe, 5 Gänge
Submodel:	Rapid Extra	Nennleistung:	66 kW / 90 PS
Fahrgestellnummer:	VF1FWG8B555295335	Hubraum:	1461 ccm
Laufleistung abgelesen:	105.077 km	Schadstoffklasse:	EU5
Erstzulassung:	01.06.2016		
Farbe:	Silber		
Anzahl Schlüssel:	2

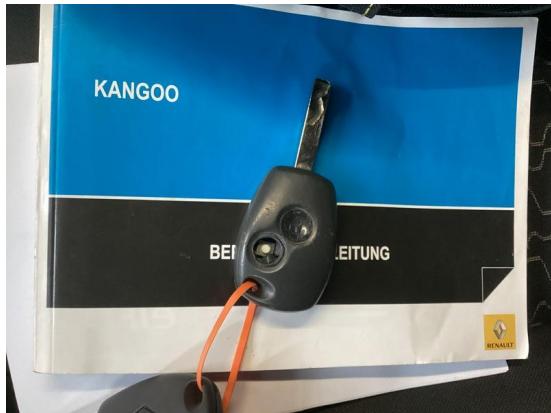
Bild 1: Technik / Fahrzeugschlüssel Defekt

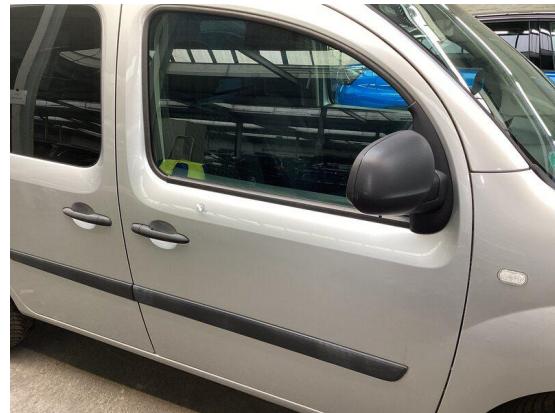
Bild 2: Karosserie / Tür vorne rechts zerkratzt

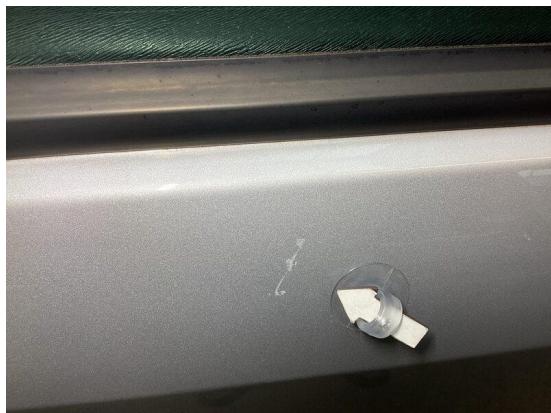
Bild 3: Karosserie / Tür vorne rechts zerkratzt

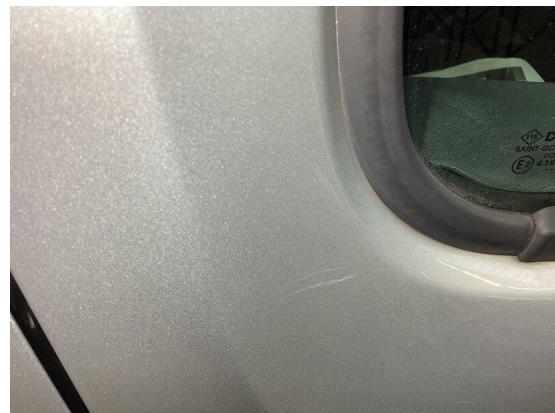
Bild 4: Karosserie / Tür vorne rechts zerkratzt

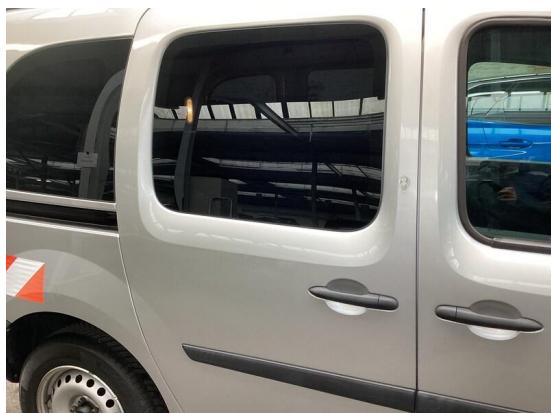
Bild 5: Karosserie / Schiebetür hinten rechts zerkratzt

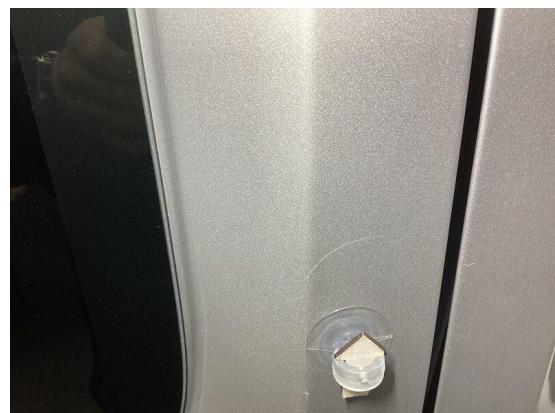
Bild 6: Karosserie / Schiebetür hinten rechts zerkratzt

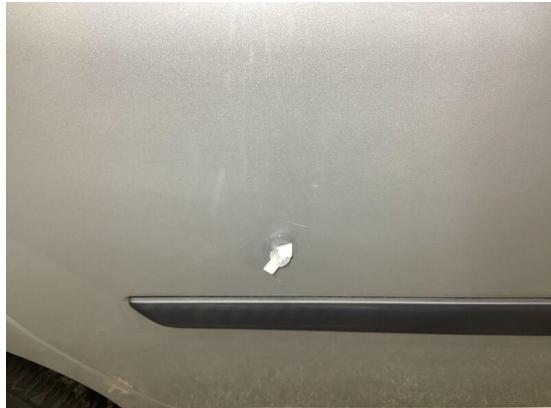
Bild 7: Karosserie / Schiebetür hinten rechts zerkratzt

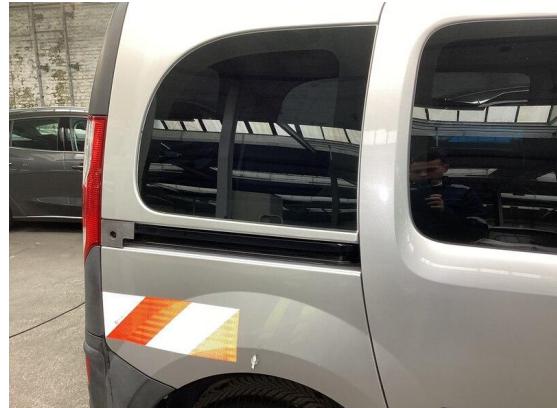
Bild 8: Karosserie / Fondseite rechts leicht deformiert

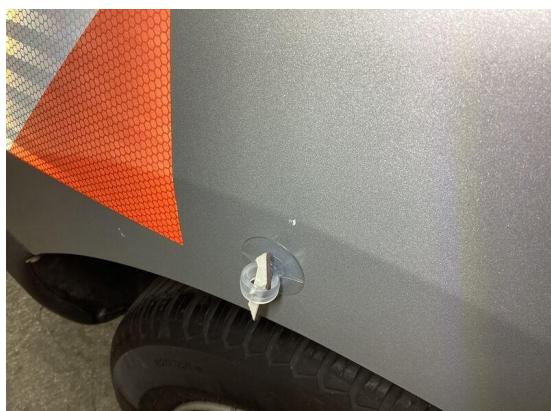
Bild 9: Karosserie / Fondseite rechts leicht deformiert

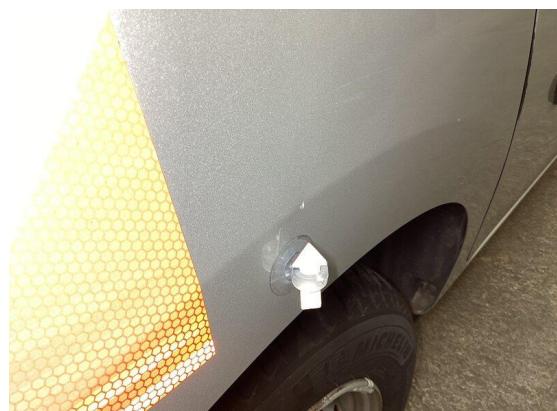
Bild 10: Karosserie / Fondseite rechts leicht deformiert

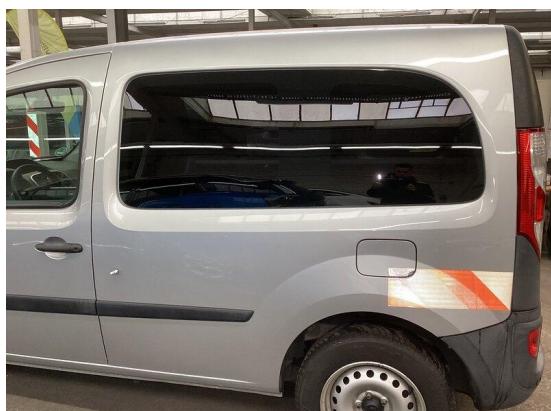
Bild 11: Karosserie / Fondseite links zerkratzt

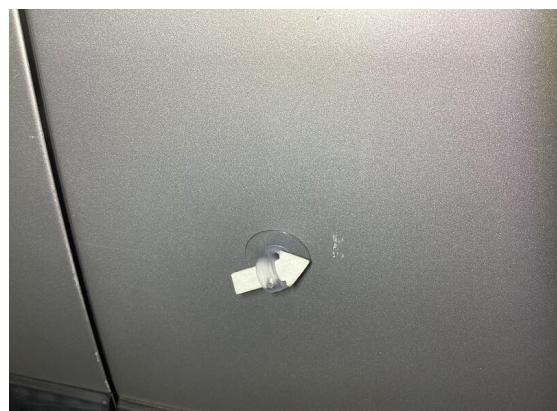
Bild 12: Karosserie / Fondseite links zerkratzt

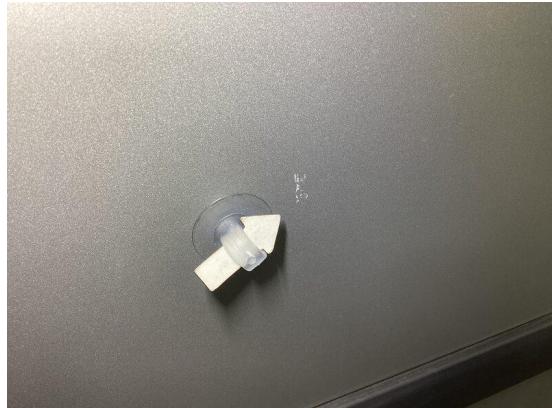
Bild 13: Karosserie / Fondseite links zerkratzt

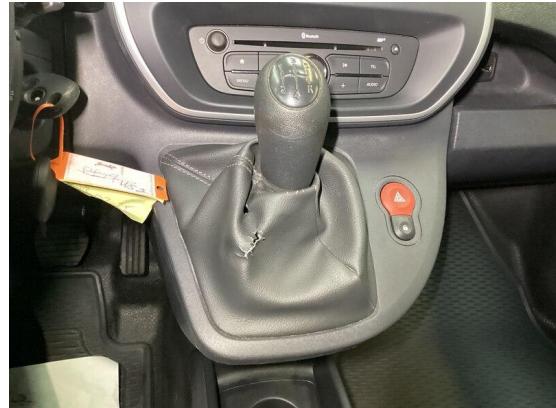
Bild 14: Technik / Schaltmanchette Beschädigt

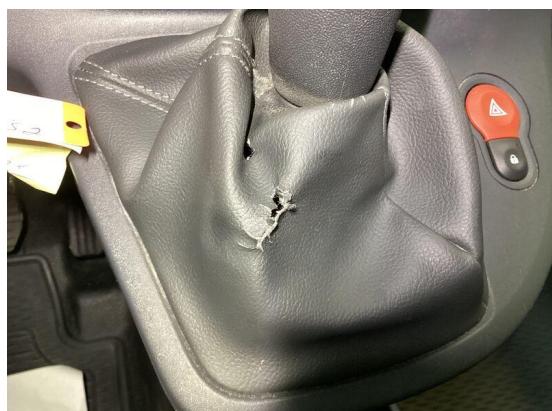
Bild 15: Technik / Schaltmanchette Beschädigt

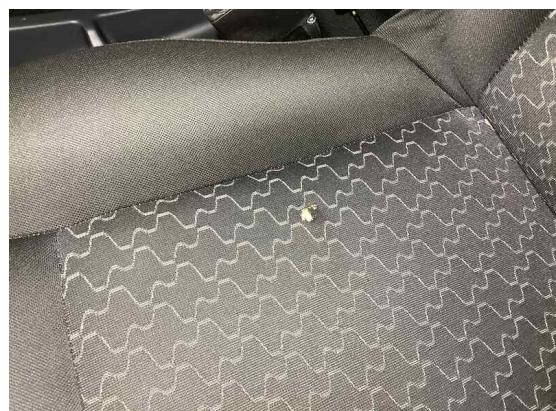
Bild 16: Innenraum / Innenraum Fahrersitz Brandloch Sitzpolster

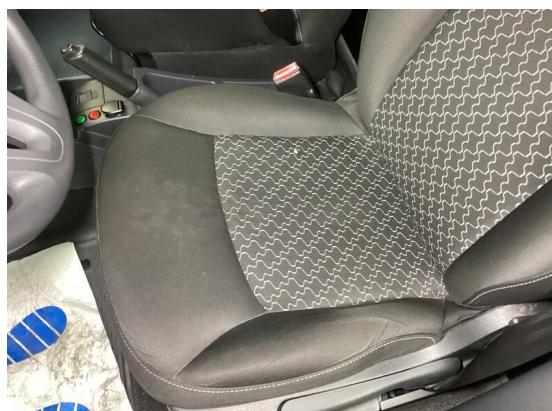
Bild 17: Innenraum / Innenraum Fahrersitz Brandloch Sitzpolster

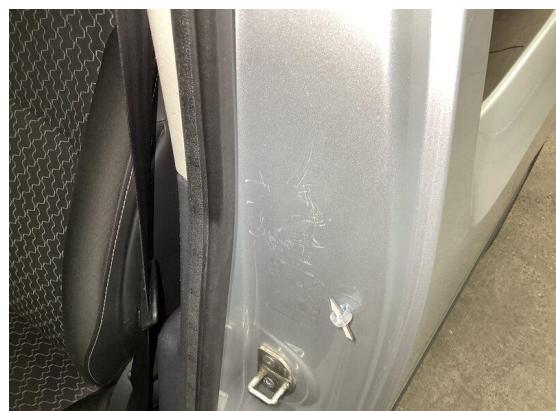
Bild 18: Karosserie / Einstieg vorne links Innenschweller verkratzt

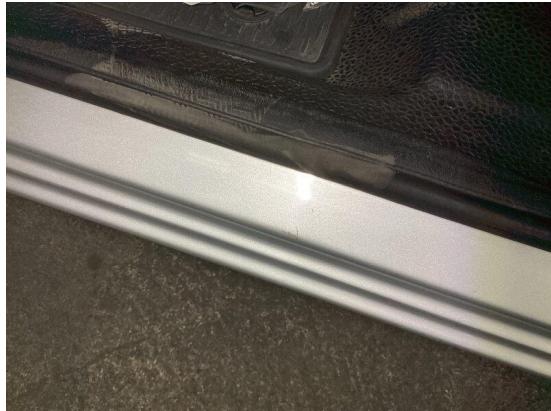
Bild 19: Karosserie / Einstieg vorne links
Innenschweller verkratzt

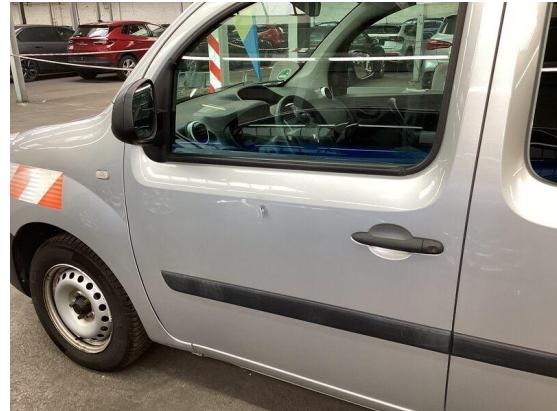
Bild 20: Karosserie / Tür vorne links leicht deformiert

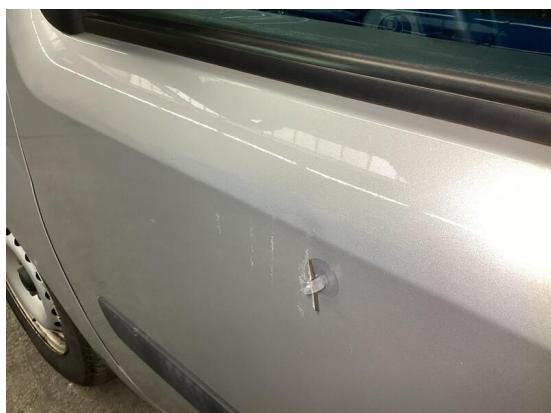
Bild 21: Karosserie / Tür vorne links leicht deformiert

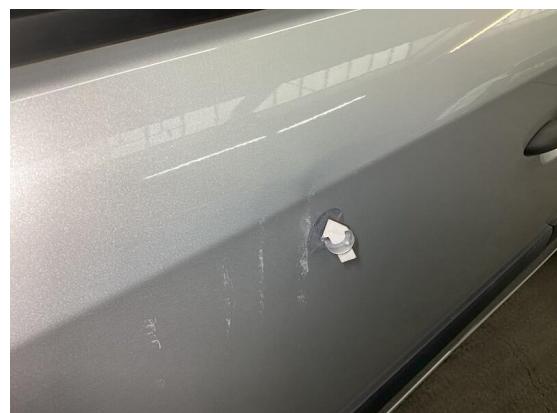
Bild 22: Karosserie / Tür vorne links leicht deformiert

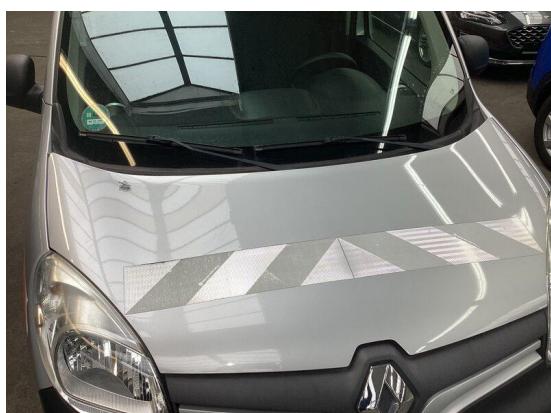
Bild 23: Karosserie / Motorhaube zerkratzt

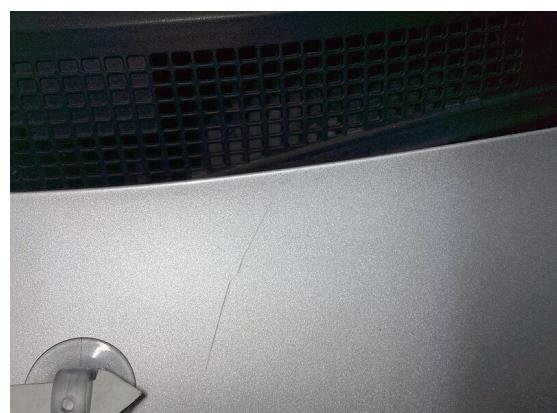
Bild 24: Karosserie / Stoßfänger vorne deformiert

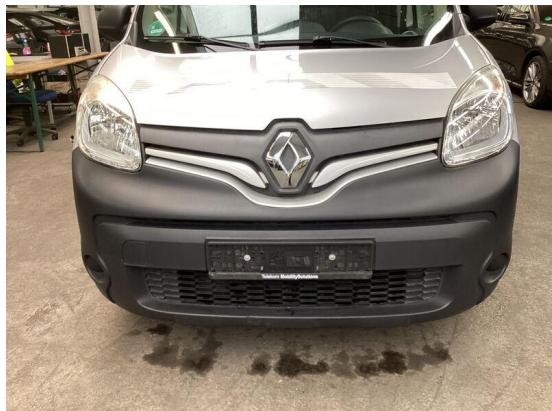
Bild 25: Karosserie / Stoßfänger vorne deformiert

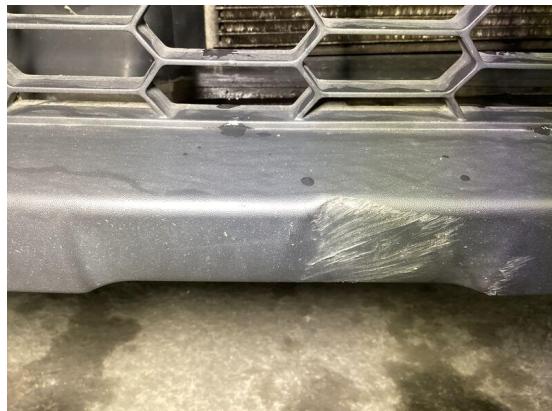
Bild 26: Karosserie / Stoßfänger vorne deformiert

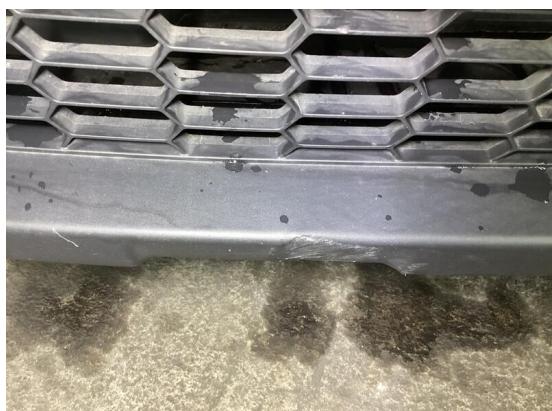
Bild 27: Karosserie / Stoßfänger vorne deformiert

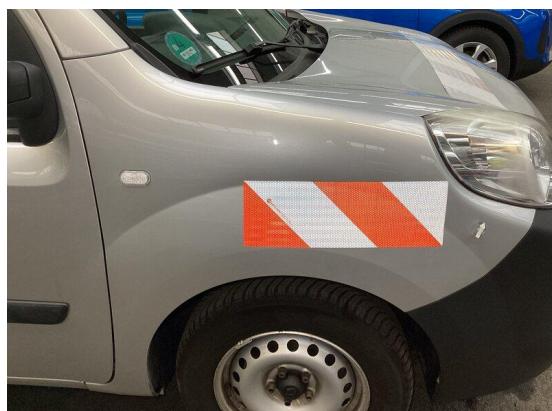
Bild 28: Karosserie / Kotflügel vorne rechts zerkratzt

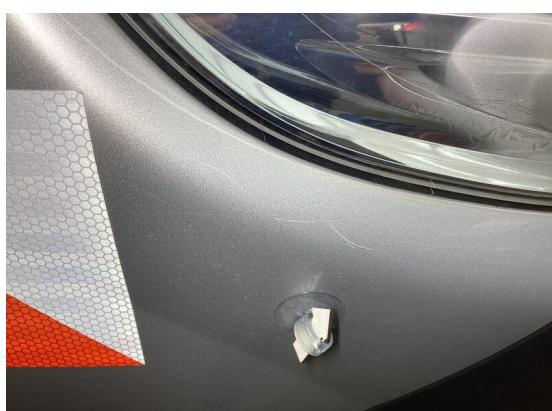
Bild 29: Karosserie / Kotflügel vorne rechts zerkratzt
