**DEKRA CZ a.s.**

**ARVAL CZ s.r.o.**

**ÚDAJE O VOZIDLE**

| RZ: | <b>1AHE651</b> | VIN: | VF1MA000970627108 |

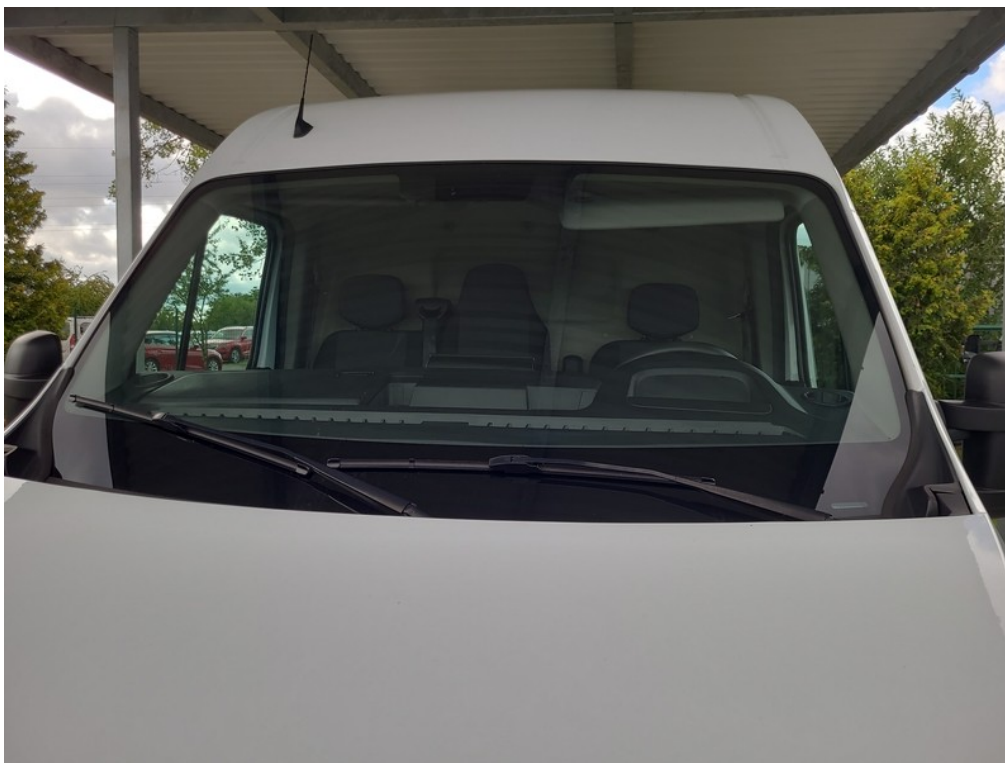
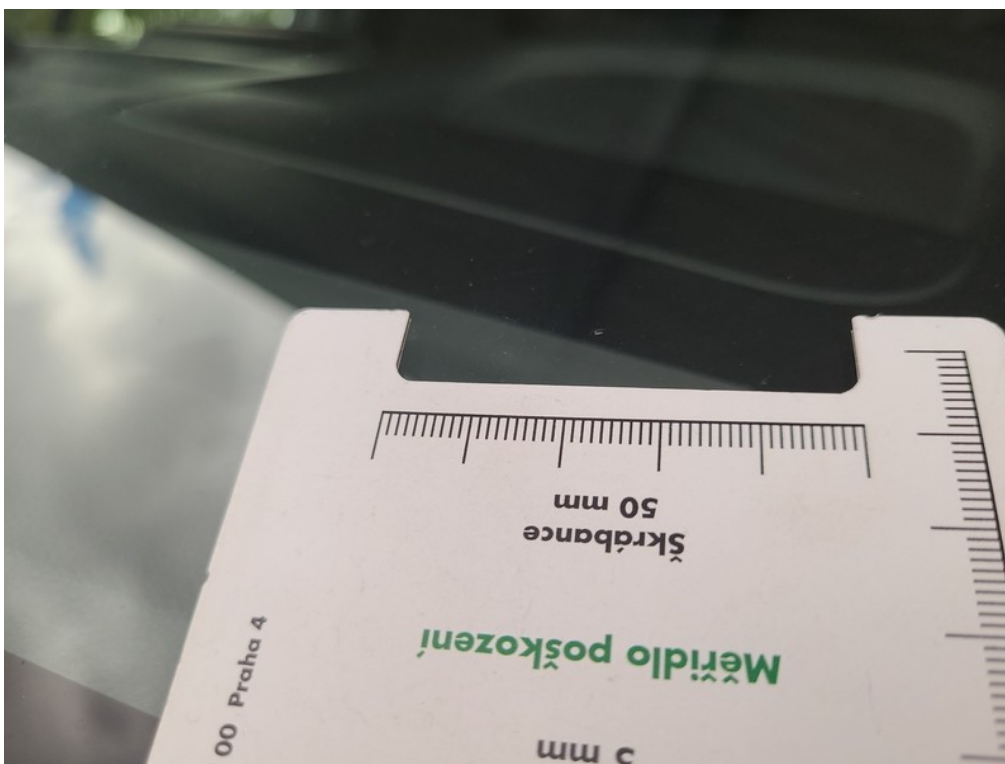
**1 Čelní sklo - Poškození od odletujícího kamení**  
Umístění: Exteriér (vnější prostor)

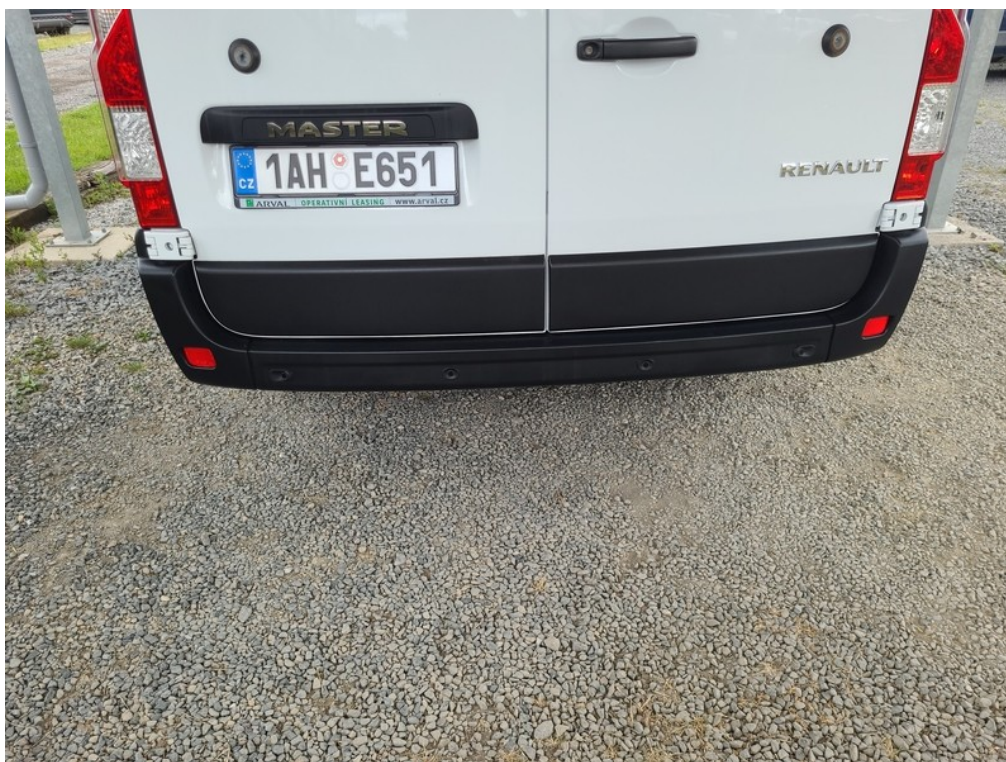
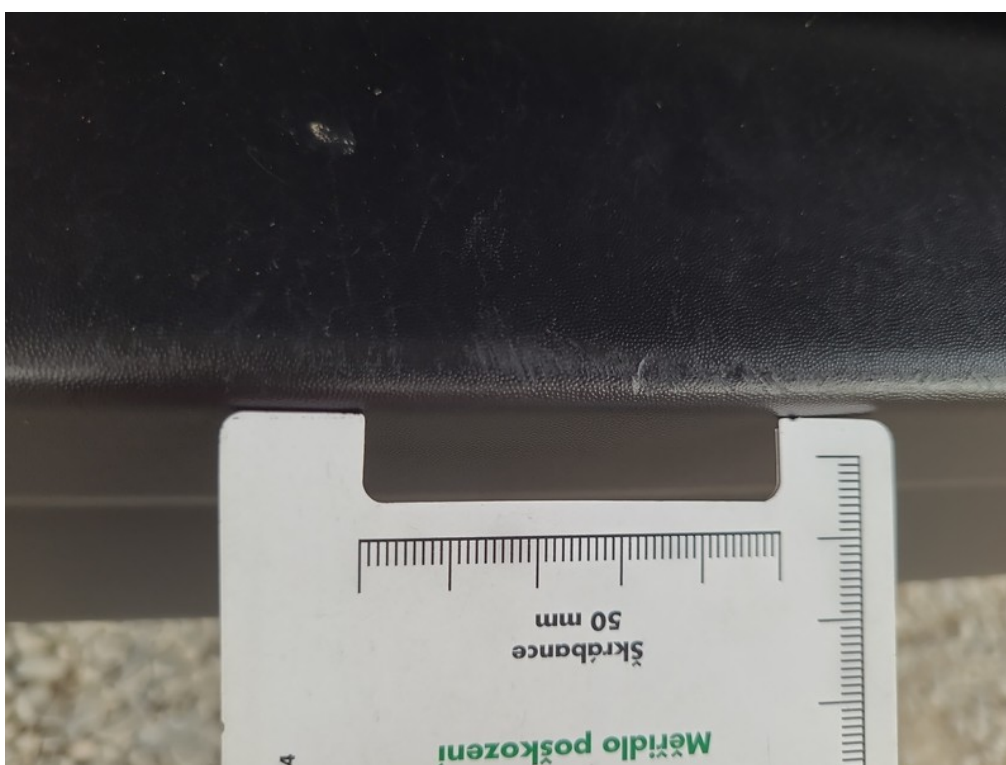
**2 Zadní nárazník - Škrábance**  
Umístění:

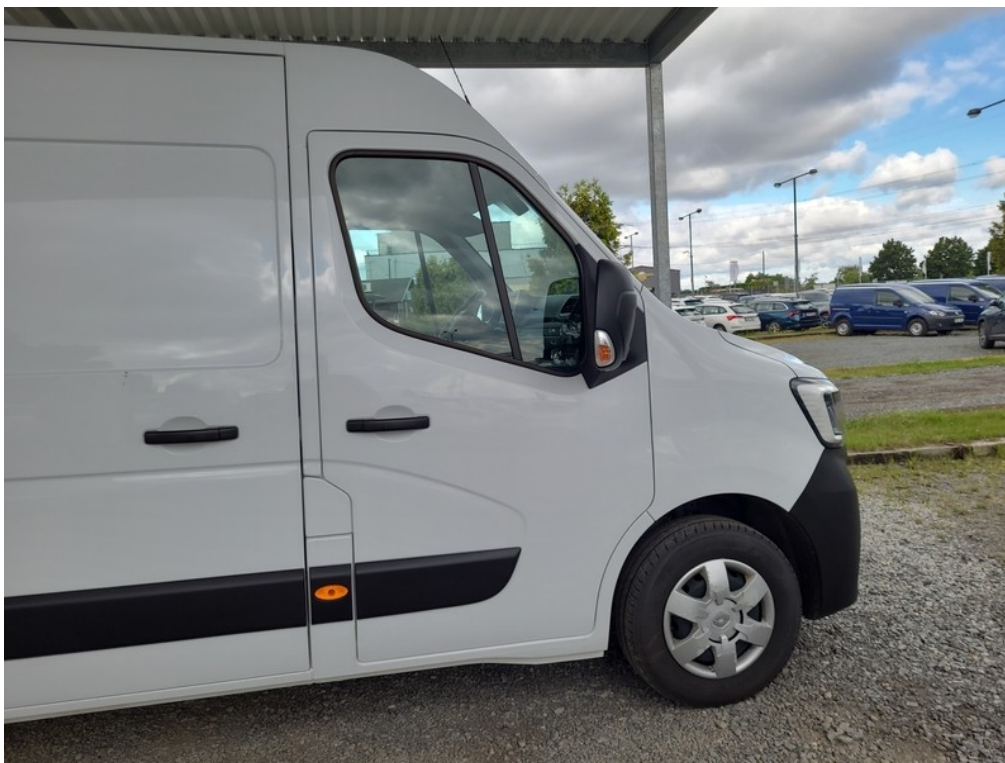
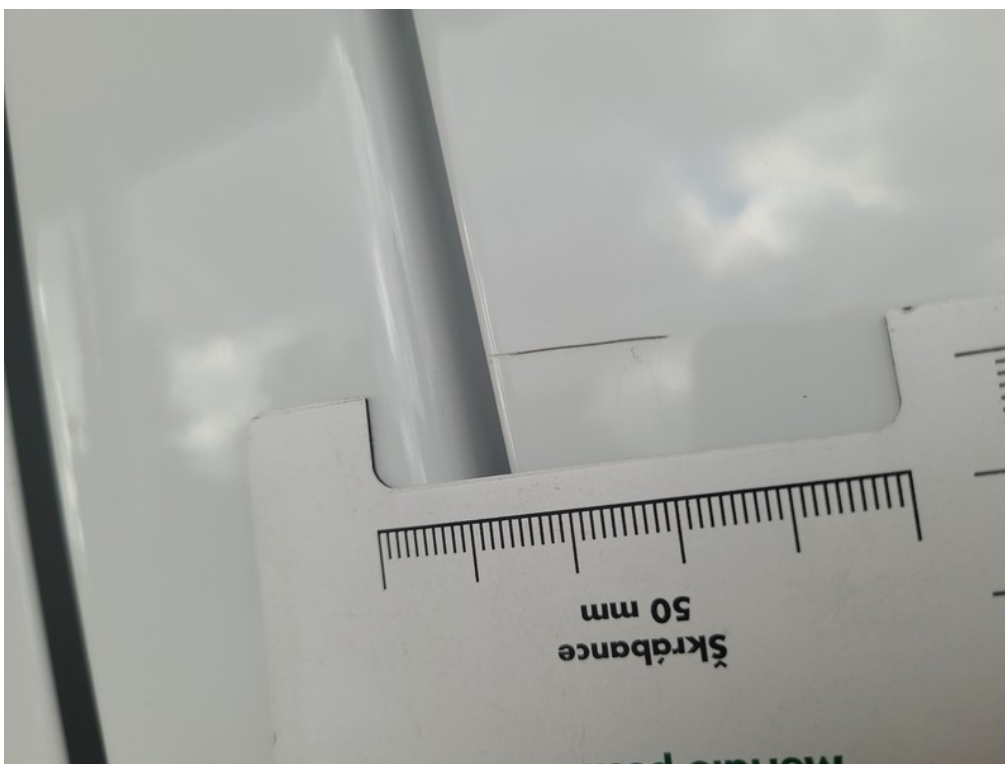
**3 Dveře přední pravé - Škrábance**  
Umístění:

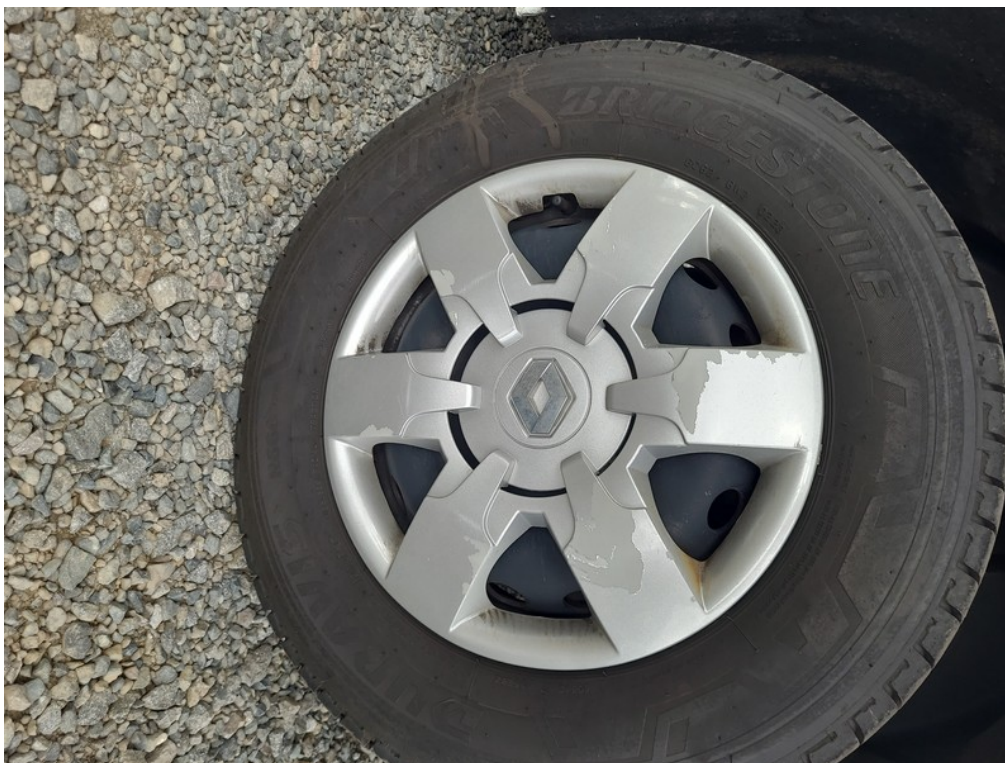
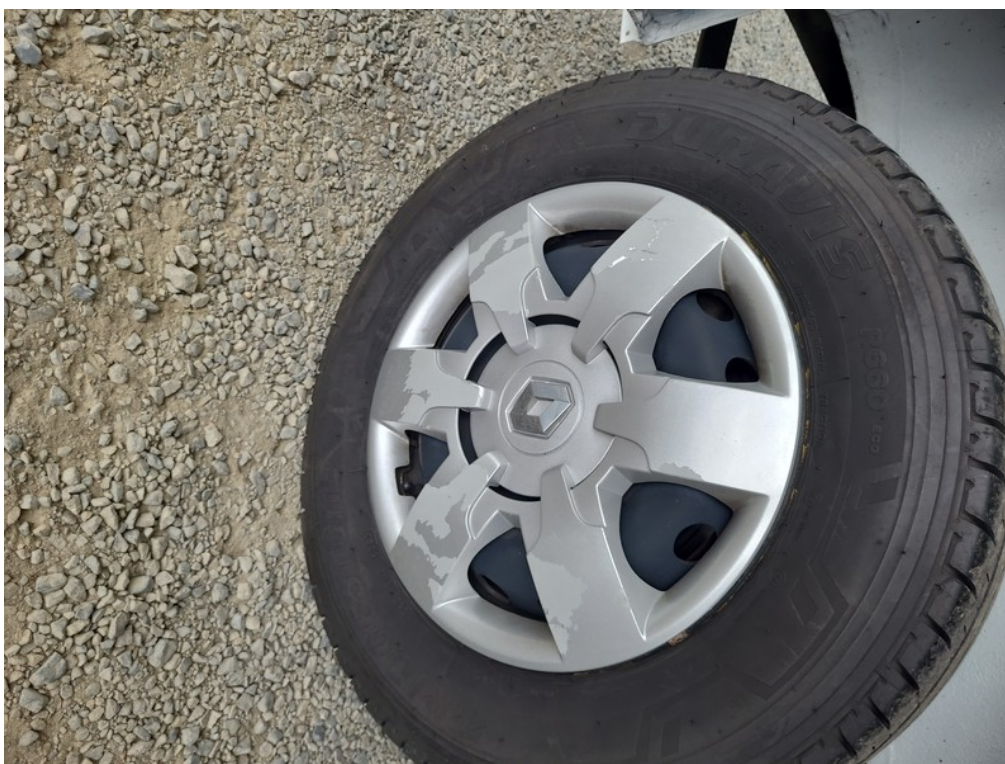
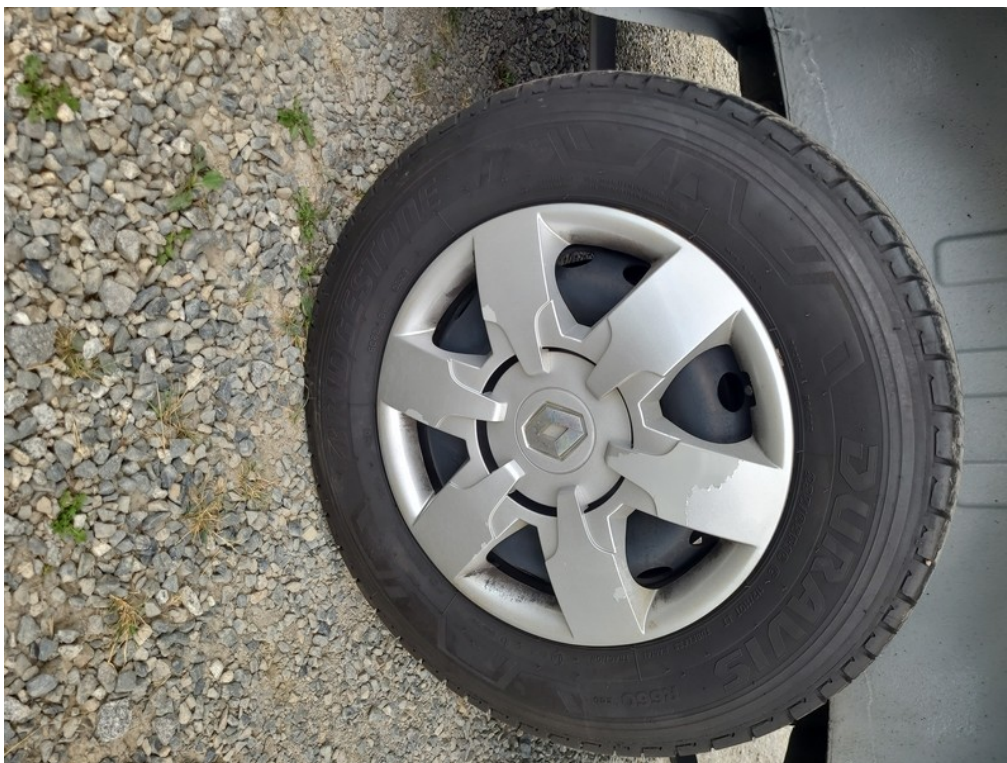
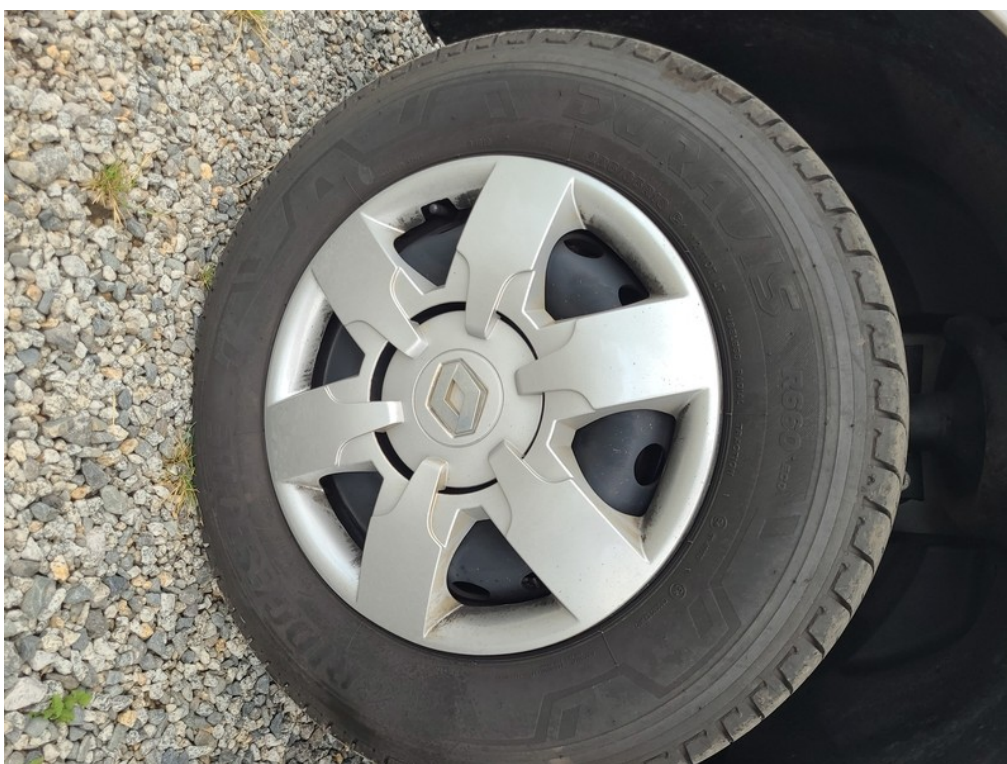
**4 4 ks krytů kol - Opatření**  
Umístění:

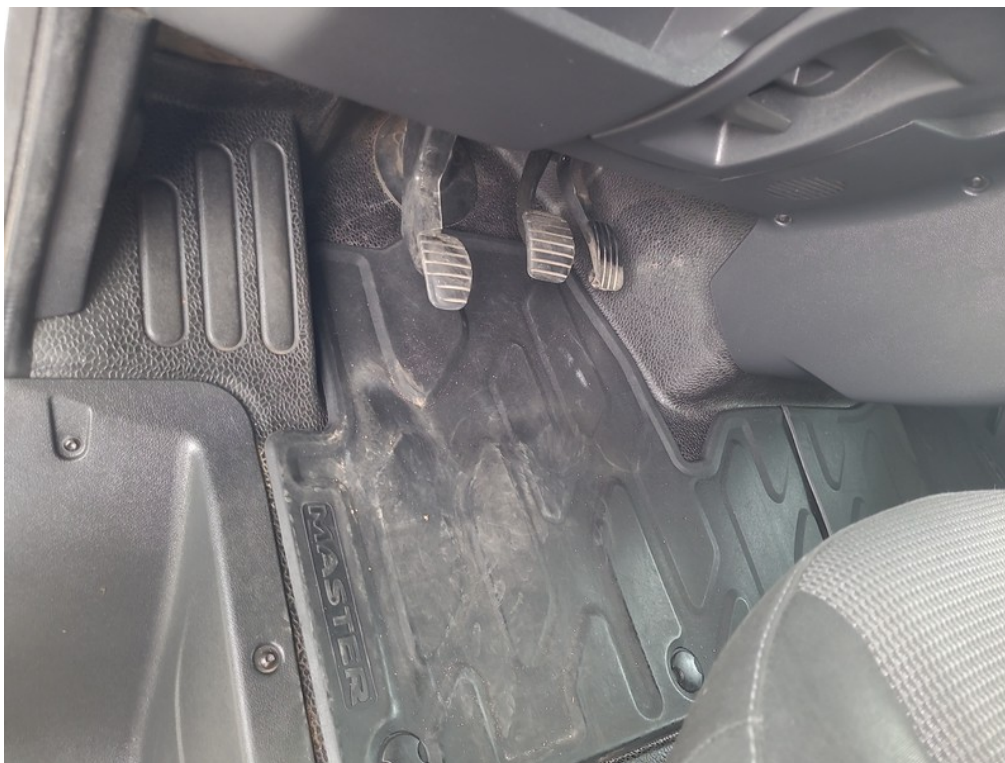
### 5 Přídavný koberec LP - Opotřebení

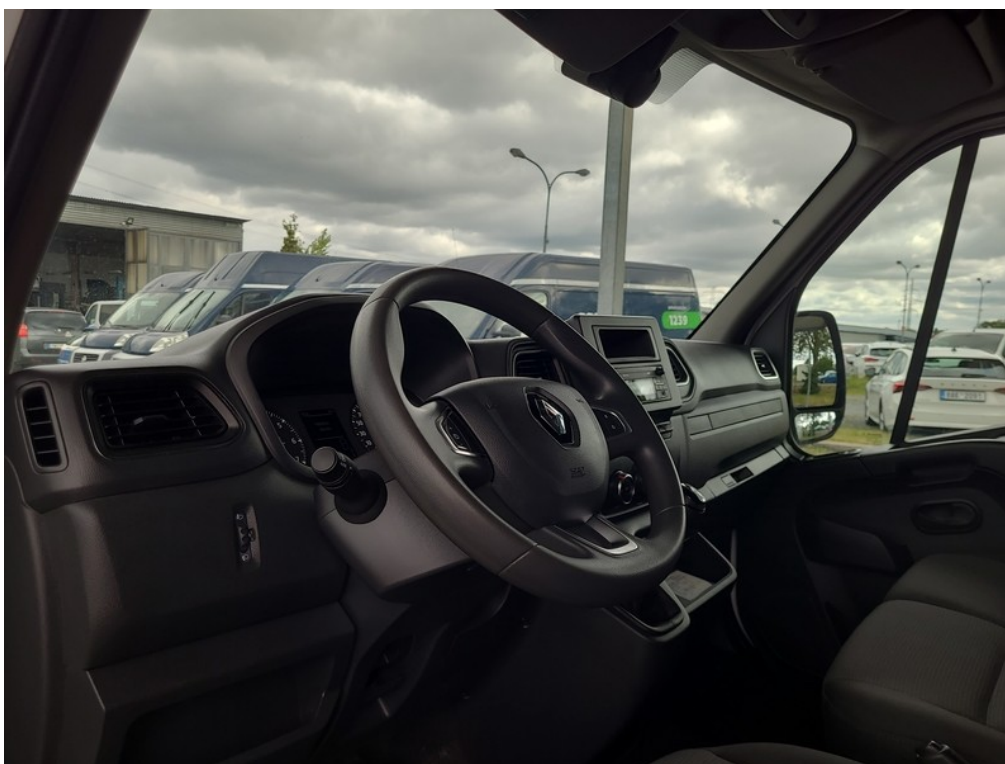
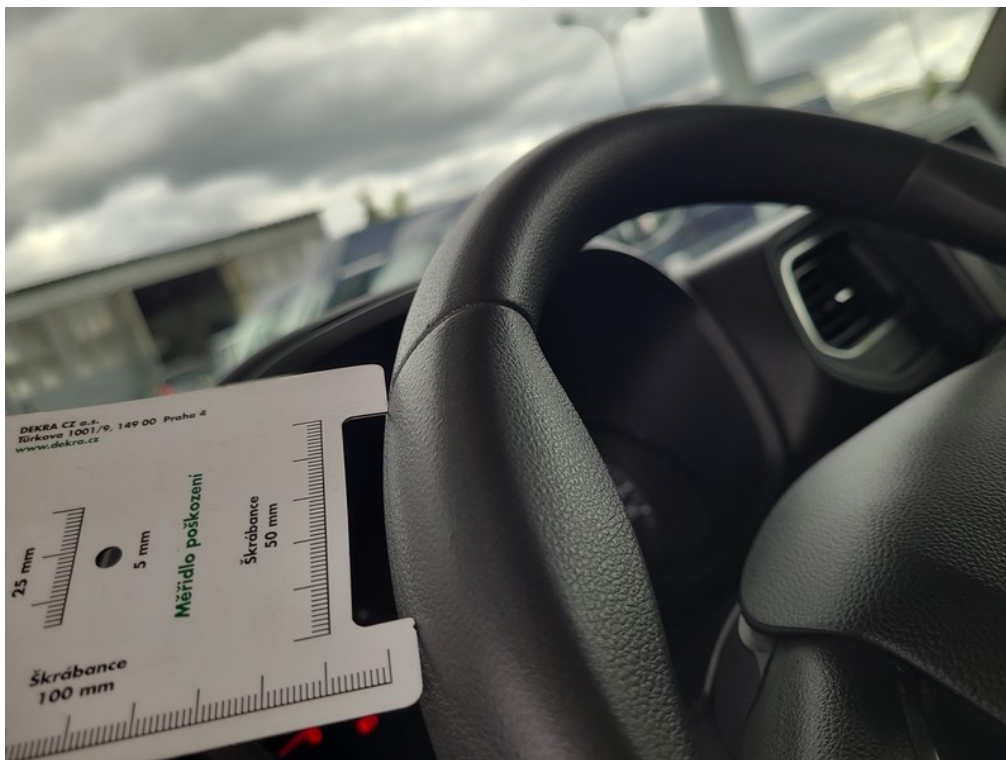
### 6 Volant - Opotřebení

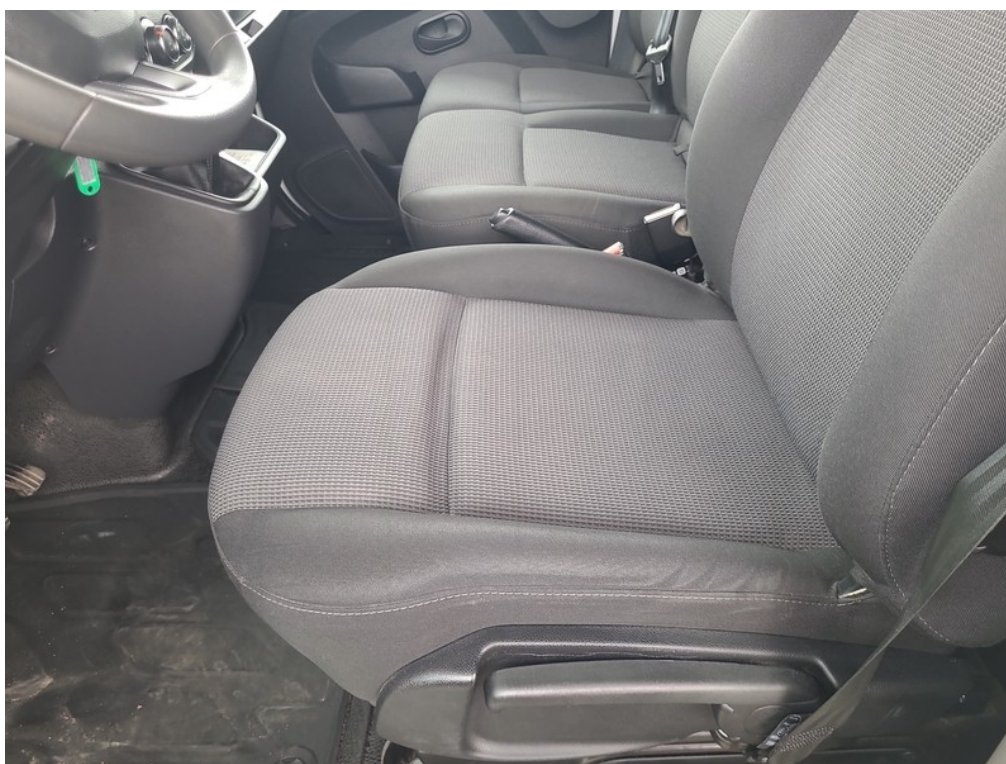
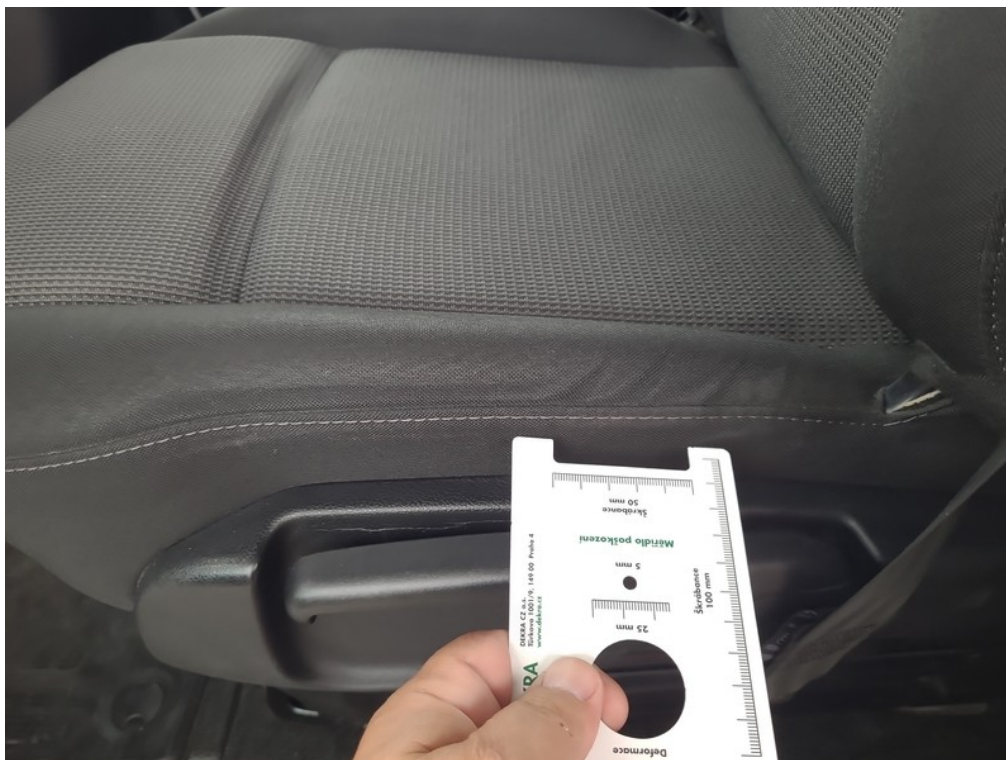
**7 Potah sedáku sedadla řidiče - Opotřebení**  
Umístění: Interiér (vnitřní prostor)

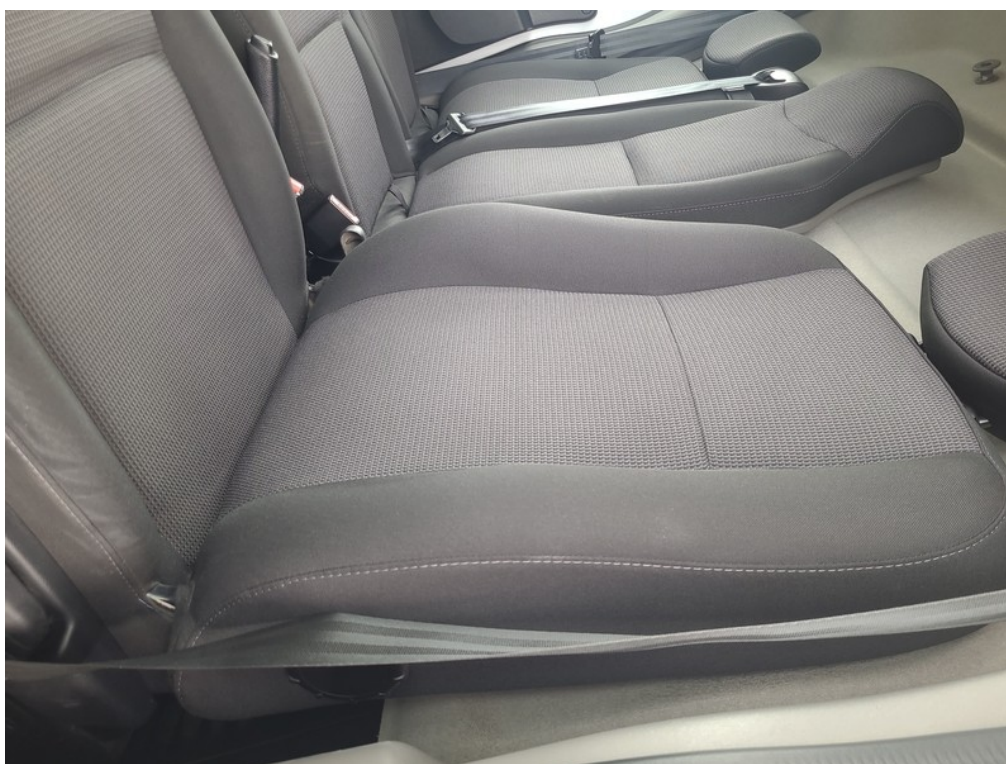
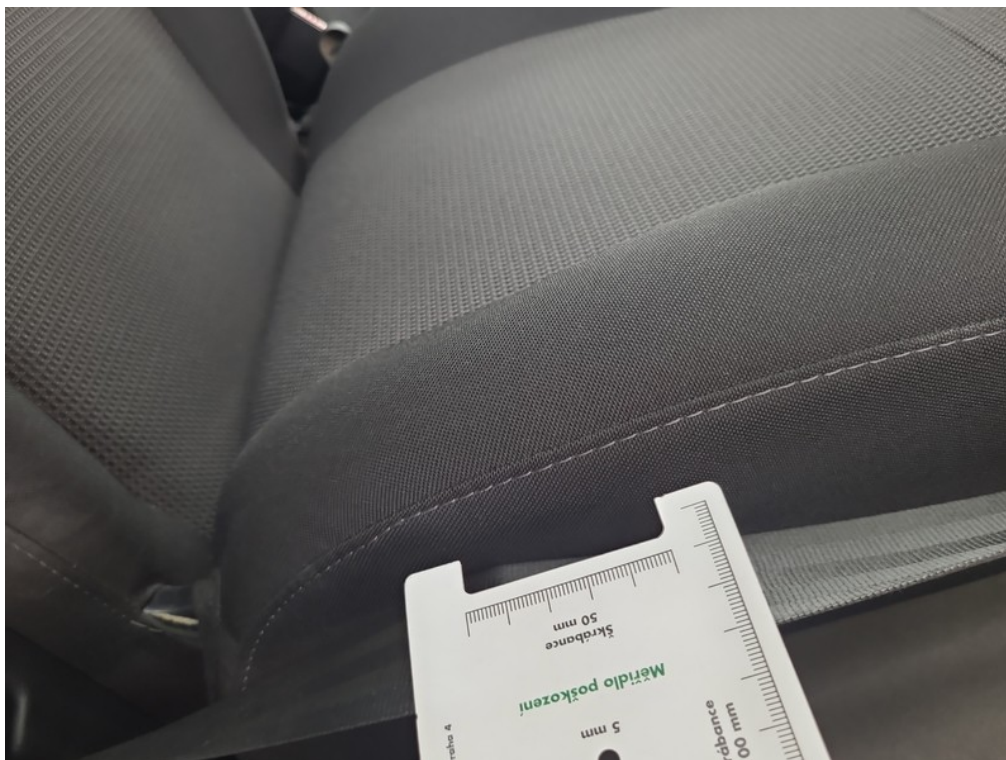
**8 Potah opěradla sedadla řidiče - Opatření**  
Umístění: Interiér (vnitřní prostor)

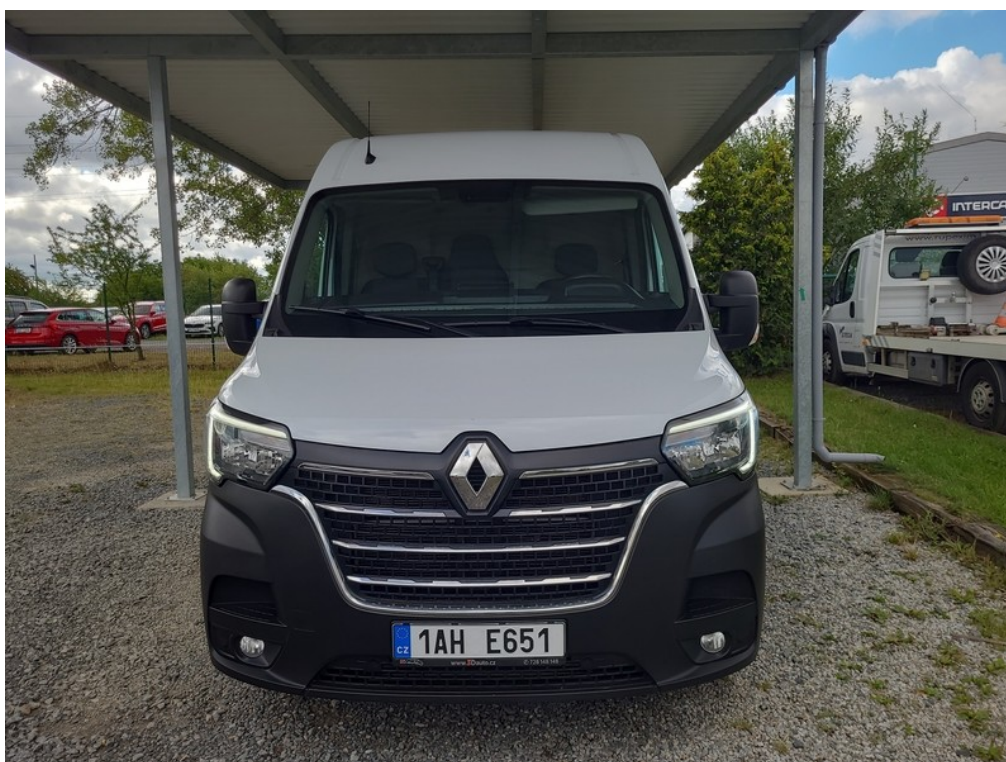
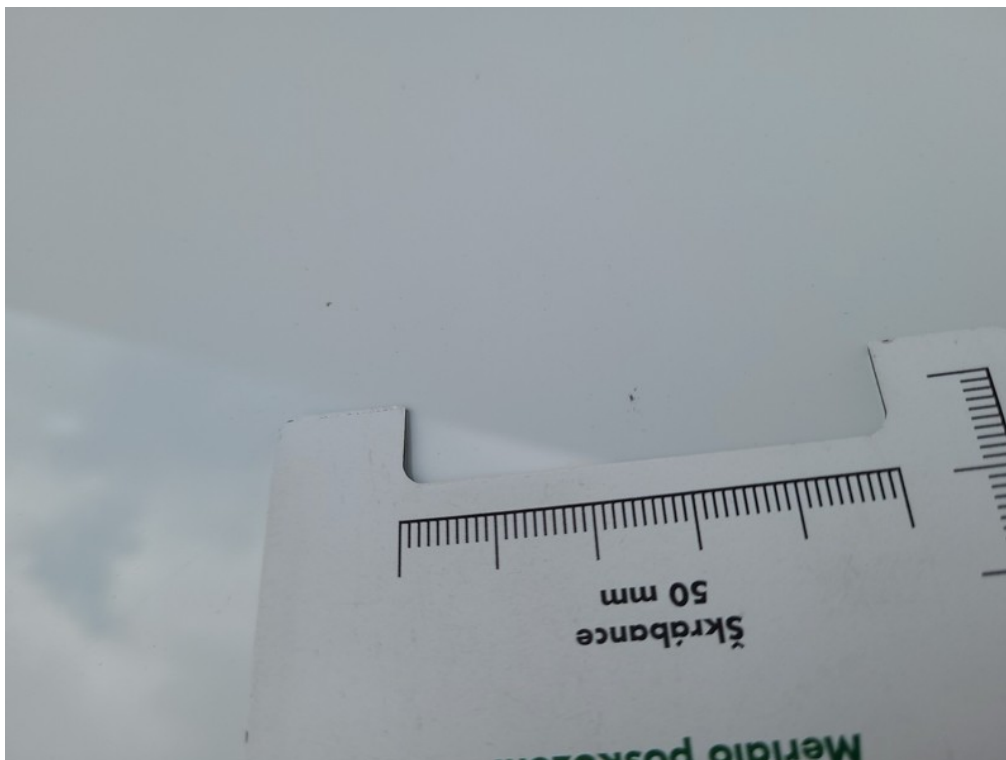
**9 Přední část vozidla - Poškození od odletujícího kamení**  
Umístění: Ostatní

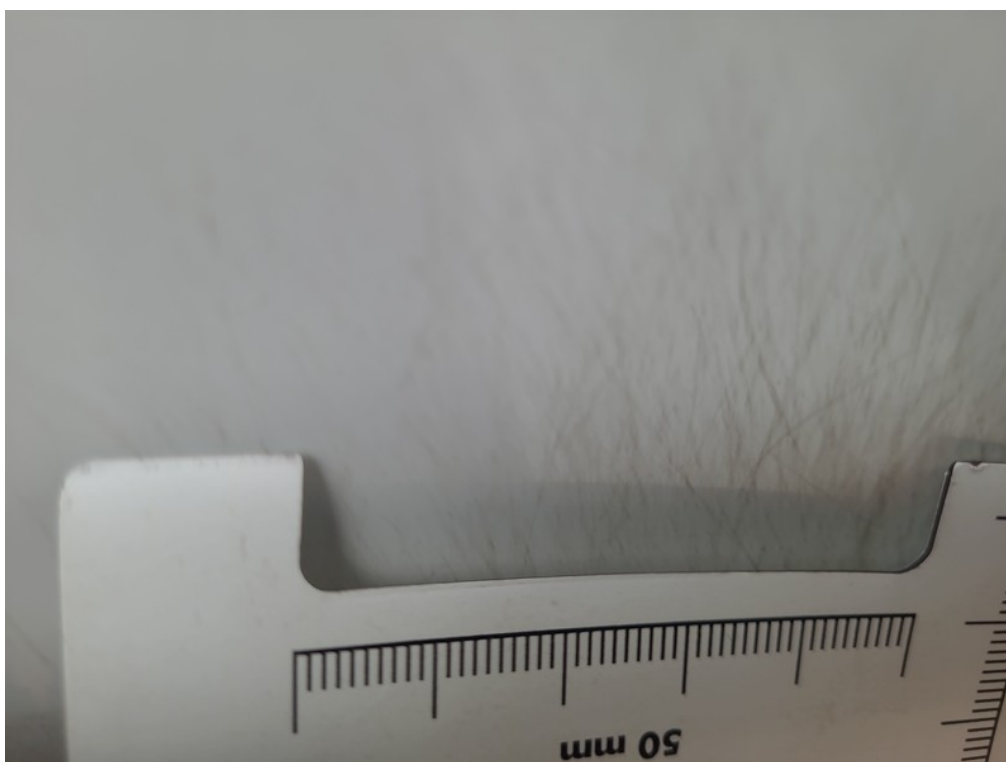
10 Celková plocha karoserie - Škrábance  
Umístění: Ostatní

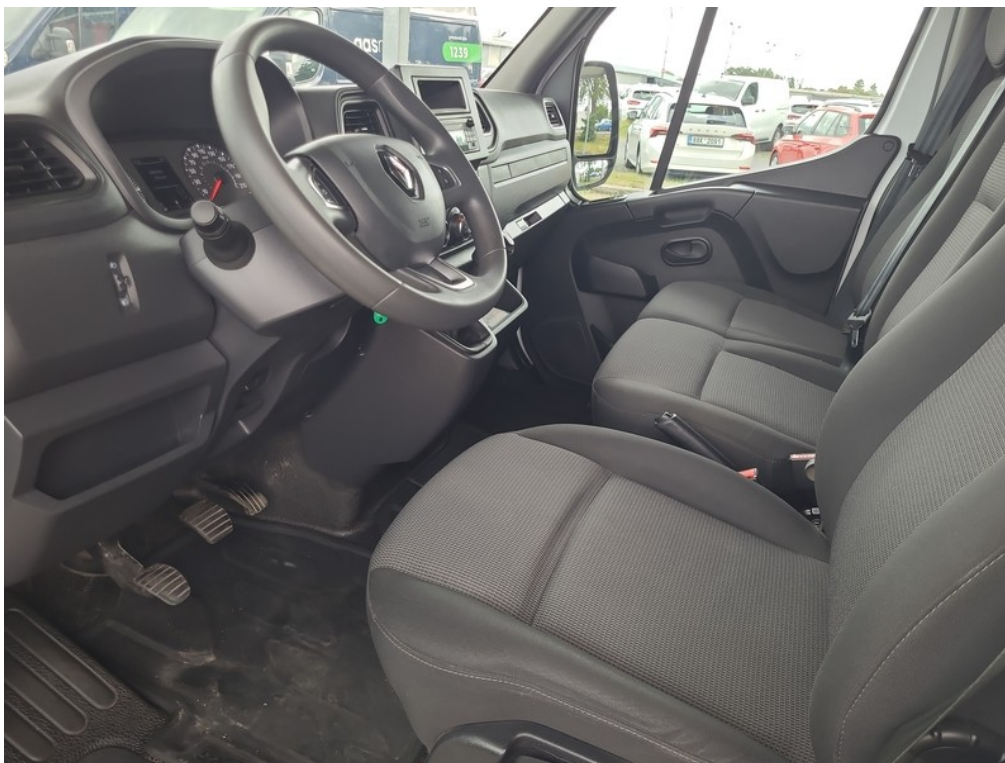
**11** Interiér - Znečištěno  
Umístění:

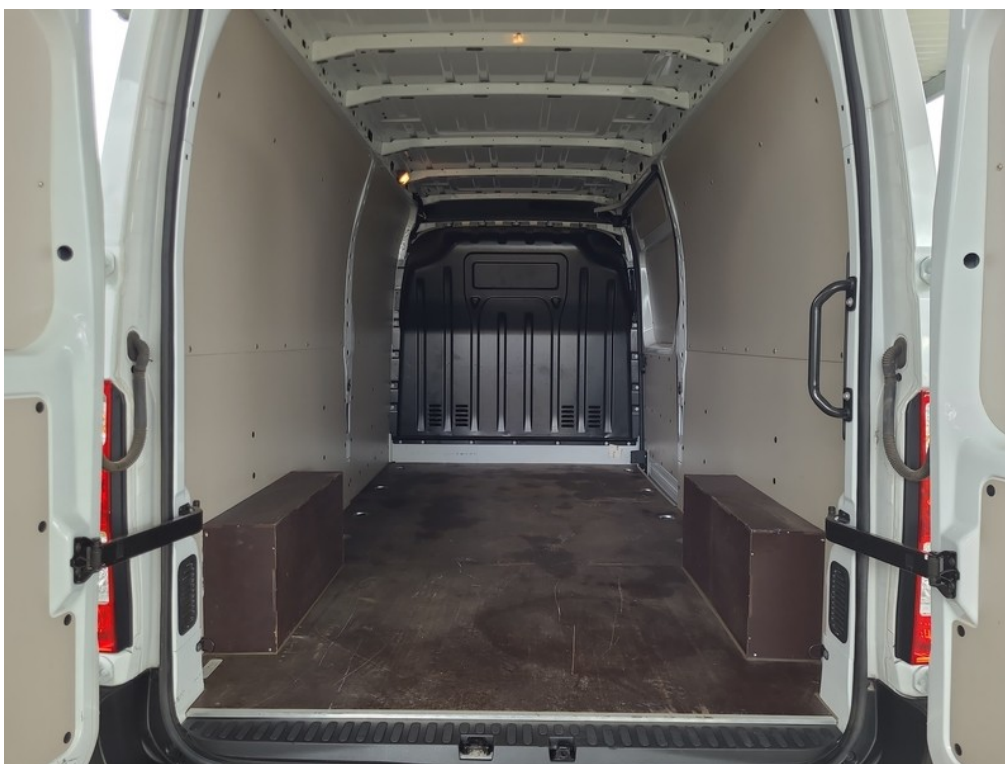
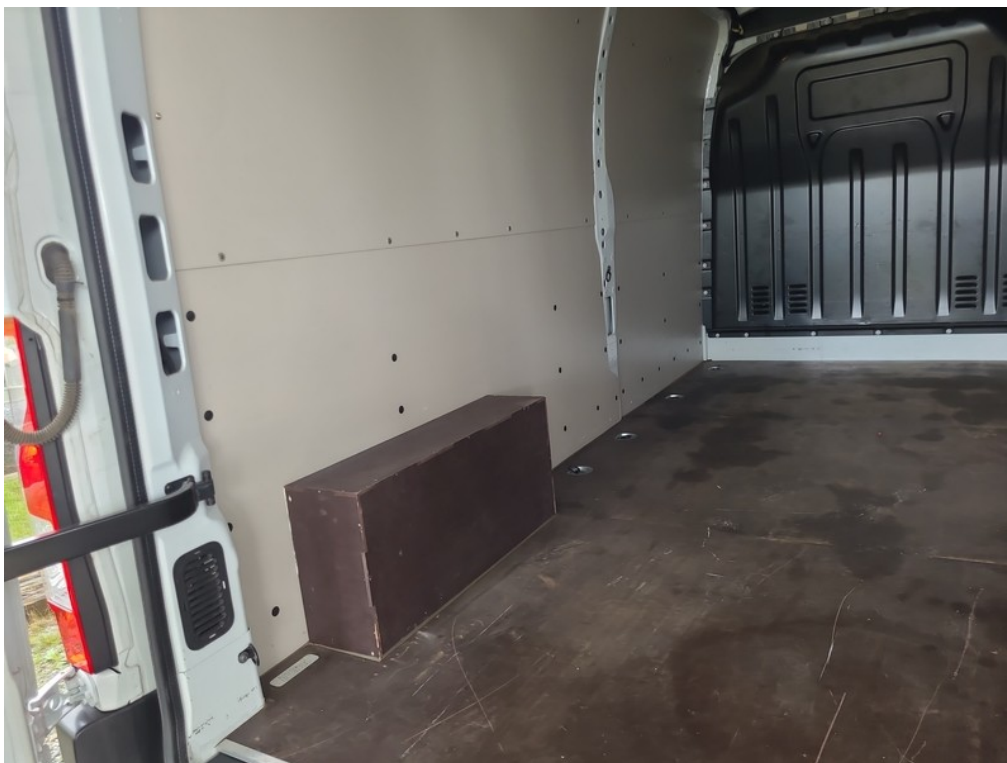
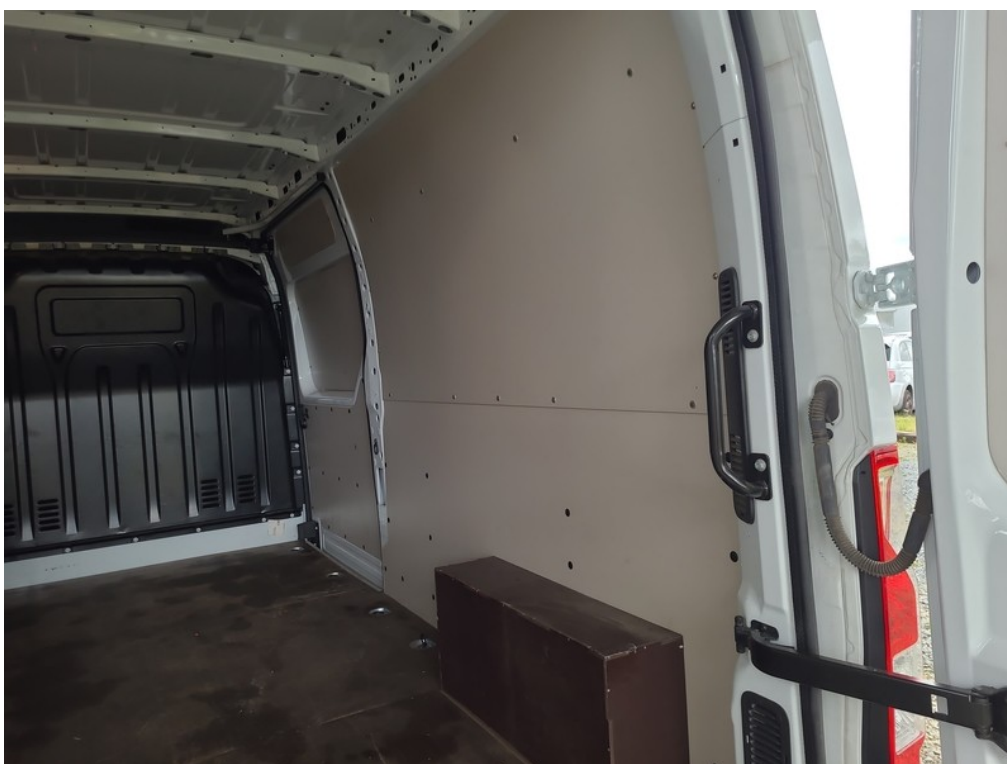
**12** Nákladový prostor - Deformace  
Umístění:

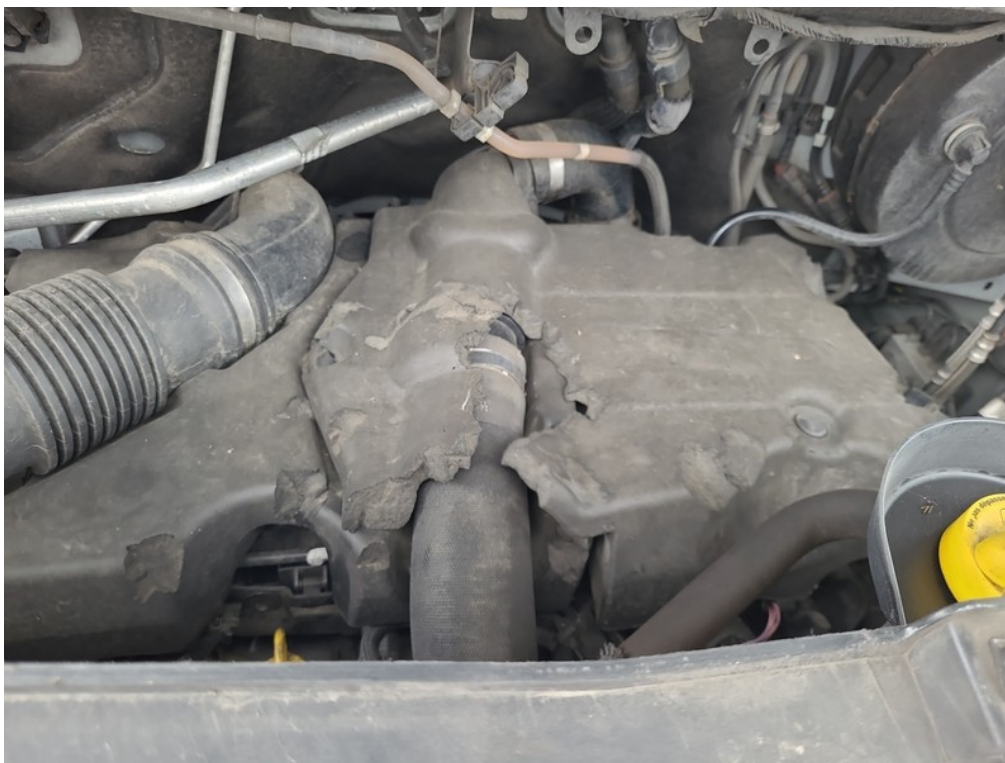
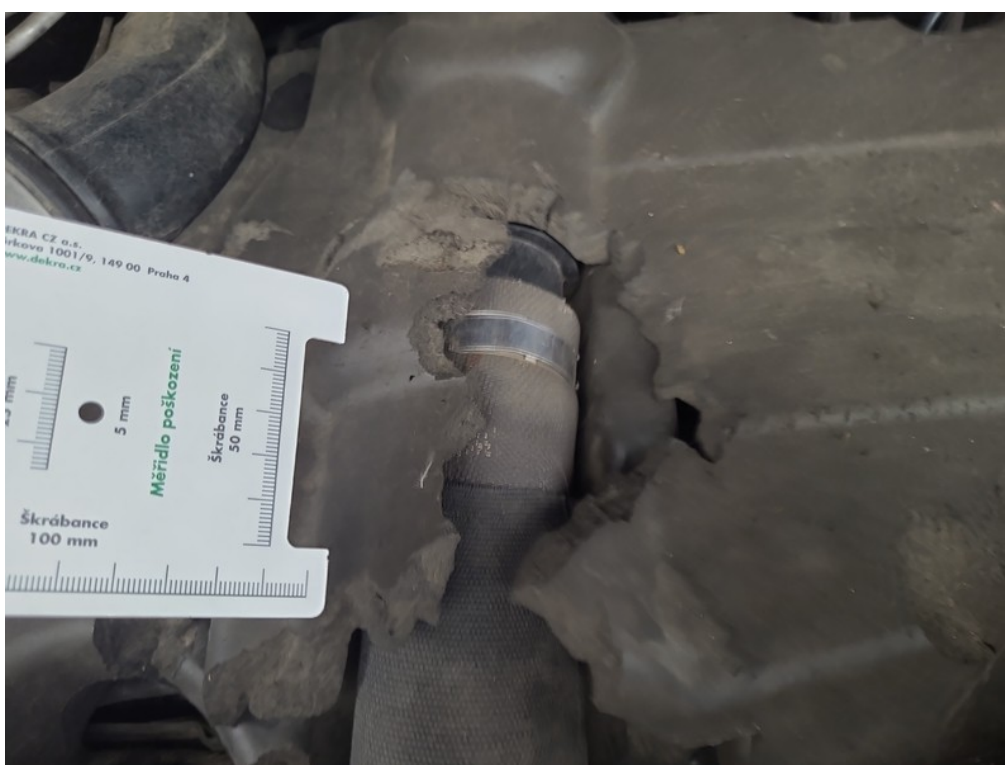
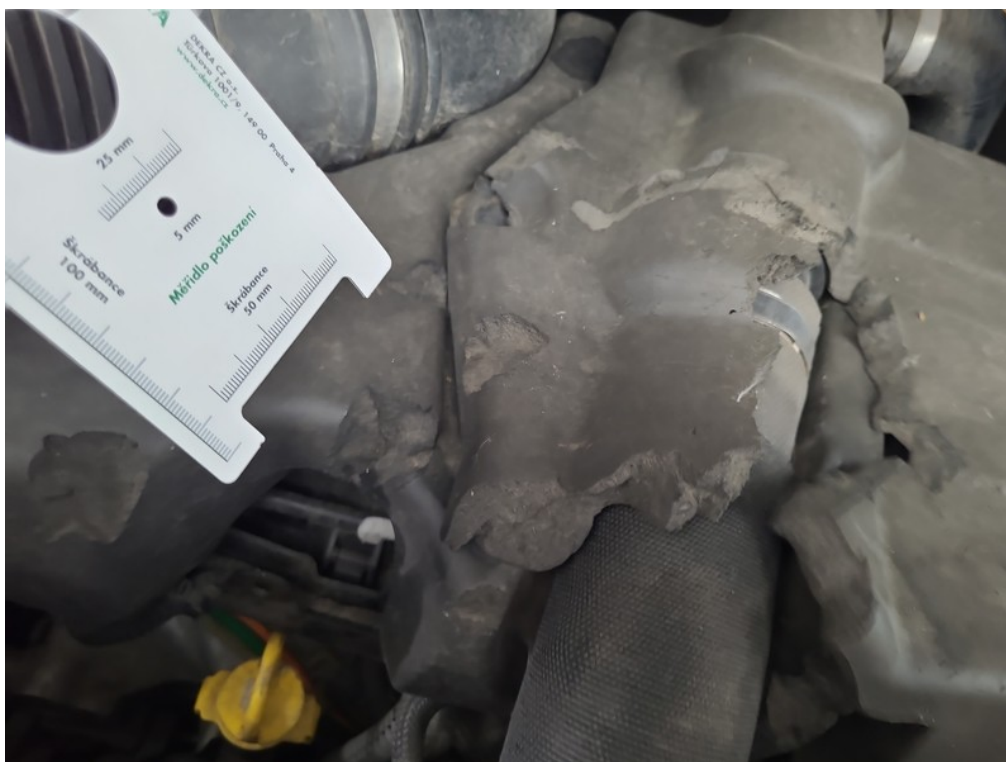
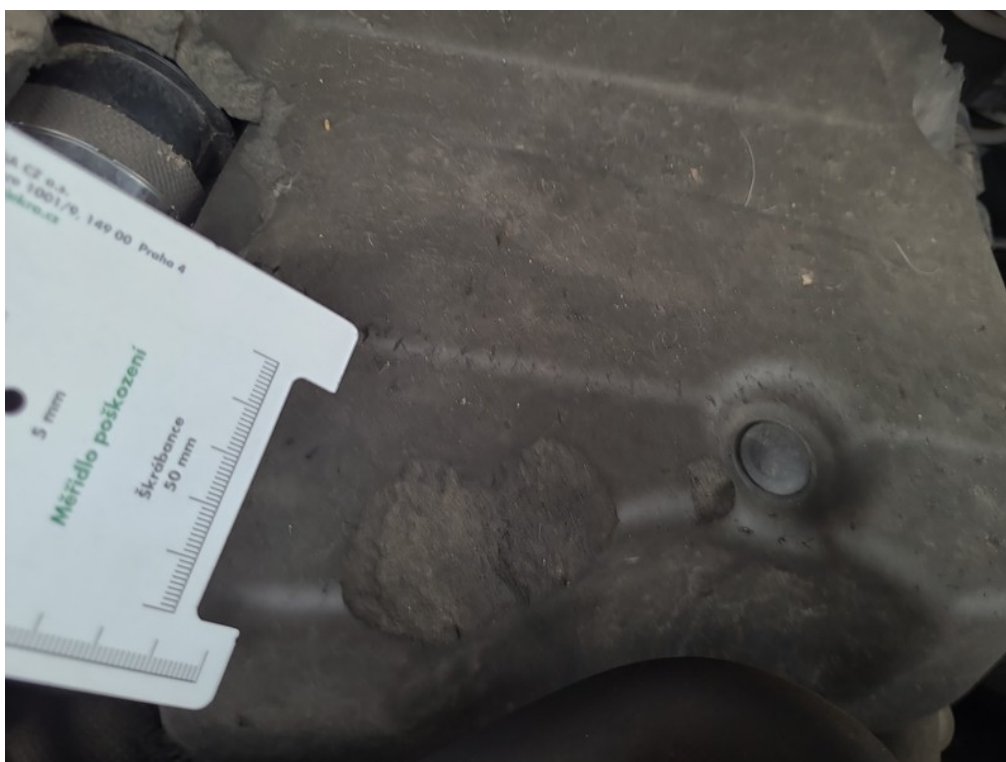
**13 Kryt motoru - Prasklina**
