**DEKRA Slovensko s.r.o.**  
Panónska cesta 47  
851 04 Bratislava

**ARVAL SLOVAKIA, s.r.o.**  
Pribinova 19  
811 09 Bratislava

## ÚDAJE O PROHLÍDCE

| Model vozidla: | Renault Espace 5 (2015) | Provedení: | 1.8 |

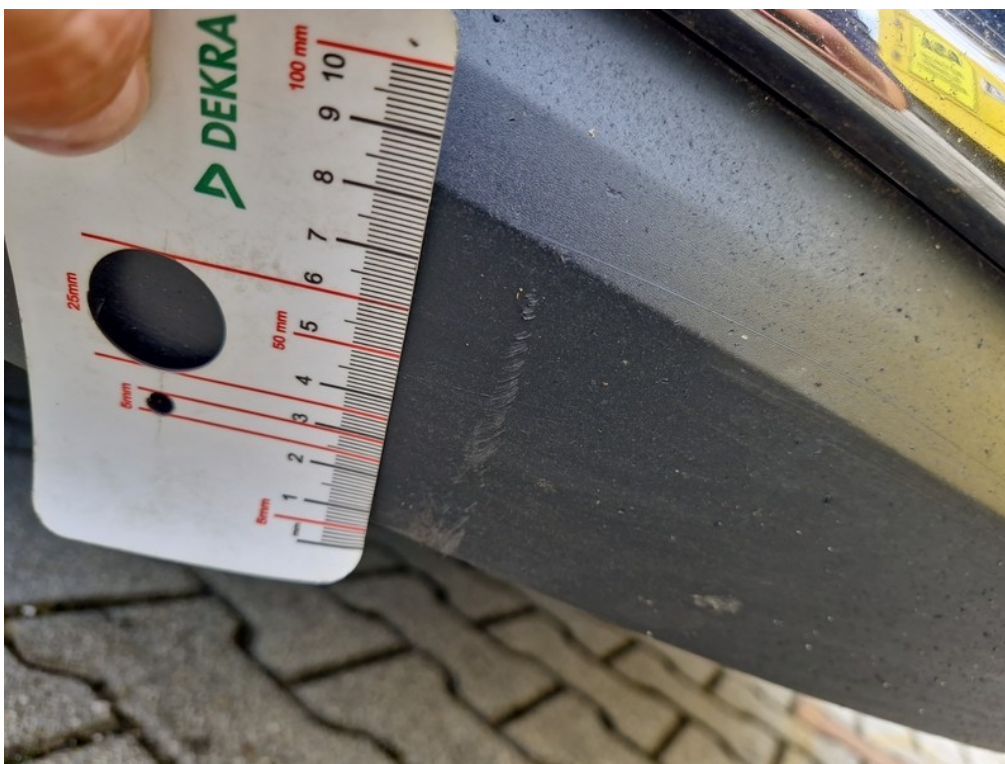
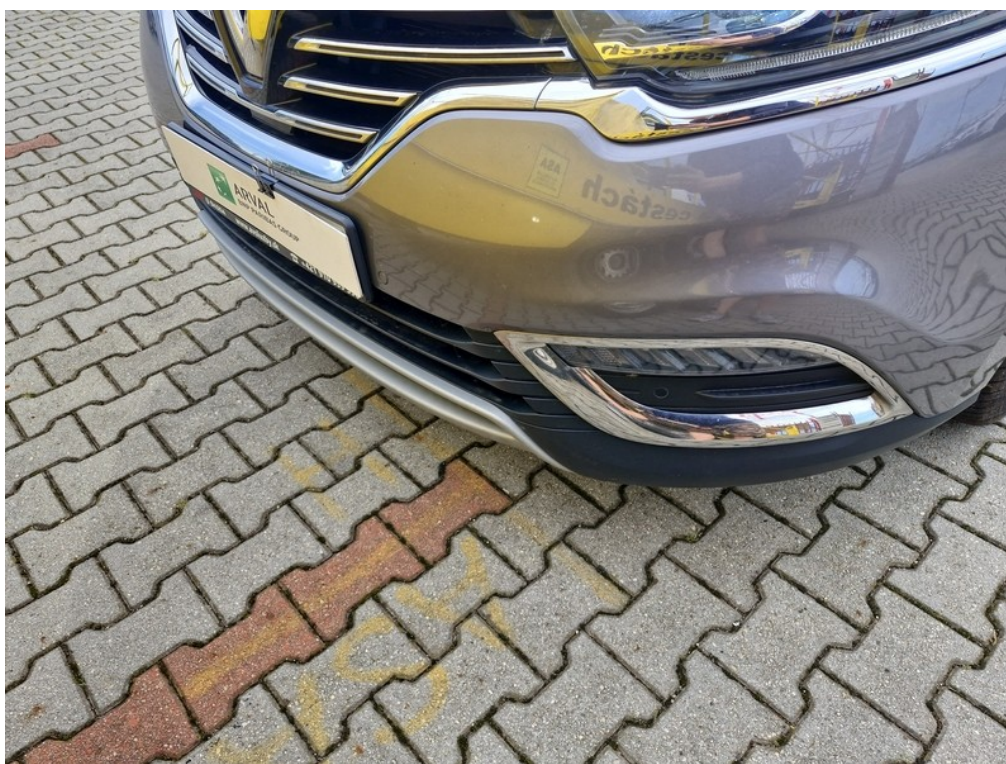
**1 Spojler P nárazníku - Škrábance**  
Umístění:

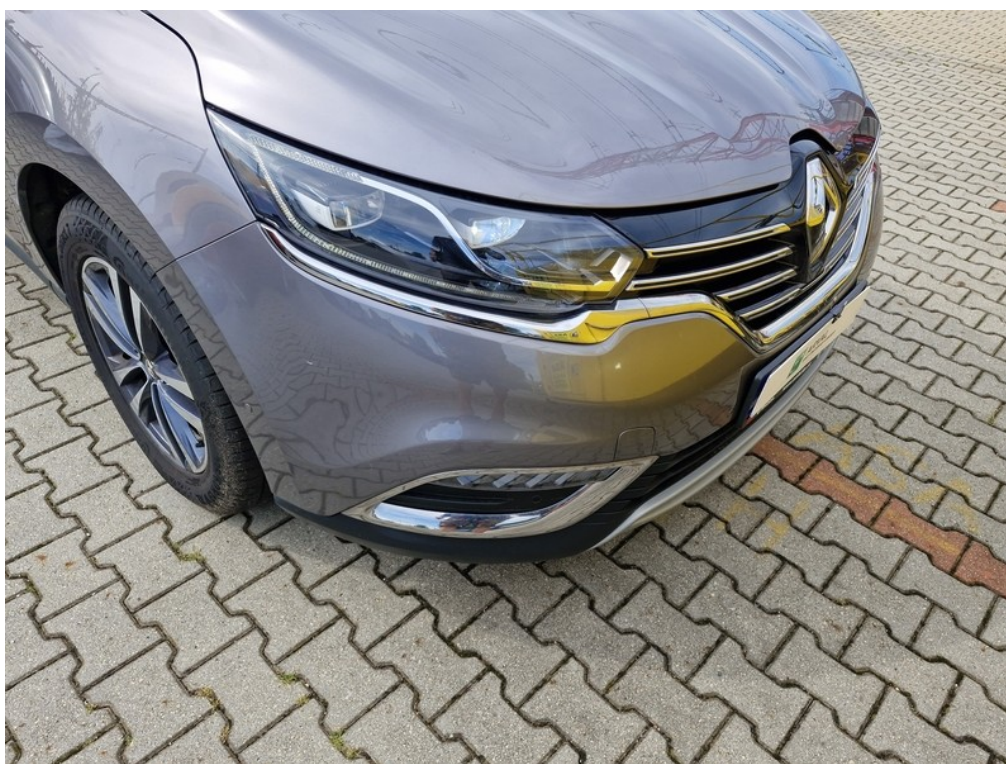
**2 Spojler P nárazníku střední - Škrábance**  
Umístění: Exteriér (vnější prostor)

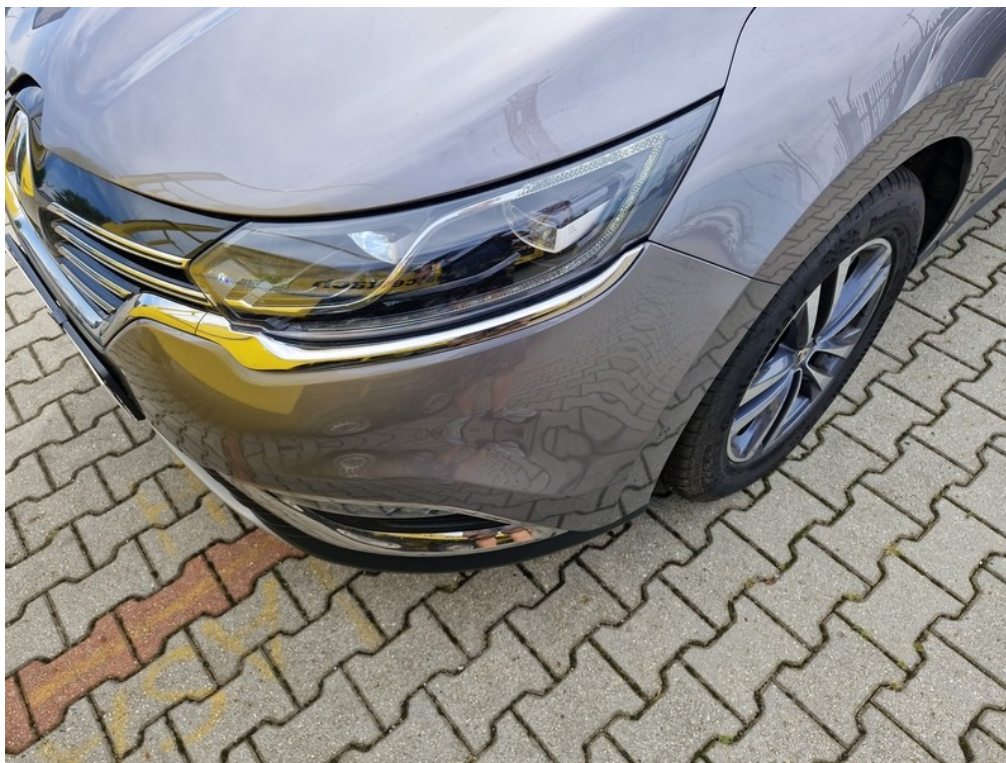
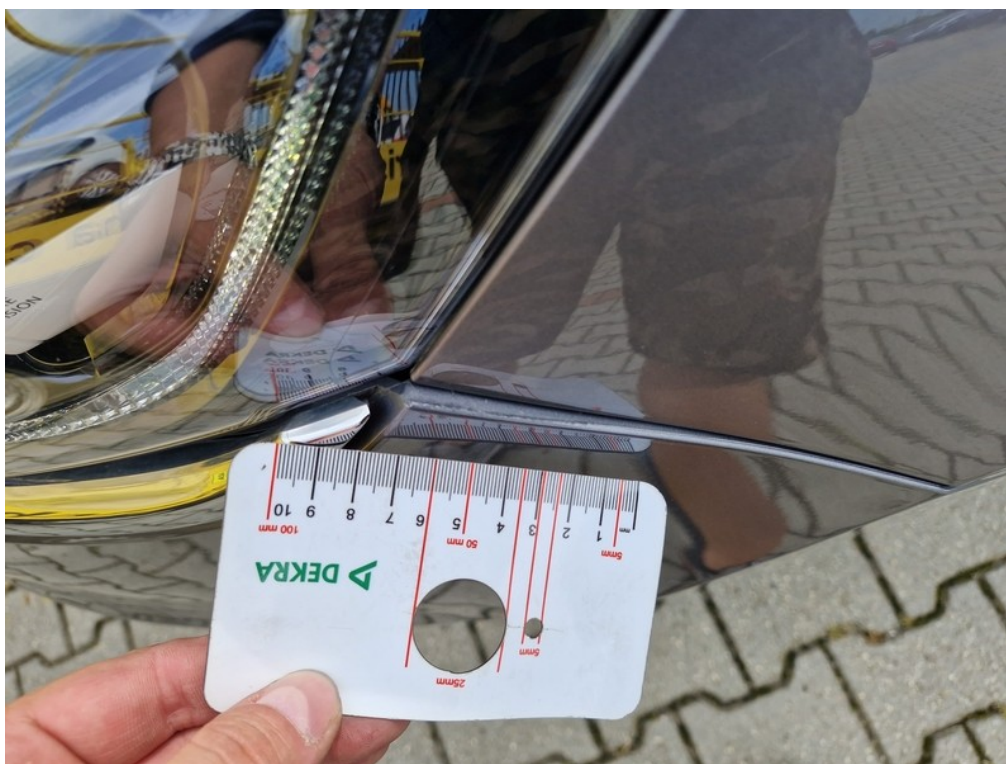
**4 Přední nárazník - Ke slícování**  
Umístění:

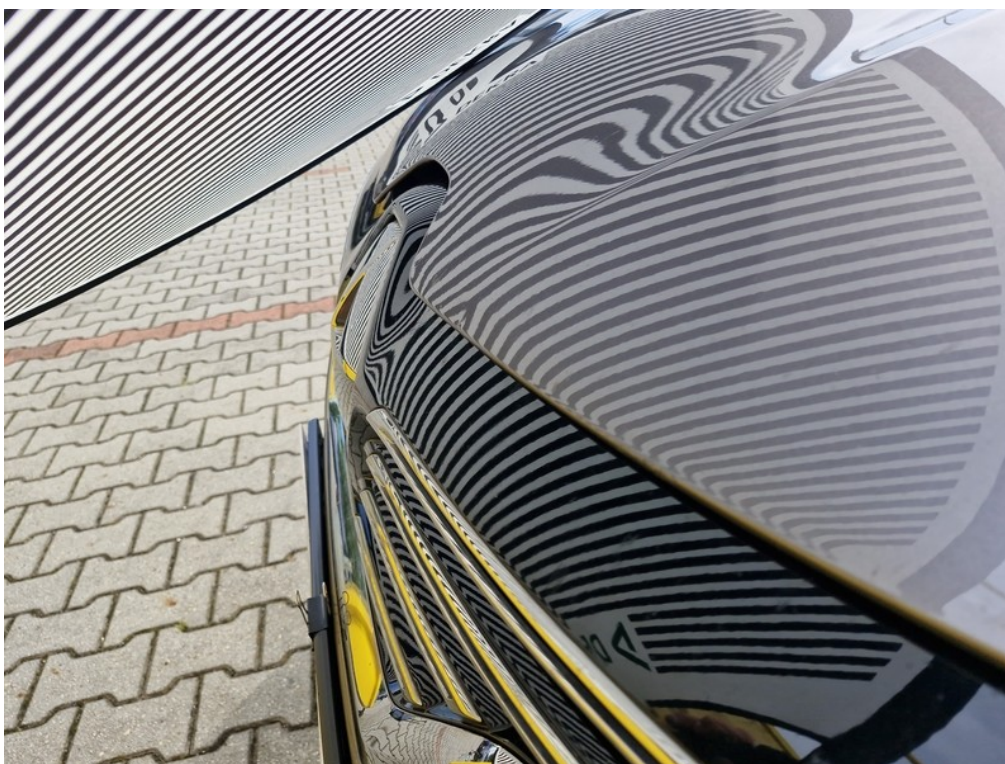
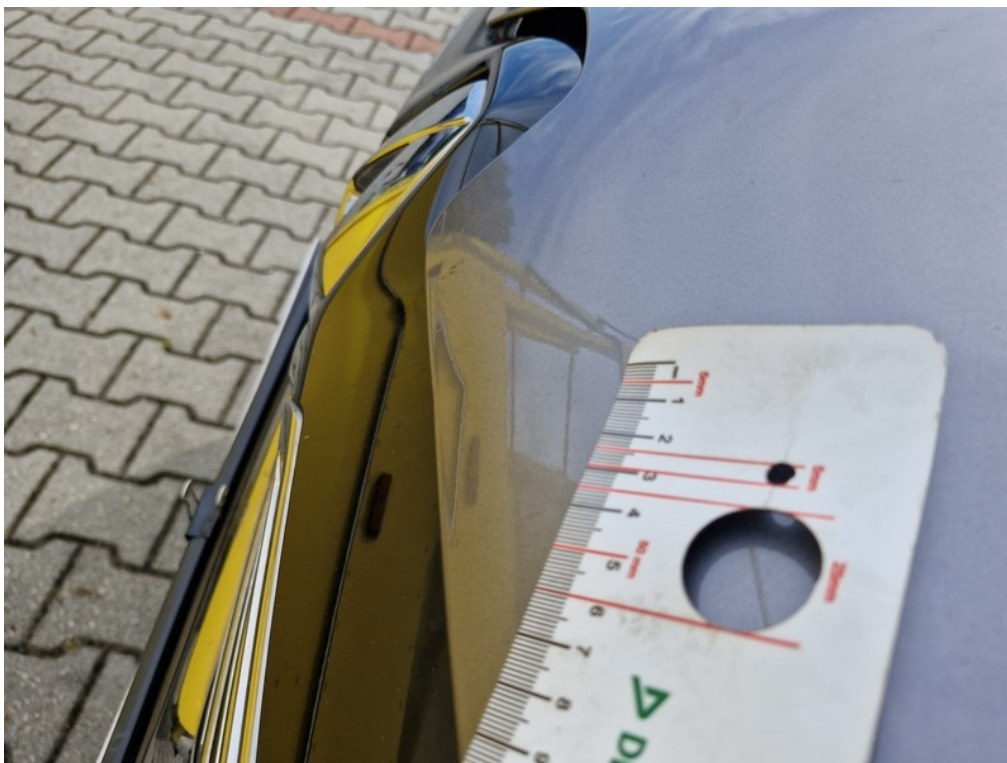
**5 Víko motoru - Deformace**  
Umístění:

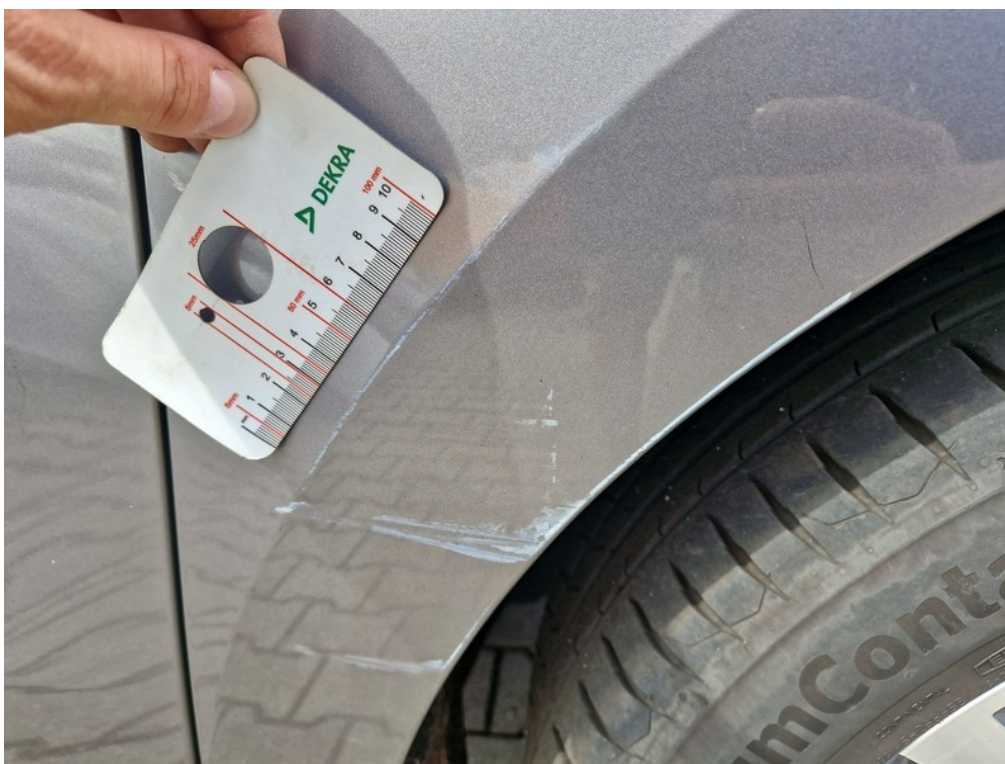
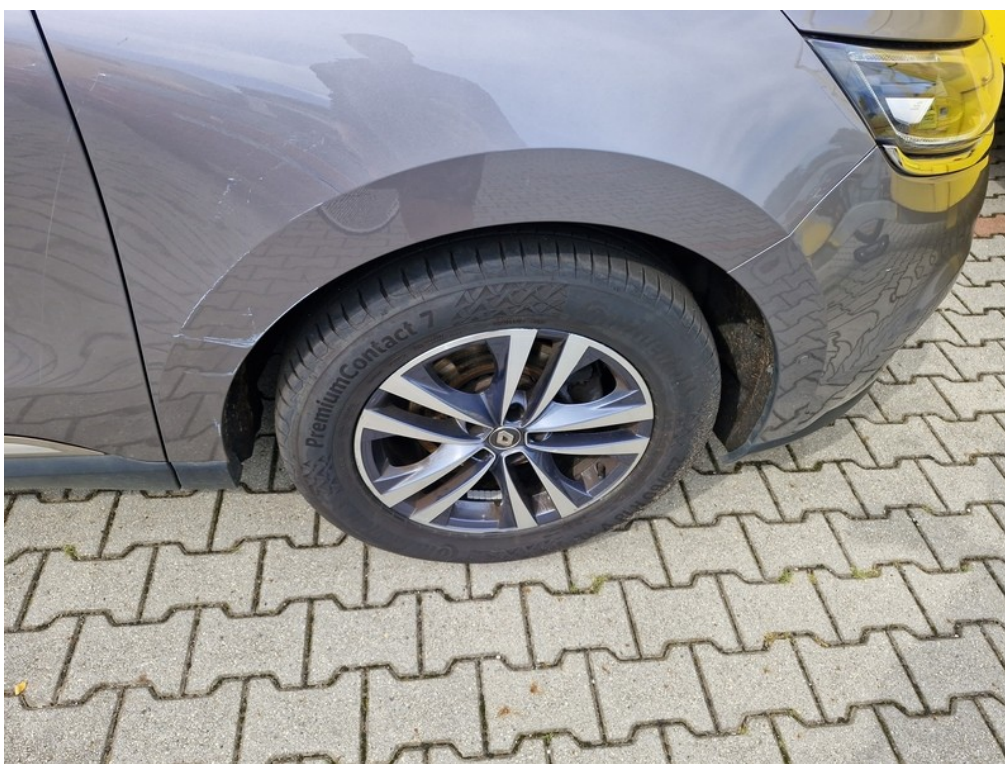
**6** **Blatník přední pravý - Škrábance**  
Umístění:

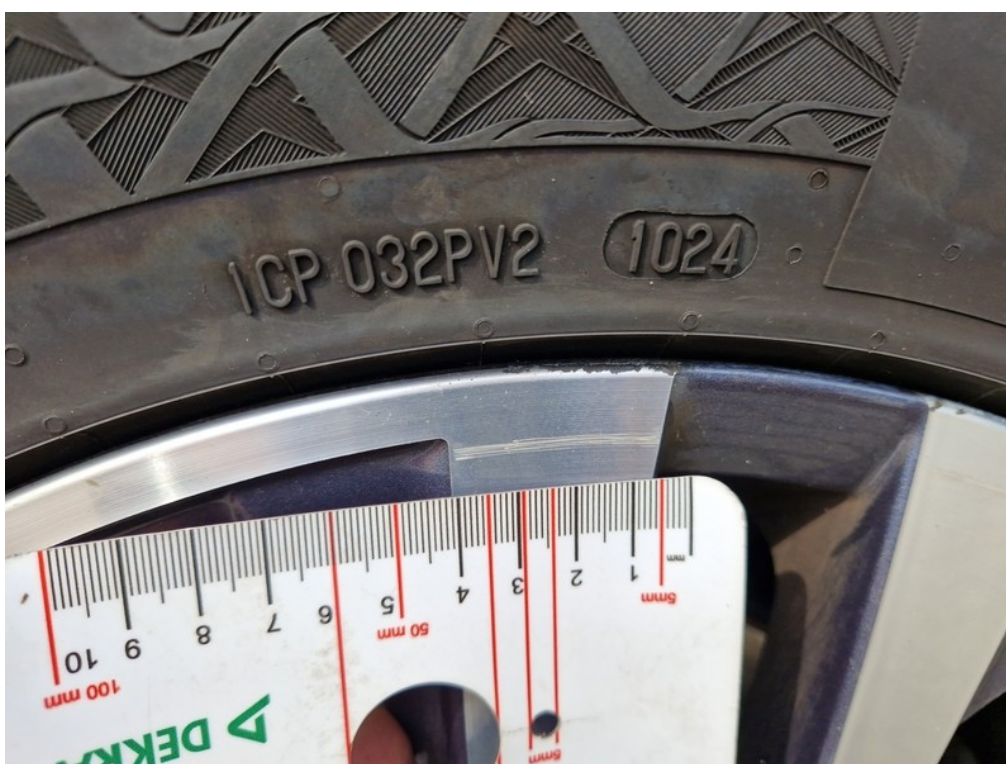
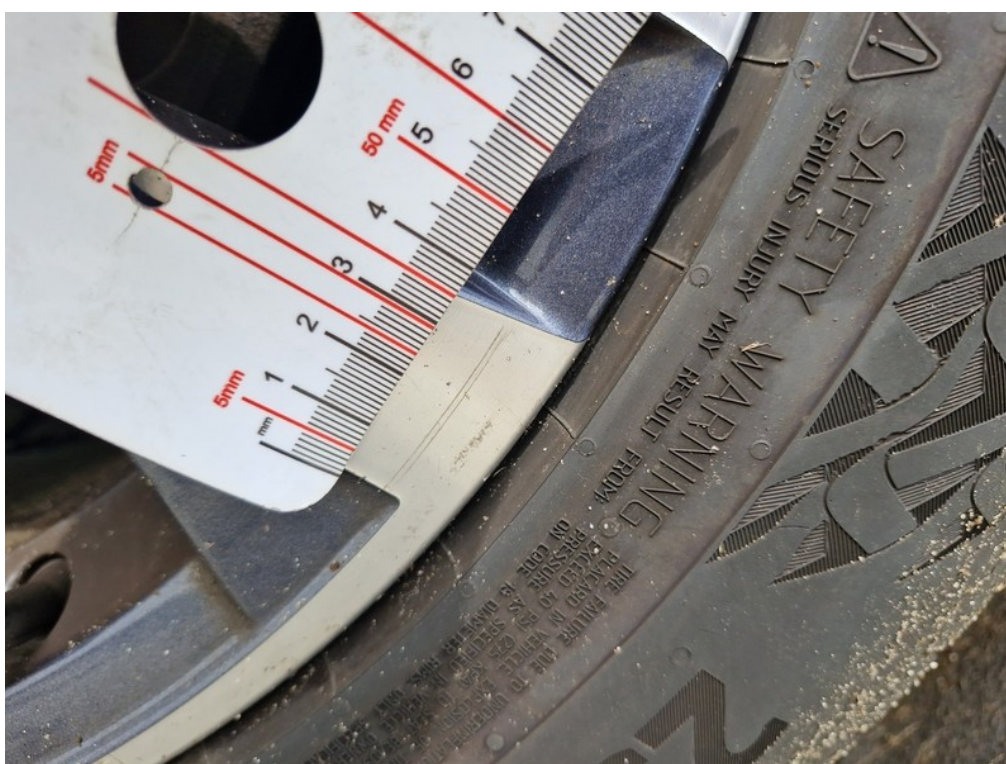
**7 Disk PP kola - Škrábance**  
Umístění:

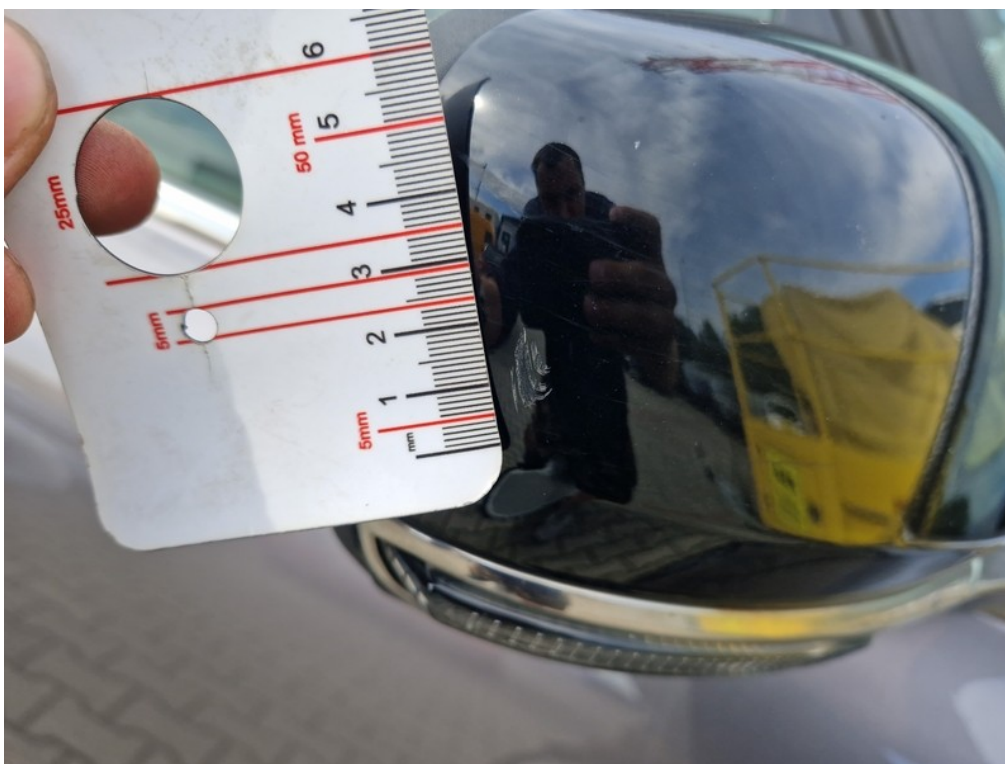
**8 Kryt P zpětného zrcátka - Škrábance**  
Umístění: Exteriér (vnější prostor)

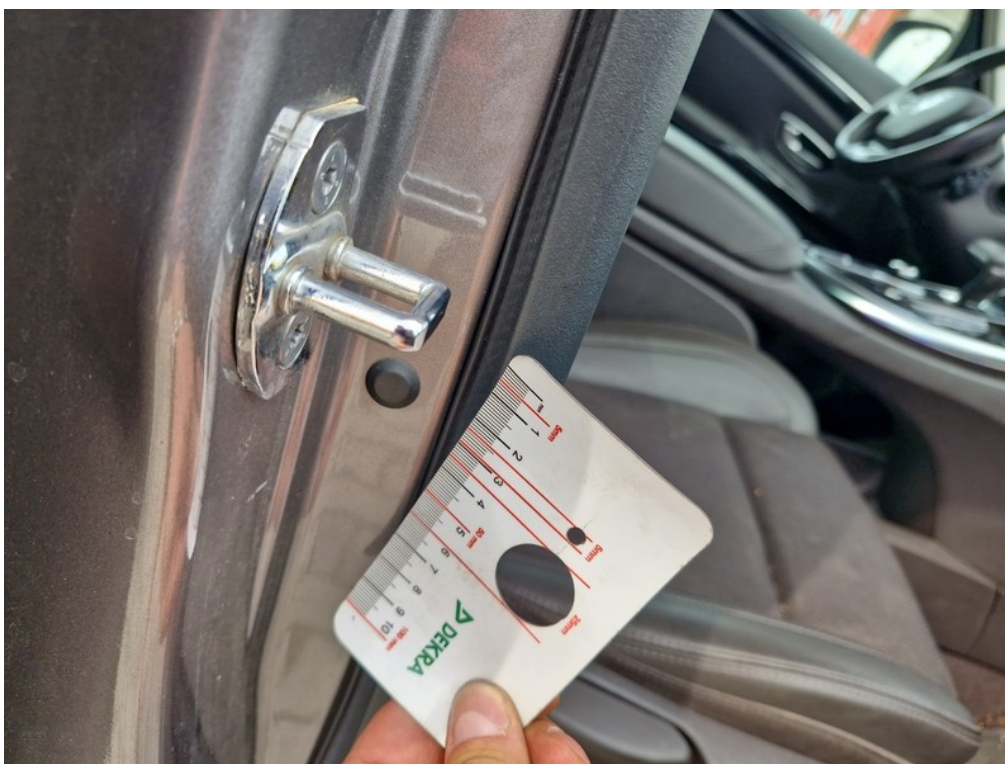
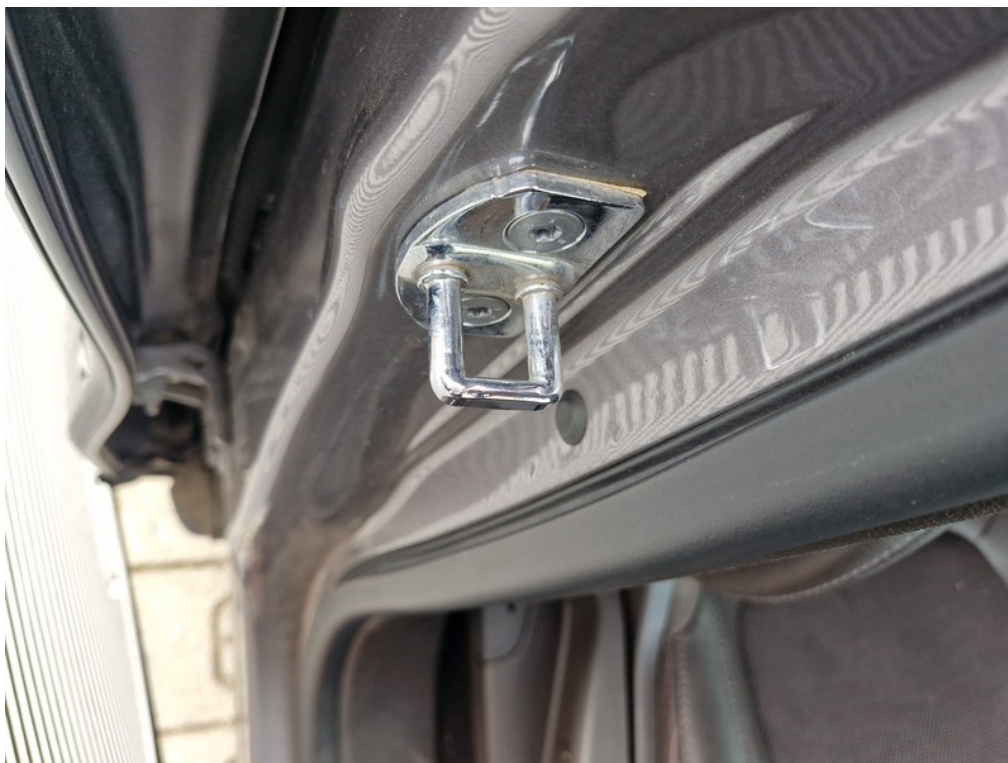
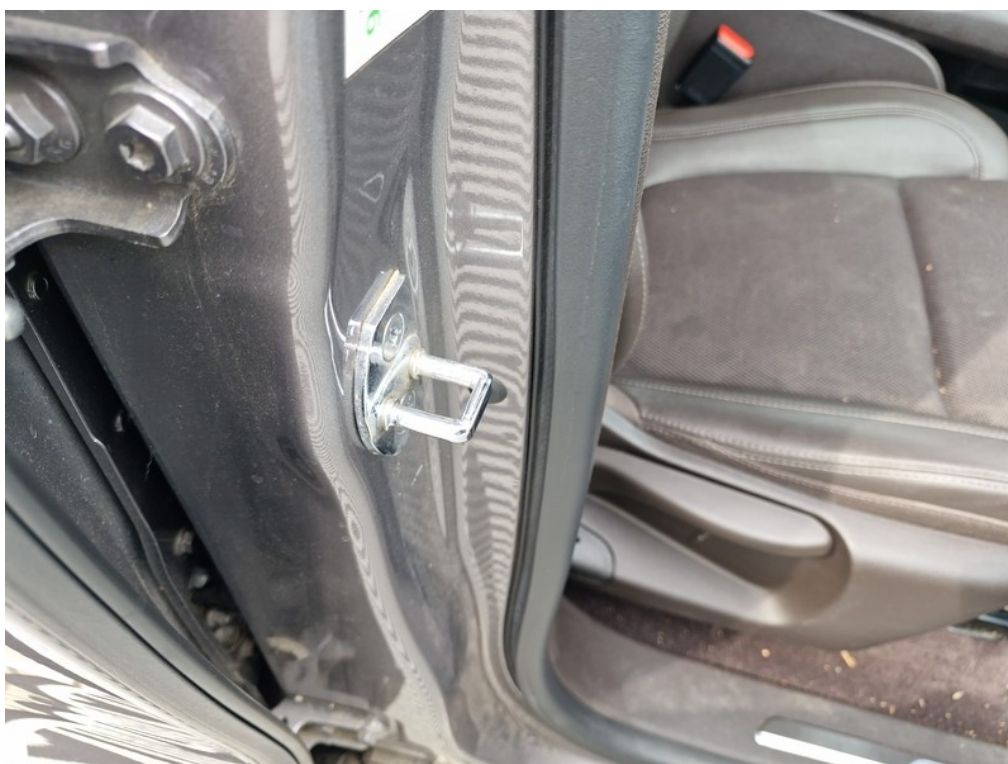
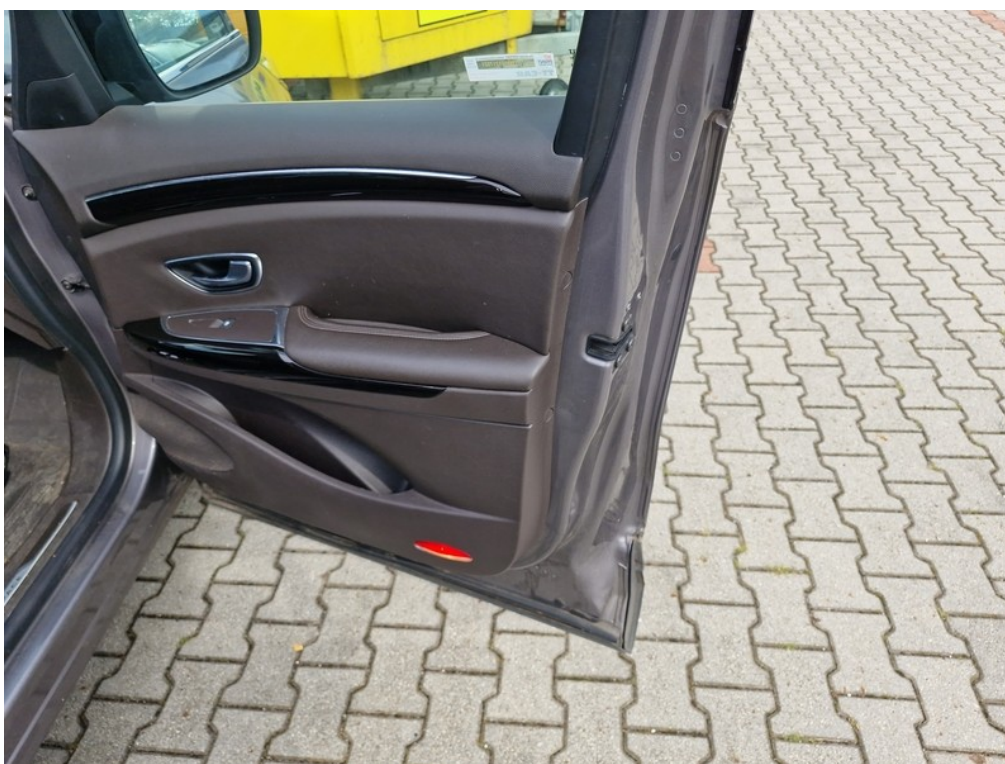
**9 B sloupek pravý - Deformace**  
Umístění:

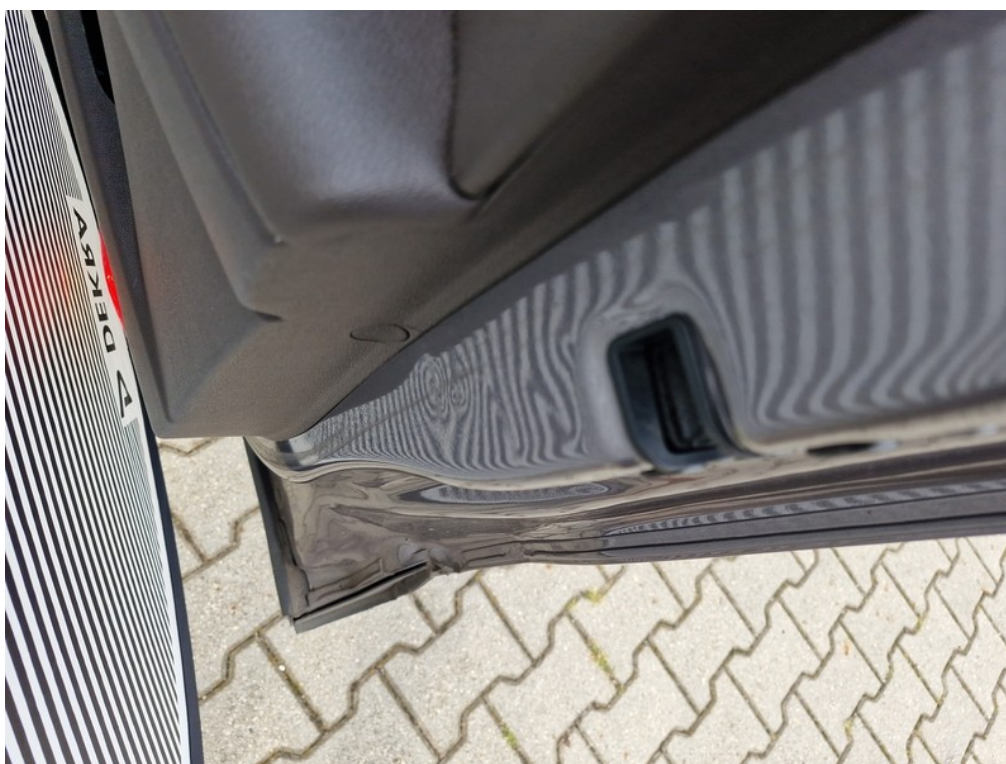
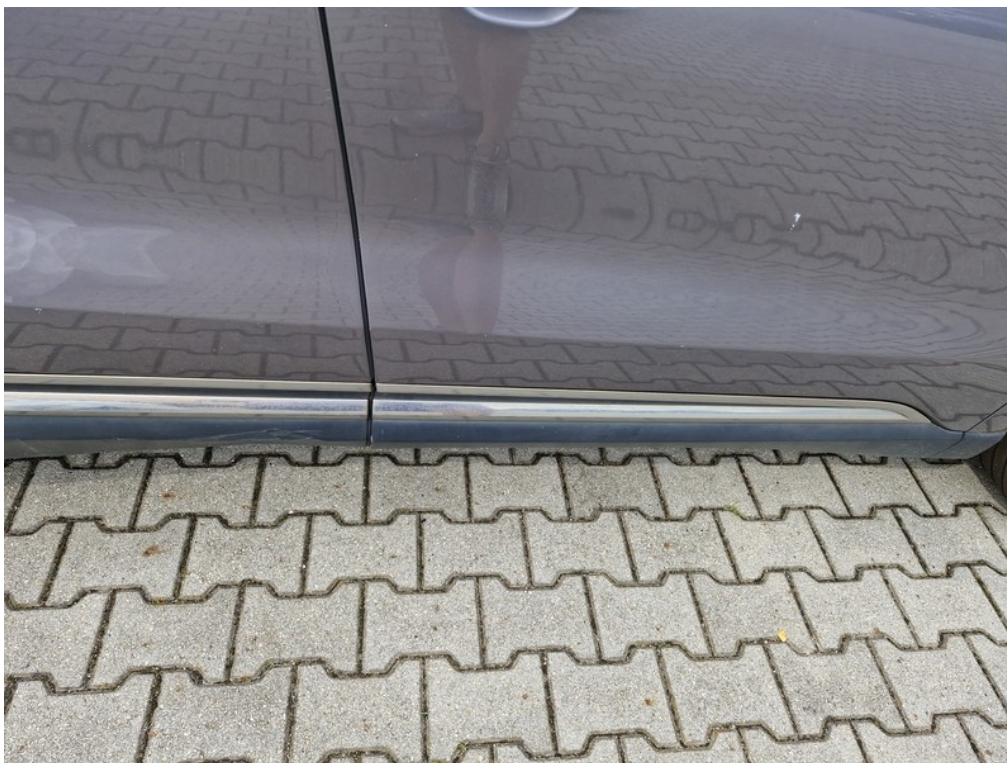
10 **Dveře přední pravé - Deformace**  
Umístění: Exteriér (vnější prostor)

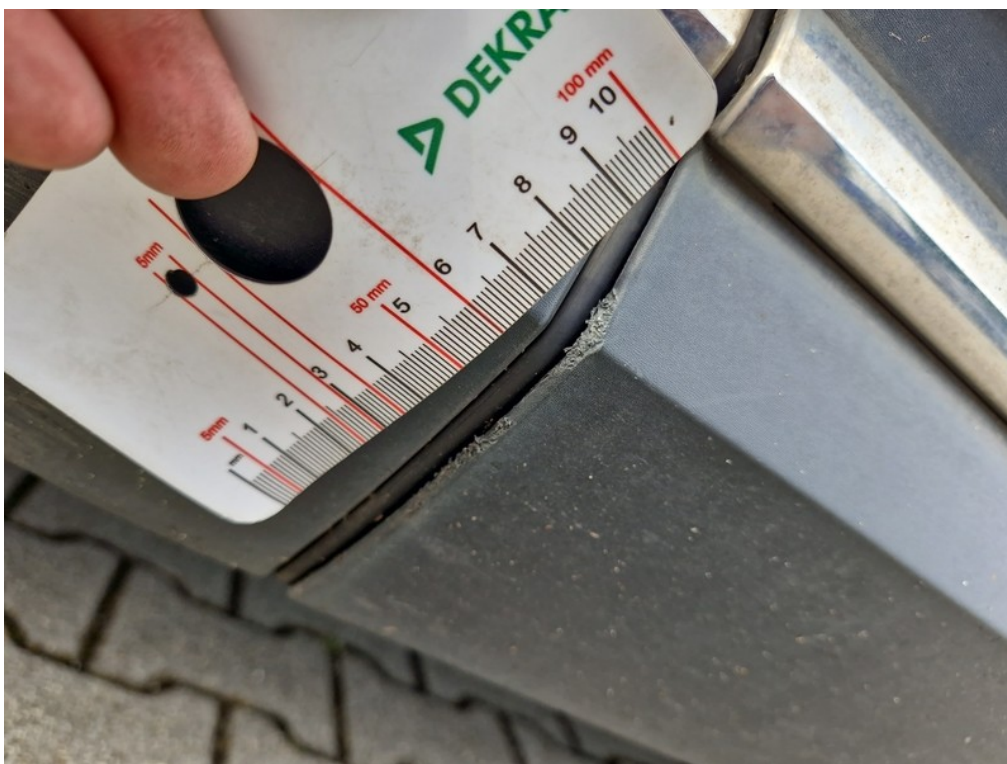
**11** Ozdobná lišta PP dveří - Škrábance  
Umístění: Exteriér (vnější prostor)

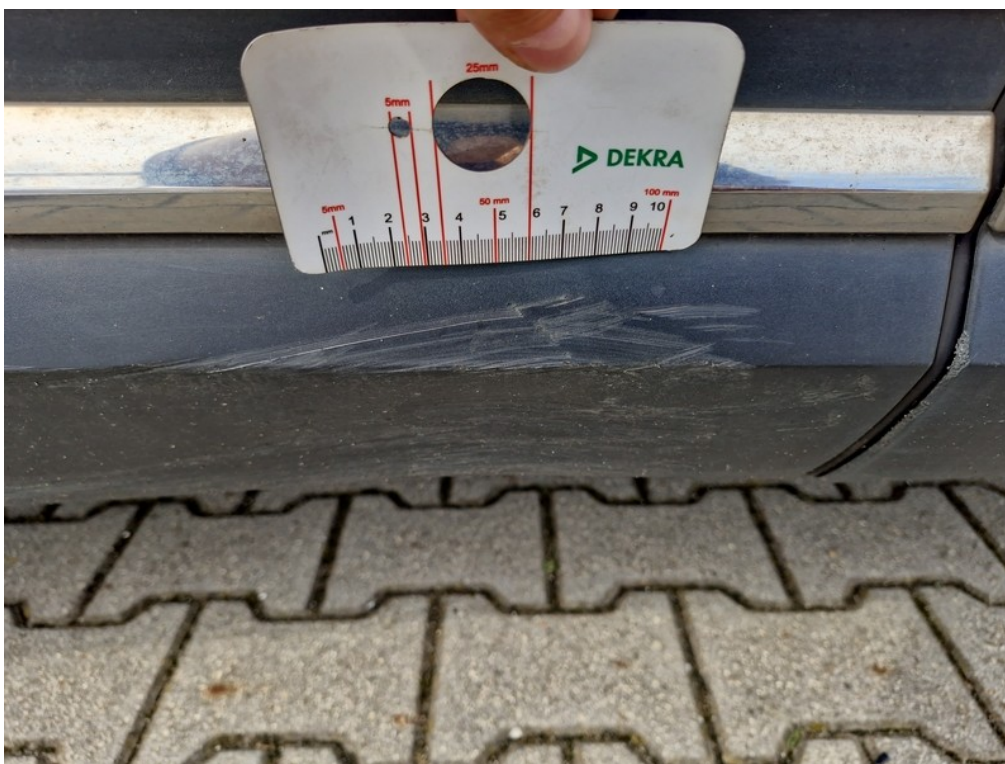
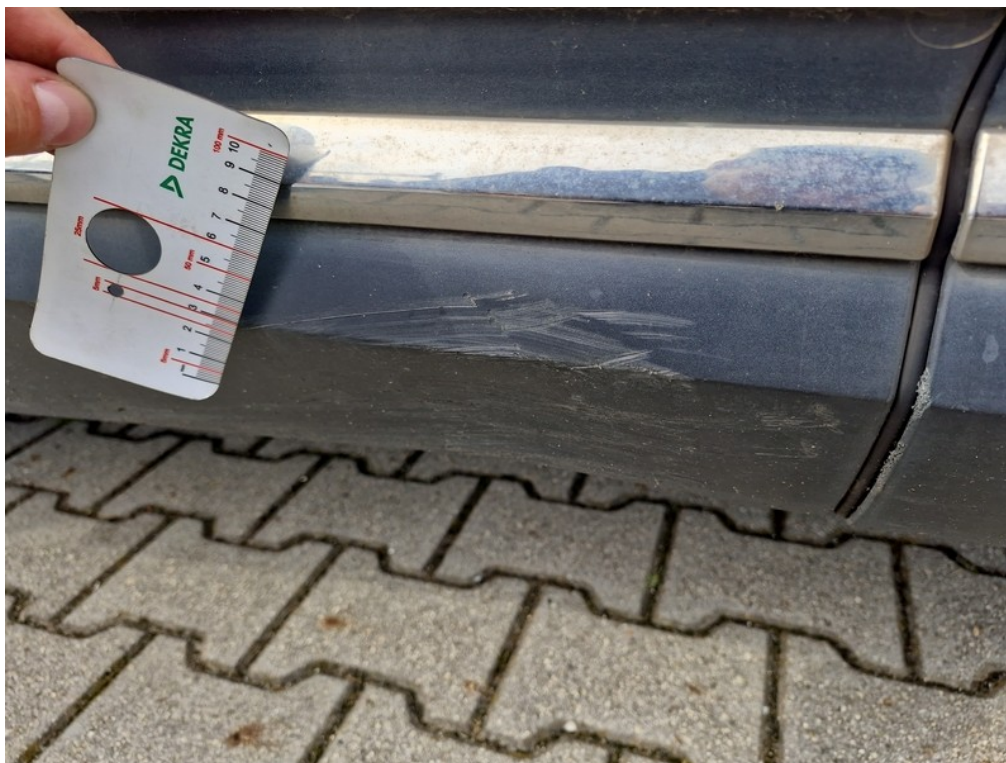
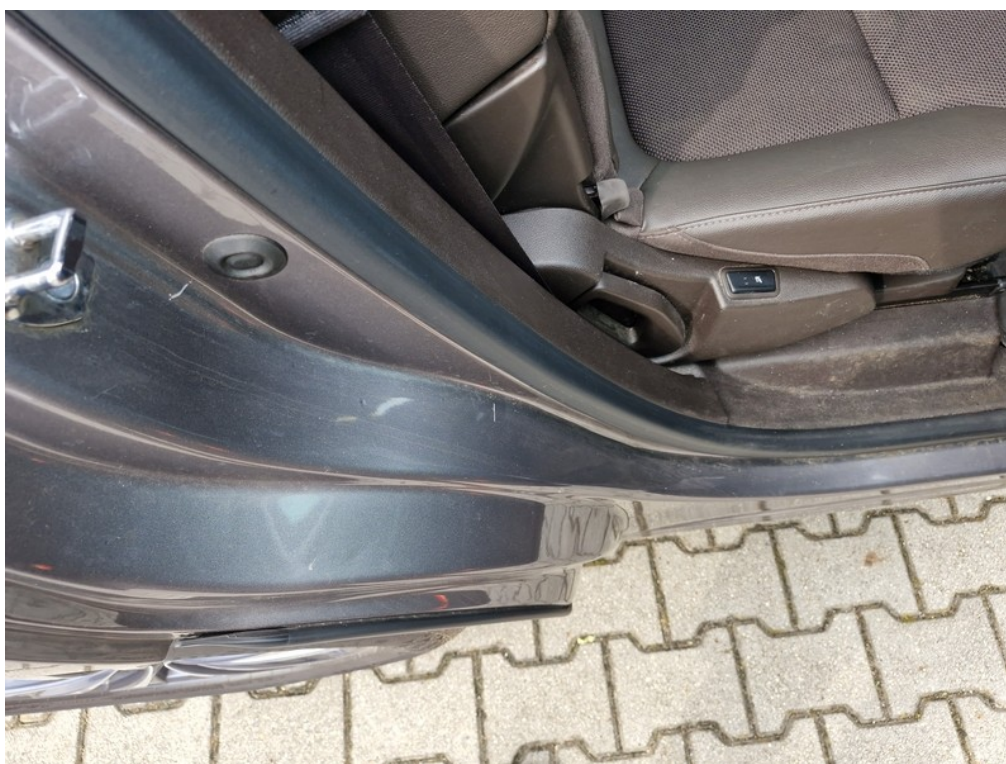
**12** Ozdobná lišta PZ dveří - Deformace

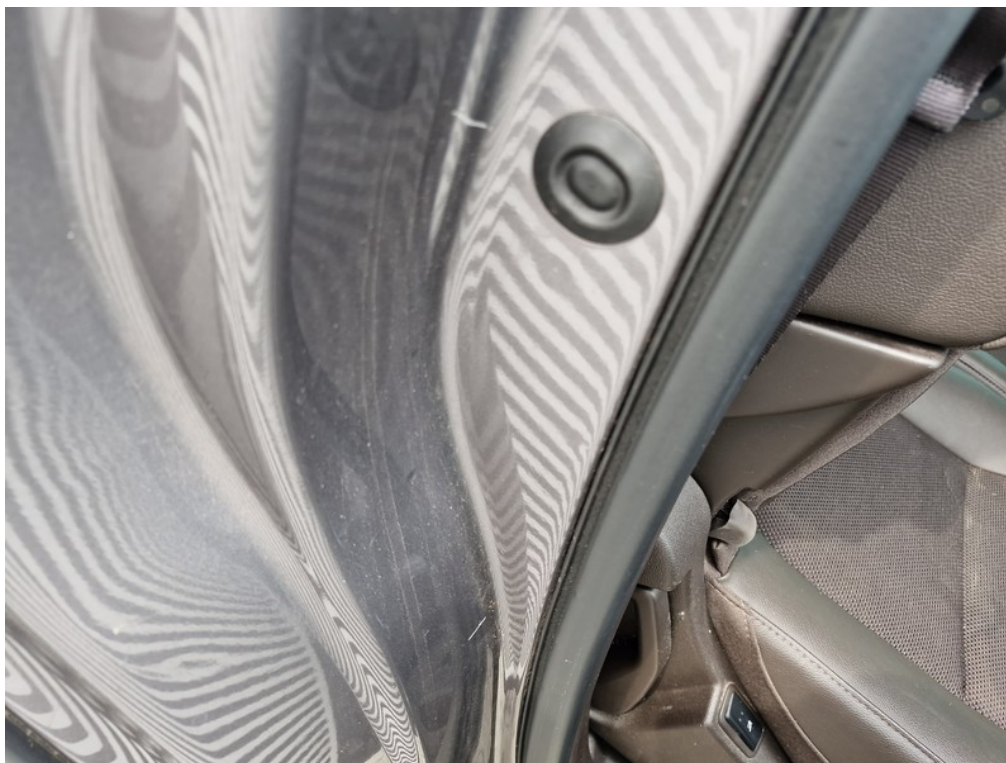
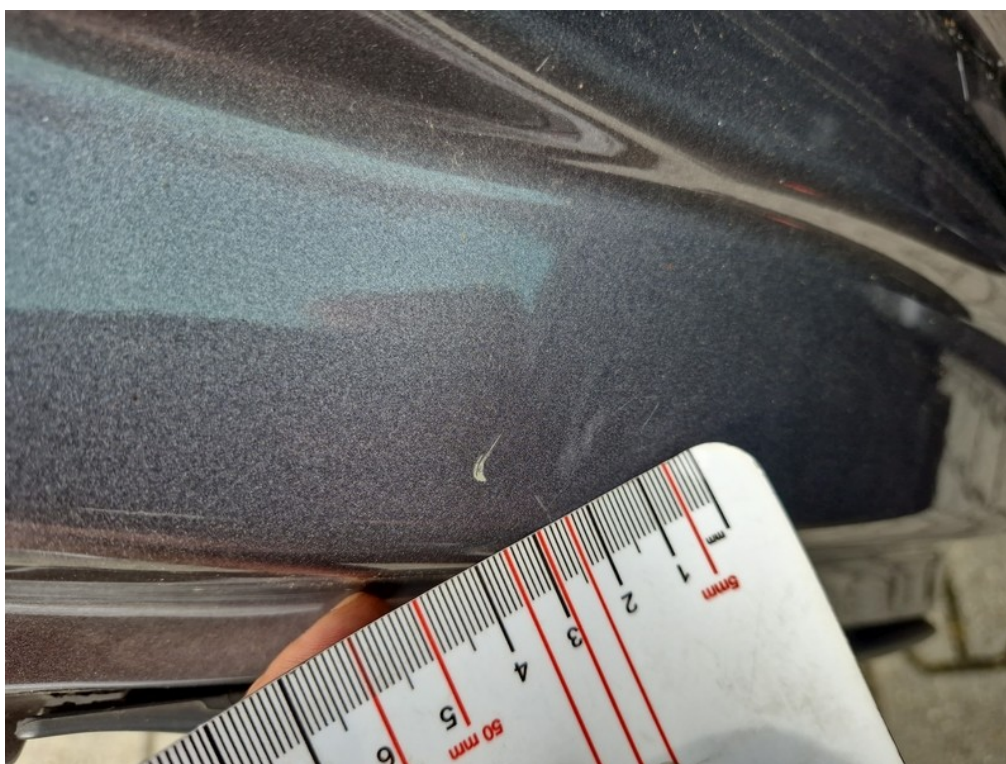
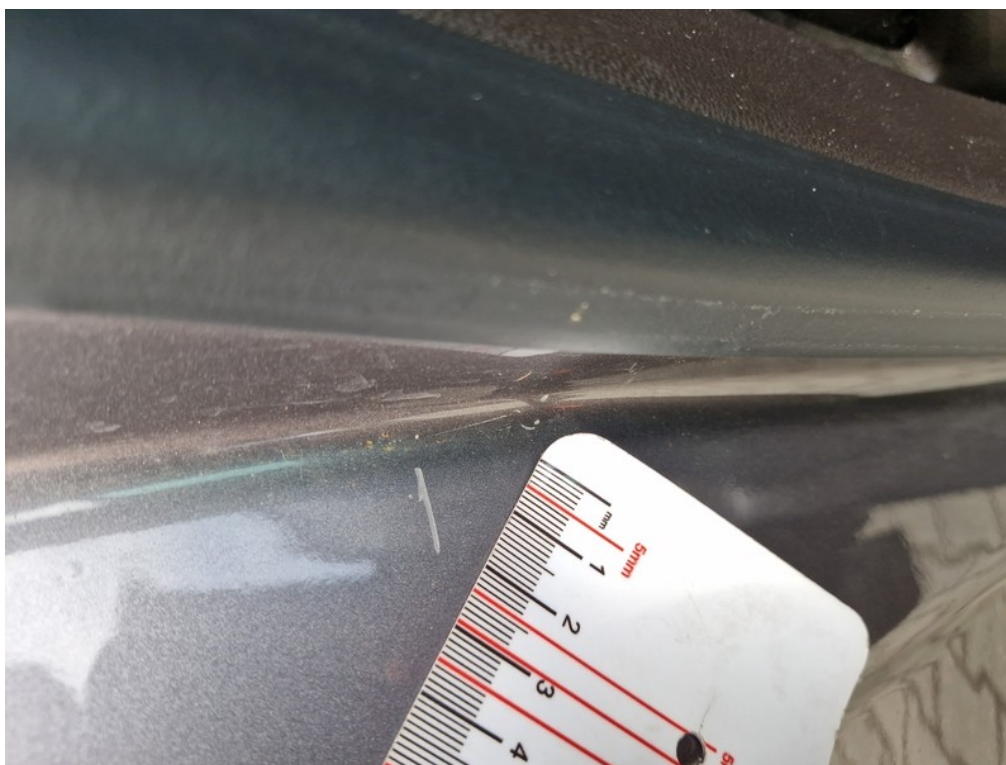
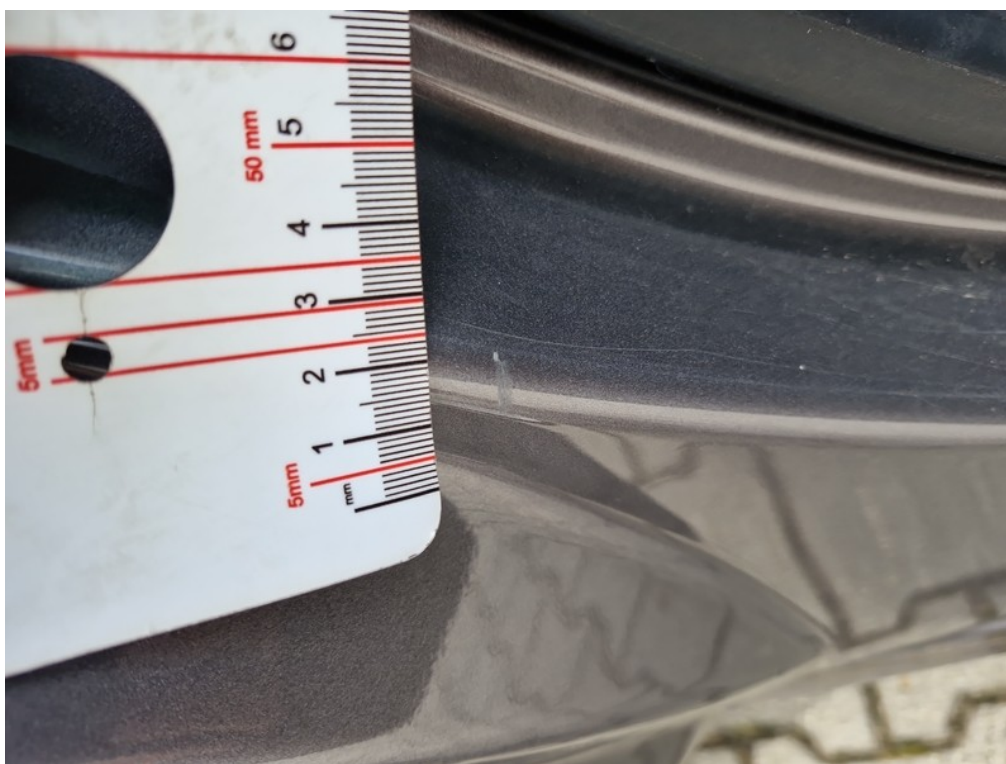
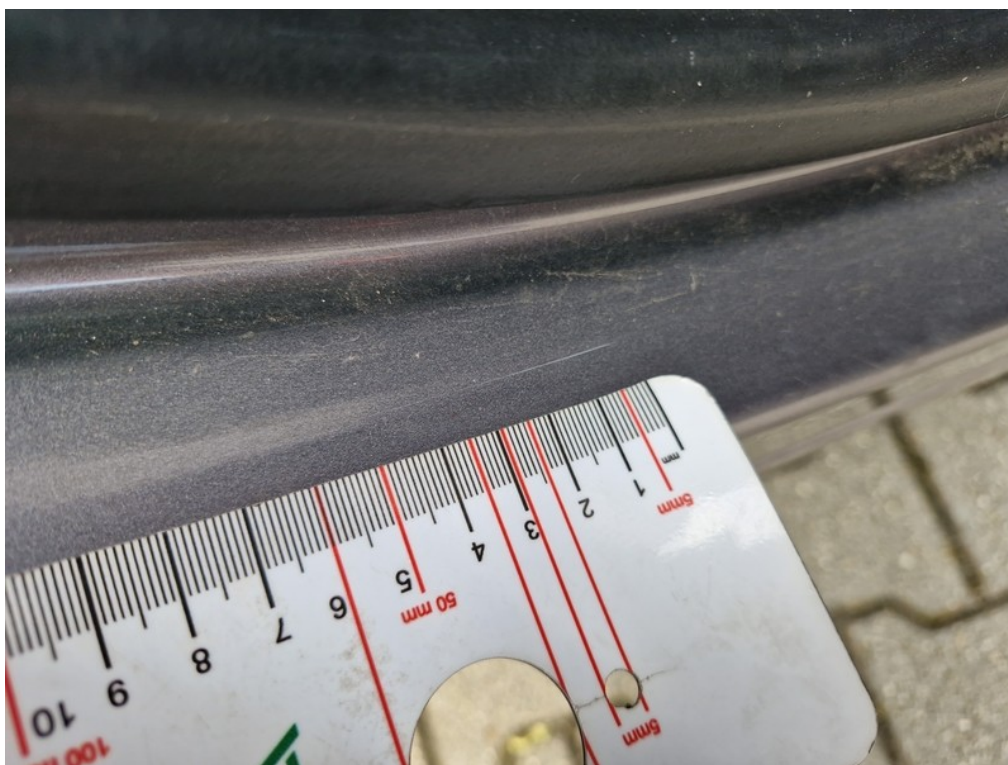
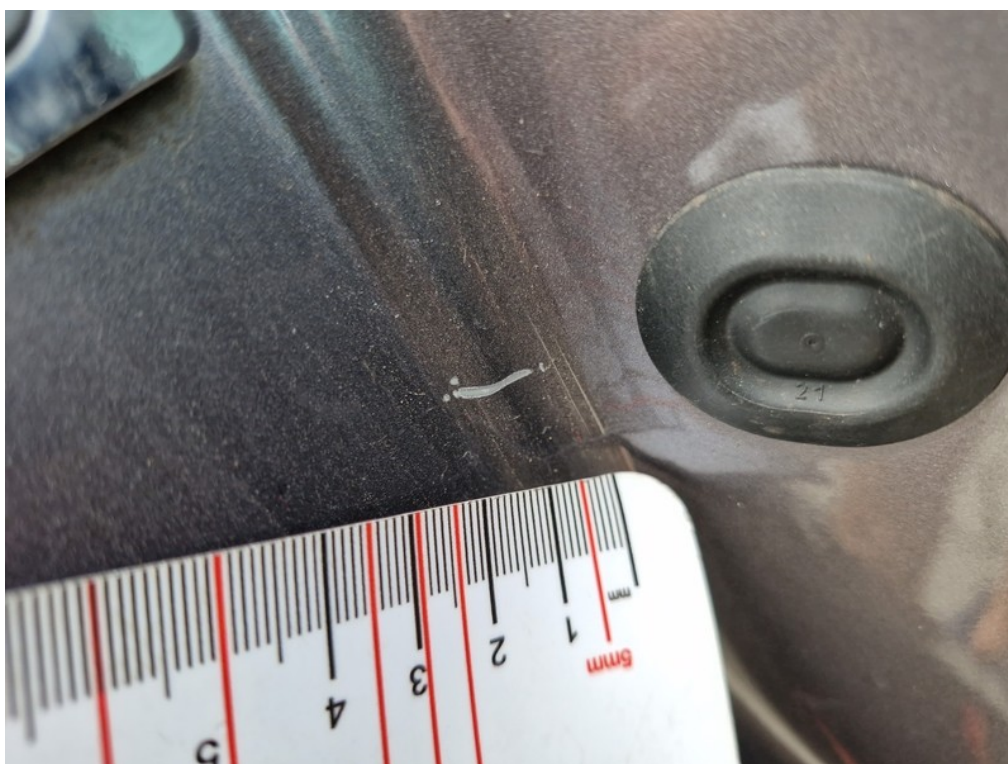
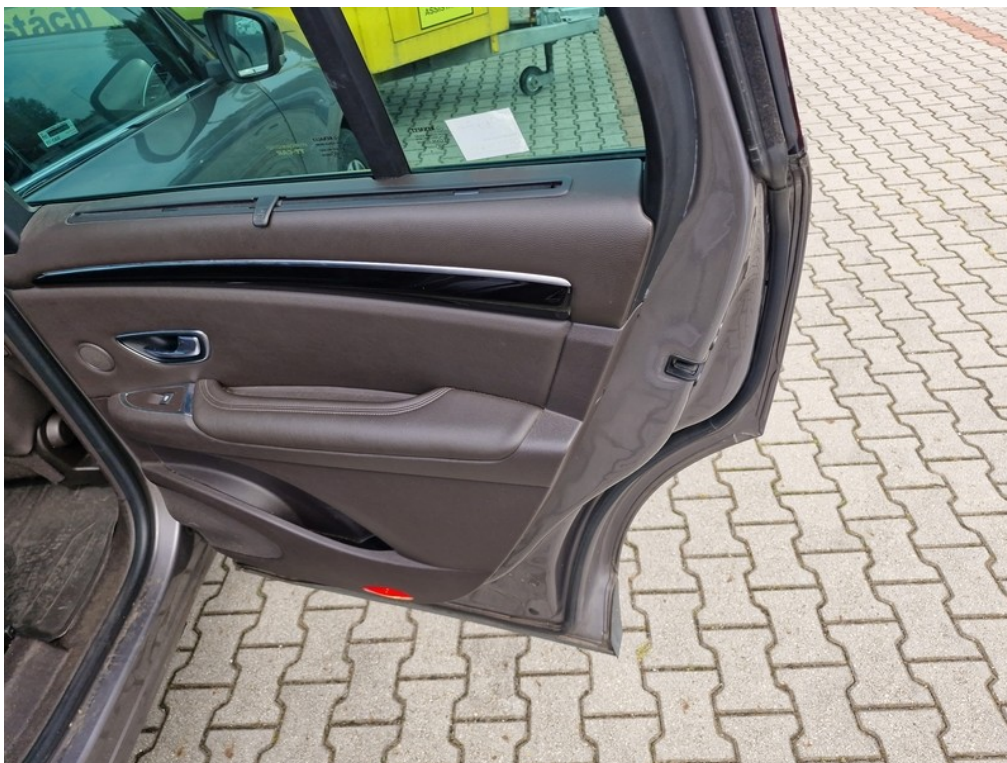
**13 C sloupek pravý - Deformace**

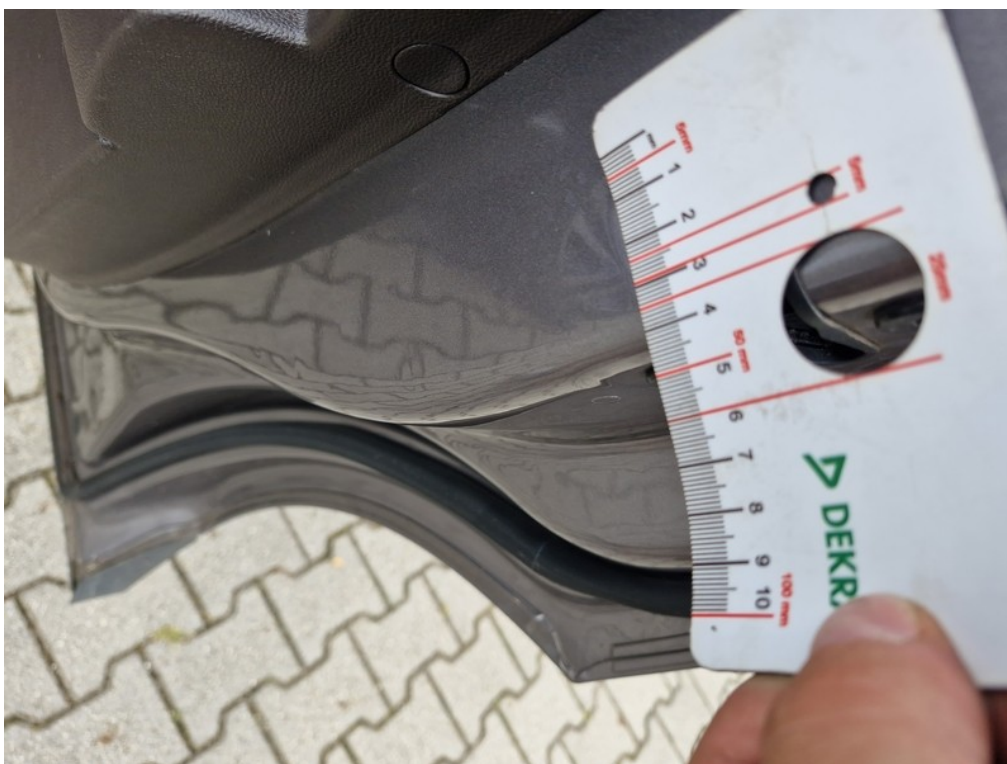
**14 Dveře zadní pravé - Deformace**  
Umístění:
