**DEKRA Slovensko s.r.o.**  
Panónska cesta 47  
851 04 Bratislava

**ARVAL SLOVAKIA, s.r.o.**  
Pribinova 19  
811 09 Bratislava

## ÚDAJE O PROHLÍDCE

| Model vozidla: | Renault Espace 5 (2015) | Provedení: | 1.8 |

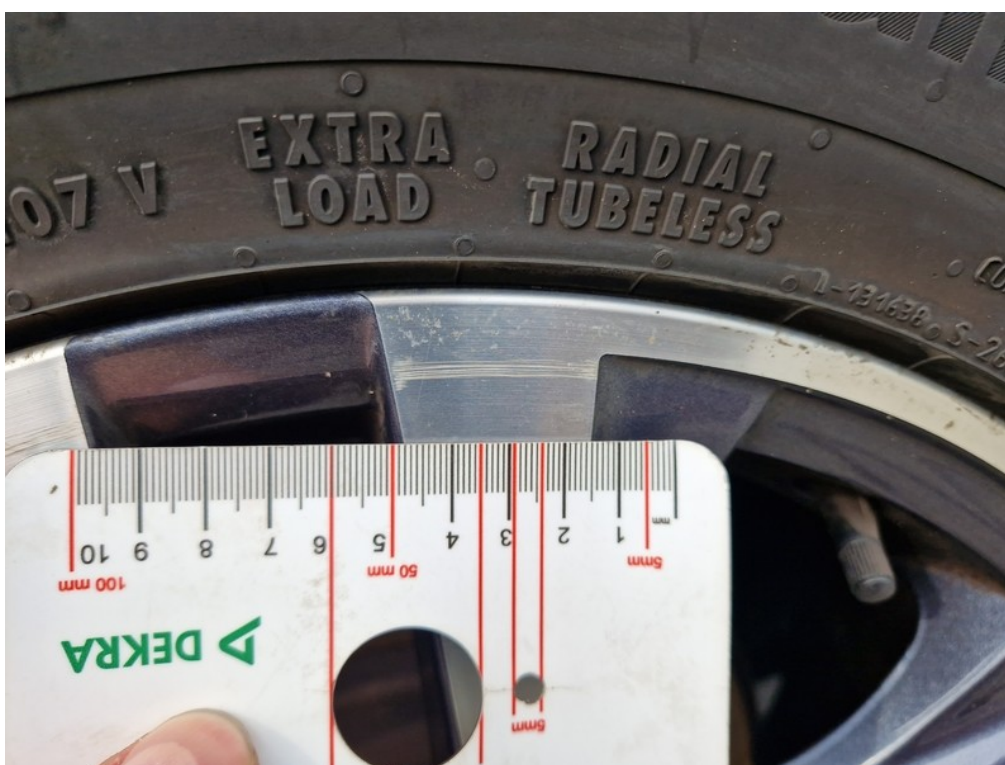
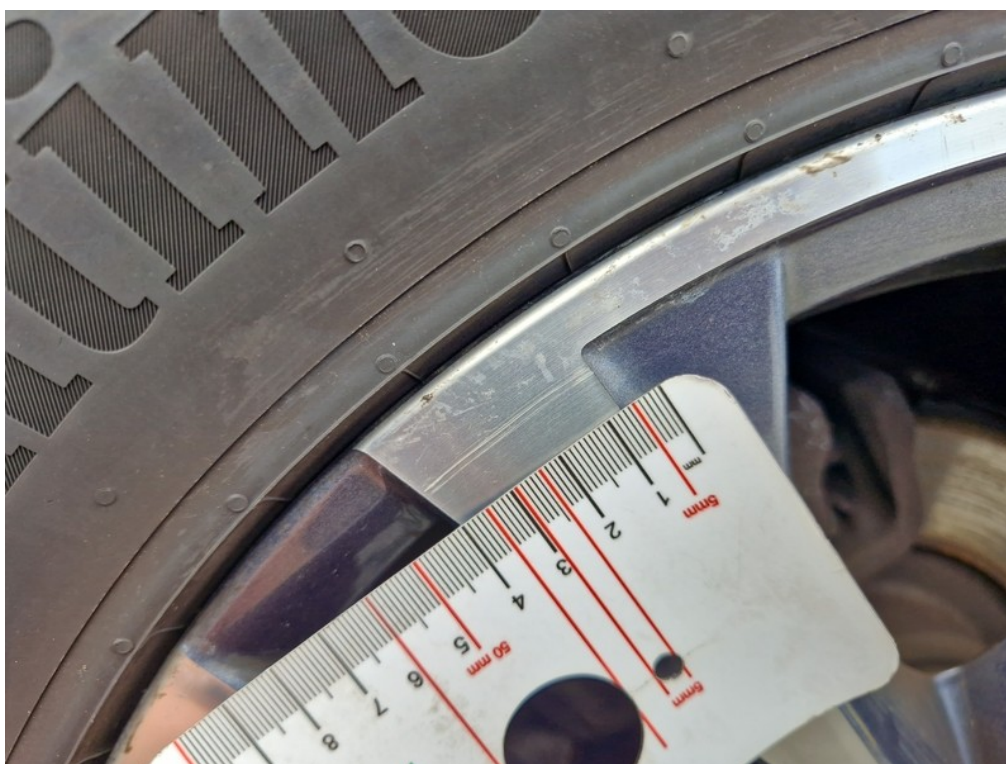
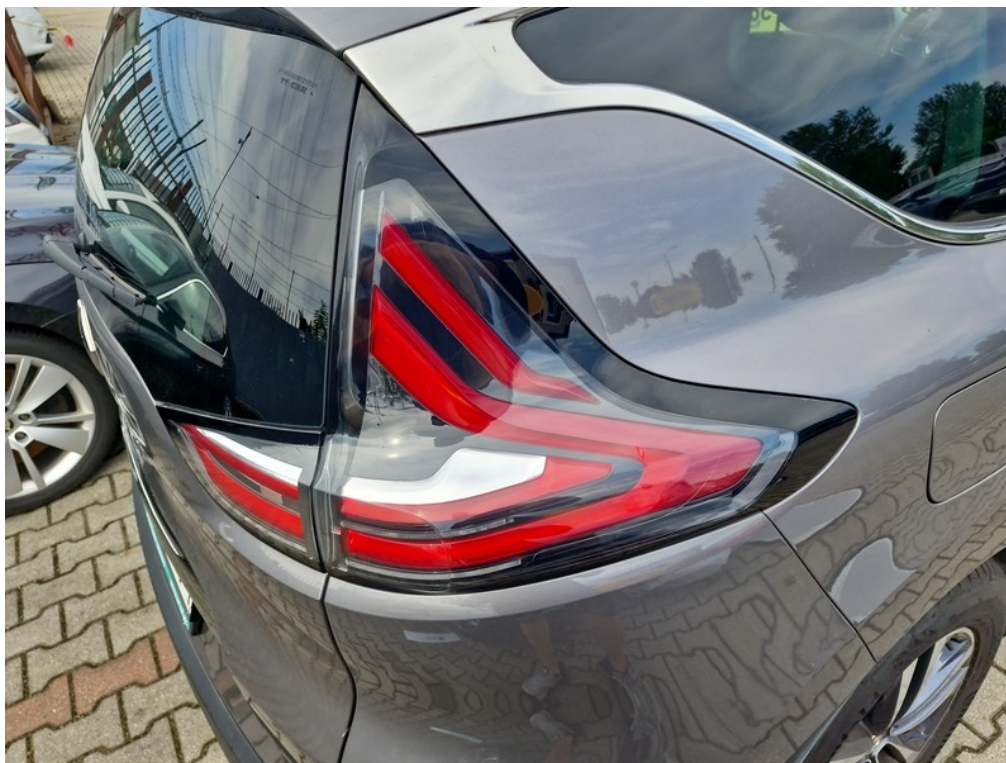
**15** Disk PZ kola - Škrábance  
Umístění:

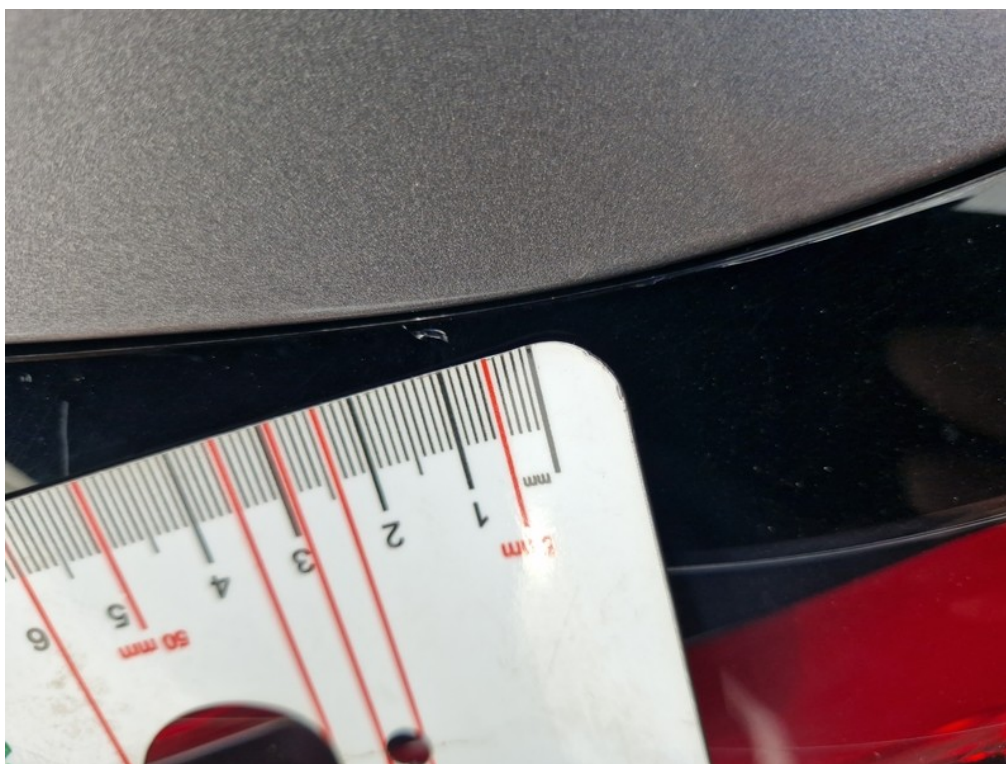
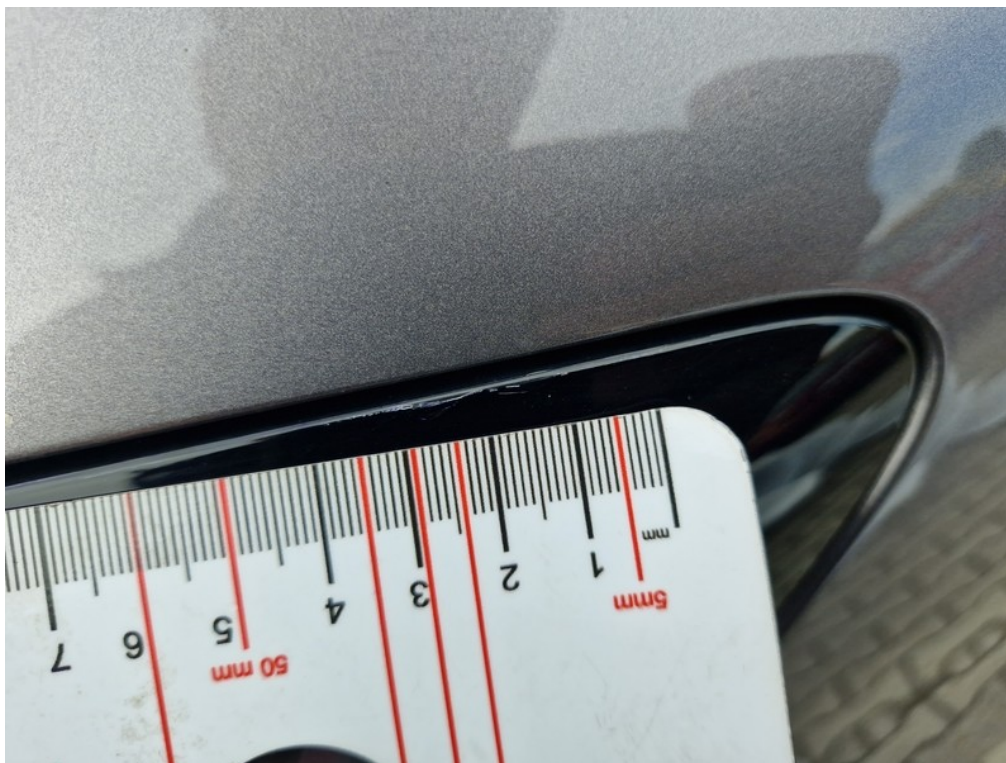
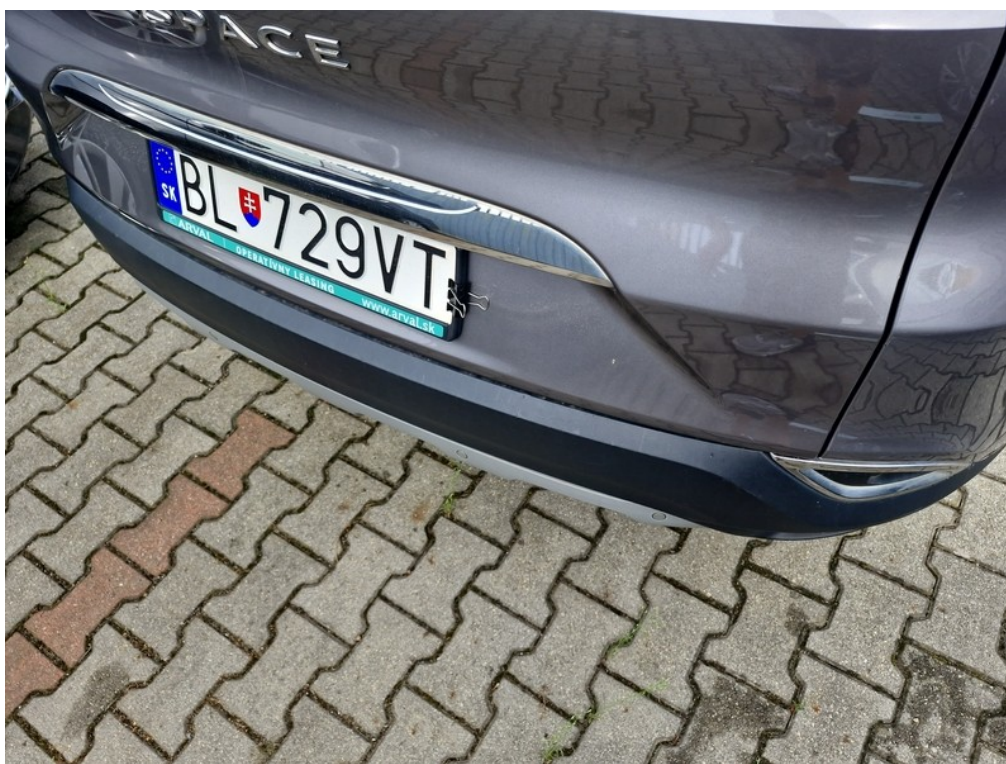
**16** **Koncové světlo pravé - Prasklina**  
Umístění: Exteriér (vnější prostor)

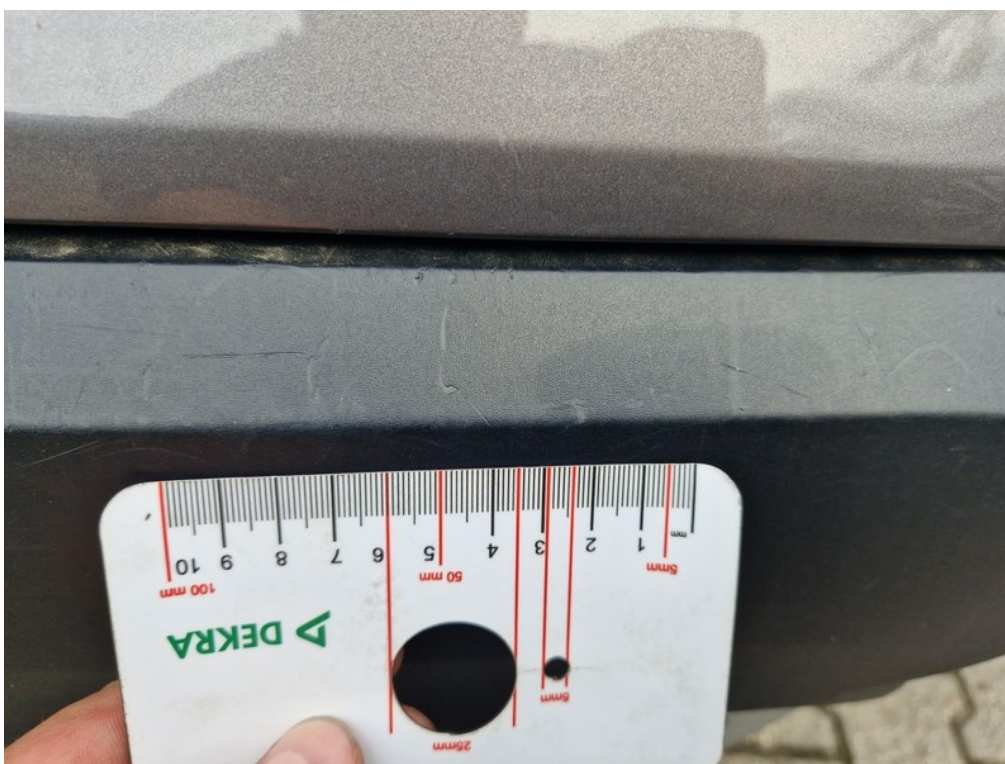
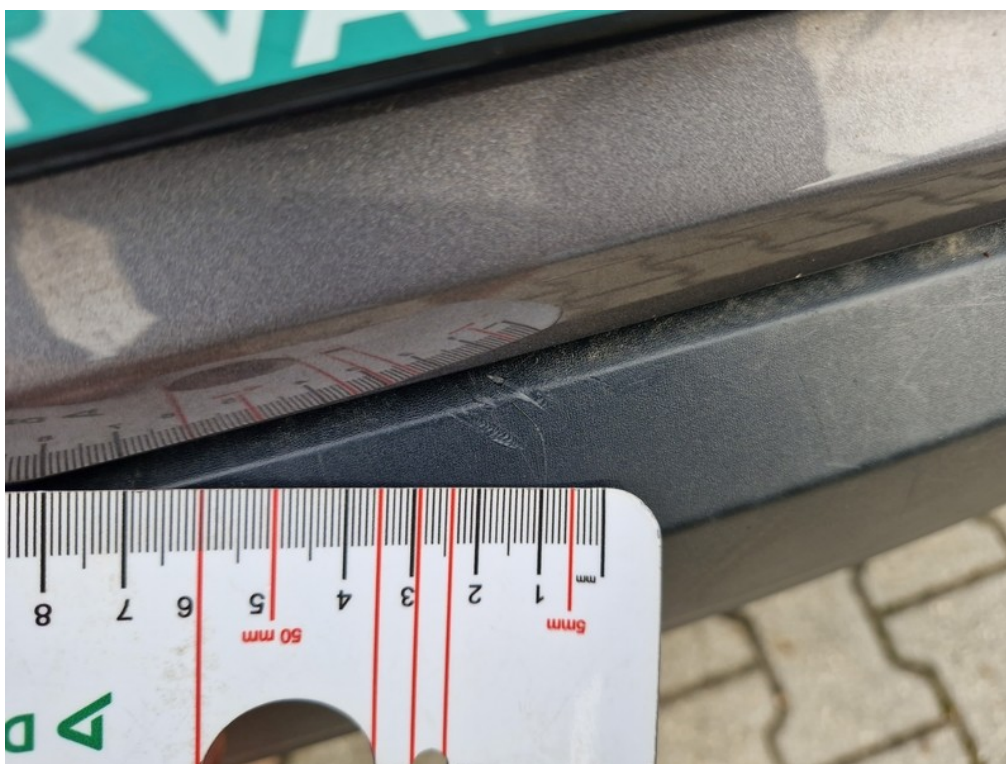
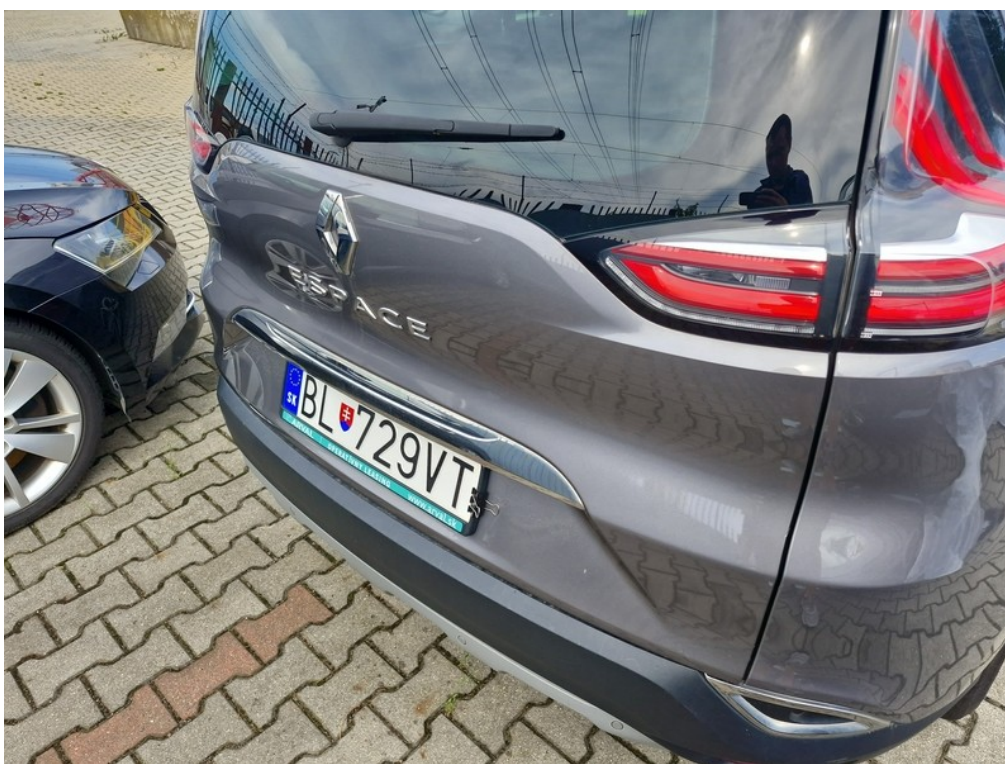
**17** Zadní nárazník - Škrábance  
Umístění:

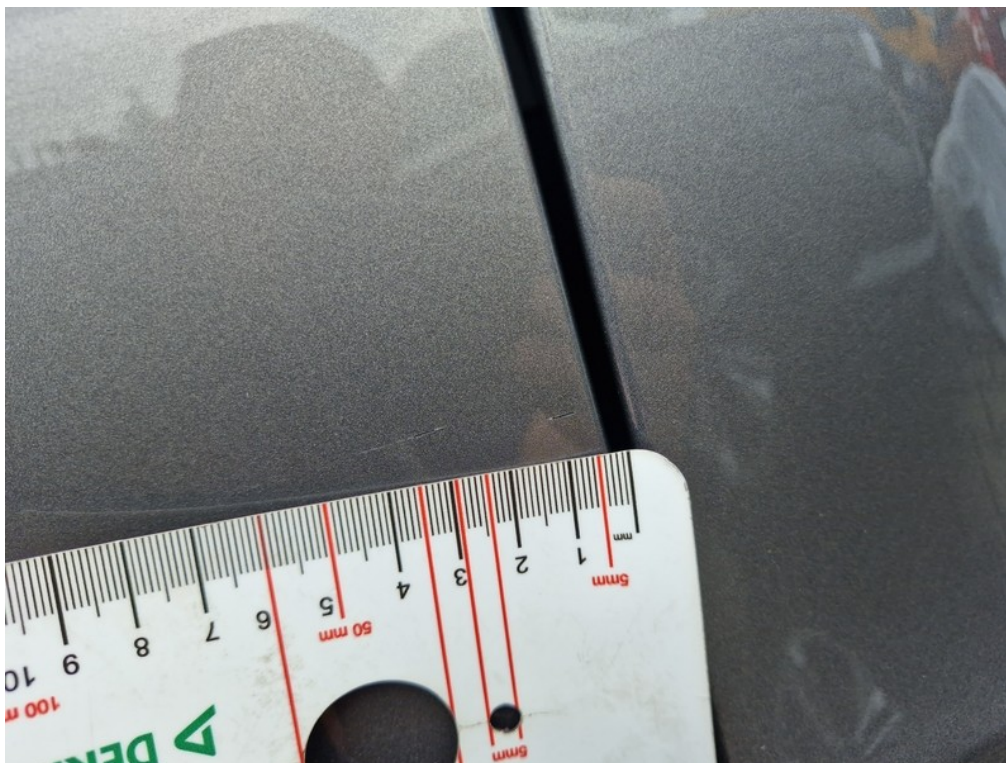
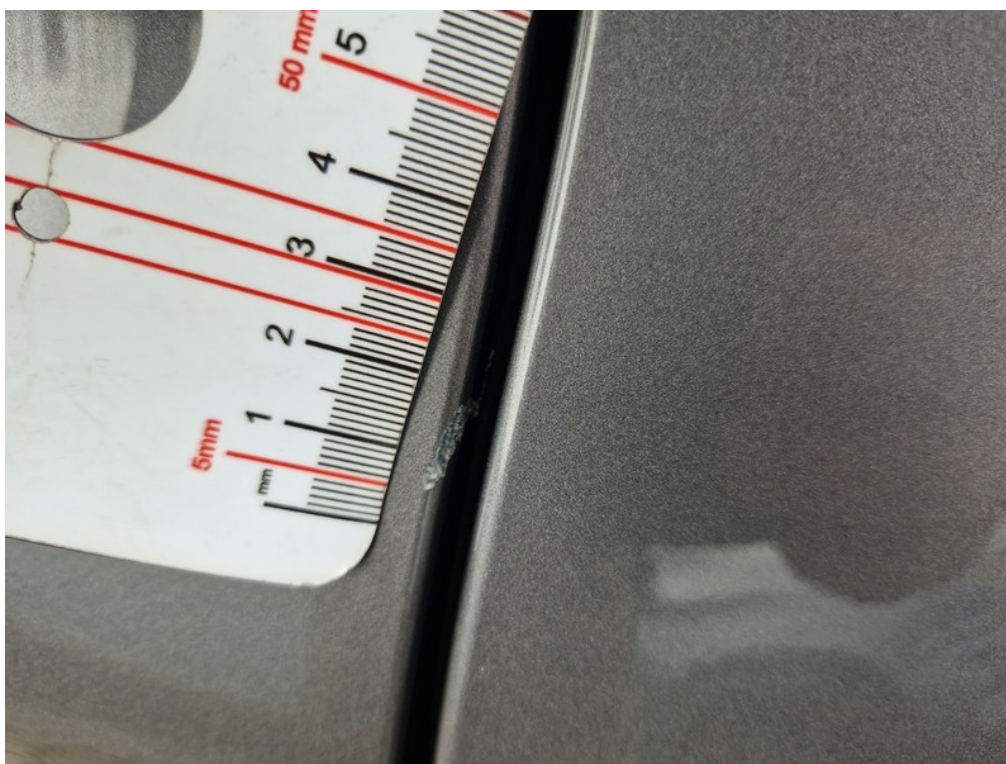
**18** **Víko zavazadlového prostoru - Škrábance**  
Umístění: Exteriér (vnější prostor)

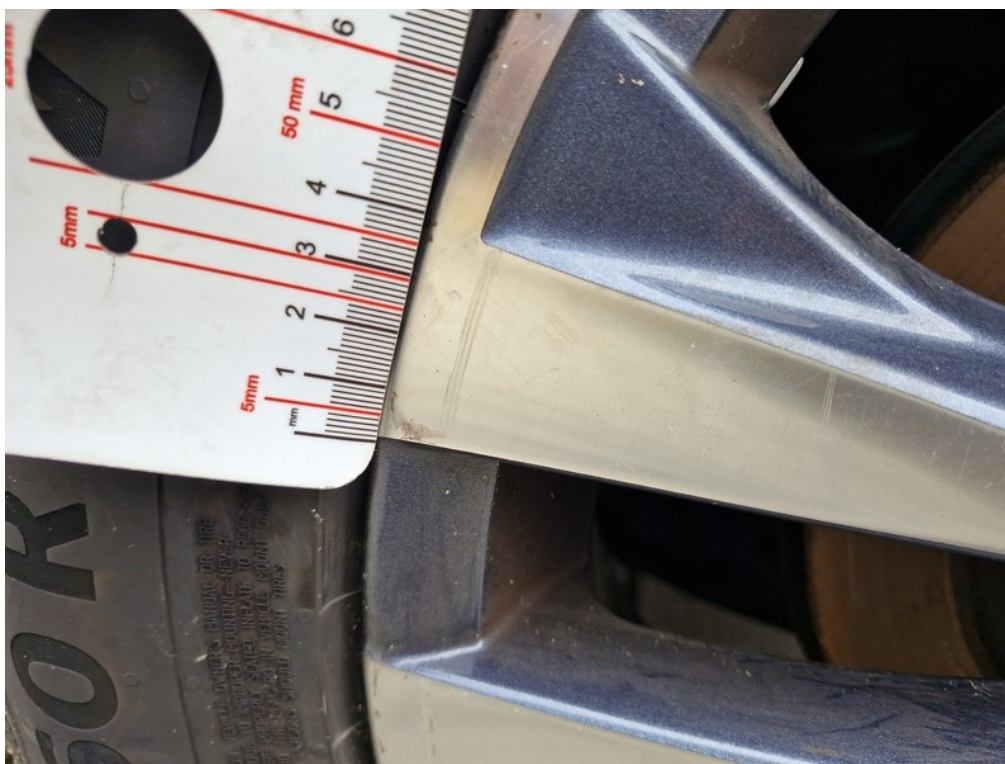
**19** Disk LZ kola - Škrábance  
Umístění:

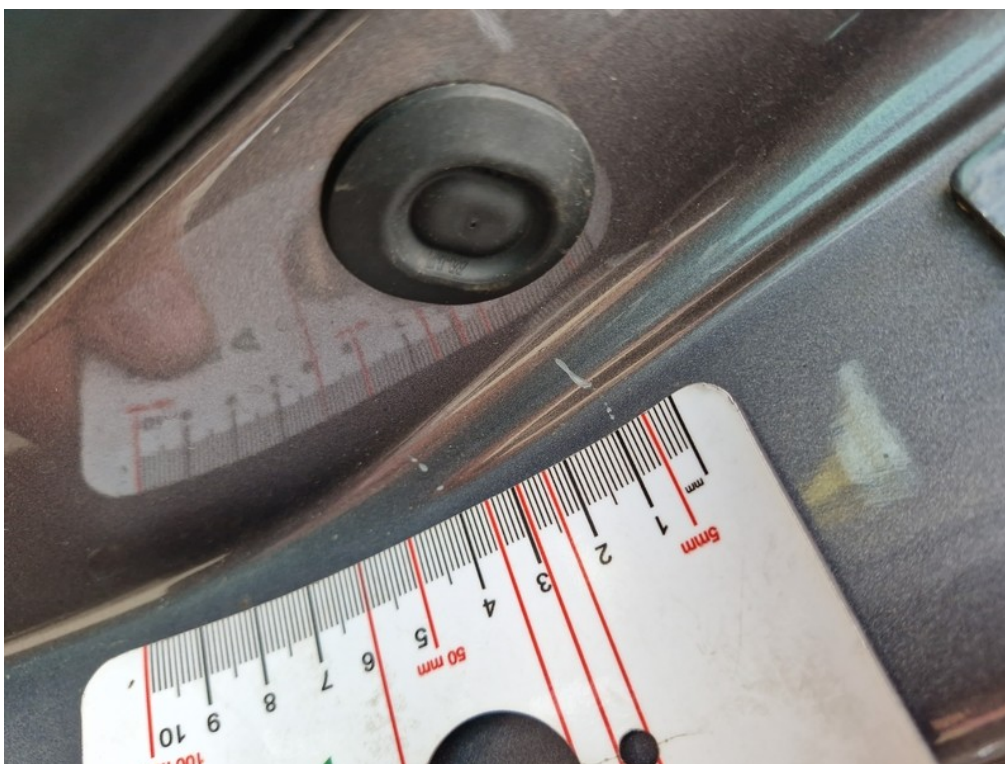
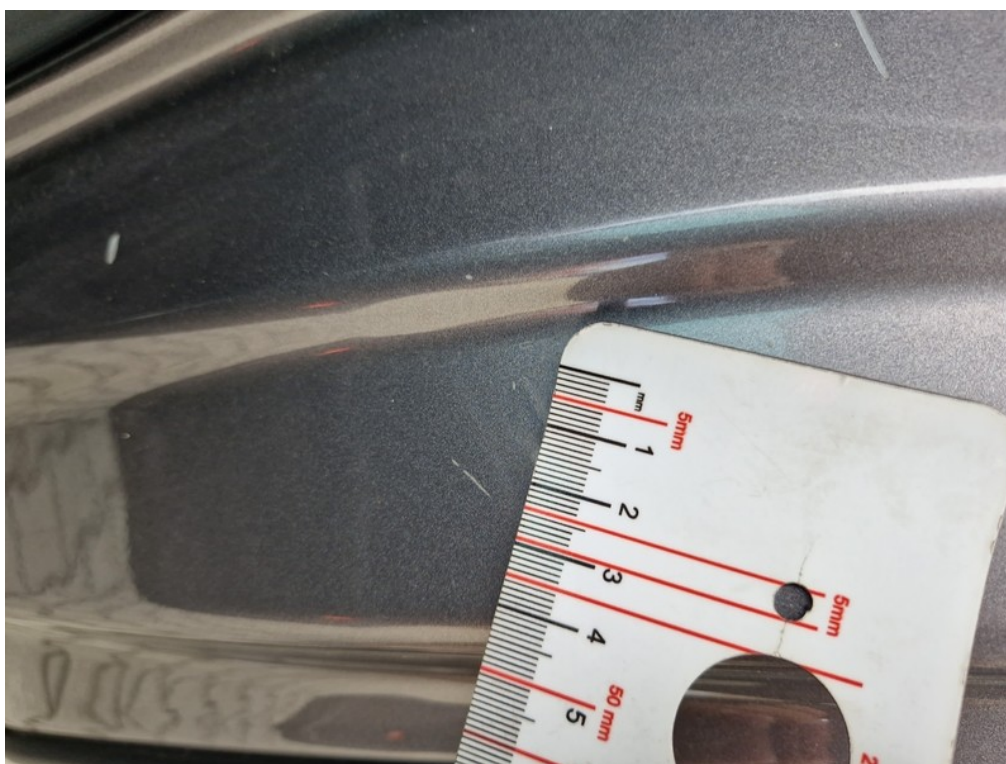
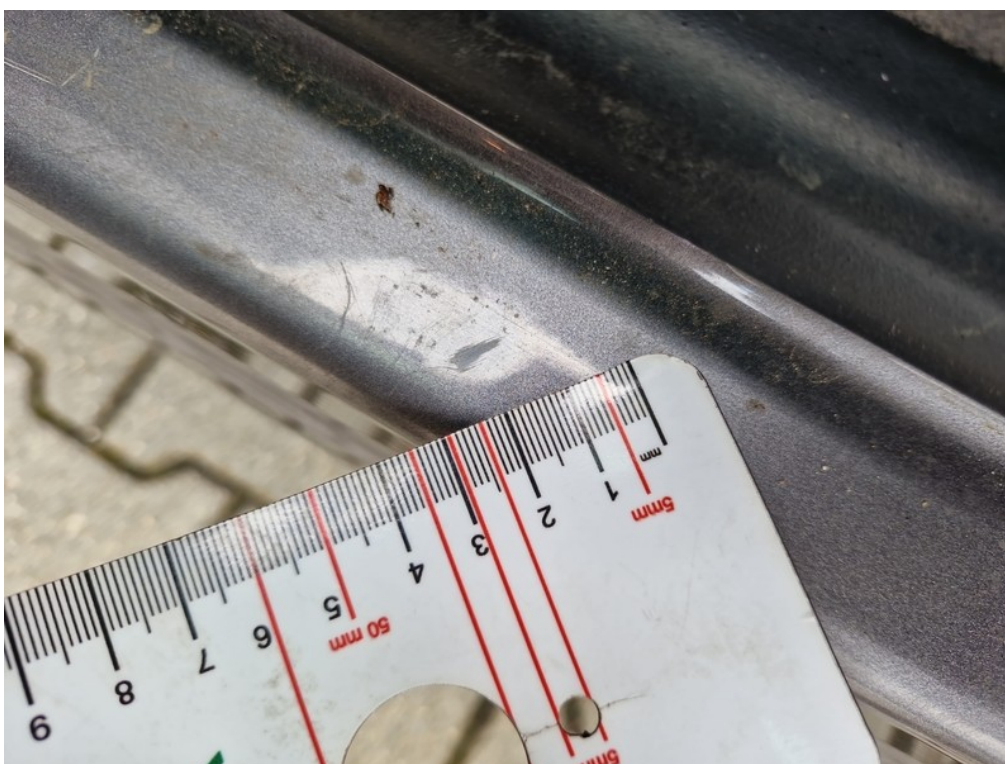
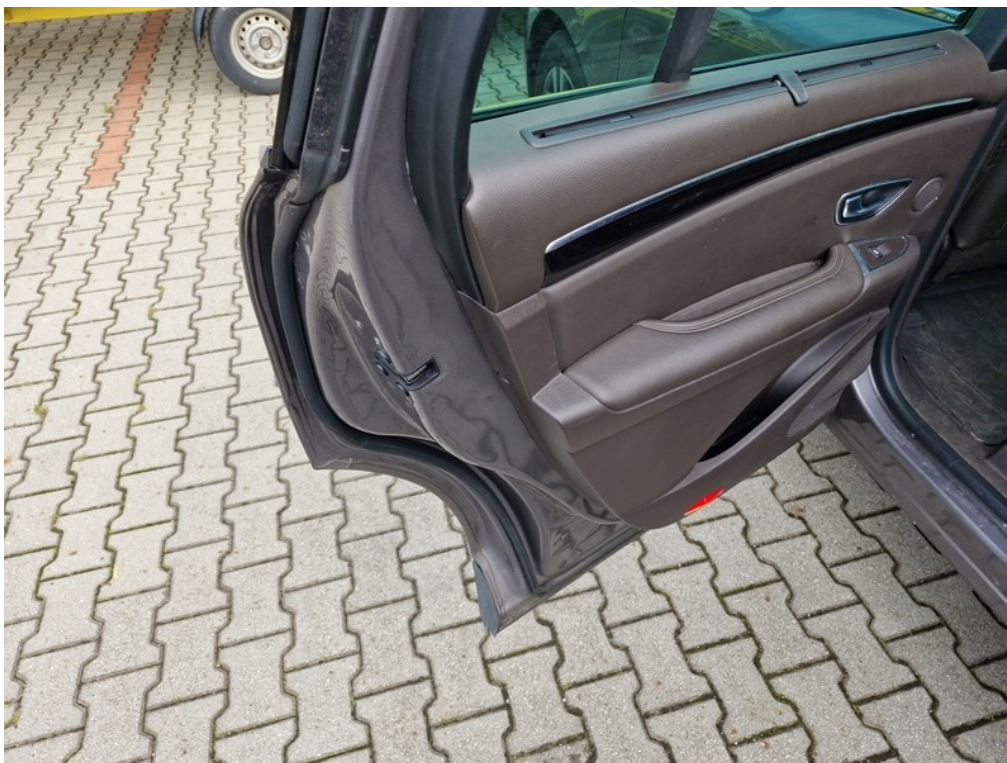
**20 C sloupek levý - Škrábance**  
Umístění:

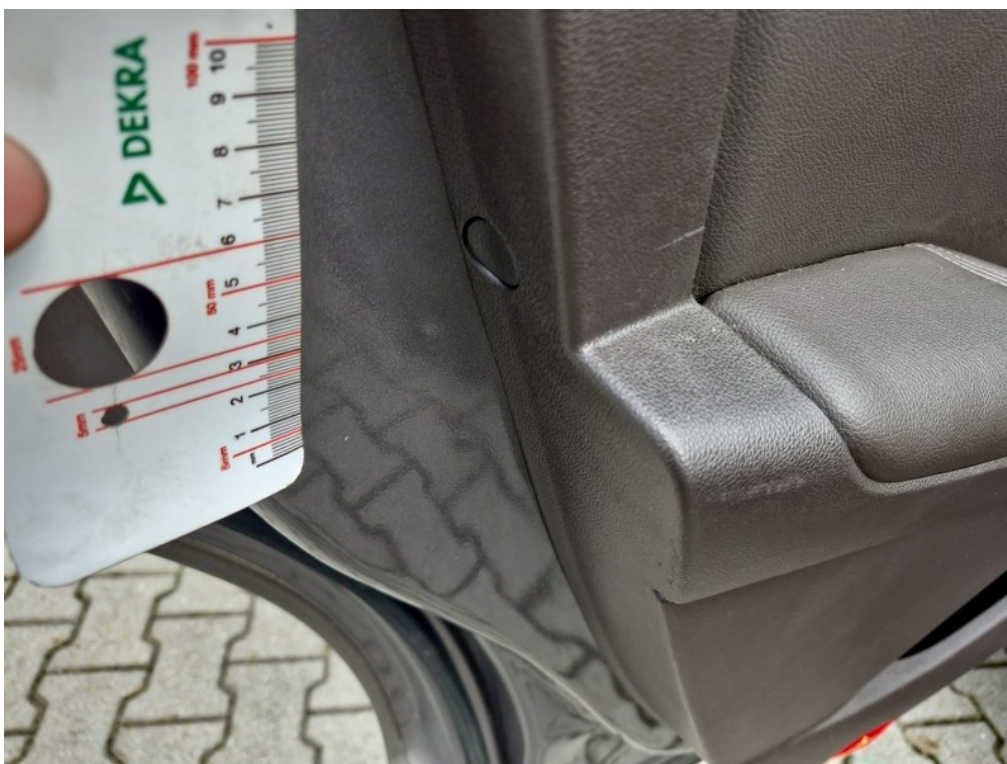
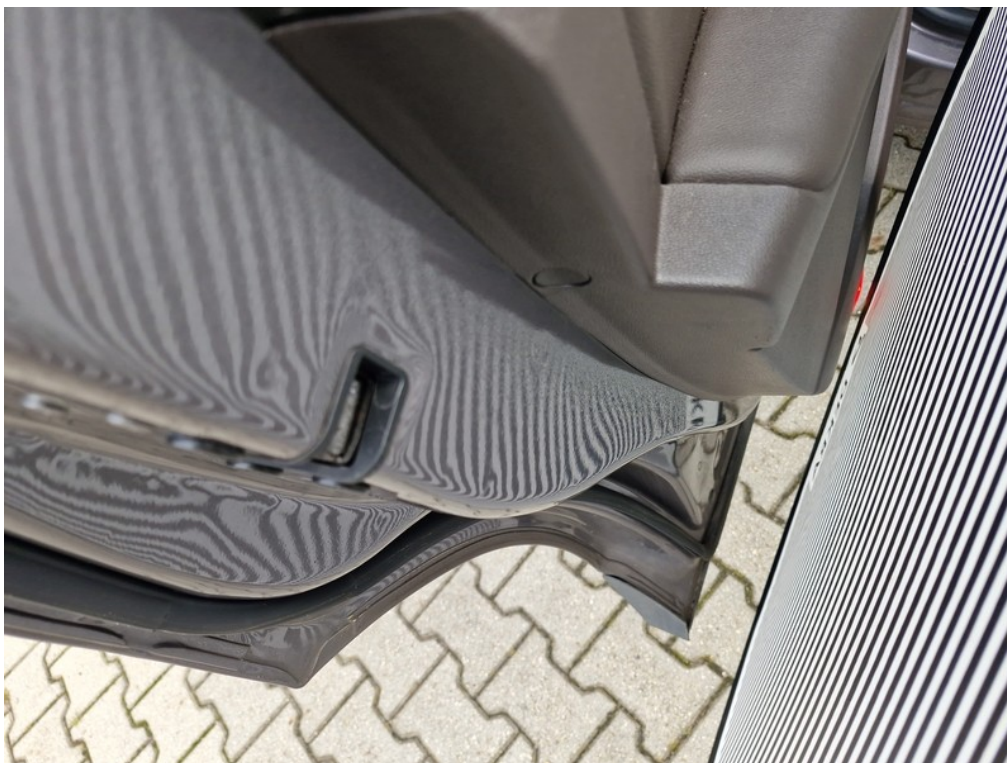
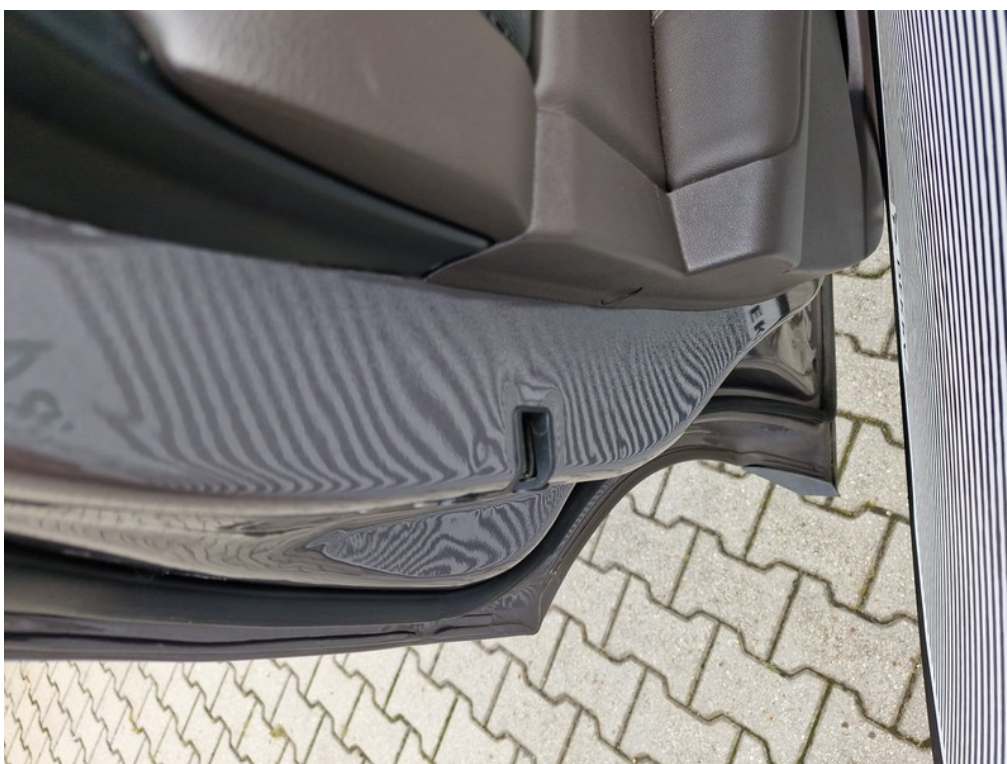
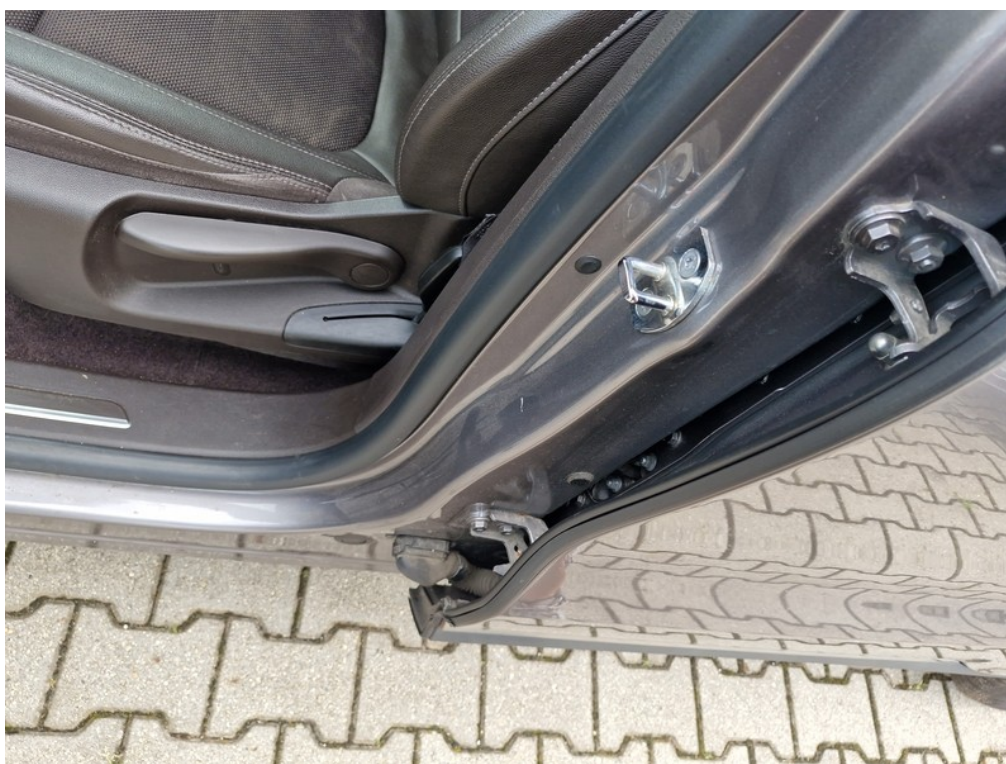
**21 Dveře zadní levé - Deformace**  
Umístění:

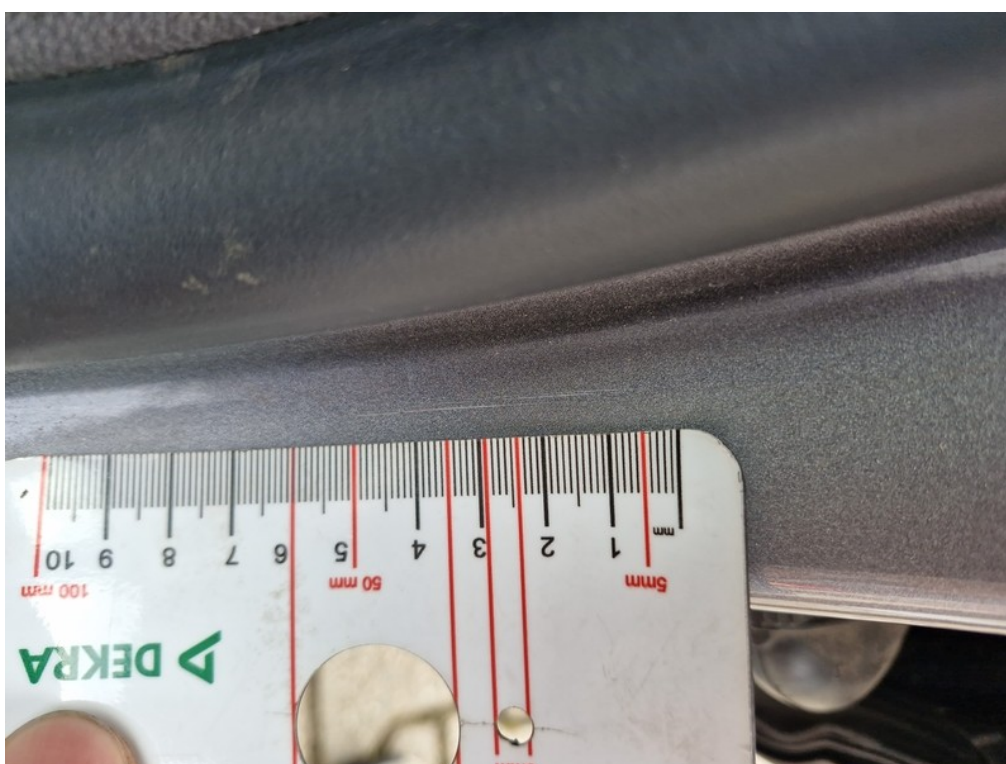
**22 B sloupek levý - Škrábance**  
Umístění:

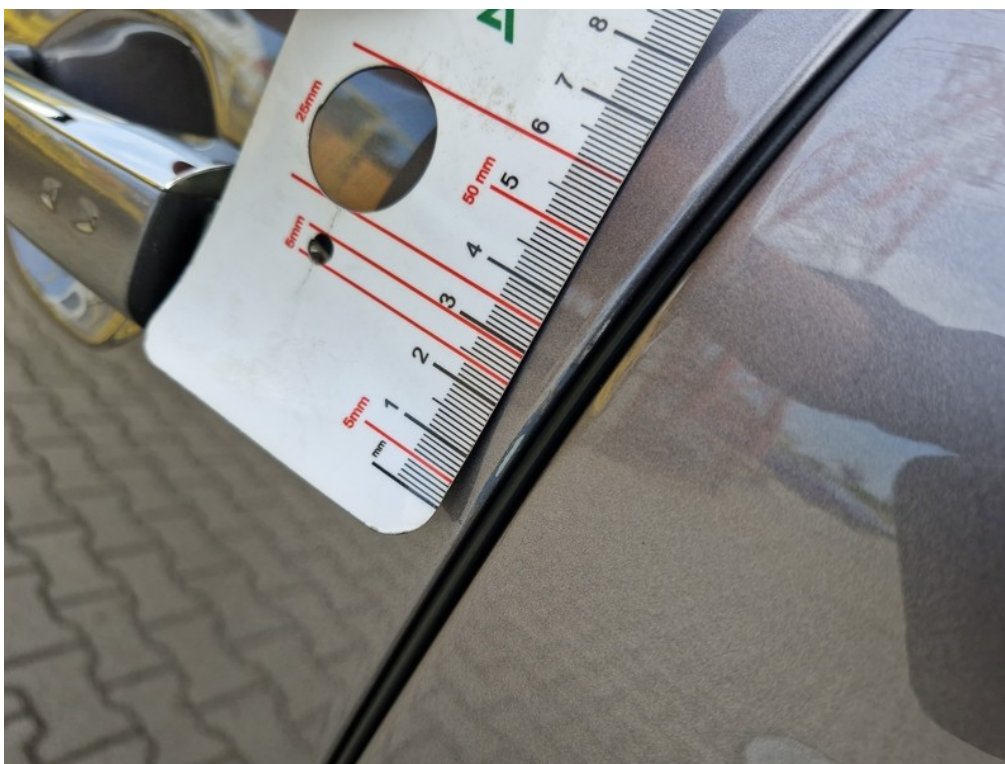
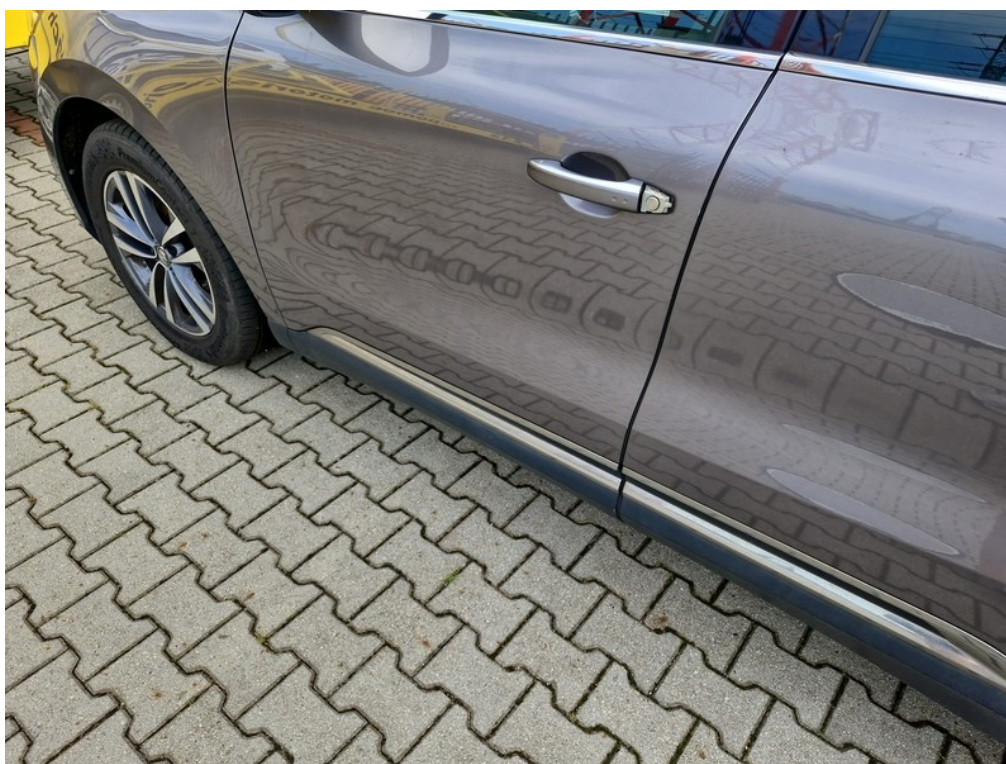
**23** Hrana LP dveří - Škrábance

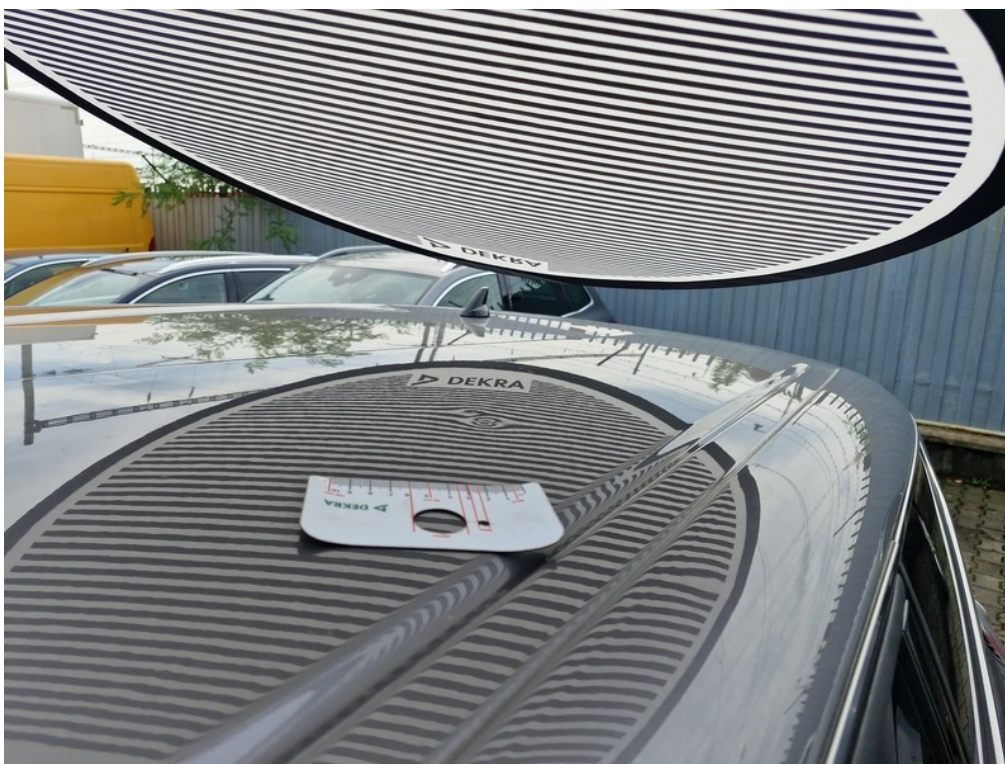
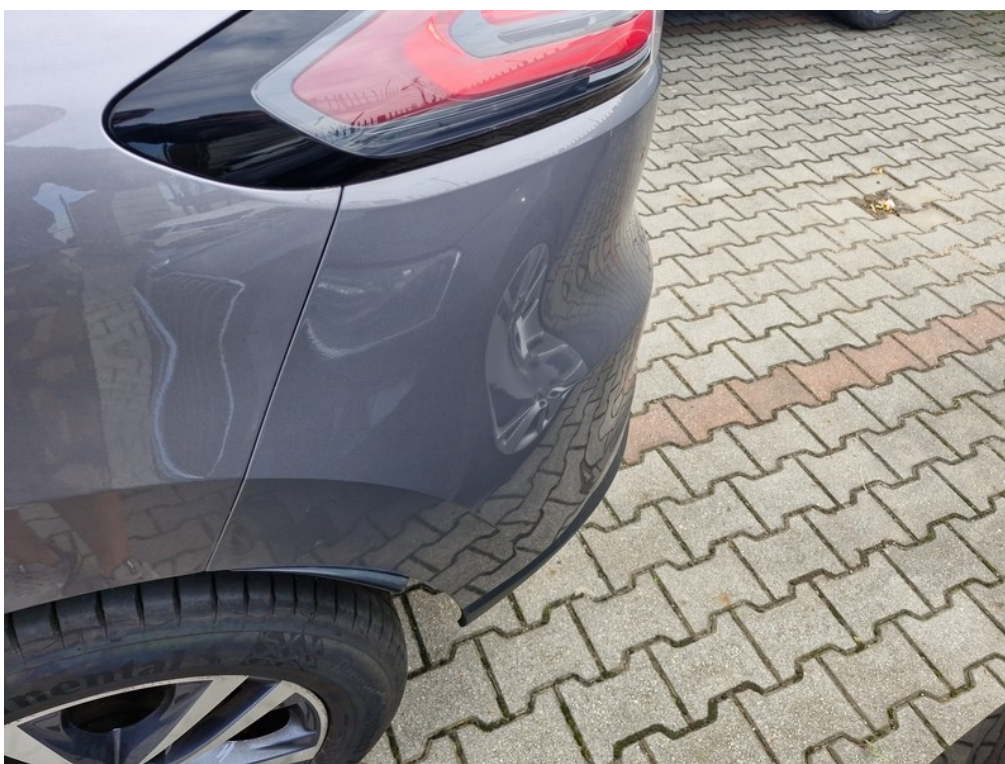
**26 Střecha - Deformace**  
Umístění:

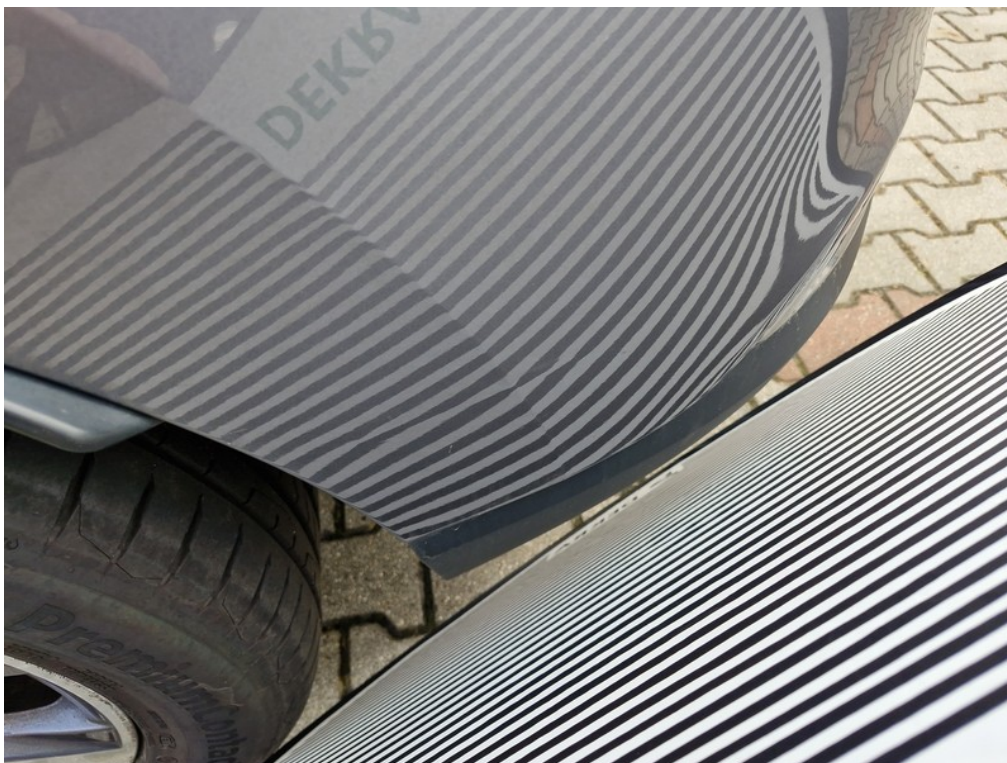
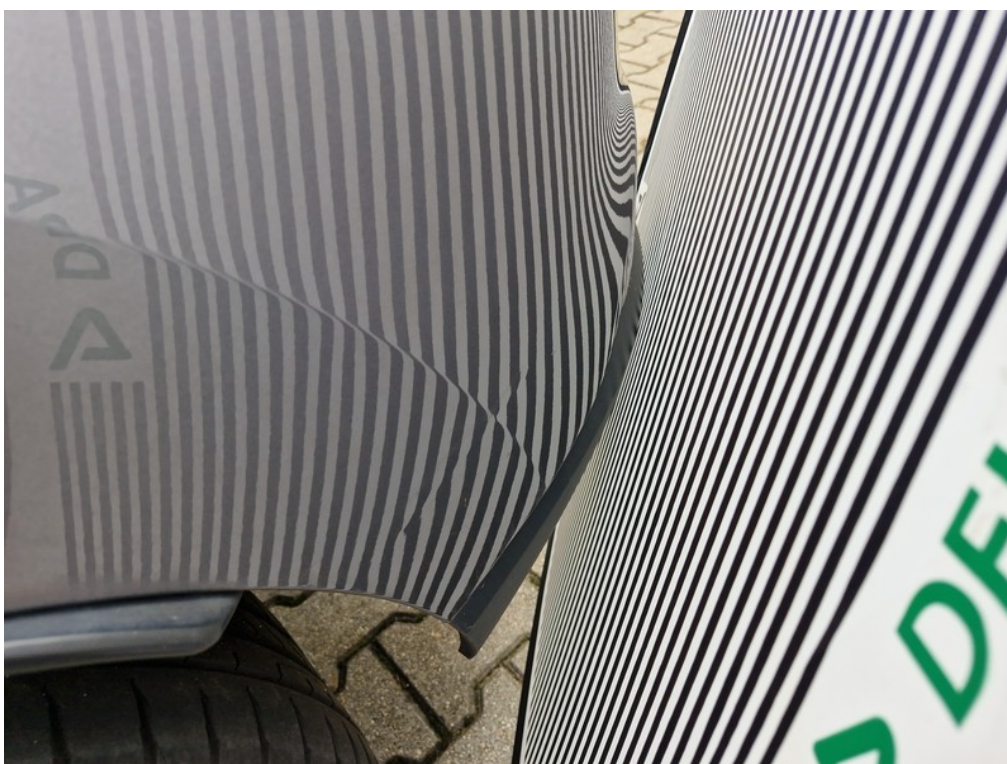
**27** Zadní nárazník - levý díl - Deformace  
Umístění: Exteriér (vnější prostor)

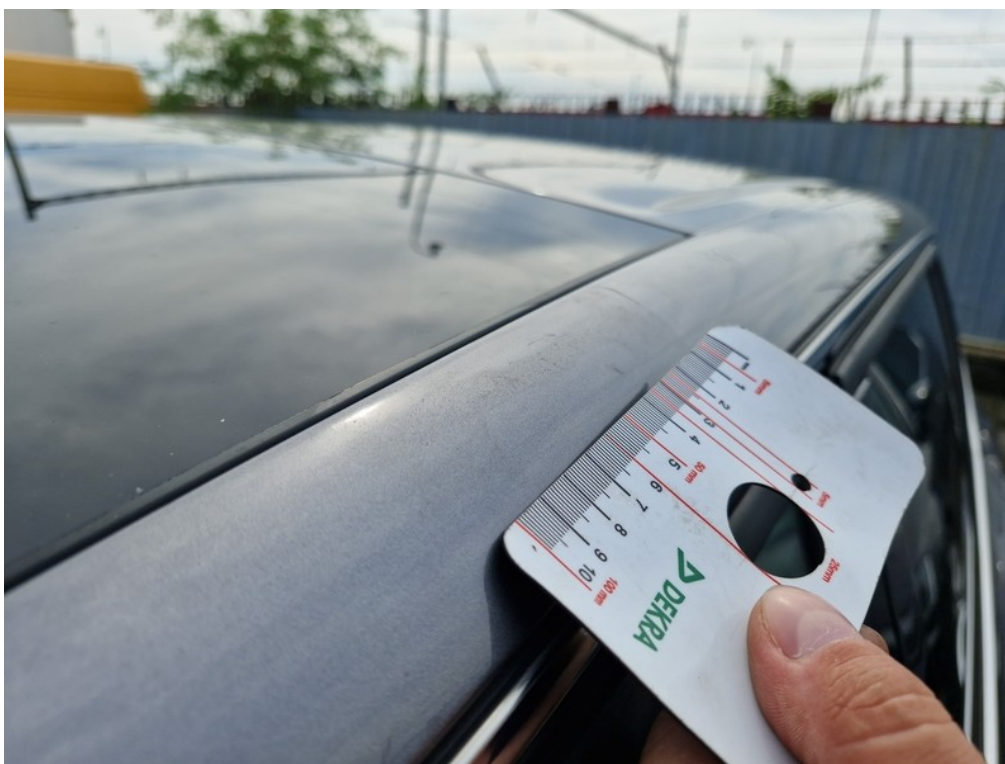
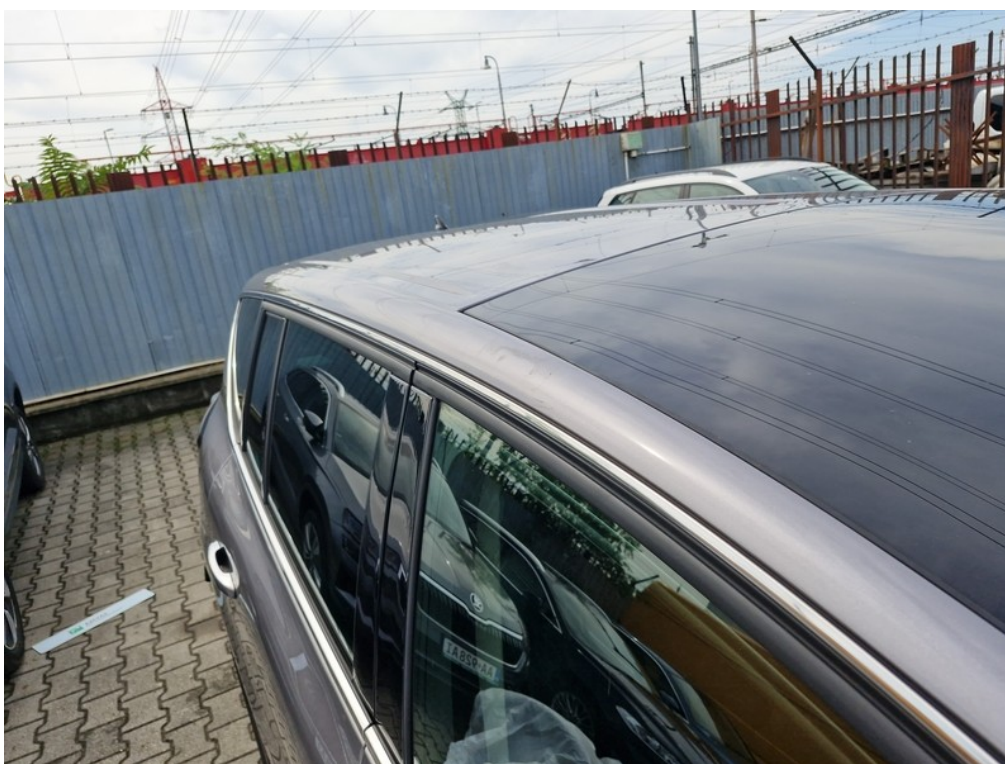
**28** Rám dveří pravý - Lak  
Umístění:

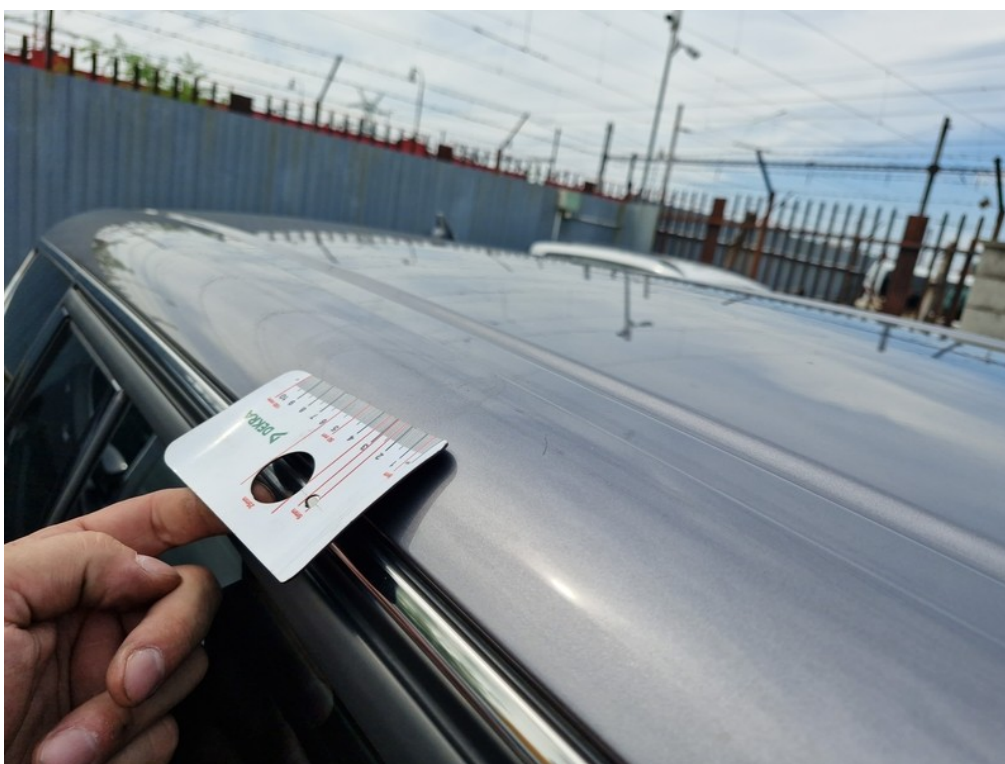
**29** Rám dveří levý - Lak  
Umístění:
