**DEKRA Slovensko s.r.o.**  
Panónska cesta 47  
851 04 Bratislava

**ARVAL SLOVAKIA, s.r.o.**  
Pribinova 19  
811 09 Bratislava

## ÚDAJE O PROHLÍDCE

| Model vozidla: | Renault Espace 5 (2015) | Provedení: | 1.8 |

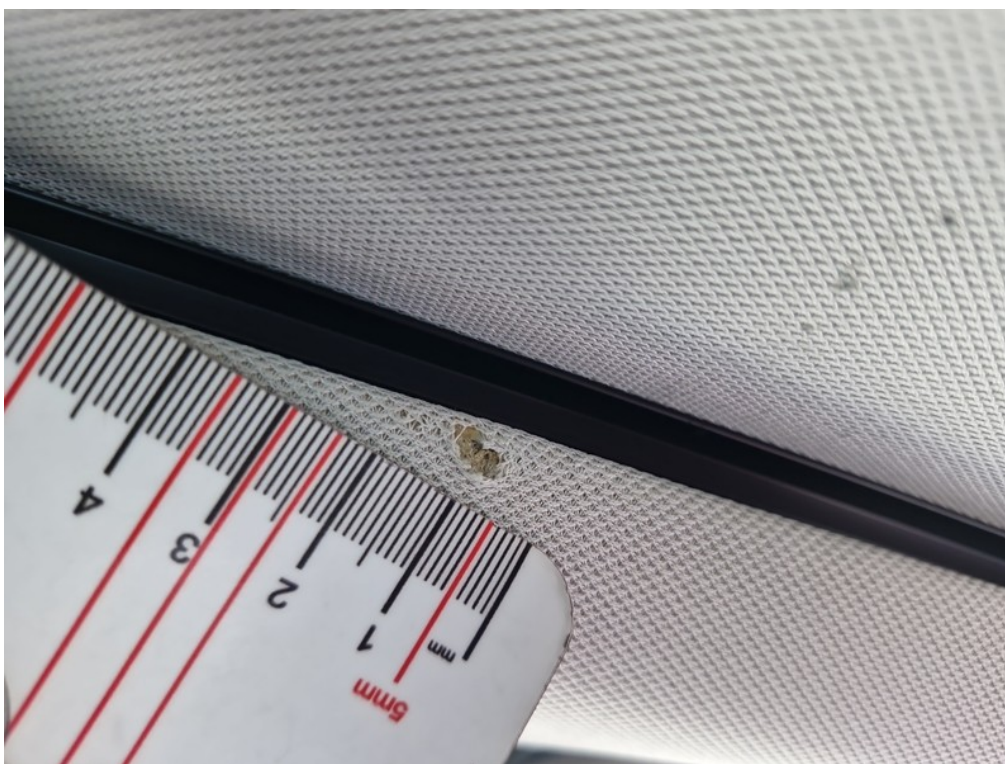
**30** Stropnice - Střih  
Umístění:

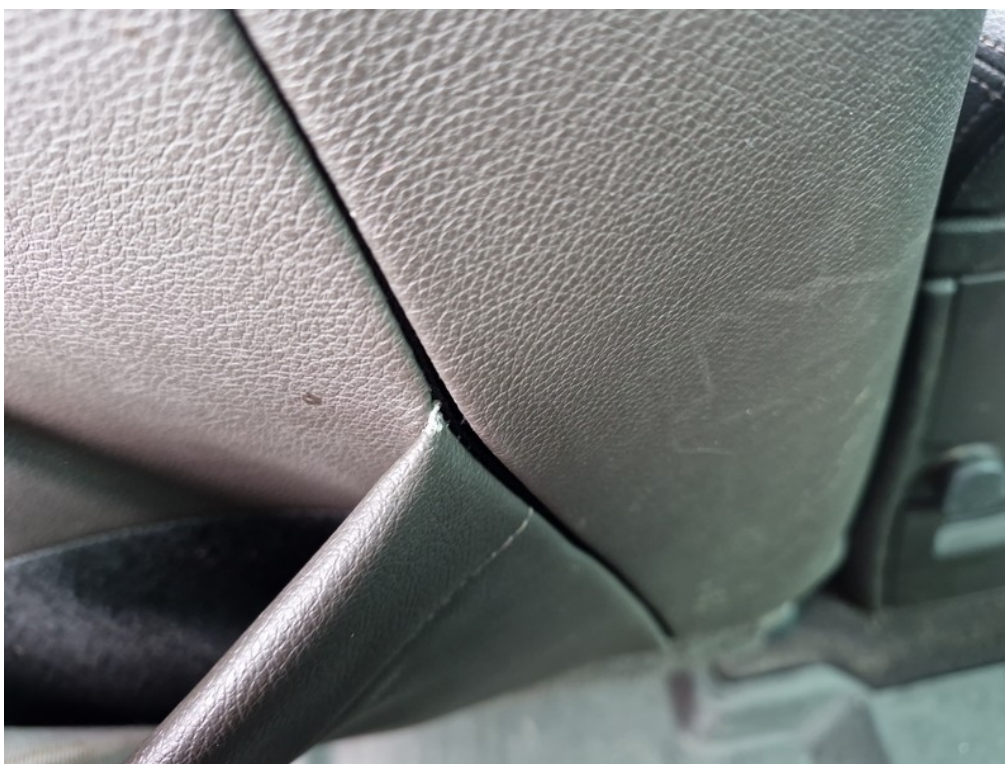
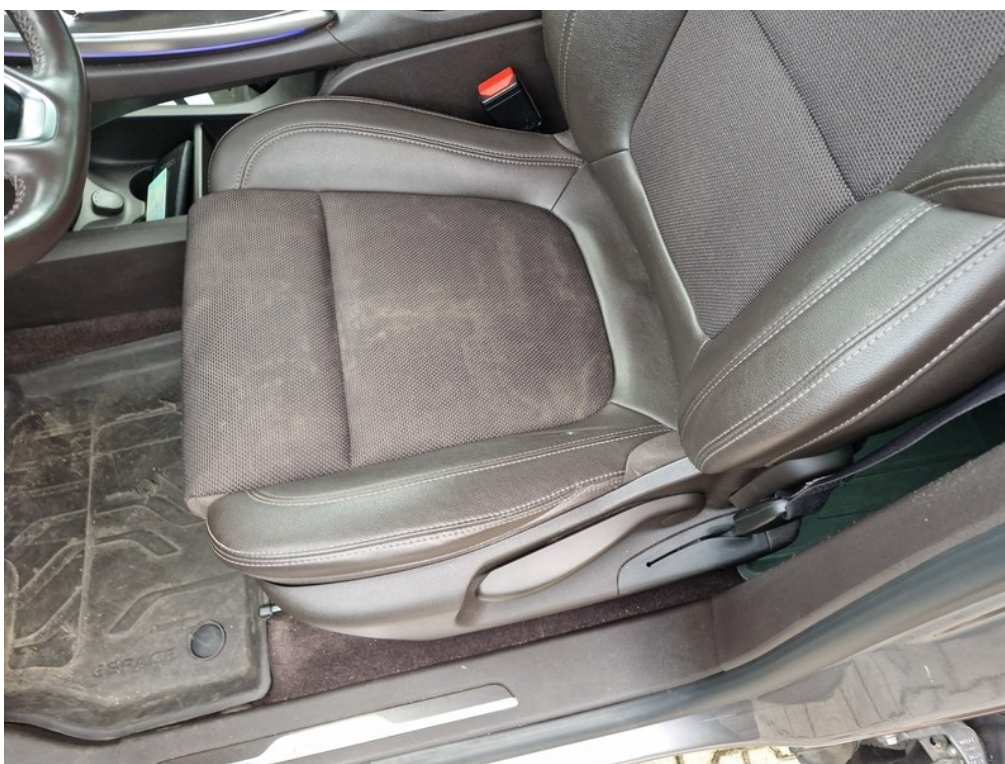
**31 Kapsa opěradla sedadla řidiče - Strih**  
Umístění: Interiér (vnitřní prostor)

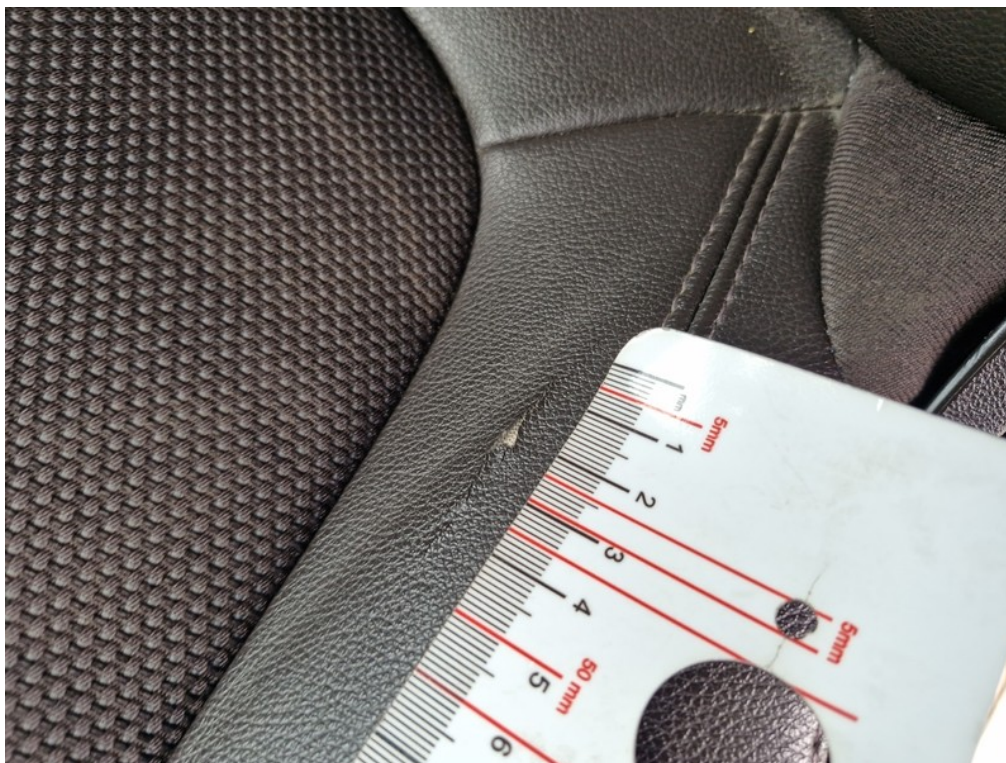
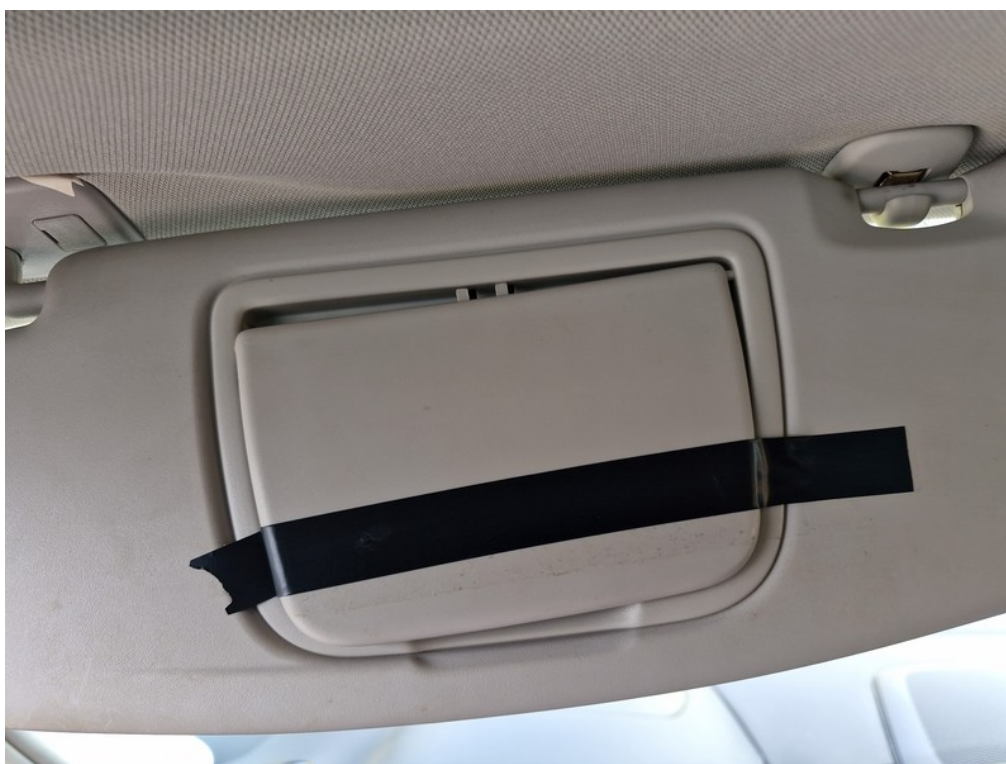
**32** Potah sedáku sedadla řidiče - Střih  
Umístění: Interiér (vnitřní prostor)

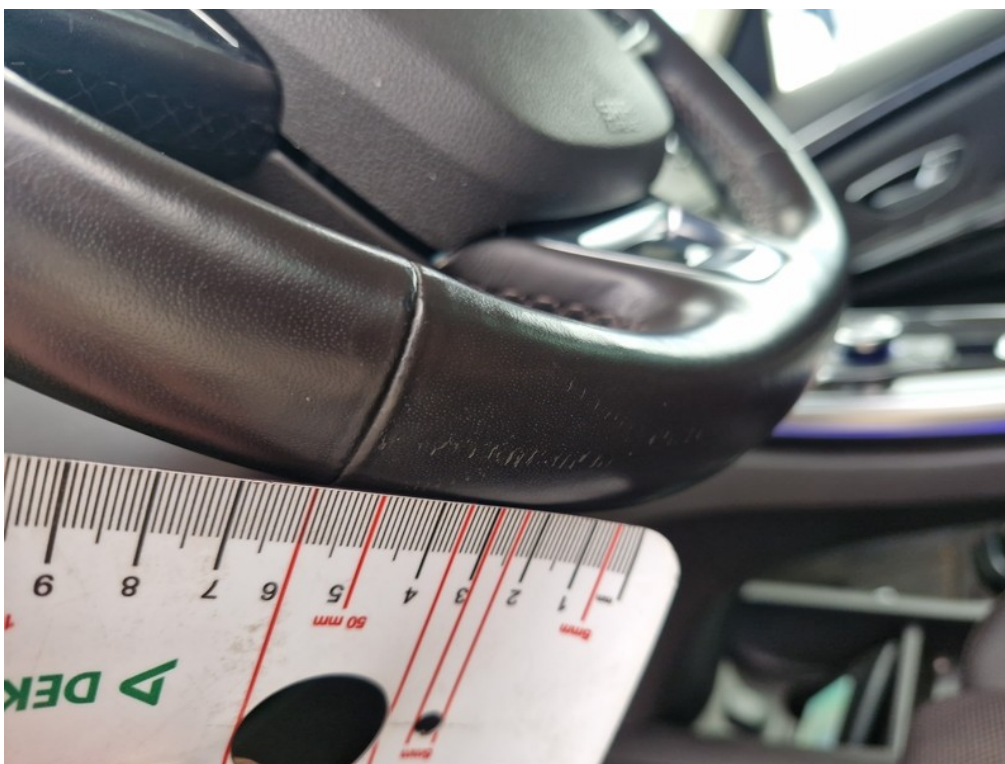
**34** Volant - Škrábance  
Umístění:

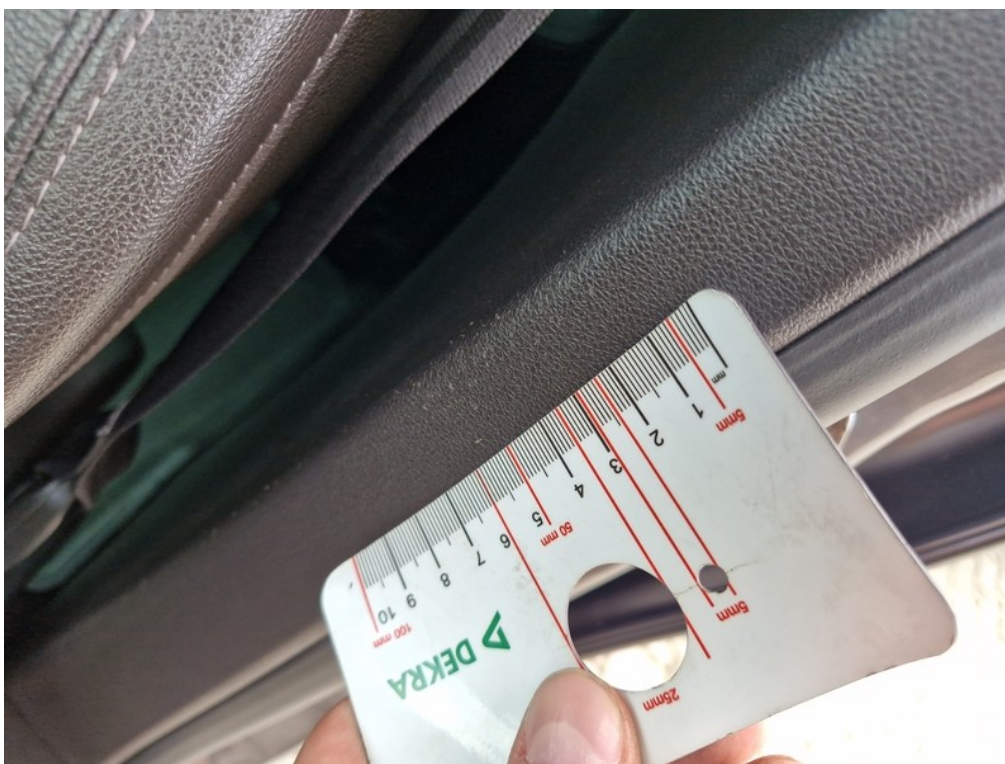
**35** Vnitřní kryt levého B-sloupku dolní - Opotřebení  
Umístění: Interiér (vnitřní prostor)

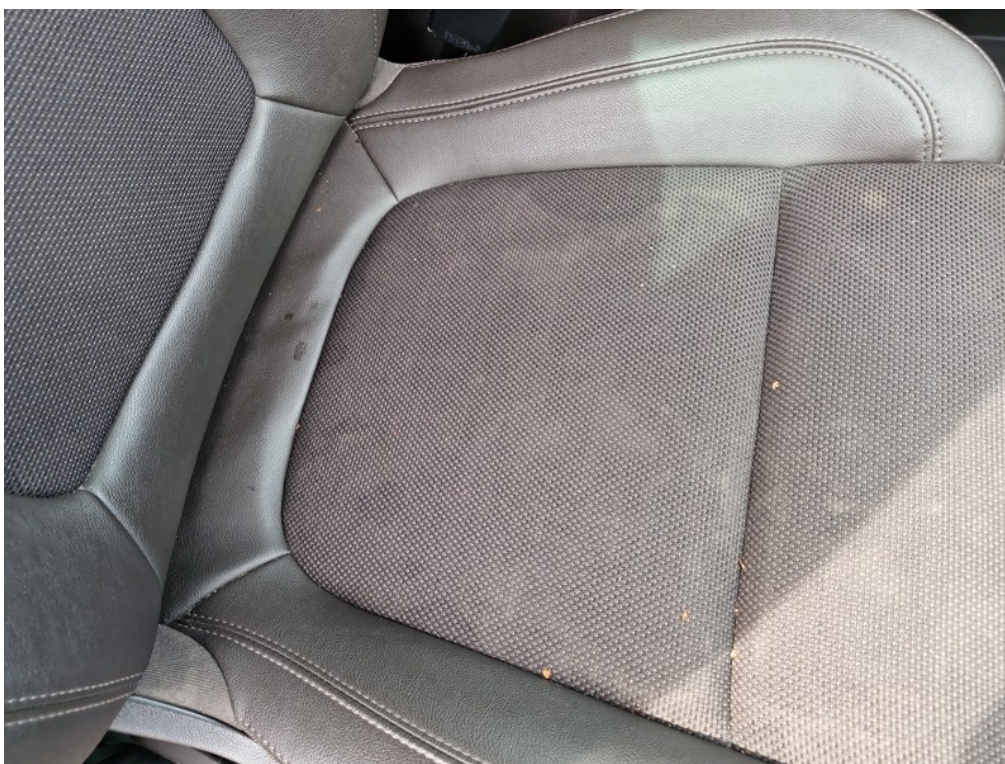
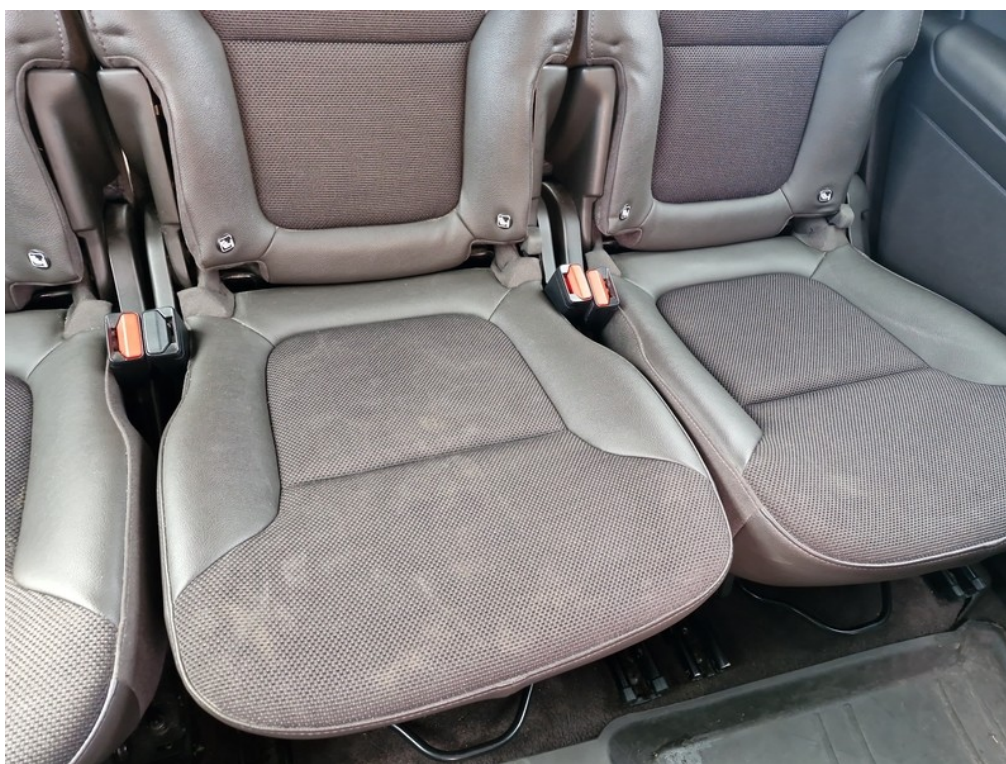
**36** Interiér - Znečištěno  
Umístění:
