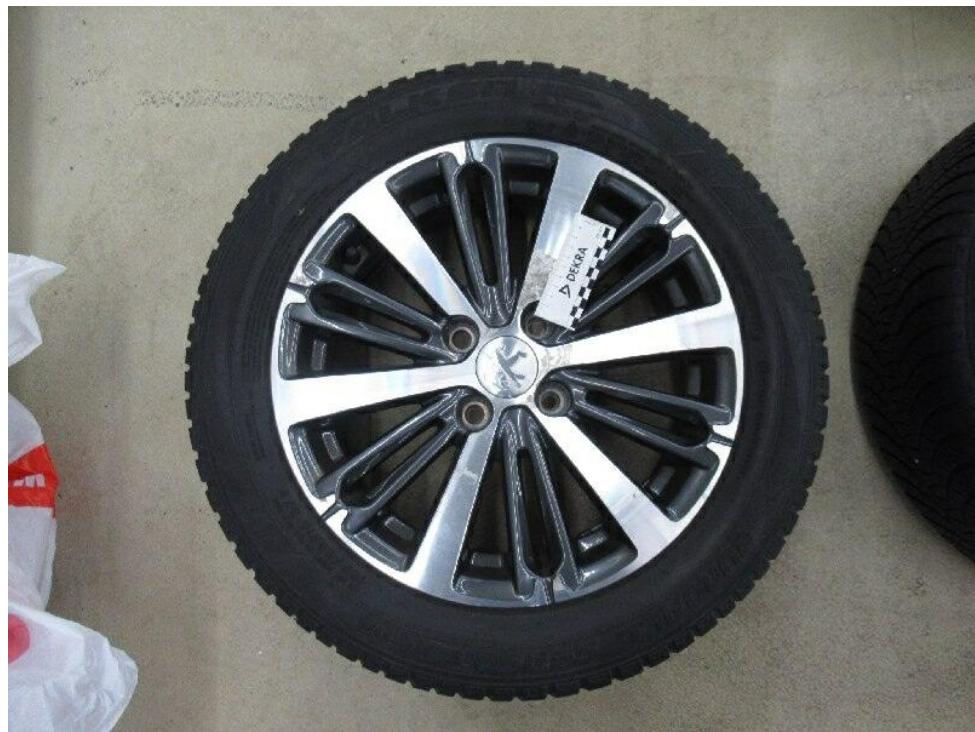
Bild 15 : Glanzgedrehte Felge vorne rechts oxidiert

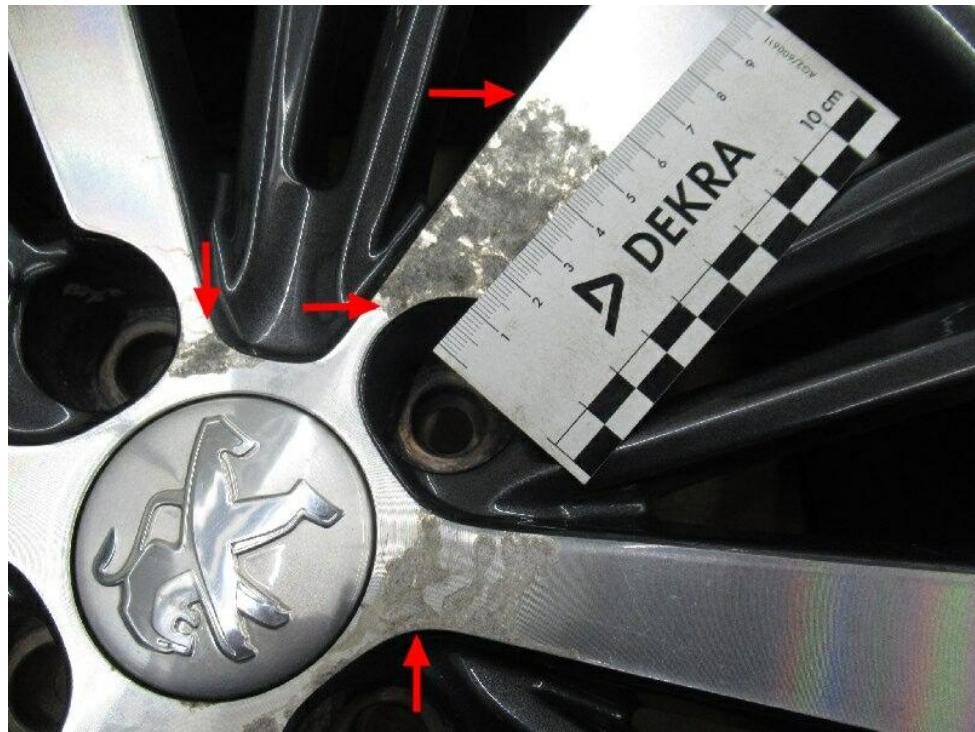
Bild 16 : Glanzgedrehte Felge vorne rechts oxidiert

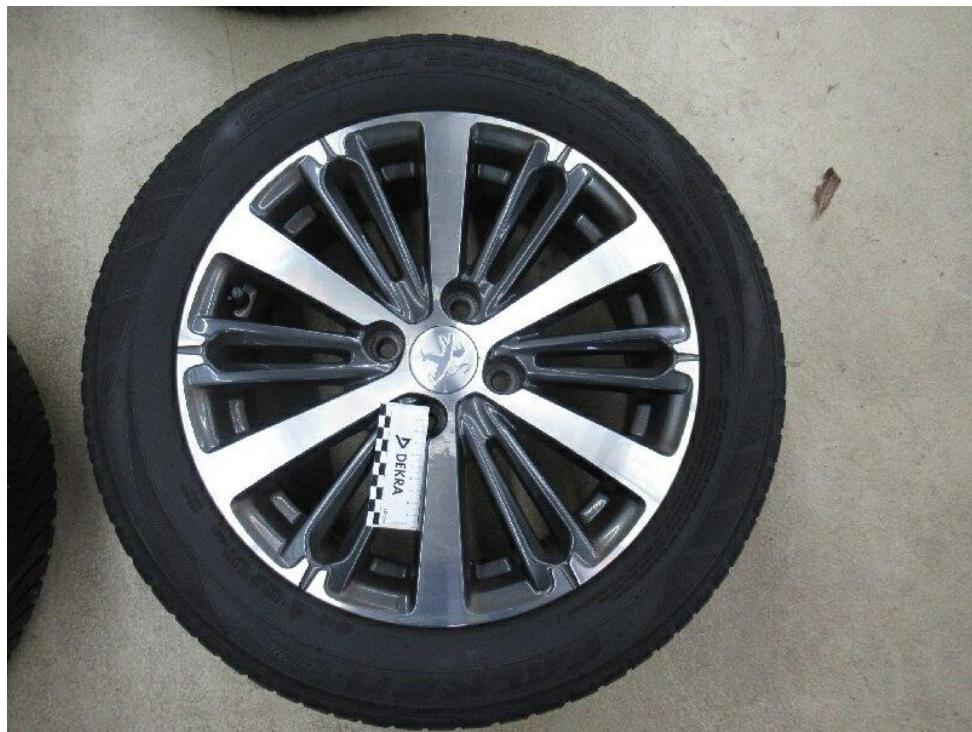
Bild 17 : Glanzgedrehte Felge hinten rechts oxidiert

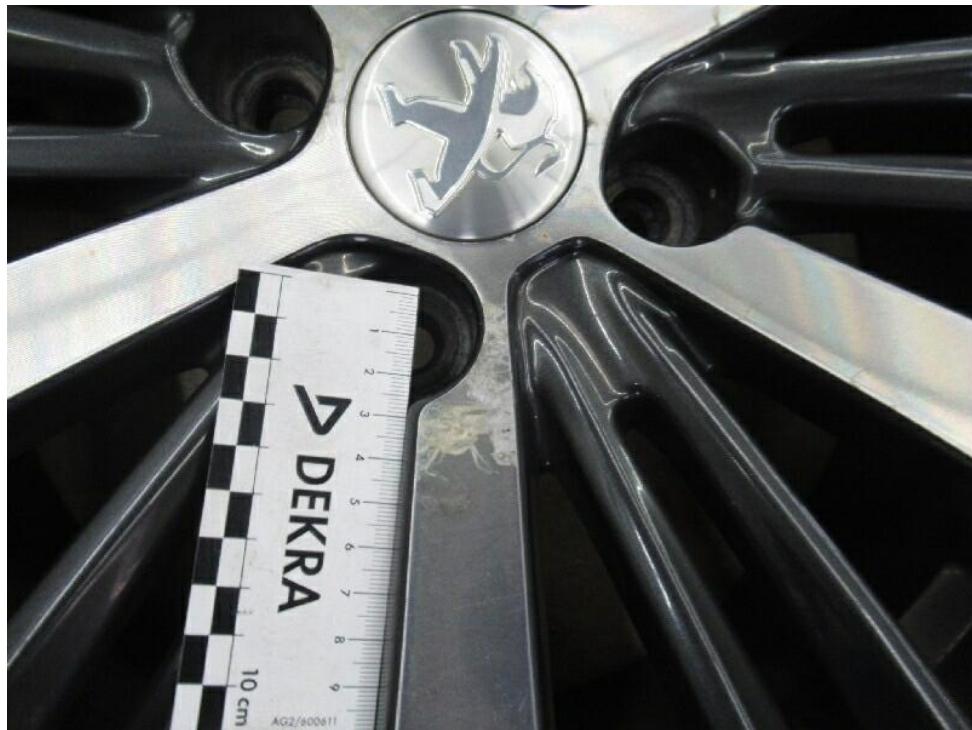
Bild 18 : Glanzgedrehte Felge hinten rechts oxidiert

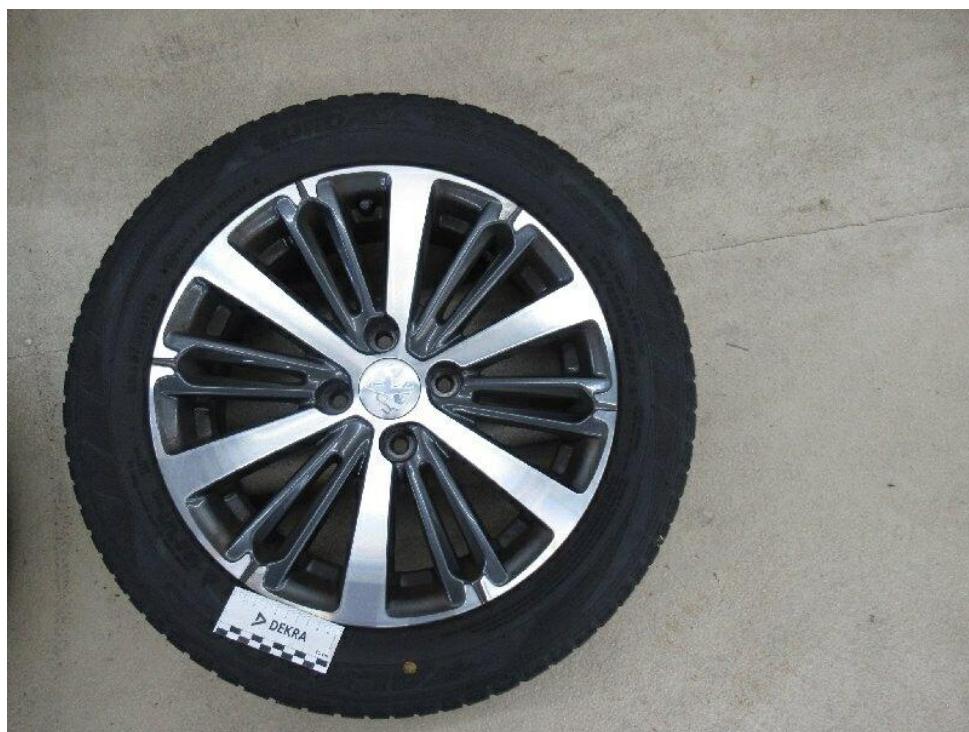
Bild 19 : Glanzgedrehte Felge vorne links oxidiert

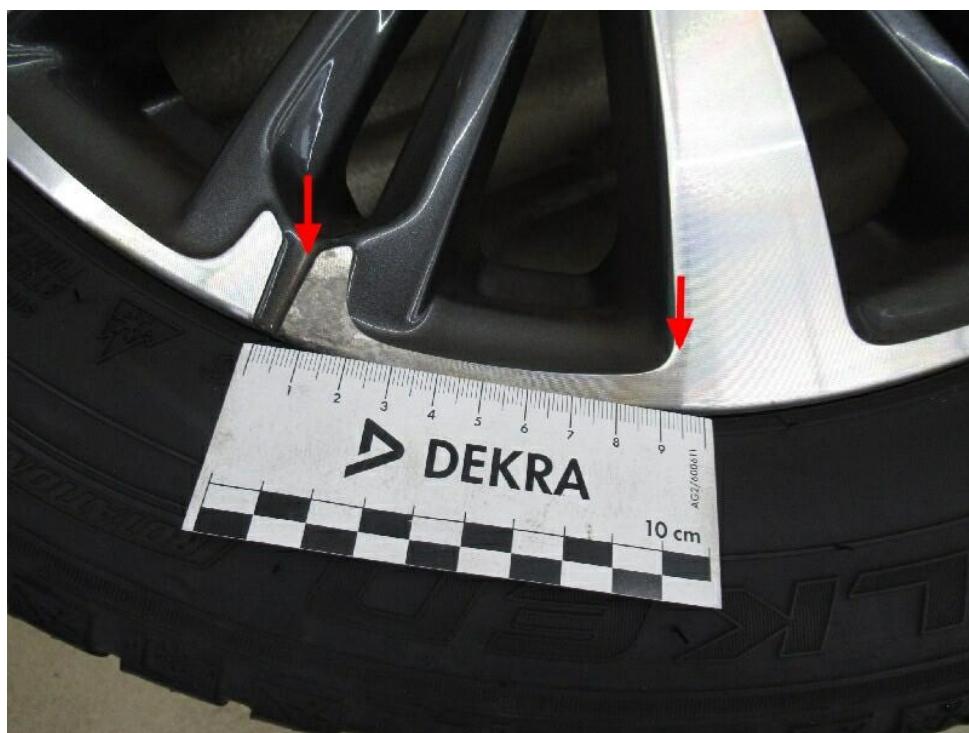
Bild 20 : Glanzgedrehte Felge vorne links oxidiert

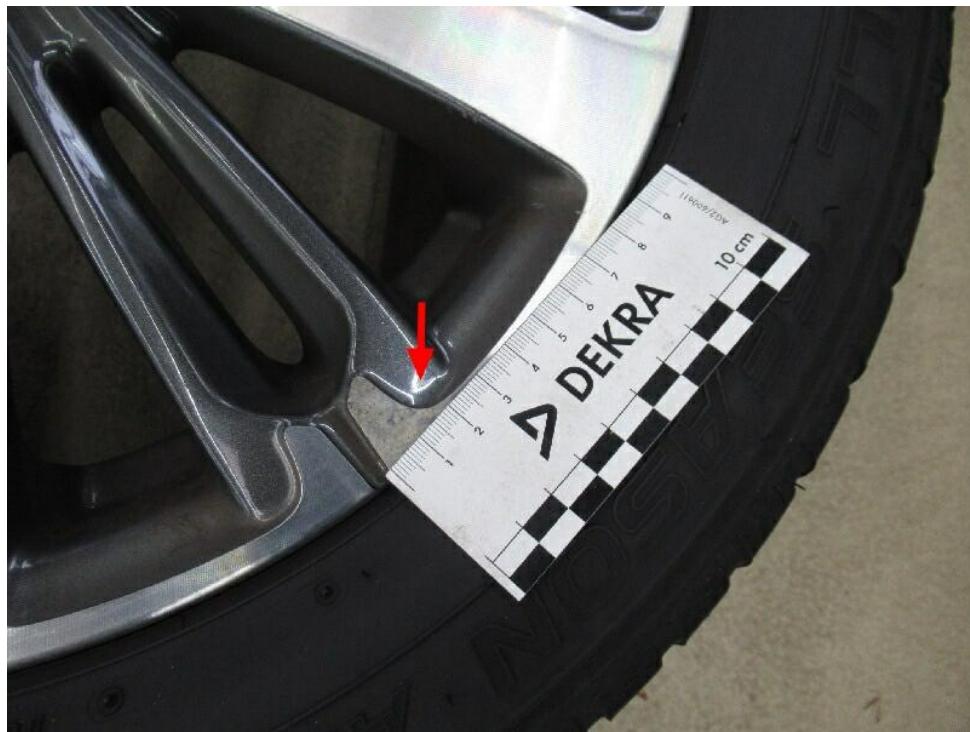
Bild 21 : Glanzgedrehte Felge vorne links oxidiert

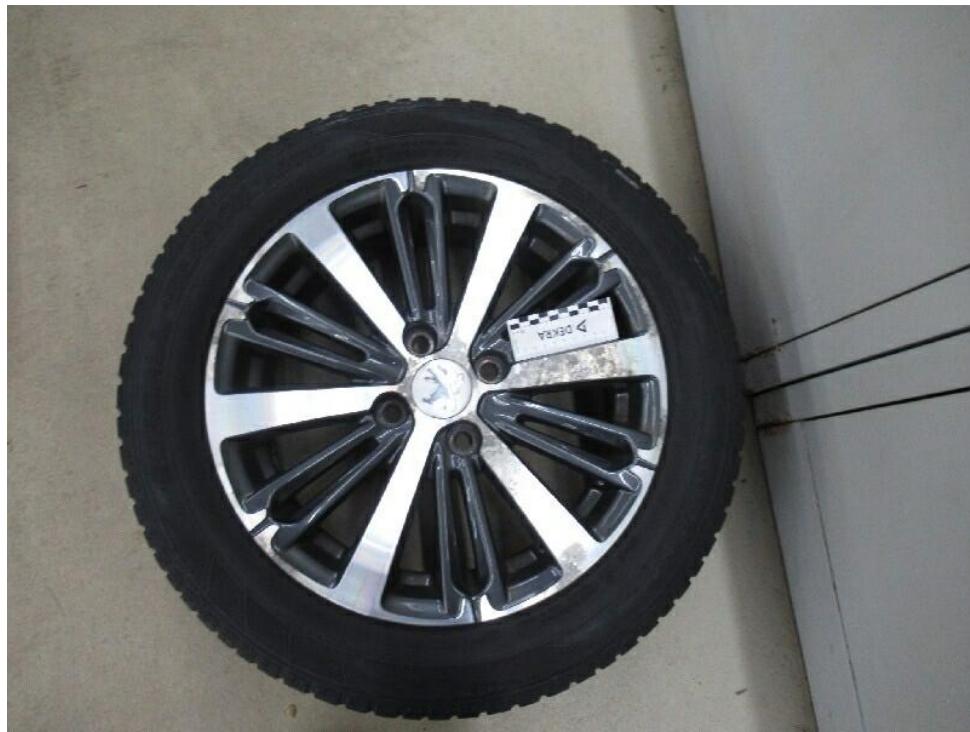
Bild 22 : Glanzgedrehte Felge hinten links oxidiert

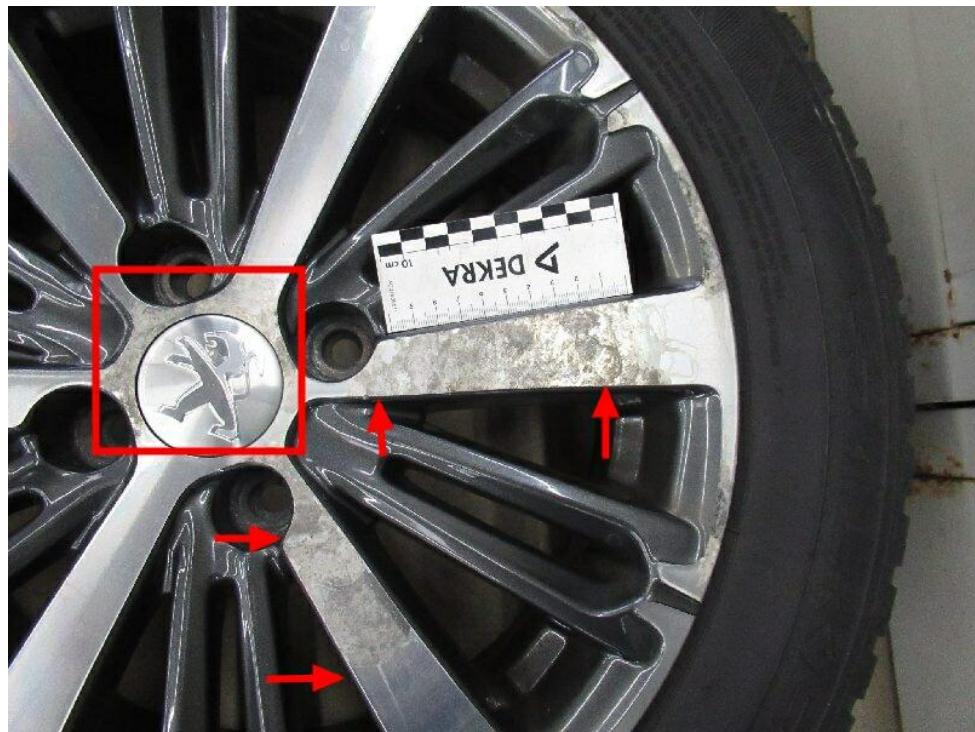
Bild 23 : Glanzgedrehte Felge hinten links oxidiert

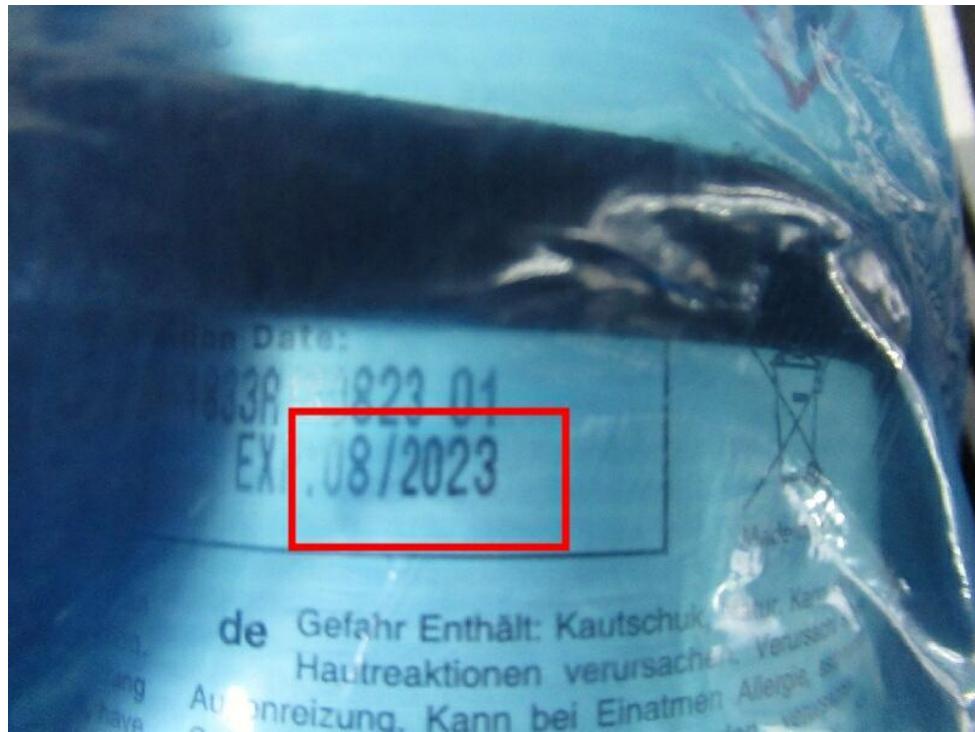
Bild 24 : T- Reifendichtmittel abgelaufen

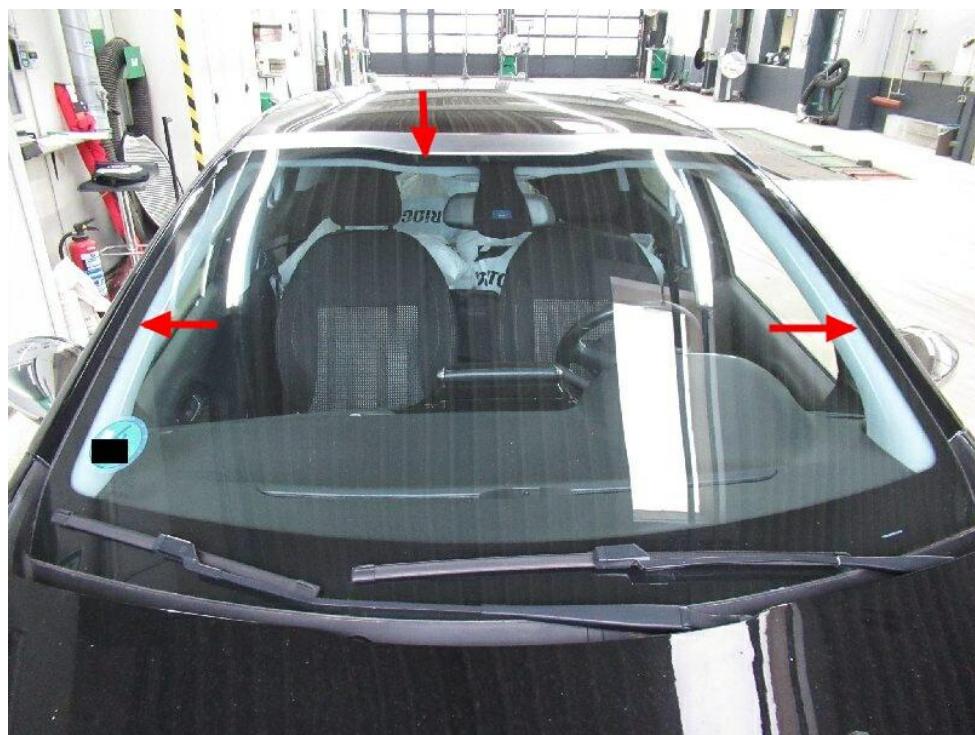
Bild 25 : T- Windschutzscheibe im Kantenbereich angelaufen

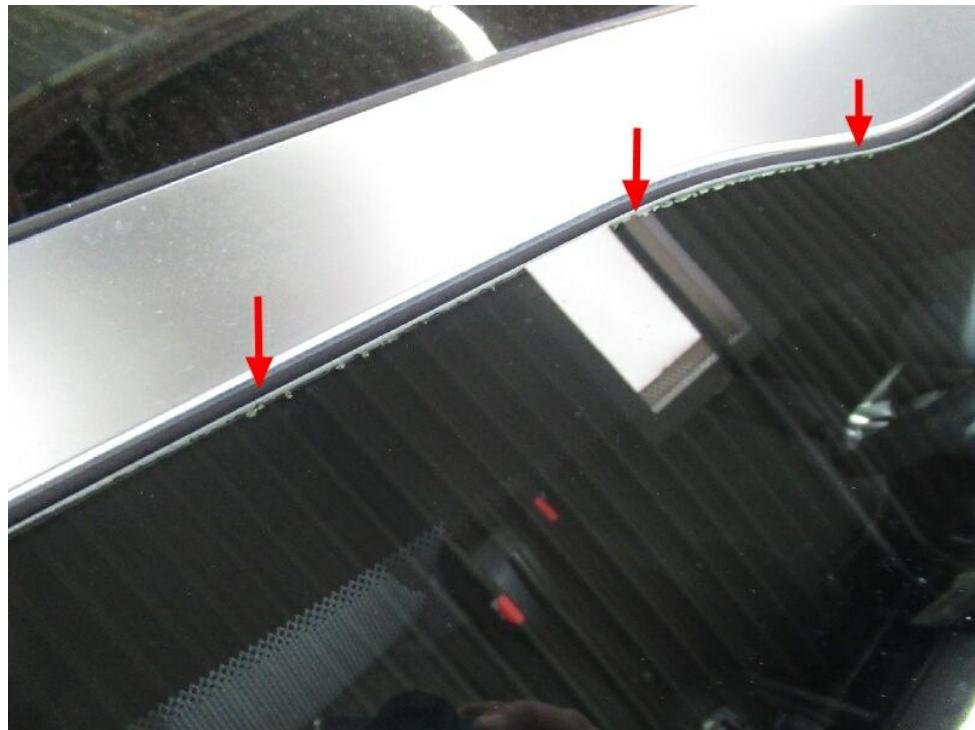
Bild 26 : T- Windschutzscheibe im Kantenbereich angelaufen

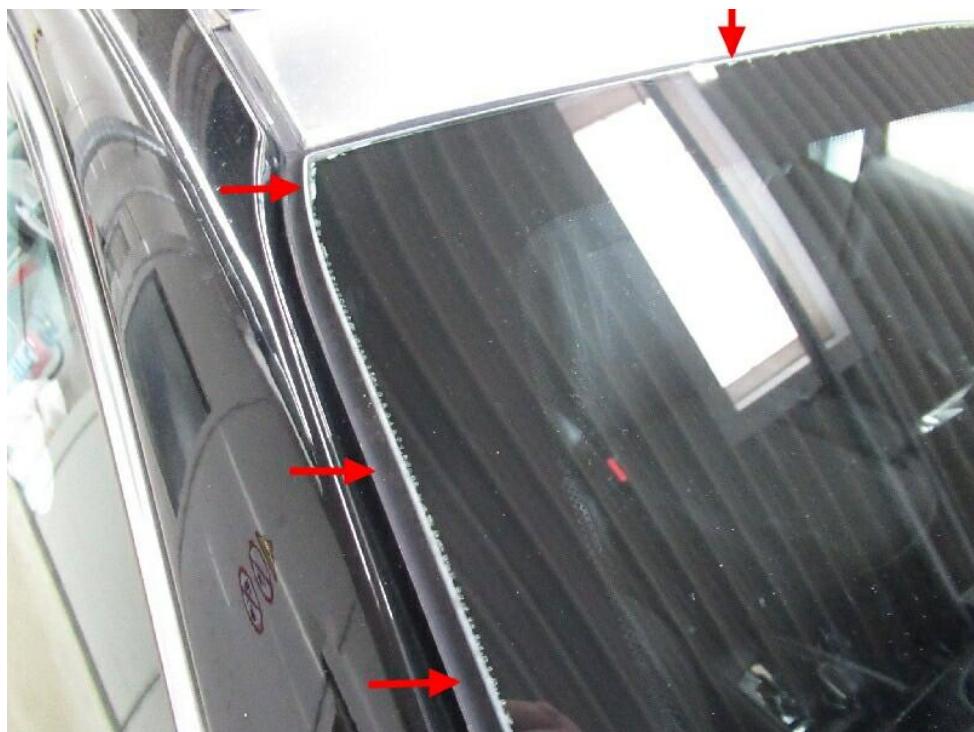
Bild 27 : T- Windschutzscheibe im Kantenbereich angelaufen

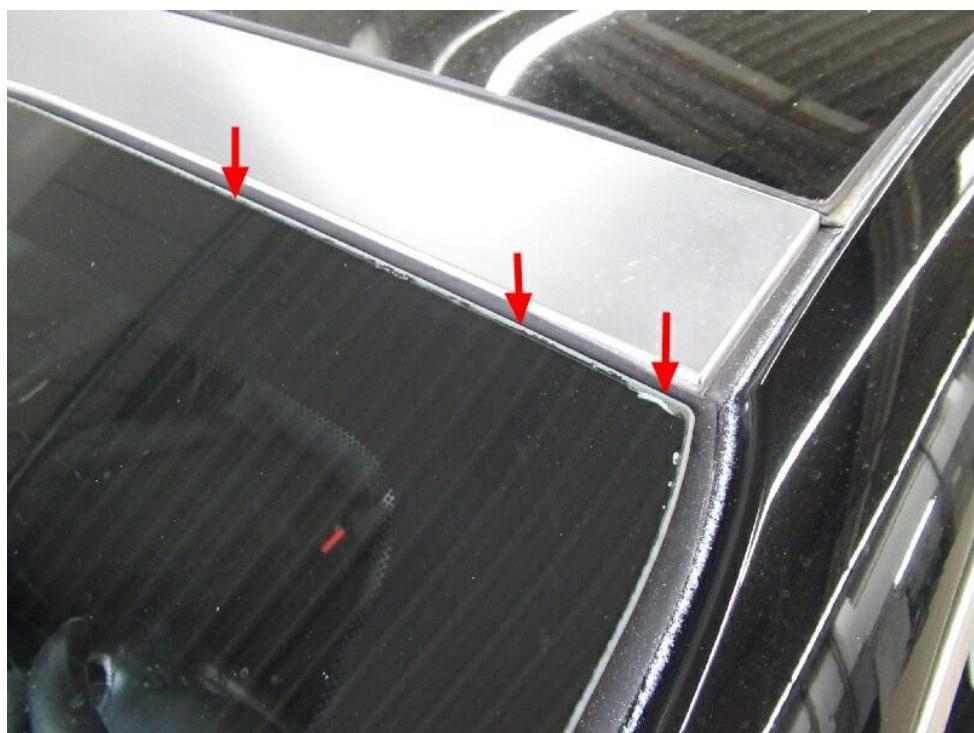
Bild 28 : T- Windschutzscheibe im Kantenbereich angelaufen

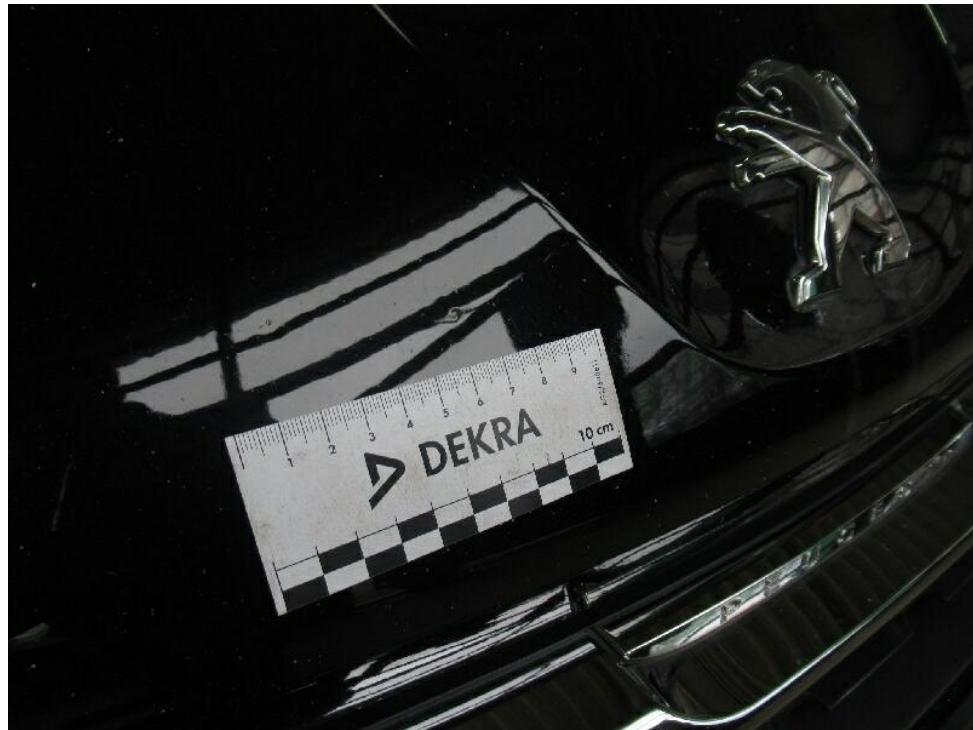
Bild 29 : Motorhaube Lackierung, Steinschlag, lackieren mit Lackaufbau

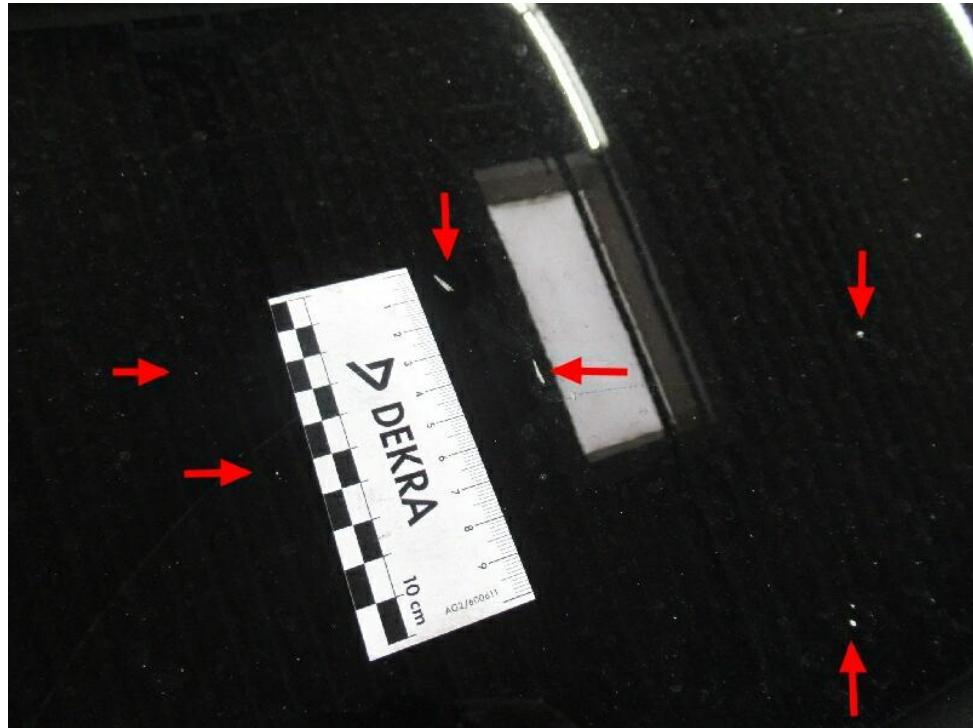
Bild 30 : Motorhaube Lackierung, Steinschlag, lackieren mit Lackaufbau

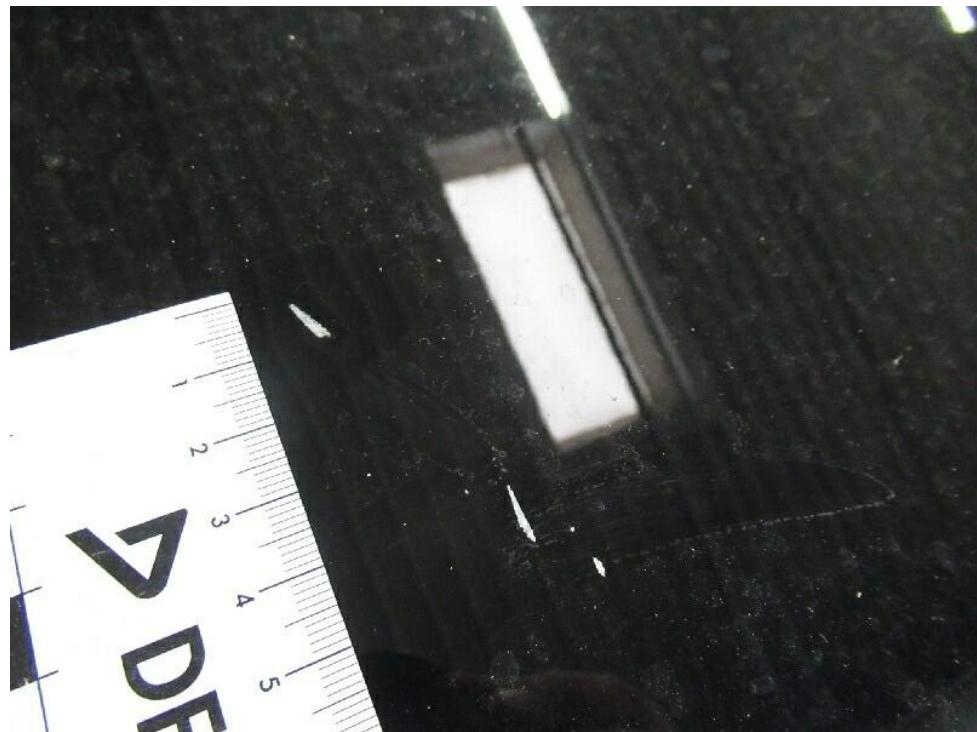
Bild 31 : Motorhaube Lackierung, Steinschlag, lackieren mit Lackaufbau

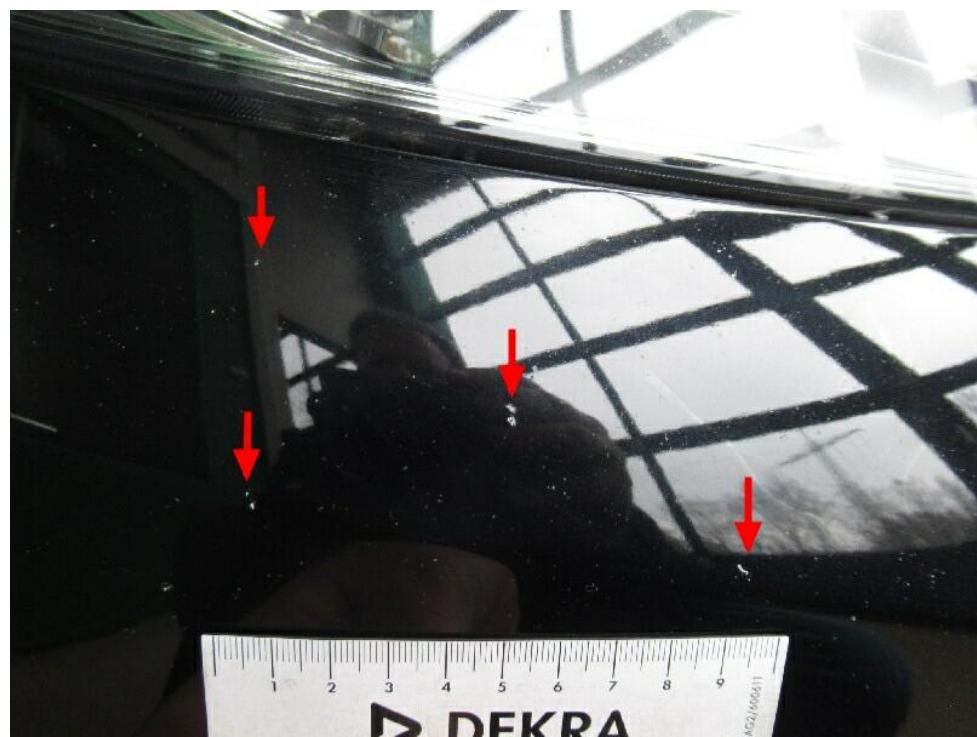
Bild 32 : Stoßfänger vorne Steinschlag

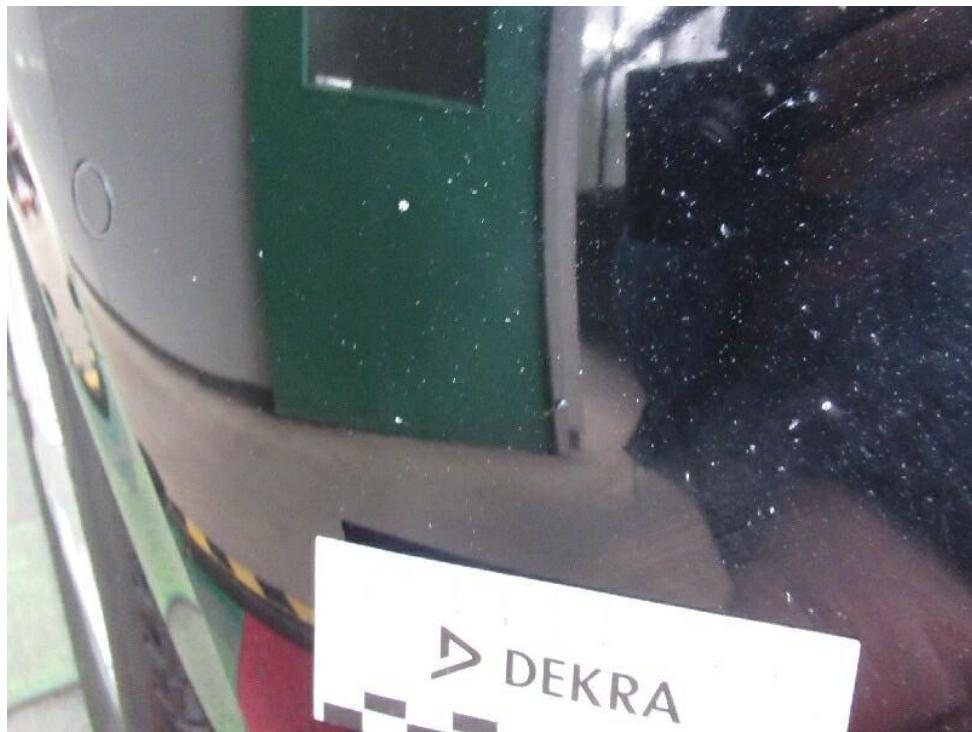
Bild 33 : Stoßfänger vorne Steinschlag

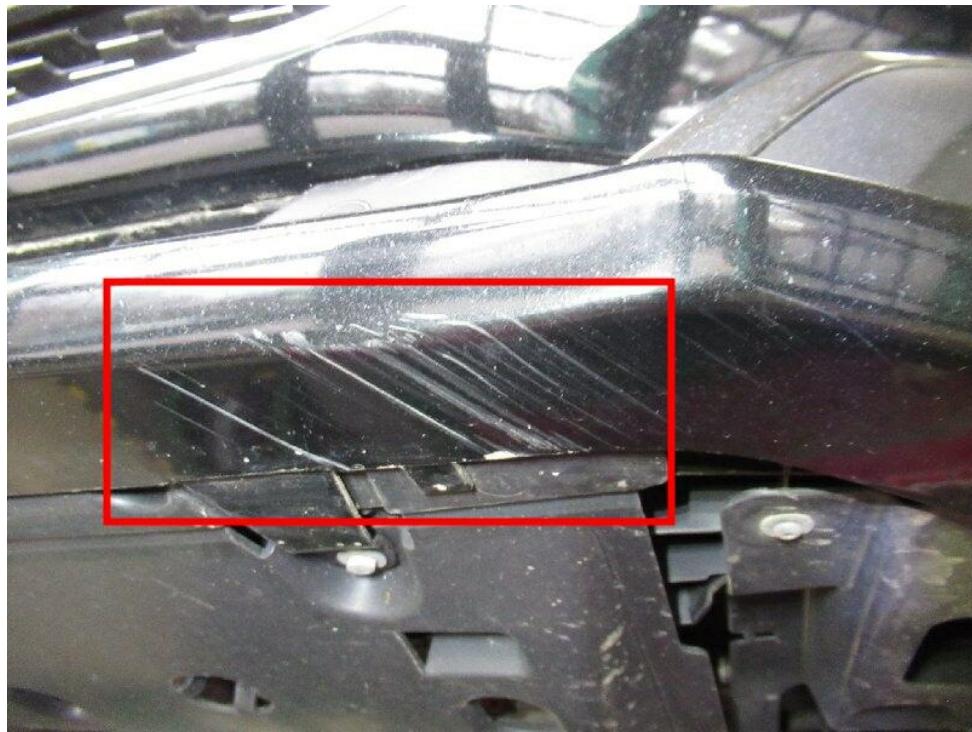
Bild 34 : Stoßfänger vorne zerkratzt

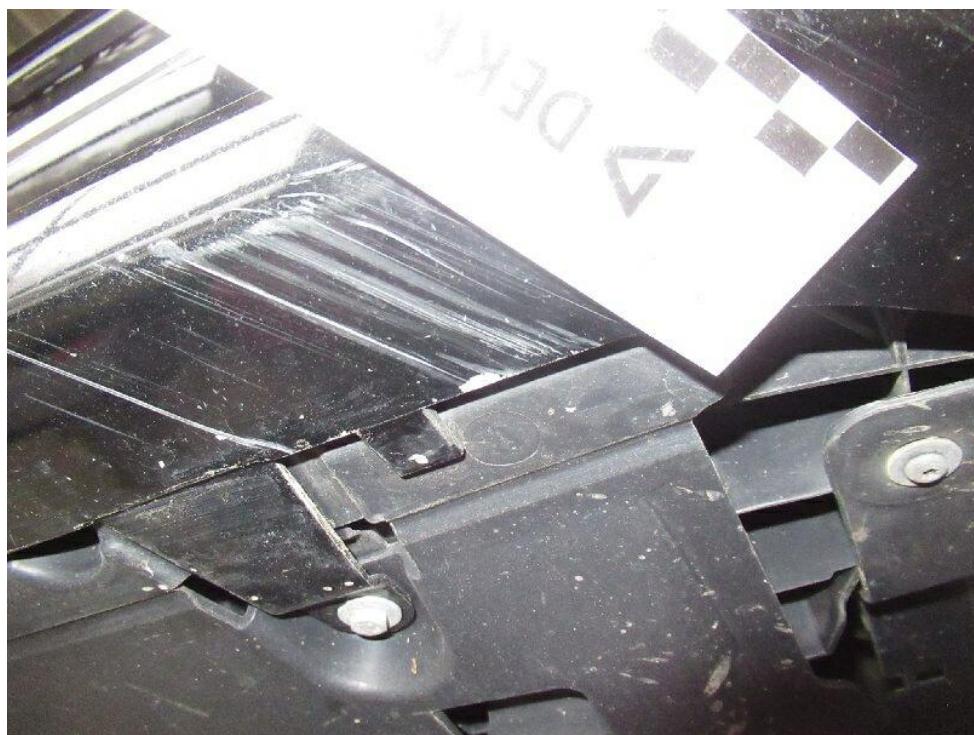
Bild 35 : Stoßfänger vorne zerkratzt

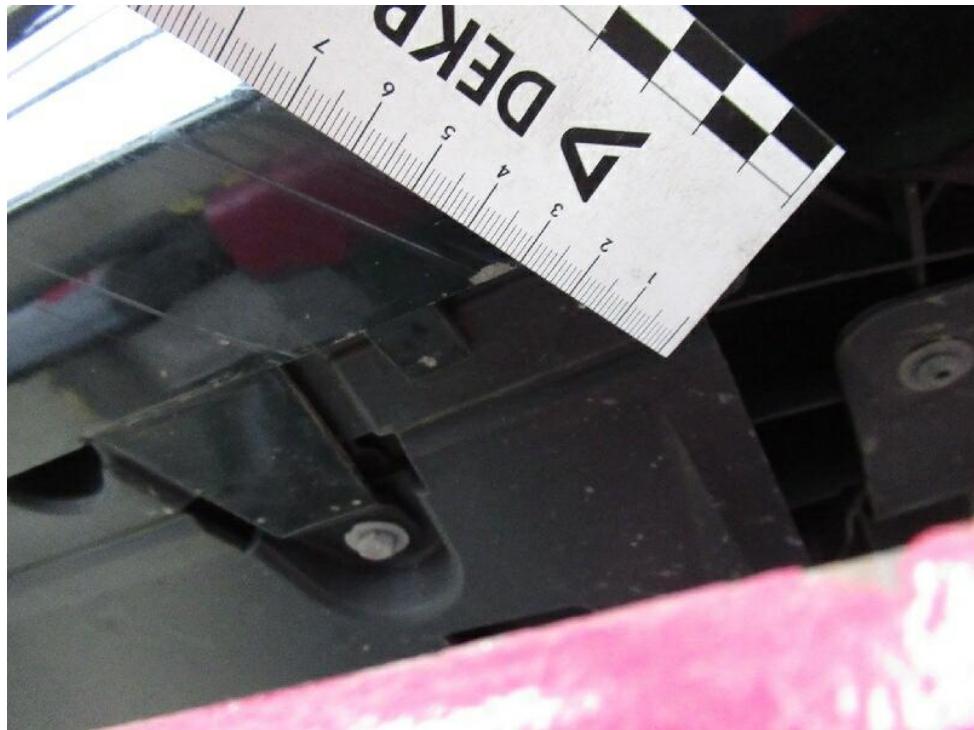
Bild 36 : Stoßfänger vorne zerkratzt

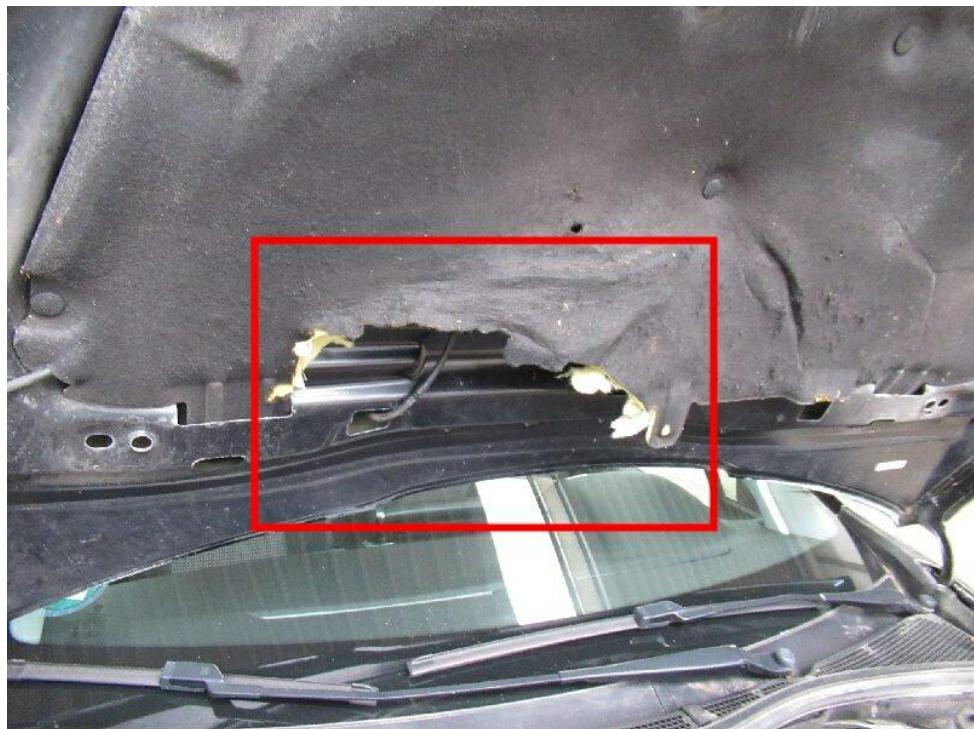
Bild 37 : Motorhaube Dämmung eingerissen

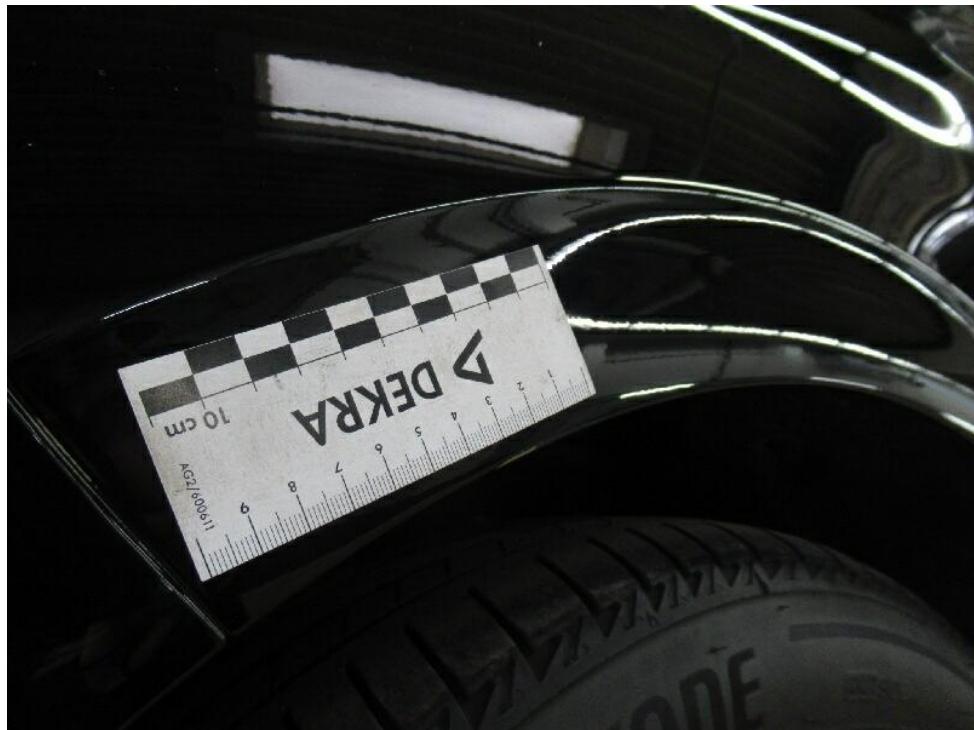
Bild 38 : Kotflügel vorne links Lackierung, zerkratzt, smart repair

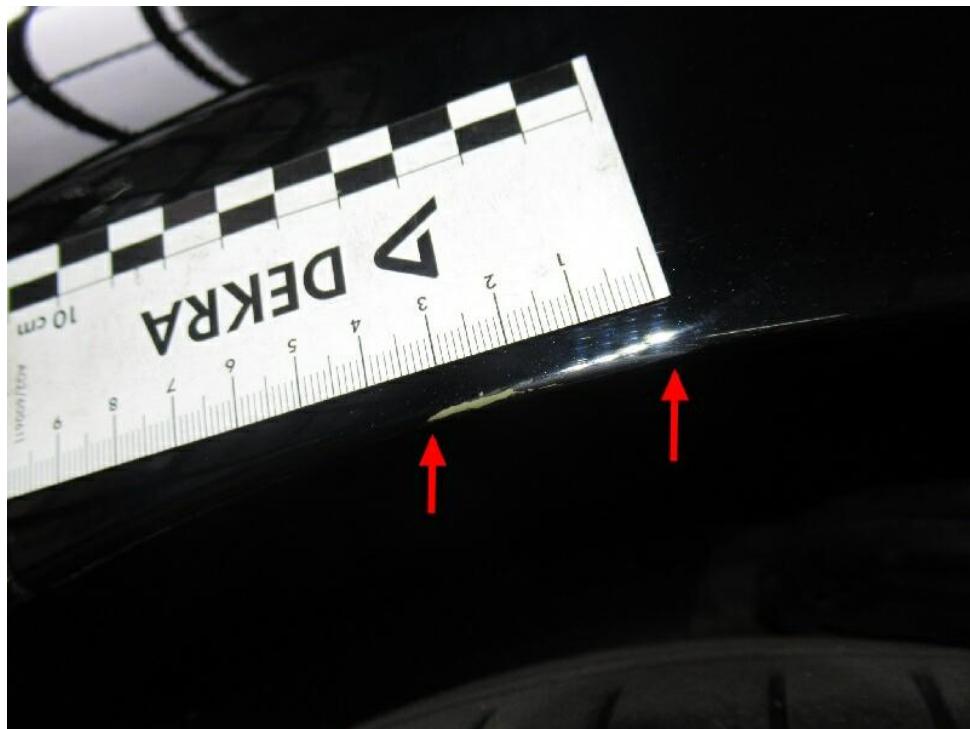
Bild 39 : Kotflügel vorne links Lackierung, zerkratzt, smart repair

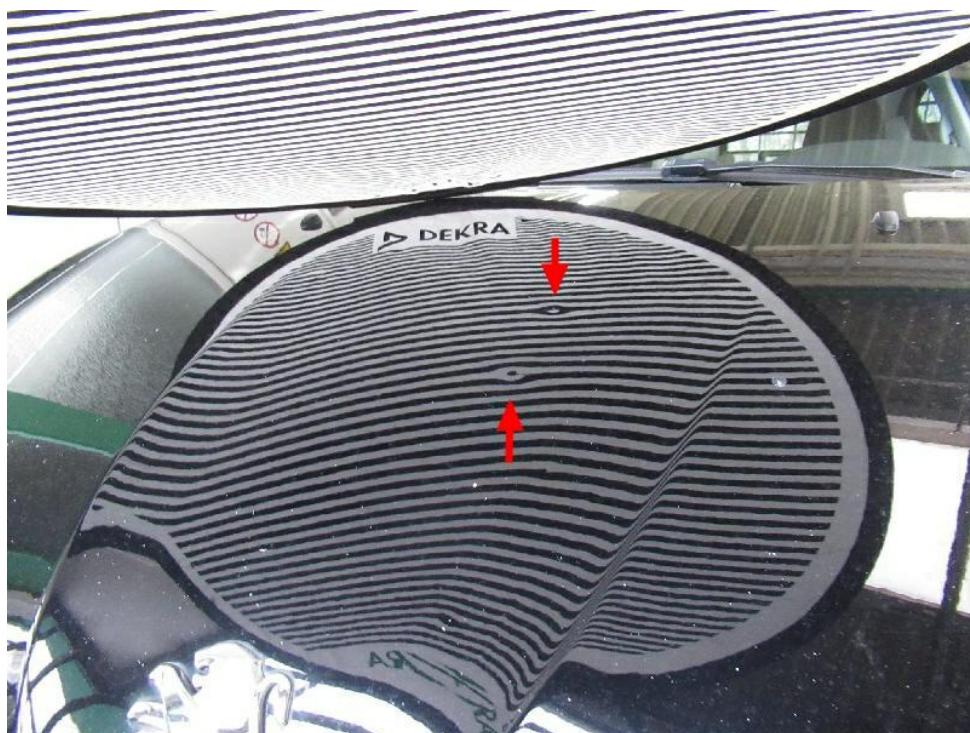
Bild 40 : nicht reparierter Hagelschaden

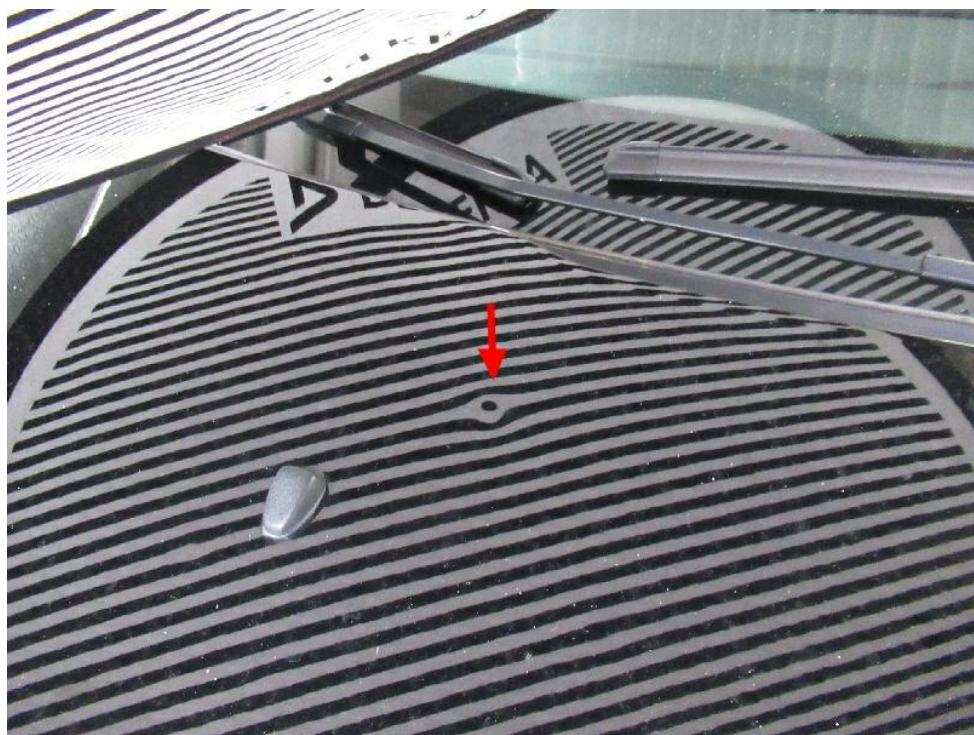
Bild 41 : nicht reparierter Hagelschaden

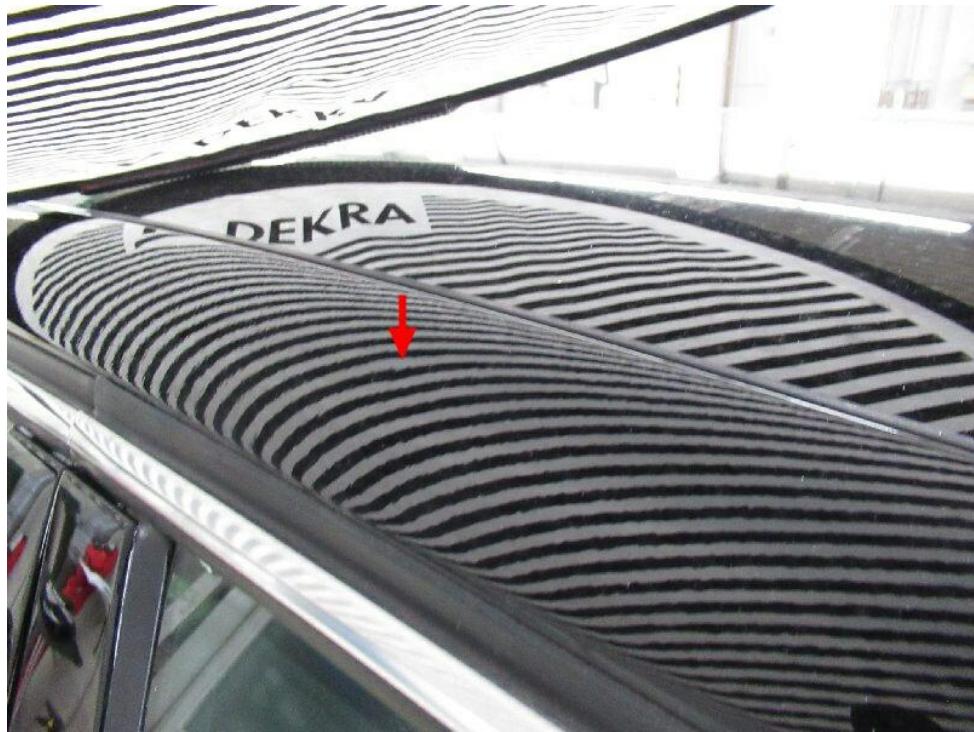
Bild 42 : nicht reparierter Hagelschaden

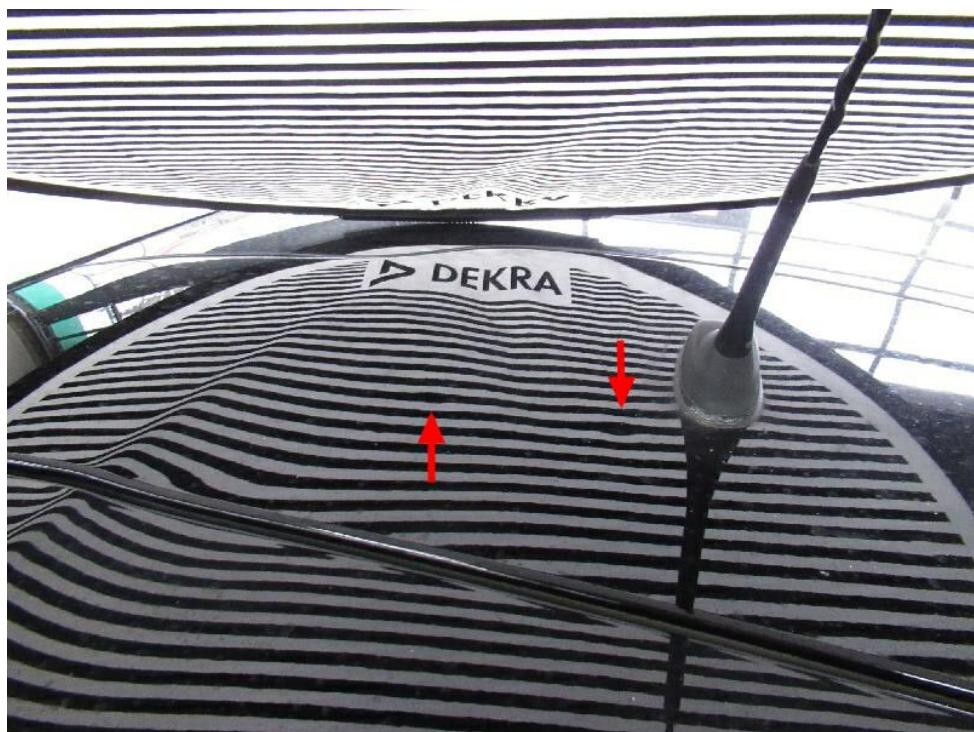
Bild 43 : nicht reparierter Hagelschaden

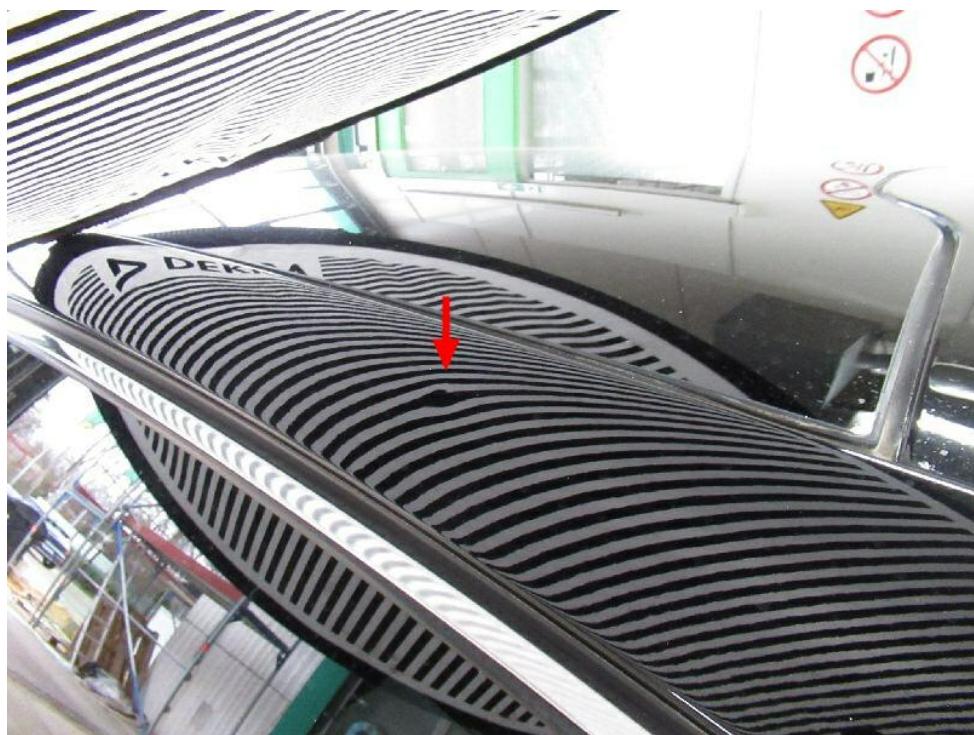
Bild 44 : nicht reparierter Hagelschaden
