## DEKRA CZ a.s.

## ARVAL CZ s.r.o.

## ÚDAJE O VOZIDLE

| RZ: | 8AN7464 | VIN: | VF3LCYHZJLS226518 |

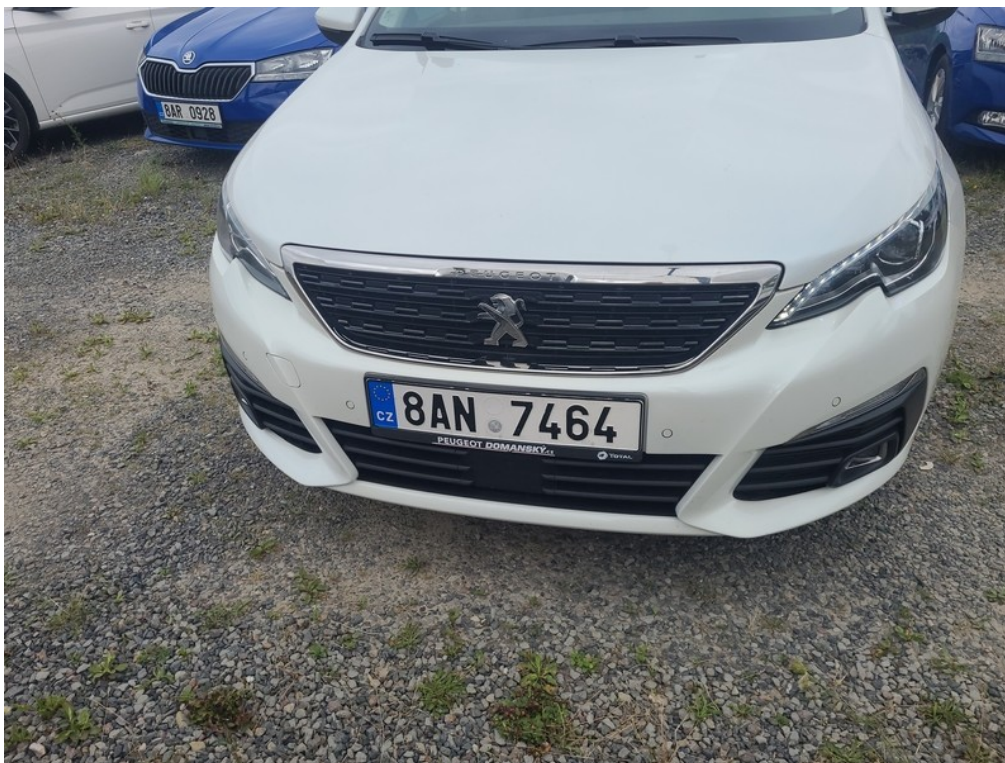
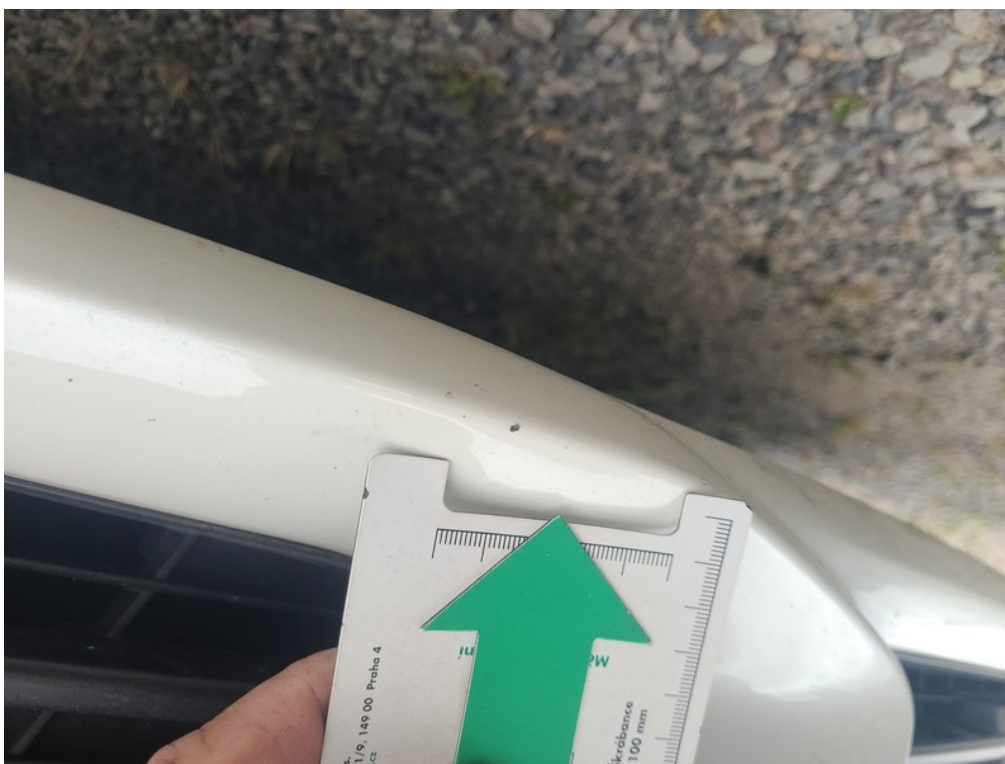
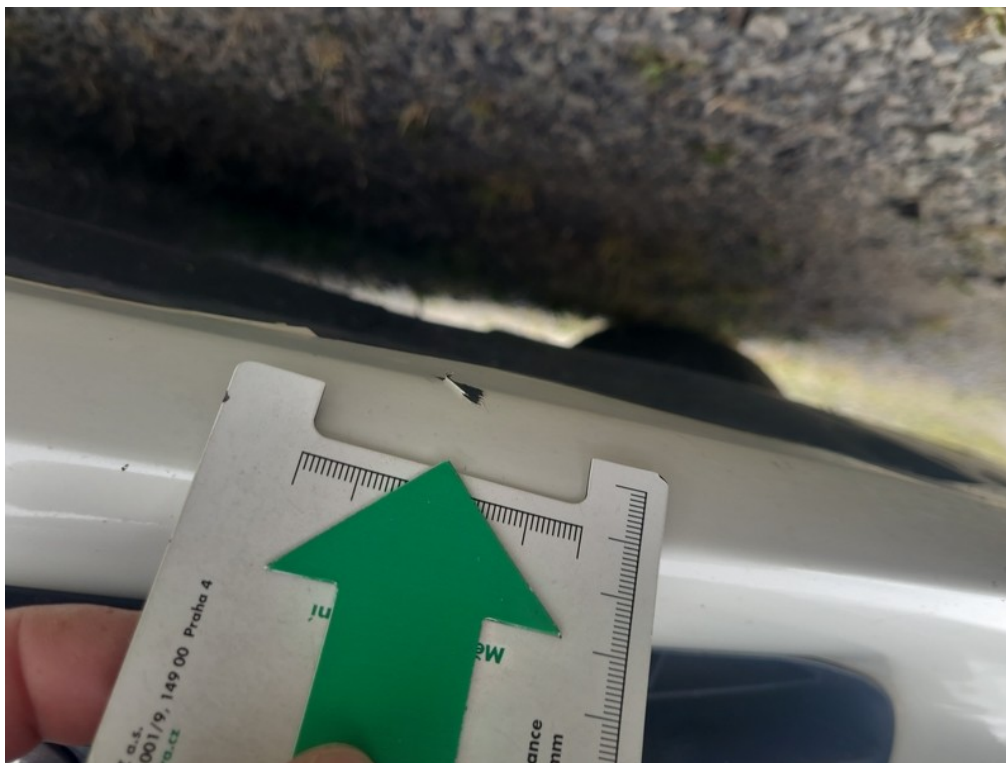
**1 Přední nárazník - Škrábance**  
Umístění:

Viz popis k poškození č. **1**

Viz popis k poškození č. 1

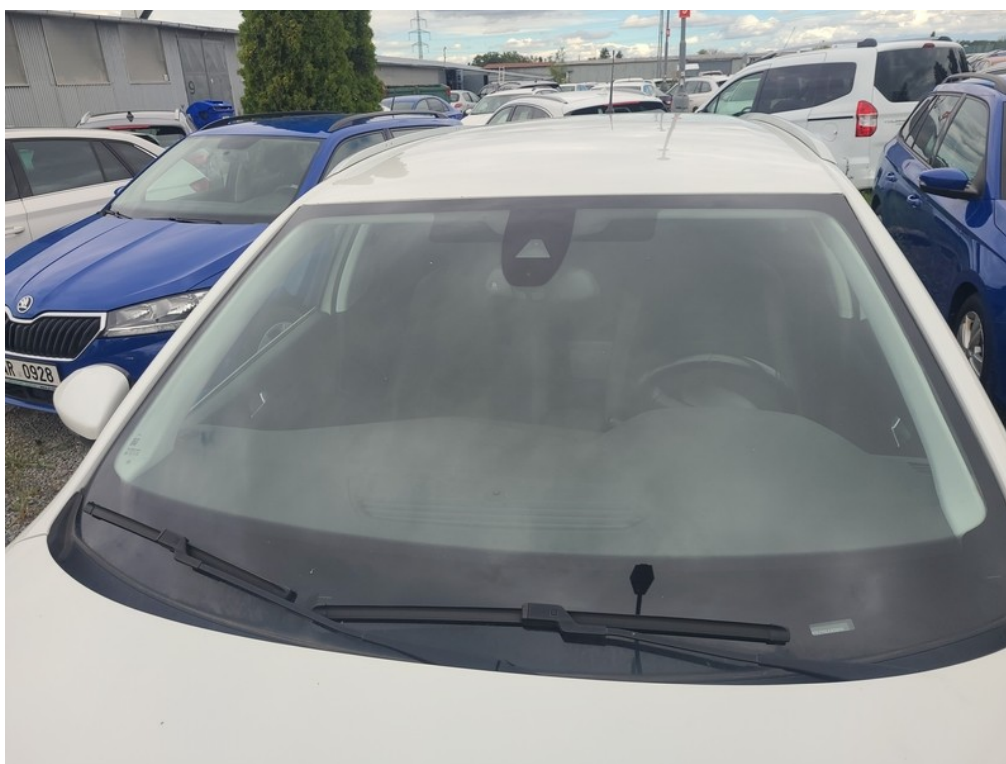
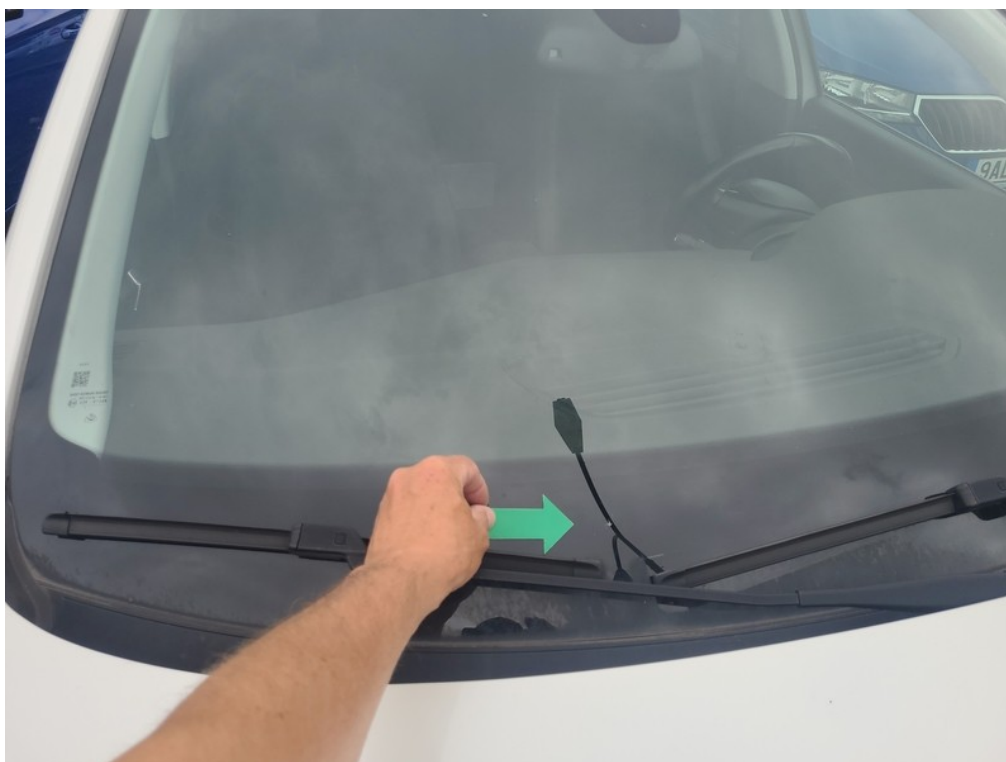
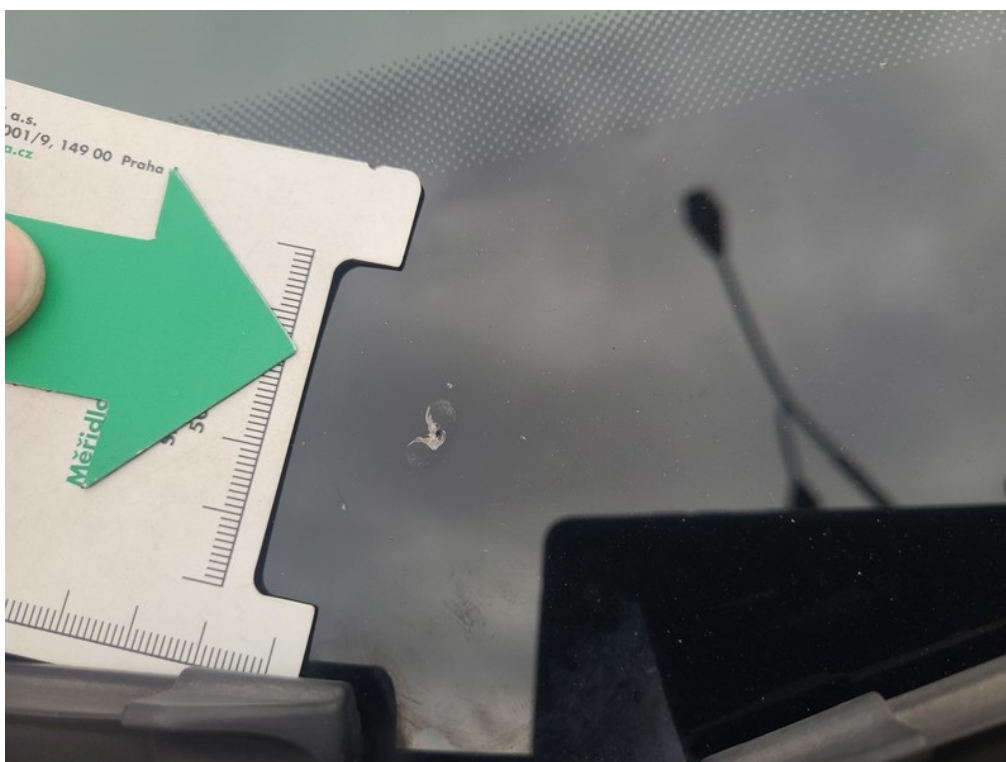
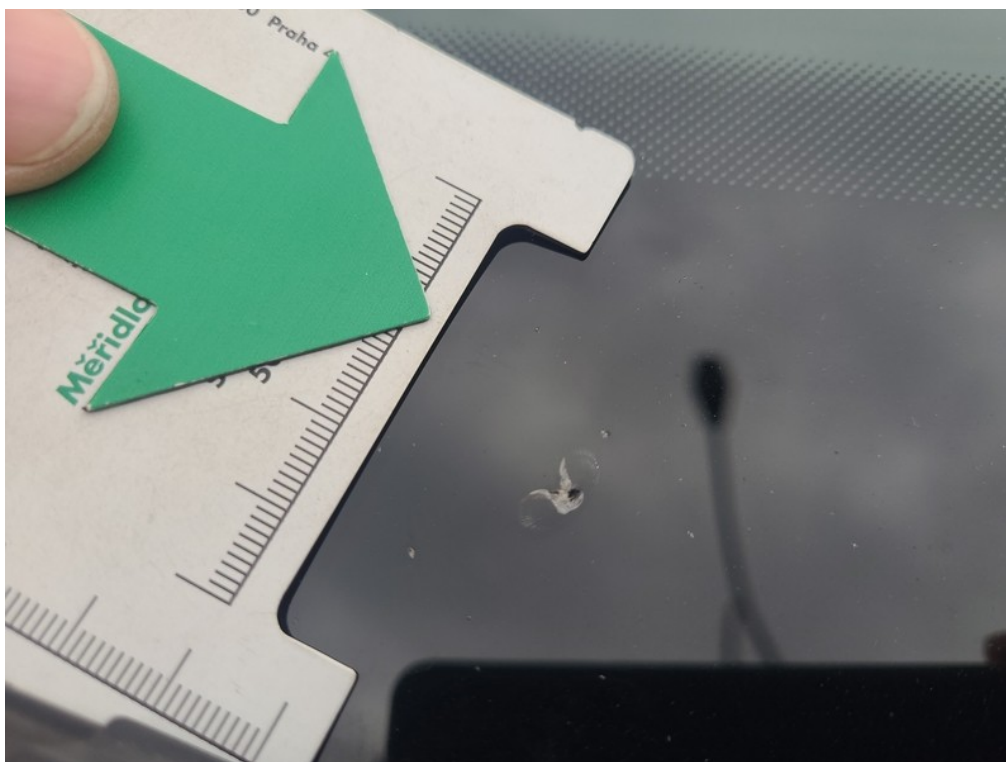
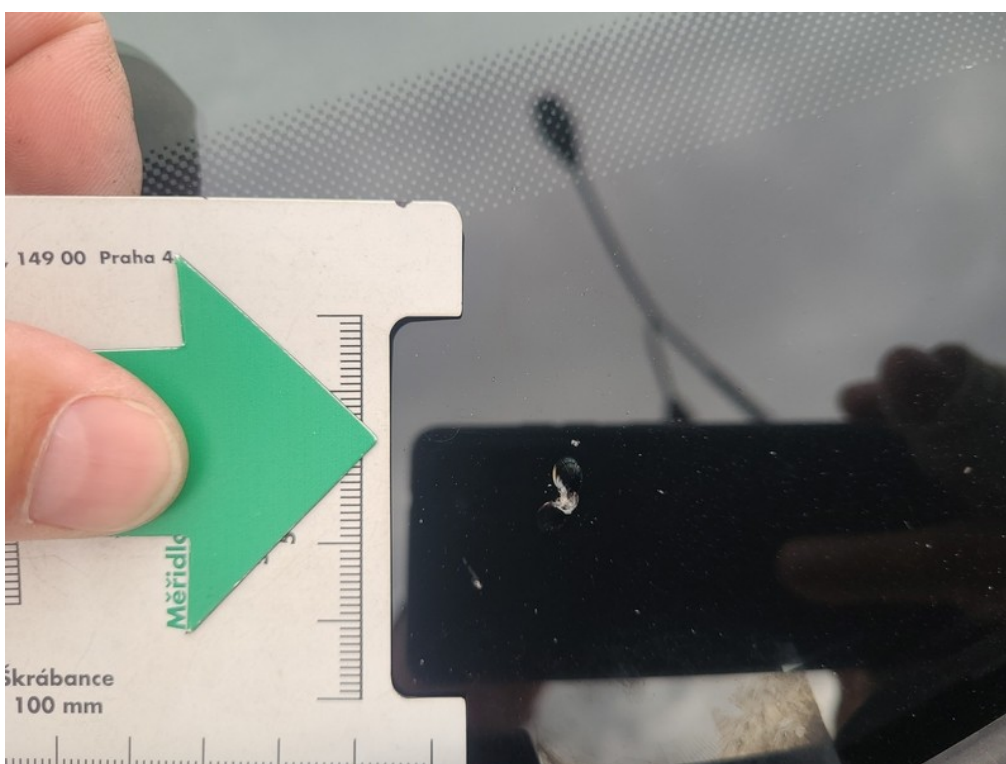
**2** Čelní sklo - Štěp  
Umístění:

Viz popis k poškození č. 2

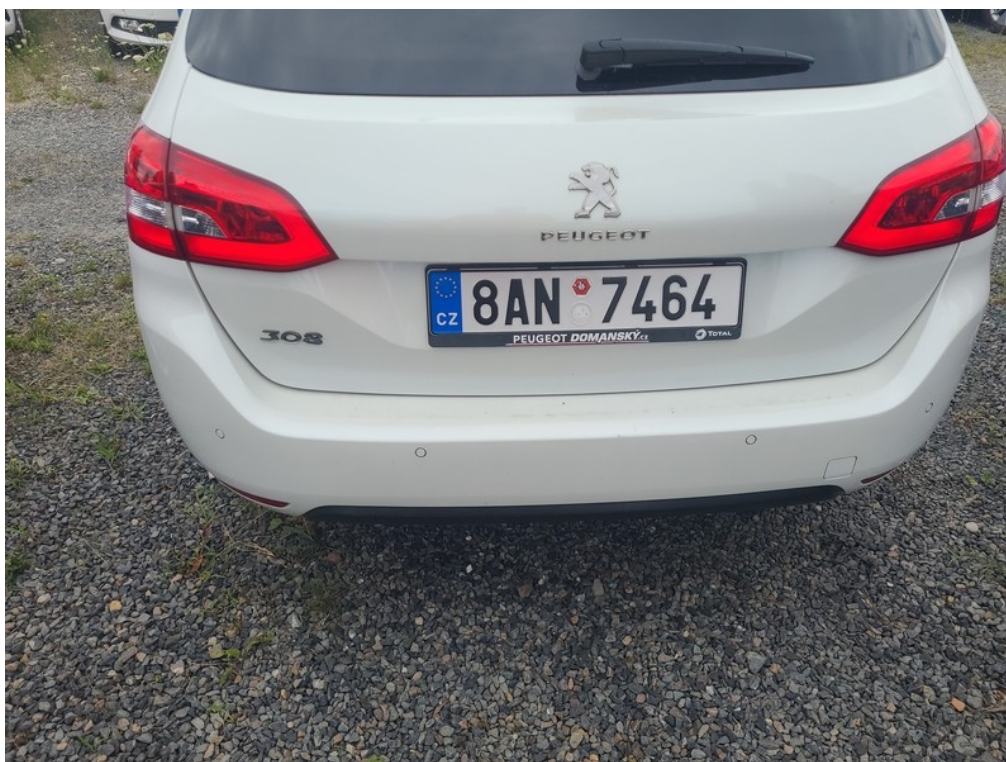
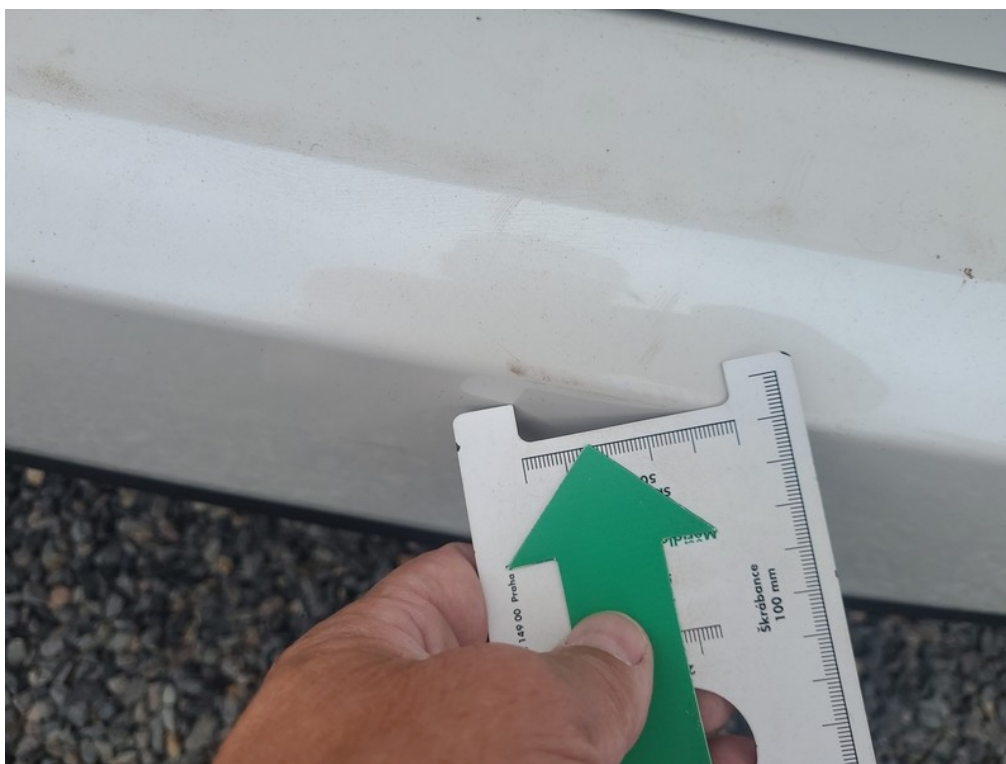
### 3 Zadní nárazník - Škrábance

Viz popis k poškození č. 3

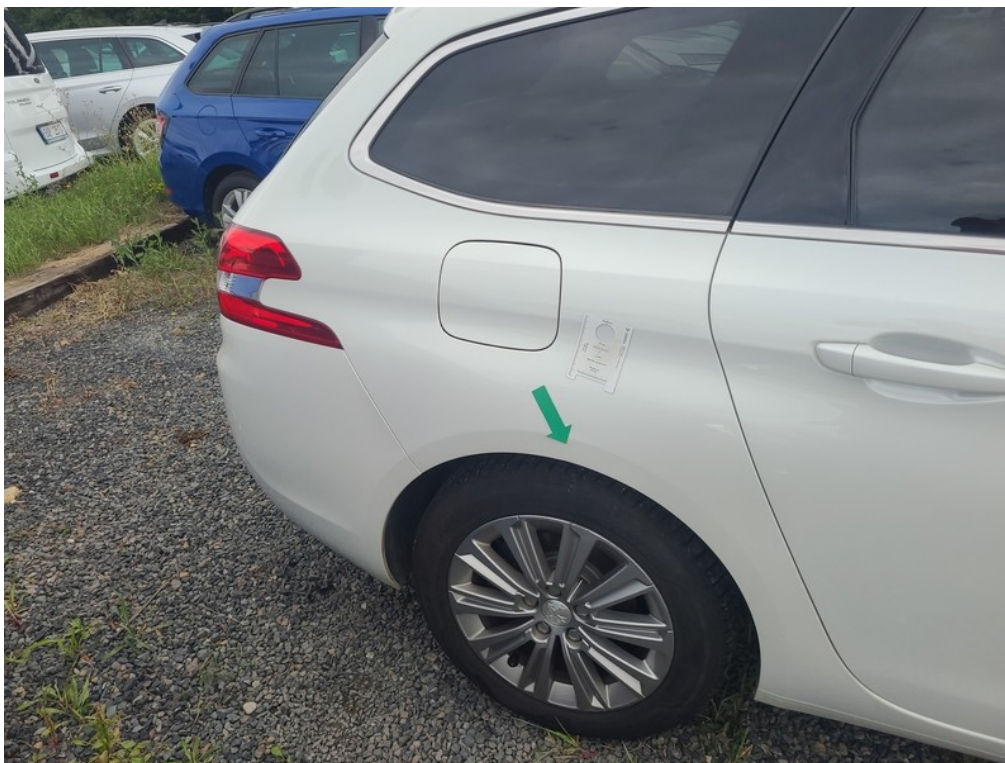
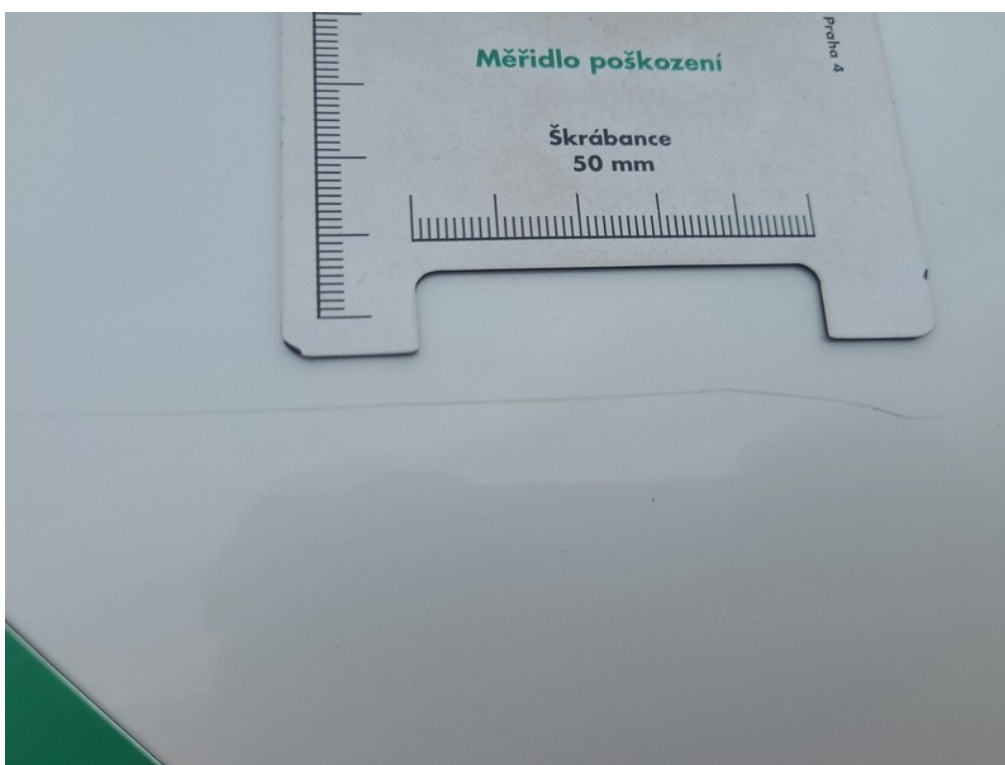
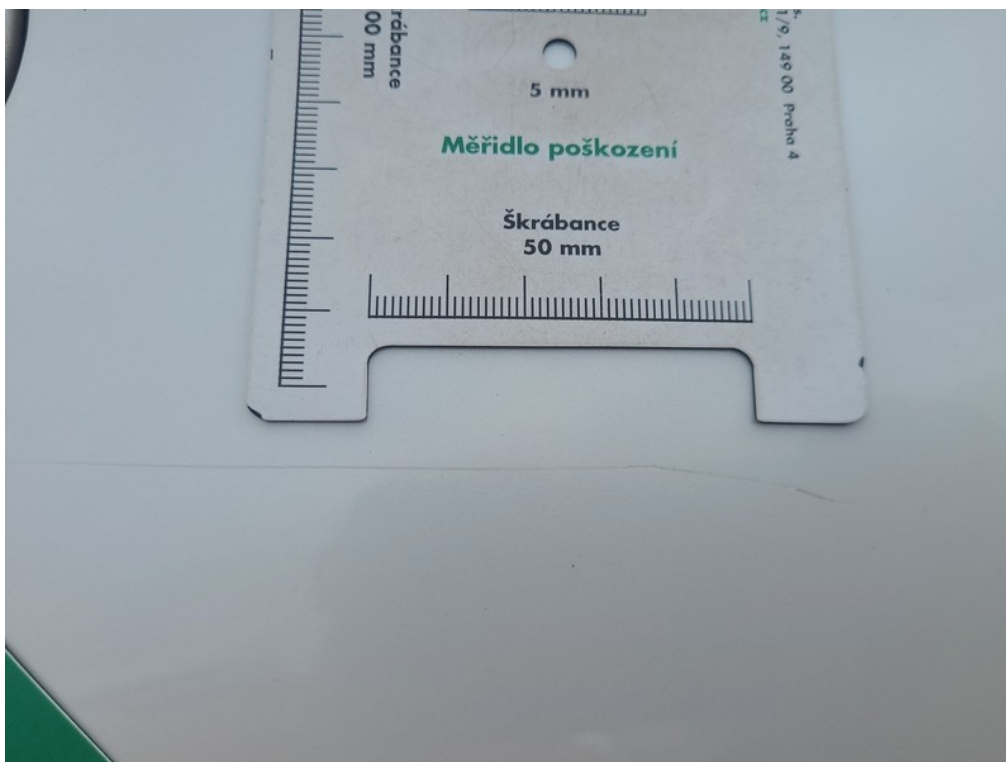
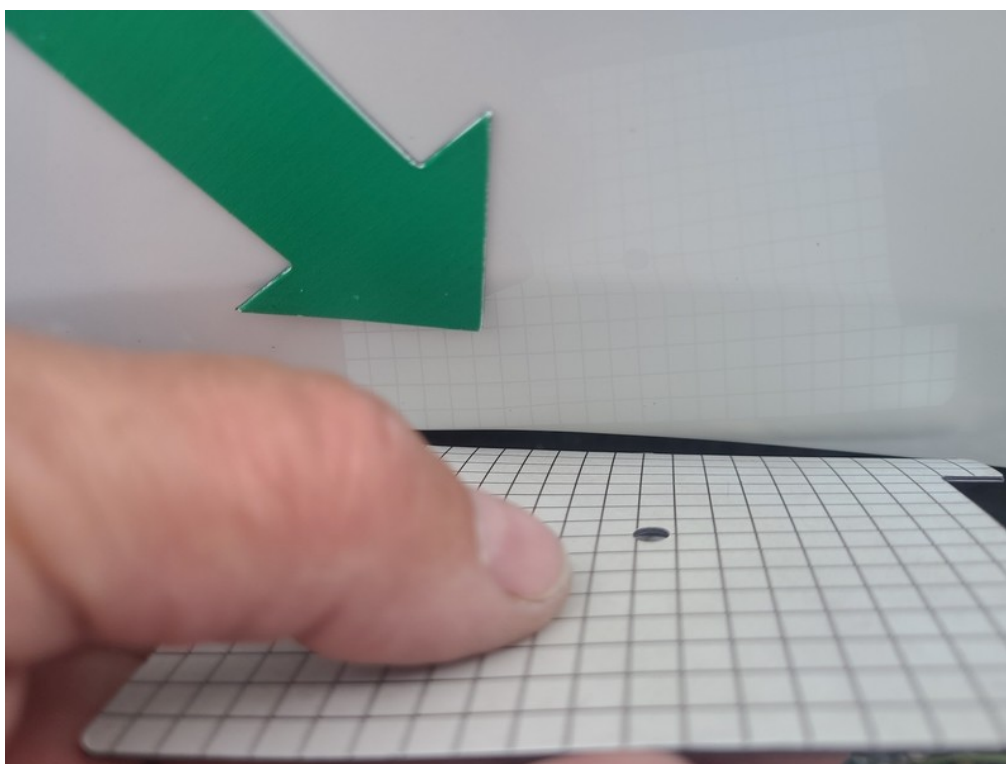
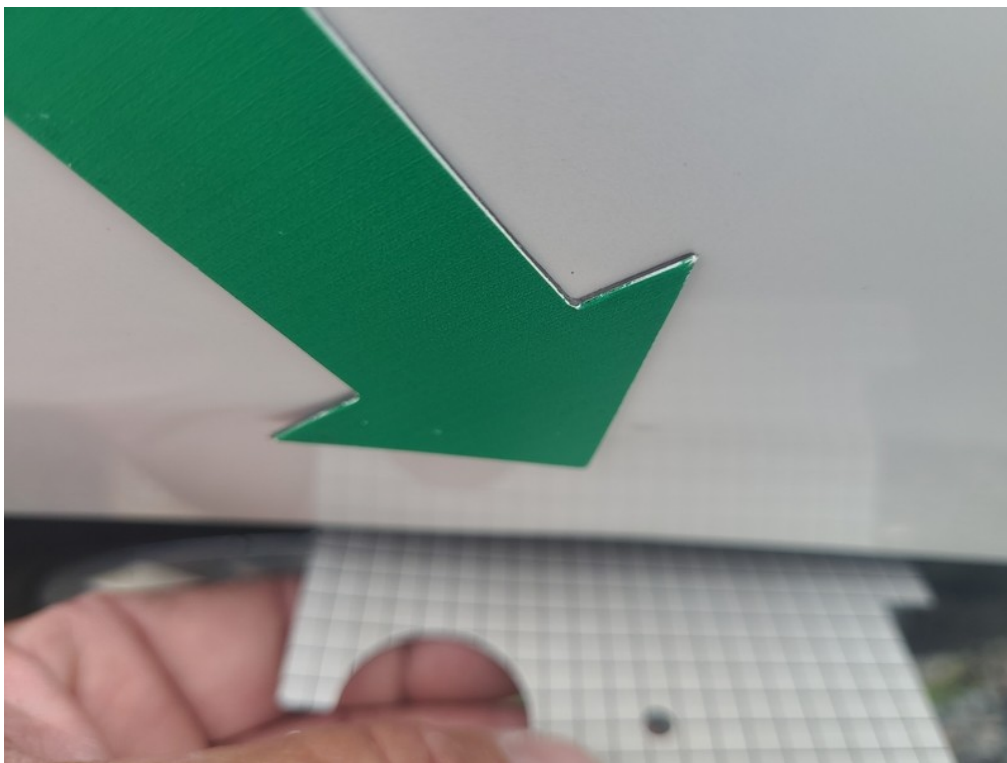
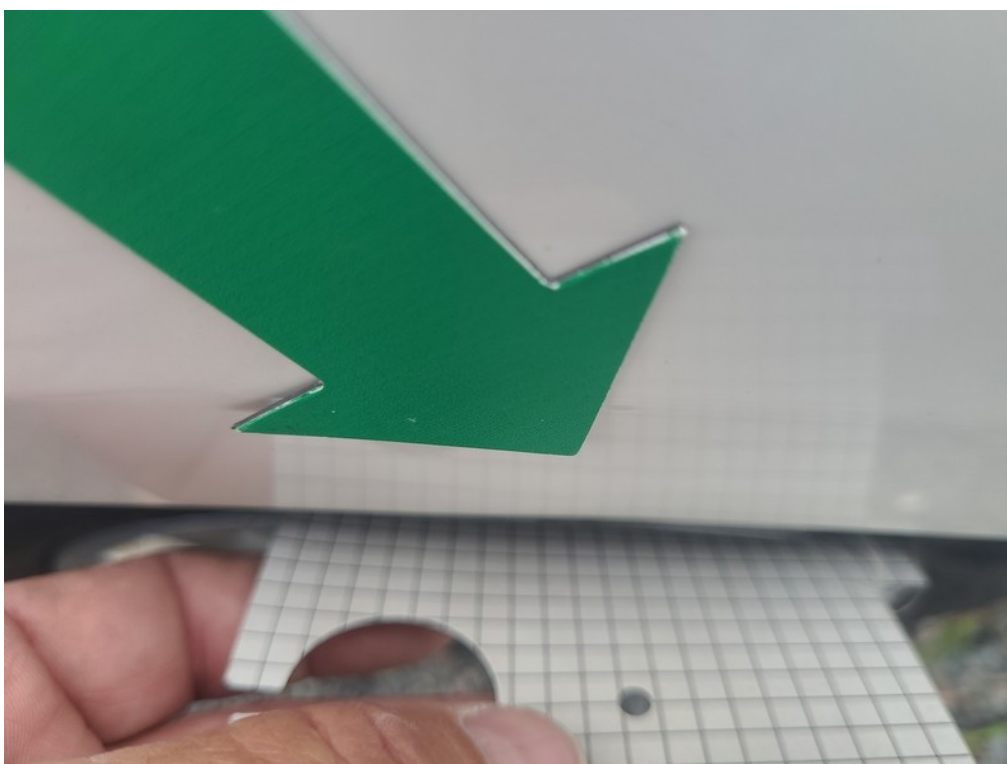
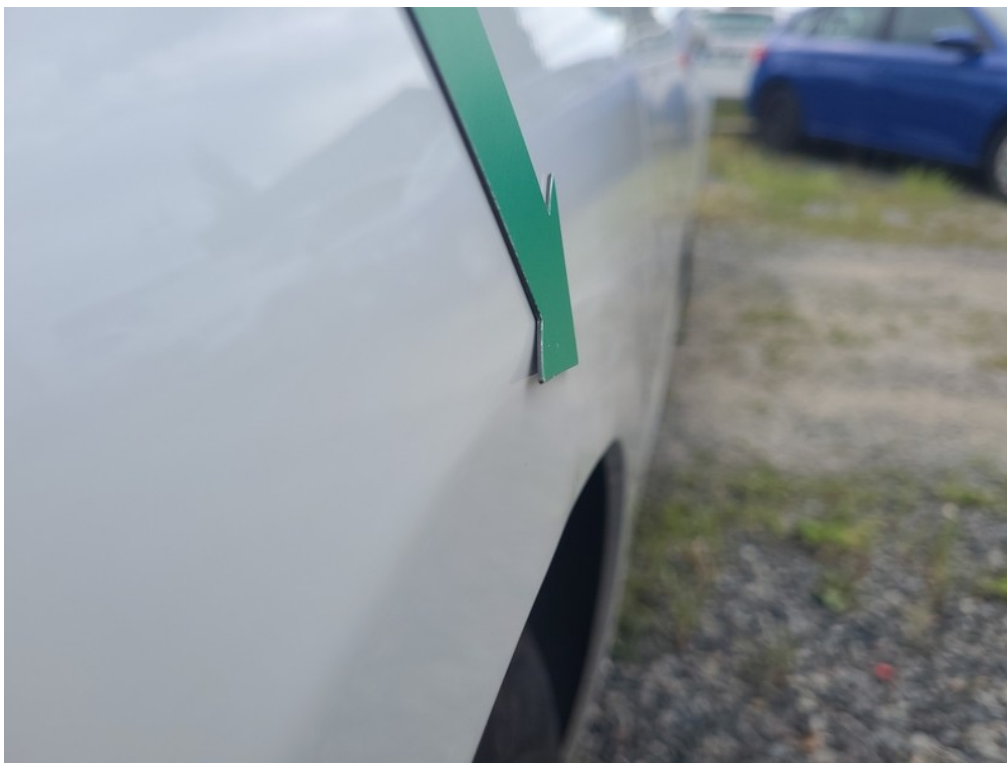
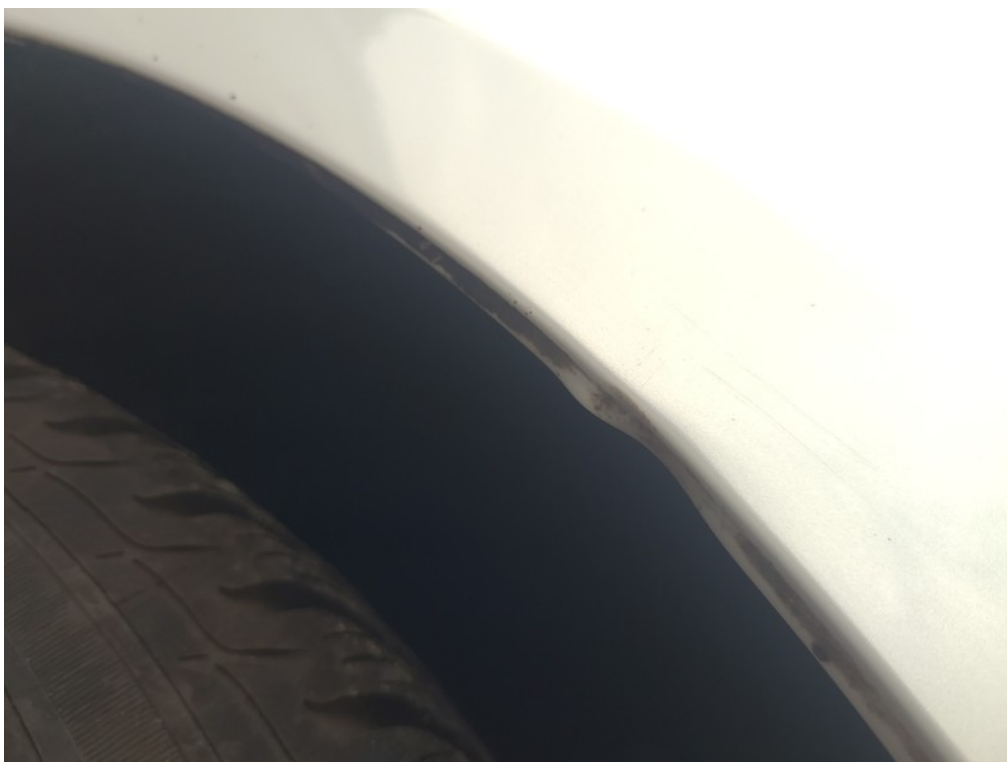
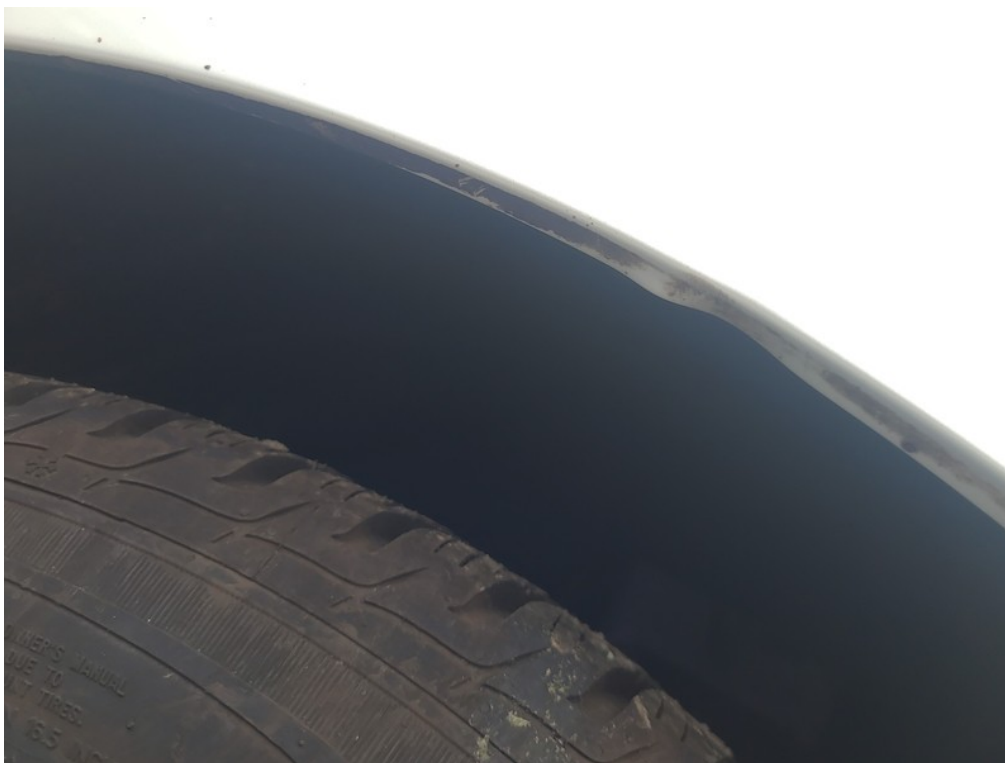
**4 Bočnice zadní pravá - Deformace**  
Umístění:

Viz popis k poškození č. 4

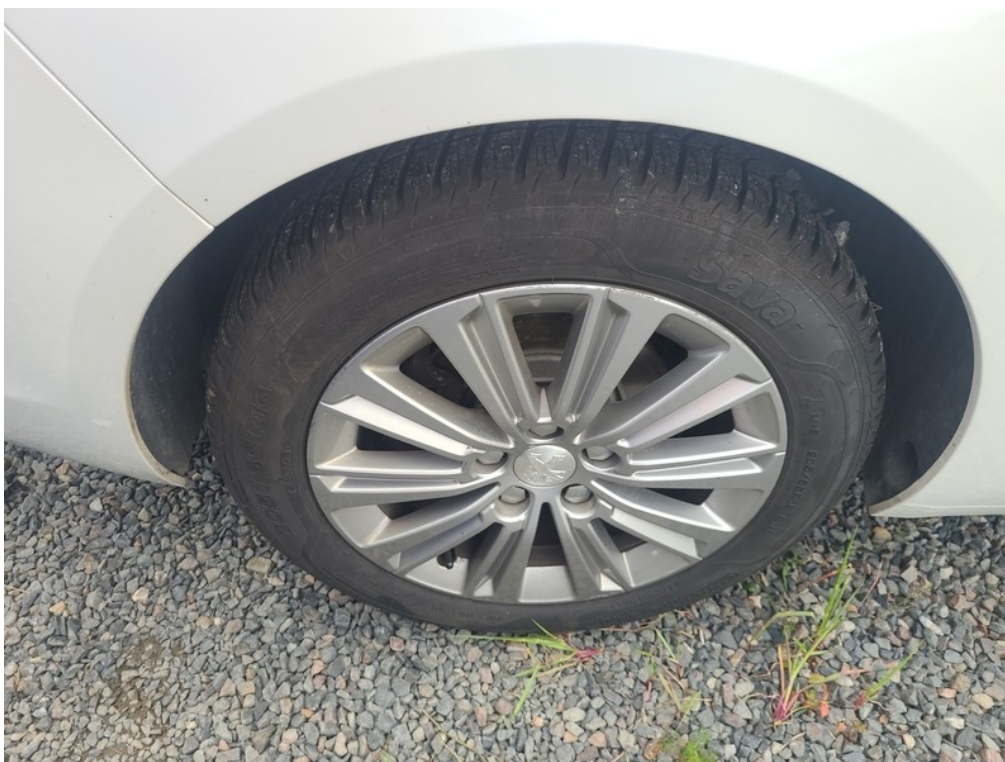
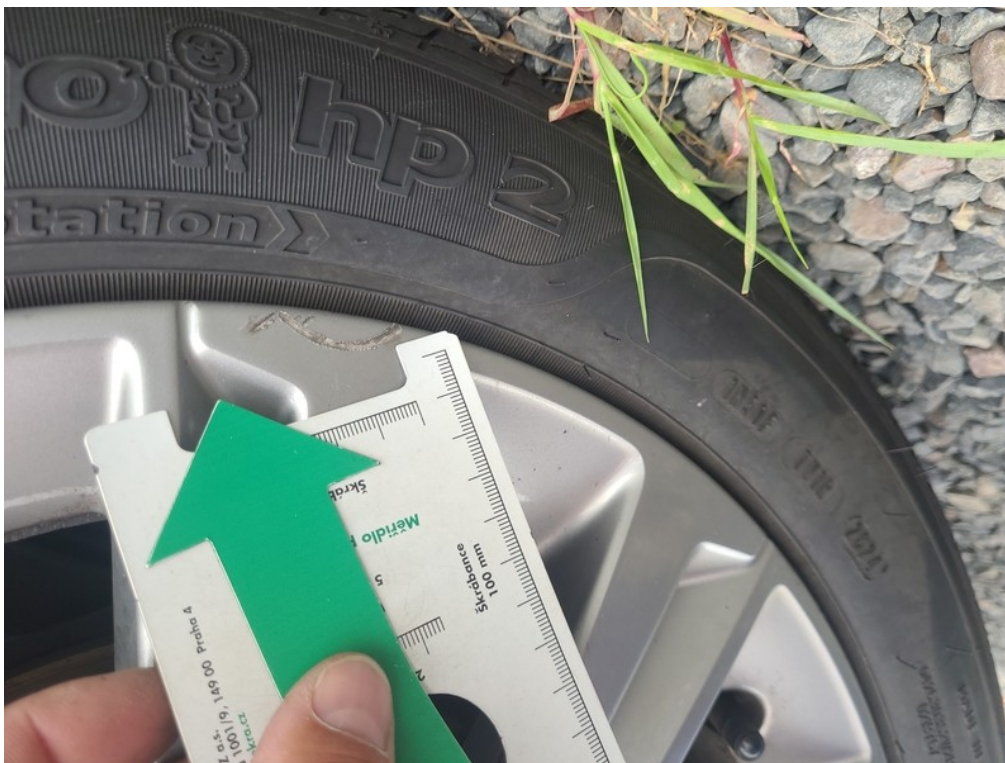
**5 Disk PZ kola - Škrábance**  
Umístění:

Viz popis k poškození č. 5

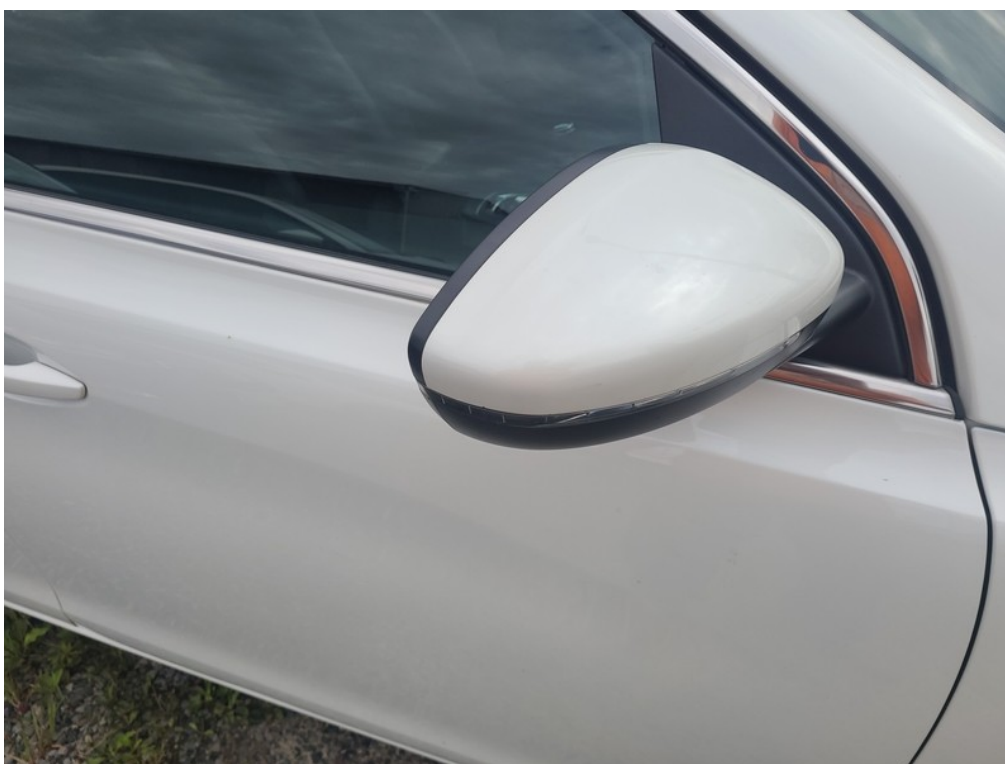
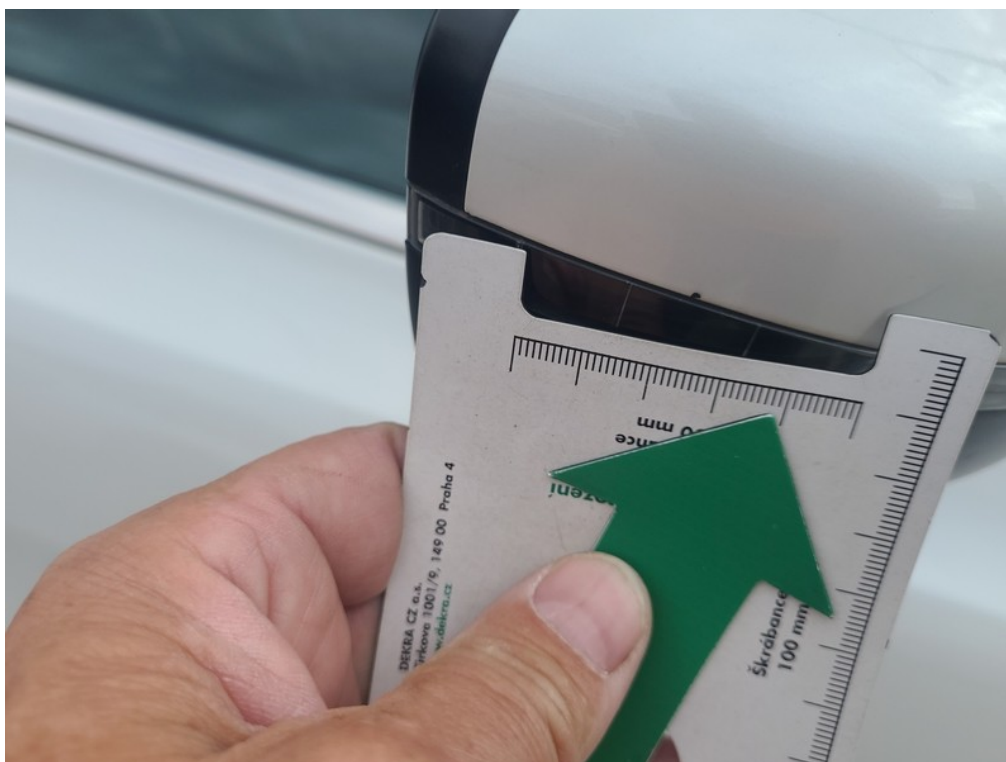
**Kryt P zpětného zrcátka - Škrábance**

Viz popis k poškození č. 6

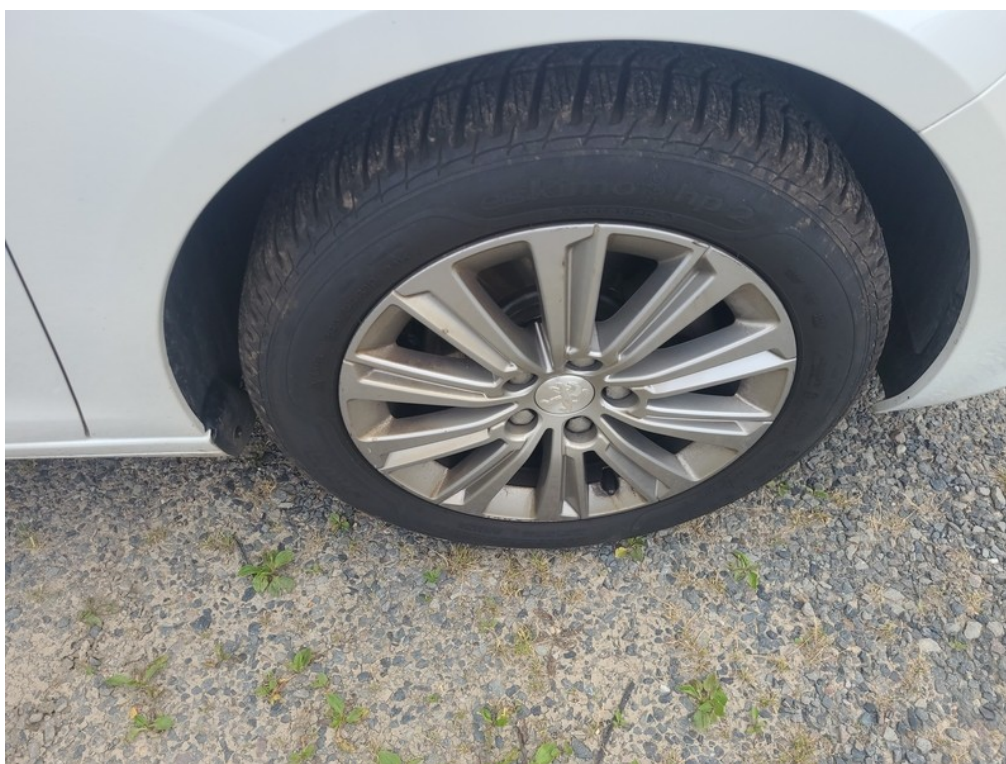
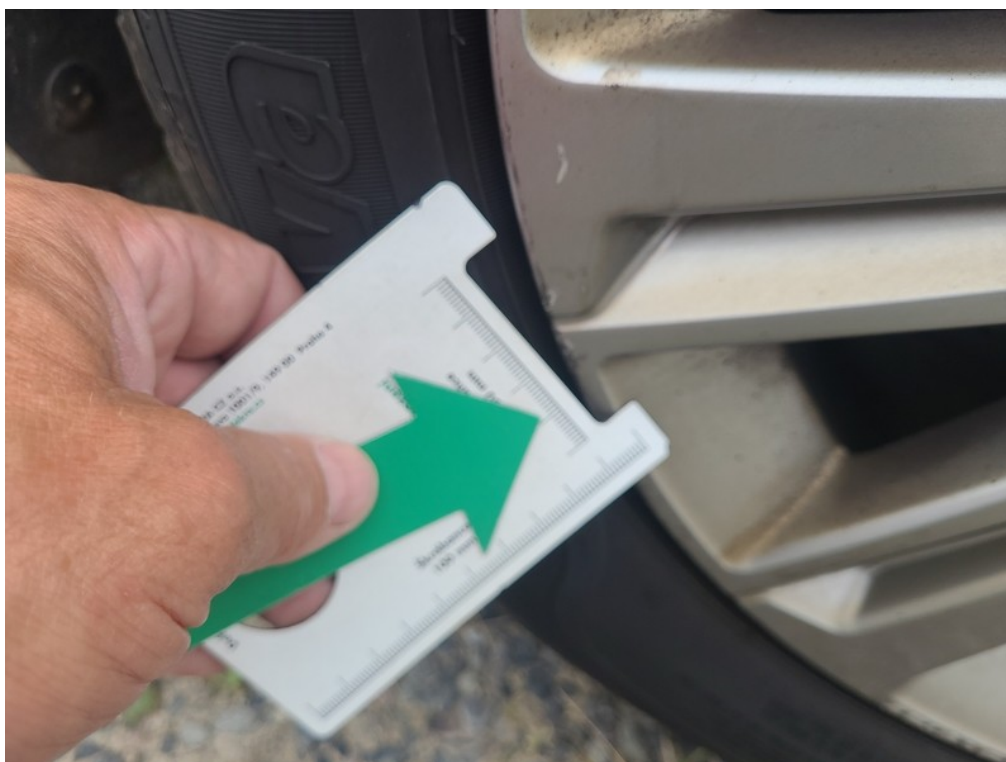
**7 Disk PP kola - Škrábance**  
Umístění:

Viz popis k poškození č. 7

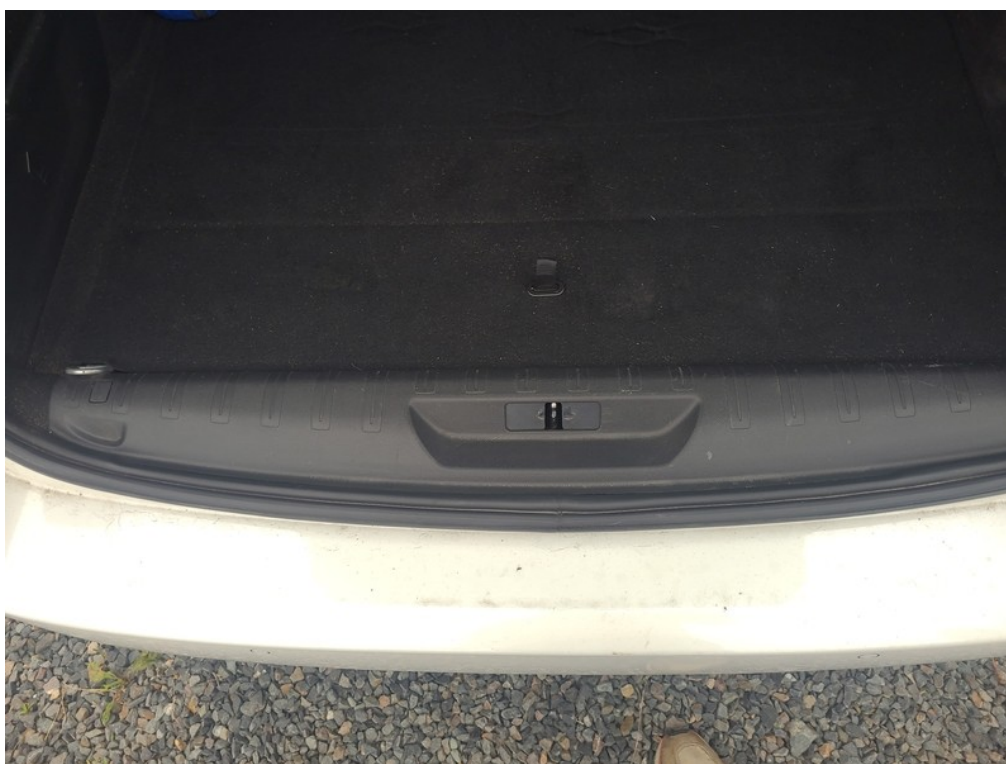
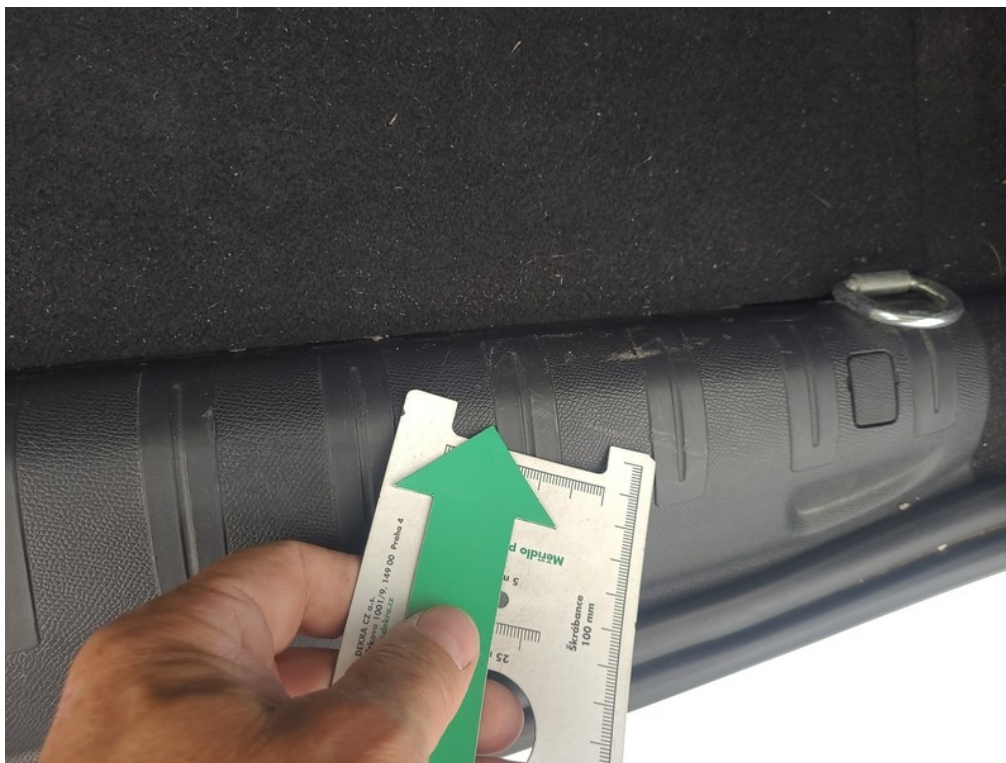
**8 Kryt zadního čela - Škrábance**  
Umístění:

Viz popis k poškození č. 8

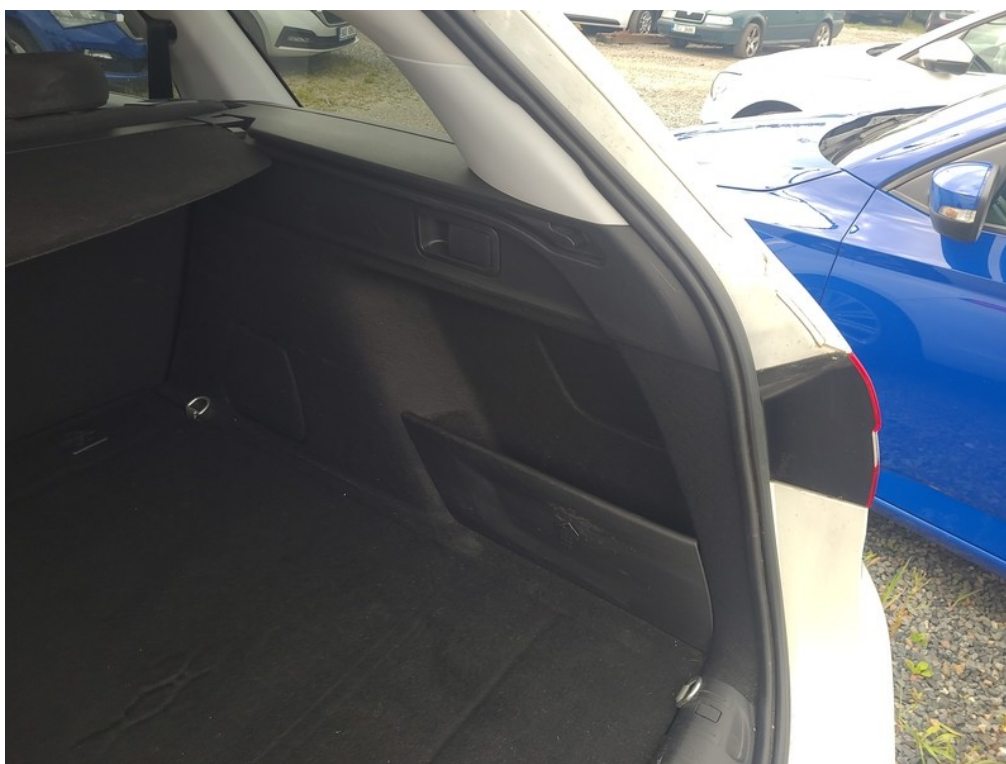
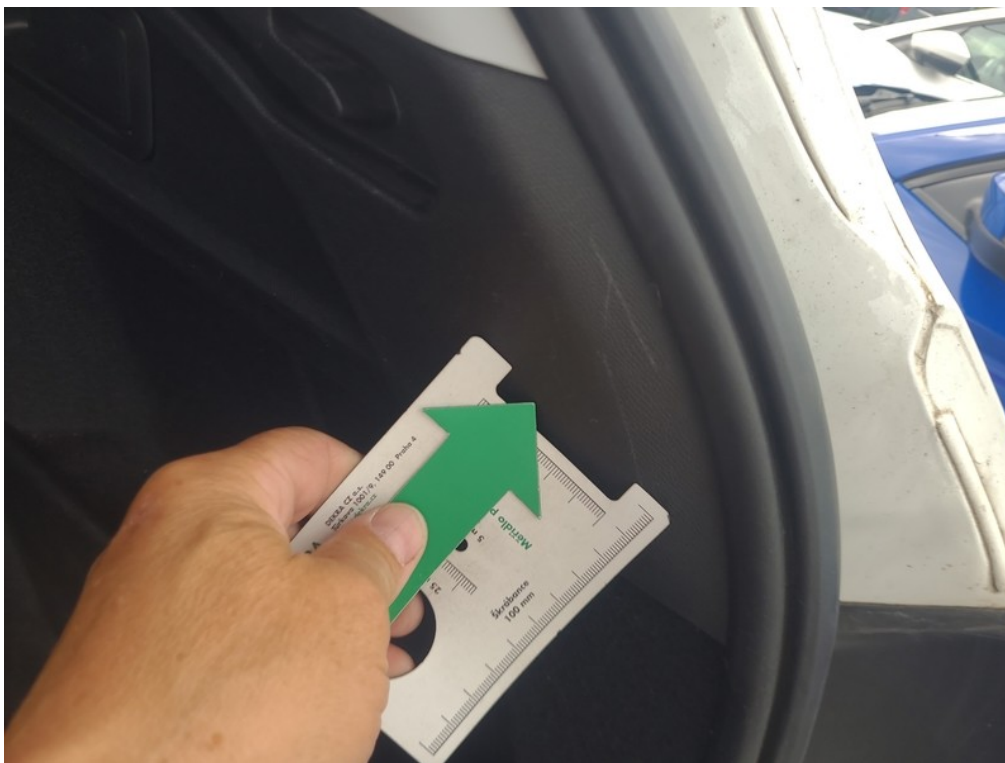
**9** Boční výplň zav. prostoru P - Škrábance  
Umístění: Interiér (vnitřní prostor)

Viz popis k poškození č. 9
