## DEKRA CZ a.s.

## ARVAL CZ s.r.o.

## ÚDAJE O VOZIDLE

| RZ: | 8AN7464 | VIN: | VF3LCYHZJLS226518 |

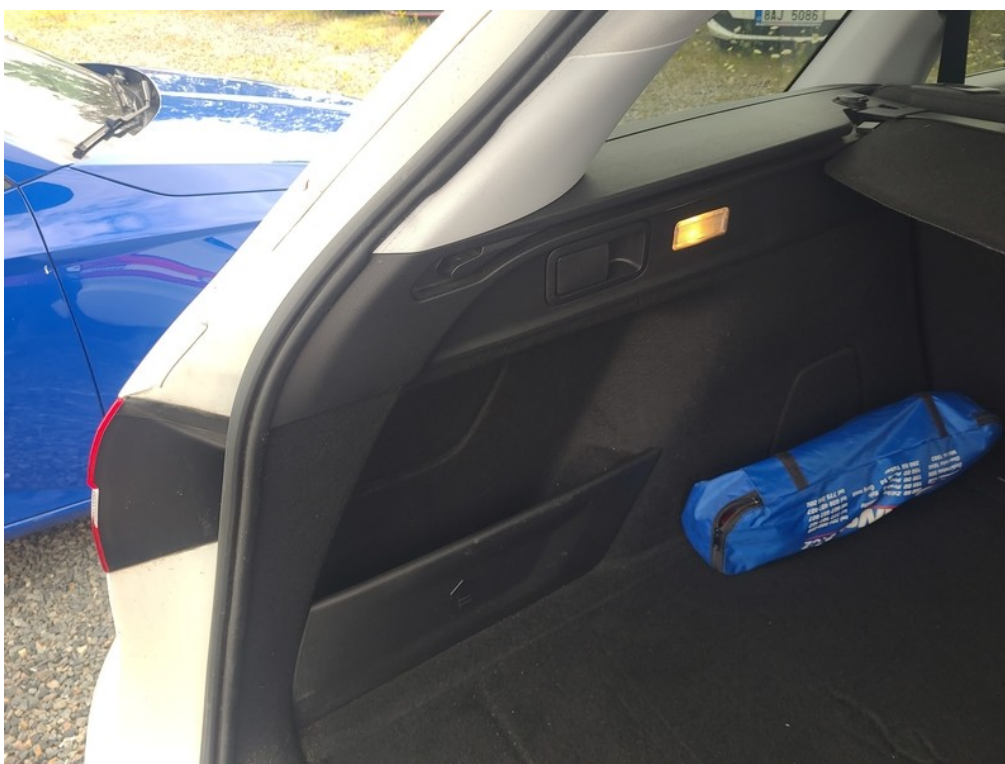
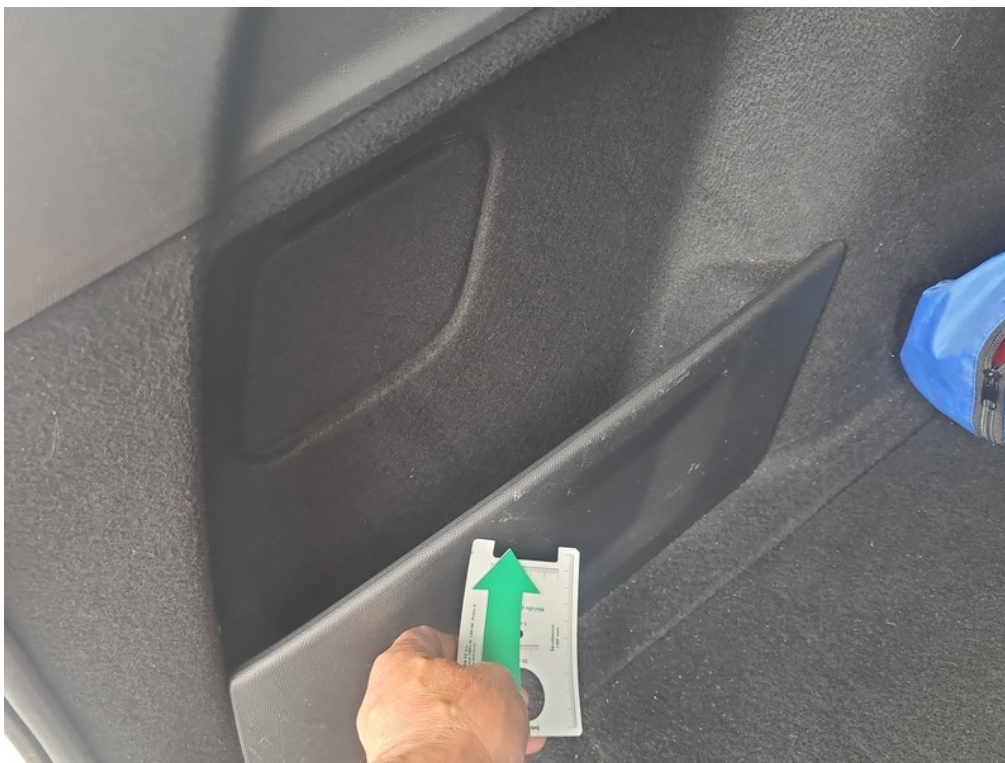
**10** Boční výplň zav. prostoru L - Škrábance  
Umístění: Interiér (vnitřní prostor)

Viz popis k poškození č. 10

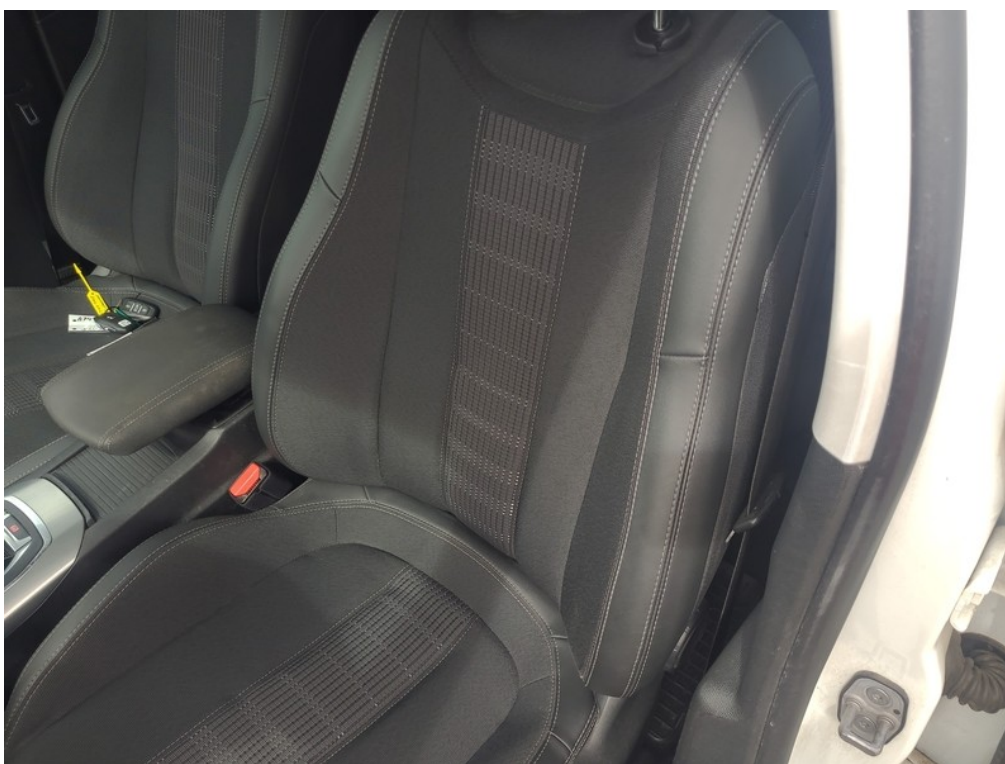
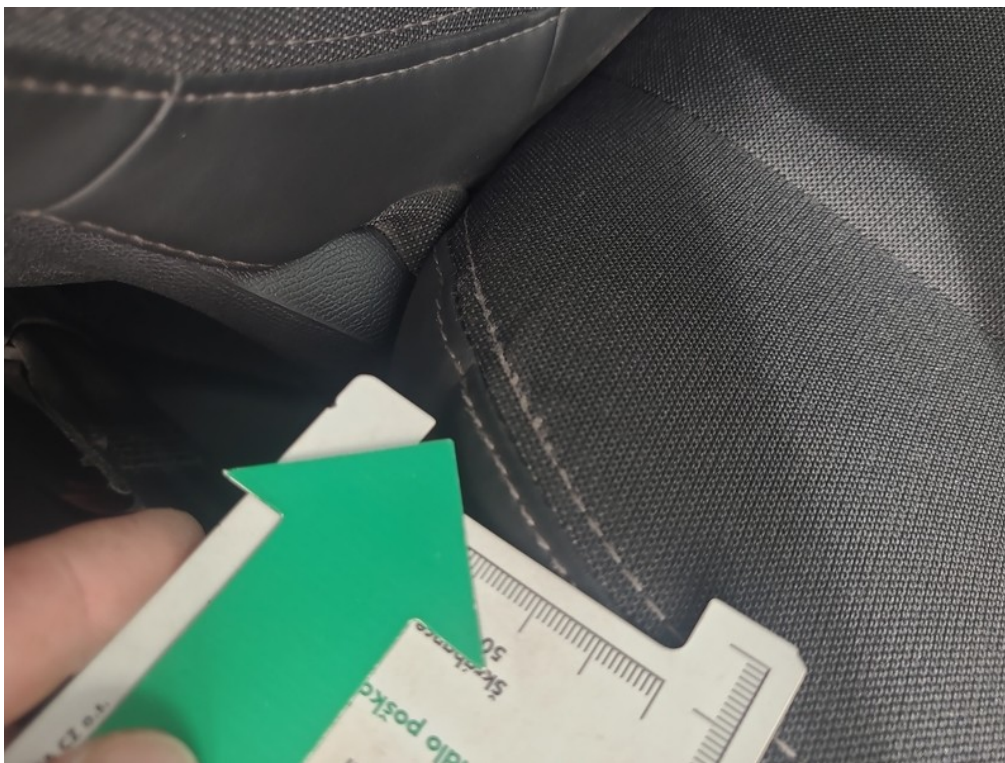
**11 Potah opěradla sedadla řidiče - Opotřebení**  
Umístění: Interiér (vnitřní prostor)

Viz popis k poškození č. 11

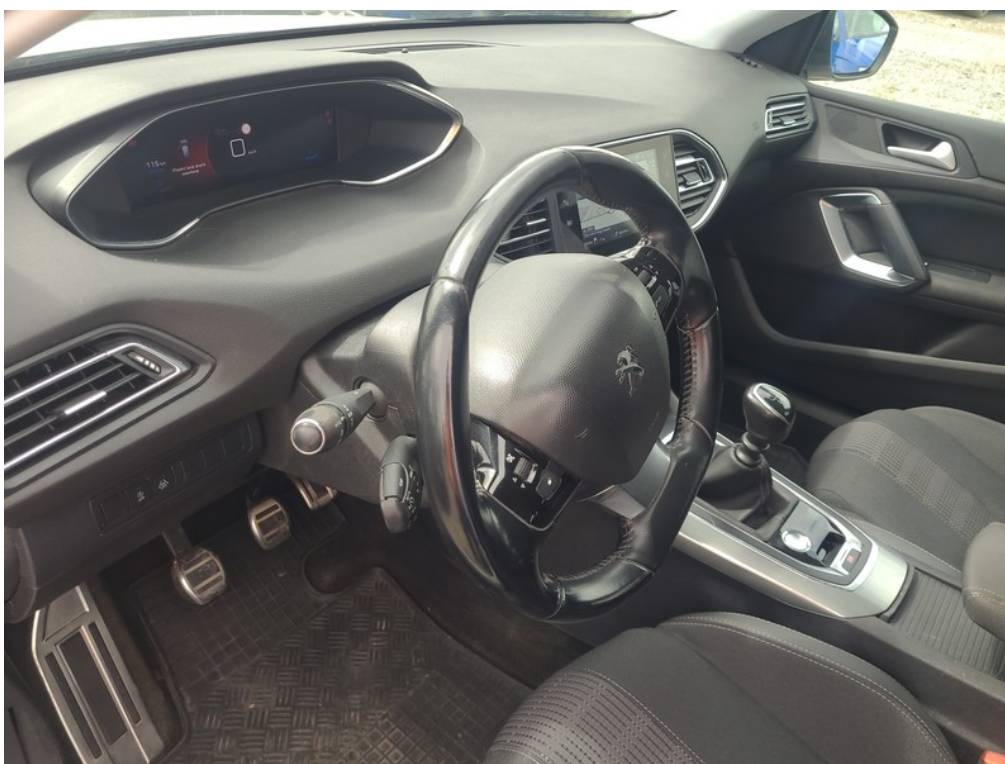
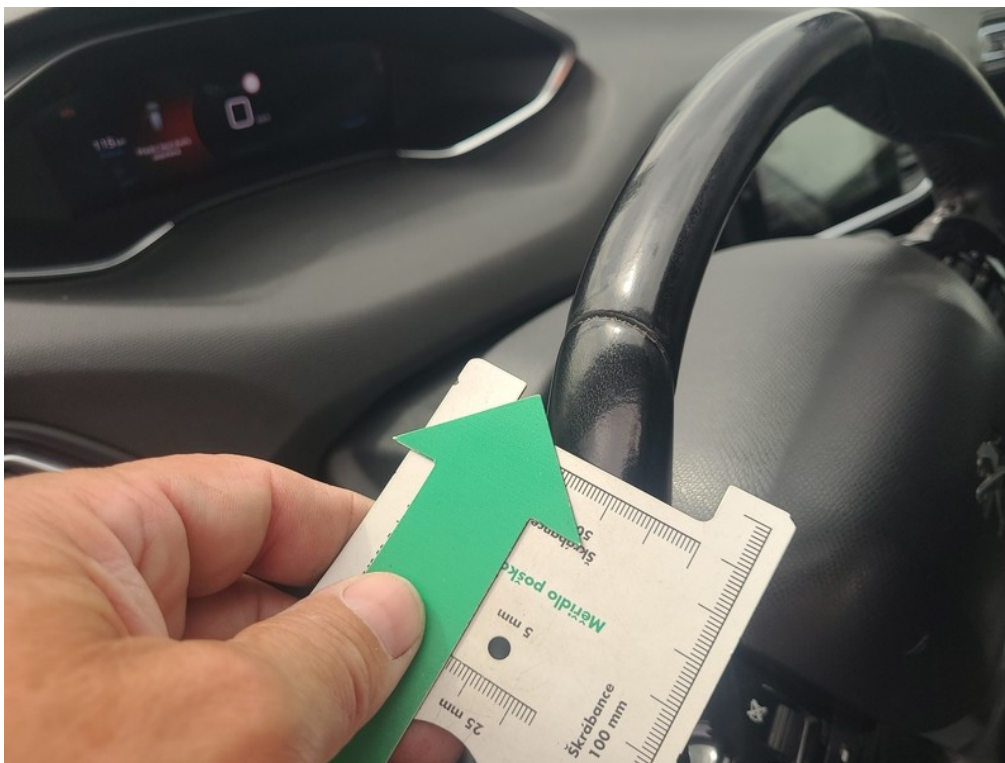
**12** Volant - Opatření  
Umístění:

Viz popis k poškození č. 12

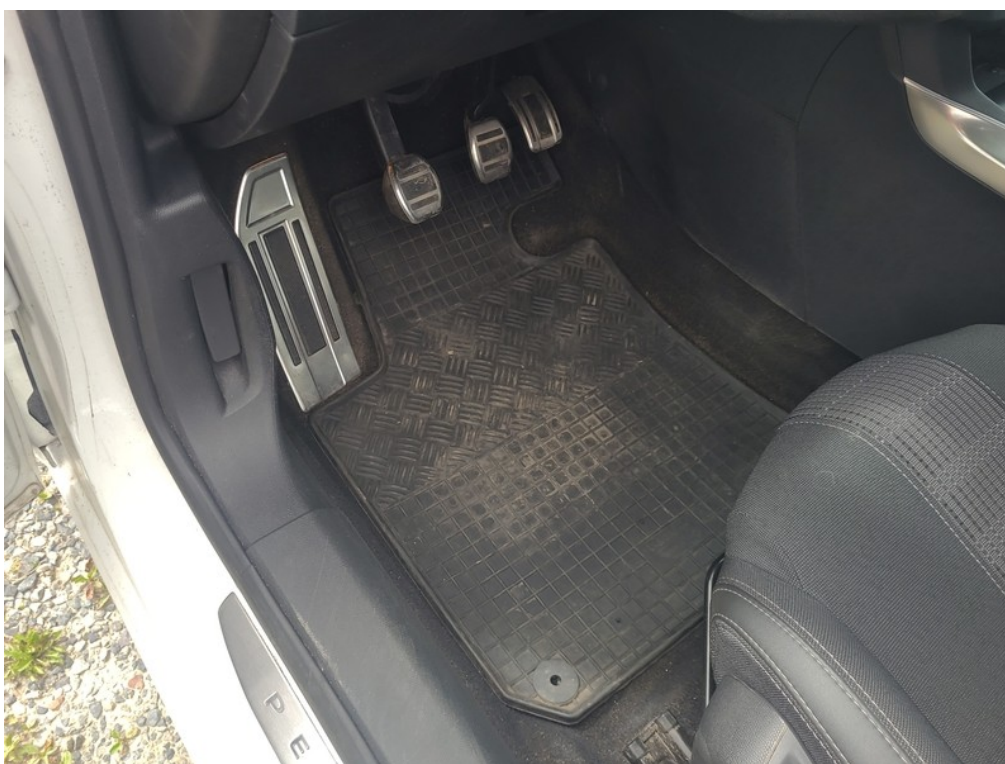
**13** **Přídavný koberec LP - Opatření**  
Umístění: Interiér (vnitřní prostor)

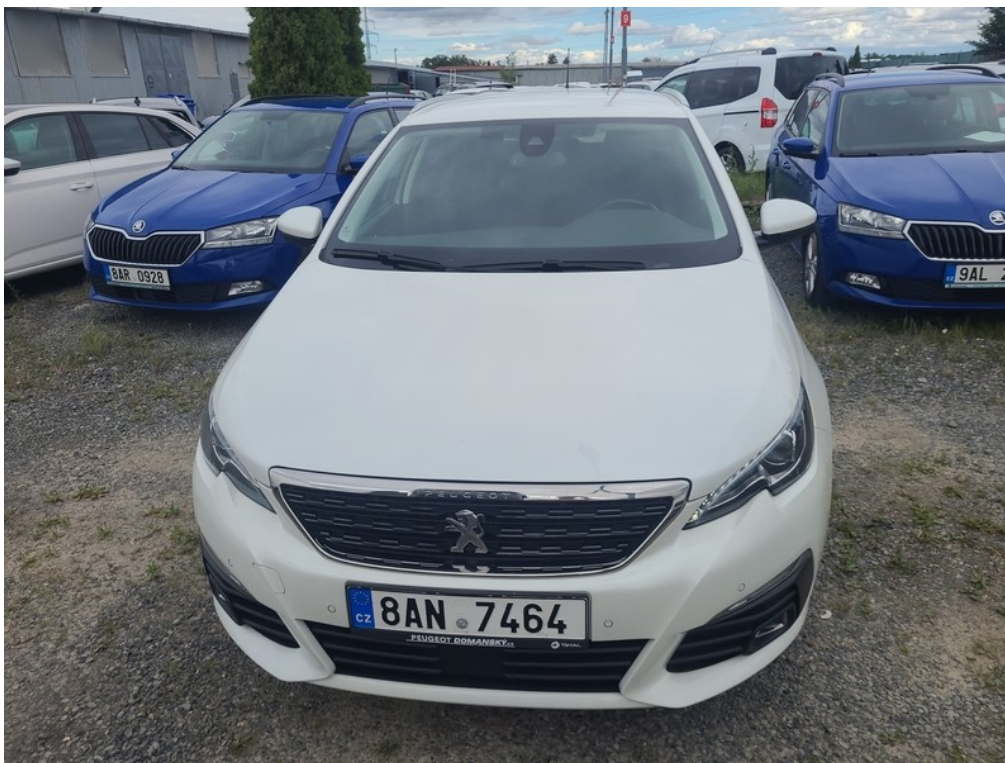
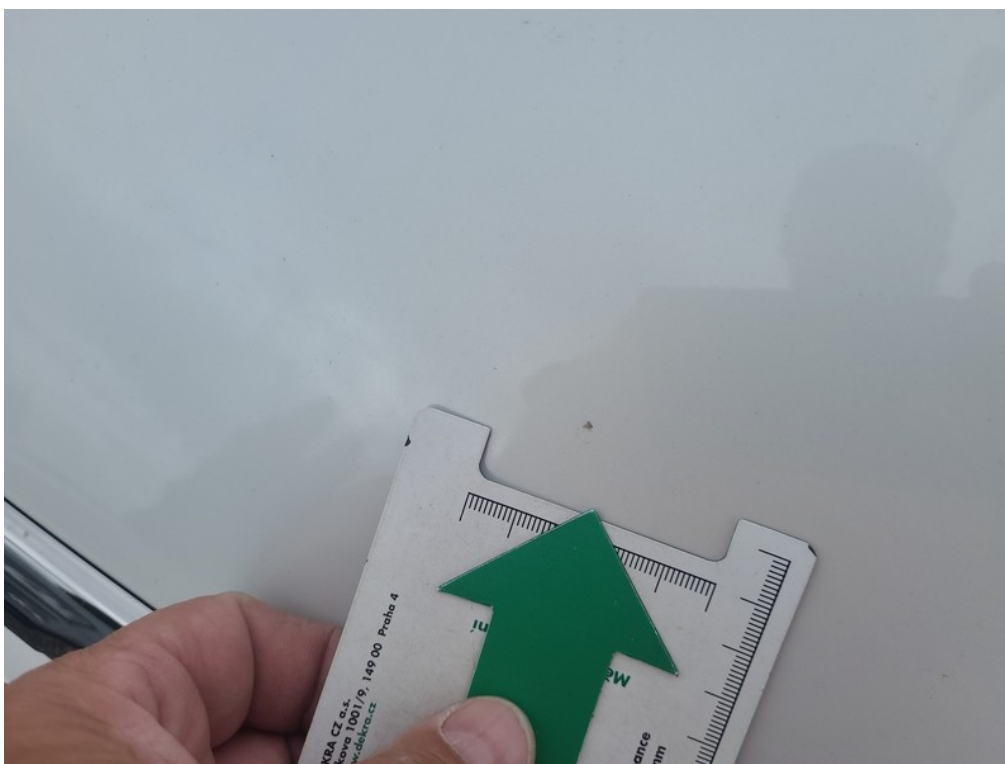
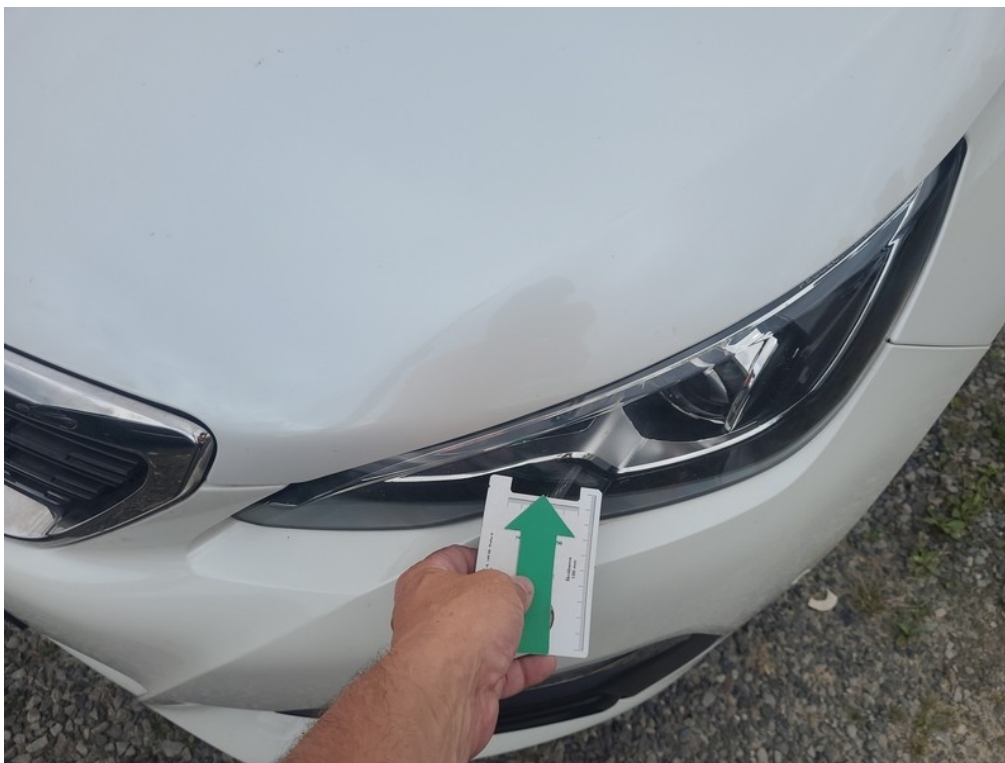
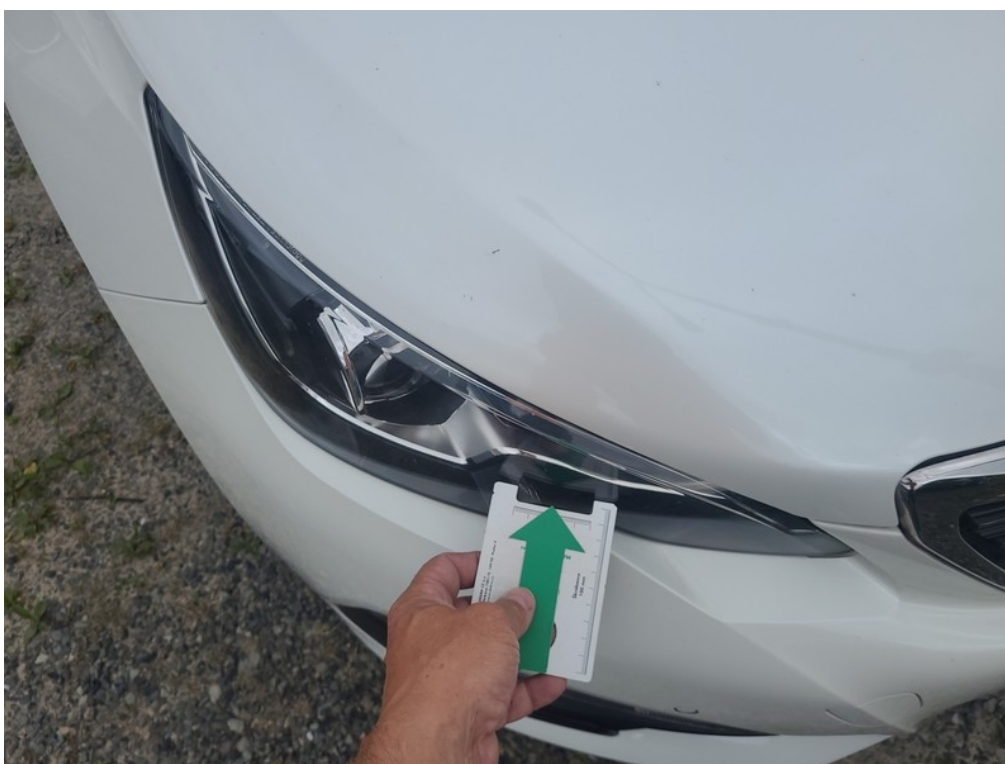
**14** Přední část vozidla - Poškození od odletujícího kamení

Viz popis k poškození č. 14

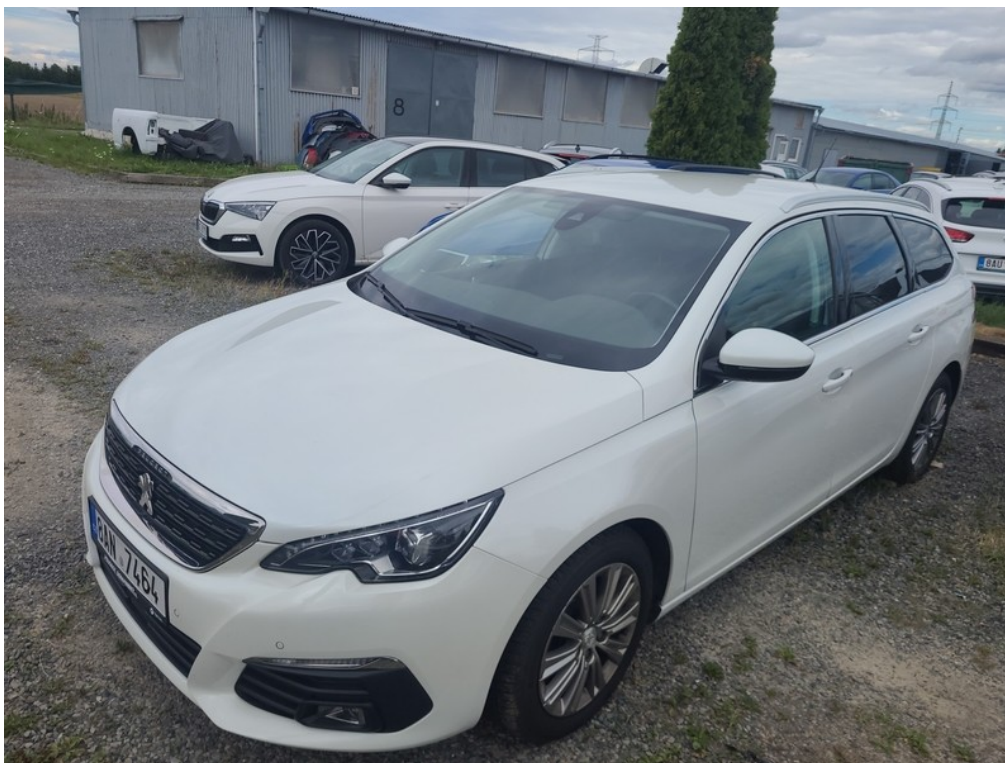
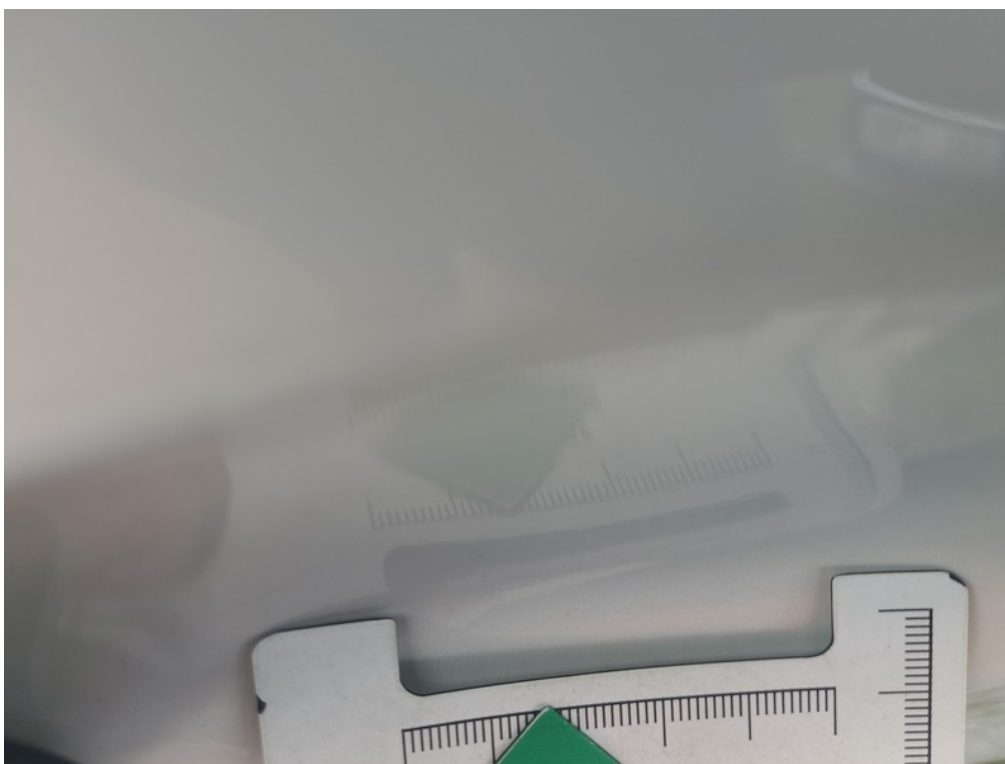
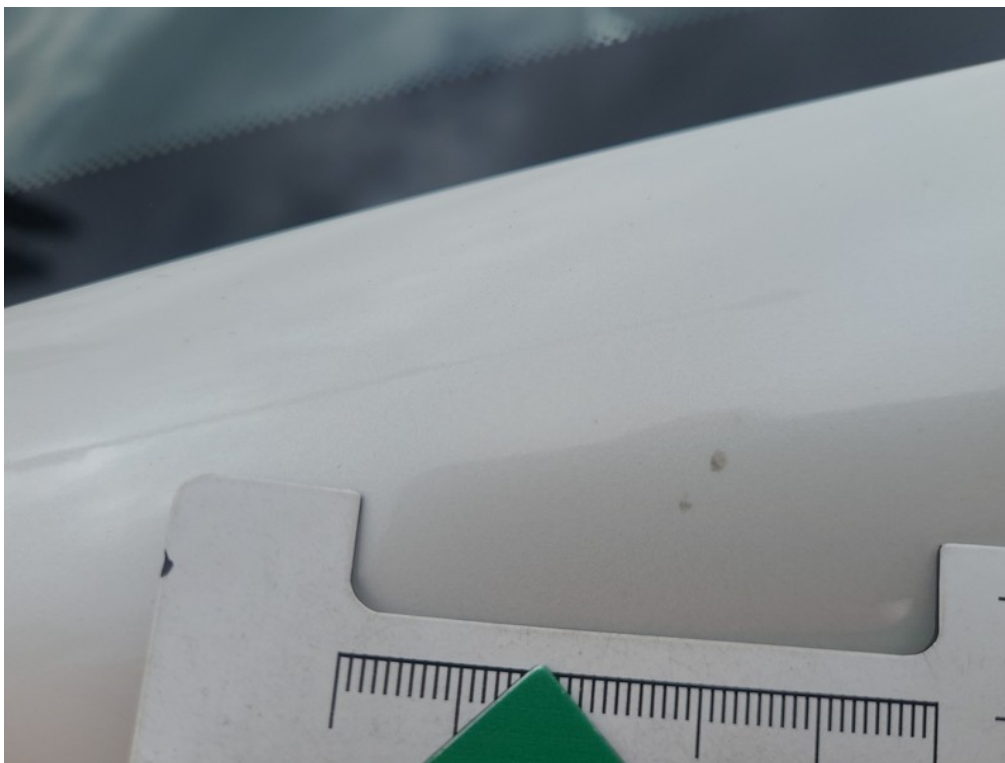
**15** Celková plocha karoserie - Škrábance  
Umístění: Ostatní

Viz popis k poškození č. 15
