**DEKRA CZ a.s.**

**ÚDAJE O VOZIDLE**

| RZ: | <b>8AN7463</b> | VIN: | VF3LCYHZJLS226519 |
| Model vozidla: | Peugeot 308-SW (P5) (2021) | Provedení: | 308 SW 1.5 BHDi 130 ALL.P 5d |

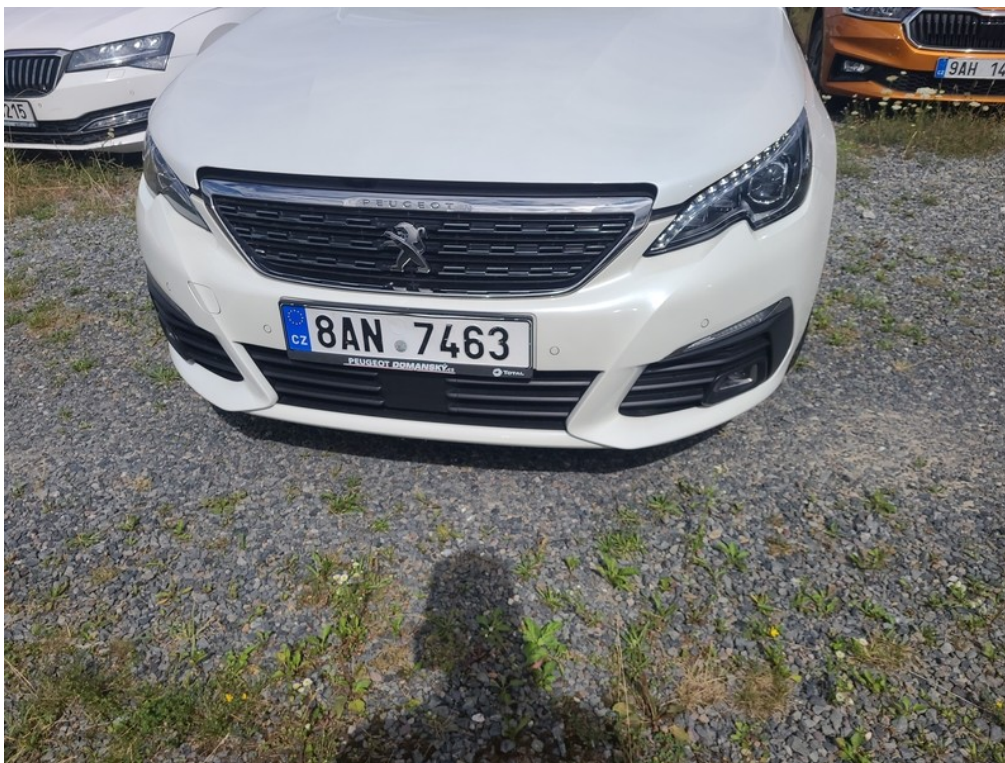
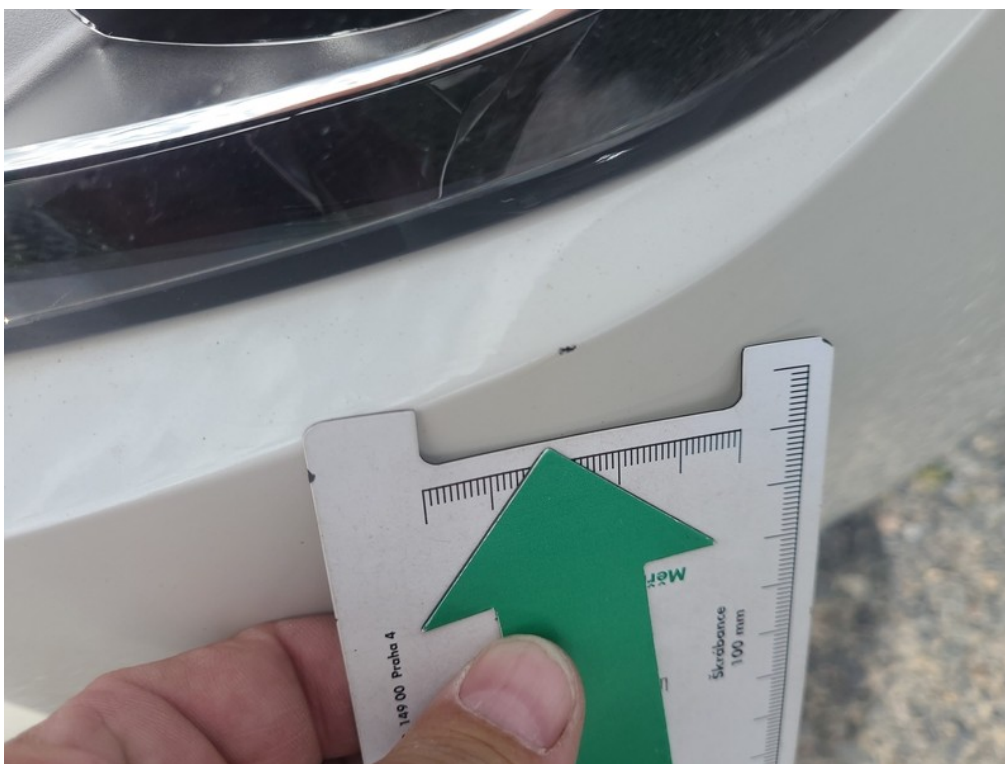
| P.č. | Poškozený díl | Druh poškození |
|---|---|---|
| 1 | Přední nárazník | Škrábance |

**1 Přední nárazník - Škrábance**  
Umístění:

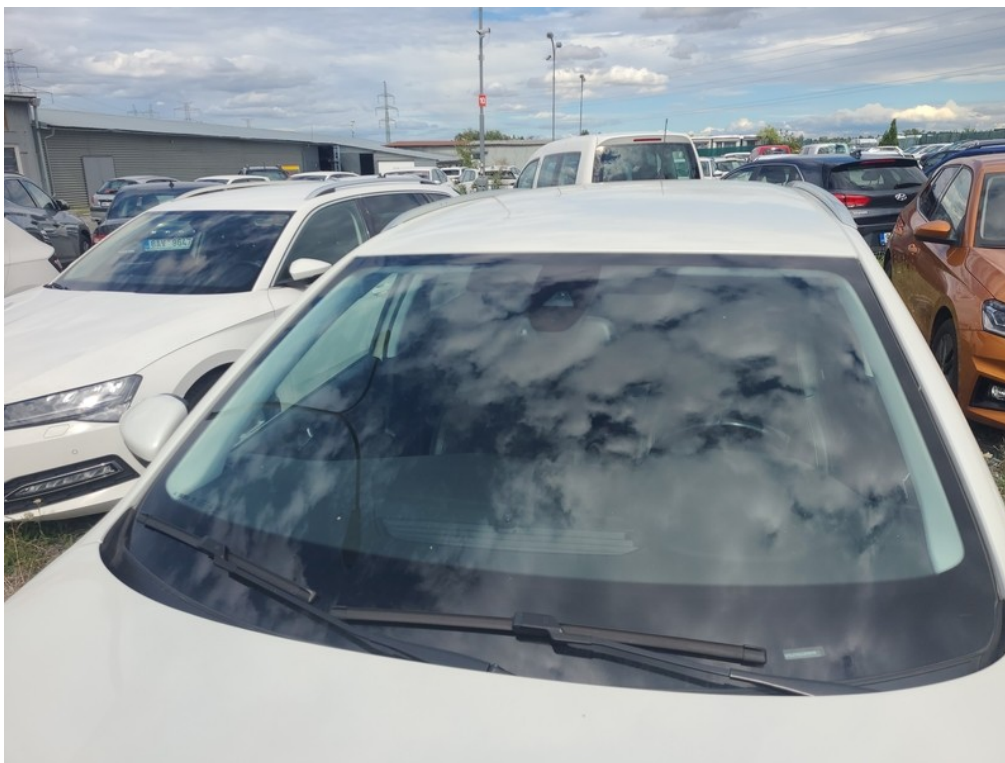
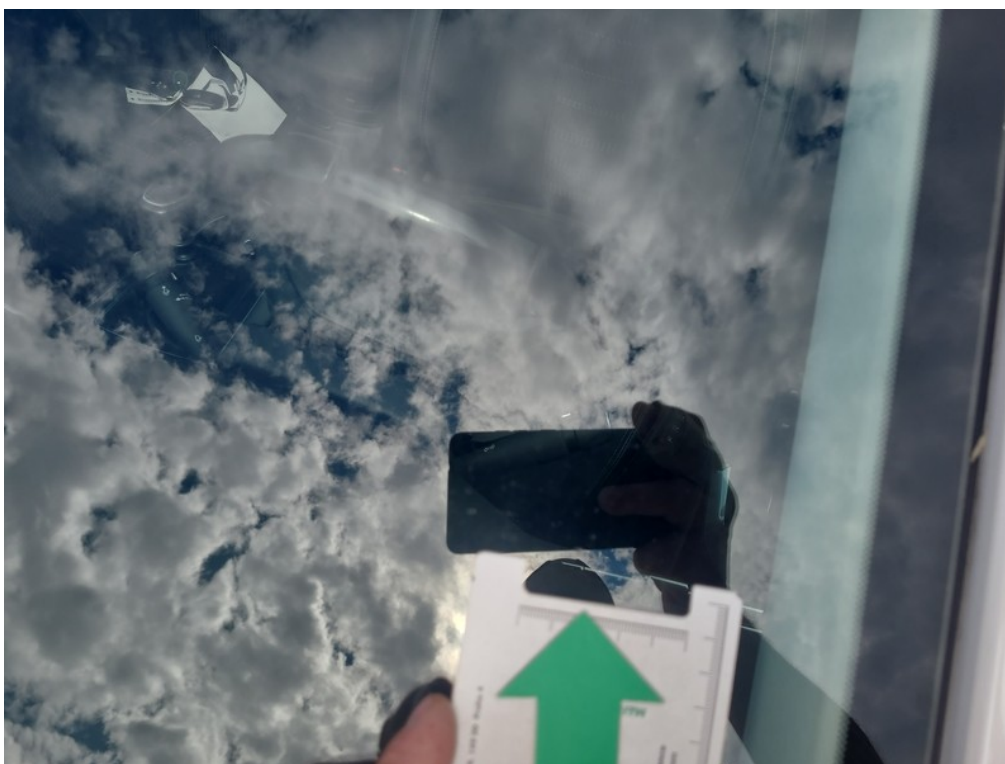
| P.č. | Poškozený díl | Druh poškození |
|---|---|---|
| 2 | Čelní sklo | Poškození od odletujícího kamení |

**2 Čelní sklo - Poškození od odletujícího kamení**  
Umístění: Exteriér (vnější prostor)

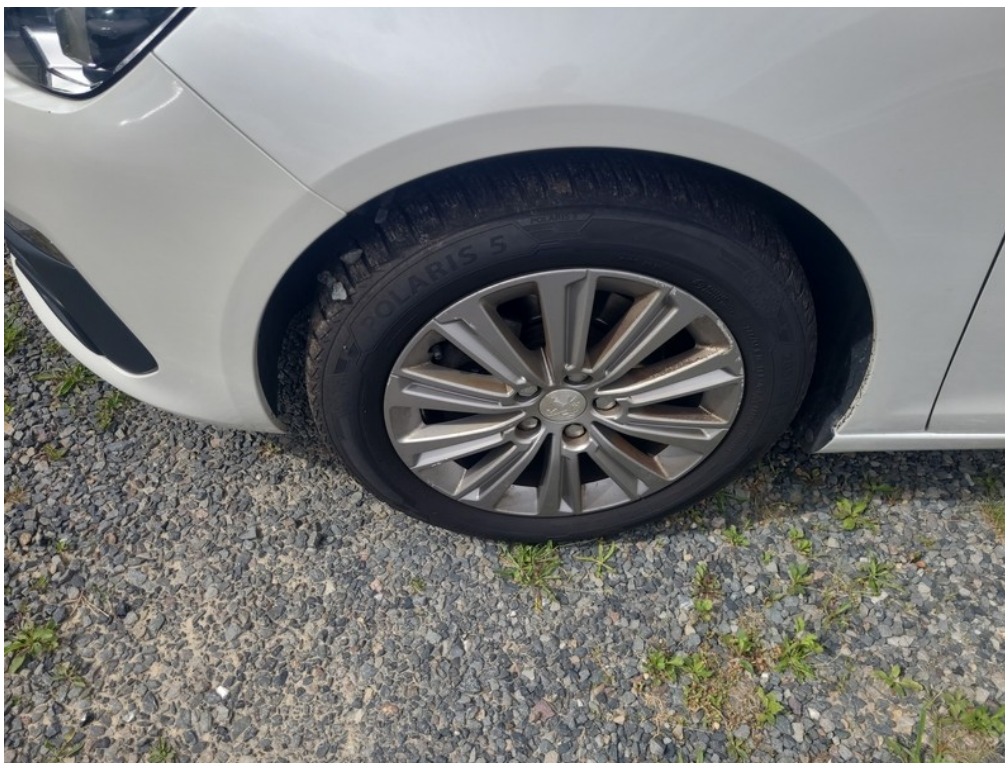
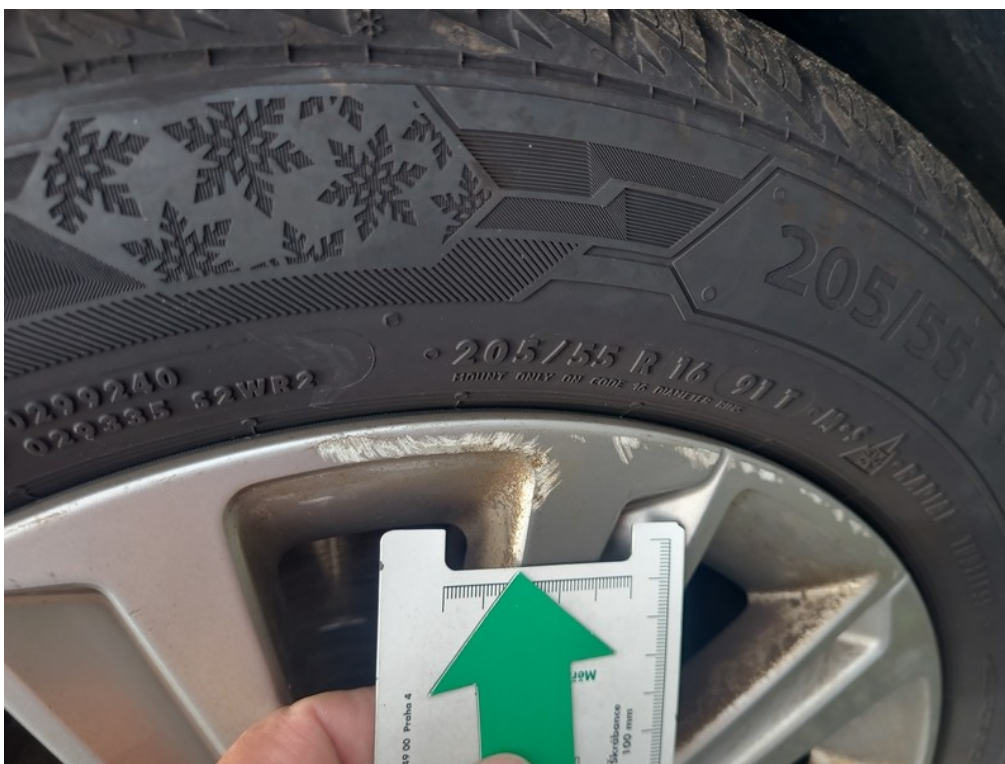
| P.č. | Poškozený díl | Druh poškození |
|---|---|---|
| 3 | Disk LP kola | Škrábance |

**3 Disk LP kola - Škrábance**  
Umístění:

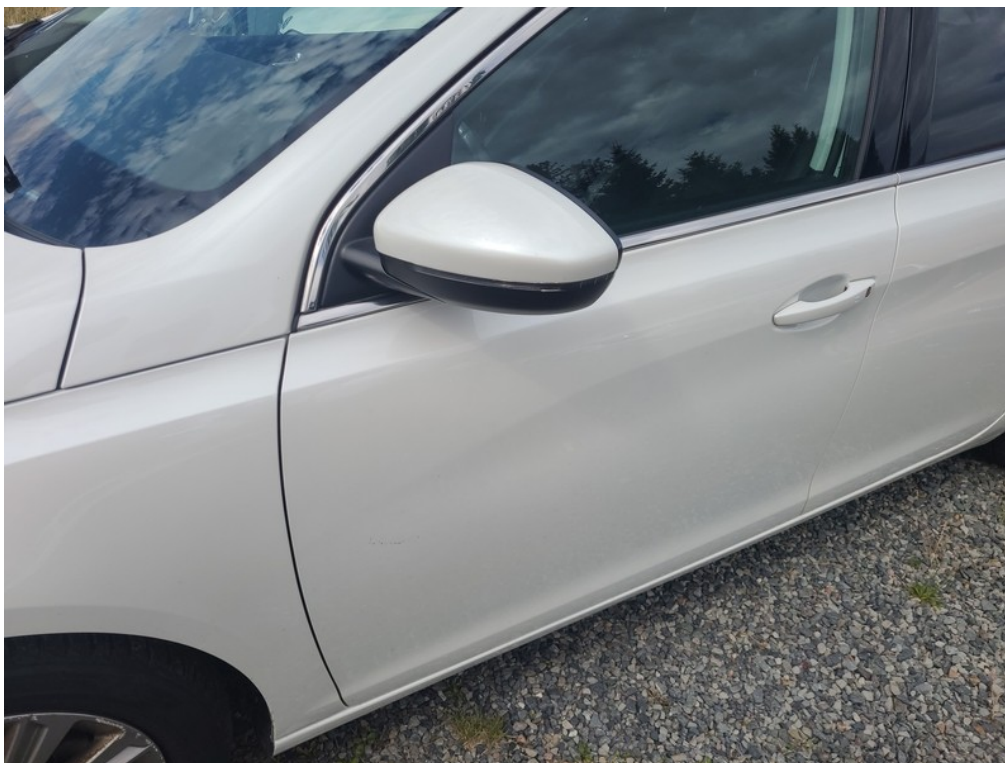
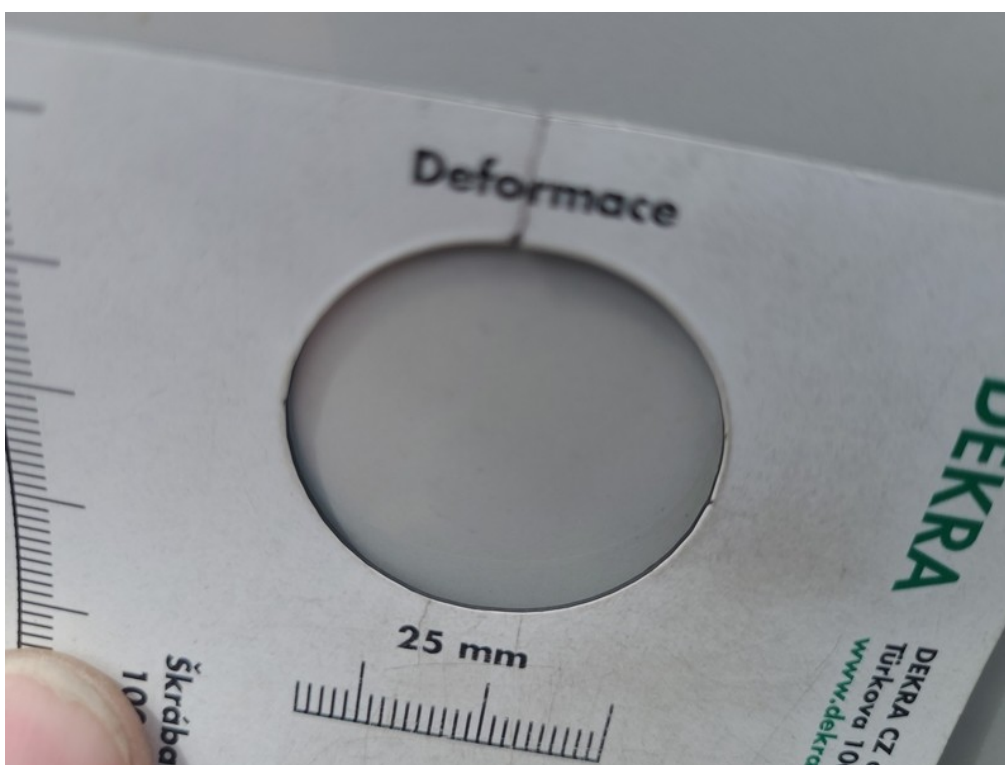
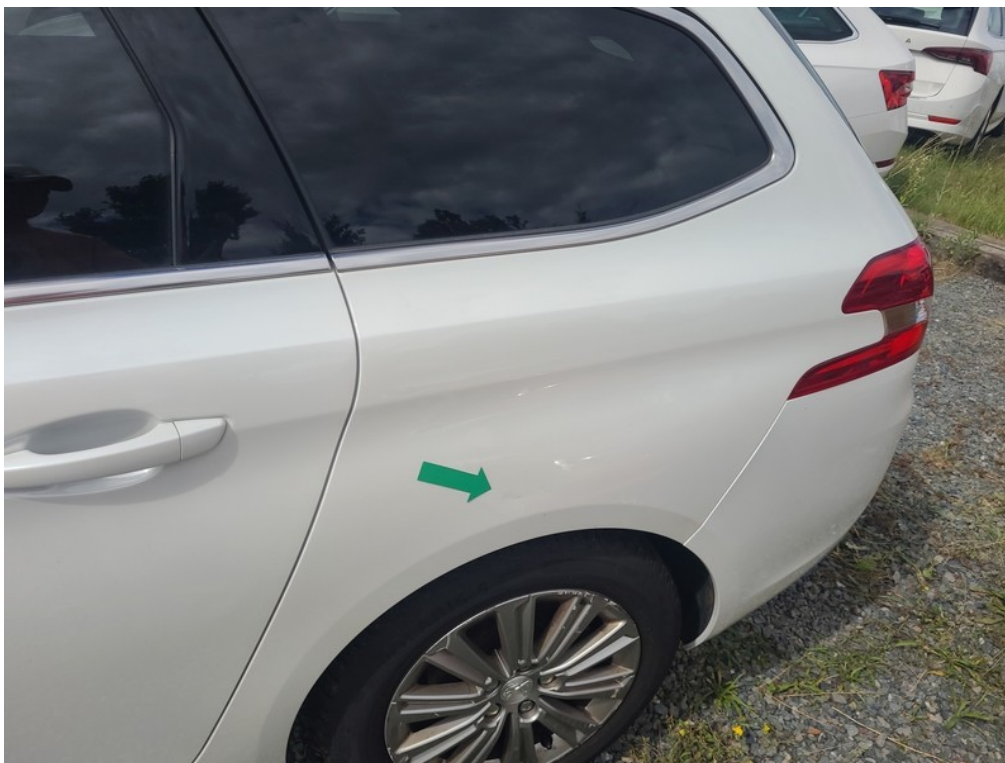
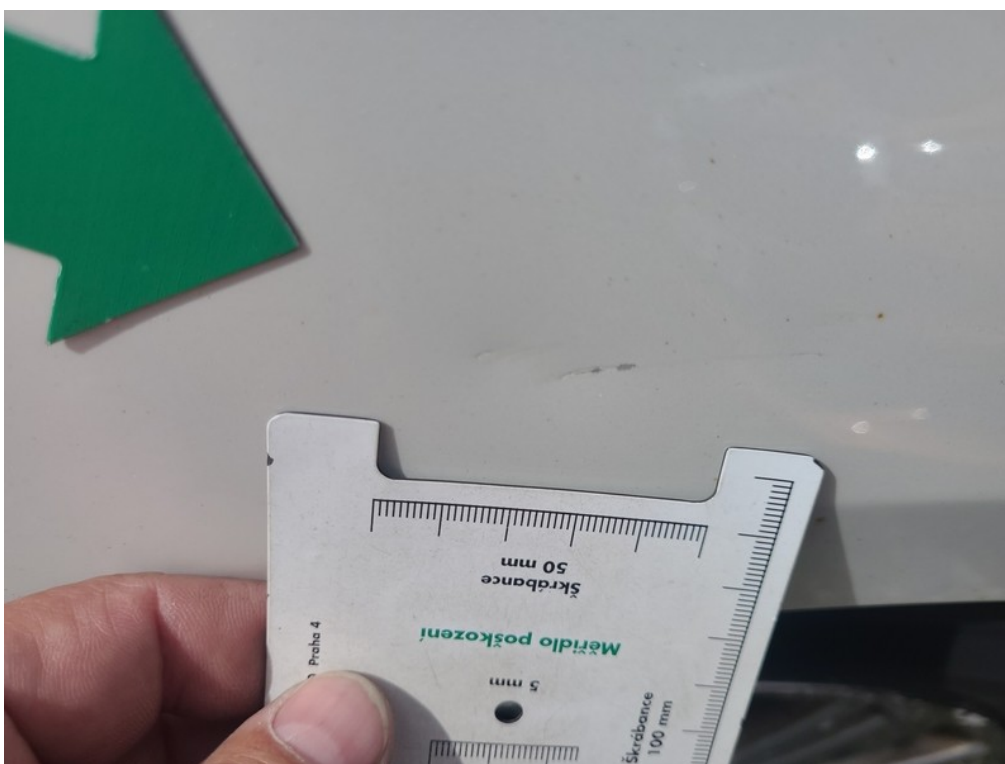
| P.č. | Poškozený díl | Druh poškození |
|---|---|---|
| 4 | Dveře přední levé | Jamka |

**4 Dveře přední levé - Jamka**  
Umístění:

Poznámka: + škrábance

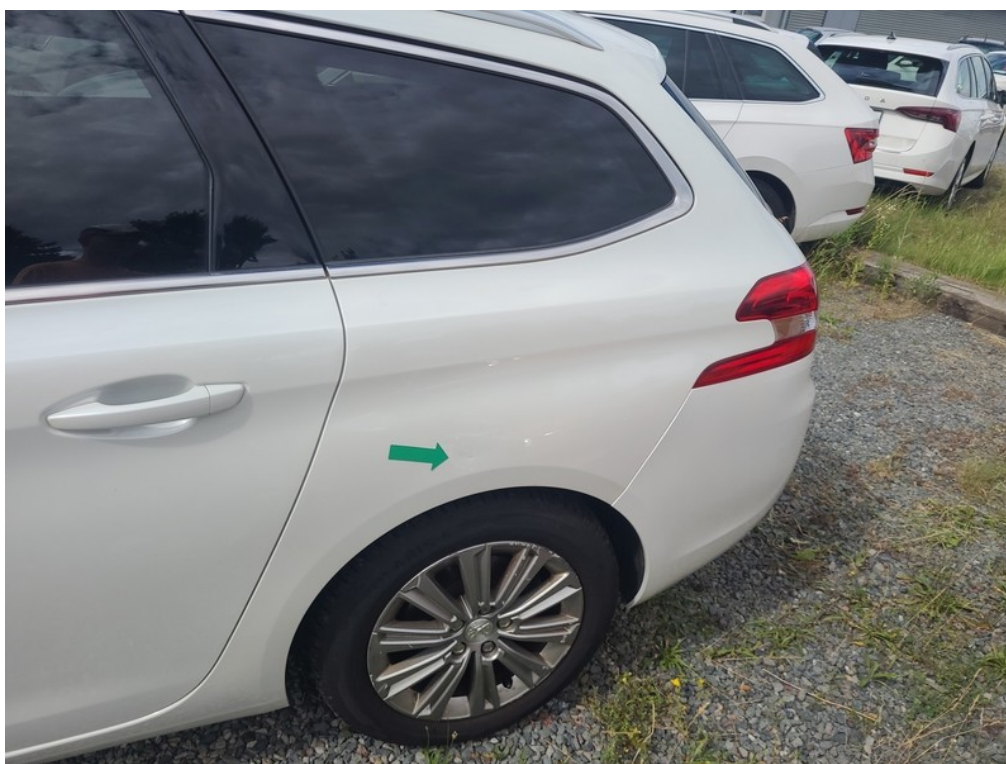
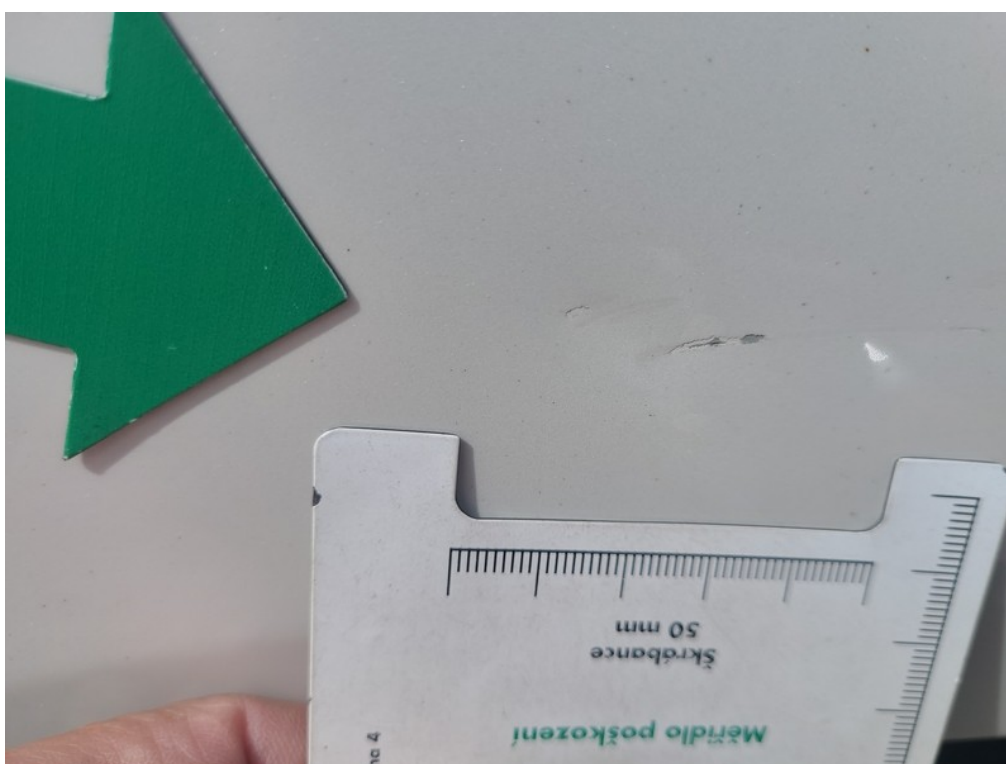
| P.č. | Poškozený díl | Druh poškození |
|---|---|---|
| 5 | Bočnice zadní levá | Deformace |

**5 Bočnice zadní levá - Deformace**

Poznámka: + škrábance

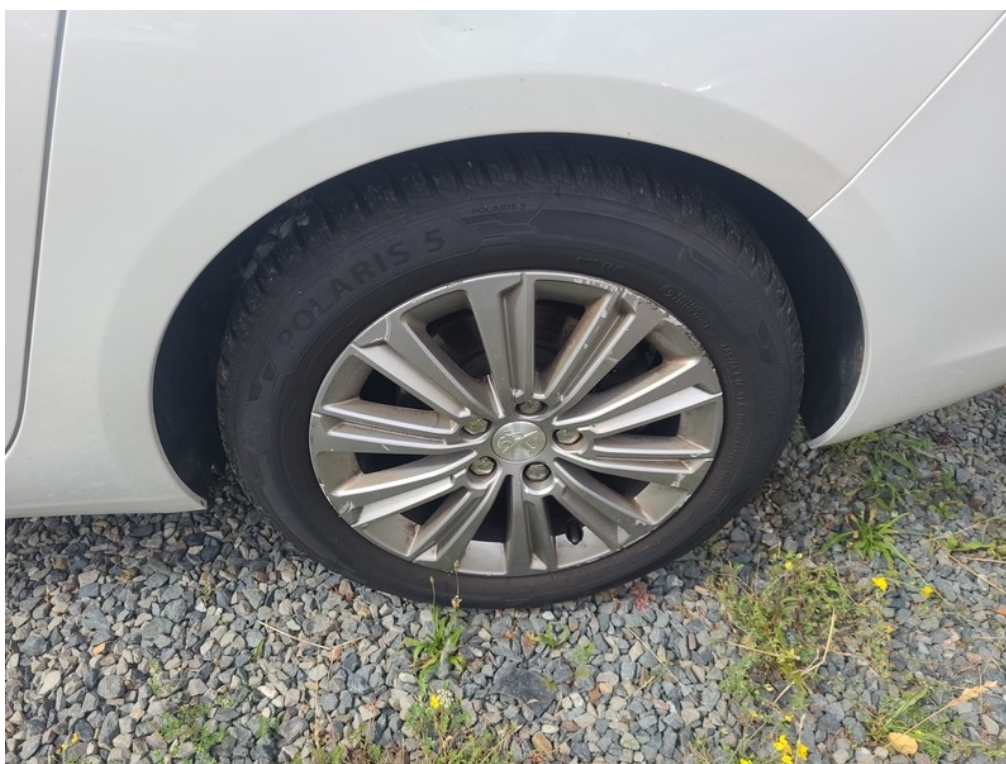
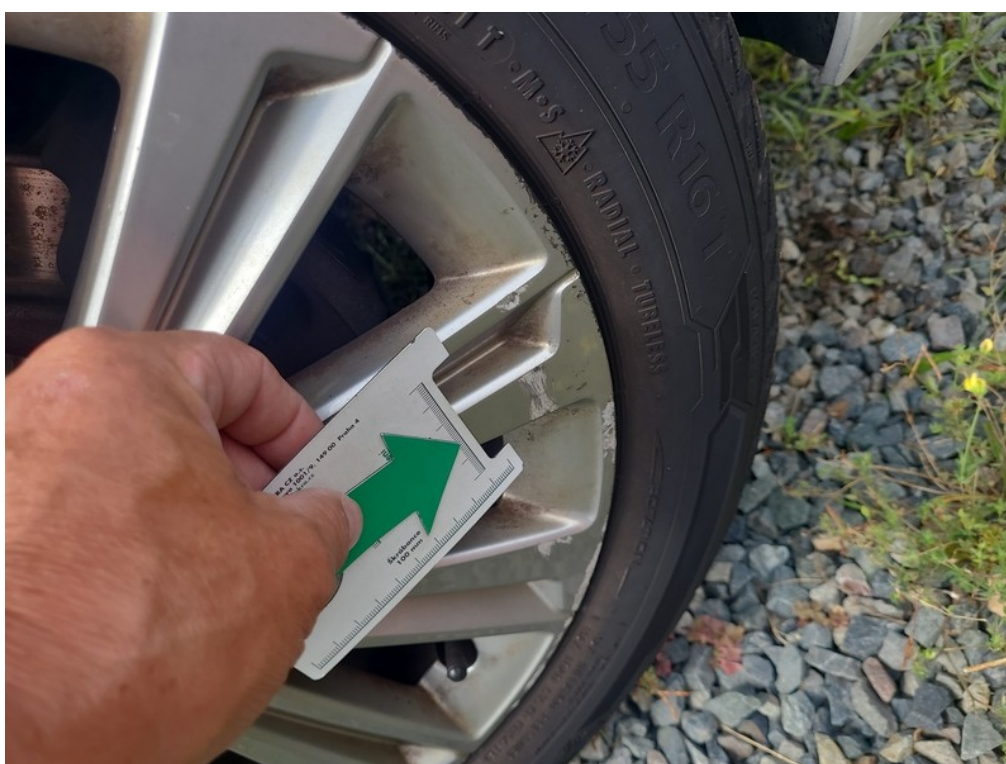
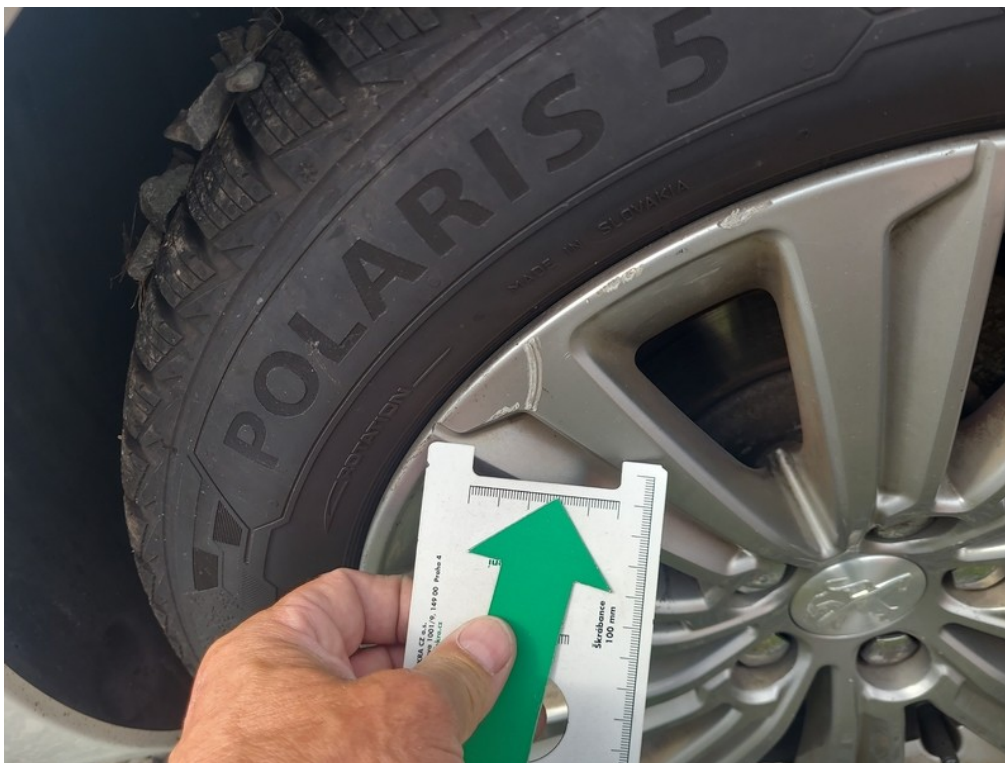
| P.č. | Poškozený díl | Druh poškození |
|---|---|---|
| 6 | Disk LZ kola | Škrábance |

**6** Disk LZ kola - Škrábance  
Umístění:

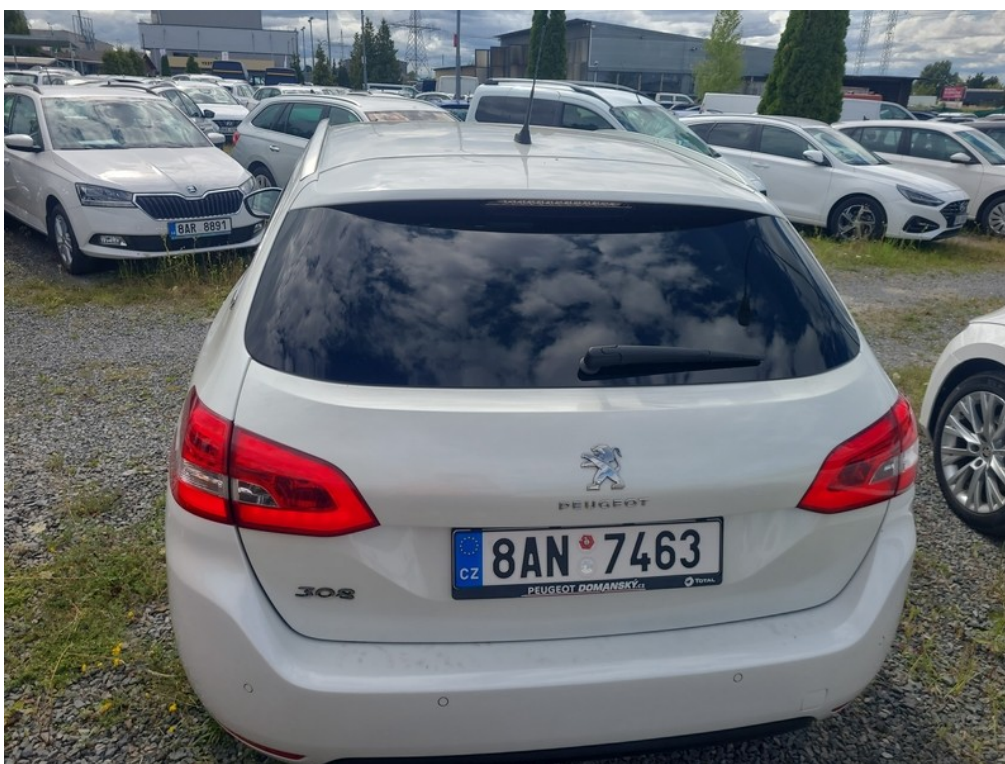
| P.č. | Poškozený díl | Druh poškození |
|---|---|---|
| 7 | Víko zavazadlového prostoru | Škrábance |

**7 Víko zavazadlového prostoru - Škrábance**  
Umístění: Exteriér (vnější prostor)

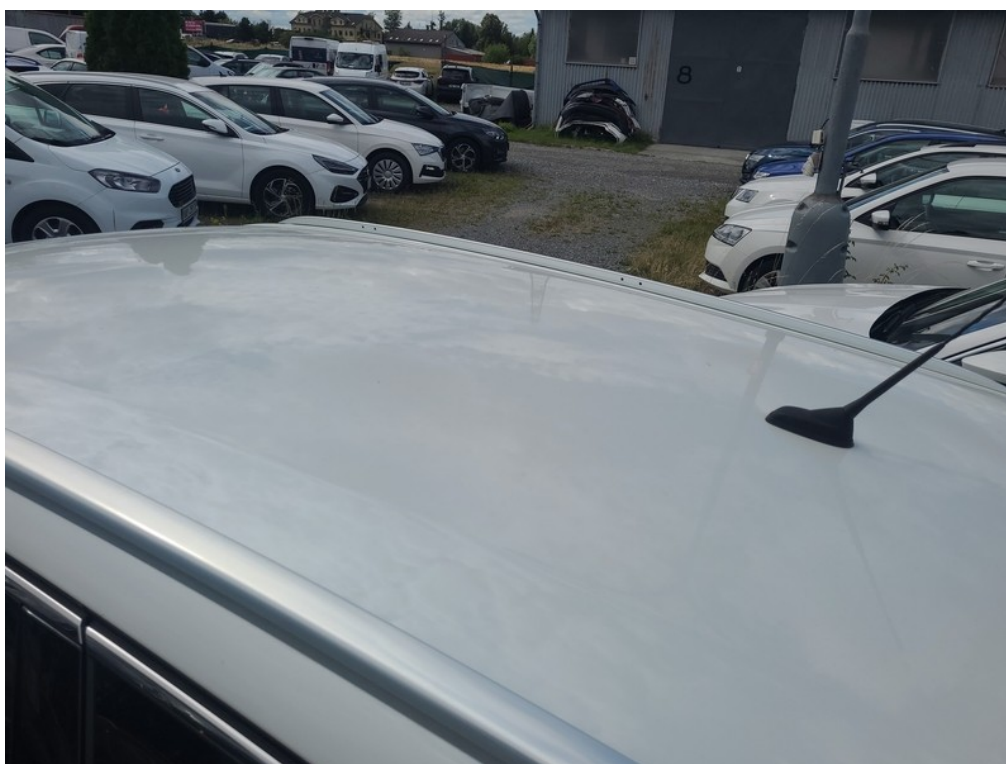
| P.č. | Poškozený díl | Druh poškození |
|---|---|---|
| 8 | Střecha | Škrábance |

**8 Střecha - Škrábance**  
Umístění:

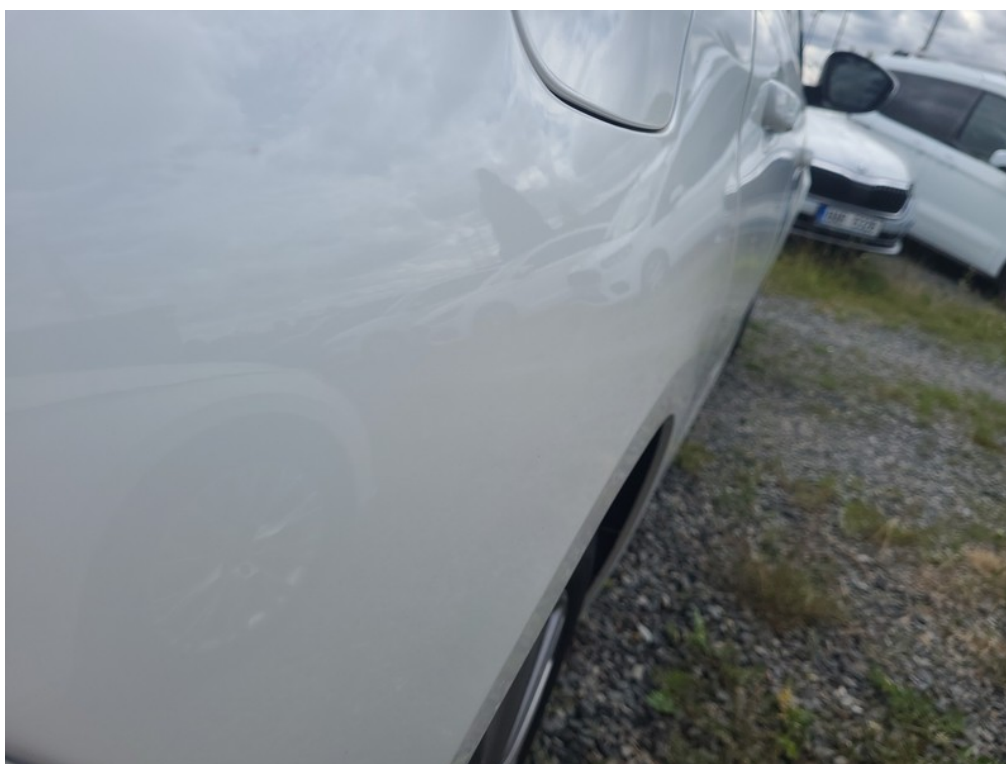
| P.č. | Poškozený díl | Druh poškození |
|---|---|---|
| 9 | Bočnice zadní pravá | Jamka |

**9 Bočnice zadní pravá - Jamka**  
Umístění:

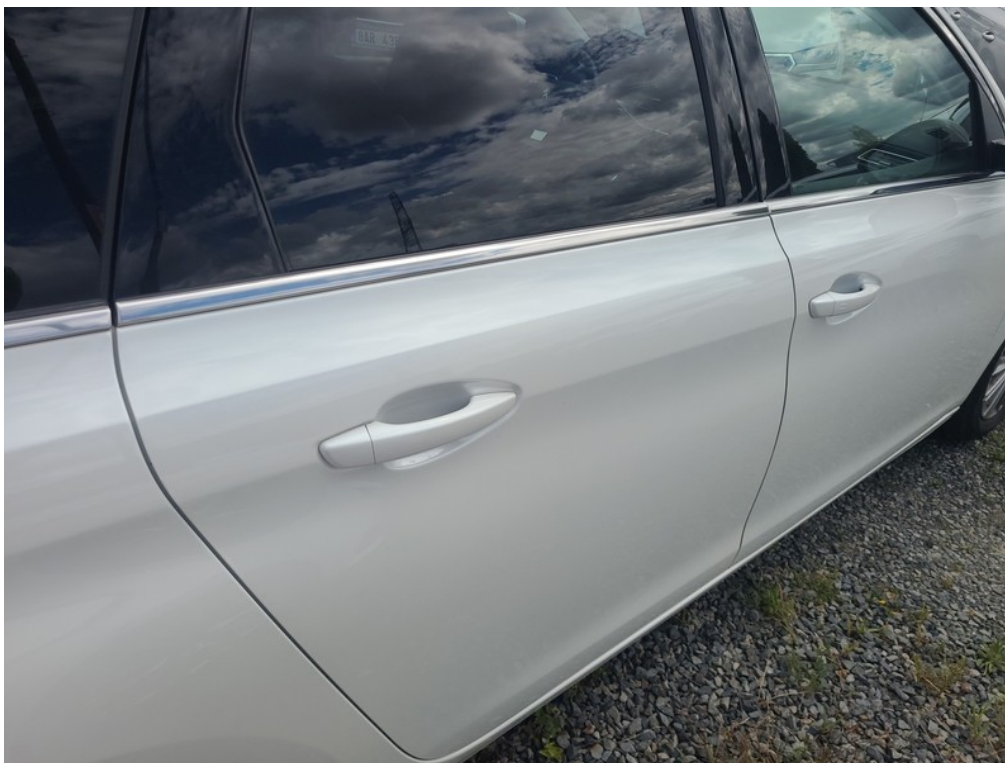
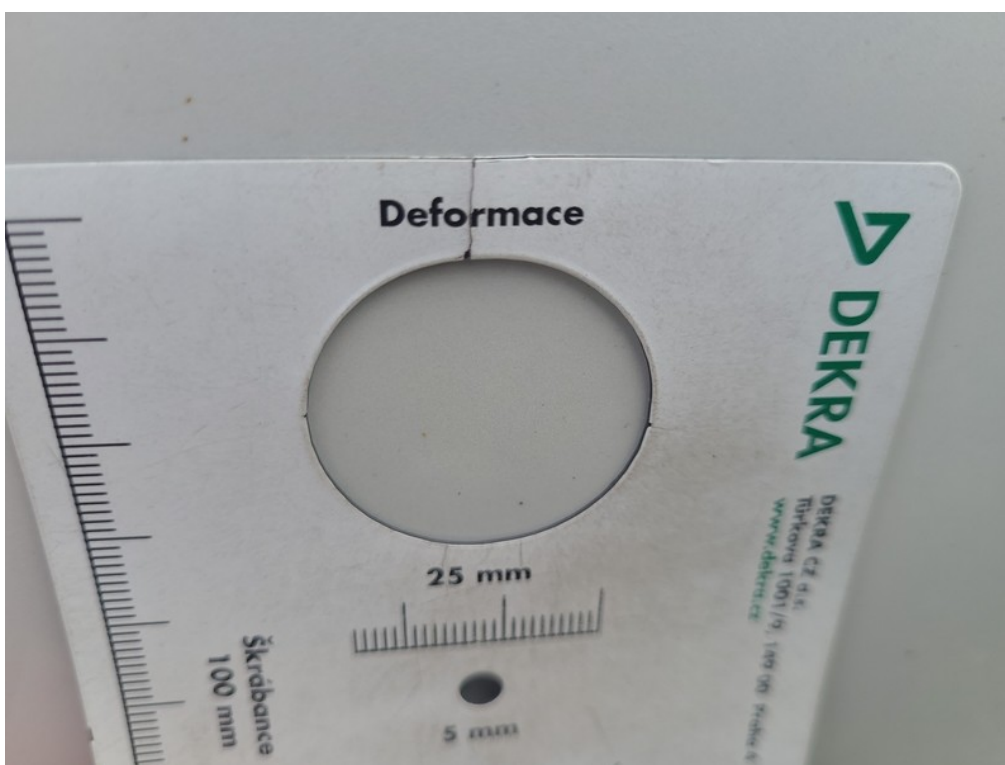
| P.č. | Poškozený díl | Druh poškození |
|---|---|---|
| 10 | Dveře zadní pravé | Jamka |

**10 Dveře zadní pravé - Jamka**  
Umístění:

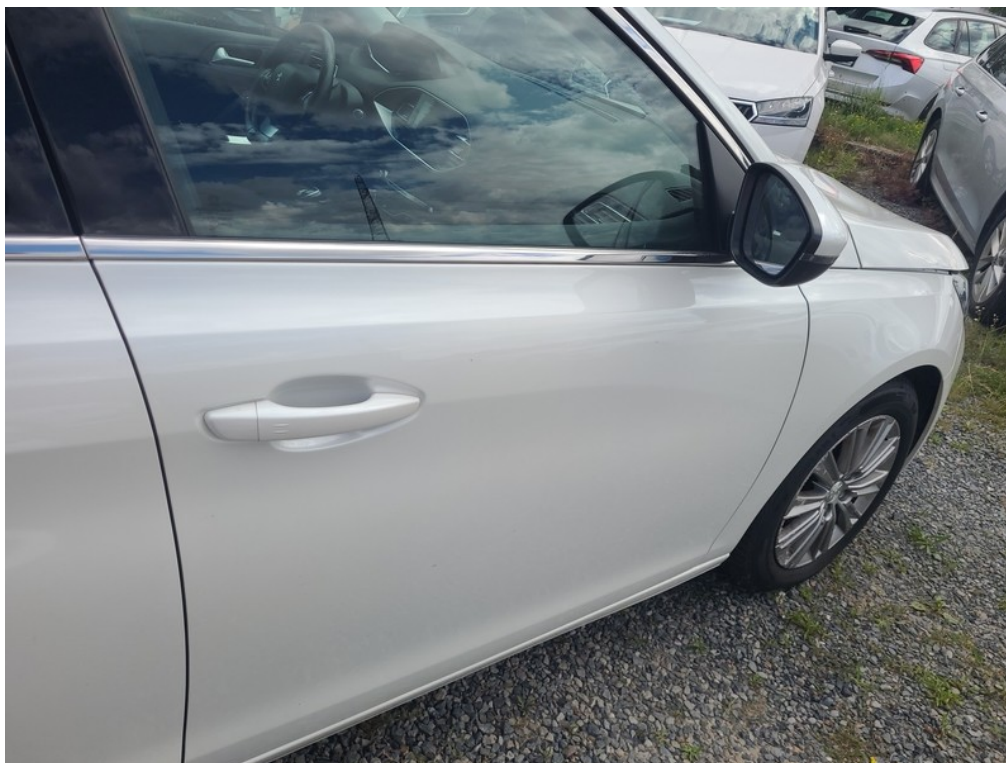
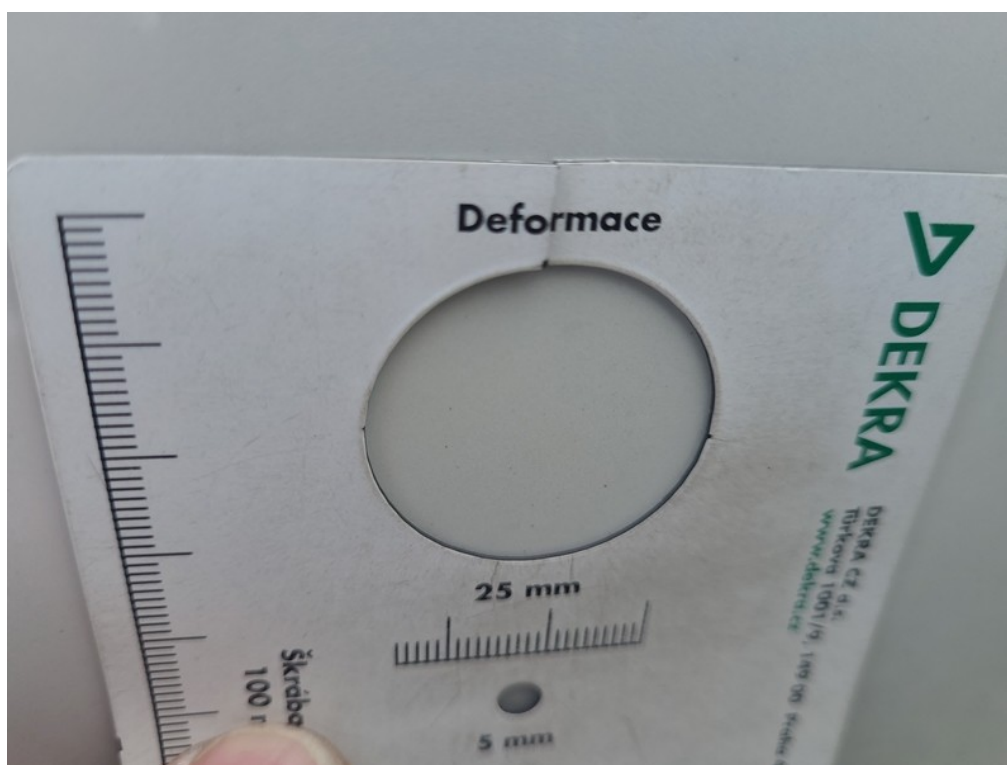
| P.č. | Poškozený díl | Druh poškození |
|---|---|---|
| 11 | Dveře přední pravé | Jamka |

**11 Dveře přední pravé - Jamka**  
Umístění:

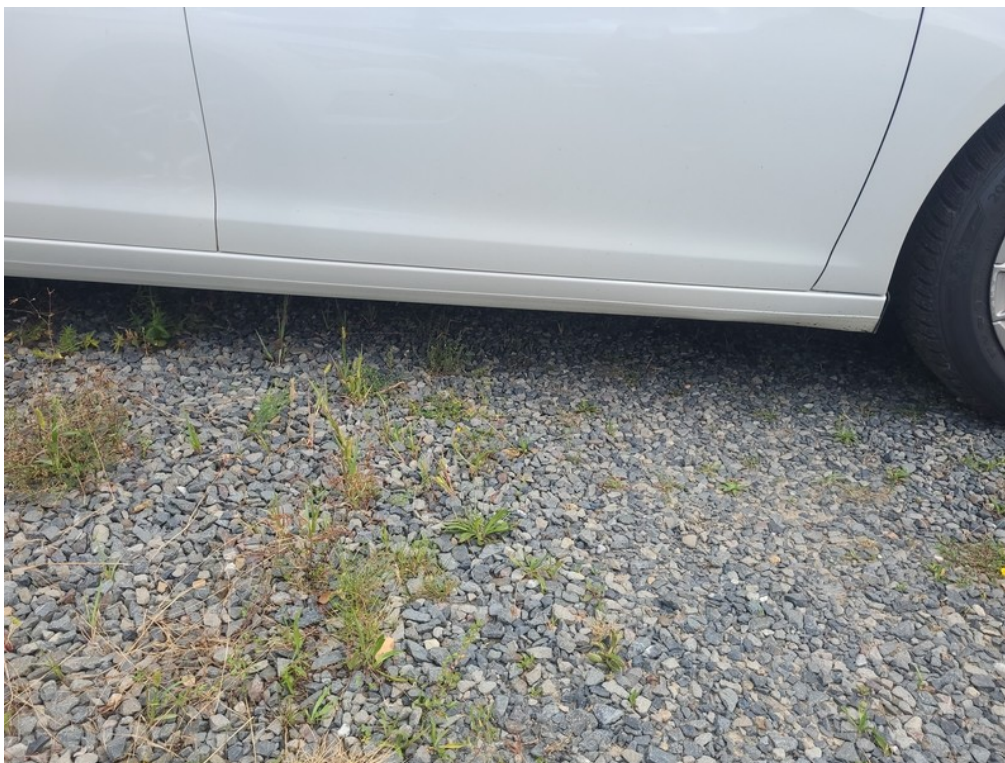
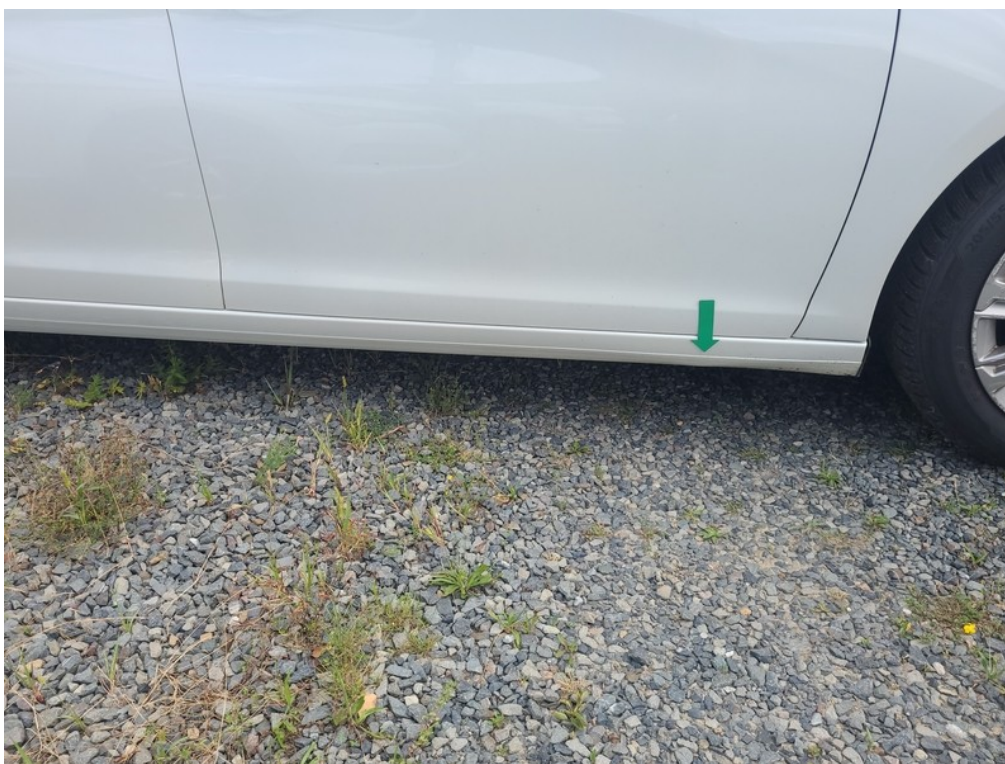
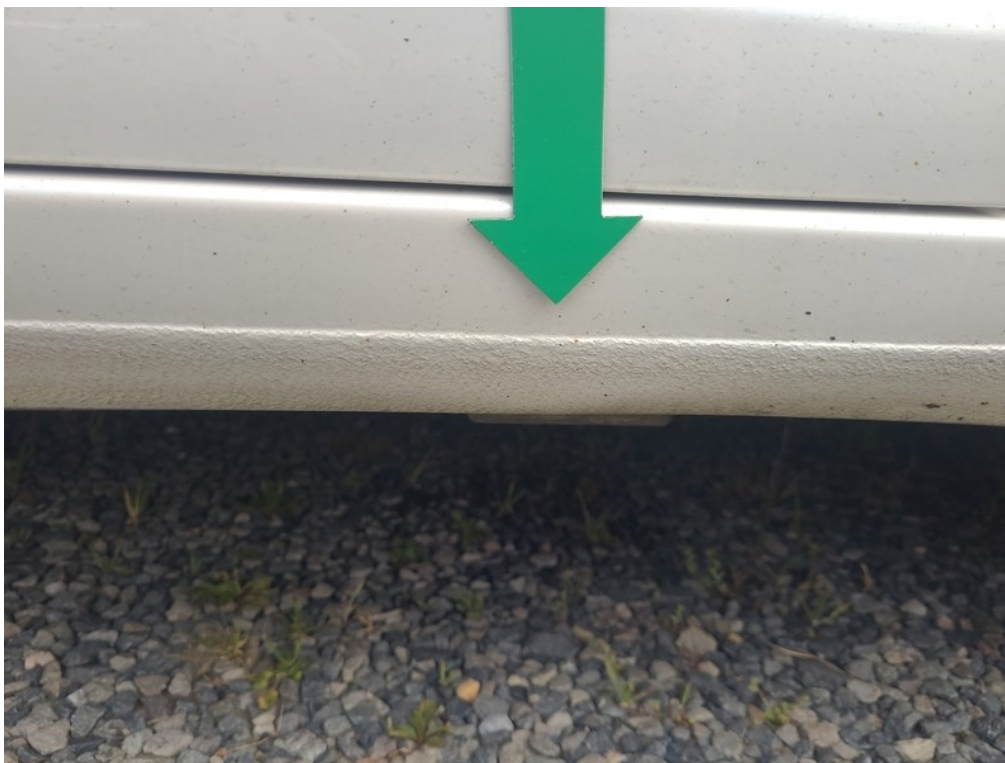
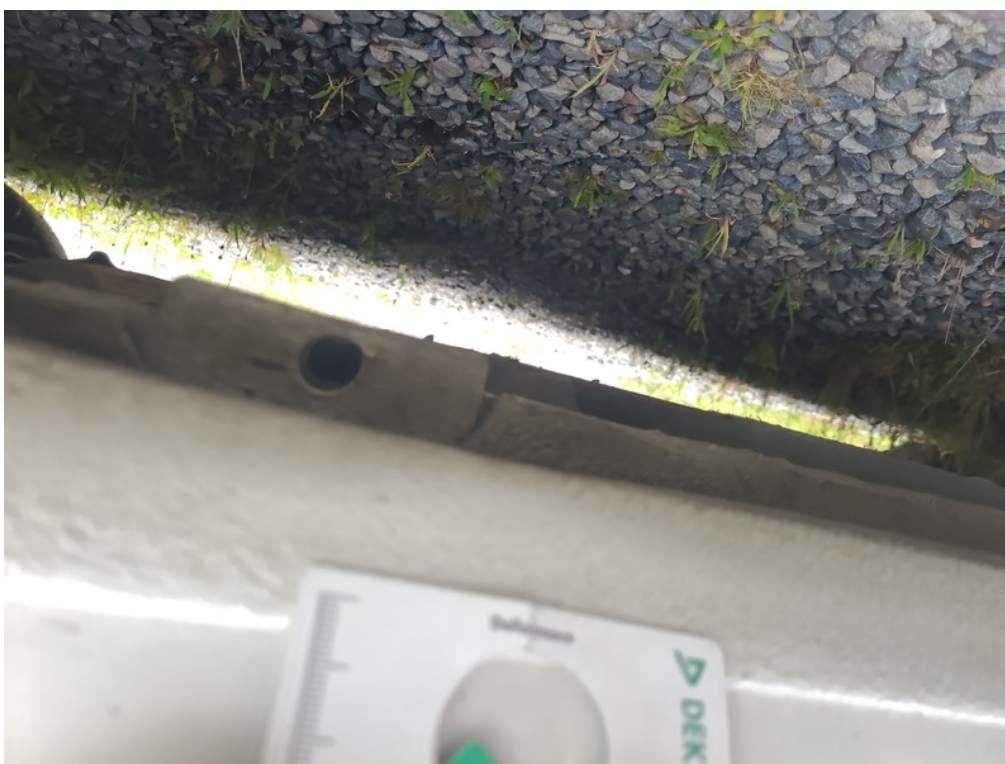
| P.č. | Poškozený díl | Druh poškození |
|---|---|---|
| 12 | Práh pravý | Deformace |

**12** Práh pravý - Deformace  
Umístění:

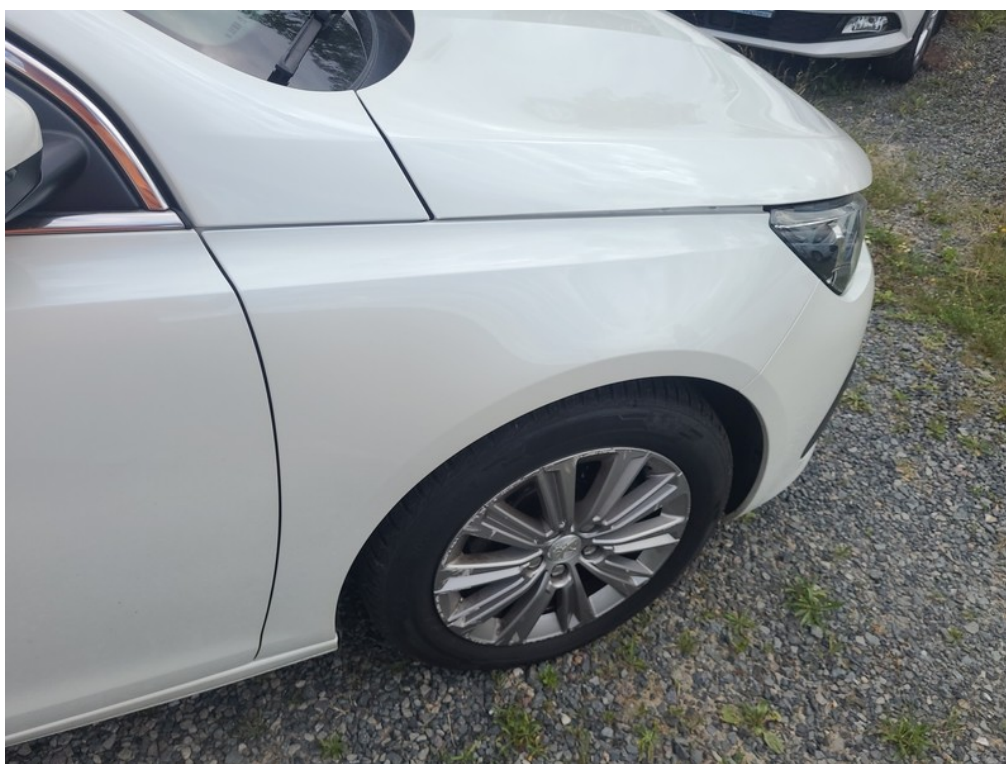
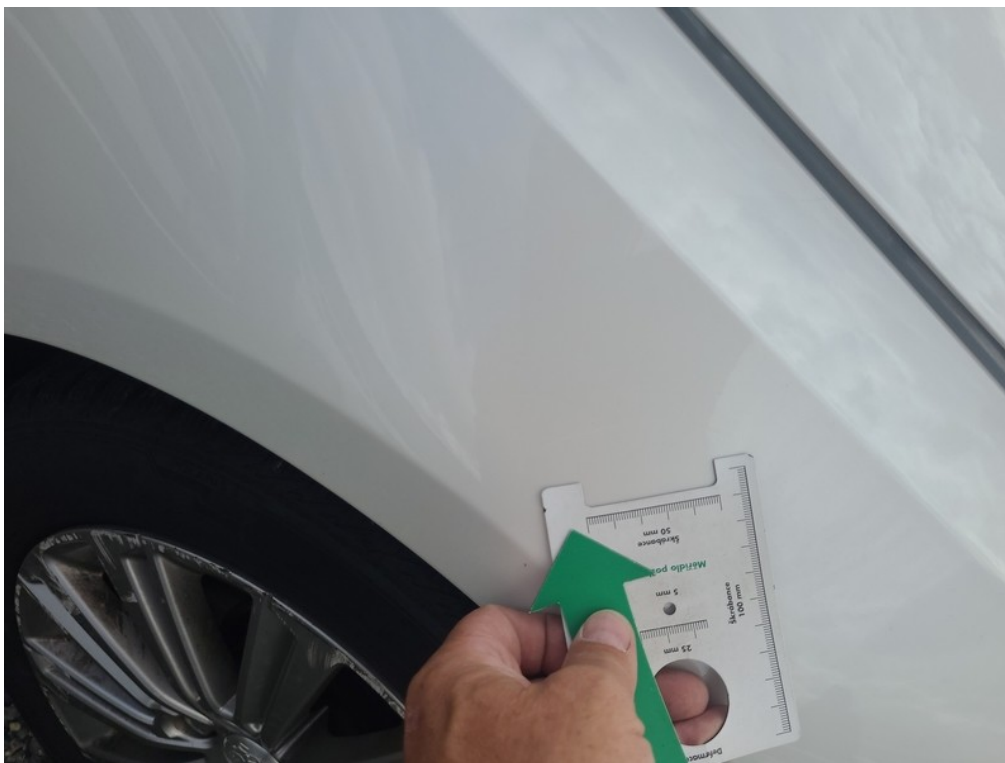
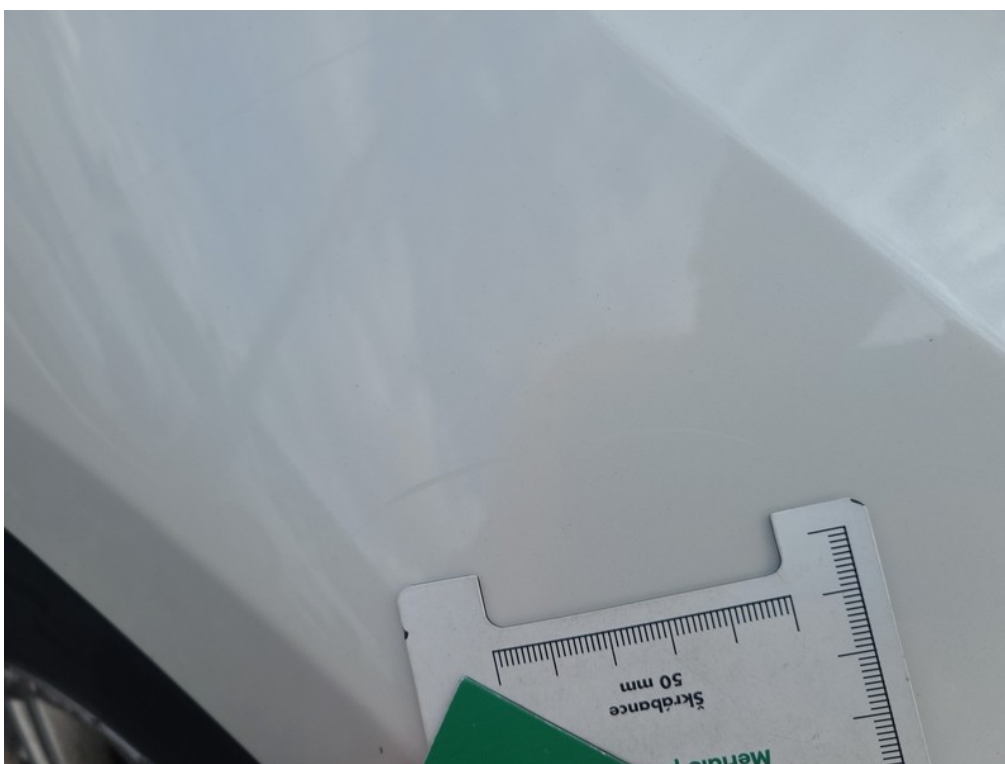
| P.č. | Poškozený díl | Druh poškození |
|---|---|---|
| 13 | Blatník přední pravý | Škrábance |

**13** **Blatník přední pravý - Škrábance**  
Umístění: Exteriér (vnější prostor)
